Informe Técnico N° A6941

EVALUACIÓN DE PELIGROS GEOLÓGICOS EN EL SECTOR CHACAYBAMBA

Región Junín
Provincia Jauja
Distrito Monobamba

SEPTIEMBRE
2019

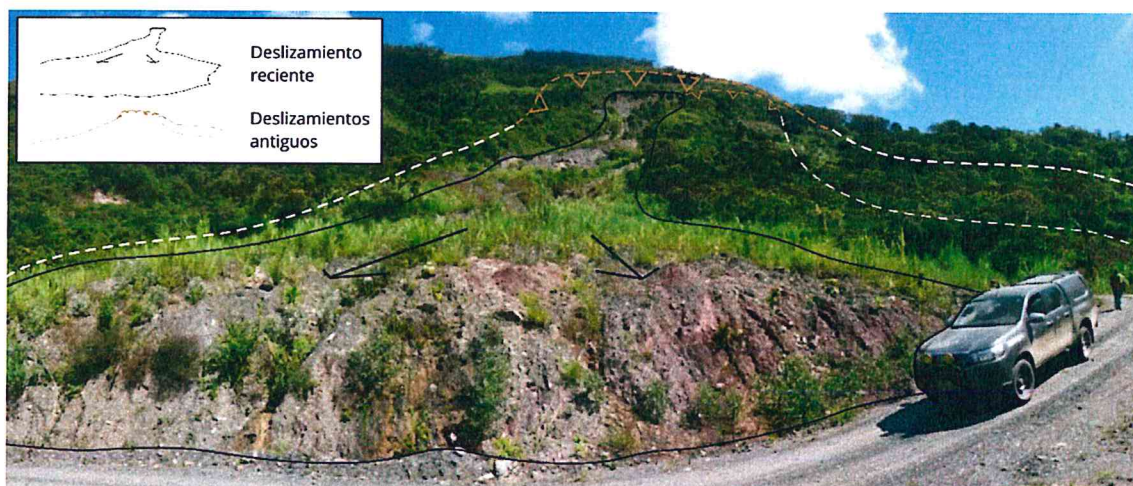
El deslizamiento reciente en la carretera Chacaybamba, constituye la reactivación de un deslizamiento antiguo presente en el sector. La reactivación de tipo deslizamiento - flujo (figuras 10 y 11), movilizo material del flanco derecho del evento antiguo, afectando terrenos de cultivo, viviendas y principalmente el tramo de la carretera Monobamba - Chacaybamba, en el sector con coordenadas N 8742772.14; O 467571.67 (figura 8).

Figura 10. Cuerpo de reactivación reciente y coronas de deslizamientos antiguos, que afectaron la carretera Chacaybamba - Monobamba.

El cuerpo reactivado afecta la ladera desde los 2040 m s.n.m. hasta los 1920 m s.n.m. (figura 11 A), movilizando material a manera de flujo hasta los 1860 m.s.n.m. Todo el evento tiene una variación de altura aproximada de 180 metros de corona a pie. La corona tiene una longitud de 110 m, con salto aproximado de 20 m.

1. Reubicar todas las viviendas ubicadas en la zona de pie del deslizamiento.
2. Prohibir el riego por inundación y no utilizar los terrenos de la ladera y su cabecera para ningún fin.

4. Implementar un sistema de drenaje en el deslizamiento, mediante canales impermeabilizados en el drenaje natural o zona de escorrentía, para evitar la infiltración de aguas en la ladera deslizada. El sistema puede ser tipo espina de pescado, el cual conduce las aguas colectadas fuera del material inestable, también puede utilizarse para evacuar el agua que se acumula.

5. Replantear el trazo carretero. El futuro trazo carretero debe tener cunetas para filtrar las aguas pluviales. Las obras deben ser ejecutadas por profesionales con conocimiento y experiencia en el tema. Arborizar y no deforestar la ladera donde se encuentra la trocha, para no desestabilizar los taludes.

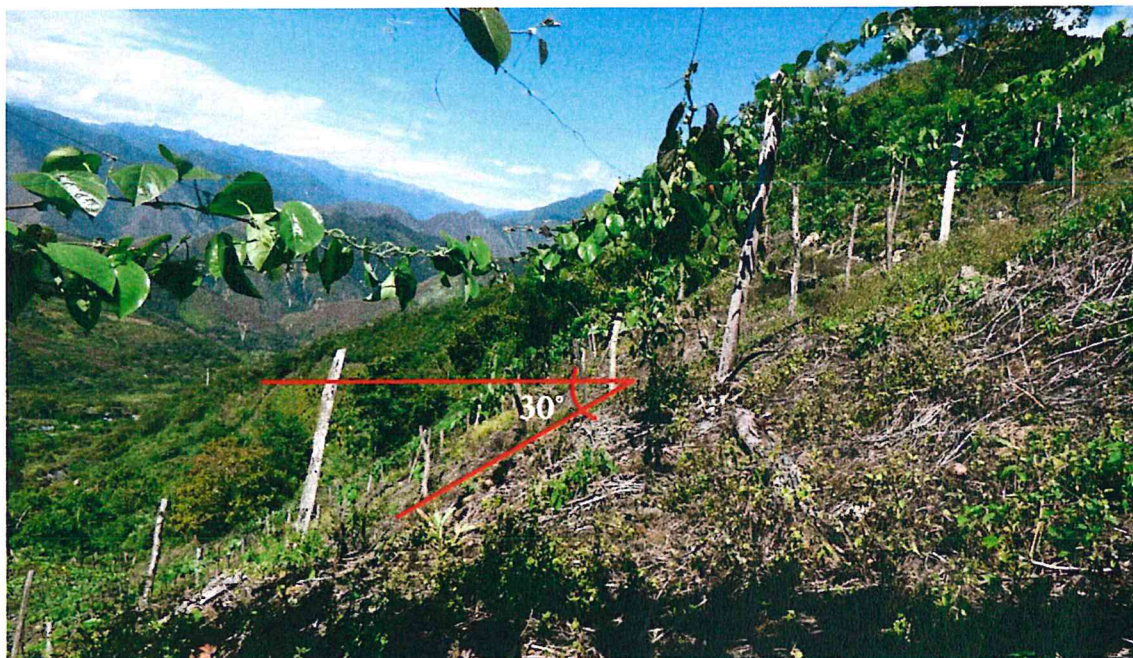
- Degradación de terrenos por deforestación.
- Deforestación generada por la habilitación de terrenos de cultivo emplazados en la ladera, zonas cercanas a la corona y cabecera del cerro.

Figura 12. Terrenos de cultivo de granadillas con pendientes de hasta 30°. Se observan suelos expuestos con poca cobertura.

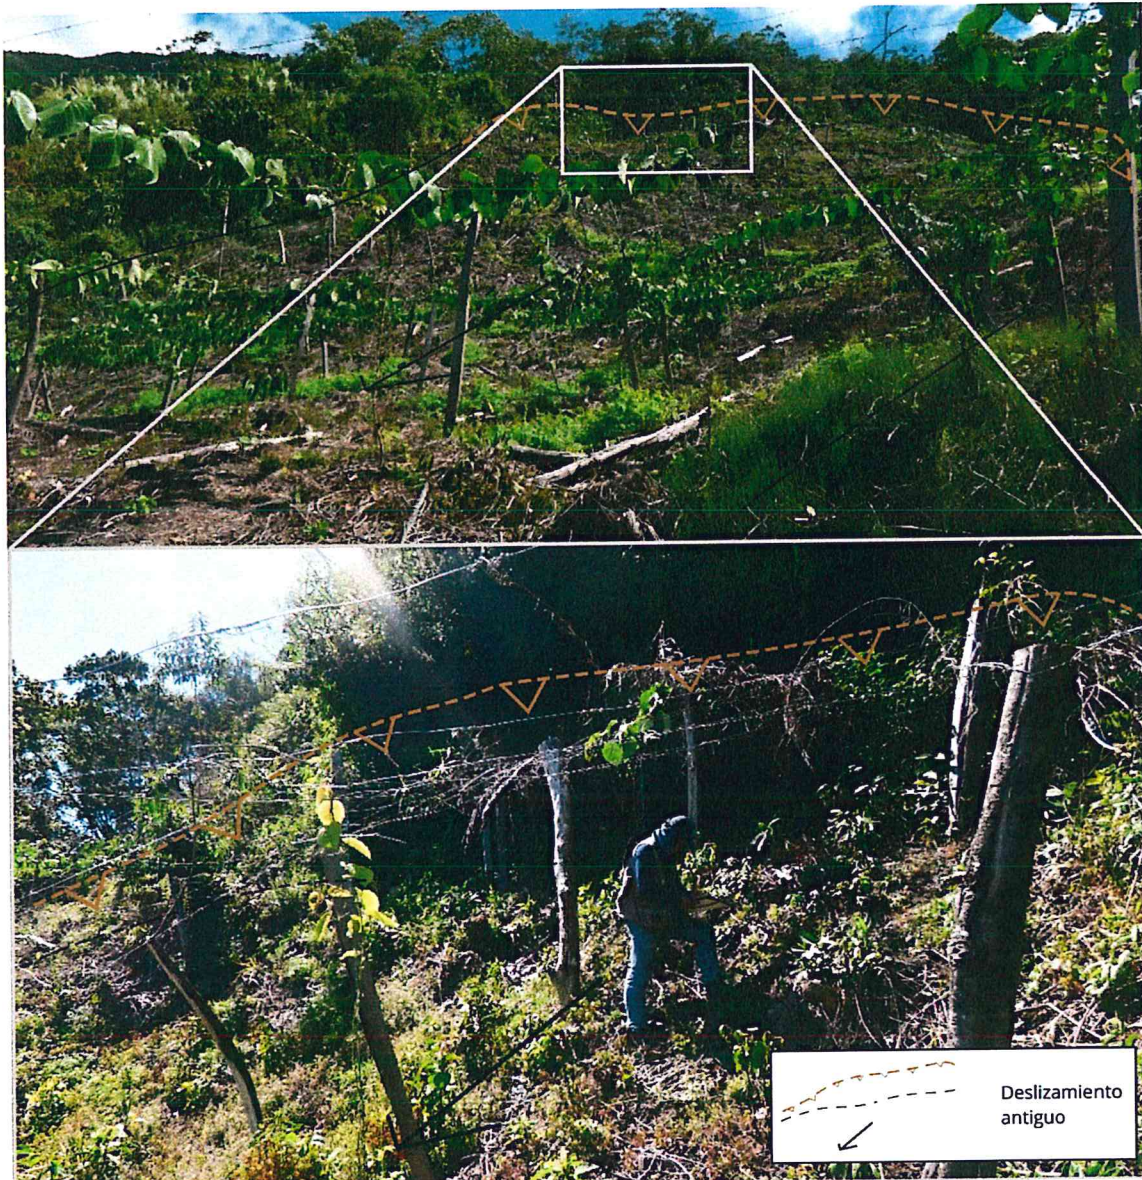
Cabe mencionar que el terreno en el lado izquierdo del deslizamiento reciente muestra rasgos de deslizamientos antiguos; se observan desniveles que evidencian la ocurrencia de un evento similar al actual (figura 13). Toda la ladera muestra material removilizado lo cual indica que estos deslizamientos son las reactivaciones de un evento antiguo aun mayor (figura 14).

Figura 13. Deslizamiento antiguo en terreno aledaño a la zona deslizada. Se observan plantaciones de granadillas y terrenos expuestos con poca cobertura.

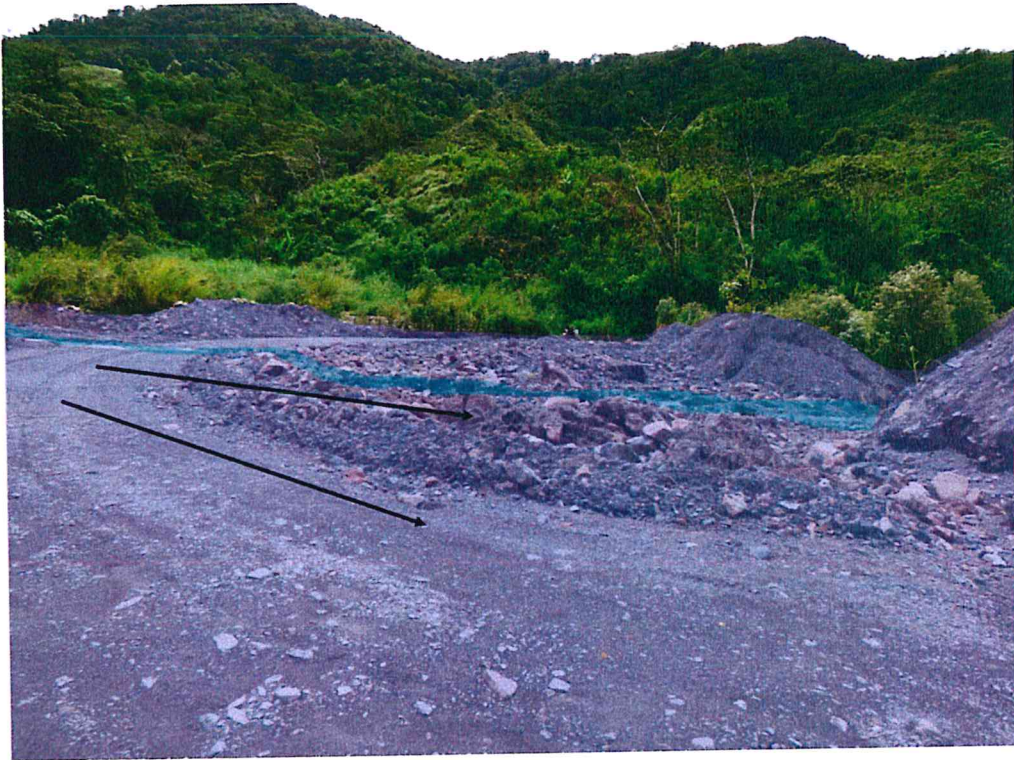
En época de lluvias en el río Chacaybamba se generó un flujo de detritos con un recorrido de 2.2 km y una dirección N120°, que afectó a la vía que conecta Chacaybamba y su represa, y otros puntos del río, ya que este intersecta con la vía nuevamente al noroeste del poblado, con un canal que presenta una pendiente moderada con unos 6 grados aproximadamente.

El flujo se generó por la obstrucción del canal del río al noroeste del centro poblado, junto al deslizamiento tramo carretero Chacaybamaba – Monobamba, por deslizamientos traslacionales que generaron depósitos e interrumpieron el canal del río, aumentando su saturación con las precipitaciones pluviales de la época. Resultado de esto material deslizado fue arrastrado hasta el sector Huampuyo, profundizando el canal del río, habiendo dañado en su recorrido el tramo carretero de este sector, explayándose el flujo y dejando obstruida la carretera por al menos unos 70 m de longitud.

Figura 21. Tramo de carretea afectada por flujo de detritos en el sector Huampuyo.

3. Limpiar los cauces de las quebradas definiendo la dirección de su canal periódicamente, hacerlo antes que comience la temporada de lluvias y si ocurriera cualquier evento.
