INFORME TÉCNICO
Geología Ambiental y Riesgo Geológico

INPECCIÓN DE SEGURIDAD FÍSICA DEL AA.HH. SAN PEDRO DE ATE

(DISTRITO EL AGUSTINO, PROVINCIA Y REGION LIMA)

LIMA – PERU
DICIEMBRE 2008

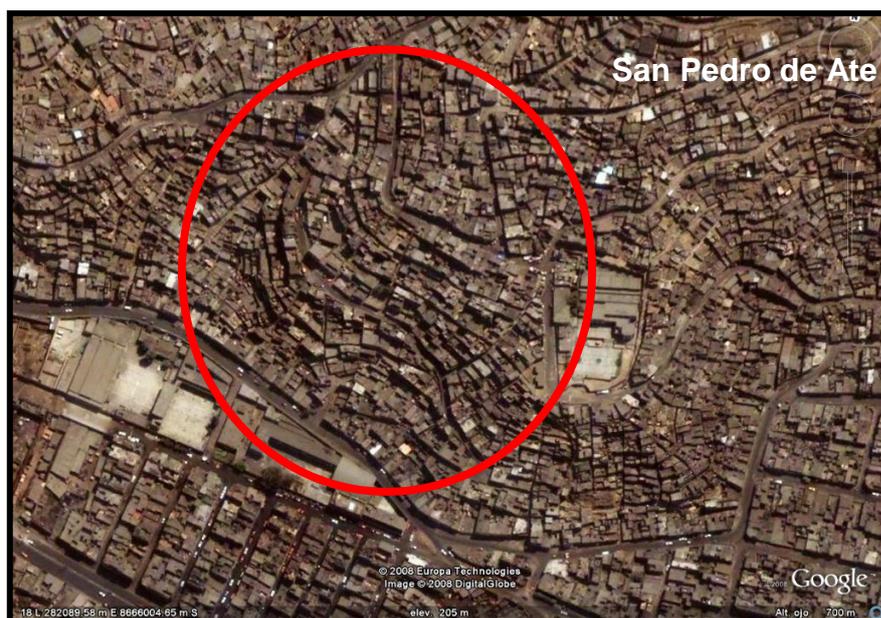
Figura 2.- Vista del sector de San Pedro de Ate, zona urbana, con calles estrechas, la cuales han crecido sin ningún planeamiento urbanístico. No hay cobertura vegetal.

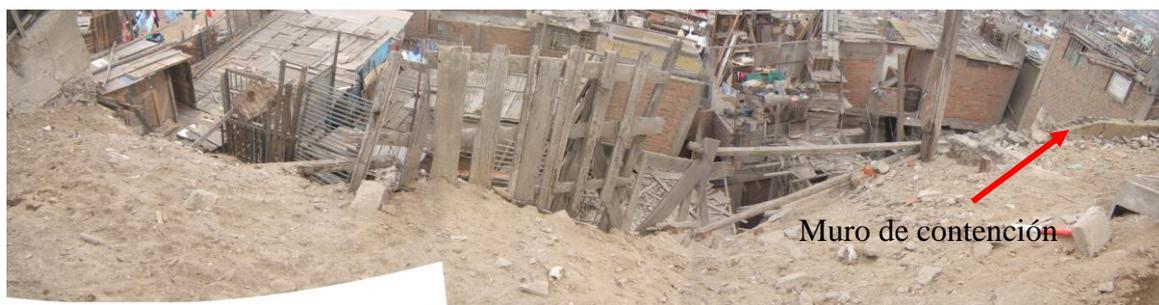
Este tipo de peligro se puede presentar en el sector comprendido entre la calle César Vallejo (manzanas "L" y "O"), donde se apreció viviendas con paredes agrietadas, humedecimiento del terreno y un muro antiguo de contención en malas condiciones. Condiciones para que se genere el derrumbe. De generarse afectaría las viviendas ubicadas en la parte inferior y vías de acceso (Fotos 1, 2 y 3). El factor detonante sería la sismicidad.

Foto 1.- Zona inestable, de donde se puede generar el derrumbe.

- Pérdida de la capacidad portante del suelo por el humedecimiento del terreno.
- Tuberías de agua subterránea en mal estado, permitiendo la fuga de agua generando el humedecimiento del terreno.
- Cortes de talud inadecuados, originando la desestabilización de las laderas.
- Muros de contención inadecuados.
- Según versiones de los lugareños, muchas casas tienen cimentaciones inadecuadas, las cuales fueron construidas en forma artesanal.
- El paso de vehículos pesados como camiones de carga (abastecimiento al mercado de abastos) genera cierta carga a la zona inestable.

- Cambiar las tuberías de agua.
- Renovar completamente el muro de contención.
- Reconstruir completamente las viviendas que presentan agrietamientos, las nuevas cimentaciones deberán estar ubicadas sobre terrenos firmes.

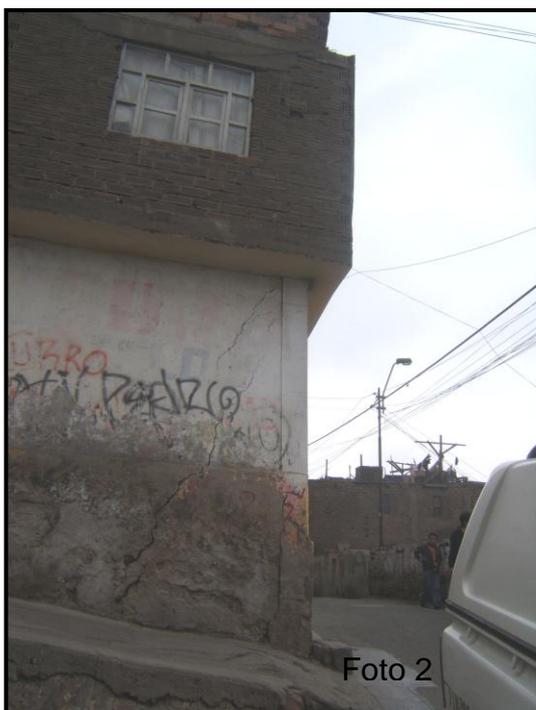
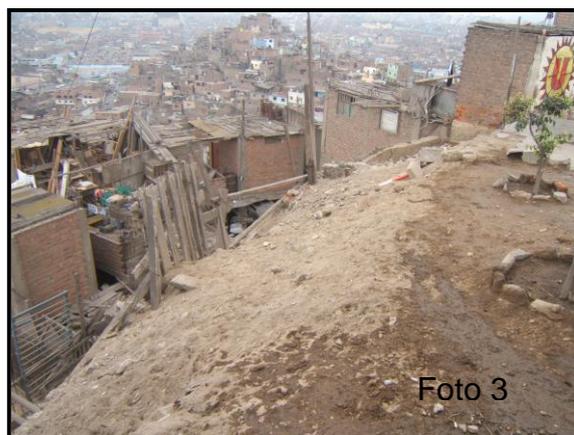
Foto 2 y 3.- Manzana "O" se aprecia las paredes de las viviendas agrietadas.

3. Entre las manzanas “O” y “L”, se observó humedecimiento del terreno, mal estado del muro de contención, viviendas con paredes agrietadas. Por lo mencionado es muy probable que se genere un derrumbe.
4. Las viviendas que se encuentran agrietadas deben ser reconstruidas y deberán cimentarse sobre terreno firme.
5. Cambiar las tuberías de agua subterránea para impedir la infiltración de agua al subsuelo.
6. La Secretaría Técnica de Defensa Civil de la municipalidad de El Agustino debe hacer charlas educativas en la zona referente a preparación de la población ante un movimiento sísmico, ubicar las zonas de evacuación o de refugio y promover la realización de simulacros.

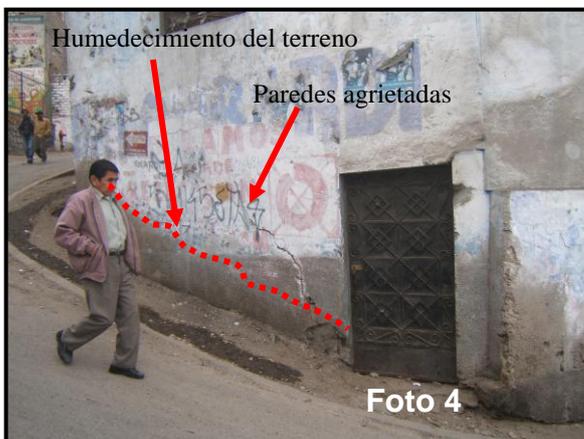
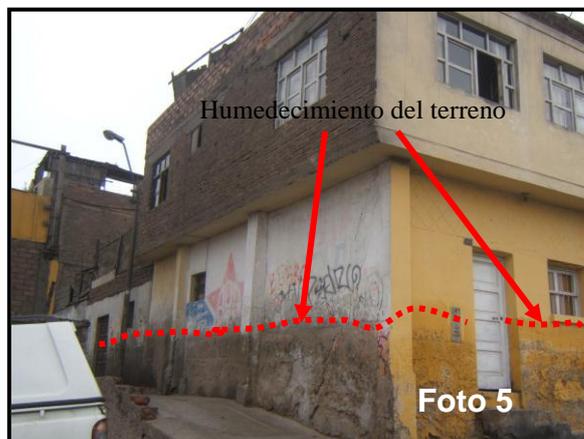
Este fenómeno se presenta entre el jirón Independencia y el pasaje Sánchez Carrión, se observan viviendas con paredes agrietadas y asentadas.

En este sector las paredes están humedecidas, según versiones de los lugareños las tuberías de agua están en mal estado que permite la fuga de agua (Foto 4).

Foto 4 y 5.- Paredes humedecidas y asentadas.

- Pérdida de la capacidad portante del suelo por el humedecimiento del terreno.
- Tuberías de agua subterránea en mal estado, generando la fuga del agua y por lo tanto el humedecimiento del terreno.

1. De lo observado en el área evaluada, se puede concluir que los procesos hundimientos por actividad minera no afectan al AA.HH. San Pedro de Ate.
2. En la calle Independencia se observó paredes de viviendas con agrietamientos, producto de la pérdida de la capacidad portante del suelo por su humedecimiento.

- Cambiar las tuberías de agua subterránea.
- Reconstruir las viviendas que presentan agrietamientos, sus cimentaciones deben estar ubicadas sobre terrenos firmes.

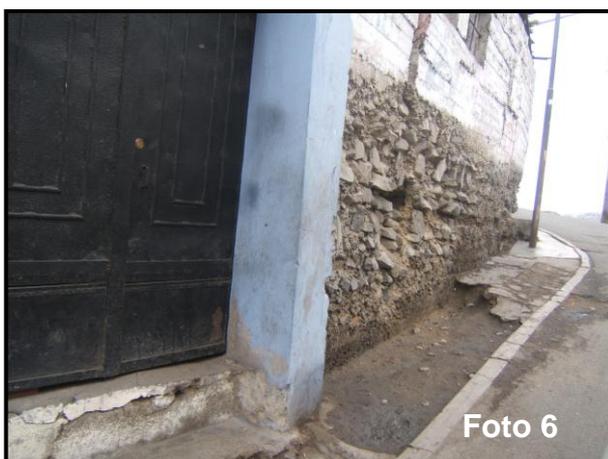
Foto 6. Se muestra una vivienda cimentada sobre una antigua pirca.
