Informe Técnico N° A6946

MOVIMIENTO COMPLEJO DE TILARWASI EVALUACIÓN DE PELIGROS GEOLÓGICOS

Región Áncash
Provincia Pomabamba
Distrito Quinuabamba

SEPTIEMBRE
2019

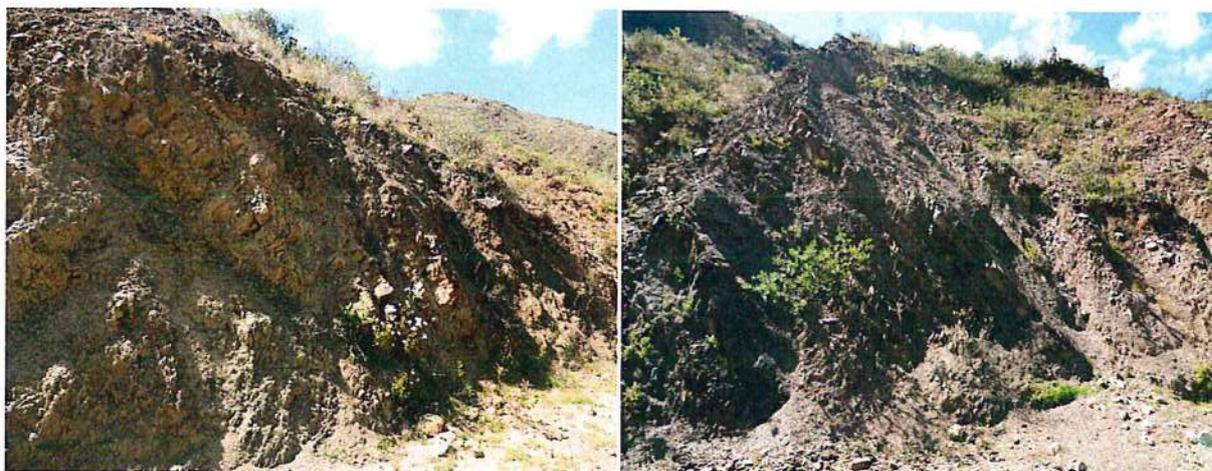
Cubriendo al sustrato rocoso sedimentario, se encuentran depósitos cuaternarios (Holoceno), los cuales se emplazan como depósitos aluviales, y están compuestos por suelos, arcillo-limosos y limo-arenosos. También se evidencian depósitos de ladera (residuos-coluviales o coluvio-deluviales), que son aquellos conformados por materiales sueltos de arcillas, arenas, limos y gravas, producto de la meteorización y remoción del sustrato rocoso por efectos de la gravedad asociados a movimientos en masa recientes (fotografías 1 y 2).

Fotografía 1 y 2: Se muestran afloramientos de areniscas con intensa meteorización formando acumulación de material suelto areno-limoso que cubren y al pie de las laderas de la zona de estudio.

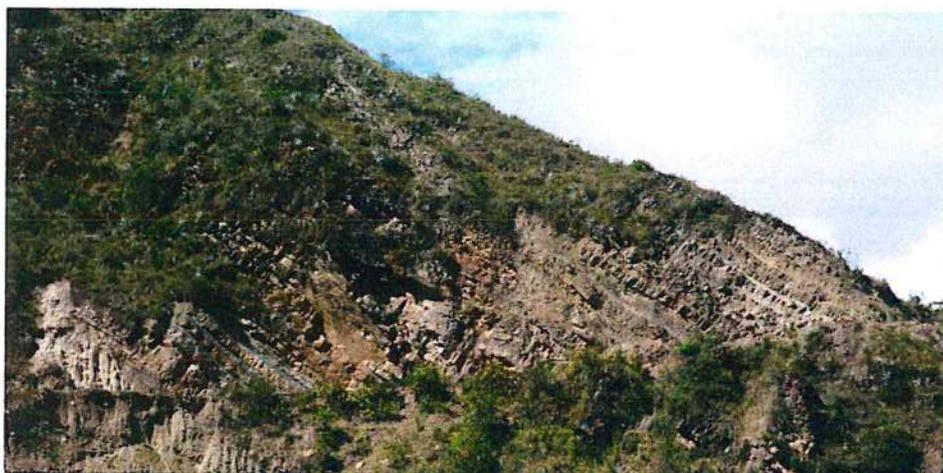
En las fotografías 3 y 4 se observa varias familias de discontinuidades en las rocas, siendo la más importante la estratificación de las capas de rocas sedimentarias que se orientan en la misma dirección que las laderas en algunos casos (dirección de buzamiento $220^{\circ}/44^{\circ}$); seguido de hasta tres familias de fracturas principales (cuadro 3).

Fotografía 3: Se muestran estratificación inclinada buzando en la misma dirección de la pendiente, los cuales estas conformados por capas de arcillitas, areniscas y cuarcitas marrones de la Formación Carhuaz.

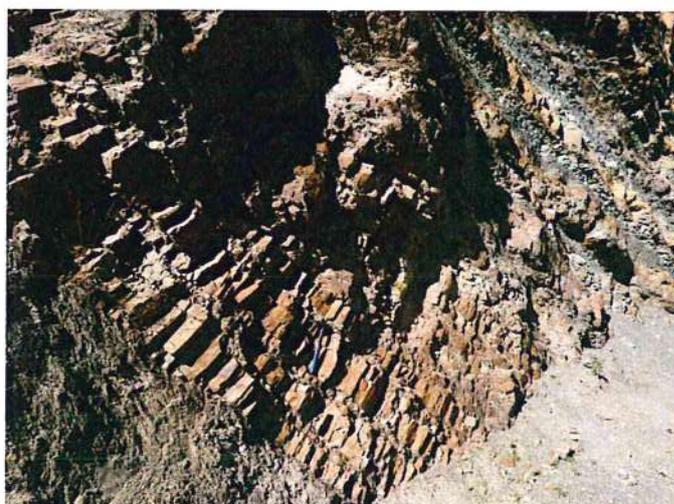
Fotografía 4: Se observan 4 familias de discontinuidades o fracturas los cuales corresponden a cuarcitas marrones de la formación Carhuaz, lateralmente hay presencia de sustrato rocoso con intensa meteorización conformado por material arcillo-limoso.

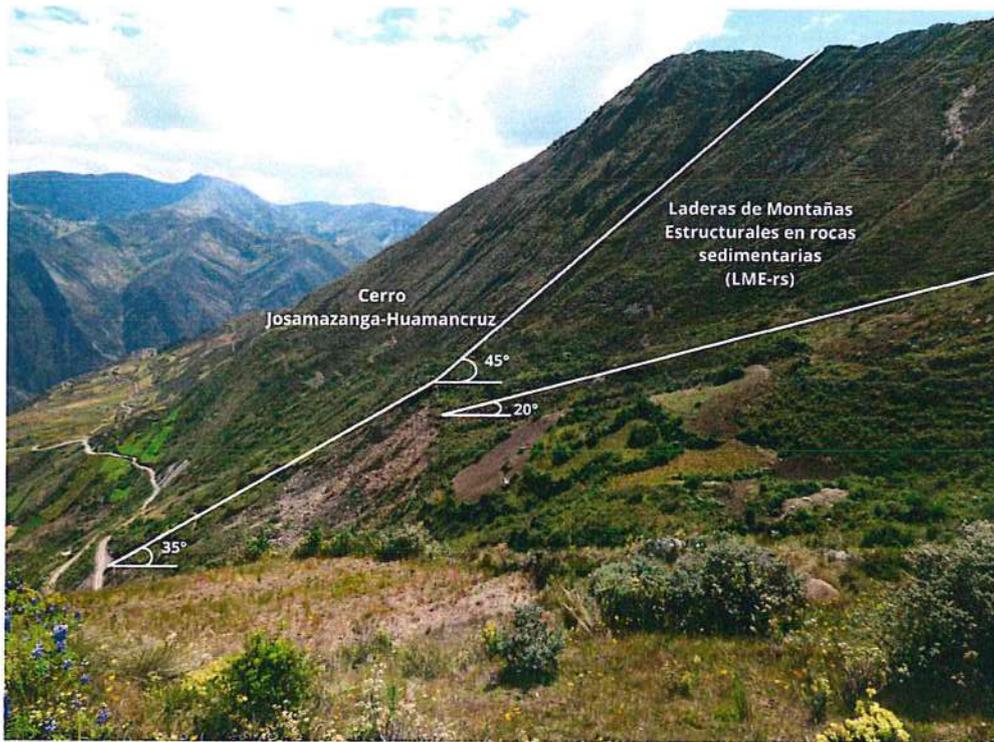
Figura 3: Se muestra ángulos de inclinación de las pendientes que conforman laderas del cerro Josamazanga-Huamancruz

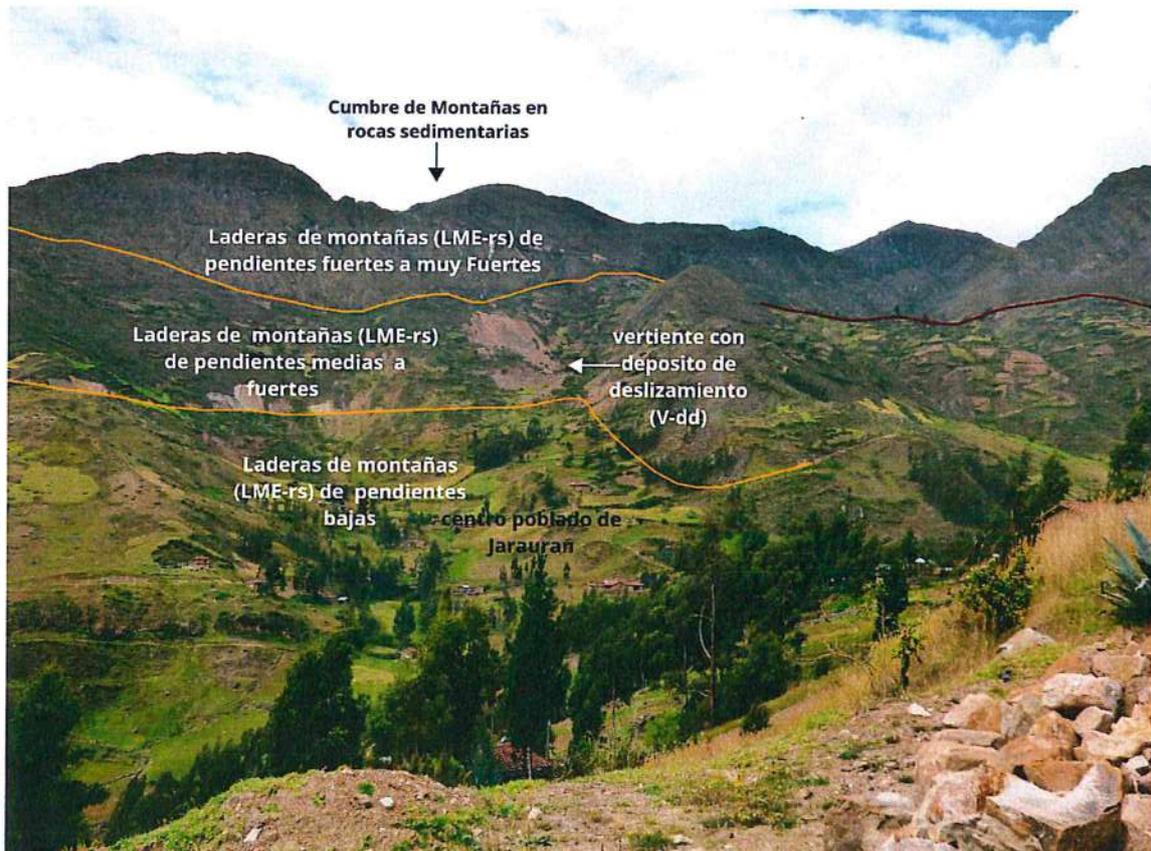
Subunidad de Ladera de Montañas Estructurales en rocas sedimentarias (LME-rs): El deslizamiento-flujo de Tilarwasi y el centro poblado de Jarauran se sitúan en las laderas del cerro Josamazanga, de forma contigua se sitúa el cerro Huaman cruz, los cuales presentan un sustrato rocoso conformado por planos de estratificación que buzcan en la misma dirección de la pendiente (figuras 4 y 5).

Figura 4: Vista frontal de la zona de estudio donde se evidencia una ladera de montaña estructurales con visibles cambios de ángulos de inclinación en la pendiente.

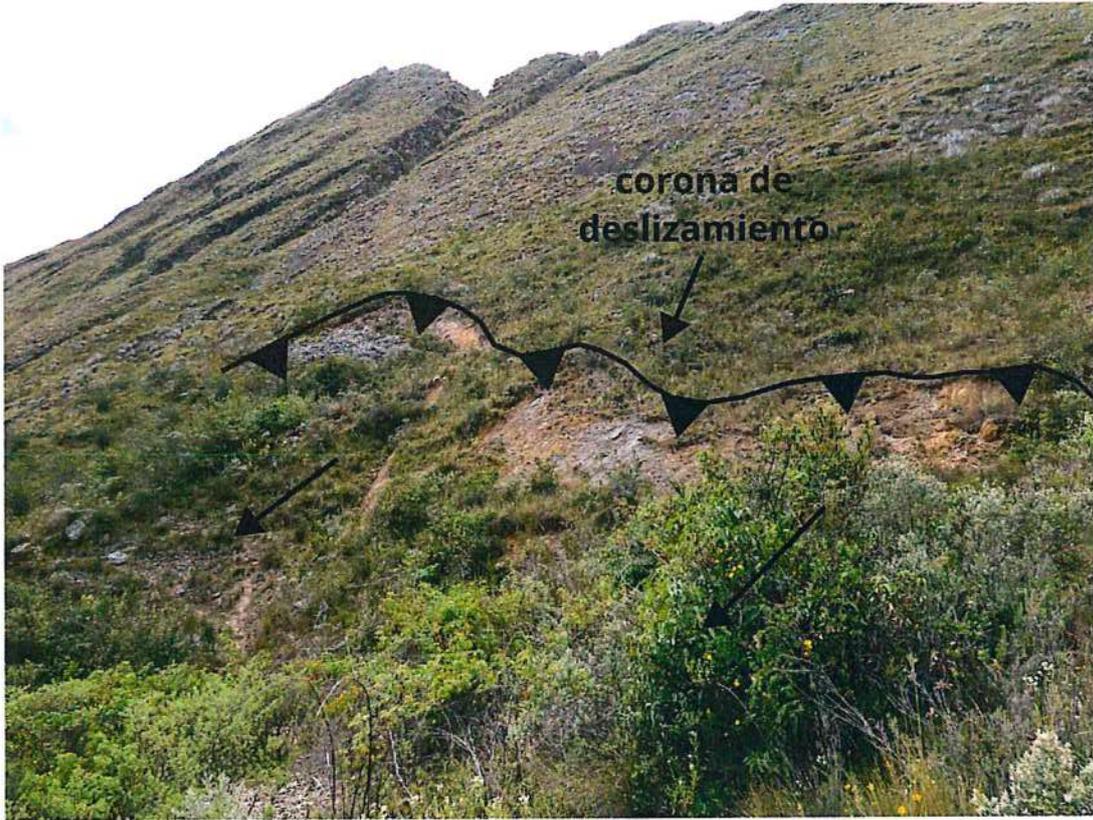
Figura 13: Vista cercana de corona de deslizamiento en la ladera del cerro Josamazanga-Huamancruz.

1. Construir zanjas de coronación impermeabilizadas por encima del escarpe del deslizamiento a fin de evitar el paso del agua procedente de las quebradas y lluvias intensas.

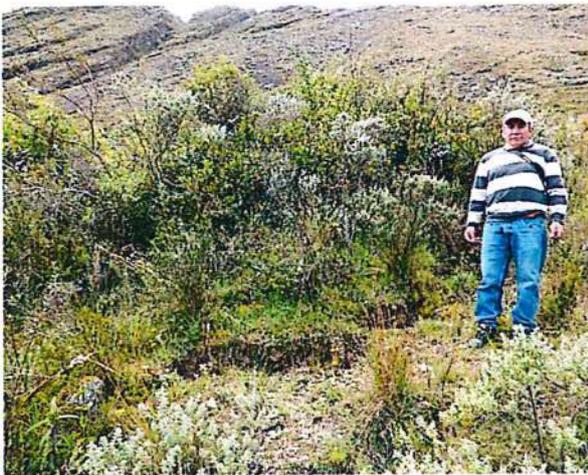
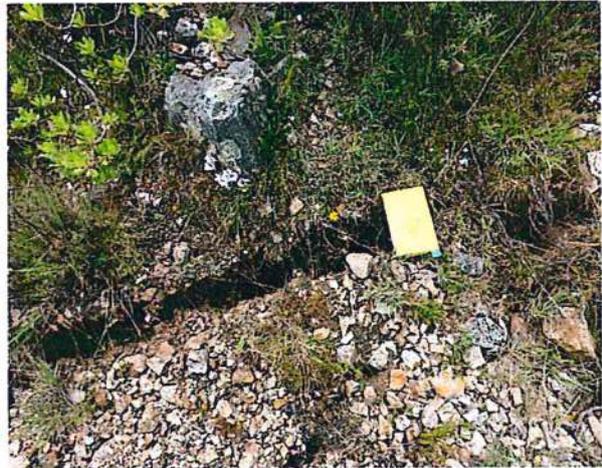
Fotografía 6 y 7 Agrietamientos de aproximadamente 15 cm a 20 cm alrededor de la corona del deslizamiento generado en la ladera del cerro Josamazanga-Huamancruz.

8. En las zonas donde se presenten agrietamientos se debe realizar el relleno y sellado con arcilla o similares, para evitar la infiltración de agua. Es importante tener en cuenta que las grietas pueden abrirse nuevamente y se requiere mantenimiento por periodos importantes de tiempo. Esta actividad debe realizarse por un especialista.

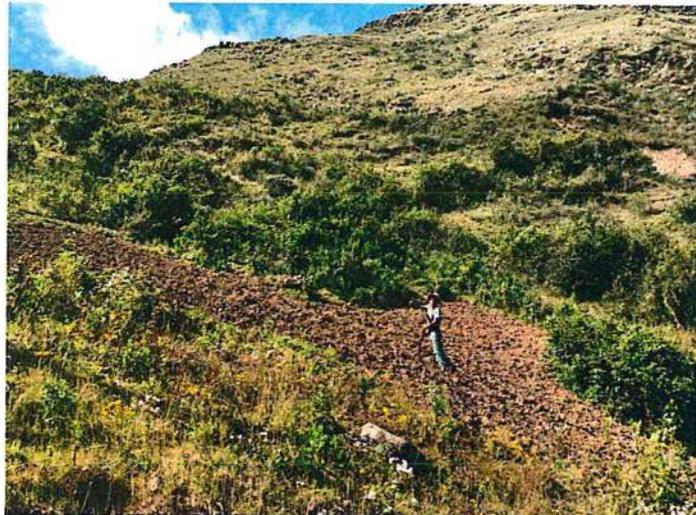
Fotografía 8: Zona de cultivos en las laderas del cerro Jozamasanga-Huamancruz contigua al deslizamiento-flujo Tilarwasi

7. Se sugiere no realizar actividades agrícolas en las laderas contiguas o adyacentes al deslizamiento-flujo Tilarwasi, ya que las condiciones geológicas, hidrogeológicas y el uso inadecuado de riego en esta zona contribuye a desestabilizar aún más las laderas. De continuar las prácticas agrícolas podrían generarse una removilización del material y consecutivamente una reactivación que causaría daños mayores a la zona de cultivos, a los agricultores y al centro poblado de Jarauran. Las parcelas de cultivo pueden mantenerse en aquellas laderas pocos meteorizadas del sector con pendientes bajas, siempre y cuando se utilicen métodos de riego por goteo o presurizado a fin de evitar la saturación de agua en el terreno.

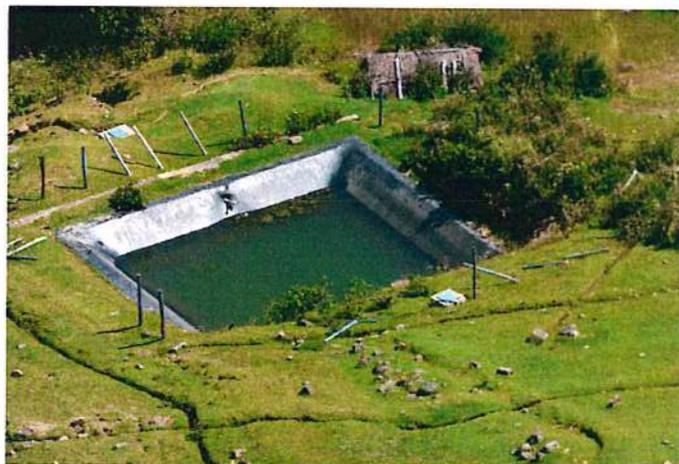
Fotografía 9: Se observan canales de agua sin impermeabilizar, tubos inclinados y deformación del terreno a causa de un proceso de reptación en la zona.

- Inadecuado manejo del suelo, construyendo canales de agua para irrigación de cultivos sin revestimiento en las laderas del cerro Josamazanga-Huamancruz, inclusive se observó que en las zonas adyacentes al deslizamiento de Tilarwasi se realizan trabajos agrícolas que favorecen la infiltración de agua y saturación del terreno.

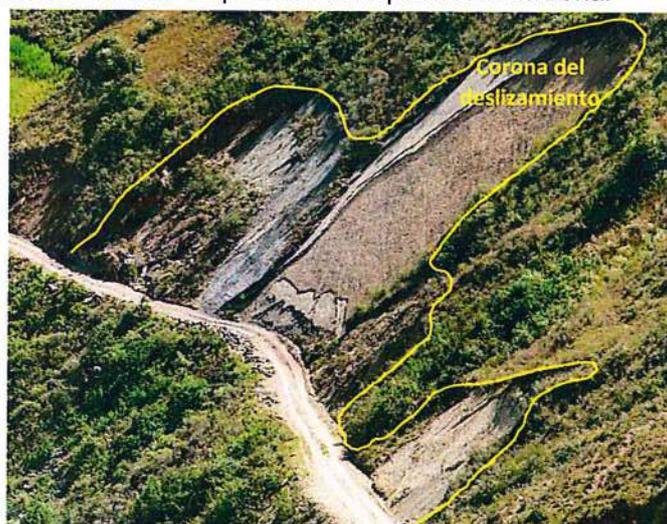
Figura 14: Se observa un deslizamiento traslacional en las laderas del cerro Josamazanga (escarpa delimitada con línea color amarilla). Las dimensiones de este deslizamiento corresponden a 24 m de ancho y 30 m de longitud.

3. Realizar trabajos de protección contra deslizamientos y erosión de laderas. En este caso se puede detener el deslizamiento activo mediante la colocación de muros flexibles formados de fragmentos de rocas dentro de mallas de acero, permitiendo la circulación de agua hacia el exterior del talud y reforzar con medidas de protección superficial, el cual consiste en la instalación de mallas metálicas. Estas estructuras servirán para retener los materiales removilizados y deslizados en la ladera. La evaluación de la factibilidad y construcción de estos muros debe ser realizada por especialistas en geotecnia.

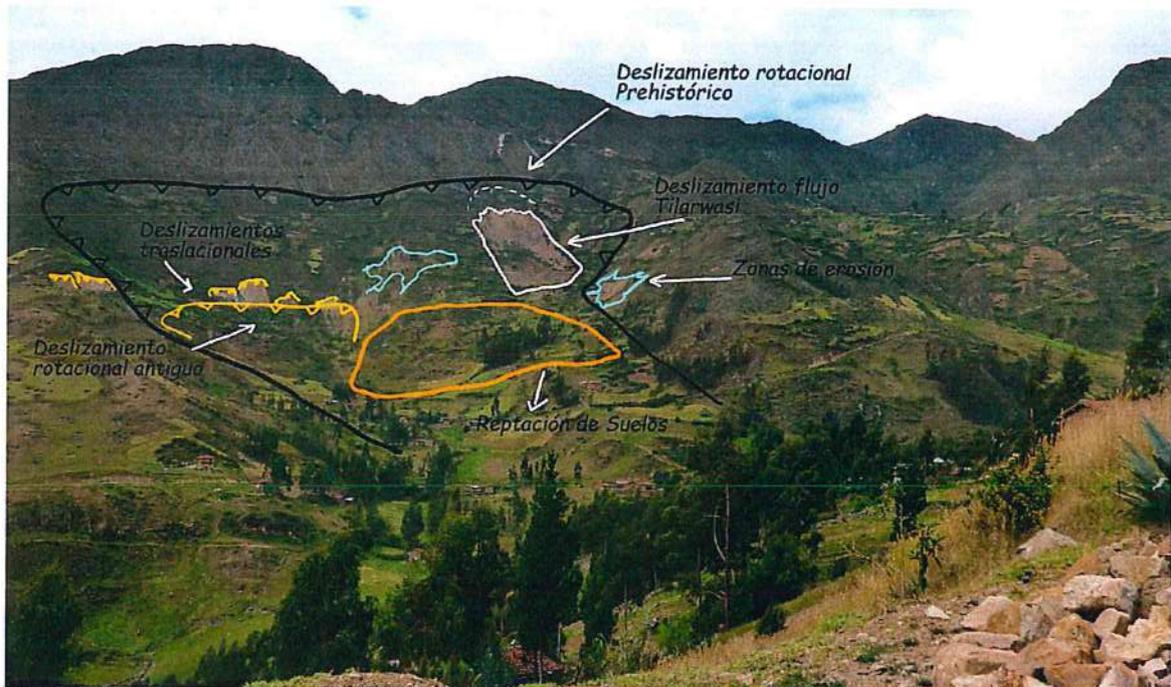
Figura 15: Se muestra vista frontal del cerro Josamazanga-Huamancruz donde se delimita de manera gráfica los movimientos de ladera (deslizamientos antiguos, recientes y procesos de erosión de laderas). En el caso del deslizamiento de Tilarwasi se observa línea punteada que corresponde a la zona de fractura y la línea continua que delimita la masa actualmente inestable.
