OFICIO N° 329-2019 - GOREMAD/ODNyDC

ASUNTO : REMITO DOCUMENTO EXPEDIENTE TECNICO C.P. DE BOCA MANU.
Refe. : OFICIO N° 859-2019-ANA-AAA.MDD

Oficio N° 859-2019-ANA-AAA.MDD

FICHA TECNICA REFERENCIAL DE IDENTIFICACIÓN DE PUNTO CRITICO SECTOR BOCA MANU EN EL RÍO MADRE DE DIOS

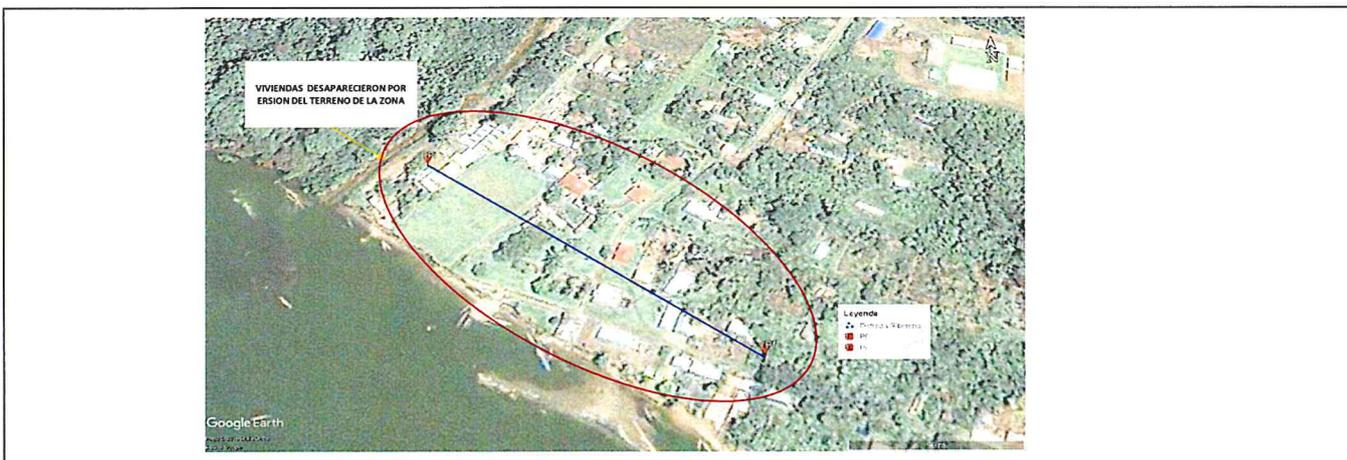
VII.- IMAGEN SATELITAL DE ZONA VULNERABLE (GOOGLE EARTH)

En la localidad de Boca Manu específicamente en el sector denominado Boca Manu, distrito de Fitzcarral, provincia de Manu, departamento de Madre de Dios, en el margen izquierda del río Madre de Dios en coordenadas UTM WGS 84: detallados en el cuadro, se ha verificado una situación de población vulnerable ante erosión del río Madre de Dios en la localidad de Boca Manu, punto crítico vulnerable ante el peligro del incremento del caudal del río Madre de Dios, ante los posibles sucesos de deslizamientos de terreno donde esta ubicado la población y por las características de la zona, la actividad productiva que se realiza en la zona son extracción de madera y puerta de ingreso al Parque Nacional del Manu.

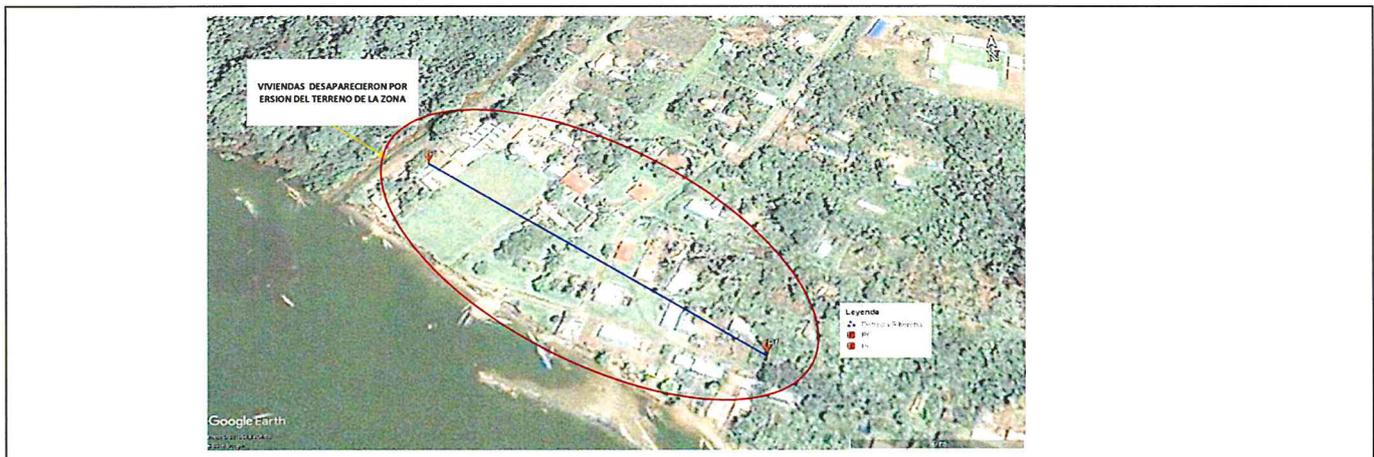
VII.- IMAGEN SATELITAL DE ZONA VULNERABLE (GOOGLE EARTH)

En la localidad de Boca Manu específicamente en el sector denominado Boca Manu, distrito de Fitzcarral, provincia de Manu, departamento de Madre de Dios, en el margen izquierda del río Madre de Dios en coordenadas UTM WGS 84: detallados en el cuadro, se ha verificado una situación de población vulnerable ante erosión del río Madre de Dios en la localidad de Boca Manu, punto crítico vulnerable ante el peligro del incremento del caudal del río Madre de Dios, ante los posibles sucesos de deslizamientos de terreno donde esta ubicado la población y por las características de la zona, la actividad productiva que se realiza en la zona son extracción de madera y puerta de ingreso al Parque Nacional del Manu.

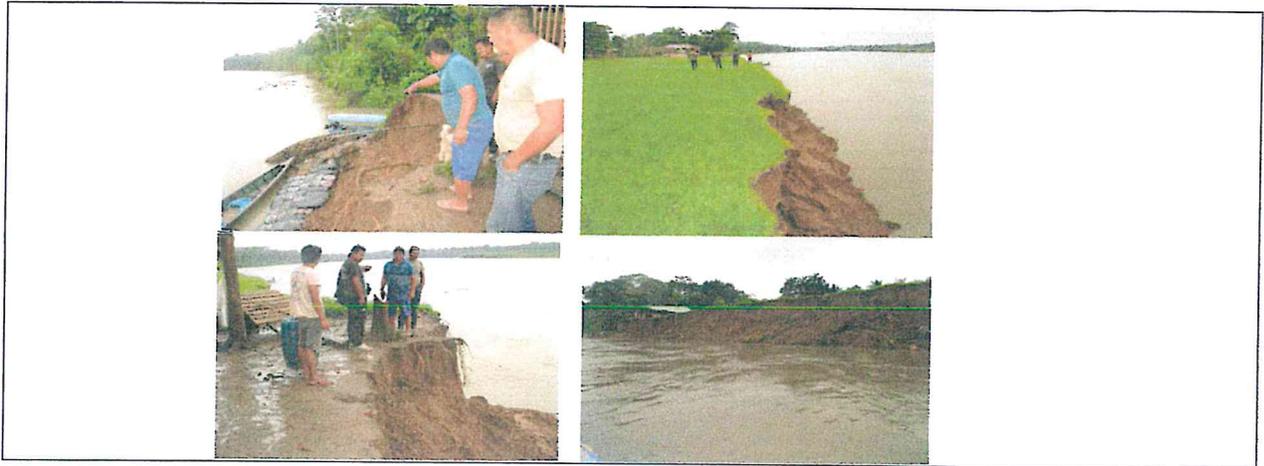
VIII.- PANEL FOTOGRÁFICO DE ZONA VULNERABLE

Son las viviendas de los moradores de la localidad de Boca Manu aproximadamente 20 familias asentadas cerca al río Madre de Dios, que requiere la construcción de una defensa ribereña y/o colocación de gaviones en la zona identificada, y que según los antecedentes de años pasados el cauce del río origina la erosión del terreno en el cual se encuentra la población, provocado por precipitaciones altas ocasionando la erosión y deslizamiento de terreno de la zona.

se plantea la construccion de la defensa ribereña en la margen izquierda del rio Madre de Dios de tipo gaviones en una longitud de 0.27 km, para la proteccion de las viviendas de la poblacion y establecimientos comerciales de la localidad de Boca Manu, Los gaviones son elementos prismáticos construidos en malla metálica que permiten alojar rellenos diversos (piedra, suelo, arena, etc), que luego mampuestos en obra y atados unos a otros, acaban formando una estructura de protección.
