Informe Técnico N° A6958

EVALUACIÓN DE PELIGROS GEOLÓGICOS EN EL BARRIO SAN JUAN DE HUARIACA

Región Pasco
Provincia Pasco
Distrito Huariaca

OCTUBRE
2019

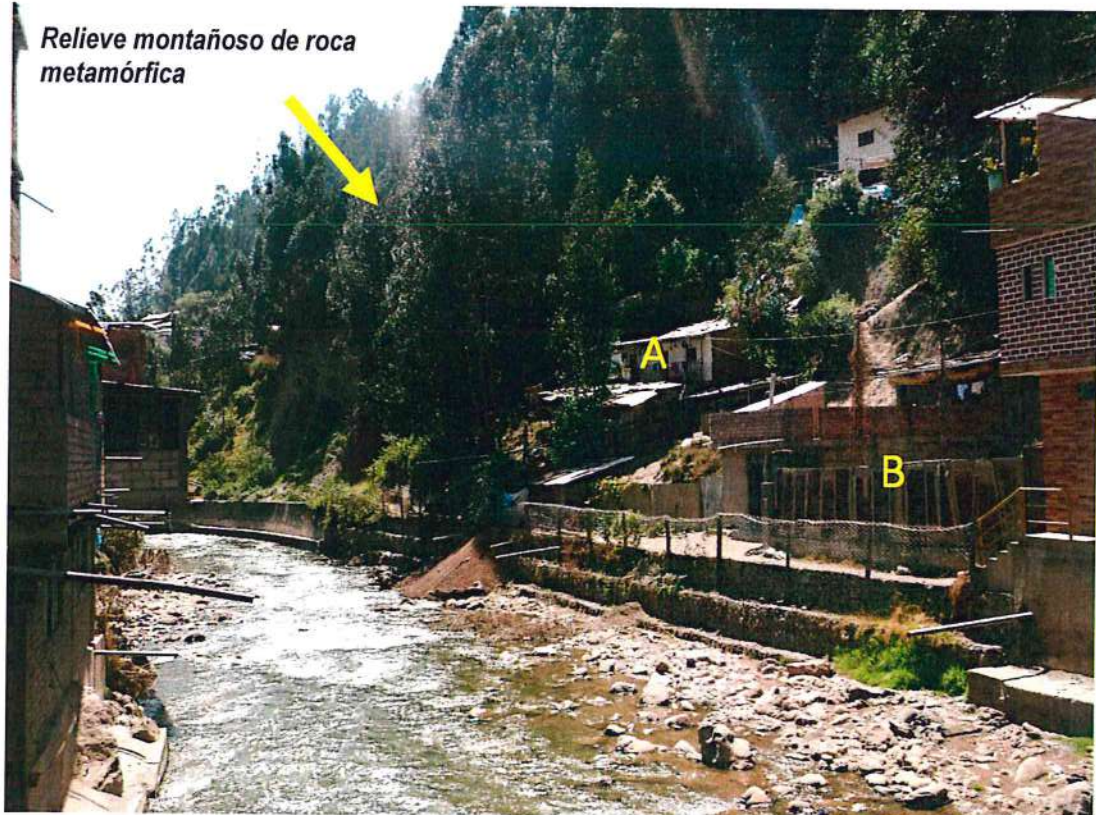
Figura 4. El barrio San Juan de Huariaca, se encuentra asentado sobre el Complejo Marañón, se encuentra cubierto por vegetación característica de la zona; además se observa viviendas de material rustico (A) y otras de concreto (B).

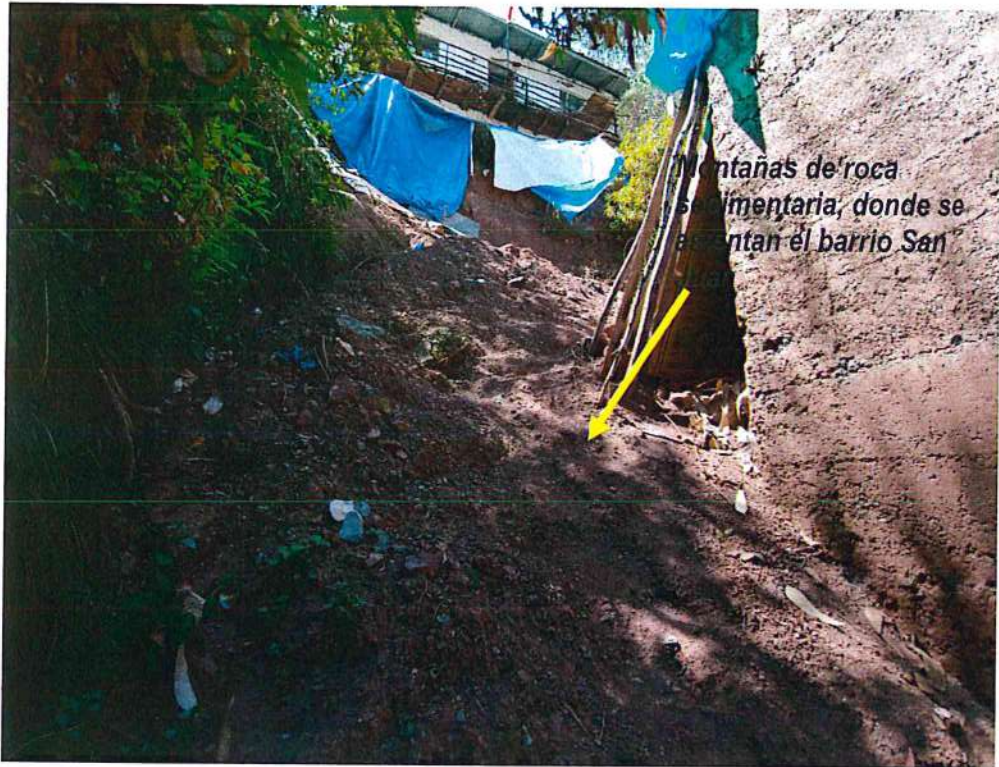
Figura 5. se observa afloramiento de areniscas muy alteradas, en donde se asientan viviendas del barrio San Juan.

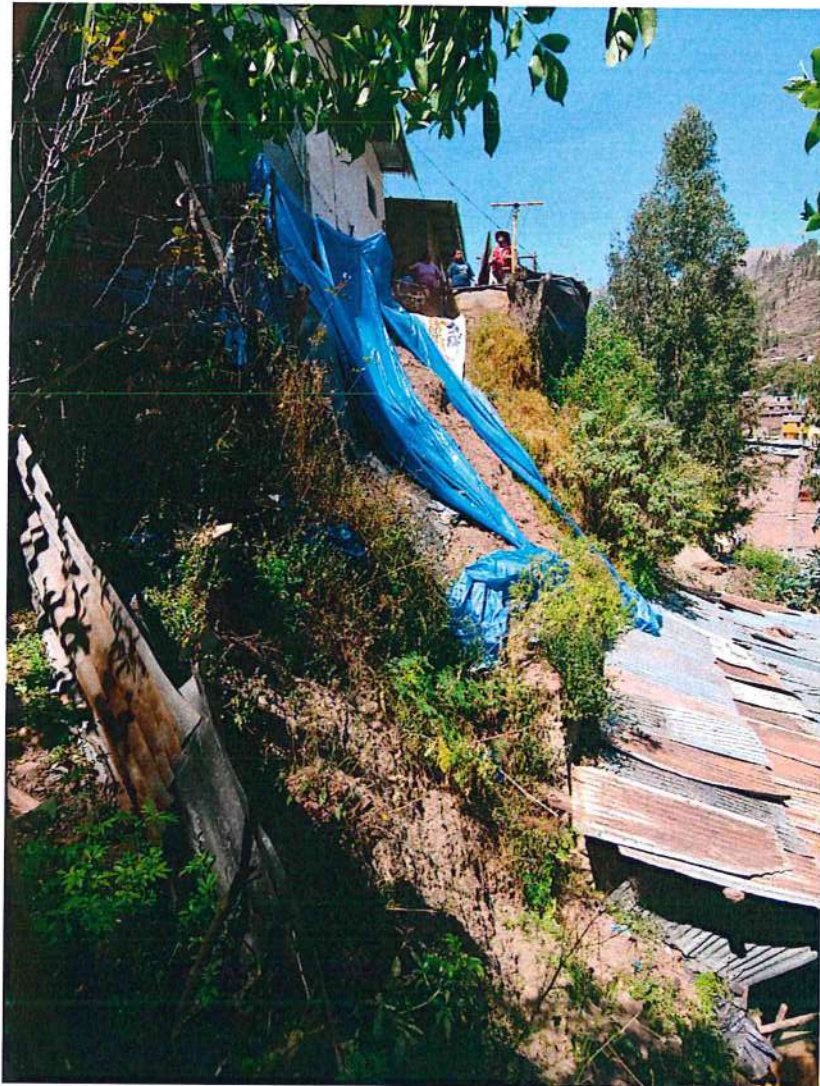
Fotografía 4. Vista de los depósitos inconsolidados de tipo coluvio-deluvial, que se encuentra en las laderas del centro poblado del barrio San Juan.

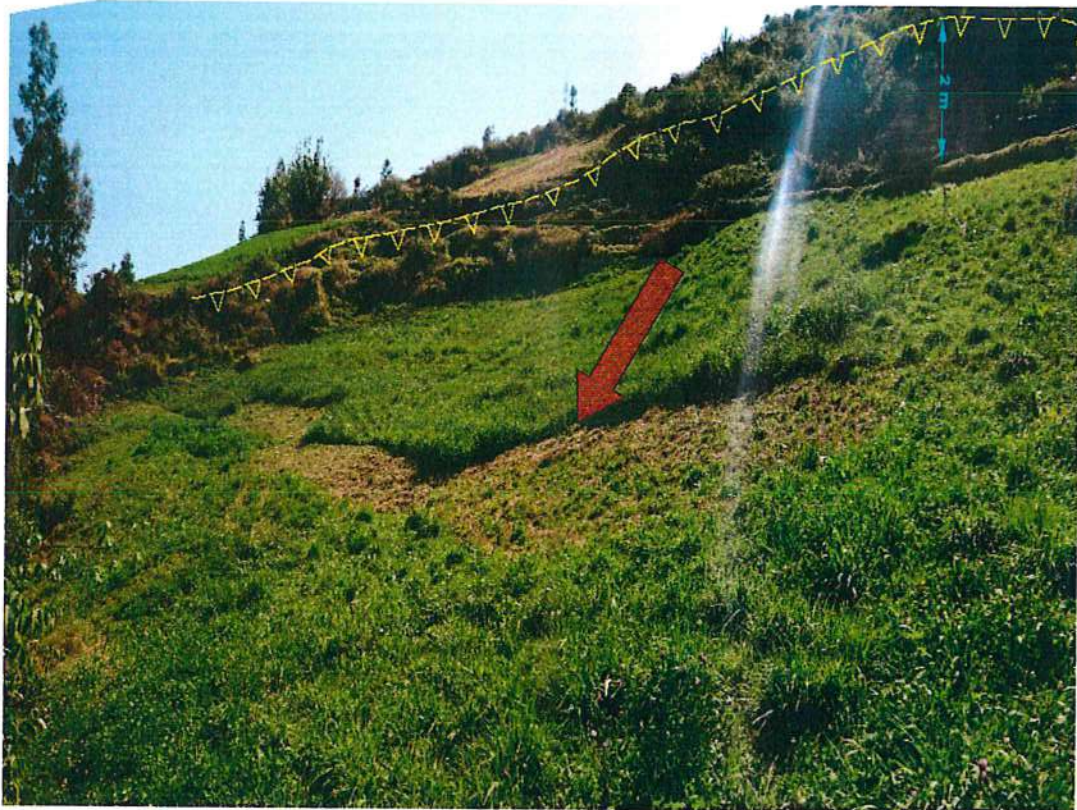
Durante los trabajos de caracterización del deslizamiento del barrio San Juan de Huariaca, se identificó cuatro escarpas, que corresponden a deslizamientos antiguos. La primera escarpa localizada a 130 m. de distancia de la corona del ultimo evento, tiene saltos de 1-1.7m, esta escarpa aparece cubierta por vegetación de matorrales arbustos plantas frutas, cuyos troncos se presentan inclinados (figura 8). La vegetación de la zona no permitió seguir en su totalidad el trazo de la escarpa del deslizamiento.

Afecto a dos viviendas, postes de alumbrado público y tuberías de agua. Actualmente afecta a algunas viviendas asentadas en su ladera.

Figura 8. Vista de la primera escarpa de deslizamientos antiguo, cubierta de vegetación; se ha marcado con líneas de color amarillo el trazo de la escarpa de deslizamiento antiguo. El mal sistema de riego (inundación) está saturando considerablemente el manto, aumentando el peso y haciendo perder estabilidad.

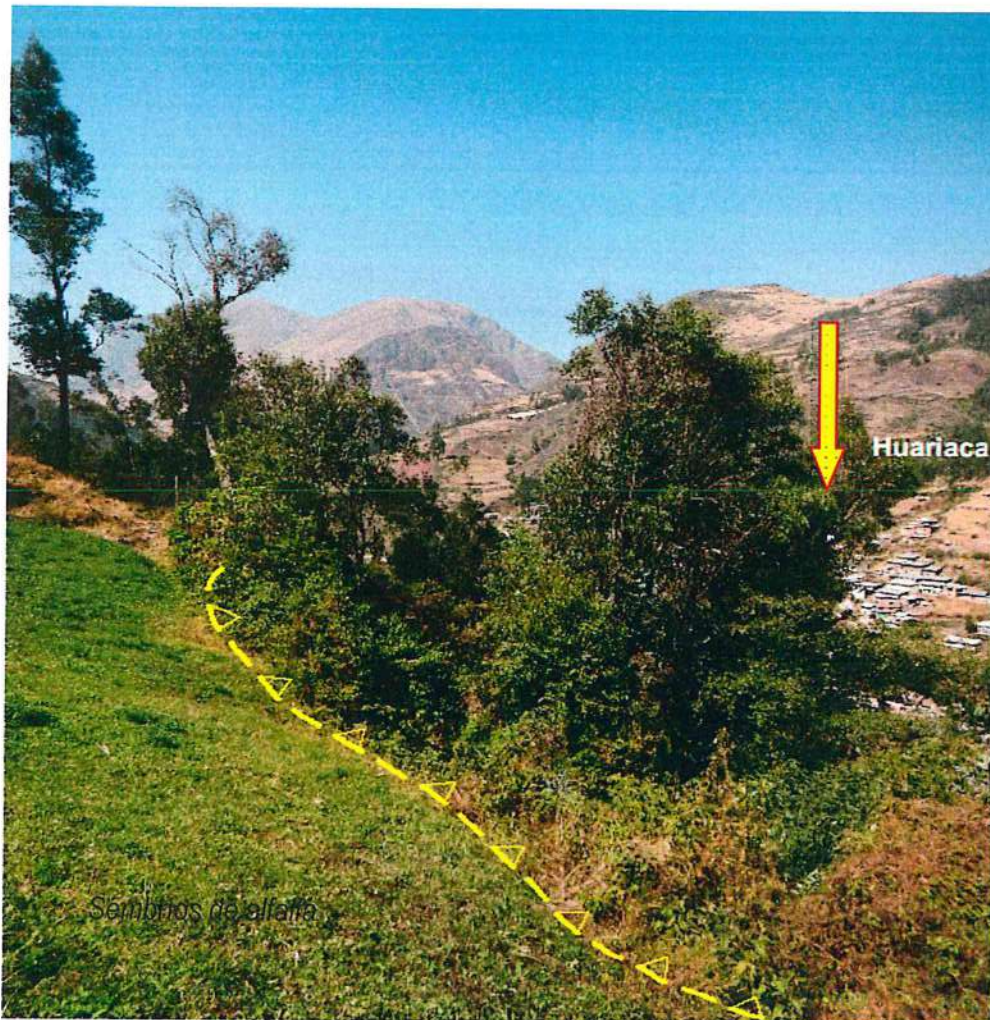
La segunda escarpa, se ubica dentro de las siguientes coordenadas UTM 8845205 N, 370402 E, a 3040 m s.n.m. La escarpa tiene una longitud de 40 m, con dirección NE, perpendicular a las escarpas antiguas principales (anteriormente descrita); esta se pierde entre la vegetación nativa muy espesa de zona y cultivo (figura 9).

Figura 9. Vista al sureste del barrio San Juan, se observa la escarpa del deslizamiento antiguo, cubierta por vegetación, se aprecia la escarpa del deslizamiento, además terrenos cultivados de alfalfa. Además, se aprecia al poblado de Huariaca.

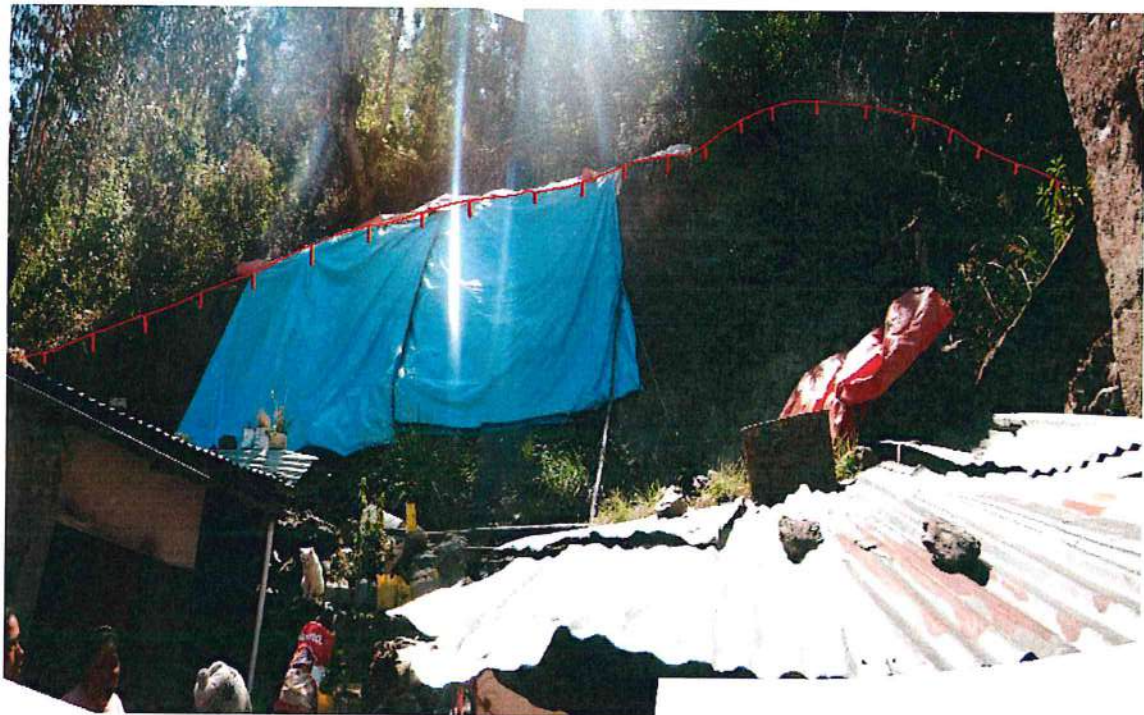
En el área de estudio se observó, actividad antrópica como: dispersar en sus calles mezclas de arena y cemento, con la finalidad de evitar la polvareda; esto genero sobre carga en el material de relleno, debilitando la ladera, afectando a viviendas metros abajo. (figura 10 y fotografía 6).

Figura 10. Vista al noreste del barrio San Juan, se observa derrumbe que afecto a vivienda, así mismo colapsaron algunos árboles de eucaliptos; se observa que el derrumbe está cubierto con un plástico con el fin de que no caiga material producto de las lluvias.

1. Laderas con pendiente mayor a 30°.
2. Substrato rocoso de mala calidad y de fácil remoción.
3. Filtraciones de agua al subsuelo.
4. sobre carga de la ladera por parte de la población que se asienta en dicho lugar.

Los factores detonantes son la actividad antrópica (cortes de ladera) y las lluvias intensas ocurridas en la zona de estudio.

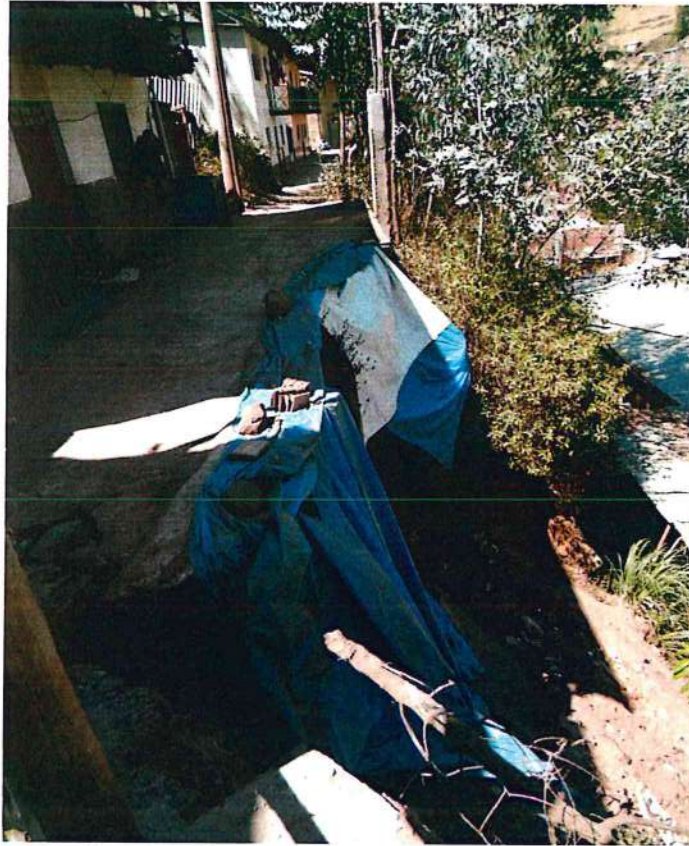
Fotografía 6. Se observó el colapso del material (cemento combinado con arena) que pusieron los vecinos, para mejorar la vía peatonal, genero sobrecarga que afecto a viviendas metros abajo.

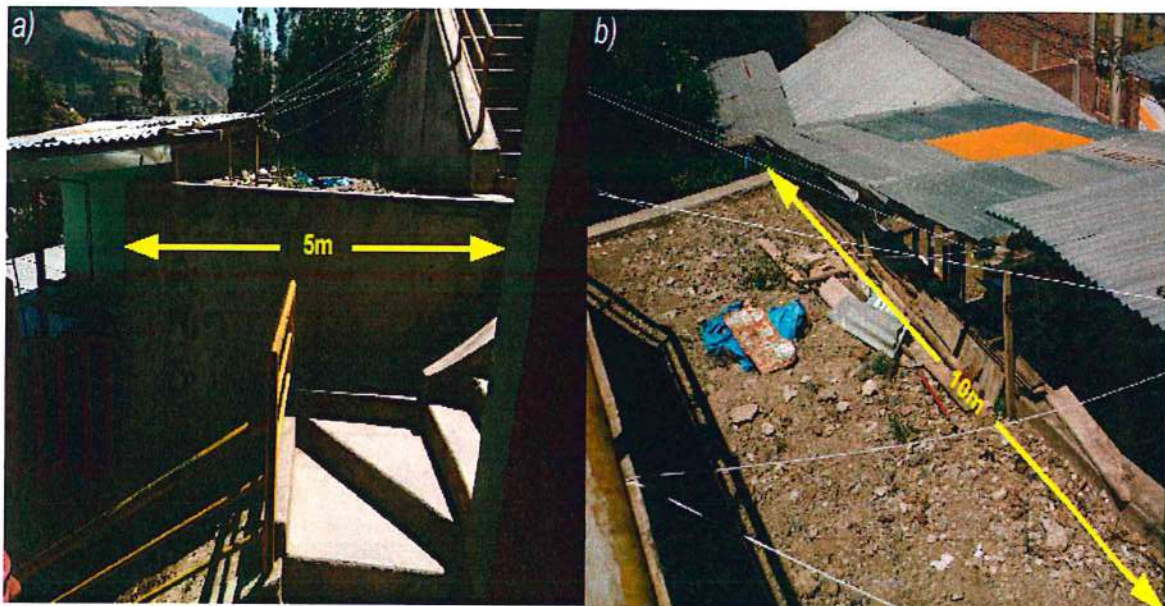
En la vivienda que fue afectada por un derrumbe, como medida de mitigación, se construyó un muro de contención de concreto (5 m de ancho y 10 de largo). Que se ubica a la margen izquierda del graderío que permite el acceso al barrio San Juan. (figura 11).

Figura 11. a) vista con dirección noroeste, se observa muro de contención que afecto la mitad de la vivienda, b) toma de la parte alta, esta vivienda se encuentra en las siguientes coordenadas UTM 8845126N, 370301, E con una cota de 2970m.s.n.m.

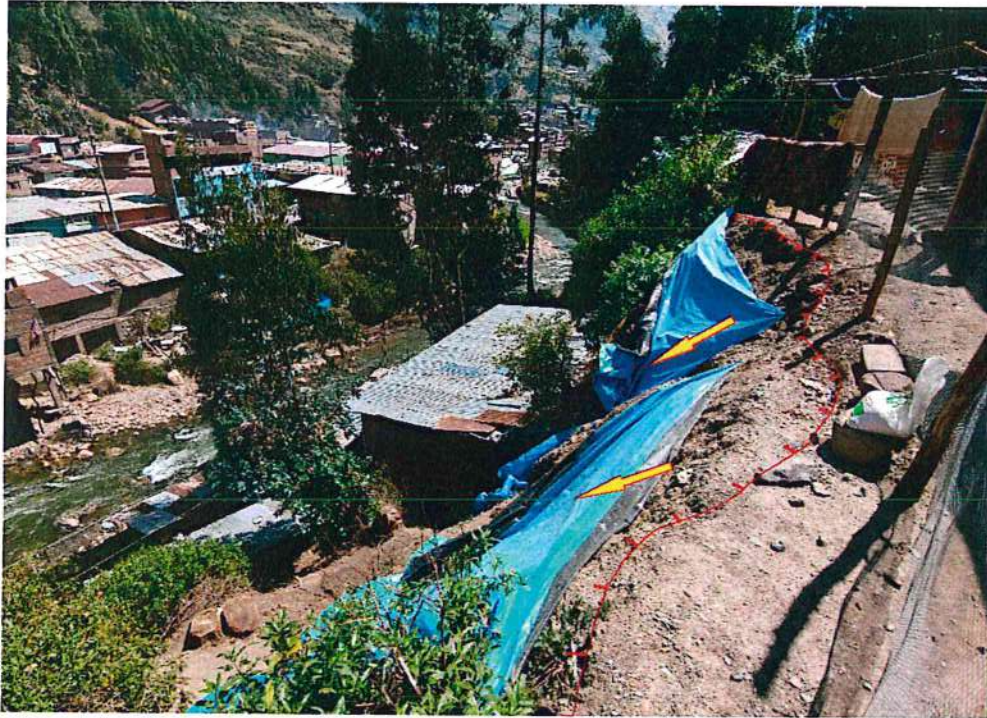
Figura 12. Vivienda afectada el 2015, por un derrumbe; actualmente la casa sigue siendo habitada, se observó que la zona sigue inestable, se tiene material que puede derrumbarse en temporadas de lluvias o por las aguas vertidas;

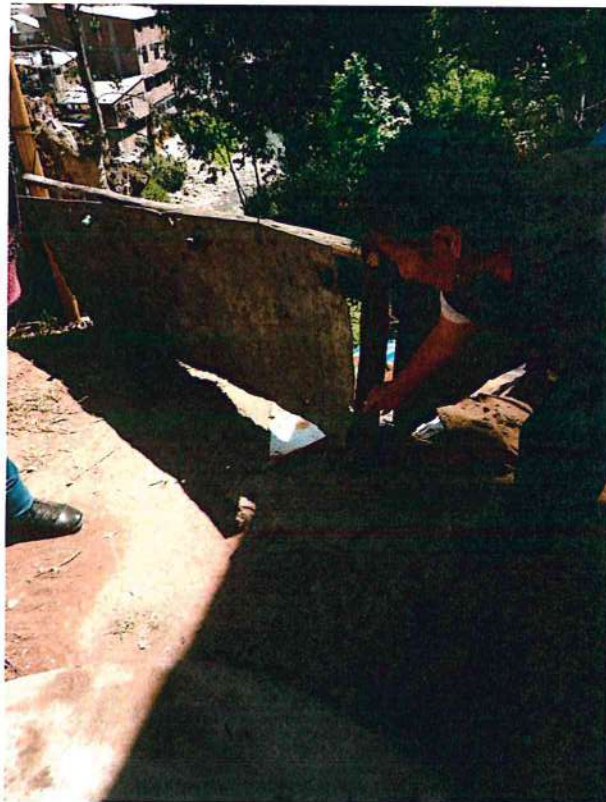
Fotografía 7. Postes de concreto de trasmisión eléctrica que fueron retirados y los pobladores los reemplazaron por postes de madera de la calle San Benito. Se encuentra dentro de las siguientes coordenadas UTM N 8845150, E370275 con una cota de 2975.

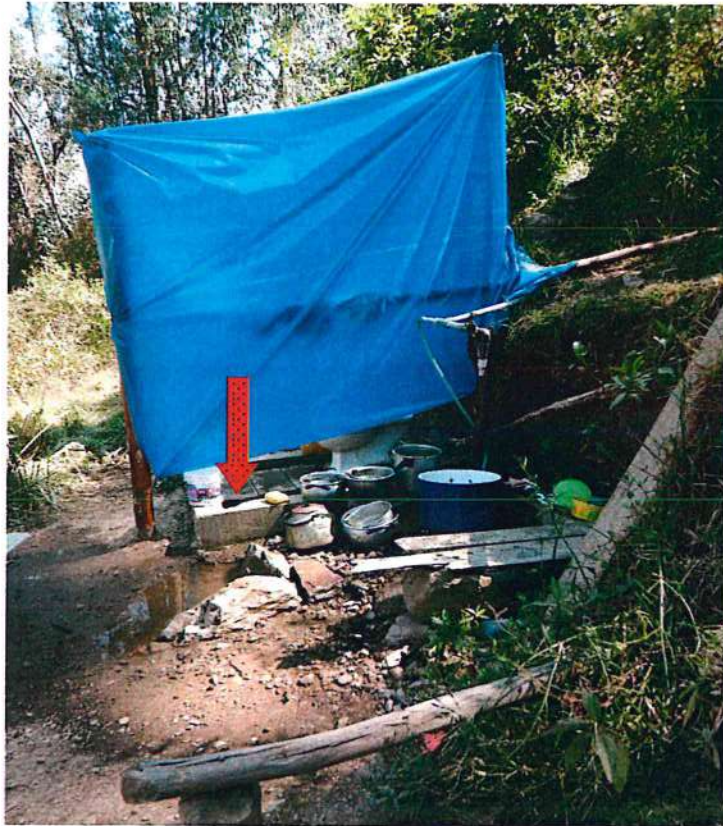
Fotografía 8. Se observó que en algunos puntos de la ladera se está vertiendo agua, el cual discurre cuesta abajo, así mismo los pobladores no cuentan con tubería de desagüe.

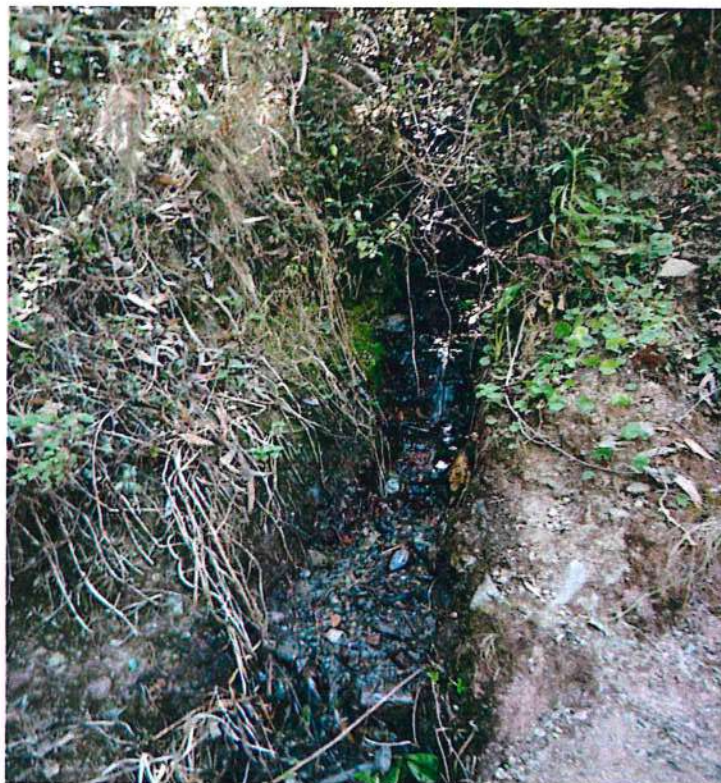
Fotografía 9. Se observó afloramientos de aguas subterráneas (manantes de agua), que está saturando el suelo. Se aprecian canales sin revestimientos.

- Los canales deben ser revestidos (concreto, mampostería, terrocemento, entre otros) para minimizar la infiltración y saturación de los terrenos.
- Manejo agrícola: evitar riegos en exceso, estos deben ser cortos y frecuentes, de modo que limiten la infiltración y la retención en la capa superficial del suelo en contacto con los cultivos. El sistema de riego de cultivo debe ser tecnificado por aspersión controlada o por goteo.
