INFORME TÉCNICO
Geología Ambiental y Riesgo Geológico

**EVALUACIÓN DE LOS PELIGROS GEOLÓGICOS
EN EL SECTOR DE WINCHUMAYO**

(DISTRITO AYAPATA, PROVINCIA CARABAYA, REGION PUNO)

LIMA PERU
ABRIL 2009

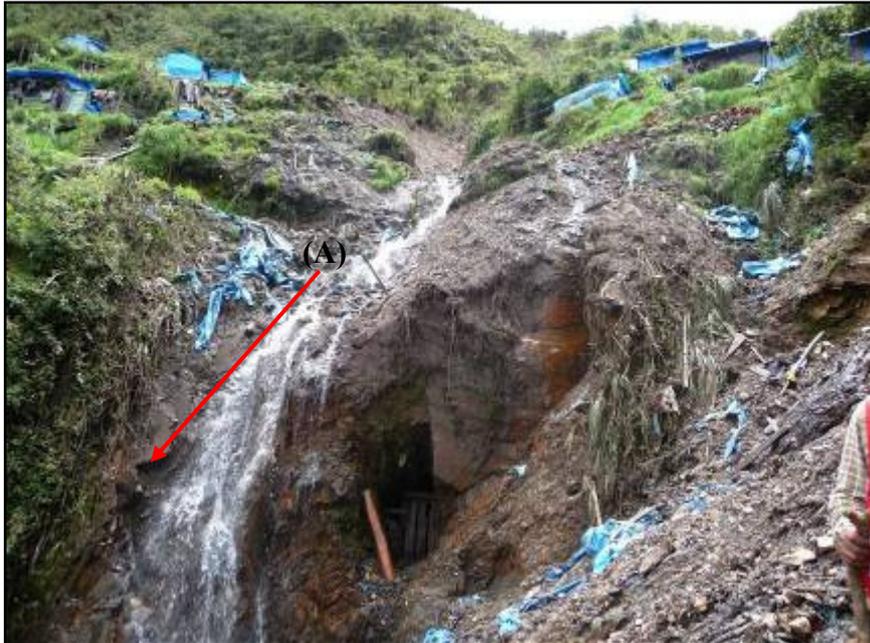
Foto 2.- Bocamina de Winchumayo, cerca de esta labor, paso el derrumbe (A) generado el 02 de marzo del 2009.

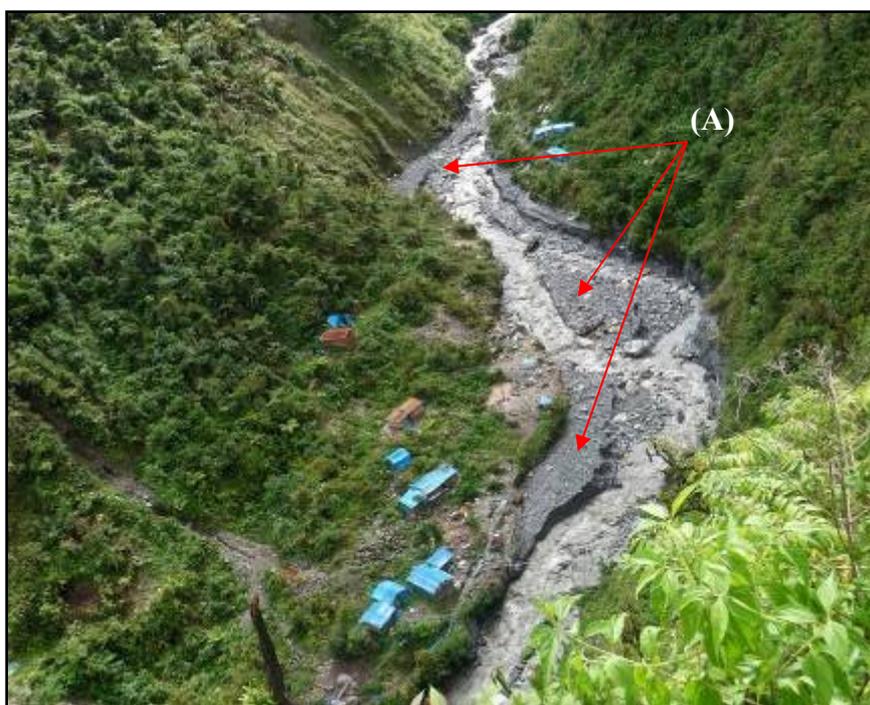
Foto 13. Río Winchumayo, se aprecia el material acarreado (A) por el flujo que se generó el 02 de marzo.

En las terrazas de los ríos Winchumayo, Valencia y Quimsamayo se aprecian depósitos proluviales-aluviales originados por el acarreo violento de material proveniente de las quebradas (huaycos). En los cortes originados por la erosión fluvial del río se muestran bloques de roca de formas subangulosas a subredondeadas que indican un moderado transporte. Se logra apreciar varios eventos de flujos de detritos ó huaycos (Foto 13).

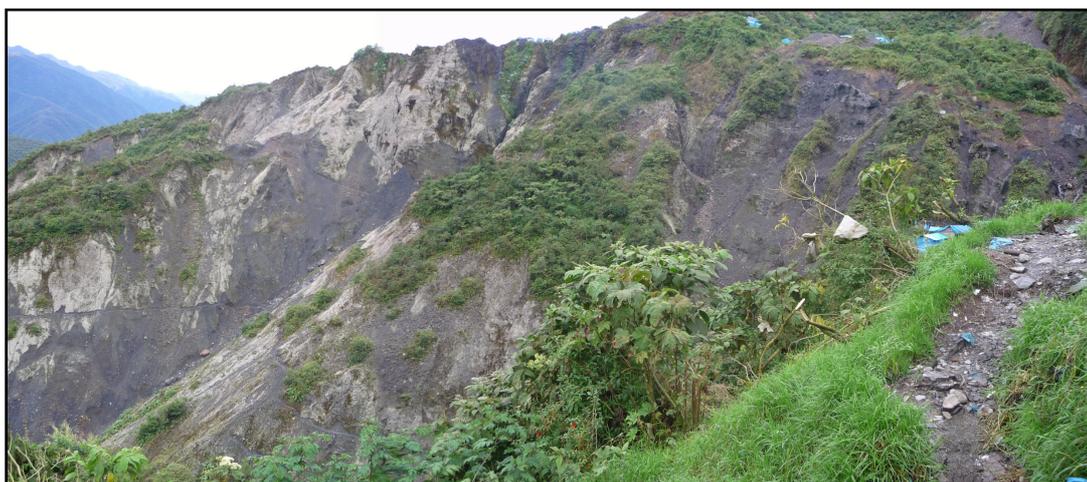
Es importante mencionar los afloramientos de agua (puquiales) en la zona donde se ha originado el derrumbe que afectó al sector de Winchumayo.

Foto 14. Área de erosiones en cárcavas y derrumbes en el sector de Winchumayo.

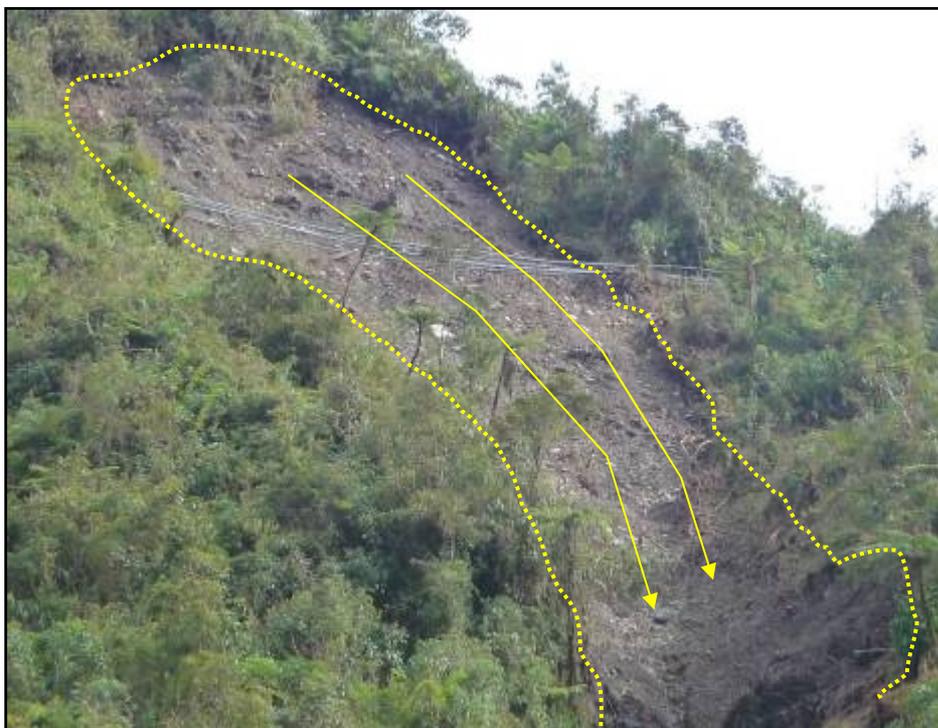
El derrumbe-flujo que se originó en el campamento minero de Winchumayo (Foto 15) el 02 de marzo del 2009, siendo el factor detonante las precipitaciones intensas, ayudadas por la deforestación intensa del área y la pendiente fuerte del terreno (Foto 16). Esto se explica de la siguiente manera: al caer el agua proveniente de la lluvia y no tener la protección natural (vegetación) esta se infiltra rápidamente al suelo, llegando a saturarlo. Debido a la fuerte pendiente, el suelo se desestabiliza produciendo el colapso del área en forma de derrumbe-flujo.

Otra posible causa, es la infiltración de agua hacia el terreno, proveniente de la tubería de agua que abastece al campamento minero de Santa Teresa, pues esta pasa por encima del campamento de Winchumayo. Si hubo infiltración de agua en la zona de arranque del derrumbe, la evidencia no es posible verificarla, pues con el derrumbe, todo el terreno humedecido se fue cuesta abajo y se reemplazó la tubería.

- **Características del derrumbe** (Foto 15, y 16)
 - Tipo de ruptura: Contacto suelo/roca fracturada.
 - Se presenta en una ladera.
 - Forma de la escarpa: regular y continua
 - Dimensiones del depósito:
 - Longitud de arranque: 20 m.
 - Altura: 80 m
 - Espesor: 1 m.
 - Volumen: 1 600 m³.
- **Otras características del derrumbe** (Fotos 15 y 16)
 - Al canalizarse la masa del derrumbe sobre una pequeña quebrada, se comportó como un flujo de detritos (huayco) que llegó hasta la desembocadura del río Valencia.
 - El flujo de detritos (huayco), ocasionó erosión lateral en ambas márgenes de la quebrada, formando pequeños derrumbes, los que afectaron las instalaciones del campamento minero ubicadas en la parte inferior.

Foto 15.- Zona de arranque que afectó al campamento minero de Winchumayo.

- a. Reforestar la zona con plantas nativas. Así se evitará la infiltración de agua al subsuelo.
- b. No talar los árboles en las zonas de pendientes fuertes y que estén cercanos a los campamentos mineros, para evitar la inestabilidad de las laderas.
- c. Reubicar el campamento minero de Winchumayo, hacia la zona del helipuerto y el sector de Santa Teresa.
- d. La zona de reubicación 1, para ser habilitada como zona de vivienda, (Pág. 28. Fotos 23 y 24) debe ser objeto de estudios previos de geofísica y suelos que permitan conocer el espesor de los suelos y descartar la presencia de un deslizamiento antiguo.

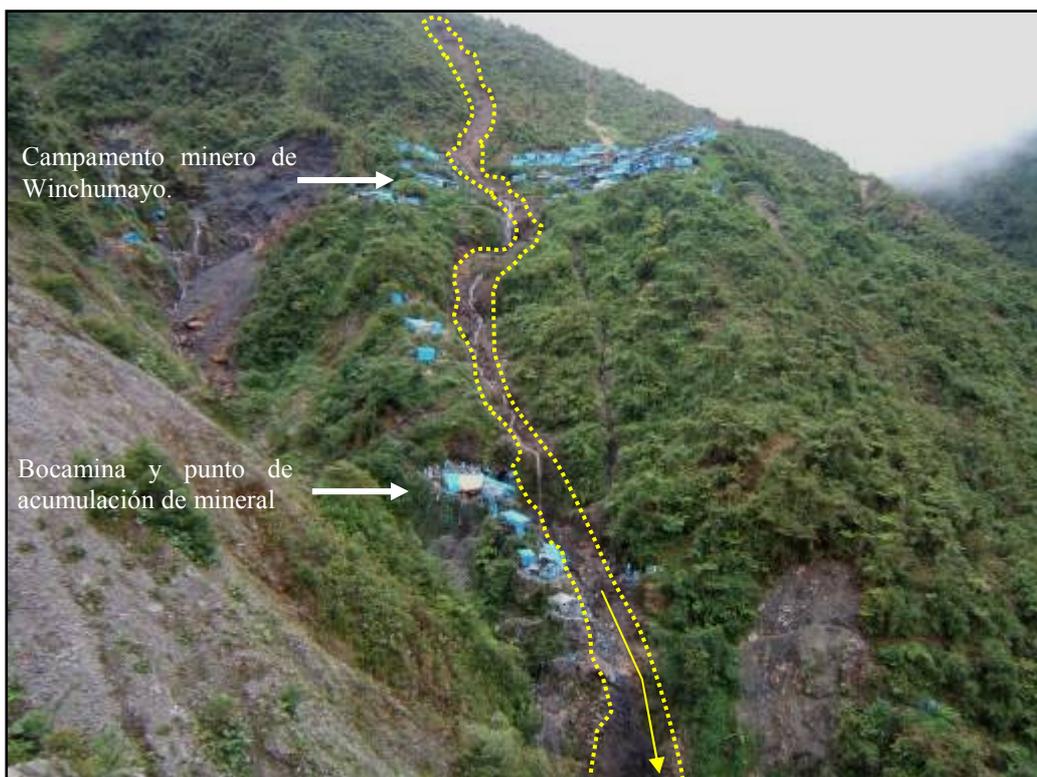
Foto 16. Vista panorámica del derrumbe-flujo, que se originó el 02 de marzo en el campamento minero de Winchumayo.

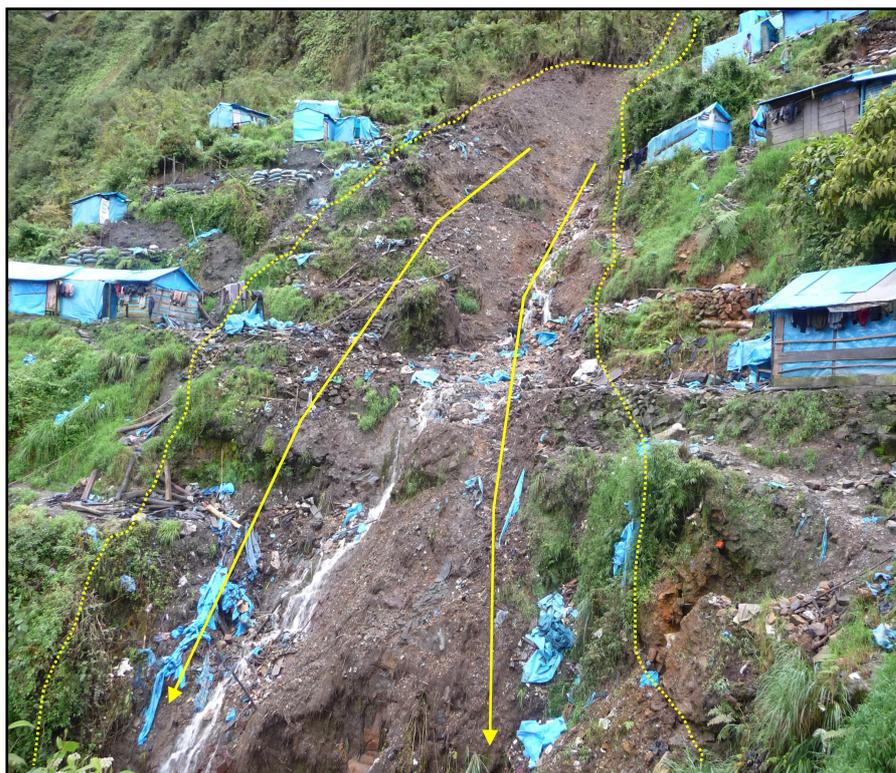
- Daños causados (Fotos 17, 18 y 19):
Según versiones de los lugareños:
 - 10 personas fallecidas, 7 heridos, 50 damnificados.
 - 30 campamentos arrastrados, 7 afectados.
 - Perdidas de 10 toneladas de mineral acumulado que fueron arrastrados por la quebrada.
 - En la margen derecha del río Winchumayo se observó restos de los campamentos destruidos, enseres domésticos, molinos que usaban los mineros para el tratamiento del material extraído de la mina.
 - Ensanchamiento de su cauce de la quebrada, esto ocasionó que algunos campamentos ubicados cerca del borde de la quebrada queden colgados.
 - Destrucción de la tubería de agua que abastece del líquido elemento al campamento de Santa Teresa.

Foto 17.- Área afectada del campamento de Winchumayo, se observa restos de plásticos.

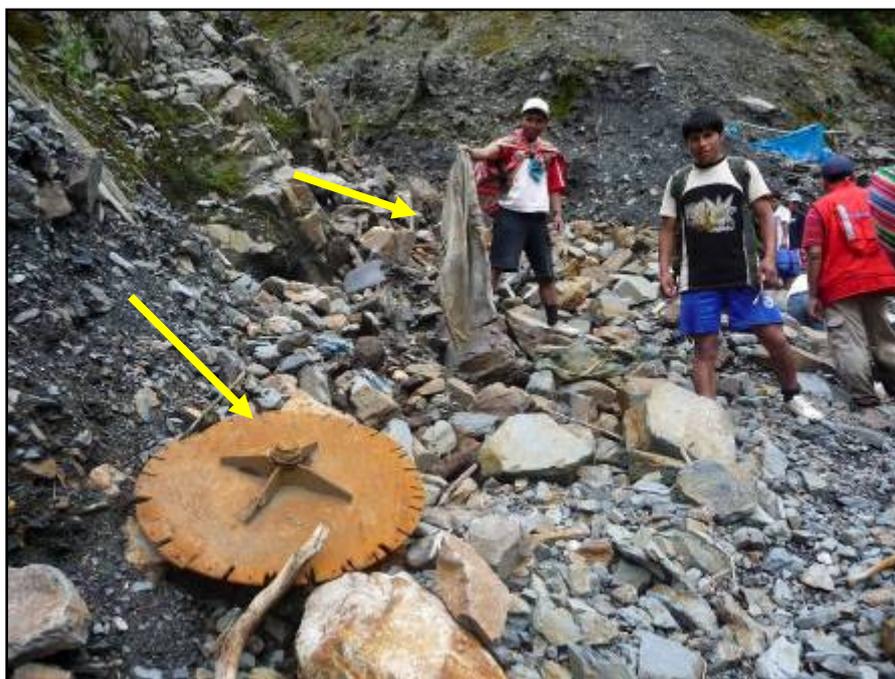
Foto 18.- Restos de molino y ropa proveniente del campamento minero de Winchumayo.

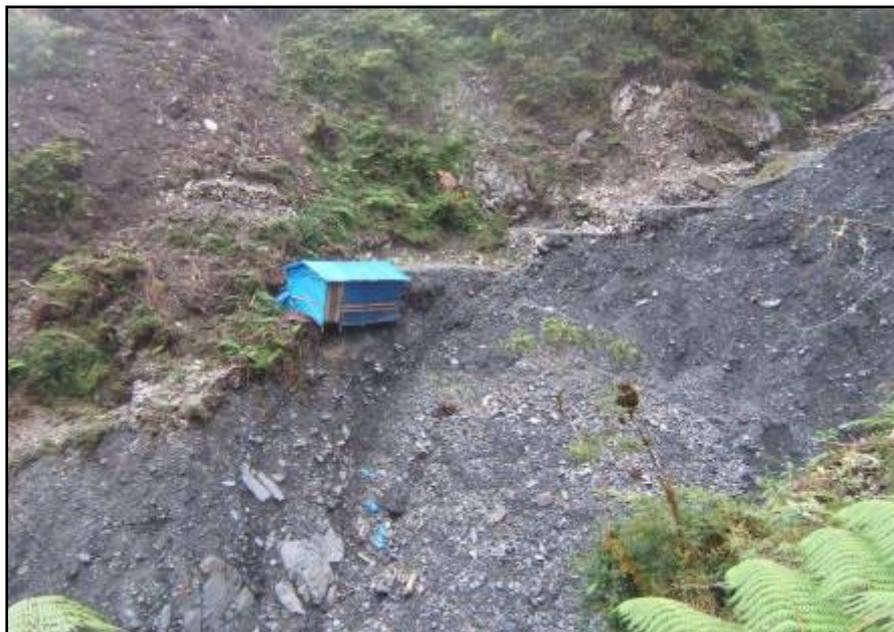
Foto 19.- Vivienda colgada, a raíz de la erosión lateral que se origina en la quebrada, por el paso del flujo de detritos (huayco).

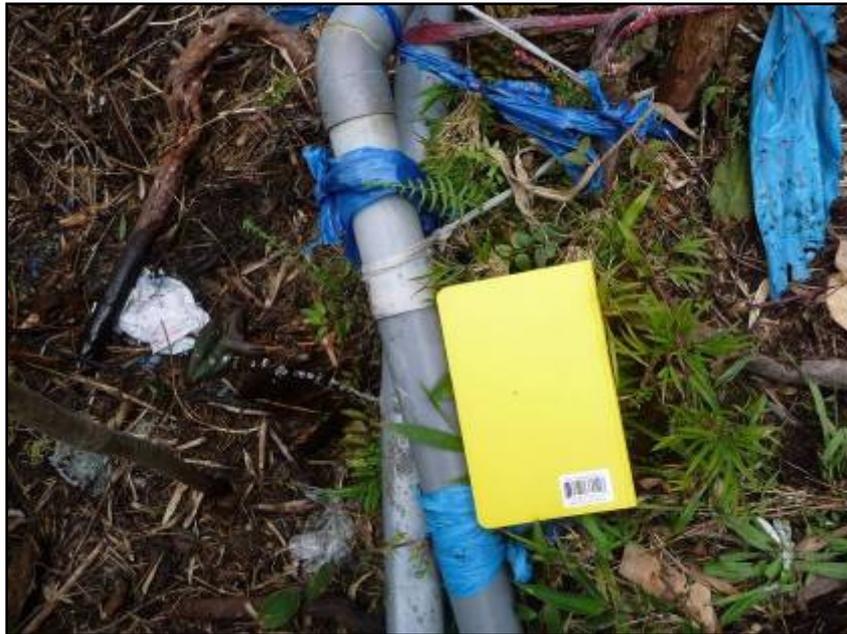
Foto 20.- Tubería que abastece de agua al campamento minero de Santa Teresa.

- e. La tubería que abastece de agua al campamento minero de Santa Teresa debe ser remplazada en su totalidad ya que indiferentes tramos muestra fugas de agua que saturan los suelos afectando su estabilidad.
- f. Los campamentos no deben ubicarse en zonas de cauces de quebradas o en zonas con laderas de fuerte pendiente.
- g. En las quebradas, hacer diques escalonados y transversales para atenuar los efectos de los flujos.

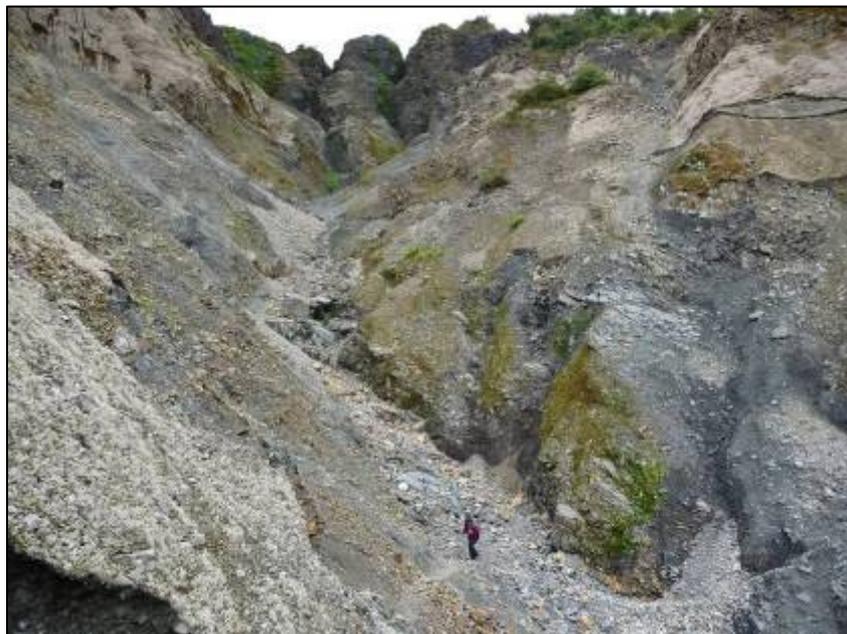
El camino de herradura de acceso al nuevo campamento y a las labores mineras, cruza toda una zona inestable (Foto 21 y 22) donde se pueden generar derrumbes por las lluvias o simplemente por acción de la gravedad. También se pueden generar flujos de detritos (huayco) en tiempos de lluvia.

Foto 21.- Camino de herradura, entre los campamentos mineros de Winchumayo y Sana Teresa.

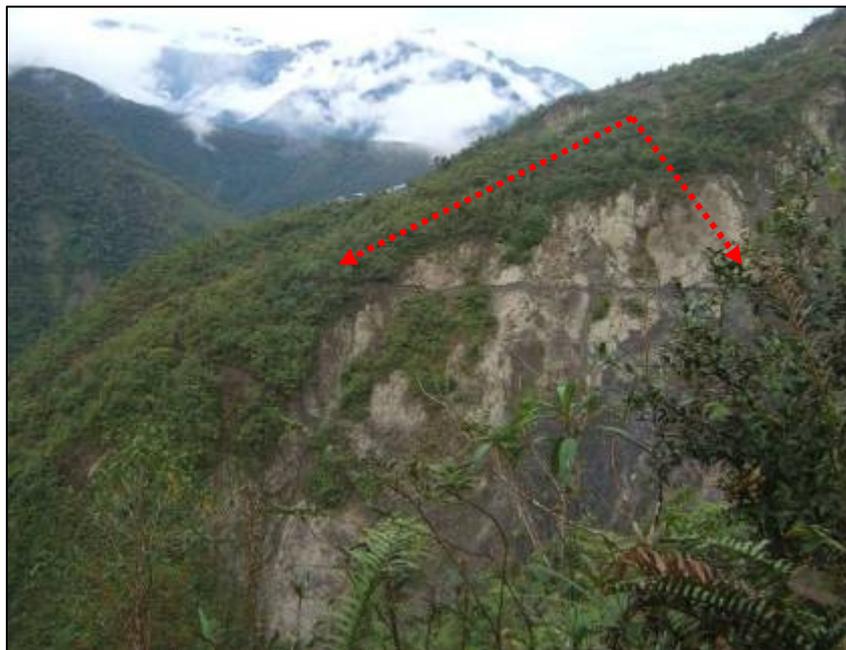
Foto 22.- Camino de herradura de acceso hacia el campamento minero de Winchumayo, cruza una zona de erosión de en cárcavas.

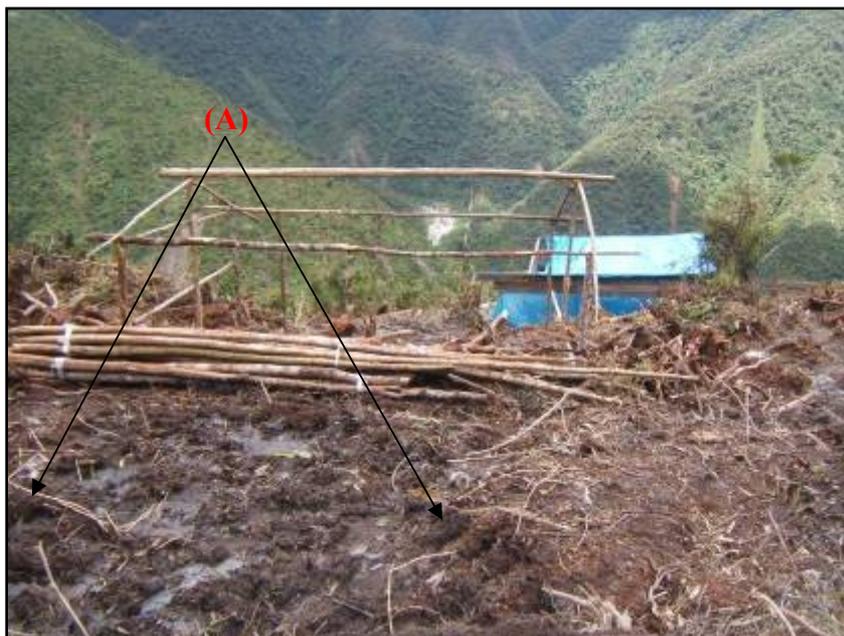
- Características geomorfológicas-geológicas.
 - Esta área se encuentra asentada sobre una planicie.
 - Suelo conformado por arcilla, húmedo y saturado de agua. Se aprecia charcos a lo largo del terreno.
 - Muy cercano a este lugar, en el año 2008 se generó un deslizamiento de tipo rotacional (se describe en el siguiente ítem).
- Parte del agua proviene del desagüe de las labores de la Mina Santa Teresa, lo cual contribuye al humedecimiento del terreno.
- También realizar estudios de geofísica para descartar plano de falla de antiguo deslizamiento.

Foto 23.- Zona de reubicación 1, muestra un suelo completamente saturado, en la vista se aprecian los charcos de agua (A)

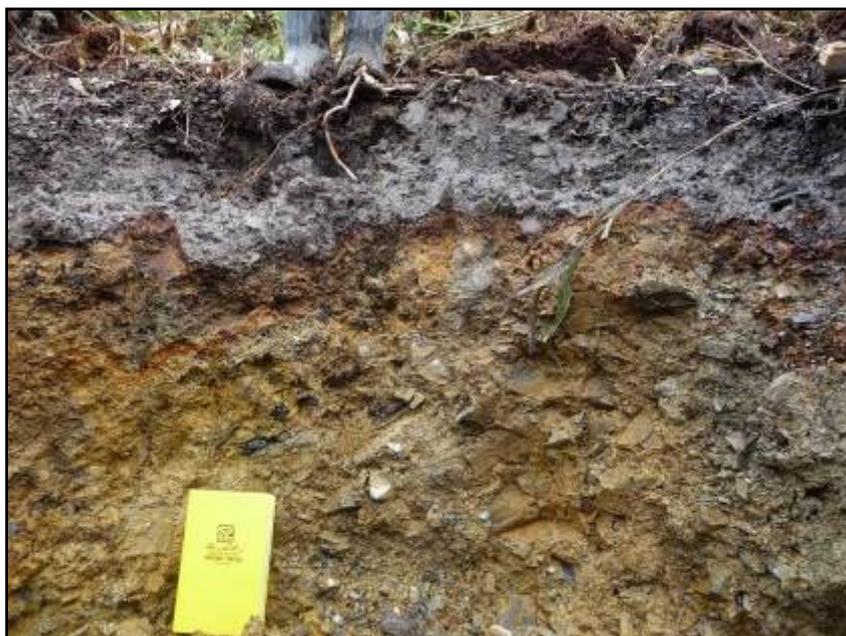
Foto 24.- Suelo conformado por arcillas, con algo de grava de formas angulosas.

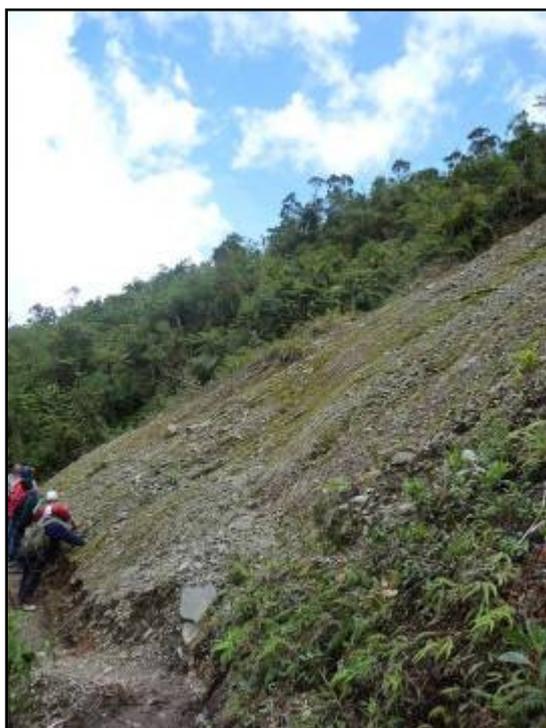
- *Causas:*
Deforestación, roca muy alterada, fuerte pendiente, infiltración de agua proveniente de las labores mineras y suelo incompetente, y como factor detonante: intensas precipitaciones pluviales.

- *Otras Características:*
 - Pendiente del terreno entre 35° a 40° .
 - Se observa material suelto, de seguir la infiltración de agua (proveniente de las labores mineras) es posible que el deslizamiento siga en movimiento y afecte al camino de herradura hacia las labores mineras.

- *Daños causados:*
 - Afectó camino de herradura entre los campamento mineros de Santa Teresa y Winchumayo en un tramo de 50 m.
 - La masa generada por el deslizamiento alimentó a la quebrada con material suelto, donde se pueden generar de flujos de detritos (huaycos).

Fotos 27.- Camino entre Santa Teresa y Winchumayo, que fue afectado por el deslizamiento.

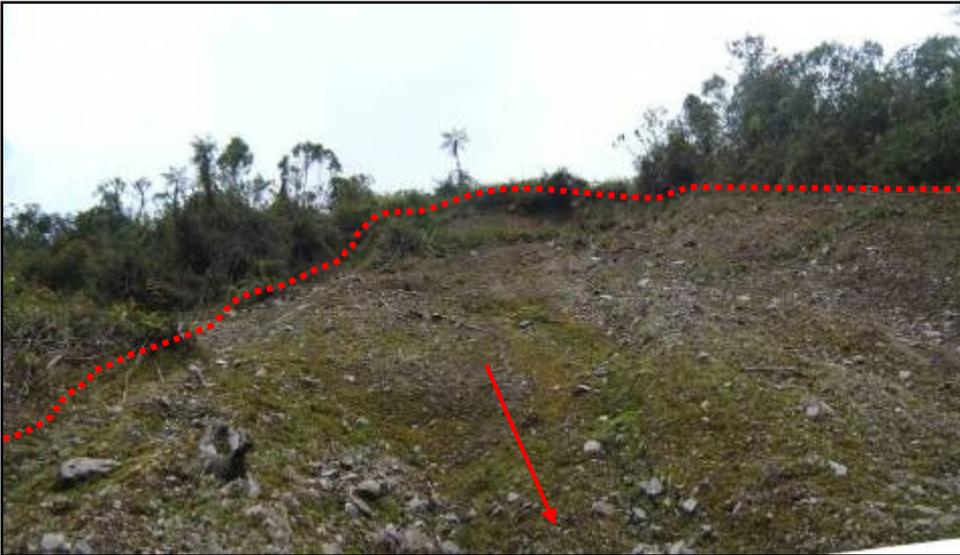
Foto 28.- Se muestra la escarpa del deslizamiento.

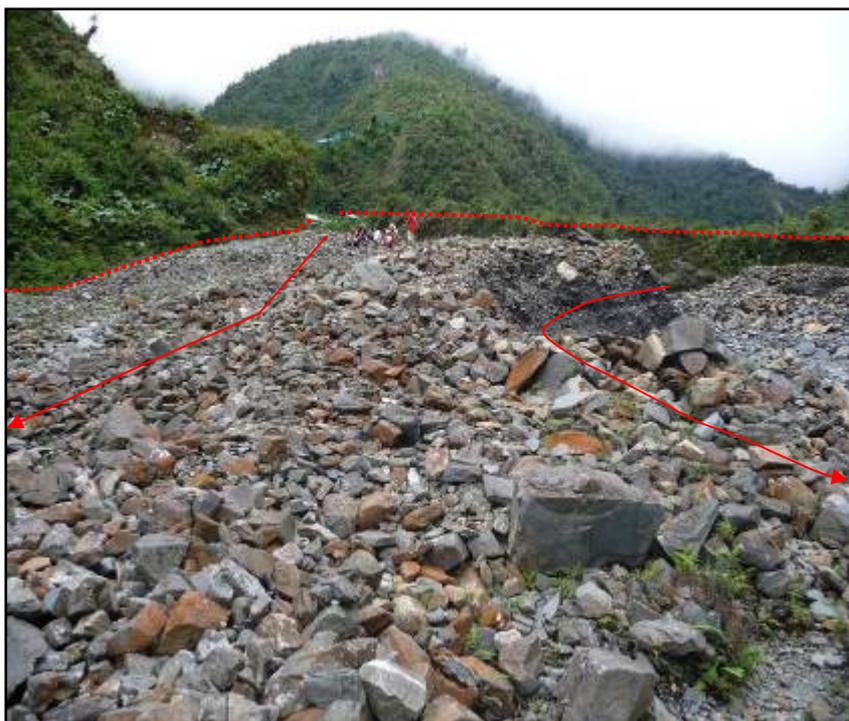
- Laderas con pendiente fuerte.
- *Características:*
 - Materiales dispuestos en forma caótica, con matriz areno-limosa.
 - Son muy violentos.
 - Los flujos de detritos forman conos defectivos con extensiones que llegan a medir entre 50 y 200 m, y con alturas de 1 m a 5 m.

Foto 29.- Derrumbe flujo, en la margen izquierda del río Quimsamayo.

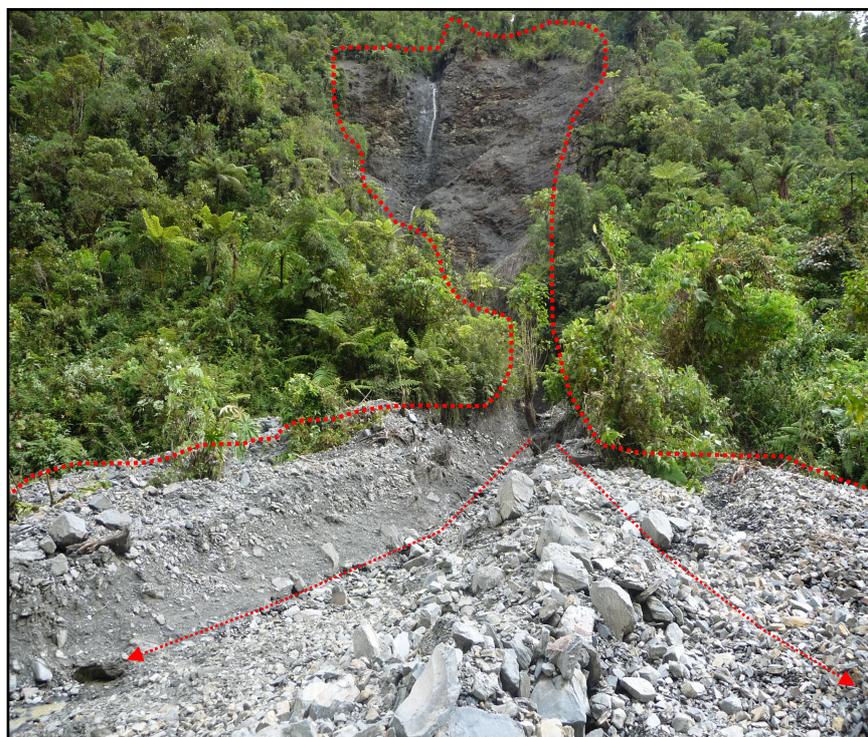
Foto 30.- Depósitos de flujos de detritos (huaycos) y desmante de mina, ubicados entre el río Valencia y Quimsamayo.

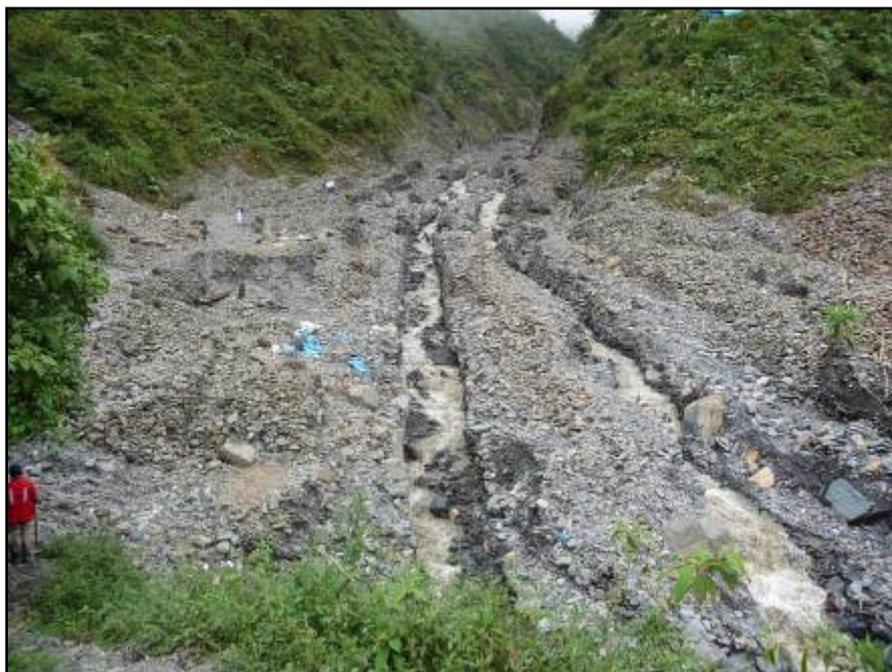
Foto 31.- Depósitos de flujos de detritos (huaycos) y desmonte de mina ubicado entre el río Broncemayo y Valencia.

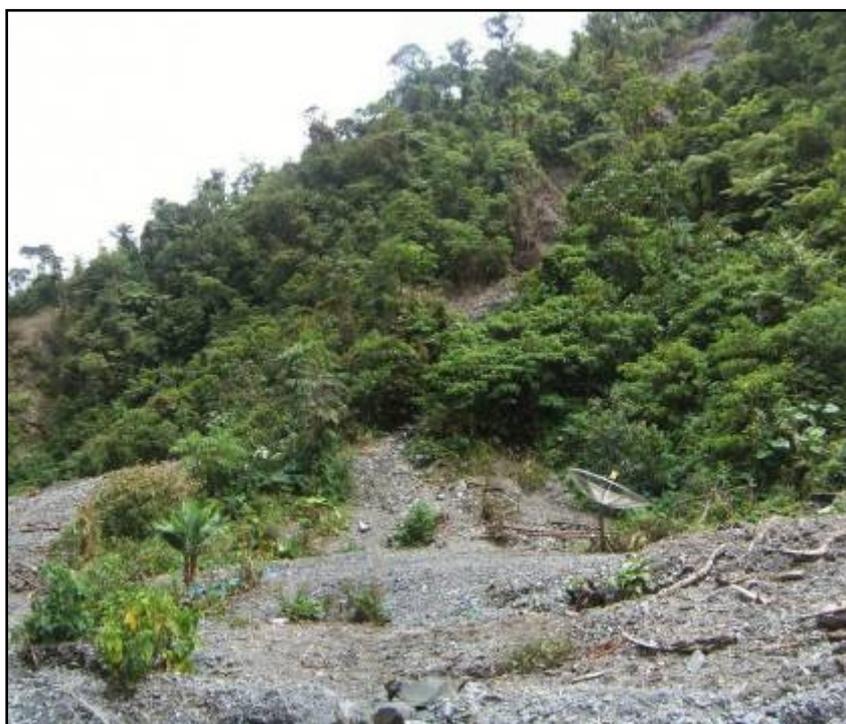
- *Daños causados*
 - Afectó al campamento minero de Hacienda Pampa, no se registraron daños personales, actualmente el campamento se ha reubicado hacia la margen izquierda. En la zona del antiguo campamento se aprecia una antigua antena parabólica enterrada.

Foto 32.- Derrumbe-flujo que afectó al sector de Hacienda Pampa.

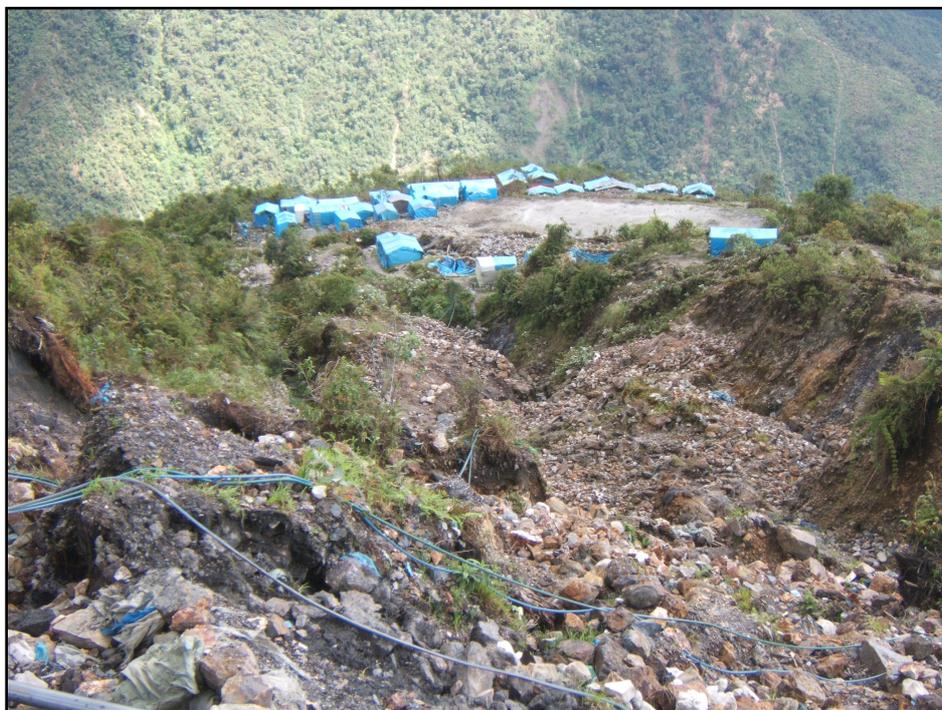
Foto 33.- Desmonte de mina acumulado en la cabecera de la quebrada, que en tiempos de lluvia son arrastrados pendiente abajo.

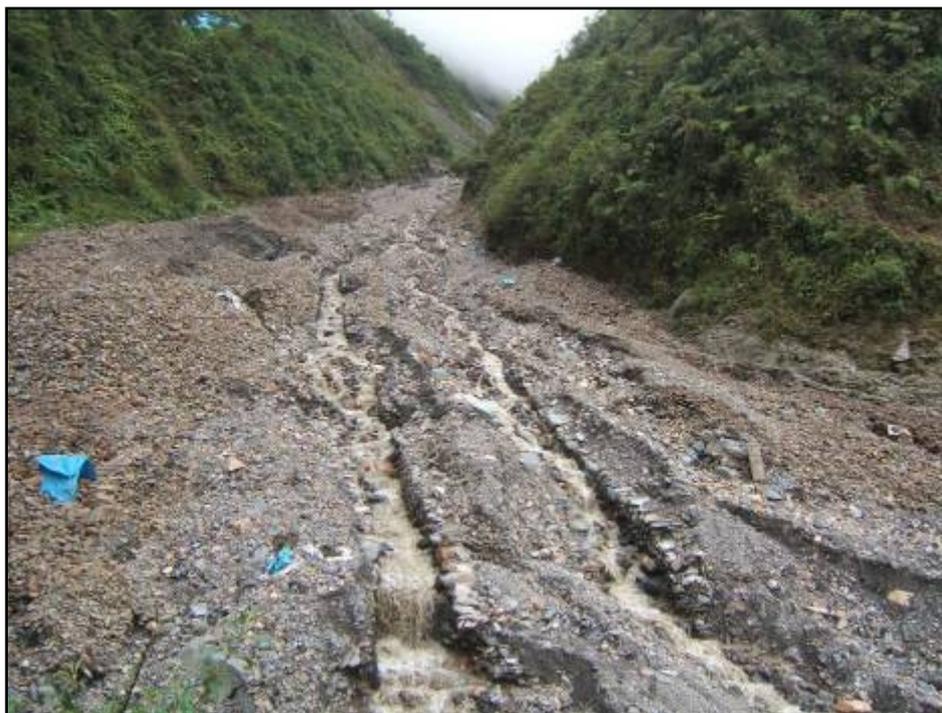
- Las labores artesanales de extracción de oro ubicadas dentro del cauce de las quebradas ó ríos son de alto riesgo, porque ante cualquier eventualidad como derrumbes o flujos de detritos (huaycos) que se presentan violentamente podrían ocasionar daños personales.

Foto 34.- Canalización del cauce del río Winchumayo, donde realizan labores de extracción de oro en forma artesanal.
