INFORME TÉCNICO

**EVALUACIÓN DE LA SEGURIDAD FÍSICA
DEL ASENTAMIENTO HUMANO
12 DE DICIEMBRE**

(DISTRITO VENTANILLA, PROVINCIA CONSTITUCIONAL DEL CALLAO)

LIMA - PERÚ
JULIO - 2007

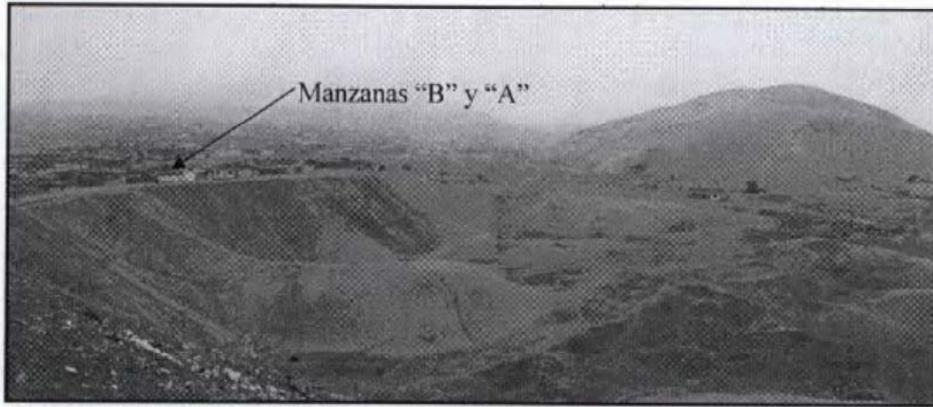
En el mapa de pendientes se muestra que entre el límite de la cantera arenosa San Pedro y el AA.HH tiene una pendiente de 30° a 35° con profundidad de hasta 20 m; compuesto de arena suelta donde se pueden presentar flujos secos ó derrumbes a causa de la acción de la gravedad o sacudimiento sísmico, puede afectar a carretera de acceso y viviendas.

Foto 1.- Vista del limite del asentamiento humano y la Cantera de la Concesión Minera San Pedro (Sector Noroeste).

Este tipo de depósito predomina en el área de estudio, se presenta con espesores entre 1 a 20 m el último valor se observa en el sector colindante del asentamiento con la cantera de arena (Fotos 1).

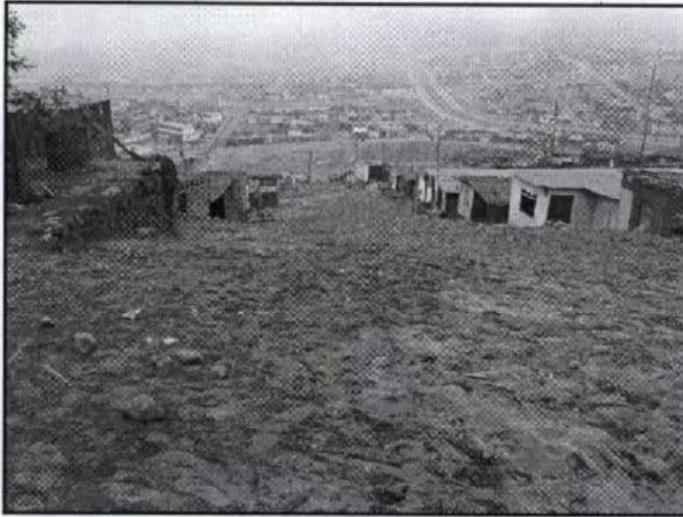
Foto 2.-Vista de la manzana "E" y "F" sector oeste del AA.HH. 12 de Diciembre, donde se puede distinguir una pendiente mayor de 10° .

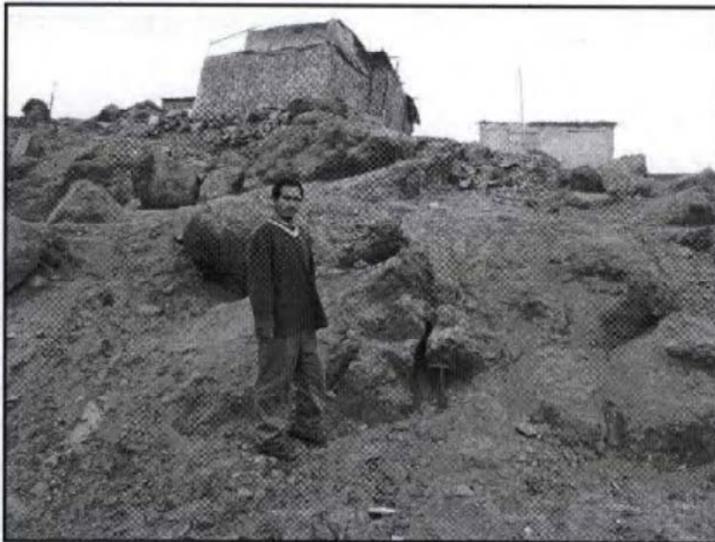
Foto 3.- Vista de un afloramiento de aglomerados volcánicos, ubicadas en la manzana "H".

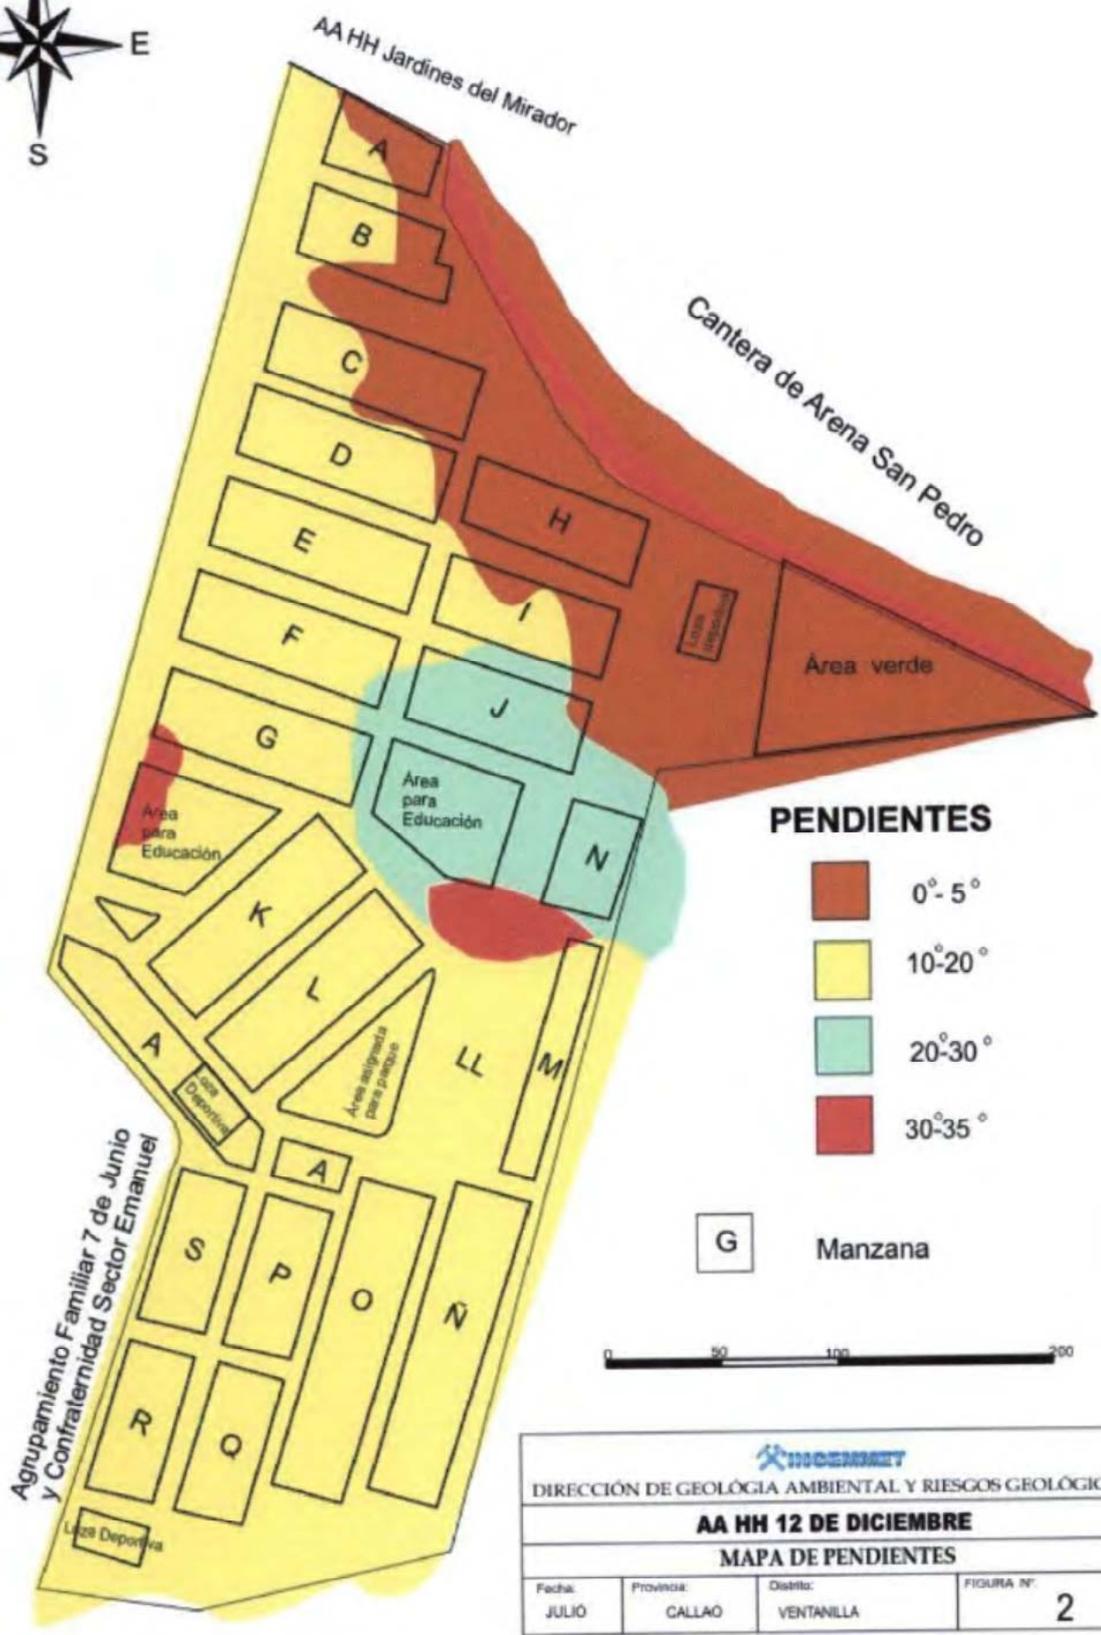
DIRECCIÓN DE GEOLÓGIA AMBIENTAL Y RIESGOS GEOLÓGICOS			
AA HH 12 DE DICIEMBRE			
MAPA DE PENDIENTES			
Fecha: JULIO	Provincia: CALLAO	Distrito: VENTANILLA	FIGURA N°: 2

Las pendientes son variables (Figura 2), se encuentran entre 0° a 5°, 10° a 20°, 20° a 30° y de 30° a 35°; la primera le corresponde al sector cubierto por los depósitos eólicos y la cima de la lomada (Foto 2); la segunda a los depósitos eólicos ubicados en la ladera de lomada; la tercera a los afloramientos rocosos; y la cuarta a los cortes de talud de la cantera y del acceso para el área de educación.

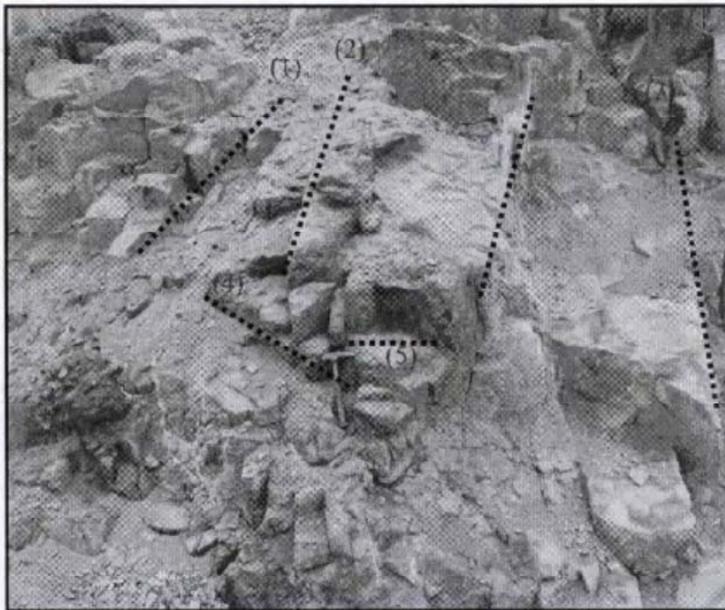
Entre la manzana "N" se encuentran afloramientos rocosos fracturados, se reconocieron tres series de diaclasamiento principales (1), (2) y (3), y dos secundarias (4) y (5). (Foto 4).

Foto 4.- Sistema de diclasamiento en un dique de tipo dacítico.

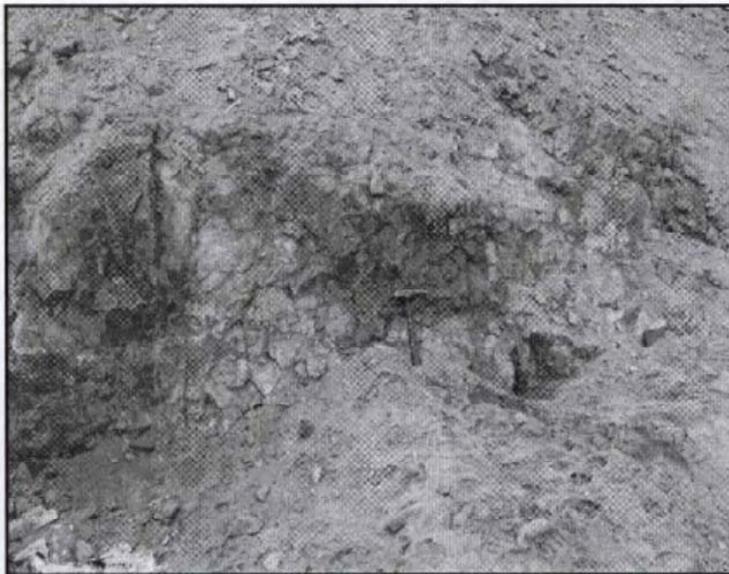
Foto 5.- Secuencia volcánica muy alterada, ubicado sobre la manzana "LL".

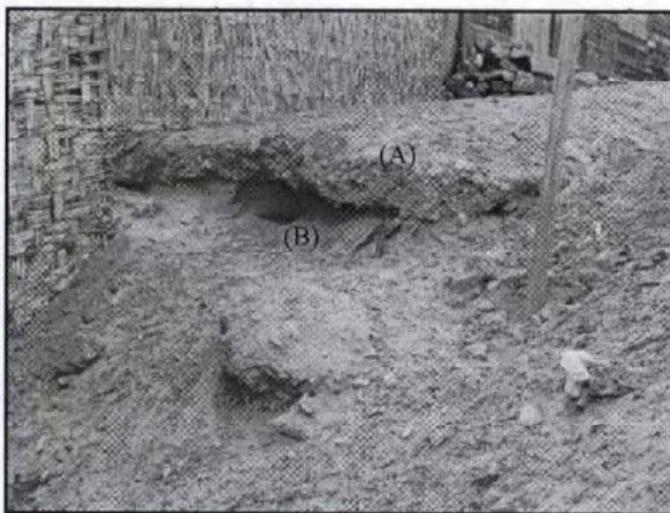
Estos depósitos se caracterizan por estar compuestos de arenas medias a finas son color beige, secas, masivas y en sectores presenta estratificación sesgada, son sueltas a muy sueltas (Foto 6), de mala calidad.

Foto 6.- Se aprecia el material afirmado (A) para el acceso a la calle, y el suelo arenoso (B).

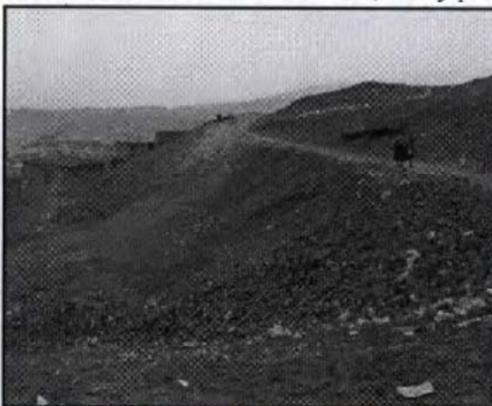
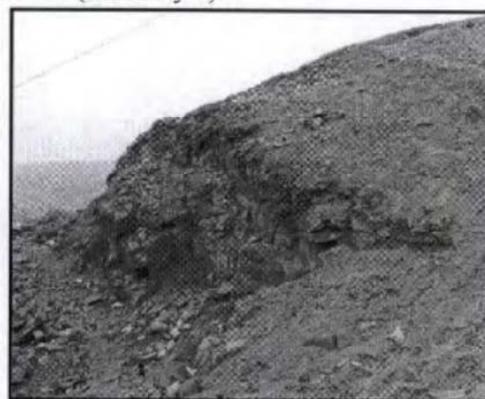
Fotos 7 y 8.- Se observa afloramientos rocosos, se observa suelo poco potente no muy desarrollado. El suelo formado esta conformado por gravas angulosas en una matriz limo-arenosa.

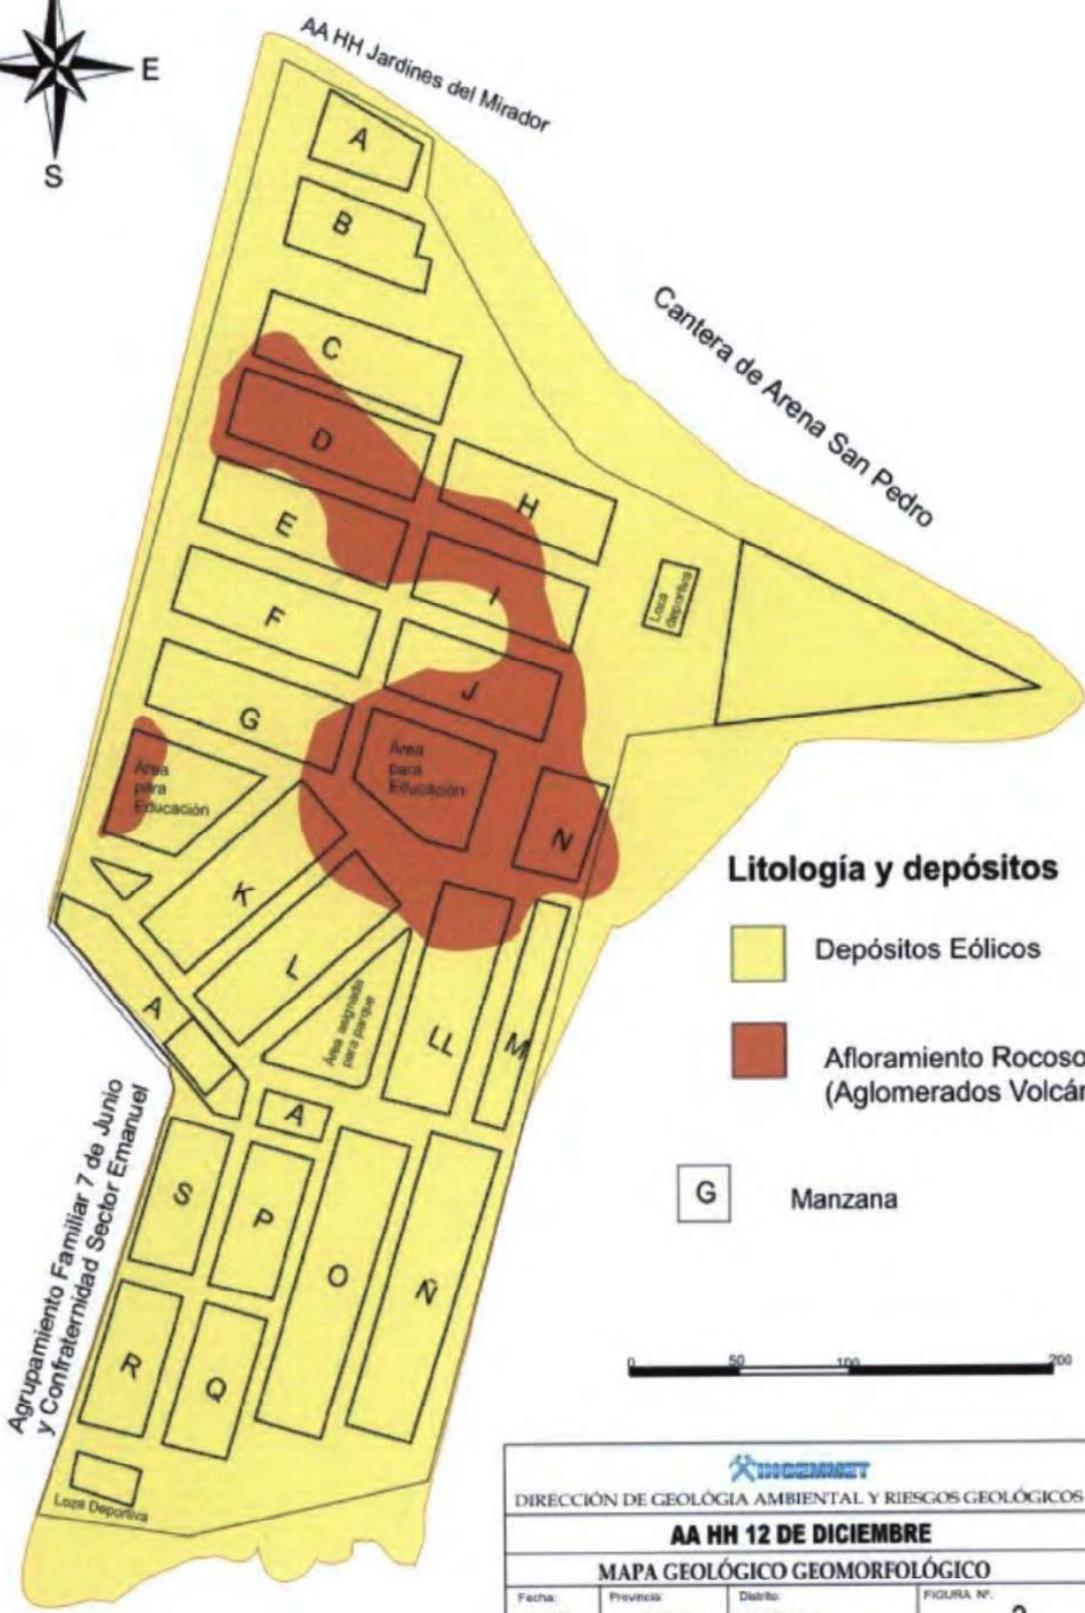
DIRECCIÓN DE GEOLÓGIA AMBIENTAL Y RIESGOS GEOLÓGICOS			
AA HH 12 DE DICIEMBRE			
MAPA GEOLÓGICO GEOMORFOLÓGICO			
Fecha: JULIO	Provincia: CALLAO	Distrito: VENTANILLA	FIGURA N°: 3

En el borde superior de la cantera de arena se encuentra ubicada la carretera de acceso al asentamiento humano, de presentarse un movimiento sísmico se generaría en la cara libre derrumbes que podría afectarlo (Figura 3).

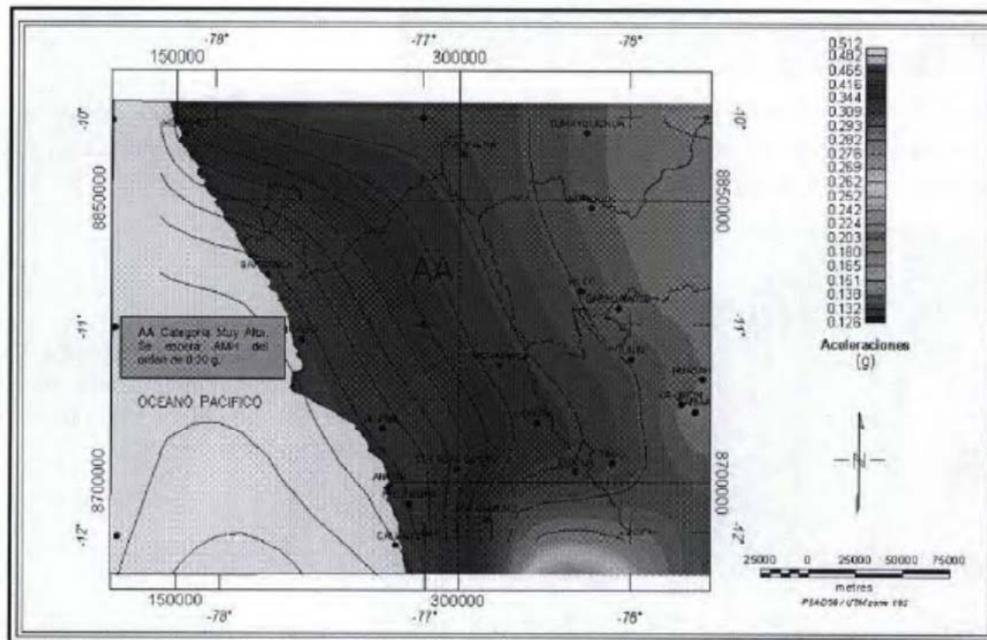
Según el análisis sísmico, la aceleración máxima esperada para un período de 50 y 100 años, y con probabilidad de un 10% de excedencia, calculado para el área de Lima (Ventanilla y Puente Piedra), este valor oscila entre 0.44 y 0.53 gal, considerándolo respectivamente como de categoría Muy Alta (Figura 4).

Figura 4.- Mapa de Aceleraciones Sísmicas Máximas esperadas para un Período de retorno de 475, para una ventana de tiempo de 50 años y un nivel de probabilidad del 10%.

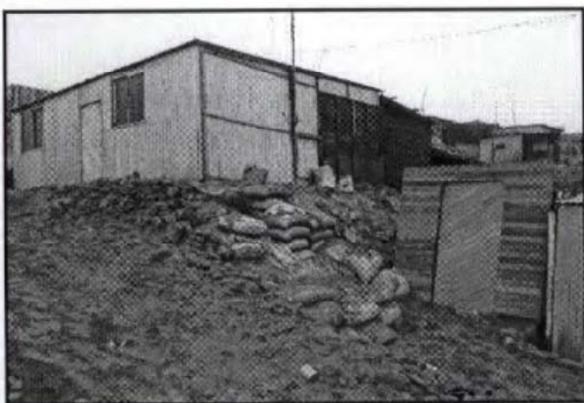
Los peligros que se pueden presentar son derrumbes de las pircas (Foto 10) y de los ensacados de arena (Foto 9), y de las caras libres de los cortes de las laderas.

Foto 9.- Vista de una vivienda de la manzana "B". Se observa el mal estado de los ensacados de arena, al igual que el de los muros secos.

Hay una inestabilidad de pircas y muros secos, utilizados en los lotes de viviendas y caminos de acceso, considerando la pendiente de su ladera y el material eólico sobre la cual están asentados.

- Para realizar construcciones en terrenos arenosos con declive mayor de 10°, es necesario que realicen con asesoramiento técnico profesional.
- Se debe realizar un estudio de suelos, para determinar su capacidad portante del suelo en cual también se debe contemplar como influye la pendiente del terreno, y como se comportaría el suelo ante un sismo de gran magnitud. Estudio que debe ser realizado por el CISMID.

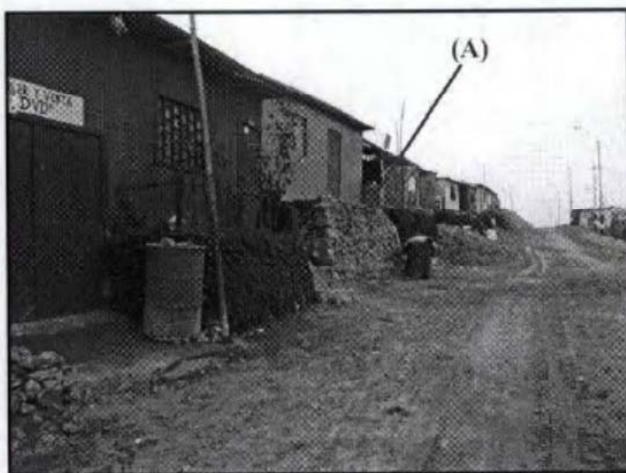
Foto 10.- Vista de la Calle Tupac Amaru, se observa una vivienda, donde su pirca (A) tiene una altura hasta de 1 m.

Al producirse el derrumbe de la pirca perjudicaría no solo a la vivienda de donde se inicio tal derrumbe, sino a la vivienda que se encuentran en el talud inmediato inferior.
