**INFORME TÉCNICO
GEOLOGÍA AMBIENTAL**

**EVALUCION DE LA SEGURIDAD FISICA
DEL ASENTAMIENTO HUMANO
31 DE DICIEMBRE**

(DISTRITO VENTANILLA, PROVINCIA Y REGIÓN CALLAO)

LIMA - PERÚ
JUNIO - 2007

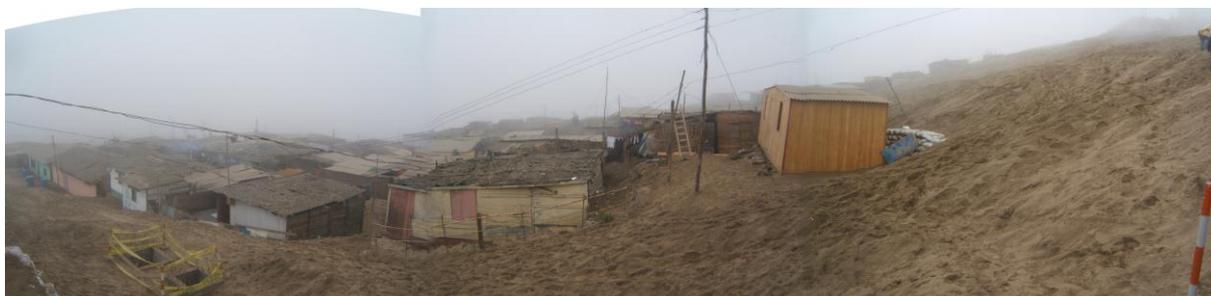
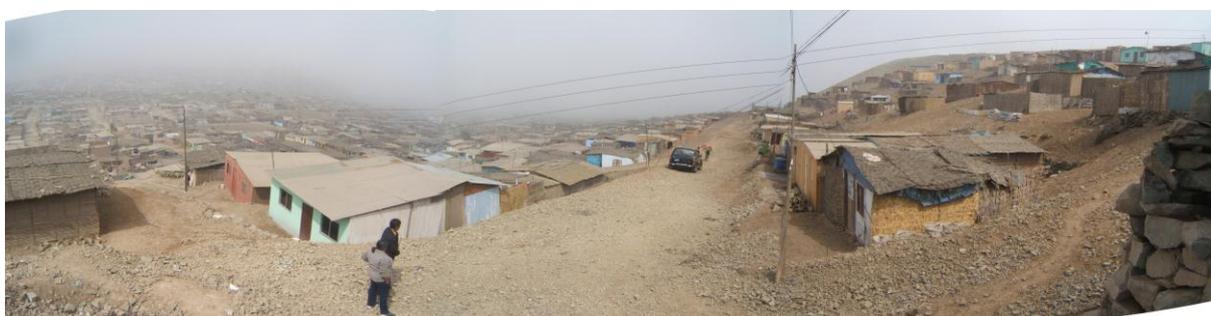
Fotos N° 1 y 2 Vistas del AAHH. que muestra la naturaleza del suelo arenoso, pendiente del terreno y la distribución de manzanas con viviendas en su mayoría de madera y esteras.

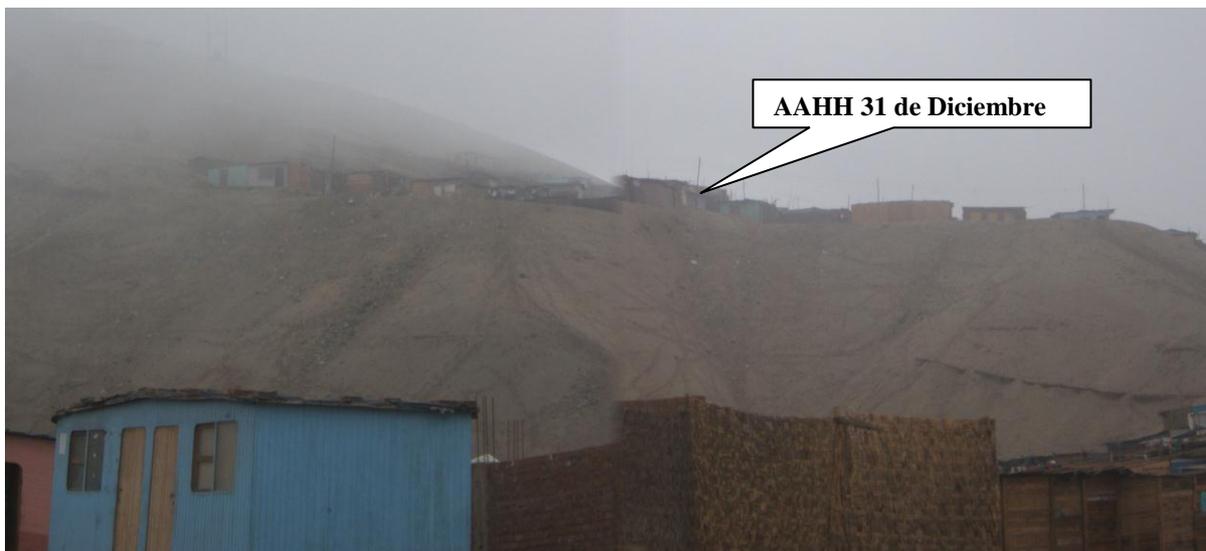
Foto N° 3 Vista hacia el norte del AAHH. 31 de Diciembre que muestra el área colindante al sector de la cantera de arena Santa María.

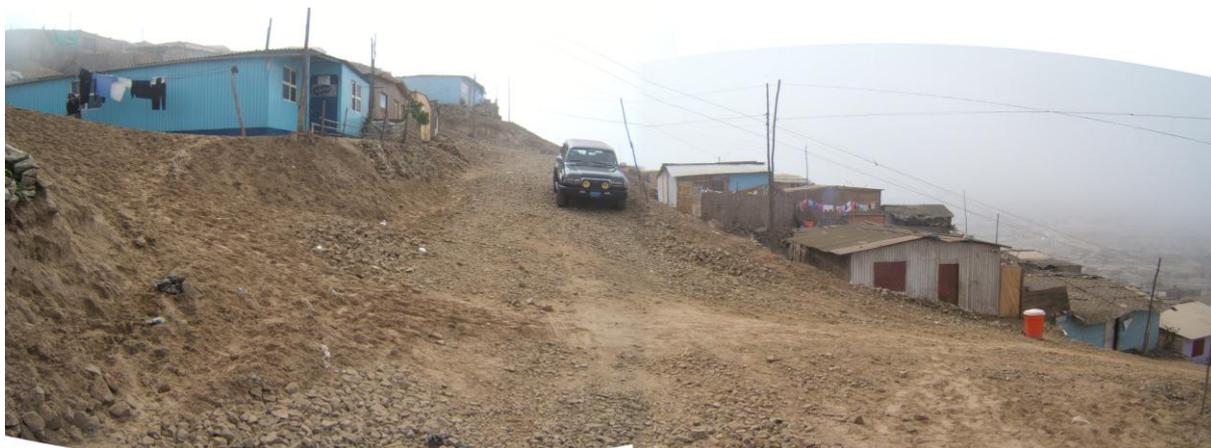
Foto N° 4 Vista panorámica del sector norte del AAHH. 31 de Diciembre (Manzanas C, C1 y C2), donde se puede distinguir la pendiente de los terrenos entre moderada a fuerte.

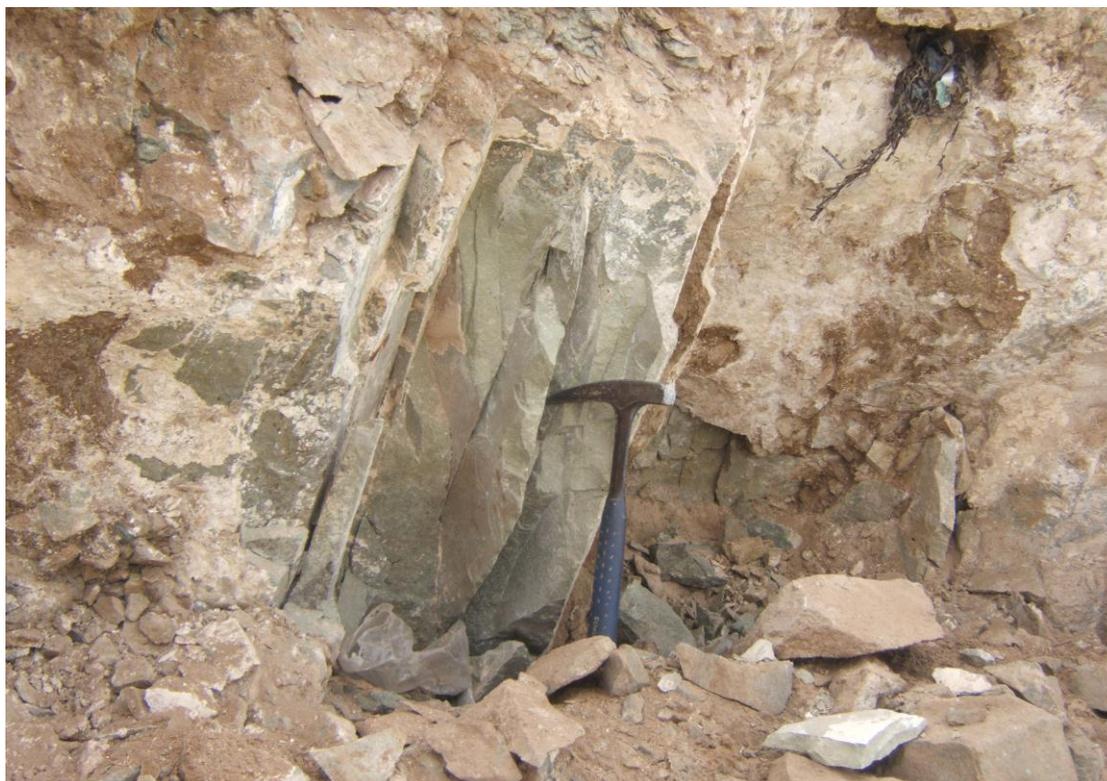
Foto N° 5 Vista de un afloramiento de rocas volcánicas- ubicadas en la manzana B1.

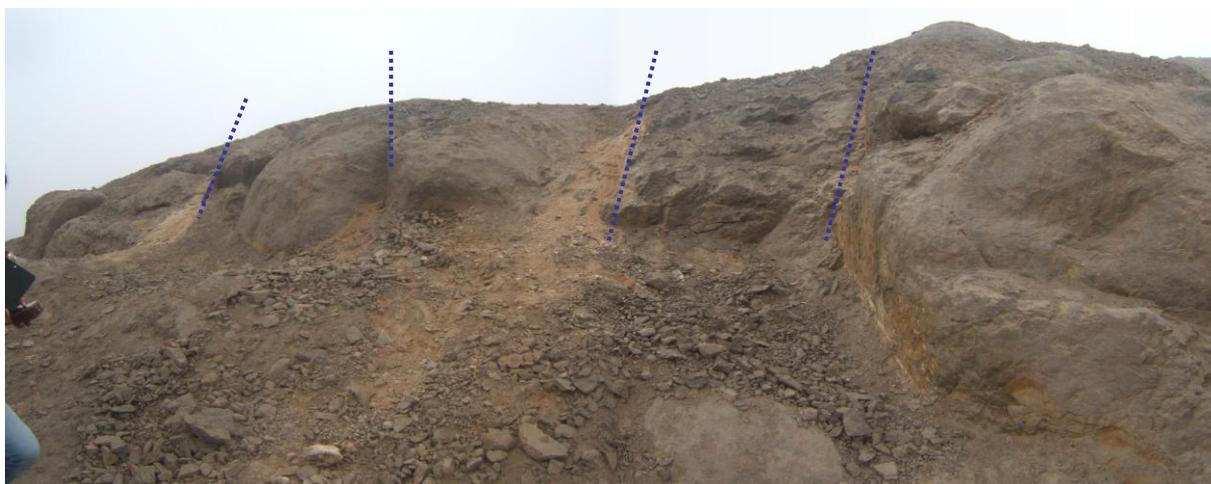
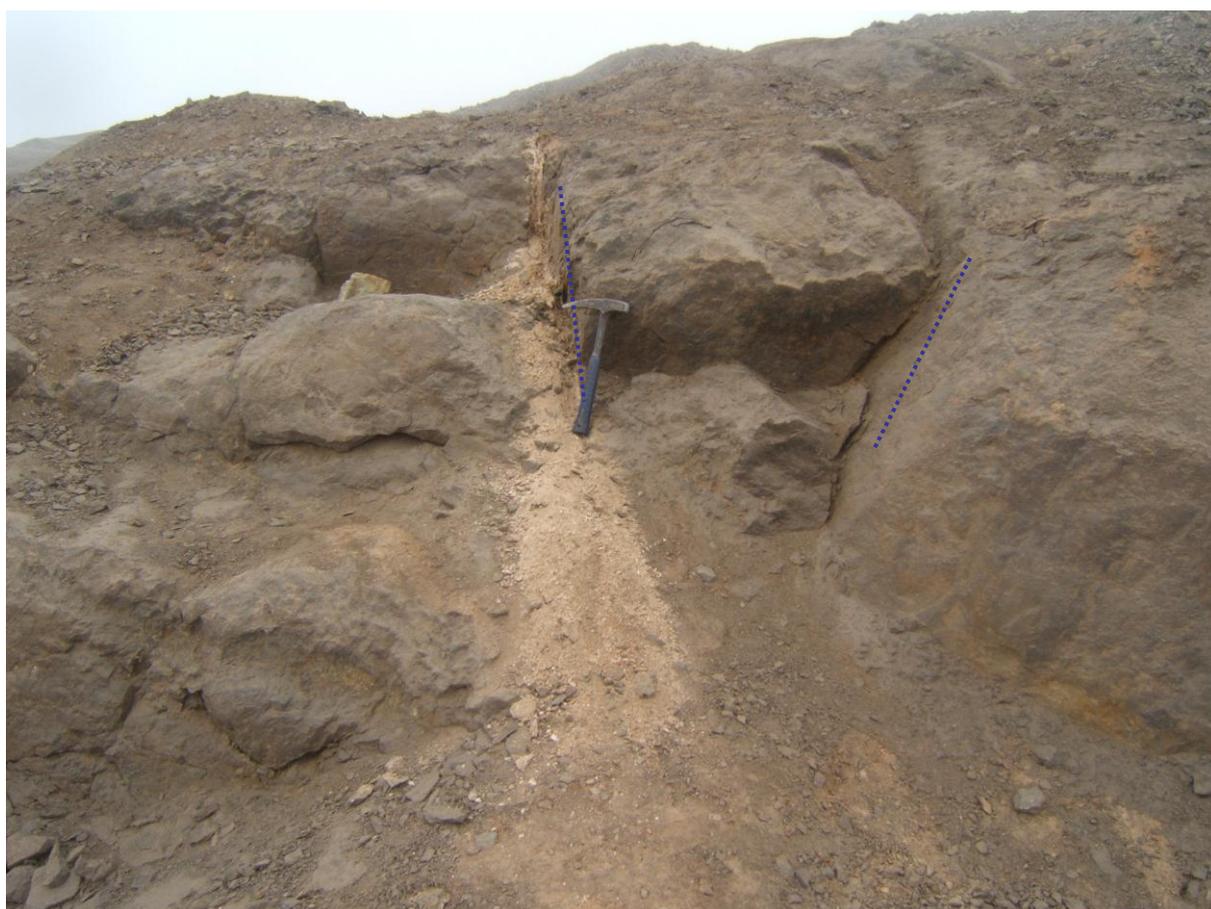
En algunos sectores estas rocas se presentan muy fracturadas, es ahí donde se reconocieron una serie de diaclasamientos, tomándose los rumbos: N17E, N10W, N5°W, todos con buzamientos de 90° y en general con una dirección promedio N-S que se asocian a la Falla Cerro Grande ubicada en el lado Oeste del AAHH. y que es de carácter regional, muy antigua y no muestra evidencias de movimientos recientes, lo que indicaría que la reactivación de la misma es improbable (Ver Mapa N° 2). Estas medidas también coinciden con las direcciones de las discontinuidades observadas en la fotointerpretación del área de estudio, las cuales estarían relacionadas a esta falla.

Foto N° 6 Dos vistas hacia el norte, ubicadas al suroeste del asentamiento humano, donde se aprecian afloramientos de aglomerados volcánicos, masivos, con algo de silicificación, en donde resaltan una serie de fracturamientos con dirección norte-sur, asociados a la Falla Grande.

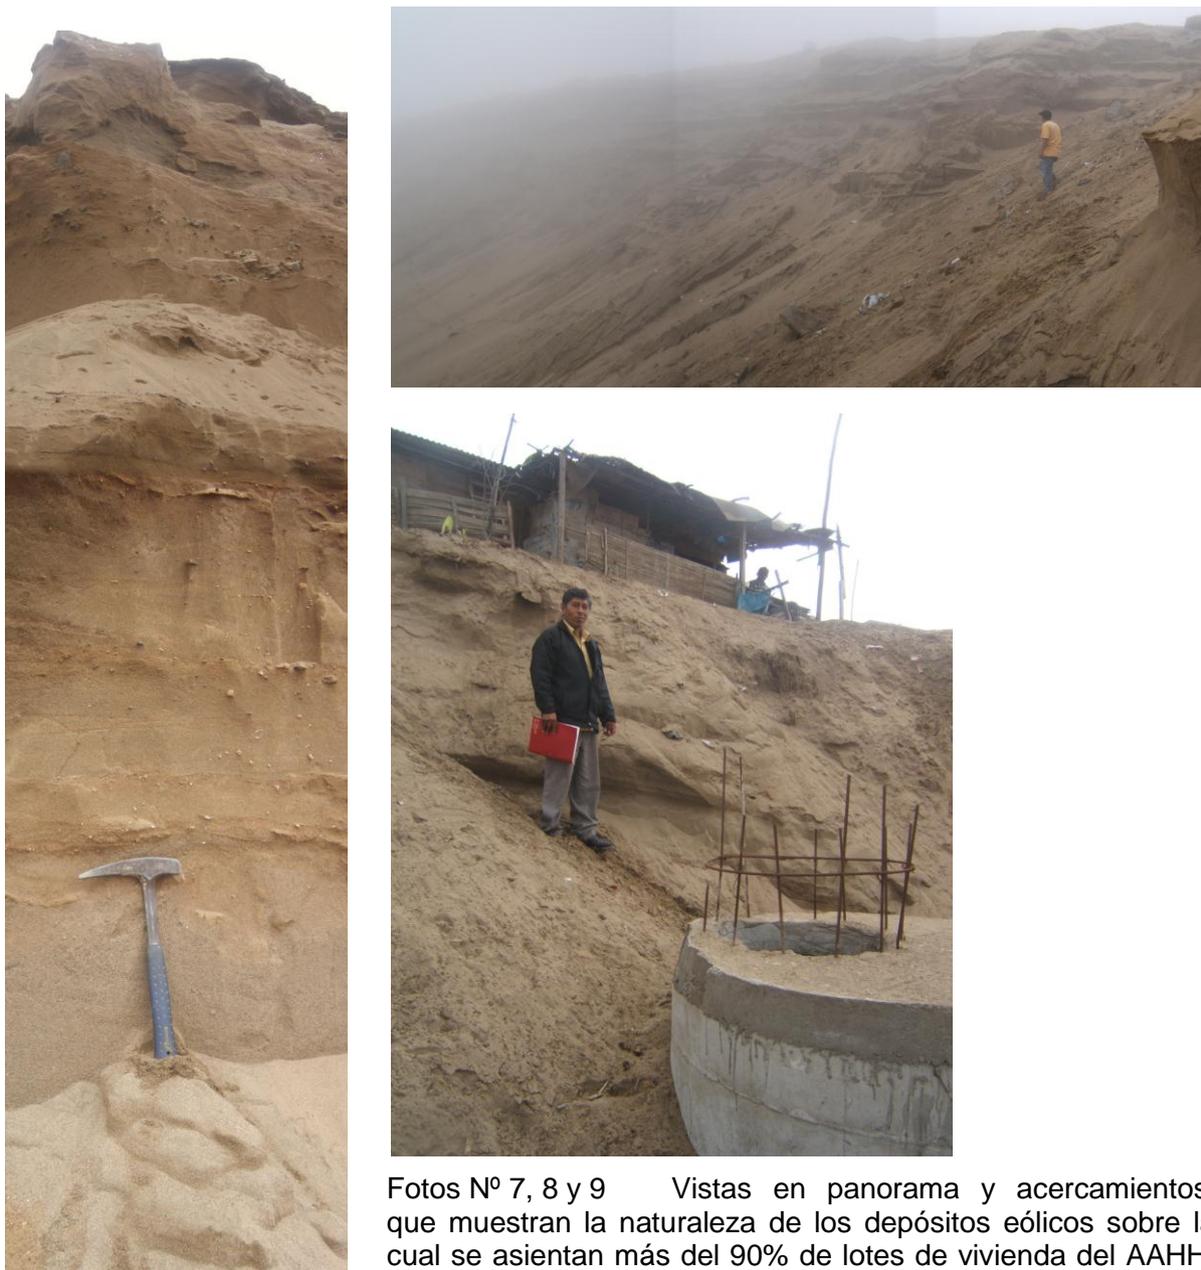
Suelos de Origen Eólico: Se trata de arenas finas (SP) de color beige, secas, masivas a ligeramente estratificadas, con características de compacidad suelta a muy sueltas, poco cohesivas y de fácil excavación, en general, presentan problemas como materiales de fundación, especialmente relación a su compresividad y resistencia (asentamientos y capacidad de carga); este tipo de suelo predomina en el área del asentamiento, con espesores entre 1 y- 5 m. y hasta cerca de 15 m en los sectores colindantes a la cantera (Ver Fotos N° 7, 8 y 9),

Fotos N° 7, 8 y 9 Vistas en panorama y acercamientos, que muestran la naturaleza de los depósitos eólicos sobre la cual se asientan más del 90% de lotes de vivienda del AAHH. 31 de Diciembre.

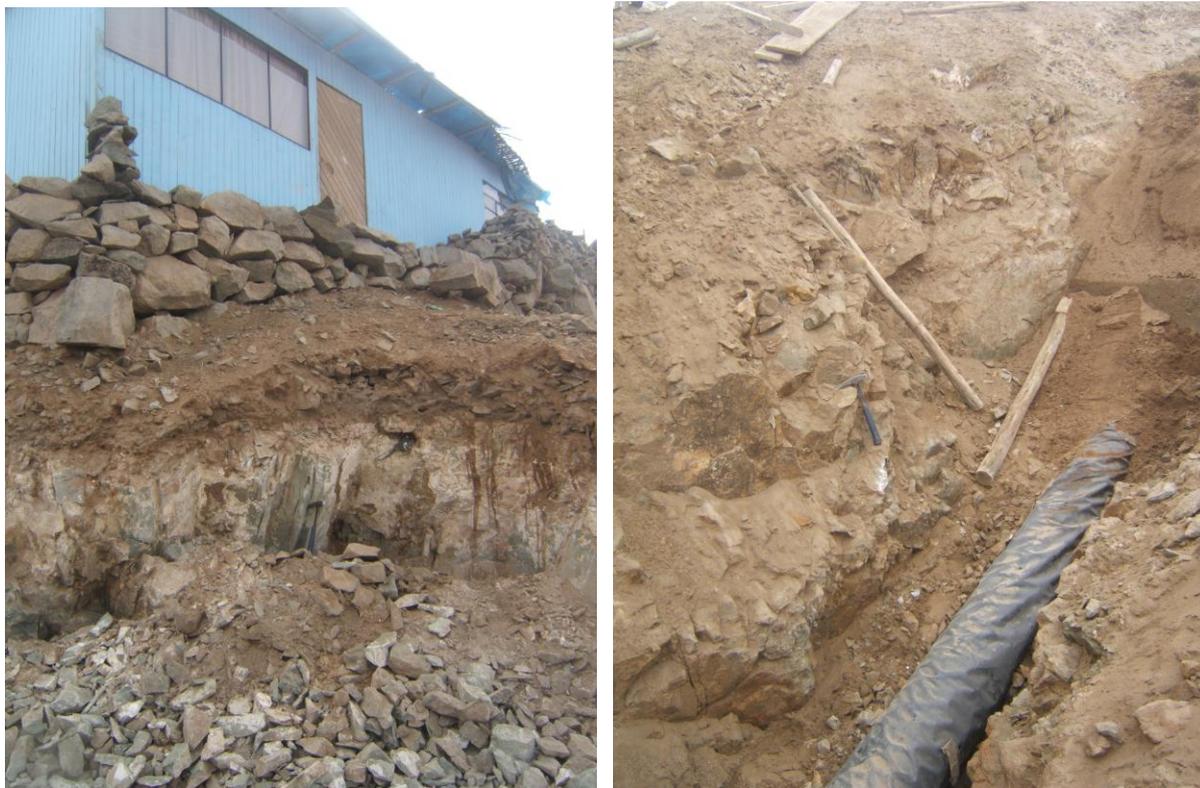
Suelos de Origen Residual / Coluvial. El otro tipo de suelo es de carácter residual/coluvial, con extensión local muy reducida, y circunscrito al sector norte y a las partes altas de las laderas del Cerro Grande. Son producto de la meteorización in situ de las rocas volcano-sedimentarias, generalmente están formadas por suelo gravoso con matriz arcillosa y costras de alteración de la roca. En el área del AAHH. 31 de Diciembre, llegan a tener espesores muy superficiales (Fotos N° 10 y 11).

Fotos N° 10 y 11 Vistas de suelos de tipo residual/coluvial, con cascajo y espesores finos inferiores a los 0,50 m, en el sector del asentamiento humano (vista izquierda) y en el lado de construcción del reservorio de agua (vista derecha).

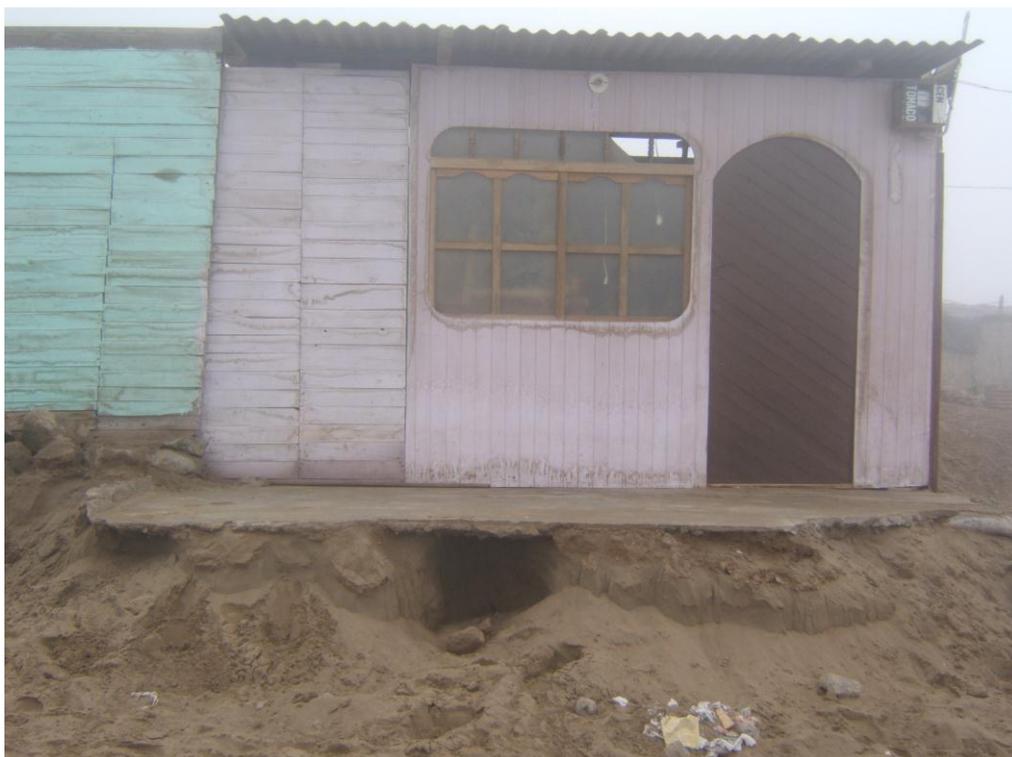
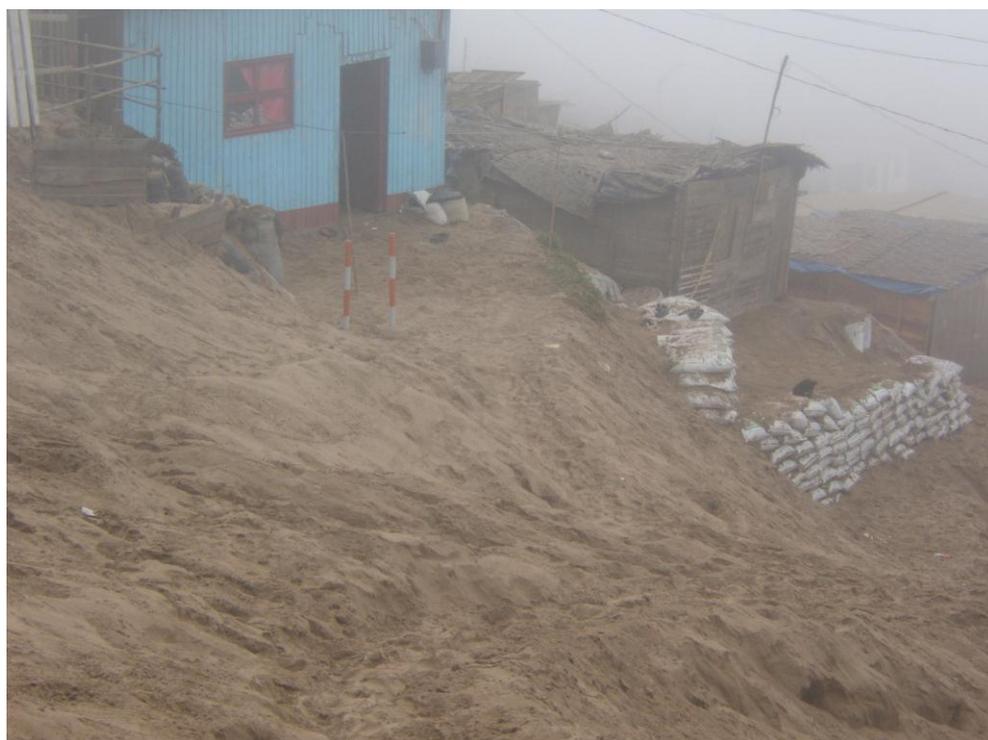
Los peligros están relacionados a procesos de arenamiento (como lo que se observa en el área donde se ubica el al AAHH. 31 de Diciembre), y escasas caída de rocas. Sin embargo la modificación de taludes en las habilitaciones urbanas, genera desestabilización en las arenas con poco o nada de cohesión, lo cual podría ocasionar derrumbes o colapsos en estos, así como derrumbes en las pircas de piedra o muros secos utilizados para nivelar la ladera como cimientos en las viviendas ubicadas en las manzanas C1 y C2, B1.

Fotos N° 12 y 13 Dos Vistas de los tipos de cimientos utilizados en los lotes de vivienda del Asentamiento Humano 31 de Diciembre, específicamente en los suelos arenosos. Nótese construcciones ligeras de madera directamente sobre el suelo y también sobre pircas de costales que sostienen los taludes de corte efectuados.

6. En el caso de las áreas con suelo arenoso, la cimentación se realizará, aplicando zapatas corridas o plateas de cimentación, teniendo en cuenta los altos costos para este tipo de cimentación.

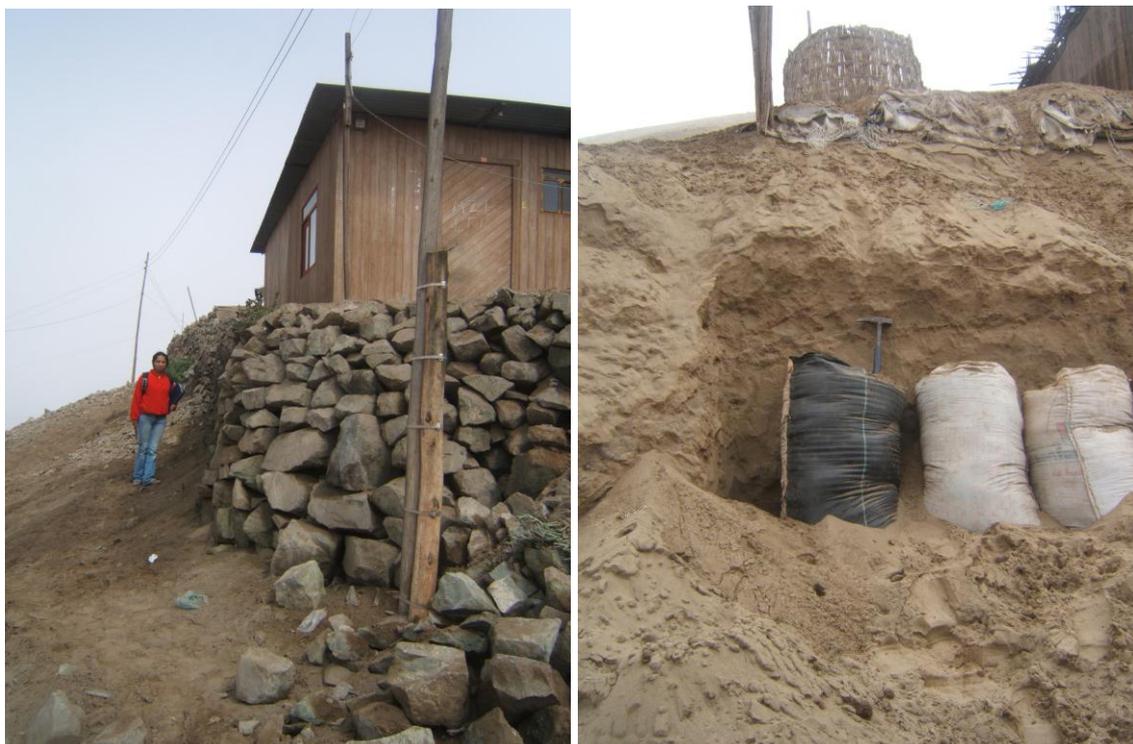
Fotos N° 14 y 15 Vistas del tipo de cimiento con pircas de piedra o muros secos sin amalgamación utilizados en las manzanas C, C1, Asimismo los taludes de corte subverticales muestran como elementos de contención, sacos de arena.

2. Las laderas de moderada a fuerte pendiente en las que se les ha efectuado corte y relleno con terraplenes artesanales (sacos de arena y pircas de piedra superpuestas sin ningún tipo de amalgamación o cemento), son susceptibles a la ocurrencia de colapso o derrumbe por efecto de sacudimiento sísmico. La construcción o habilitación de vías o carreteras (Jirones Lima y Libertad), requerirán la construcción de muros de contención técnicamente adecuados y con cimentación, que permitan reducir el peligro de colapso en los taludes inferiores, donde se ubican también viviendas.

5. En las construcciones que se realicen en los terrenos en declive de fuerte pendiente, con terraplenes (tanto los mencionados como en los terrenos donde existen pircas de piedra), será necesario realizarlas con asesoramiento técnico profesional.
