Informe Técnico N° A6581

Peligro de erosión e inundación fluvial en el sector de Ambo

Distrito de Ambo, Provincia Ambo - Región Huanúco

POR:
ING. SEGUNDO NUÑEZ JUÁREZ

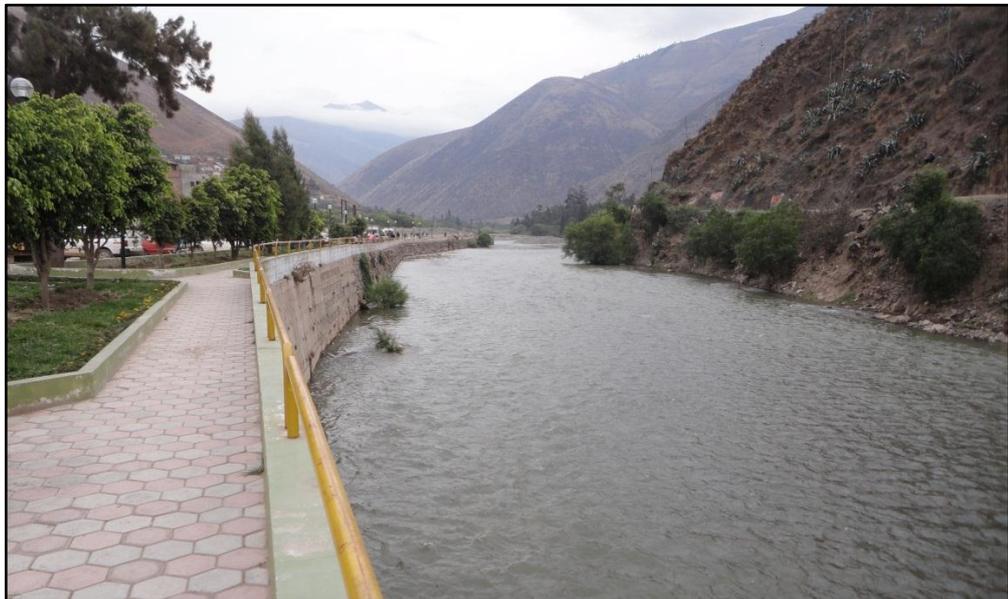
Estos ríos presentan un drenaje de tipo rectilíneo, las corrientes se caracterizan por una sinuosidad baja (menor a 1,5) y multiplicidad 1, es decir, un único canal (Foto 1). Por ser un río juvenil, con perfil típico en "V" (Foto 1 y 2), generalmente es muy inestable, y tiene a evolucionar a otros tipos de drenajes, por ello erosionan sus paredes laterales, inestabilizando las laderas y generando derrumbes. Tienen caudal de alta energía y gran capacidad erosiva (Smith, S. 1980).

Foto 1.- Cauce del río Huácar en el sector de Ambo, vista aguas arriba.

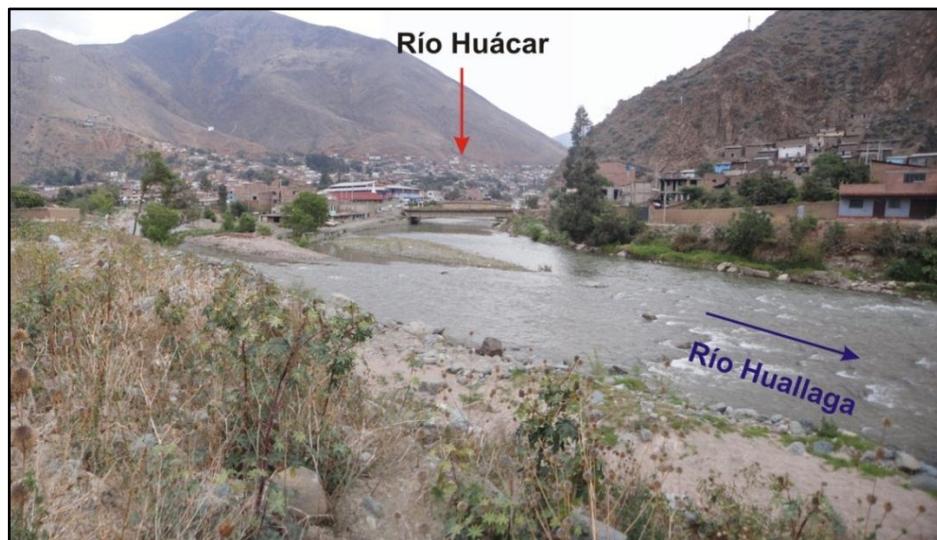
Foto 2.- Desembocadura del río Huácar hacia el río Huallaga.

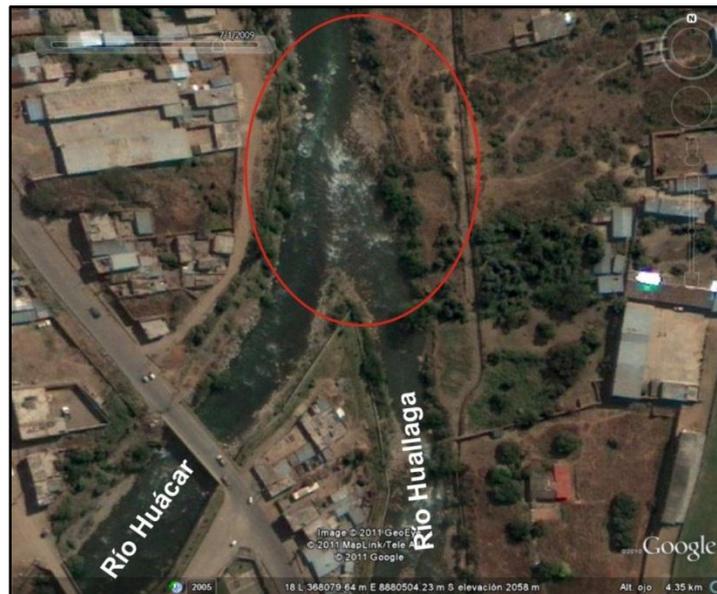
Haciendo comparaciones entre las imágenes satelitales del Google Earth del 07 de enero del 2009 y la del 06 enero del 2010, hay una reducción del cauce del río Huallaga, frente a la desembocadura del Huácar (Figuras 3 y 4). Esto se debe a que en la quebrada Arroyo 1 en el año 2010, se generó un aluvión, que trajo como consecuencia que el cauce del río Huallaga migrará hacia la margen izquierda (Figuras 5 y 6). Como consecuencia de ello el río Huallaga empezó a erosionar la margen izquierda. Este estrechamiento también trajo como consecuencia que la margen derecha del río Huácar en su desembocadura se inunde (Figuras 5 y 6).

Figura 3.- Imagen del 07 de enero del 2009

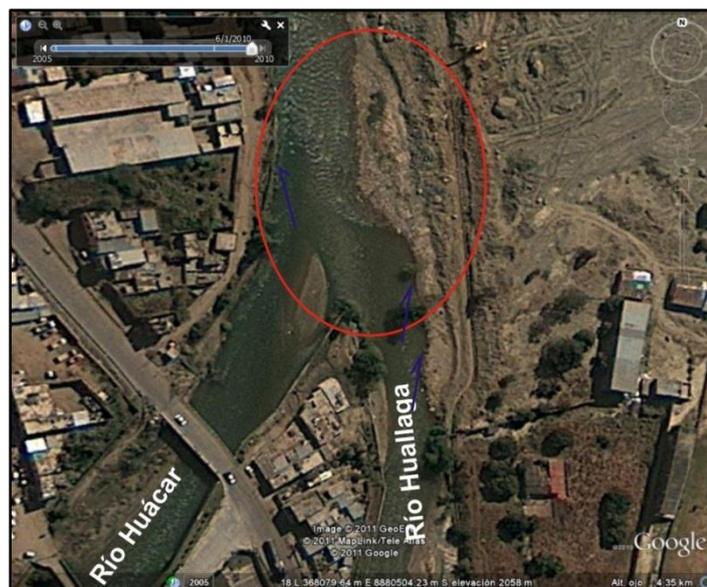
Figura 4.- Imagen del 06 de enero del 2010.

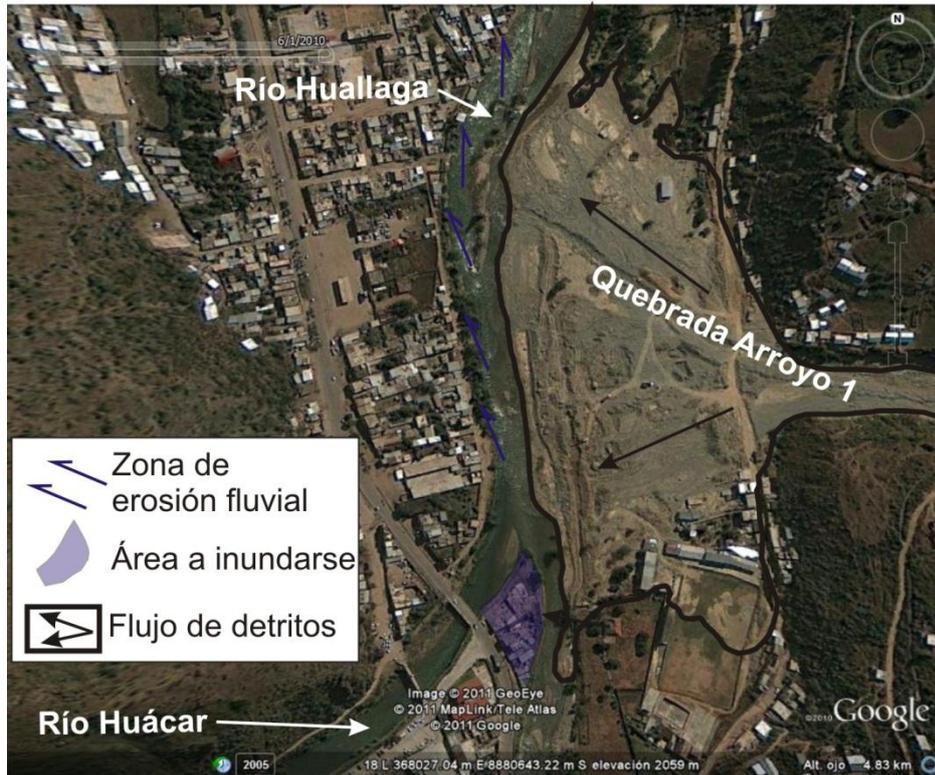
Figura 5.- Imagen que muestra el área que actualmente está siendo erosionada y el área a inundarse (Imagen 06/01/2010).

Por el depósito generado por la quebrada Arroyo 1, a raíz del aluvión del 01 de abril del 2010 (ver figura 5), el cauce del río Huallaga migró hacia la margen izquierda, originando mayor erosión en la margen izquierda.

5. El cauce del río Huallaga, debe ser descolmataado o dragado (limpiado), especialmente la zona que fue sepultada por el aluvión del 01 de abril del 2010, así evitaríamos que río siga migrando hacia la margen izquierda. El canal de captación de agua del Proyecto Especial Alto Huallaga, debe ser reubicado porque hasta este lugar llegaría a ser dragado el río Huallaga. Con esta descolmatación se lograría atenuar la erosión fluvial en la margen izquierda, e incluso hacer de cambiar el curso del río Huallaga.
6. Una vez dragado el río Huallaga, en la margen izquierda se deben construir defensas ribereñas, con la finalidad de darles una mayor protección a las viviendas que se ubican en la parte ribereña.
7. Hacer un programa de forestación y reforestación con la finalidad disminuir los procesos de erosión de las laderas de los cerros, y disminuir los fenómenos de movimientos en masa.

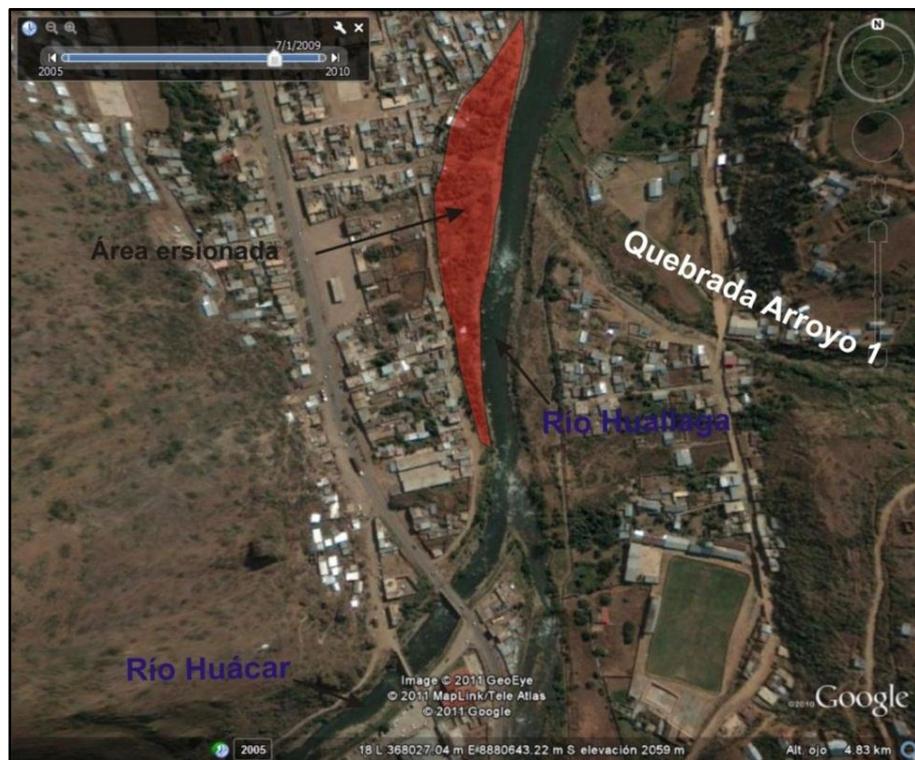
Figura 6.- Se muestra la margen izquierda erosionada por el río Huallaga (imagen 01/07/2009).

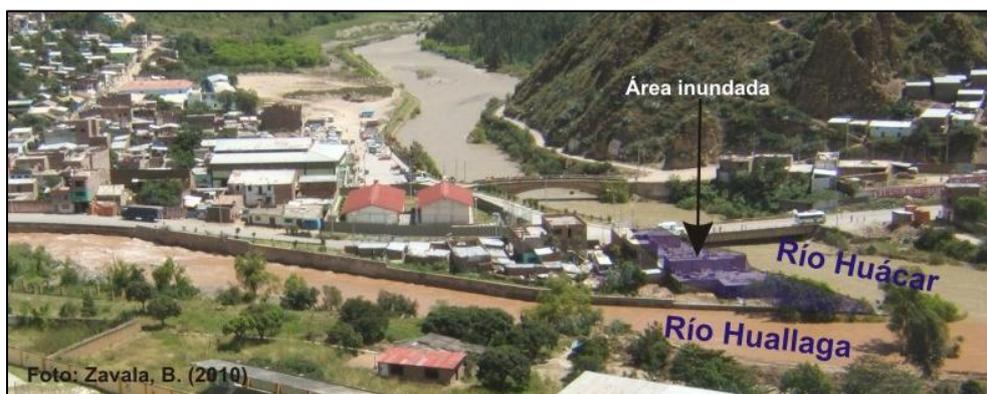
En la desembocadura del río Huácar al río Huallaga, se generó un estrechamiento del cauce, que generó que el agua proveniente del río Huácar se desbordara y produzca inundación hacia la margen derecha, afectando a viviendas (Foto 3).

Foto 3.- Desembocadura del río Huácar hacia el río Huallaga, y la zona inundada.

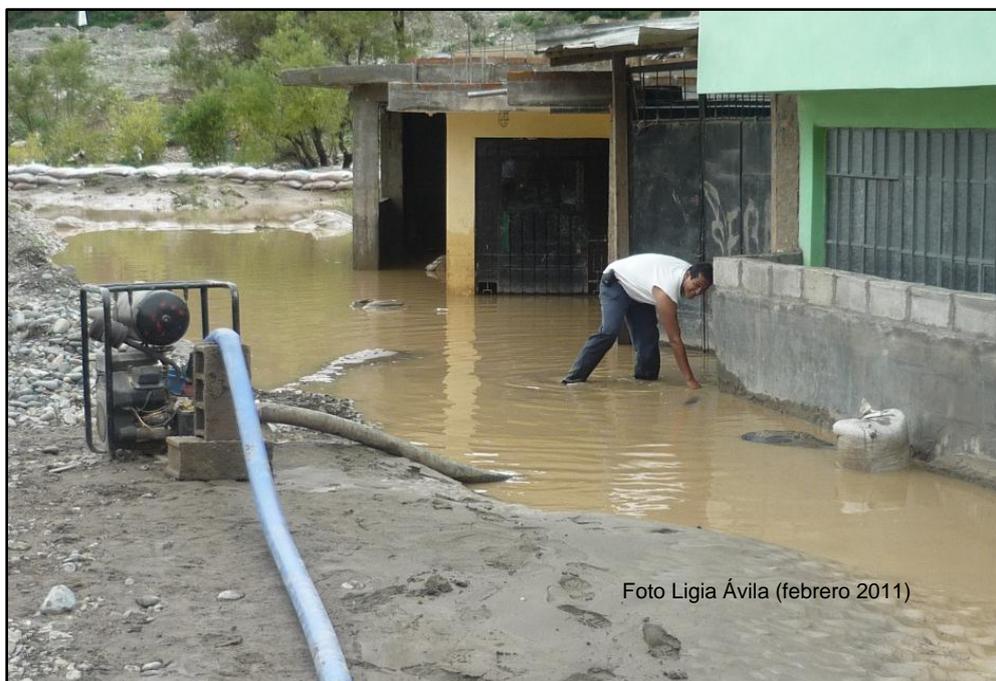
En febrero del 2011, a raíz de las fuertes precipitaciones pluviales, que se dieron en la cuenca alta de este río, nuevamente en este sector se generó una inundación fluvial (Fotos 4 y 5).

Foto 4.- Área ubicada en la margen derecha del río Huácar, en la desembocadura del río Huallaga, la cual debe ser reubicada.

- Descolmatar cauce del río Huácar, entre la desembocadura al río Huallaga hasta la zona Urbana. En desembocadura de la quebrada Arroyo 1 al río Huallaga.
- Prolongar la defensa ribereña, aguas arriba en 500 m aproximadamente.
- La población ubicada en la terraza baja, entre la desembocadura del río Huácar (margen derecha) hacia el río Huallaga (margen izquierda) debe ser reubicada.

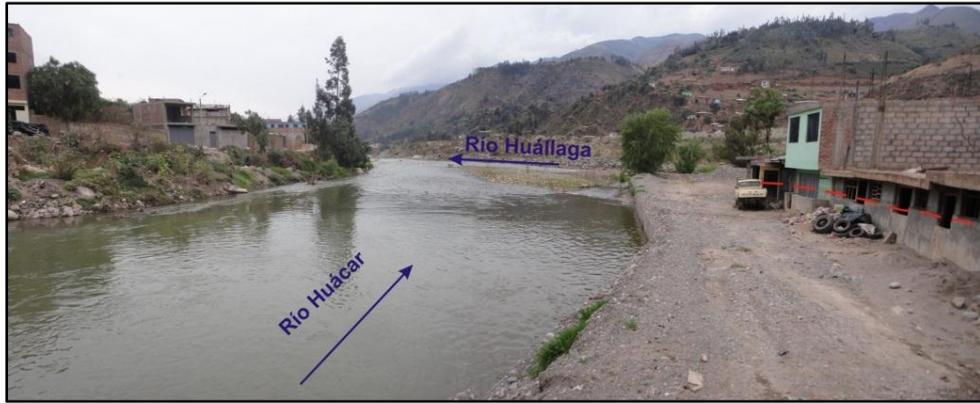
Foto 5.- Con líneas punteadas de color rojo se muestra hasta la altura que llego el nivel de agua.

Se podría afirmar, que otra de las causas de inundación es, que el río Huallaga al crecer su caudal repentinamente y al estar estrecho en este sector, se produce un “**empozamiento**” de las aguas proveniente del río Huácar, entonces estas van a tender a desbordarse e inundar sus márgenes.

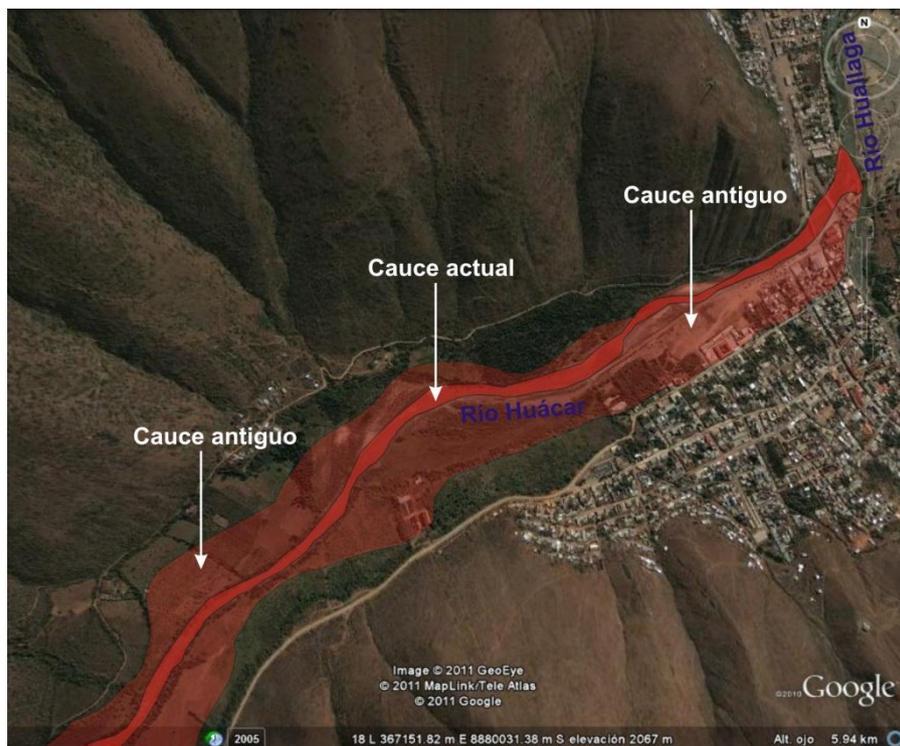
El cauce de este río tiende a migrar de una margen a otra a través del tiempo (Figura 7). Esto se explica porque el río, en la temporada de lluvias, aumenta su capacidad de transporte, pero conforme llega la época de estiaje pierde su capacidad de traslado del material sólido, por lo que el material se empieza a sedimentar incluso llega a formar pequeñas islas conformadas por gravas y arenas (Foto 6) o playas (Foto 7). Para la siguiente temporada lluviosa al encontrar el cauce del río colmatado, el agua va a buscar un nuevo cauce, es donde se produce su migración natural.

Figura 7.- Cauce del río Huácar, se muestra sus áreas inundables.

En la cuenca baja del río Huácar ha sufrido un estrechamiento del cauce, desde su desembocadura hasta unos 300 m aguas arriba (Figura 7), al haber sido ocupado parte de su cauce y llanura de inundación por viviendas y un área comercial.

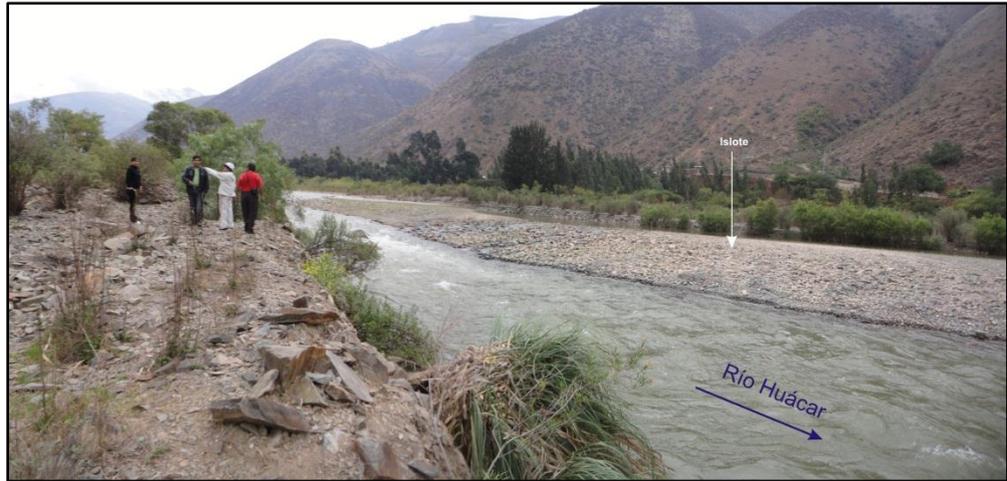
Foto 6.- Islote formado en medio del cauce del río Huácar.

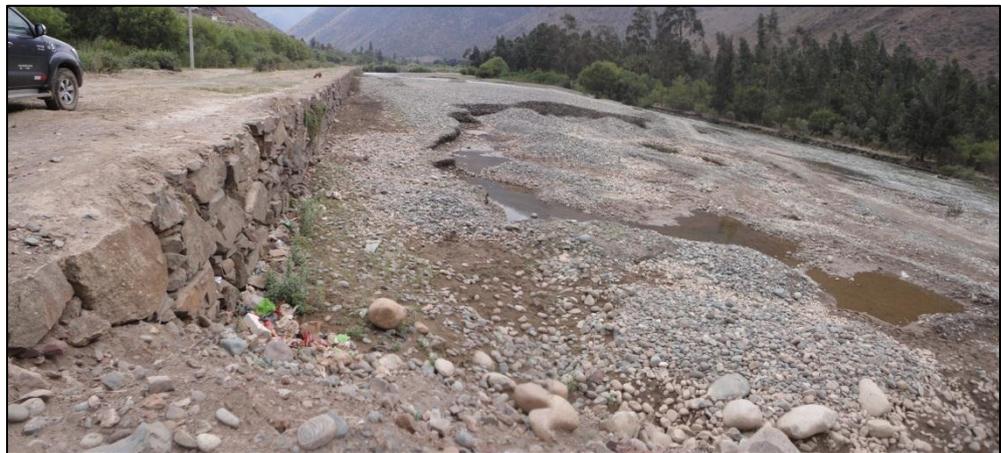
Foto 7. Material acumulado en la margen derecha del río Huácar, se muestra también la defensa ribereña construida.

Las gravas y arenas transportadas por el río, provienen de las erosiones de ladera, movimientos en masa ubicados en toda su cuenca.

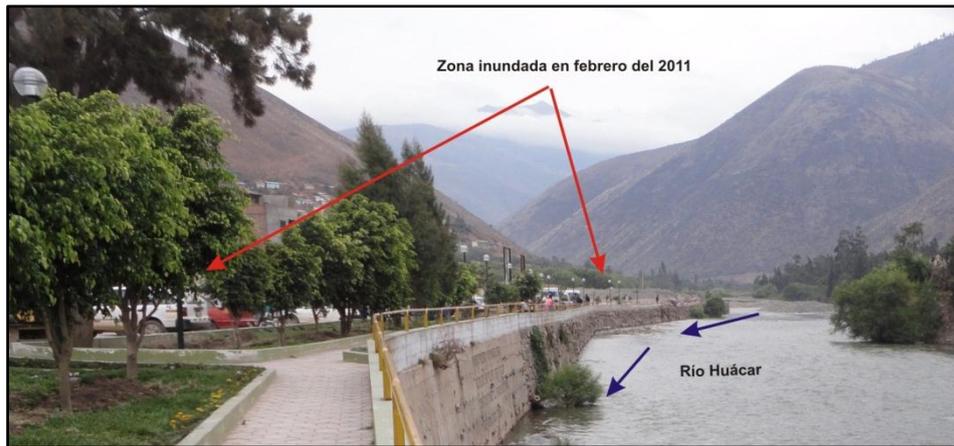
En la zona urbana, el río Huácar cambia de dirección de $N80^{\circ}E$ a $N50^{\circ}E$, este cambio está enmarcado por la disposición de la defensa ribereña (muro). En el mes de febrero del 2011 el río incrementó su caudal, al pasar por este lugar, el agua sobrepasó la altura de las defensas ribereñas, ocasionando una inundación por la margen derecha, afectando viviendas y el área comercial indicadas.

Foto 8.- Las fechas de color azul muestra el cambio de dirección del cauce del río.

1. Para evitar la erosión fluvial del río Huácar, en la terraza aluvial donde se asienta el poblado de Ambo, se debe dragar o descolmatar su cauce.
2. En el sector de Ambo, que cuenta con defensa ribereña, se debe adicionar una defensa ribereña, en altura, ya que en la última avenida sobrepasó la defensa ribereña. Que puede ser mediante la construcciones de gaviones y/o enrocados. La cual debe tener una altura adicional de 1 m.
3. En lo posible, culminar la canalización del río Huácar, respetando sus zonas inundables y las que pueda erosionar.
4. Las futuras expansiones urbanas deben estar orientadas hacia las cumbres de los cerros, porque la planicie donde está ubicado el poblado de Ambo es susceptible a ser afectada por inundaciones y flujos de detritos.

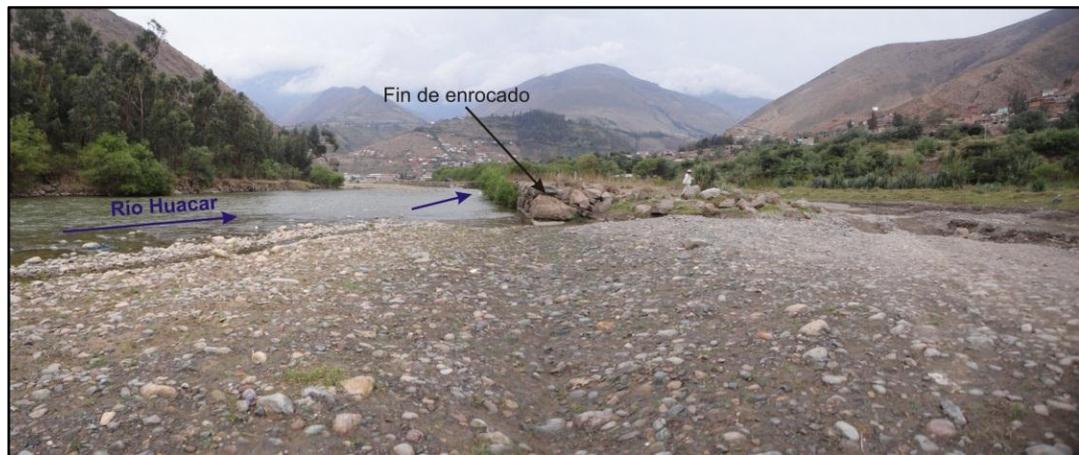
La defensa ribereña ubicada en la margen derecha tiene una longitud aproximada de 300 m; culminando esta, aguas arriba (sector no protegido) se generan inundaciones o desbordes que afectan a los terrenos de cultivo y estancias ubicadas en las terrazas bajas (Foto 9 y Figura 8). De presentarse una mayor carga de la normal, es muy probable que se genere una gran inundación que afectaría inclusive a parte del área urbana de Ambo.

Foto 9.- Se muestra el fin de defensa ribereña y el área propensa a inundarse.

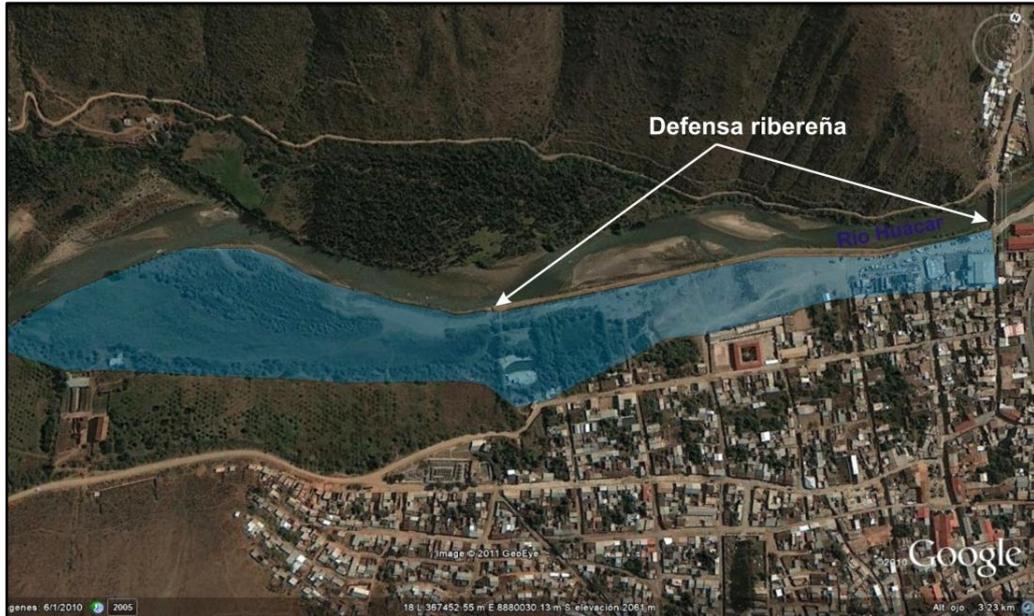
Para controlar la erosión de la terraza de la margen derecha, se ha construido un enrocado, gaviones y muros de concreto, esto también ha contribuido al estrechamiento del cauce del río (Figura 8).

Figura 8.- De color celeste se muestra la zona propensa a ser inundada y erosionada.

En base a las imágenes satelitales, la morfología y topografía que presenta, permiten aseverar que el sector de Huácar sea considerado un sector crítico. Huácar se encuentra asentado sobre el depósito de antiguos flujos de detritos o huaycos dejados por la quebrada Huacarí (Figura 8); está quebrada aporta gran cantidad de material suelto al río Huácar en temporada de lluvias.

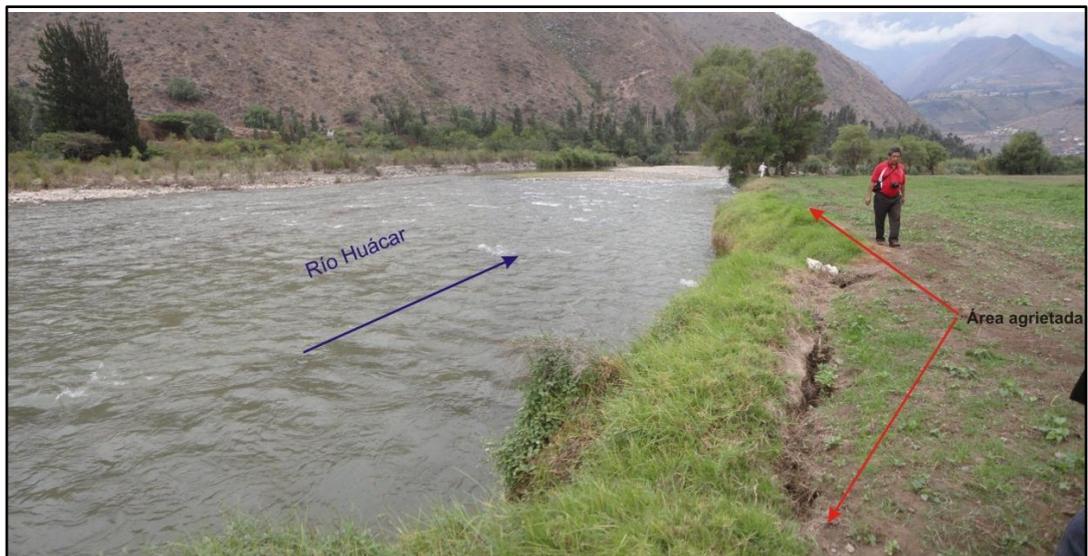
También en esta margen, se están presentando procesos de erosión fluvial que han afectado a terrenos de cultivo (Foto 10). Se pueden apreciar agrietamientos en la terraza, perpendiculares a la orilla; de seguir en este sentido la corriente del río afectaría en mayor proporción a los terrenos de cultivo.

Foto 10.- Margen derecha del río Huácar, terrenos afectados por erosión.

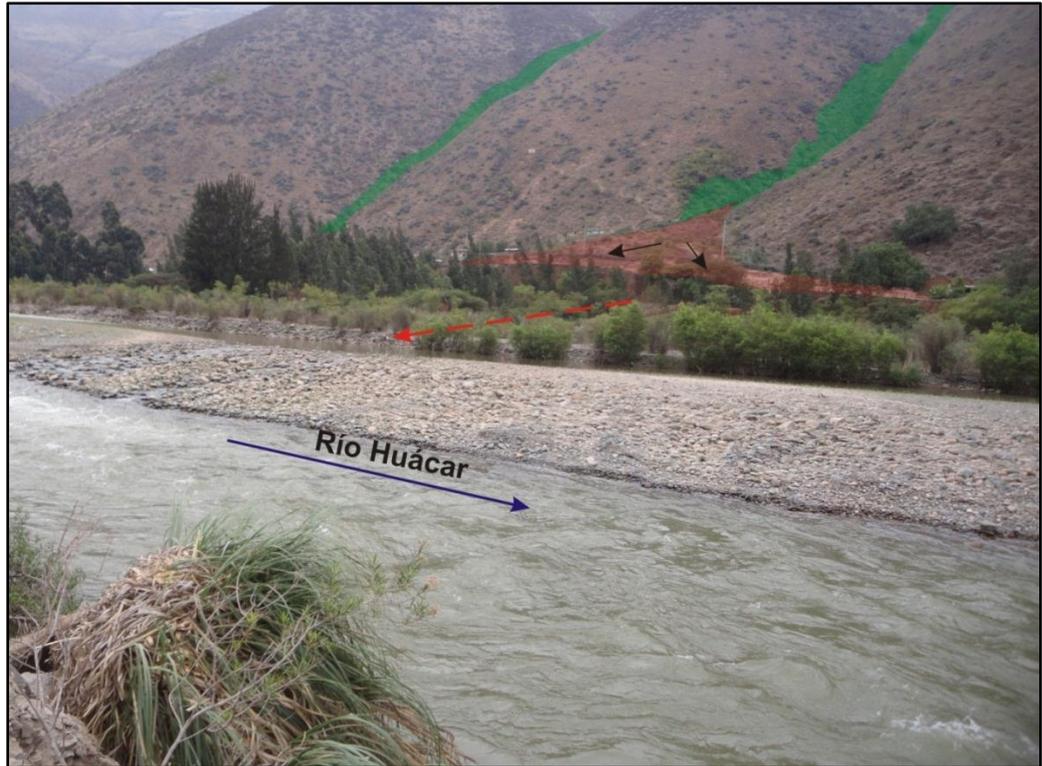
Según lo observado en campo y en las imágenes satelitales del Google Earth, en ambas laderas se observan erosiones de ladera, en forma de cárcavas (ver Figura 8). Estos procesos generan una gran cantidad de material suelto, como gravas y arenas, que llegan a desembocar al cauce del río Huácar en forma de pequeñas chorreras o huaycos formando pequeños abanicos (Foto 11). Estos materiales ayudan a colmatar al río e incrementar su carga sólida.

Foto 11. En color verde se señalan las erosiones en cárcavas, de color rojo su depósito en forma de abanico. Además, se muestra la migración del río hacia la margen izquierda y la terraza erosionada.

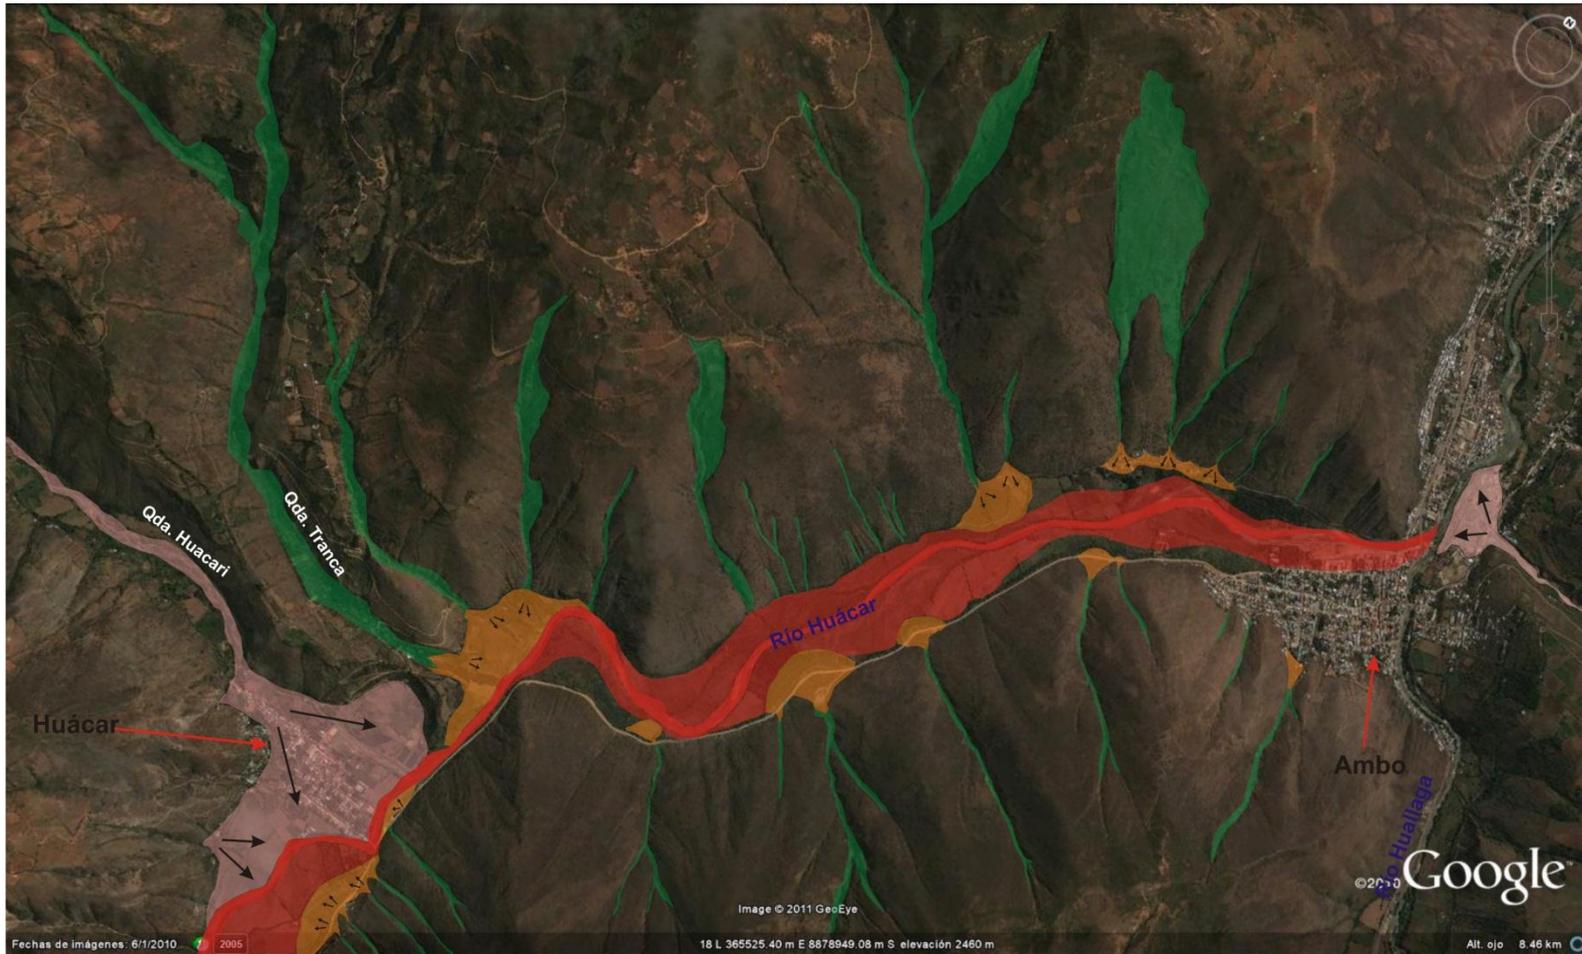
Figura 9: Peligros geológicos en el sector Huácar-Ambo
