DIRECCIÓN DE GEOLOGÍA AMBIENTAL Y RIESGO GEOLÓGICO

**Informe Técnico N° A6975**

# **EVALUACIÓN DE PELIGROS GEOLÓGICOS EN LOS SECTORES DE HUARINA Y CANDAHUA**

Región Moquegua  
Provincia General Sanchez Cerro  
Distrito Matalaque

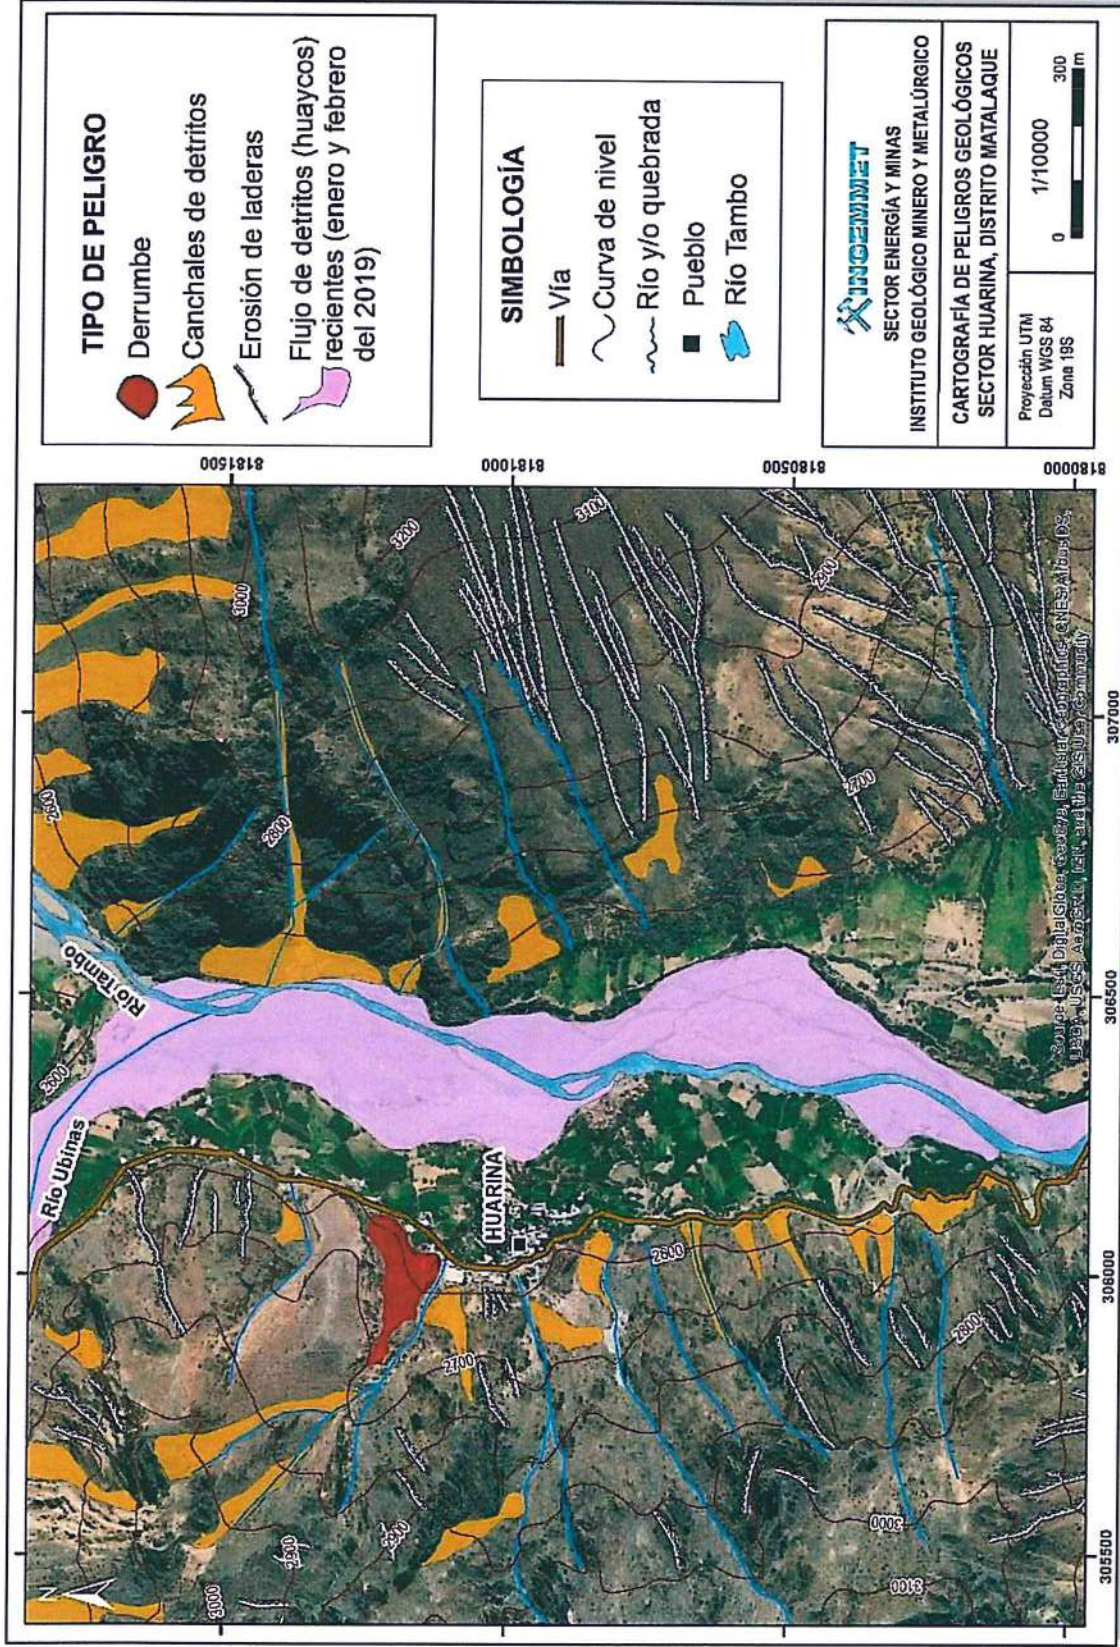
Figura 8: Mapa de peligros geológicos del sector de Huarina.

En el sector de Huarina se han identificado derrumbes y caídas de roca, con predominio de flujos de detritos (huaicos), procesos de erosiones de ladera y canchales de detritos. (figura 8).

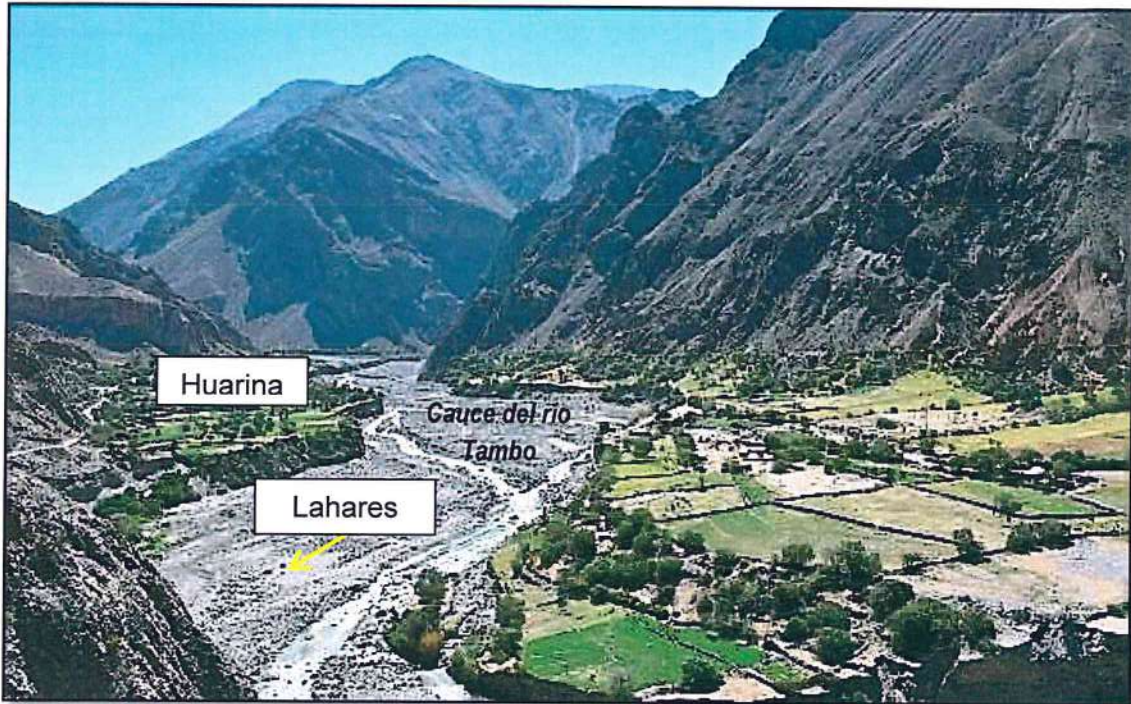
Los flujos de lodo o lahares emplazados durante febrero del 2016 y marzo del 2017 por los ríos del valle de Ubinas y Tambo, estuvieron asociados a precipitaciones pluviales intensas. Los lahares que descendieron por los flancos oeste y suroeste del volcán Ubinas se encausaron por las quebradas Sacohaya, Volcanmayo y Ubinas, hasta llegar al río Tambo. Mientras que los lahares que descendieron de los flancos norte y oeste del volcán Ubinas se dirigieron por el río Para y luego continuaron con dirección al río Tambo.

Lahares hiperconcentrados de sedimentos, socavan el fondo del río y las terrazas en ambas márgenes del río Tambo, los cuales incrementan el volumen del flujo y represa en algunos tramos al río. El desembalse del dique natural ocasiona daños y pérdidas en terrenos de cultivo y algunas viviendas que se asientan sobre la terraza al margen derecho.

*Figura 9. Vista de lahares en el cauce del río Tambo que afectan al pueblo de Huarina.*

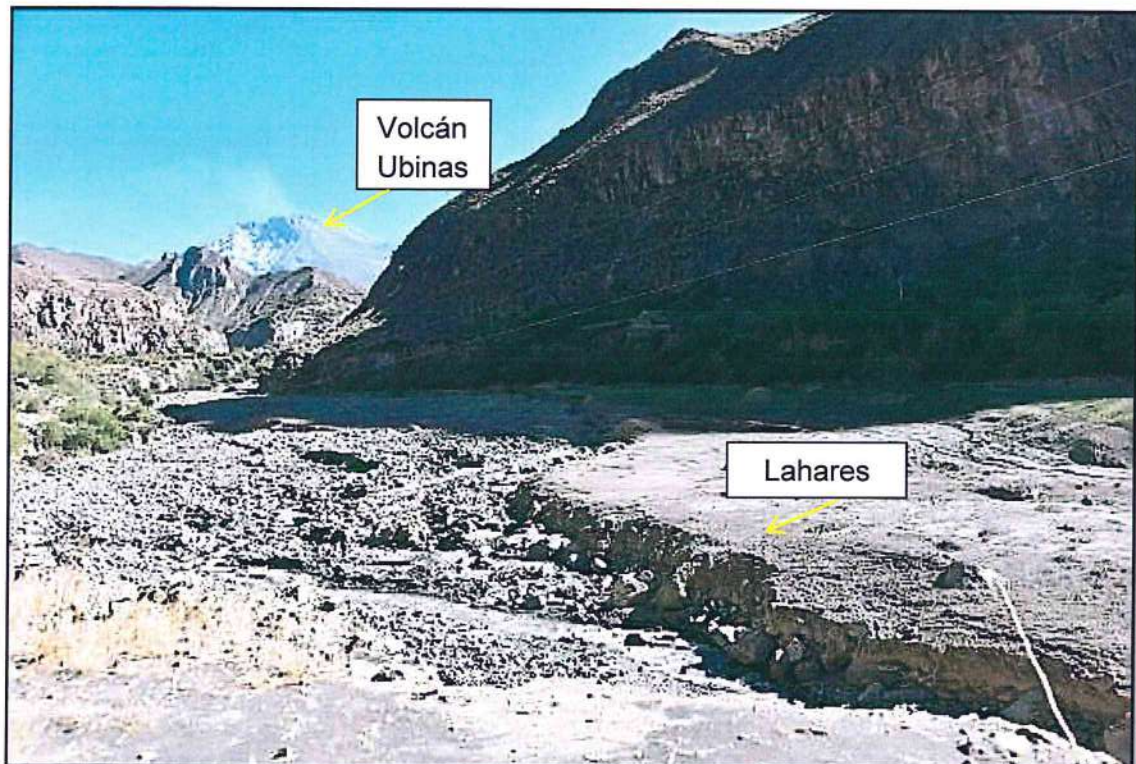
*Figura 10. Vista de lahares en la confluencia del río Tambo y Ubina.*

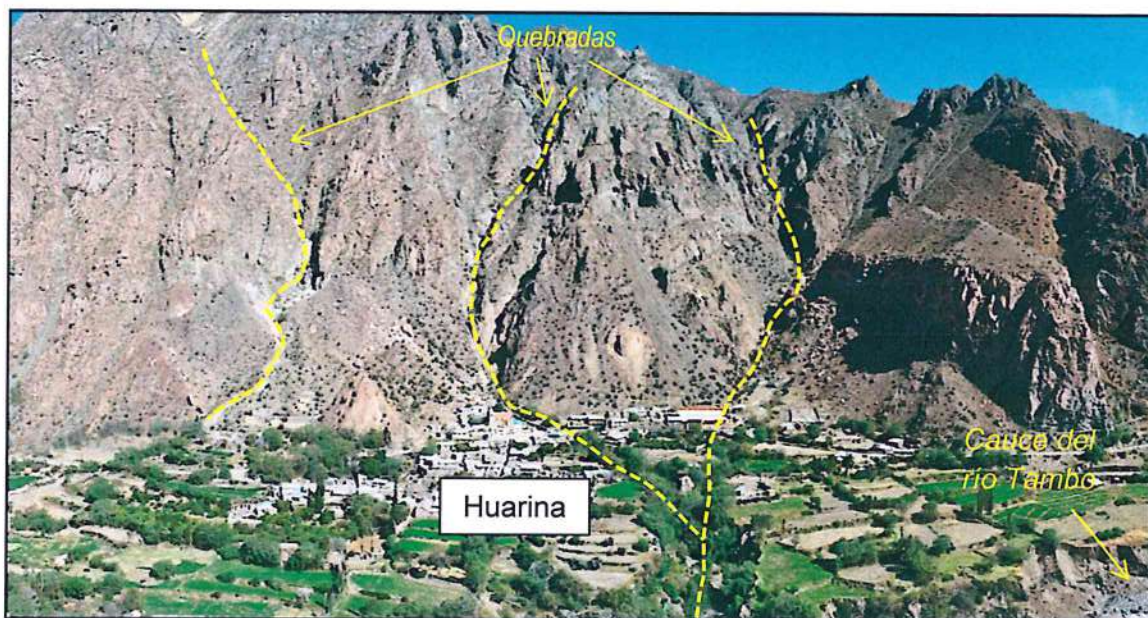
Hacia el límite oeste del pueblo de Huarina se ha observado tres quebradas que tienen anchos de hasta 6 m y una longitud de 700 m (figura 11). Dentro de las quebradas se identificaron bloques de hasta 3 m de diámetro y gravas de hasta 5 cm, que pueden desencadenar en flujos de detritos y/o huaicos en temporada de lluvia.

Las causas para la generación de flujos de detritos en Huarina son: pendiente de las laderas, que varían de 45° a 55° y superiores a 55° en algunos sectores; mala calidad de roca conformada por lavas fracturadas y alteradas de la formación Matalaque y material suelto producto de las erosiones de ladera.

*Figura 11. Quebradas por donde podrían descender flujos de detritos en temporadas de fuertes lluvias en el sector de Huarina.*

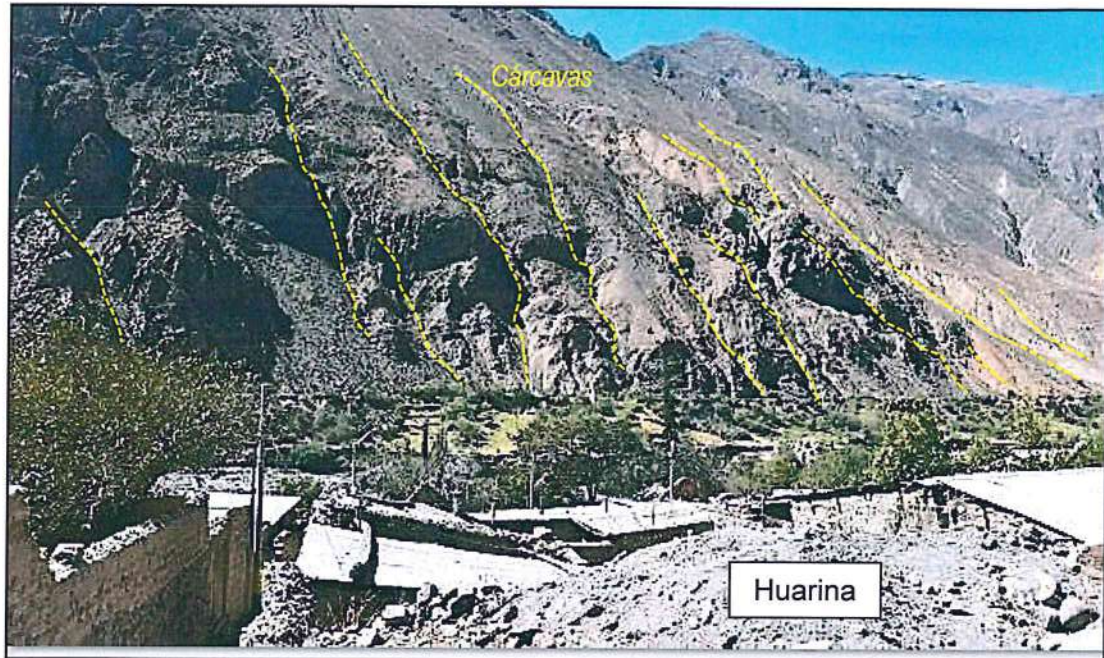
Los procesos de erosión en cárcava ocurren en toda el área de estudio (figura 12). Al límite oeste del pueblo de Huarina se observa claramente los procesos en forma de cárcavas y surcos, que se originan en rocas de mala calidad, alteradas, con intensa meteorización de la Formación Matalaque, dispuestas en laderas con pendientes entre 45° a 55°.

*Figura 12. Ladera al límite oeste del sector de Huarina afectado por erosión de laderas (cárcavas).*

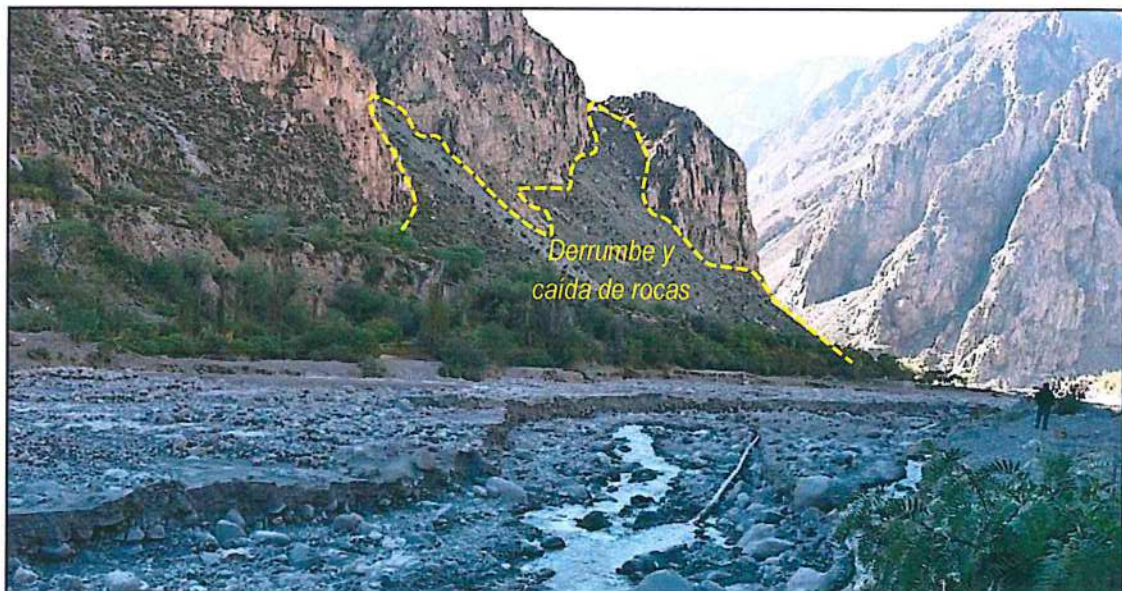
Derrumbes y caída de rocas (figura 13 y 14) ocurridas en afloramientos de rocas volcánicas andesíticas alteradas y moderadamente fracturadas (Clasificación GSI), intensamente fracturadas con presencia de 6 a 10 fracturas por m<sup>2</sup> y espaciamiento de 15 a 25 cm.

- Condicionantes: Morfología de laderas empinadas con pendientes superiores a 45°. Macizo rocoso alterado y fracturado.
- Desencadenantes: Precipitaciones pluviales intensas y eventos sísmicos.

*Figura 13. Lavas andesíticas alteradas y fuertemente fracturadas que han generado desprendimientos y derrumbes en el sector de Huarina.*

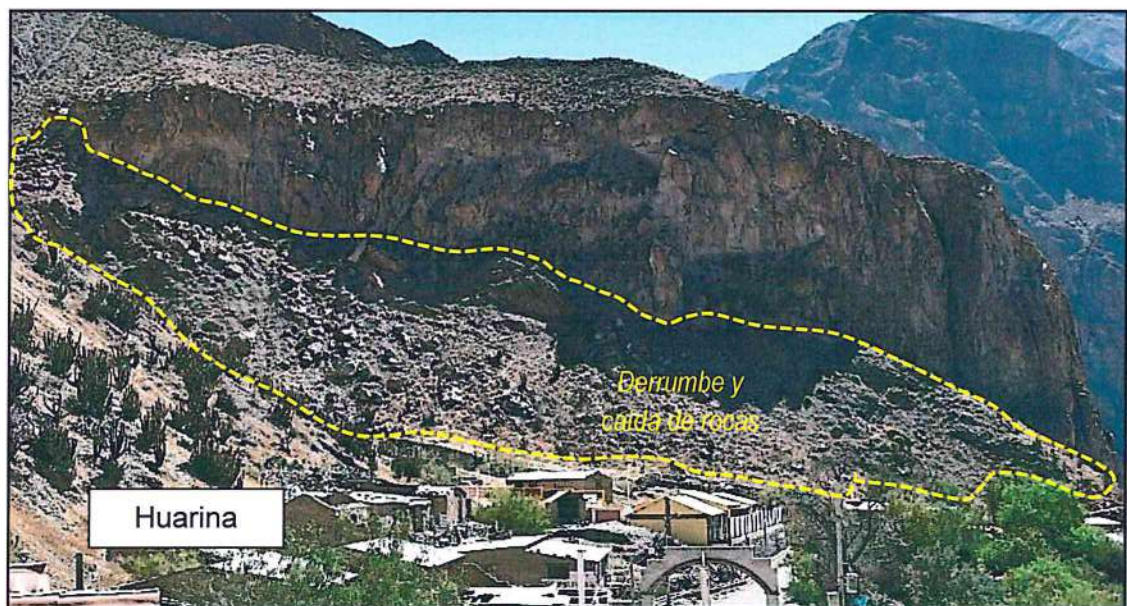
Los bloques son sub-angulosos a subredondeados y tienen diámetros comprendidos entre 0.20 a 1 m, sueltos y dispuestos en laderas susceptibles a hacer removidos con precipitaciones pluviales y movimientos sísmicos.

*Figura 14. Derrumbes y caída de rocas colindando al pueblo de Huarina.*

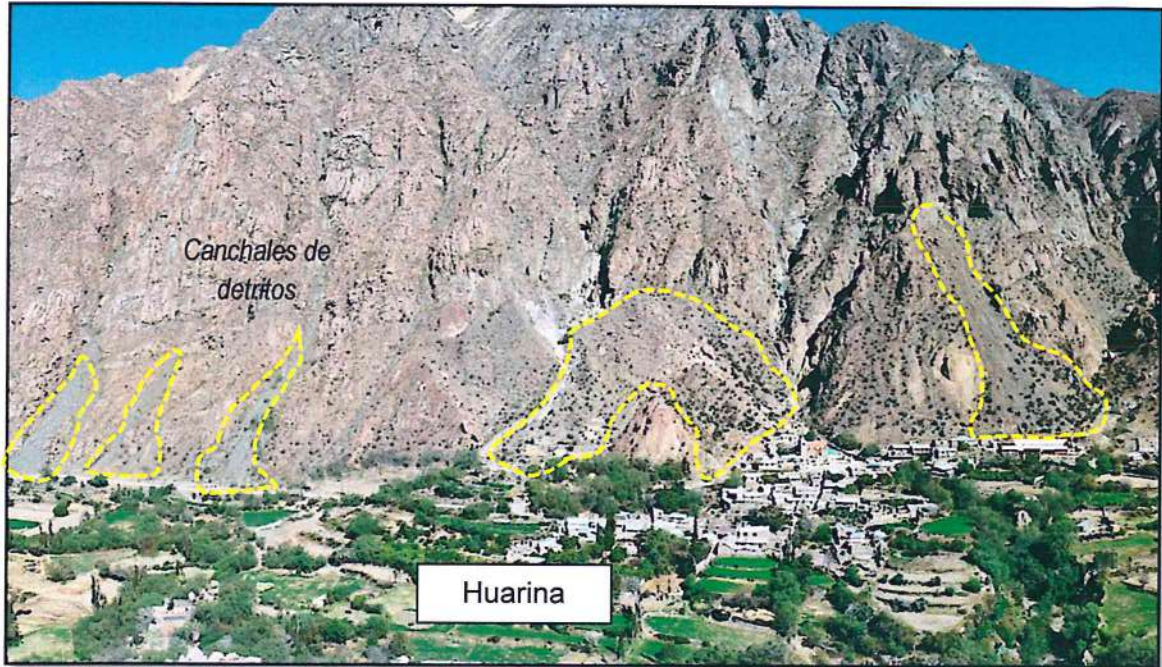
Cabe mencionar que en el sector de Huarina también se ha observado canchales de detritos que tienen anchos promedios de 60 m, con 250 m de longitud (figura 15). Los materiales al descender y al llegar al pie del talud forman abanicos. El material del depósito formado por canchales de detritos, está compuesto por gravas y escasos bloques. Las gravas tienen diámetros de hasta 6 cm y los bloques llegan a tener diámetros de hasta 1.5 m. Los fragmentos de roca transportados son de formas angulosas a subangulosas.

*Figura 15. Canchales de detritos en el sector de Huarina.*

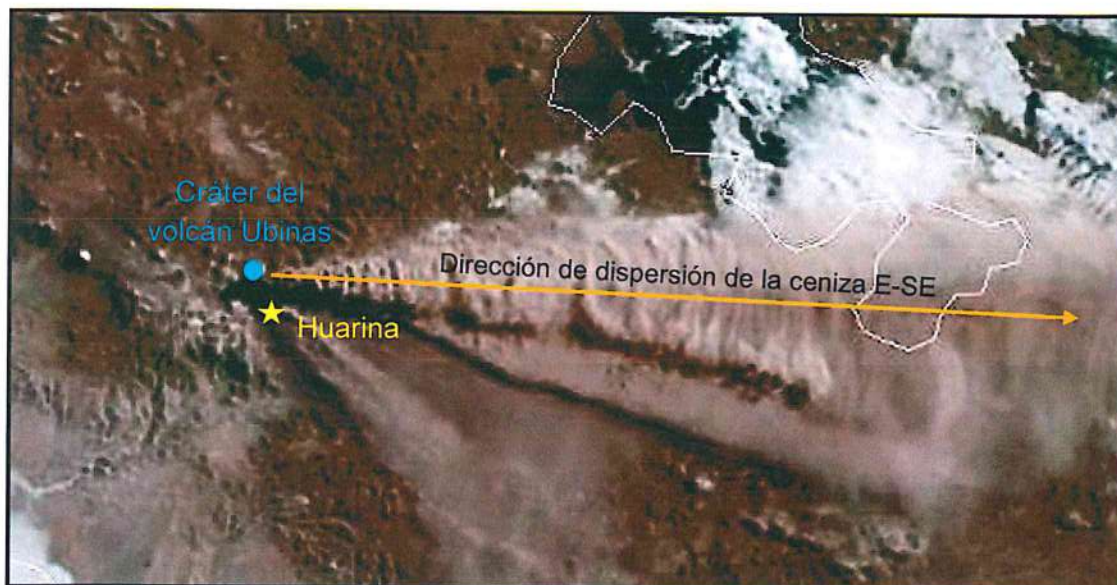
El 19 de julio 2019, desde las 02:30 am se registraron intensas emisiones de cenizas que superaron los 6.5 km de altura sobre la cima del volcán Ubinas (figura 16). Según los datos de campo, los productos emitidos por el Ubinas corresponden a fragmentos de material volcánico de tamaño ceniza (menor de 2 mm) y lapilli (de hasta 2.5 cm) de diámetro. Los fragmentos grandes cayeron en el valle de Ubinas, afectando los poblados de Querapi, Tonohaya, Sacuhaya, San Miguel, Escacha; y el material más fino fue dispersado a zonas más alejadas de Ubinas: Anascapa, Huatagua, **Huarina**, Matalaque, Candagua, Chojata, Lloque y Yalagua.

*Figura 16. Imagen satelital CIRA del 19 de julio de 2019 que muestra la pluma volcánica siendo dispersada por el viento en dirección E – SE y afectando a los poblados en el valle de Ubinas.*

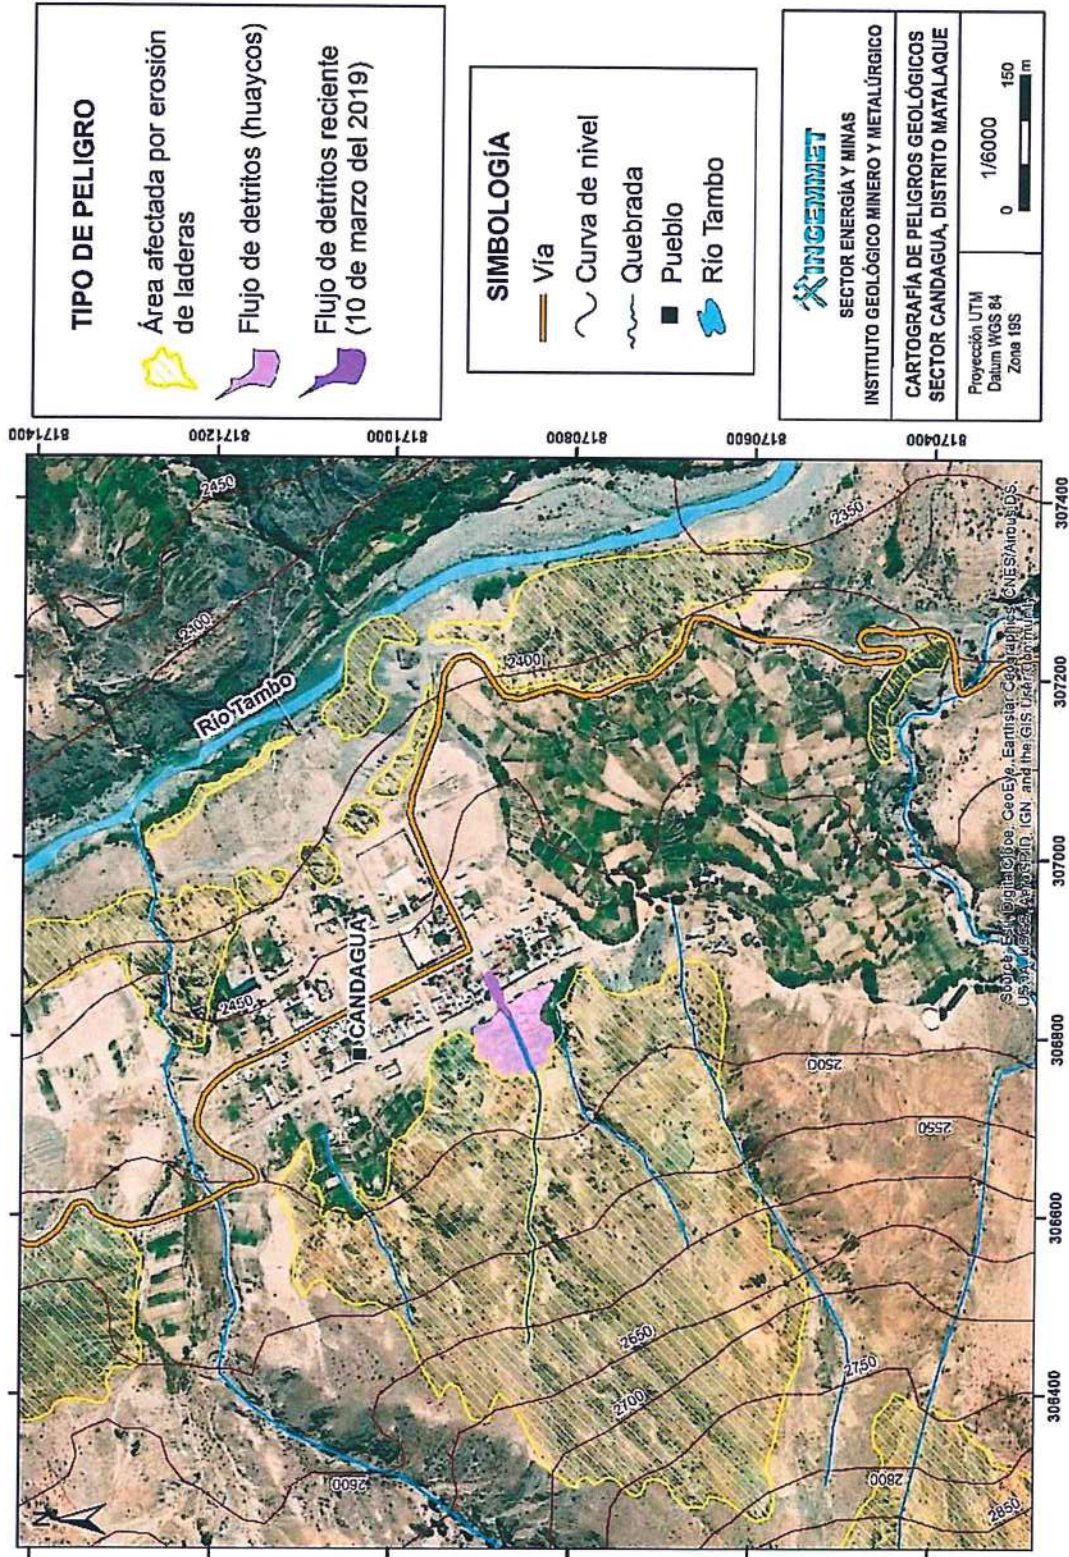
Figura 22: Mapa de peligros geológicos del sector de Candagua.

En el sector de Candagua se han identificado ocurrencias de peligros geológicos, como flujos de lodo o lahares y procesos de erosiones de ladera (figura 22).

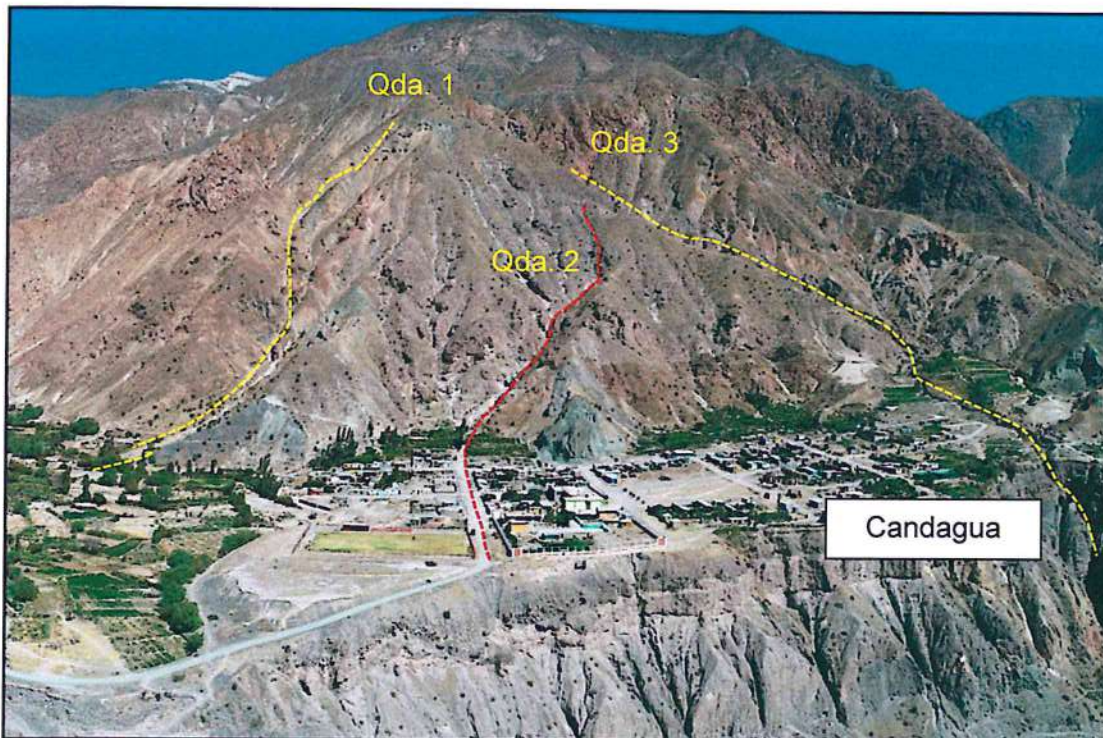
El 10 de marzo del 2019 a consecuencia de fuertes lluvias, el agua discurrió por las laderas pronunciadas del sector de Candagua; las mismas que al descender por la quebrada N°2 (figura 23), remueve material suelto y genera flujos de lodo torrencioso que transporta a gran velocidad bloques y sedimentos a largo de las calles del pueblo de Candagua.

*Figura 23: Fotografía panorámica tomada con drone. Muestra las quebradas que se encuentran en el extremo oeste del pueblo de Candagua. En línea roja se muestra la quebrada N°2 (Qda. 2) por donde descendieron los lahares de mayor volumen el día 10 de marzo del presente año.*

- Para las quebradas colindantes al pueblo de Candagua se debe diseñar canales hidráulicos, con la finalidad de darle un curso a la quebrada hacia el río Tambo, para evitar daños de presentarse nuevos eventos por lluvias excepcionales.
- Para la canalización se puede emplear espigones y diques transversales, aprovechando el abundante material rocoso y detrítico disponible en el área.
- Desatar los bloques inestables de la ladera. Se podría considerar fragmentar los bloques inestables que tengan dimensiones menores a 1,50 m, en base al sistema de dilatación y contracción. Para fines de prevención, al momento de desatar los bloques sueltos, es muy probable que estos se desplacen cuesta abajo, por lo que es necesario poner en alerta a los pobladores de las viviendas ubicadas cerca de las laderas.

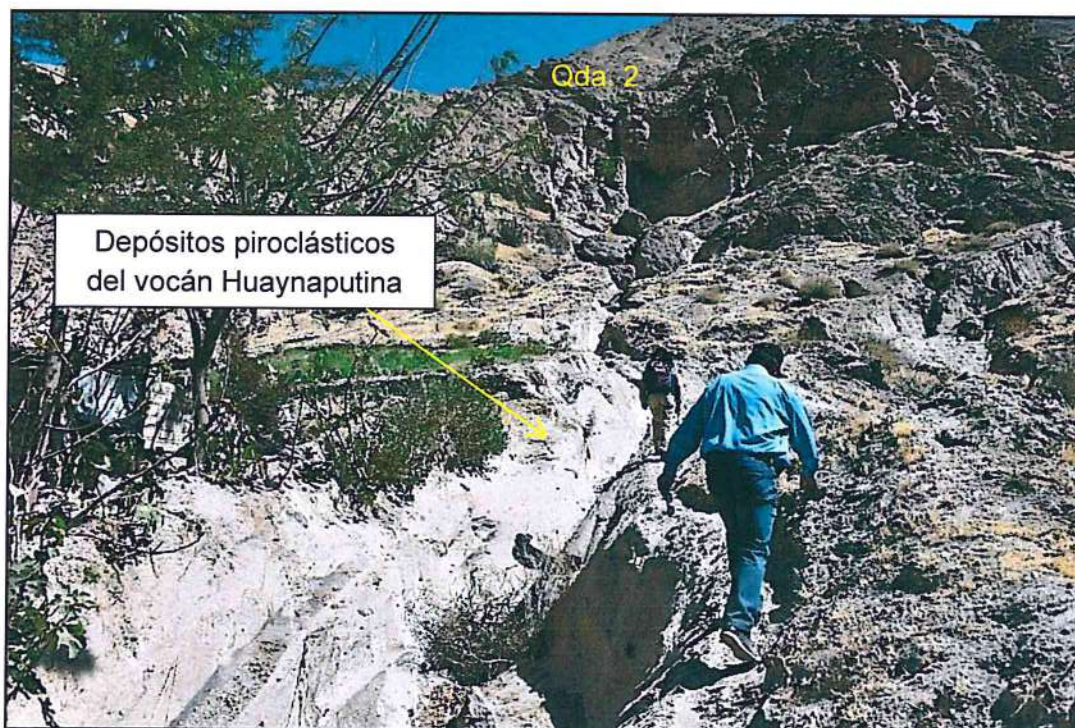
Las causas para la generación de flujos de lodo en el sector de Candagua son: pendiente de las laderas que varían de 50° a 60°. Mala calidad de roca conformada por depósitos piroclásticos del volcán Huaynaputina. Aporte de material suelto, producto de las erosiones de ladera. El factor desencadenante para la formación de flujos de detritos son las precipitaciones pluviales.

*Figura 24: Vista de la quebrada N°2 (Qda. 2) se muestra depósitos piroclásticos del volcán Huaynaputina.*

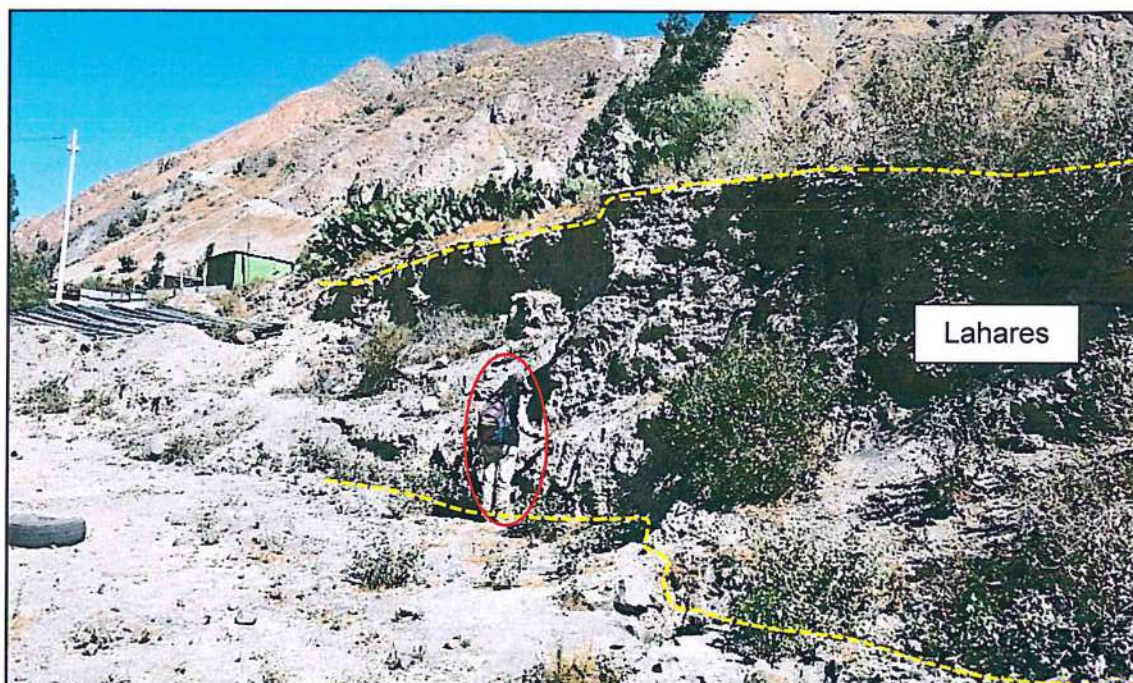
Estos depósitos evidencian varios eventos de lahares que afectaron esta zona en distintos periodos de tiempo.

*Figura 25: Secuencia de lahares antiguos al pie del talud de la quebrada N°2, tiene un espesor de 3 m.*

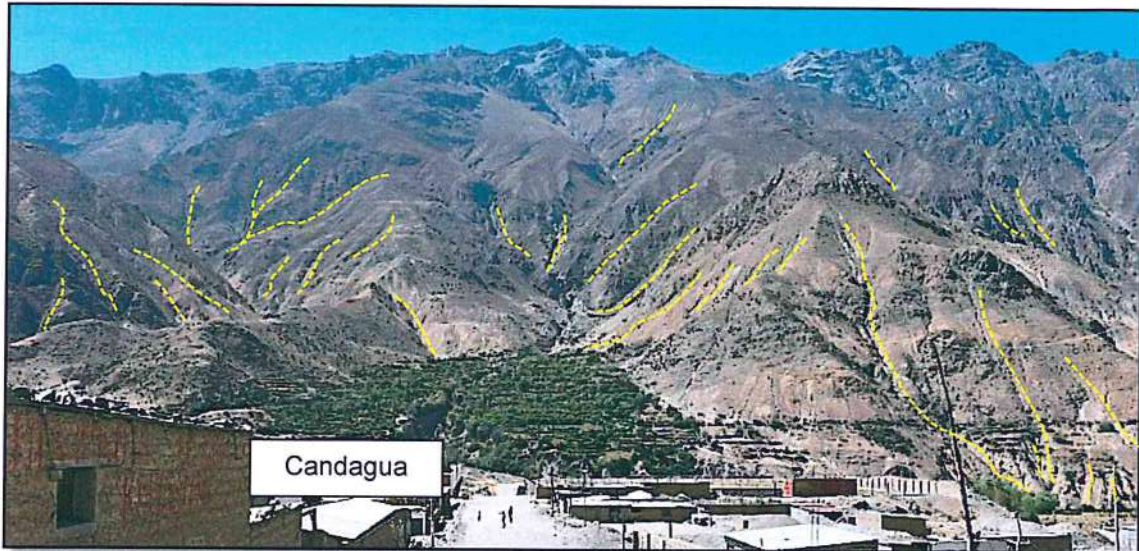
Los afloramientos de lavas e ignimbritas de la Formación Matalaque y los depósitos piroclásticos del Huaynaputina se erosionan fácilmente y desarrollan en incisiones en laderas con pendientes que varían entre 50° a 60° y los acantilados escarpados de 40° a 55°.

*Figura 26: Erosiones de ladera en el sector de Candagua.*

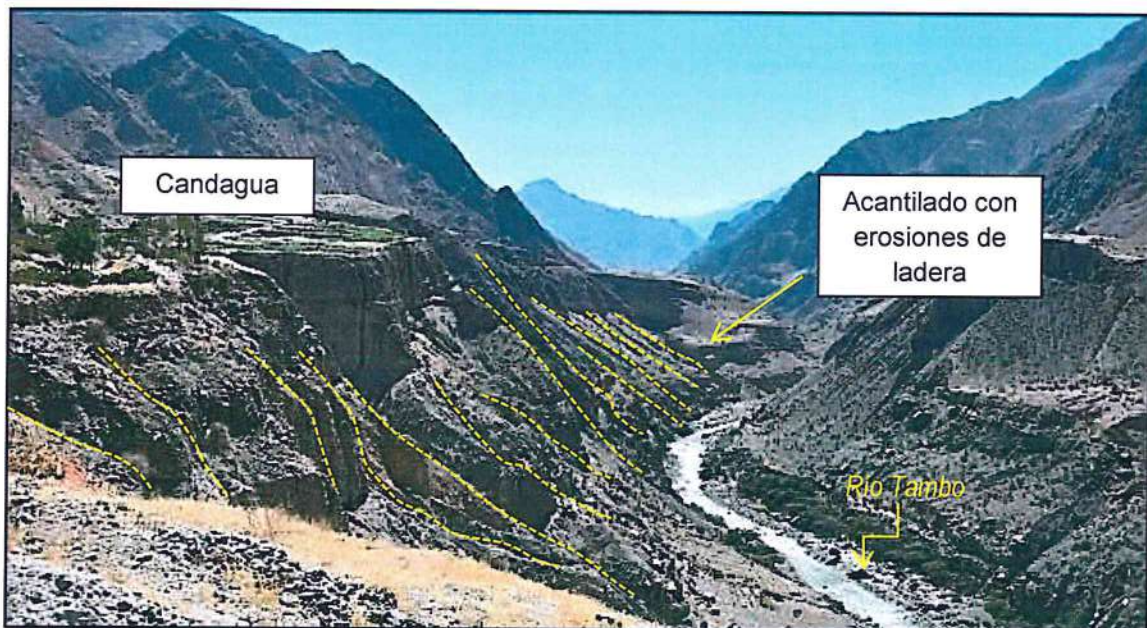
*Figura 27. Se observan procesos de erosiones de ladera a manera de surcos y cárcavas en el acantilado que limita al este con el pueblo de Candagua y al oeste con el río Tambo.*

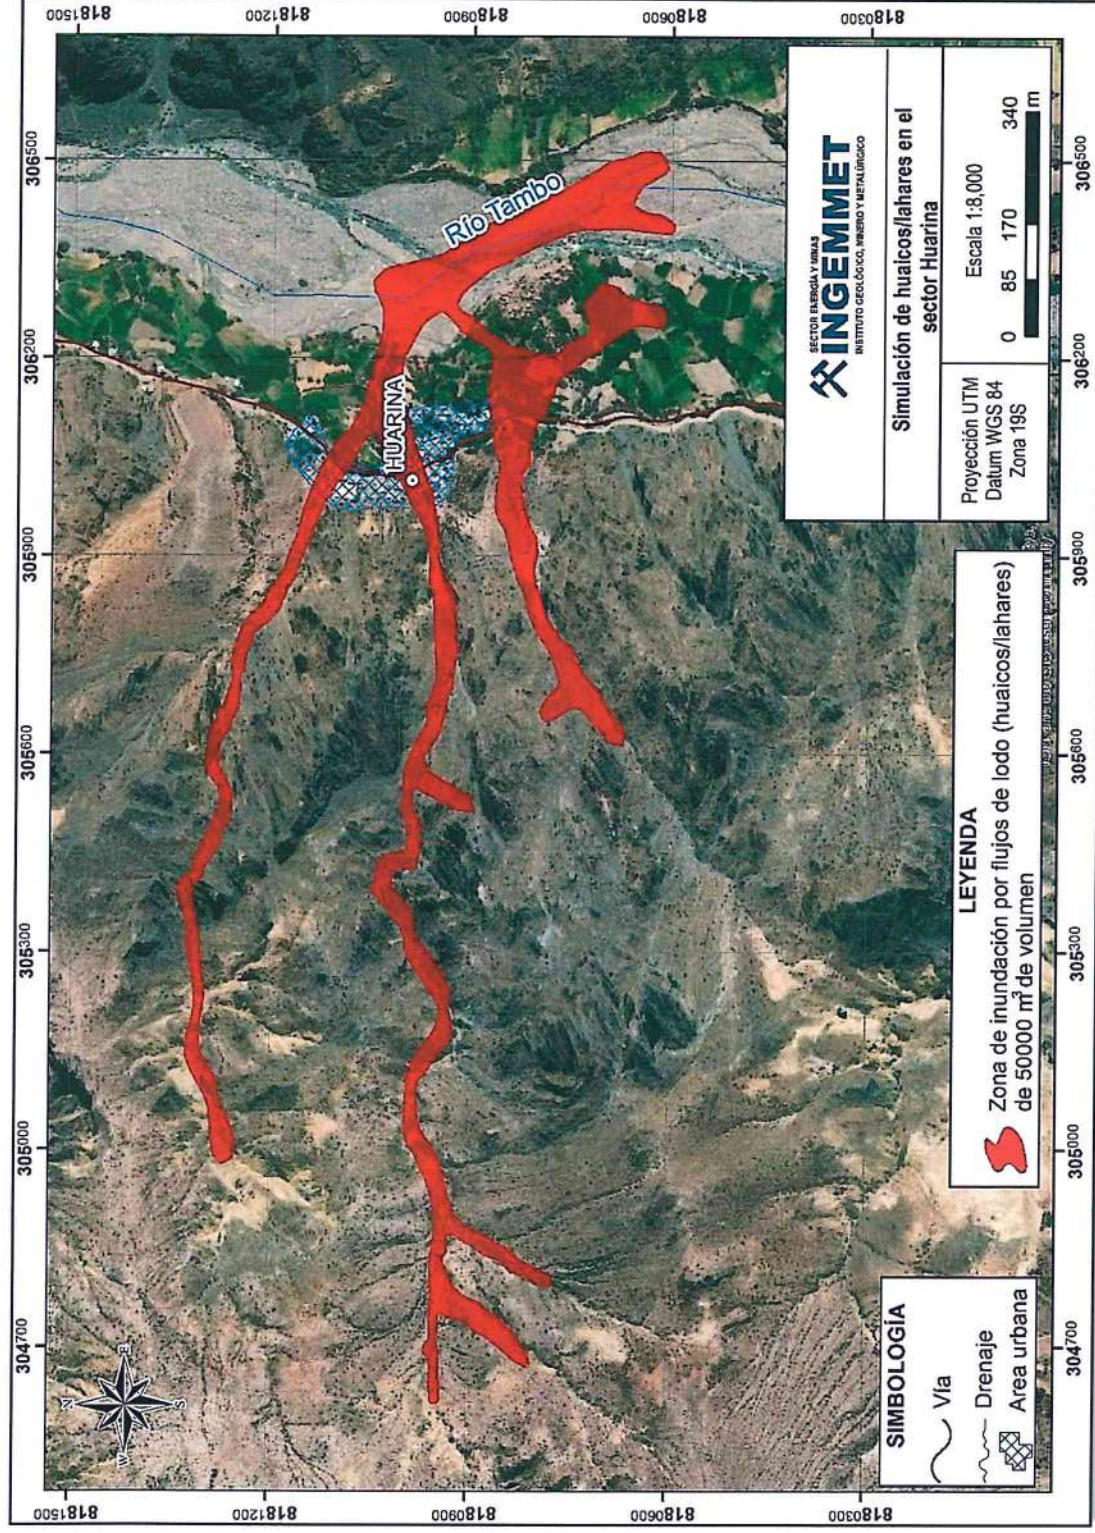
Figura 29: Mapa de simulación de flujos de detritos (huaicos/lahares) en el sector Huarina.

Las zonas afectadas son: a) áreas colindantes a las quebradas que descienden del límite oeste de la zona urbana de Huarina, b) tramos de la carretera Ubinas - Matalaque que cruza la zona urbana de Huarina, y c) zonas agrícolas en la parte baja de Huarina (figura 29).
