DIRECCIÓN DE GEOLOGÍA AMBIENTAL Y RIESGO GEOLÓGICO

Informe Técnico N° A6973

EVALUACIÓN DE PELIGROS GEOLÓGICOS Y GEOHIDROLÓGICOS EN LOS SECTORES YANASACHA Y SANTA ROSA

Región Ayacucho
Provincia La Mar
Distrito Santa Rosa

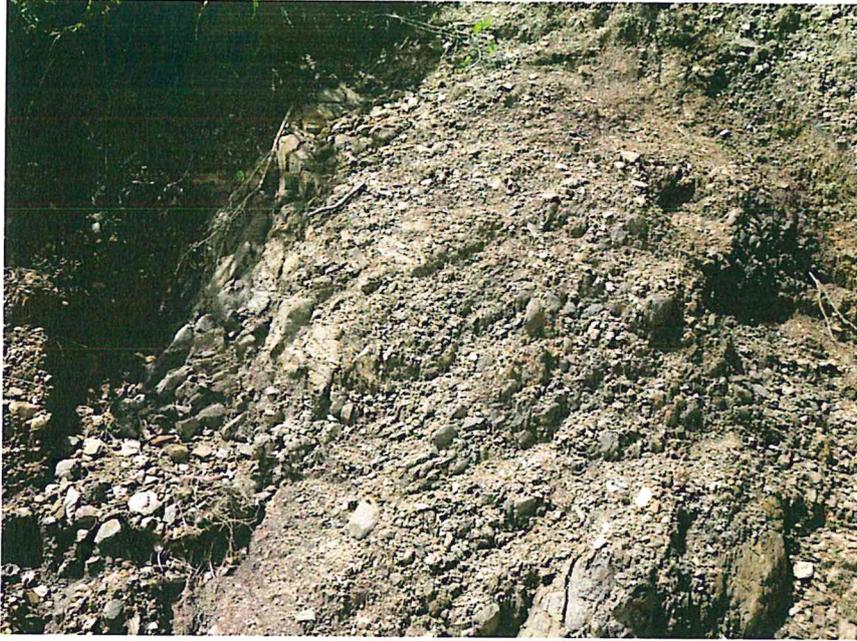
En el sector Yanasacha, se observa lutitas pizarrosas bituminosa de color gris oscuro altamente porosa, estas por la fricción o movimiento originado por un evento natural, tienden a generar la combustión, la humareda que genera es muy intensa que genera molestia a las vías respiratorias cuando la exposición es por encima de un periodo de tiempo de 1 min. (Fotografía 1)

Fotografía 1. Vista de afloramiento de rocas de la Formación Cabanillas formada por areniscas claras intercaladas con arcillitas pizarrosas gris oscuras. (coordenada UTM 631449 E – 8595656 S)

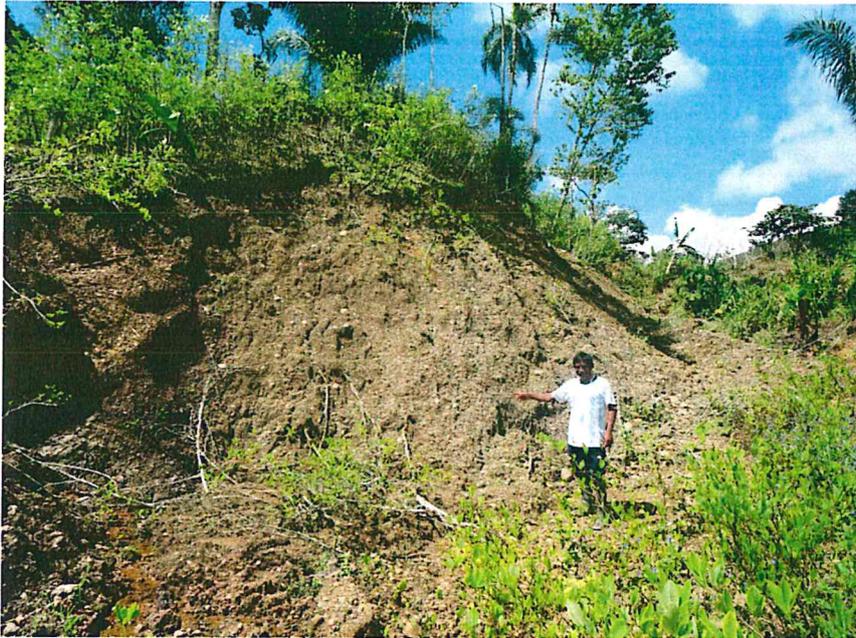
- Escarpe principal 450m.
- Salto vertical varia de 3m a 5m.
- Ancho de cuerpo desplazado 200 m.
- Longitud del escarpe principal al pie de la ladera 940 m.
- Cuerpo principal se desplaza 50 m
- En la zona de hundimiento se acumula agua
- Grietas de tracción apertura 0.10m

Fotografía 02. Se observa corona de deslizamiento con salto de 3 a 5 m

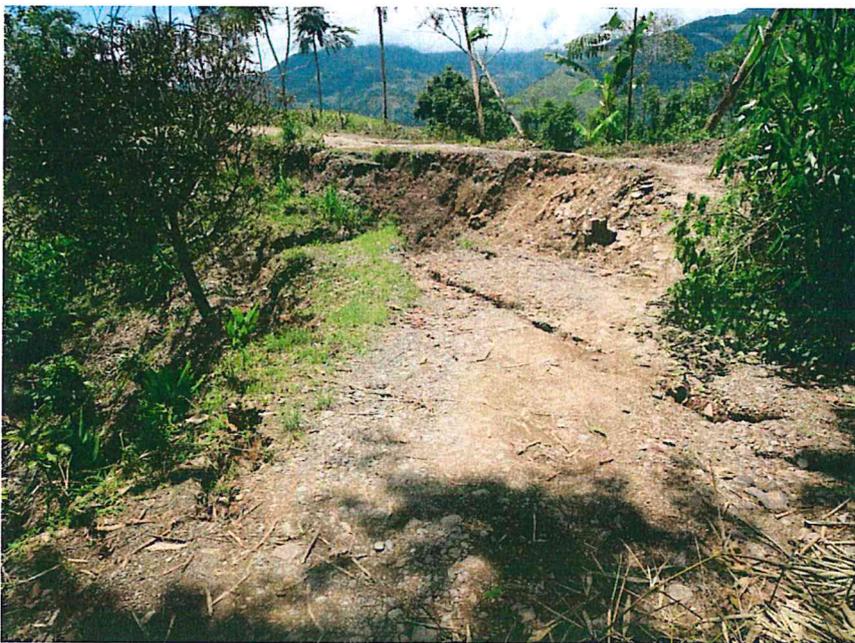
Fotografía 03. Vista del escape principal con salto vertical de 5m, afecta tramo de carretera afirmada.

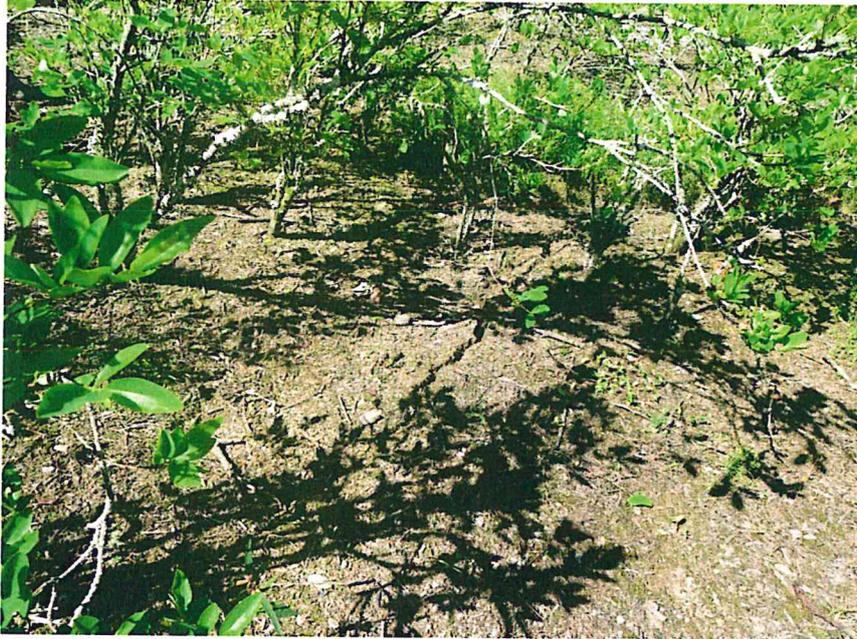
Fotografía 04. Vista tomadas en los alrededores del escarpe principal, se observan grietas de tracción con apertura de 0.10m profundidad 1m

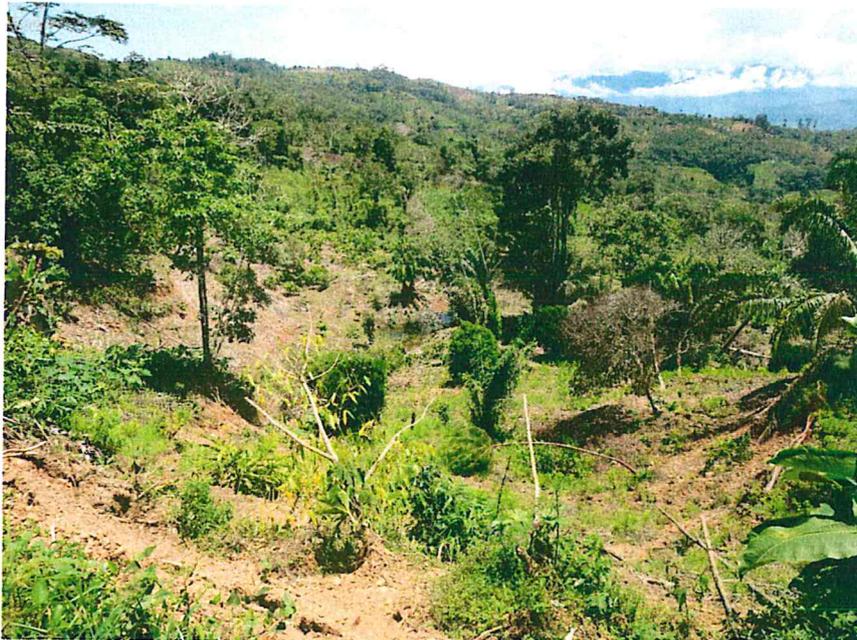
- a) El sector presenta montañas en rocas sedimentarias con laderas de pendiente del terreno fuerte (25° a 45°), consideradas como laderas inestables, susceptible a la ocurrencia de deslizamientos o derrumbes
- b) Substrato muy meteorizado, susceptible a la ocurrencia de movimientos en masa.
- c) Suelos residuales poco saturados por sectores
- d) Cobertura vegetal regular, con sectores deforestados para ser utilizados como terrenos de cultivo.
- e) Acumulación de agua después del movimiento.(fotografía 5 y 6)

Fotografía 05. Vista tomada con dirección norte 290°, se observa el cuerpo principal en la zona de hundimiento acumulación de agua que satura el terreno

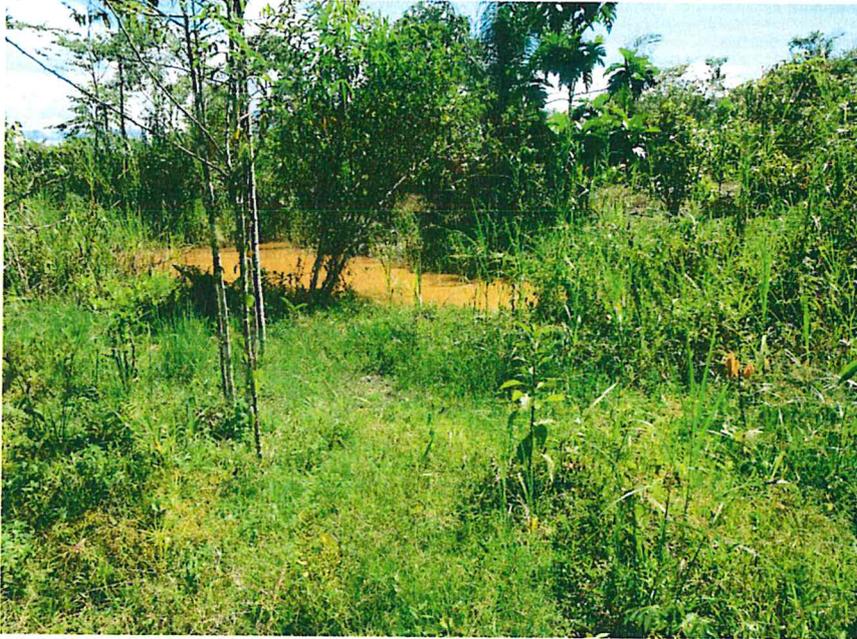
Fotografía 06. Vista del cuerpo o masa desplazada, se observa acumulación de agua que forma manantiales.

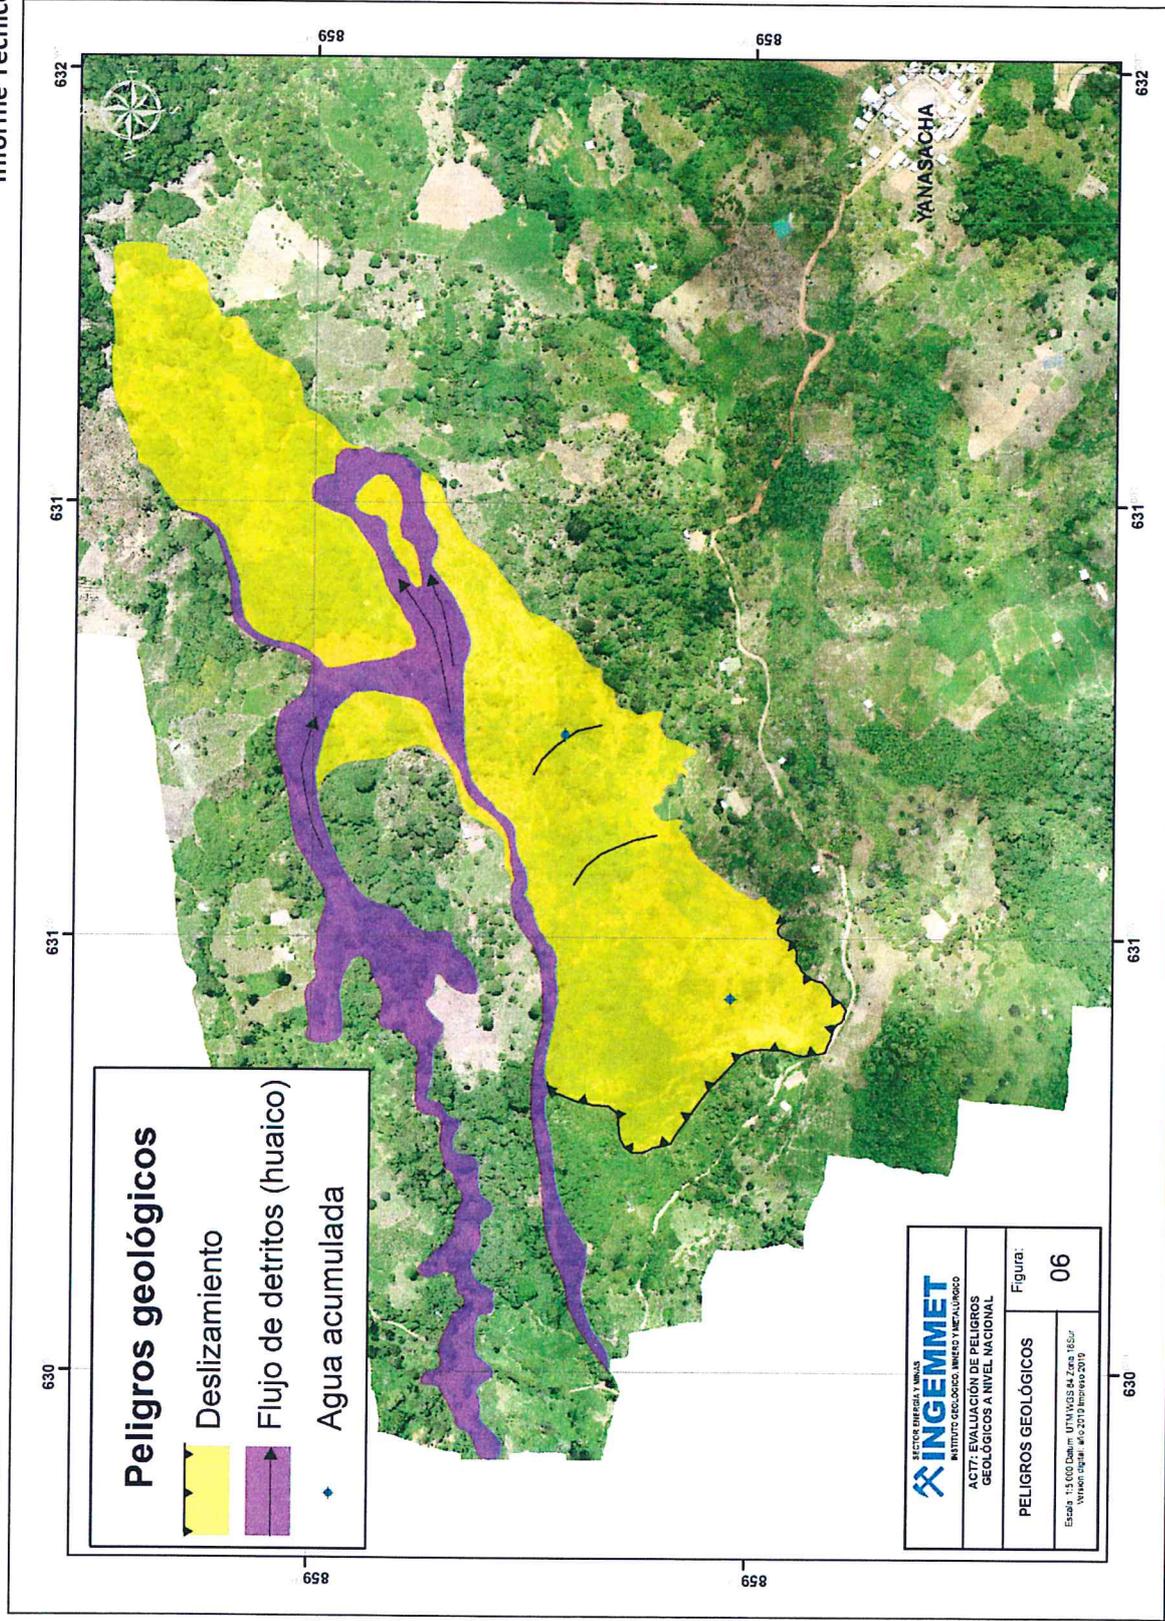
Figura 6. Sector Yanasacha, se observa la cartografía de procesos geodinámicos de tipo deslizamiento y flujo de detritos

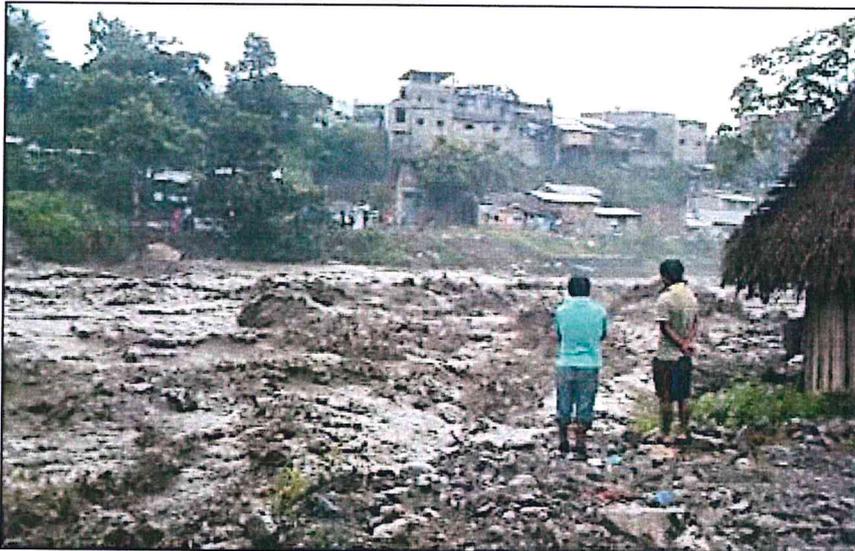
Sector Santa Rosa: En la Fotografía 7, se observa el caudal torrencioso por la crecida del río en épocas de intensas precipitaciones, situación que se agrava con el estrechamiento del cauce en algunos sectores, causado por la presencia de afloramientos rocosos en ambas márgenes, construcción del puente Santa Rosa y la ocupación en áreas susceptible por la población.

Fotografía 7. Río Santa Rosa, se observa caudal torrencioso en periodos de crecidas excepcionales (cortesía MD Santa Rosa 2011)

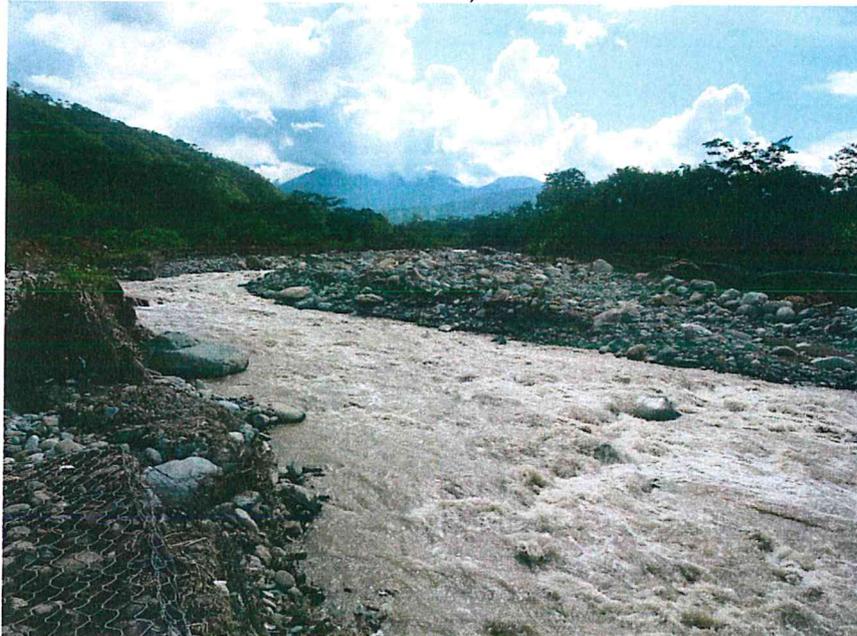
Debido a las lluvias excepcionales que se presentaron en noviembre del 2011 y en el periodo lluvioso del 2012, las defensas ribereñas (gaviones de hasta 4.0 metros de alto construidos en 2005) de la margen izquierda del río Santa Rosa fueron afectadas en un tramo aproximado de 250 m, estas estructuras se tienen formas sinuosas y ondulantes, fotografía 8 (Nuñez, 2012).

Fotografía 8 Margen izquierda del rio Santa Rosa, se observa la estructura (defensa ribereña), presenta forma sinuosa por la fuerza del caudal, también se puede observar que el caudal se encuentra colmatado por material fluvial

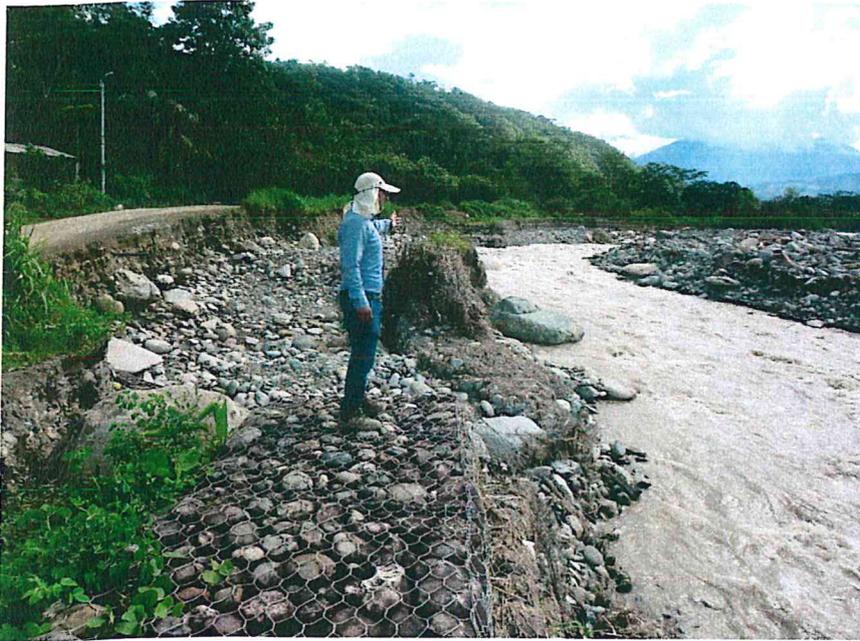
El evento ocurrido el año 2019, con la presencia de lluvias extraordinarias incremento el caudal lo que ocasiono daños a la infraestructura defensas ribereñas (gaviones), vía afirmada (fotografías 9, 10 y 11).

Fotografía 9. Vista tomada con dirección suroeste en la coordenada UTM 637208 E – 8596642 S, por la crecida del caudal de río Santa Rosa, afecta la defensa ribereña formada por gaviones, también afecta 80 m de tramo de vía afirmada.

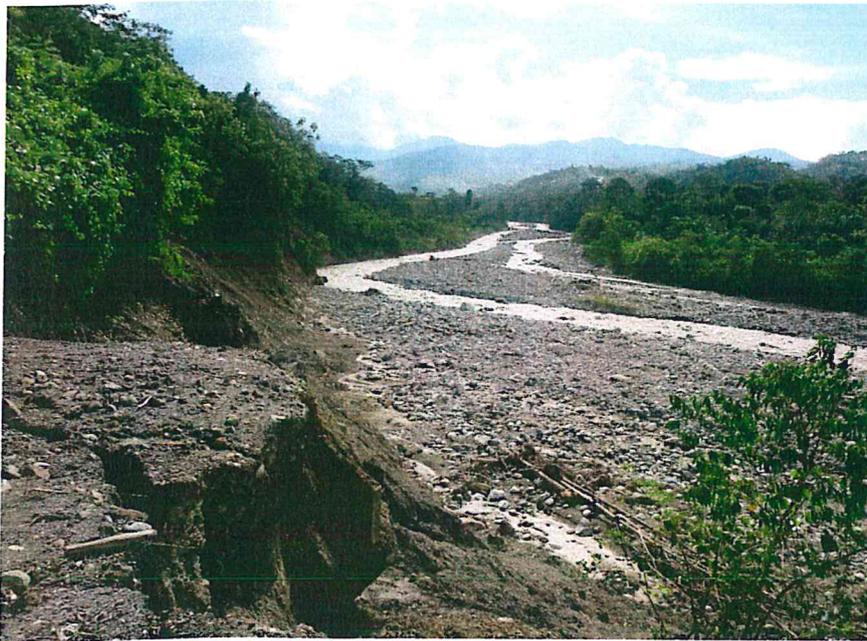
Fotografía 10 Vista tomada con dirección suroeste en la coordenada UTM 636502 E – 8596197 S, es afectado por erosión fluvial, también por derrumbes que se originan en el talud superior de la vía afirmada. Al fondo de la fotografía se observar que el cambio de curso del caudal erosiona la margen derecha del río Santa Rosa

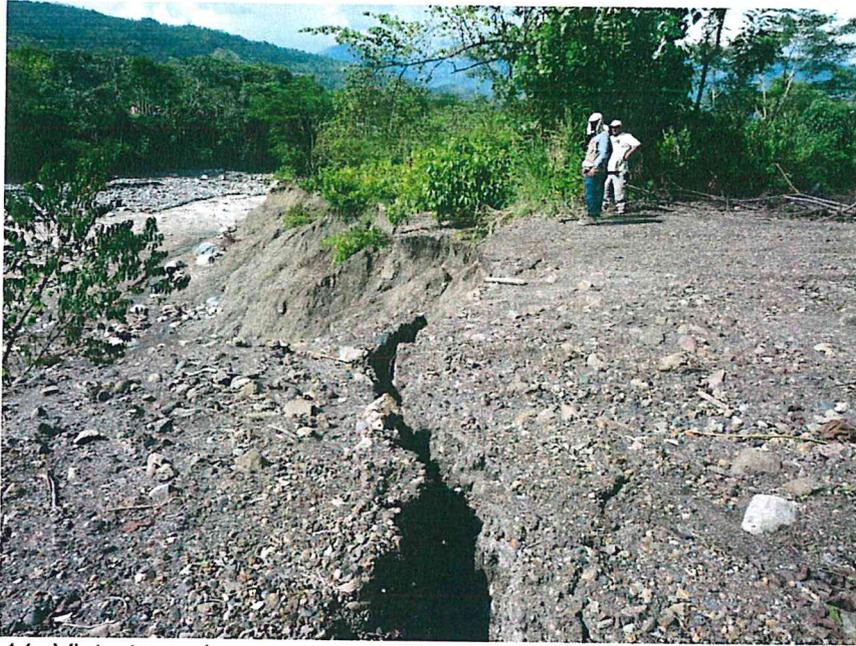
Fotografía 11, Vista tomada con dirección noreste en la coordenada UTM 636502 E – 8596197 S, es afectado por erosión fluvial, también por derrumbes que se originan en el talud superior de la vía afirmada, la superficie presenta grietas con apertura 0.1 m.

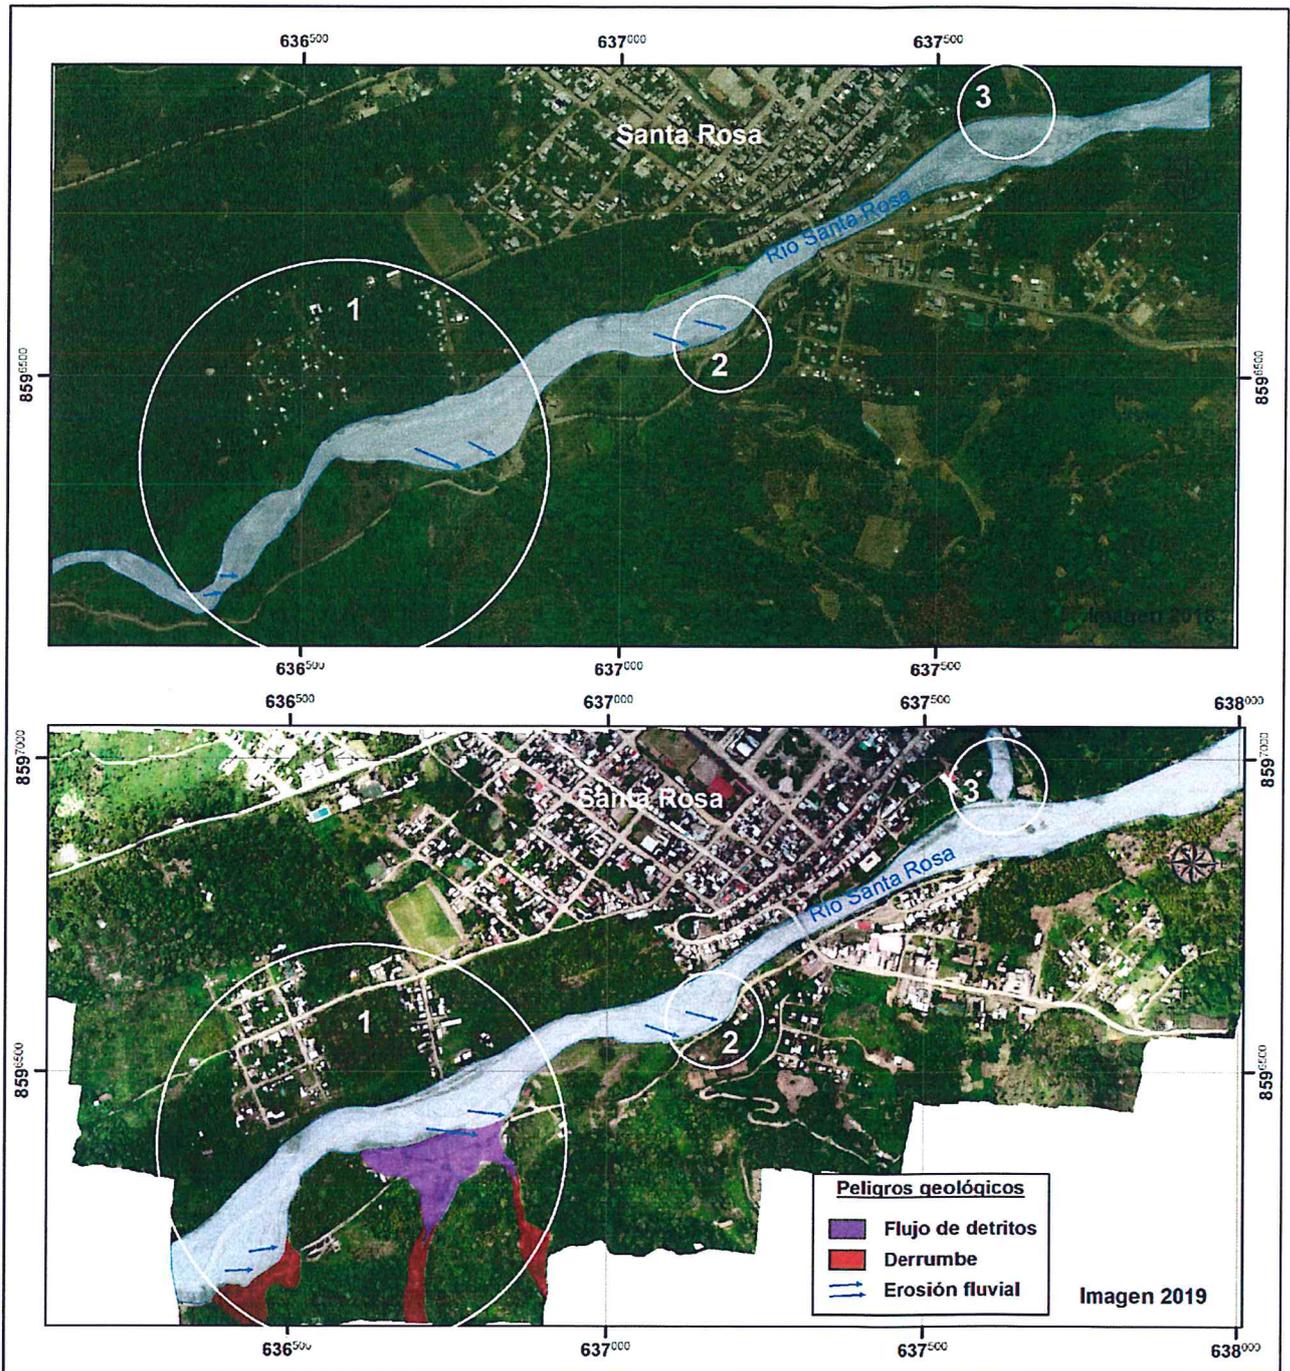
En la figura 6, se realiza una comparación de una imagen del año 2018 con unas fotografías tomadas con vehículo aéreo no tripulado el año 2019, con estas imágenes podemos comparar como el incremento del caudal en el presente año, erosiona la margen derecha del rio Santa Rosa en tres sectores como se muestra en los círculos de color blanco 1 y 2, estos son afectados por erosión fluvial, también por derrumbes que se originan en la ladera de montaña sedimentaria, para que estos eventos terminen a manera de flujos de detritos (huaicos).

En el círculo de color blanco 3, se observa que el incremento hace que desborde el caudal inundando un área de 12,951 m² en la coordenada UTM 637628E- 8596987S.

Figura 7. Vista de dos imágenes de diferentes años, se observa en 1) margen derecha del río Santa Rosa que es afectado por erosión; 2) margen derecha del río Santa Rosa también afectado por erosión que afecta la defensa ribereña (gaviones); 3) margen izquierda afectado por desborde del caudal.
