DIRECCIÓN DE GEOLOGÍA AMBIENTAL Y RIESGO GEOLÓGICO

Informe Técnico N° A6968

PELIGROS GEOLÓGICOS Y ZONIFICACIÓN DE SECTORES CRÍTICOS EN EL DISTRITO DE HUAYOPATA

Región Cusco
Provincia La Convención
Distrito Huayopata

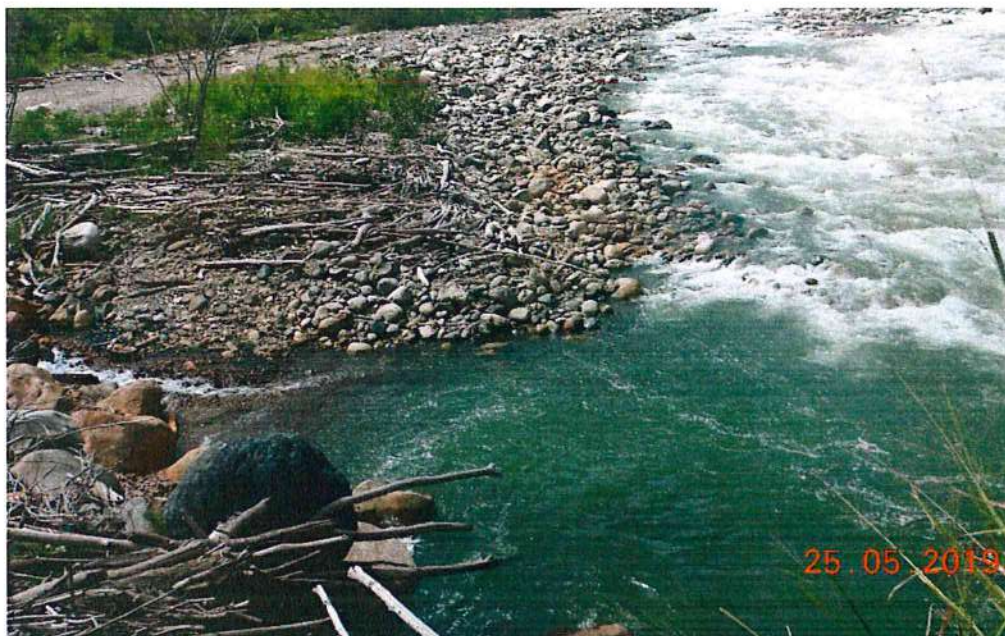
Fotografía 4. El huaico transportó bloques y troncos de árboles arrancados desde su raíz.

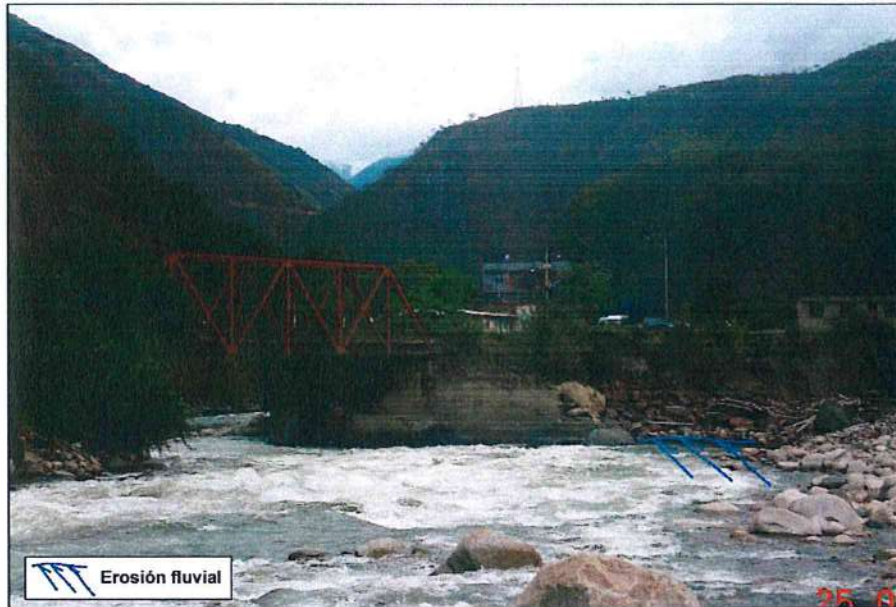
- Represamiento de río Vilcanota a causa de flujo de detritos (huaico) proveniente del río Lucumayo, como resultado del desembalse el estribo del puente Santa Maria estuvo a punto de colapsar (figura 13).
- Colapso de estructuras de viviendas a la margen izquierda (figura 14).

Figura 13. Puentes Santa María, se observa el estribo del lado derecho dañado por el material que transportó el flujo de detritos del 2018.

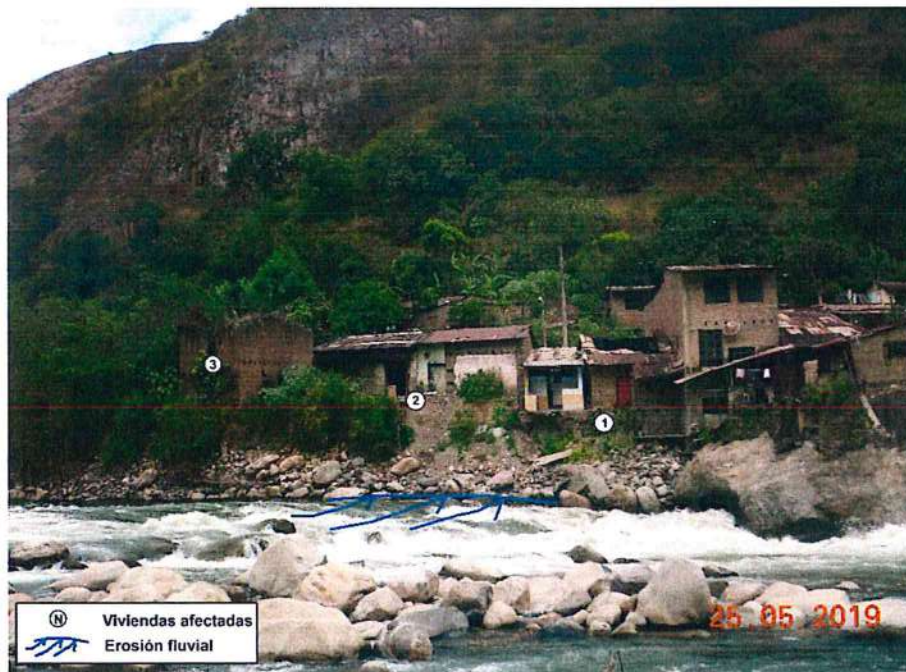
Figura 14. Vista de dos viviendas colapsadas y tres afectadas, producto de la erosión que generó el desembalse del río Vilcanota.

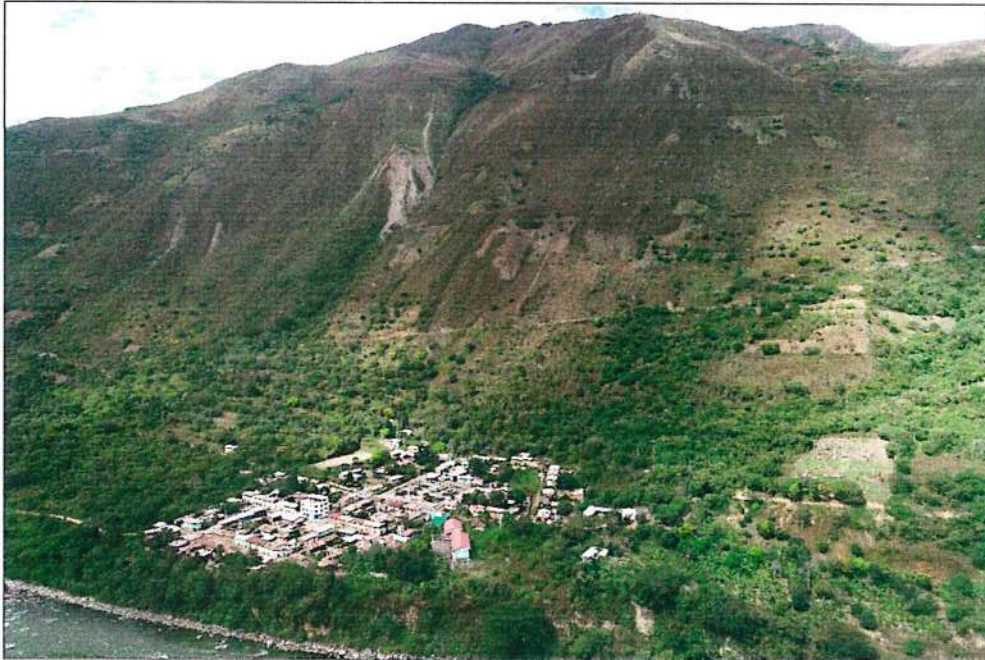
Fotografía 5. Se observa laderas con procesos de erosión, además de deslizamientos antiguos.

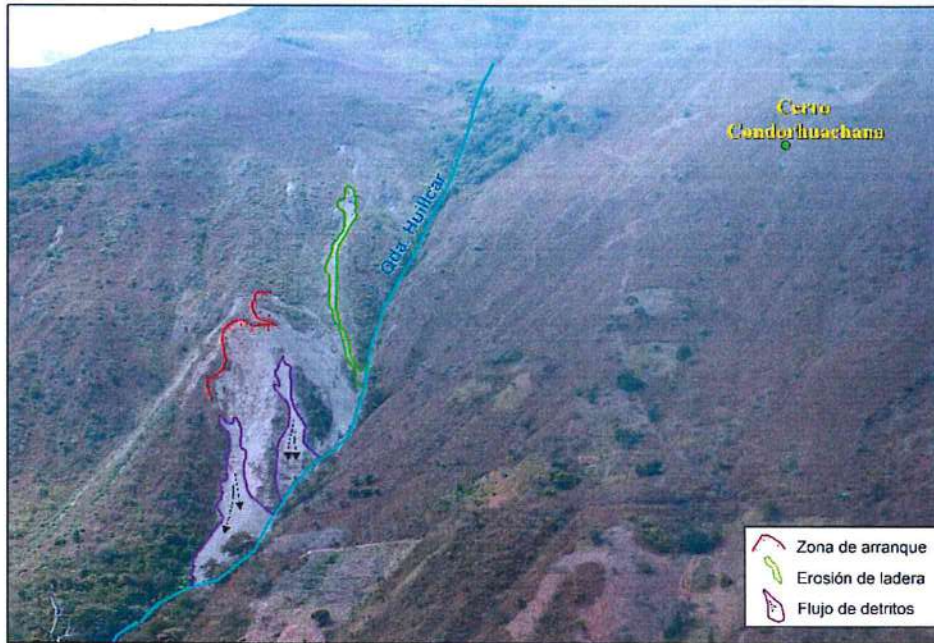
Figura 15. Depósitos de flujos de detritos, derrumbes recientes y erosión de ladera en cárcavas.

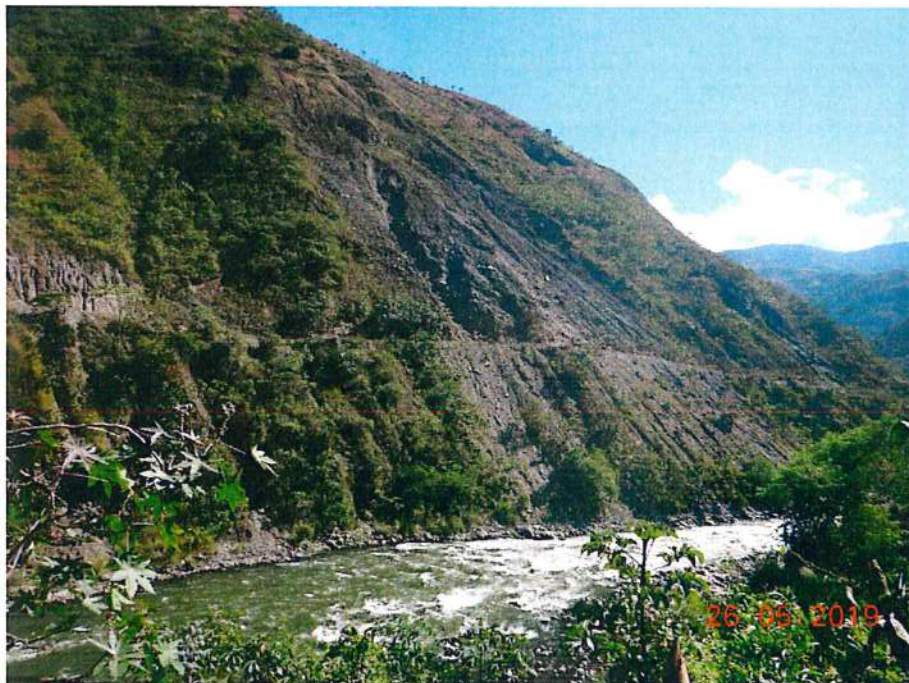
Así también, frente del sector San Pablo, margen izquierda del río Lucumayo, se evidencian deslizamientos antiguos y derrumbes reactivados por corte de talud al pie del camino carrozable, que conduce al sector de Amaybamba y pueblos aledaños (fotografía 6).

Fotografía 6. Derrumbes en tramo carrozable en construcción

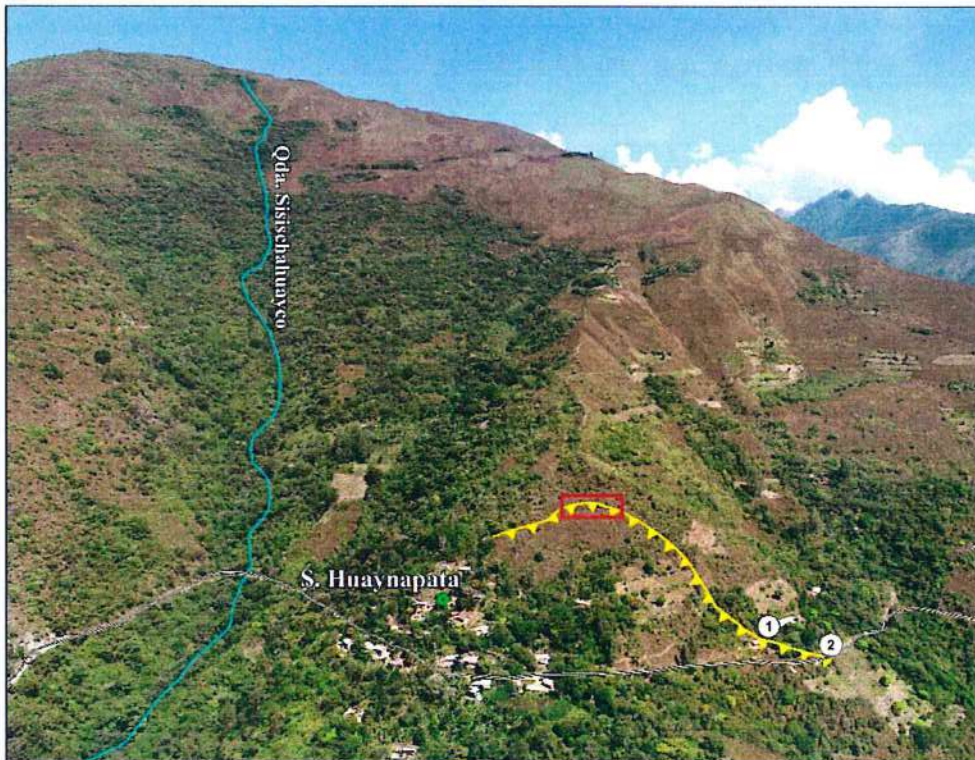
Según indican los pobladores, desde el año 1998, se empezaron a gestar agrietamientos en la ladera (figura 16), los cuales en los últimos cuatro años vienen generando asentamientos en el terreno de forma continua (figura 17), producto de las fuerzas de empuje internas que se extienden hacia las estructuras de las viviendas mediante agrietamientos y resquebrajamientos.

Figura 16. Sector Huaynapata, se observa el escarpe de un deslizamiento en formación.

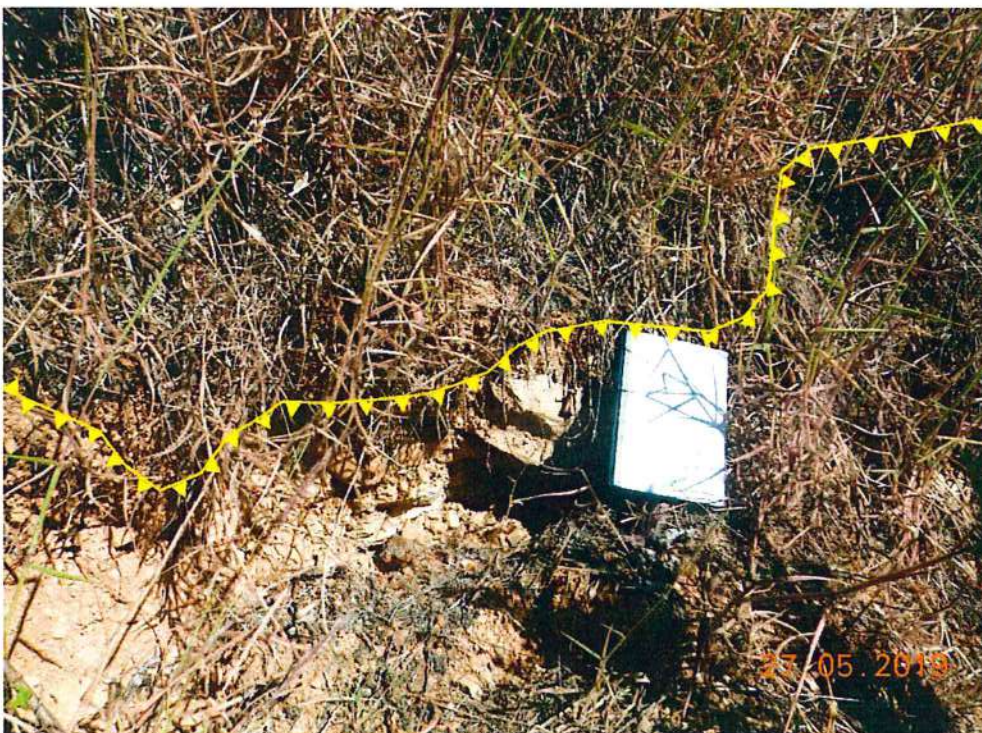
Figura 17. Vista del deslizamiento en proceso de formación

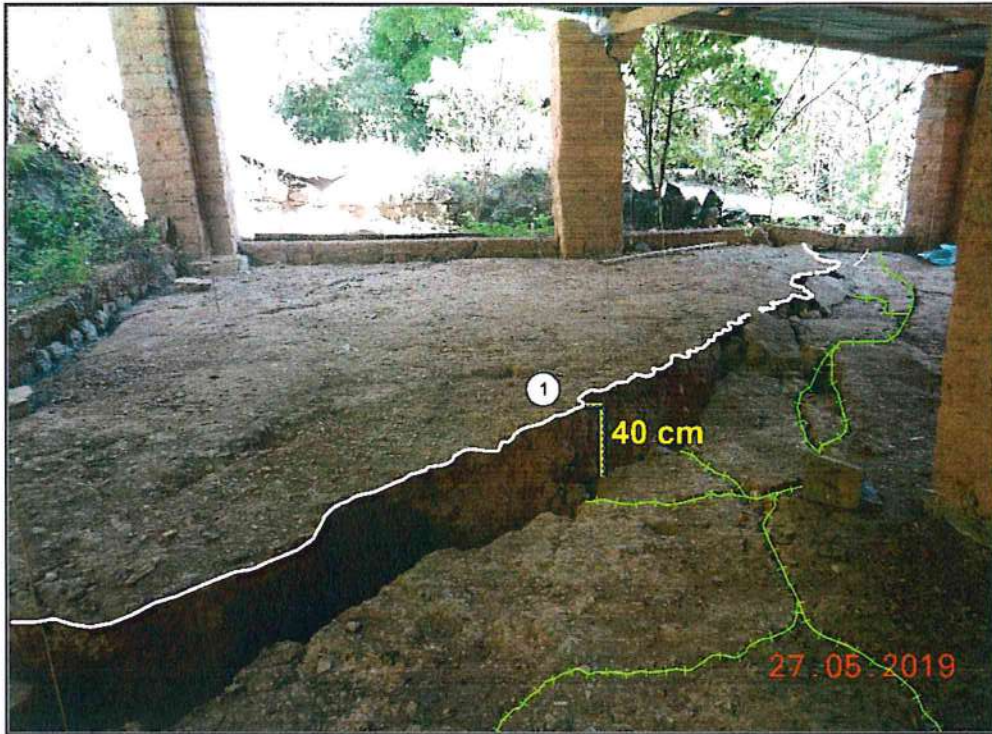
Dichas grietas en su mayoría siguen una dirección N° 240 de forma discontinua, como los que se aprecian en el galpón avícola, con desplazamientos de 40 cm, apertura de 50cm y 80cm de profundidad (figura 18).

Figura 18. Se muestra el galpón gallinero a punto de colapsar, así mismo se aprecia el agrietamiento que generó el asentamiento.

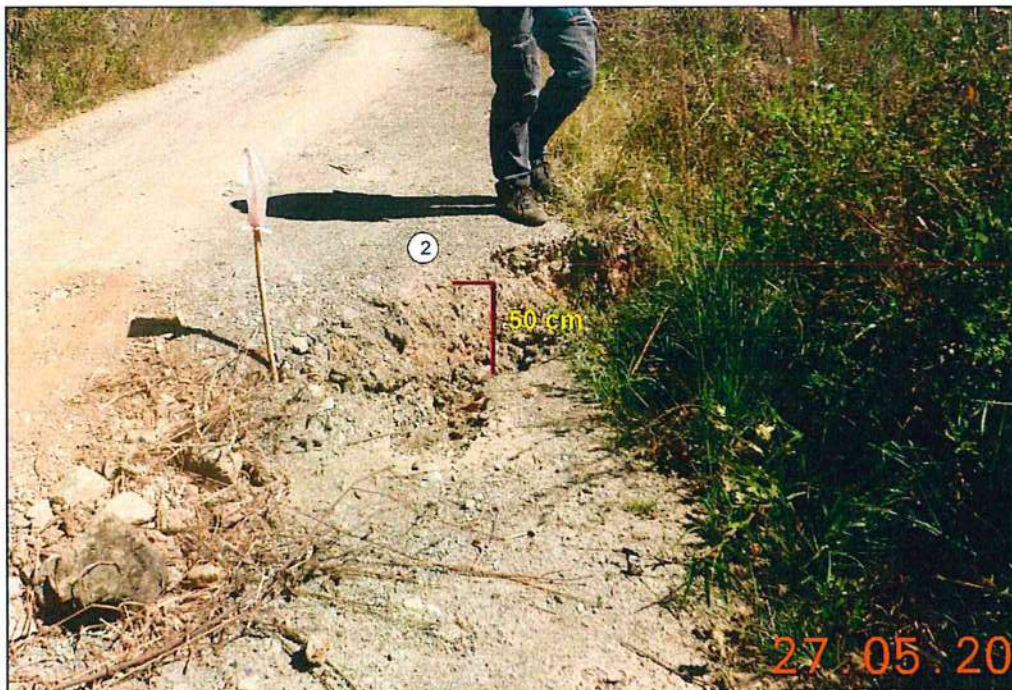
Figura 19. Vista del desplazamiento en el camino carrozable que conduce a pueblos aledaños.

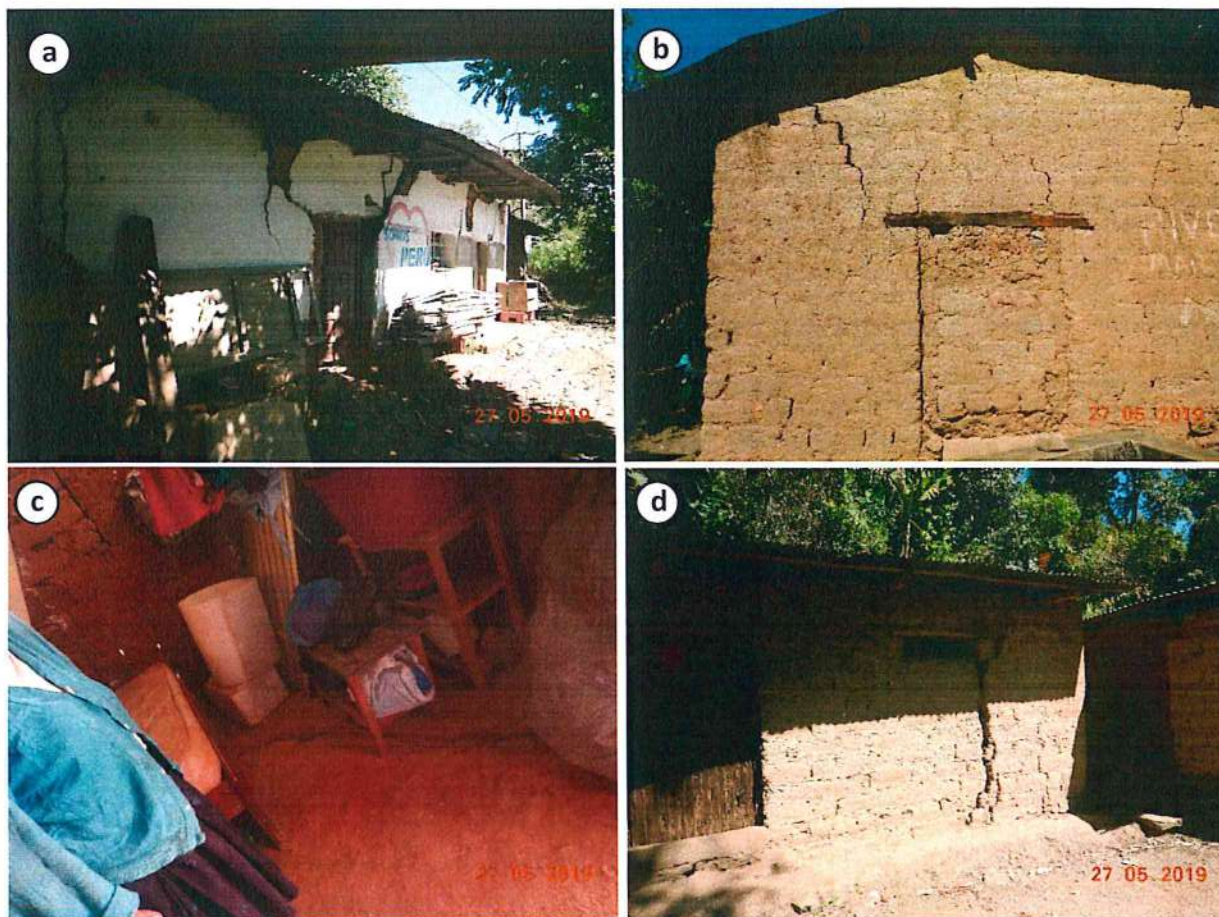
- Se registró ocho viviendas con paredes de adobe agrietadas (figura 20).

Figura 20. a) Vista de vivienda agrietada en dirección N 76°. b) Vivienda con pared agrietada en dirección N 76°. c) Vivienda con pared y suelo agrietado en dirección N 155°, el piso tiene una abertura de 5 cm. d) Vivienda agrietada en dirección N 275°.

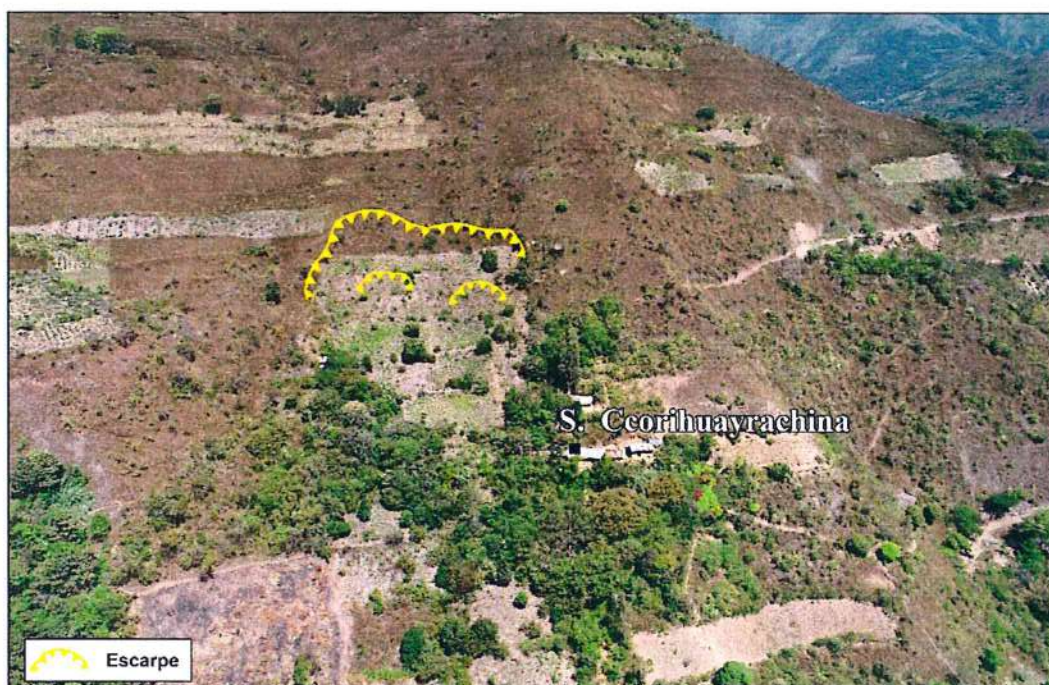
En este sector se presenta un deslizamiento, registrado desde el 1989 por los pobladores, quienes señalan la presencia de desplazamientos y agrietamientos en viviendas y terrenos de cultivo de frutales y coca.

En el cuerpo del deslizamiento se observa sembríos, el cual está generando mayor inestabilidad de ladera, al permitir mayor infiltración de agua al terreno.

Figura 21. Sector Ccorihuayrachina, se observa el deslizamiento rotacional activo, afectando terrenos de cultivo y viviendas.

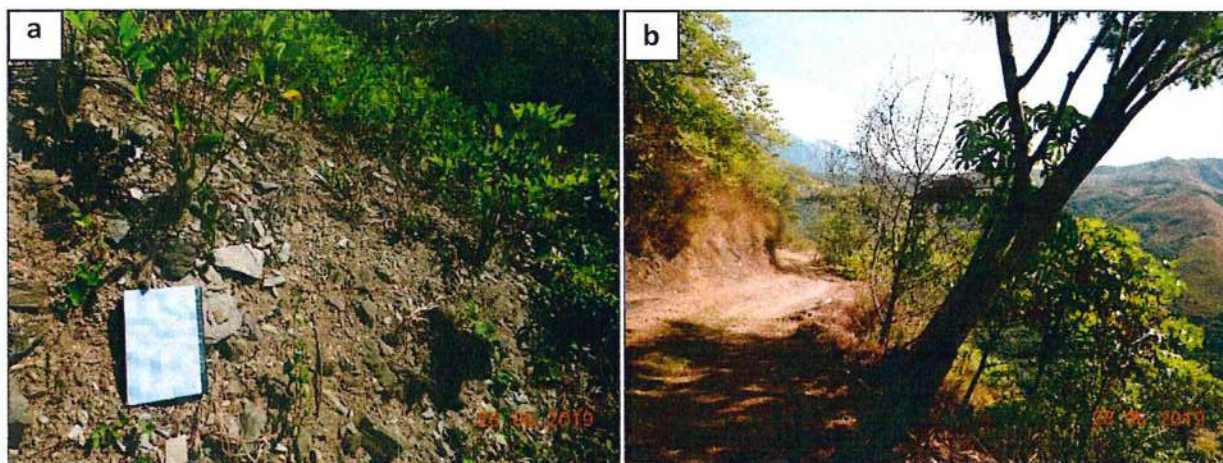
- Alternancia rocas metamórfica de diferente competencia (filitas, pizarras y esquistos) con mediano a alto grado de fracturamiento (figura 22).

Figura 22. a) Vista del cuerpo del deslizamiento, constituido por pizarras, filitas y esquistos inmersos en matriz areno limosa. b) Árboles inclinados a la altura de la carretera.

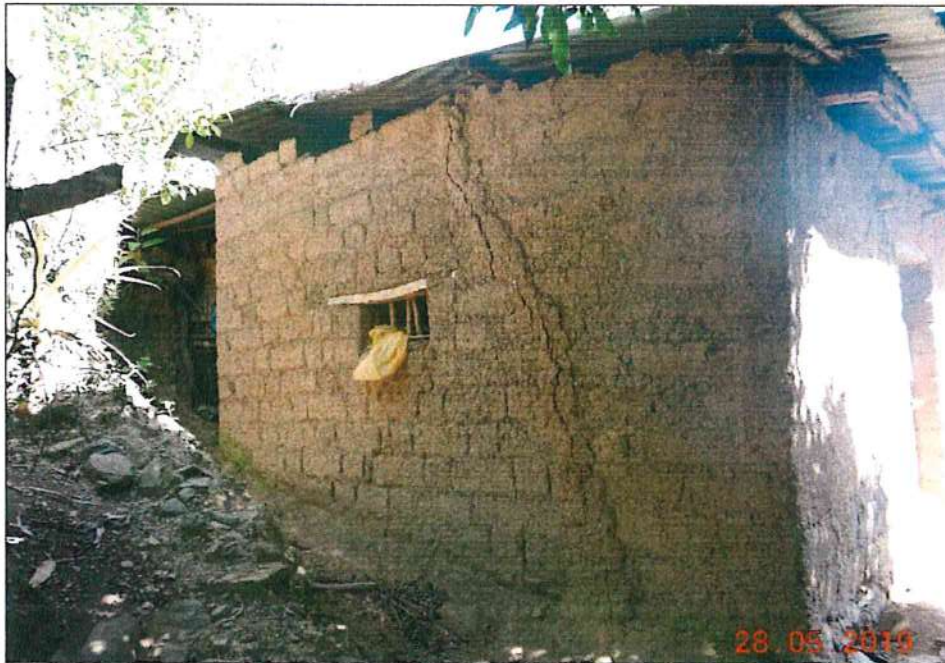
Se registró cinco viviendas de adobe con paredes agrietadas (fotografías 7 y 8).

Fotografía 7. Vista de vivienda con pared agrietada en dirección N 291°.

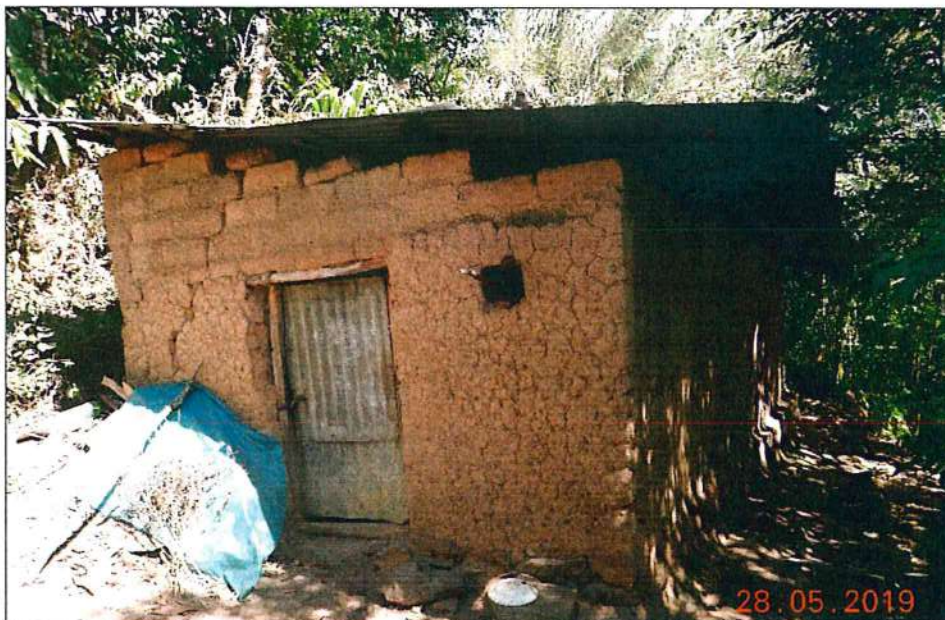
Fotografía 8. Vista de vivienda con pared agrietada en dirección N 324°.

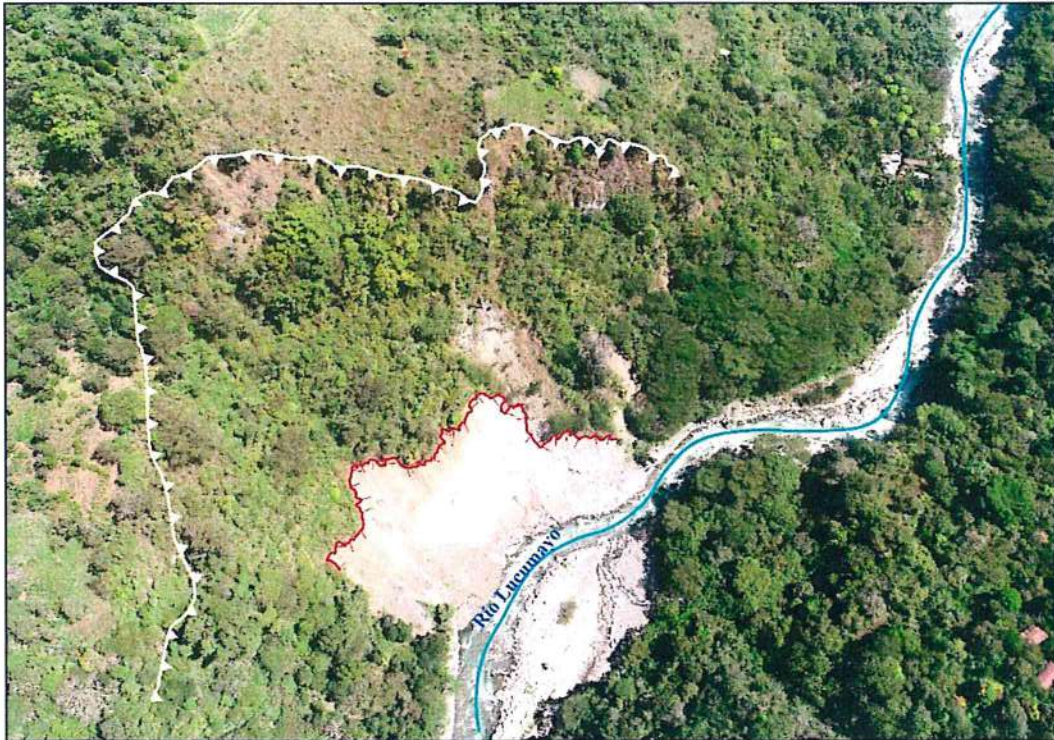
Según indican los pobladores, cuando ocurren flujos de detritos (huaicos) en la quebrada Huayopata Rodeo, el material transportado llega a chocar contra la ladera, generando erosión en su base. A partir de ello se está generando derrumbes (figura 23).

Figura 23. Sector Pedregal, zona afectada por erosión fluvial del río Lucumayo y por flujos provenientes del río Rodeo.

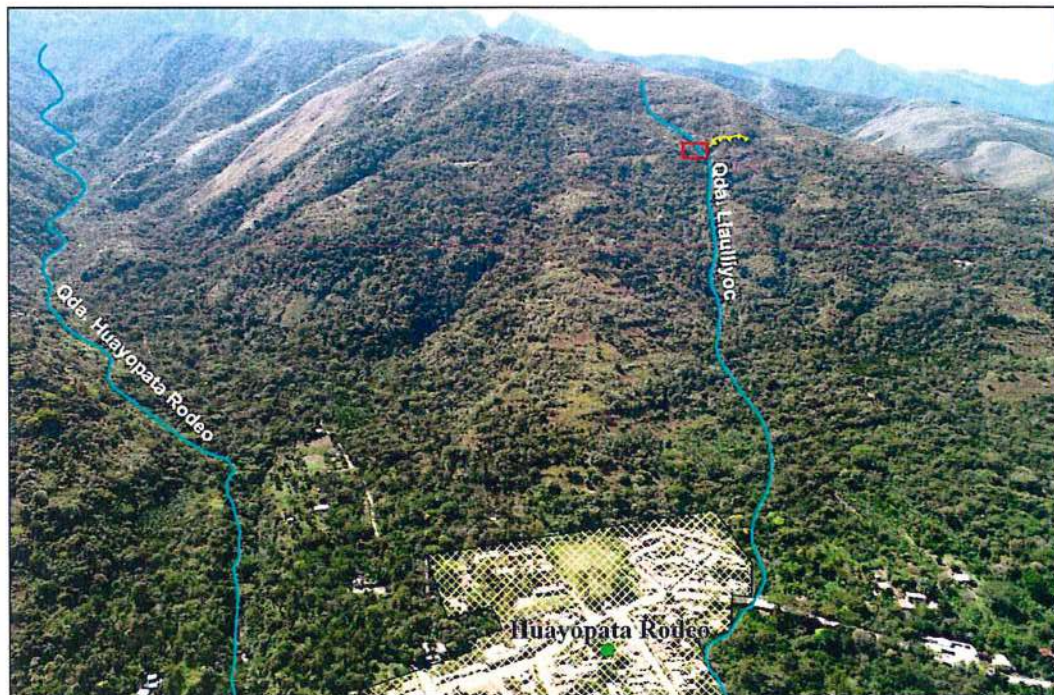
Figura 24. Sector Huayopata Rodeo (5.2.6) emplazado sobre un depósito proluvio aluvial, disectado por el río Huayopata Rodeo y la quebrada LLaulliyoc.

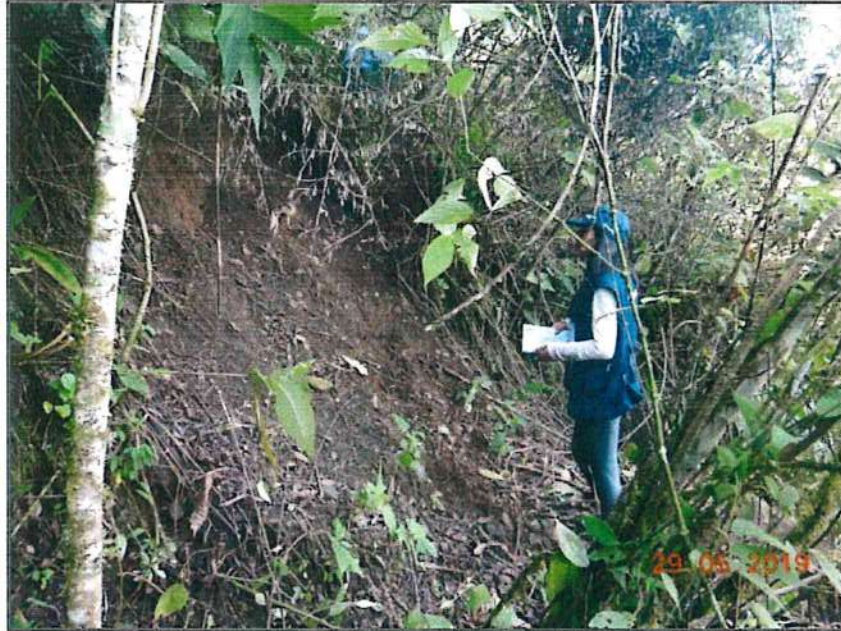
Fotografía 9. Zona de arranque, el cual aportó material al flujo de detritos de la quebrada Llaulliyoc.

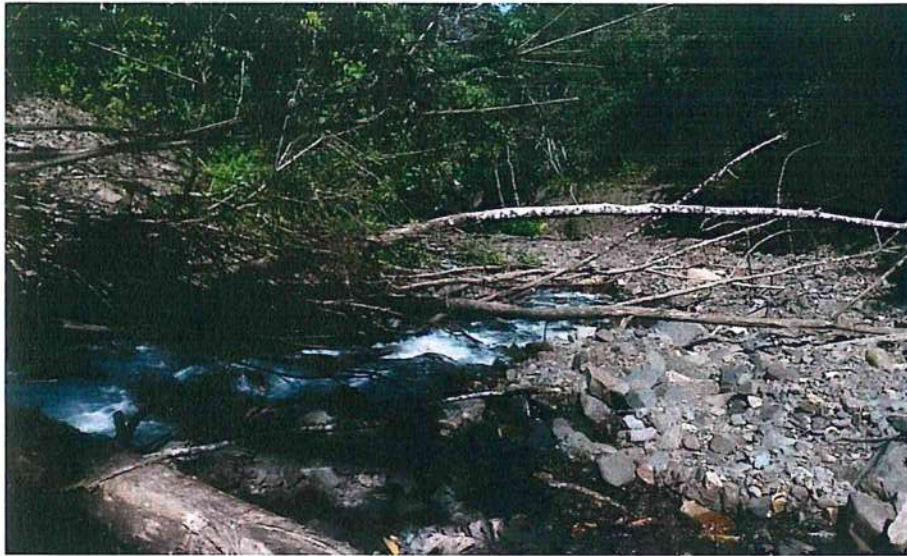
Fotografía 12. Bloques de roca granítica y árboles transportados por el flujo de detritos.

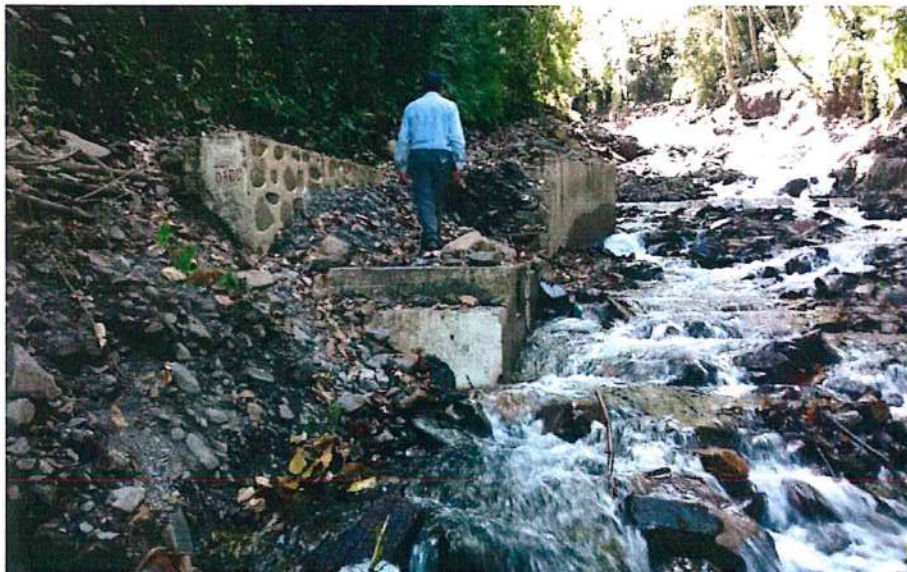
- Afectó dos viviendas y tramo carretero afirmada
- Dos captaciones de agua para consumo humano y riego (fotografía 13) construidas recientemente (2017).

Fotografía 13. Se observa la captación de agua que colapsó a partir del flujo de detritos, detonado en noviembre del año 2018.

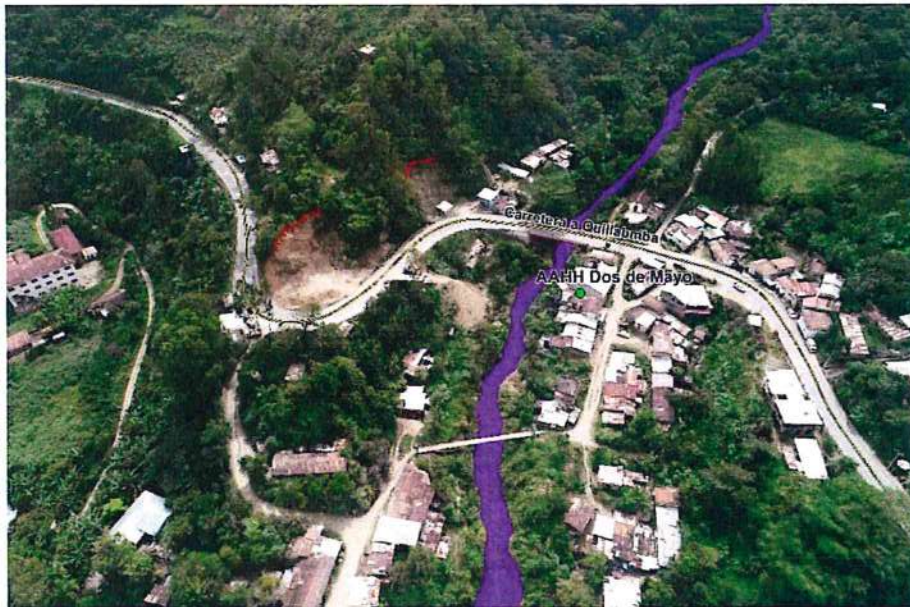
Figura 25. Vista del A.H. Dos de Mayo, margen izquierda de la quebrada Calquiña, afectado por flujo de detritos

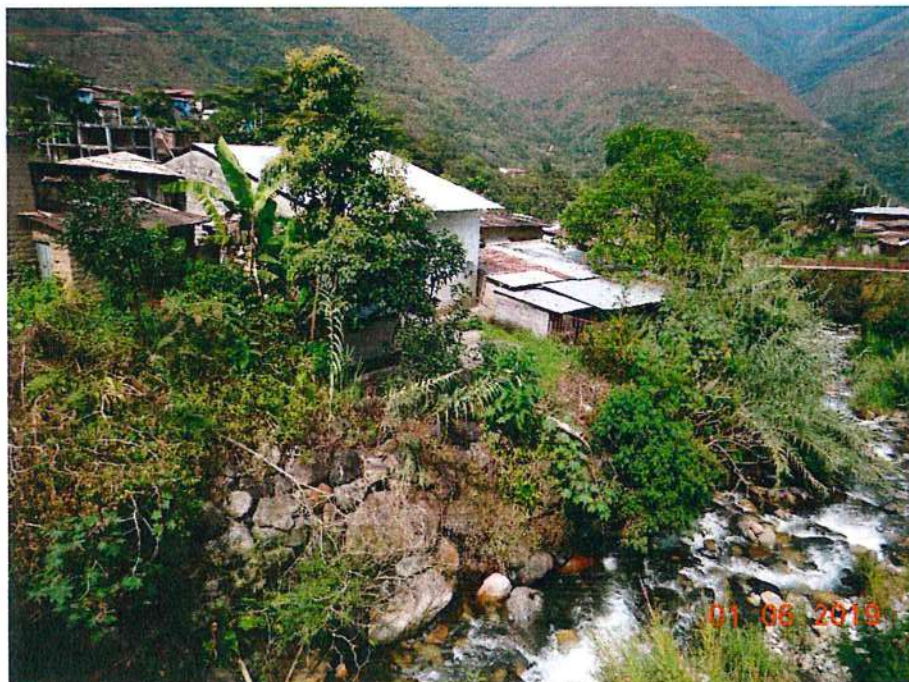
Fotografía 14. A.H. Dos de Mayo, viene siendo afectado por procesos de erosión fluvial y por huaicos excepcionales.

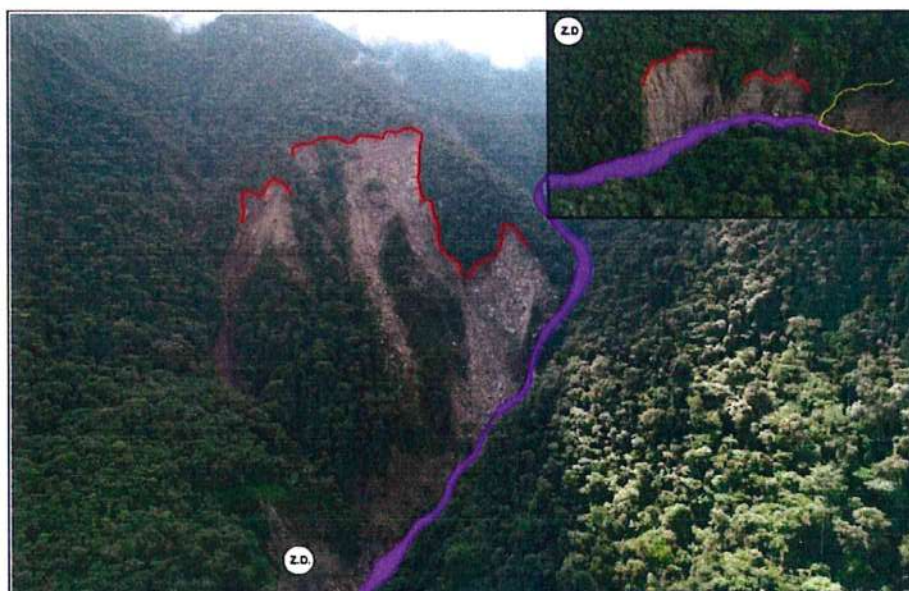
Figura 26. Vista de una de las zonas de arranque y remoción de material aportante al flujo de detritos.

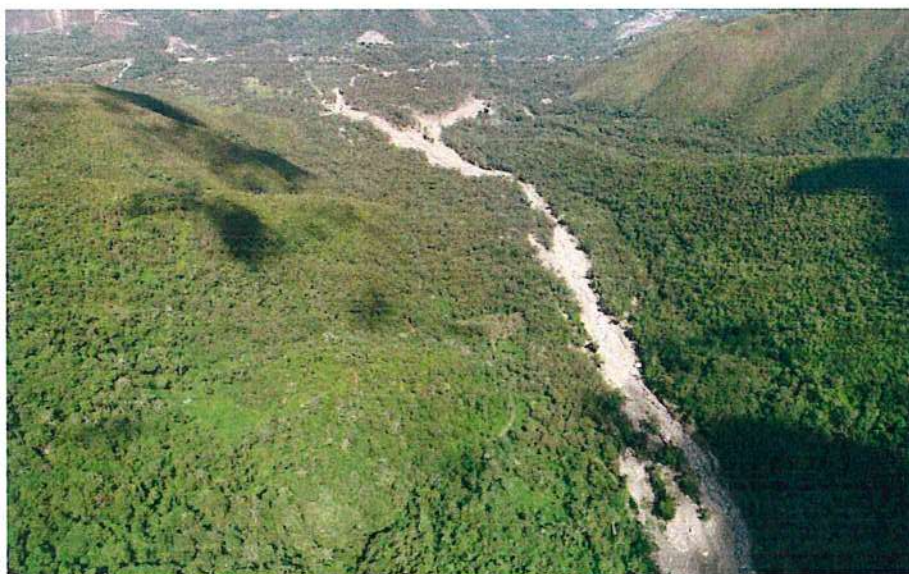
Fotografía 15. Vista del recorrido y punto de separación del flujo de detritos a lo largo de la quebrada Sicre.

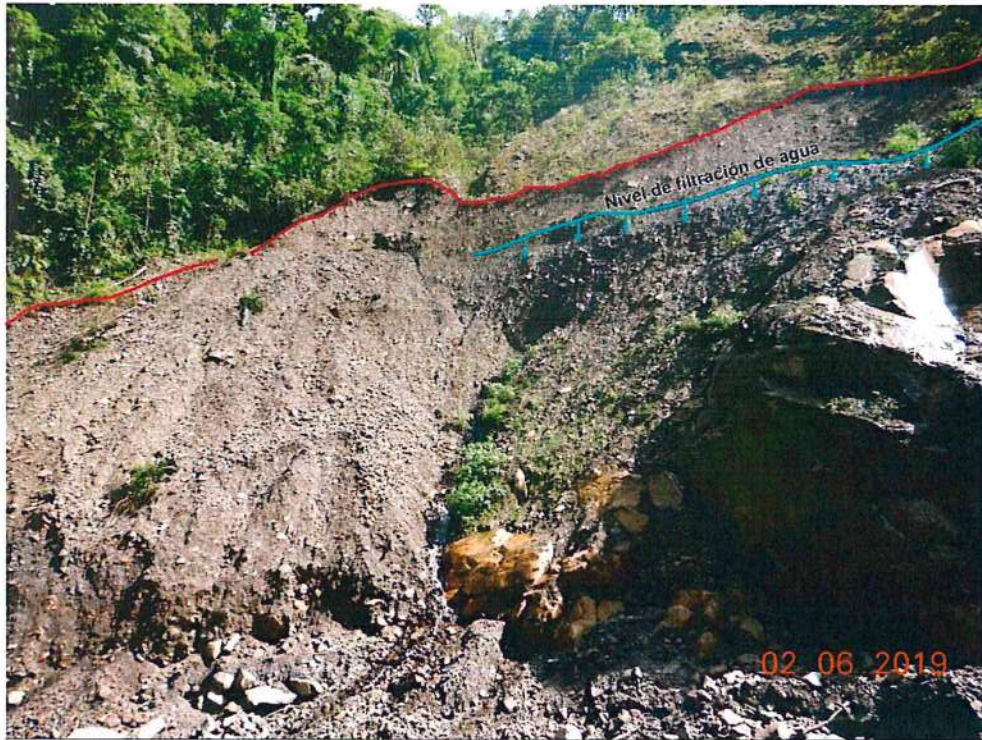
Figura 27. Filtración de agua en la ladera derecha de la quebrada Sicre.

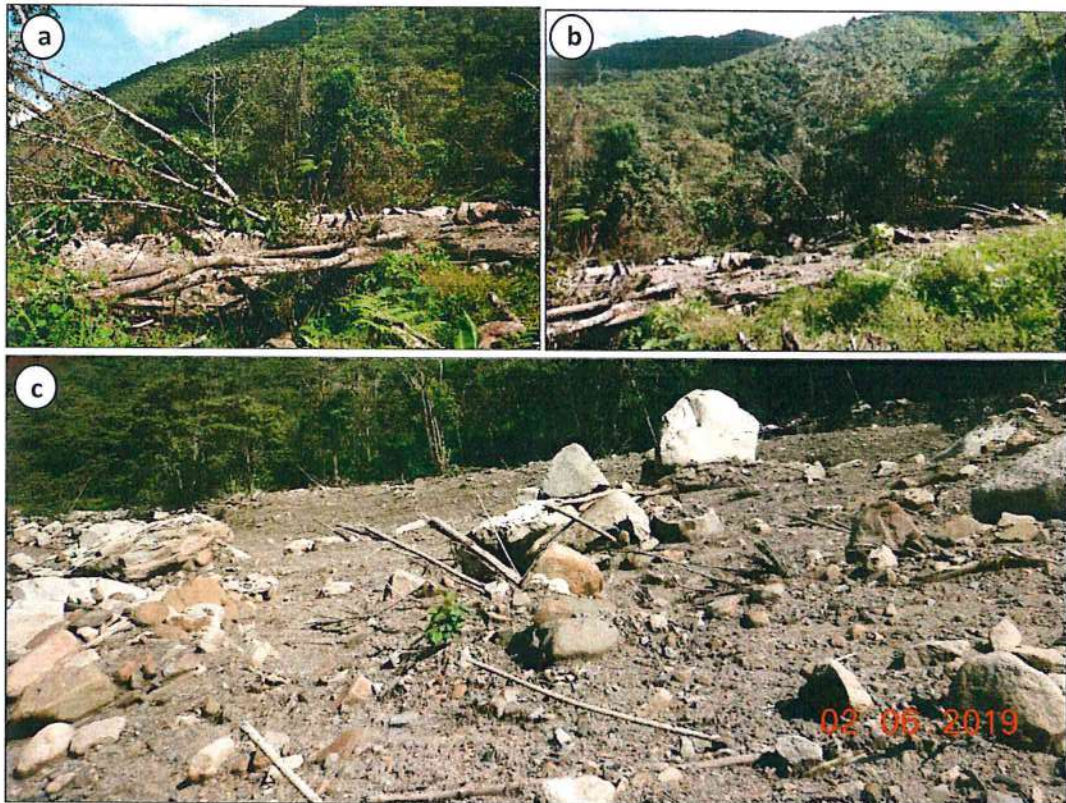
Figura 29. a,b) Troncos de árboles y ramales arrancados y transportado por el flujo de detritos, c) Vista de bloques de roca granítica y granodiorita en su mayoría, transportados por el flujo y depositados sobre la terraza aluvial.

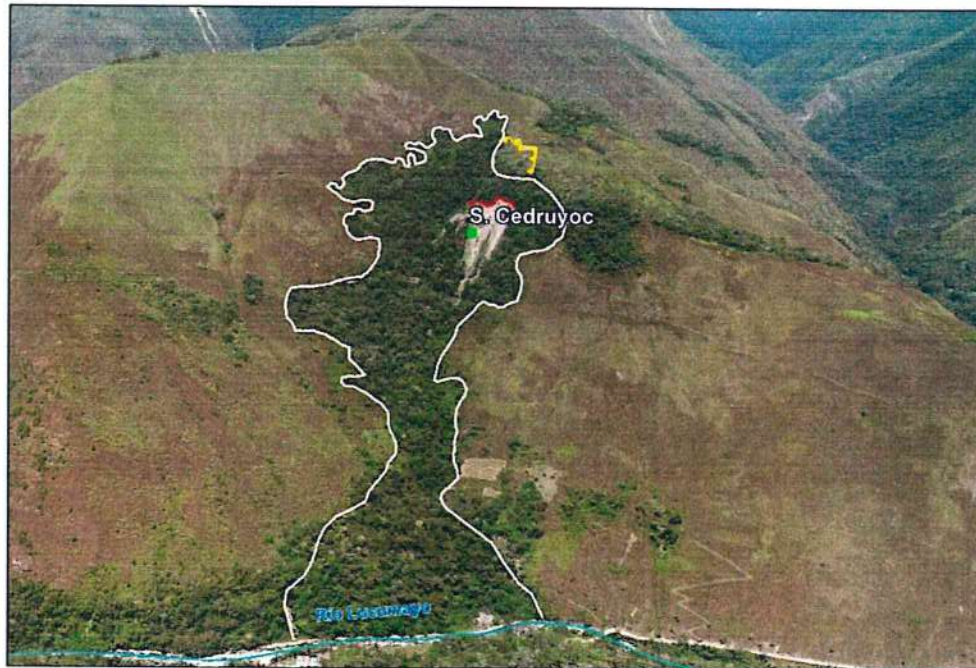
Figura 30. Sector Cedruyoc, se observa erosión de ladera en cárcavas

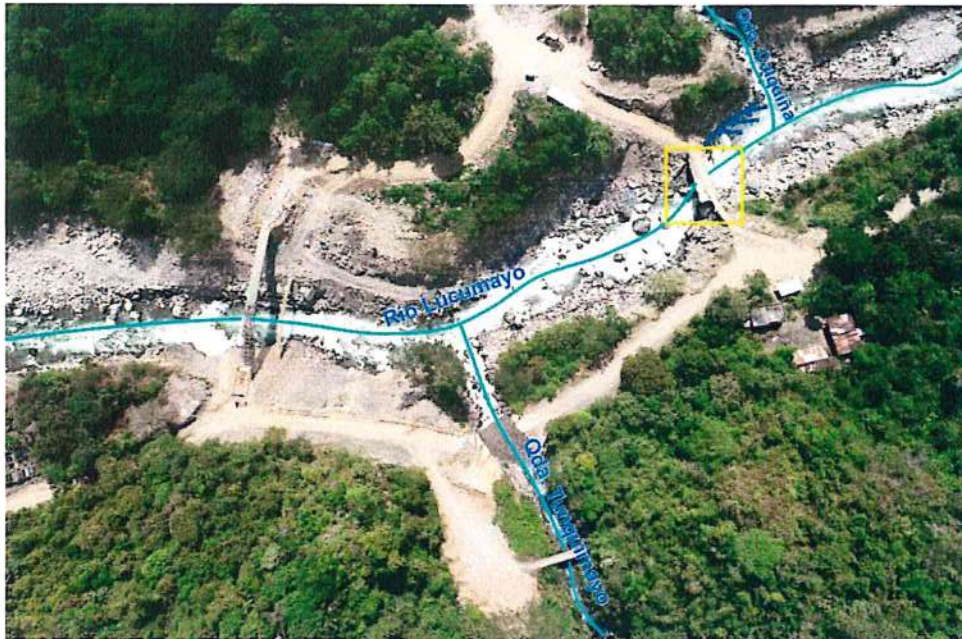
Figura 31. Puente Iyape y sus afluentes quebrada Tunquimayo y quebrada Calquiña afectados por flujo de detritos

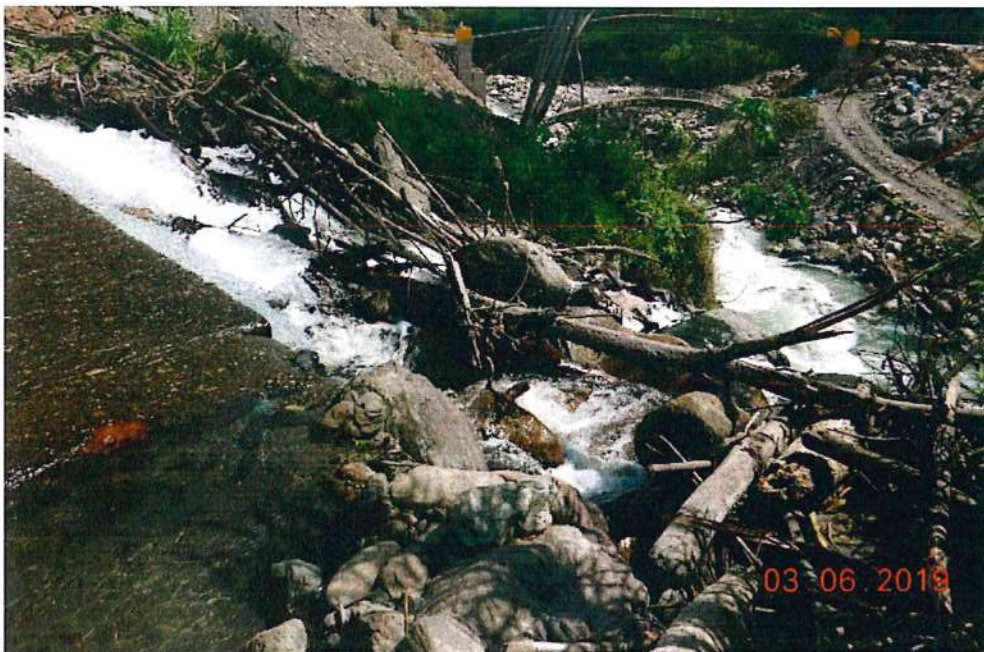
Fotografía 16. Vista de la quebrada Tunquimayo, aún se puede observar el material que transporta el flujo.

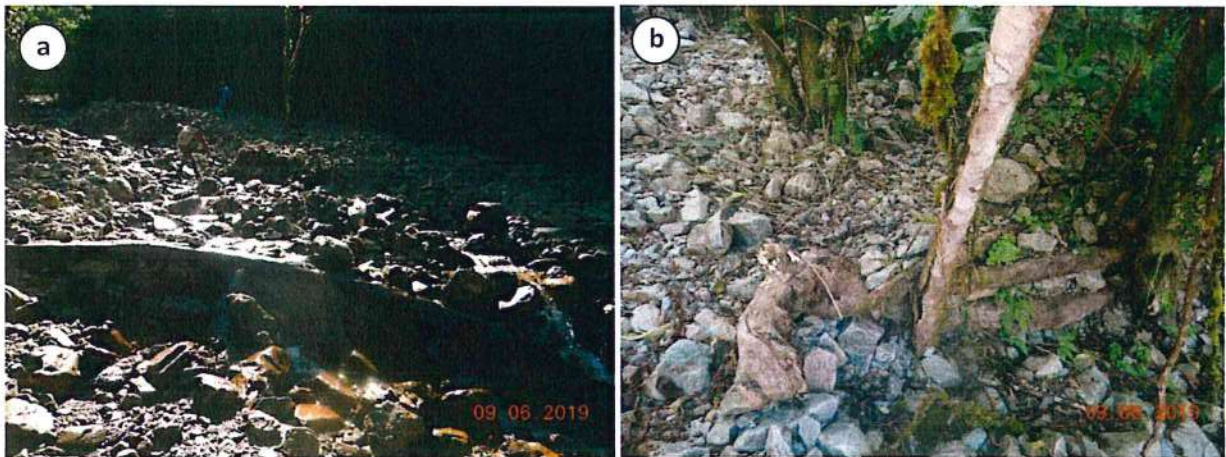
Figura 32. Posicionamiento de los troncos de árboles, en forma transversal a la quebrada Chaquimayo. b) Su posicionamiento retiene material.

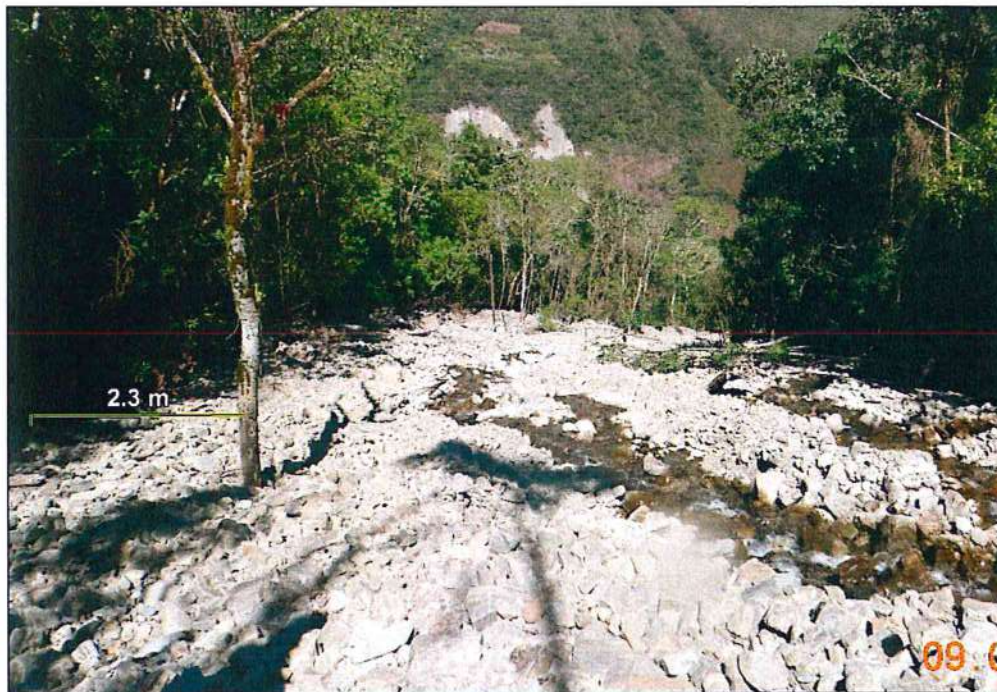
Figura 34. Zona media, ensanchamiento de la quebrada Chaquimayo a partir del árbol señalado.

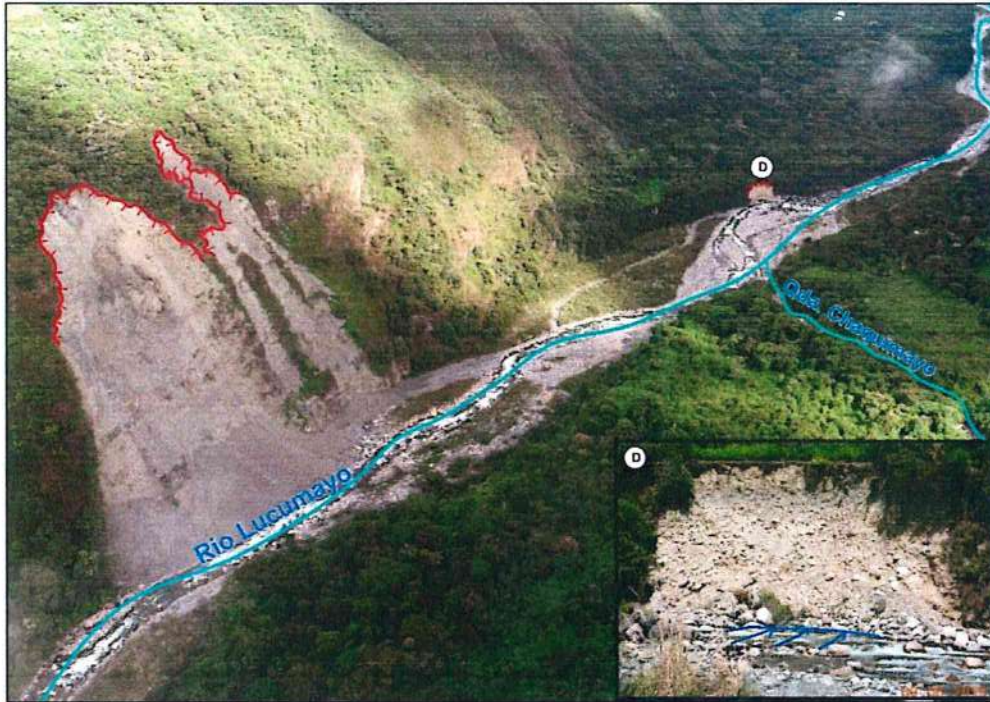
Así también se presentan procesos de erosión fluvial y derrumbes en la margen izquierda del río Lucumayo, trayendo consigo la inaccesibilidad del camino de herradura que conduce a centros poblados aledaños (figura 35).

Figura 35. Procesos de remoción en masa en el sector Chaquimayo. Se identificaron derrumbes, producto de la dinámica fluvial del río Lucumayo.
