DIRECCIÓN DE GEOLOGÍA AMBIENTAL Y RIESGO GEOLÓGICO

Informe Técnico N° A6968

PELIGROS GEOLÓGICOS Y ZONIFICACIÓN DE SECTORES CRÍTICOS EN EL DISTRITO DE HUAYOPATA

Región Cusco
Provincia La Convención
Distrito Huayopata

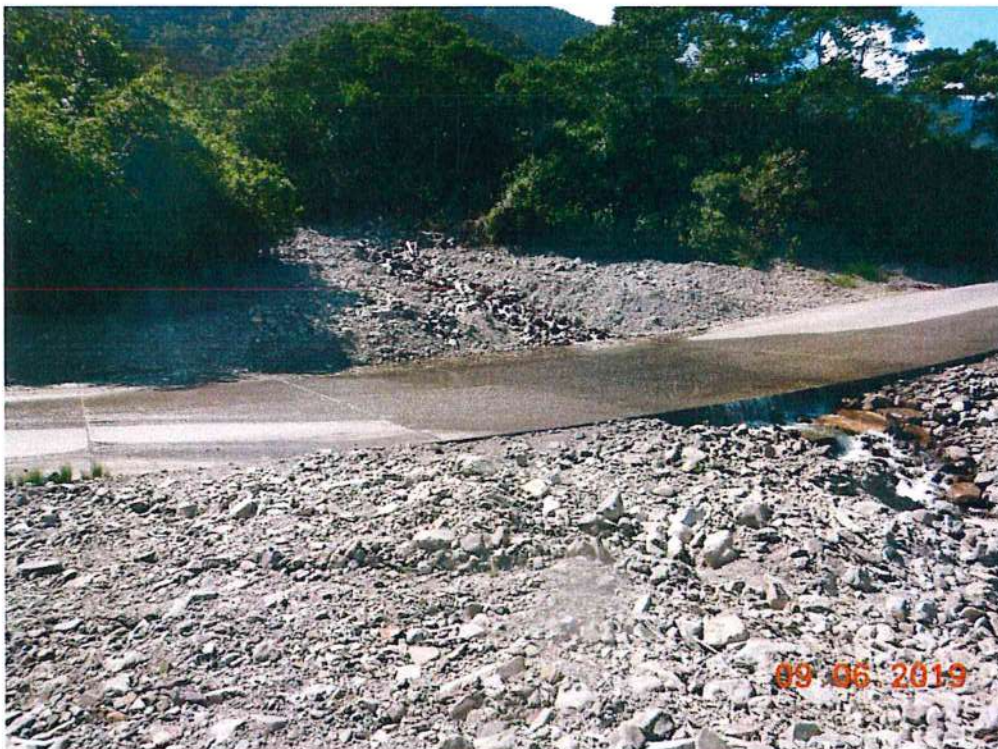
Fotografía 20. Badén afectado todos los años a partir de flujos de detritos, el cual obstruye el paso a la ciudad de Quillabamba.

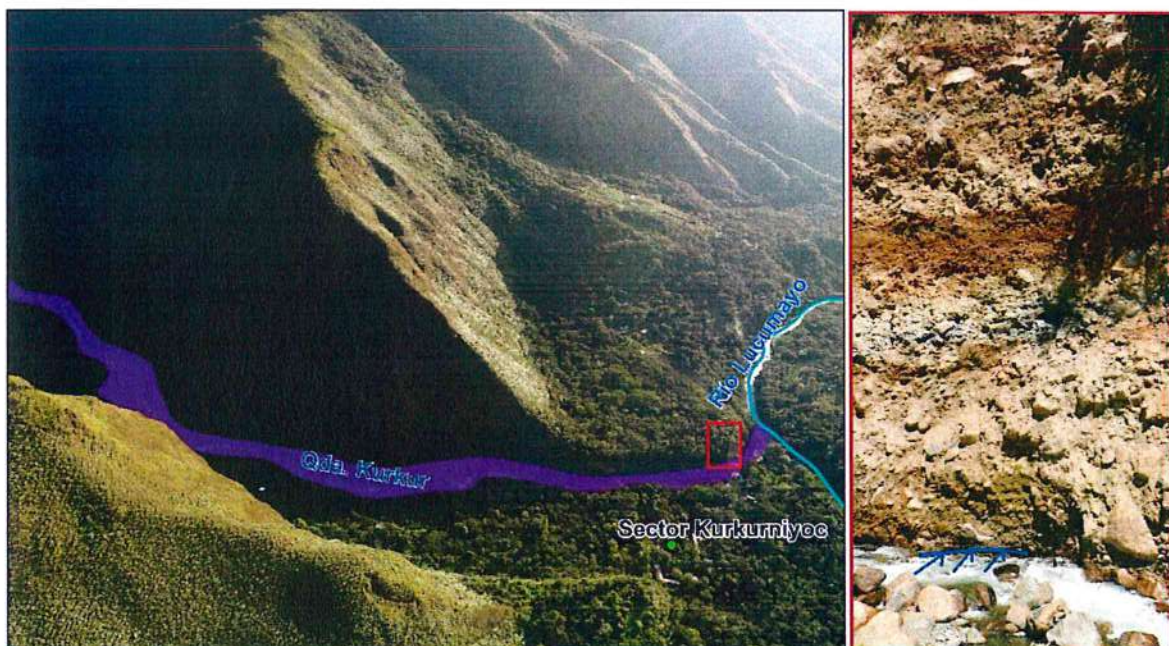
Figura 36. Se observa la quebrada Kurkur, a la margen derecha se sitúa el poblado Kurkurniyoc. El marco en rojo muestra los diferentes niveles de material que dejó flujos antiguos.

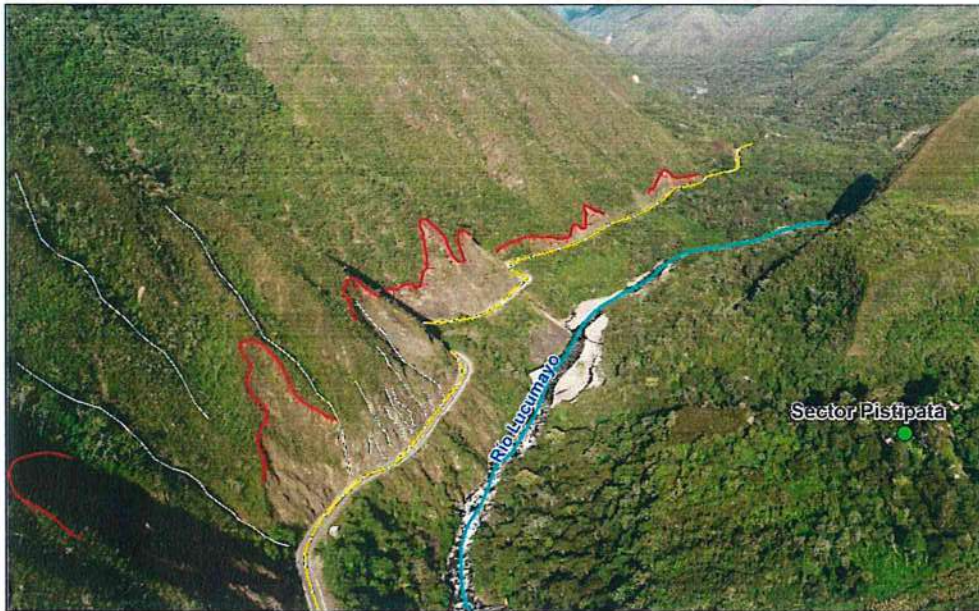
Figura 37. Vista de derrumbes, a lo largo de la carretera (tramo Misquiuno-Incatambo), cuando se reactivan obstruyen la vía de acceso a la ciudad de Quillabamba.

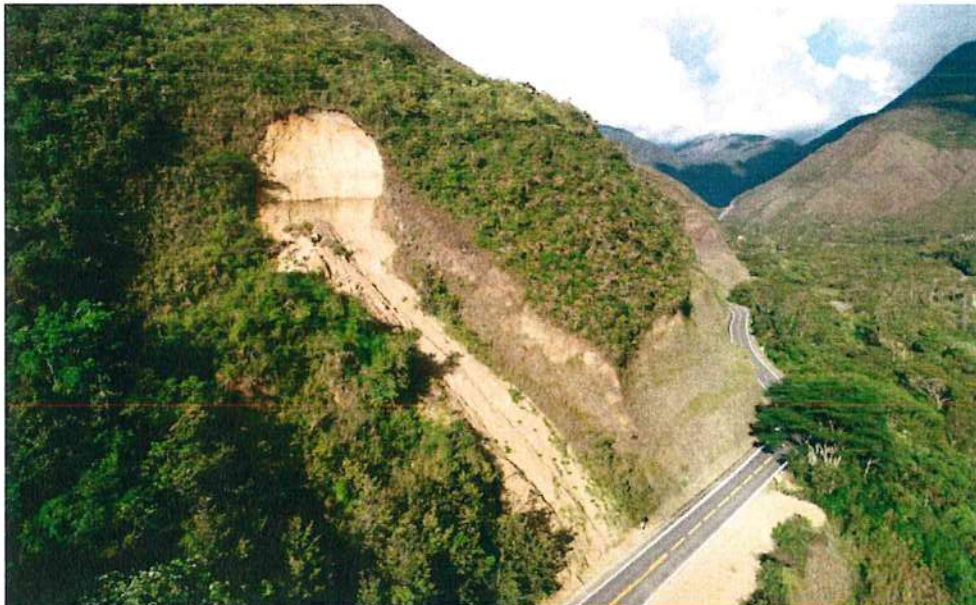
Fotografía 21. Derrumbes a la margen derecha de la carretera

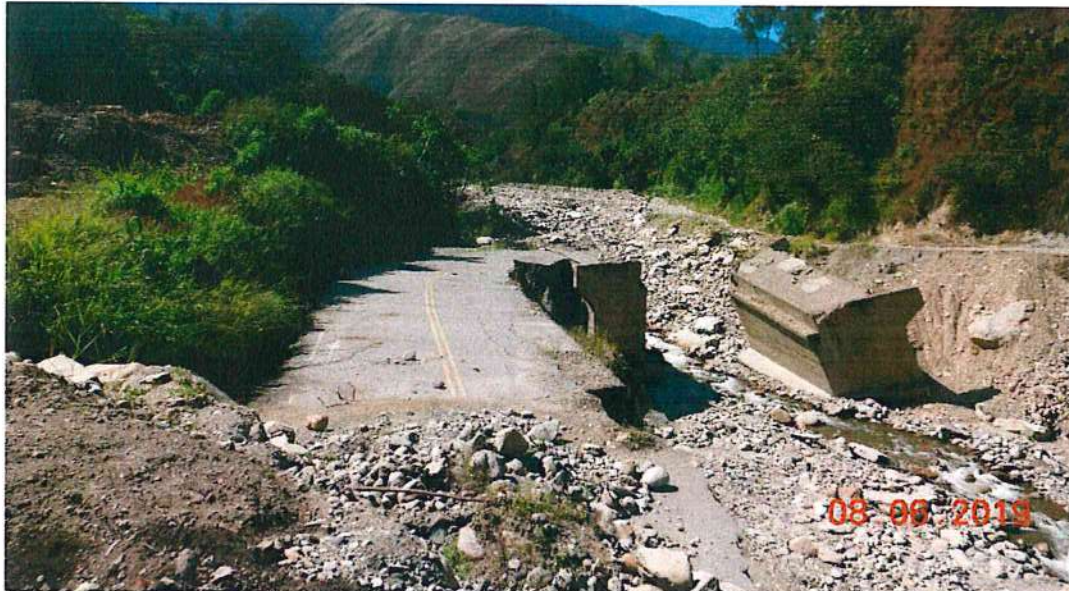
Fotografía 22. Puente colapsado producto de la erosión que generó el flujo de detritos.

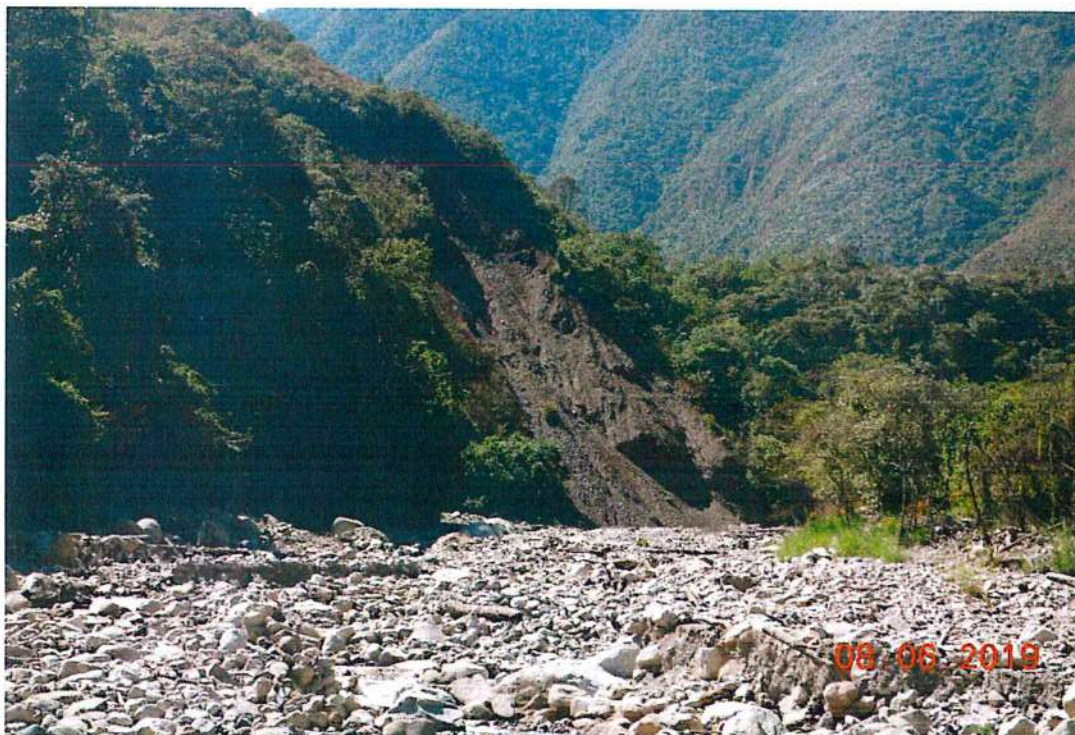
Fotografía 23. Ocurrencia de derrumbes posterior al flujo de detritos.

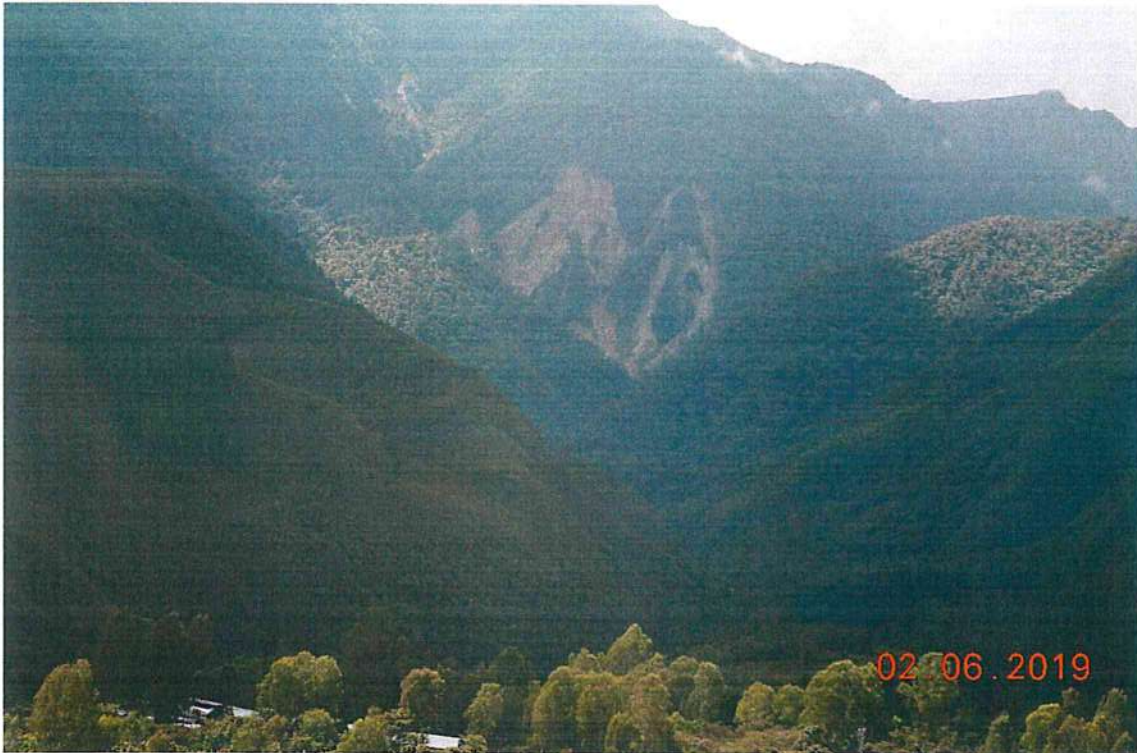
Fotografía 24. Se identificó zonas de arranque que sirvió como material de aporte al flujo de detritos.

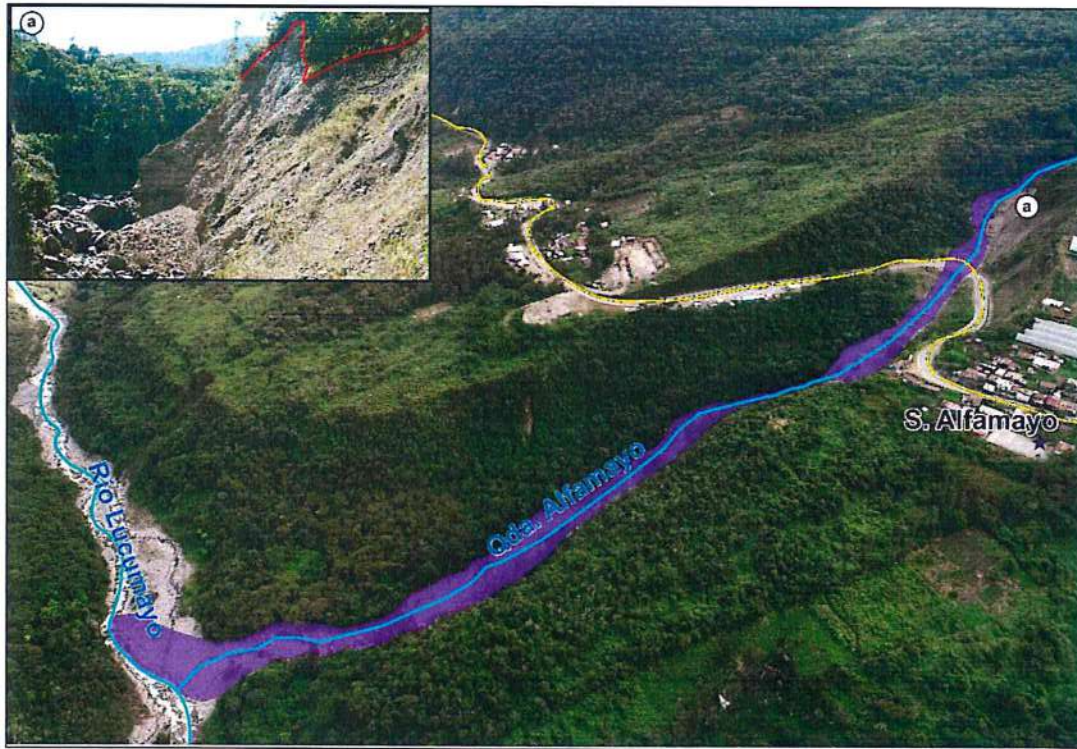
Figura 38. Sector Alfamayo, en la vista superior izquierda se muestra los procesos de derrumbes generados en las paredes de la margen izquierda de la quebrada Alfamayo.

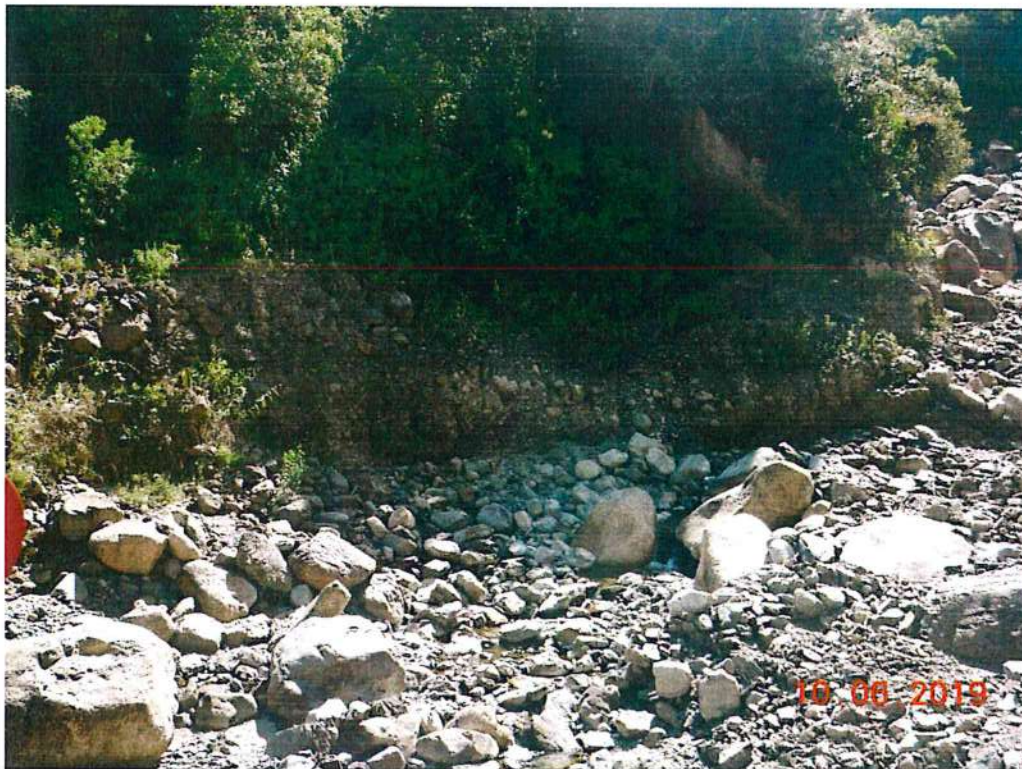
Fotografía 25. Erosión fluvial en la margen derecha de la quebrada Alfamayo

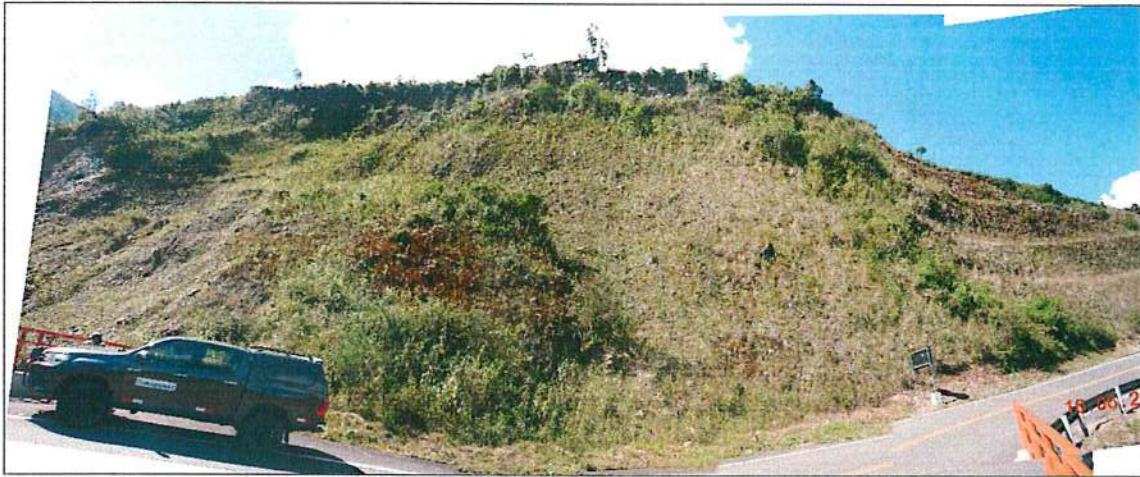
Figura 39. Deslizamiento antiguo reactivado, así mismo se observa terraseo, el cual atenúa el proceso de reactivación.

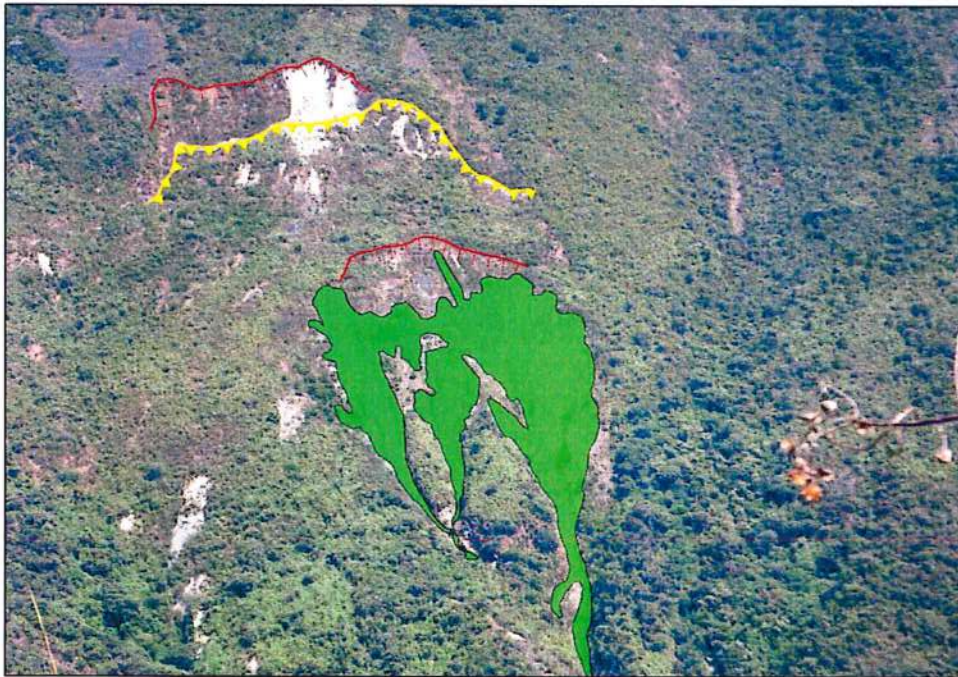
Figura 40. Procesos de remoción en masa, tipo erosión de ladera en el polígono verde, escarpe de deslizamiento en líneas amarillas y zona de derrumbe en líneas rojas.

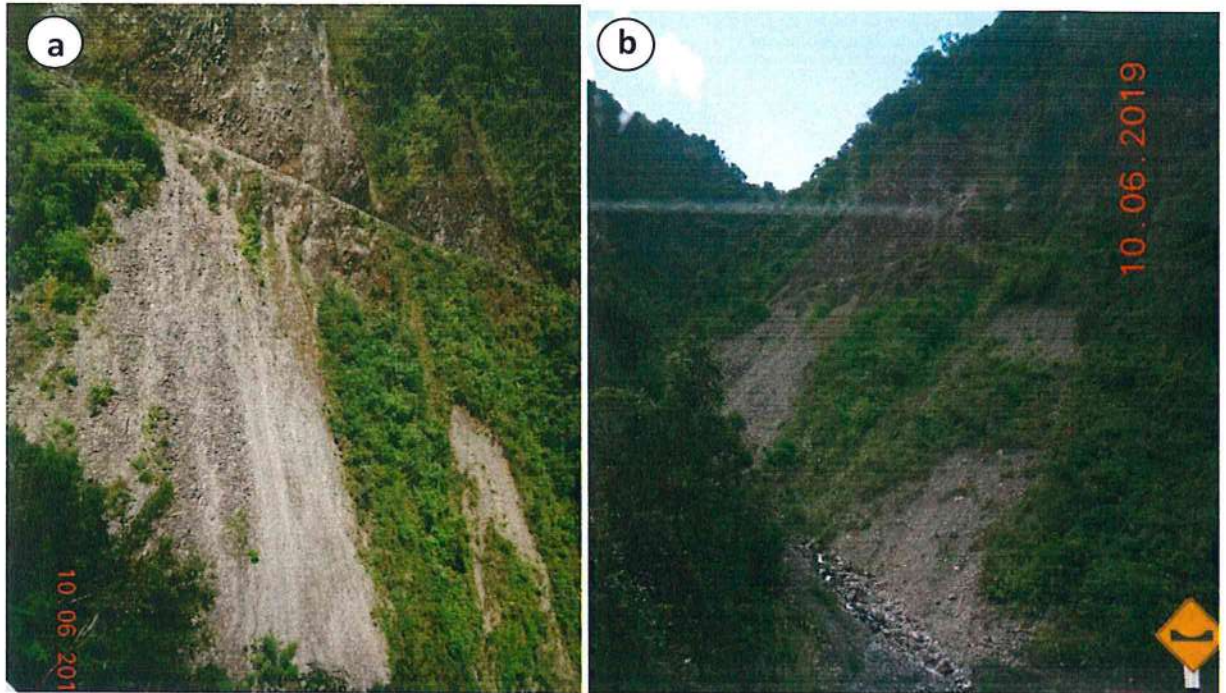
Figura 42. Derrumbes en tramos carreteros (a) y (b)

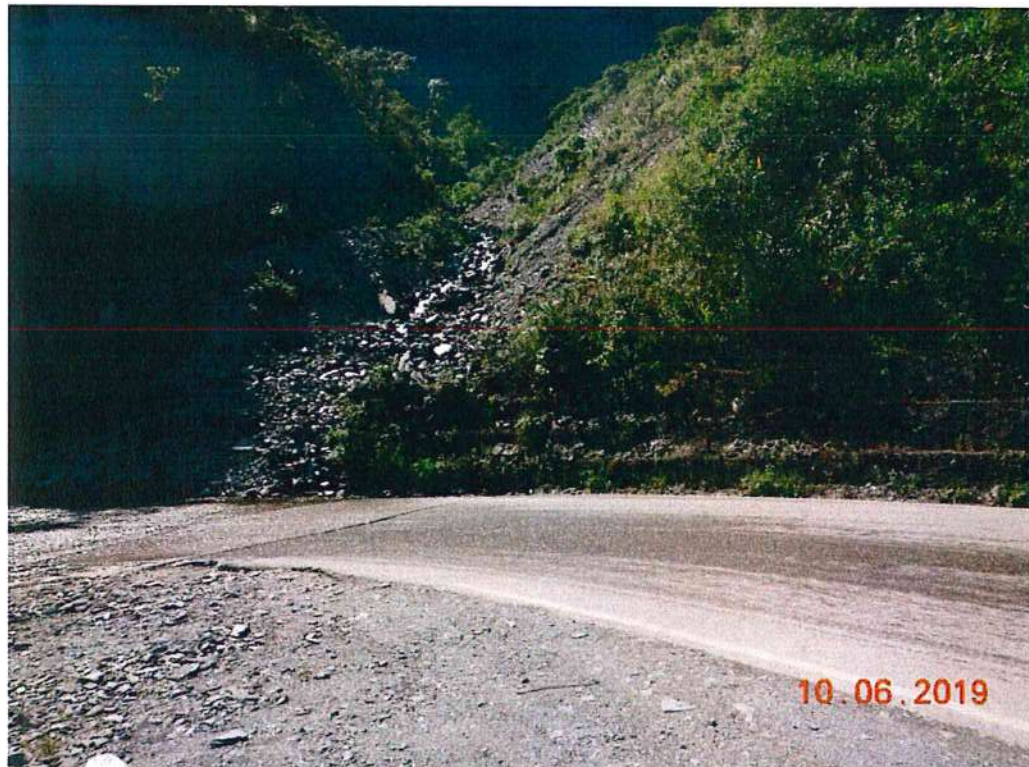
Fotografía 26. Flujo de detritos en la quebrada Jorge Mayo, en el primer tramo de corte de carretera.

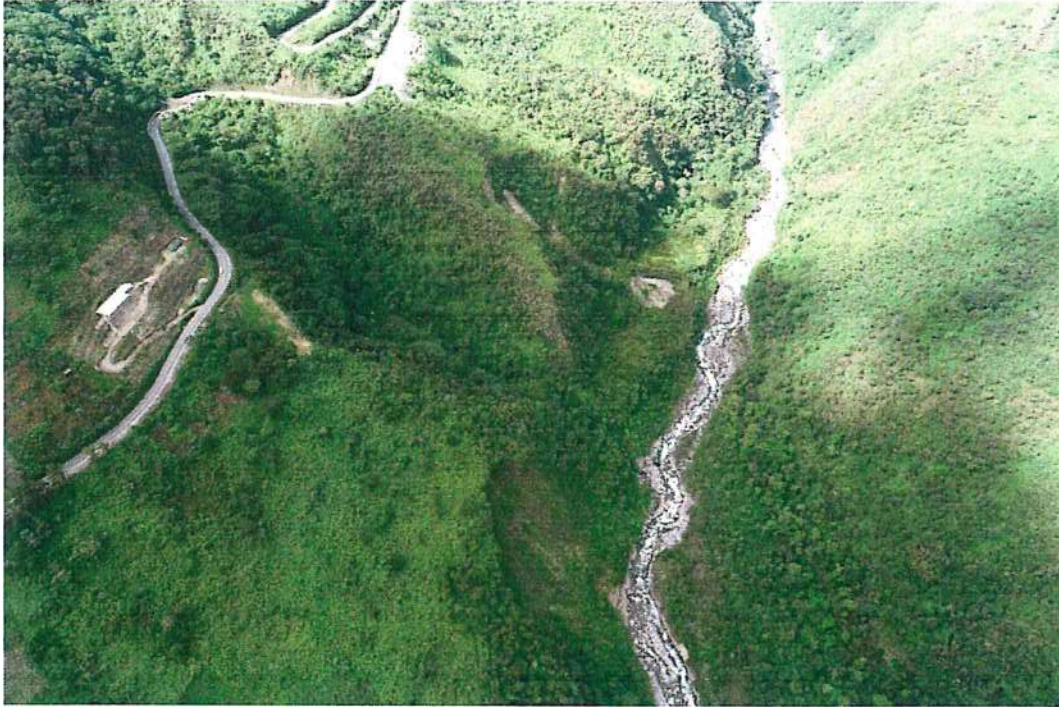
Fotografía 27. Aguas arriba de confluencia con el río Lucumayo, a la margen izquierda se presentan derrumbes, deslizamientos y flujo de detritos.
