INFORME TÉCNICO

EVALUACION DE LA SEGURIDAD FISICA
DEL ASENTAMIENTO HUMANO
VILLA PROGRESO

(SECTOR JOSÉ CARLOS MARIATEGUI - VALLECITO ALTO,
DISTRITO VILLA MARÍA DEL TRIUNFO, PROVINCIA Y REGION LIMA)

LIMA - PERÚ
JUNIO - 2008

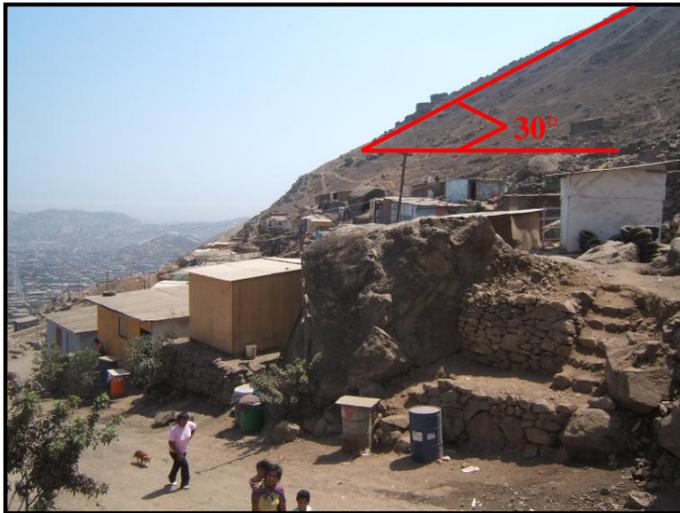
En las manzanas “C” y “D” se ha observado bloques de hasta 3,00 m de diámetro, producto de caídas de rocas (foto 1).

Las manzanas “C” y “D” se encuentran asentadas sobre el depósito de la caída de rocas, es por ello que encontramos bloques sueltos sobre la ladera con longitudes hasta de 3,00 m (foto 1), estos bloques llegan a tener un peso aproximado de 3 toneladas.

Foto 1.- Sector de la manzana “E”, se muestra la pendiente del terreno

- Para el sostenimiento del farallón ubicado sobre las manzanas “D” y “E”, se tendrían que tomar medidas de sostenimiento, como pernos de anclaje y concreto lanzado, pero estas medidas son de alto costo económico y no pueden ser asumidos por los moradores de la zona, lo ideal sería reubicar a los moradores de estas manzanas ya que se trata de viviendas construidas a base de material rústico. Los terrenos para la reubicación deben ser elegidos por la Municipalidad de Villa María del Triunfo, porque la zona libre donde se encuentra el asentamiento humano no es adecuada para la reubicación.

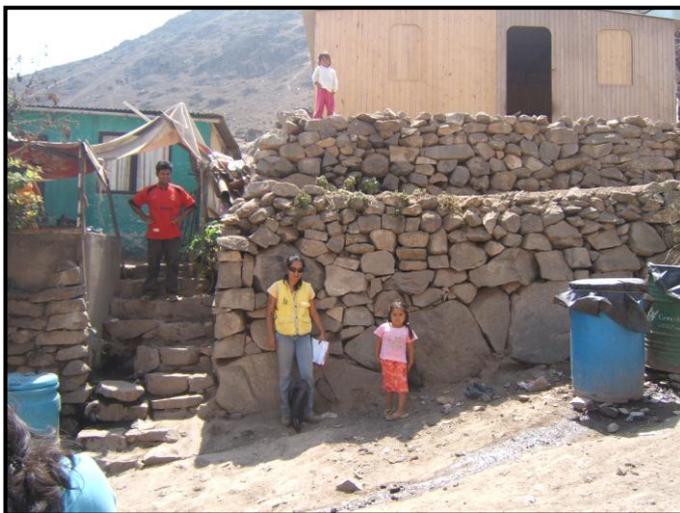
Las laderas con pendientes entre los 26 a 30° (foto 2), son zonas inestables, que pueden generar derrumbes de terraplenes, ya sea por causas antrópicas o por sismos.

Para la construcción de sus viviendas han nivelado el terreno, por medio de pircas con alturas no mayores a 2.00 m. (foto 2)

Las pircas están construidas en base de fragmentos de rocas (bloques y gravas), consisten en la superposición de los fragmentos de roca, sin ningún tipo de amalgamiento entre ellos. Los fragmentos de roca llegan a medir hasta longitudes de 0,80 m (foto 2).

Foto 2.- Lote de la manzana “E” asentada sobre una pirca

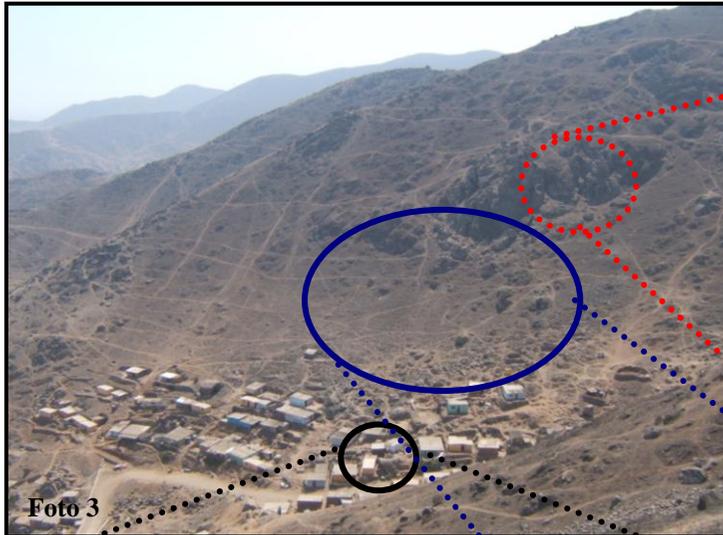
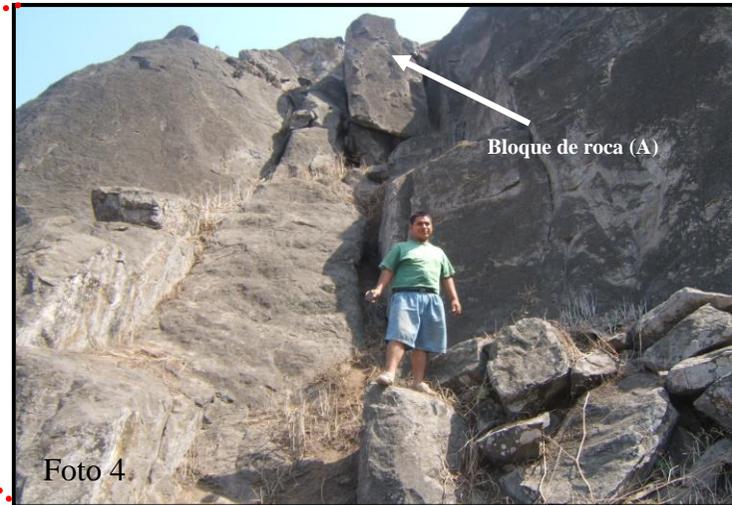
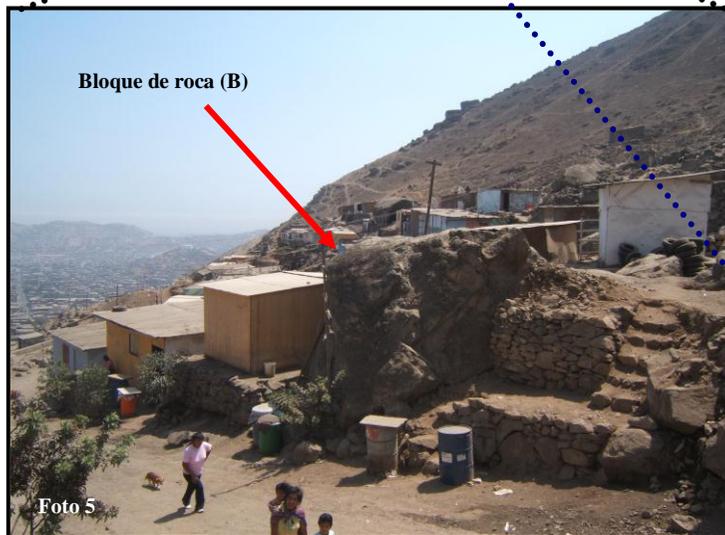
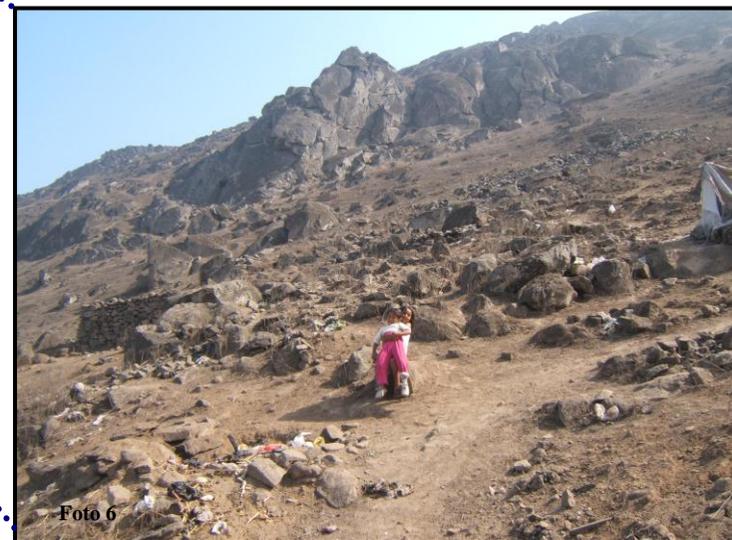
Sobre los suelos que se asientan las manzanas “D” y “E”, se encuentran bloques (fotos 3, 4, 5 y 6) de formas angulosas a subangulosas y con tamaños de hasta 3 m; producto de caídas de rocas.

En la cima de la montaña al norte de la manzana “D” el macizo rocoso se presenta fracturado, que ha generado caídas de rocas, evidenciado por los bloques esparcidos sobre la ladera (foto 3, 4, 5 y 6).

El farallón de donde provino el desprendimiento de rocas aun se encuentra inestable, se aprecian bloques suspendidos que llegan a medir hasta 2.00 m (foto 5), es posible que nuevamente se pueda generar tal fenómeno y los bloques caerían sobre las viviendas que se encuentran en la falda de la montaña.

Fotos 3.- Vista de la margen derecha de la quebrada Progreso. Foto 4.- Tamaño de los bloques sueltos que pueden ceder (A)
Foto 5.- Tamaño de los bloques que han caído (B). Foto 6.- Muestra los bloques esparcidos en la ladera.

- El lugar donde se ha ubicado las viviendas de las manzanas “D” y “E” tal como se muestra **no es apto para vivienda**, por estar en una zona susceptible a la generación de caídas de rocas. Si no se toman las medidas correctivas (pernos de anclaje y concreto lanzado), esta zona debe declararse como **zona de alto riesgo**. De no tomarse las medidas correctivas estos lotes deben ser reubicados la cual debe hacerlo la municipalidad de Villa María del Triunfo.

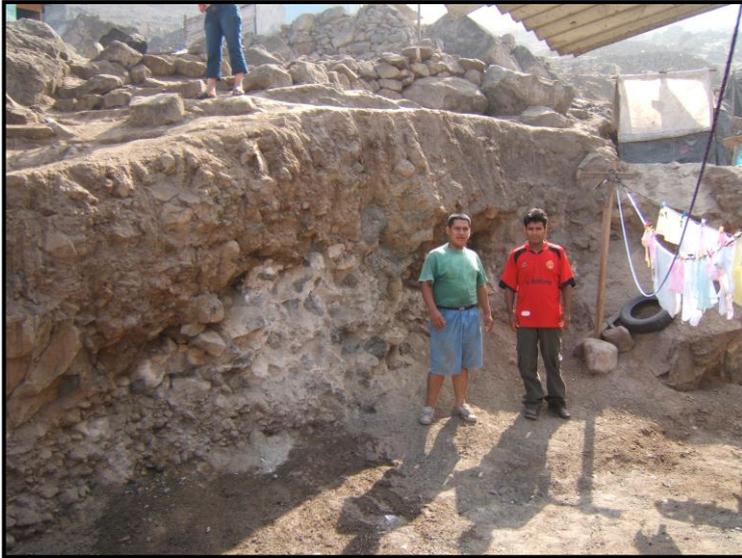
Localmente los suelos son de tipo residuales-coluviales, estos se han originado por la meteorización insitu de las rocas intrusivas, dan un suelo gravoso en una matriz arenosa, medianamente denso, con espesores hasta de 2 m, compuesto por fragmentos de roca de formas angulosas a subangulosas con tamaños entre 20 a 30 cm, englobados en una matriz limo-arenosa (foto 7).

Los lugareños con el afán de construir viviendas en zonas de fuerte pendiente, desestabilizan las laderas, por los cortes y rellenos (foto 7).

Foto 7.- Suelos conformados por gravas de formas angulosas englobados en una matriz areno-limosa, medianamente densos.

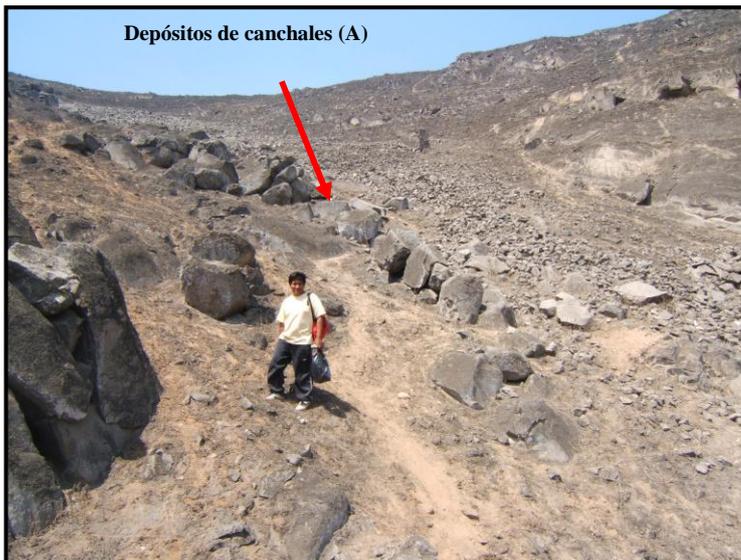
Se aprecia también depósitos coluviales (canchales), los cuales son producto de constantes caídas de rocas. Estos depósitos se caracterizan por estar compuestos de fragmentos de roca de formas angulosas con tamaños no mayores a 0.50 m y en

promedio a 0,30 m, sin matriz, inestables, y sueltos (foto 8); no buenos para cimentaciones. Sobre estos depósitos se ubican las manzanas “H” y los moradores de estas con la finalidad de construir sus viviendas han realizado cortes sobre el talud, desestabilizándolo lo que puede ocasionar en un futuro derrumbes o caídas de rocas y afectar a sus viviendas.

Foto 8.- Depósito de canchales (A) se observan bloques sueltos que pueden generar caída de rocas.

- En caso de las manzanas “H” y “G”, ubicadas sobre depósitos coluviales (canchales), los moradores han desestabilizado la ladera por el corte de talud. En estos lugares se deben construir muros de contención (cimentados sobre roca). Además a lo largo del depósito del canchal se deben construir terraplenes (como un sistema de andenería) con la finalidad de estabilizar el depósito.
