DIRECCIÓN DE GEOLOGÍA AMBIENTAL Y RIESGO GEOLÓGICO

Informe Técnico N° A6980

PELIGROS GEOLÓGICOS EN EL SECTOR DE SAN GENARO

Región Junín
Provincia Chanchamayo
Distrito Chanchamayo

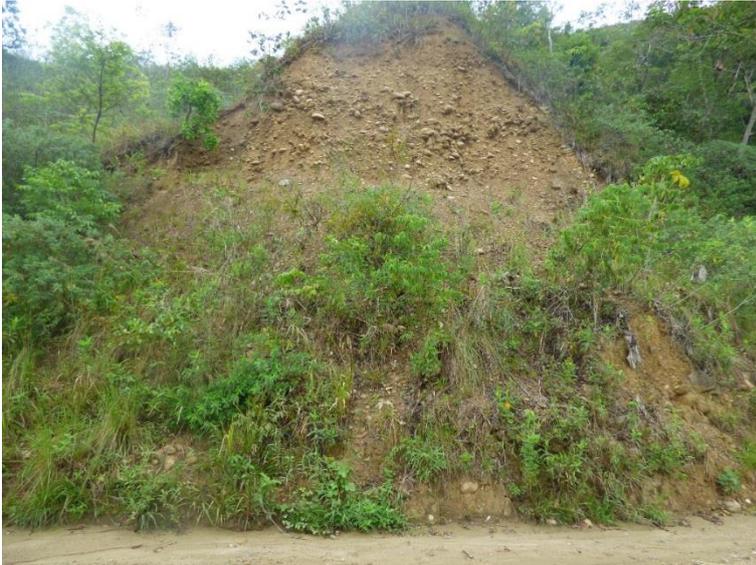
Para la construcción de sus viviendas y vía de acceso, los pobladores de han realizado inadecuados cortes del talud en la ladera (fotografías 1 y 2). La disposición de calles y viviendas es desordenada (figura 3), lo cual indica que la distribución no tuvo planificación urbanística. Con la ocupación antrópica, se incrementó la deforestación del terreno.

Fotografía 1. Corte de talud para carretera, sector inestable.

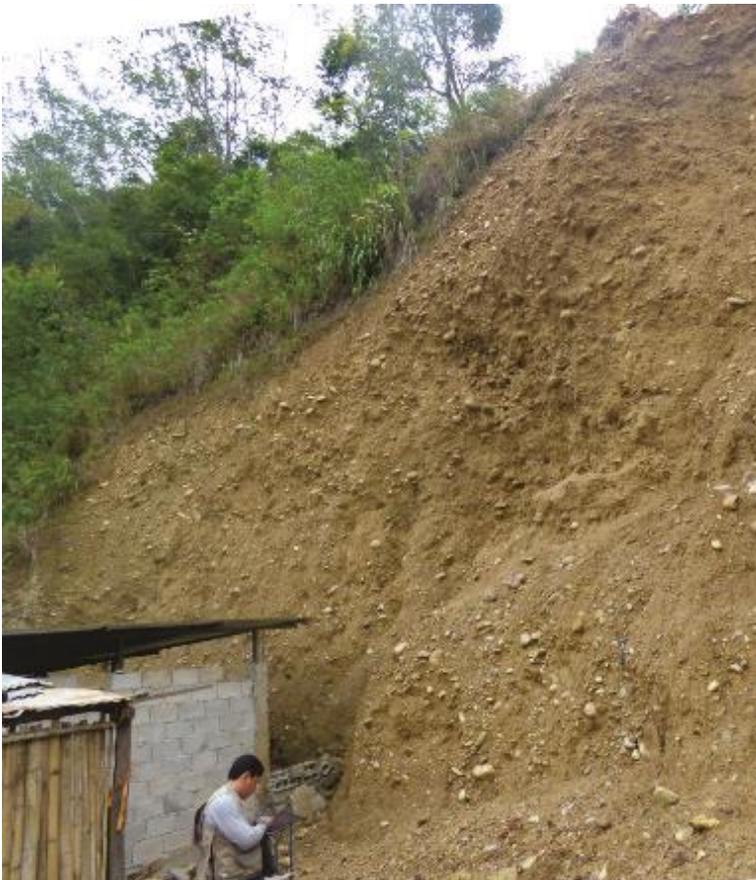
Fotografía 2. Corte de talud con una altura de hasta 8 m, realizado para la construcción de vivienda.

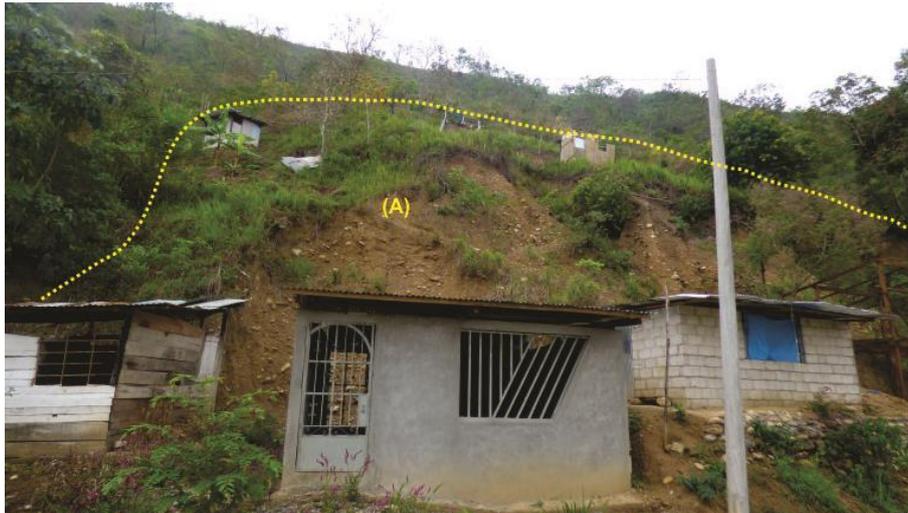
Estos depósitos se pueden encontrar en la parte baja e intermedia y ladera sur del cerro San Genaro (figuras 7 y 8).

Figura 7. Se muestra parte del depósito del deslizamiento (A)

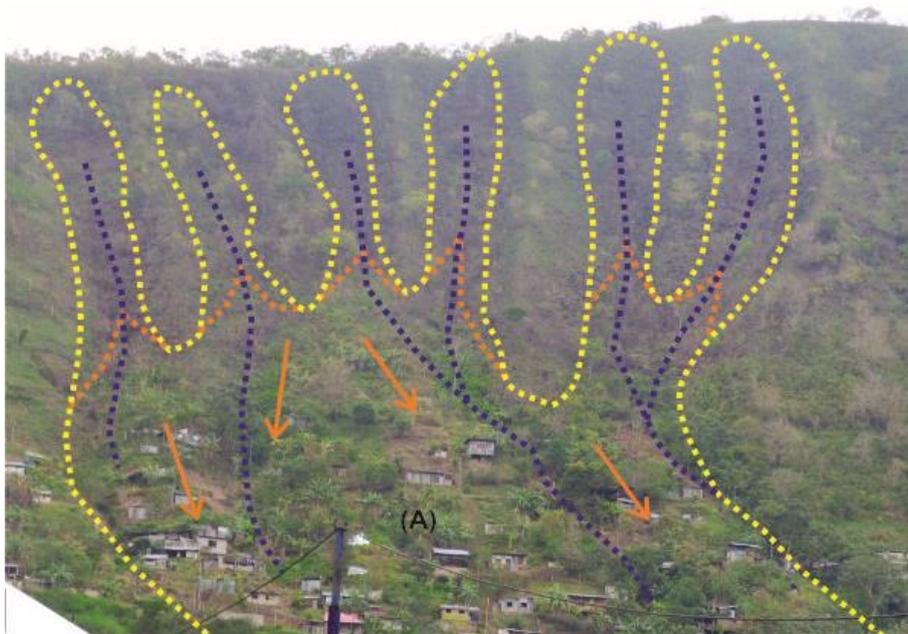
Figura 8. Se aprecia los depósitos dejados por movimientos en masa (A), delimitados por las líneas amarillas y naranjas.

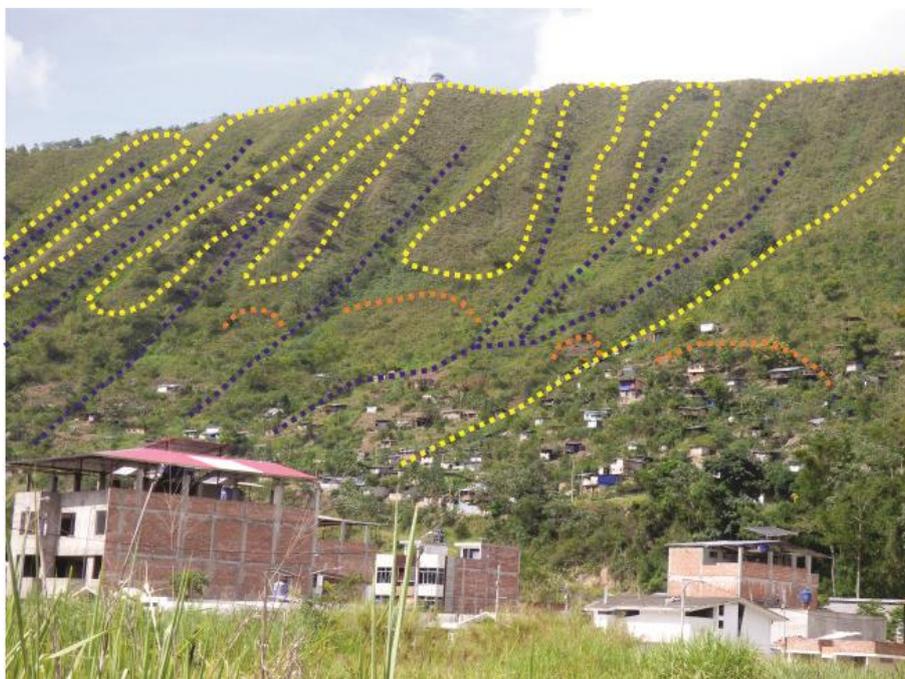
A lo largo de la ladera este del cerro San Genaro se observan una serie de procesos de erosión de laderas (Nuñez & Lara 2018), que han sido predecesores de la generación de flujos de detritos no canalizados y deslizamientos (figuras 10 y 11).

Sobre los depósitos generados por los movimientos en masa, actualmente se encuentra la población del cerro San Genaro (figura 10).

Figura 10. Se aprecian las cicatrices de procesos de erosión de ladera (líneas de color amarillo), deslizamientos en proceso de formación (líneas naranjas) y la actual escorrentía (líneas azules). Sobre los depósitos se encuentra asentado las viviendas de San Genaro.

- a) Reubicar las viviendas que se encuentran en los alrededores y dentro de las cárcavas (cauces y zonas aledañas).
- b) **Se debe considerar la reubicación de viviendas emplazadas en zonas de peligros geológicos antiguos y activos e inmediaciones y cambiar el uso de la ladera.**
- c) Realizar un canal de coronación, para evitar la infiltración de agua hacia la ladera.
- d) Hacer un sistema de drenaje, para que los posibles flujos que se formen, lleguen hasta la zona urbana (centro de salud).
- e) Forestar la ladera, para evitar que sigan siendo erosionadas.
- f) Realizar un drenaje pluvial, para evitar la infiltración de agua hacia la ladera.

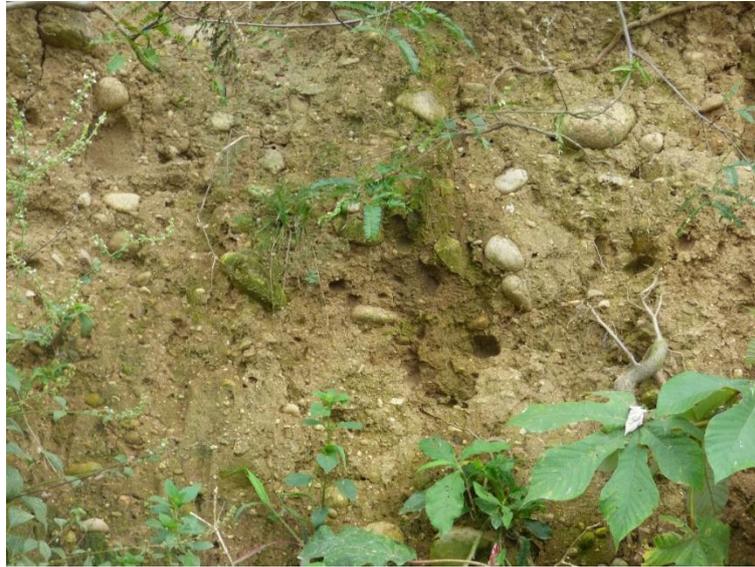
Los depósitos generados por los procesos de erosión de ladera, se encuentran conformados por gravas, bloques no mayores a 50 cm. El material se dispone en forma caótica, la matriz es areno-limosa (fotografía 5).

Fotografía 5. Se muestra los depósitos, conformados por arena-limosa, con algunos clastos de formas redondeadas, dispuesto en forma caótica.

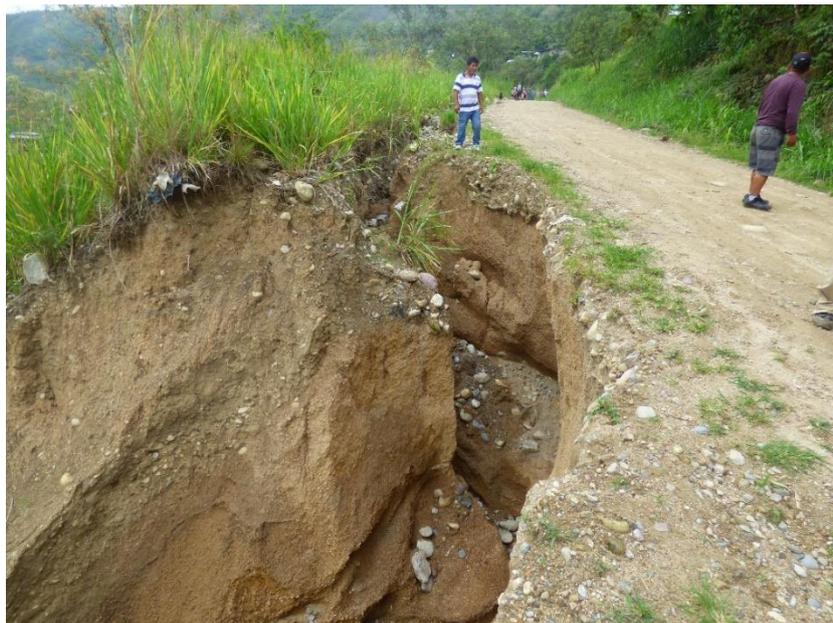
En la vía de acceso, se observó un proceso de erosión de ladera reciente, que tiene una profundidad de 5 m y hasta 2 m de ancho, las paredes son verticales (fotografía 6).

Fotografía 6. Se parecía un proceso de erosión de ladera reciente, en la vía de acceso al cerro San Genaro.

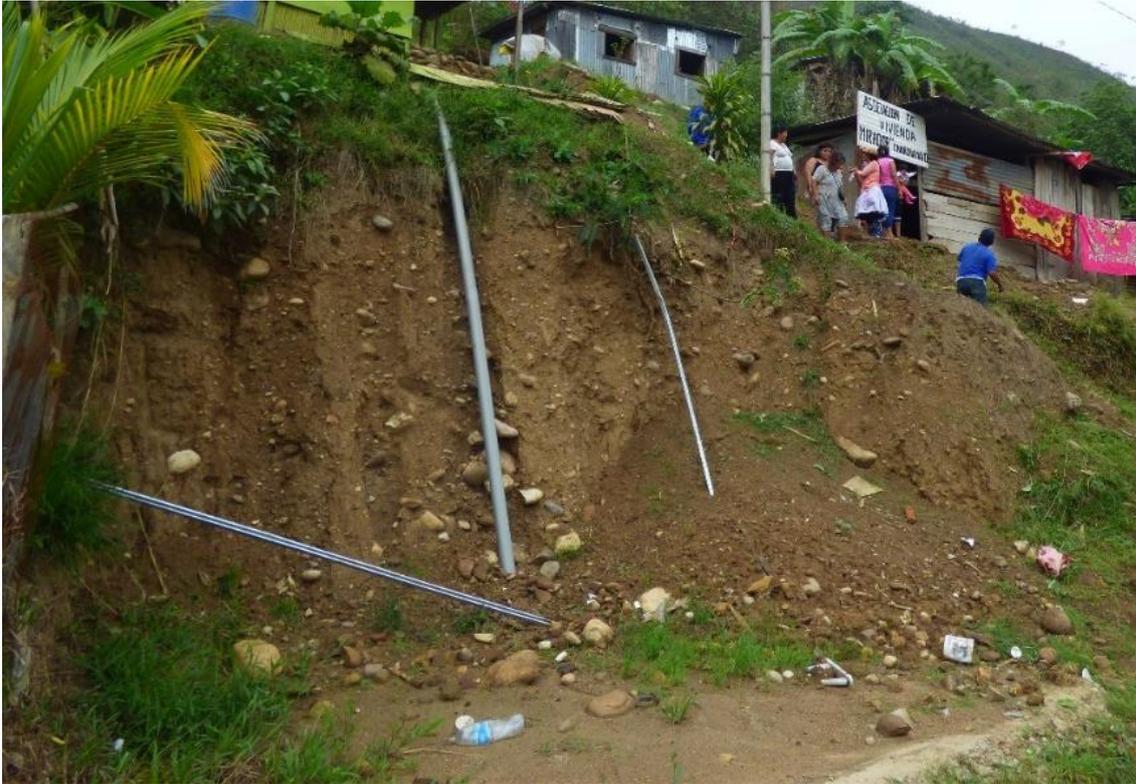
Fotografía 7. En el corte de talud, se aprecia el material del antiguo movimiento en masa, compuesto gravas y bloques dispuestos, en matriz areno-limosa.

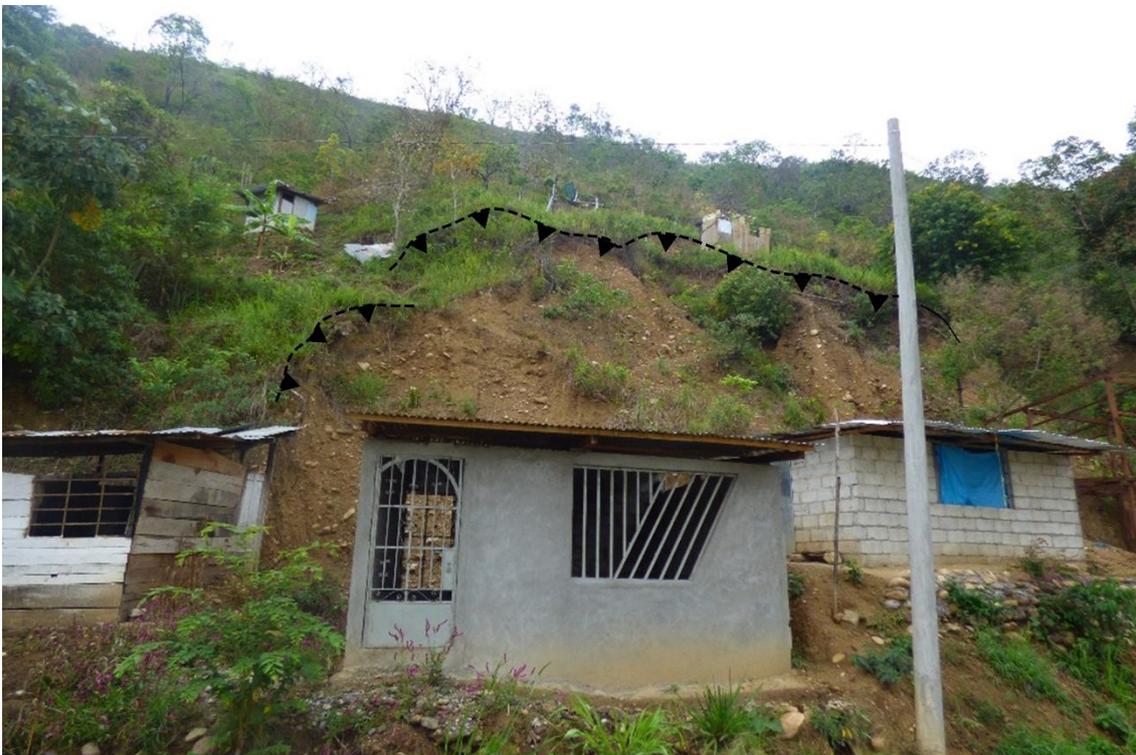
Figura 13. En la parte posterior de las viviendas, se están formando algunos escarpes, señalados con la línea negra discontinua.

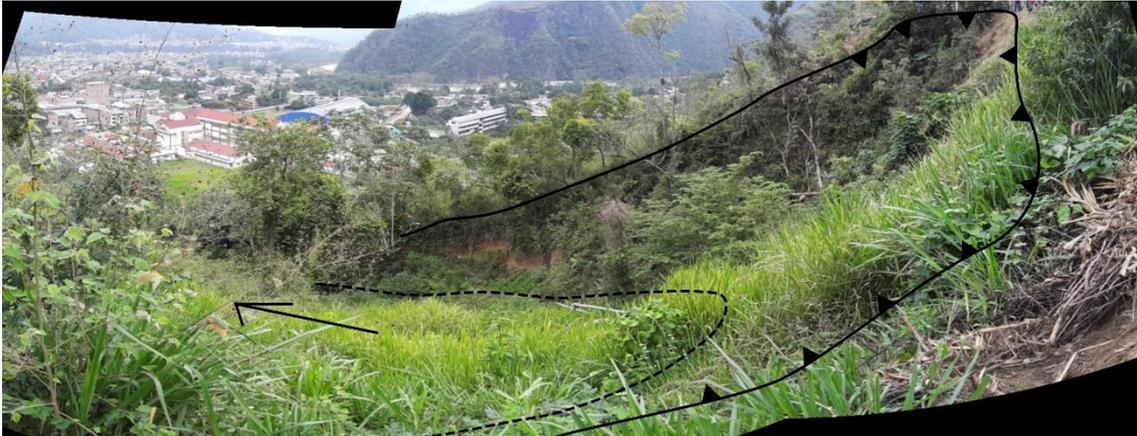
Estos cuerpos se encuentran hacia el borde sur este del cerro San Genaro. Se aprecian evidencias de reactivaciones, como agrietamientos y desplazamiento del terreno (figura 14).

Figura 14. Se aprecia el escarpe lateral de un deslizamiento reciente, aledaño a la trocha de San Genaro. Se distingue un movimiento del cuerpo cubierto del deslizamiento cubierto por vegetación, hacia el N, en dirección del hospital de la Merced.

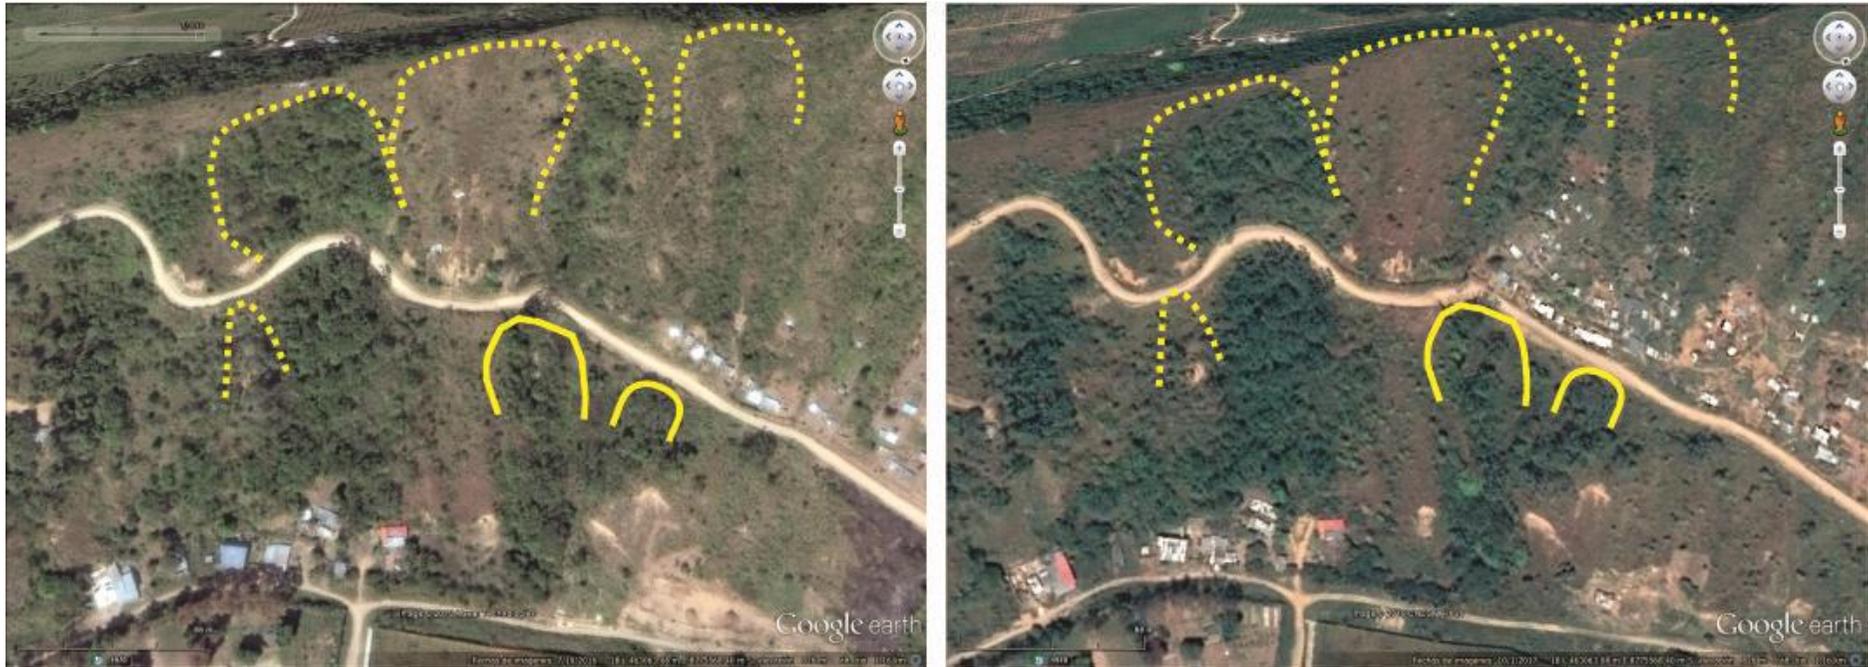
Figura 15. Se aprecia los escarpes de los deslizamientos antiguos (línea amarilla discontinua) y los escarpes de los deslizamientos recientes (línea amarilla continua). Imagen izquierda corresponde al julio 2026, la derecha a octubre 2017. Los cuerpos de los deslizamientos antiguos están siendo ocupados por viviendas

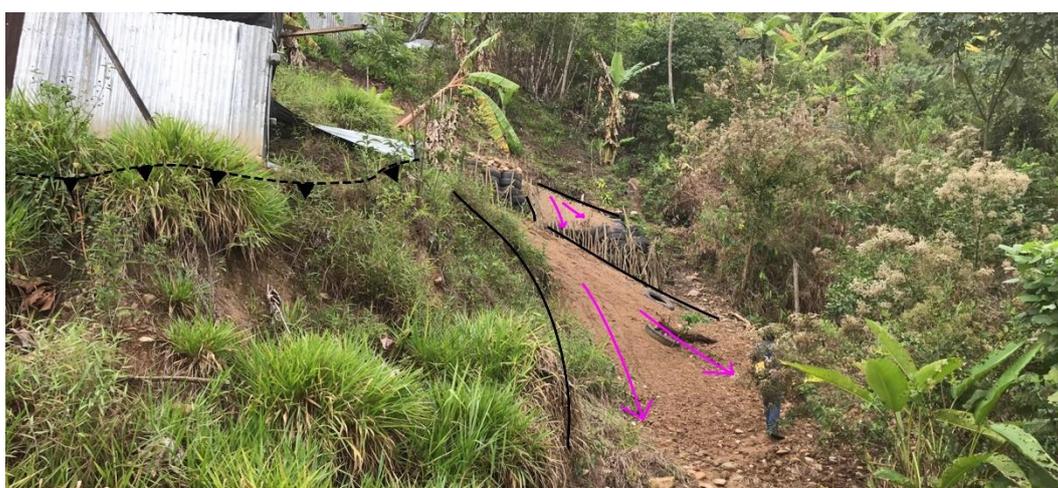
Durante la última inspección se observaron flujos que afectaron localmente viviendas en algunos sectores (figura 17). Estos flujos están relacionados con los procesos de erosión activos de las laderas del cerro San Genaro.

Figura 17. Se muestra un deslizamiento local, generado por el corte de talud.

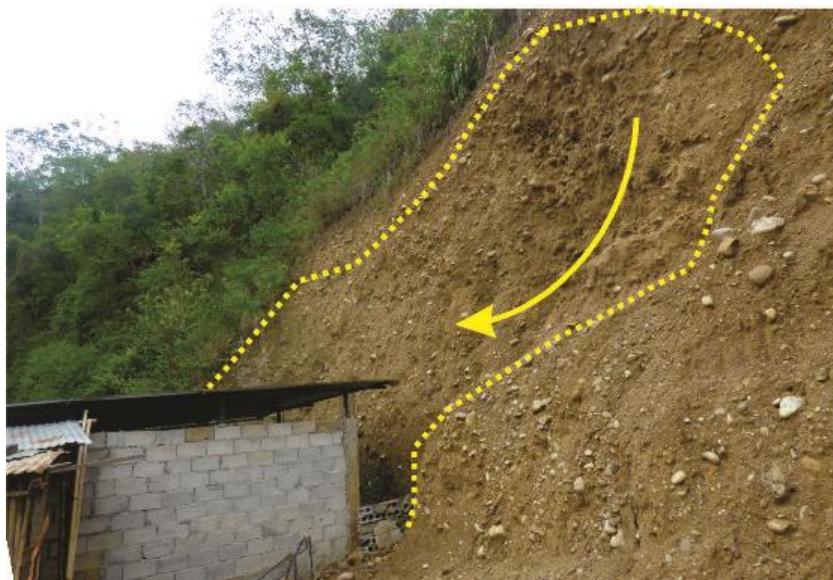
Se ha observado sobre algunos de los cortes de talud, se están generando derrumbes como también deslizamientos locales (figura 18), lo muestra la inestabilidad del terreno.

Figura 18. Se muestra un deslizamiento local, generado por el corte de talud.

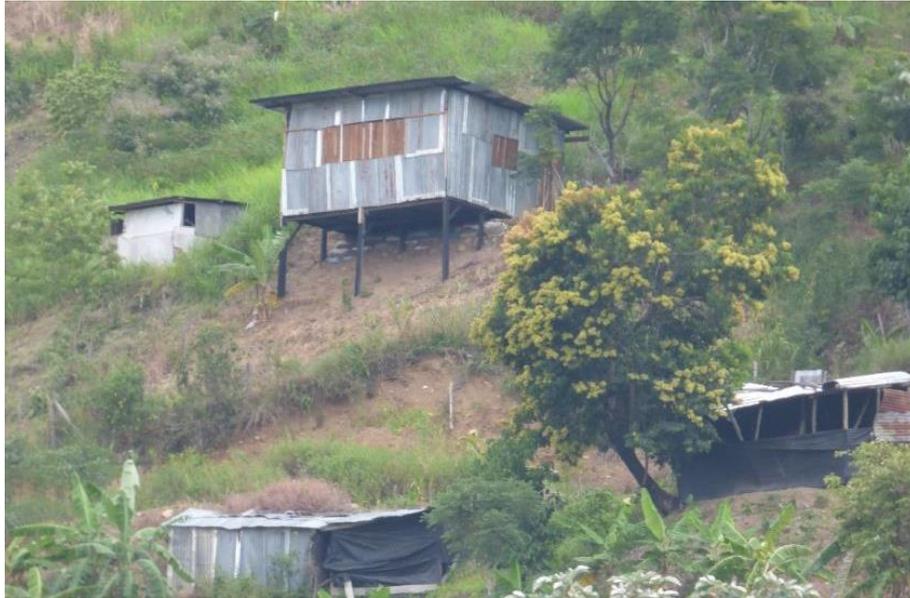
Fotografía 8. Se observan las viviendas construidas precariamente sobre pilotes de madera.
