DIRECCIÓN DE GEOLOGÍA AMBIENTAL Y RIESGO GEOLÓGICO

Informe Técnico N° A6971

EVALUACIÓN GEOLÓGICA EN EL SECTOR DE KELCAYBAMBA-DESLIZAMIENTO DEL AÑO 2013

Región Cusco
Provincia La Convención
Distrito Ocobamba

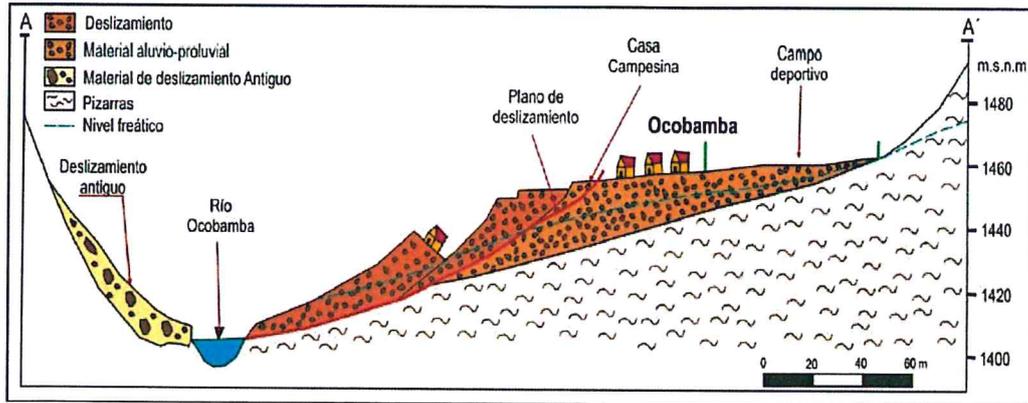
Figura 1: Perfil-Sección Geodinámica A-A' donde se ha graficado el deslizamiento de Ocobamba. Se observa la forma de la escarpa, los límites de contacto entre el substrato rocoso de pizarras y el material aluvio-proluvial que conforma la terraza donde se asienta el poblado; la ubicación del nivel freático es solo referencial.

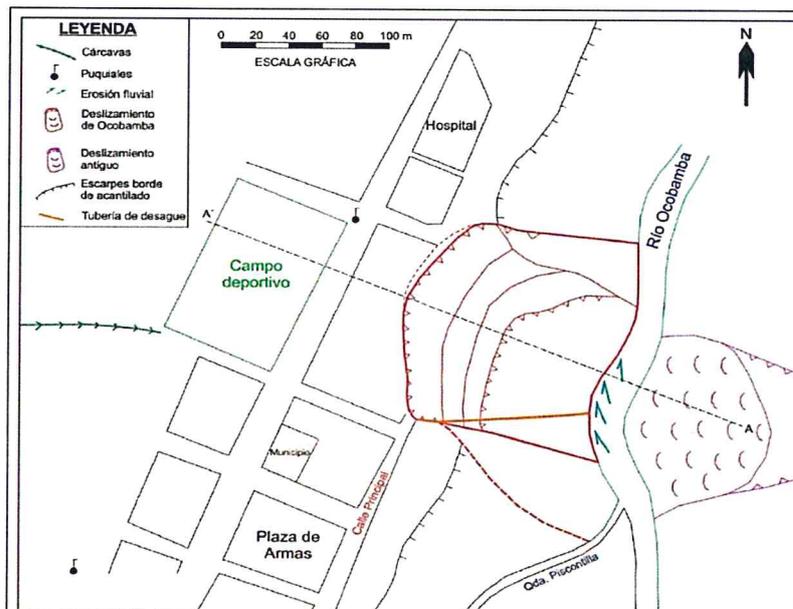
Figura 2: Croquis del deslizamiento, que afecta viviendas del poblado de Ocobamba.

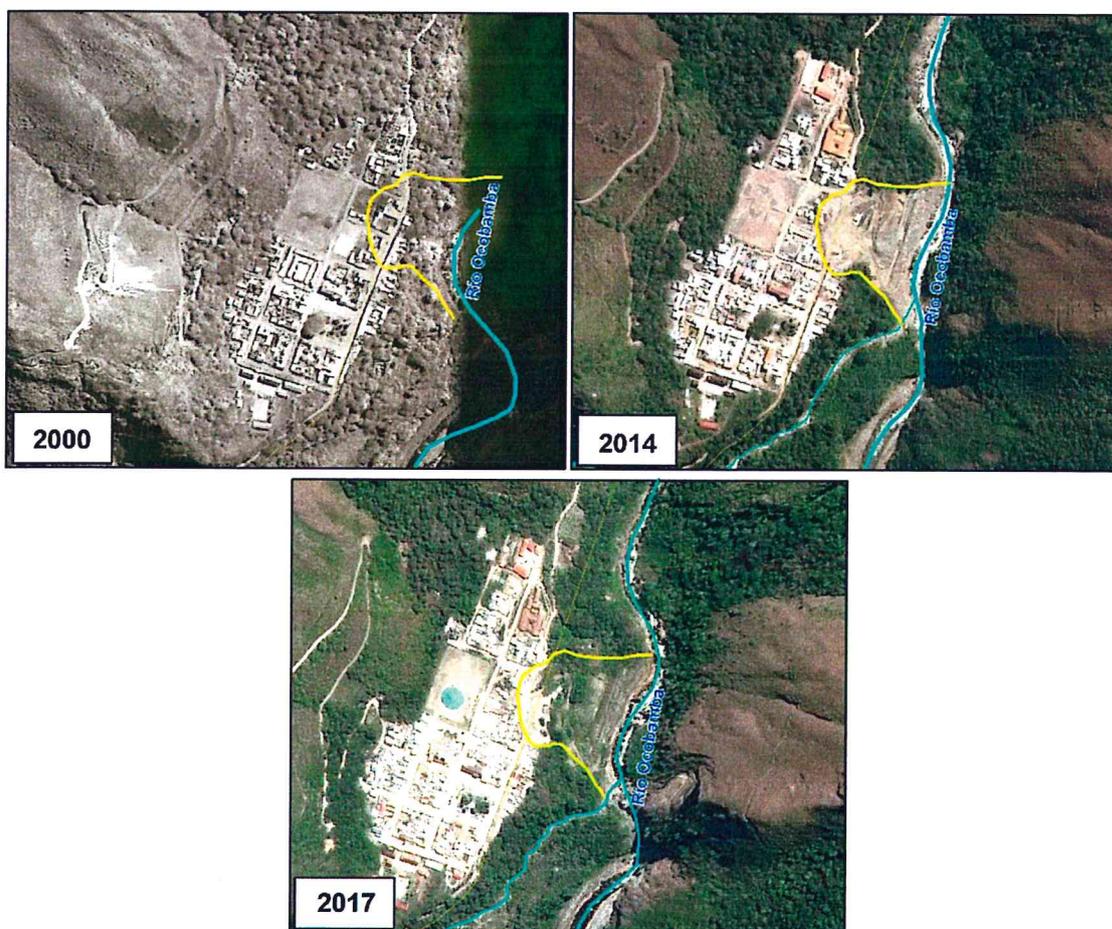
El análisis de imágenes multitemporales del Google Earth, de los años 2000, 2014 y 2017 (figura 5) permite visualizar el desarrollo del deslizamiento rotacional del 2013.

Para el año 2000, el terreno no muestra evidencias de grietas ni desplazamientos, pero si la presencia de viviendas en la cabecera y el flanco derecho del deslizamiento.

El año 2013 el deslizamiento inició su actividad, formándose grietas tensionales de 0,40 m de abertura y 3m de profundidad (Vílchez, M. 2013), las cuales fueron evolucionando a saltos en el terreno, las mismas que se desplazaron inicialmente con un salto de hasta 25m; presentándose los primeros agrietamientos en las paredes de las viviendas.

Sin embargo el año 2014, el cuerpo del deslizamiento se mantuvo estabilizado, debido al desarrollo de terraceo en banquetas.

Finalmente, en la imagen del 2017, no se visualiza el escarpe del deslizamiento, debido a la ubicación de viviendas nuevamente en la cabecera y flanco derecho.

Figura 5: Evolución del deslizamiento rotacional del sector Kelcaybamba

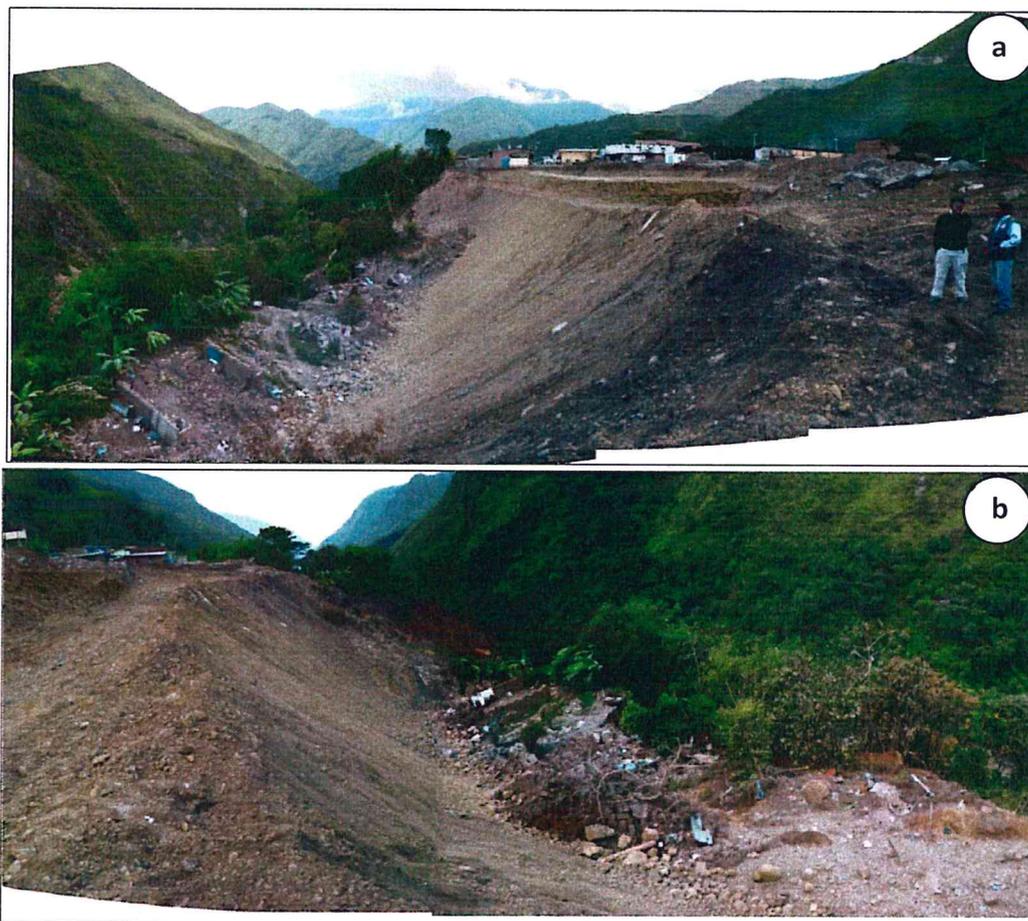
Según datos proporcionados por la municipalidad distrital de Ocobamba, la formación del deslizamiento rotacional (figura 6 a, b) destruyó 30 viviendas y la calle principal del sector, así mismo colapsó el sistema de agua potable y desagüe, y algunas afectaciones en las plantaciones de café.

Por otro lado, en la zona se evidenció la desestabilización y agrietamientos en el local comunal, ya que se encontraba localizado en la corona del deslizamiento, la misma que fue demolida a fin de reducir la carga (peso) que ejercía, según recomendación formulada en el informe de Vílchez M. 2013.

Figura 6: Deslizamiento rotacional del año 2013. a) Vista hacia el sureste donde es posible observar la superficie de ruptura cóncava de deslizamiento y el cuerpo del deslizamiento basculado. b) Vista tomada hacia el noroeste. Fuente: Vílchez M. 2013.

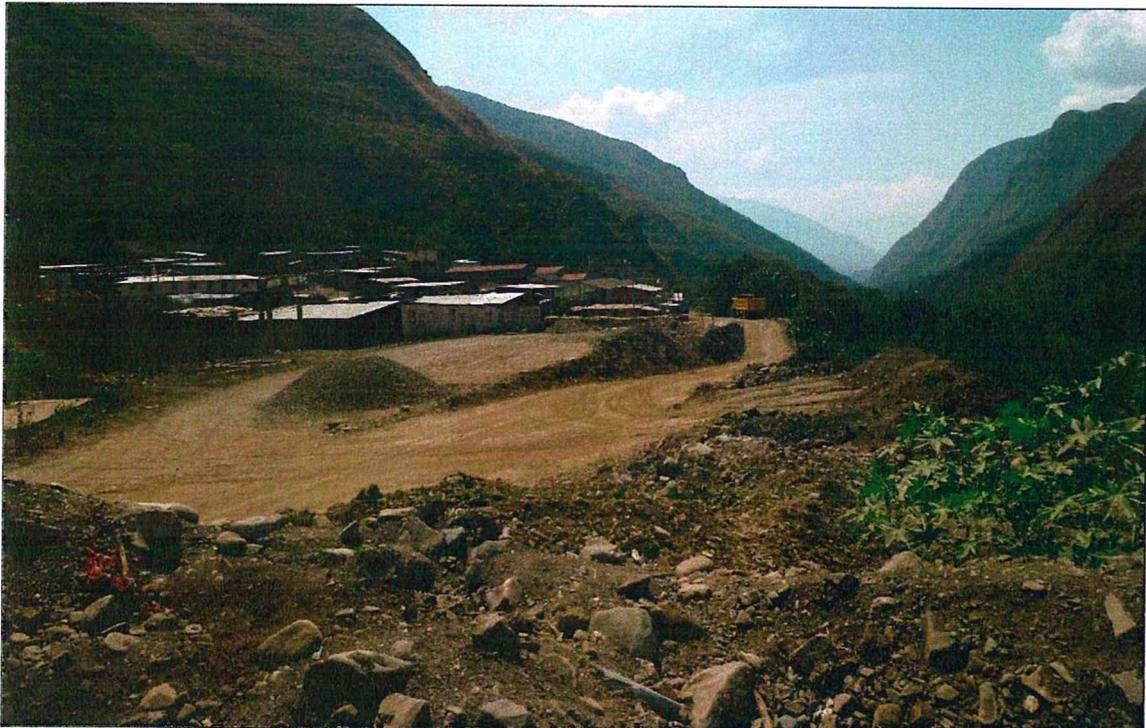
El poblado de Kelcaybamba está emplazada sobre terraza alta (fotografía 5), al límite de un acantilado de pendiente empinada ($> 45^\circ$), sobre la cual se identificó derrumbes y deslizamientos antiguos, cubiertos por una densa vegetación arbustiva; que favorecen y marcan la actividad geodinámica a la que está expuesta el poblado referido y la susceptibilidad del terreno a la generación de movimientos en masa.

Fotografía 5: Ubicación del sector Kelcaybamba, zona donde se viene presentando procesos por movimientos en masa.

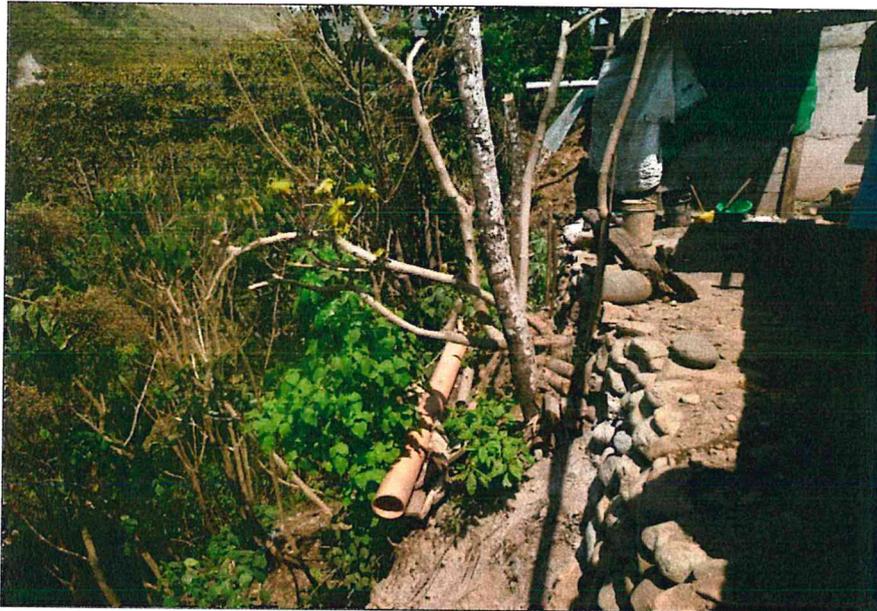
En la inspección de campo realizada en la zona, se evidencia la localización de viviendas al borde del acantilado (fotografía 6), a 10 m aproximadamente del cauce del río Ocobamba. Si bien, al momento se han colocado enrocados en su base de los cimientos, el vertimiento de agua al suelo podría acelerar el desplazamiento del terreno cuesta abajo.

Fotografía 6: Viviendas ubicadas al borde del acantilado

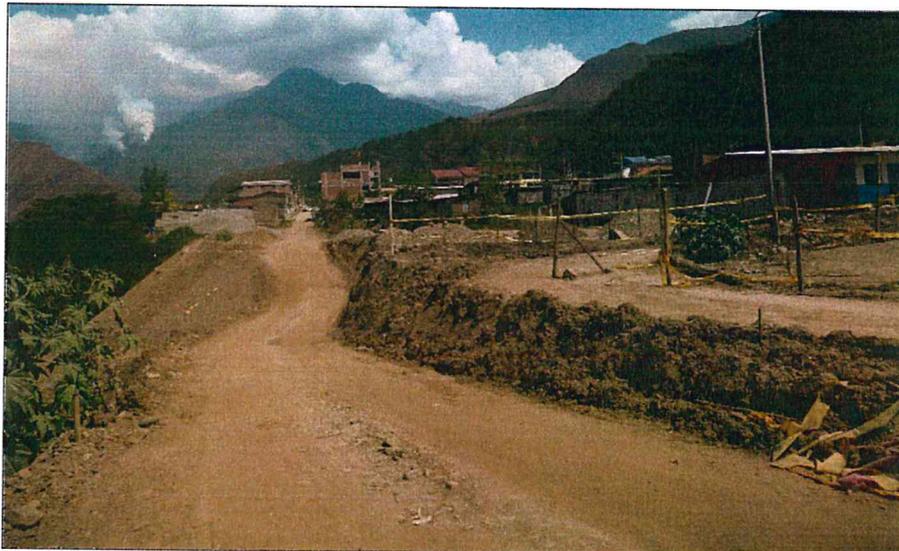
Fotografía 7: Vista del relleno que se viene realizando en el cuerpo del deslizamiento del 2013

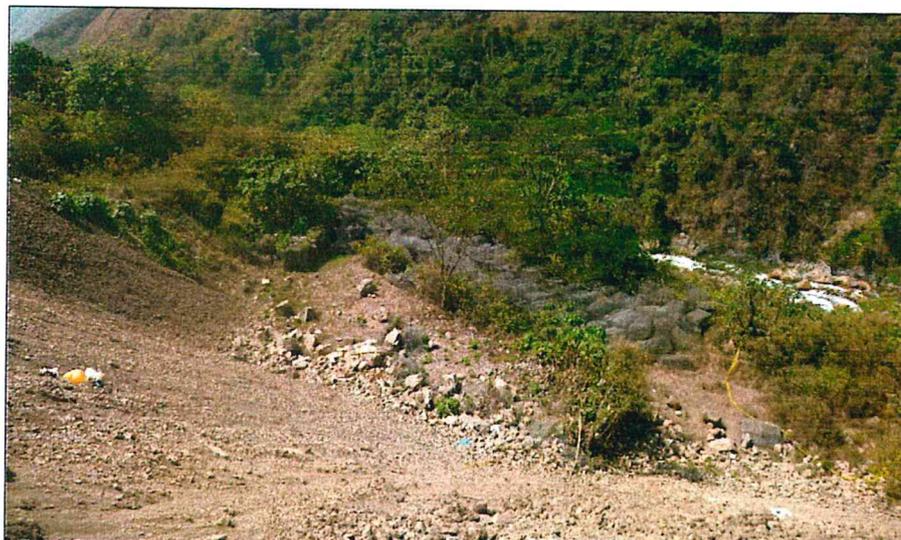
Fotografía 8: Vista de mallas para la construcción de gaviones

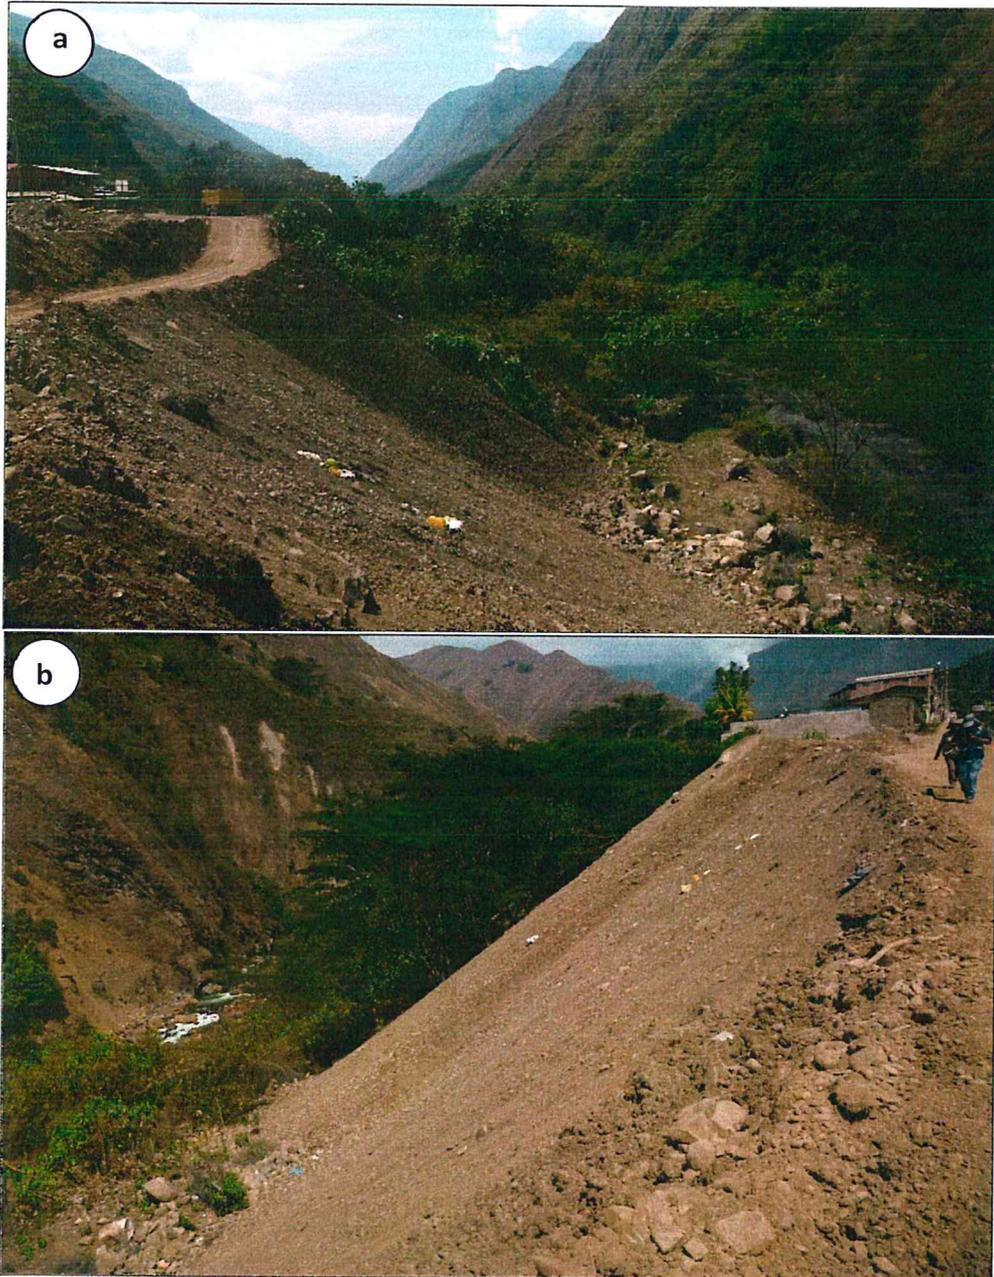
Erosión de terraza baja inundable por crecida de cauce del río Ocobamba con avenidas excepcionales, de igual modo mencionar que a la altura del deslizamiento la terraza presenta un ancho de 10m, cuyo espaciamento viene siendo rellenada por depósitos antropogénicos (fotografía 7 y 8) y sobre la cual pasa la vía de conexión principal al poblado, la misma que presenta antecedentes de desplazamientos por el deslizamiento del 2013 y que está siendo rellenada con fines de asfalto (figura 7).

Figura 7: Estado actual del deslizamiento rotacional de Kelcaybamba a) Vista tomada hacia el NE b) Vista tomada hacia el SW

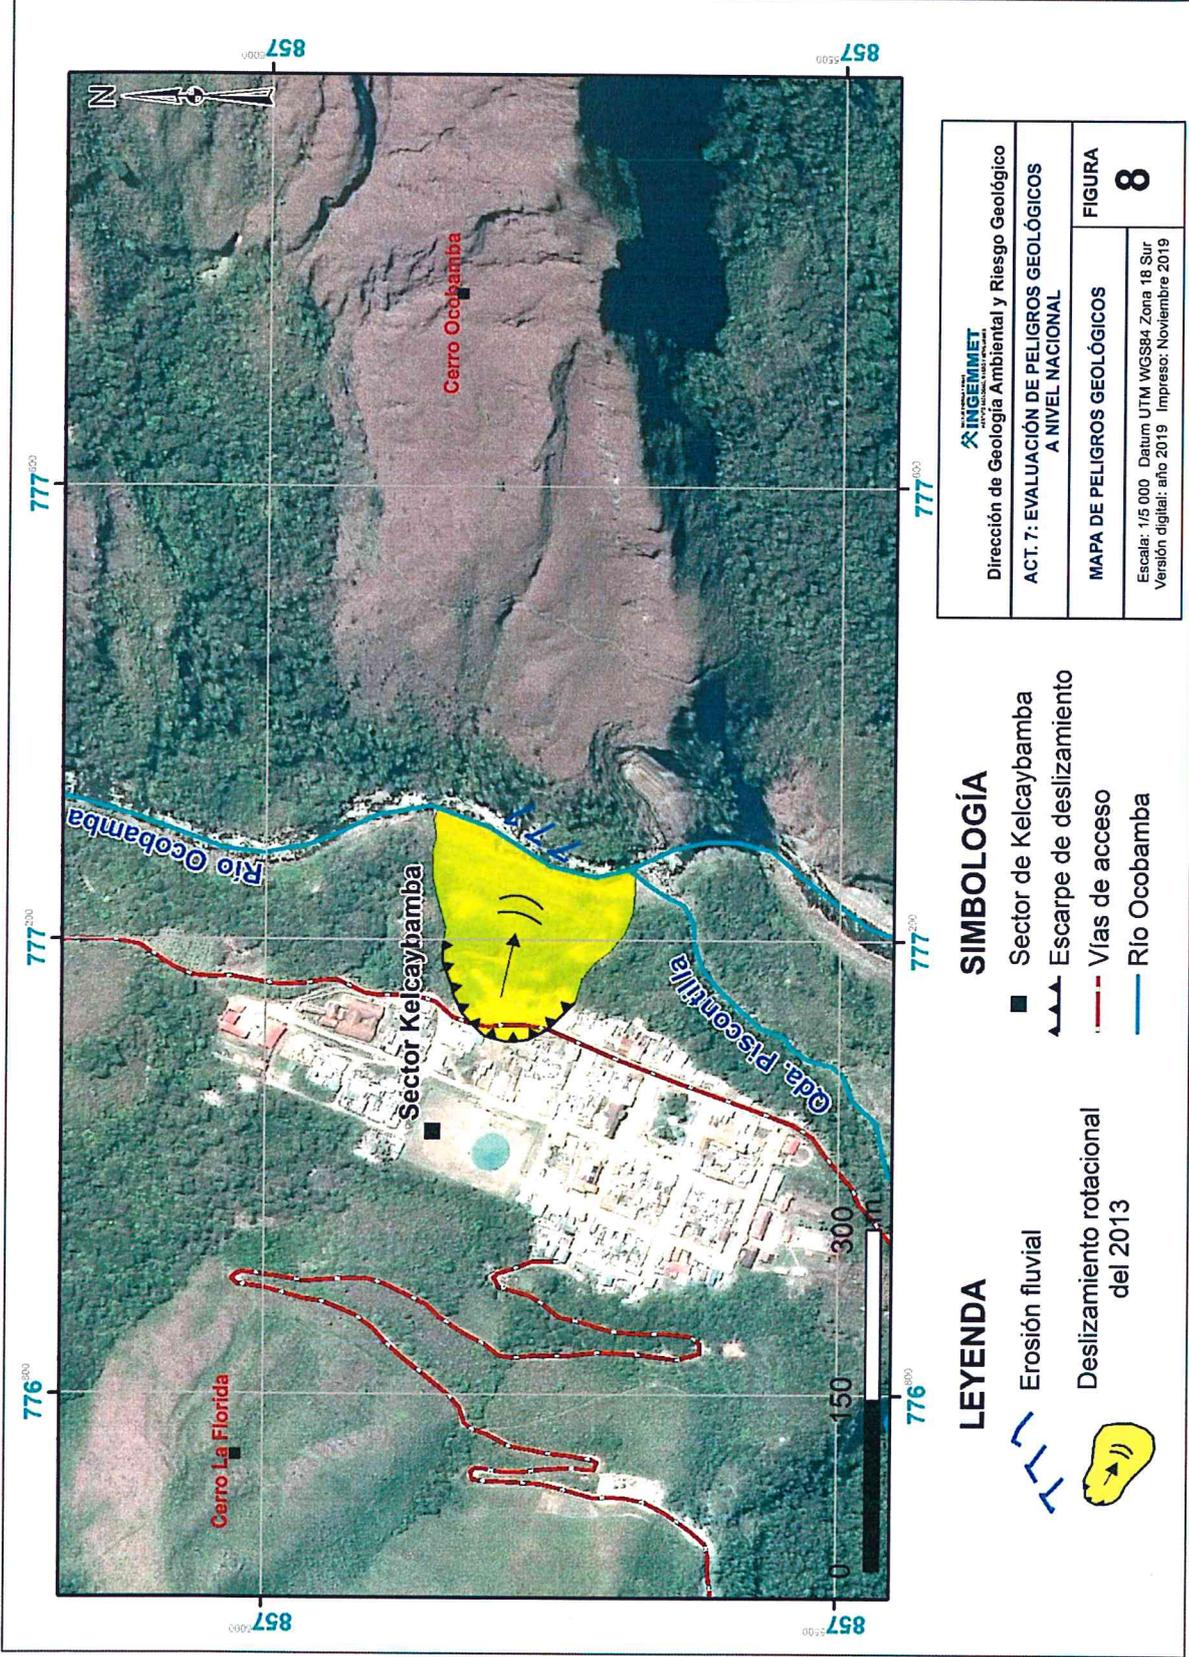
Figura 8: Mapa de peligros geológicos por movimientos en masa del sector Kelcaybamba
