Informe Técnico N° A6976

EVALUACIÓN DE PELIGROS GEOLÓGICOS Y DE ORIGEN ANTRÓPICO EN EL ASENTAMIENTO HUMANO PRIMERO DE MAYO

Región Lima
Provincia Lima
Distrito Cercado de Lima

NOVIEMBRE
2019

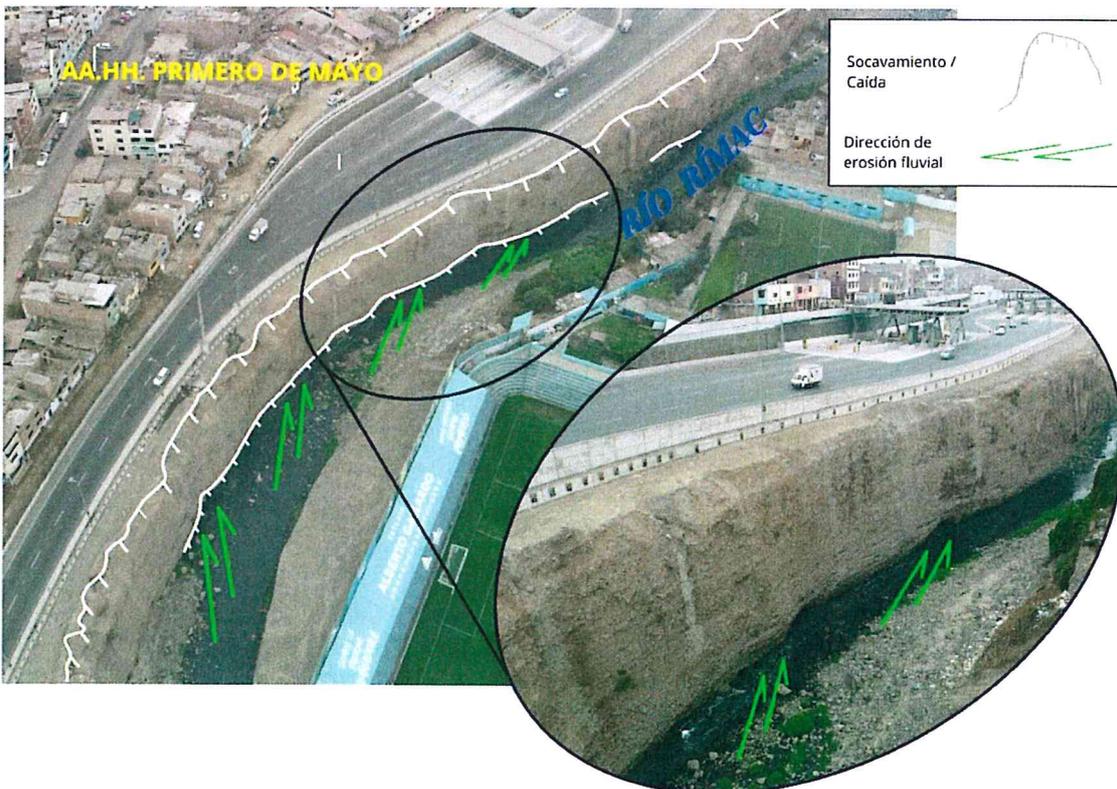
A partir del sector con coordenadas 277310 O; 8668326 N, hasta el punto 277221 O; 8668426 N, en la margen izquierda del río Rímac, noreste de la Línea Amarilla, frente al estadio Alberto Gallardo, se observa un intenso socavamiento por erosión fluvial reciente, en la base de la terraza aluvial. La erosión se prolonga en forma de cavidades a lo largo de aproximadamente 150 m. El avance del socavamiento y profundización constante en este sector, generarían derrumbes que comprometerían infraestructura de la Línea Amarilla (figura 10).

Figura 10 Interpretación de fotografías aéreas mostrando la erosión fluvial en la margen izquierda del río Rímac, frente al estadio Alberto Gallardo

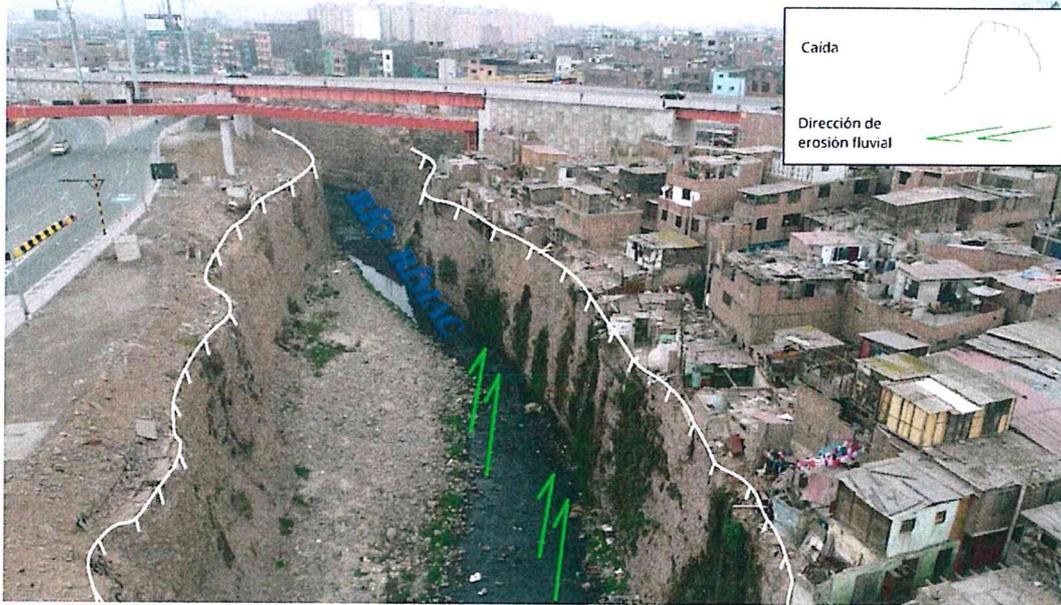
A partir del sector con coordenadas 277154 O; 8668562 N, hasta el punto 277103 O; 8668613 N, en la margen derecha del río Rímac, al noroeste del estadio Alberto Gallardo, se observa socavamiento por erosión fluvial reciente, en la base de la terraza aluvial. La erosión se prolonga por aproximadamente 80 m, comprometiendo viviendas construidas al borde de la ladera vertical (figura 11).

Figura 11 Interpretación de fotografías aéreas mostrando la erosión fluvial en la margen derecha del río Rímac

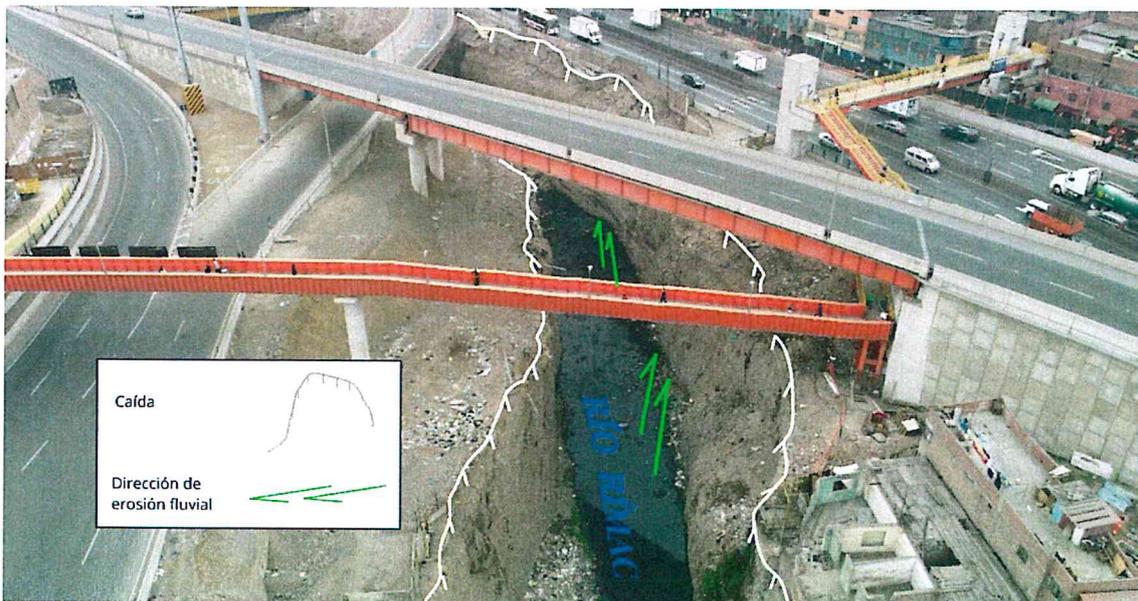
A partir del sector con coordenadas 277055 O; 8668658 N, hasta el punto 277012 O; 8668677 N, en la margen derecha del río Rímac, bajo el cruce de los baipases de la Línea Amarilla y el puente peatonal, se observa socavamiento por erosión fluvial reciente, en la base de la terraza aluvial. La erosión se prolonga por aproximadamente 60 m. El avance del socavamiento y profundización constante en este sector, generarían derrumbes que comprometerían viviendas, infraestructura vial y a los puentes (figura 12).

Figura 12 Erosión fluvial en la margen derecha del río Rímac

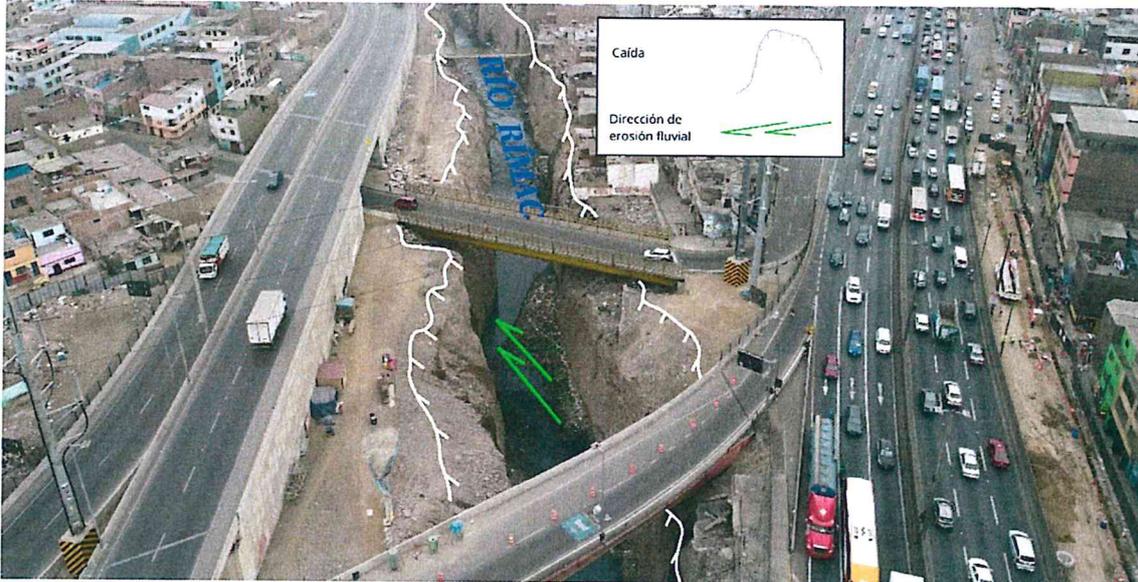
A partir del sector con coordenadas 276954 O; 8668662 N, hasta el punto 276905 O; 8668656 N, en la margen izquierda del río Rímac, bajo el puente Santa María, se observa socavamiento por erosión fluvial reciente, en la base de la terraza aluvial. La erosión se prolonga por aproximadamente 50 m. El avance del socavamiento y profundización constante en este sector, generarían derrumbes que comprometerían infraestructura vial y del puente (figura 12).

Figura 13 Erosión fluvial en la margen izquierda del río Rímac, puente Santa María

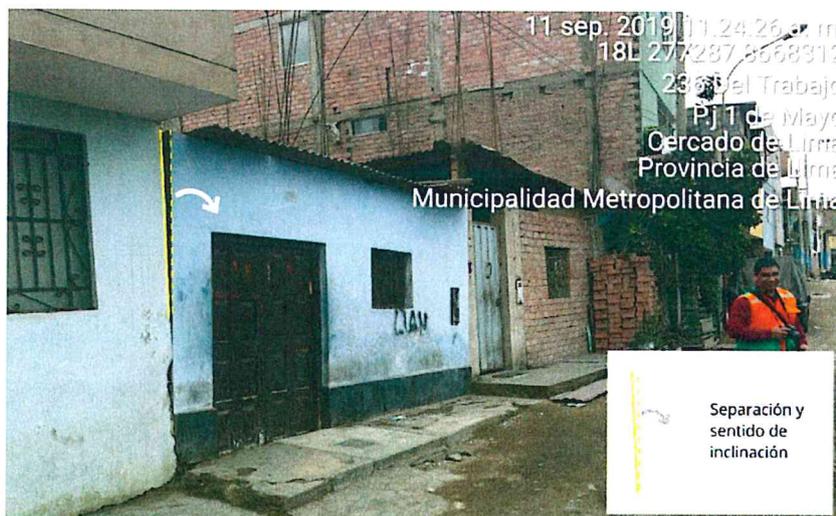
En el extremo sur este del asentamiento humano, sector con coordenadas 277287 O; 8668312 N, correspondiente a la avenida Del Trabajo, se observan viviendas separadas a consecuencia de hundimientos de dirección NO. La separación máxima varía en 5 cm, se distingue humedad en el suelo (figura 16).

Figura 16 Inclinación de viviendas por asentamiento en la Av. del Trabajo del asentamiento humano Primero de Mayo

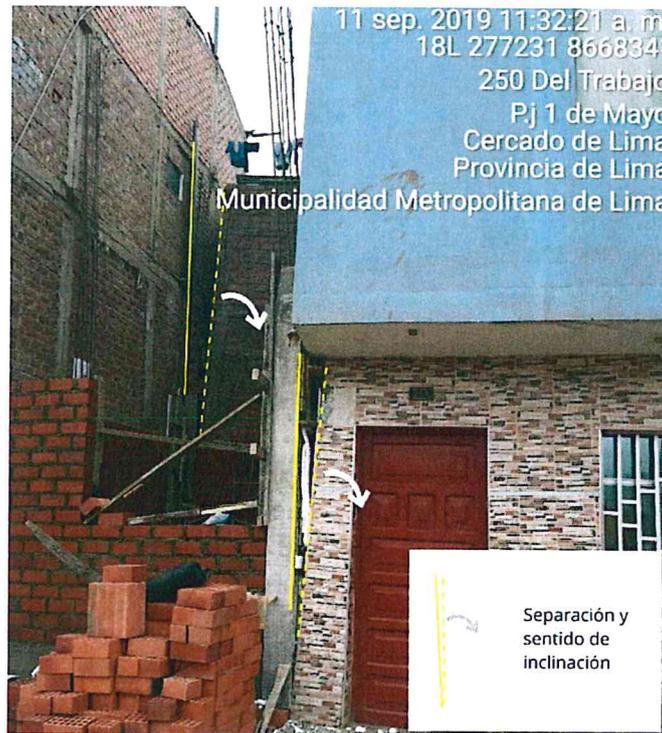
En el sector con coordenadas 277231 O; 8668341 N, correspondiente a la avenida Del Trabajo, se observan viviendas separadas por hundimientos, inclinadas hacia el NO. La deformación se observa tras obras de una vivienda en construcción (figura 17).

Figura 17 Inclinación de viviendas por hundimiento en la Av. del Trabajo

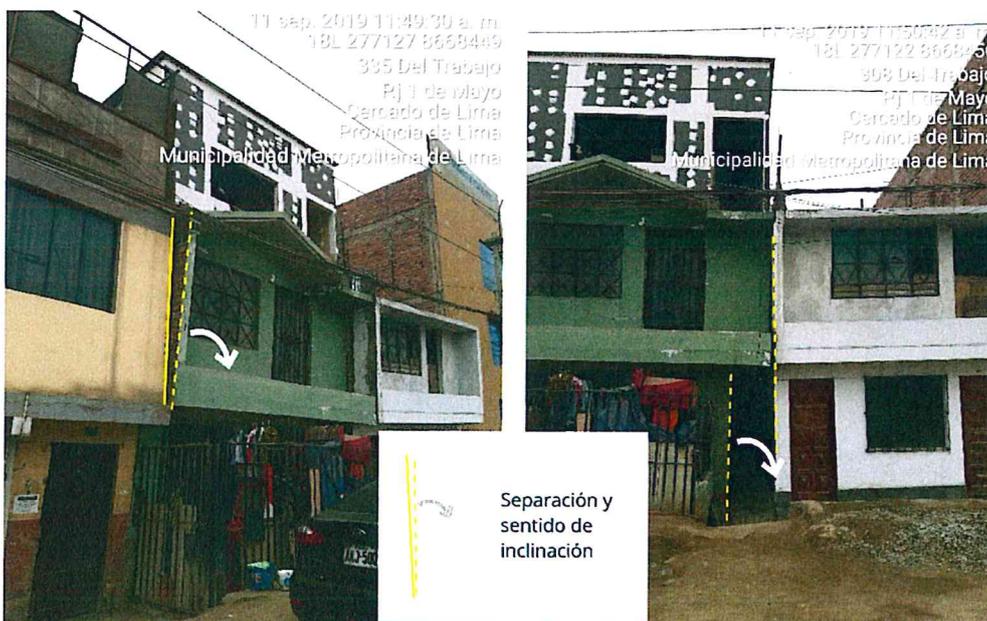
En el sector con coordenadas 277122 O; 8668456 N, correspondiente a la avenida Del Trabajo, se observan viviendas inclinadas por hundimientos, hacia N y NE. Se distinguen fracturas y humedad en el suelo (figura 18).

Figura 18 Inclinación de viviendas por hundimiento en la Av. del Trabajo

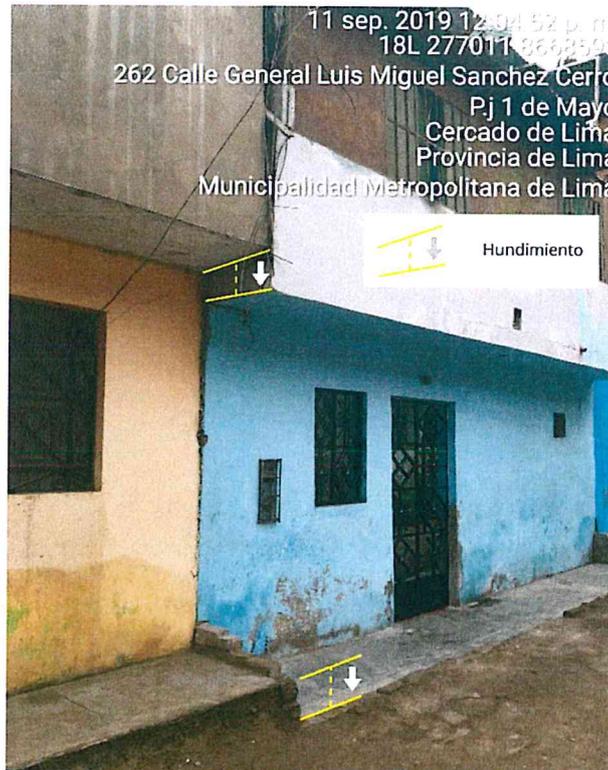
En el sector con coordenadas 277011; 8668593 N, correspondiente al Jirón Sánchez Cerro, se observa una vivienda hundida, con un desplazamiento vertical de aproximadamente 15 cm. Se distingue humedad en el suelo (figura 19).

Figura 19 Hundimiento de vivienda en la calle General Luis Sánchez Cerro

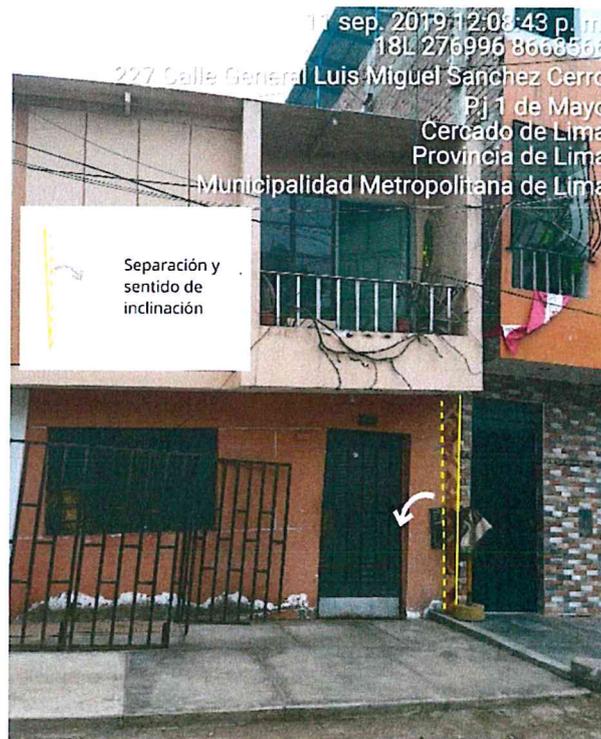
En el sector con coordenadas 276996 O; 8668566 N, correspondiente a la esquina del Jirón Sánchez Cerro y la avenida Del Trabajo, se observa una vivienda inclinada y hundida. La separación en relación a la vivienda del costado, de aproximadamente 30 cm, fue resanada. La base de la vivienda muestra deterioro por humedad del terreno. La inclinación hacia el SO es de aproximadamente 6° (figura 20).

Figura 20 Inclinación de vivienda por asentamientos en el cruce de la Av. del Trabajo y calle General Luis Sánchez Cerro

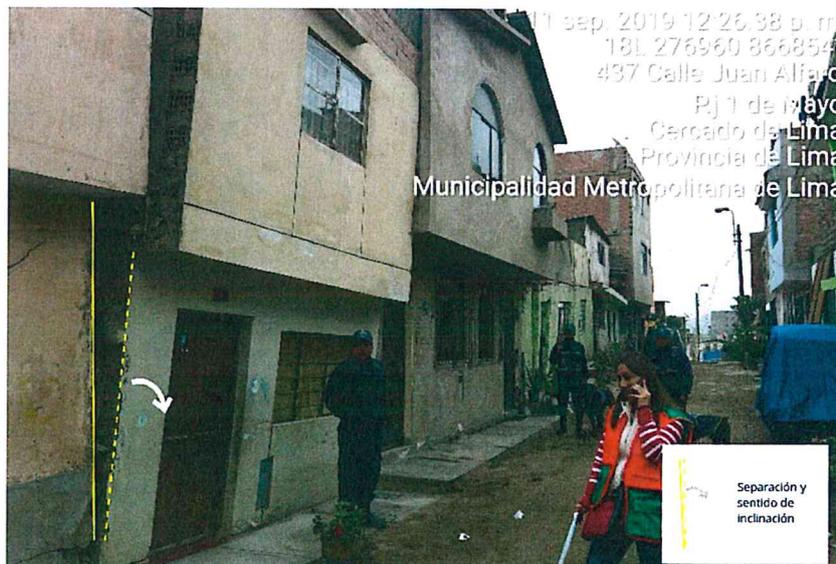
En el sector con coordenadas 276960 O; 8668541 N, correspondiente al Jirón Juan Alfaro, se observan viviendas inclinadas y separadas por hundimientos. La separación entre viviendas es de 20 cm, la inclinación mayor estimada es de 4° hacia el NE. Se observa humedad en el terreno (figura 21).

Figura 21 Inclinación de vivienda por hundimiento en la calle Juan Alfaro del asentamiento humano Primero de Mayo.

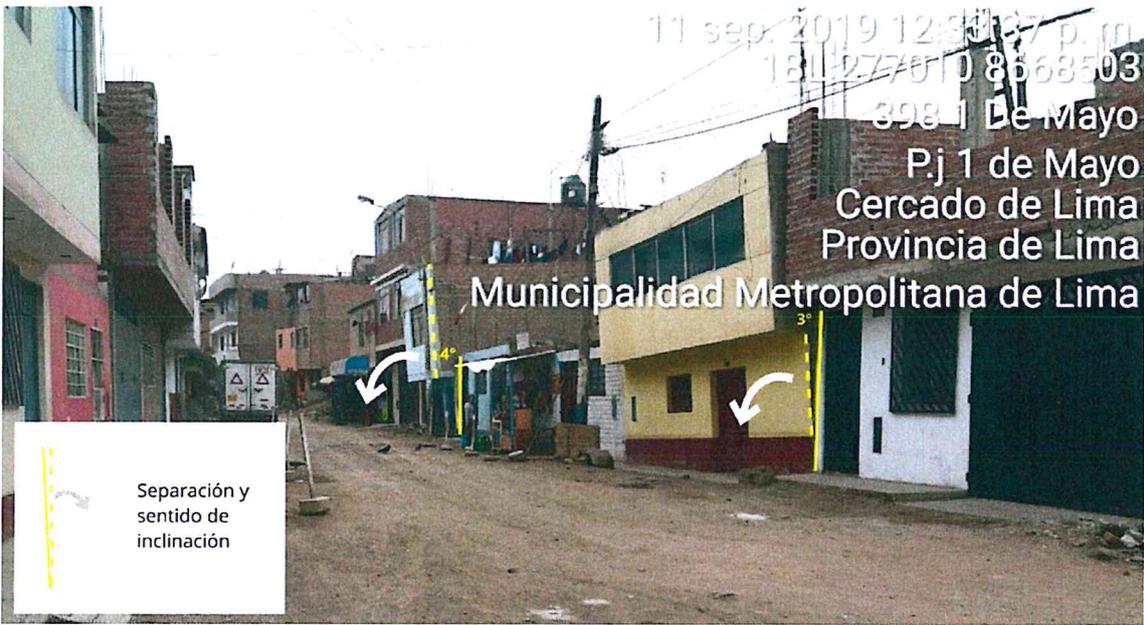
En el Jirón Primero de Mayo, se observan viviendas inclinada y separadas por hundimiento. En los sectores con coordenadas 277022 O; 8668486 N y 277033 O; 8668487 N, se encuentran viviendas con inclinaciones hacia el NE, de 3° y 4° respectivamente. Se distingue humedad en el terreno (figura 22).

Figura 22 Inclinación de viviendas por hundimiento en el asentamiento Primero de Mayo

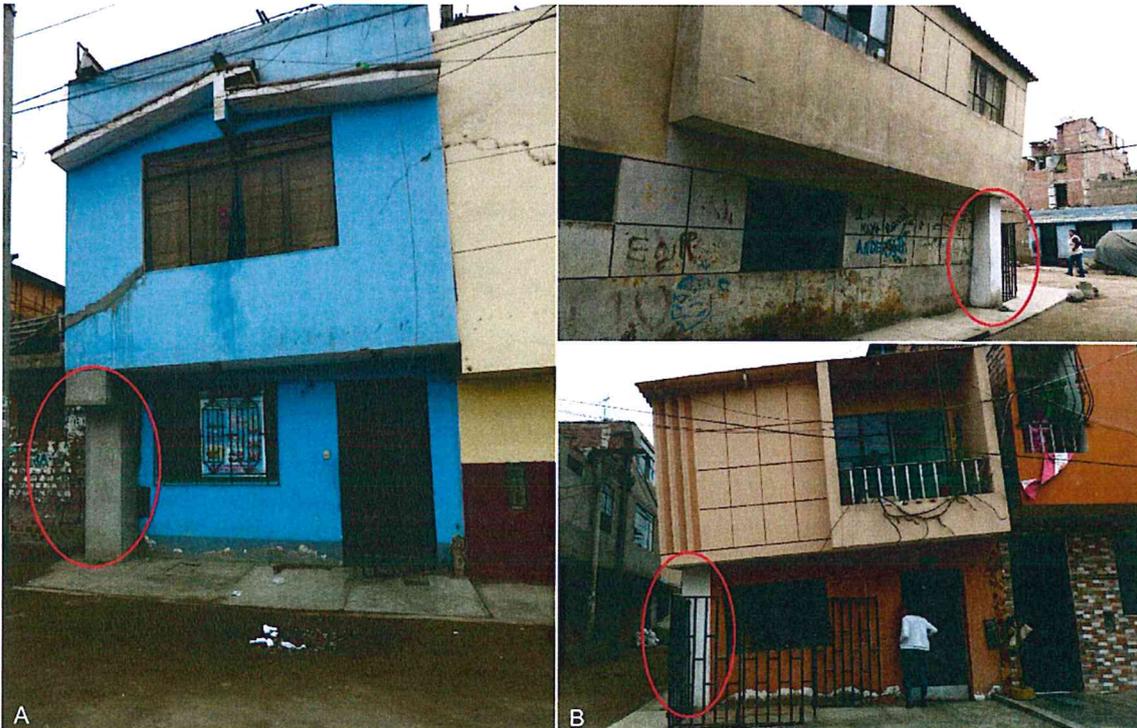
En algunas viviendas se han colocado columnas a manera de sostenimiento como se indica en la figura 23.

Figura 23 Sostenimiento de viviendas con columnas improvisadas en las viviendas N°305(A) y N°444(B) de la Av. del Trabajo.

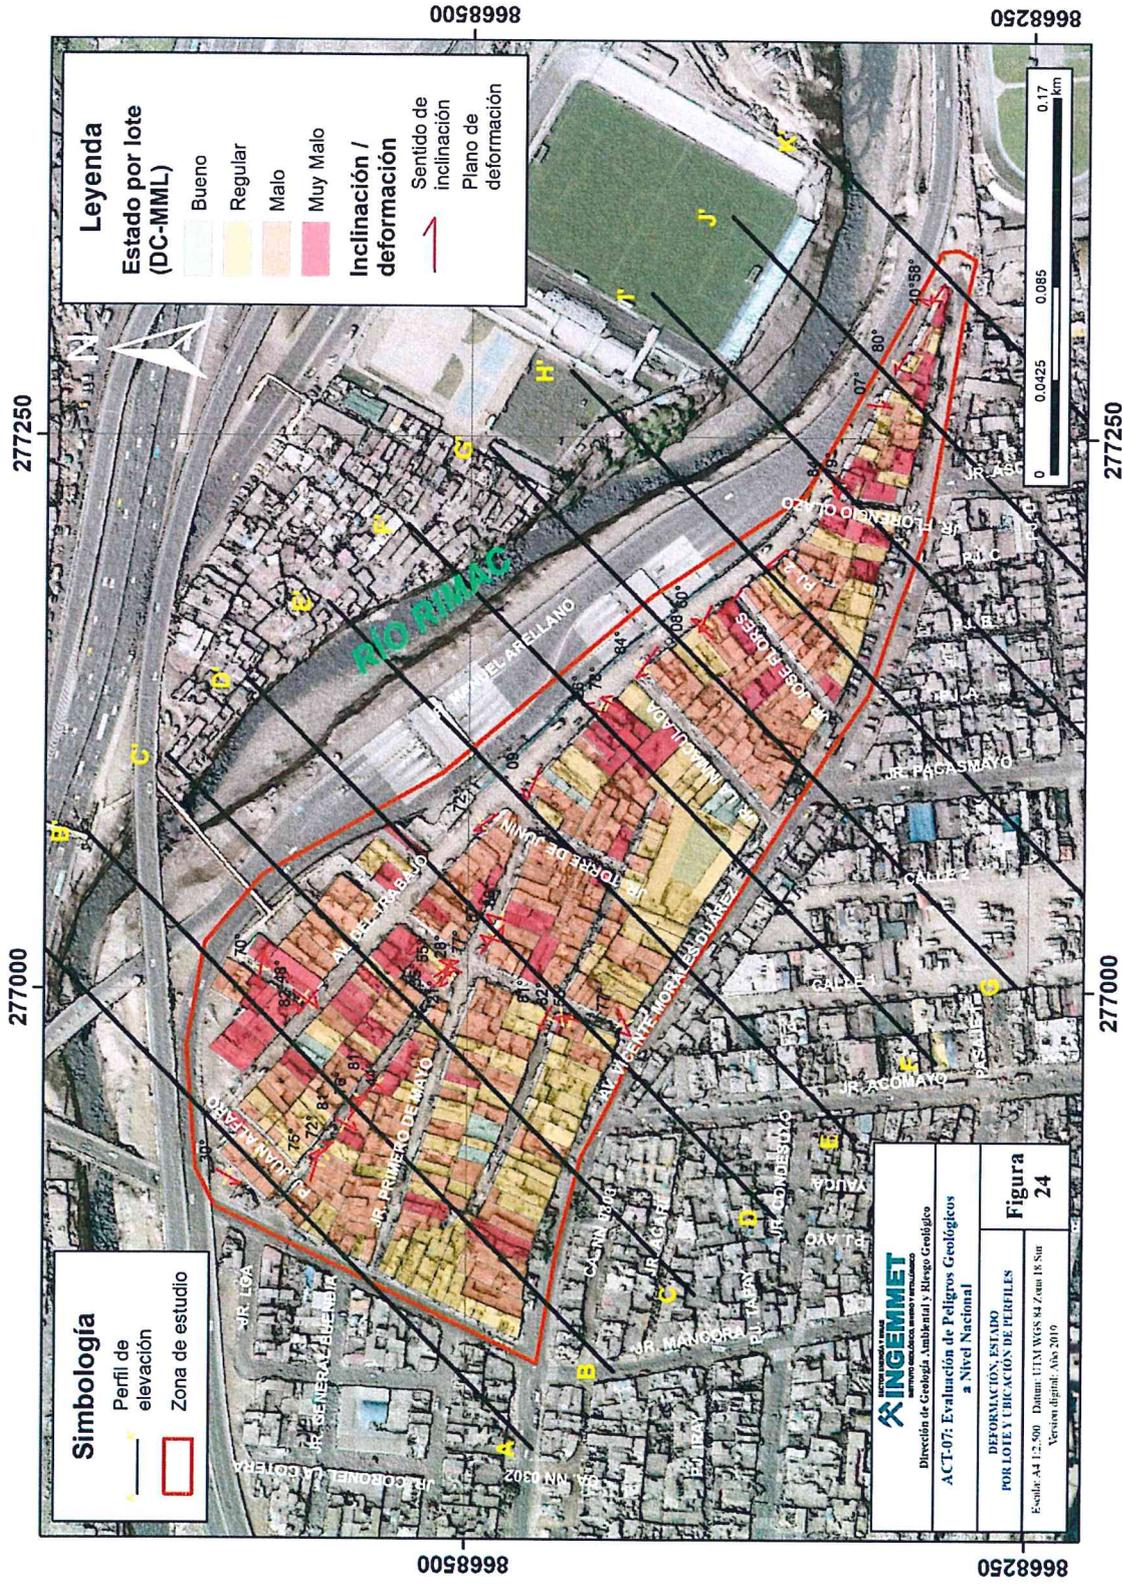
Los datos de deformación muestran componentes de tipo extensional distribuidos en todo el asentamiento humano Primero de Mayo (figura 24).

La acumulación de la deformación coincide con la predisposición topográfica preexistente (figura 4), generada por una mayor acumulación de rellenos que dieron como resultado lugares de mayor altura. Esta observación se corrobora con los datos de deformación tomados en campo y también al diferenciar concentración de viviendas de mala y muy mala calidad (DC-MML, 2019), que están emplazadas principalmente en todo el flanco noreste del asentamiento humano (figura 24).

Figura 24 Inclinación de viviendas por hundimiento (deformación) y calidad de viviendas por lote, en el asentamiento humano San Primo de Mayo
