Informe Técnico N° A6993

EVALUACIÓN DE PELIGROS GEOLÓGICOS Y GEOHIDROLÓGICOS EN LAS LOCALIDADES DE CHURUMAZÚ Y PUENTE PAUCARTAMBO

Región Junín
Provincia Oxapampa
Distritos Oxapampa y Villa Rica

DICIEMBRE
2019

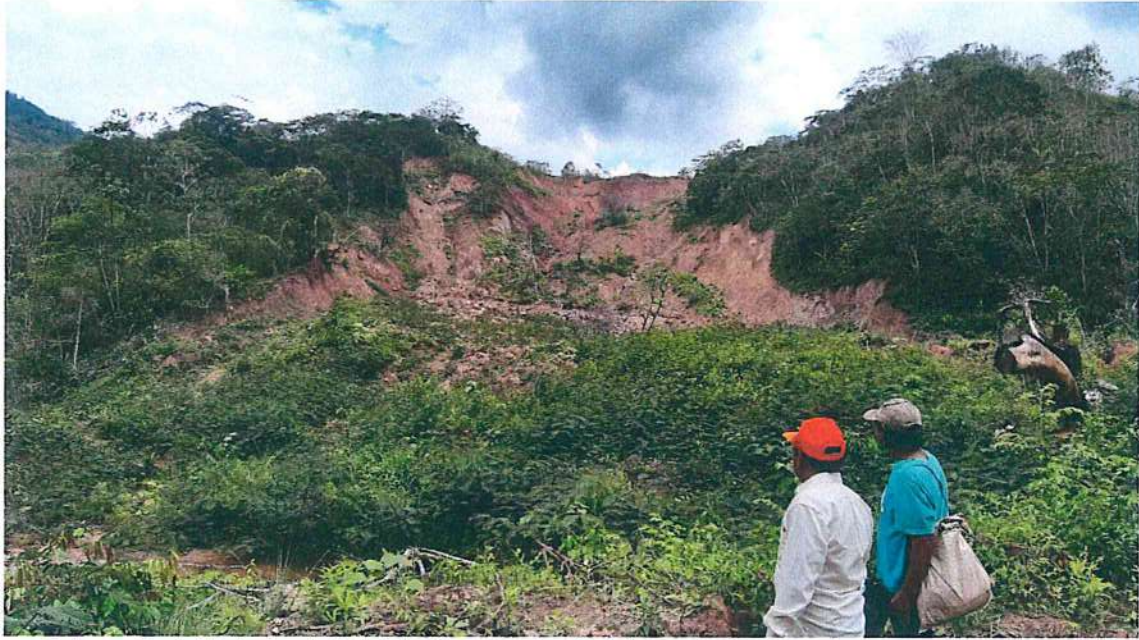
El deslizamiento tiene 400 m de longitud en planta, hasta la quebrada, donde se observa su cambio de dirección de SENO a EO, en dirección del curso de agua, hacia Churumazú. El cuerpo deslizado continuó su desplazamiento a manera de flujo, transportando bloques (fotografía 6) de hasta 3 m de diámetro, llegando a la zona de viviendas, donde finalmente se detuvo (figura 9).

Fotografía 4. Vista frontal del deslizamiento. Se observan la zona de arraque, parte de la masa deslizada y los escarpes laterales.

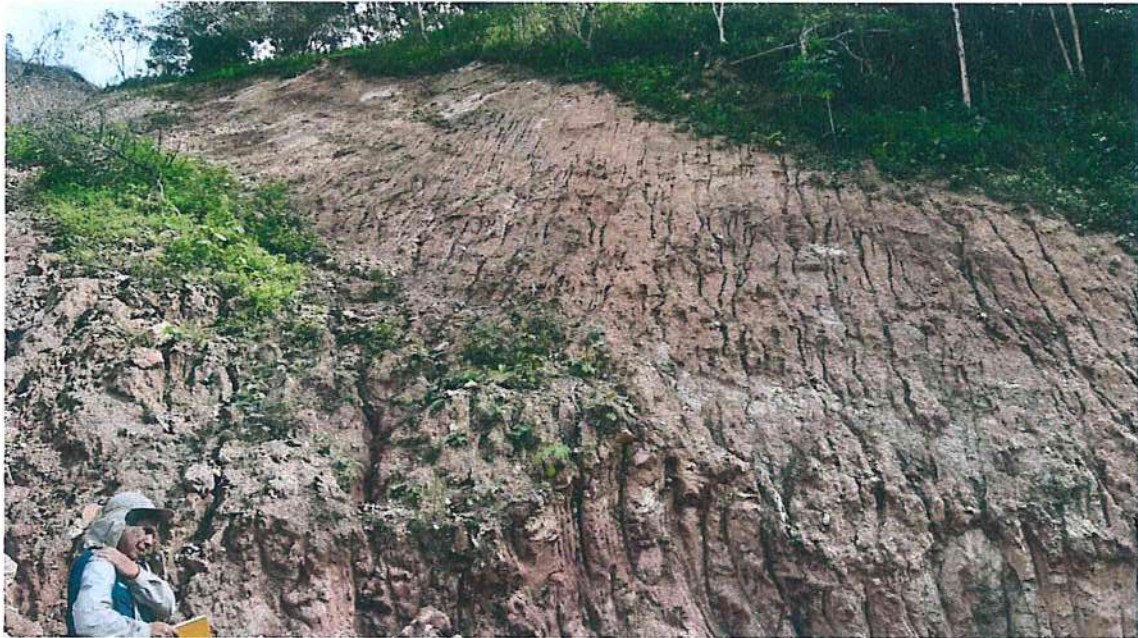
Fotografía 5. Erosión de laderas en el flanco izquierdo del deslizamiento.

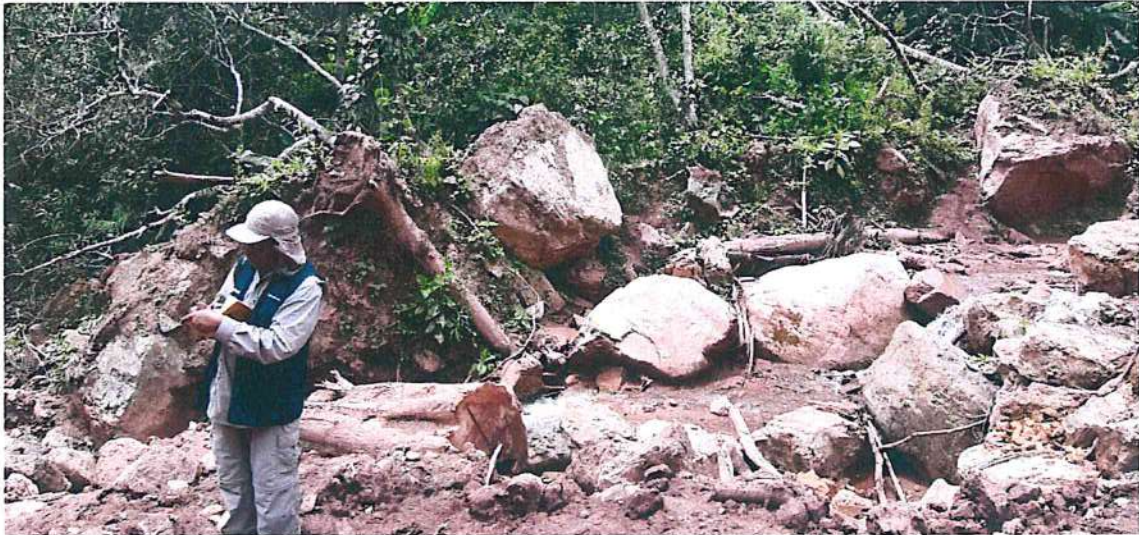
Fotografía 6. Materiales movilizados por el deslizamiento.

Los materiales removidos del deslizamiento reciente, condicionan la ocurrencia de futuros movimientos en masa como flujos o nuevos deslizamientos, que afectarían la parte baja.

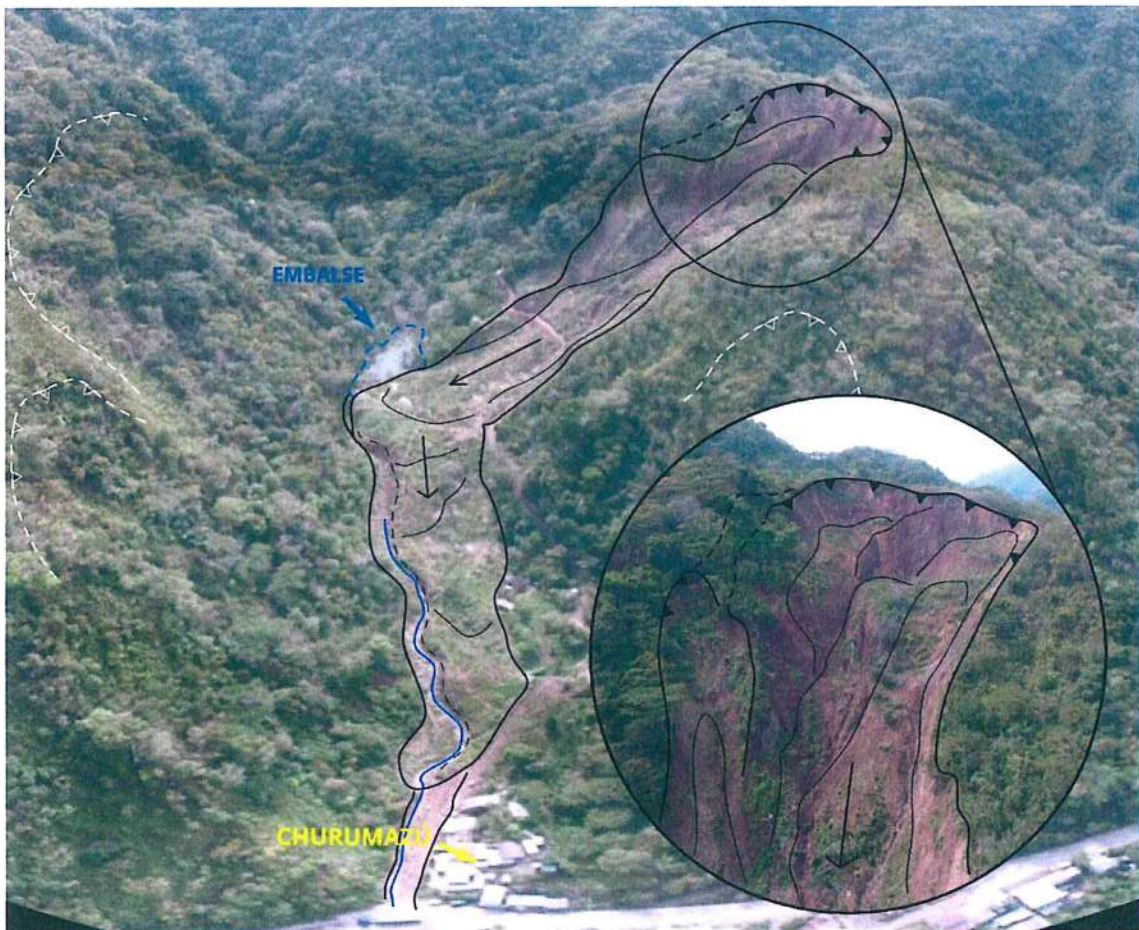
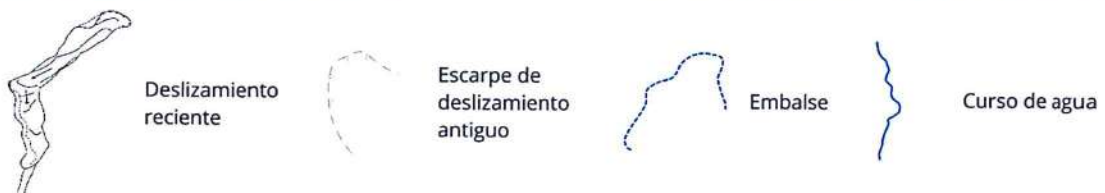
Figura 9. Interpretación de la dinámica del deslizamiento de Churumazú, realizada a partir de fotografías aéreas.

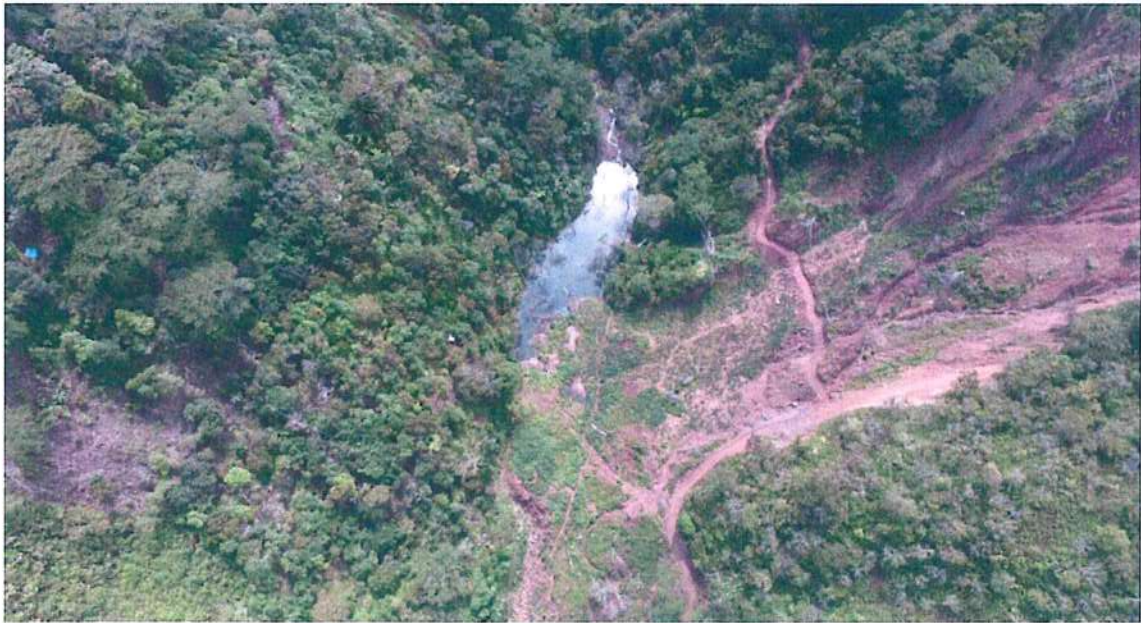
Como efecto secundario, el deslizamiento produjo un represamiento. La masa deslizada relleno la quebrada Churumazú, obstruyendo el curso de agua a manera de presa, generando un embalse de 2000 m², estimados el día de la inspección (fotografía 7). Las aguas del embalse vienen desfogando (figura 9) por infiltración y tubificación natural, por el lado derecho del cuerpo, continuando su curso hasta el río Paucartambo.

Fotografía 7. Fotografía aérea mostrando el embalse generado por el deslizamiento de Churumazú.

5. A 500 m al SE de Churumazú, se identificó un deslizamiento rotacional de 300 m de corona, que tuvo como efecto secundario un represamiento. La masa deslizada relleno la quebrada Churumazú, generando un embalse de 2000 m², estimados el día de la inspección. Las aguas del embalse vienen desfogando por infiltración y tubificación natural. Los materiales removidos del deslizamiento reciente, condicionan la ocurrencia de futuros movimientos en masa como flujos o nuevos deslizamientos, que afectarían la parte baja. En inmediaciones de la quebrada y localidad de Churumazu pueden observarse coronas de deslizamientos antiguos, cubiertas por densa vegetación.

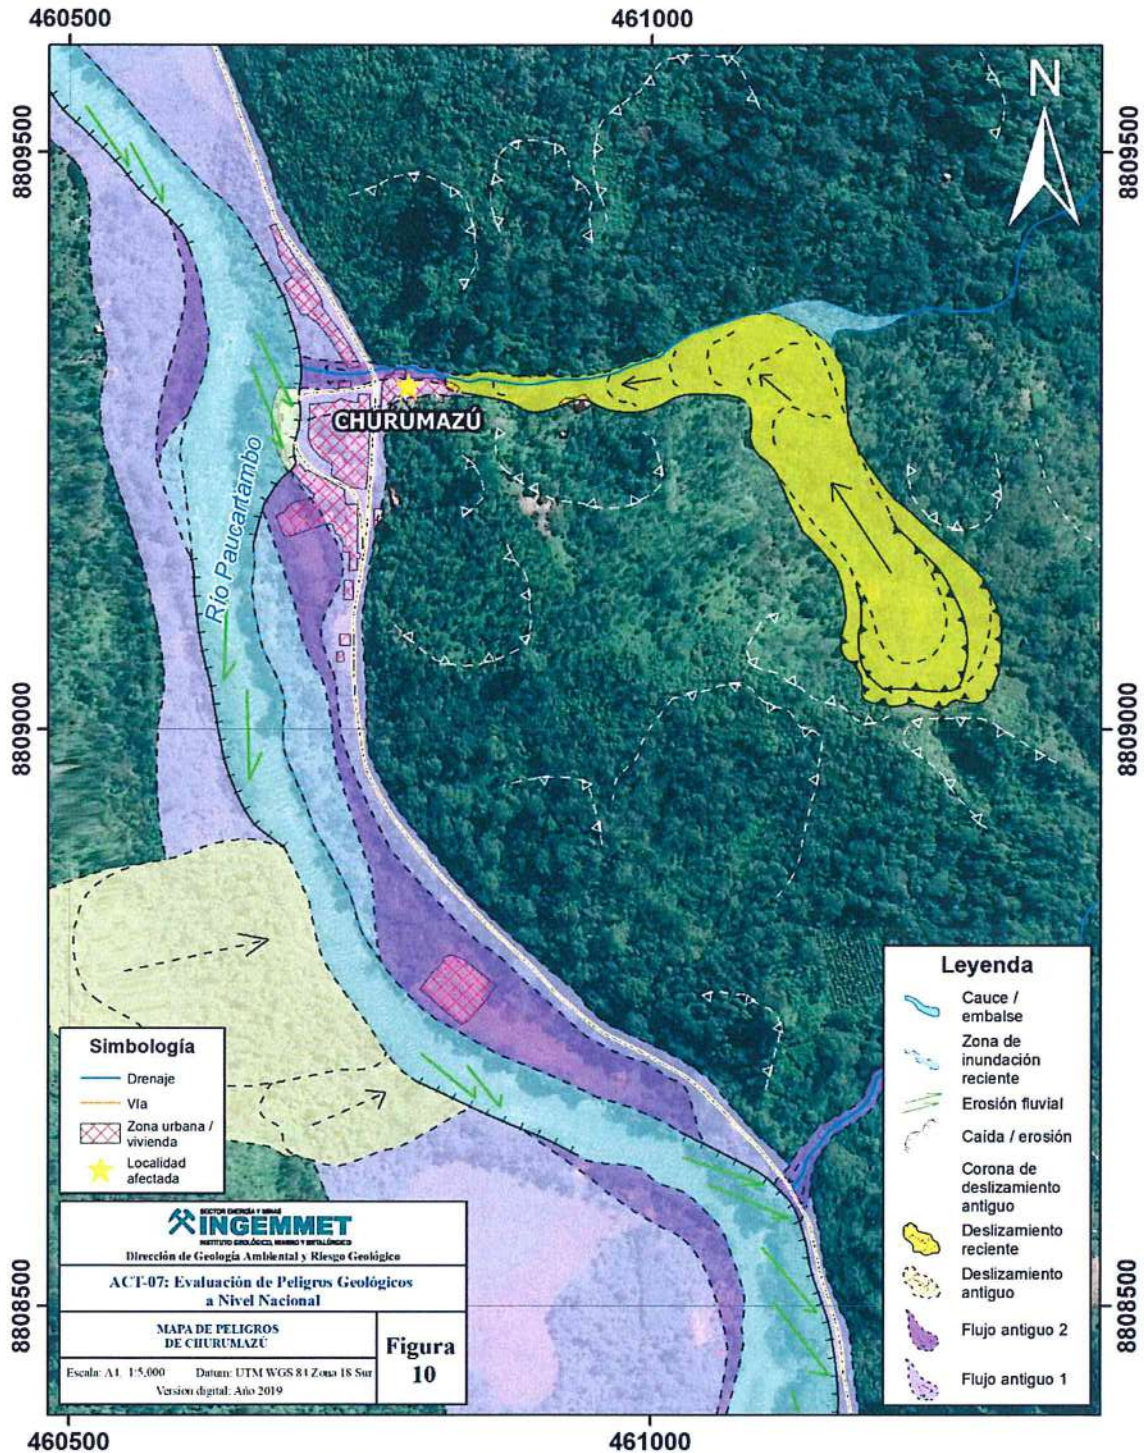
En inmediaciones de la quebrada y localidad de Churumazu pueden observarse coronas de deslizamientos antiguos, cubiertas por la densa vegetación (figuras 9 y 10).

Figura 10. Mapa de peligros del Churumazú.

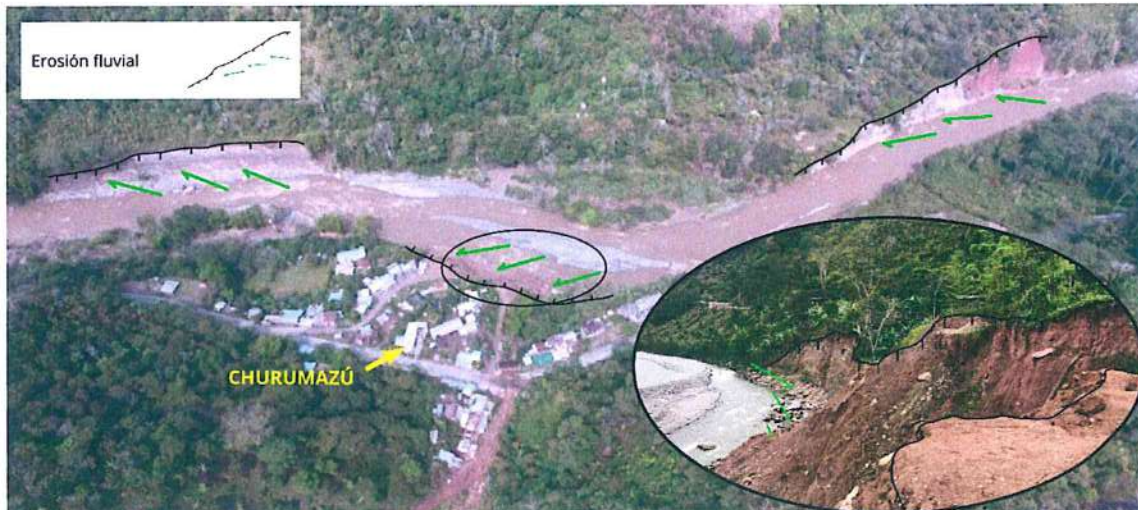
también es visible frente a la localidad, en la margen derecha del río correspondiente al departamento de Junín (figura 11).

Figura 11. Fotografía aérea mostrando la interpretación de la dinámica y ubicaciones de los procesos de erosión fluvial del río Paucartambo, que afectaron a la localidad de Churumazú e inmediaciones. El detalle muestra el sector donde antes se encontraban viviendas y parte de una trocha afirmada.

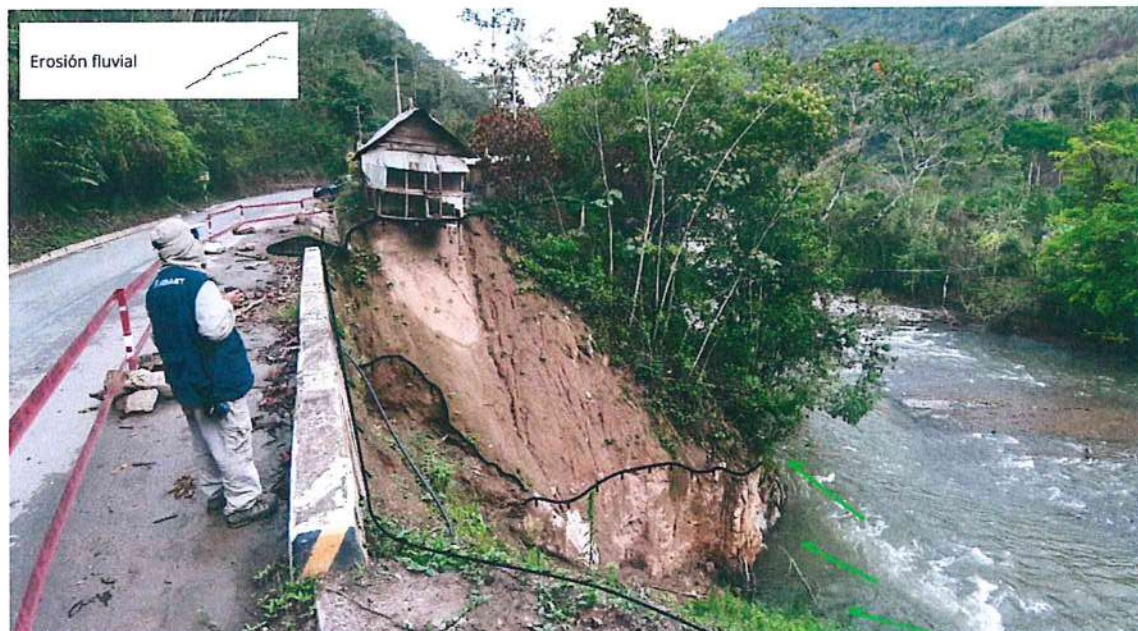
En el sector con coordenadas 461111 O; 8808599 N, 700 m al SE de Churumazú, la erosión fluvial afectó viviendas afectadas al borde del río, en su margen izquierda (figura 12). La erosión se prolonga paralela a la vía Puente Paucartambo – Oxapampa, cuya carpeta asfáltica también fue afectada.

Figura 12. Erosión fluvial en la margen izquierda del río Paucartambo, colindante a la carretera Puente Paucartambo - Oxapampa.

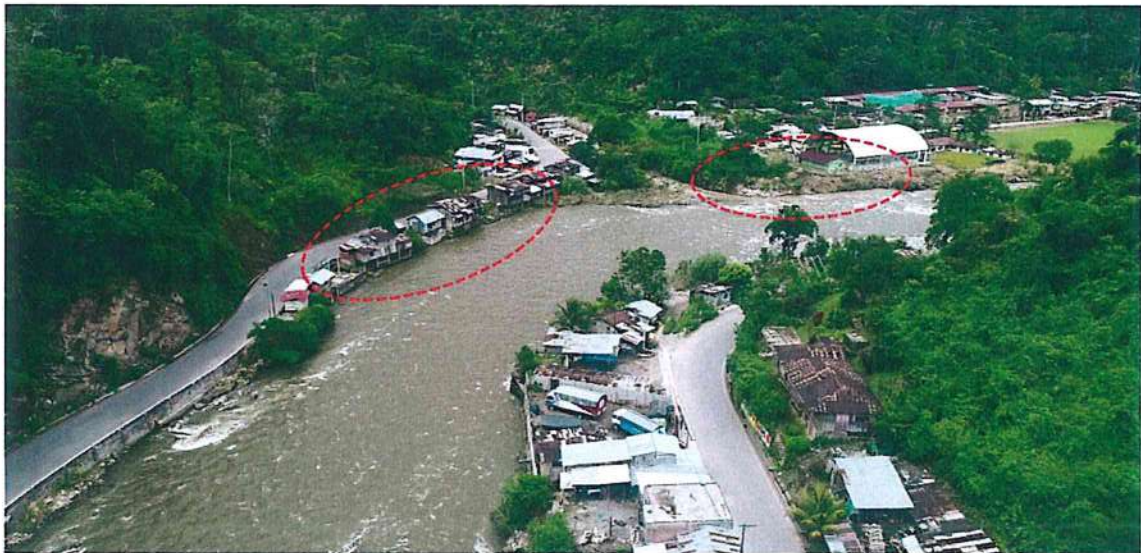
El evento de crecida y erosión fluvial más importante, destruyó las viviendas del sector con coordenadas 468164 O; 8801942 N, ubicadas en el borde del río, en su margen izquierda, entre el puente Paucartambo y el muro de contención cercano a la afluencia del río La Sal (figuras 13, 14 y 15).

Figura 13. Viviendas expuestas a inundación y erosión fluvial, construidas precariamente en la margen izquierda del río Paucartambo y centro deportivo del sector San Martín. Foto INDECI – Villa Rica. Se observan resaltadas las viviendas e infraestructura destruidas recientemente.

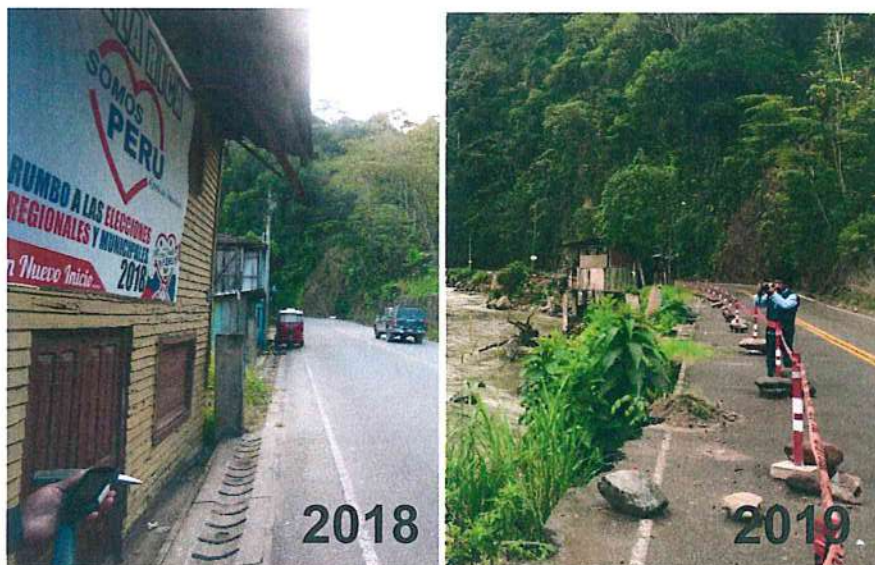
Figura 14. Fotografías tomadas en el mismo sector en años diferentes mostrando el estado anterior y el actual. 2018: Se observan las viviendas emplazadas al borde del río Paucartambo. 2019: Se observa el sector afectado por erosión fluvial que destruyó las viviendas.

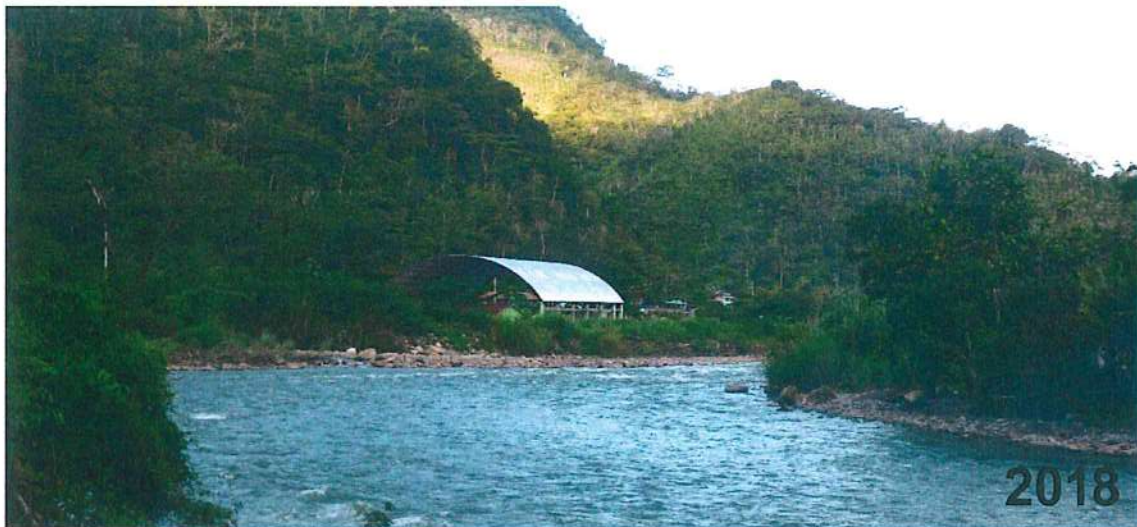
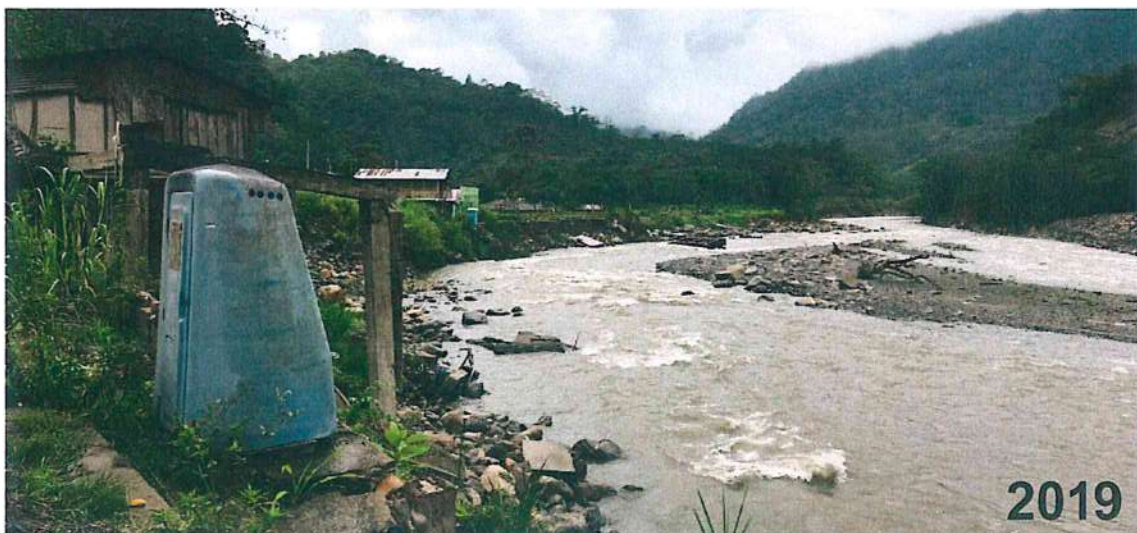
La crecida también destruyó una defensa ribereña y el local deportivo, del sector San Martín, cercano a la afluencia del río La Sal al Paucartambo (figura 15).

Figura 15. Fotografías tomadas en el mismo sector en años diferentes mostrando el estado anterior y el actual. 2018: Se observa el centro deportivo del sector San Martín, recientemente construido, cerca al cauce del río Paucartambo. 2019: Se observan estructuras de color verde, parte del centro deportivo destruido por erosión fluvial. La erosión también destruyó las defensas ribereñas del lugar.

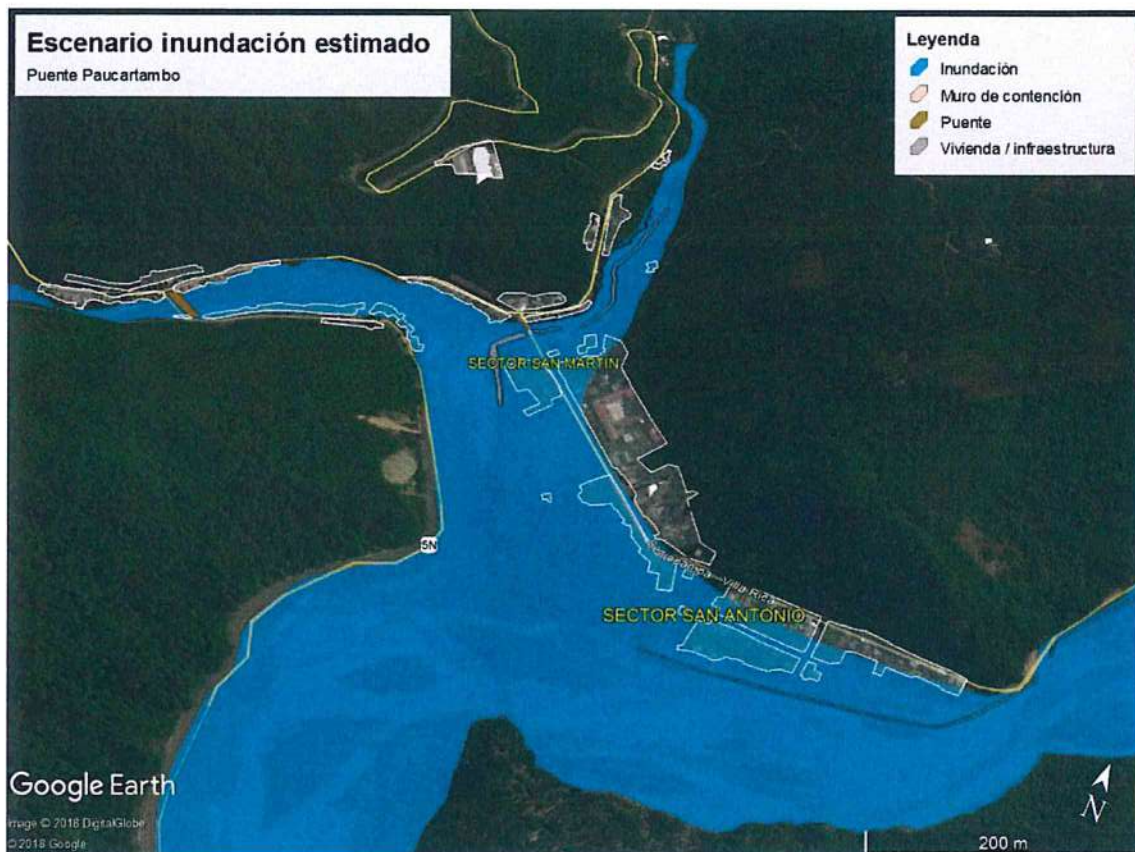
Cabe mencionar que la zona ya había sido catalogada como crítica (Luque y Rosado, 2013; Nuñez & Albinez 2018), propensa a ser afectada por erosión fluvial e inundaciones (figuras 16 y 17).

Figura 16. Escenario de inundación estimado a partir de fotografías de los eventos del 2006 y 2014, rasgos morfológicos y versiones de pobladores. Tomado de Nuñez & Albinez 2018.

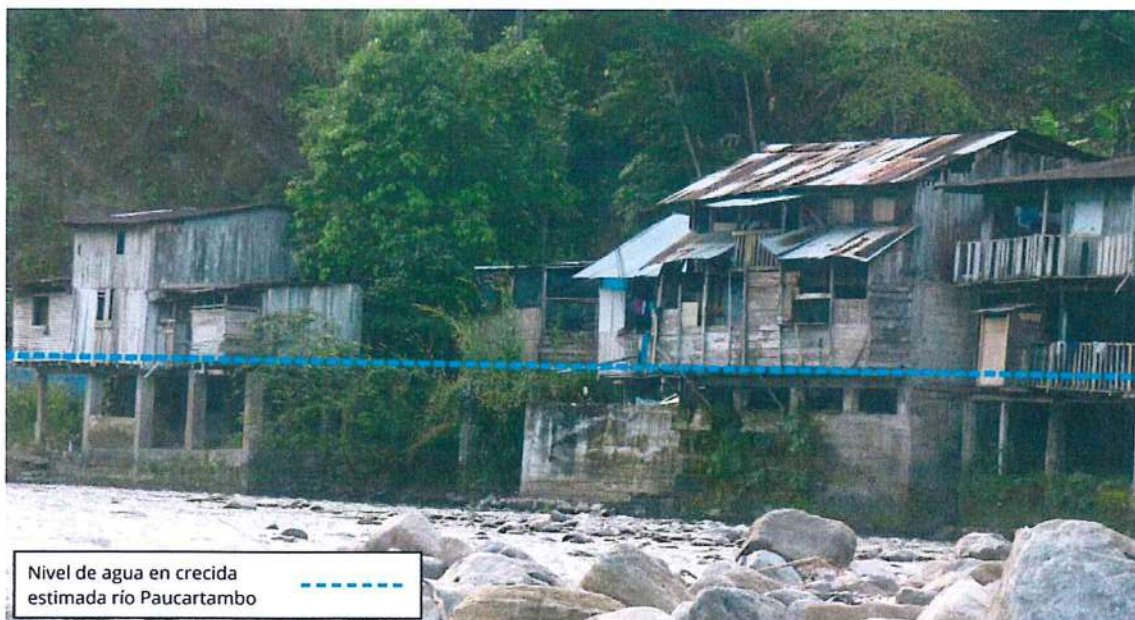
Figura 17. Viviendas expuestas a inundación y erosión fluvial, construidas precariamente en la margen izquierda del río Paucartambo. Tomado de Nuñez & Albinez 2018. Las viviendas de la imagen fueron destruidas por la crecida del 2019.

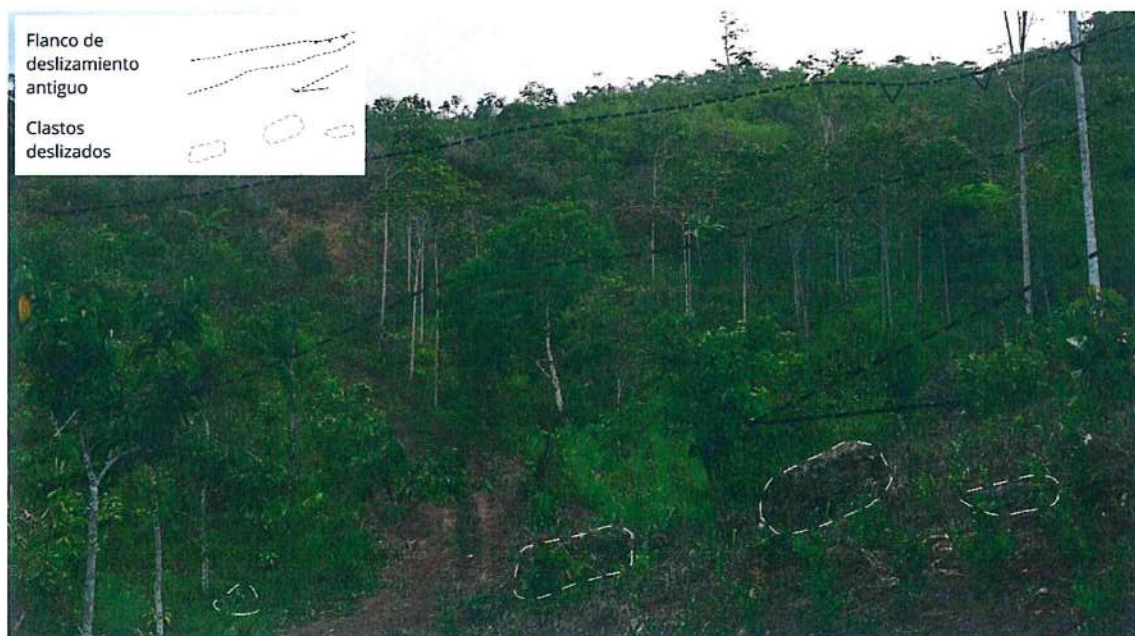
Durante los trabajos de campo se identificaron depósitos coluvio-deluviales, correspondientes a grandes deslizamientos antiguos (figuras 6, 19 y 20), dichas observaciones se corroboran mediante fotointerpretación de imágenes satelitales. Los depósitos encontrados tienen clastos de hasta 4 metros, expuestos y dispersos dentro de una matriz areno limosa, sobre superficies onduladas de pendiente mayormente fuerte (figuras 19 y 20). En las zonas inspeccionadas se observaron arboles inclinados, lo cual indica episodios de deformación reciente.

Figura 19. Morfologías y depósitos de deslizamientos antiguos en la zona de reubicación.

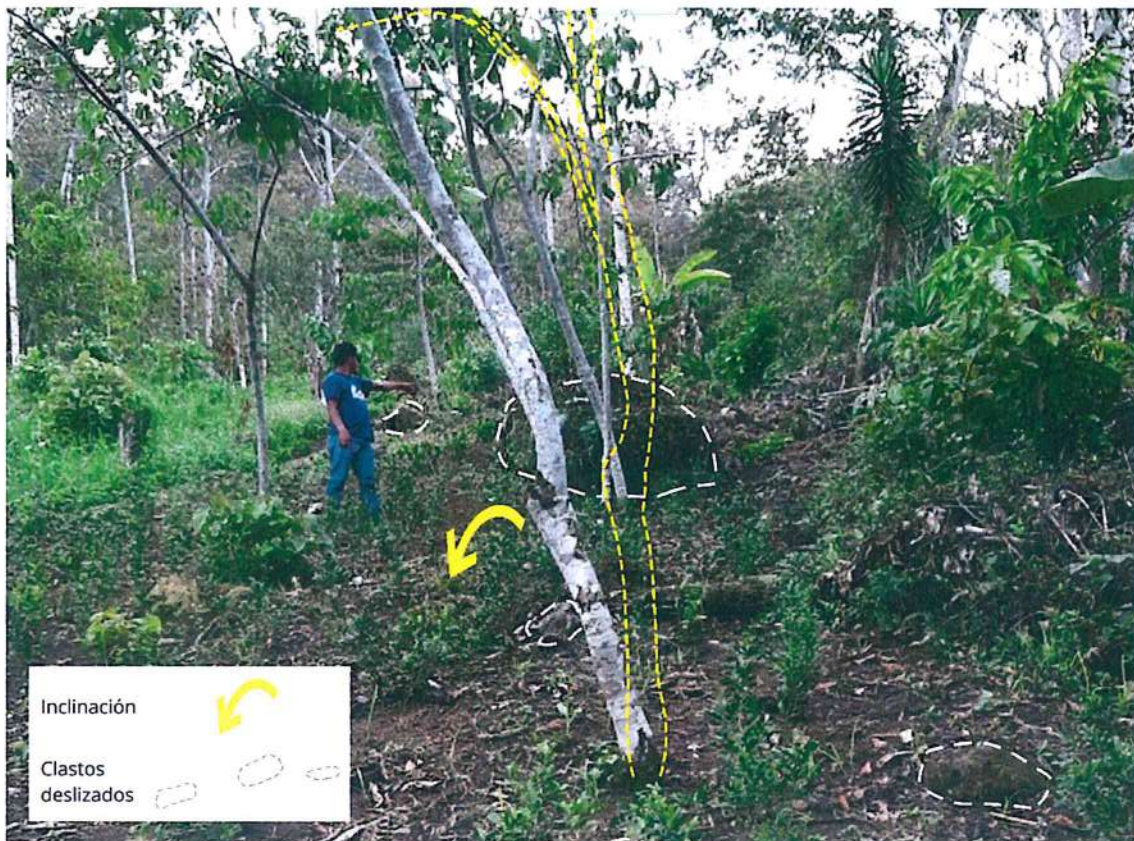
Figura 20. Árboles inclinados y clastos dispersos correspondientes a deslizamientos antiguos, en la zona de reubicación.

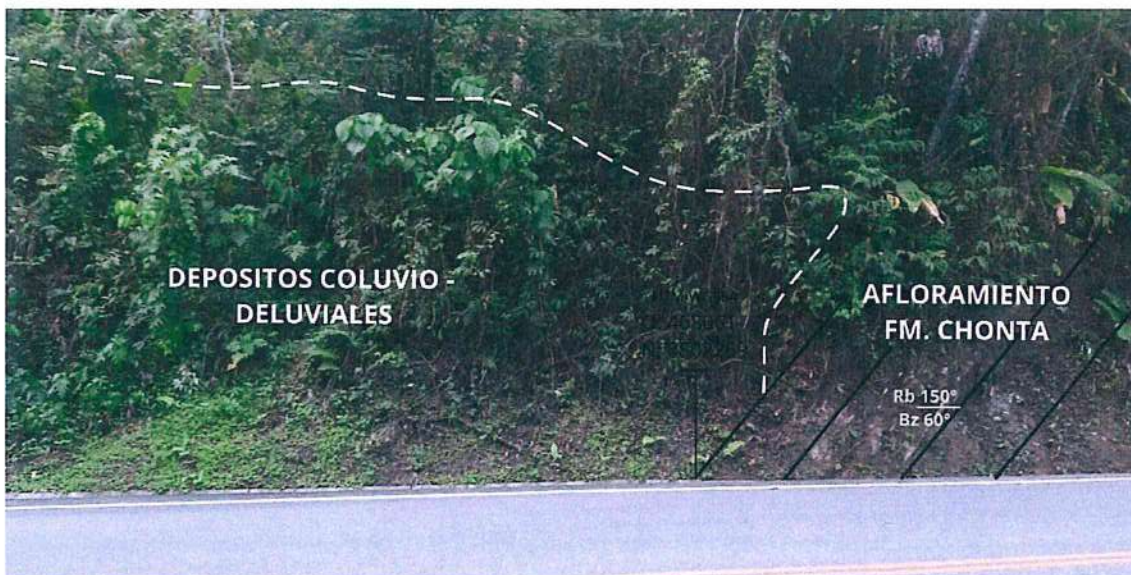
Las observaciones de campo sugieren que los deslizamientos habrían movilizado litologías de materiales menos competentes de forma diferencial, sobre estrados más resistentes a los procesos erosivos (figura 21 y 22). Esta observación coincide con la disposición de los depósitos de deslizamientos los cuales cubren secuencialmente y en mayor proporción las capas sedimentarias.

Figura 21. Depósitos de deslizamientos emplazados sobre secuencias de la Formación Chonta.

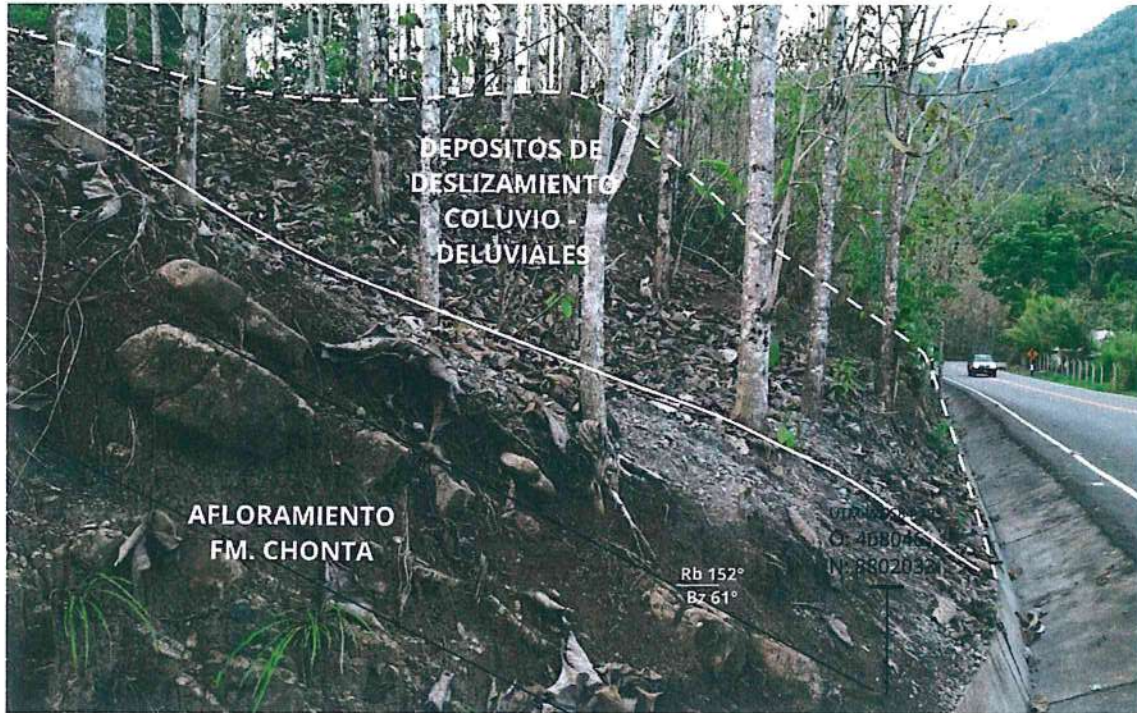
Figura 22. Depósitos de deslizamientos emplazados sobre secuencias de la Formación Chonta.

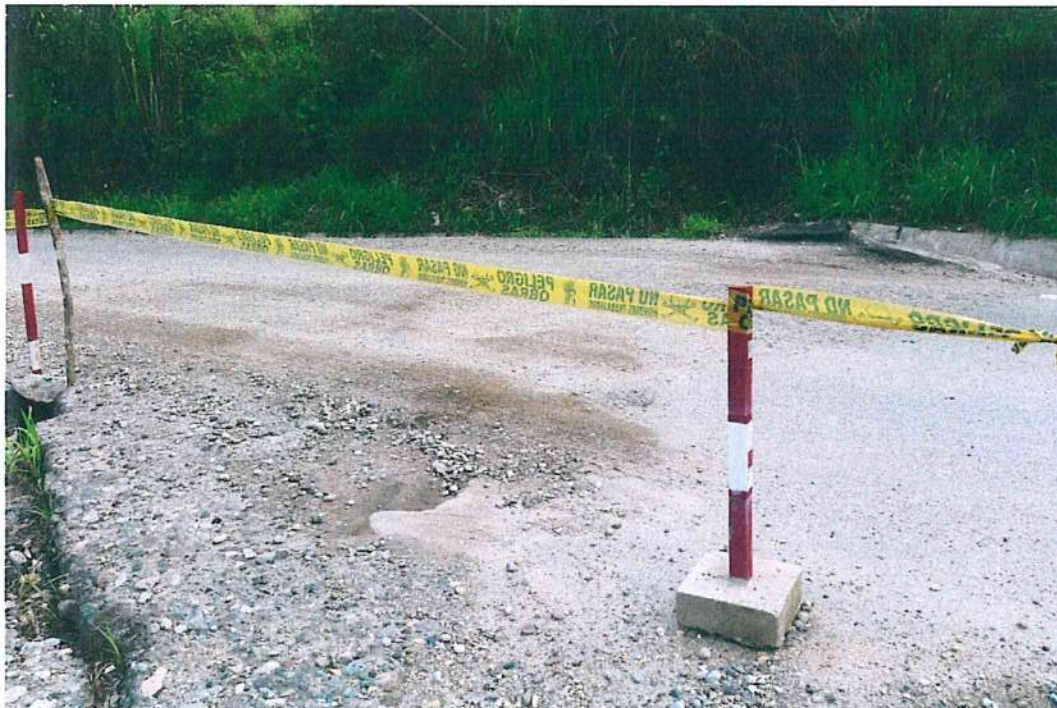
El tramo carretero Puente Paucartambo – Villa Rica, ubicado frente a la zona de reubicación, presenta deformación y hundimientos recientes, asimismo, la reciente carpeta asfáltica se encuentra colpasada por sectores (foto 8). Las laderas adenañas a la vía presentan arboles inclinados (figura 23).

La deformación del tramo carretero y laderas colindantes, estaría relacionada a la reactivación de deslizamientos antiguos cubiertos por la densa vegetación (figura 18).

Foto 8. Carpeta asfáltica deformada y colapsada en la vía Puente Paucartambo – Villa Rica, al este de la zona de reubicación.

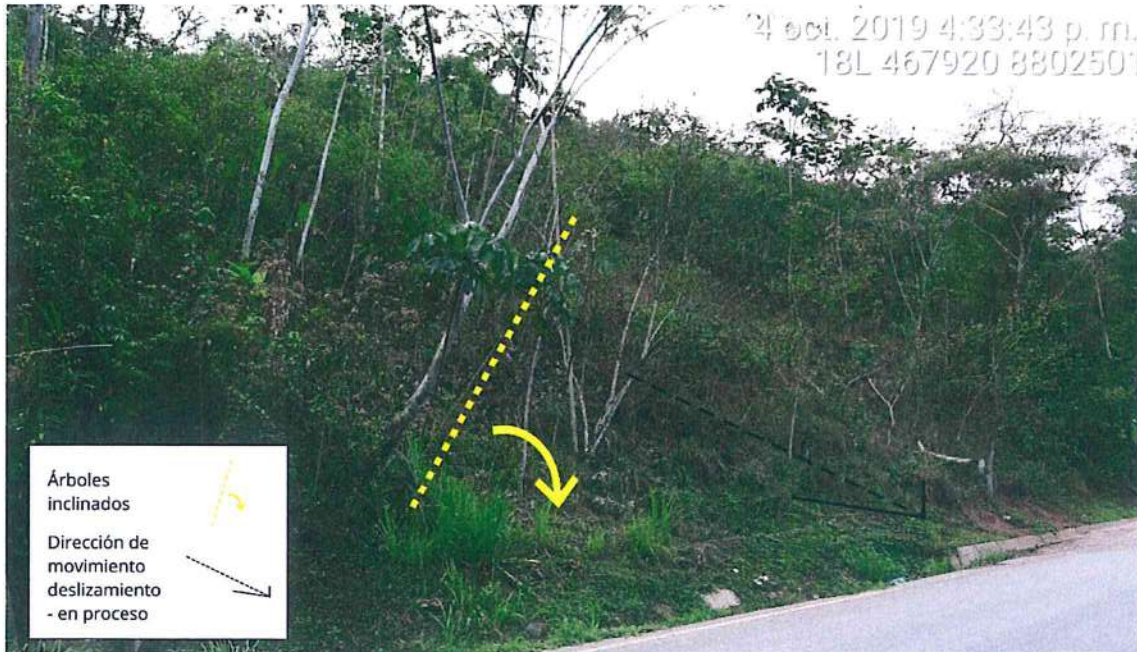
Figura 23. Árboles inclinados en las laderas aledañas a la vía Puente Paucartambo – Villa Rica, al este de la zona de reubicación.

Las condiciones del lugar predisponen la reactivación y ocurrencia de nuevos eventos de movimientos en masa. Por tanto, la zona no es apta para la reubicación.
