DIRECCIÓN DE GEOLOGÍA AMBIENTAL Y RIESGO GEOLÓGICO

**Informe Técnico N° A6985**

# EVALUACIÓN DE PELIGROS GEOLÓGICOS EN EL SECTOR DE HUCHCUPAMPA

Región Ayacucho  
Provincia Lucanas  
Distrito Leoncio Prado

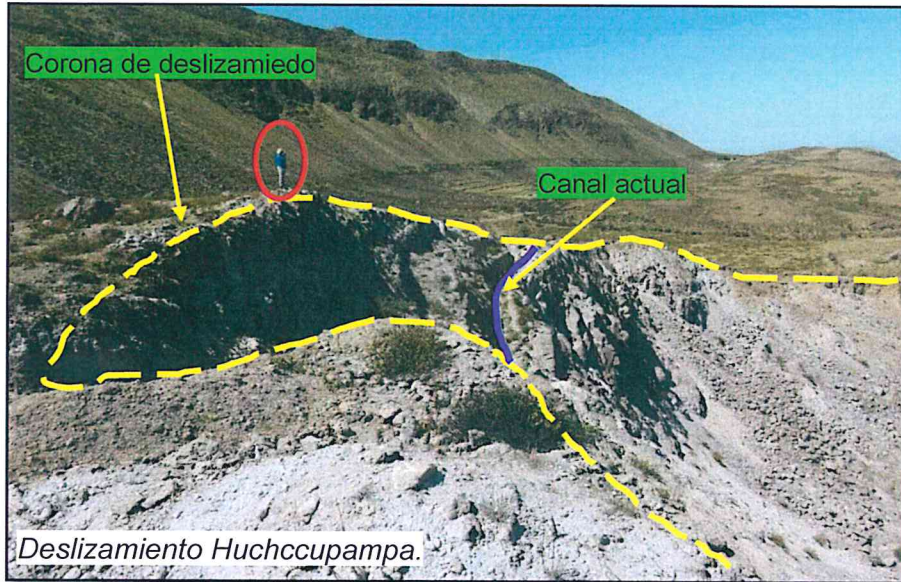
En el sector de Huchccupampa se han identificado ocurrencias de peligros geológicos como deslizamientos, procesos de erosiones de ladera y caídas de roca (figuras 5 y 6).

**Figura 5.** Muestra el deslizamiento Huchccupampa.

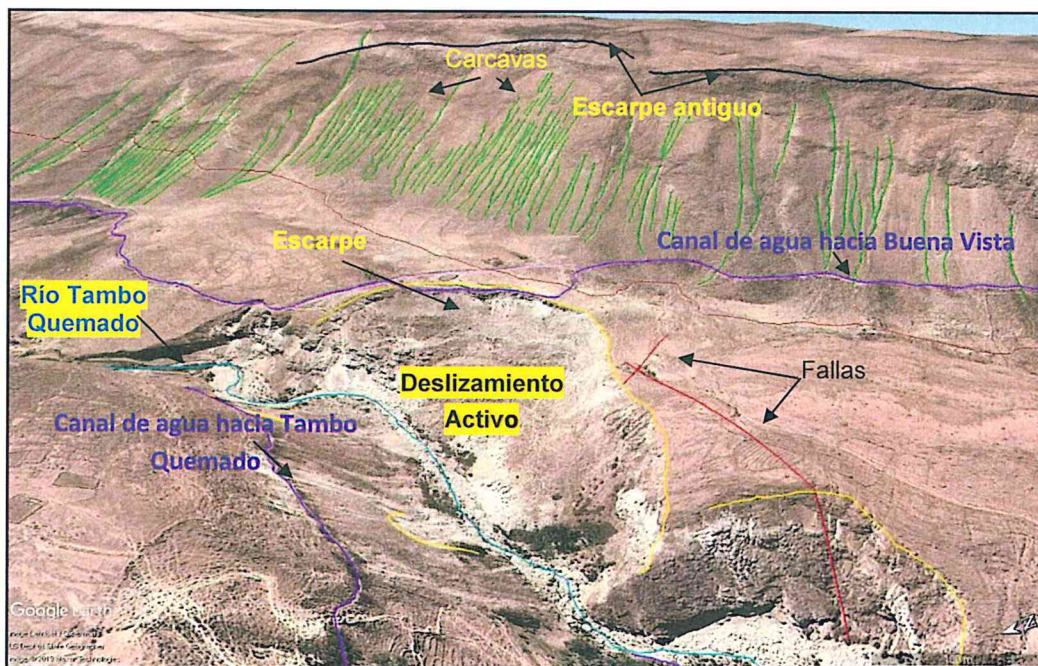
En la zona de estudio vienen ocurriendo una serie de deslizamientos, siendo el principal el ocurrido en Huchccupampa, que corresponde a un deslizamiento rotacional (figura 7), cuya corona posee forma regular y mide 780 m, el escarpe principal posee un salto de 40 m.

Según mediciones y diferencias de cotas, Este evento está comprendido entre las cotas 2900 y 2814 m s.n.m., es decir posee un desnivel de 96 m. La masa movilizada se estima afecto un área de 87313 m<sup>2</sup>.

En el escarpe del deslizamiento se observa un canal que conduce agua desde la parte alta de la quebrada Tambo Quemado hasta el pueblo de Buena Vista con fines agrícolas (figura 20); la infraestructura del canal como tuberías han sido destrozadas por la reactivación de este deslizamiento, lo cual produce desabastecimiento de la población de manera repentina e impactante, por lo que los pobladores han realizado de manera provisional y sin orientación, la localización de un nuevo trazo de canal, aproximadamente a 5 metros de la corona del deslizamiento, el mismo que se encuentra en muy alto riesgo de ser afectado nuevamente

**Figura 7.** Deslizamiento rotacional en el sector Huchccupampa

Las causas para la ocurrencia de estos procesos, se relacionan con la litología del substrato, pendiente del terreno y presencia de agua en los materiales (rocas y suelos).

- Rocas de mala calidad, conformadas principalmente por suelos retrabajados, provenientes de deslizamientos antiguos, considerados suelos inestables y deslizantes ante la presencia de agua en su estructura.
- Pendiente del terreno de  $45^\circ$ , que permite que la masa inestable se desestabilice y se desplace cuesta abajo.
- Presencia de obras de infraestructura de riego (canal) que cruza por el cuerpo de deslizamiento, que además de desestabilizar las laderas, generan infiltración de aguas en el talud, debido a que son canales precarios, sin revestimiento
- La presencia de fallas locales en este sector, aumenta inestabilidad en suelos litológicamente inestables, actualmente se aprecian grietas con hasta 30 m de apertura, estas grietas están ubicados al borde suroeste del deslizamiento principal, (figura 8).

1. Es necesario considerar de manera inmediata, un nuevo trazo para el canal abastecimiento Buena Vista; ya que este actualmente cruza una zona afectada por deslizamientos activos y quebradas dinámicamente activas en época de lluvia. Par lo cual se propone realizar el nuevo trazo en la ladera del cerro Incañan, como se indica en la figura 15, mediante el polígono verde. Señalar que esta nueva infraestructura debe construirse previos estudios geotécnicos, entre otros.
2. Las laderas en la parte alta de los canales deben ser estabilizadas con enmallados y vegetación.

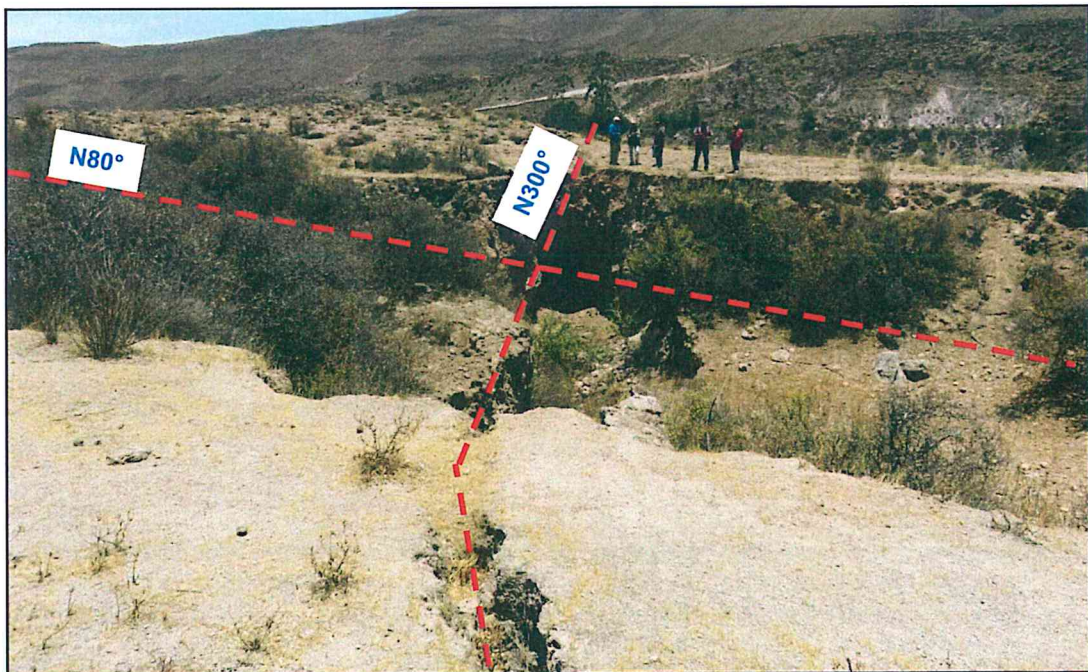
**Figura 8.** Fallas locales ubicados al extremo suroeste del deslizamiento principal, una de ellas presenta una dirección preferente de  $N80^\circ$ , la otra presenta una dirección preferente de  $N300^\circ$ .

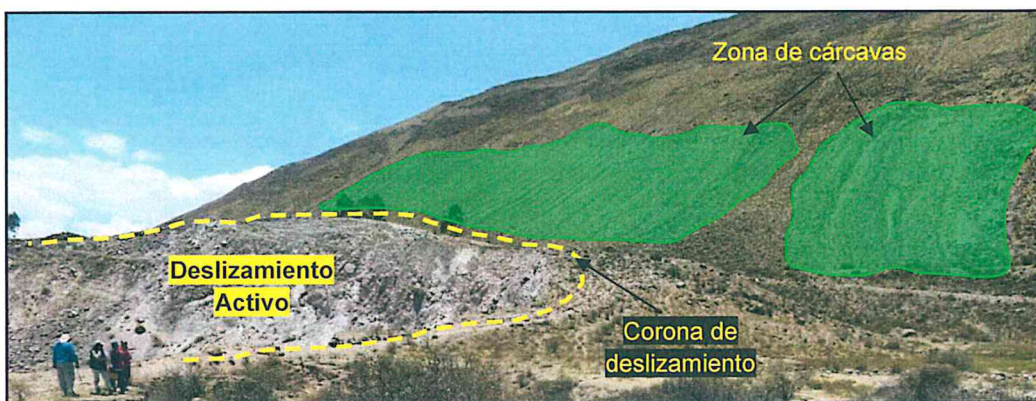
Las laderas de los cerros en el sector Huchccupampa están siendo afectado por procesos de erosión de laderas en forma de surcos y cárcavas (figura 6). Las cárcavas tienen un ancho de hasta 12 m y profundidades de hasta 6 m aproximadamente, y en base a la clasificación de San Miguel., (1958), por sus dimensiones consideran como “grandes” (figura 9).

Así también cabe señalar que en los taludes denudado por los deslizamientos antiguos ocurren procesos de erosión de laderas abundantes, a diferencia de los taludes que se presentan estables, donde las cárcavas son muy pocas e incipientes

**Figura 9.** Erosiones de ladera a manera de surcos y cárcavas en las laderas de los cerros en el sector Huchccupampa.

- Roca volcánica con moderada a intensa meteorización,
- Depósitos inestables, originados por deslizamientos antiguos.
- Pendiente del terreno, comprendida entre 30° a 45°

Para reducir la erosión en cárcava, construcción de barrera, rellenos y cortacorrientes en laderas.

Construir obras hidráulicas y de control de erosión, mediante diques transversales como trinchos de madera, de enrocado o gaviones, (figura 14). El objetivo de esta medida, es disminuir la energía del agua y retener sedimentos

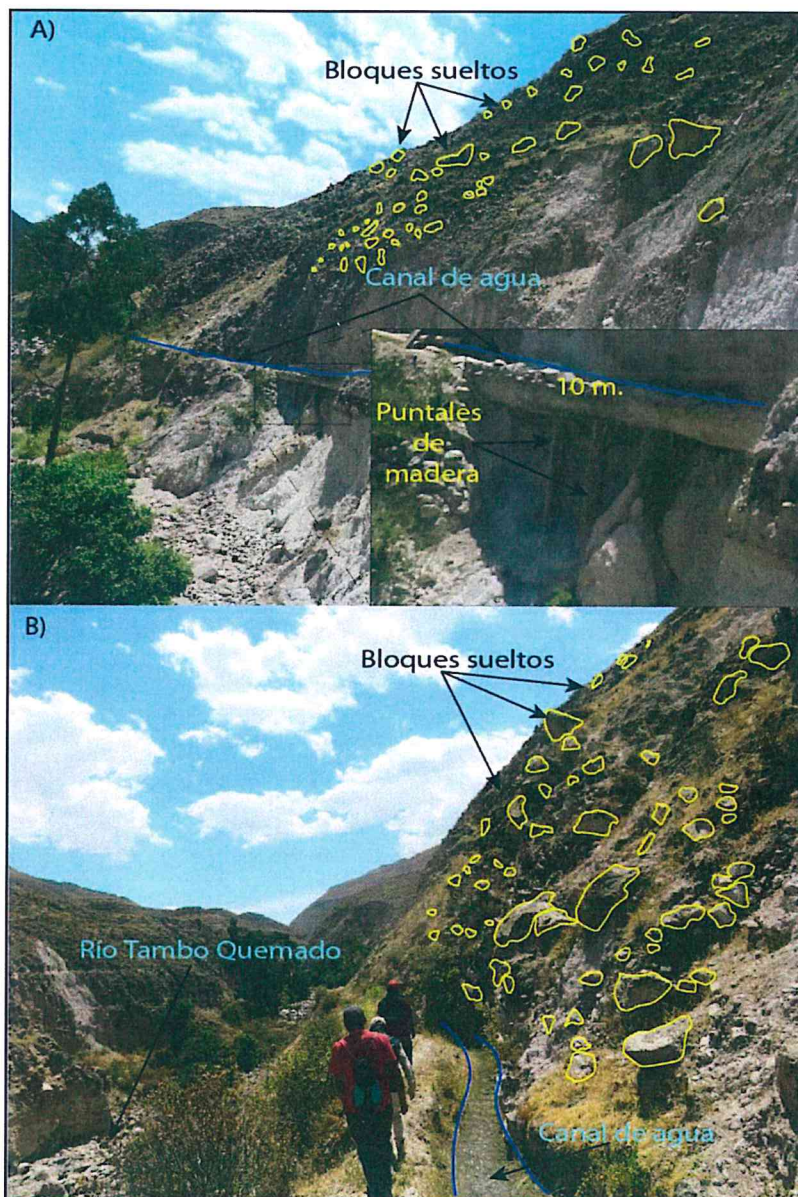
A 2 km aguas arriba del deslizamiento de Huchccupamapa, en la margen izquierda del río Tambo Quemado, se presentan derrumbes que han afectado el canal que abastece al poblado de Buena Vista.

Este evento es recurrente, por lo que los pobladores han instalado puntales de madera para sostener 10 m del canal (figura 10 A).

Dicho canal corta laderas de pendientes de hasta 48°, conformada por depósitos inconsolidados, donde se pueden observar bloques colgados de hasta 1m de diámetros, que se podrían desprender y afectar a l referido canal (figura 10 B).

- Laderas empinadas con pendientes de hasta 48°.
- Morfología de la ladera.
- Macizo rocoso alterado y fracturado.

**Figura 10.** Muestra en A y B) Bloques sueltos en la parte alta del canal de agua que va hacia el centro poblado Buena Vista; A) se puede observar que 10 m. de la calzada del canal esta sostenida con puntales de madera.

**a) Mallas Ancladas:** Son mallas exteriores de alambre galvanizado ancladas con pernos para evitar la ocurrencia de desprendimientos de bloques de roca (figura 11). Las mantas de malla ancladas pueden utilizarse para impedir el movimiento de bloques pequeños (menos de 0.6 a 1.0 metro de diámetro) o masas subsuperficiales delgadas de roca. Sin embargo, en ocasiones las mallas ayudan a atenuar el movimiento de grandes bloques. En algunos casos las

**b) Barreras dinámicas de caída de rocas.** Las barreras dinámicas de protección contra desprendimientos se caracterizan por su capacidad de absorción de impactos. Tiene como objetivo interceptar y parar rocas en caída de pequeñas y grandes dimensiones. Además, protegen carreteras (o centros habitados, etc.) ubicados en la proximidad del pie de taludes de corte o naturales y brindan protección en los casos en que el talud tratado sea de grandes dimensiones (figuras 12 y 13).

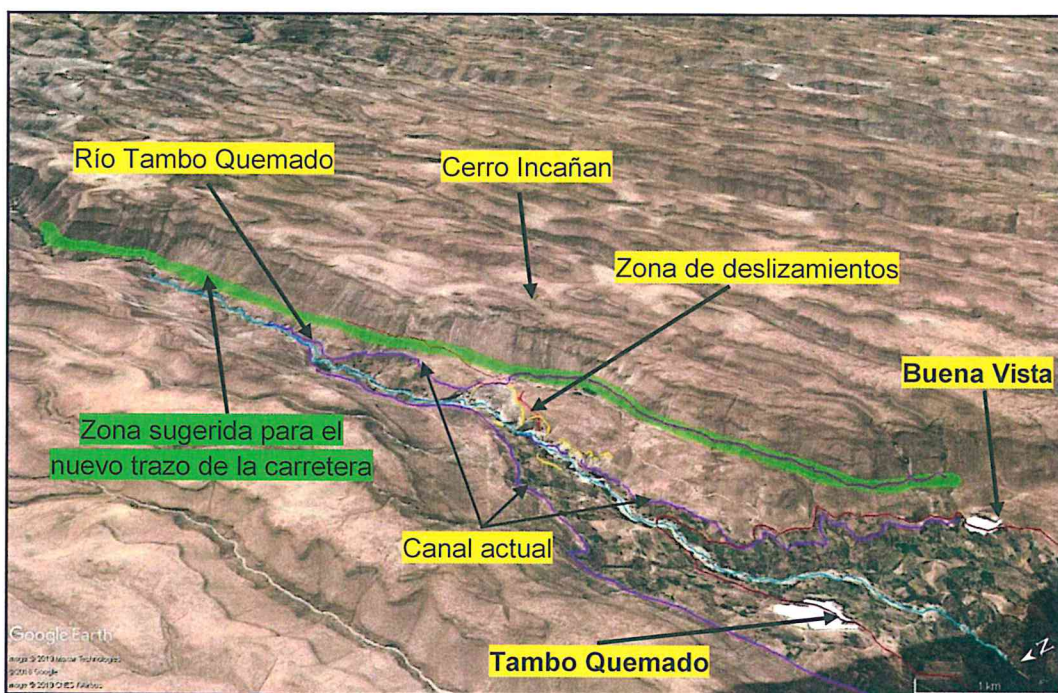
**Figura 15.** Área a considerar para el nuevo trazo del canal de agua del centro poblado de Buena Vista.
