INFORME TÉCNICO

Geología Ambiental y Riesgo Geológico

Origen, Dinámica y Daños ocurridos por un flujo de agua que afectó Las líneas de Nazca en enero 2009

Ing. Patricio Valderrama

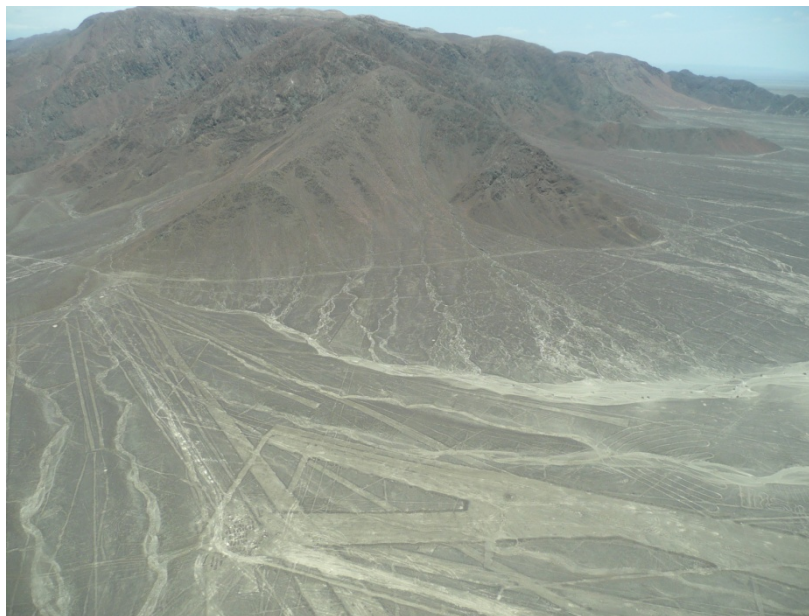
Fig. 6: Vista aérea lateral del cerro San Pablo, se aprecia como numerosos flujos discurrieron por causes principales y secundarios, algunos de ellos muy antiguos.

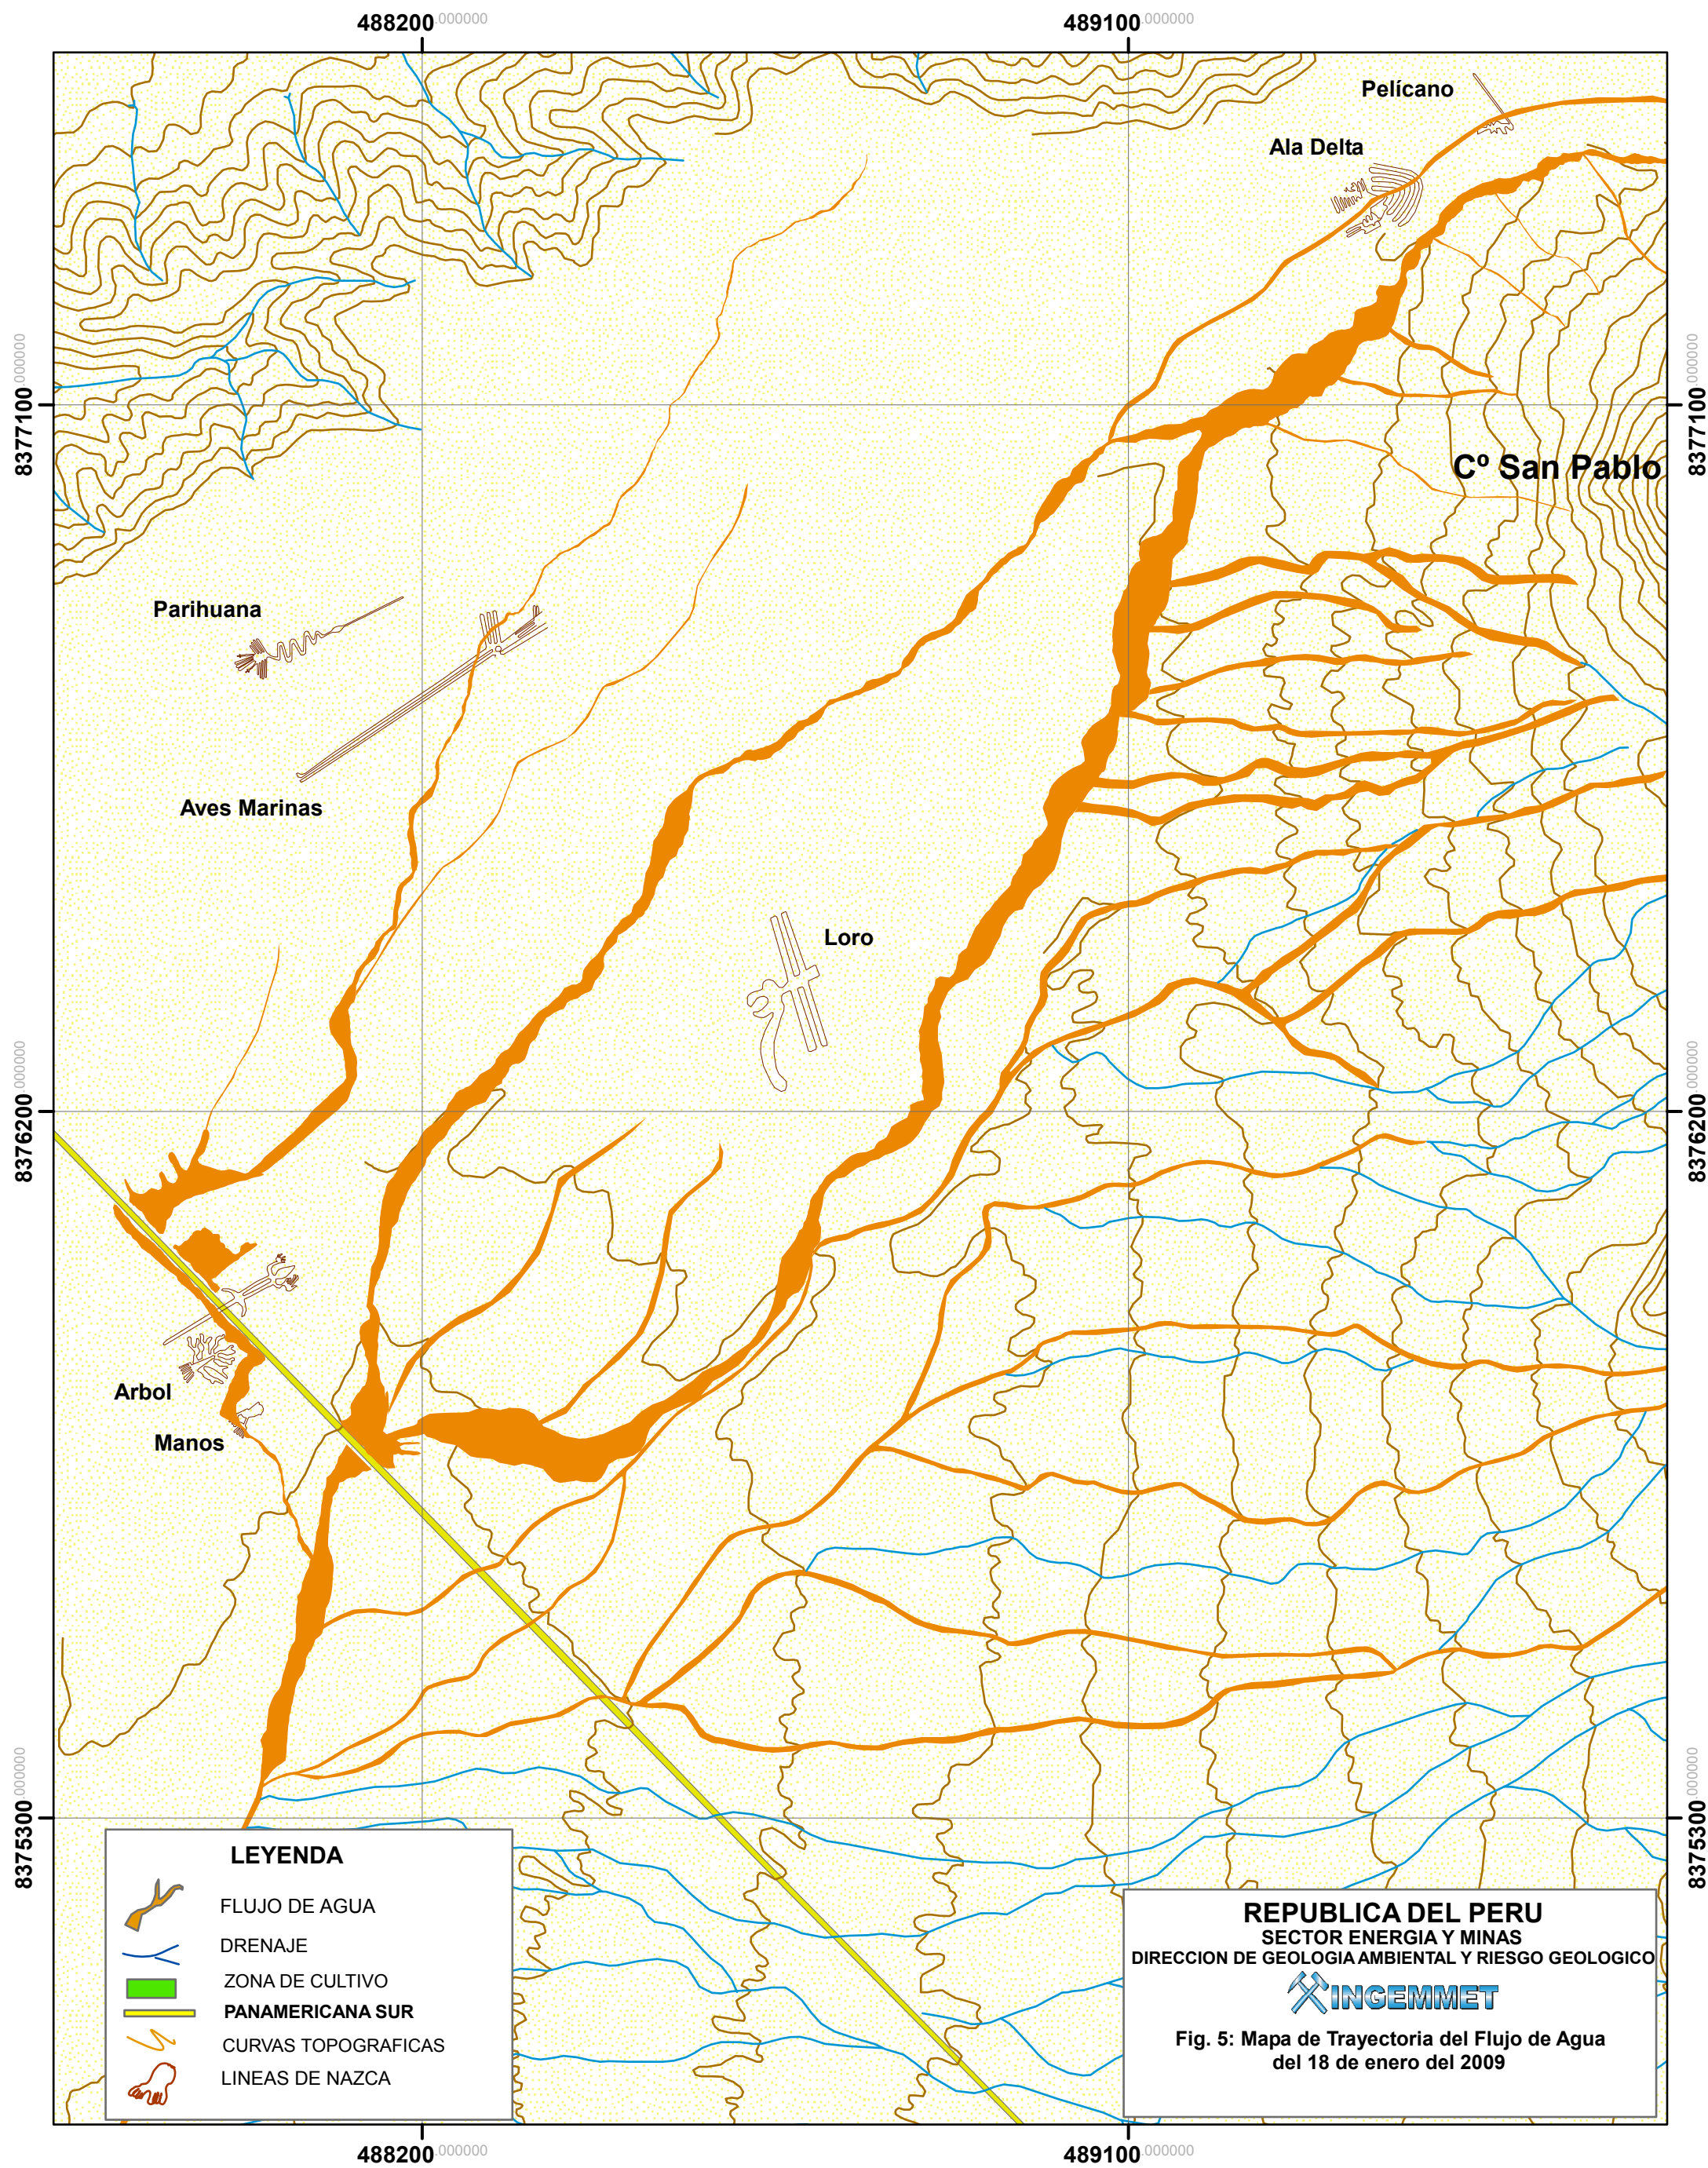
Fig. 5: Mapa de Trayectoria del Flujo de Agua
 del 18 de enero del 2009

El día 18 de Enero del 2009, un flujo de agua proveniente de las estribaciones andinas principalmente al Nor-Este de la Pampa de Jumana ocasiono la reactivación de algunos causes antiguos (Fig. 5). El origen de ese flujo de agua se relaciona con un sistema de precipitaciones pluviales extraordinarias en la zona. Al Norte de C° San Pablo se generó un flujo de agua que discurrió por causes muy antiguos y sinuosos los cuales son atravesados por algunos geoglífos principales (Fig. 6, 7 y 8) (los considerados por la UNESCO como Patrimonio Mundial de la Humanidad) y ocasionó un leve cambio en la coloración del terreno.

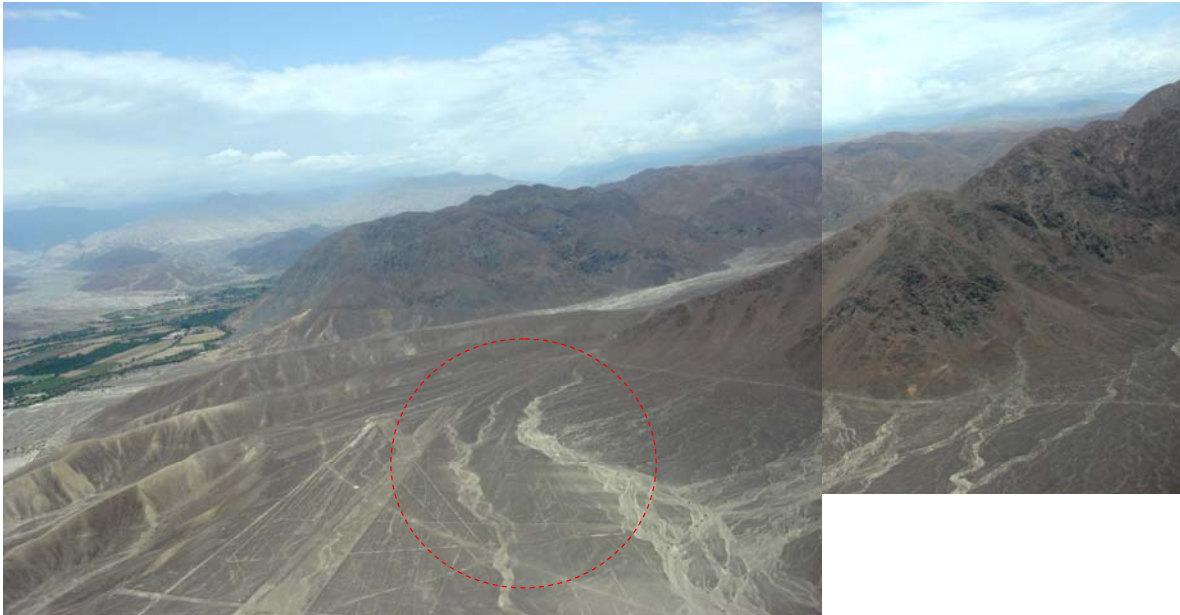
Fig. 7: La línea entrecortada roja muestra una zona anexa al cerro San Pablo en donde se desarrollaron flujos de agua, los cuales discurrieron por causas muy antiguas afectando algunos geoglífos.

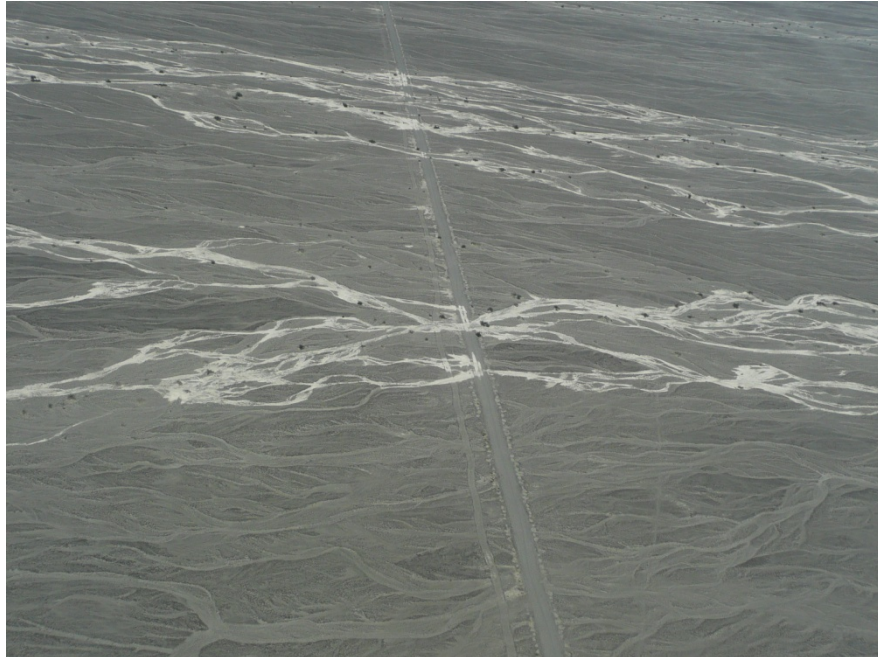
Fig. 8: Vista de los canales sinuosos y varias generaciones de flujos de detritos que afectan geoglífos (campos barridos).

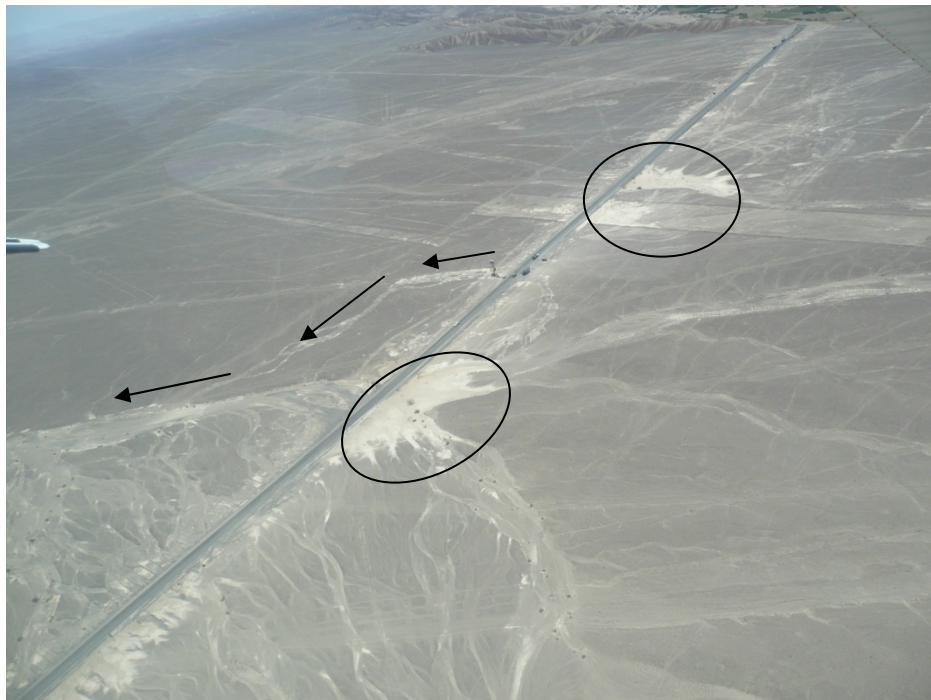
El flujo al llegar a la Carretera Panamericana y al no tener un canal de desagüe apropiado, se “represso” en varios puntos y al desbordar cruzando la Panamericana sur, continuaron su viaje paralela a ella y ocasionaron cambio de coloración en los terrenos donde se encuentran los geoglifos denominados “El Árbol” y “la Mano”, posteriormente los flujos de agua recuperaron su cauce natural y continuaron hacia el Río Nazca sin ocasionar ningún daño mas (Fig. 9).

Fig. 9: Los círculos muestran las zonas donde los flujos de agua se represaron al llegar al desnivel de la Panamericana Sur. Las flechas muestran la dirección que tomo el flujo hasta llegar a la quebrada mayor.

Al Norte de la Pampa Jumana no es muy común este evento, por lo que el detonante tuvo que haber sido una lluvia con largo periodo de retorno (más de 50 años), en esa zona no se tiene ni alcantarillas ni badenes de evacuación de agua, ya que se consideraba una zona segura.

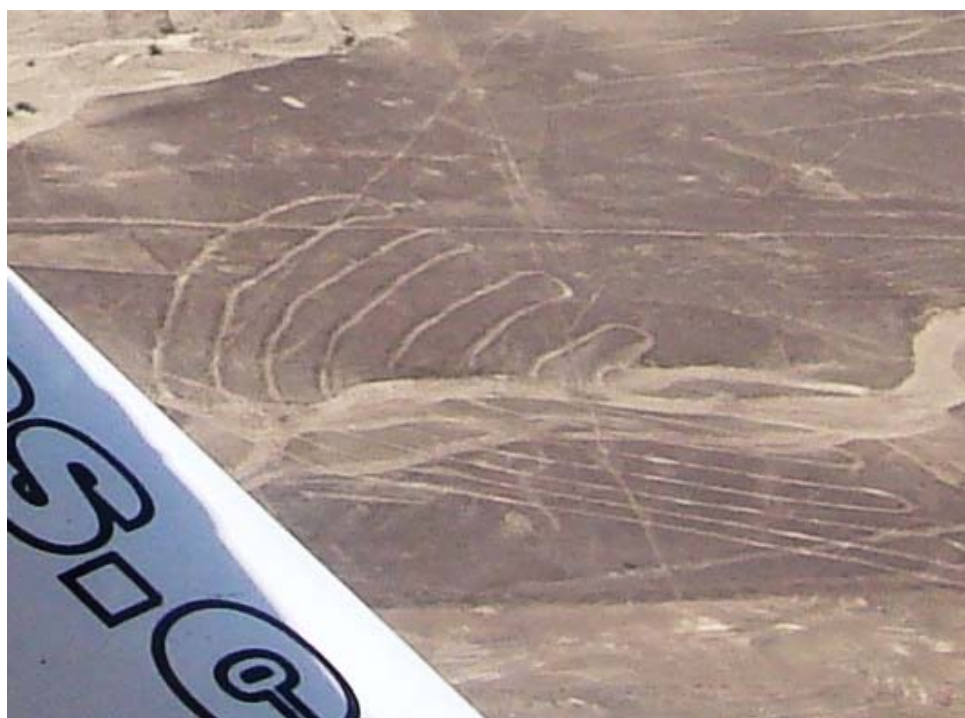
El geoglífo denominado “Ala Delta” es atravesado por un antiguo cauce que sirvió de eje para la simetría del dibujo (Fig. 10). Al reactivarse el cauce y transportar mayormente agua con poco caudal debido a la baja pendiente de la zona, cambió la coloración y erosionó levemente (2 a 3 cms) el fondo y la parte lateral del mismo afectando el geoglífo.

Fig. 10: Vista detallada del estado del geoglífo “Ala Delta” después del flujo de agua del 18 de enero del 2009. Nótese el cambio de coloración en el centro del geoglífo que coincide con un cauce antiguo reactivado, además de los daños laterales producto por un cauce sinuoso. Estos daños son superficiales.

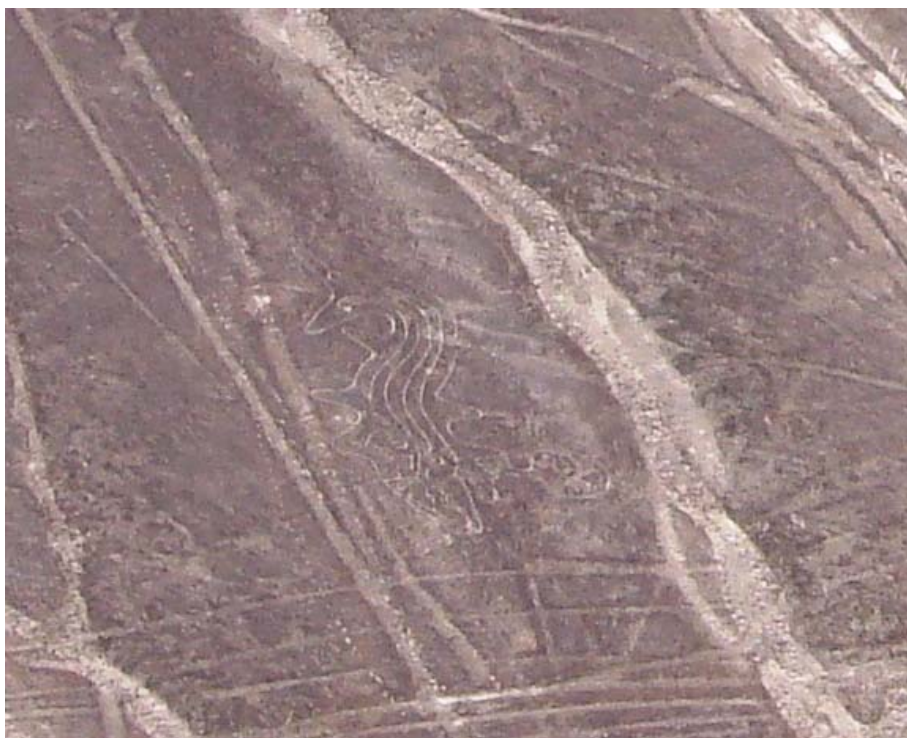
“La Orca” ubicado a 20 metros al Nor-Este del “Ala Delta” no fue afectado por la reactivación un pequeño canal muy cercano a él (Fig. 11).

Fig. 11: Vista detallada del geoglífo “La Orca” que no fue afectada por la reactivación de un cauce antiguo.

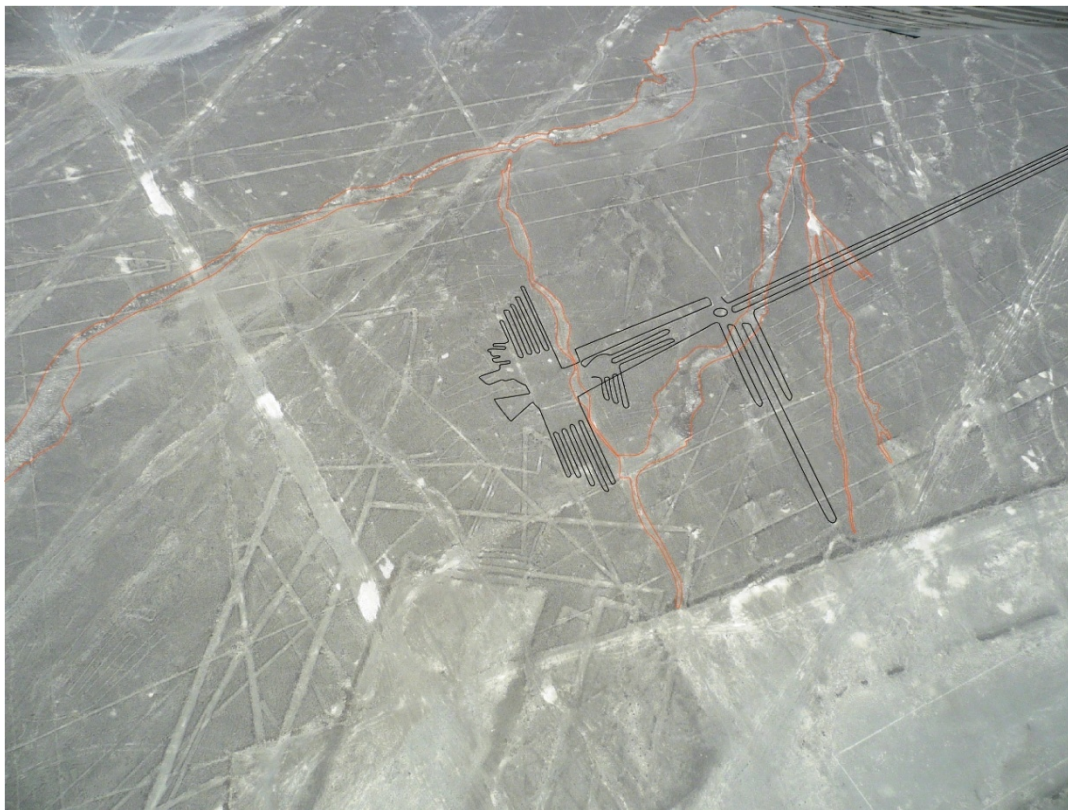
De la misma manera como se reactivaron los causes en el cerro San Pablo, se reactivaron dos pequeños causes al límite Norte de las Pampas de Jumana. Estos pequeños flujos de agua recorrieron su cauce natural y afectaron levemente el geoglífo denominado “Aves Marinas” (Fig. 12). La afectación se resume como un cambio de coloración (Fig. 13) en lo que vendría ser el sector del “pico” y parte del cuerpo de la segunda ave. El flujo siguió en el antiguo cauce hasta llegar a uno principal y continuar su recorrido hacia la panamericana Sur.

Fig. 12: Vista esquemática de los flujos de agua (en color naranja) y su recorrido por el geoglífo las “Aves Marinas”, nótese como los geoglífos cortan los cauces naturales, esto es una muestra de la poca recurrencia de estos fenómenos en estas zonas.

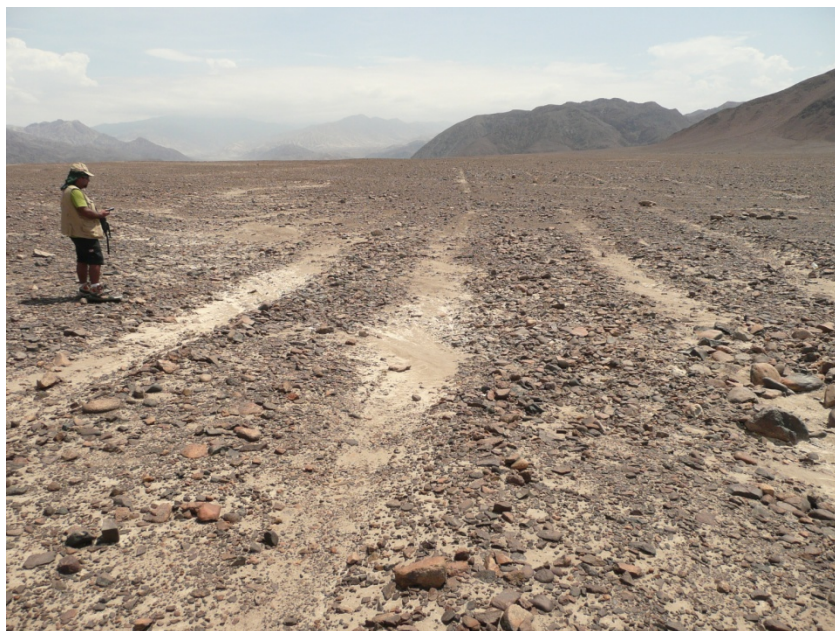
Fig. 13: Vista al nivel del suelo de los daños ocurridos en los geoglífos de las “Aves Marinas”, se puede ver que el daño consistió en solo un cambio de coloración.

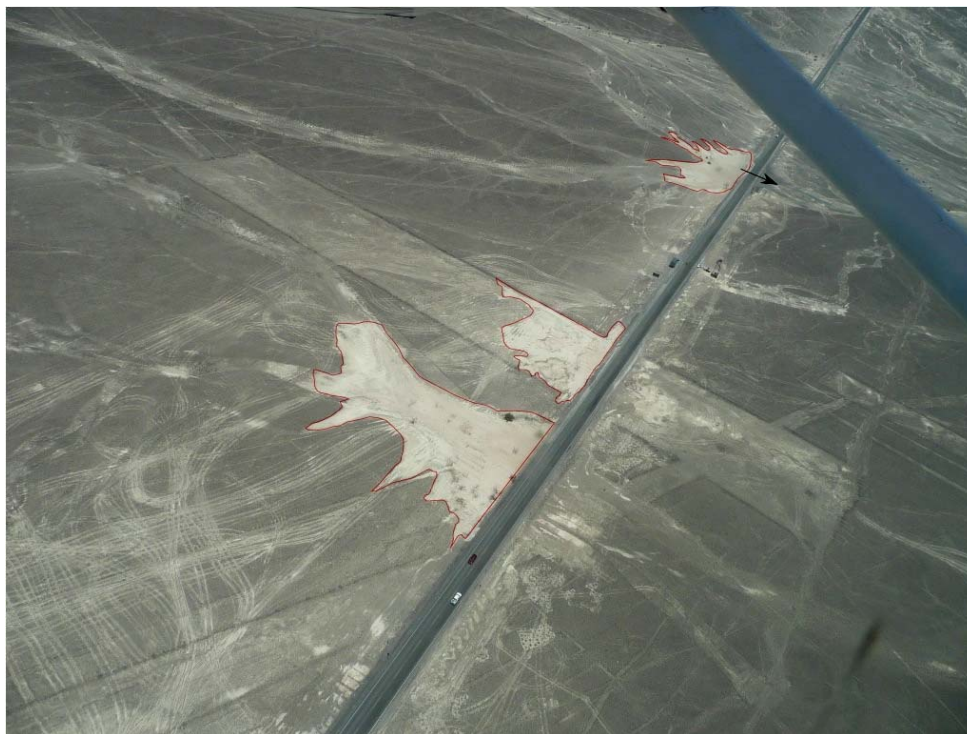
Sin lugar a dudas es la zona donde se puede apreciar con más claridad los efectos del flujo de agua del 18 de enero del 2009. Tanto el flujo de agua proveniente del Cerro San Pablo, como el flujo proveniente del Sector Aves Marinas formaron pequeñas lagunas temporales en el flanco Este de la Panamericana Sur (Fig. 14), ya que al estar por encima del nivel del suelo actuó como un dique que detuvo el flujo esto ayudado por la falta o inoperancia de los sistemas de alcantarillados de evacuación de flujos de la zona (Fig. 15 y 16).

Fig. 14: Vista aérea de la Panamericana Sur, cerca al sector de la Torre de Observación turística. En líneas naranjas se observa las marcas de las lagunas temporales que se formo represarse los flujos en la panamericana sur. La flecha negra indica la ubicación del único sistema de alcantarillado de la zona.

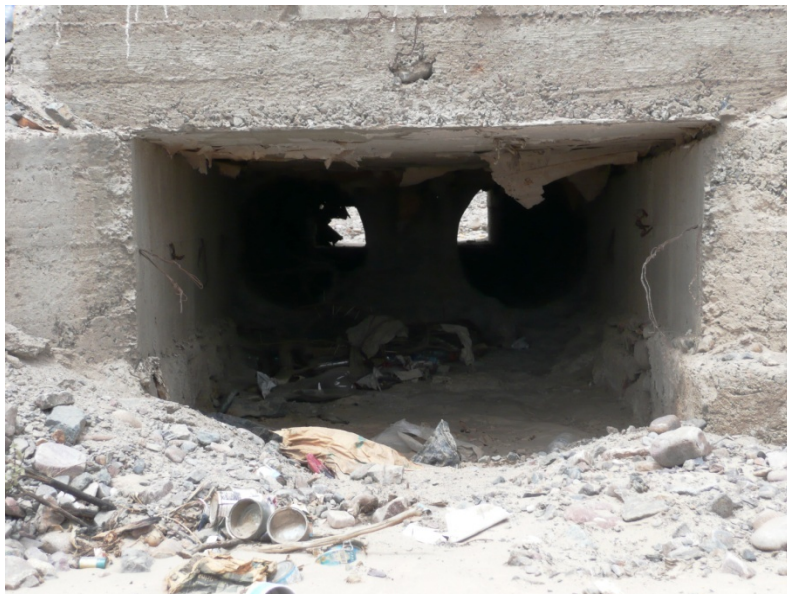
Fig. 15: Vista de la única alcantarilla de la zona, véase que no tiene un diseño adecuado para canalizar y conducir los flujos de agua (o detritos) propios de la zona, poniendo en riesgo la estabilidad de la carretera Panamericana Sur.

2.- Realizar un replanteo de la distribución y diseño de los alcantarillados de las principales quebradas que atraviesan la Pampa de Jumana. Adicionalmente se recomienda la construcción de cunetas a lo largo de la Panamericana Sur, las cuales transportaran los flujos hacia las quebradas principales (Fig. 23), además de que son de fácil mantenimiento y el impacto visual sobre la zona será mínimo.

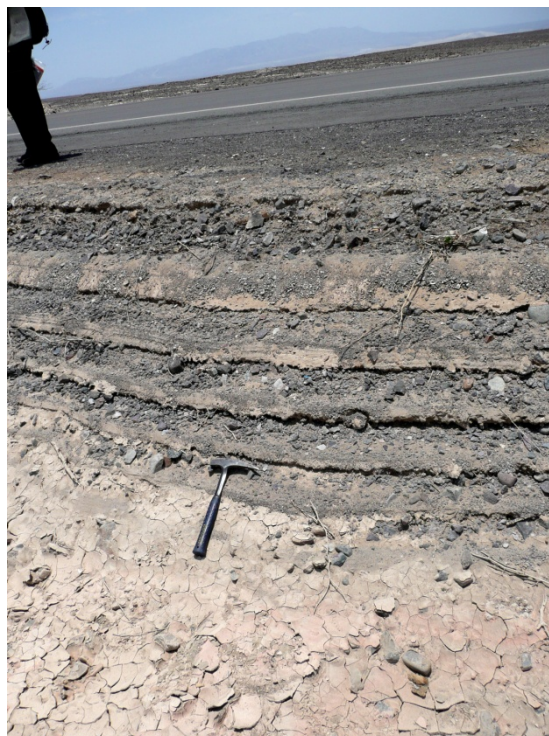
Fig. 16: Desnivel de la Panamericana Sur con respecto al nivel original del suelo. Se aprecia las distintas marcas de altura que alcanzaron el flujo en esta zona, esto se hubiera podido prevenir con un adecuado sistema de evacuación de flujos.

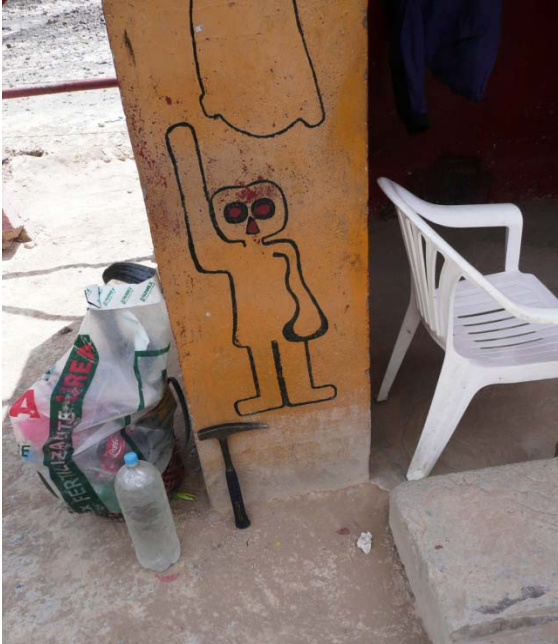
A la altura de la Torre de Observación Turística manejada por el Instituto Nacional de Cultura, se encuentran los geoglífos denominados “La Mano” y “El Árbol”. El flujo de agua, al sobrepasar la Panamericana Sur, avanzo hacia los geoglífos antes mencionados inundando la base y la caseta de seguridad de la torre (Fig. 17 y 18).

Fig. 17: Marca de nivel de inundación en la base de la caseta de la Torre de Observación, la inundación no fue mayor a 35 cm de altura en esa zona.

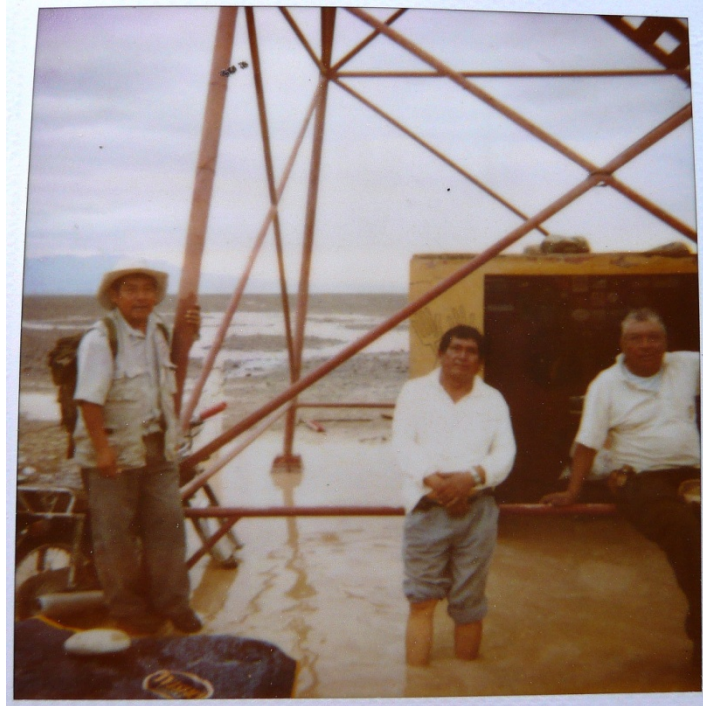
Fig. 18: Fotografía tomada exactamente al momento del evento, se aprecia primero la altura del flujo de agua que no fue significativa y segundo se deduce la poca velocidad con la que llego el flujo a la zona.

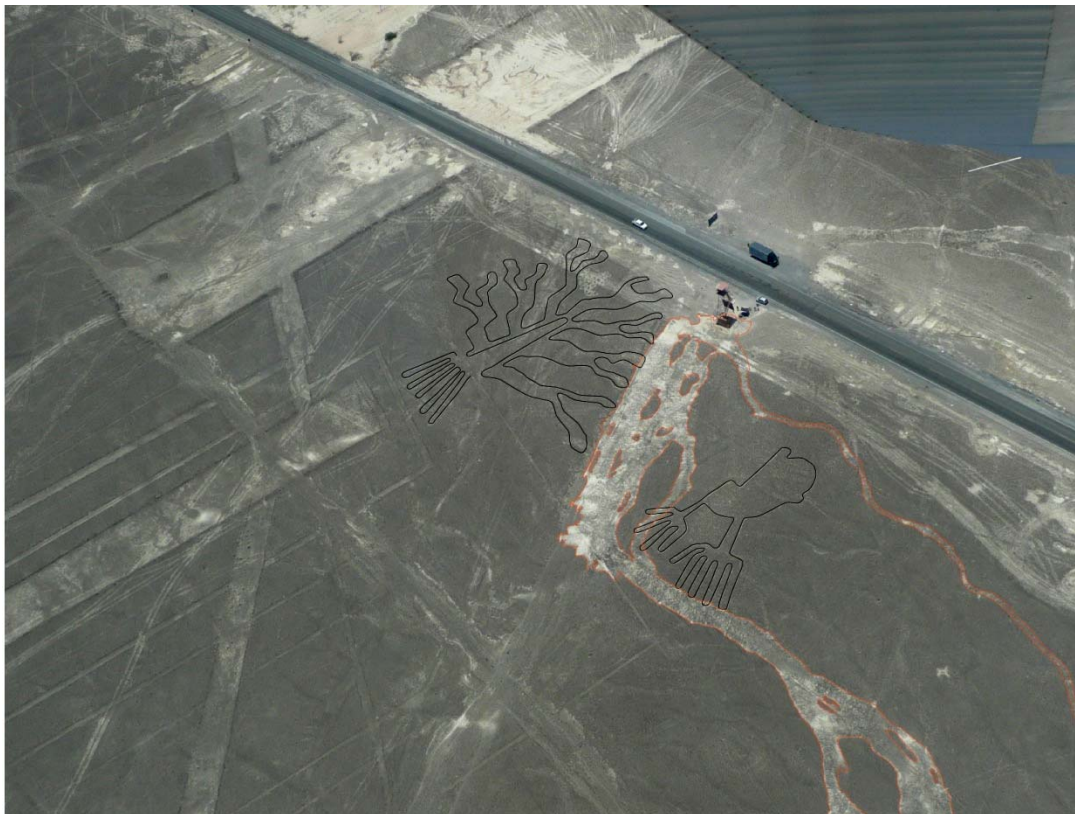
En el geoglifo de “El Árbol” el flujo cambio de coloración la parte superior del mismo, luego ingreso en un desnivel posiblemente antrópico (hecho por los Nazca) y avanzo hacia el Oeste, para posteriormente cambiar de dirección al entrar a un cauce natural antiguo

afectando levemente lo que vendrían a ser “los Dedos” del geoglífo “La Mano”, para finalmente tomar el cauce de la quebrada de El Fraile (Fig. 19, 20 y 21).

Fig. 19: Vista esquemática del recorrido del flujo de agua en el sector de la Torre de Observación, nótese como se canaliza en un campo barrido (antrópico), para luego retomar un cauce antiguo con dirección a la quebrada principal. En su camino afecto levemente “La Mano”.

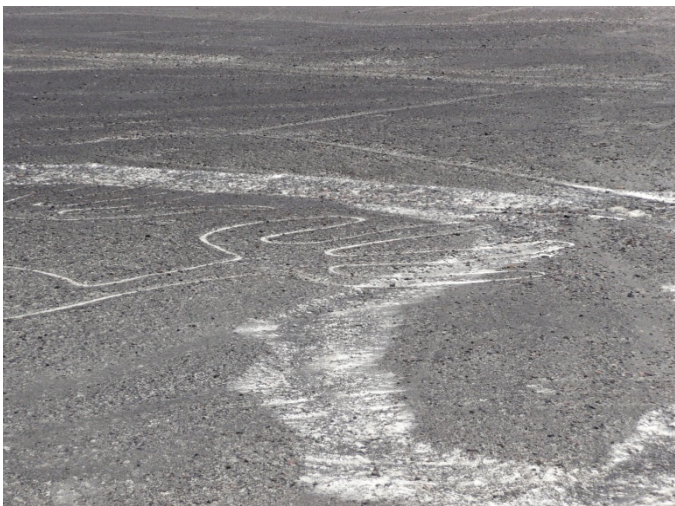
Fig. 20: Vista de cómo el flujo cambió de sentido y afecto parte del geoglífo denominado “La Mano”

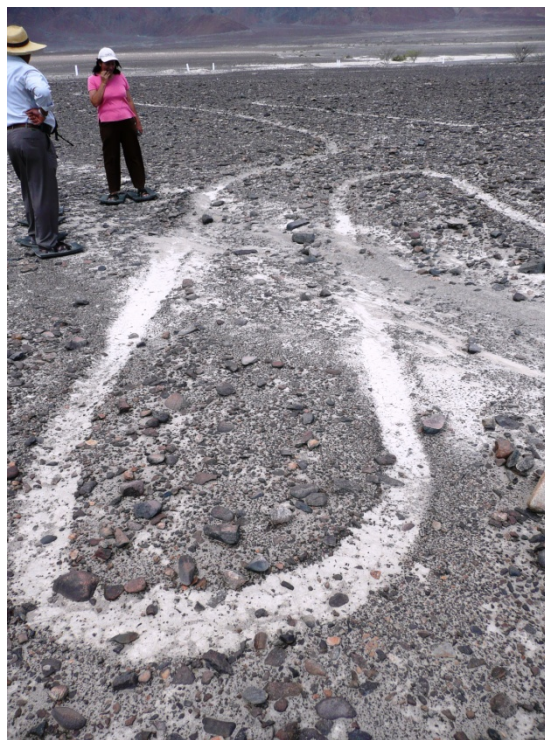
Fig. 21: Vista al nivel del suelo de los daños a los geoglífos. Se aprecia que son mínimos e inclusive el flujo de agua siguió la forma de “La Mano”.

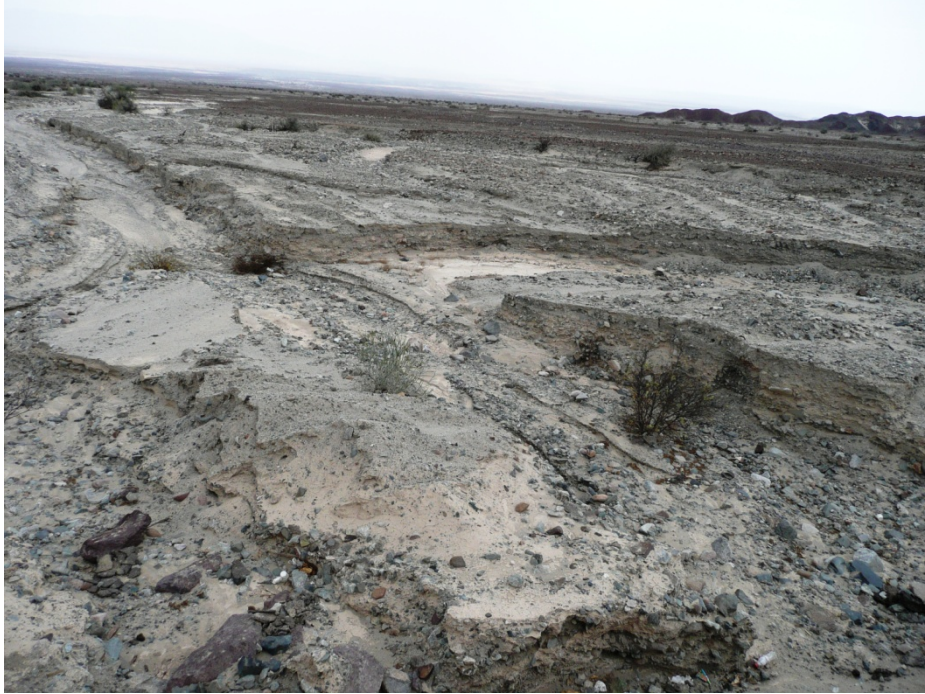
Fig. 22: Estado actual de los cauces de evacuación de flujos, véase la poca definición de los canales.

1.- Se recomienda realizar la limpieza y adecuación de los canales y cauces naturales que podrían evacuar flujos de agua y/o detritos. La adecuación consistiría en la definición de los contornos de los cauces (Fig. 22), así como la profundización de los mismos en las zonas donde es más común la ocurrencia de Flujos de detritos o de agua.
