**Informe Técnico N° A6995**

# **EVALUACIÓN DE PELIGRO GEOLÓGICO POR MOVIMIENTOS EN MASA EN EL SECTOR DE CHALAYPAMPA**

Región Huancavelica  
Provincia Angaraes  
Distrito Chincho

DICIEMBRE  
2019

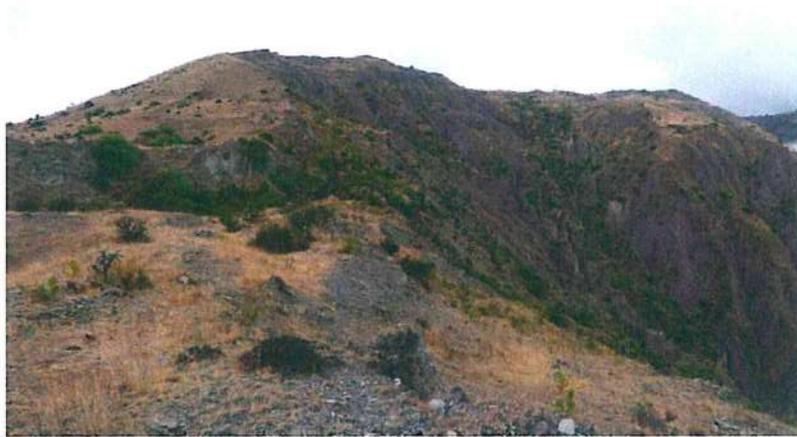
Corresponde a una serie de eventos que son resultado del intenso proceso de erosión de laderas (cárcavas) que se presenta en la zona; las cárcavas se localizan en las cabeceras de la quebrada Santa Cruz, cuyo desarrollo o crecimientos se produce de dos formas, el primero por ensanchamiento del cauce de las cárcavas y la quebrada, y el segundo por el avance retrogresivo de las cárcavas cuyas zonas de arranque van avanzando ladera arriba (fotografía 3, figura 13).

Fotografía 3: Vista con dirección hacia el sur donde puede ver el carcavamiento profundo en las cabeceras de la quebrada Santa Cruz.

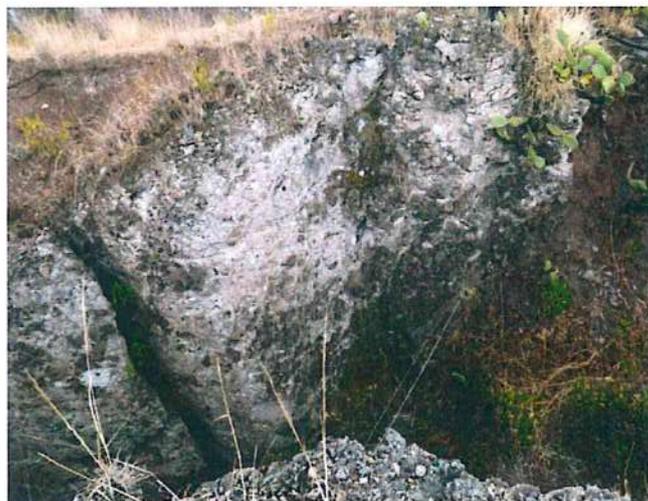
De los deslizamientos identificados es importante destacar al denominado como **D1**, que compromete secuencia de conglomerados y areniscas de la Formación Acobamba (fotografía 4), medianamente compactado, ubicado a 290 m al oeste de Chalaypama; corresponde a un evento que tiene una zona de arranque de forma alargada a irregular, de aproximadamente 1,5 km de longitud, parte del cuerpo se presenta basculado con un salto principal de 22 m (lado noroeste de la escarpa) (figuras 10 y 11), en el otro tramo de la escarpa principal (sector sureste) el cuerpo del deslizamiento todavía no se ha separado pero si se presenta una grieta con una separación de 7,5 m como consecuencia del basculamiento de la masa de suelo (figura 12); en ambos casos el cuerpo principal del deslizamiento D1 se presenta colgado, ya que no ha llegado a moverse toda la masa de suelo por la quebrada Santa Cruz o ha formado un represamiento en la misma. El colapso del cuerpo del deslizamiento D1 y posterior formación de flujo de detritos se encausaría por la quebrada Santa Cruz y afectaría aguas abajo todo lo que se encuentra cerca y dentro del cauce, incluso puede llegar al curso del río Urubamba.

Fotografía 4: Vista en la que se puede ver el substrato conformado por conglomerados de la Formación Acobamba y el bloque basculado del cuerpo del deslizamiento.

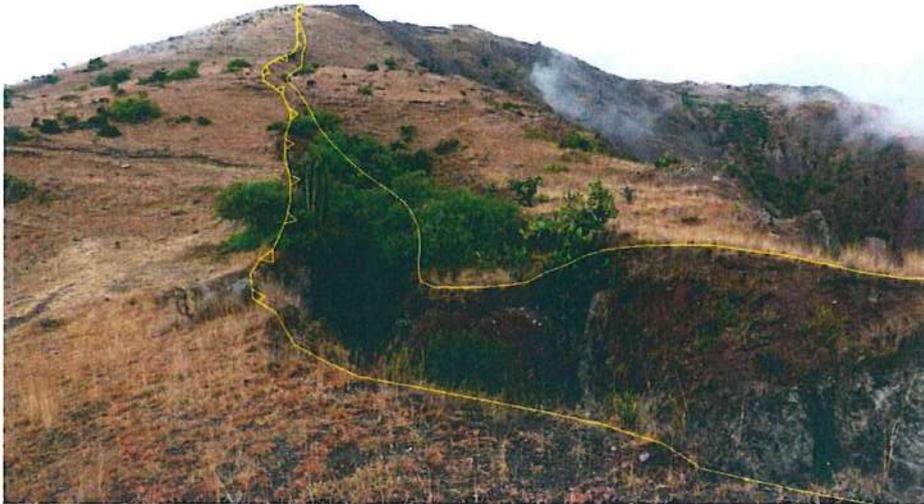
Figura 10: Vista con dirección hacia el sureste donde se observa la escarpa alargada del deslizamiento D1, el cuerpo se ha separado por medio de la escarpa, pero no se ha movilizado.

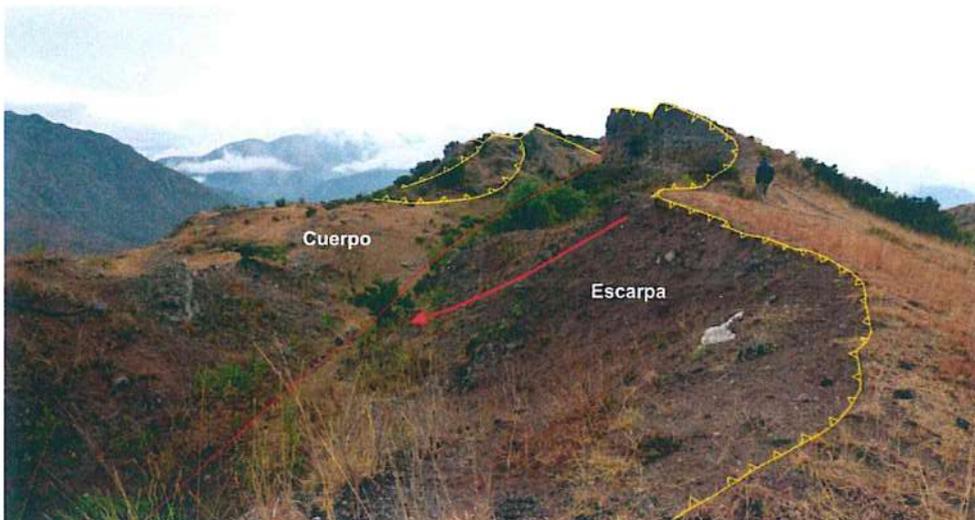
Figura 11: Vista con dirección noroeste donde se observa la escarpa principal del deslizamiento D1, el salto principal de 22 m, el cuerpo basculado y las escarpas secundarias dentro del cuerpo.

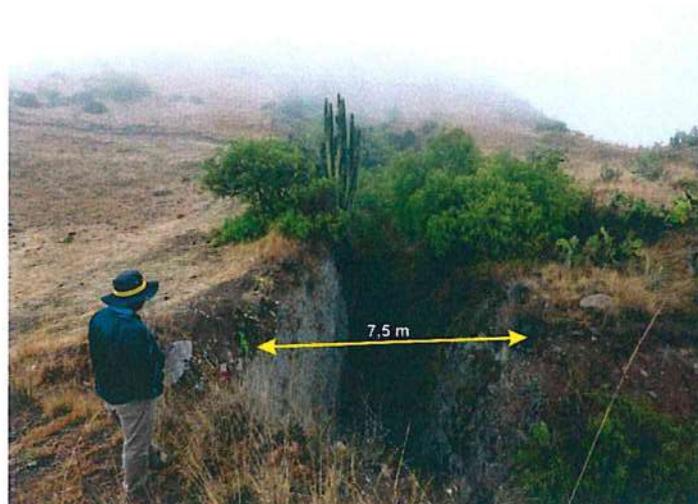
Figura 12: Vista con dirección al sureste donde se puede observar la grieta con 7,5 m de separación formada entre la escarpa y el cuerpo del deslizamiento D1.

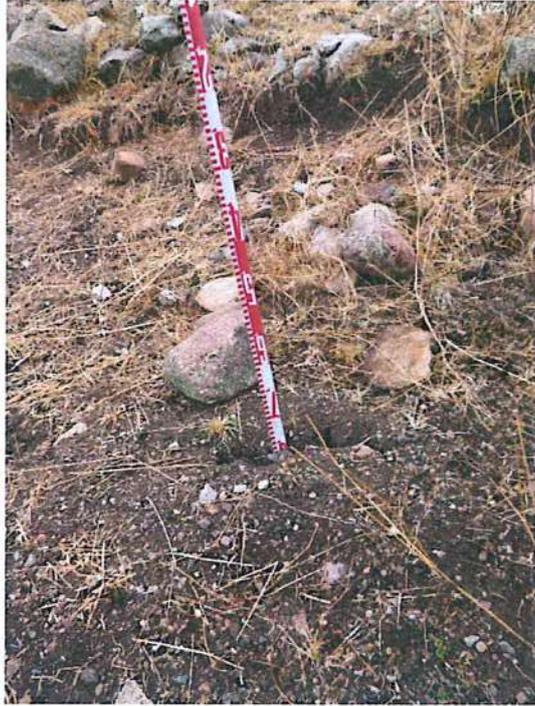
Se identificó por detrás de la corona del deslizamiento D1, en el punto de control geológico 2749 (UTM-WGS84: 8566295 N y 567657 E) (figura 13), agrietamientos en el terreno con abertura de 3 cm y 20 cm de profundidad, que siguen una orientación N 248° (fotografía 5).

Fotografía 5: Agrietamiento con abertura de 3 cm ubicado por detrás de la corona del deslizamiento D1.

- g) Realizar el sellado de grietas ubicadas por detrás de la corona del deslizamiento D1, para evitar la infiltración de agua de precipitación pluvial (lluvia) al subsuelo.

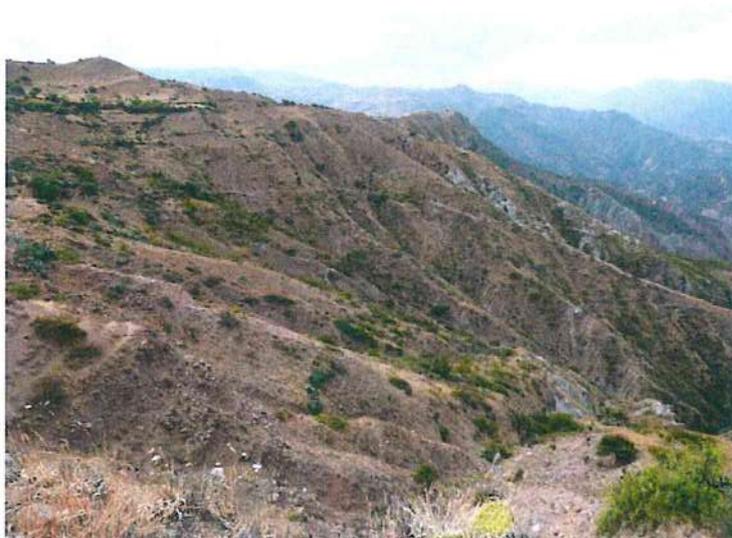
Estos tipos de eventos se producen en las cabeceras de todos los afluentes de la quebrada Tranca, como ocurre en los que se encuentran en el lado este del sector de Challaypampa; el proceso de erosión es por medio de la incisión de cárcavas profundas, cuyo desarrollo es retrogresivo y por ensanchamiento. A diferencia de las cárcavas identificadas en la quebrada Santa Cruz, en este sector de la quebrada Tranca, el crecimiento de las cárcavas es por medio de derrumbes y no se evidencio la ocurrencia de grandes deslizamientos (fotografía 6).

Fotografía 6: Vista hacia el norte de la cabecera de la quebrada Tranca donde se puede observar el carcavamiento que produce la pérdida de suelos.
