EVALUACIÓN GEOLÓGICA DEL ÁREA AFECTADA POR DESLIZAMIENTO DE TIERRAS EN TAMBORAQUE

(DISTRITO SAN MATEO, PROVINCIA HUAROCHIRI, REGIÓN LIMA)

**LIMA PERU
SEPTIEMBRE 2008**

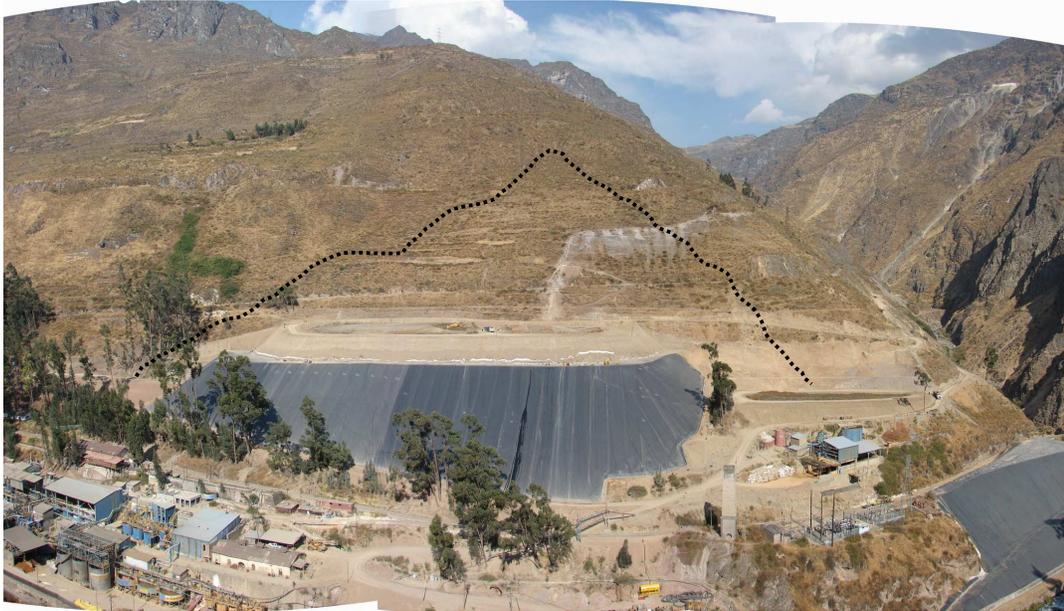
derecho están limitados en roca, la cual puede apreciarse en los cortes de la línea del ferrocarril. El cuerpo muestra una superficie ligeramente cóncava en la parte superior, y una pendiente promedio de 38° en la parte superior (Foto N°13).

Foto N°13 Escarpa y cuerpo de deslizamiento antiguo. En este sector se ha colocado un piezómetro-inclinómetro.

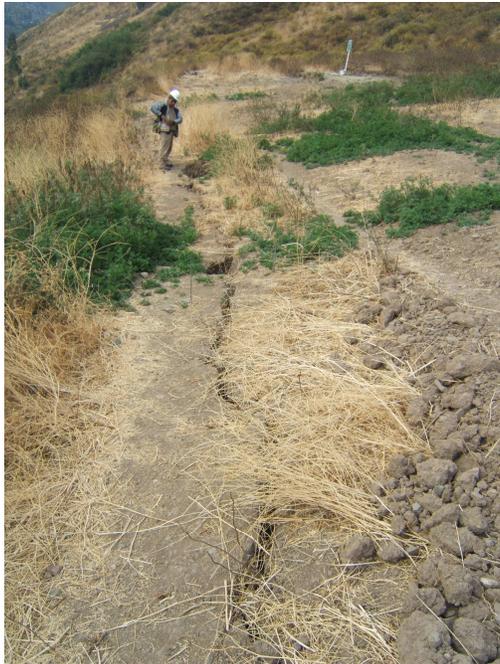
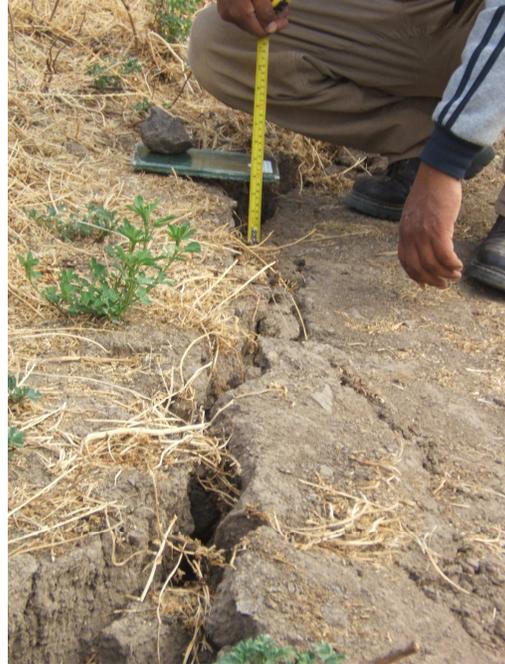
- **En terrenos de cultivo:** En la cota 3058 m, se aprecia una grieta de 52 m de longitud, con dirección $N205^\circ$, abertura entre 0,8-0,10 m, con profundidades máximas de 1,00 a 1,20 m (Foto N°14), y desplazamiento vertical de 0,11 m.

Foto N°14 Dos vistas en la zona de inicio de agrietamientos y asentamientos, que sugieren la activación de deslizamiento.

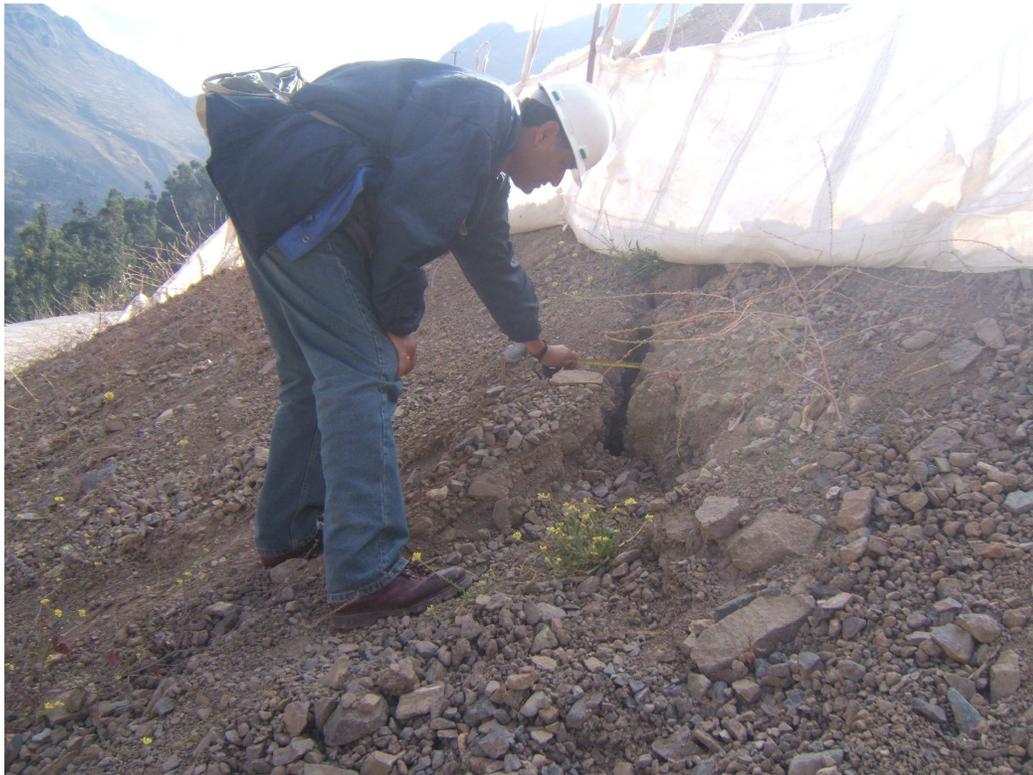
- **La Cancha de Relaves 1 y 2:** presenta agrietamientos tanto en la berma intermedia y el pie del talud sur y norte. El talud sur muestra una grieta con 0,10 m de abertura y 0,30 m de profundidad (Fotos N°15 y 16).

Foto N°15 Agrietamiento mostrado en el talud sur de la cancha de relaves 1 y 2.

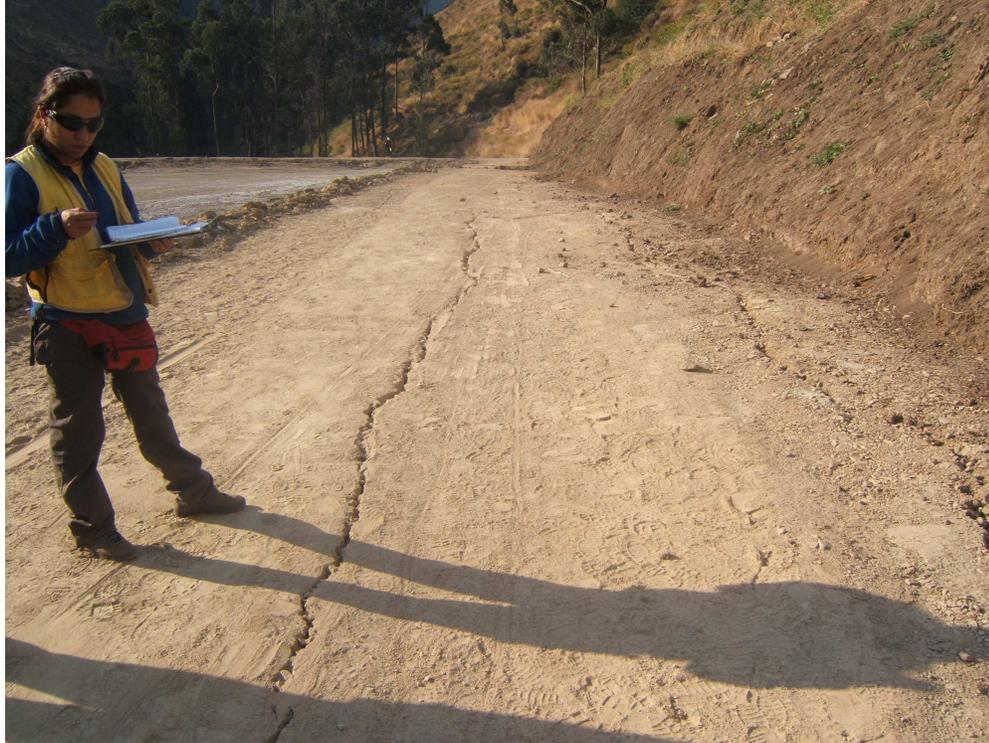
Foto N° 16 Grietas presentadas en la berma intermedia de la cancha de relaves 1 y 2.

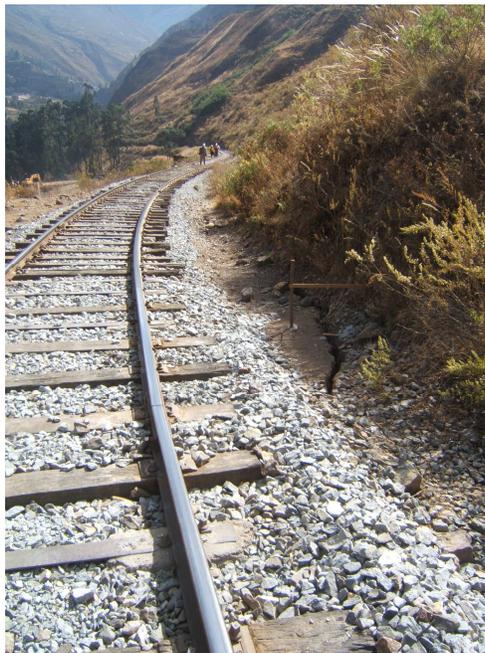
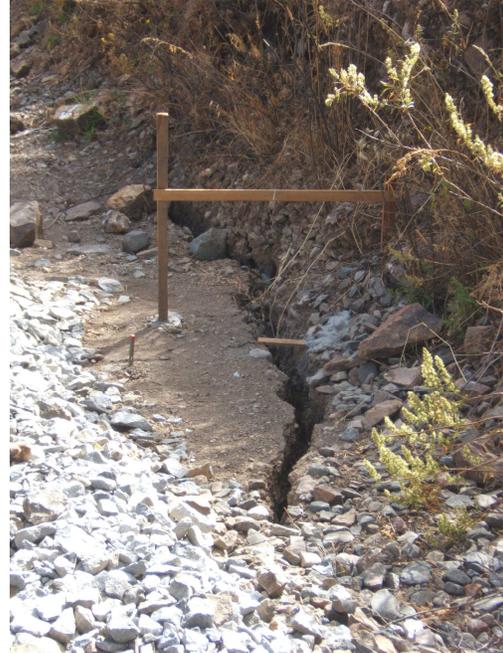
- **Tramos del ferrocarril:** En los rieles inferior y superior a la Cancha de Relaves 1 y 2 y canal de coronación. La plataforma del riel superior, en la cota 3040, muestra una grieta principal de 36 m de longitud con dirección $N174^\circ$, una abertura de 0,11 m, y su desplazamiento vertical de 0,5 m (Foto N° 17). Este sector puso en evidencia el proceso de deslizamiento. Esta grieta continua tanto hacia el borde libre del talud inferior, como hacia el talud superior de la plataforma del ferrocarril. Los agrietamientos se presentan en forma discontinua hacia el lado norte, sobre la plataforma del ferrocarril, que siguen un rumbo paralelo a la dirección, aproximadamente $N 8^\circ$. Su longitud es de 0,11-0,12 m, con desplazamiento horizontal o abertura de 0,7 m, desplazamiento vertical de 0,16 m, mostrando una profundidad de 0,44 m. Paralelo a este, a unos 4,40 m se tiene otro agrietamiento, a 2,50 m de la cara libre Foto N°18).

Foto N° 17 Riel superior, encima de la cancha de relaves 1 y 2, donde se evidenciaron los primeros agrietamientos del terreno. Nótese en la vista de acercamiento el punto de control topográfico (foto derecha), el asentamiento o desplazamiento vertical.

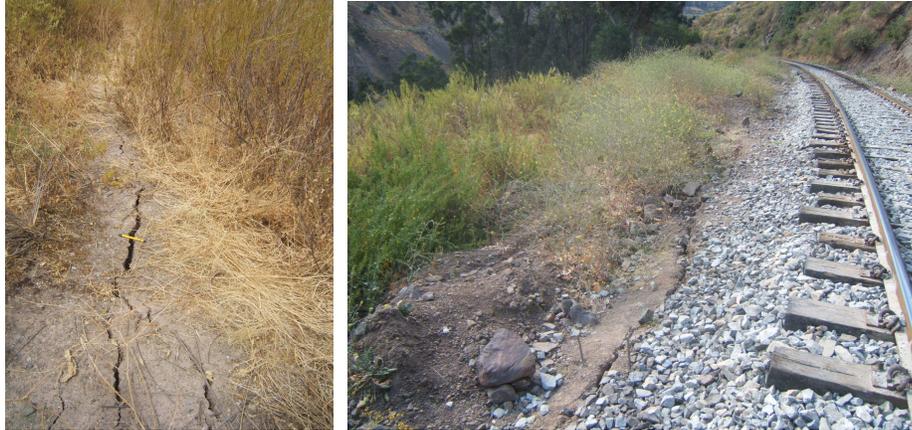
Foto N° 18 Agrietamientos menores en el lado norte, riel superior de la cancha de relaves 1 y 2.

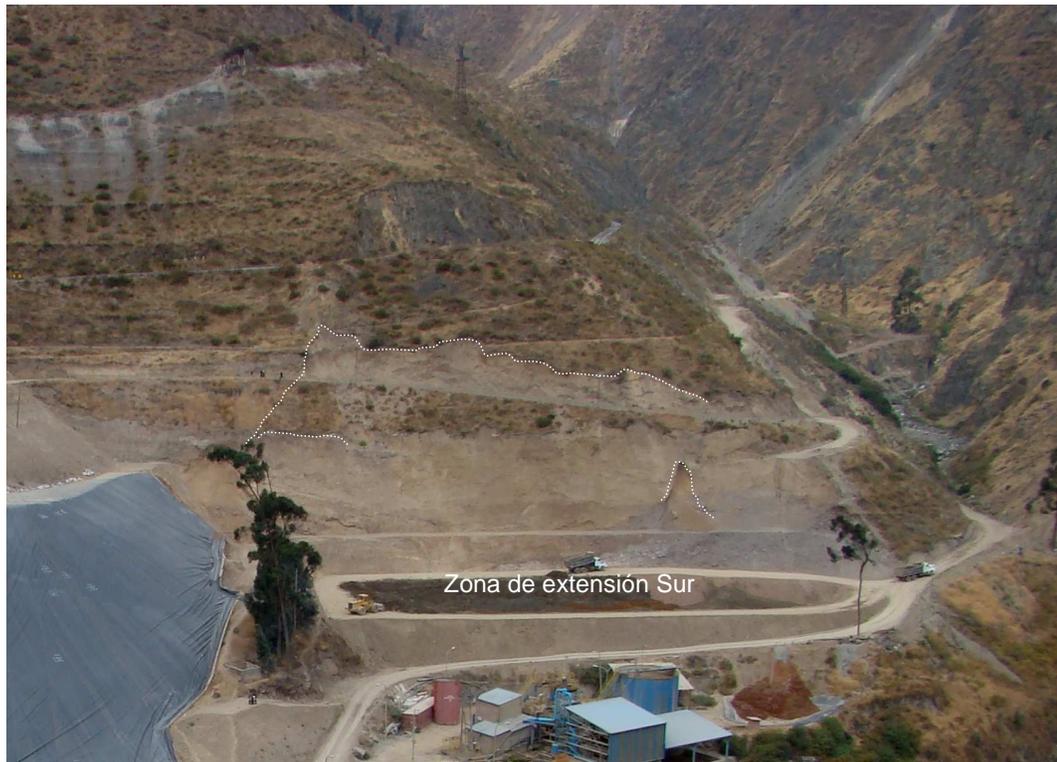
- **Extensión sur de la Cancha 1 y 2:** Una plataforma donde se están trasladando los relaves de las Canchas 1 y 2, se ubica en el sector sur. Su talud superior muestra unos agrietamientos que se prolongan sobre el corte de la plataforma superior y continúan aparentemente hacia la ladera natural, continuando hacia el tramo de riel superior. Evidencias de movimiento se distinguen en la pared superior que colinda a la zona de extensión, a manera de pequeños derrumbes hacia la cara libre (Foto N° 19 y 20).

Foto N° 19 Vista panorámica de la Zona de extensión sur que muestra zonas de arranque o empuje en las caras libres.

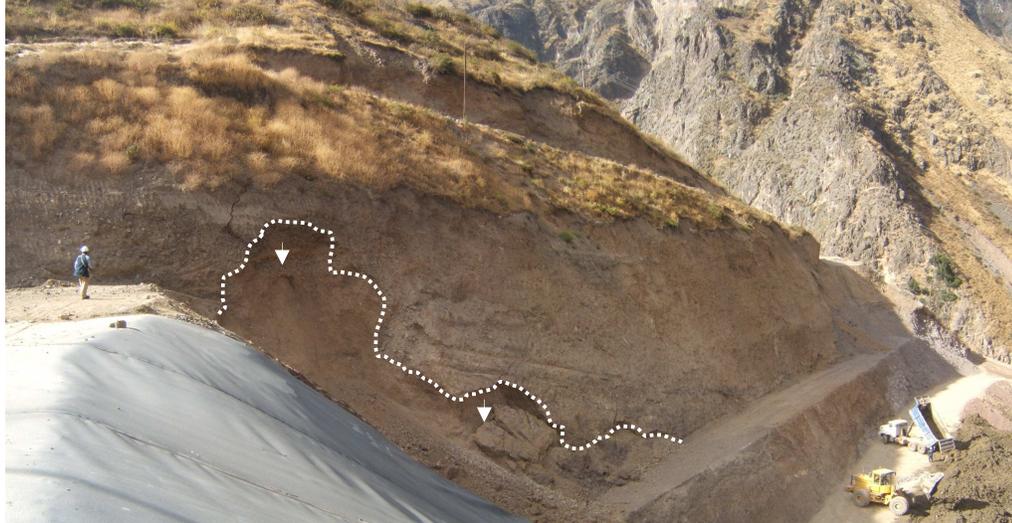
Foto N°20 Acercamiento de una zona de derrumbes en el talud superior en la zona de extensión sur.

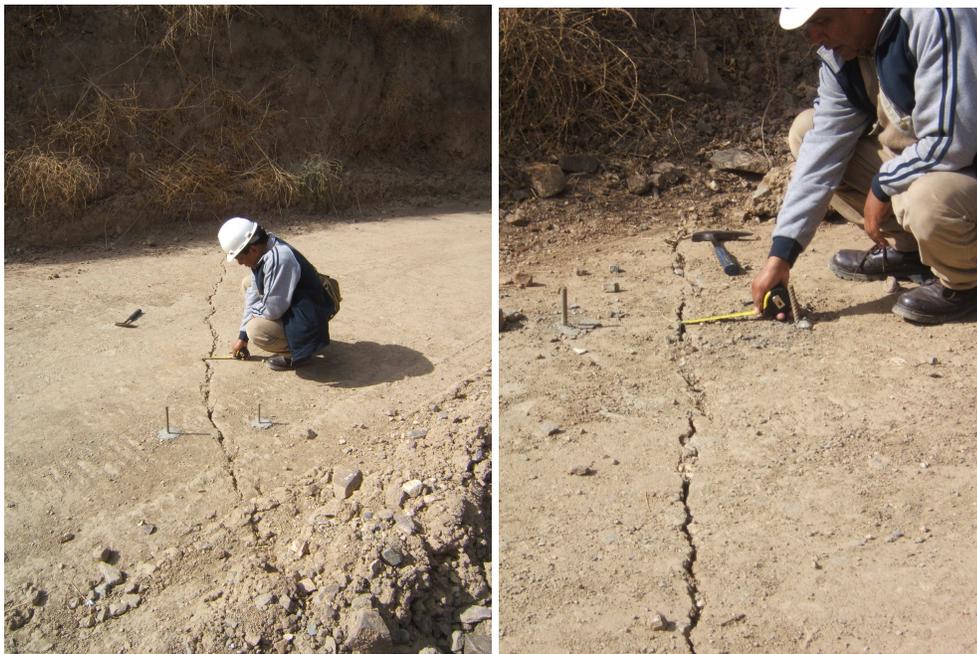
Los suelos están compuestos por depósitos coluviales gravo-arcillosos, con clastos angulosos en matriz fina. Asimismo en la plataforma superior inmediata, existen tres grietas paralelas de dirección promedio N°7°W, con aberturas de 0,2 a 0,3 m (Foto N°21).

Foto N°19 Agrietamientos pequeños en la plataforma superior a la zona de extensión sur.

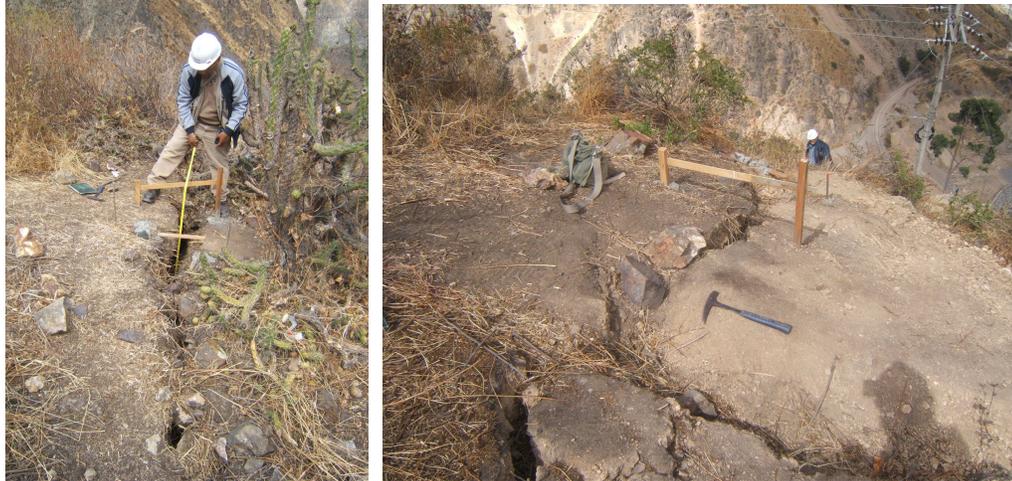
Este conjunto de grietas se asocia con otras, ubicadas en el extremo sur, en donde sobre ladera natural se tiene 50 m longitud de agrietamiento irregular, con desplazamientos horizontales del orden de 0,10 a 0,22 m, desplazamientos verticales entre 0,7 y 0,16 m y la profundidad de la grieta principal varía entre 1,10 y 1,60 m (Ver Fotos N°22, 23 y 24).

Foto N°22 Asentamientos de terreno en la ladera su perior de la zona de extensión sur.

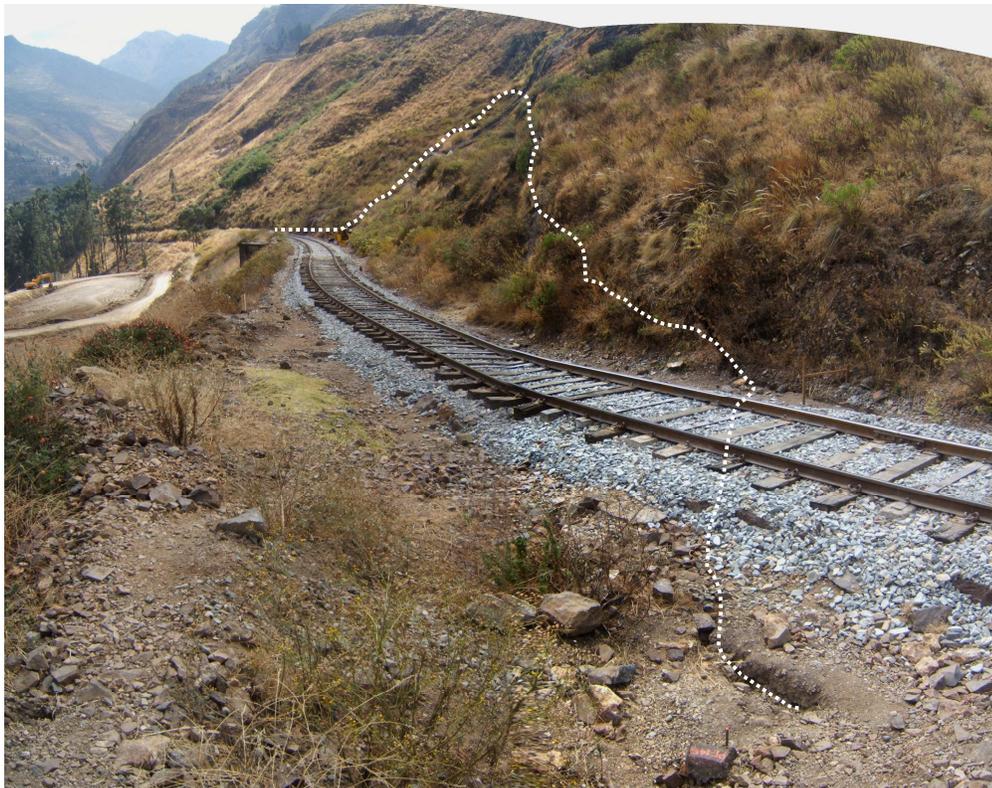
Foto N°23 Prolongación de los agrietamientos en la parte superior de la extensión sur de los relaves que afecta tramo de la línea férrea.

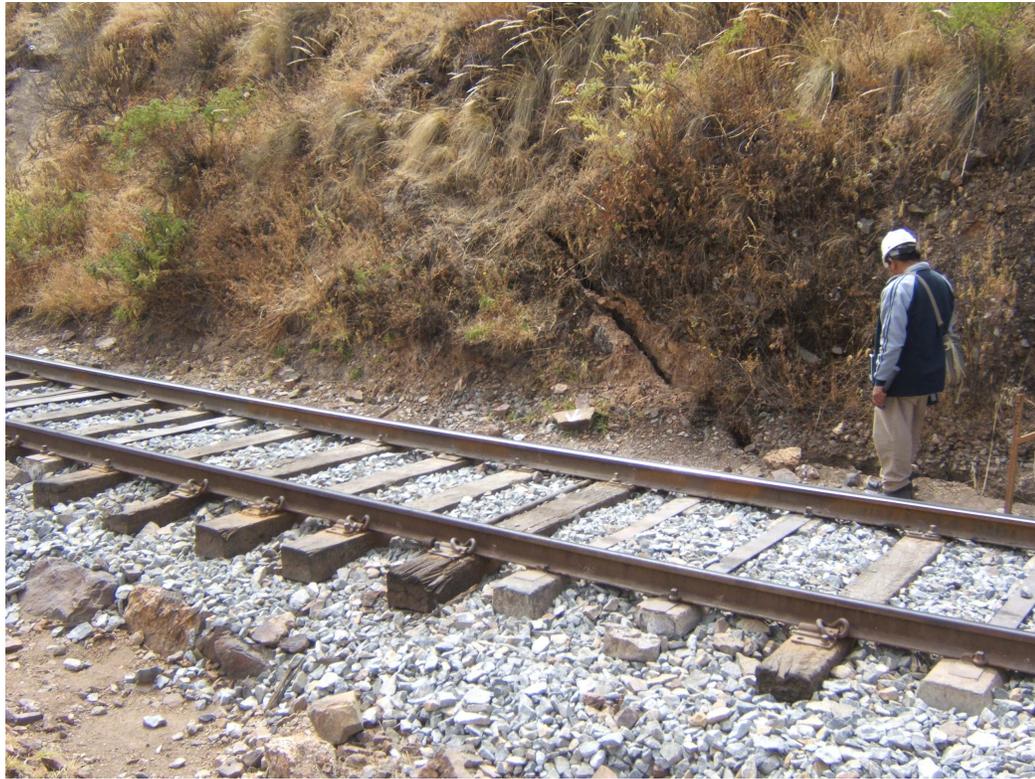
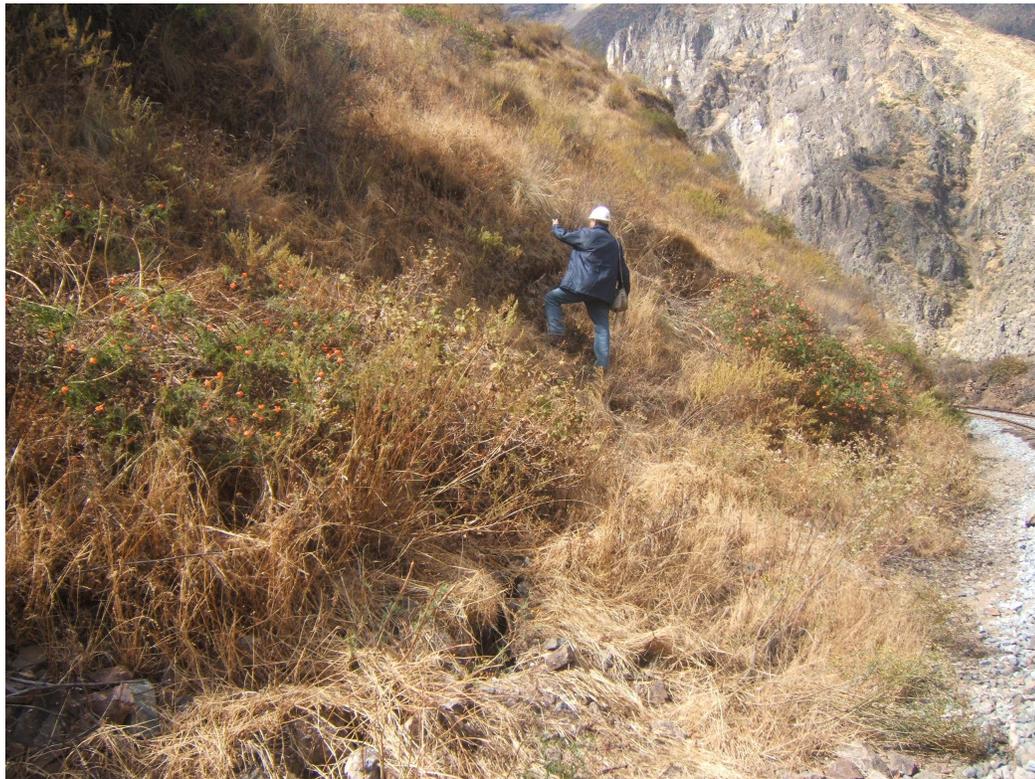
Foto N° 24 Detalle de la vista anterior en el pie de ladera, encima de la plataforma del riel, donde se pueden apreciar las grietas en el terreno.

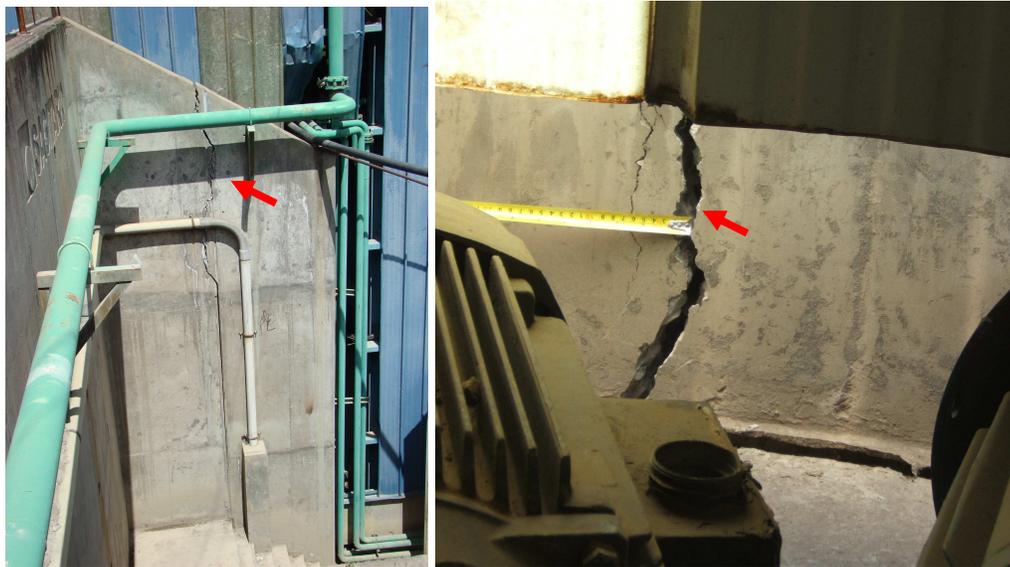
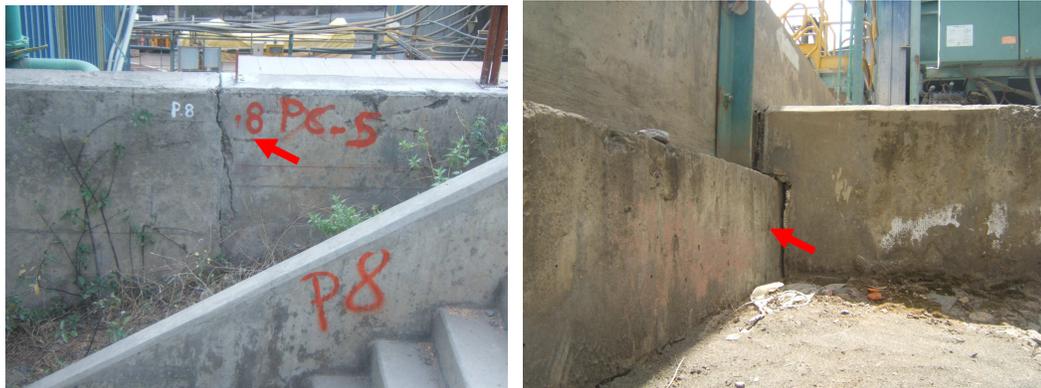
- **Instalaciones de la Planta Concentradora:** La planta concentradora y en el general el sector comprendido entre la línea férrea y la carretera central, ubicada en la ladera inferior adyacente a los relaves antiguos y cachas 1 y 2, mostró algunos deformaciones superficiales, en las estructuras de concreto, principalmente con agrietamientos o rajaduras (Ver Foto N° 25). Los daños mayores se aprecian en las estructuras de concreto.

Foto N°25 Varias vistas de agrietamientos (grietas de tracción), en el sector de la planta concentradora.

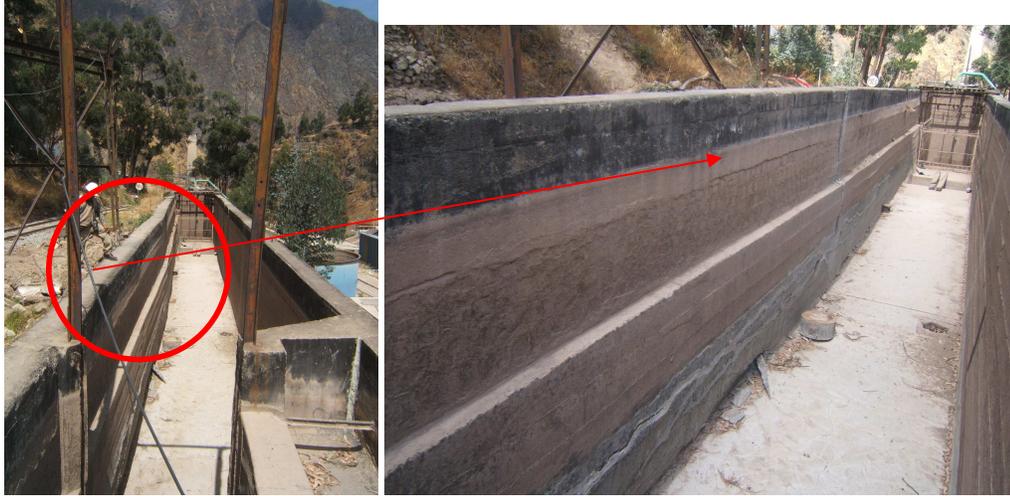
Foto N°26 Empuje y agrietamiento en un muro del ca nal de corona.

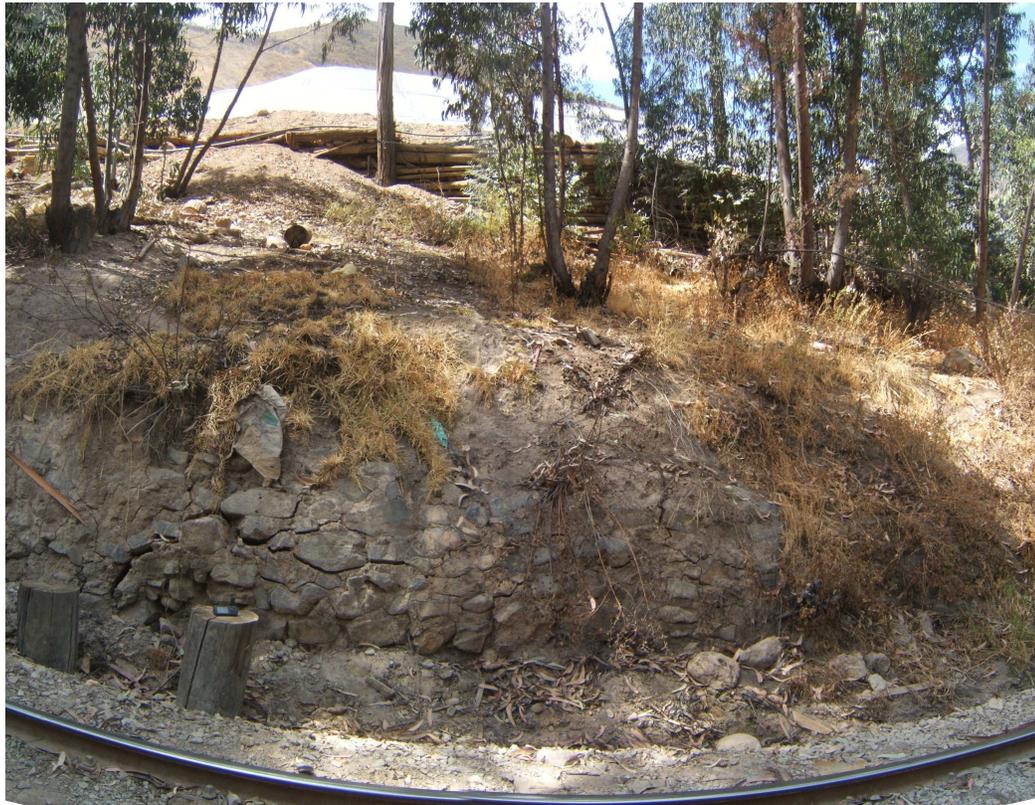
Foto N°27 Empuje de terreno sobre un muro de mampo stería de piedra en el riel inferior a la cancha de relaves 1 y 2.

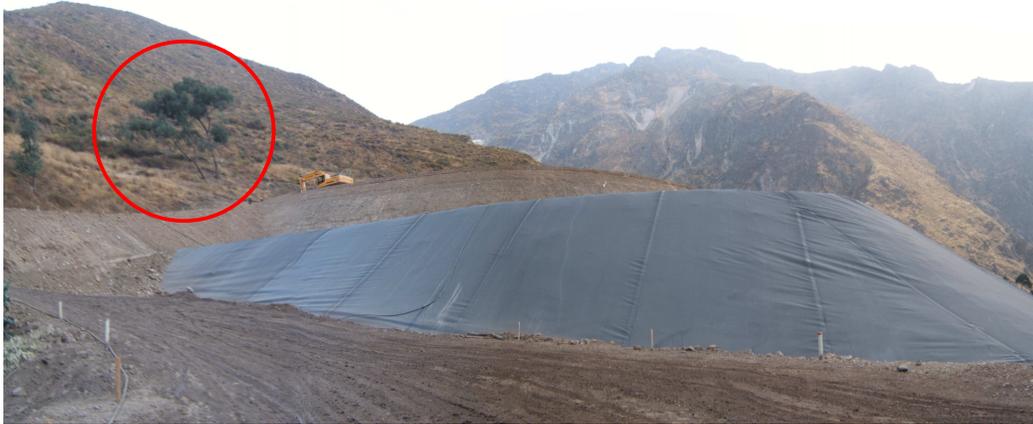
Foto N°28 Inclinación de árboles que evidencian re ptación y movimiento de la cobertura superficial en la ladera superior a la cancha de relaves 1 y 2.

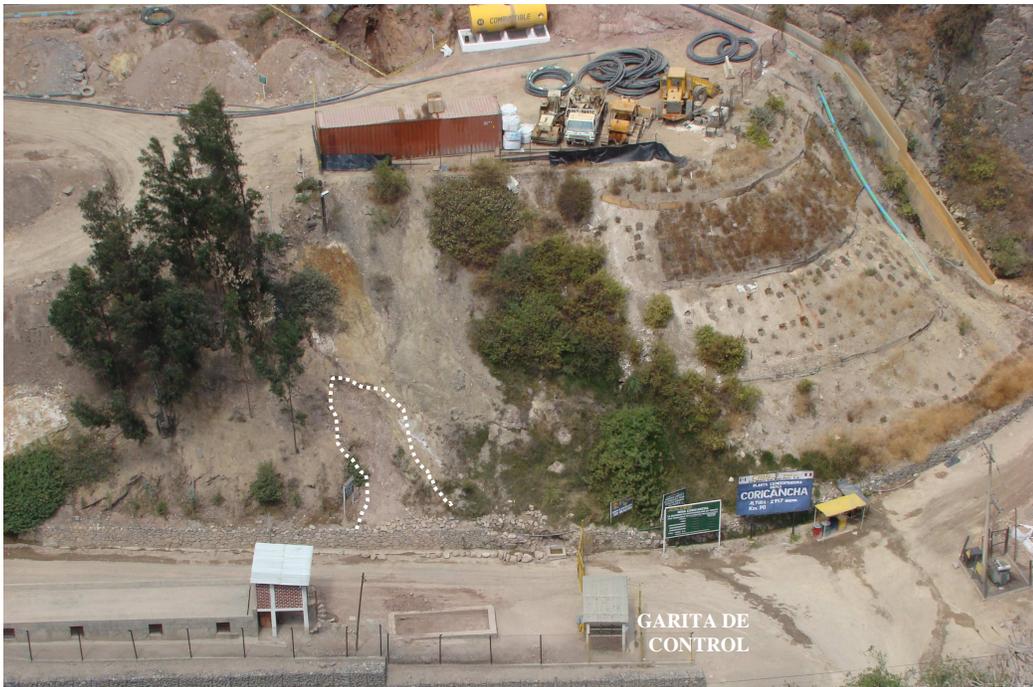
Foto N°29 Pequeño derrumbe en la cara libre de tal ud en relleno artificial adyacente a la garita de ingreso a la CMSJ.

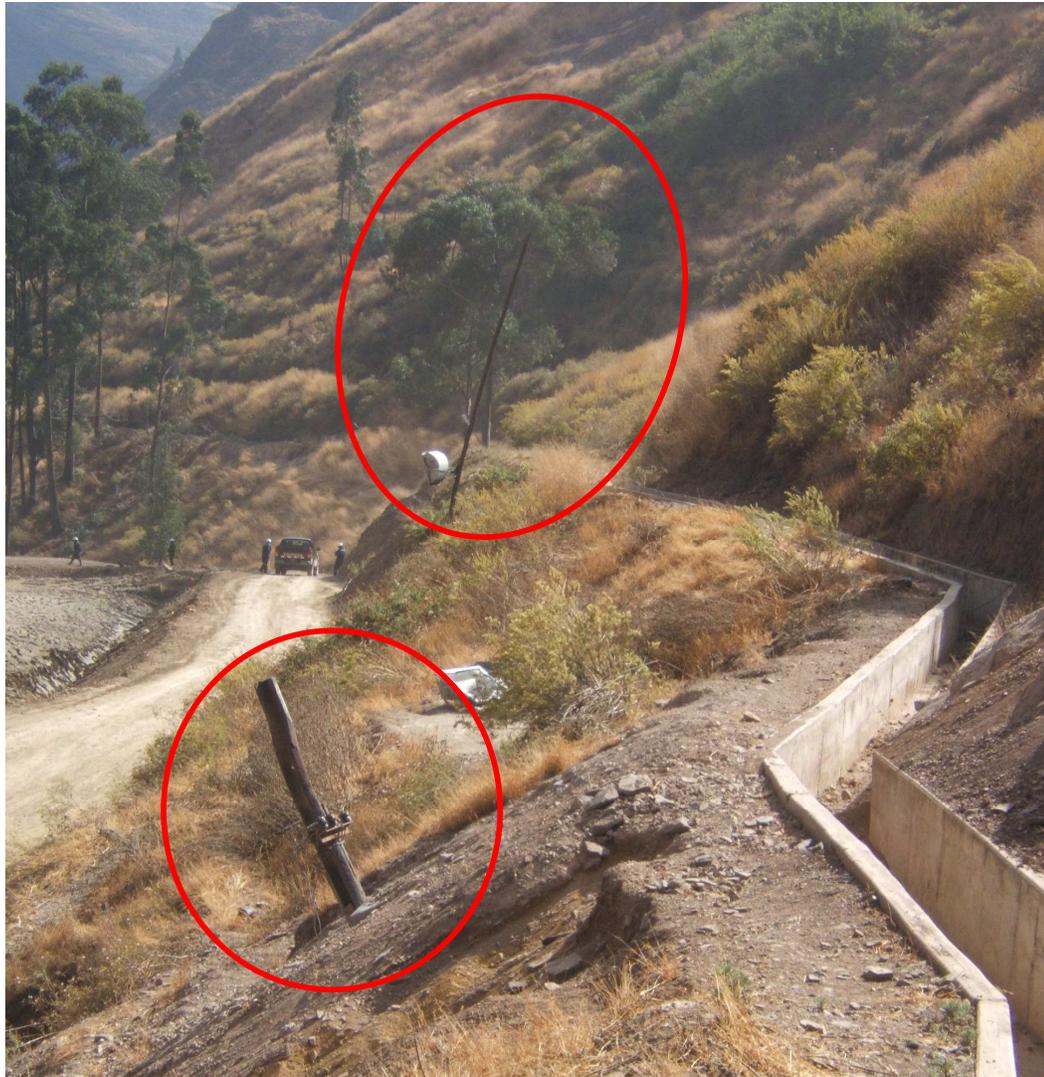
Foto N°30 Empujes de terreno en el sector del canal de coronación. Nótese la inclinación de los árboles y del poste del reflector, así como del material coluvial.

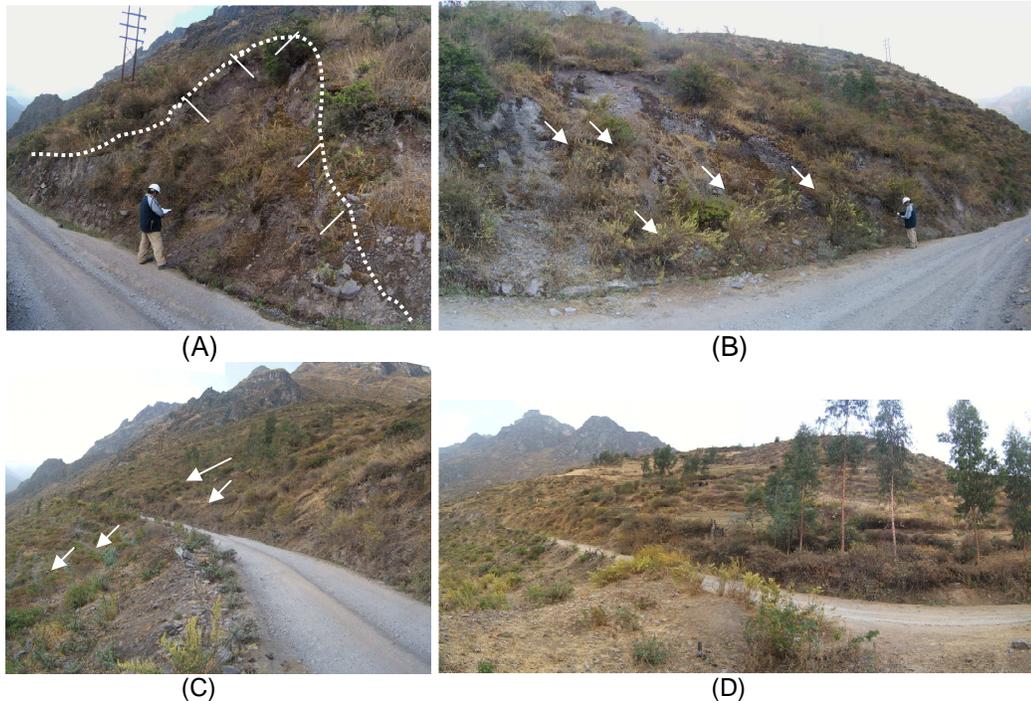
Foto N° 31 Eventos de derrumbe (A), reptación (B y C), y deslizamiento (D), en la ladera superior del cerro Tamboraque.

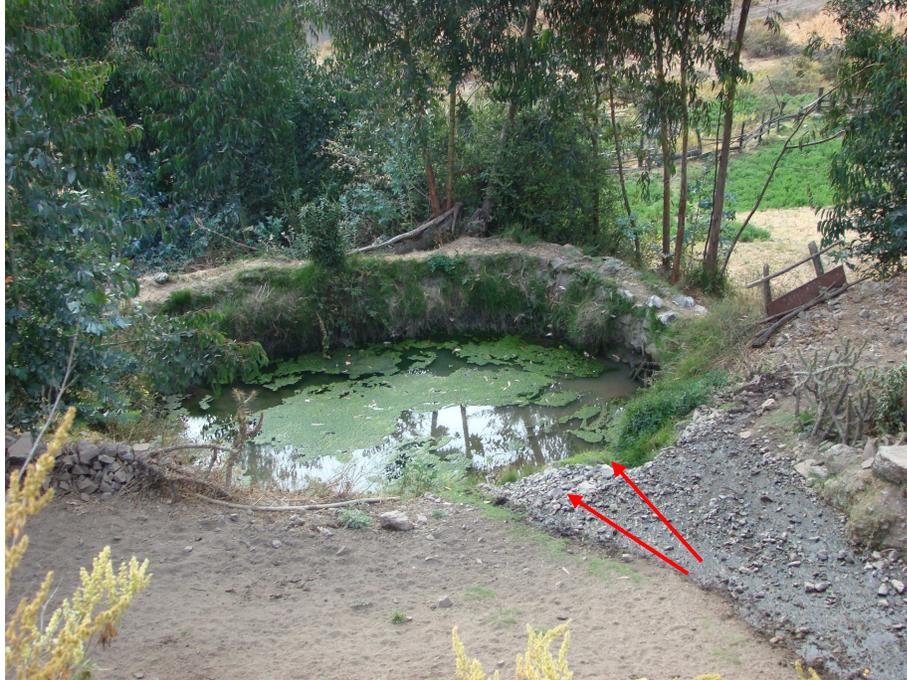
Foto N° 37 Reservorio rustico; sin revestimiento impermeable. Almacena las aguas del manantial Soccocha. Desde el punto de vista hidrogeológico es un punto de recarga de acuíferos y por encontrarse en la parte superior de la zona deslizada interpretamos que tiene gran influencia en la reactivación del deslizamiento.

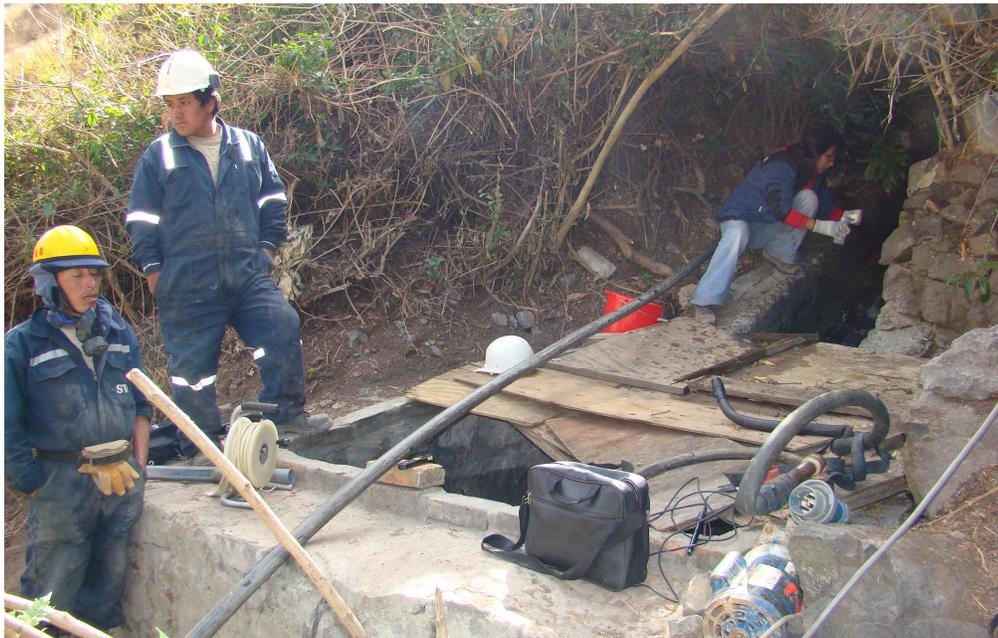
Foto N° 38 Manantial Captación Tamboraque producción de 3.00 l/s. Nótese la precariedad de la construcción.

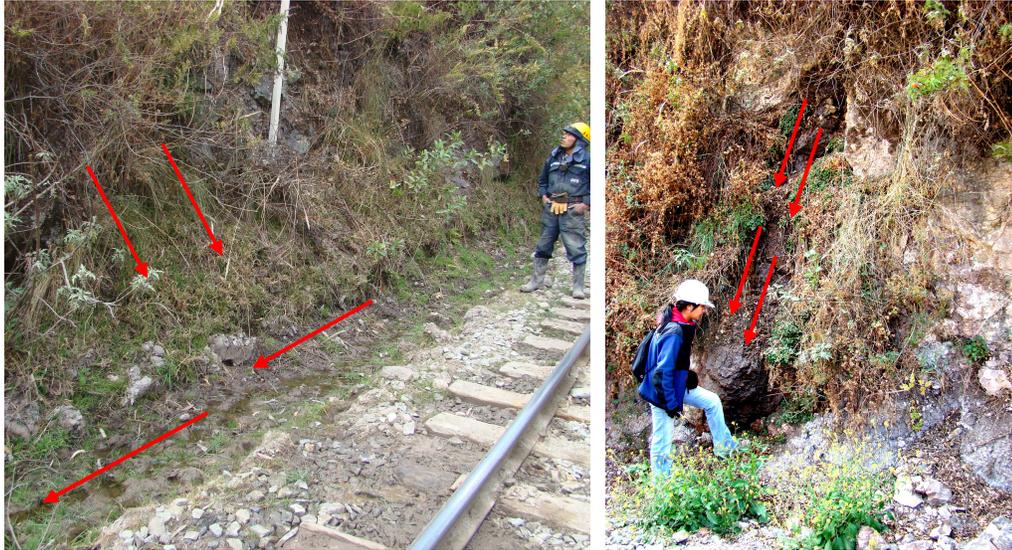
Foto N° 39 (A) Fuente (F-01) nótese la saturación del suelo al costado de la vía férrea.
(B) fuente (F-02) saturando la pared lateral del de la línea férrea

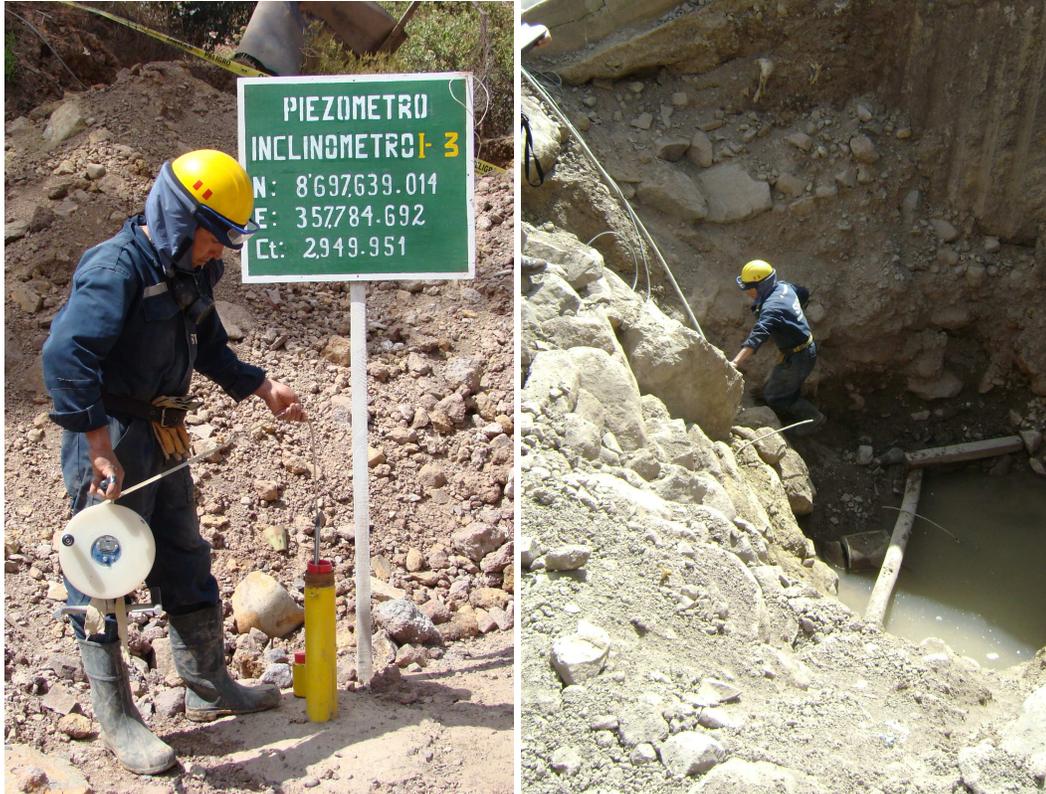
Foto N° 39 (Izq.) Control piezométrico en el inclinómetro I-3; (Der.) Calicata C-06, Nótese el nivel piezométrico de la calicata, las aguas de esta calicata son bombeadas cada 3 horas para el desfogue de los niveles saturados.

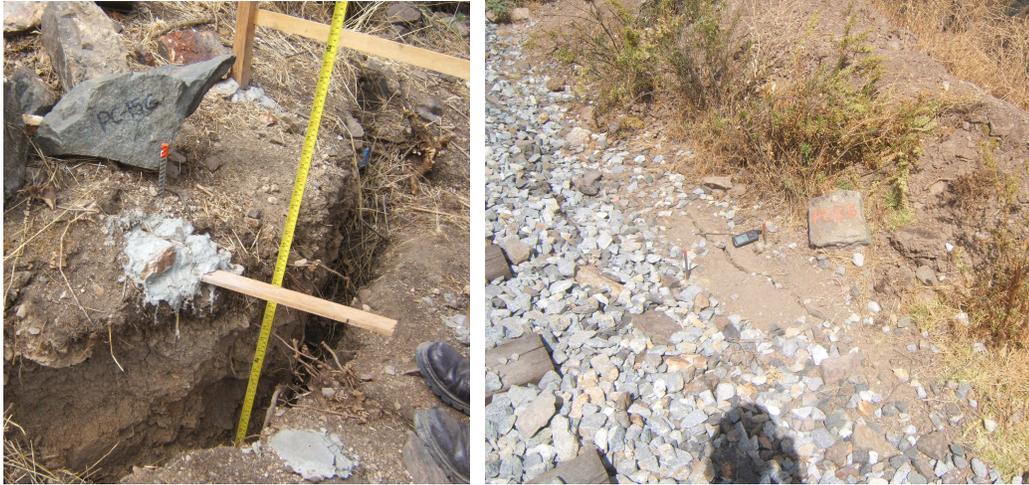
Foto N° 33 Vistas de acercamiento, que muestran los puntos de control topográfico de grietas. En la vista izquierda se nota los hitos de control con desplazamiento vertical notorio

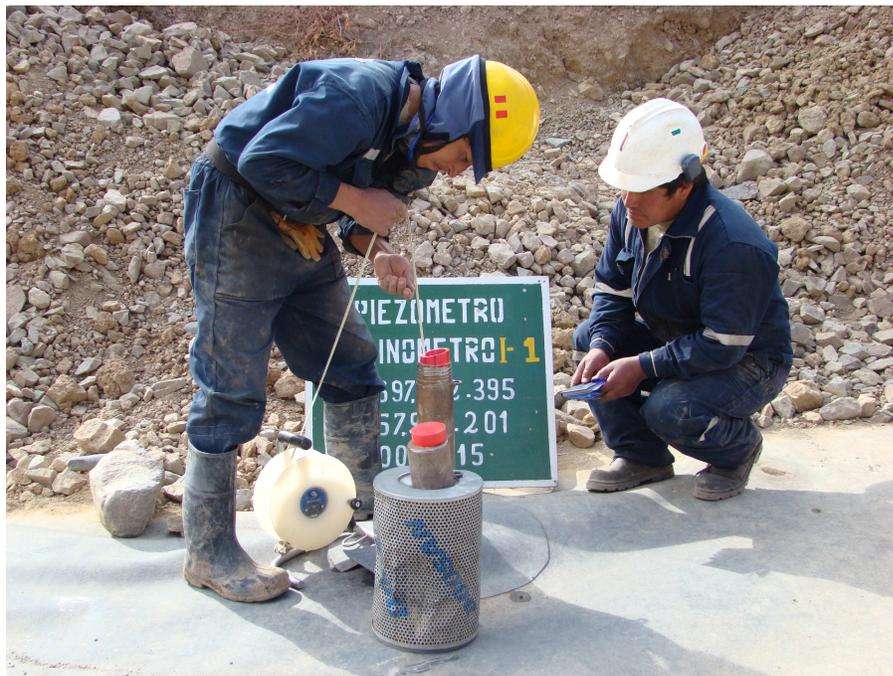
Foto N° 35 Vista del piezómetro-inclinómetro I-1, ubicado en el lado sur de la cancha de relaves 1-2. En este sondaje se han producido los mayores desplazamientos.
