Informe Técnico N° A6615

Inspección Técnica:
**Peligro por flujo de
detritos en el sector
Porvenir**

San Martín / Picota / Tres Unidos / Porvenir

NOVIEMBRE 2012

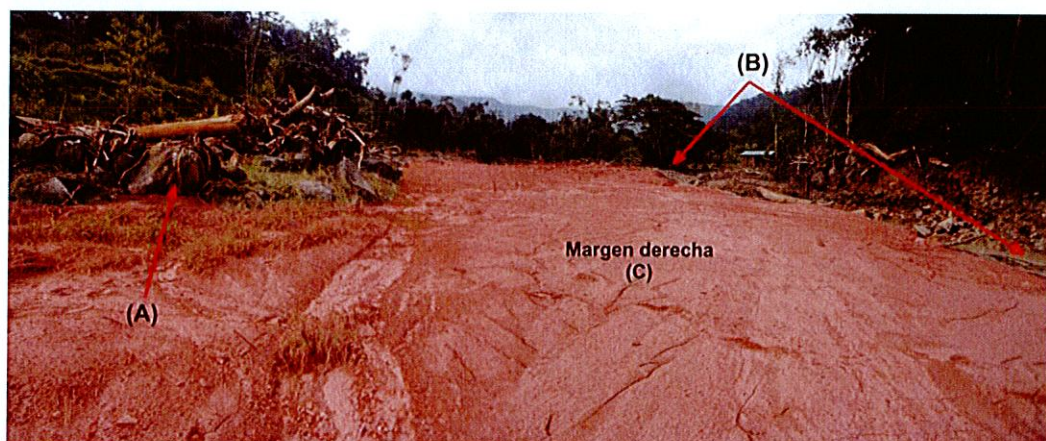
Foto 11. Cauce de la quebrada Umazapa, aguas abajo del C.P. Nuevo Porvenir donde se distribuyen:

(A) Bloques transportados por un antiguo evento de flujo de detritos.

(B) Cauce actual de la quebrada Umazapa.

(C) Material conformado por arenas y limos, generados por el evento del 17 de octubre 2012.

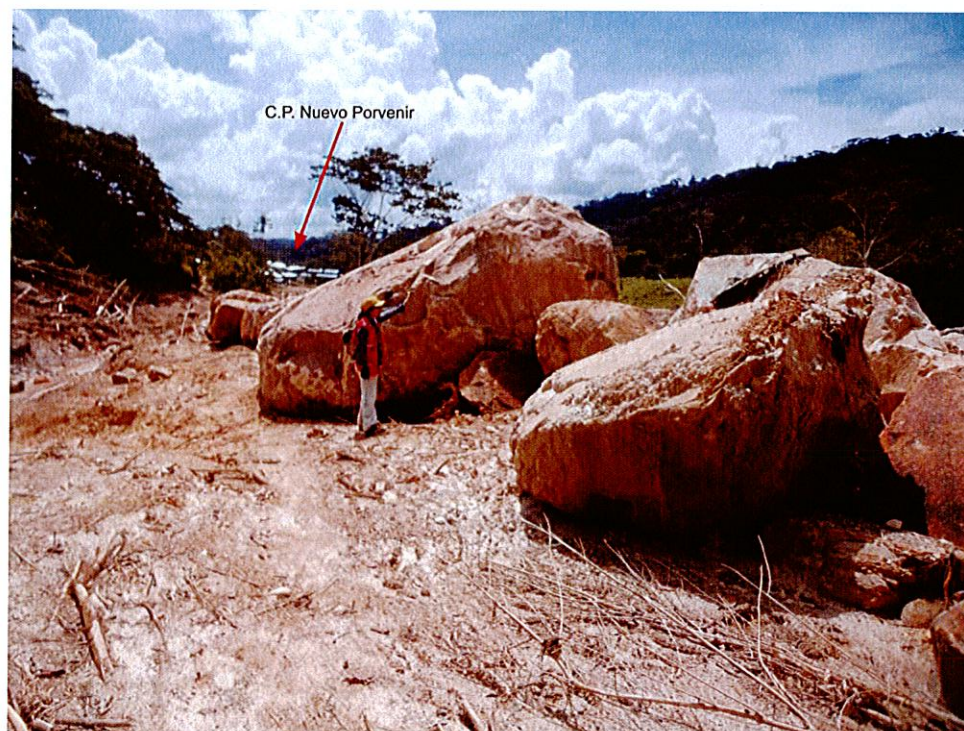
Foto 12. Bloques con longitudes de hasta 3,5 m, ubicados en la margen izquierda de la quebrada Umazapa.

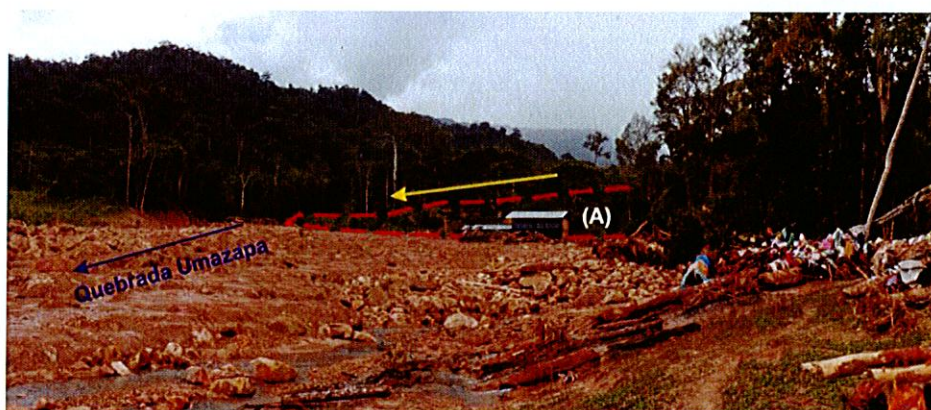
Entre la confluencia de las quebradas Mancuyco y Umazapa, aguas arriba del C.P. Nuevo Porvenir, se identificó un cierre de cauce (foto 22), generado por un deslizamiento proveniente de la margen izquierda. Este cierre, ha generado un estrechamiento del cauce en un tramo de 700 m (aprox.). Según la clasificación para represamientos de Costa y Chuster-1988, corresponde al tipo I.

Foto 22. Parte terminal del depósito de deslizamiento antiguo (A), que origina la reducción del ancho del cauce en la quebrada Umazapa.

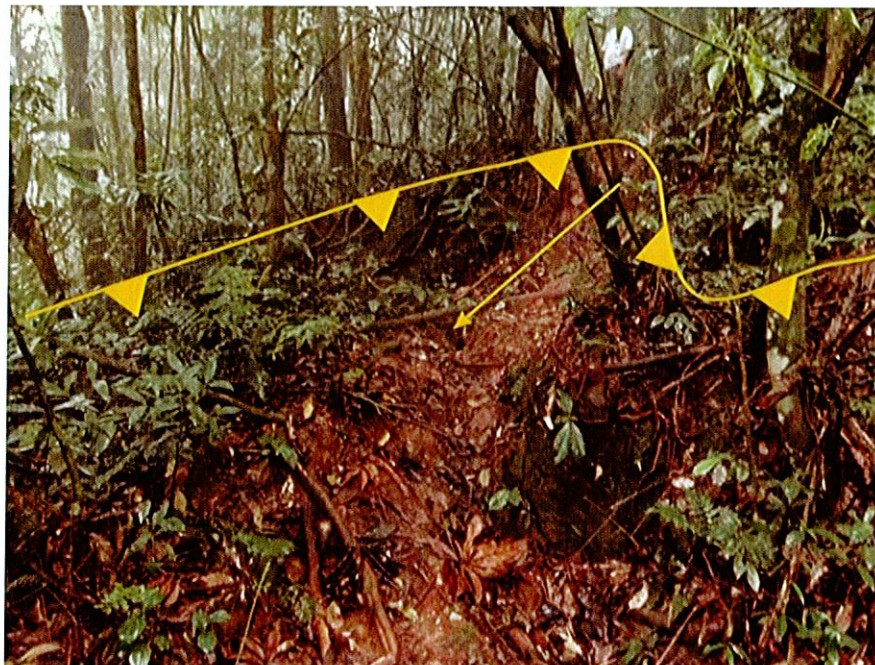
- Escarpe de forma semicircular con un salto vertical de 1,5 m. (foto 23).
- Árboles ligeramente inclinados (foto 24).
- Agrietamientos en el terreno

Foto 23. Escarpe de un deslizamiento reciente.

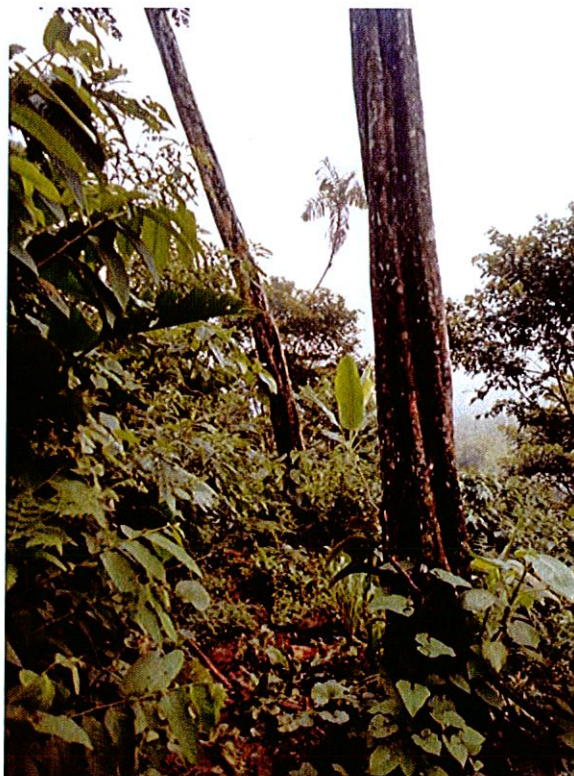
Foto 24. Árboles inclinados en dirección opuesta al movimiento de ladera, originado por el deslizamiento.

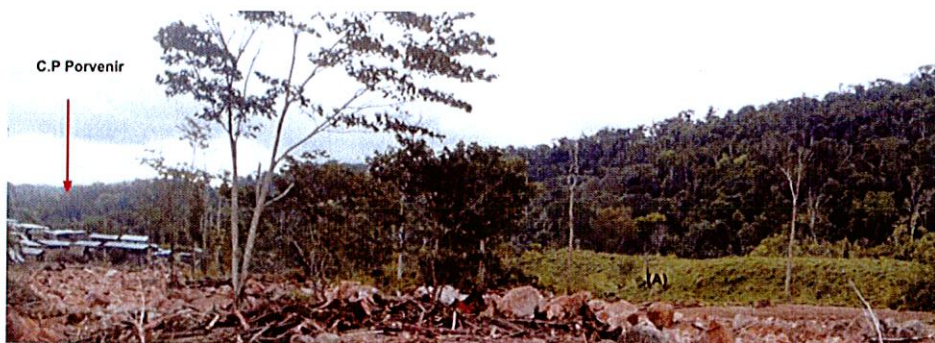
Se observó además que en las zonas deforestadas, los cuerpos de deslizamientos antiguos se están presentando procesos de **reptación de suelos**, lo cual está conllevando a la pérdida de suelos (foto 25).

- a) Deforestación.
- b) Suelos saturados de agua.

Foto 25. Aguas arriba del C.P. Nuevo Porvenir, margen derecha, en la terraza (A), procesos de reptación de suelos.

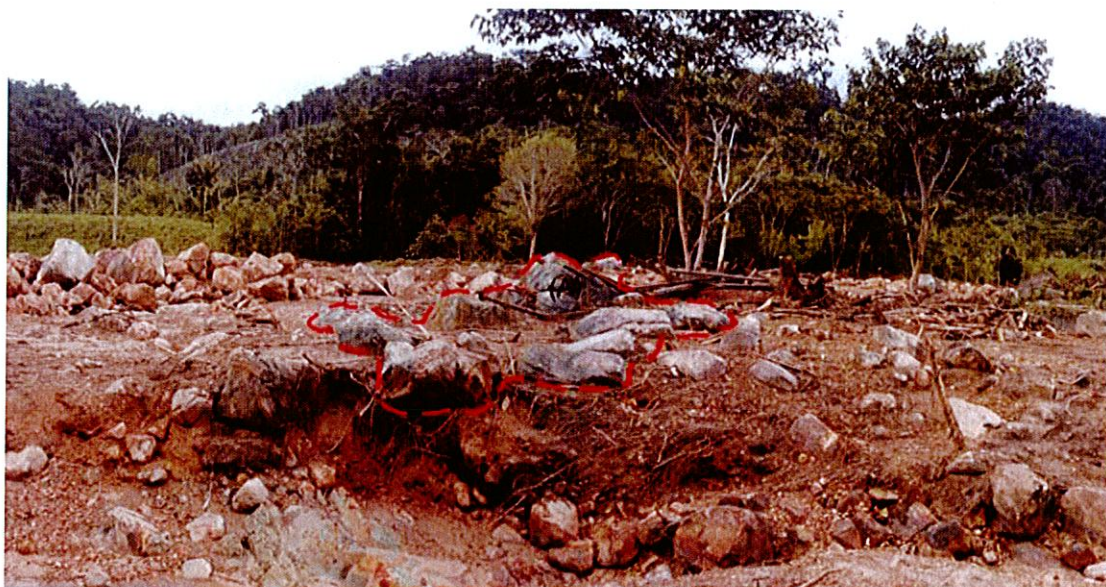
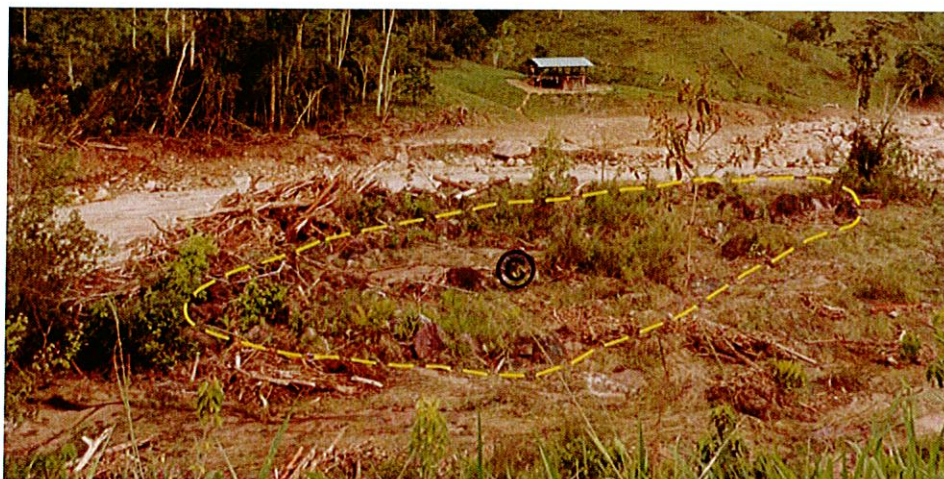
Foto 26.

En el cauce de la quebrada Umazapa, se han encontrado evidencias de antiguos depósitos originados por flujos de detritos, llegando a transportar grandes bloques (fotos 26 y 27), con dimensiones de hasta 3,5 m.

Fotos 26 y 27. Bloques de un antiguo depósito de flujo de detritos, encontrados aguas arriba del C.P. Nuevo Porvenir (A), y aguas abajo del centro poblado (C).

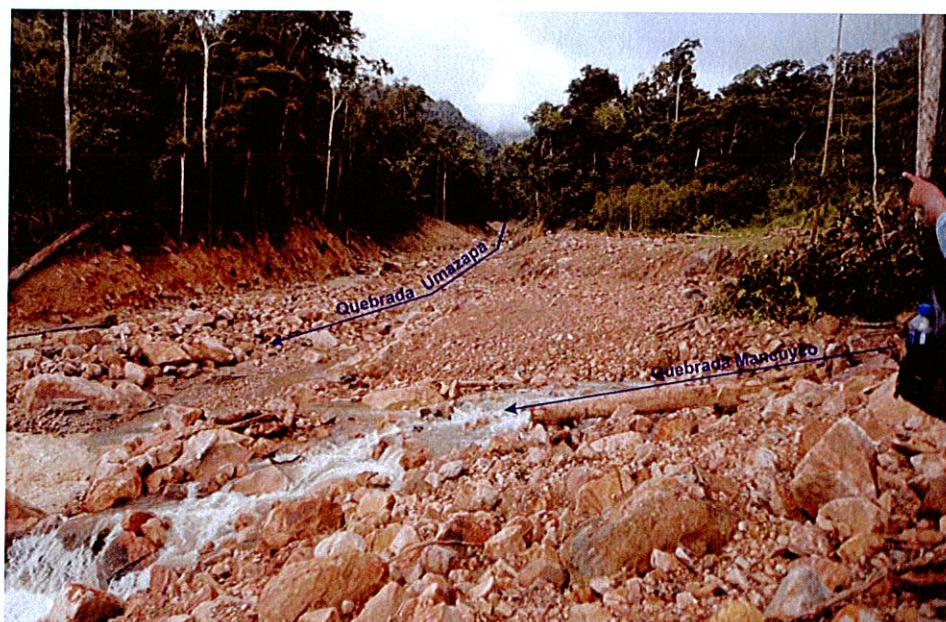
Foto 28. Confluencia de la quebrada Mancuyo en la quebrada Umazapa. Se muestra parte del material acarreado por el flujo de detritos.

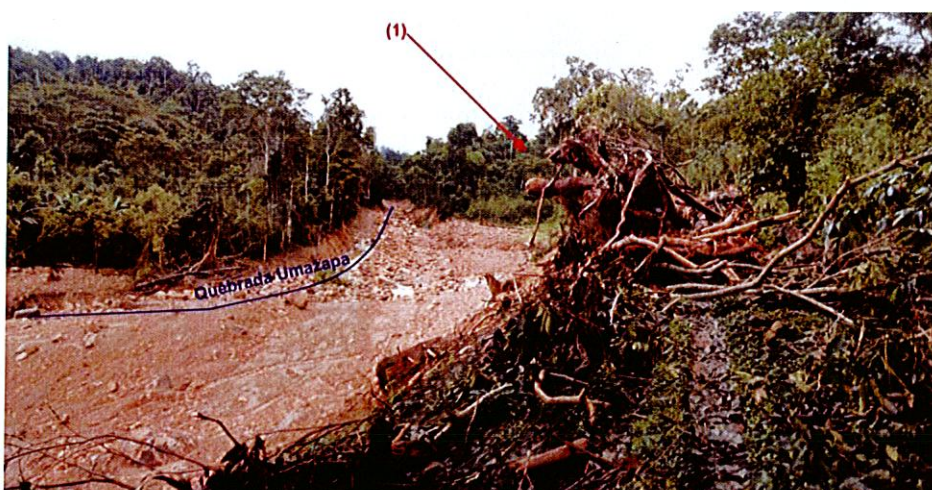
Foto 29. En el borde de la terraza, se muestra material dejado por el flujo de detritos, palizada (1).

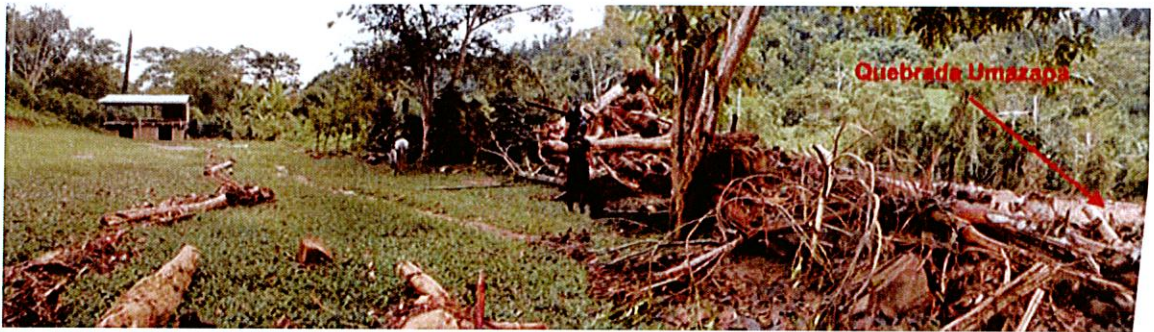
Foto 30. Palizada, que fue detenida por los árboles dispuestos en la ribera.

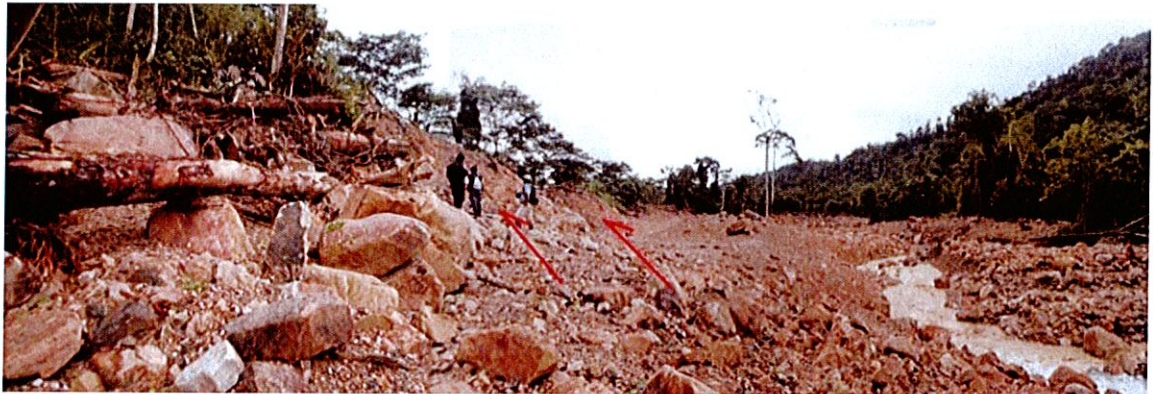
sector de Mancuyo, en la margen izquierda, dónde el flujo llegó a alcanzar una altura de 10 m (fotos 30 y 31).

Foto 31. Erosión pronunciada sobre la terraza ubicada en la margen izquierda, por el desplazamiento violento del flujo.

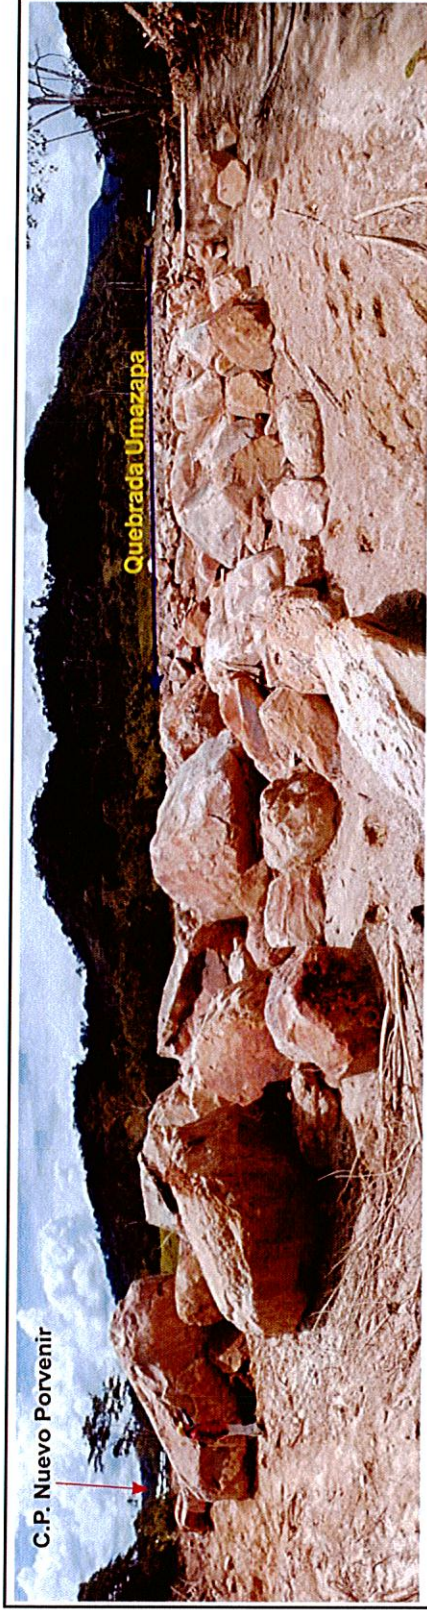
Foto 32.- Se muestra el tamaño de los fragmentos rocosos transportados por el flujo de detritos, formando un tren de bloques

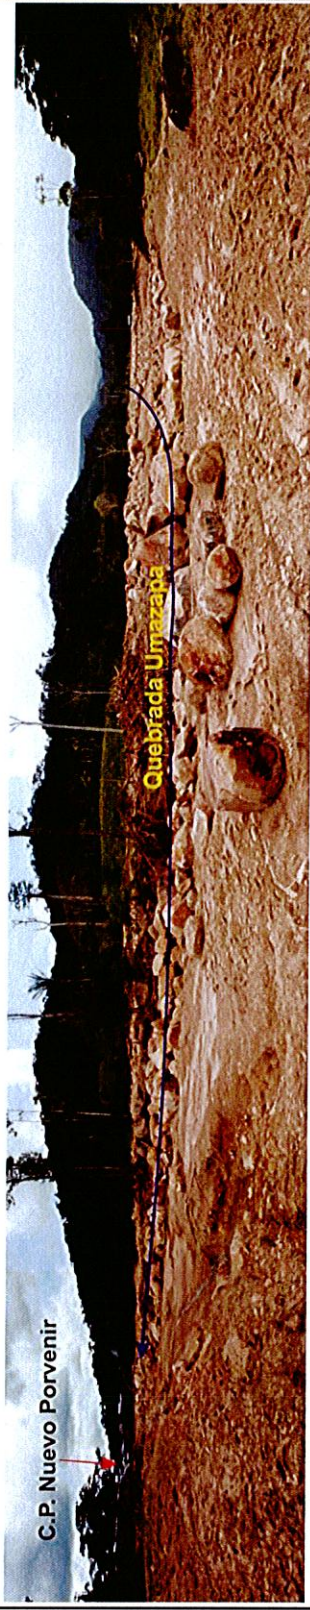
Foto 33.- Cauce de la quebrada Umazapa, cubierto por el depósito de flujo de detritos, conformado por bloques

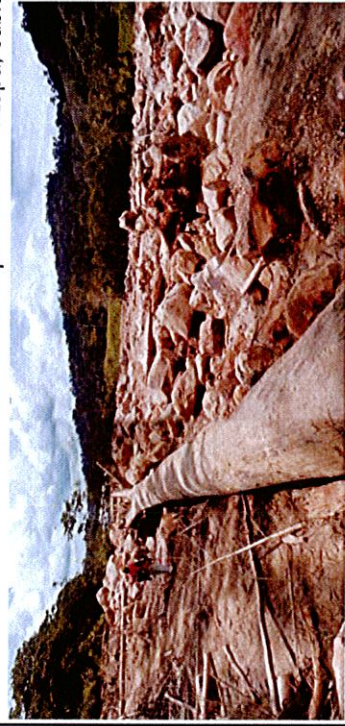
Foto 34.- Tamaño de los restos de troncos de árboles transportados

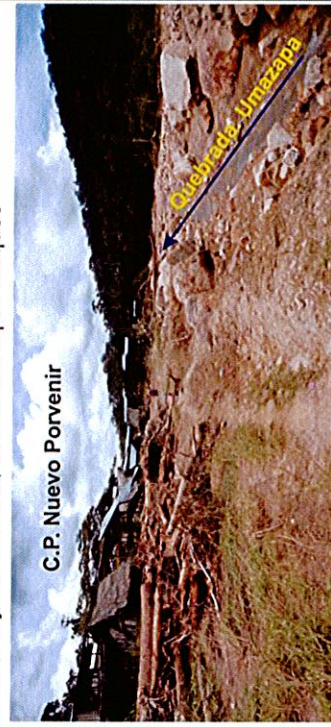
Foto 35.- Plizada transportada por el flujo de detritos, dejada en las inmediaciones del C.P. Nuevo Porvenir.

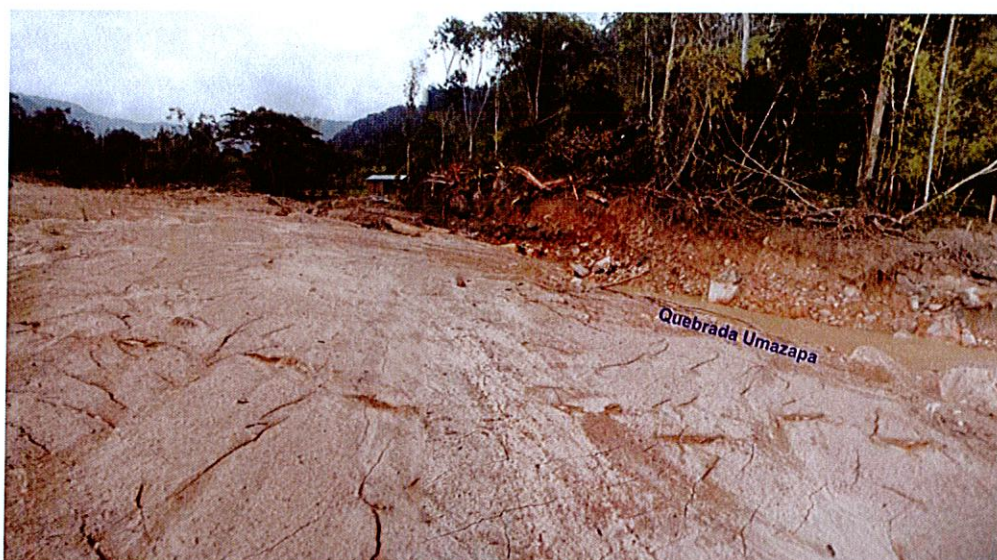
Foto 36. Terraza rellena por sedimentos finos (arenas), producto del último flujo.

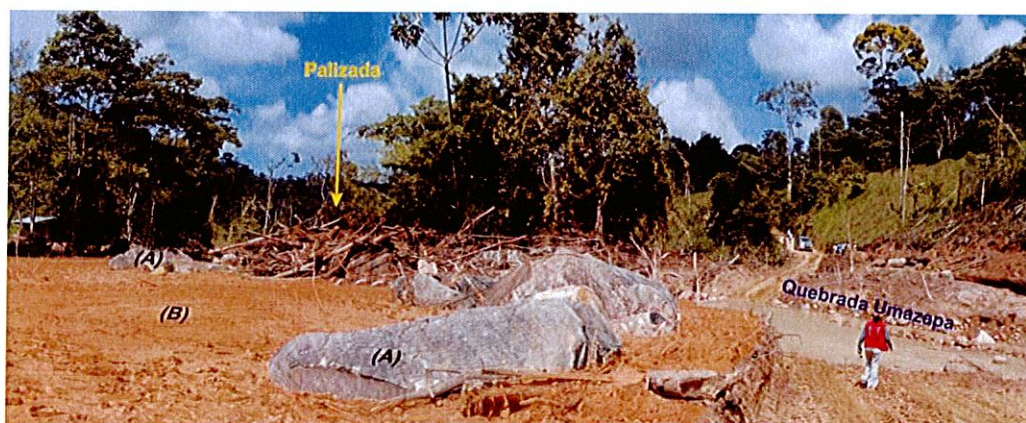
Foto 37. Margen izquierda de la quebrada Umazapa, aguas abajo del C.P. Nuevo Porvenir. Se muestra bloques (A) de un antiguo flujo detrítico. Los sedimentos finos (B) y la palizada en los borde de la quebrada, son provenientes del reciente flujo de detritos.

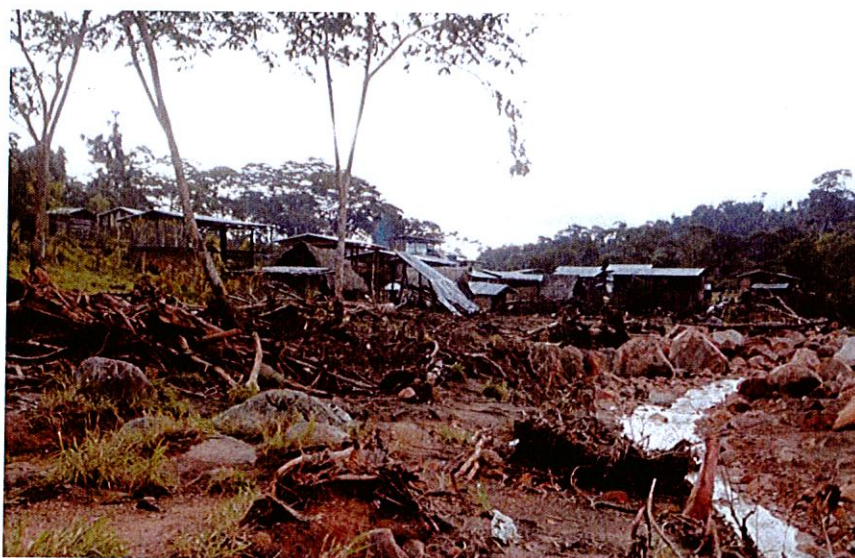
- Once muertos, nueve desaparecidos y tres heridos.
- Destrucción de diez viviendas (fotos 38 y 39).
- Puente peatonal sobre la quebrada Umazapa destruido totalmente; actualmente ha sido reemplazado provisionalmente por un tronco de árbol (foto 40).
- 600 metros de tubería de agua potable que abastecía al C.P. Nuevo Porvenir (foto 41).

Foto 38. Viviendas afectadas por el flujo de detritos.

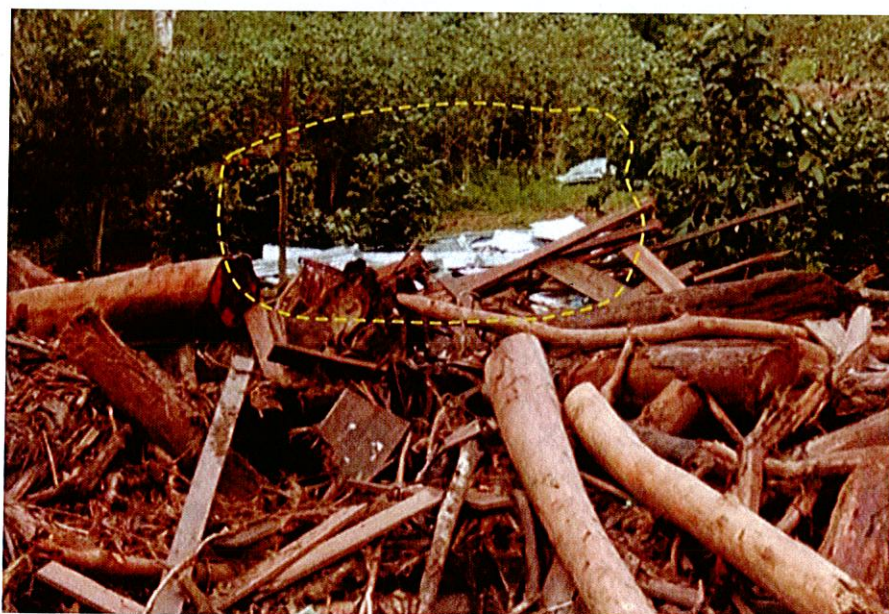
Foto 39. Restos de calaminas (techo), de una vivienda arrastrados por el flujo de detritos.

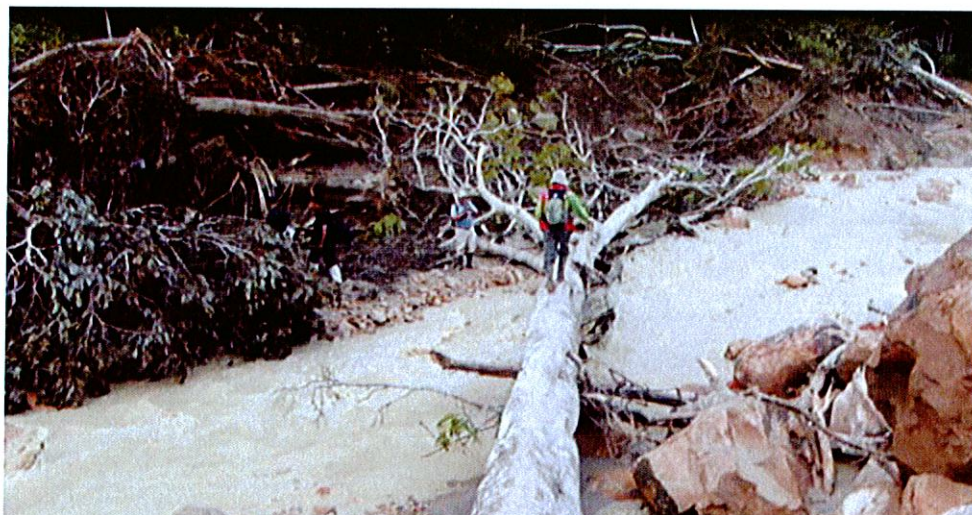
Foto 40. Tronco de árbol, sobre la quebrada Umazapa, que sirve como puente peatonal.

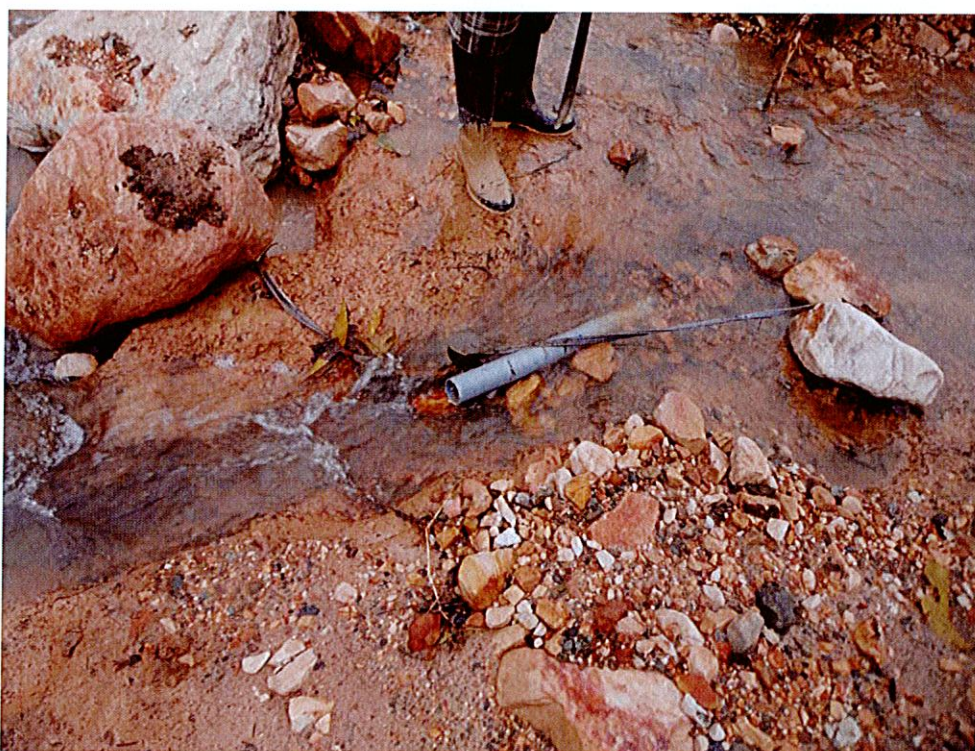
Foto 41. Restos de tubería de agua para agua potable, destruida parcialmente.

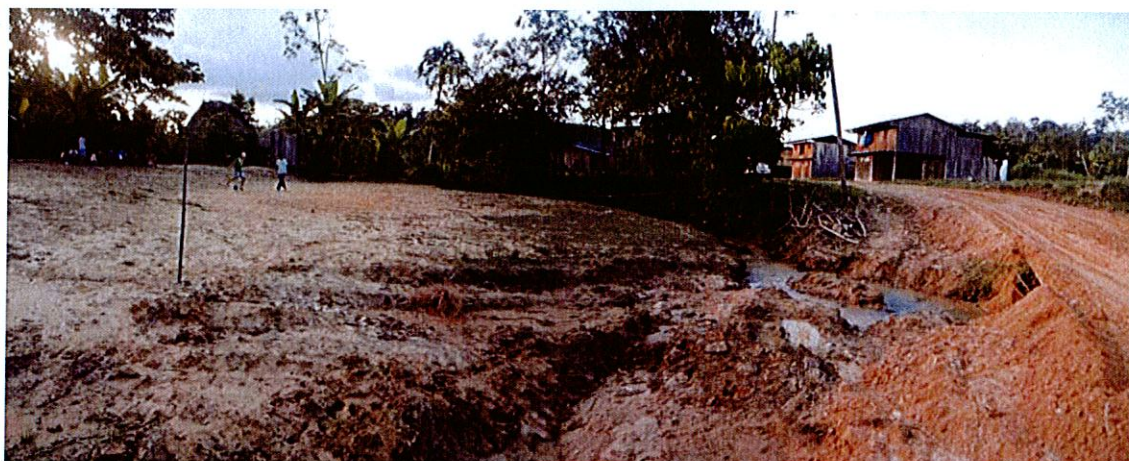
Foto 47. Zona inundable, margen izquierda.
