Informe Técnico N° A6470

Inspección Técnica de Peligros Geológicos:  
**Peligros Geológicos en el área  
del Puente del Ejército**

Distrito Alto Selva Alegre, provincia Arequipa - Región Arequipa

JULIO 2011

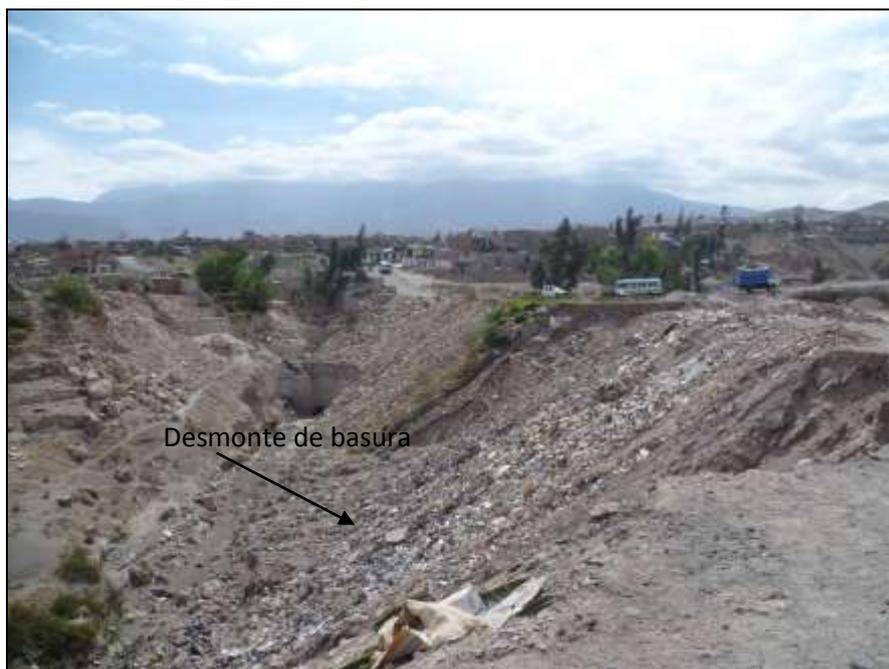
Foto N° 3. Vista del sector sureste del Puente del Ejército y sus vías de acceso donde existe abundante material antrópico (desmontes), que cubren los suelos y los afloramientos de rocas volcánicas.

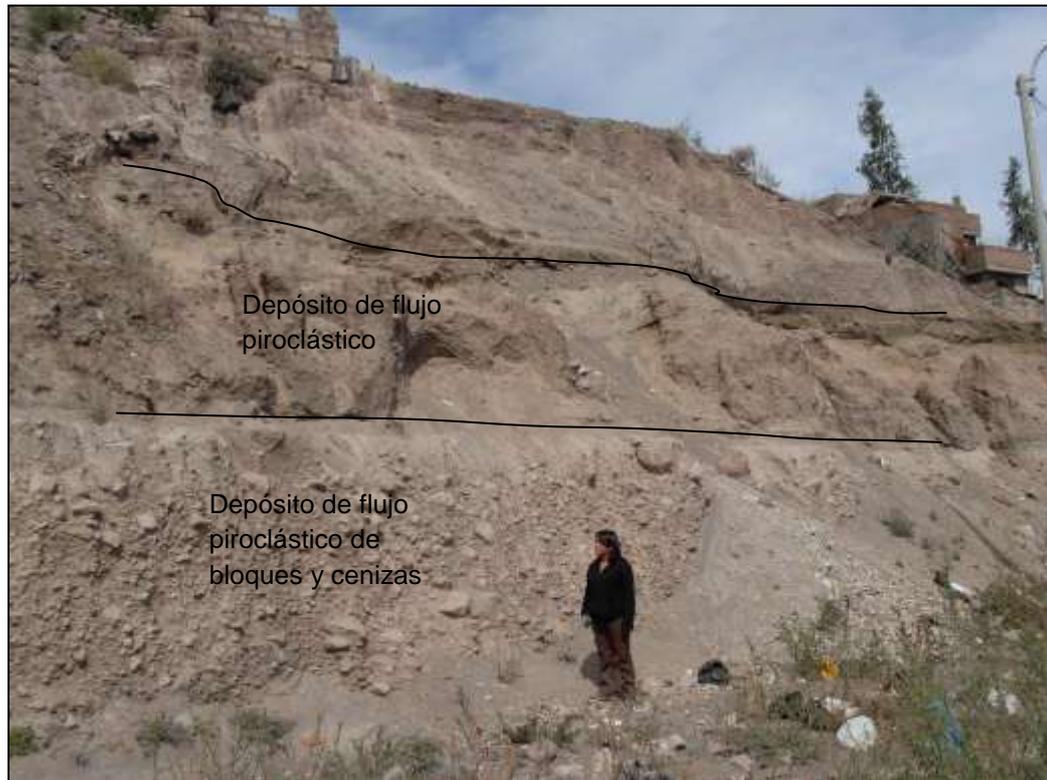
**DEPÓSITOS DE FLUJOS PIROCLÁSTICOS:** Corresponden a cuatro secuencias de flujos piroclásticos de bloques y cenizas, y pómez y cenizas de 4 a 12 m de espesor (Foto N° 7). Estos depósitos de colores ocres y beige son poco cohesivos o fácilmente deleznable. Estos depósitos están constituidos de lapilli pómez, fragmentos líticos de tamaños centimétricos englobados dentro de una matriz de cenizas. Estos depósitos cubren las ignimbritas descritas anteriormente y a la vez están cubiertos en parte por flujos de barro (lahares), depósitos de caídas piroclásticas y por material de relleno de más de 2 m de espesor. Estos depósitos forman taludes bastante inclinados de 60° a 80° de inclinación (Foto N° 7).

Foto N° 7. Vista de un depósito de flujo piroclástico cubierto por secuencia de lahares y caídas piroclásticas.

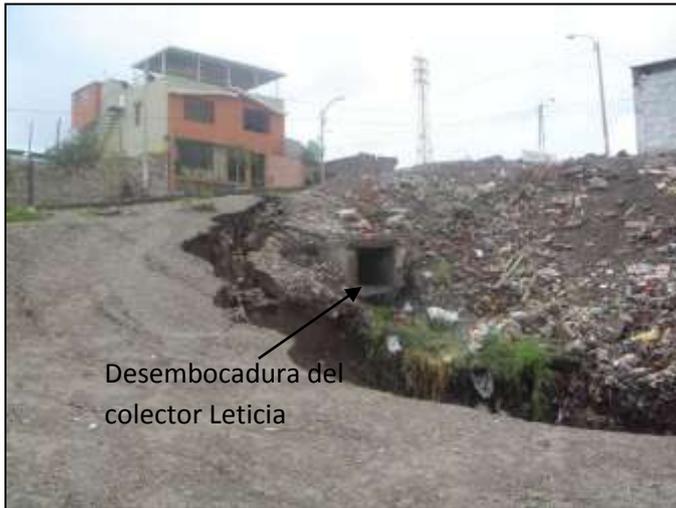
En el sector Este del Puente del Ejército, en un extremo de la vía principal (a la altura de la progresiva 0+040), el cual corresponde a una zona de relleno, el agua de escorrentía producto de las lluvias ha generado una cárcava de hasta 6 m de profundidad y de 4 a 8 m de ancho (Fotos N° 8 y 9). Esto ha sido favorecido por la presencia de la desembocadura del Colector 01-Leticia, ubicado justo en la cabecera de la quebradilla tributaria de la Quebrada Huarangueros (Foto N° 8), que carga en épocas de lluvias.

Foto N° 8.  
Desembocadura del colector Leticia, cuyas aguas drenan a una quebrada tributaria de la Quebrada Huarangueros. En esta zona se viene produciendo una intensa erosión pluvial.

5. Concluir con la construcción del canal Colector y estructura de descarga 01 del drenaje Leticia, la cual debe atravesar la quebrada afluente hasta el cauce de la torrentera Huarangueros.

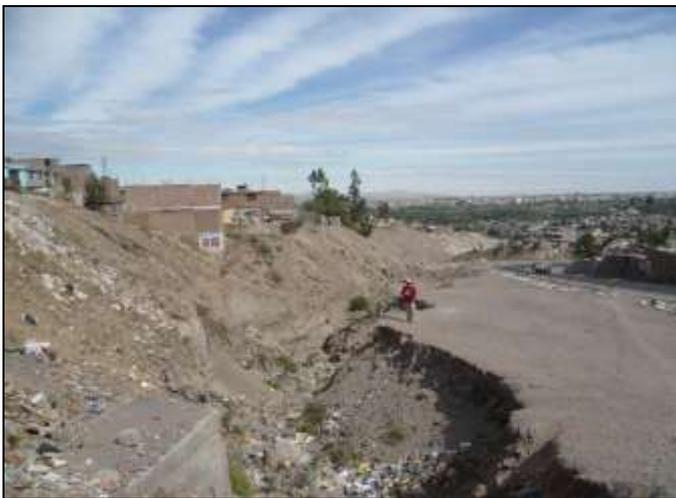
Foto N° 9 Aguas abajo de la quebrada cuyos bordes están afectados por erosión pluvial el cual desemboca en la Quebrada Huarangueros.

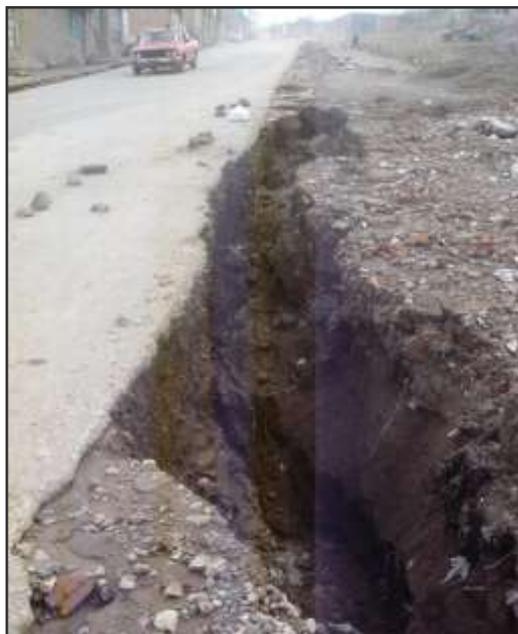
Asimismo, al agua de escorrentía del agua de lluvia ha erosionado y socavado el extremo izquierdo de la vía (Foto N° 10), afectando la berma, vereda y carpeta asfáltica. La erosión y socavamiento ha sido acelerado por la presencia del canal de descarga de evacuación de aguas pluviales (Colector 01 – Leticia).

Foto N° 10. Borde izquierdo de la vía que conduce al Puente del Ejército. El cual fue erosionado por el agua de escorrentía.

2. Se deben construir veredas y bermas en ambos extremos de la vía del Puente del Ejército, así como cunetas que eviten la erosión de las áreas superficiales descubiertas en la corona del terraplén.

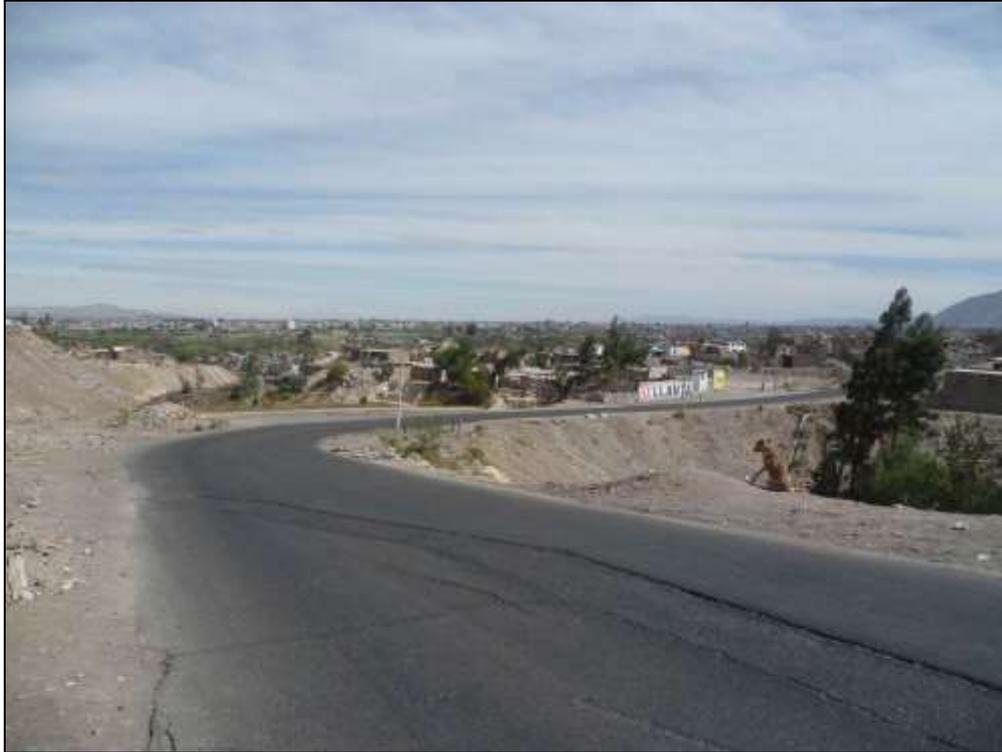
El agua de escorrentía periódicamente también erosiona varios sectores de la vía principal del Puente del Ejército. Tal es así que en este sector se identifican varios tramos con problemas de erosión de la carpeta asfáltica, de las bermas y veredas (Fotos N° 11 y 7). Estos tramos afectados tienen entre 10 a 25 m de longitud. Hay que recalcar que la vía tiene un ancho de 5.50 m a 6 m, con pendiente moderadas (2 a 8°) desde el ingreso a la salida presenta sardineles semi-destruidos.

Foto N° 11. Carpeta asfáltica refaccionada, la cual ha sido afectada por el agua de escorrentía que lo ha erosionado (vía de acceso al Puente del Ejército).

5. El sellado de fisuras y bacheo de carpeta asfáltica existente para proteger y conservar la carpeta asfáltica y así mejorar el tránsito de vehículos.

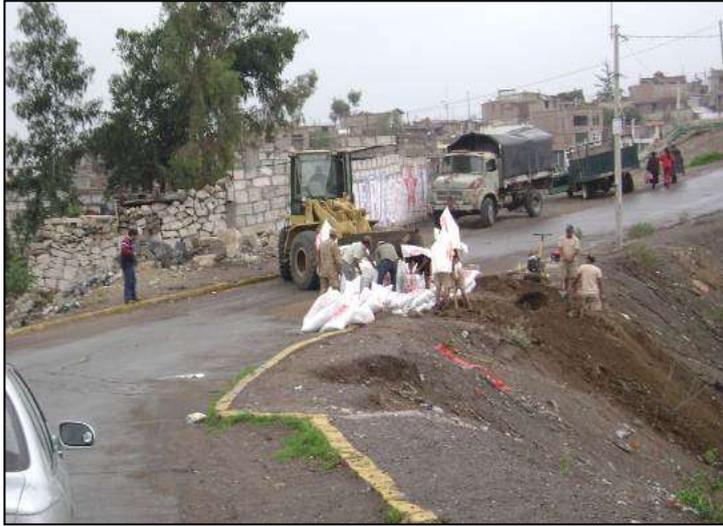
Por otro lado, gran parte del denominado Puente del Ejército y sus vías de acceso presentan una carpeta asfáltica dañada o erosionada, sobre todo en sus extremos. En la cual se producen procesos de erosión que afectan la estabilidad del terraplén, así como los postes de luz. El talud del terraplén del denominado Puente del Ejército y sus vías de acceso (material de relleno), presenta surcos producto de la lluvia, y una aparente pérdida de la estabilidad por la falta de apoyo en el extremo inferior. El terraplén está conformado por material de relleno mal clasificado, inconsolidado y con pavimentación en su superficie, instalado sobre el eje del cauce de la quebrada Huarangueros. La estructura cuenta con una alcantarilla metálica de 1.5 m de diámetro.

Fotos N° 12. Se observa la vía dañada del Puente del Ejército, en la cual se desarrollan trabajos de relleno para instalar una geomembrana.

1. En el sector del Puente del Ejército se recomienda: rellenar, nivelar, y compactar el terraplén de la vía principal. Asimismo arborizar o construir muros de contención en los taludes norte y sur del terraplén del denominado Puente del Ejército en toda su extensión.

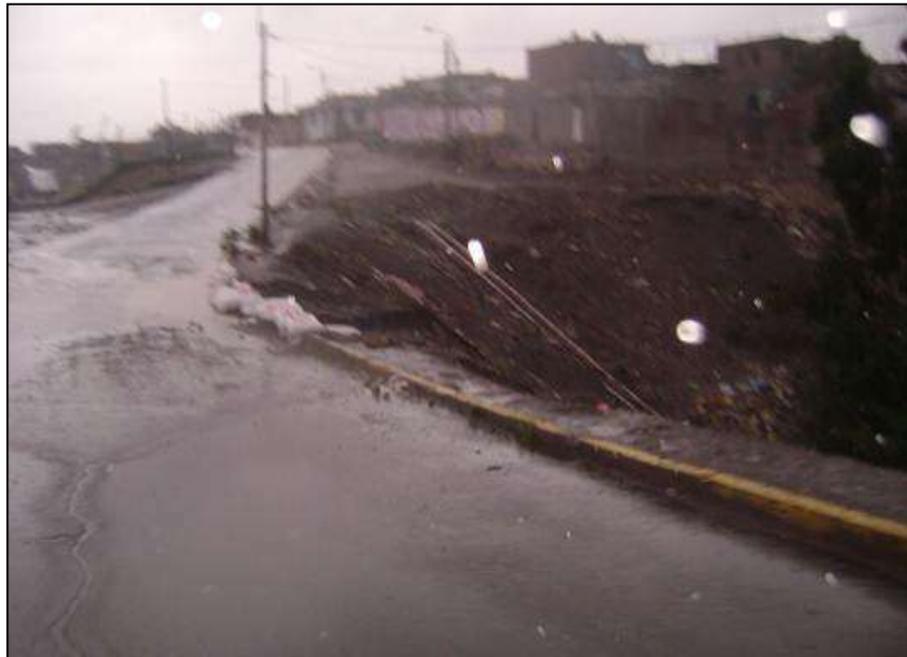
Avenidas esporádicas debido a lluvias torrenciales que ocurren en los meses de diciembre a marzo descienden por este sector y afectan la carpeta asfáltica de la vía, bermas y el terraplén del Puente del Ejército (Fotos N° 13 y 14). Estos procesos son favorecidos por la presencia de la desembocadura del colector de agua 01 – Leticia (altura de la progresiva 0+040) que descarga las aguas pluviales en una quebrada pequeña, tributaria de la Quebrada Huarangueros. Este a su vez posee laderas de poca altura que facilitan que las aguas invadan la vía principal del Puente del Ejército. Hay que remarcar que no se ha concluido con la construcción del colector hasta la quebrada Huarangueros lo que en gran parte facilita la ocurrencia del proceso.

Fotos N° 13. Se observa el paso (Puente del Ejército) con agua inundada la cual muestra la falta de un buen sistema de drenaje.

3. Se debe construir un buen sistema de drenaje pluvial que impida que la vía se inunde y esto a su vez cause erosión.
4. Descolmatación de la alcantarilla metálica del Puente del Ejército ubicada en el cauce de la quebrada Huarangueros.

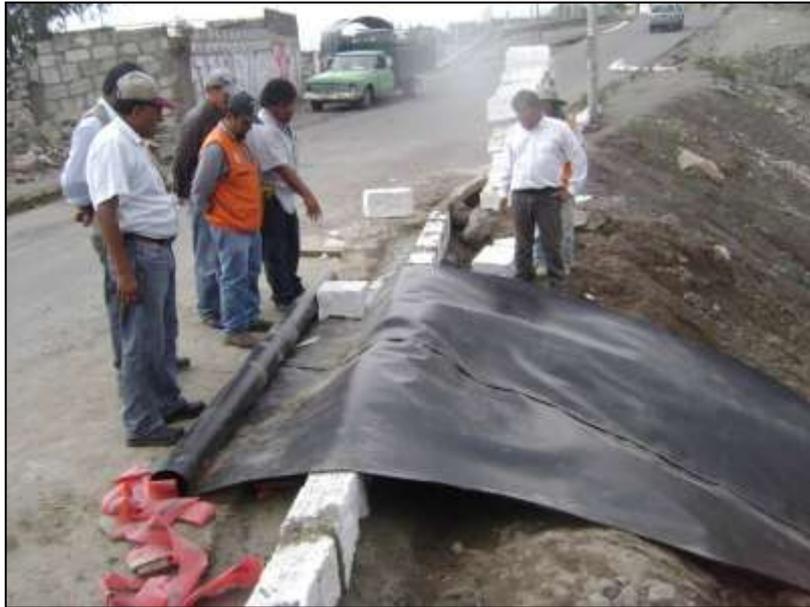
Frecuentemente, cuando llueve, el material erosionado del terraplén es arrastrado hacia las partes bajas en forma de flujos de detritos. De continuar el proceso terminara por erosionar los taludes y toda la plataforma vial, incluso puede taponar la alcantarilla existente en la parte inferior del talud. En tal sentido, se ve que el terraplén no reúne las condiciones de estabilidad, por la falta de un buen sistema de drenaje de descarga y evacuación de aguas pluviales que permitan protegerlo.

Foto N° 14. Se observa la vía dañada en la cual se desarrollan los trabajos de instalación de una geomembrana.

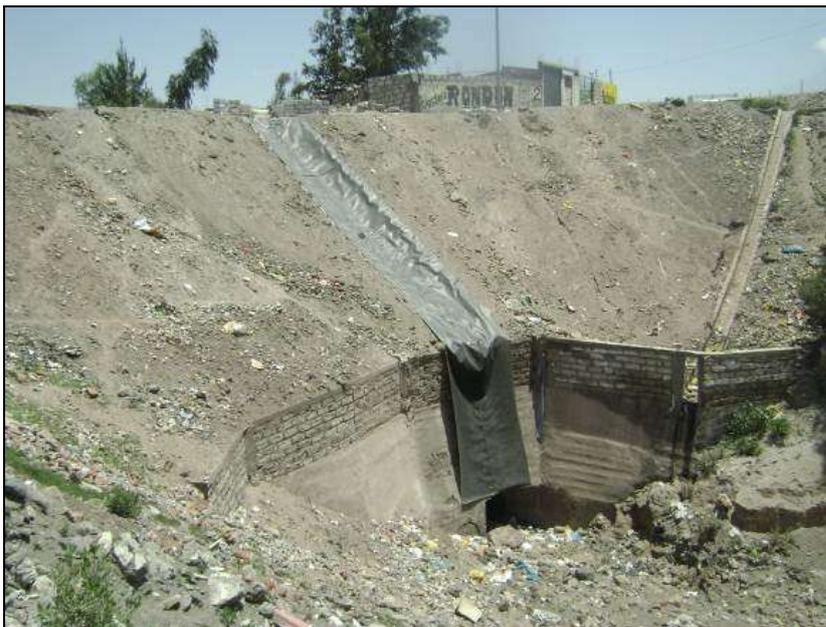
En la zona también existen tuberías de agua de riego, por debajo de la vía y que están siendo afectadas por los derrumbes en el talud. De continuar el proceso las aguas pueden erosionar y derrumbar los taludes que están al pie.

Foto N° 15. Talud norte al pie del cual se distingue la alcantarilla colmatada. Asimismo se distingue un drenaje provisional cubierto con una geomembrana para evitar descargar el agua de las lluvias y evitar la erosión del talud del terraplén.

6. Limpieza y descolmatación de la alcantarilla metálica.
7. Concluir con la construcción del Colector y estructura de descarga 01 del drenaje Leticia, la cual debe atravesar la quebradilla afluente hasta el cauce de la torrentera Huarangueros. Esto para evitar el desborde de la quebrada, inundaciones y procesos de erosión que pueden comprometer el Puente del Ejército, las vías de acceso y las viviendas localizadas a un costado de dicha vía.
