INSTITUTO GEOLÓGICO MINERO Y METALURGICO

INFORME TECNICO
GEOLOGIA AMBIENTAL

INSPECCION DE LA SEGURIDAD FISICA DEL ASENTAMIENTO HUMANO

“COMITE 22 D”

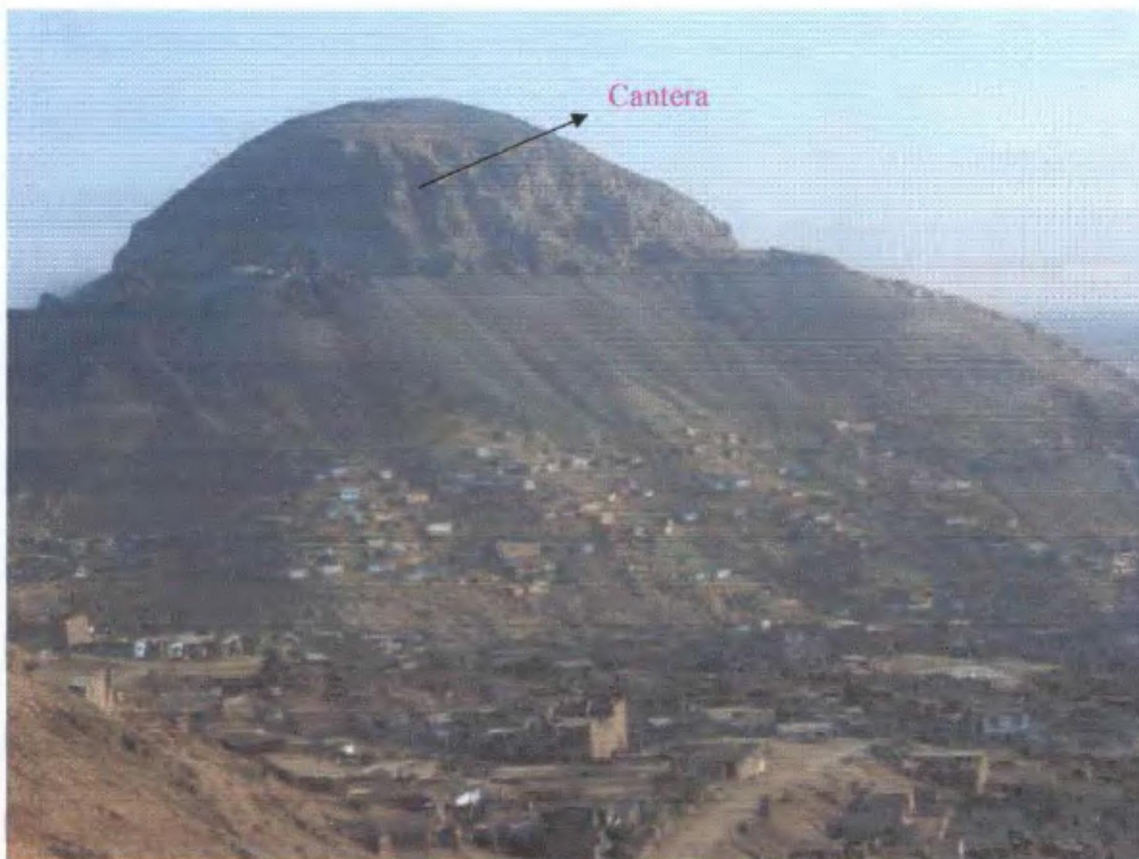
Foto N°1. Obsérvese la ladera de fuerte pendiente donde se ubica el AAHH, así como la cantera en la parte alta y los canchales.

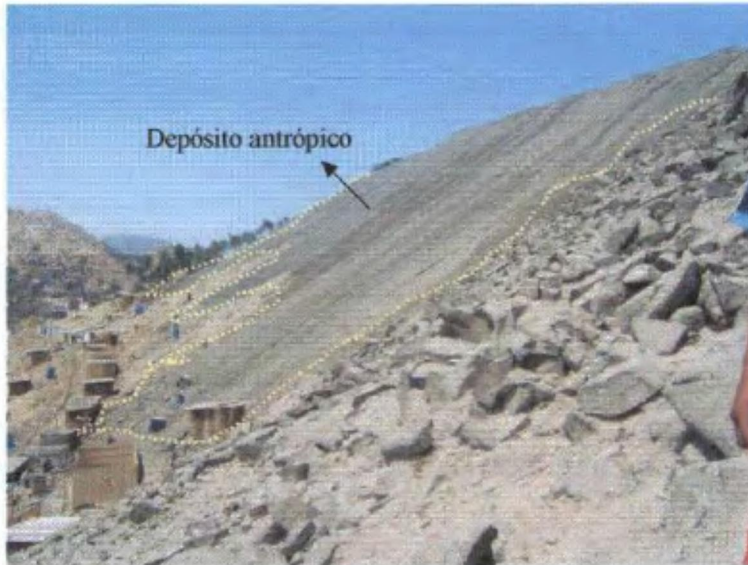
Foto N°2 se aprecia los depósitos recientes producto de la cantera, y al costado coluviales antiguos

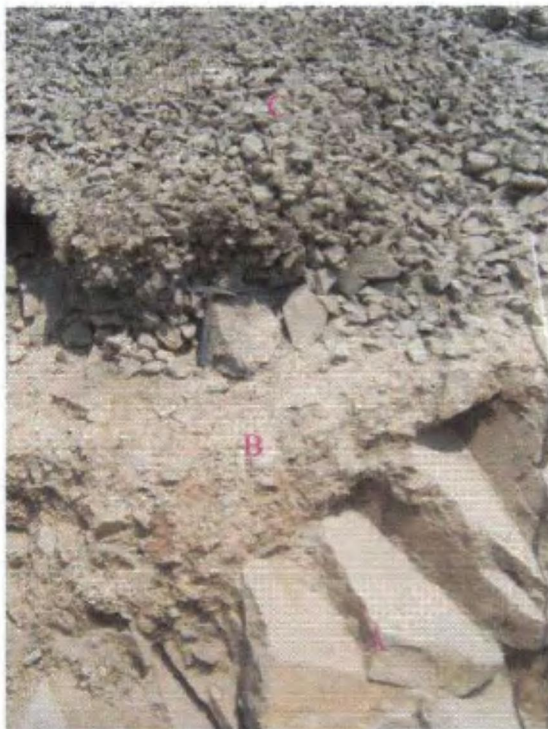
Foto N° 3

En la foto 3 se observa roca (A), suelo coluvio deluvial (B) y suelo antrópico reciente (C), producto de un flujo por rotura de una tubería; y en la foto 4 se aprecia suelo residual de 0.90 m de espesor.

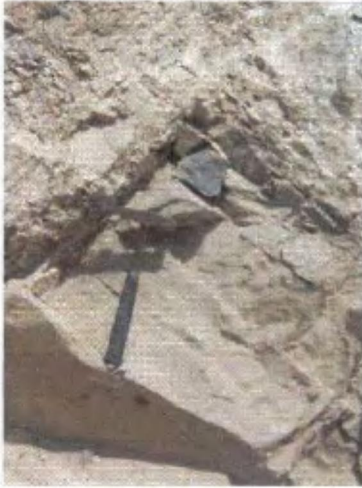
Foto N° 5 se observa un lineamiento local

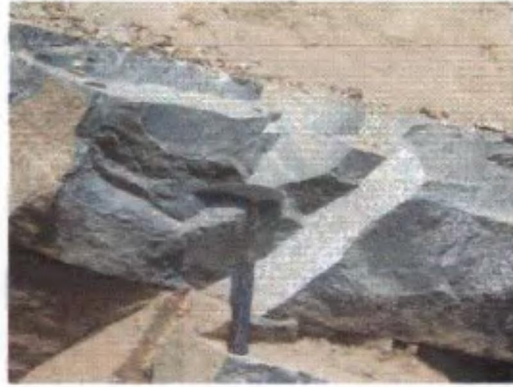
Foto N°6 se observa roca diorita de estructura maciza, color plumizo oscuro

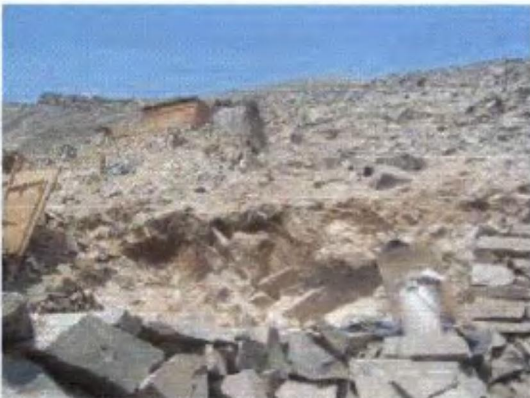
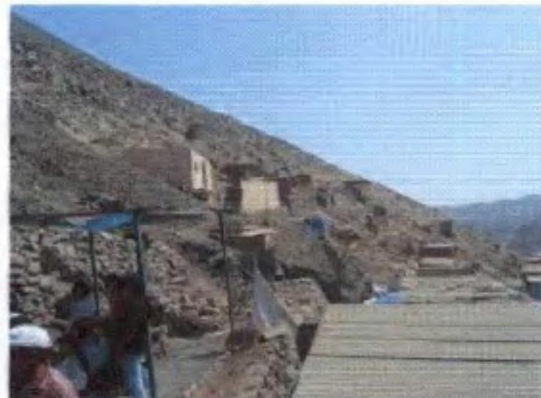
Caída de Rocas: Se observan rocas sueltas en la ladera de fuerte pendiente, las cuales podrían caer y rodar por gravedad o inducidos por un movimiento sísmico, comprometiendo la seguridad física de las personas y sus viviendas (foto N° 7 y 8), rocas preponderantemente entre 0.20 a 0.50 m diámetro.

Fotos N° 7 y 8. Se observan rocas sueltas angulosas en la ladera de fuerte pendiente, las cuales podrían caer y afectar al A.A.H.H.

* Detener la expansión urbana, limpiar el perímetro de rocas sueltas, elaborar con apoyo técnico un sistema de drenaje de las aguas servidas y solicitar a las autoridades pertinentes que se les oriente de cómo deben realizar la construcción de sus viviendas.

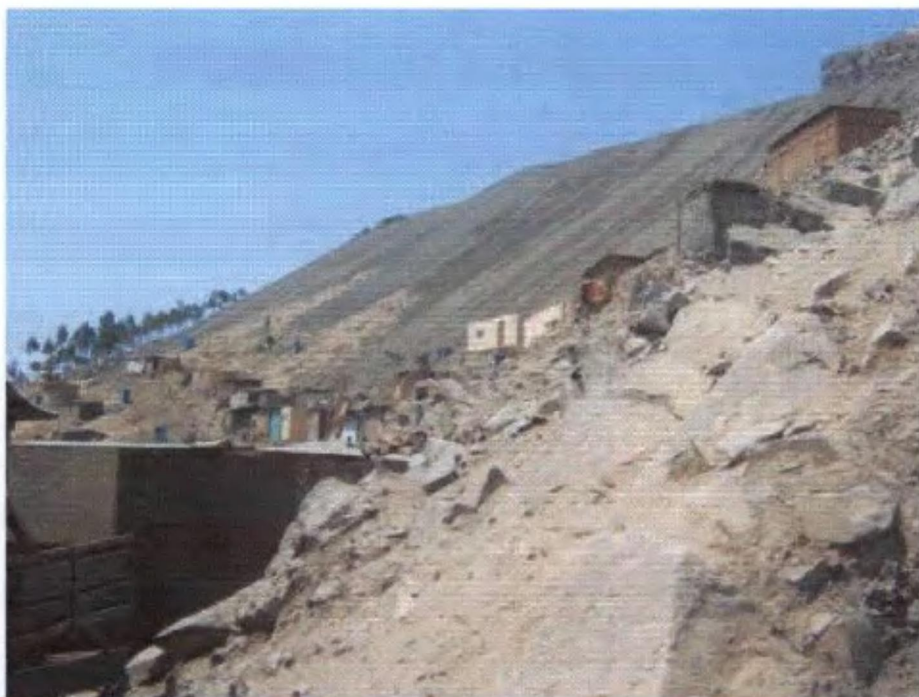
Flujos: En las depresiones de la ladera se han originado conos de talus o canchales, producto de la caída de rocas; Asimismo sobre estos, producto del arrojado de material estéril de la cantera que se encuentra en la parte superior, se ha formado otra capa de depósito antrópico (escombreras). Ambos materiales no cohesivos y con fuerte pendiente, ante la ocurrencia de un sismo de fuerte magnitud podrían desencadenar un flujo seco de detritos, así mismo con la ocurrencia de lluvias excepcionales o la rotura de la tubería de agua como ocurrió, desencadenaría en un flujo de detritos o huayco, los cuales afectarían los lotes 5, 6 y 7 de la manzana "A"; lotes 5, 6, 7, 8, 9 y 10 de la manzana "B" y el lote 5 manzana "D".

Foto N° 9 Se puede observar los conos de talus o canchales producto de la cantera que se encuentra en la parte superior.

* Se recomienda que: El asentamiento humano, la municipalidad y la cantera dialoguen para mitigar la influencia de la cantera en el ambiente, forestar la ladera, construir muros de gaviones en los canchales, que las pircas no superen 1.0 m de altura, tener cimentación y algún tipo de adhesión; lo cual permitirá reducir el riesgo ante los peligros descritos.

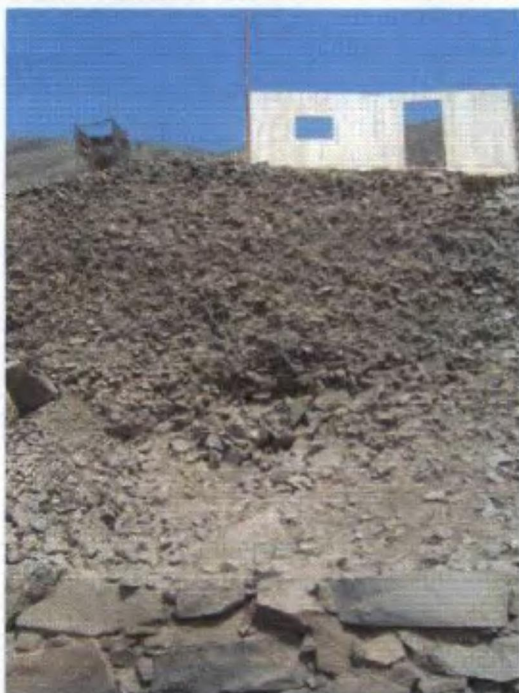
Foto N° 10

En la foto 10 se observa una vivienda en construcción sobre un cono de talus y en la 11 el depósito del flujo reciente por la rotura de una tubería de agua, con rocas preponderantemente de 10 cm diámetro.

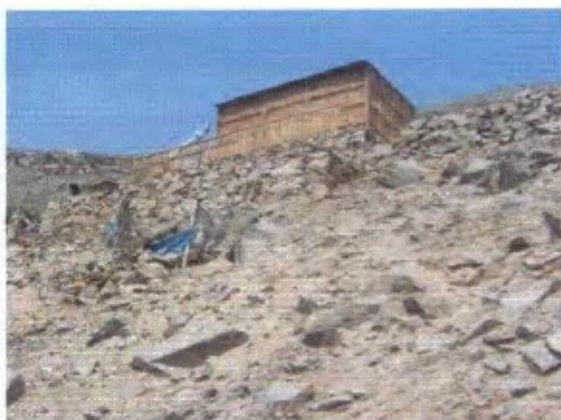
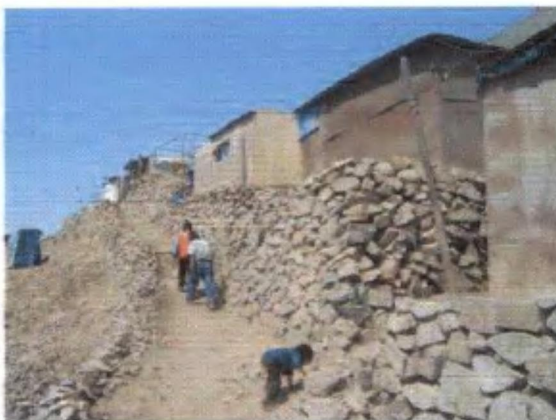
Derrumbes: Producto de cortes inadecuados a la ladera y considerando la fuerte pendiente, podrían originarse derrumbes en algunos sectores; así mismo en los terraplenes mal compactados, que terminan en un muro seco (pirca) sin adhesión, los cuales podrían colapsar.

Fotos N° 12 y 13. Se observa pircas altas, sin ningún tipo de amalgamación hasta de 2 m altura, las cuales podrían colapsar por un movimiento sísmico.

* Debido a su baja resistencia y a que una sobrecarga podría causar su colapso, no se debe construir con material noble sobre terraplenes mal compactados y que terminan en muro seco sin ningún tipo de amalgamación.

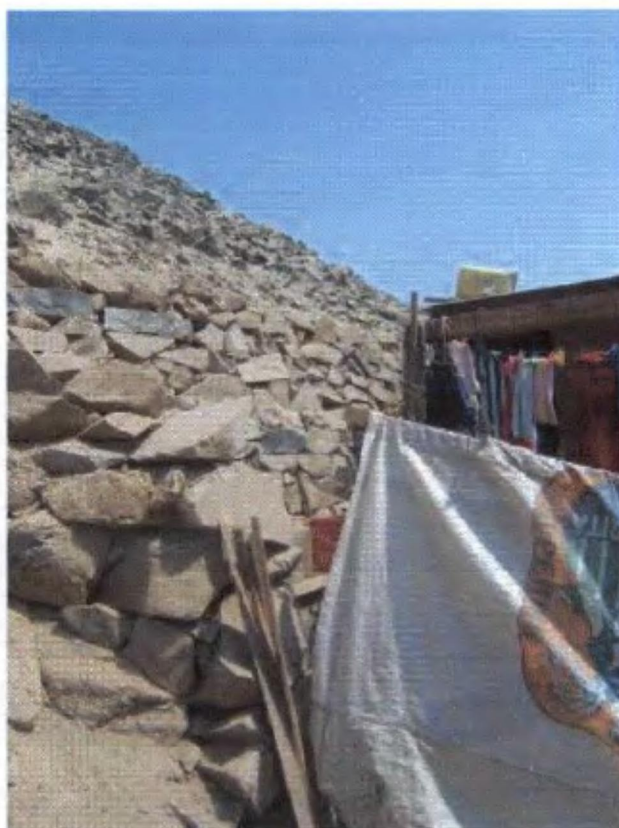
Foto N° 14 Se observa una pirca alta que amenaza a la vivienda que se encuentra abajo
