INFORME TECNICO

EVALUACIÓN DE PELIGRO GEOLÓGICO EN EL SECTOR DE CHALLA, PROVINCIA DE TARATA - TACNA

LIMA - PERÚ
DICIEMBRE 2007

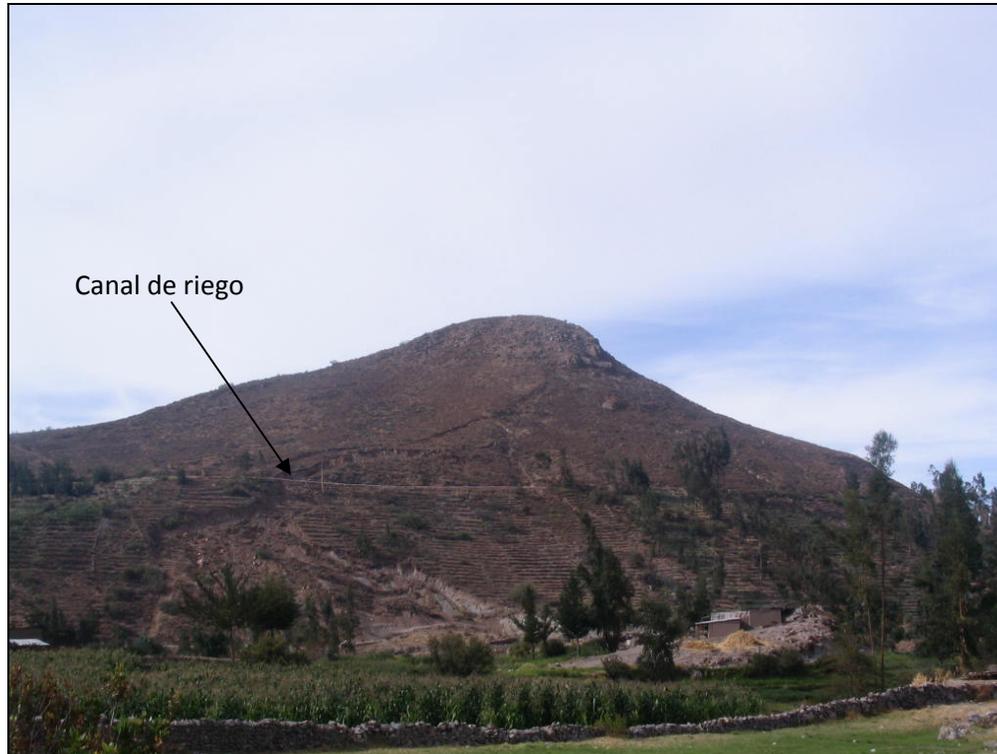
En la figura 2, se muestra la geometría del deslizamiento Challa, donde el desplazamiento de la masa del deslizamiento no es igual, llegando a diferenciar dos zonas: hacia el flanco norte del cerro Pucara (lado izquierdo), donde los desniveles en la superficie son mayores llegando hasta alturas de 3 metros y grietas de hasta 2 metros de ancho (Fig.3); y otra zona (flanco suroeste) donde el desplazamiento del material es aparentemente menor.

Fig. 2: Vista panorámica del deslizamiento activo Challa. La línea de color blanco que se observa a media altura del deslizamiento es un canal de riego.

Una de las causas que determina la diferencia de las velocidades del movimiento de la masa del deslizamiento (Fig.2), es el canal de riego, este presenta fugas generando reactivaciones en la ladera norte del cerro Pucara y flanco izquierdo del deslizamiento challa.

- Revisar y mantener en buen estado el canal principal de riego, en el tramo que pasa por el deslizamiento por medio de tubos, procurando corregir y reparar fugas.

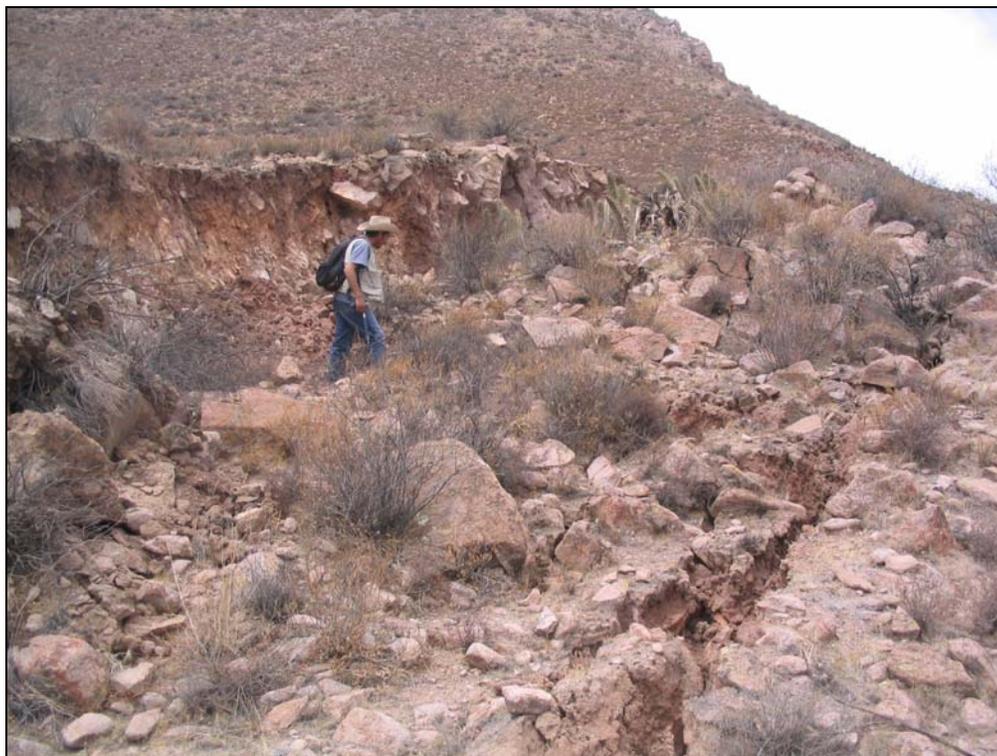
Fig. 3: Escarpe principal y secundarios del deslizamiento.

- Rellenar y taponar la grieta abierta que se encuentra en la ladera superior, por encima de la corona del deslizamiento, así como de las grietas laterales, por considerárselas un peligro constante, tanto para pobladores, como para animales que transitan por la zona.

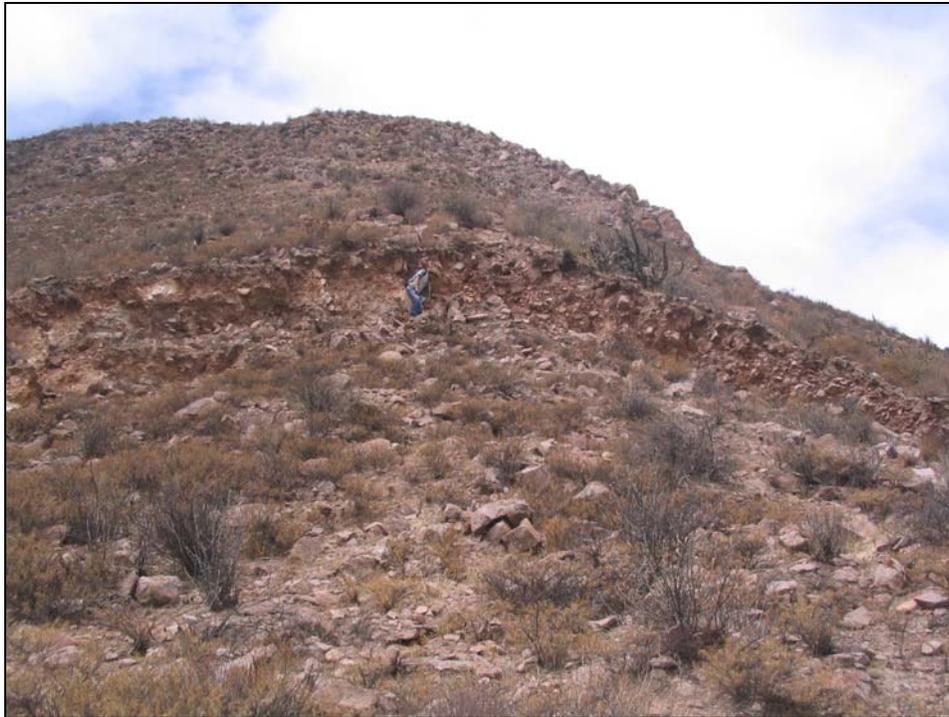
Fig. 5: Escarpe principal del deslizamiento en forma de corona.

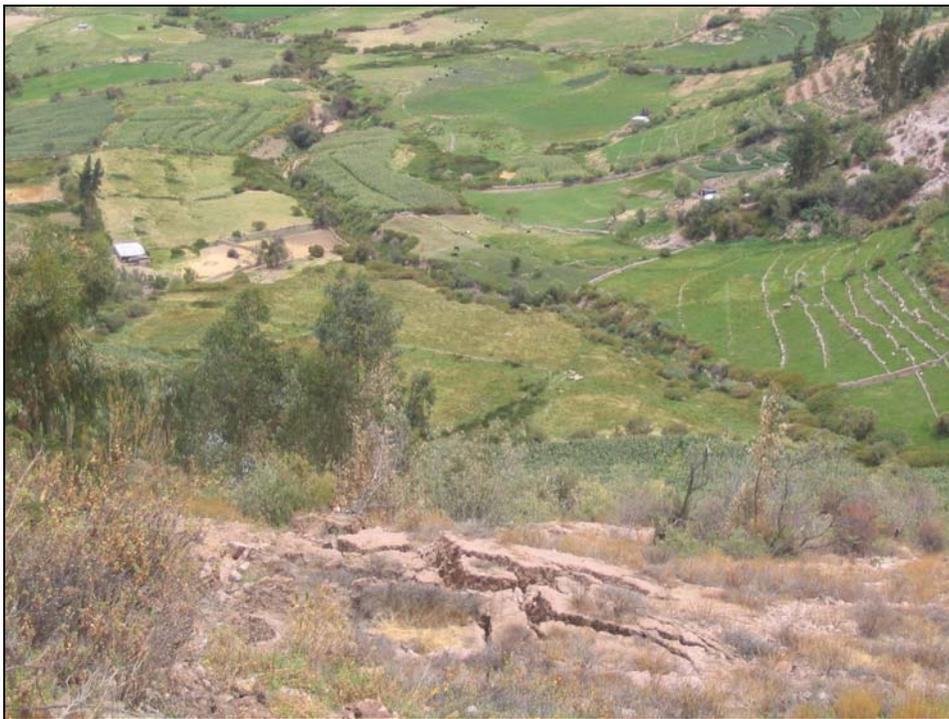
Por la geometría del deslizamiento corresponde a un deslizamiento de tipo rotacional, en el cual la masa se mueve a lo largo de una superficie de despegue o superficie de rotura cóncava (Fig.4). Los movimientos en masa rotacionales muestran una morfología distintiva caracterizada por un escarpe principal pronunciado (Fig.5) y una contrapendiente de la superficie de la cabeza del deslizamiento hacia el escarpe principal. Además estas estructuras están acompañadas de grietas. (Fig.6)

Fig. 6: Grietas de hasta 2 metros de ancho a lo largo del deslizamiento.

- Reparar las fisuras generadas por el deslizamiento con la finalidad de evitar la filtración de agua.
- Evitar o en todo caso reducir al mínimo el riego de los terrenos ubicados dentro de la zona afectada por el deslizamiento.

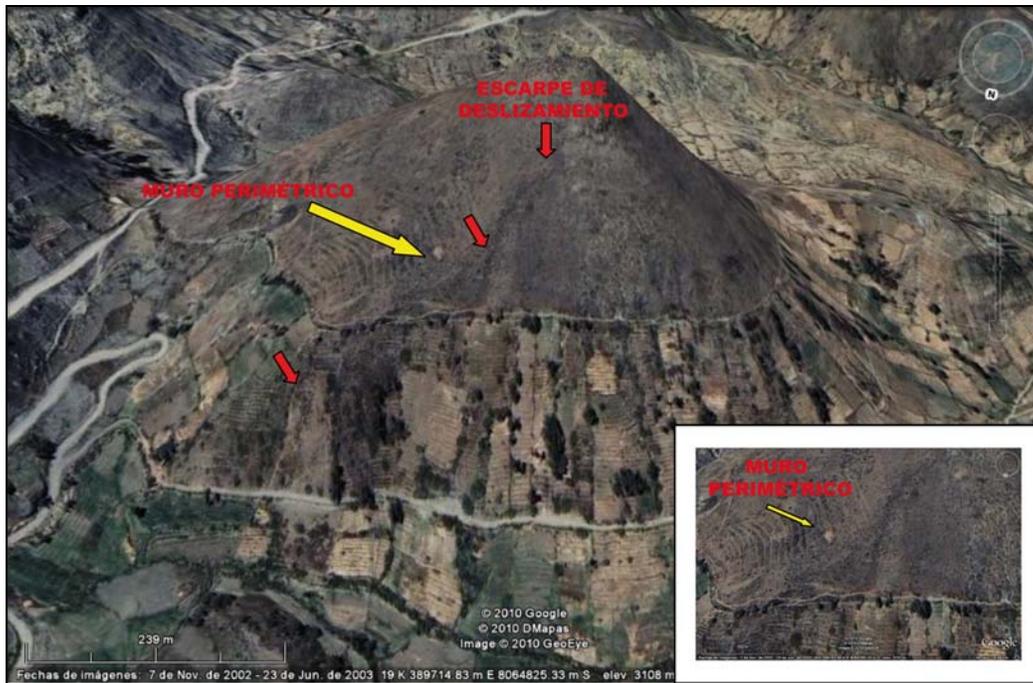
Realizando un análisis entre una imagen de Google Earth del año 2003 con una fotografía tomada en febrero del 2010 (Fig.7 y 8 respectivamente), podemos observar que el escarpe del deslizamiento tiene un avance retrogresivo. En la figura 7 se señala con flechas rojas el escarpe del

deslizamiento, nótese que la flecha inferior de color rojo señala la parte del deslizamiento más activa, la flecha amarilla muestra la ubicación de un muro perimétrico. En la figura 8 se observa que este muro fue afectado por el deslizamiento por su avance retrogresivo.

Fig. 7: La figura muestra en flechas rojas el escarpe del deslizamiento de Challa, mientras la flecha amarilla muestra la ubicación de un cerco perimétrico, este cerco no se encuentra afectado por el deslizamiento el año 2003 como se observa en la Fig. 8. Imagen tomada de Google Earth (2003).

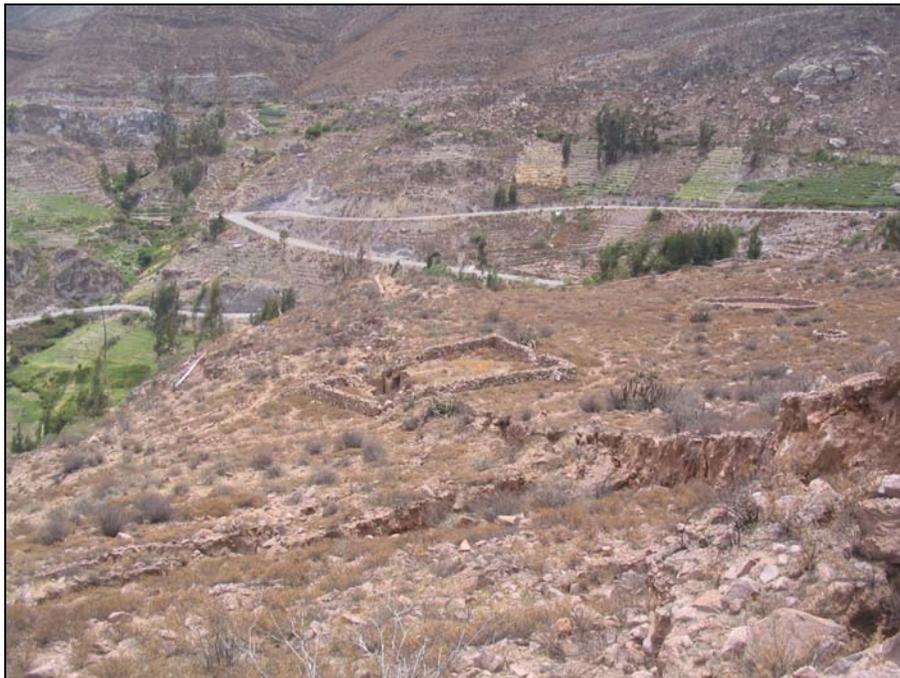
Fig. 7: Fotografía tomada en febrero del presente año, donde se observa que el deslizamiento afecto el muro perimétrico por su avance retrogresivo.
