Informe Técnico N° A6596

# Peligros geológicos en el sector de Ayna San Francisco

Región Ayacucho, Provincia La Mar, Distrito Ayna  
Paraje Ayna San Francisco

OCTUBRE 2012

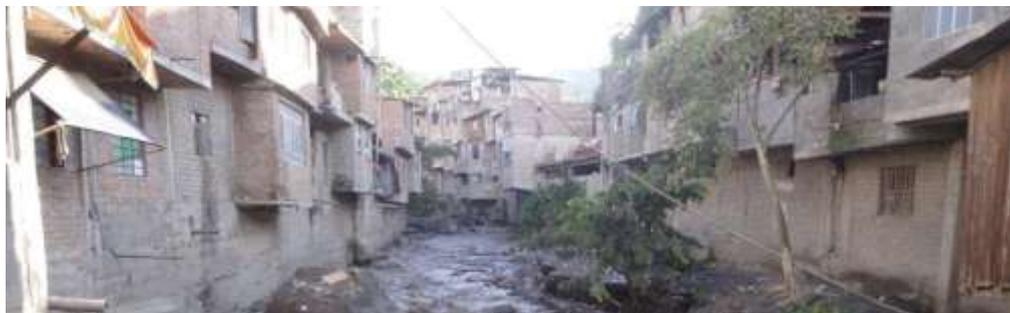
En el borde del cauce, en ambos márgenes, se encuentra ocupada por viviendas, que han generado un estrechamiento del cauce (foto 1).

Foto 1: Cauce del río Shankirwato.

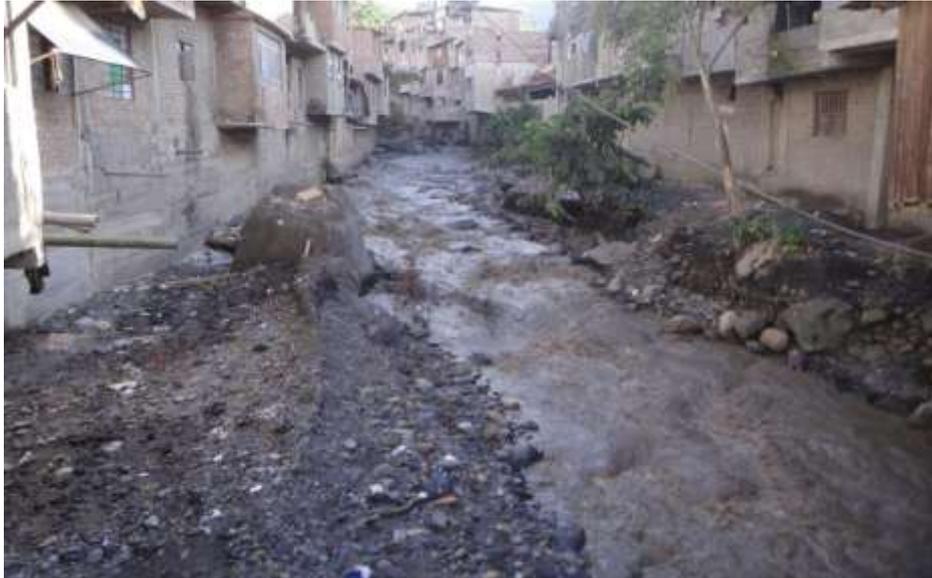
*Foto 3.- Cauce del río Shankirwato. Las viviendas han “encajonado” el cauce, convirtiéndola en zona de alto riesgo.*

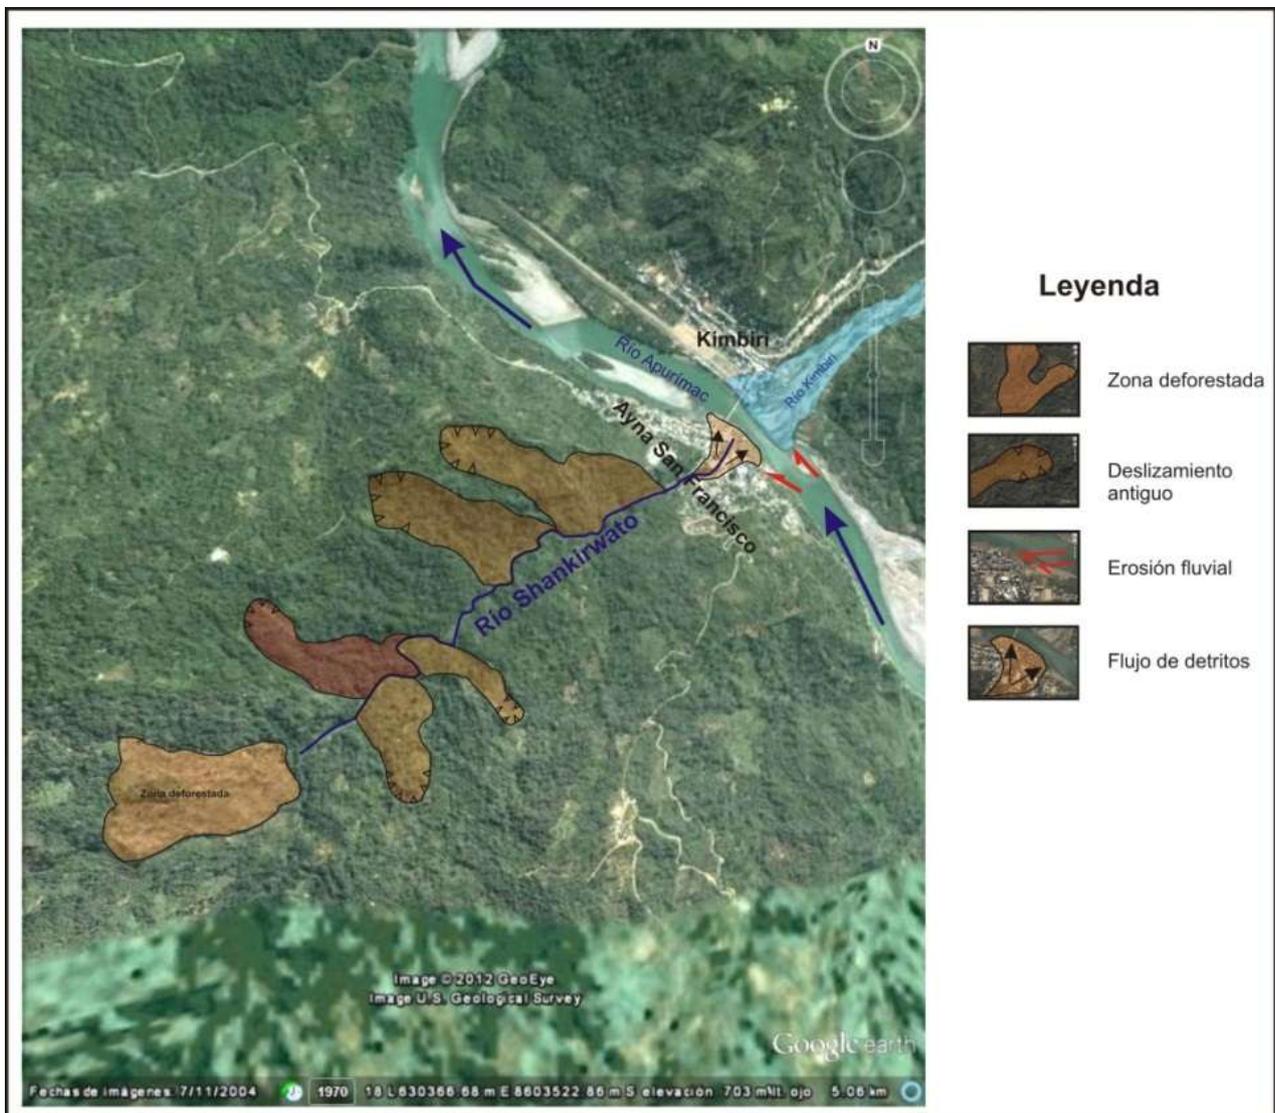
Este flujo de detritos (huayco) de gran magnitud, se desplazó por el río Shankirwato y originó que el río Apurímac migre hacia la margen derecha (Figura 6) y a través del tiempo este depósito se fue erosionando.

Una de las causas de este flujo de detritos, fue el aporte de material suelto proveniente de los deslizamientos que se encuentran en ambas márgenes del río Shankirwato. Otra de las causas es, roca es de fácil erosión y muy susceptible a la generación de movimientos en masa. Influye también la pendiente del terreno. El factor detonante fue la precipitación pluvial.

Los depósitos generados por los deslizamientos antiguos, han hecho migrar el cauce del río Shankirwato, por ambas márgenes.

Figura 6.- Movimientos en masa antiguos, cartografiados en la evaluación.

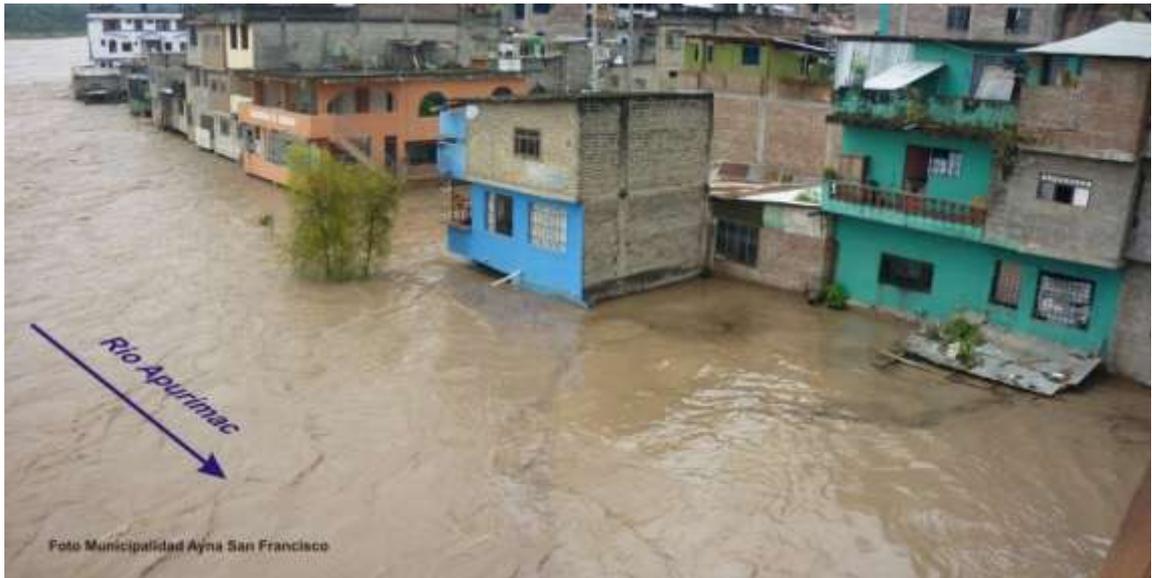
- a) Estrechamiento del cauce del río Apurímac, por crecimiento poblacional.
- b) Terraza baja, formada por un antiguo depósito del río Shankirwato.
- c) Los depósitos dejados por el río Kimbiri en su desembocadura, en la margen derecha, hacen que el río Apurímac migre hacia la margen izquierda (sector de Ayna-San Francisco).
- d) Entrampamiento de río Sankirwato por el incremento del nivel de las aguas del río Apurímac.
- e) El factor detonante, fueron las precipitaciones pluviales, en el periodo lluvioso.

*Foto 4: Se observa todo un primer piso de las viviendas, cubiertas por agua.*

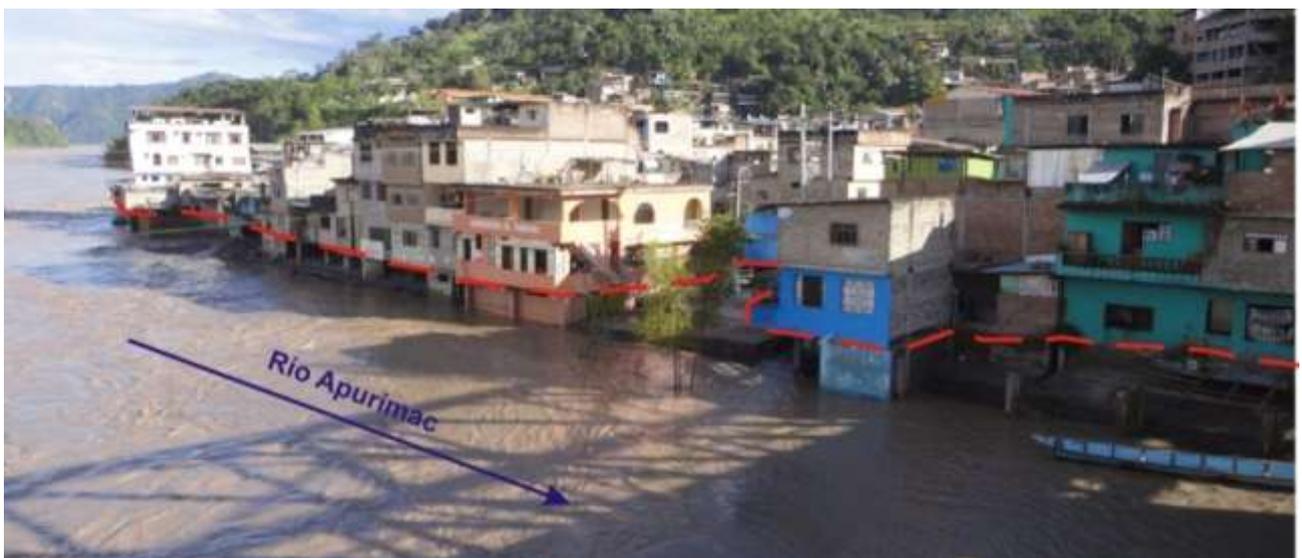
*Foto 5: Se observa la mitad de un primer piso cubierto por agua. La línea de color rojo indica el nivel alcanzado por las aguas.*

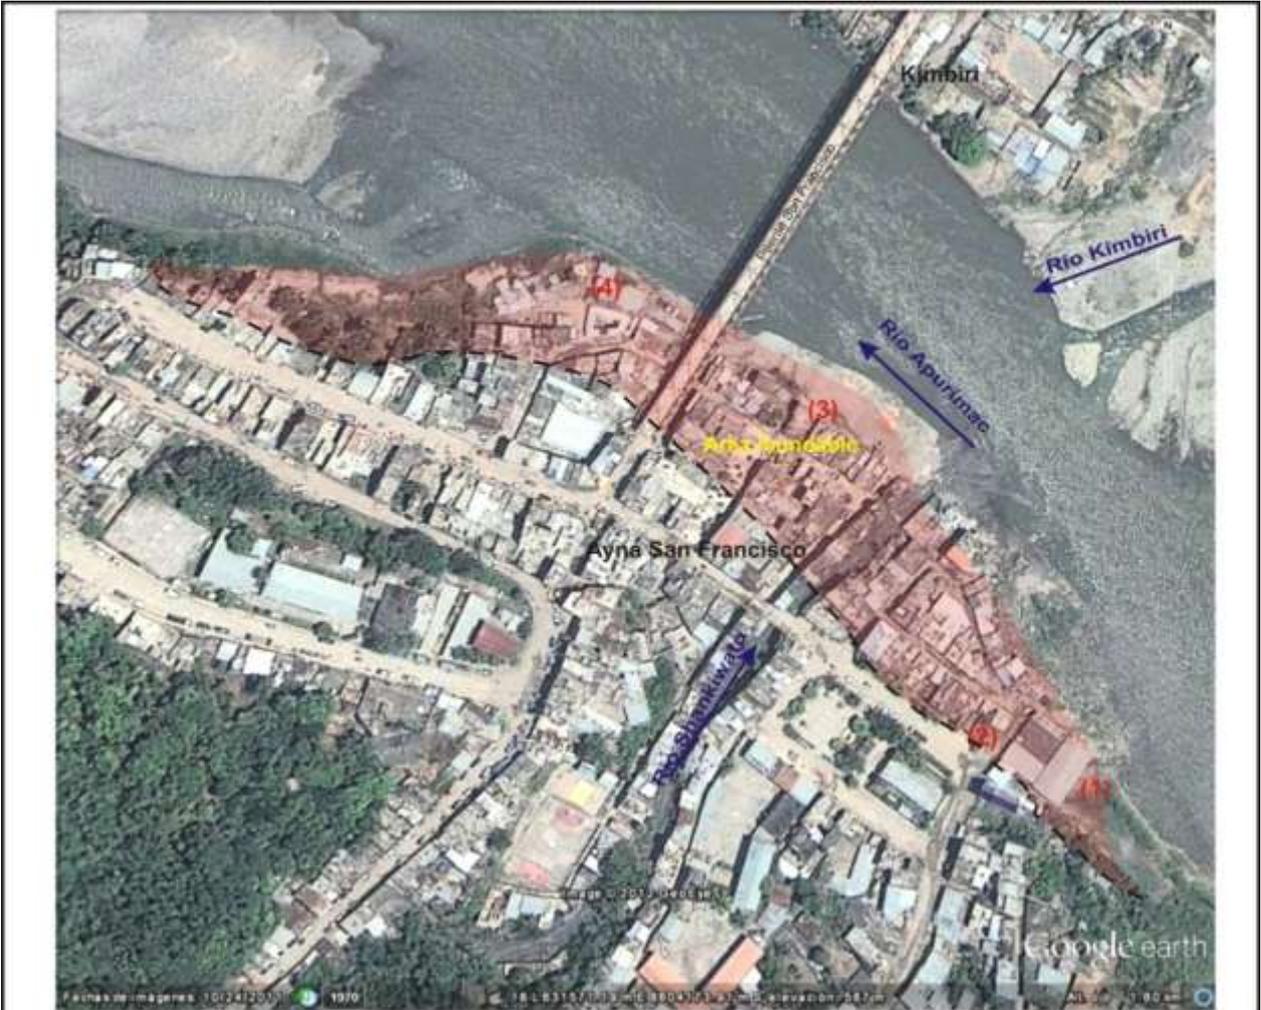
Figura 7: Imagen satelital del Google Earth, se muestra la zona inundada en el año 2012.

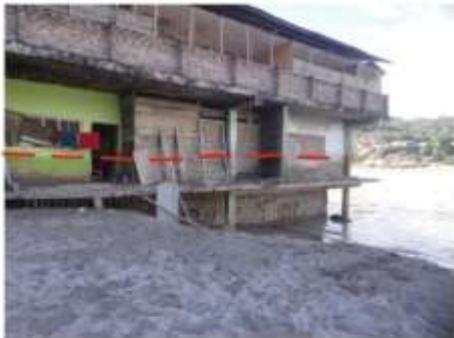
(1) Foto: Vivienda de tres pisos, el primero completamente cubierto, se muestra el nivel de alcanzado por el agua (línea de color rojo).

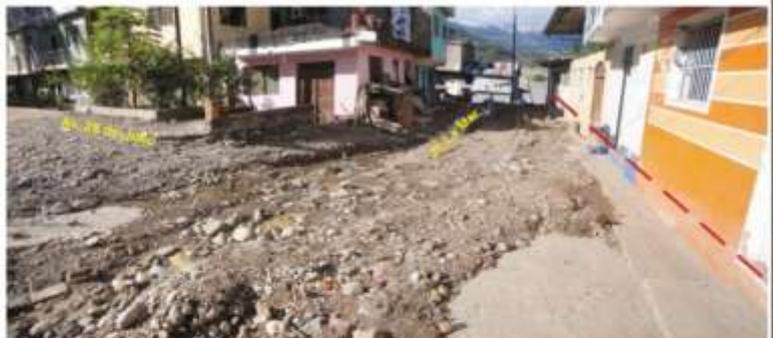
(2) Foto: Av. 28 de Julio y Jr. La Mar, área hasta donde llegó la inundación del periodo lluvioso 2012. En la pared quedan las huellas de la inundación (línea de color rojo).

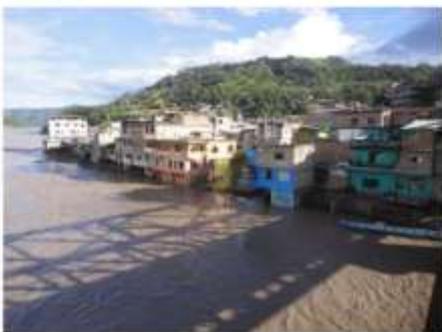
(3) Foto: Viviendas inundadas por el rio Apurimac.

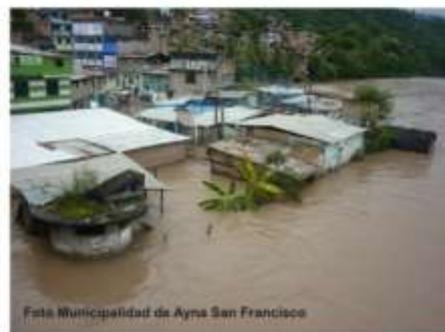
(4) Foto: Sector de Gamarrita, afectado por inundación.

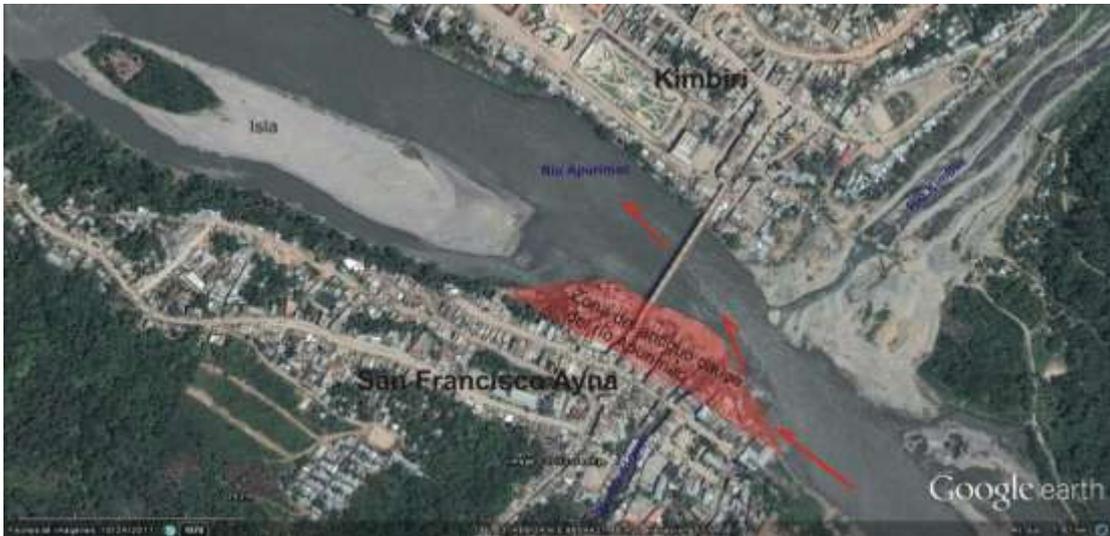
En el río Apurímac, aguas debajo del poblado de Ayna San Francisco, se ha formado una isla. Esto se debe, porque las viviendas ubicadas en pleno cauce del río, están sirviendo como “dique o defensa ribereña”, atenuando la fuerza del río, y por ende el río va a empezar a sedimentar (Figura 8).

Figura 8: En la imagen satelital, el área coloreada de color rojo es parte del antiguo cauce del río Apurímac y las flechas de color rojo muestran el sentido de la corriente del río.

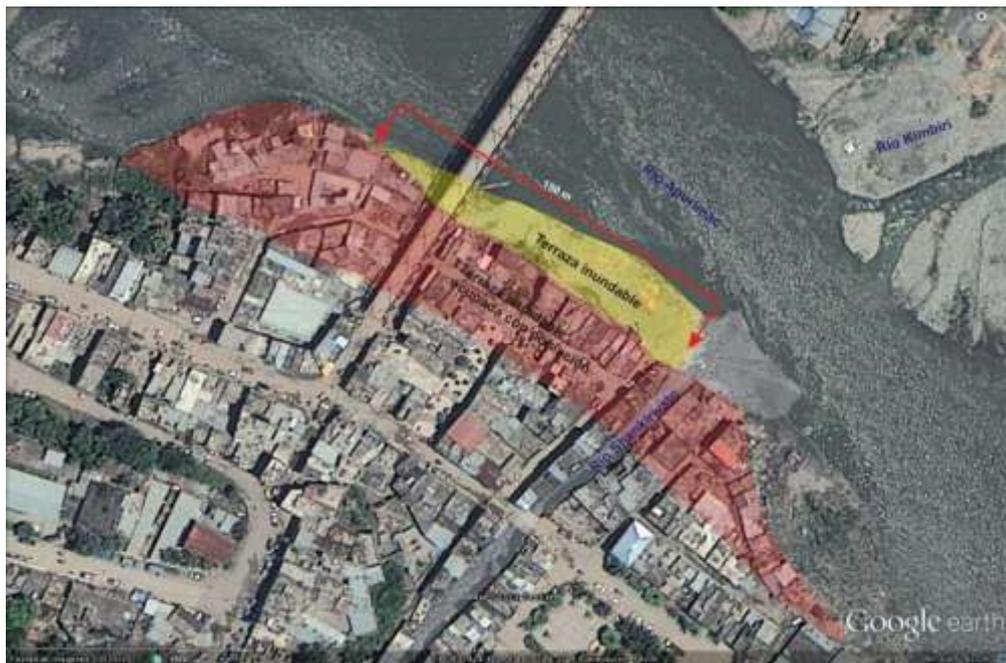
En la Figura 9, se muestra una imagen satelital del año 2011, en ella se observa una terraza (color amarillo), que tiene una longitud de 150 m y el área inundable ocupada por la población.

Figura 9: Imagen satelital, se muestra las áreas inundables del Apurímac

Las viviendas ubicadas en el borde la terraza inundable deben de ser reubicadas, porque la inundación llega a cubrir hasta en un piso.

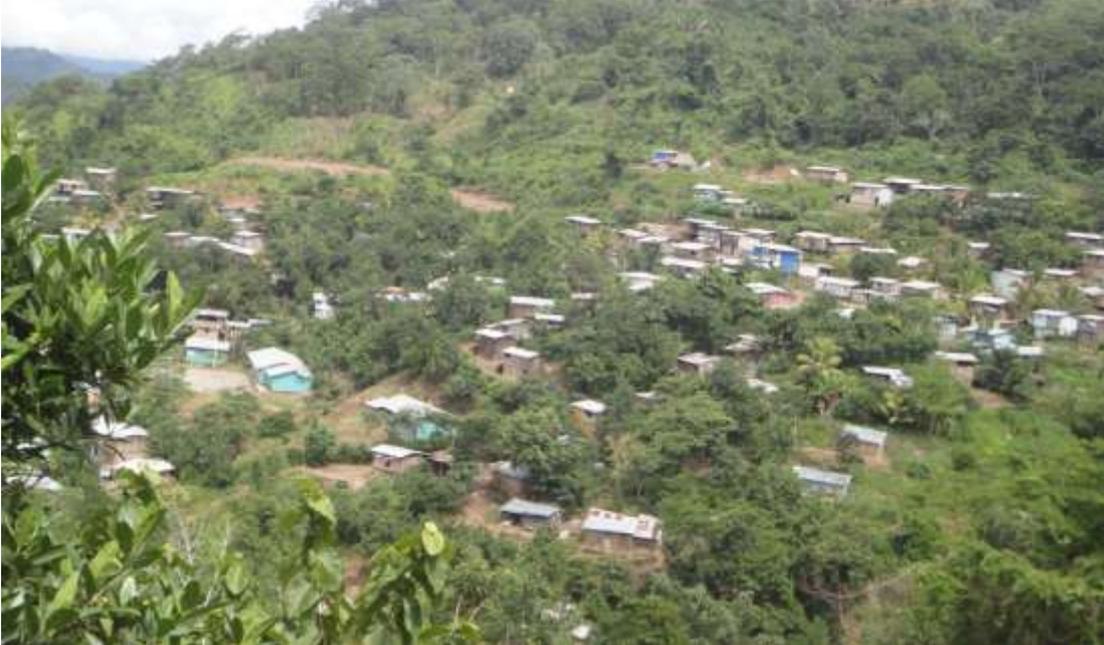
Este deslizamiento se localiza entre las coordenadas 631570 E y 8603910 N, en la localidad de Ayna San Francisco, está afectando a 50 viviendas (Foto 6). y a la carretera afirmada Ayna San Francisco-San Agustín

*Foto 6.- Área afectada por deslizamiento.*

2. En el área agroindustrial, afectada por deslizamiento, se debe:
  - Reubicar las viviendas ubicadas en el cuerpo del deslizamiento.
  - Captar los puquiales con tuberías de PVC y canalizarlos hacia el río Shanquirwato, con la finalidad de evitar la infiltración del agua hacia el terreno.

- Construir canales de coronación revestidos, encima de la corona principal, para evitar la infiltración de aguas provenientes de las lluvias.
  - Sellar las grietas, de preferencia con material arcilloso, para evitar la infiltración de agua proveniente de las lluvias hacia el terreno.

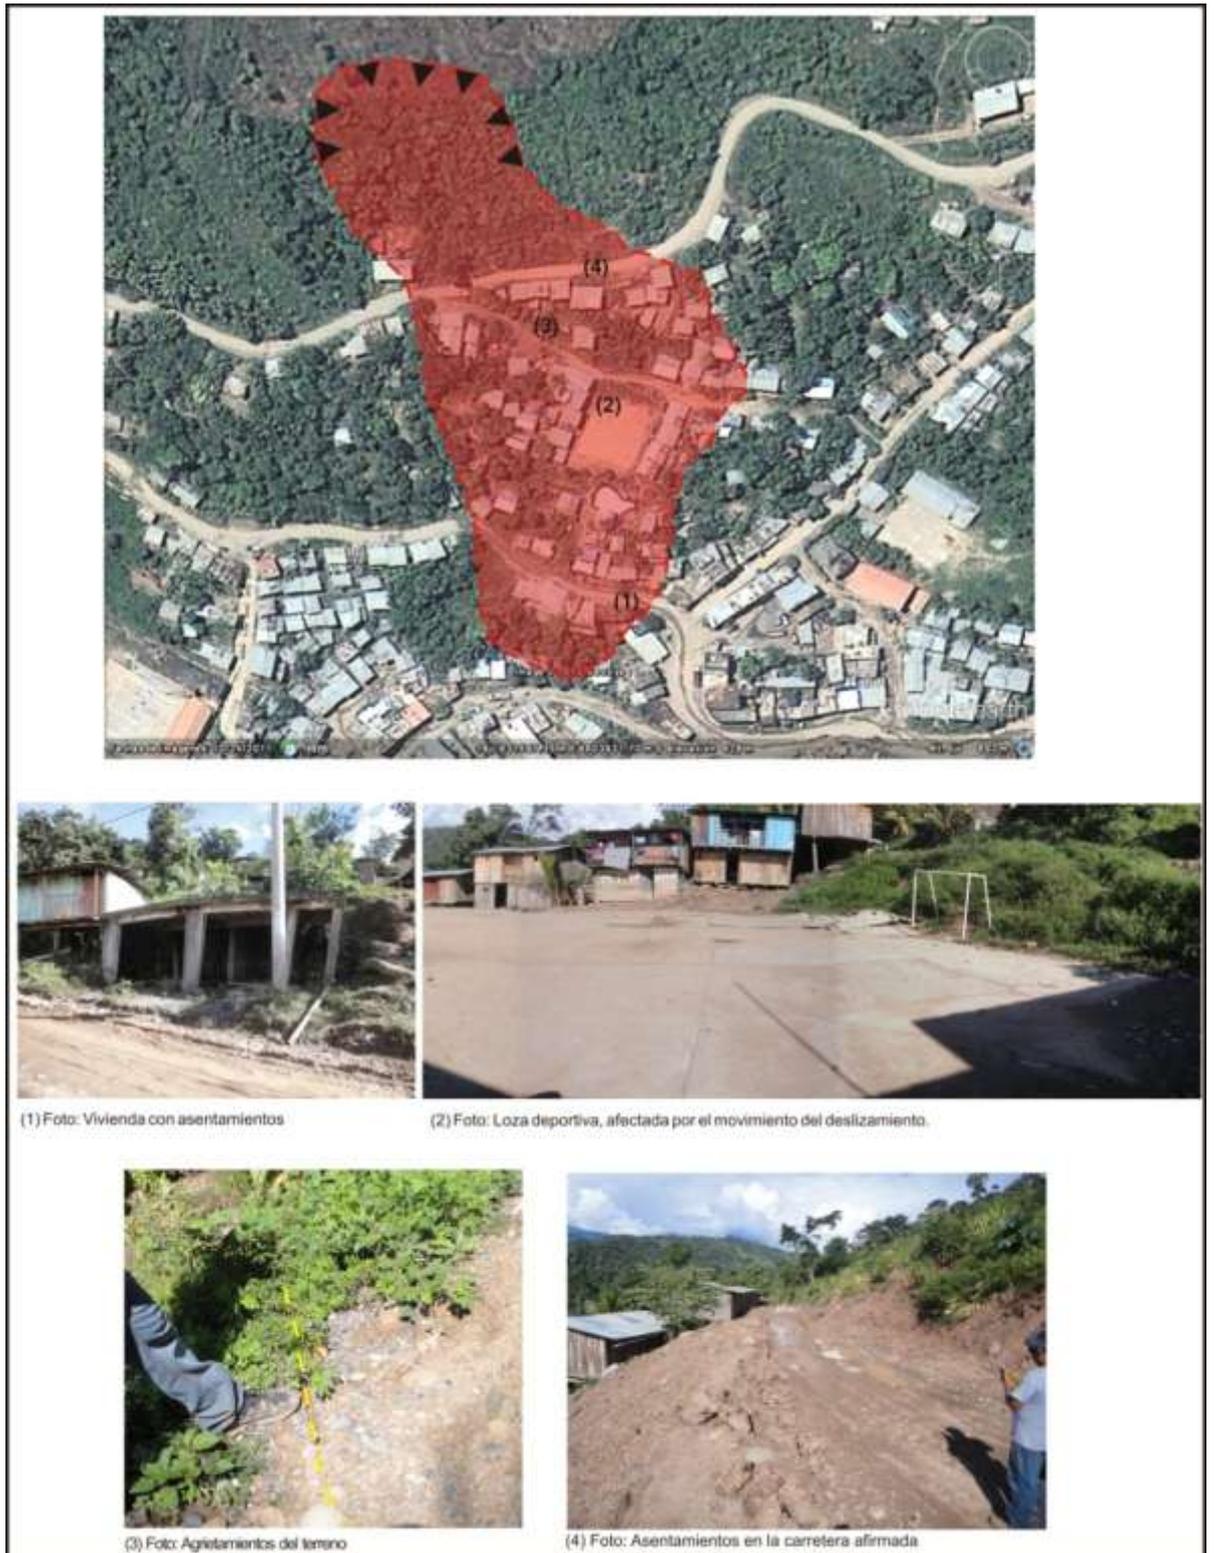
En base a la interpretación de imágenes satelitales disponibles en Google Earth del 24 octubre del 2011, así como a los trabajos de campo realizados en marzo del presente, permitieron determinar la existencia de un deslizamiento. (Figura 10).

Figura 10: Deslizamiento en el área Agroindustrial.

El deslizamiento presenta un arranque regular, con una superficie de falla plana.

- Ancho de escarpa: 70 m. Cubierta parcialmente por vegetación.
- Salto principal: 5 m.
- Angulo de inclinación de la superficie de falla: 25°
- Diferencia de altura de la corona a la punta del deslizamiento: 65 m
- Longitud horizontal corona a punta: 225 m
- Dirección (azimut) del movimiento: 350°
- Longitud total (inclinada): 235 m
- Área del deslizamiento: 26 400 m<sup>2</sup>
- Volumen de material: Se estima que se está desplazando 132 000 m<sup>3</sup>
- Agrietamientos del terreno, sin desplazamiento horizontal, el desplazamiento vertical es del orden menor a 5 mm.
- Avance: Retrogresivo.

- Reubicar las viviendas ubicadas dentro del cuerpo del deslizamiento.
- Hacer canales de coronación, para impedir la filtración de aguas pluviales hacia el cuerpo del deslizamiento.
- Sellar las grietas del cuerpo del deslizamiento con arcilla.
- Canalizar los puquiales, mediante tuberías de PBC, hacia el cauce del río Shankirwato.
- Monitoreo topográfico, para determinar el movimiento del terreno.

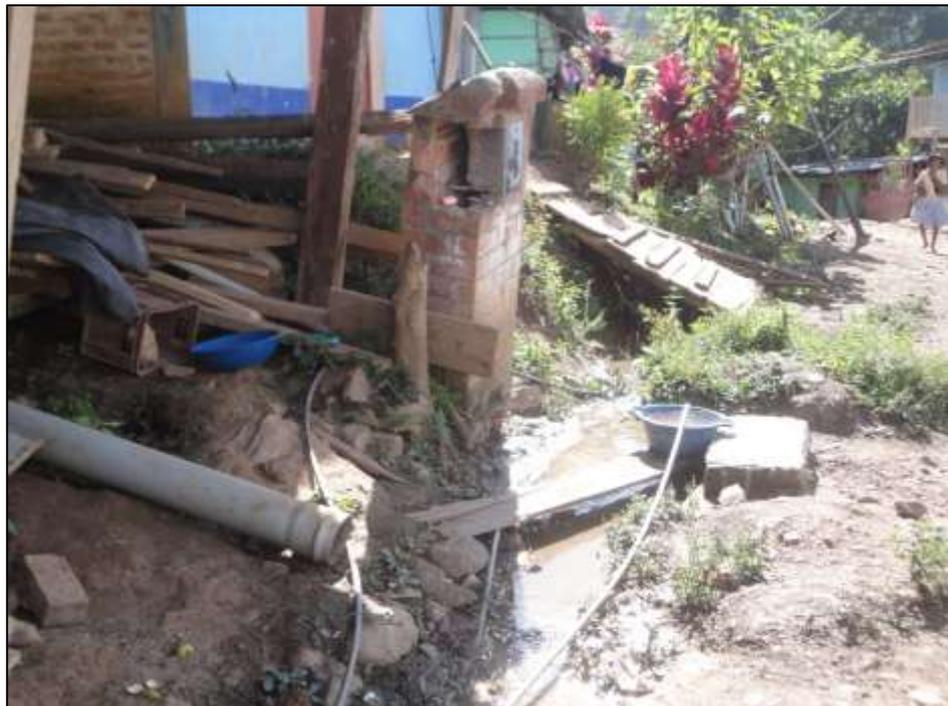
- Pendiente general de la ladera del cerro, alcanza en algunos casos más de 20°. Sobre ello se ha realizado el trazo de la carretera afirmada Ayna San Francisco-San Agustín (Foto 6).
- El substrato rocoso, está conformado por conglomerado inconsolidado con matriz areno-limosa, muy meteorizada; se considera una roca de mala calidad, con poca resistencia al esfuerzo cortante (Foto 2).
- Vertimiento de aguas servidas a la calle (Foto 7).
- Se identificó puquiales (Foto 8), filtraciones de agua, que demuestran la saturación del terreno.

*Foto 7: Canal de desagüe sin revestir.*

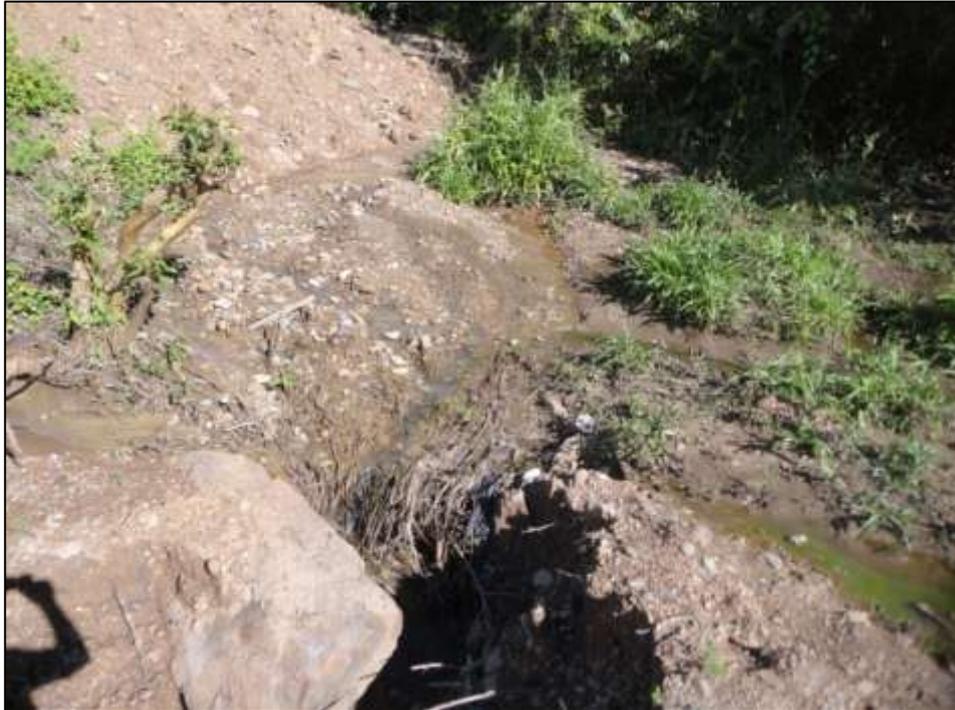
*Foto 8: Puquial, ubicado cerca de la escarpa principal.*

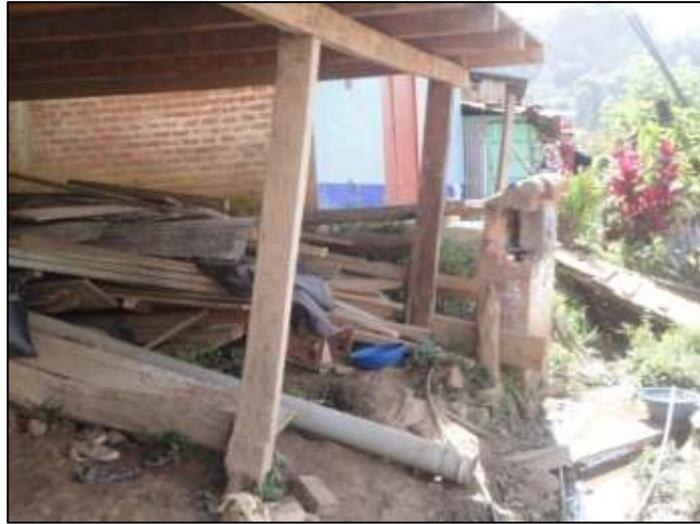
- Viviendas de concreto, se encuentran asentadas y colapsadas, se observan paredes y vigas inclinadas (Foto 9).

*Foto.9: Columnas de viviendas de madera inclinadas por el movimiento.*

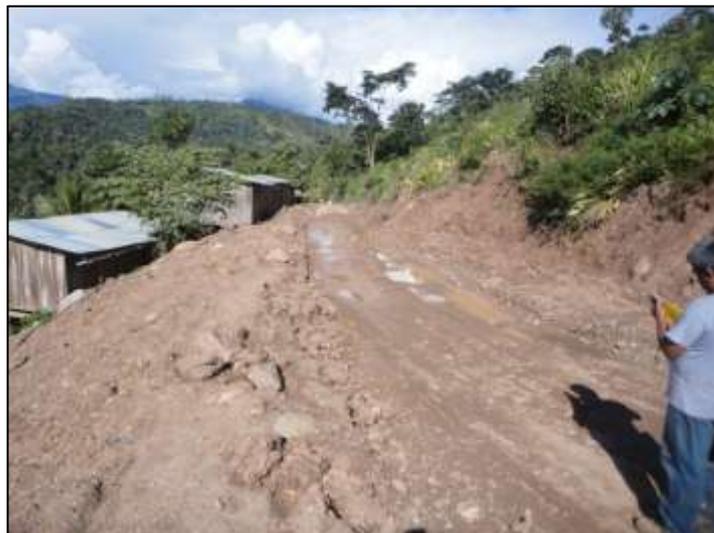
- Carretera Ayna San Francisco-San Agustín sufre constantemente asentamientos (Foto 10)
- Postes de tendido eléctrico inclinados (Foto 11)

*Foto 10: Carretera Ayna San Francisco-San Agustín afectada por asentamientos.*

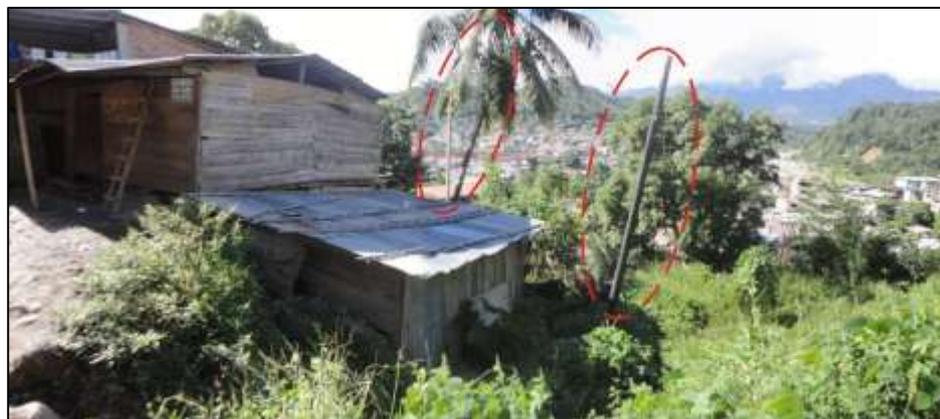
*Foto 11: Se muestra postes y árboles inclinados por efecto del movimiento de tierras.*

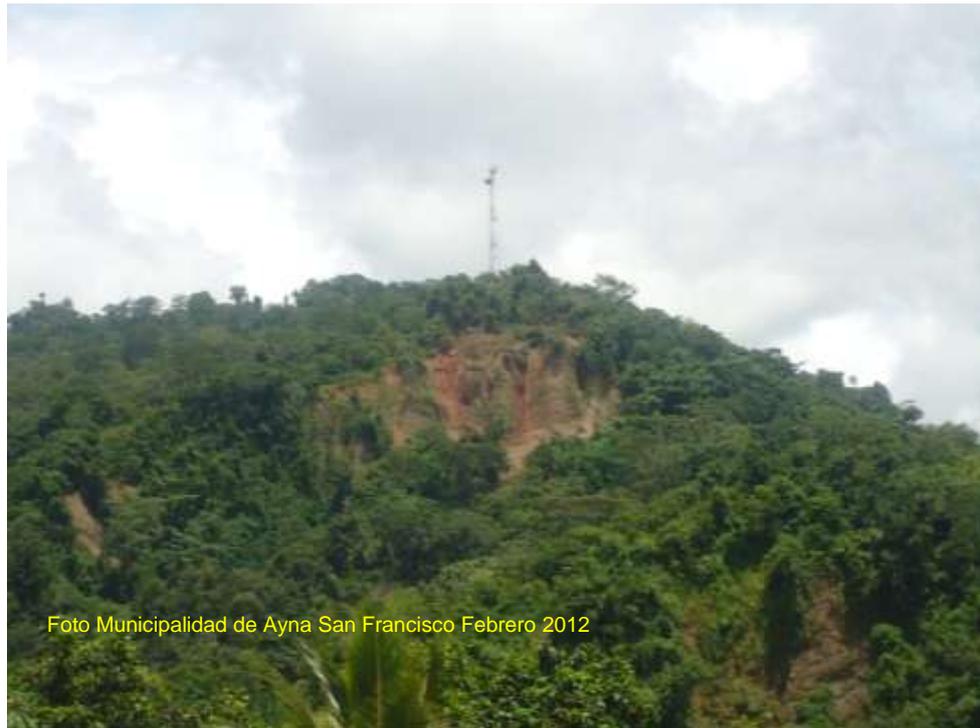
Este derrumbe se encuentra cerca de la Antena de Movistar (Foto 12). Presenta un escarpe de 50 m de longitud, con 30 m de altura (Foto 13). La pared de la escarpa aún sigue inestable se presenta agrietamientos abiertos de hasta 20 cm (foto 12), la masa puede ceder y dar la generación de un nuevo derrumbe.

*Foto 12: Vista panorámica del derrumbe en el cerro San Cristóbal, sector Antena.*

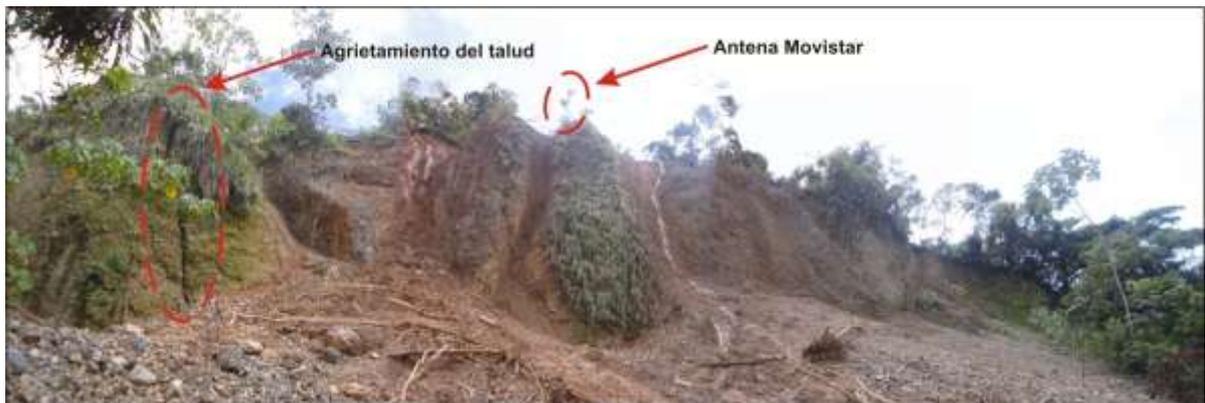
*Foto 13: Sector Antena, se muestra escarpe del derrumbe inestable, con fracturas abiertas y filtraciones de agua.*

- Reforestar el área, con plantas nativas.
- Monitorear las grietas ubicadas en la escarpa.

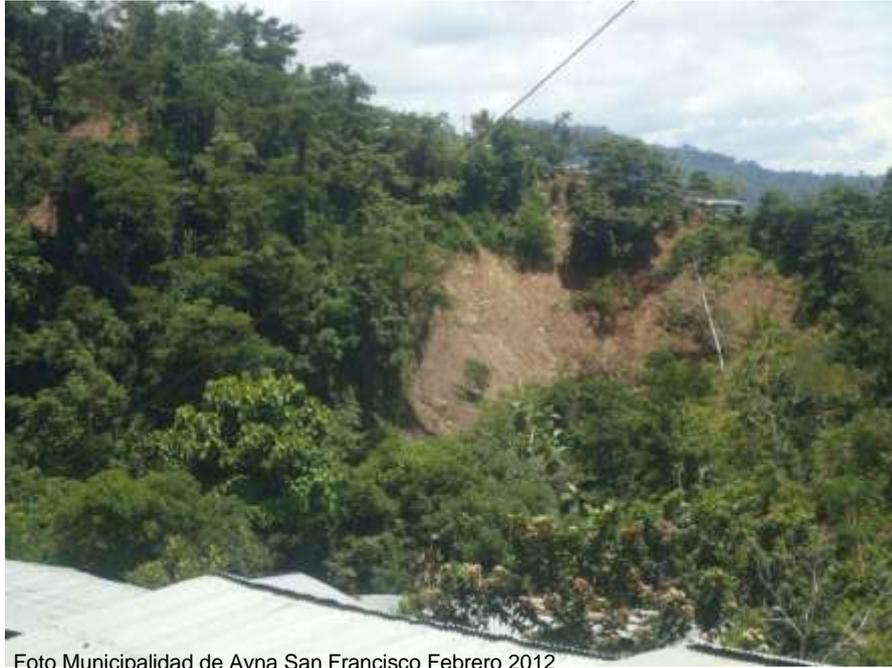
Este derrumbe tiene un escarpe de 50 m de longitud y 20 m de altura, con una pendiente fuerte de 70°. Un factor adicional a las causas es la infiltración de agua proveniente de las aguas servidas y de los silos.

En el borde de la escarpa se encuentran viviendas (foto 14), las cuales deberían ser reubicadas.

*Foto 14: Sector del Mirador, se observa viviendas en el borde de la escarpa del derrumbe.*

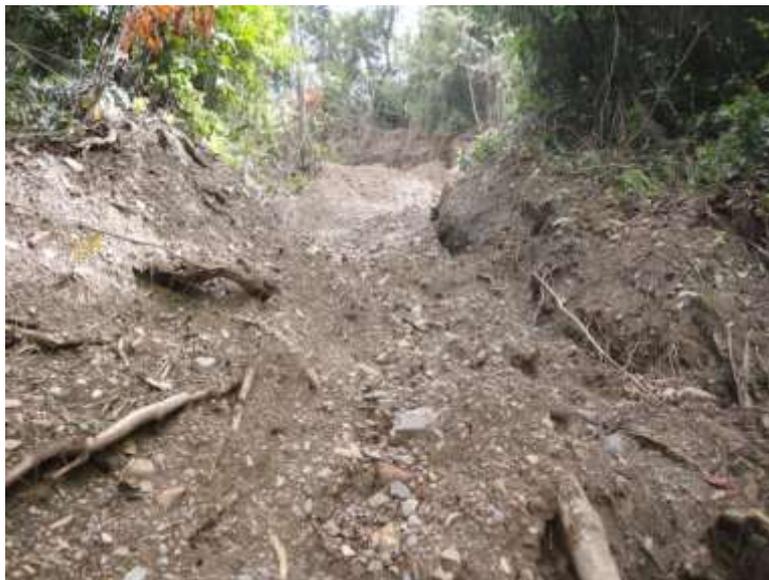
Este fenómeno, la zona de arranque tiene una longitud de 10 m, y su altura de 5 m, la masa generada se canalizó, por una pequeña quebrada, hasta llegar a las inmediaciones del sector La Aurora. Este flujo de detritos, por la pendiente del terreno, el desplazamiento de la masa ha sido muy veloz. Al momento de desplazarse la masa, se fue incorporando restos de árboles y plantas, como también parte del conglomerado (Foto 15 y 16).

*Foto 15: Zona de arranque del derrumbe-flujo.*

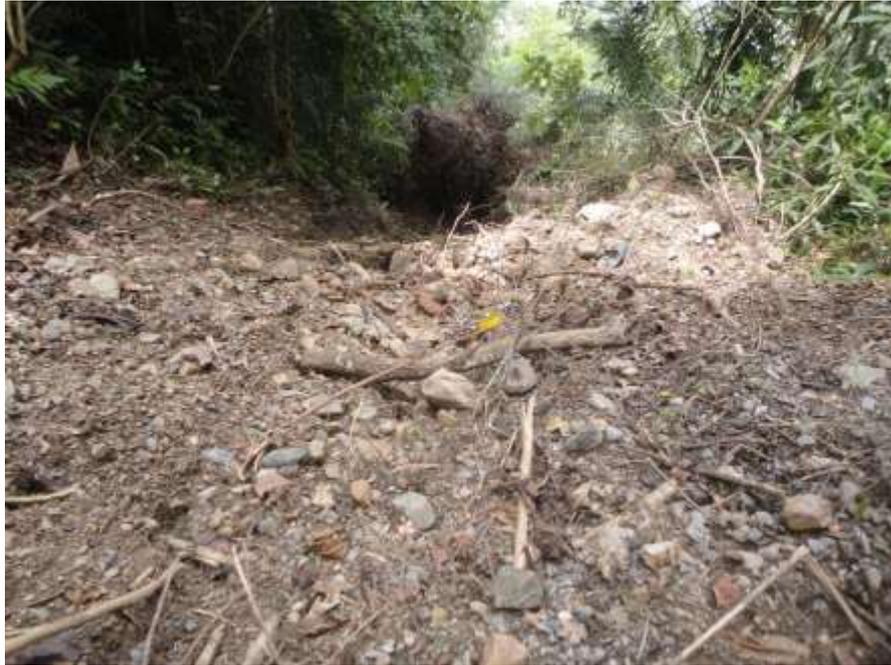
*Foto 16: Sector por donde de canalizo la masa originada por el derrumbe.*

Este flujo no llego afectar a viviendas, solamente afectó a terrenos de cultivo.
