Informe Técnico N° A6992

EVALUACIÓN DE PELIGROS GEOLÓGICOS Y GEOHIDROLÓGICOS EN LOS SECTORES DE MALVADO Y MANDAHUAZ

Región Lima
Provincia Barranca
Distrito Paramonga

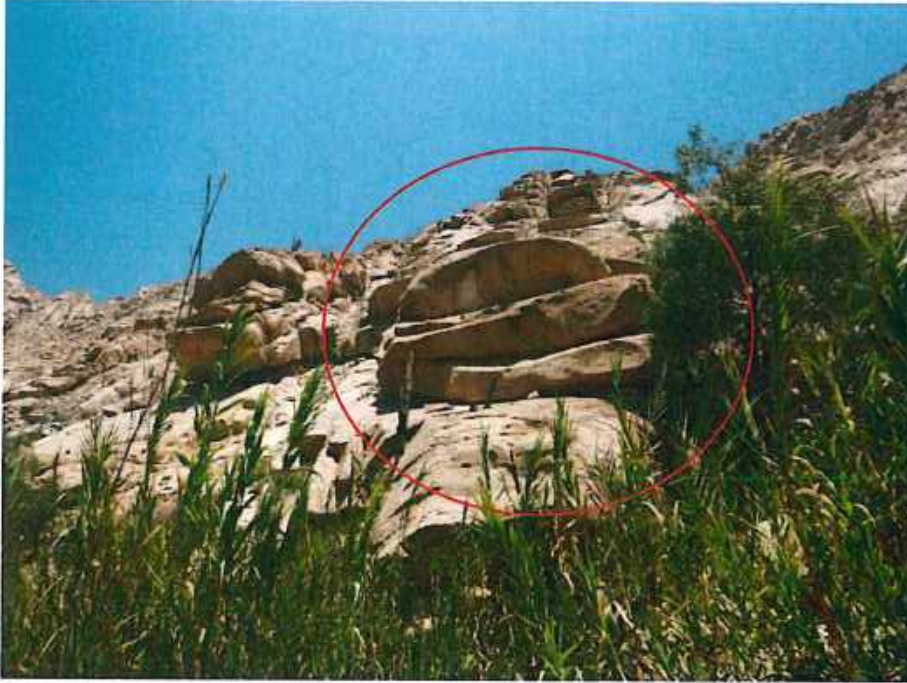
Figura 2. Se observa evidencias del grado de fracturamiento y meteorización en los afloramientos ígneos del Batolito de la Costa, que produce caída de rocas.

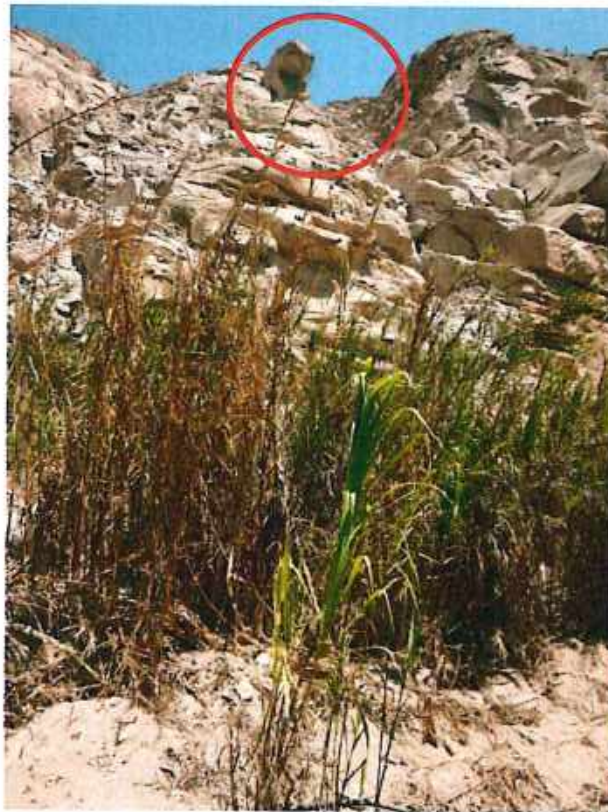
Figura 19. Se observa un bloque de roca (ancho: 4m aprox., longitud: 3m aprox., altura:3m aprox. propenso a caer en el sector de Malvado

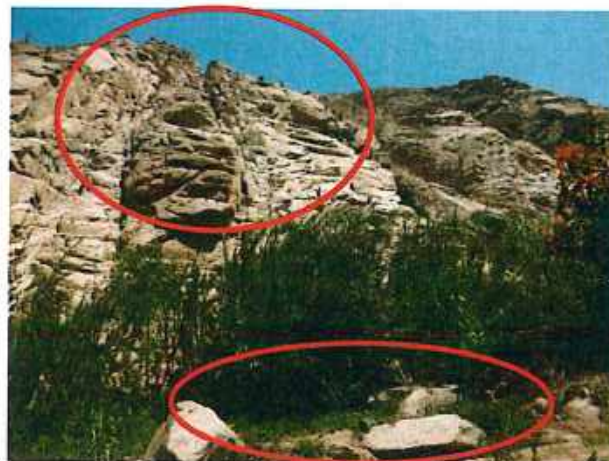
Figura 20. Se observa una colina con pendiente fuerte, frentes rocosos escarpados, que muestra evidencia de caída de rocas en el sector de Mandahuaz (Y: 208803, X: 8854132)

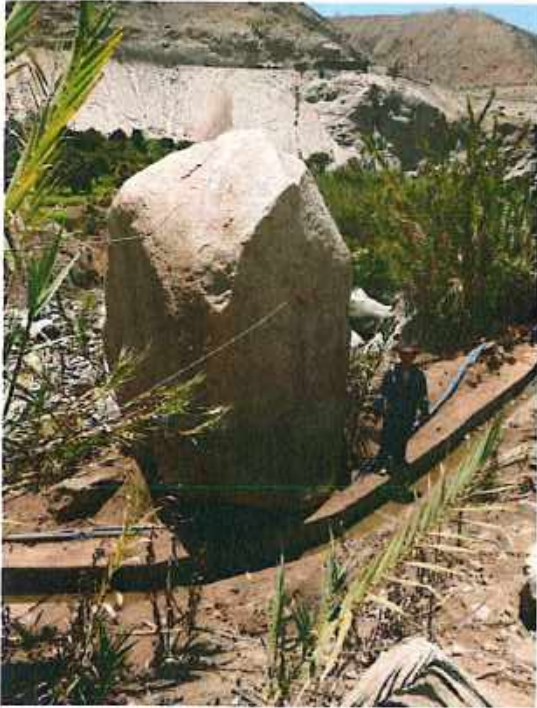
Fotografía 8. Se observa un bloque caído de una ladera escarpada, que cayó sobre una manga de riego en el sector de Malvado (Y: 212033, X: 8856910).

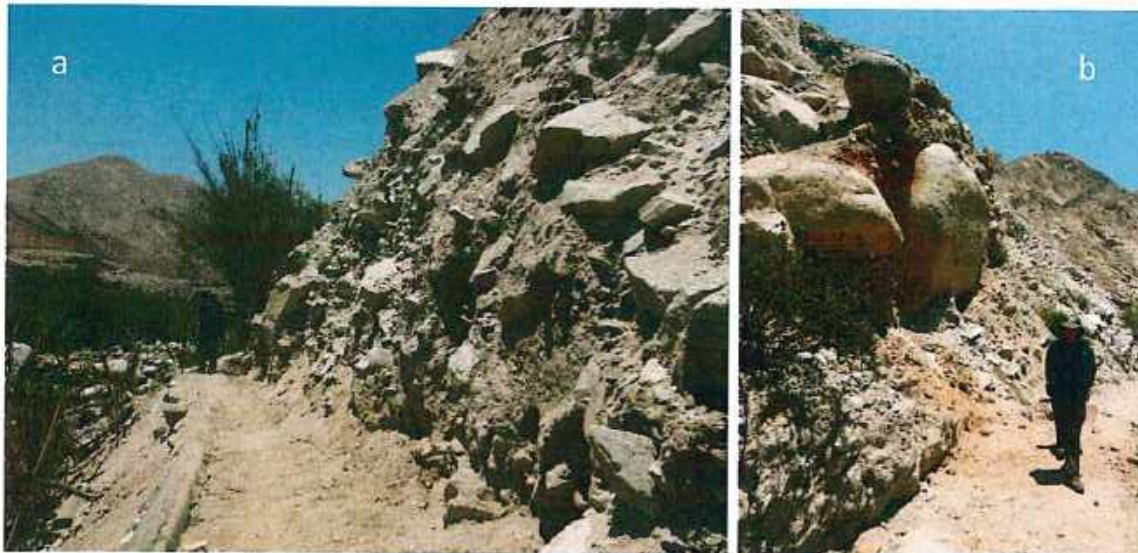
En Mandahuaz y Malvado se presentan como depósitos inconsolidados, conformados por bloques de formas angulares a subredondeados en una matriz areno-limosa, se encuentran en taludes de fuerte pendiente, considerados como zonas inestables

Figura 21. a) y b) Depósitos inconsolidados provenientes de derrumbes antiguos en los sectores de Malvado (a) y Mandahuaz (b).

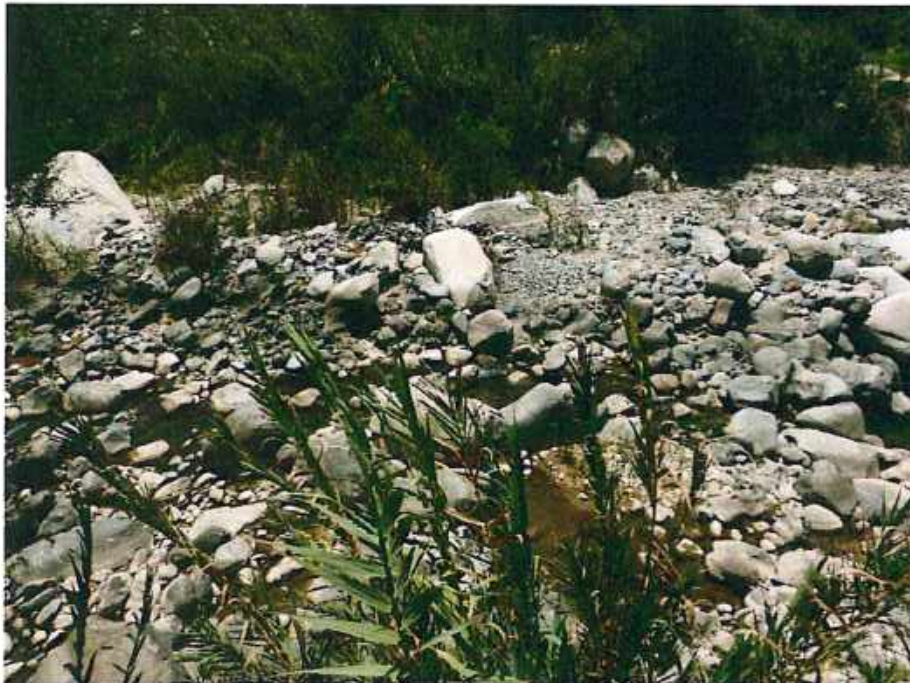
Fotografía N°9. Se observan depósitos provenientes del huaico que cubrió terrenos de cultivo (sector de Malvado) (X: 212144, Y: 8857620).

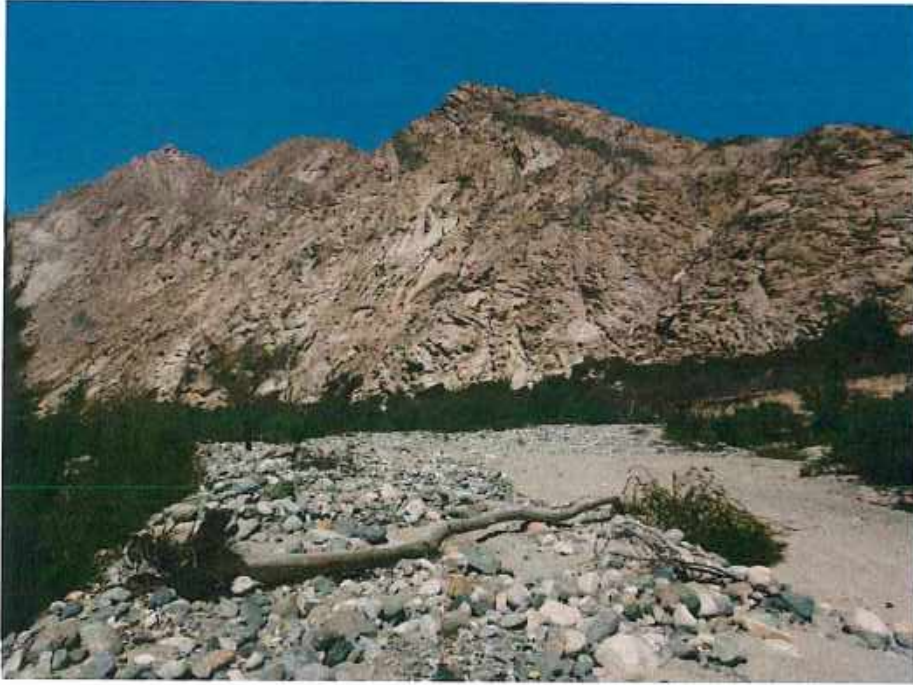
Fotografía N°10. Evidencias de árboles caídos, arrastrados, transportados y depositados junto con material aluvionico en el sector de Malvado (X: 212236, Y: 8857163).

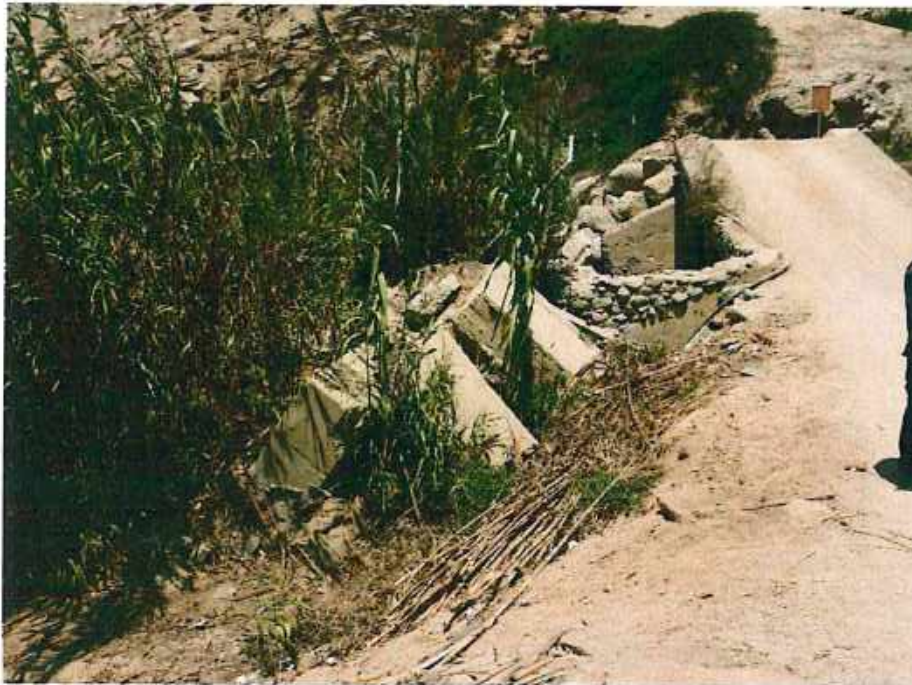
Fotografía N°11. Lado derecho del puente de acceso al poblado de Mandahuaz, donde se observa una antigua estación meteorológica del SENAMHI completamente destruida por el huaico del 2017, los equipos fueron retirados y actualmente se encuentran inoperativa.

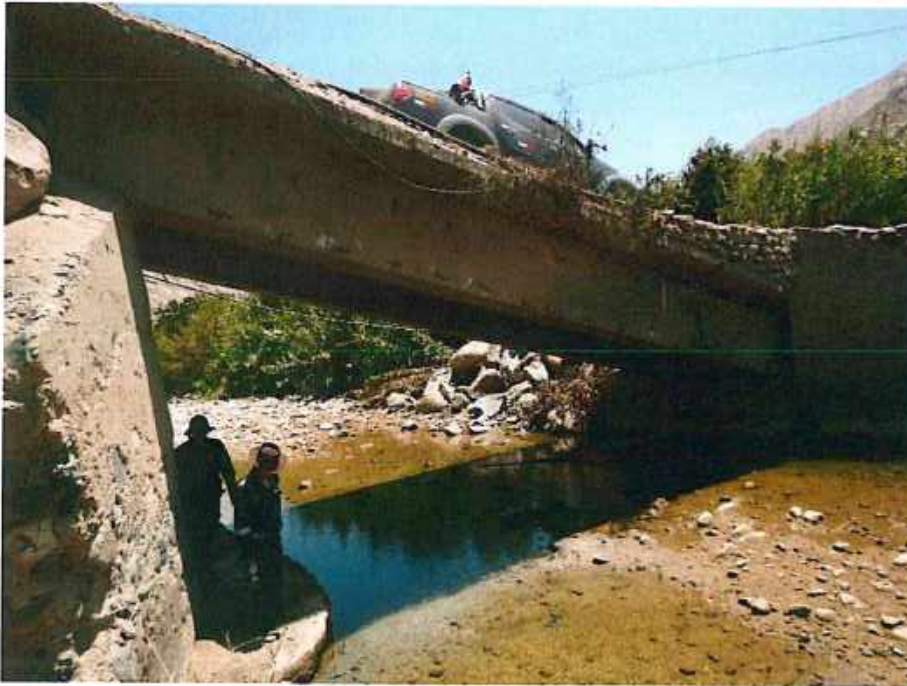
Cabe resaltar que uno de los efectos de mayor relevancia producidos por el huaico, fue la destrucción parcial del estribo derecho del puente del poblado de Malvado y debilitamiento del estribo izquierdo.

Fotografía 12. Muestra el estado actual del puente de Malvado (Única vía de acceso), obsérvese el estribo destruido (derecho) por el impacto del huaico del 2017.

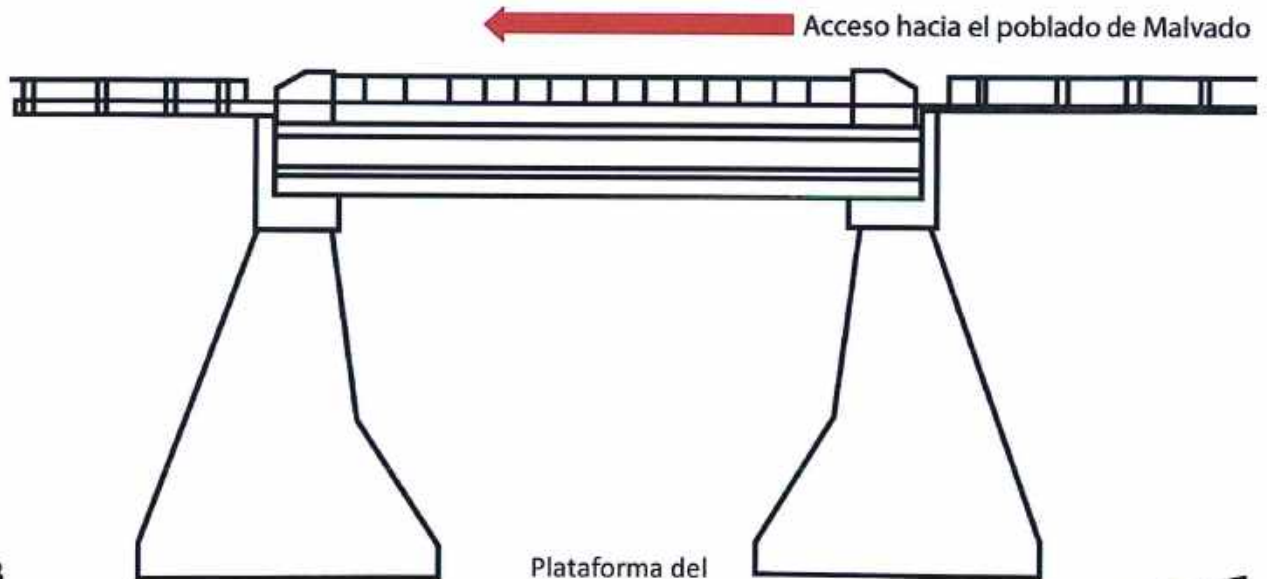
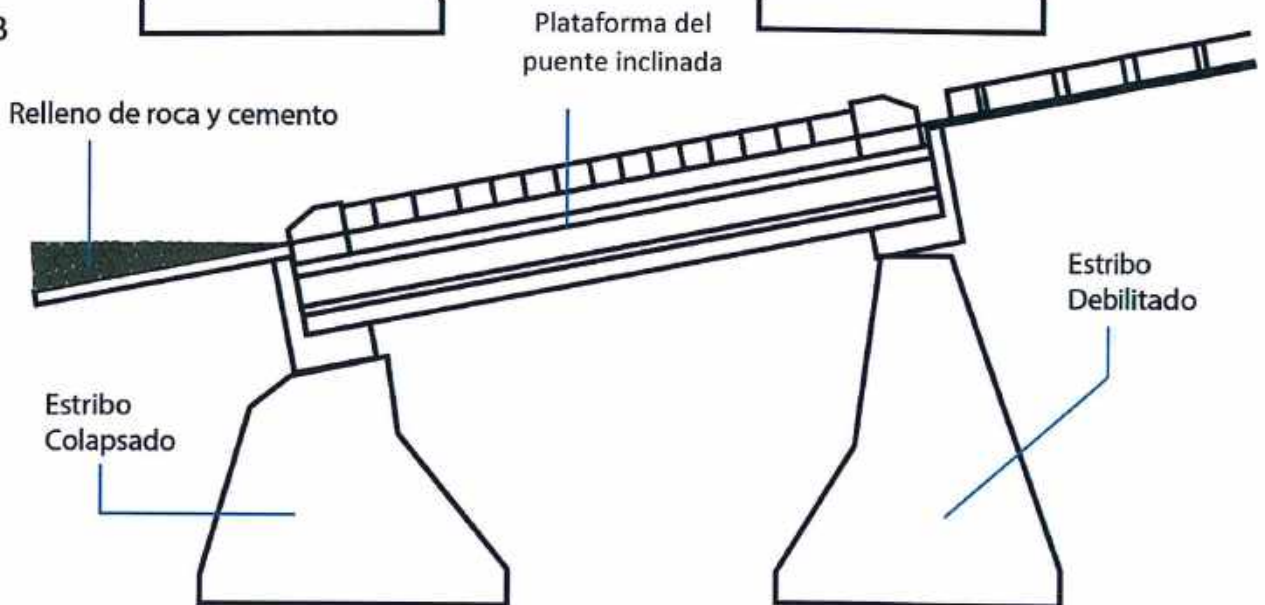
Figura 22. Esquema gráfico del puente de Malvado (antes y después del huaico del 2017) **A)** muestra la integridad de los estribos. **B)** muestra el colapso del estribo de la margen derecha del puente de Malvado y como la tabla del puente quedo simplemente apoyada en lo remanente del estribo. Para evitar el aislamiento del poblado los lugareños rellenaron la loza de aproximación de la margen derecha con cemento y roca (logrando nuevamente el tránsito de camionetas y vehículos livianos).

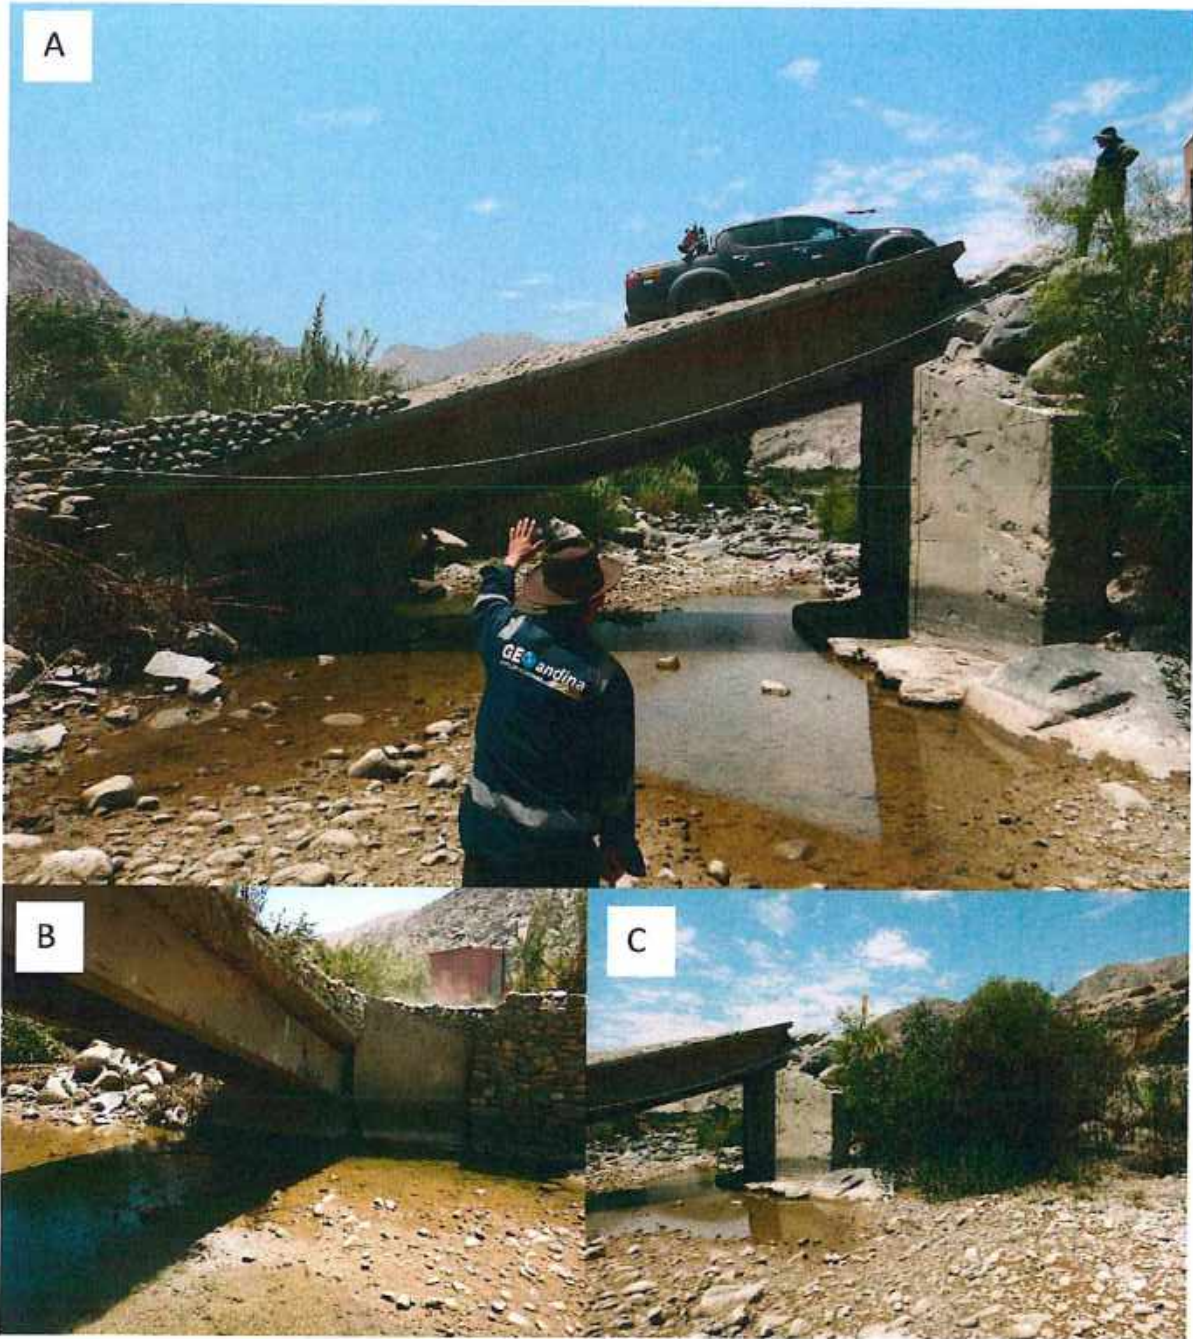
Figura 23. A) Estado actual del puente Mandahuaz, B) estribo de la margen izquierda y C) estribo de la margen derecha, Nótese el grado de daño fracturas y aberturas en ambos estribos que evidencian la inestabilidad del mismo.

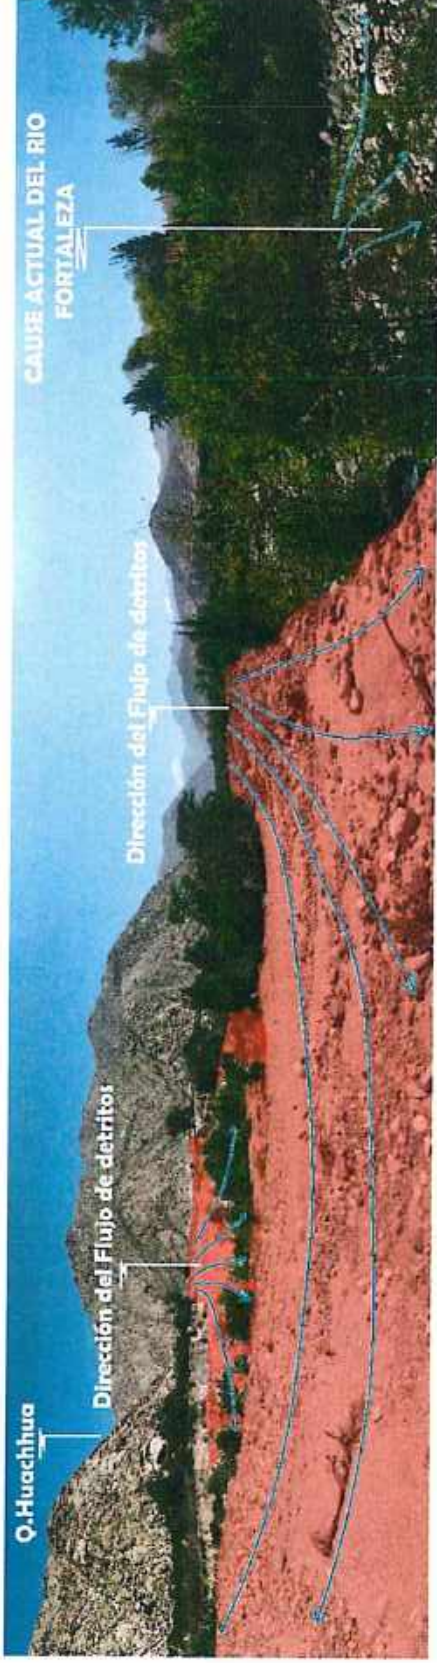
Figura 24. Se representan evidencias del huaico del 2017 provenientes de la parte superior del río Fortaleza alimentados por flujos provenientes de la quebrada Huachhua, que destruyeron zonas de cultivo en el sector Malvado.

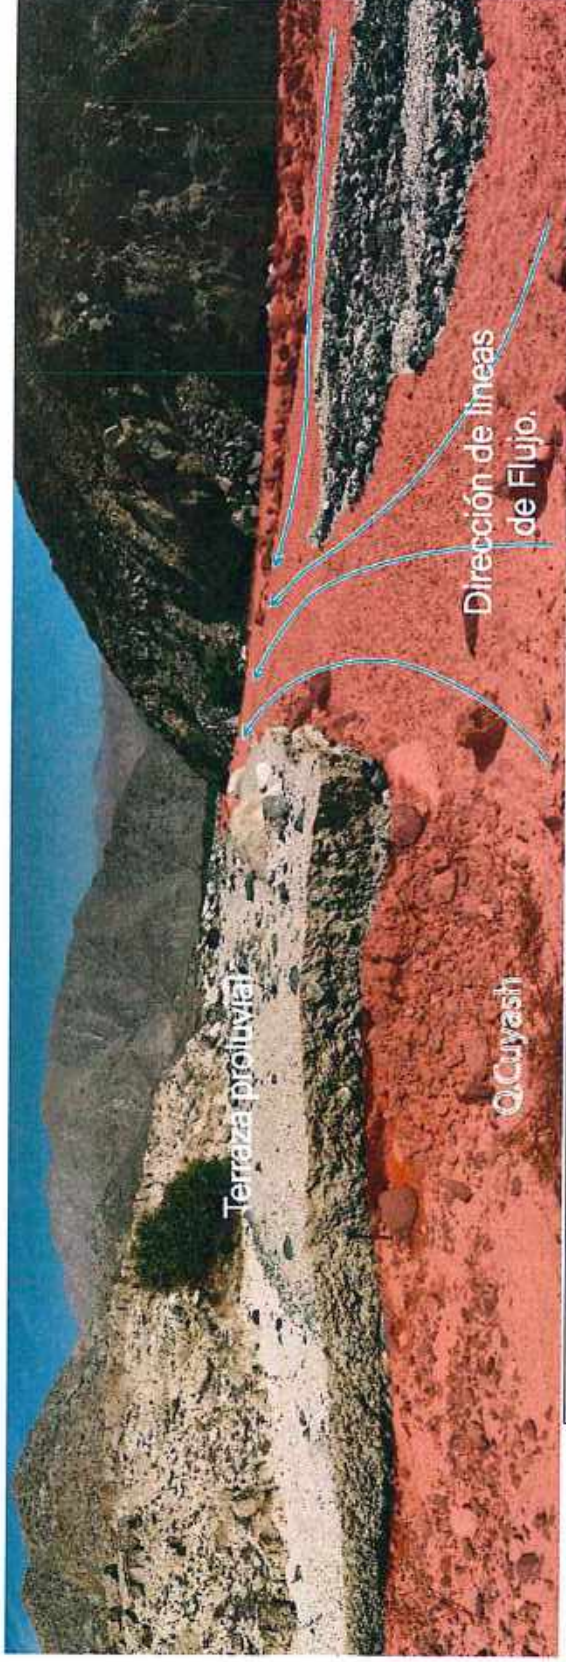
Figura 25. Evidencias de huaico 2017 proveniente de la quebrada Cuyash. (Mandahuaz).

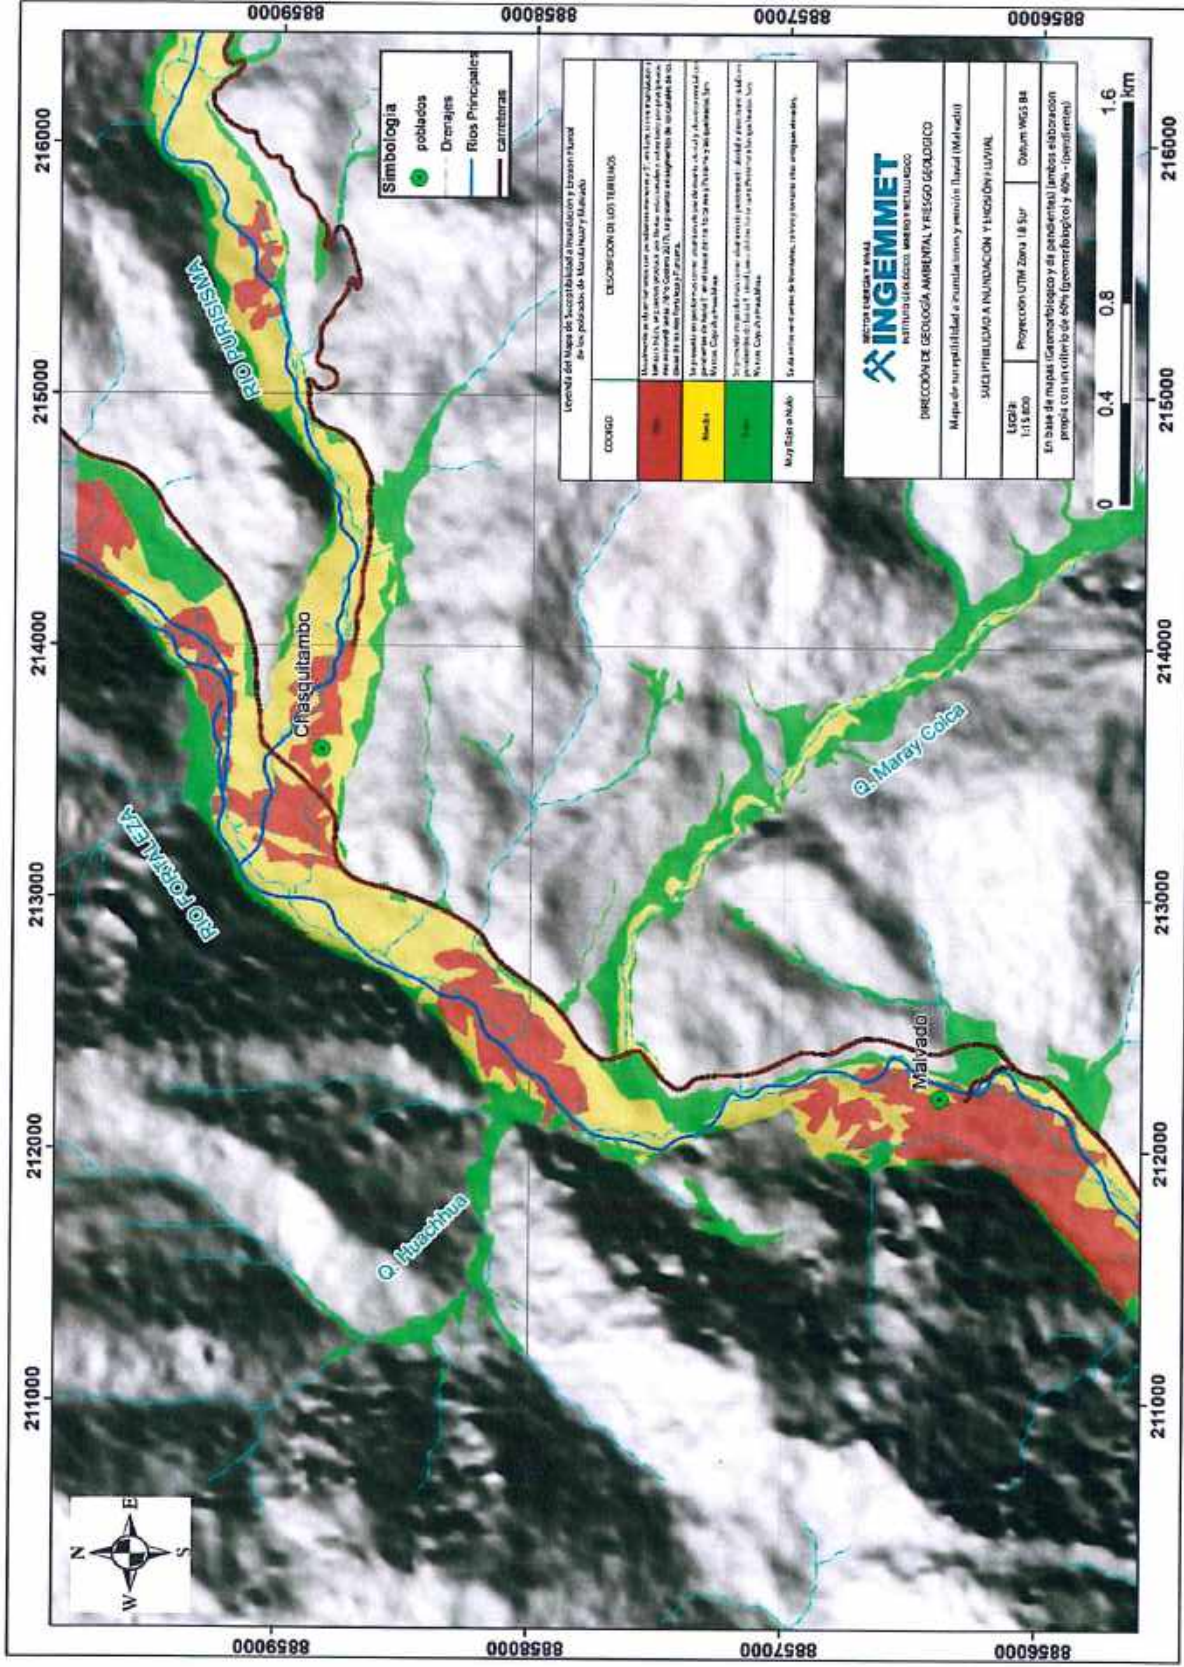
Los resultados muestran que tanto los Poblados de Mandahuaz como Malvado se encuentran en zonas de susceptibilidad alta a fenómenos de inundación, usualmente estos terrenos presentan pendientes menores a 5°, clasificándose como terrazas bajas, las inundaciones en estas zonas se pueden producir después de un debris flow (Huayco), por lluvias estacionales y sobre todo por precipitaciones extraordinarias (caso del Niño Costero del 2017).

Figura 30: Mapa de susceptibilidad a inundaciones y erosión fluvial en el sector de Malvado.

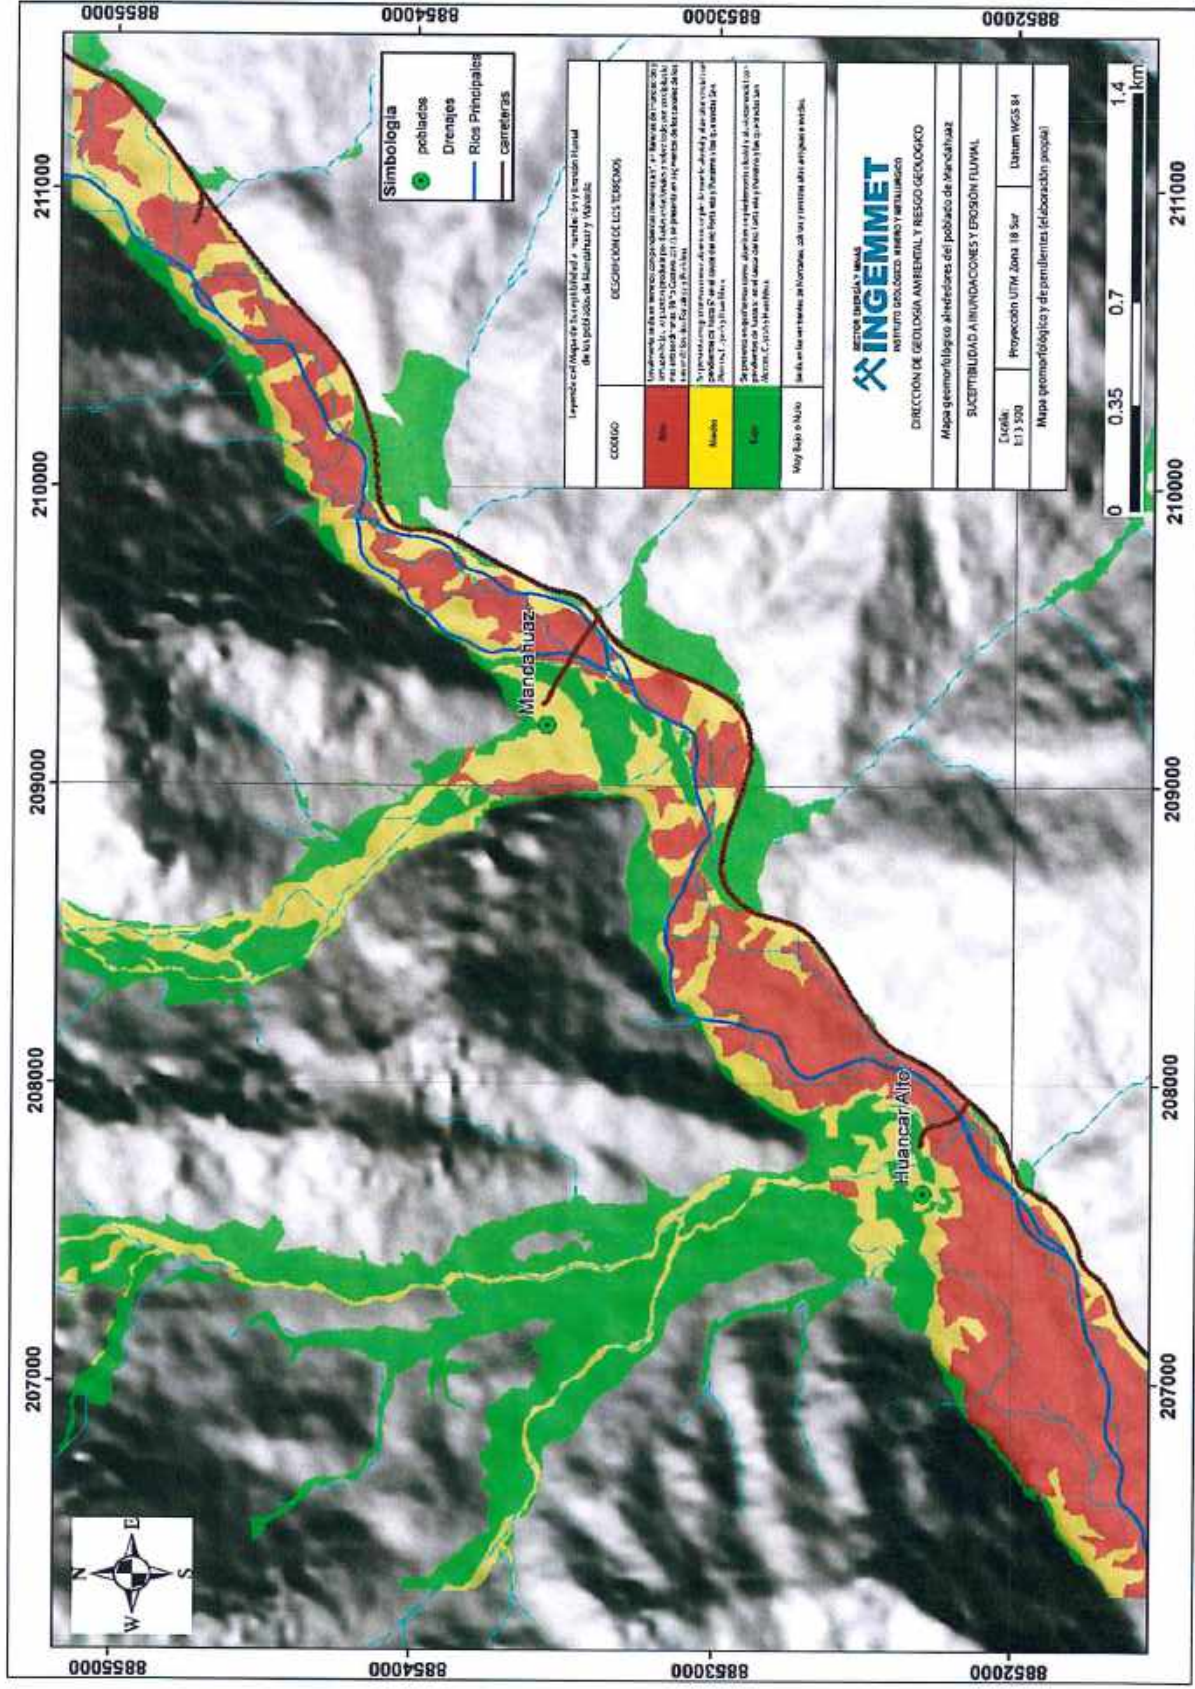
Figura 31: Mapa de susceptibilidad a inundaciones y erosión fluvial en el sector de Mandahuaz
