Informe Técnico N° A6589

Inspección Técnica:  
**Deslizamiento - Flujo  
de tierra en la  
Comunidad Campesina  
Astobamba**

Distrito de Cajatambo, Provincia de Cajatambo, Región Lima

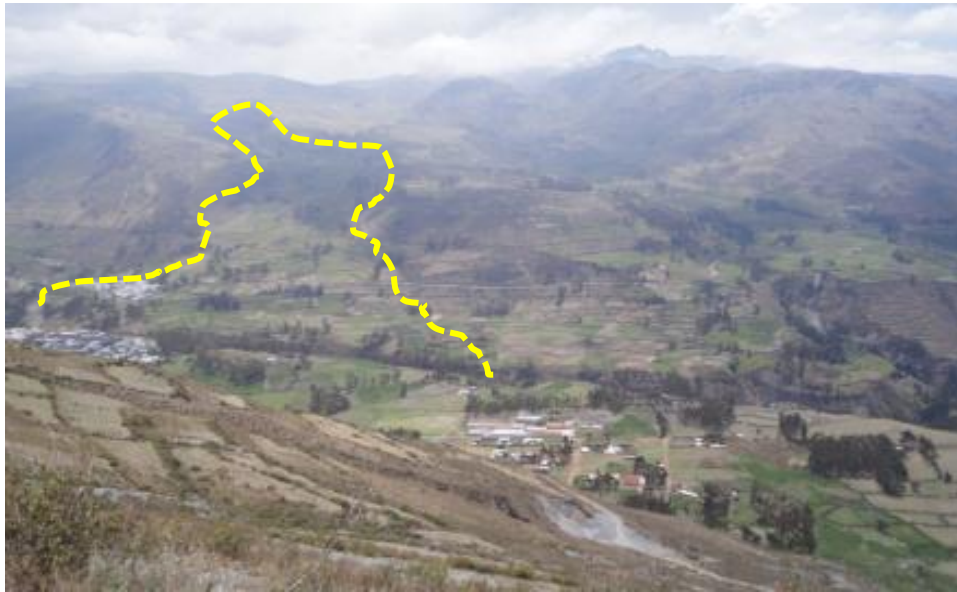
Foto 07: Deslizamiento rotacional en la margen izquierda de la quebrada Shapil.

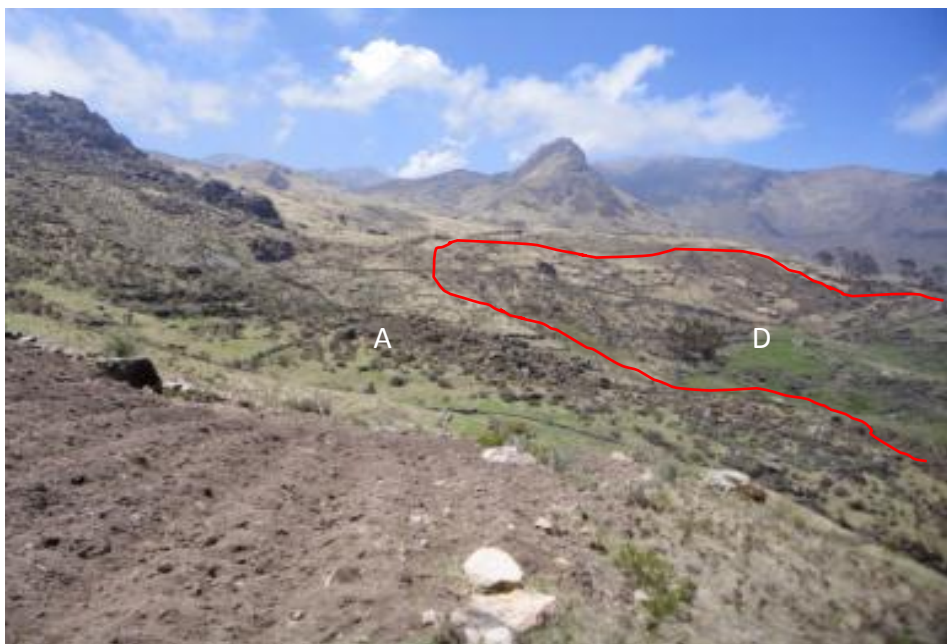
Foto 08: Escarpa del deslizamiento (D) reactivado junto al depósito de una avalancha de rocas antiguo (A).

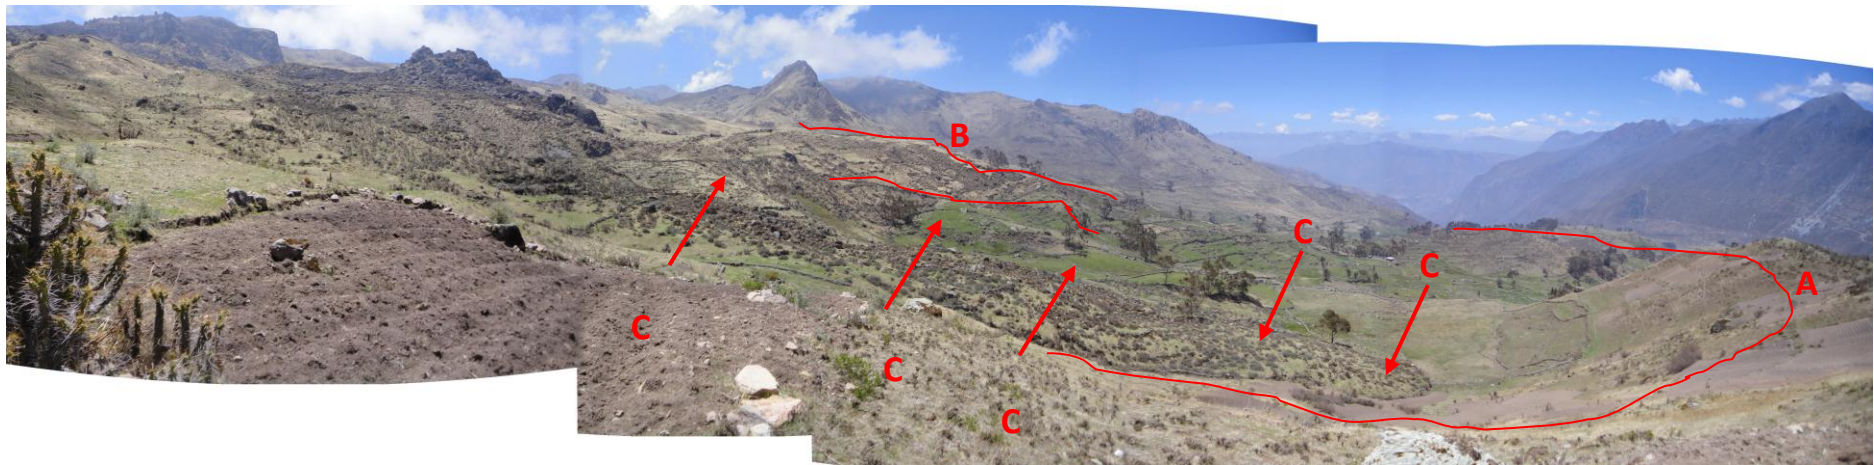
Foto 09: Vista panorámica que evidencia la intensa actividad geodinámica en las partes altas de Astobamba. Se observa el escarpe de un deslizamiento antiguo de fuerte declive (A); al fondo, una superficie escalonada del terreno (escarpes), que reflejan un antiguo deslizamiento (B); y un depósito de avalancha – flujo de rocas (C).

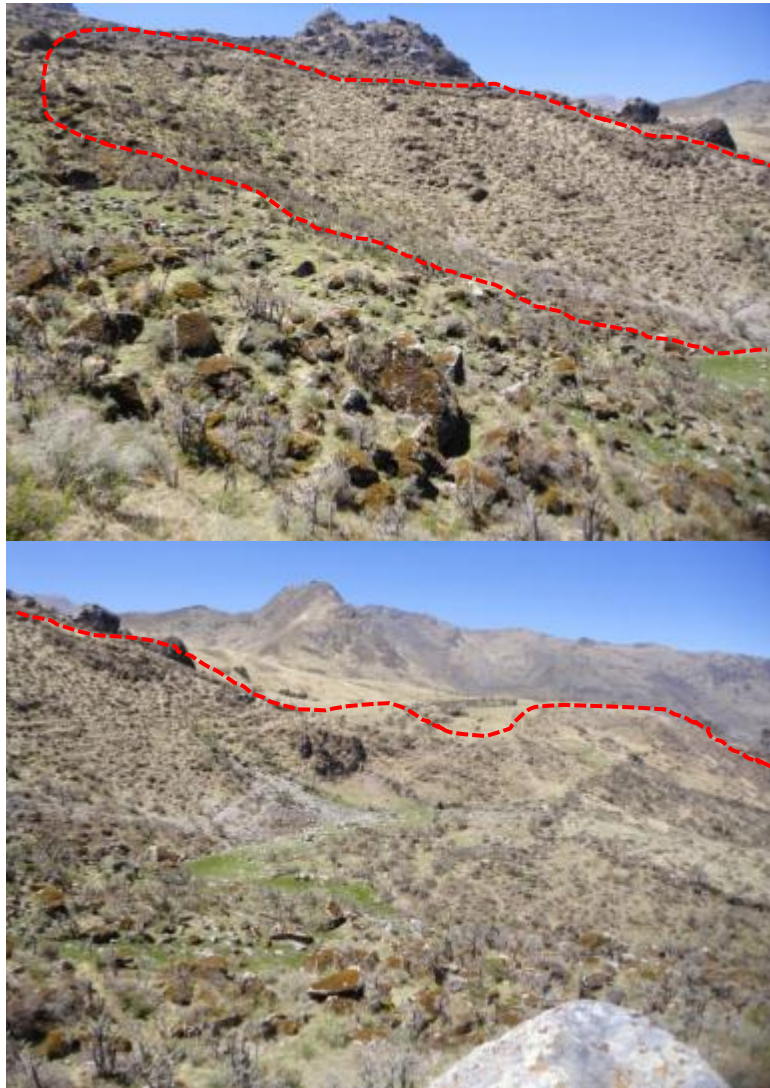
Foto 10: Vistas de la escarpa antigua del deslizamiento, junto al depósito de avalancha de rocas

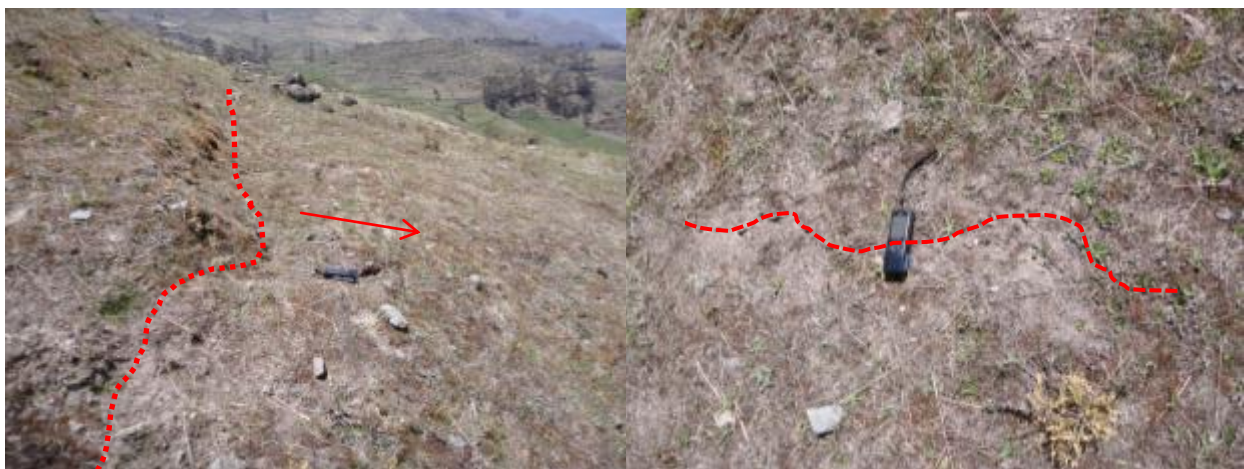
En el cuerpo del deslizamiento reactivado, se han identificado agrietamientos recientes en el costado nororiental. Así mismo, la masa deslizada continúa moviéndose hacia el valle, como un flujo de tierra y/o reptación de suelos, debido a la sobresaturación de los mismos. Además en el pie del deslizamiento antiguo, se presenta socavación lateral del río y reptación de suelos, que causan pequeños deslizamientos que podrían represar el río.

Foto 11: Vista de asentamiento y grietas transversales en la parte alta de la comunidad Astobamba.

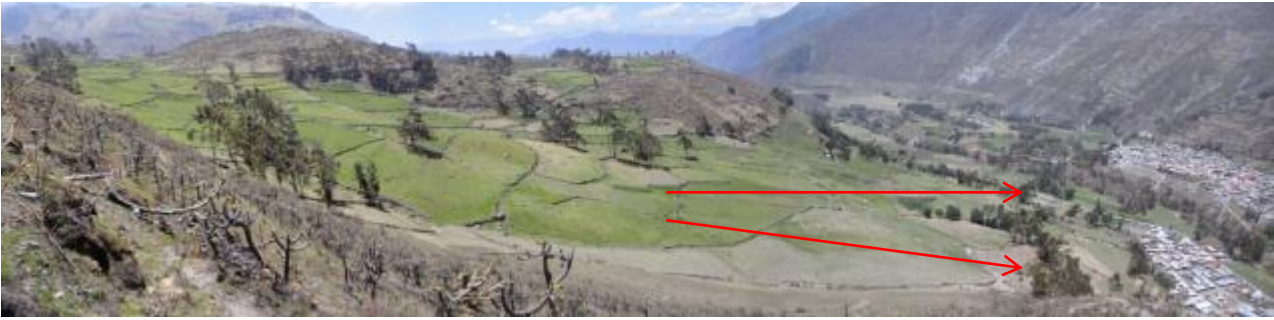
El movimiento es activo y latente, con actividad progresiva. Este deslizamiento - flujo es de velocidad muy lenta; pero lluvias intensas puede acelerar el evento y en su proceso podría embalsar la quebrada Shapil. En el cuerpo se pueden distinguir procesos combinados de asentamientos de terreno, saltos en la corona principal y escarpas secundarias, agrietamientos, reptación en la parte media e inferior del depósito afectando un 80 % de las viviendas de la comunidad Astobamba. (Fotos 12, 13 y 14).

Foto 12: Vista panorámica del flujo de tierra que afecta viviendas de la comunidad Astobamba.

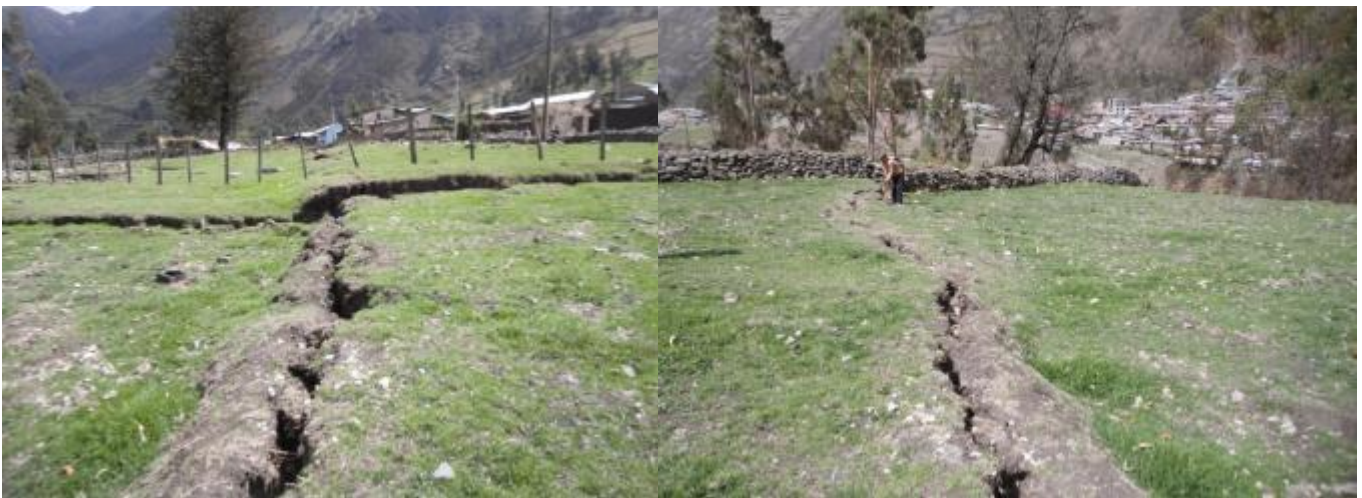
Foto 13: Vista panorámica del flujo de tierra que afecta viviendas y terrenos de cultivo de la comunidad Astobamba.

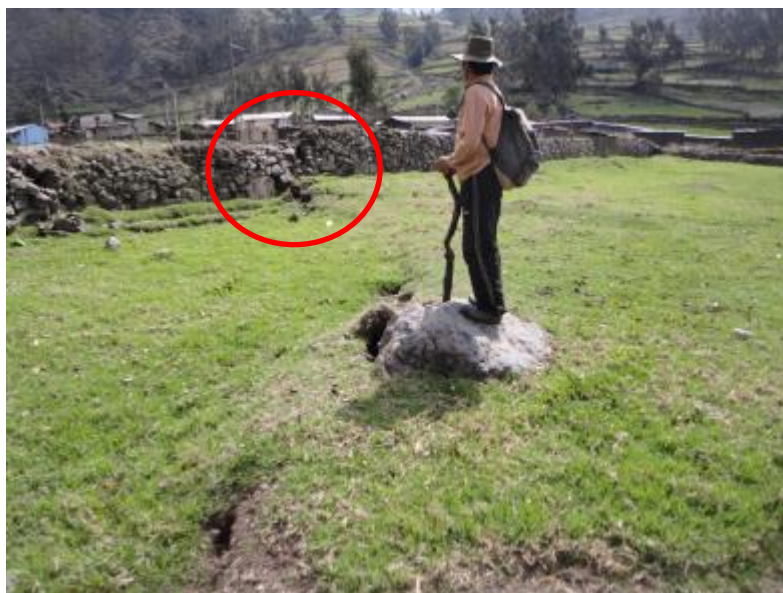
Foto 14: En la vista se aprecia el asentamiento de 60 cm, nótese detalle en el cerco de piedra.

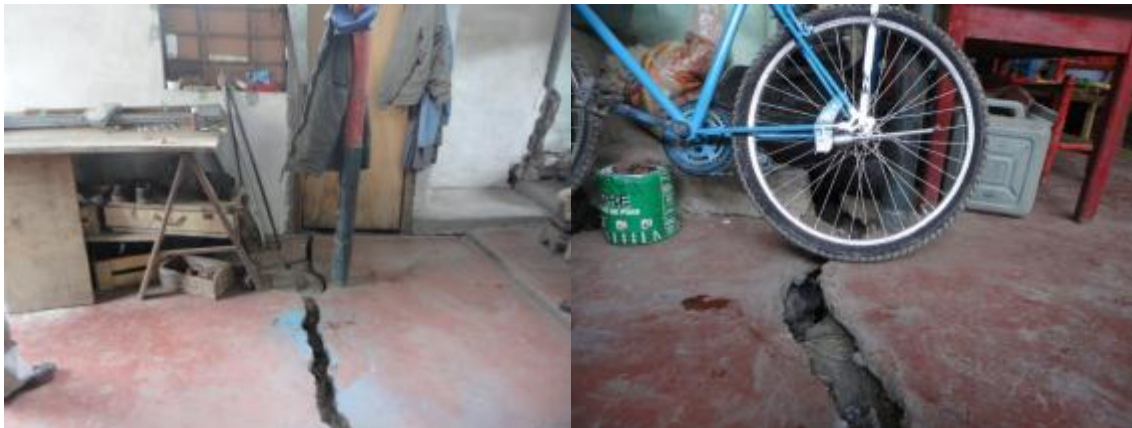
Foto 15: Vistas de grieta de 60 cm de profundidad y 12 cm de ancho, en el piso de la vivienda Lote 09, Manzana 12 de la comunidad Astobamba

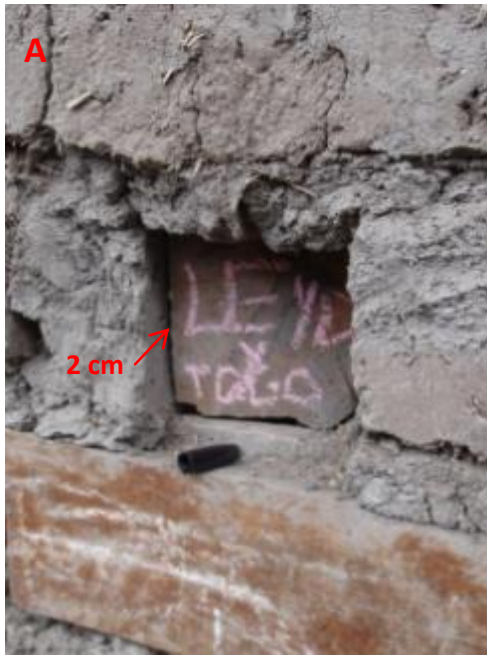
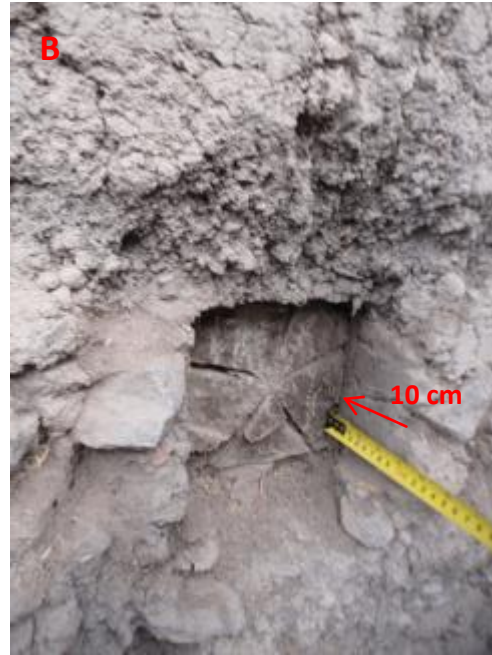
En la inspección también se identificó evidencias de desplazamiento horizontal, donde se aprecia los listones de madera, que sostienen el segundo piso, desplazados 10 centímetros hacia el NE a favor de la pendiente, además de aberturas entre las juntas de las paredes en la misma dirección en el Lote 8, Manzana 12 propiedad de la Familia Retuerto (Valderrama, 2008). Actualmente el listón de madera se encuentra 10 cm dentro de la pared externa de la vivienda. Fotos 10A y 10B.

Foto 16: A) Desplazamiento de los listones de madera, el listón de la foto se encontraba 8 cm. fuera de la pared, en el 2008 se encuentra 2 cm dentro de la pared. (Valderrama, 2008). B). Actualmente el listón de madera se encuentra 10 cm dentro de la pared, es decir se ha desplazado 8 cm más desde el año 2008.

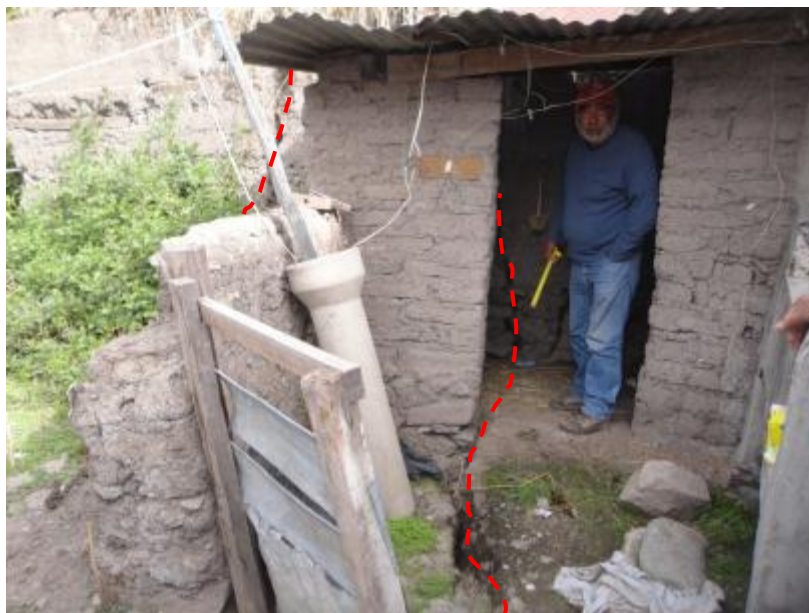
Foto 17: Presencia de grietas de 20 cm de profundidad y 10 cm de ancho, también presenta asentamiento en la vivienda del lote 07, manzana 12 de la comunidad Astobamba.

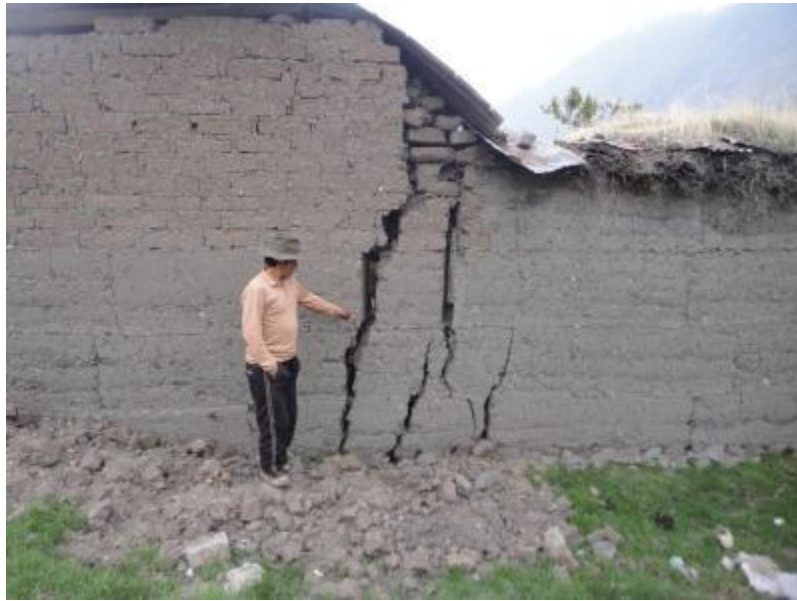
Foto 18: Presencia de grietas en la pared externa de la vivienda del lote 07, manzana 12, propiedad de la Sra. Peregrina Vega.

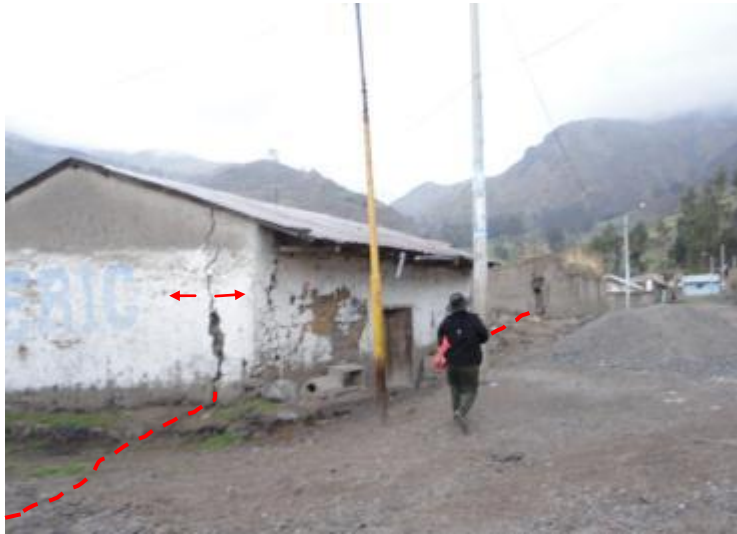
Foto 19: A lo largo de la calle, se hace evidente la presencia de una grieta principal que atraviesa las viviendas, llegando a su mayor afectación en la esquina de la Calle Hipólito Unánue con Jr. Republica en el Templo de la Iglesia Adventista, afecta viviendas de los lotes 06, 07, 08, 09 y 10 de la manzana 12.

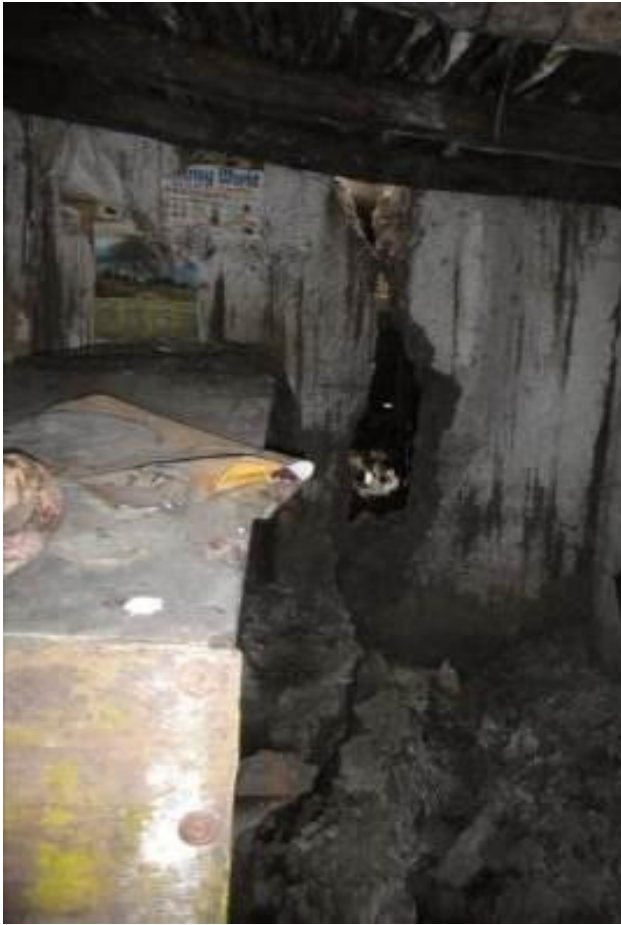
Foto 20: Grieta de 35 cm de ancho en las paredes, con presencia de asentamiento de aprox. 40 a 70 cm de profundidad en la vivienda del lote 05 manzana 09, propiedad del sr. Cirilo Arias Camacho.

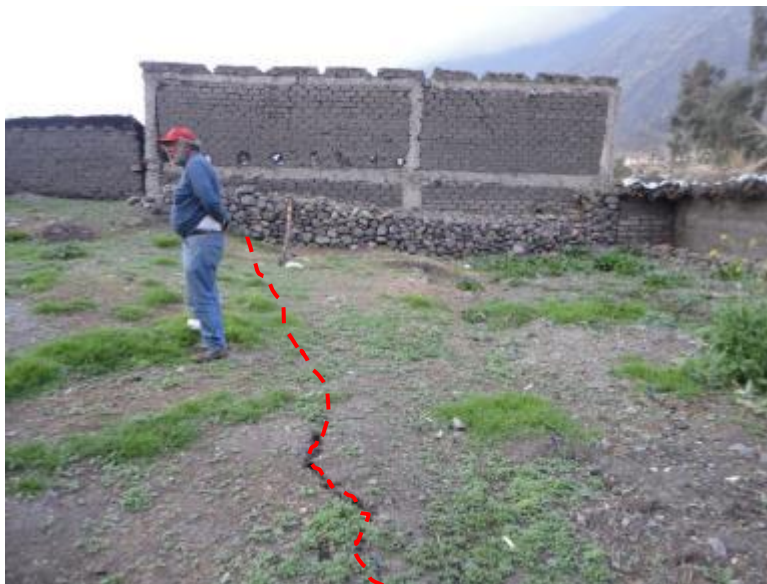
Foto 21: Asentamiento de 15 cm de profundidad, terreno escalonado, con presencia de grietas de 7 cm de ancho en la vivienda del lote 04, manzana 08, propiedad de la familia Castillo Soto.

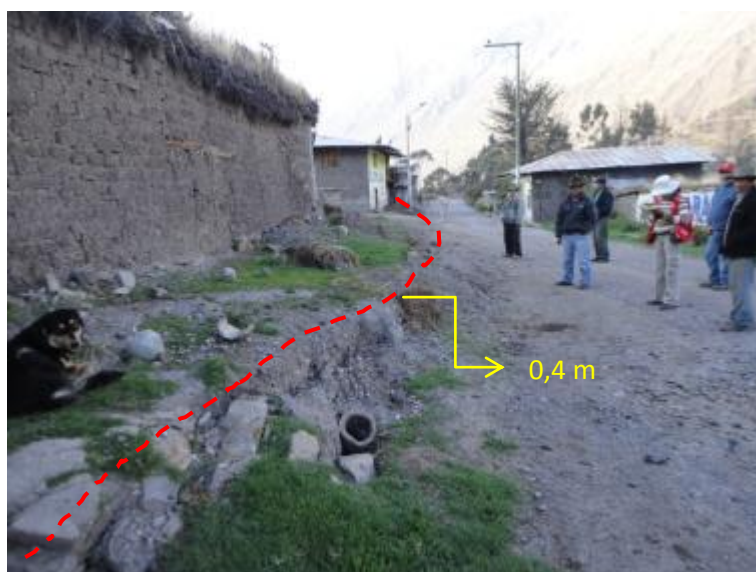
Foto 22: Asentamiento de aproximadamente 0,4 m en el Jr. Belaunde.

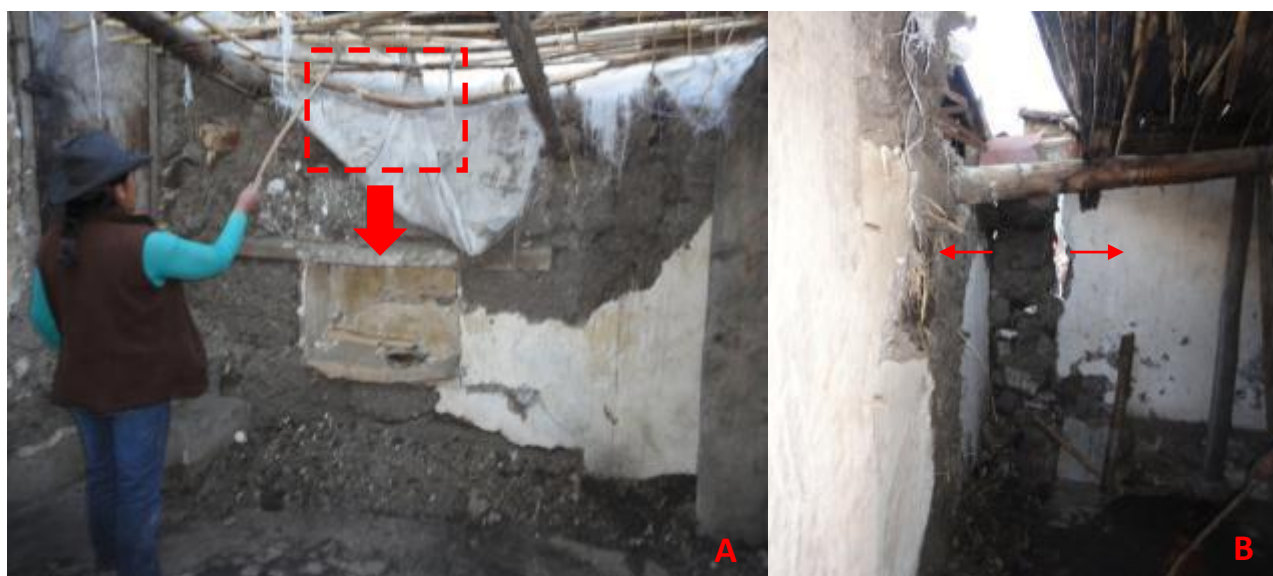
Foto 23: A) Asentamiento de la pared externa de la vivienda del lote 04, manzana 02, propiedad de la Sra. Alejandrina Quinteros: aquí funcionaba la panadería Milagros. B) En esta vista se puede apreciar la separación de las juntas de las paredes por una grieta de aprox. 0,4 m.

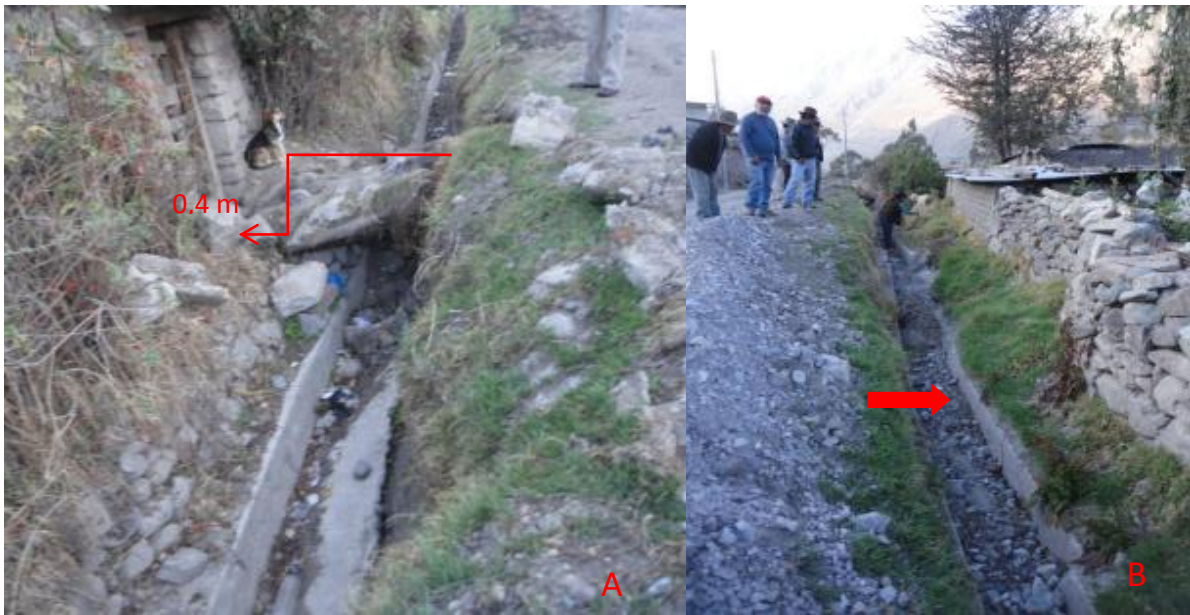
Foto 24: A) En la vista se aprecia el asentamiento aproximadamente de 40 cm de profundidad del canal y el pequeño puente rústico en el Jr. Belaunde. B) En esta vista se aprecia el desplazamiento horizontal del canal producto del empuje del suelo o terreno.

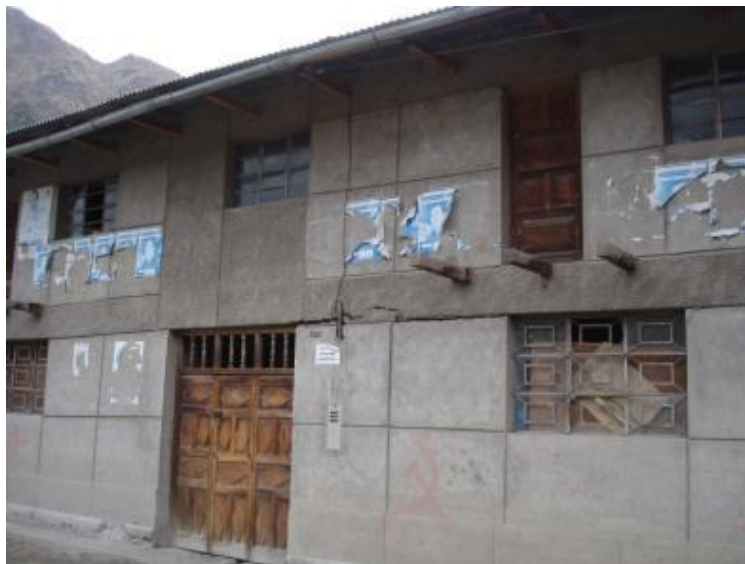
Especial es el caso de la vivienda propiedad de la familia Fuentes Rivero (Lote 03, Manzana 08), la cual está fuertemente agrietada, no solo en la parte exterior de la vivienda (fachada, foto 25), sino también interiormente. En las habitaciones y áreas comunes, además se observa fuertes desniveles en el suelo con rotura del piso de cemento. Actualmente INDECI ha declarado vivienda no habitable por seguridad (fotos 26 y 27).

Foto 25: Fachada de la vivienda de la familia Fuentes Rivero, nótese el gran agrietamiento horizontal y el “descuadre” de la puerta principal. (Valderrama, 2008)

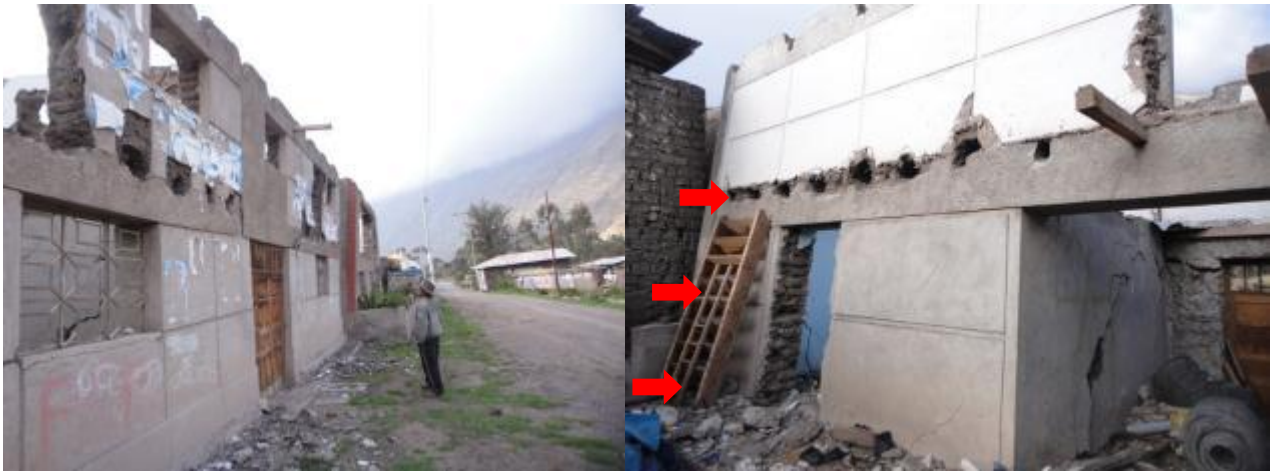
Foto 26: En esta vista se puede apreciar el sentido de dirección del empuje del suelo, producto del flujo de tierra que afecta el sector.

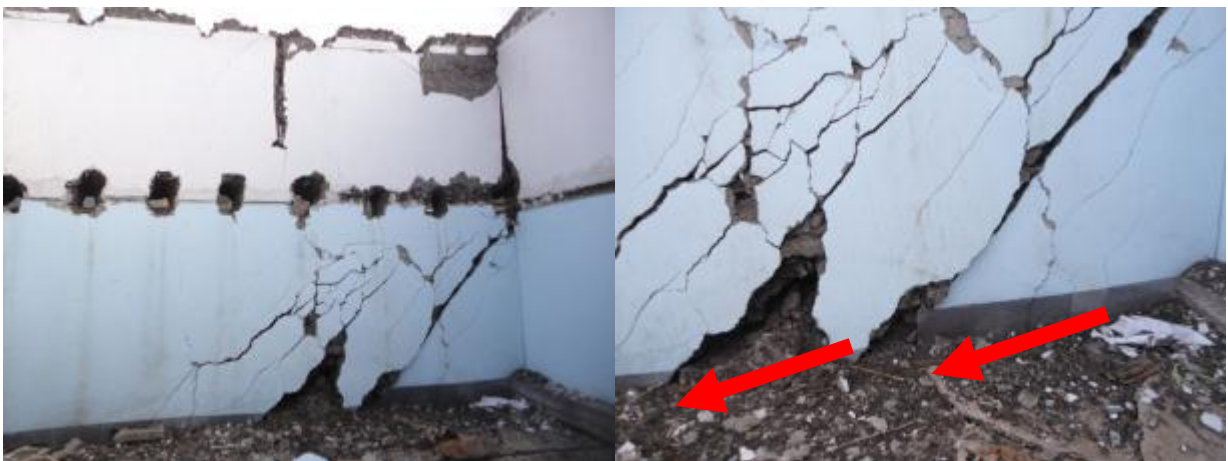
Foto 27: En esta vista se puede apreciar el sentido de dirección del empuje del suelo (arrastre), producto del flujo de tierra que afecta el sector

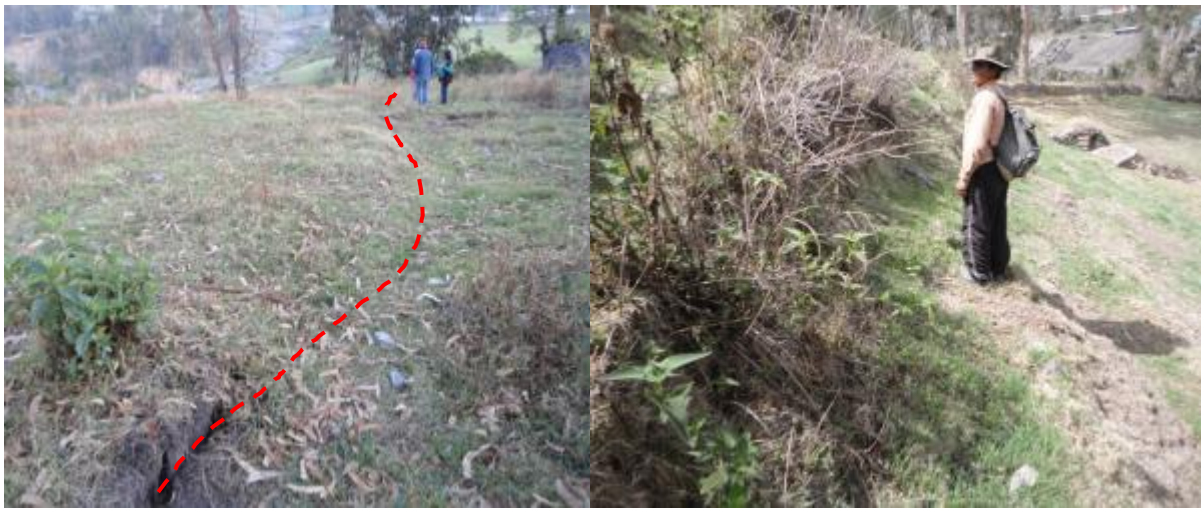
Hacia el borde del río, se distingue en una gran extensión del borde del río (1750 m), reptación de suelos, con saltos de terreno del orden de 1 m de alto, afectando terrenos de cultivo (Fotos 28, 29, 30 y 31).

Foto 28: En la vista del lado izquierdo se observa asentamiento de casi un metro en la margen izquierda de la quebrada Shapil; en la vista de lado derecho un pequeño salto, y grietas transversales al flujo de tierra.

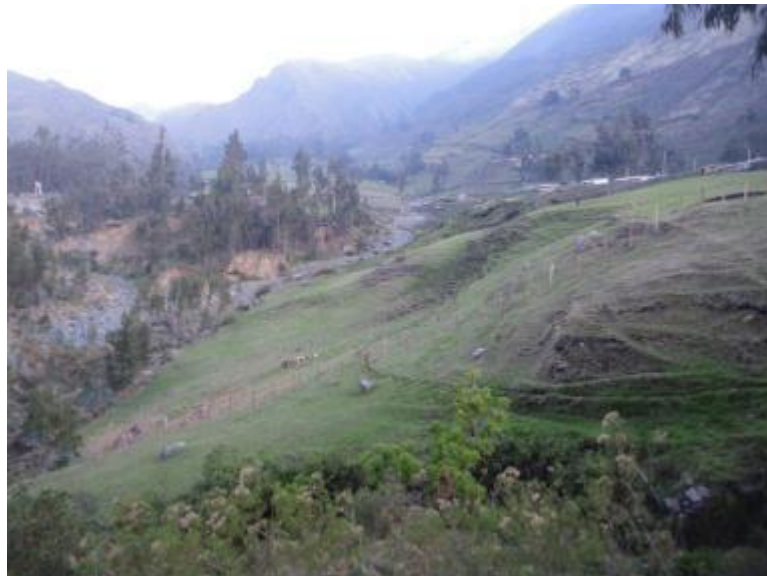
Foto 29: Vista de la zona afectada por reptación de suelos en la margen izquierda de la quebrada Shapil, al pie del flujo de tierra.

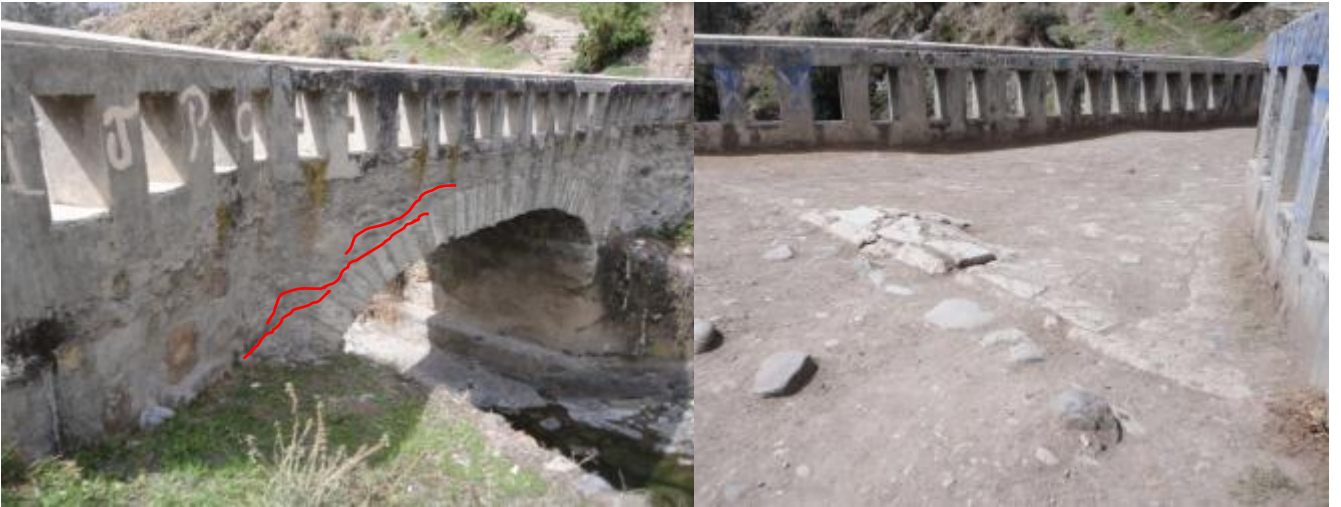
Foto 30: Vista del puente carrozable Cajatambo – Astobamba afectado por el flujo de tierra, nótese algunas grietas y asentamientos.

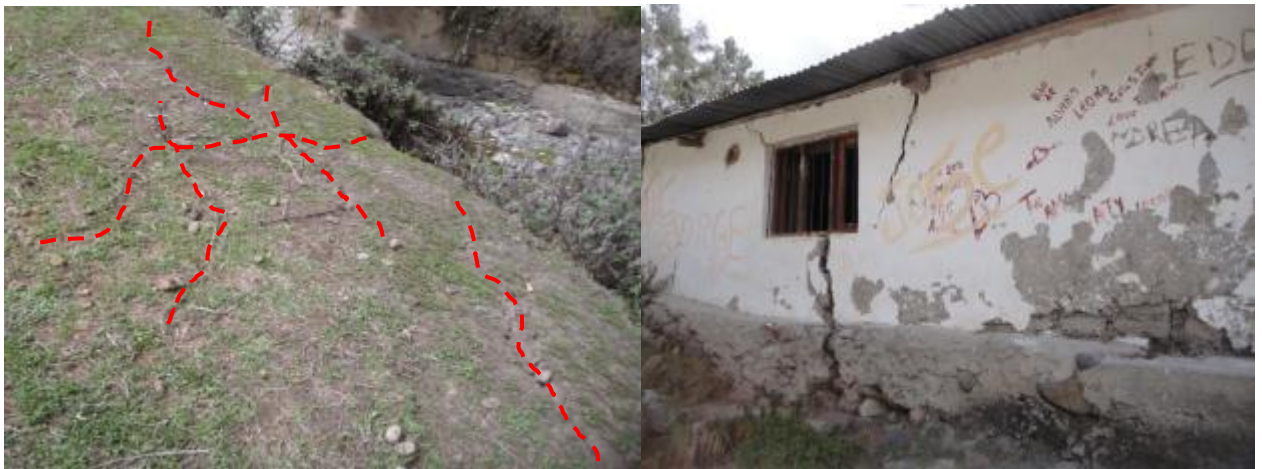
Foto 31: Vista de la zona afectada por reptación de suelos en la margen izquierda de la quebrada Shapil. En el lado izquierdo grietas muy cerca al cauce de la quebrada. En la vista derecha una vivienda afectada por agrietamientos producto del empuje de suelos.

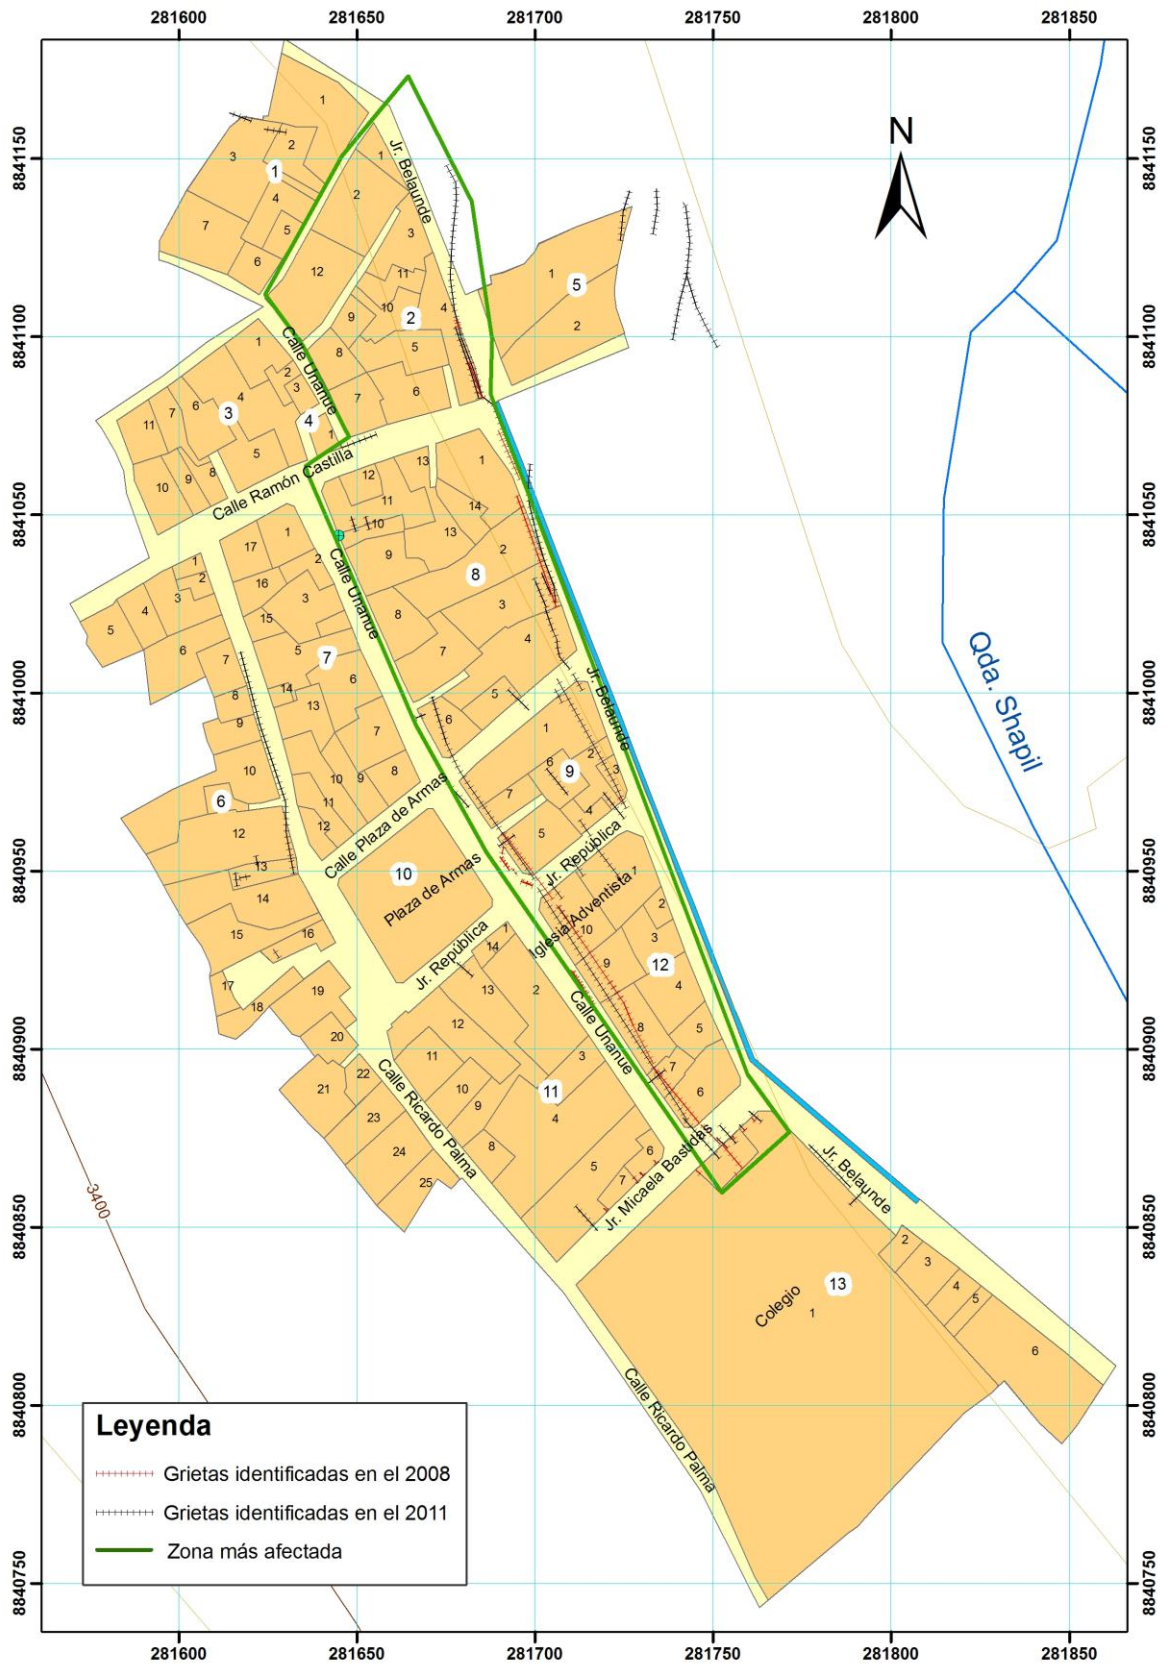
De acuerdo con versiones de habitantes del lugar, el movimiento se viene presentando de manera muy lenta (aprox. desde el 2006). Parece que el más alto porcentaje de la masa que se movilizó proviene de la parte alta de la ladera situada sobre la cota 3550 y por debajo de un canal no revestido situado en la cota 3500 la que se relaciona con los factores detonantes de este evento. En base a los datos tomados en la inspección, las grietas se presentan principalmente al pie del fenómeno afectando gran parte de viviendas de Astobamba. Si en el año 2008 afectó aprox. el 20 % de estas viviendas (Valderrama, P., 2008) actualmente el 80% de viviendas de este sector presentan grietas y/o asentamientos de hasta 1 m de profundidad (Fotos 15 - 24). El detalle de las grietas identificadas en las viviendas de Astobamba se aprecia en el Mapa de Daños y Agrietamientos (Figura 06).

Figura 06: Agrietamientos en la comunidad campesina Astobamba.

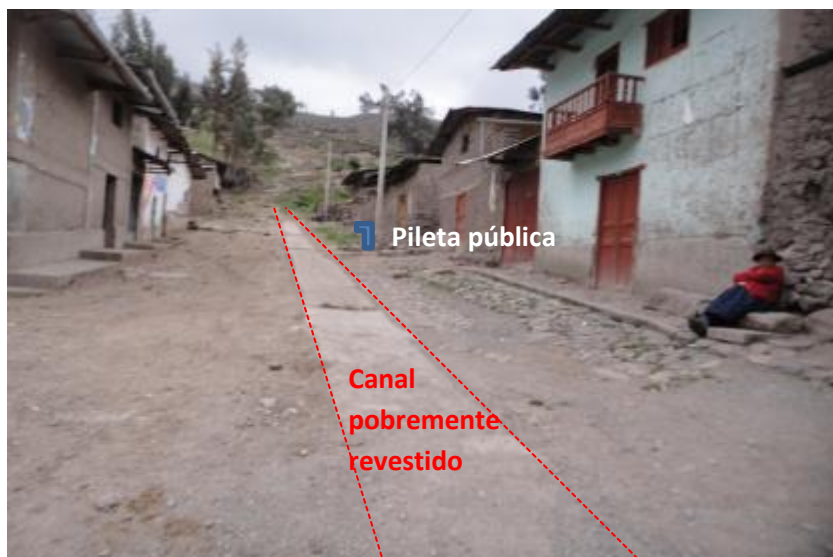
- Factores antrópicos: en la zona superior del deslizamiento se ha construido un canal de captación de las aguas; se trata de un canal en tierra que conduce agua para riego, es muy posible que el agua que conducía, se infiltra por la ladera hacia las viviendas de la comunidad Astobamba. En la zona inferior, en el mismo poblado, existe otro canal que ha sido encofrado con cemento en el 2009; actualmente este canal es afectado por el empuje de tierras en la parte baja, provocando asentamientos y agrietamientos en algunos tramos del canal e incluso rompe las tuberías de agua que cruzan el cuerpo de este movimiento. Fotos 32, 33 y 34.

Foto 32: Canal pobremente revestido y mal uso de la pileta pública, son también factores que aceleran el proceso en la calle Ramón Castilla.

1. Revestir el canal de regadío ubicado en la parte alta de la comunidad Astobamba para controlar la infiltración de agua al subsuelo.
2. Drenar los manantiales y realizar mantenimiento y/o cambio si lo requiere de la red de tuberías de agua y desagüe para reducir la saturación de agua en el subsuelo.

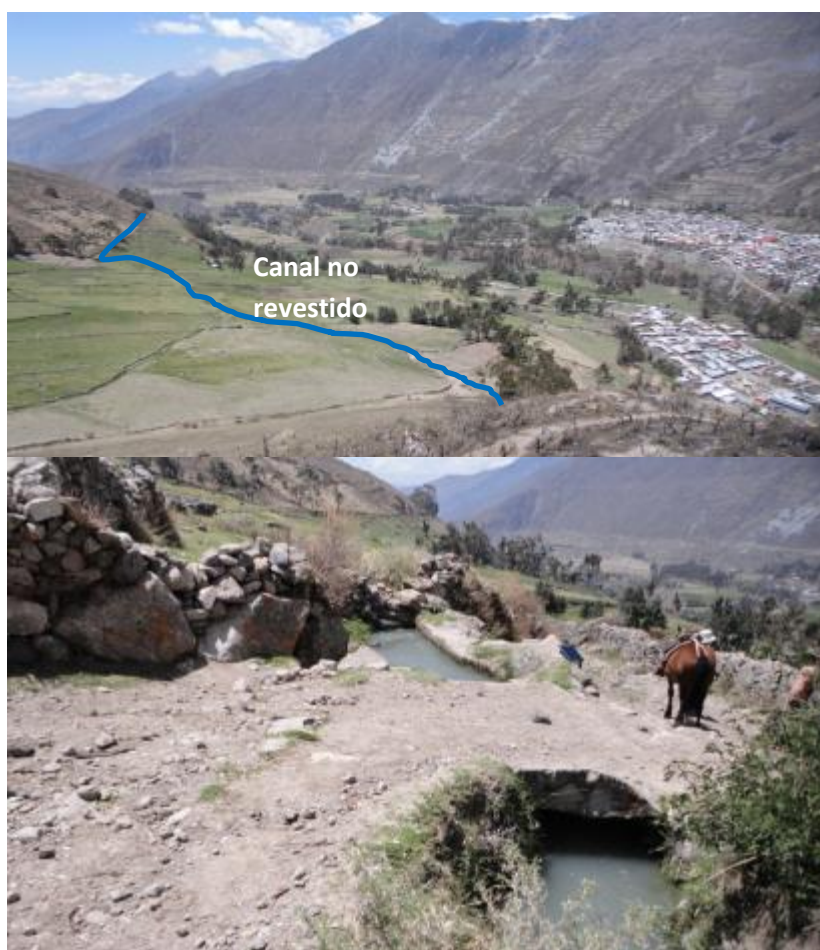
Foto 33: El canal no revestido y el mal uso de las aguas de regadío en los terrenos altos, ubicados encima del anexo de Astobamba, podría también influenciar el comportamiento del flujo de tierra, de ser así se generaría un gran plano de debilidad que comprometería todo el anexo de Astobamba.

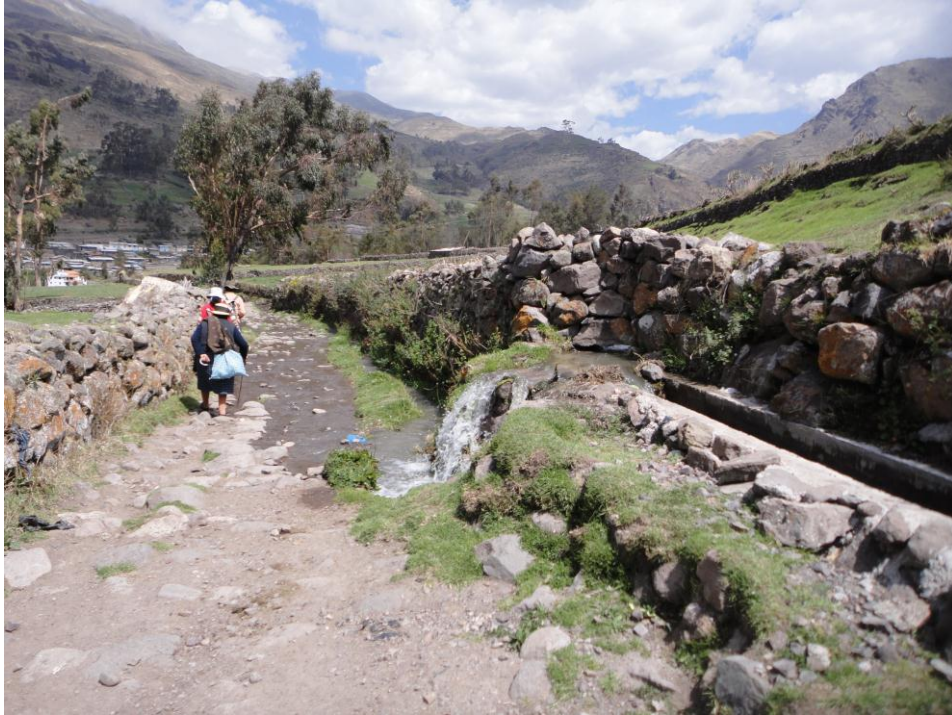
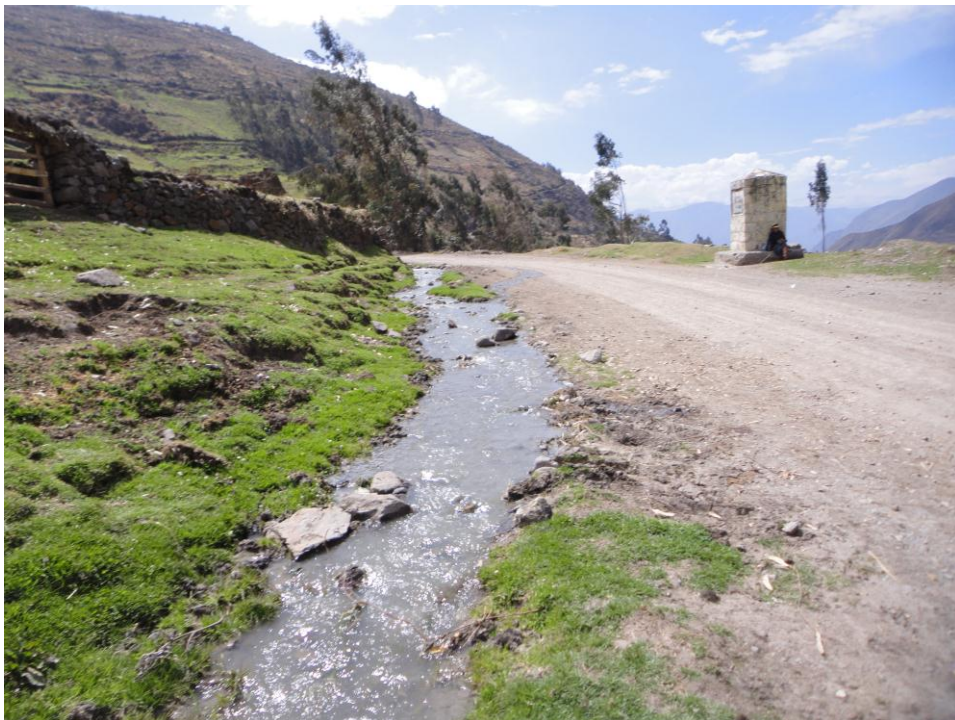
Foto 34: En estas vistas se aprecian el mal uso del agua de regadío, en la parte inferior del fenómeno geodinámico, el cual acelera el proceso.

3. Terrenos de cultivo, paralelos al Jr. Belaunde, son regados por inundación, esta actividad debe ser detenida inmediatamente.
4. Realizar drenajes a lo largo de los terrenos de cultivo, para así controlar el flujo de las aguas de regadío, con esto se evitará la infiltración excesiva y la erosión superficial. Cambiar el método de riego (riego por aspersión).
