Informe Técnico N° A6988

EVALUACIÓN POR PELIGRO DE EROSIÓN MARINA EN EL BALNEARIO DE HUANCHACO

Región La Libertad
Provincia Trujillo
Distrito Huanchaco

ENERO
2020

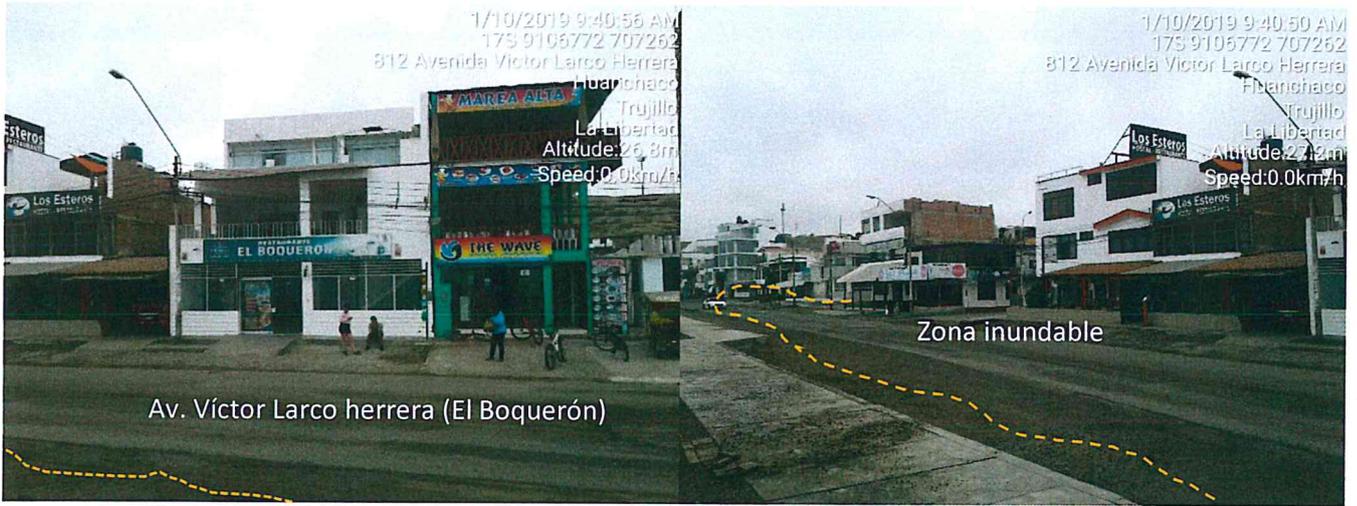
Figura 13. Vista de zona baja afectadas por inundación marina por impacto de olas anómalas y en otros periodos estacionales donde se registran lluvias intensas son susceptibles a ser afectadas por inundación pluvial. Fuente: Elaboración propia 2019

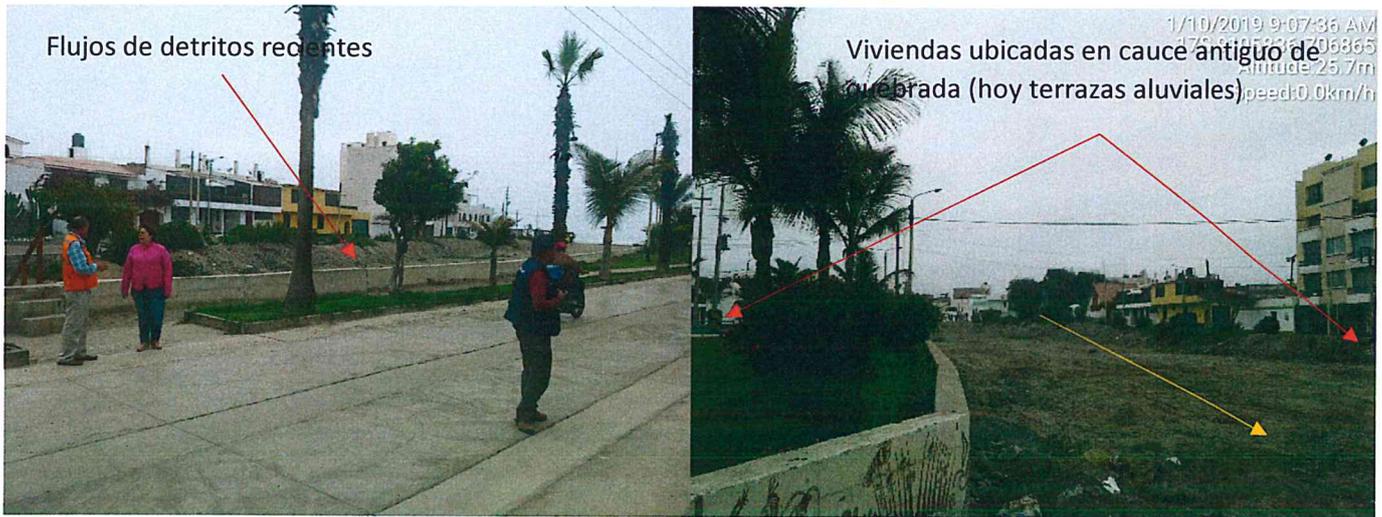
Figura 14. Material de Flujos de detritos localizadas en el lecho de quebrada estacional donde se asientan viviendas y un parque del sector María del Socorro, donde ya se han registrado daños a propiedades debido a las lluvias extremas registradas en el evento Niño Costero 2017. Fuente: Elaboración Propia 2019

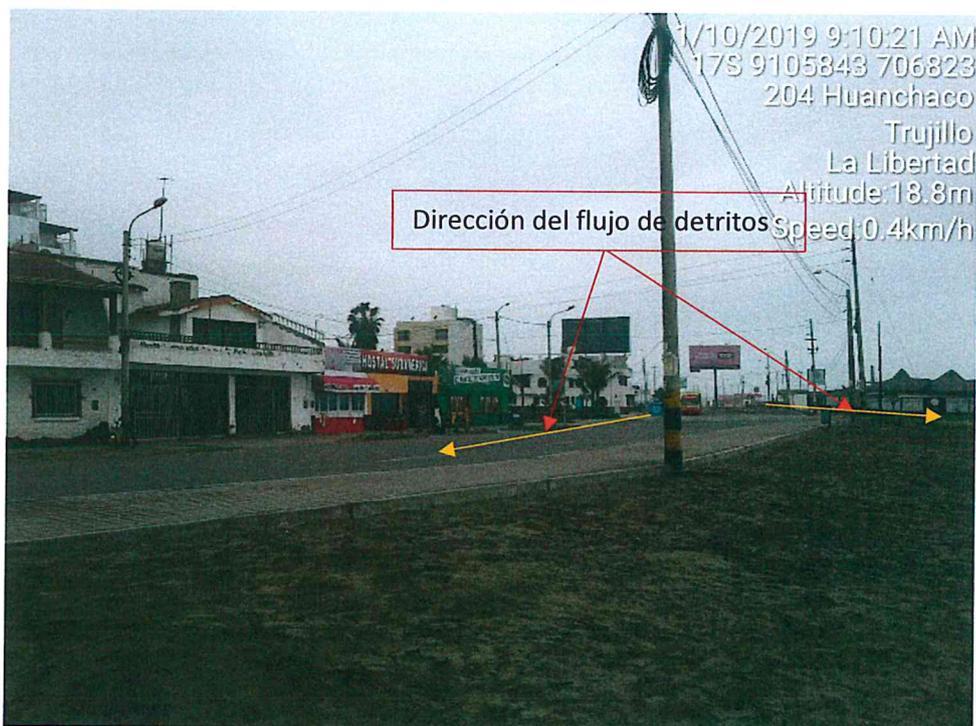
Figura 15. Dirección de avance de flujo de detritos hacia la zona céntrica del balneario hasta inmediaciones del municipio antiguo del distrito de Huanchaco debido a la inclinación de la vía y pendiente baja del terreno, basado también en imagen satelital, 1960 y versiones del personal del área de Defensa Civil del distrito. Fuente: Elaboración Propia 2019

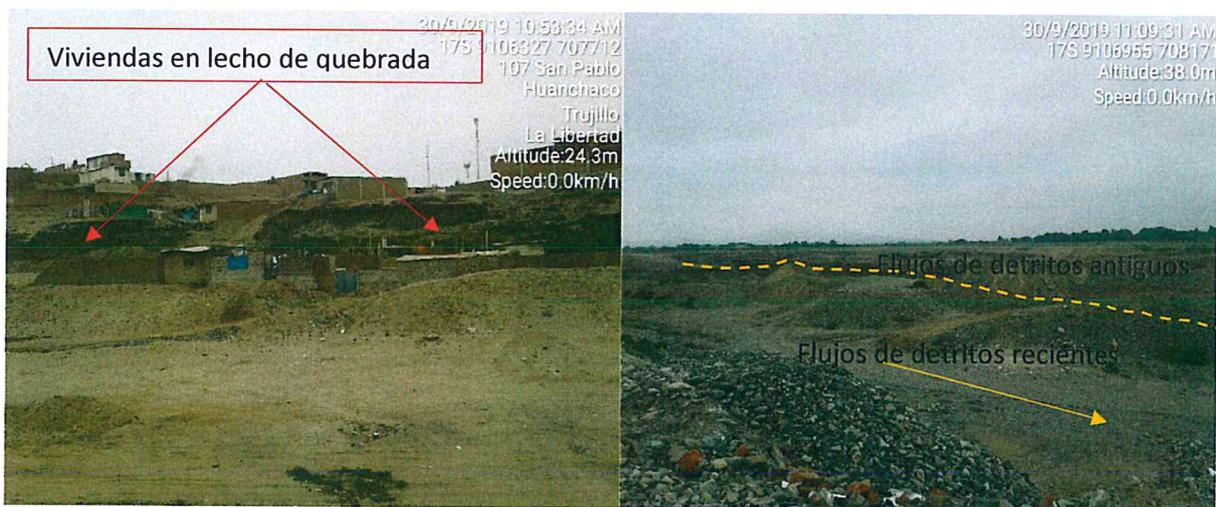
Figura 16. Viviendas informales asentadas en el lecho de la quebrada estacional por donde circulan flujos de las quebradas “Río Seco” y “León Dormido” y en terrazas aluviales antiguas, en la figura del extremo derecho se aprecian materiales de antiguos flujos de detritos consolidados y materiales de flujos de detritos recientes en el lecho de la quebrada en mención (sector El Tablazo). Fuente: Elaboración propia, 2019

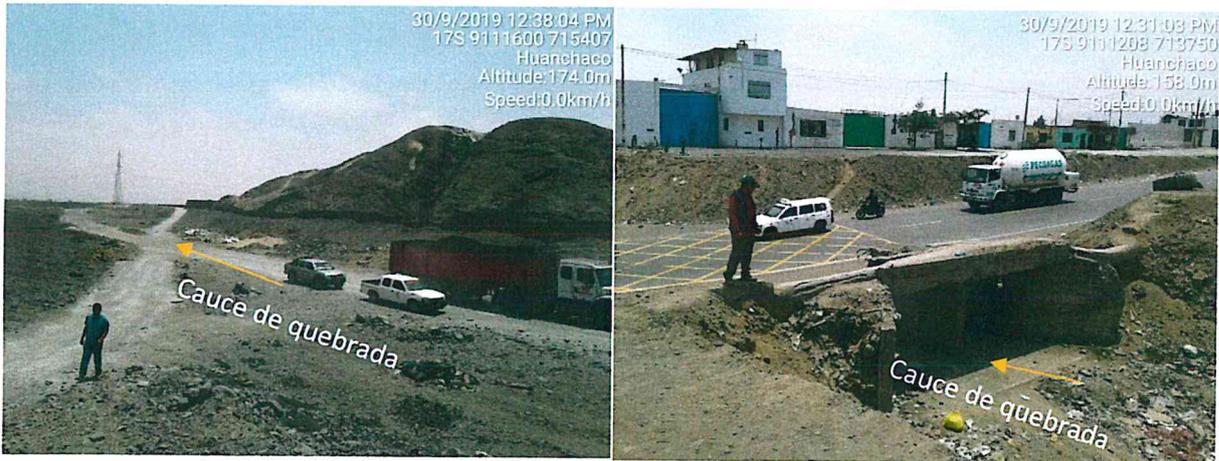
Figura 17. En la imagen izquierda se muestra el cauce medio por donde discurrieron los flujos de detritos de la quebrada “Río Seco y León Dormido” que ahora luce descolmatada (sector El Milagro). En la imagen derecha se aprecia parte de una alcantarilla de concreto en mal estado, por la cual pasa una red de fibra óptica que puede ser afectada por avenidas futuras de flujos de detritos, se recomienda realizar un puente (sector El Milagro). Fuente: Elaboración propia, 2019

Cabe informar que estos flujos de detritos en periodos de lluvias extremas como las pasadas del Niño Costero 2017, se dirigen por su cauce natural hacia el distrito de Huanchaco desembocando hacia el Océano Pacífico, en su recorrido afecta a viviendas situadas en el cauce y margen del antiguo de dichas quebradas.

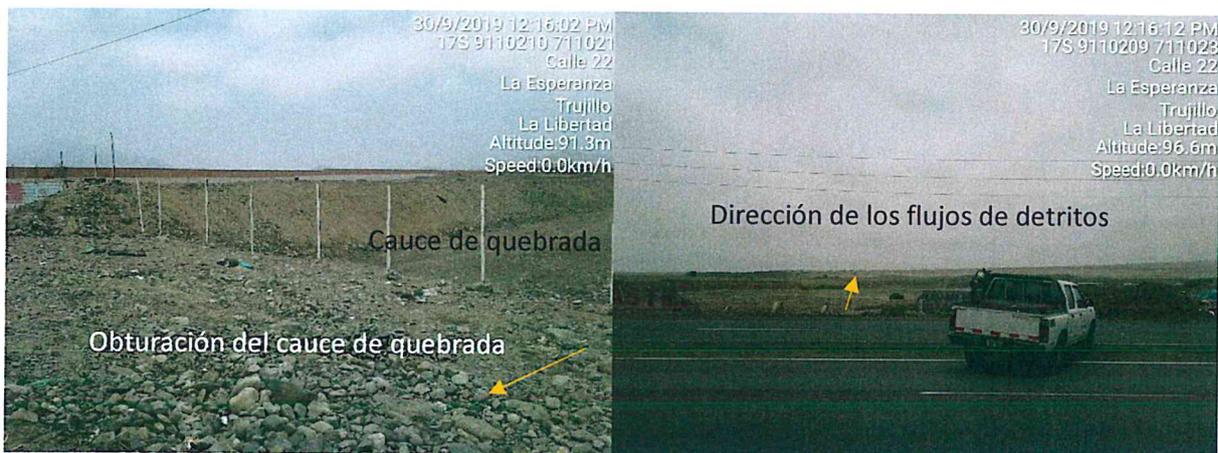
Figura 18. En las coordenadas UTM, WGS84: 711021E, 9110210N, cota: 91.3 m s,n,m., donde se interseca un ramal de cauce antiguo de las quebradas “Río Seco y León Dormido” con la vía asfaltada de Evitamiento, se realizó la descolmatación de material aluvial en la quebrada y el mantenimiento de esta vía afectada el año 2017 por el evento de El Niño Costero, generando prácticamente la obturación del paso de flujos futuros de las quebradas, lo que en efecto causaría nuevamente la destrucción de lo construido. Se debió realizar un puente y encausamiento de cauce con concreto armado en este punto. Fuente: Elaboración propia, 2019

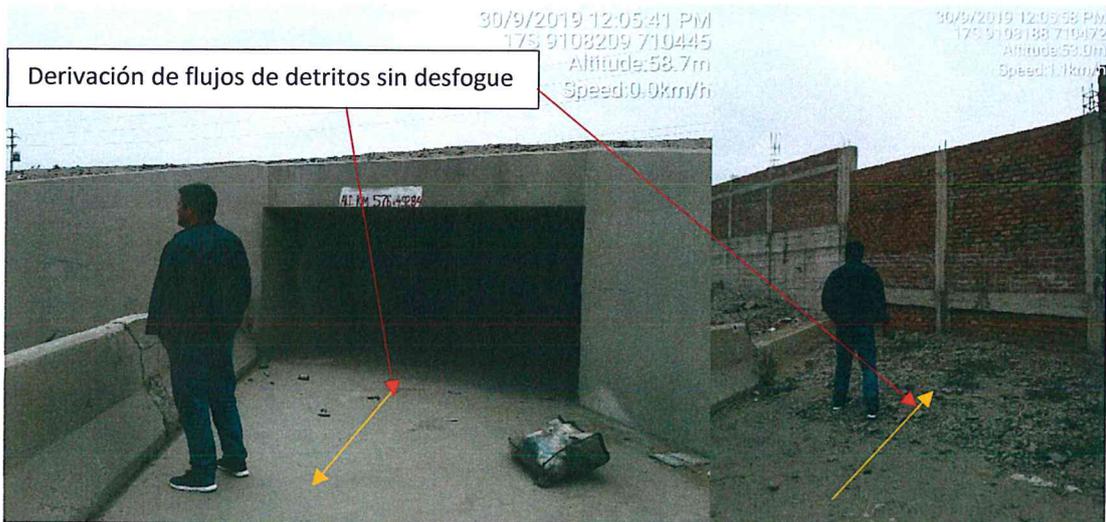
Figura 19. Obra de arte construida sin desfogue de flujos de detritos perpendicularmente a la vía asfaltada de Evitamiento en la coordenada UTM, WGS84: 710445E, 91082097N, cota: 68.7 m s,n,m., lo que ocasionaría una inundación artificial provocada entrópicamente. Lo que se realizó aquí fue derivar las aguas de la quebrada mostrada en la Figura 16,. Fuente: Elaboración propia, 2019.

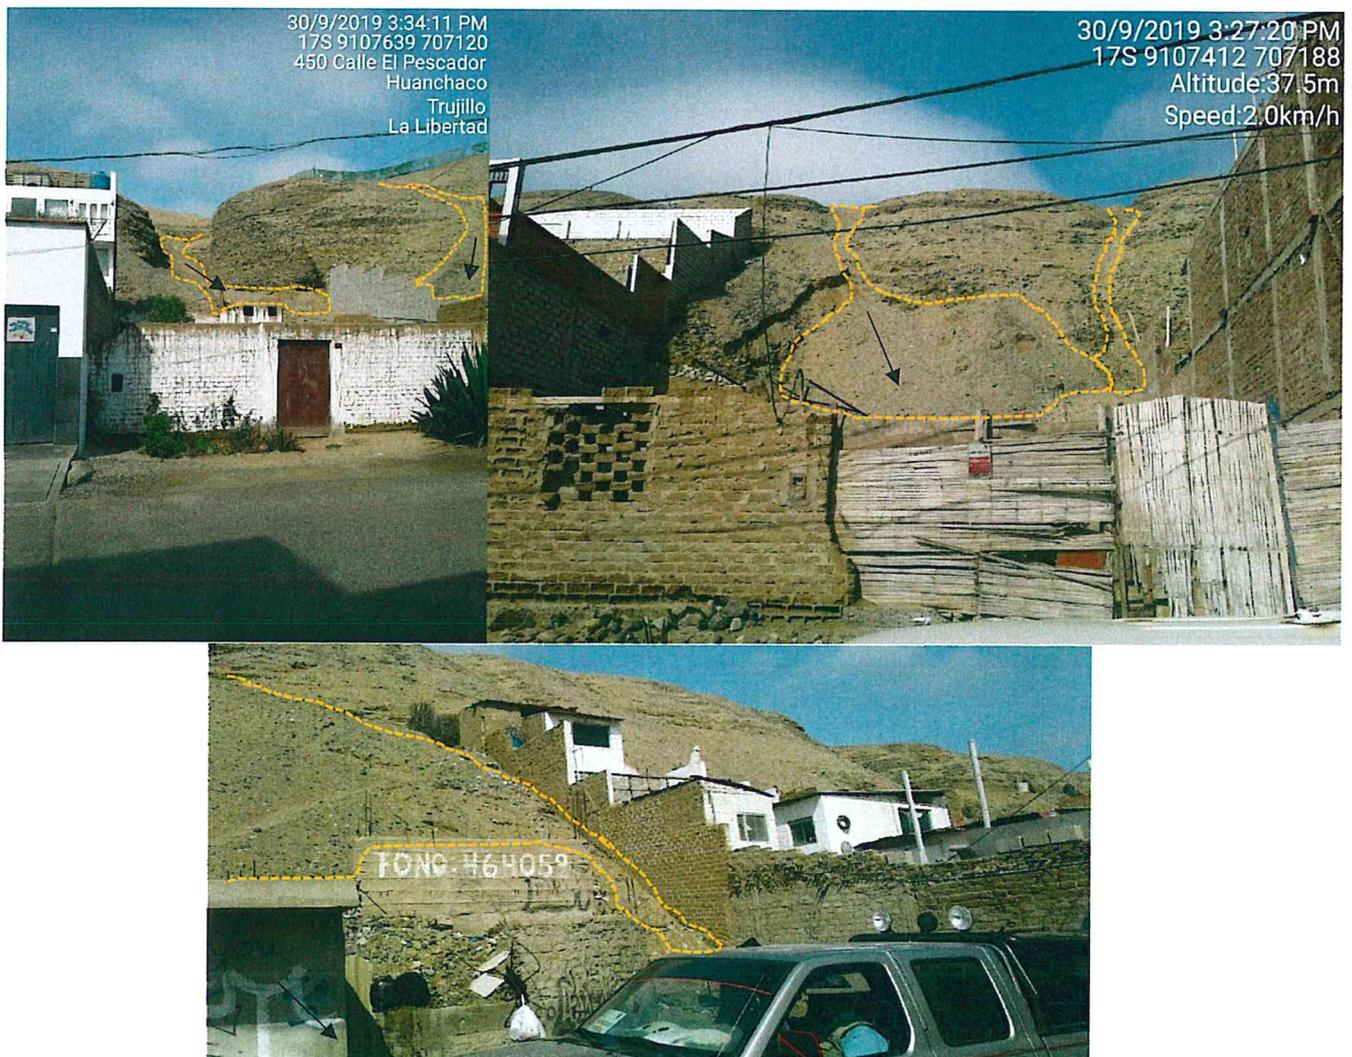
Figura 20. Evidencias de flujos de detritos no canalizados identificados en el acantilado, que afectó viviendas (Sector Los Tumbos) registradas El Niño Costero 2017. Fuente: Elaboración Propia 2019.

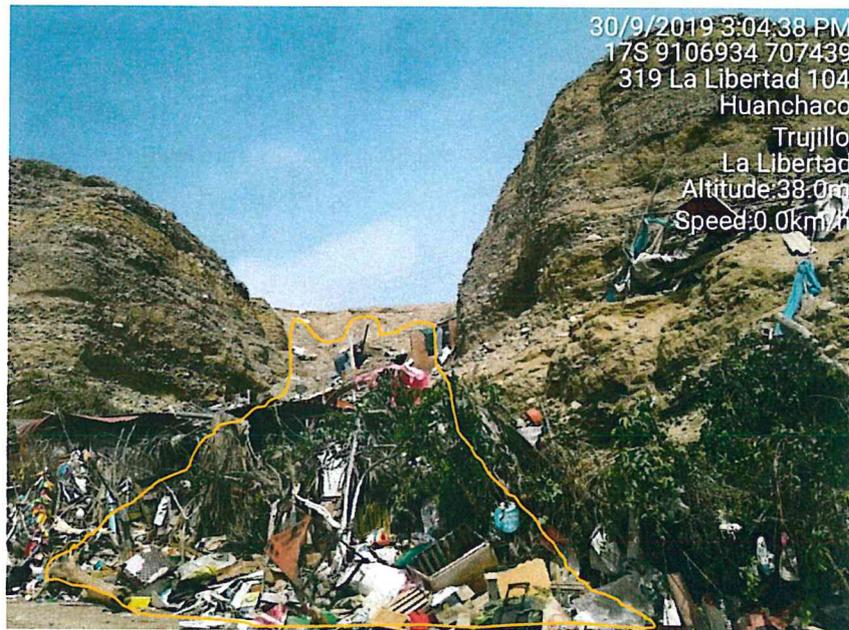
Figura 21. Evidencia de surco de escorrentía superficial obturado por materiales antrópicos, por donde discurren flujo de detritos en periodos de lluvias extremas, descendiendo en dirección hacia el sector de El Boquerón. Fuente: Elaboración Propia 2019

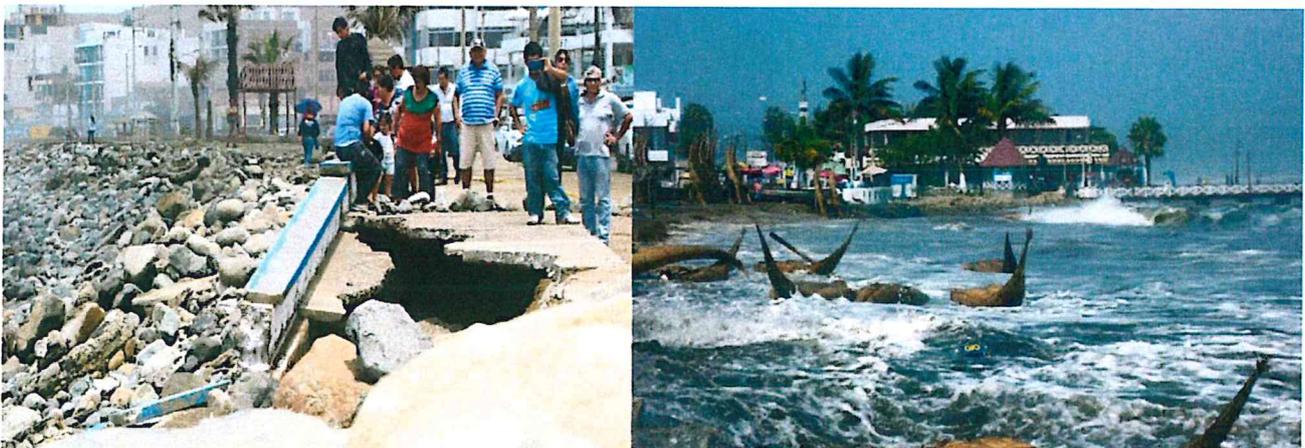
Fotografía 01. Daños en el malecón Miguel Grau del balneario de Huanchaco y a las embarcaciones de totora de los pescadores artesanales, debido a la erosión marina registrada en noviembre del año 2018. Fuente: Sub Gerencia de Riesgo y Defensa Civil, MDH, 2019

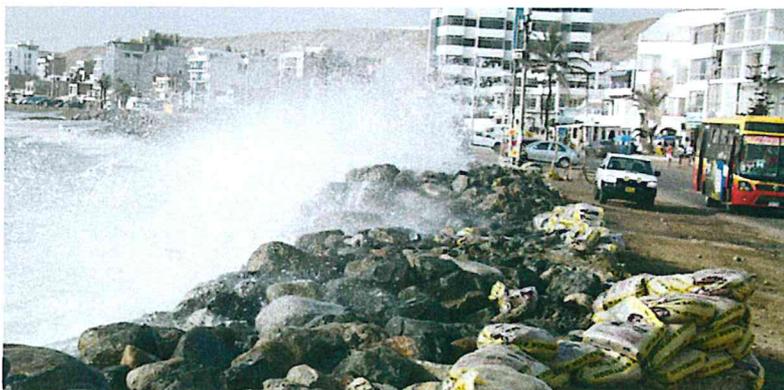
Fotografía 02. En el periodo 2018-2019 se reforzó con una medida estructural a corto plazo de colocación de rocas como barrera ante la erosión marina por el oleaje anómalo en 200 m lineales en el sector de El Boquerón. Fuente. Sub Gerencia de Riesgo y Defensa Civil, MDH, 2019

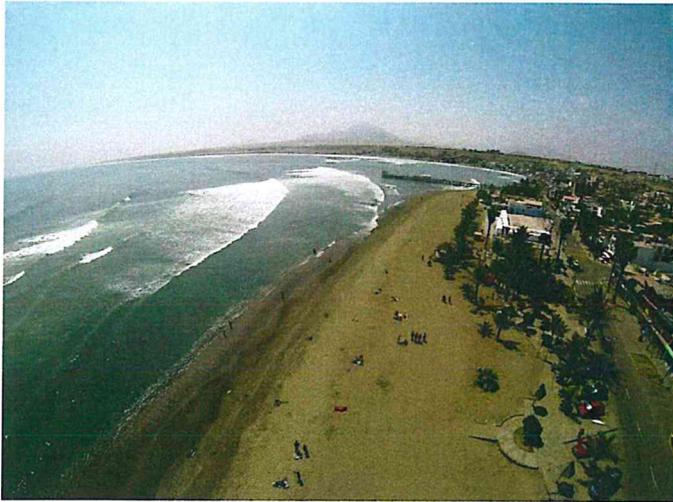
Fotografía 03. En el periodo 2012-2013, ante la amenaza por erosión marina en años pasados se realizó la colocación de arena en la faja litoral (playa) del balneario de Huanchaco, ejecutada por la MDH², la cual tuvo un impacto negativo ya que posteriormente fue erosionada por el oleaje anómalo parcialmente en el sector el Tumbo y parte de El Boquerón, totalmente en el malecón Miguel Grau (zona de El Boquerón) y sector sur del balneario de Huanchaco. Fuente: Sub Gerencia de

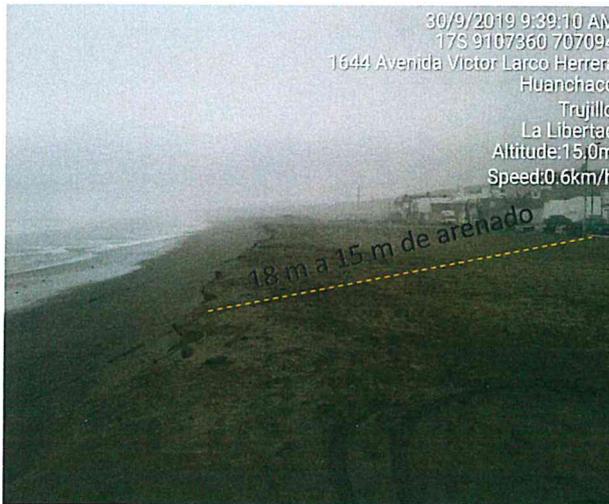
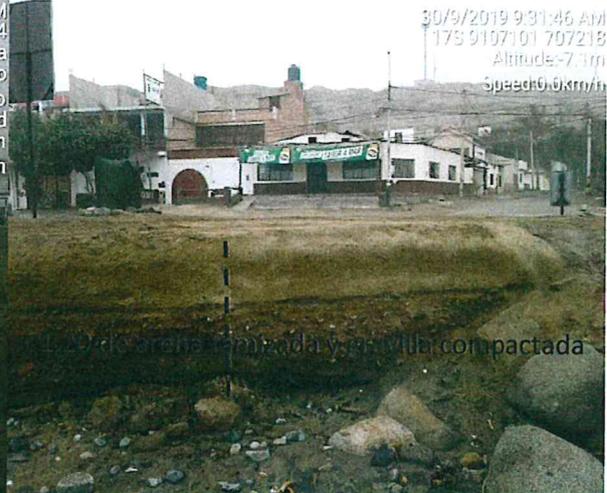
Figura 22. Vista de 18 m a 15 m de plataforma de arena que queda debido a la erosión marina donde inicialmente fueron 45 m aproximadamente de plataforma de arena colocada en el periodo 2012-2013 en el sector Los Tumbos hasta el inicio de la zona llamada Los totorales. Fuente: Elaboración Propia 2019

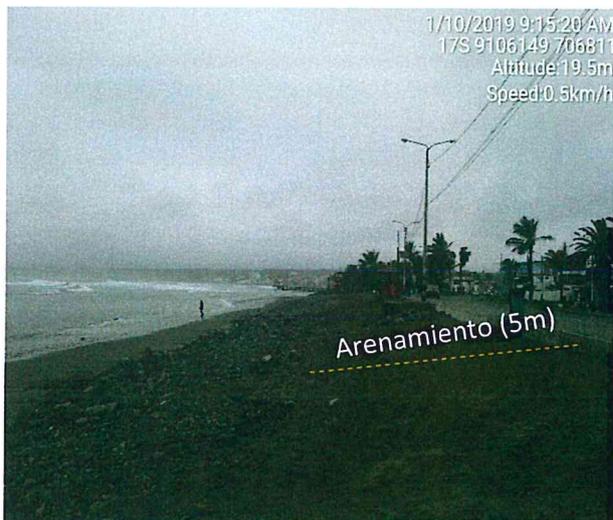
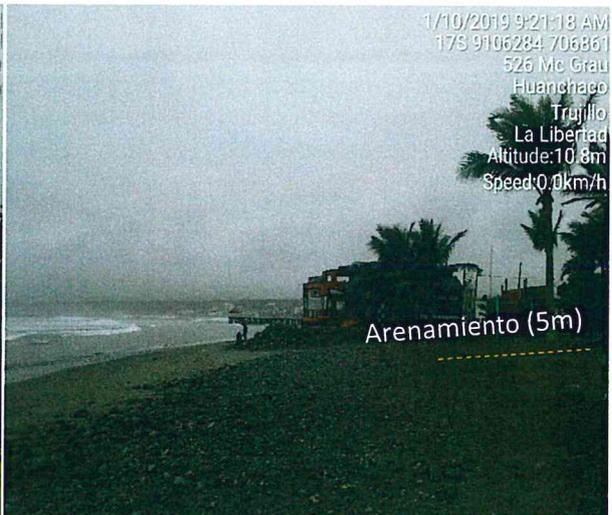
Figura 23. Vista de 5 m aproximadamente de plataforma de arenamiento puesta en la zona sur del balneario de Huanchaco y a inmediaciones de Insta bar (figura de lado derecho) en el año 2012-2013, que fue erosionado por la actividad de oleaje anómala marino.

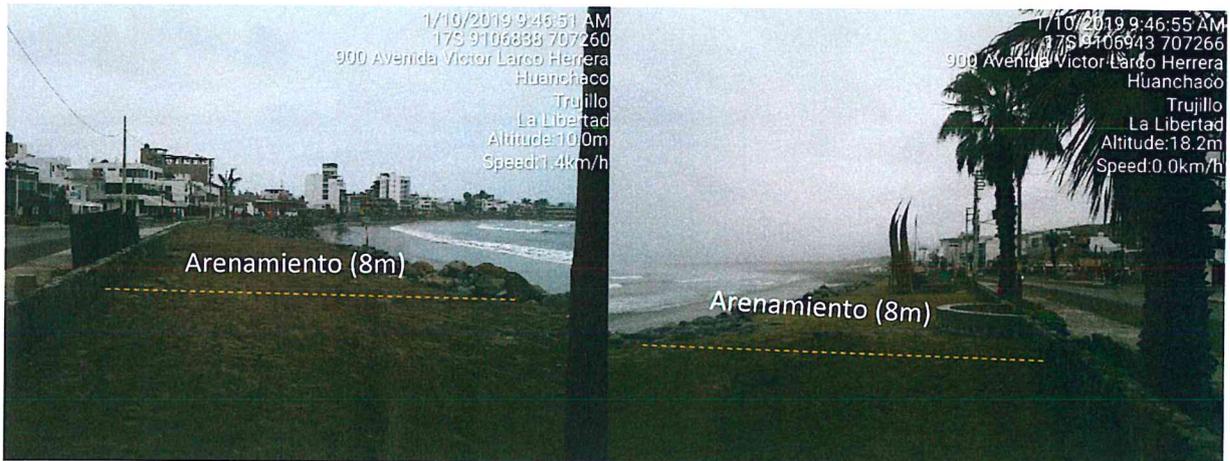
Figura 24. Vista de 8 m de ancho de la plataforma de arena colocada en el año 2012-2013, sobre la faja litoral compuesta por una cama de rocas y 1.20 m de espesor de arena tamizada parecida a la arena de playa, ha sido erosionada por la actividad de oleaje anómala marino entre el sector costero de Los Tumbos y El Boquerón. Fuente: Elaboración Propia 2019

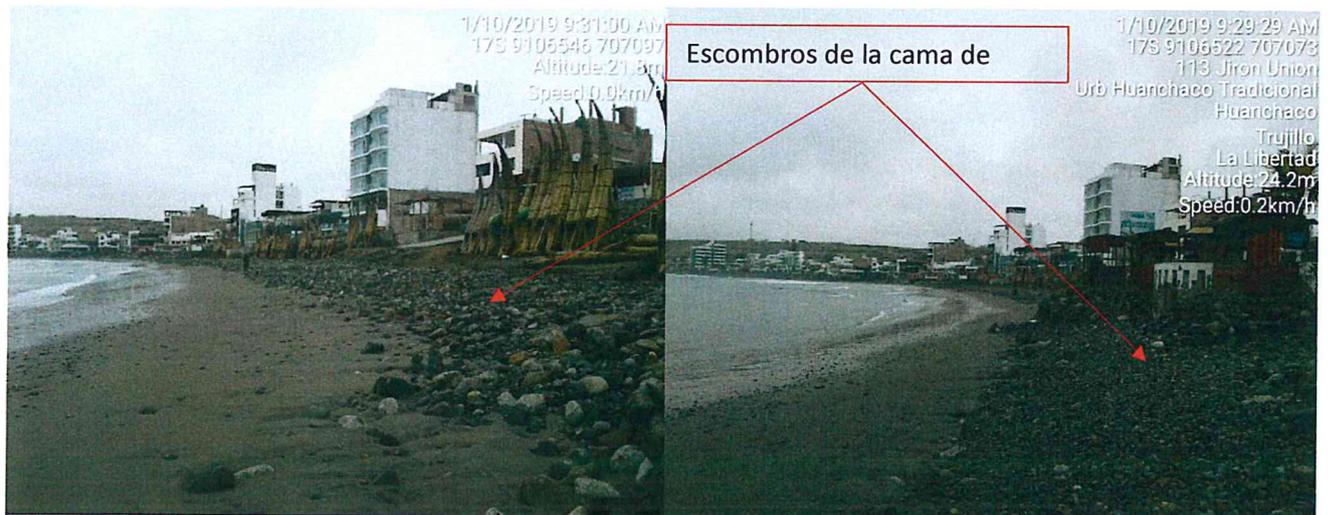
Figura 25. Erosión total de aproximadamente 30 metros de arenado colocado el año 2012-2013, debido al oleaje anómalo marino que afectó el borde costero donde se encuentra el malecón del Huanchaco, casetas de comercio artesanal, balsas de pesca artesanal, e inundación marina en el sector del Boquerón y parte central del balneario de Huanchaco, este arenado se colocó sobre la faja litoral (palya) y estaba compuesta por una cama de rocas de 3 m de espesor y 1.20 m de espesor de arena tamizada parecida a la arena de playa aproximadamente. Fuente: Elaboración Propia 2019
