Informe Técnico N° A6583

Evaluación Ingeniero - Geológica del Cerro Picol

Distrito San Jerónimo - Región Cusco

NOVIEMBRE 2011

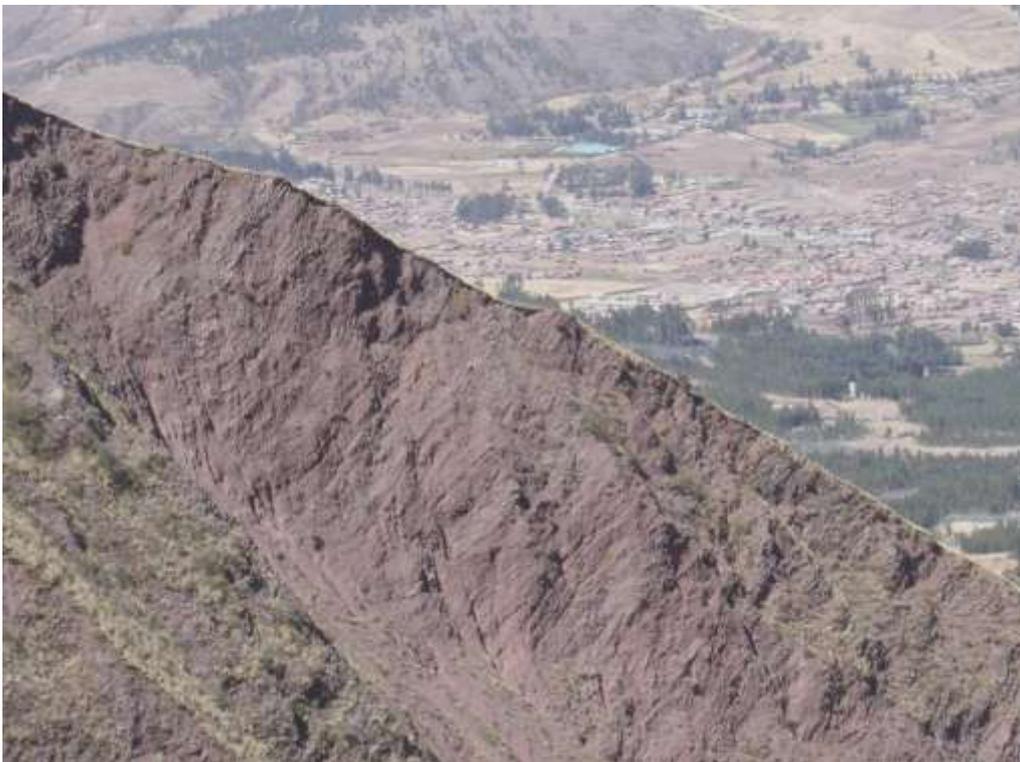
Localmente la orientación de la estratificación en la Formación Kayra es N150°, 48°NE (Foto 01); esta se encuentra en contra de la pendiente del terreno.

Foto 01: Se observa la estratificación de la Formación Kayra

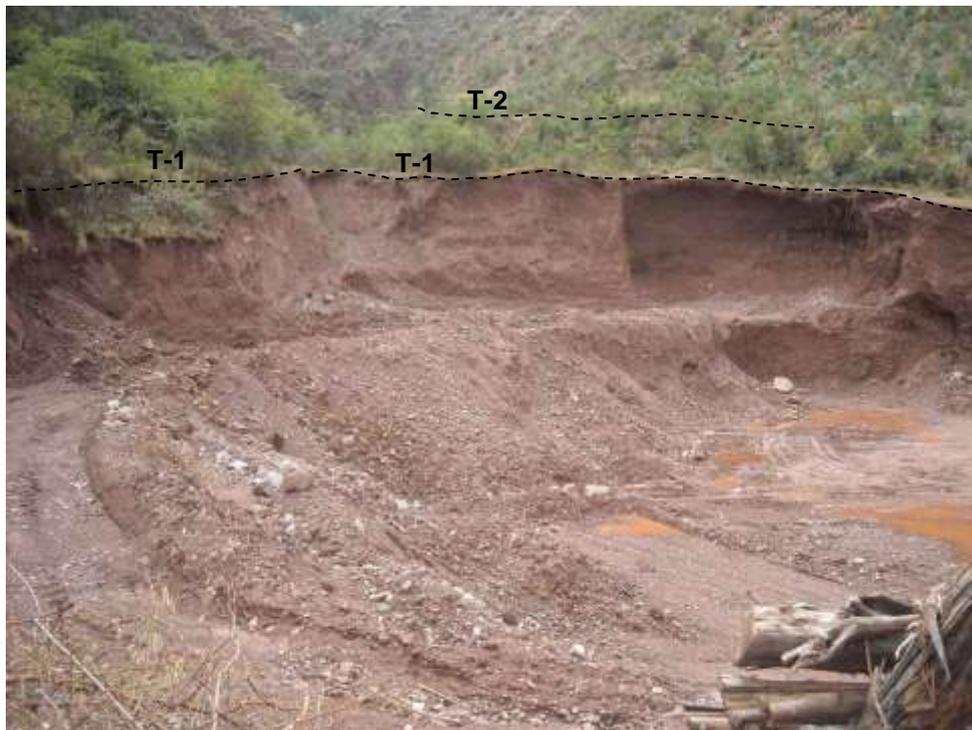
Se observan a lo largo de la quebrada Thuniyoq y en la desembocadura de ésta. Estos depósitos son producto de los flujos de lodo y/o detritos que descendieron por la quebrada y se depositaron formando su cono deyeectivo. En la actualidad, las urbanizaciones de Larapa y Santa María, ocupan esta área. Están compuestos por gravas areno – arcillosas, con clastos de tamaño medio (5 cm.) como se observan en las paredes de los disipadores 1 y 2 (Foto 02).

Foto 02: Depósitos proluviales en el Disipador 1, en la imagen se observan también las terrazas proluviales T-1 y T-2

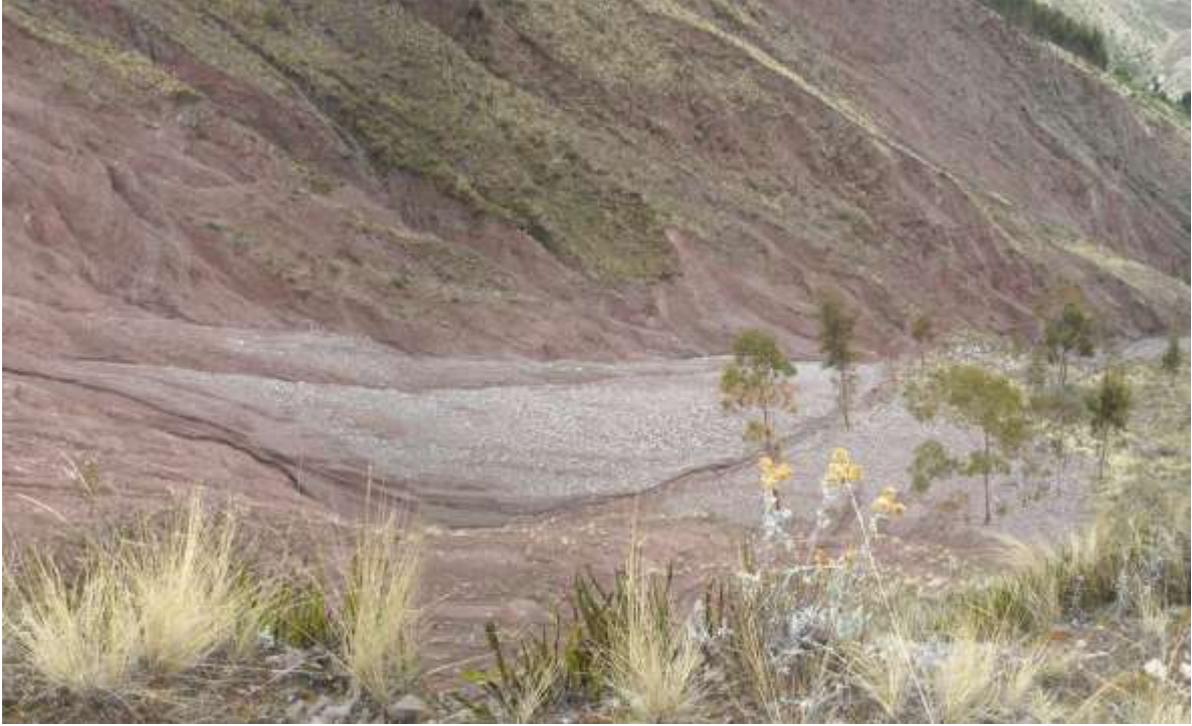
Formados por acción de la gravedad, se localizan en las laderas de las montañas. En la zona de estudio están conformados por una mezcla de lutitas (desintegradas) y gravas que se acumulan en la base y laderas de la quebrada (Foto 03). Estos depósitos en tiempo de lluvias son arrastrados generando flujos de detritos que descenden por toda la quebrada rellenando los disipadores 1 y 2.

Foto 03: Depósitos coluviales en la base del deslizamiento.

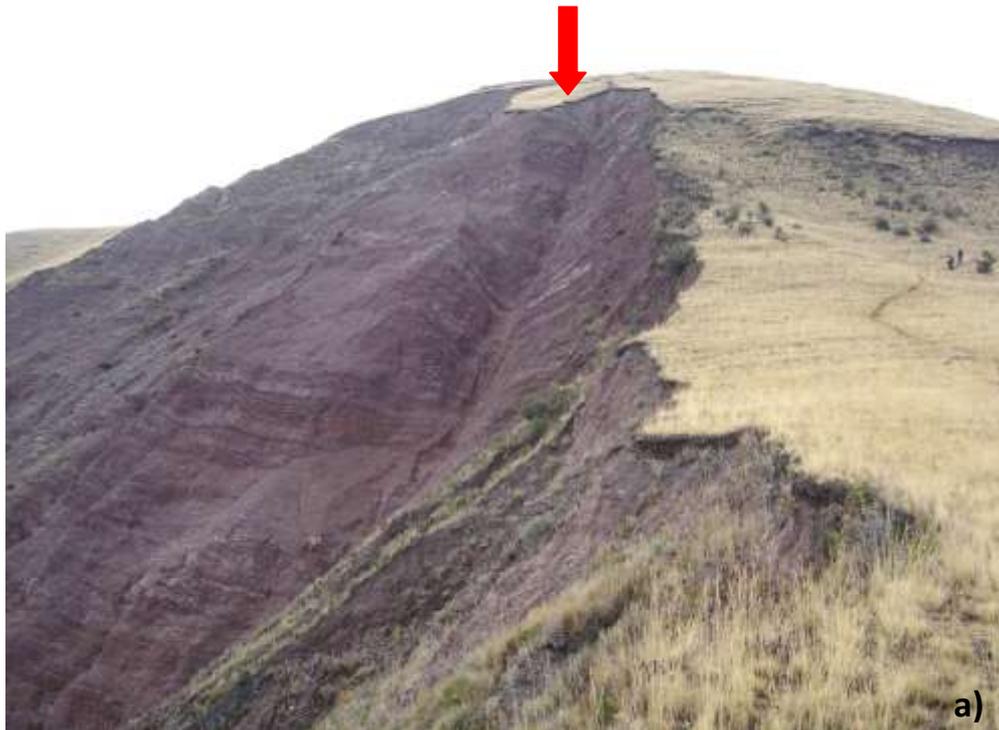
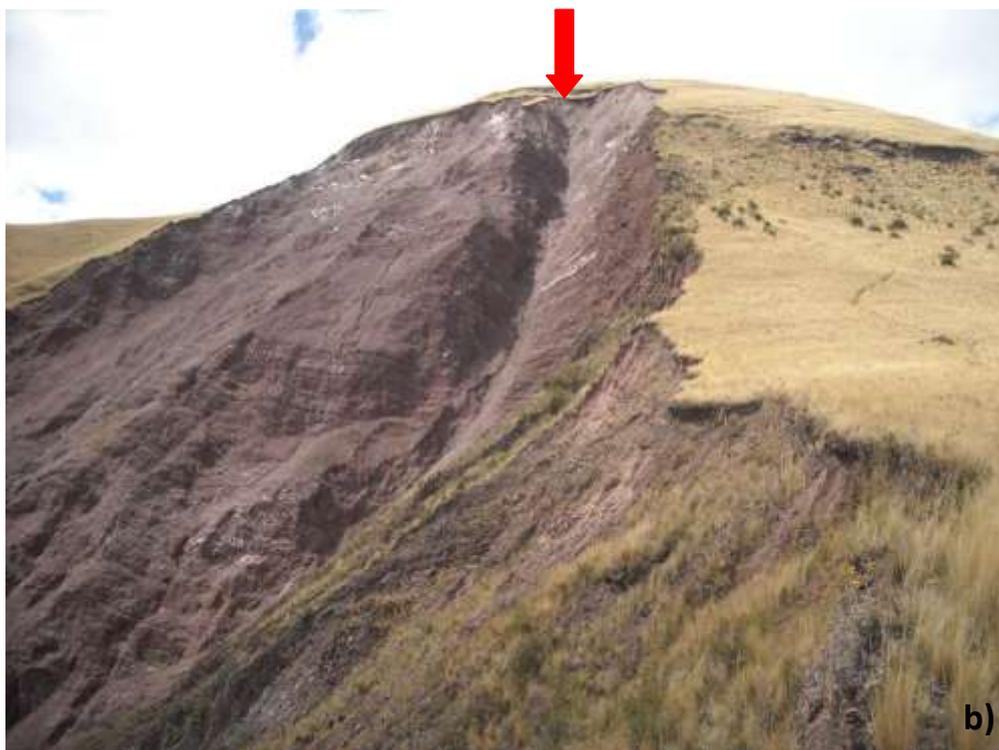
La zona 1 corresponde a la cabecera de la cárcava de la quebrada Thuniyoq, cuyo avance retrogresivo es evidente, en forma de deslizamientos rotacionales y/o derrumbes. Ver Foto 04.

Foto 04: Imágenes que muestran el avance de la cárcava por derrumbes y deslizamientos: a) año 2009 y b) derrumbe en el flanco izquierdo suscitado el año 2010. Si estos pequeños derrumbes se producen en épocas de lluvia, se generaran flujos de detritos o lodo aguas abajo.

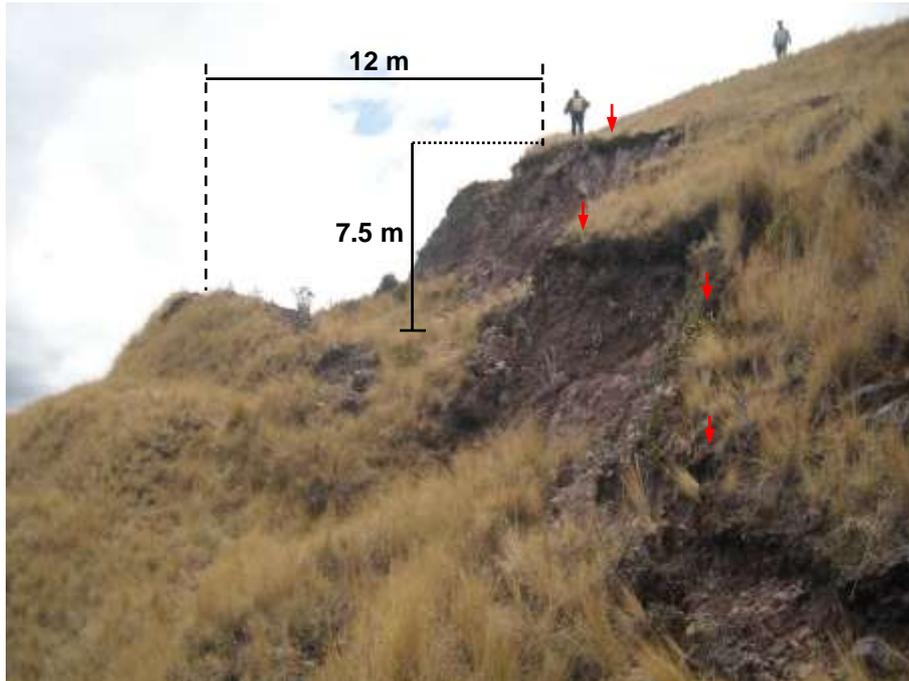
En la cabecera se observan grietas tensionales con desniveles hasta de 7,5 m y cuya abertura de grieta llega a medir hasta 12 m (Foto 05). Las grietas principales se encuentran a una distancia de 30 y 65 m con respecto al escarpe de la cárcava (deslizamiento) y tienen longitudes de 235 y 110 m.

Foto 05: Escarpe menor de 7.5 m, ubicada en la cabecera de la cárcava.

1. Construir zanjas de coronación (impermeabilizadas) sobre la cabecera del deslizamiento en el cerro Pícol, con la finalidad de coleccionar las aguas de las lluvias y drenarlas hacia una quebrada alterna o por canales de derivación, evitando que se infiltren en las grietas y escarpes (Ver anexo).

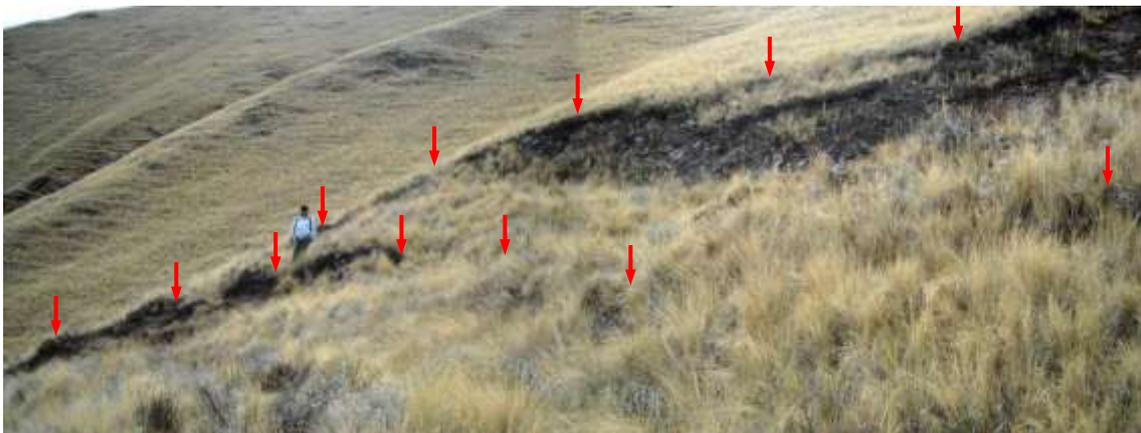
En el flanco derecho de la cárcava se observan escarpes con un desnivel de 4 m, y grietas con una apertura de hasta 1 m (Foto 06); evidenciando la presencia de un deslizamiento rotacional. También se observa en la parte baja deslizamientos y desprendimientos.

Foto 06: Las flechas rojas indican los escarpes que se encuentran en el flanco derecho de la cabecera del deslizamiento.

2. Construcción de zanjas de desvíos de aguas en los flancos del deslizamiento con la finalidad de coleccionar las aguas de las lluvias y las transporte hacia la parte externa del deslizamiento, de manera que no se vea afectado el deslizamiento propiamente dicho.

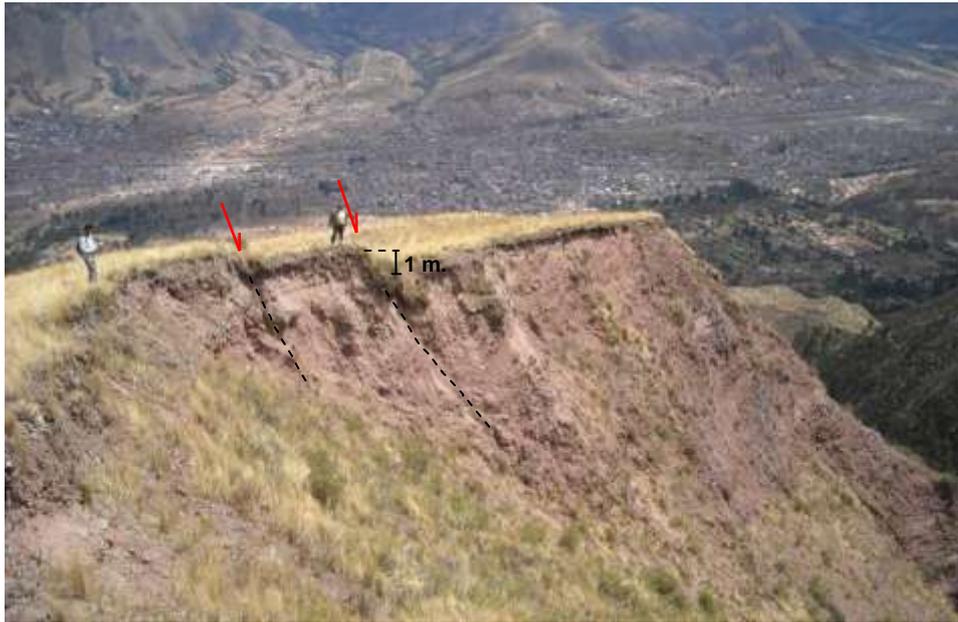
En el flanco izquierdo se observan grietas con desniveles de 1m y 1,80 m en una longitud de 100 m, evidenciando la presencia de deslizamientos con riesgo a colapsar (Foto 07). En esta ladera también se presentan pequeños deslizamientos, caídas y procesos de erosión en surcos.

Foto 07: Flanco izquierdo con grietas y desniveles en el terreno.

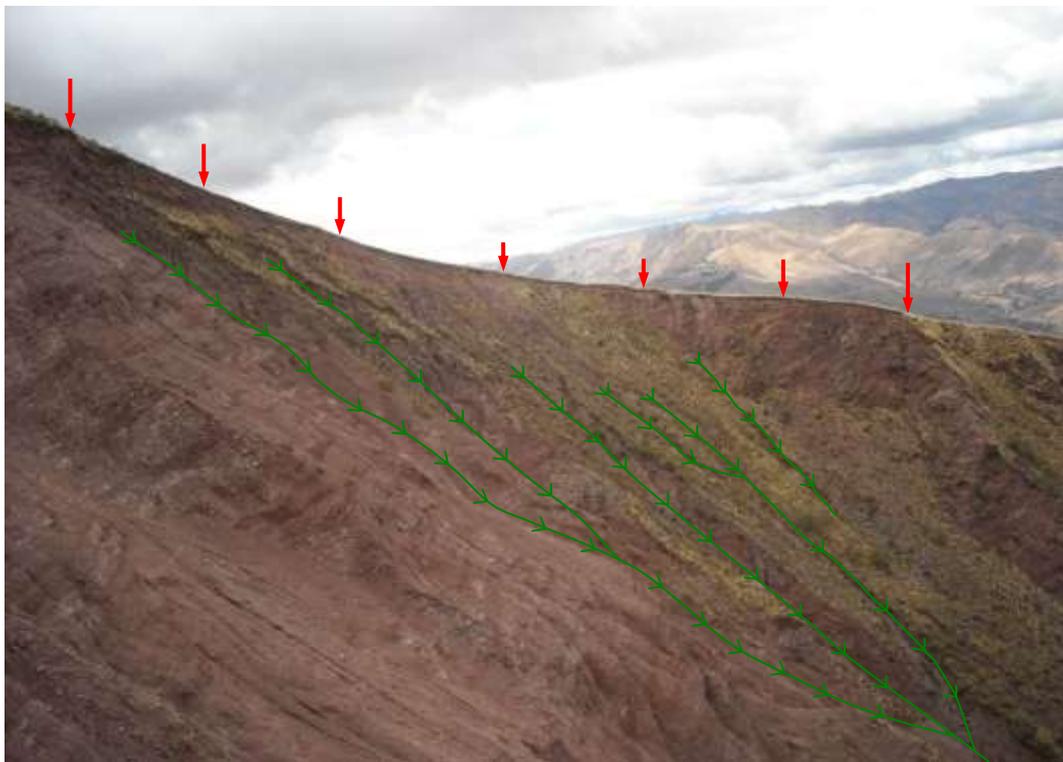
En la escarpa y cuerpo del deslizamiento se observan procesos de erosión superficial, en forma de surcos y pequeñas cárcavas. Estos son causados por el escurrimiento de las aguas de precipitación pluvial sobre el material coluvial acumulado en la base del deslizamiento (Foto 08). Estos generan posteriores flujos de lodo que descienden por la quebrada Thuniyoq.

Figura 08: Erosión en surcos debido a la escorrentía superficial

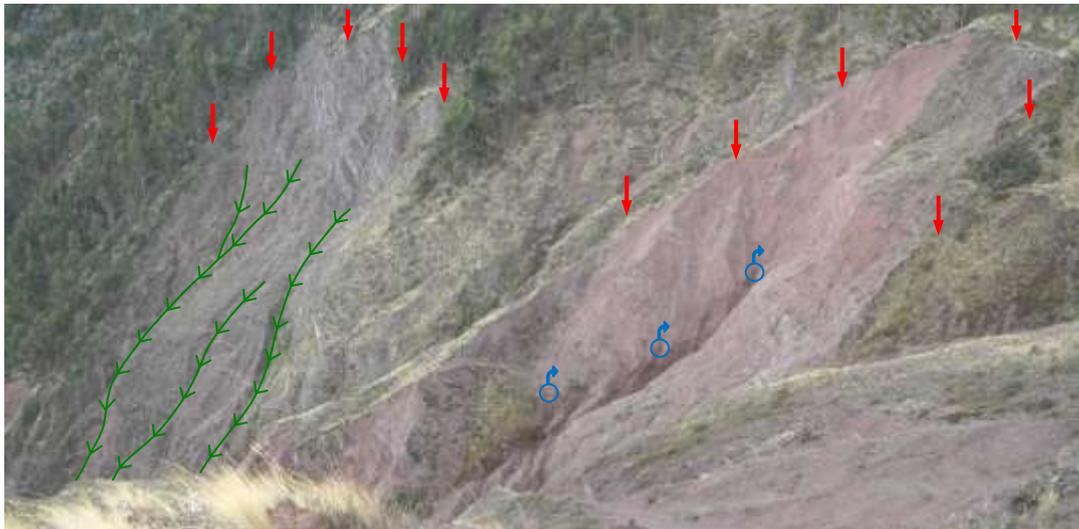
En esta zona se identificaron y cartografiaron derrumbes y deslizamientos en ambos márgenes de la quebrada, estos se producen mayormente en época de lluvias y algunos bloquean la base de la quebrada generando pequeños represamientos, que al colapsar generan pequeños flujos (Foto 09).

Los derrumbes y deslizamientos se producen por el socavamiento que generan los flujos que descienden por la quebrada y las aguas de escorrentía que se infiltran en las grietas laterales de la misma; aprovechando la mala calidad de las lutitas y areniscas de la Formación Kayra.

Foto 09: Deslizamientos en la margen derecha de la quebrada Thuniyoq, con procesos de socavamiento y surgencias de agua.

4. En las zonas de erosión de laderas y derrumbes se deben colocar mallas de alambre tejidas a doble torsión. Estas zonas de erosión de laderas y derrumbes comprenden áreas de grandes dimensiones por lo que su tratamiento será sumamente oneroso, debiendo aplicarse en zonas prioritarias (Ver anexo).

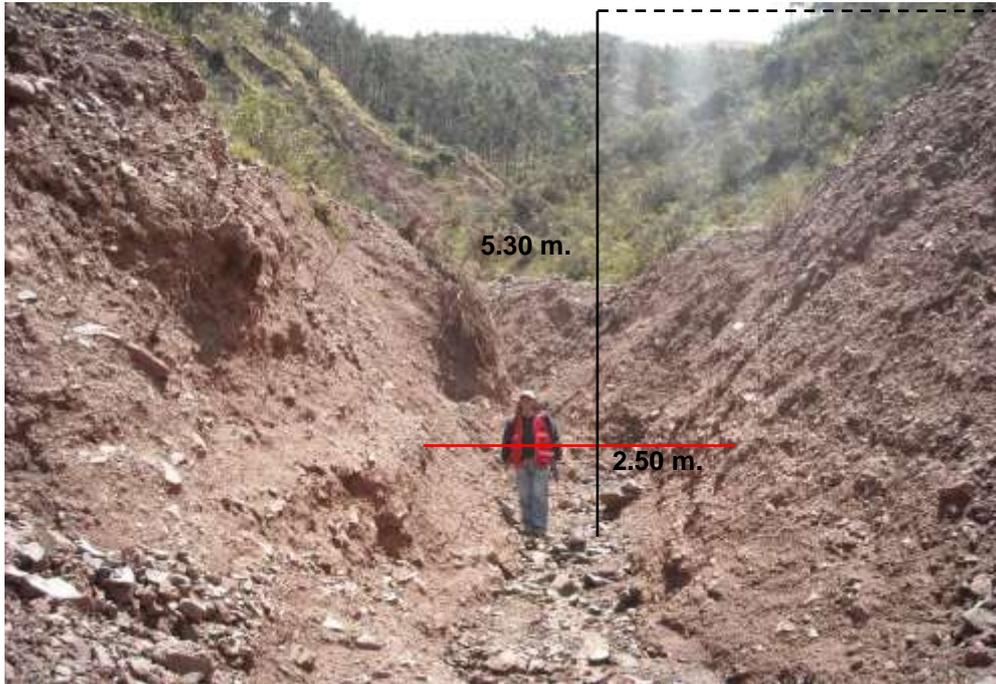
En el cauce de la quebrada se observan depósitos de flujos antiguos que provienen de la cabecera de la cárcava (deslizamiento). Estos forman terrazas en ambos márgenes de la quebrada (Foto 10), lo que indica que estos son procesos estacionarios que se presentan en época de precipitaciones pluviales (Noviembre a Abril).

Foto 10: Se observa en ambos flancos la evidencia de flujos que descendieron por la quebrada cuya altura de los depósitos y el ancho de la quebrada se observan en la imagen.

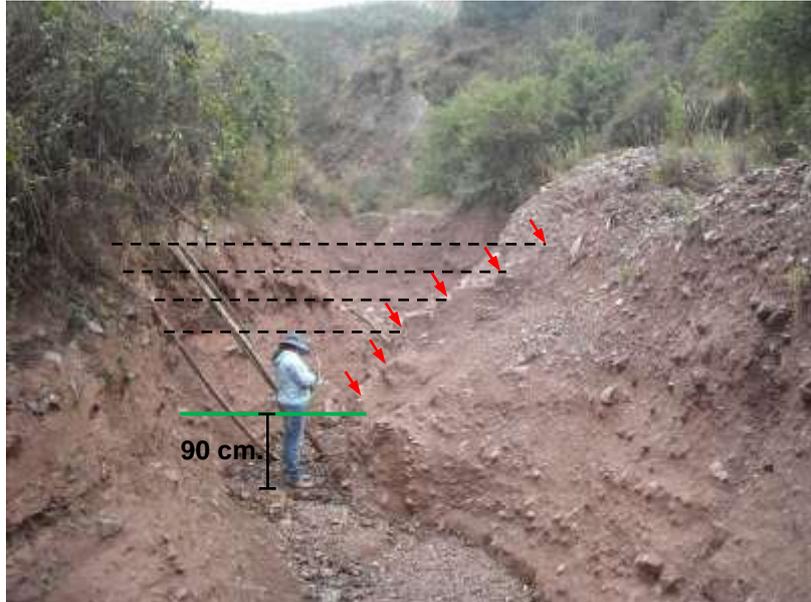
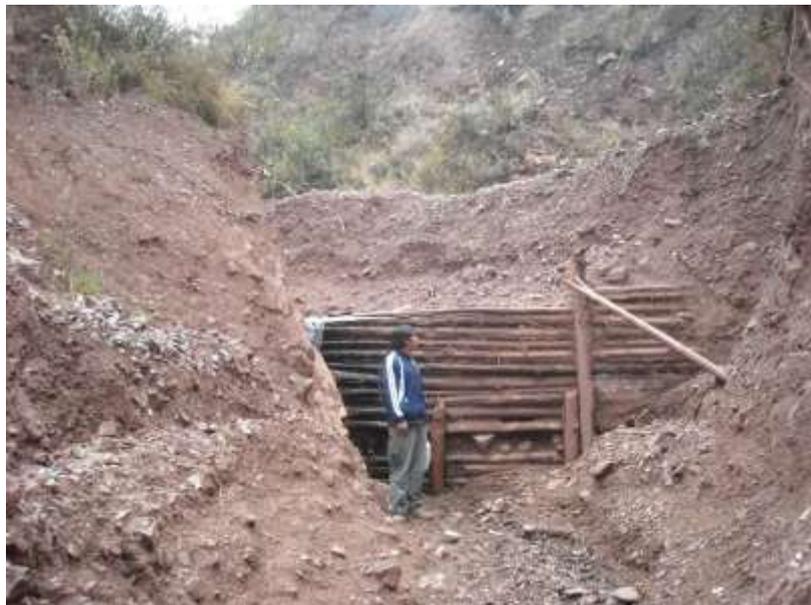
Se han realizado obras en varios tramos (presas de tabla estacas) para la acumulación de material y así poder controlar el arrastre y minimizar la velocidad del flujo: En la actualidad estas se encuentran colmatadas y destruidas como se muestra en la Foto 11.

Foto 11: En **a)** las flechas negras indican el dique de troncos original, las flechas rojas muestran los restos de los troncos que quedaron de la presa destruida y la línea verde marca la base de la presa y la incisión producida después de la destrucción de la presa de troncos; en **b)** se observa una presa de troncos colmatada y cuyos troncos se encuentran descompuestos a punto de destruirse. El estado de estas estructuras demuestra que estas funcionan, sólo hay que mantenerlas.

3. Se deberá construir diques escalonados de madera en las cabeceras de las cárcavas. Ya colmatados estos diques se procederá a repoblar con árboles y/o arbustos como medida de estabilización (Ver anexo).

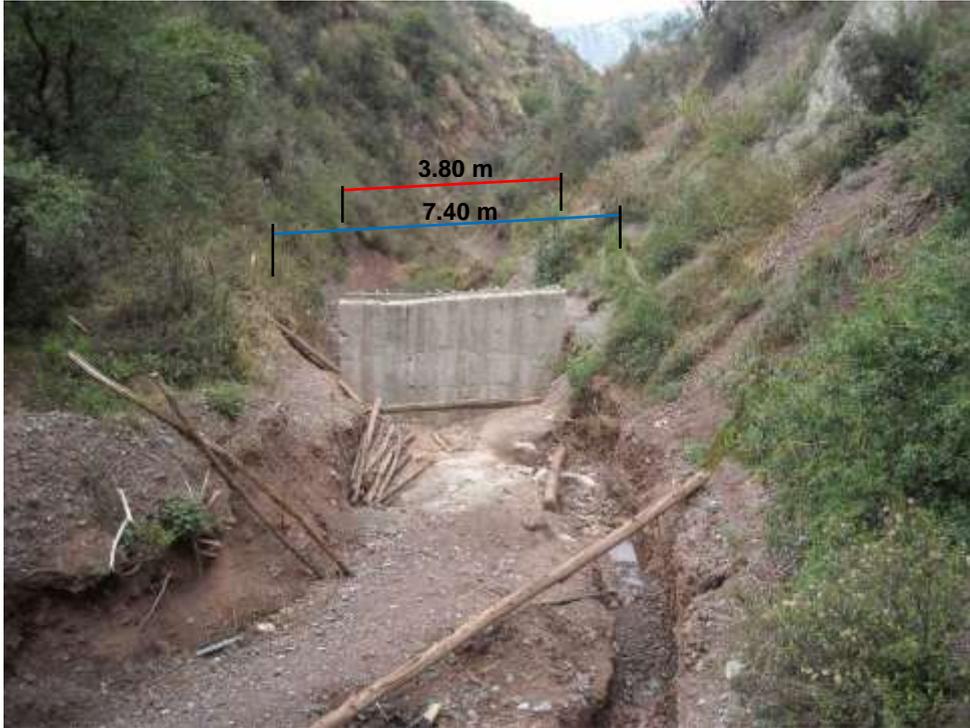
Actualmente se vienen realizando algunas obras por parte de la APV. Santa María, las que se encuentran mal diseñadas como el dique de concreto de medidas 3,8 m x 3,0 m x 0,4 m (Foto 12), que se ejecutó sin tomar en cuenta ningún estudio de diseño para el control de cárcavas y quebradas. El dique no reúne las condiciones para su funcionamiento.

Foto 12: Se observa en línea roja la longitud del muro de contención y en color azul la longitud de la base de la quebrada, vista tomada hacia aguas abajo.

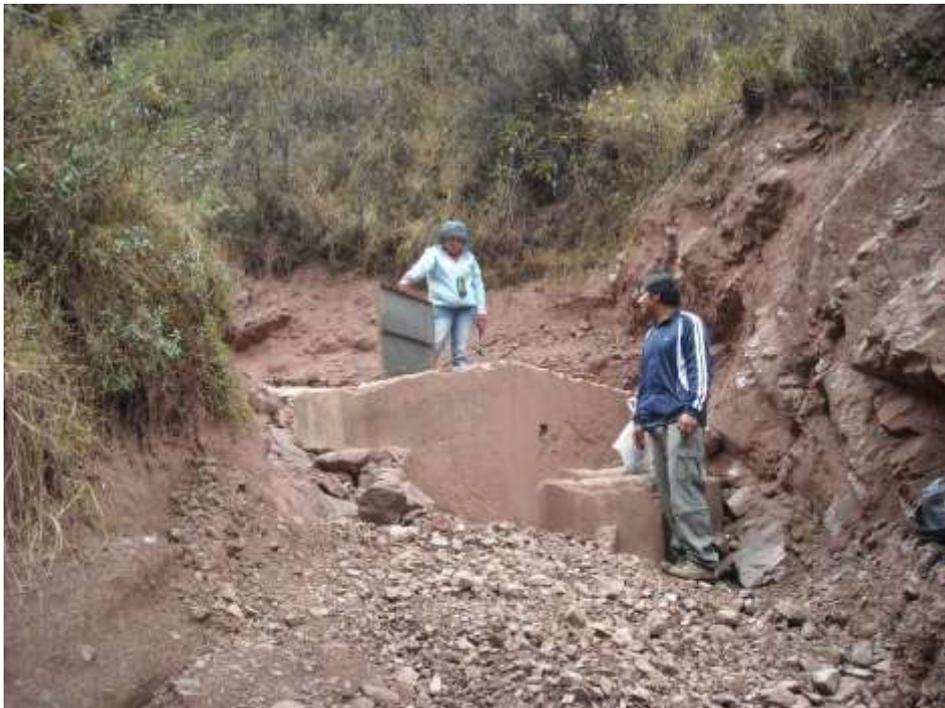
En la base de la quebrada se construyó una caja de captación de agua, para consumo, la que es llevada por la quebrada Thuniyoq hacia la APV. Santa María (Foto 13). Esta puede ser destruida por un flujo.

Figura 13: Caja reservorio, recepciona las aguas que descienden de la quebrada Thuniyoq.

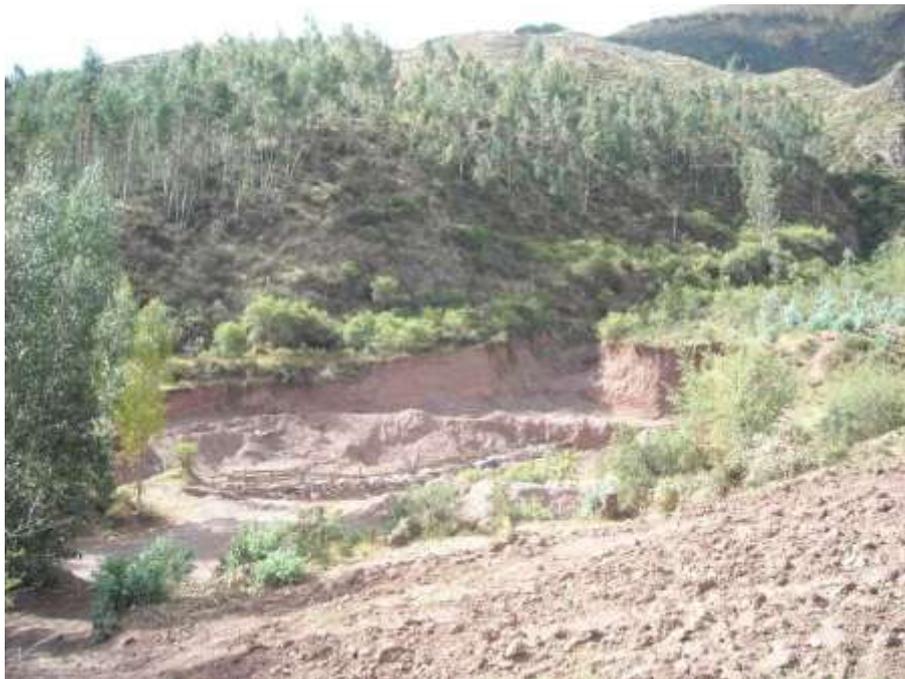
El disipador 1, de 50 x 45 m de lado y 20 m de profundidad, se ubica en la desembocadura de la quebrada Thuniyoq (Foto 14), su función es la de recepcionar todo el material que desciende por la quebrada en forma de flujos de lodo y/o detritos.

Hasta la fecha este disipador ha funcionado adecuadamente, encontrándose colmatado. Esto ha generado una alarma en la población ya que futuros flujos de material en período de lluvias podrían sobrellenar y generar desbordes. Como medida de prevención, el presente año se colocaron cercos de troncos para aumentar su altura y controlar a atenuar el desborde de material arrastrado, ya que el disipador 1 se rellenó. Actualmente se viene extrayendo material y profundizando el hueco por la municipalidad provincial (Foto 15). Es importante mencionar que estos diques funcionan, siempre y cuando se limpien después de cada temporada de lluvias.

Foto 14: Vista del disipador 1, ubicado en la desembocadura de la quebrada Thuniyoq.

8. Extraer periódicamente el material de los disipadores 1 y 2, ya que se encuentran colmatados.
9. Prohibir el arrojado de material de desmonte en el disipador 2.

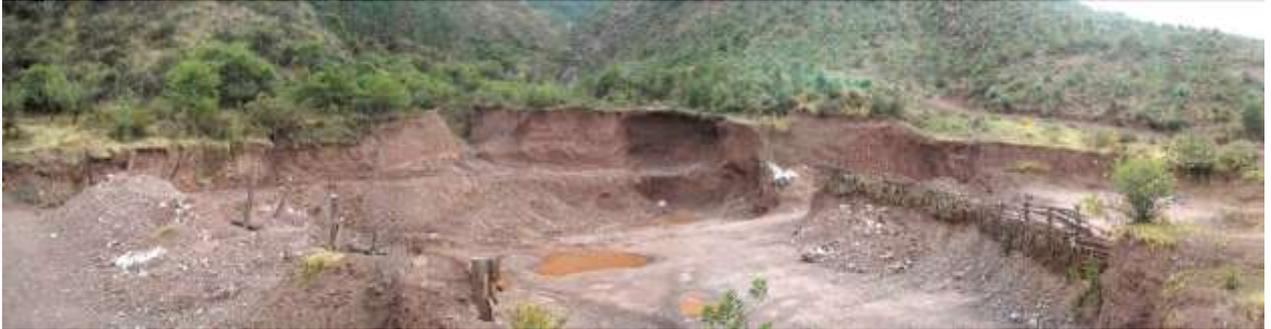
Foto 15: Vista del disipador 1 donde se viene extrayendo el material por las municipalidades.

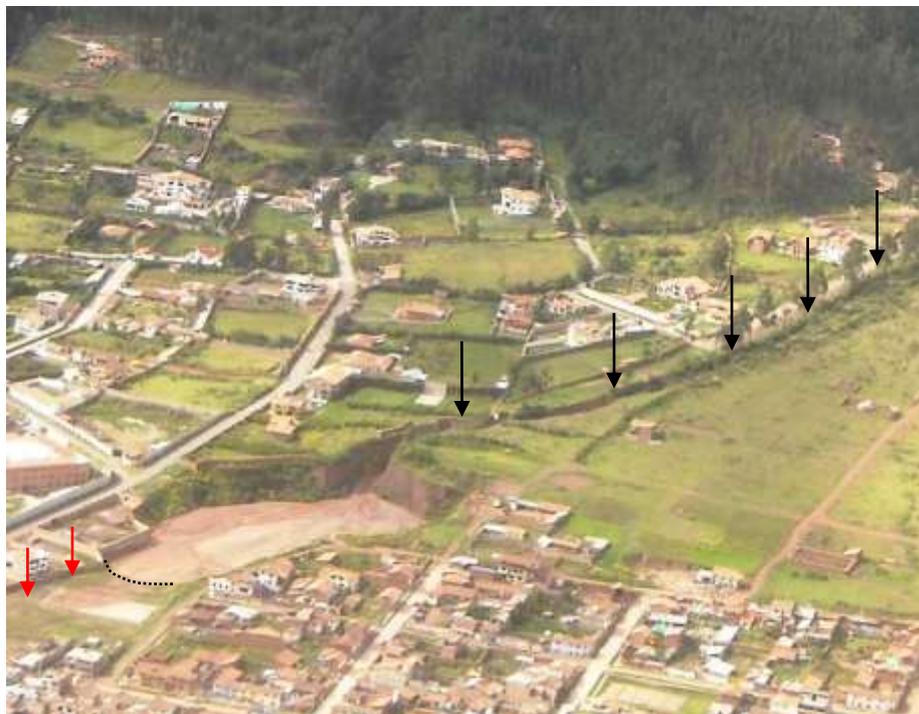
El disipador 2 se encuentra a 650 m del disipador 1, es mucho más grande que el primero, y tiene capacidad para acumular mayor volumen de material (Foto 16). Se ubica en una antigua cantera de agregados, quedando una depresión de 240 m x 150 m de lado y 25 m de profundidad. Como este disipador no tiene desfogue, el agua se infiltra en el subsuelo, debido a que los materiales que forman este, son porosos y permeables. La infiltración puede ocasionar problemas de tubificación y/o sifonamiento interno por lavado, arrastre y erosión subsuperficial; procesos que pueden provocar problemas en las viviendas (rajaduras, hundimientos). Estos mismos problemas se presentan en el Disipador 1.

Foto 16: Vista aérea del disipador 2, las flechas negras demarcan el canal que proviene del disipador 1, la línea punteada demarca el límite del disipador colmatado y las flechas rojas marcan la zona de desborde (Marzo 2011).

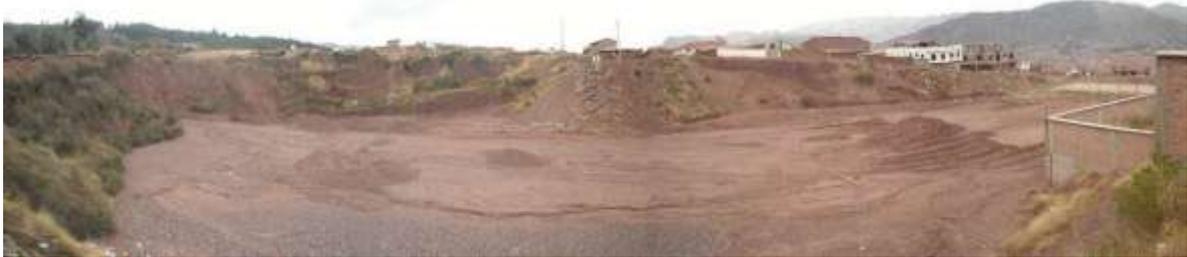
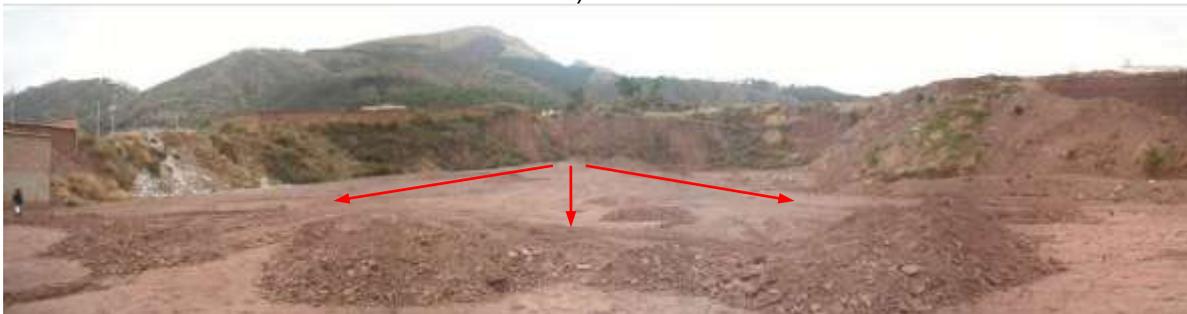
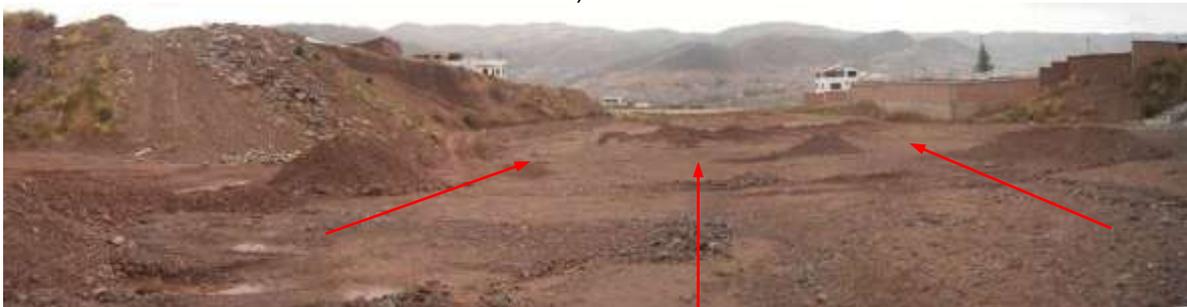
En la actualidad, el Disipador 2 se encuentra colmatado, poniendo en alerta a las viviendas que se encuentran aguas abajo. De producirse nuevos flujos, no tendrían una zona de contención adecuada y los materiales desbordarían, afectando todo lo que se encuentre delante (Foto 17).

Foto 17: Disipador 2. **a)** Vista de perfil del disipador **b)** Aguas arriba, desembocadura y **c)** Zona de acumulación y parte baja del disipador.

11. Profundizar e impermeabilizar los bordes y la base de los disipadores con geotextil para evitar la infiltración de las aguas.
12. Realizar estudios geofísicos para determinar profundidad del nivel freático en las Urbanizaciones de Santa María y Larapa.

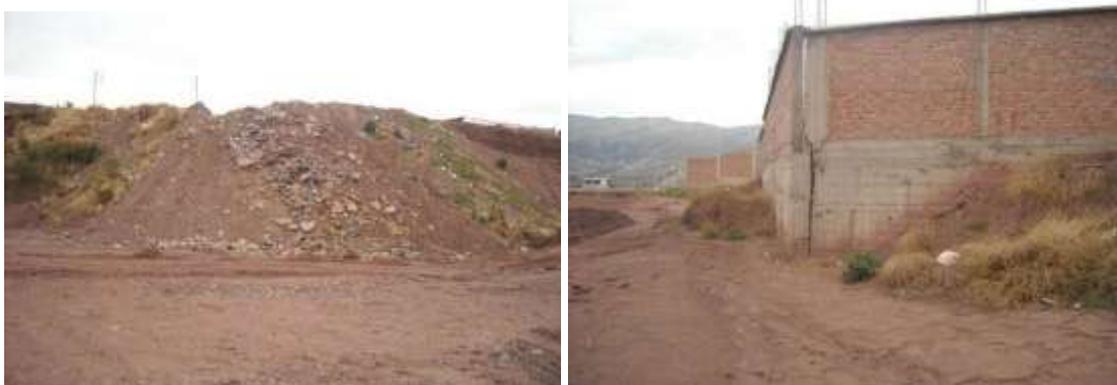
Se observa en el flanco izquierdo del disipador, gran cantidad de material de desmonte y en el flanco derecho el muro de contención de una vivienda, los que vienen reduciendo las medidas del disipador (Foto 18).

Foto 18: Se observa en el flanco izquierdo arrojado de material de desmonte y en el flanco derecho el muro de contención de una vivienda, estos vienen reduciendo las dimensiones del disipador.

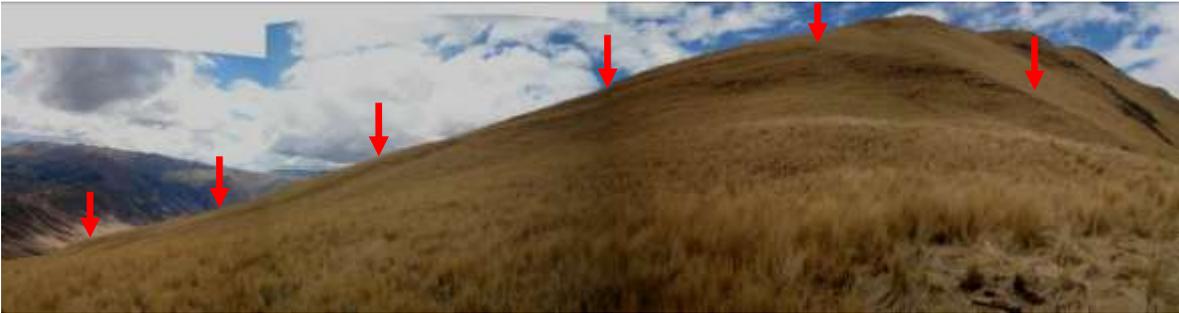
En el área de estudio se observa cuatro segmentos paralelos con direcciones NO-SE del Sistema de Fallas activas Tambomachay, dos de ellos cruzan en forma transversal el deslizamiento Pícol. El primer segmento ubicado en la parte alta de la corona del deslizamiento Pícol, aproximadamente a 4220 msnm, y formando un desnivel en la superficie de 3.5 m producto del movimiento de la falla (Foto 19). Un análisis microtectónico realizado recientemente en la falla nos indica que el último movimiento de esta fue de tipo normal.

Foto 19: Segmento ubicado a 4220 msnm, con un desnivel de 3.5 m, los análisis microtectónicos indican que esta falla es del tipo normal.

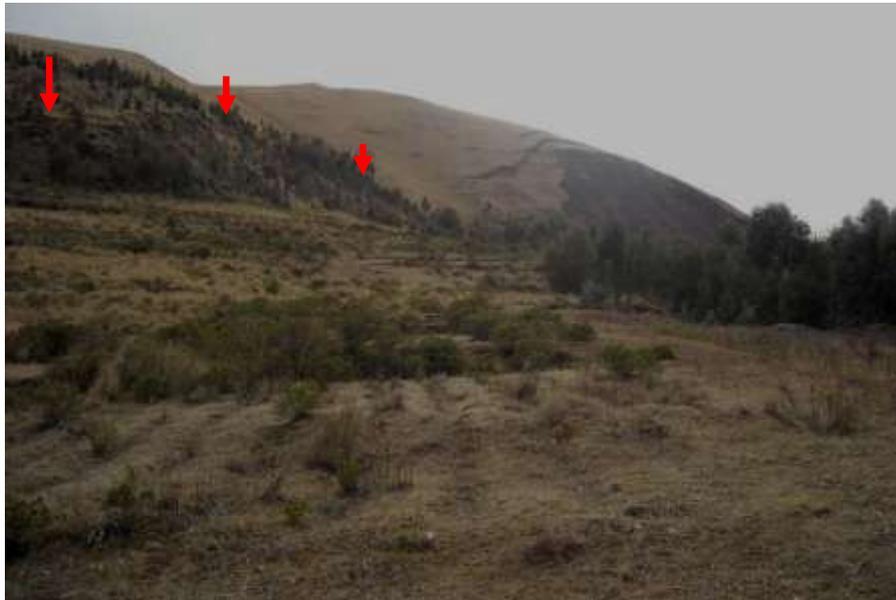
El segundo segmento de la falla, se extiende a lo largo de 2,5 km aproximadamente, cruzando el deslizamiento de la cabecera del Cerro Pícol. Su escarpe de falla mide entre 10 y 15 metros afectando depósitos coluviales recientes (Foto 20), el análisis microtectónico de la falla nos indica un movimiento de tipo normal con componente de rumbo sinestral. Además se puede observar que el plano propiamente dicho del deslizamiento es afectado por este segmento de falla (Foto 21).

Foto 20: Las flechas rojas indican el trazo de la falla en el flanco derecho del deslizamiento del cerro Pícol, que tiene un escarpe de aproximadamente 15 m, en la figura también se observa la corona del deslizamiento y las grietas tensionales ubicadas en la cabecera.

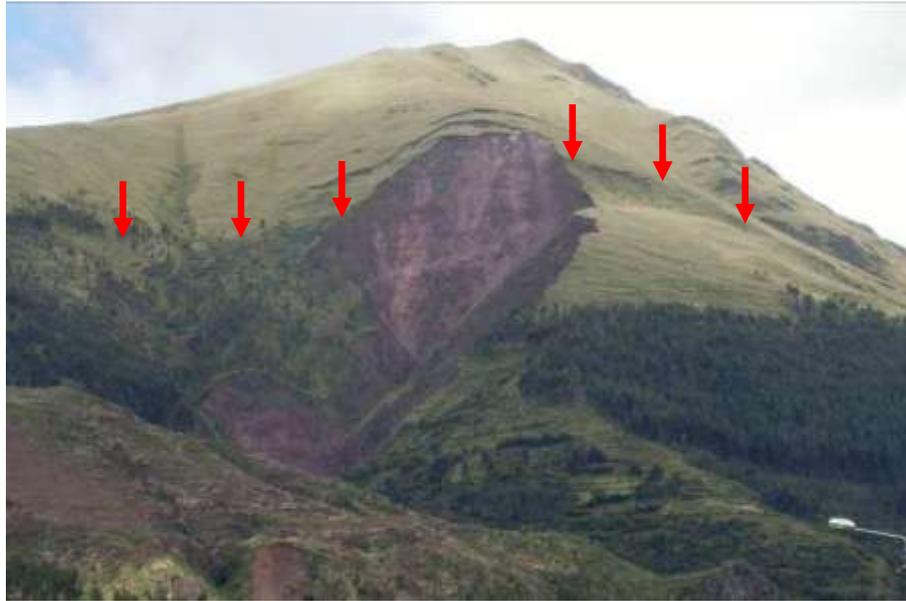
Foto 21: Las flechas rojas indican el segmento de la falla que afecta el plano del deslizamiento.

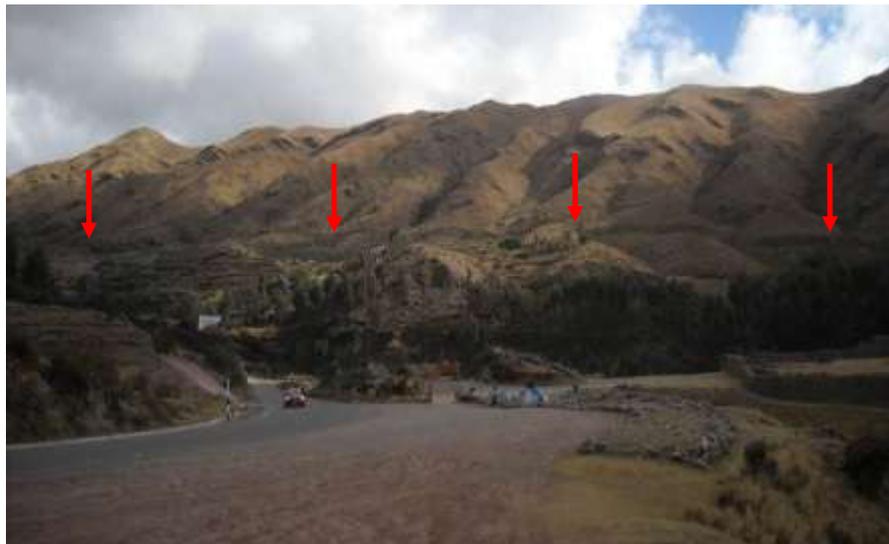
Finalmente, a 3580 msnm se observa el último segmento del Sistema de Falla Tambomachay, siendo esta la estructura mayor que bordea el flanco noreste de la cuenca del Cusco, y que se extiende a lo largo de 20 km, con escarpes de hasta 500 metros. Este segmento de falla afecta depósitos cuaternarios (Foto 22).

Foto 22: Las flechas rojas indican el escarpe de la Falla Tambomachay, vista tomada hacia el norte de la ciudad del Cusco.
