Informe Técnico N° A7018

EVALUACIÓN DE PELIGROS GEOLÓGICOS EN EL SECTOR DE WISCAPUQUIO

Región Huancavelica
Provincia Angaraes
Distrito Ceochaccasa

FEBRERO
2020

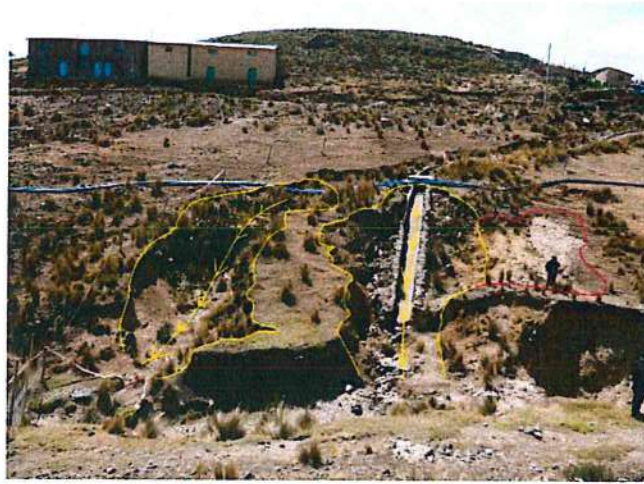
Las cárcavas se encuentran en una etapa inicial de formación, vienen produciendo incisión, profundización y su ensanchamiento en la superficie del terreno, este proceso arranca materiales y los acarrea al cauce principal de la quebrada. Las cárcavas tienen longitudes entre 18 m – 60 m, con profundidades de 1 m – 4 m y anchos de entre 5 m - 7 m (figuras 14, 15 y 27).

Figura 14: Vista con dirección al este se observa laderas de la margen derecha de la quebrada Chontacancha afectada por cárcavas (línea color amarillo) y erosión laminar (línea color rojo).

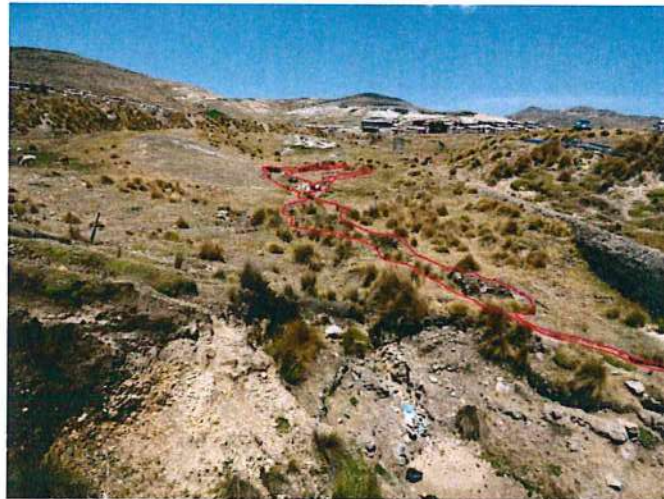
Figura 15: Vista con dirección al sur, se observa cárcavas en el cauce de la quebrada Chontacancha (línea de color rojo).

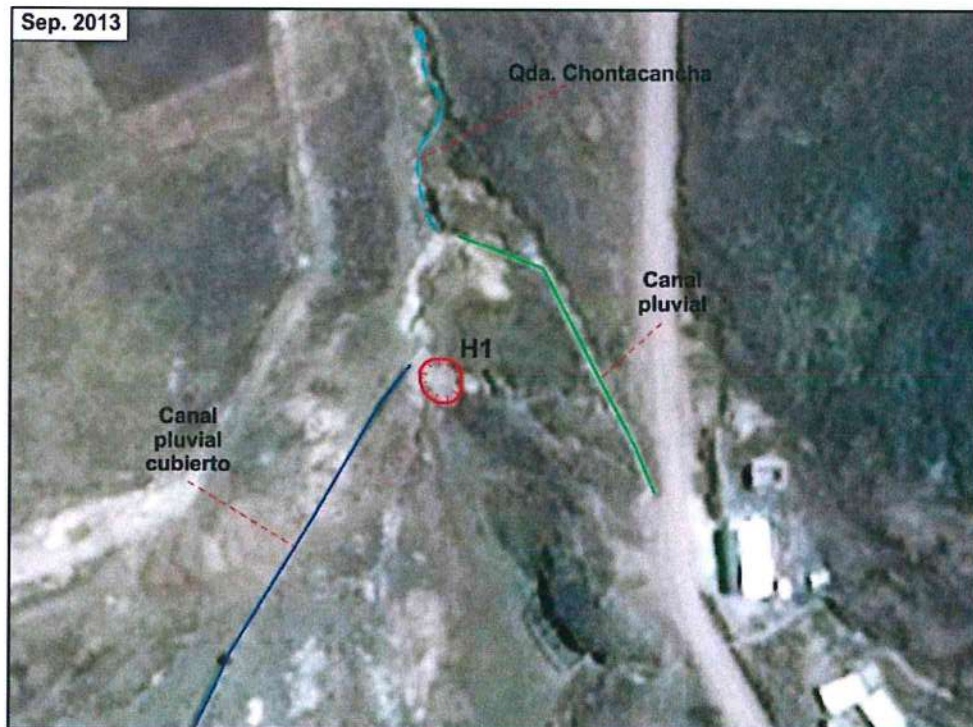
Denominado con el código H1, se considera como el primer hundimiento ocurrido en la zona (identificado en imagen satelital Google Earth del año 2013) (figura 16), de origen kárstico, por dolina de desplome, ubicado en coordenadas UTM WGS-84: 8570655 N, 525341 O y 4158 m s.n.m (figura 27).

Figura 16: Imagen Google Earth (setiembre, 2013) donde se puede observar la presencia del hundimiento H1.

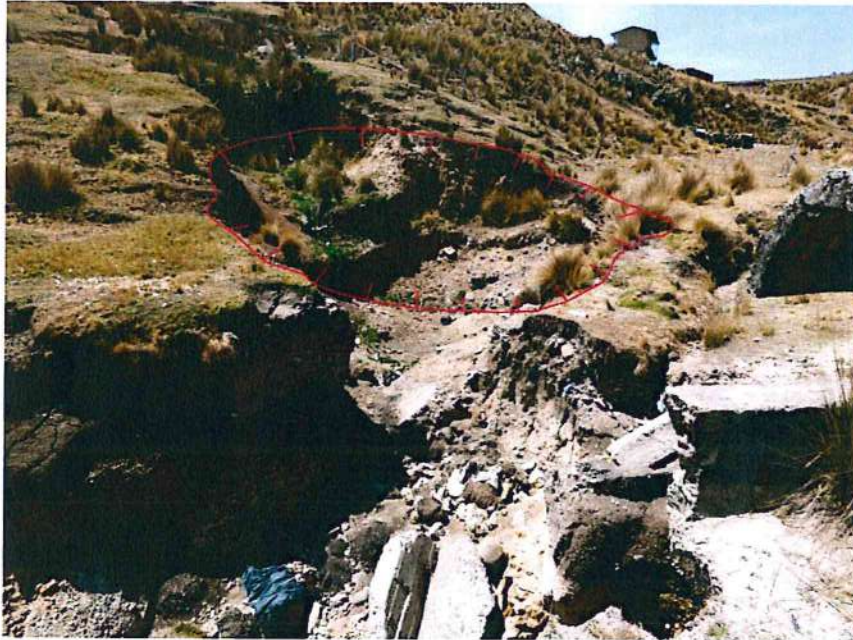
- Forma semicircular, con un diámetro de 8 m de longitud (figuras 17 y 18).
- Hundimiento con paredes verticales.
- Profundidad de 2.5 m - 3 m
- Área aproximada de 53 m²
- Se observa el fondo del hundimiento.

Figura 17: Vista con dirección al sureste donde se puede observar el hundimiento H1 (línea color rojo).

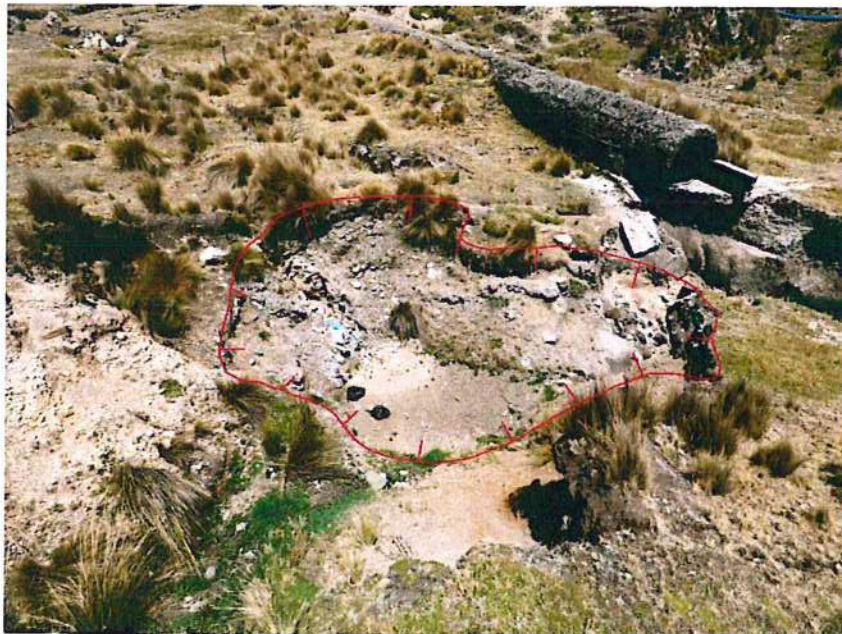
Figura 18: Vista con dirección al suroeste, se aprecia otra vista del hundimiento H1 (línea color rojo).

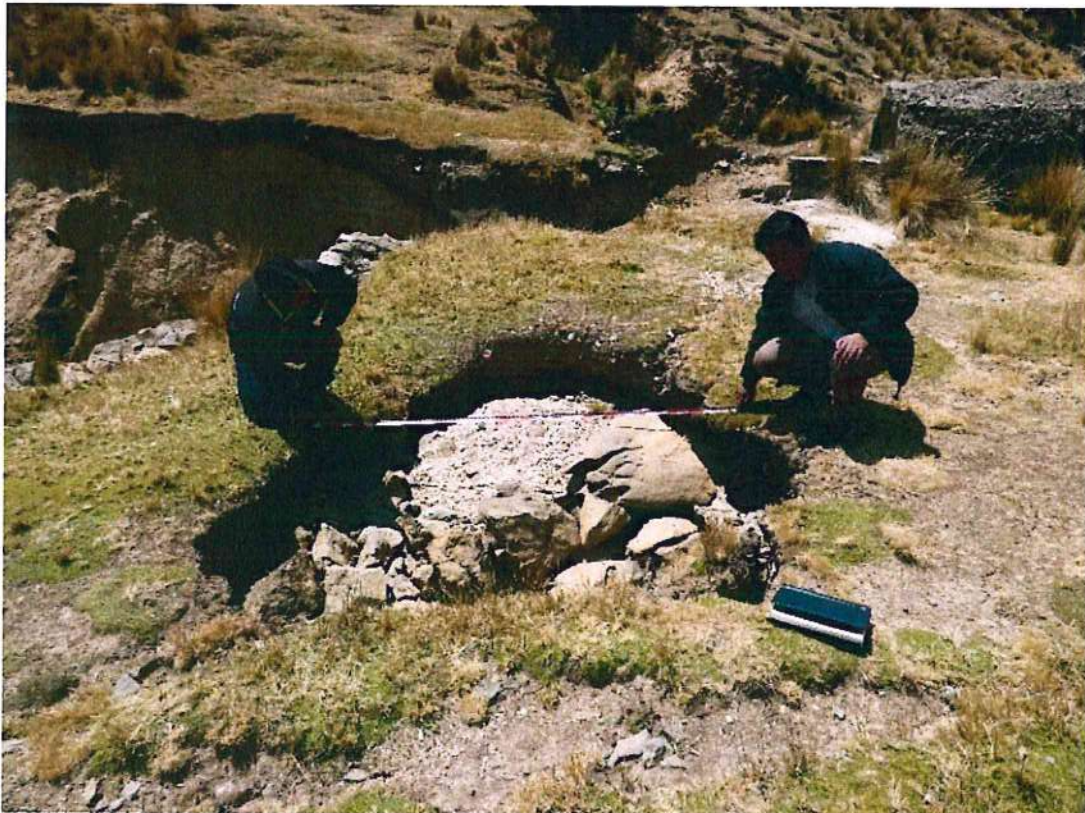
- Forma irregular a semicircular, con un eje mayor de 2.5 m de longitud y eje menor de 2 m de longitud (fotografía 3 y figura 19).
- Hundimiento con paredes verticales.
- Profundidad de 0.5 m.
- Área aproximada de 4.5 m²
- Se observa el fondo del hundimiento.

Fotografía 3: Vista con dirección al sureste donde se puede observar el hundimiento H2, localizado a solo 1.5 m del último hundimiento.

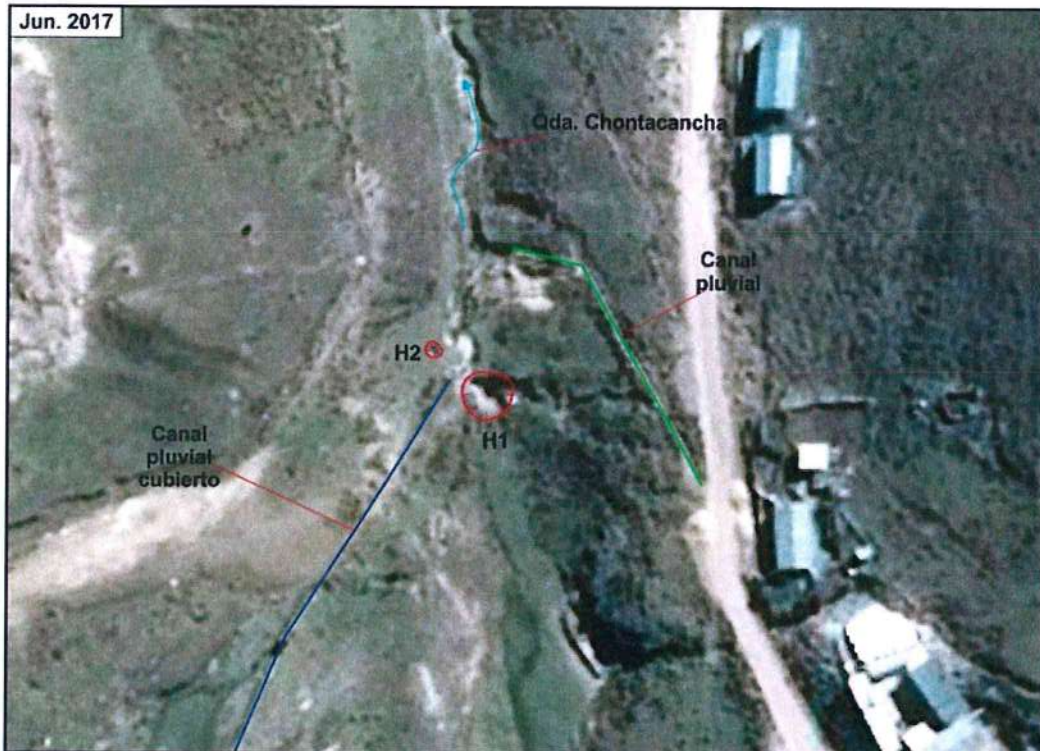
Figura 19: Imagen Google Earth (junio, 2017) se puede observar el hundimiento H2.

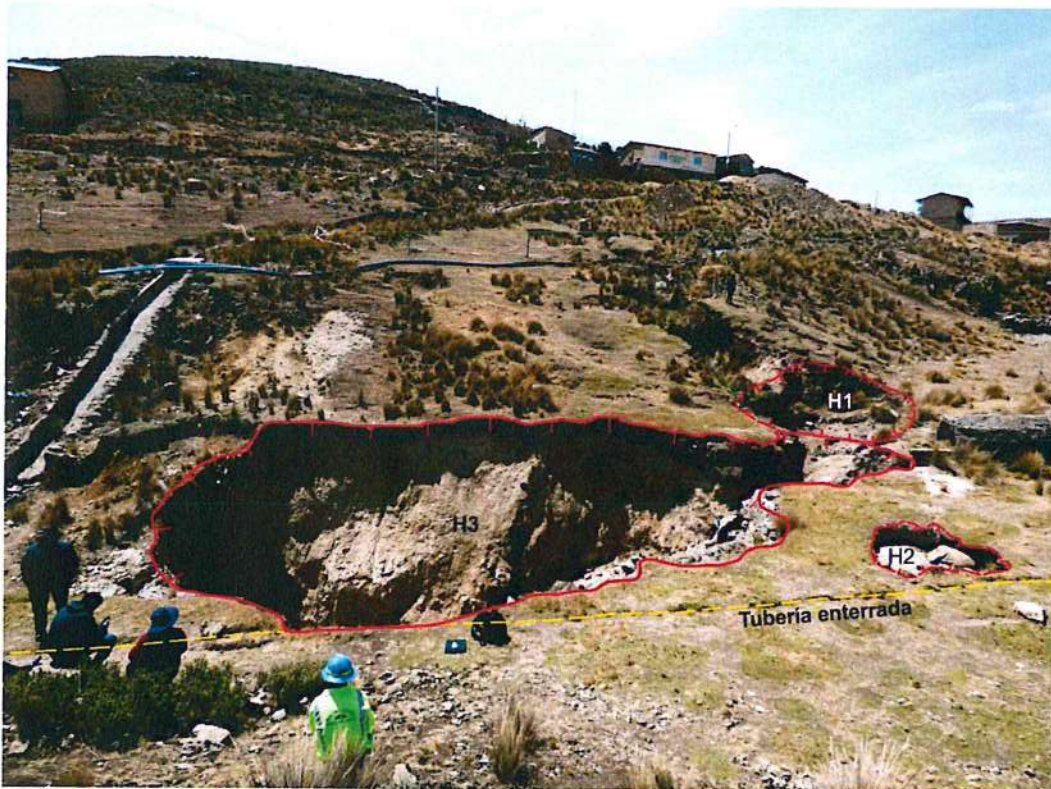
El origen del evento está asociado al colapso del techo de una caverna, cuya geoforma se denomina dolina de colapso. La caverna es el resultado de la disolución de las rocas carbonatadas (calizas) en el subsuelo. Por otro lado, el agua infiltrada a través del suelo y las fracturas de las rocas, también causaron la disolución de carbonatos y debilitó las rocas que vendrían a constituir el techo de la caverna, condicionando su colapso y la formación del agujero observado en superficie; parte del material colapsado ingreso a la caverna.

- Forma irregular alargada, con una longitud de 20 m y 17 m de ancho (figuras 20 y 21).
- Paredes verticales en la zona hundida.
- No se observa el fondo del hundimiento, por lo que la profundidad verdadera no pudo ser medida (figura 22 y 23).
- La dolina de colapso se conecta al parecer a una caverna.
- Área aproximada del hundimiento es de 183.5 m²
- Presencia de grietas en el borde este del hundimiento H3, con aberturas de hasta 3 cm; también en el lado oeste que sigue una dirección N 199°, por donde se tiene una tubería de agua enterrada, con aberturas de 2 cm (figuras 24 y 25).

Figura 20: Vista con dirección al este donde se observa el hundimiento H3 en el cauce de la quebrada Chontacancha; también se señala otros hundimientos H1 y H2, así como la tubería enterrada que pasa por la margen izquierda de la quebrada.

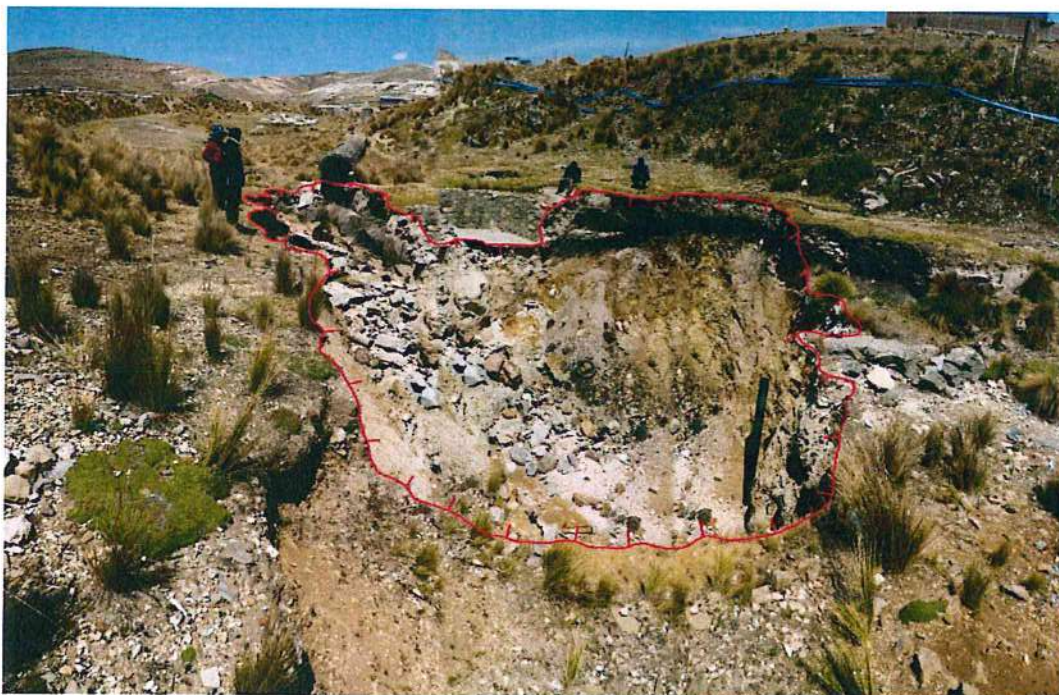
Figura 21: Vista con dirección al sur, se puede ver el cauce de la quebrada Chontacancha y el hundimiento H3 (línea color rojo) producido en el mismo cauce.

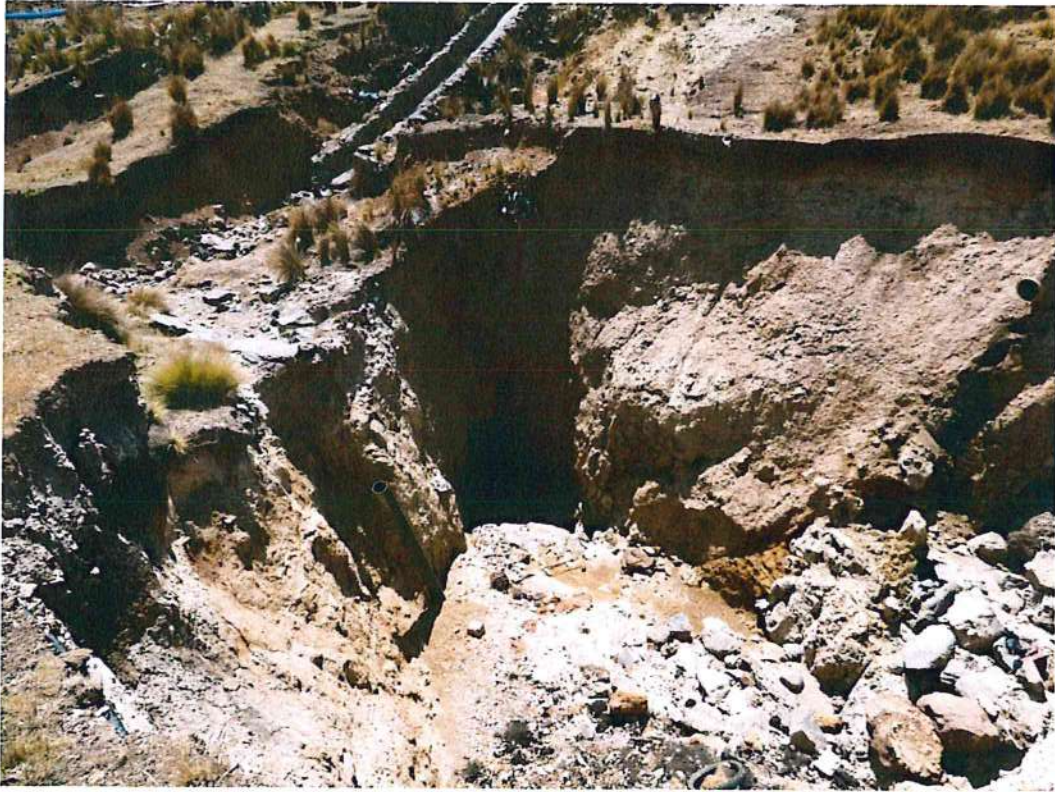
Figura 22: Vista con dirección al norte donde se observa la parte más profunda del hundimiento, cuyo fondo no pudo ser medido.

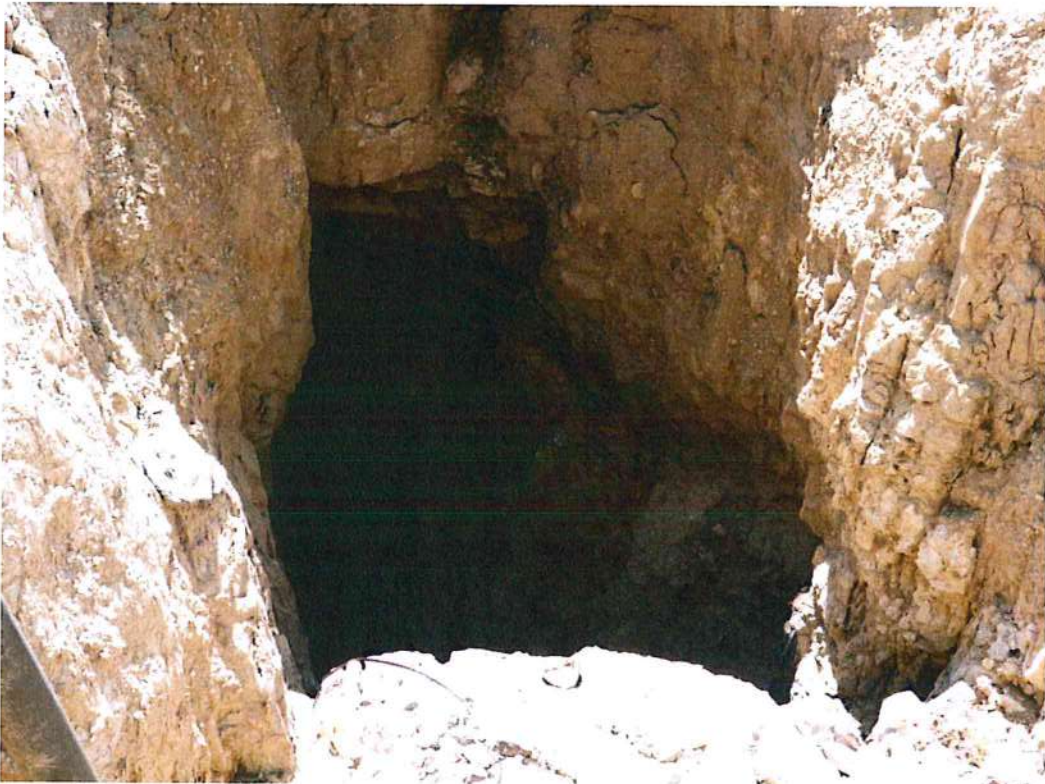
Figura 23: Vista en la que se puede ver la zona hundida más profunda, se observa las paredes verticales conformadas por calizas de la Formación Chambara; se puede observar también el fracturamiento y el estado de la roca moderadamente meteorizada, con coloración amarillo a anaranjado.

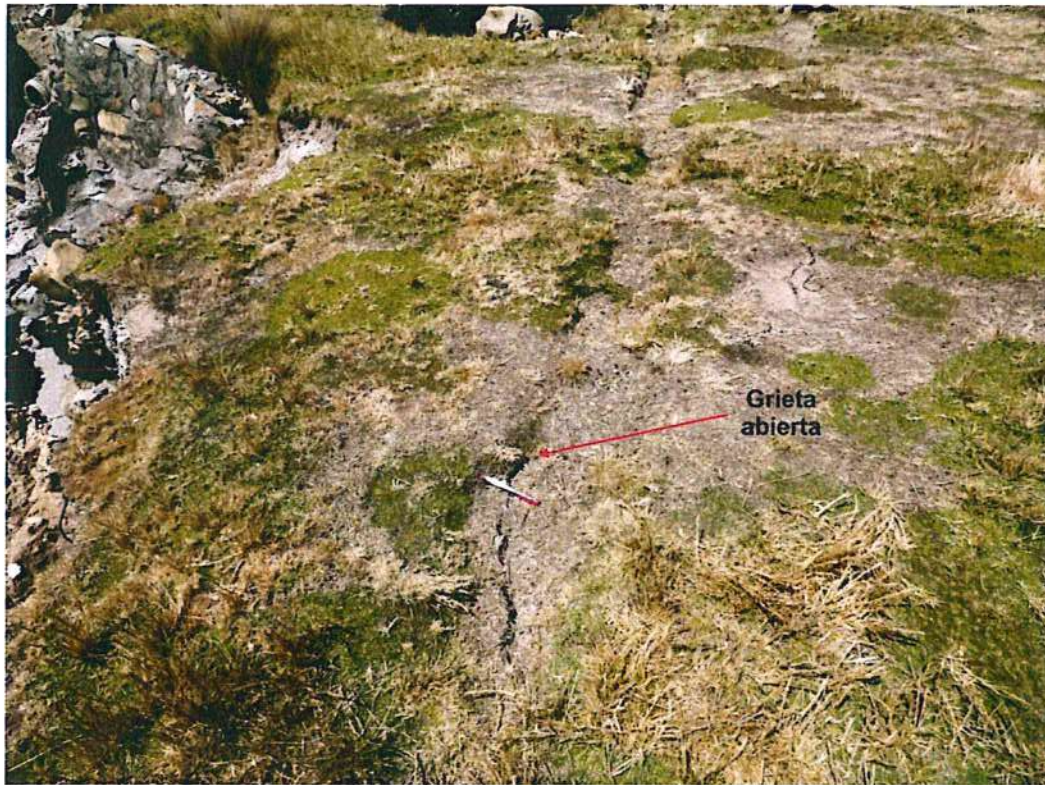
Figura 24: Vista con dirección al sur de la margen izquierda de la quebrada Chontacancha, se observa agrietamientos abiertos en una dirección de N 199°, que sigue la línea de una tubería de agua enterrada.

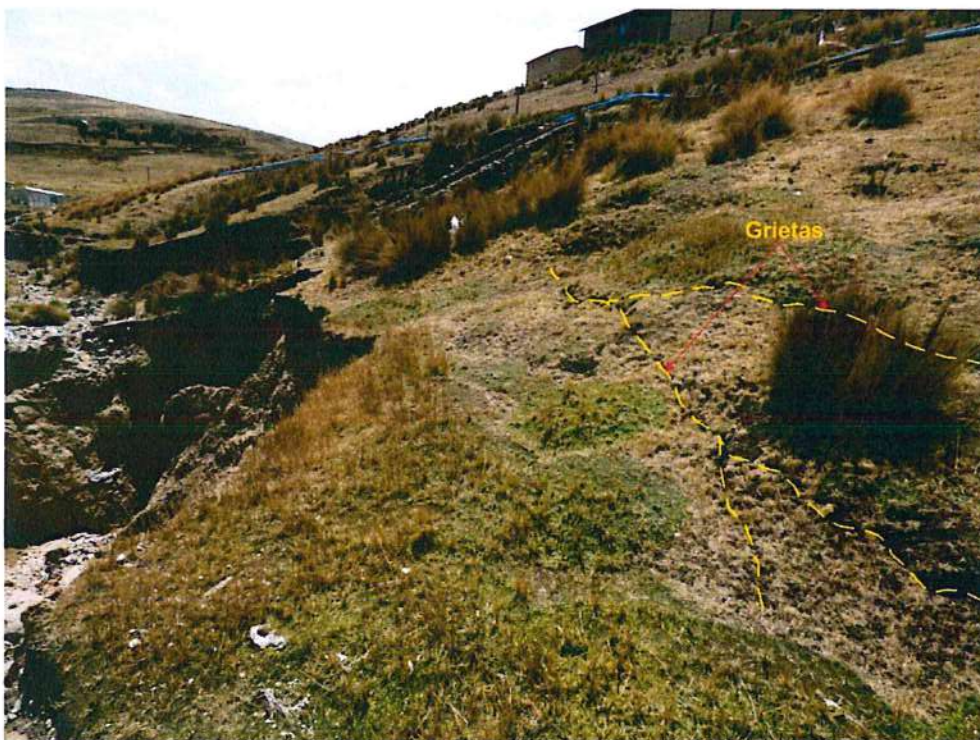
Figura 25: Vista con dirección al norte donde se puede observar los agrietamientos en el borde del hundimiento H3.

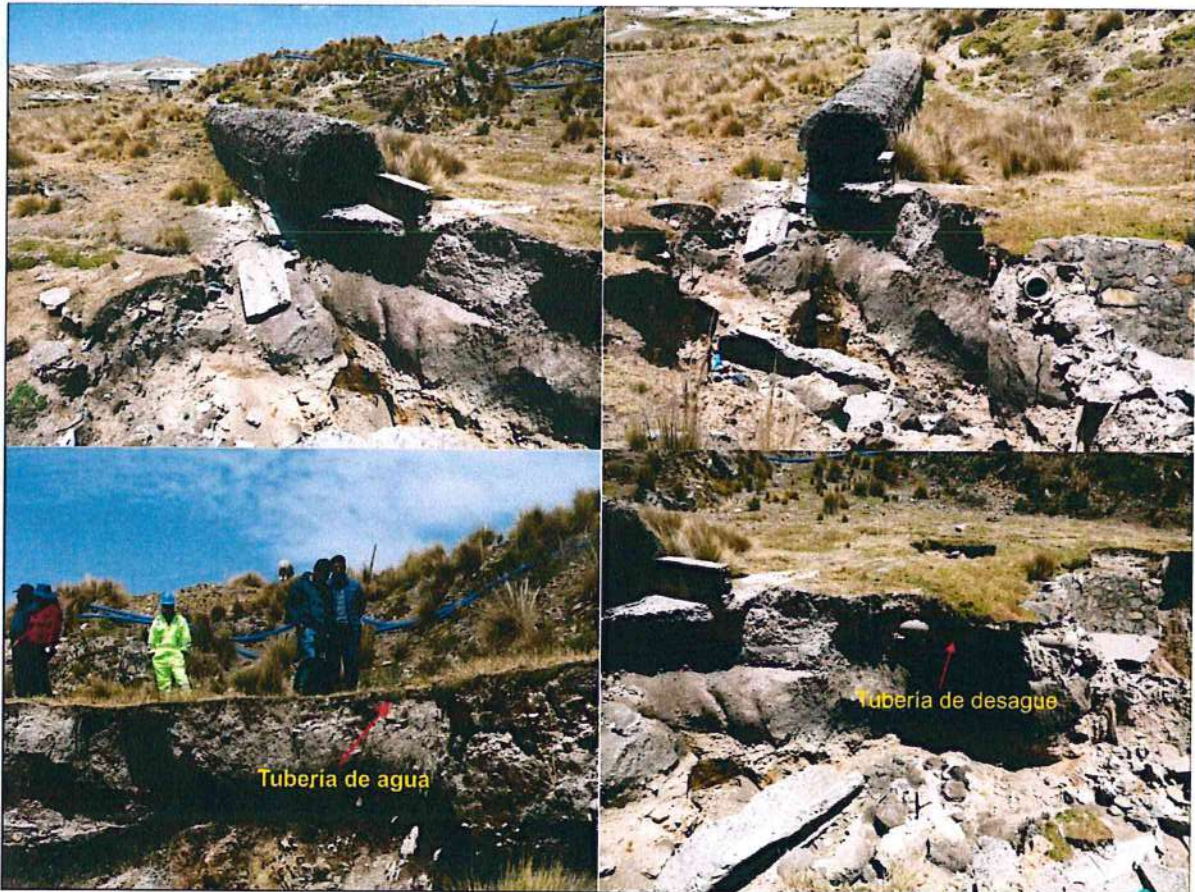
- Afecto el tramo final del canal de drenaje cubierto de Wiscapuquio (figura 26).
- Afecto tuberías de desagüe (figura 26).
- Dejó expuestas tuberías de conducción de agua potable, estas se encuentran limitadas por agrietamientos paralelos al hundimiento, lo que reactivaciones del evento podrían afectar dichas tuberías (figura 26).
- Representa un peligro potencial para personas y animales que transitan distraídas cerca de la zona de hundimiento.

Figura 26: Es posible observar los daños causados en el canal pluvial cubierto de Wiscapuquio, así como en las tuberías de agua y desagüe que drenaban hacia la quebrada Chontacancha en la zona hundida.
