Informe Técnico N° A6588

Inspección Técnica:

Deslizamiento y caída de rocas en el centro poblado de Cachi Baja

Distrito de Huando, Provincia y Región Huancavelica

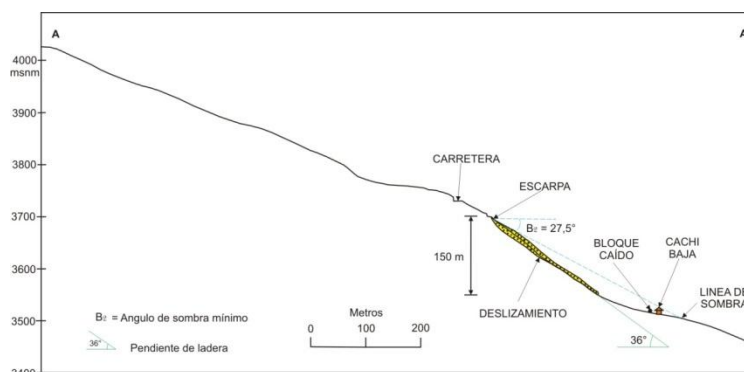
Figura 3: Esquema del perfil A-A' del deslizamiento, donde se señala la ubicación del deslizamiento, la carretera Huancayo-Izcuchaca-Huancavelica y la distancia que alcanzó la masa desplazada.

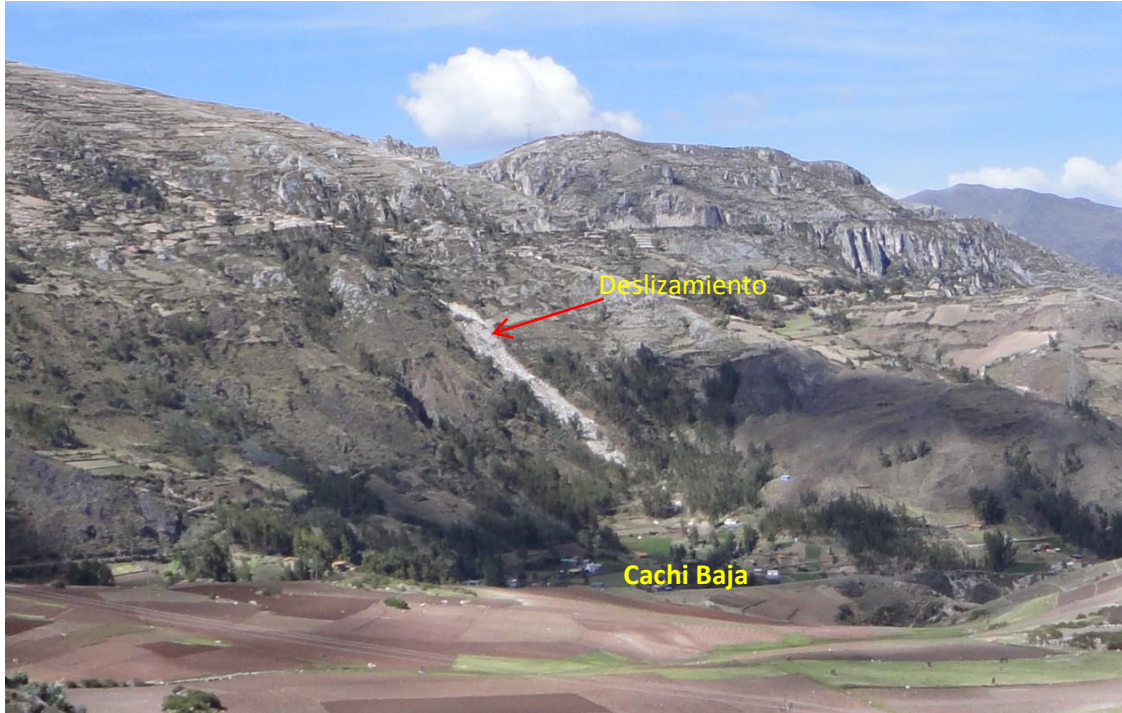
- La pendiente promedio de la ladera de la montaña, desde donde se inició el deslizamiento alcanza en algunos casos los 36° (foto 2).
- El substrato rocoso presente en la zona; la parte superior de la ladera donde arrancó el deslizamiento está conformado por rocas ignimbritas blancas, poco consolidadas y poco resistentes (fotos 3 y 4). Debajo de estas se encuentran coladas volcánicas andesíticas basálticas, intercaladas con conglomerados.

Foto 2: Vista del poblado de Cachi Baja al pie de ladera que alcanza los 36° de pendiente.

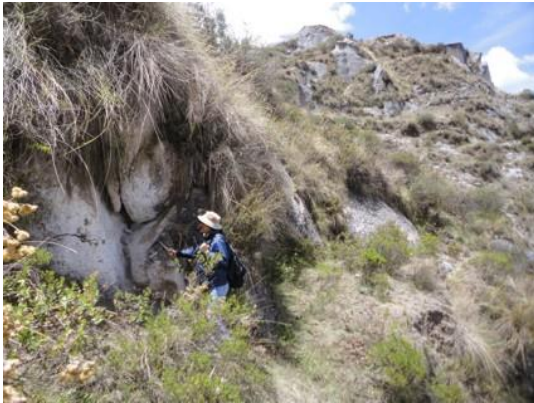
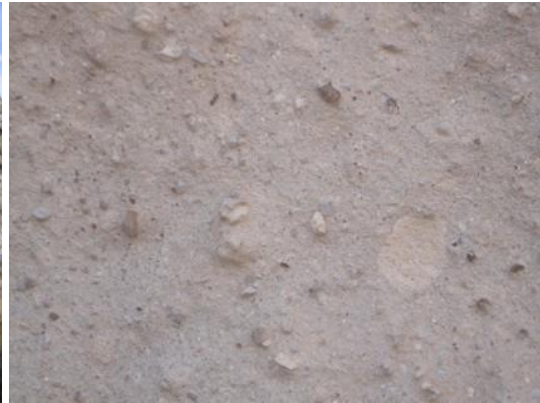
Fotos 3 y 4: Ignimbritas no consolidadas, se observan grietas en la roca.

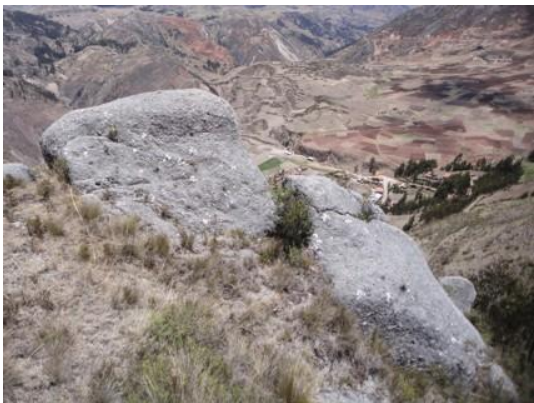
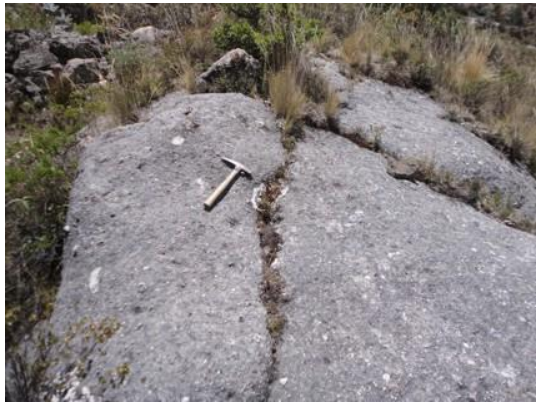
- El fracturamiento abierto en las rocas (ignimbritas) (fotos 5 y 6), cuyas principales familias de fracturas, favorecen la infiltración de agua y la rotura de la ladera.
- La presencia de afloramientos de agua subterránea (puquiales) en la zona de deslizamiento (foto 7), las cuales humedecen el terreno, lo saturan, aumentan el peso, reducen la resistencia al esfuerzo cortante y produjeron el colapso de la ladera.
- La actividad antrópica: La construcción de carretera hizo necesario colocar cunetas. Estas desfogon las aguas de precipitación que colectan, directamente hacia las torrenteras que bajan hacia el poblado de Cachi Baja.
- Las precipitaciones pluviales intensas que se producen en la zona entre los meses de diciembre-abril, que funcionan como detonantes.

Fotos 5 y 6: Grietas abiertas con vegetación en las ignimbritas.

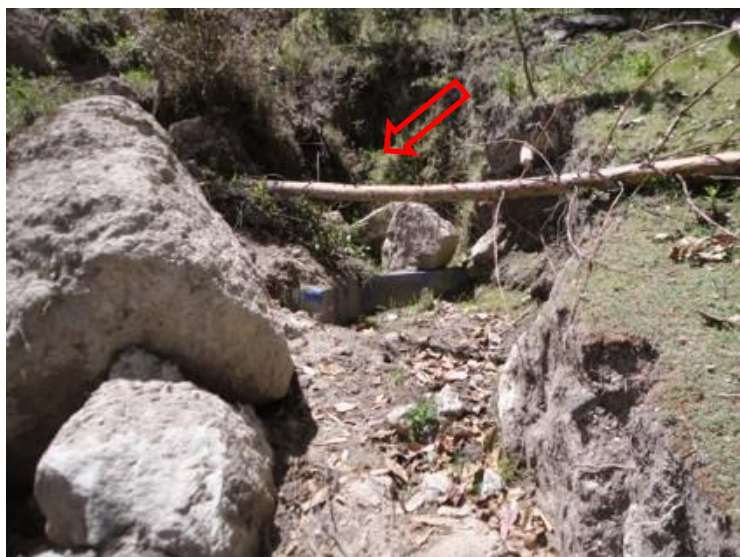
Foto 7: Afloramiento de agua captado (puquial), localizado al lado izquierdo del deslizamiento. Se ha señalado con flecha roja.

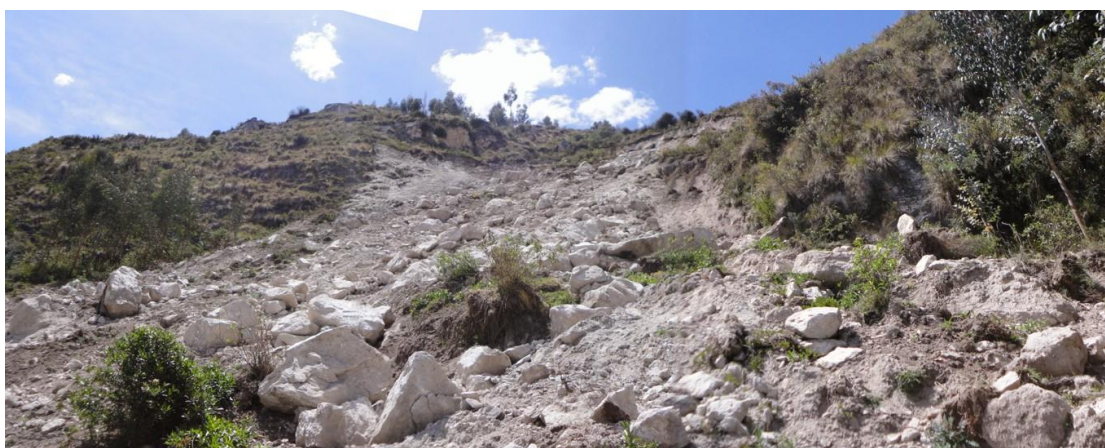
Foto 8: Vista ladera arriba del deslizamiento, se observa los boques y material areno gravoso con limos.

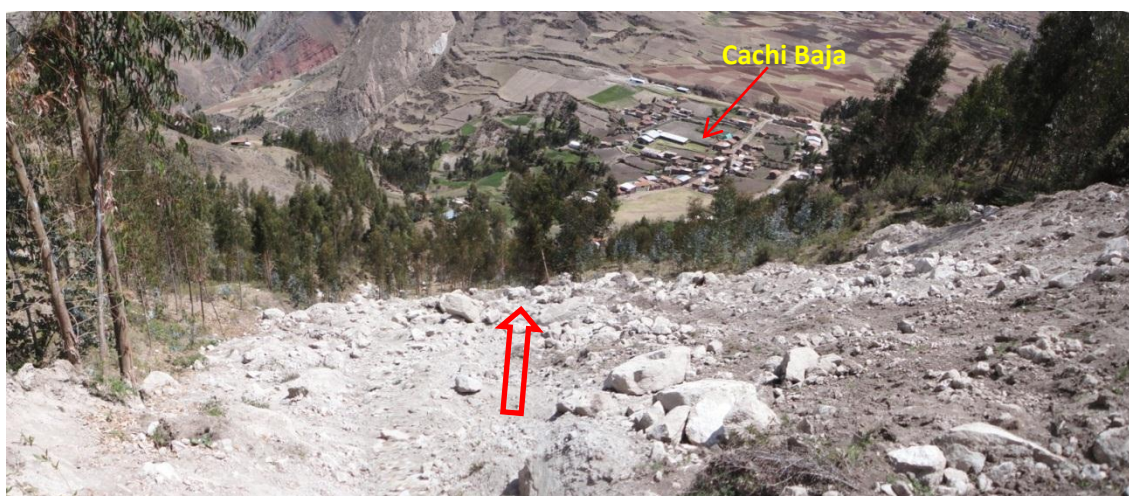
Foto 9: Vista ladera abajo del deslizamiento, hacia el lado superior derecho se encuentra el poblado de Cachi Baja.

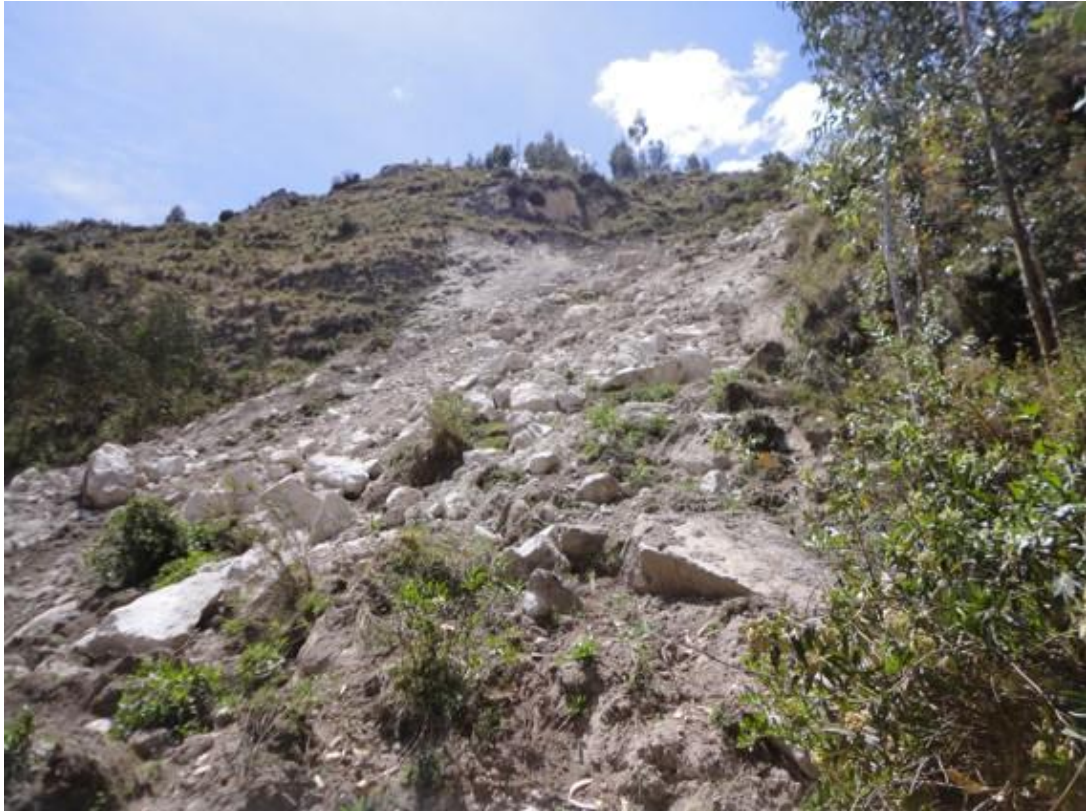
Foto 10: Otra vista del deslizamiento, se observa gran cantidad de bloques en la parte superior del depósito.

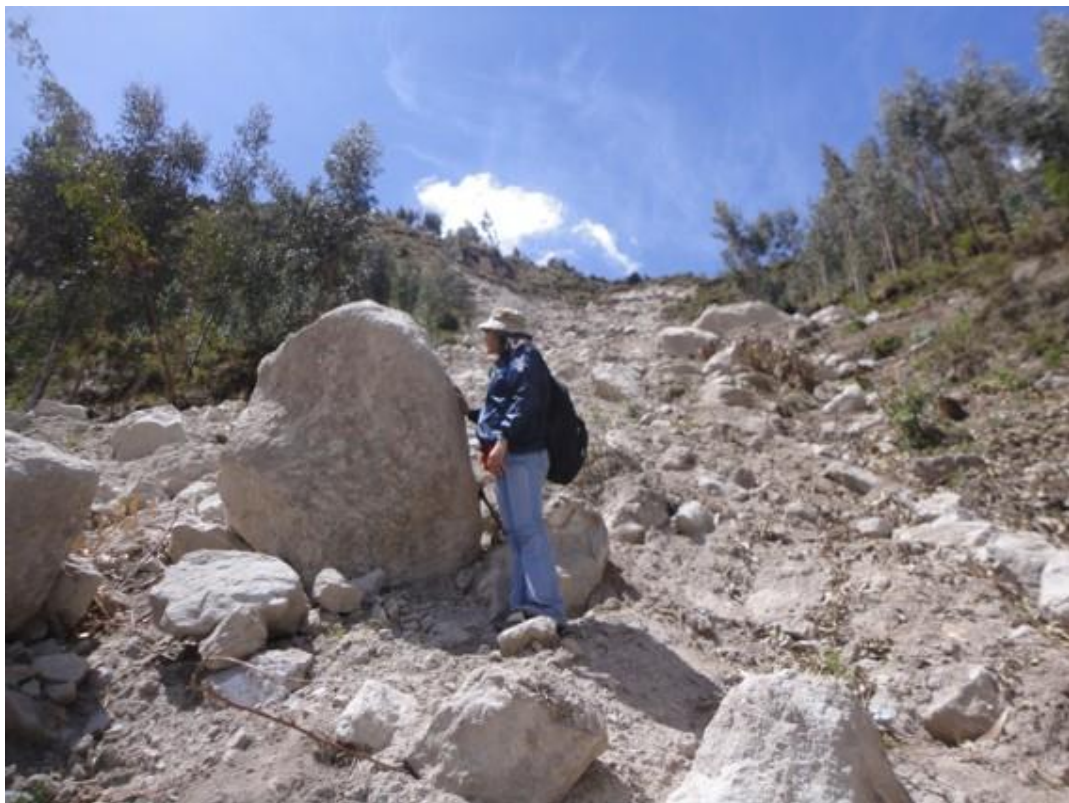
Foto 11: Bloques de la parte superior del cuerpo del deslizamiento alcanzan hasta 1,5 m de Longitud.

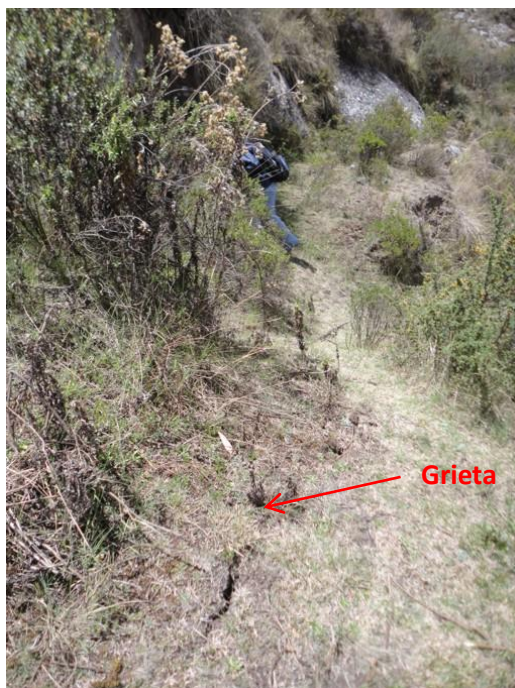
Foto 12: Grietas abiertas localizadas por encima de la corona del deslizamiento.

1.- Presencia de grietas abiertas (5 cm) encima de la corona del deslizamiento, que determinaría su actividad retrogresiva en este sector (foto 12); ante nuevas precipitaciones pluviales estos terrenos inestables pueden colapsar, movilizándose ladera abajo como reactivaciones del deslizamiento.

- Relleno y sellado de grietas abiertas, localizadas sobre la corona de deslizamiento, para evitar la infiltración de agua en la siguiente estación de lluvias, que favorecerían la saturación de los materiales y aceleraría su colapso.

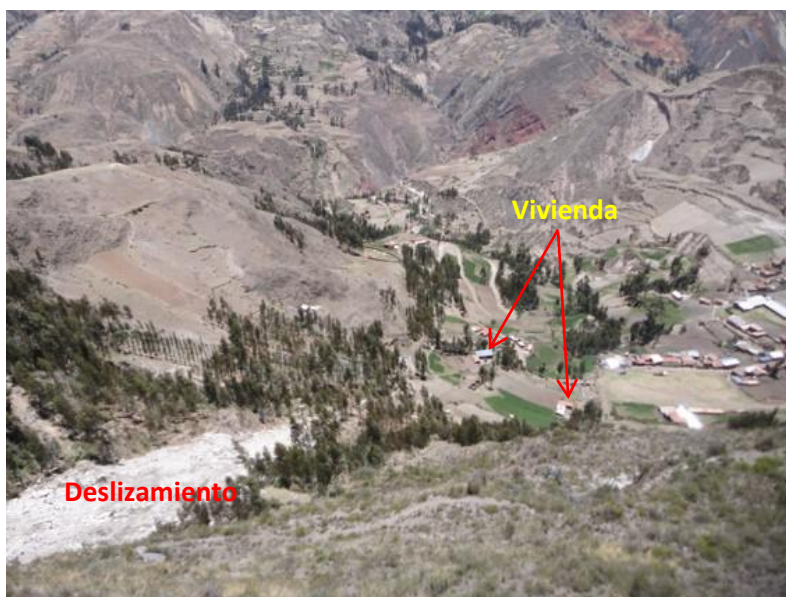
Además se tiene que tener en cuenta que una reactivación del deslizamiento, representa un peligro potencial alto para los terrenos de cultivos, viviendas, pobladores y animales que se ubican debajo del deslizamiento (foto 13).

Foto 13: Terrenos de cultivo y viviendas localizados debajo del deslizamiento.

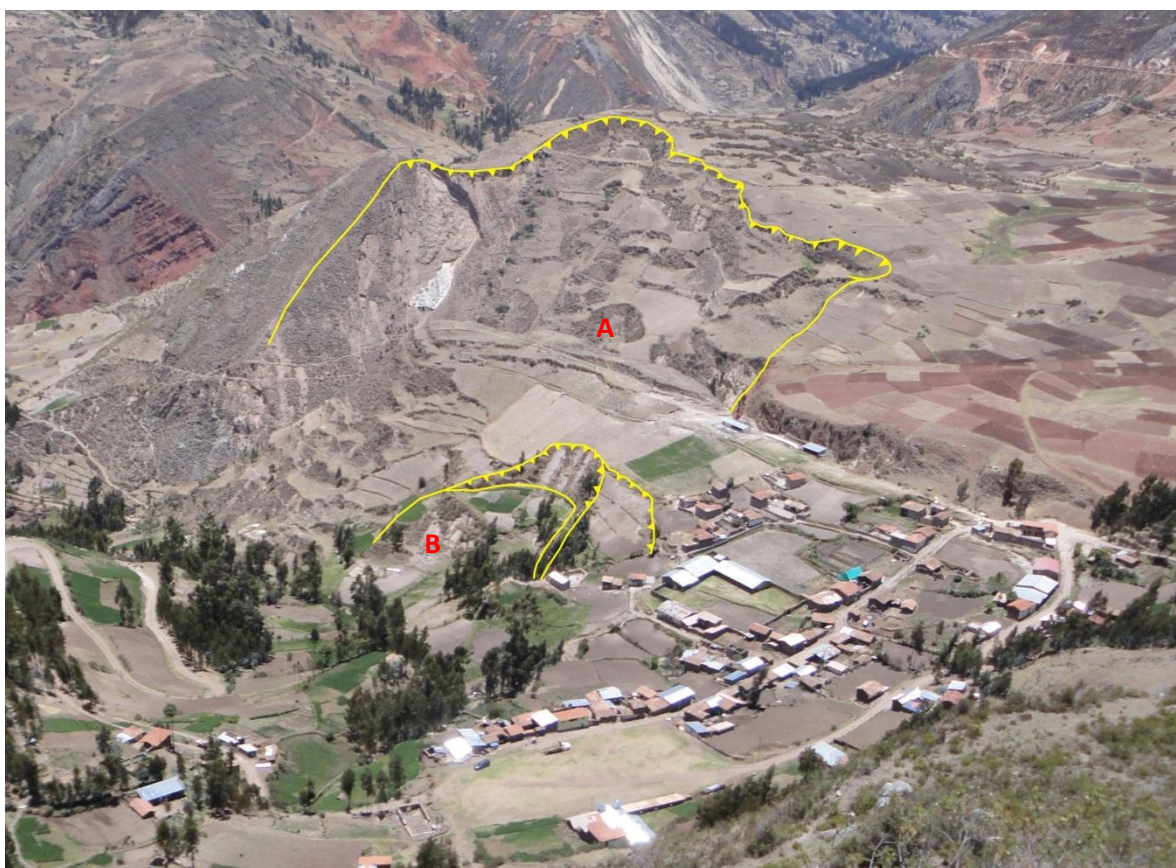
- Deslizamiento rotacional ubicado en la margen derecha de la quebrada Misquiyacu, afluente de la quebrada Queseserero, en el extremo sur del poblado de Cachi Baja; tiene unos 190 m de ancho de escarpa y un desnivel del pie a la corona de unos 100 m aproximadamente. Su actividad está relacionada al socavamiento en el pie del deslizamiento producido por el agua que discurre en la quebrada Misquiyacu; afecta terrenos de cultivo (foto 14).

- Deslizamiento en la margen derecha de la quebrada Queseserero, con un ancho de escarpa de 300 m aproximadamente y una diferencia de nivel de la corona al pie de 175 m. Este deslizamiento compromete depósitos volcánicos de la Formación Tantará y aporta material suelto a la quebrada, muy susceptible de ser acarreado en forma de flujos de detritos (huaycos) en periodos lluviosos (foto 14).

Foto 14: Vista de los deslizamientos ubicados en el lado sur del poblado de Cachi Baja, localizados en la margen derecha de la quebrada Queseserero (A) y Quebrada Misquiyacu (B).

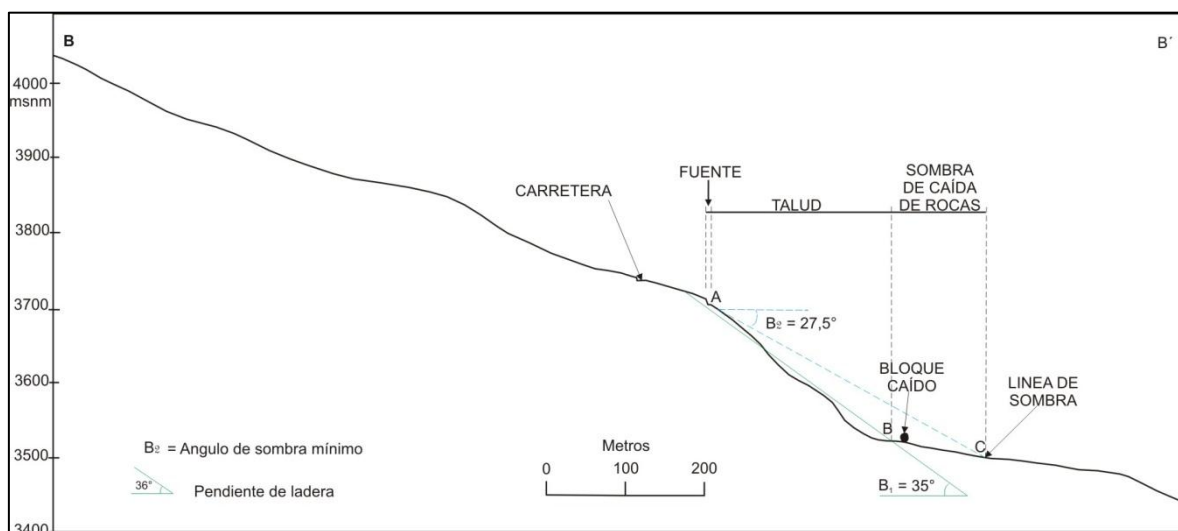
Es así que, teniendo en cuenta el fundamento teórico descrito arriba, y considerando el ángulo empírico mínimo de sombra de $\beta_2=27,5^\circ$ recomendado por los autores; para la zona de Cachi Baja, el alcance máximo que tuvieron los bloques caídos se encuentran dentro de la zona de sombra de caída de rocas; localizándose la denominada línea de sombras a una distancia máxima de 110 m del punto de donde se detuvieron los bloques caídos (figuras 4 y 5).

Figura 5: Perfil B-B' del recorrido de los bloques de roca caídos desde la ladera superior del poblado de Cachi Baja.

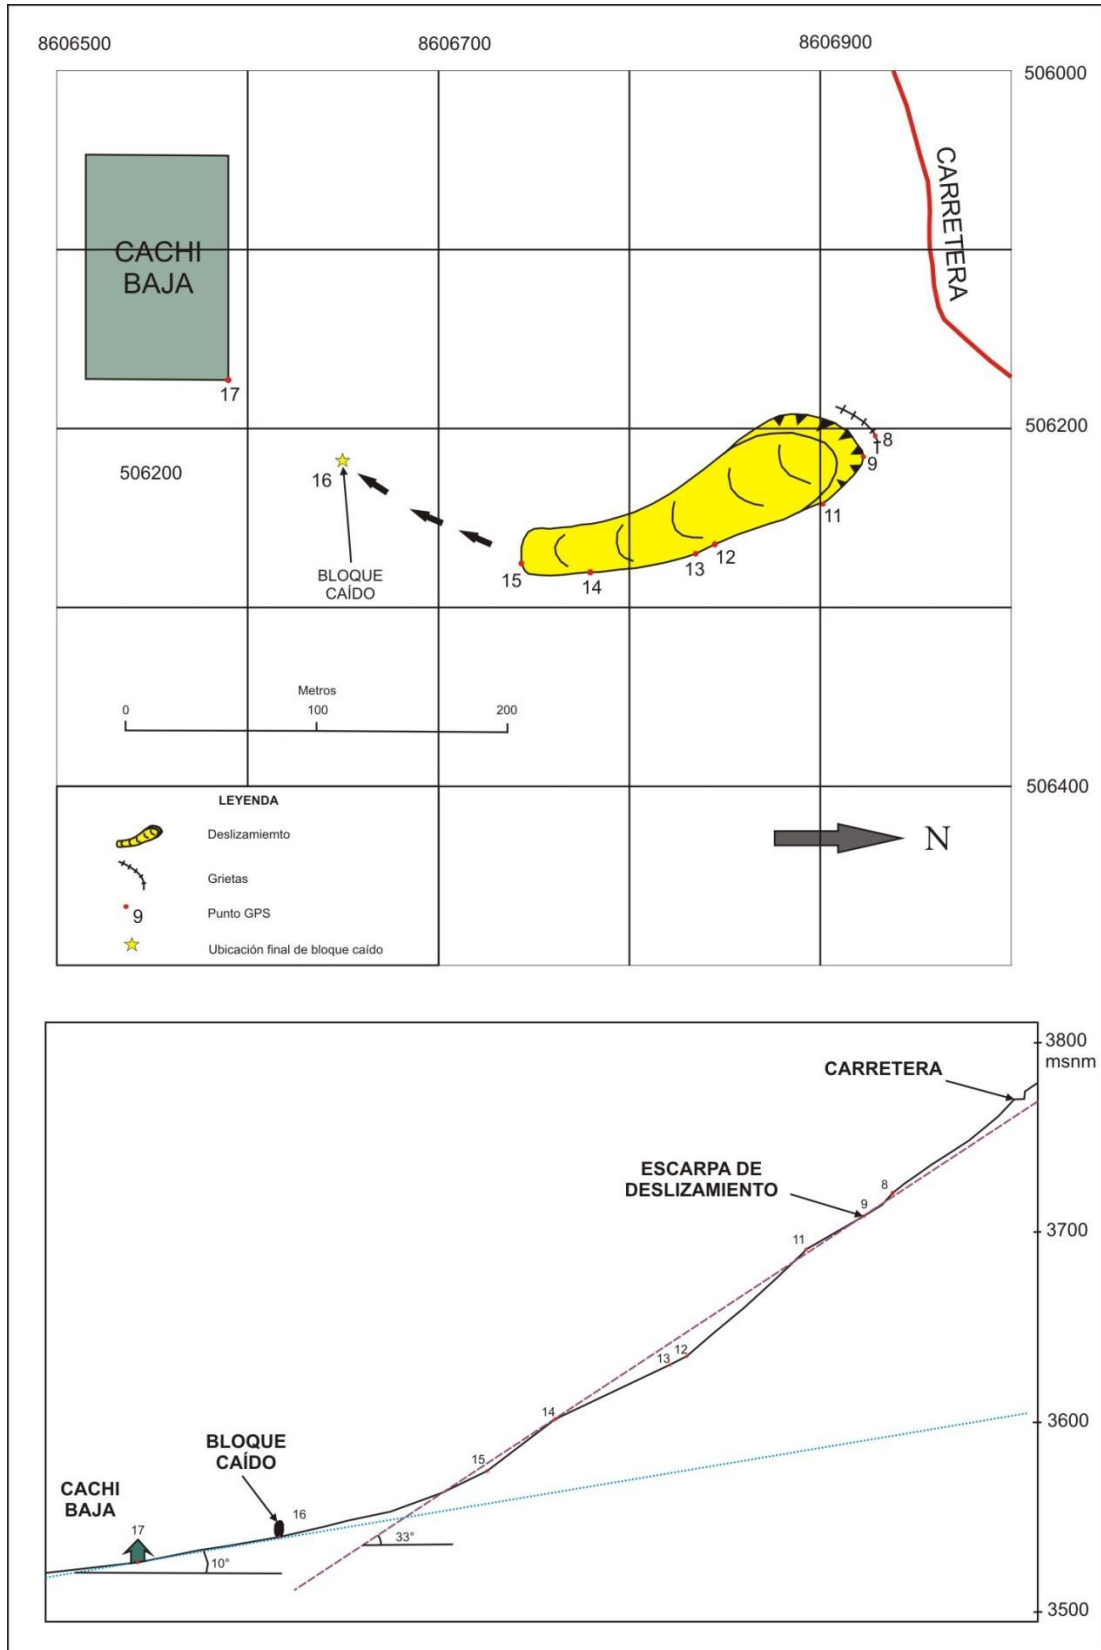
Figura 6: Vista de planta y perfil del deslizamiento y caída de rocas; localización final de bloques de roca caídos con respecto al poblado de Cachi Baja.

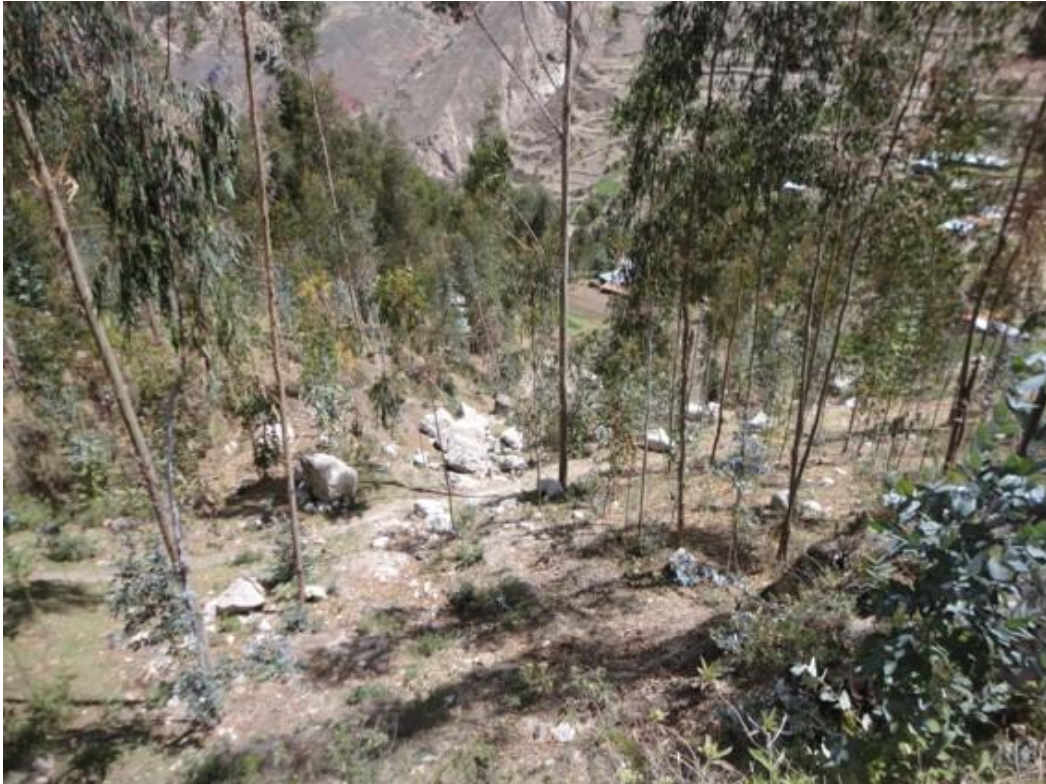
Foto 15: Vista ladera abajo donde se puede apreciar varios bloques caídos que alcanzaron distancias mayores que el material desplazado por el deslizamiento.

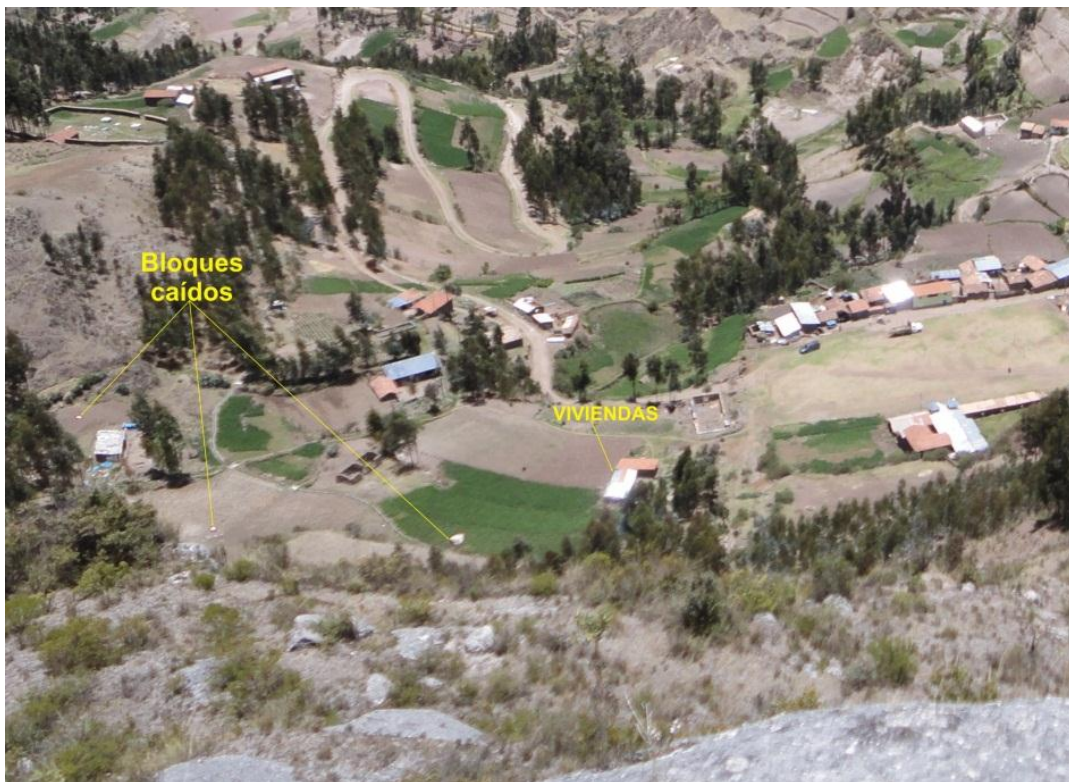
Foto 16: Vista ladera abajo, donde se ha localizado y señalado con flechas amarillas la ubicación final de los bloques caídos que alcanzaron mayor desplazamiento.

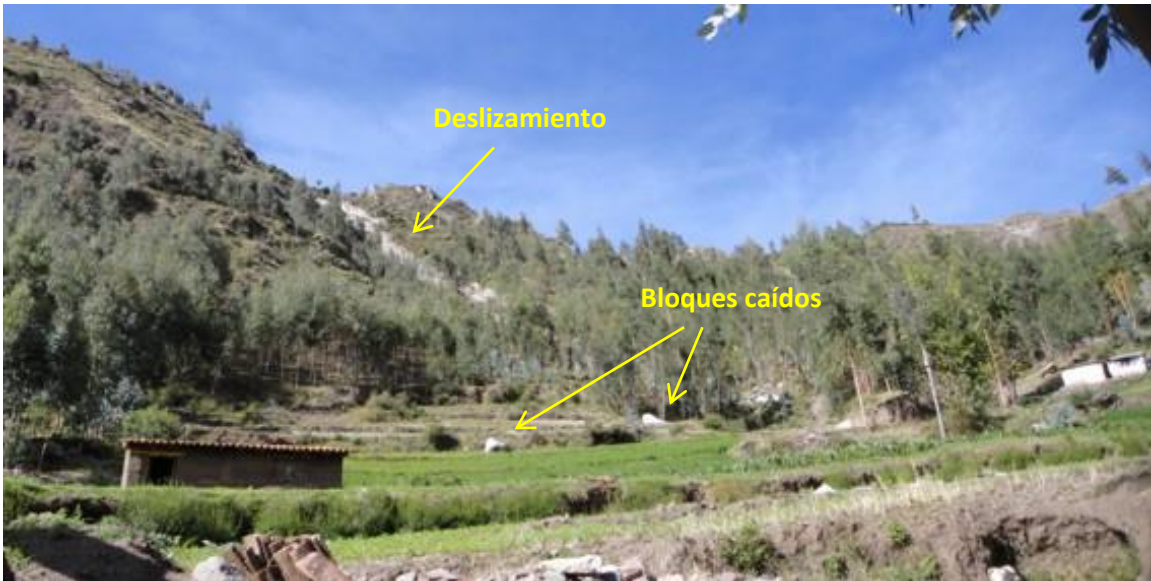
Fotos 17: Vista ladera arriba, donde se puede apreciar la ubicación final de los bloques caídos con respecto a las viviendas de Cachi Baja.

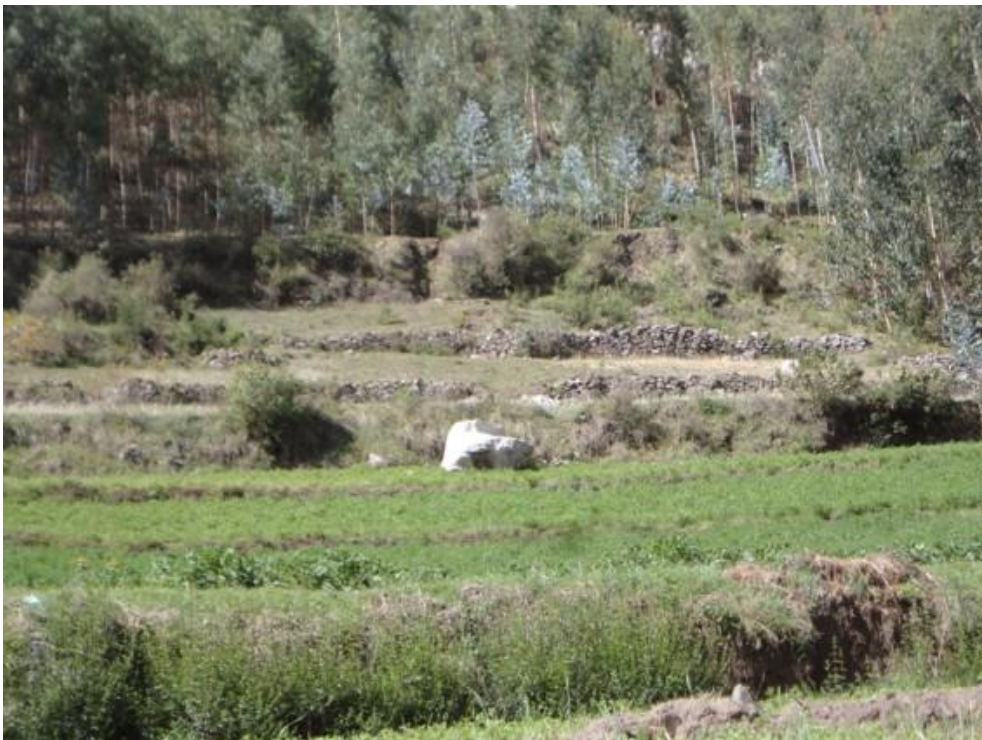
Foto 18: Vista de bloque caído, se puede apreciar su forma angulosa.

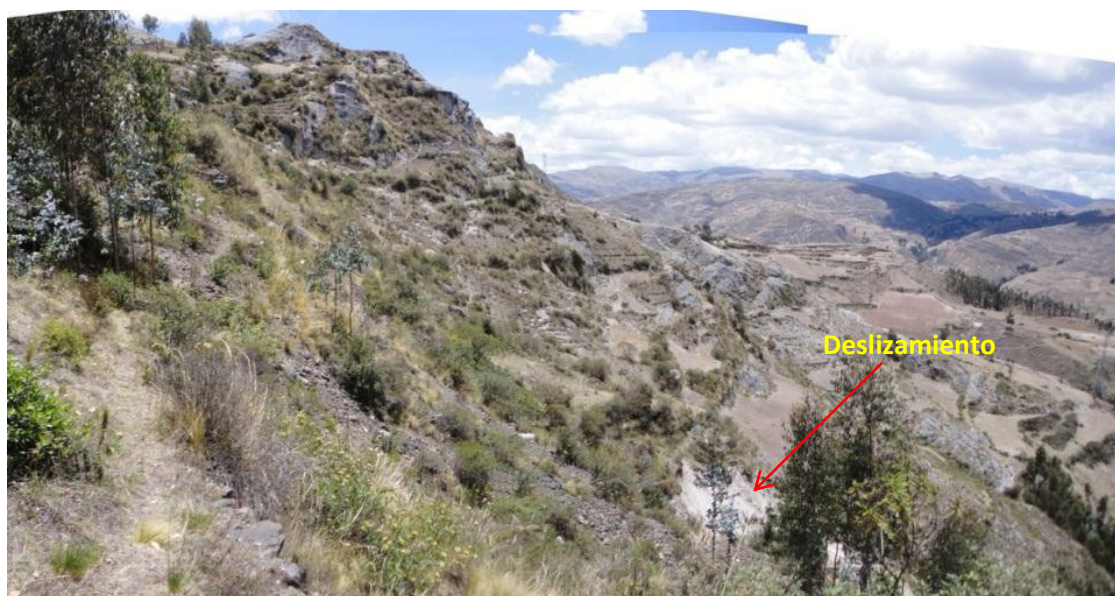
2.- En los 800 m de ladera inspeccionada entre los kms 22+500 al 23+300 de la carretera Izcuchaca-Huancavelica, se pudo evidenciar la presencia de terrenos escarpados (acantilados de poca altura) (foto 19, 20 y 21), formados en roca ignimbrita, poco resistente, con grietas abiertas, donde crece vegetación y que facilitan la infiltración del agua de precipitación pluvial.

Foto 19: Acantilados y afloramientos escarpados de roca ignimbrita, ubicados sobre la zona afectada por el deslizamiento.

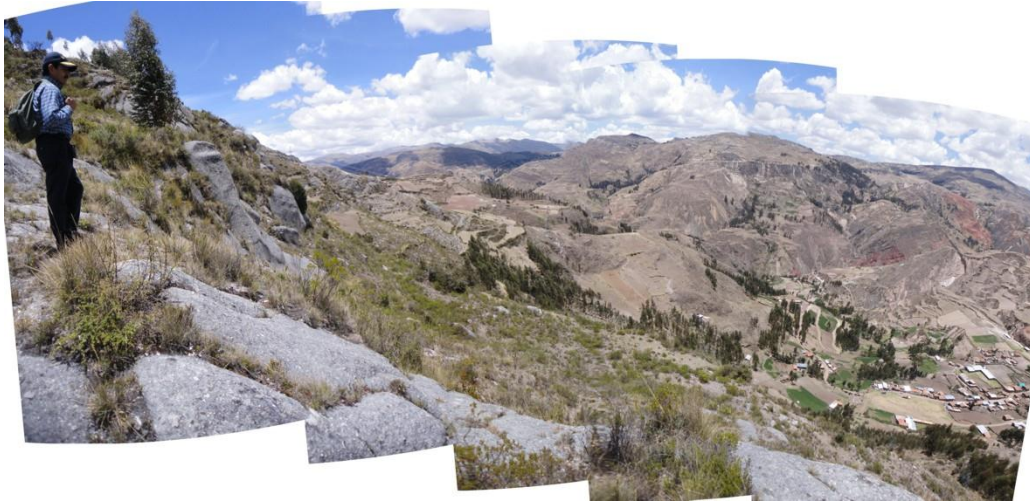
Foto 20: Otra vista de farallones de roca ignimbritas, localizadas sobre el poblado de Cachi Baja.

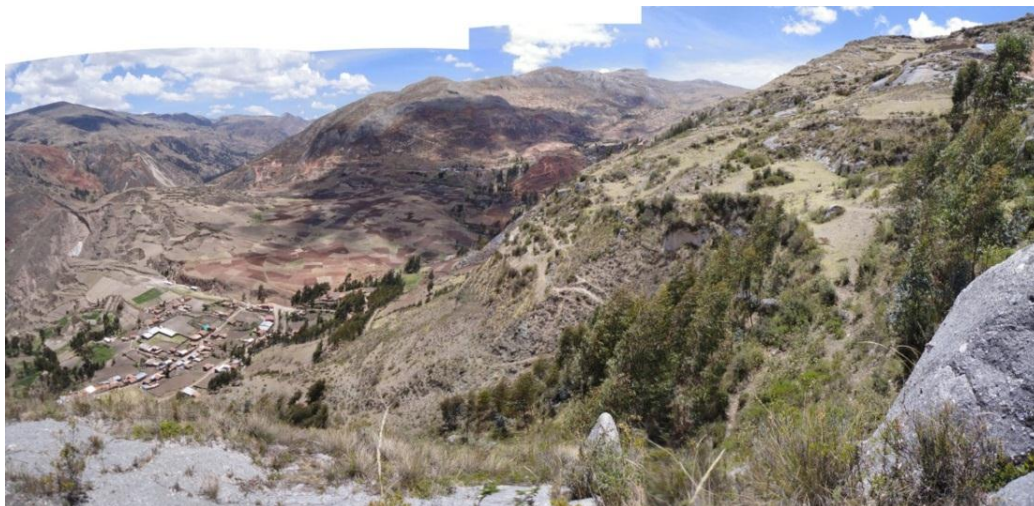
Foto 21: Vista donde se puede apreciar la pendiente de las laderas sobre el poblado de Cachi Baja.

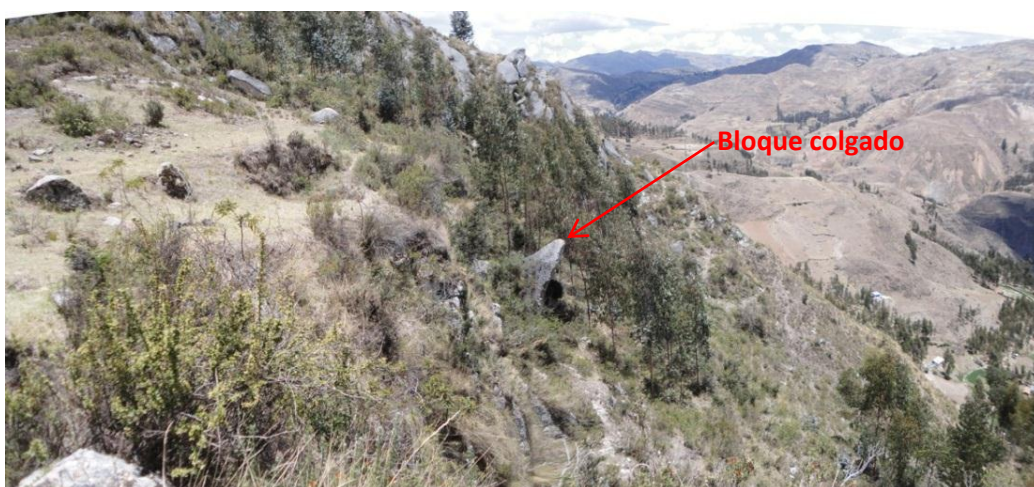
3.- Presencia de bloques inestables, que han sufrido movimiento y quedaron colgados en la ladera sobre el poblado de Cachi Baja (foto 22).

Foto 22: Bloque de roca ignimbrita, desprendido desde el talud, el cual quedó colgado o suspendido.

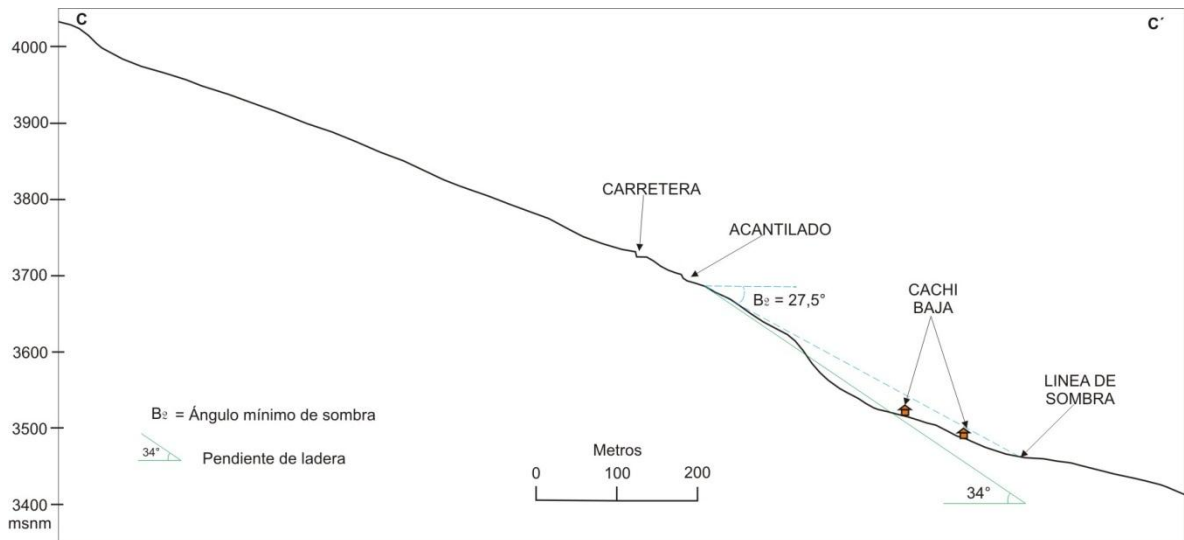
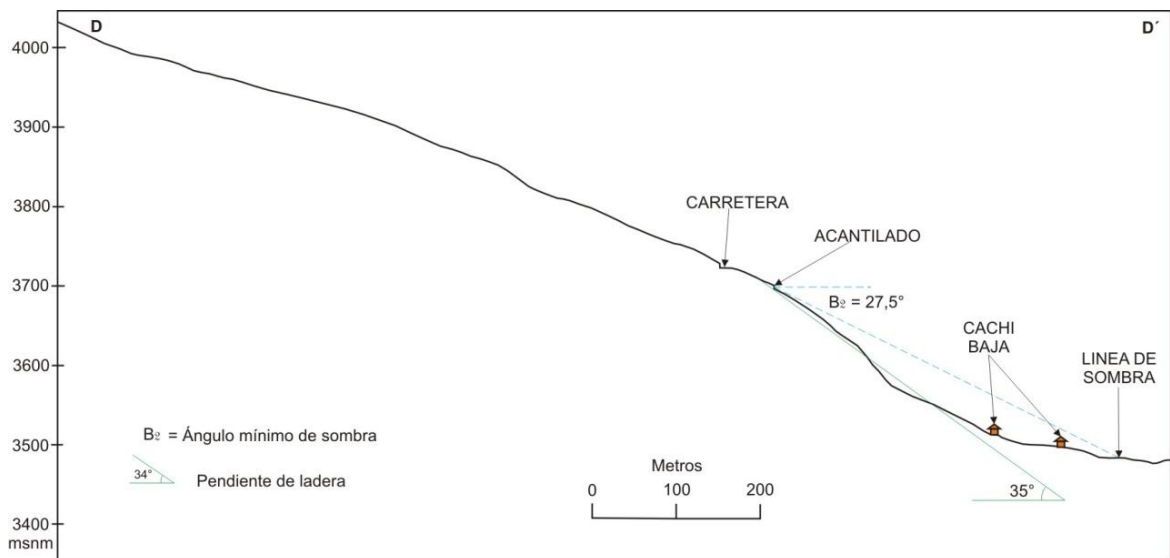
Dada las condiciones de inestabilidad observadas en las ladera superiores del poblado y aplicando el fundamento teórico de un **ángulo empírico mínimo de sombra de $\beta_2=27,5^\circ$** , medido desde el pie de los acantilados indicados arriba, se puede observar que las viviendas del poblado de Cachi Baja se encuentran dentro de la zona de “sombra de caída de rocas”; en otras palabras, de producirse nuevas caída de rocas, pueden resultar afectadas las viviendas, pobladores y animales (figuras 7 y 8).

Figuras 7 y 8: Sección C-C' y D-D', donde es posible observar la línea de sombra de caída de rocas, trazado con el ángulo empírico mínimo de sombra de $\beta_2=27,5^\circ$ y la ubicación de las viviendas del poblado de Cachi Baja dentro de la zona de influencia de estos eventos; lo cual significa un alto peligro para todo lo que se encuentra dentro de esta área.

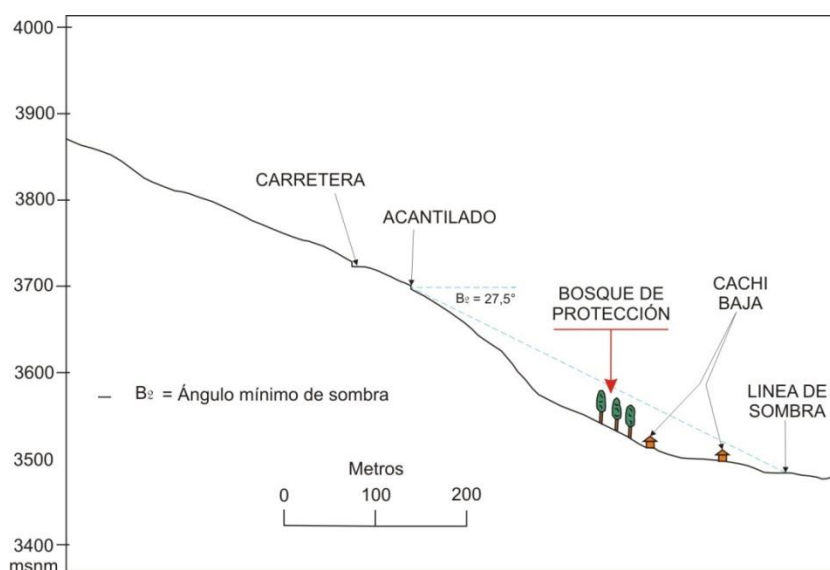
Figura 9: Perfil donde se muestra la ubicación aproximada del bosque de protección ante caída de rocas.

- Realizar un intensivo trabajo de reforestación en la parte inferior de la ladera con árboles de eucalipto o pino, para mejorar la existente, la cual servirá como pantalla o bosque de protección ante eventuales caídas de rocas; esto ayudará a mitigar los posibles daños en viviendas y pobladores (figura 9 y foto 23). Esto debe establecerse en el contorno de área periférica del poblado con influencia directa al desprendimiento de rocas.

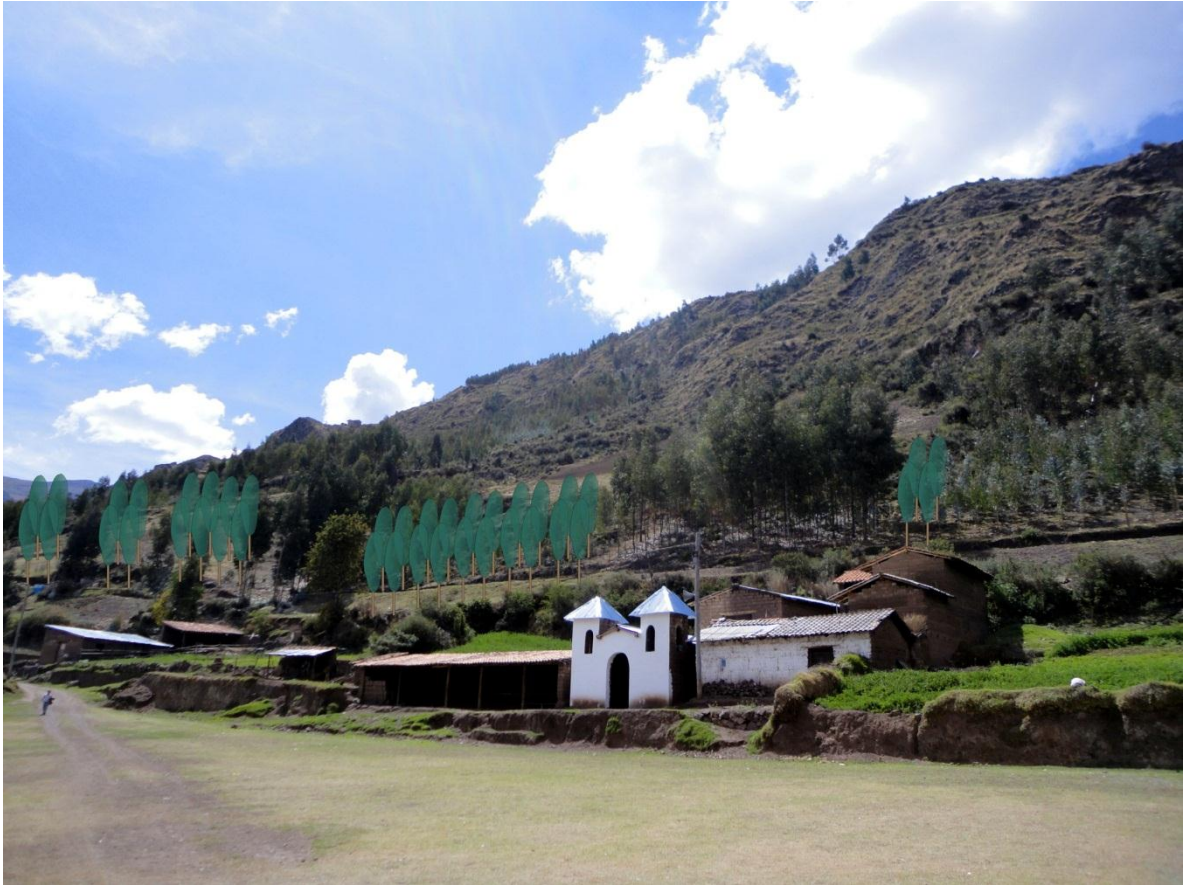
Foto 22: Vista del poblado de Cachi Baja y la ladera superior donde se ha señalado de manera simbólica los sectores donde debe mejorarse la reforestación con árboles.
