DIRECCIÓN DE GEOLOGÍA AMBIENTAL Y RIESGO GEOLÓGICO

Informe Técnico N° A7017

EVALUACIÓN DE PELIGROS GEOLÓGICOS EN EL CERRO SAN VALENTIN-QUILCAPATA

Región Cusco
Provincia La Convención
Distrito Santa Teresa

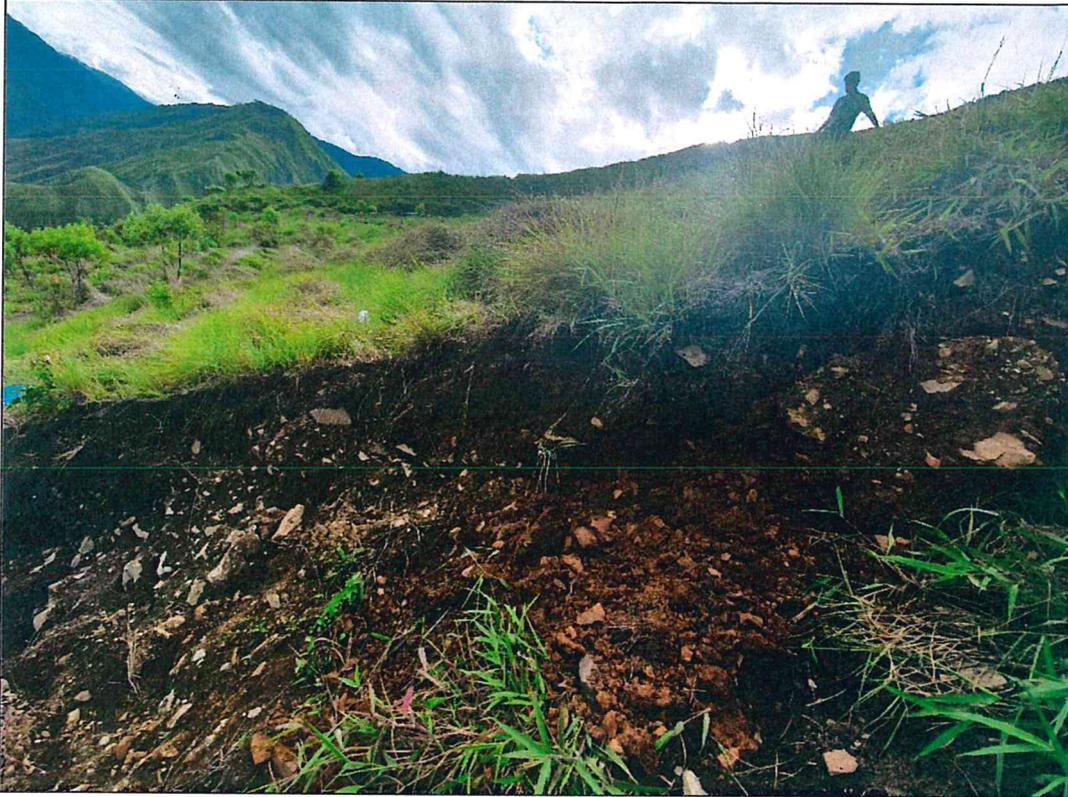
Estos depósitos cubren las laderas del cerro San Valentín, conformado por fragmentos de pizarras y esquistos, que varían de 0.30 a 1m de diámetro, de formas angulosas a sub angulosas, inmersos en matriz arcillo limosa (fotografía 1).

Fotografía 1. Material coluvial (pizarra y arcillas) en el cuerpo del deslizamiento del cerro San Valentín- Quilcapata.

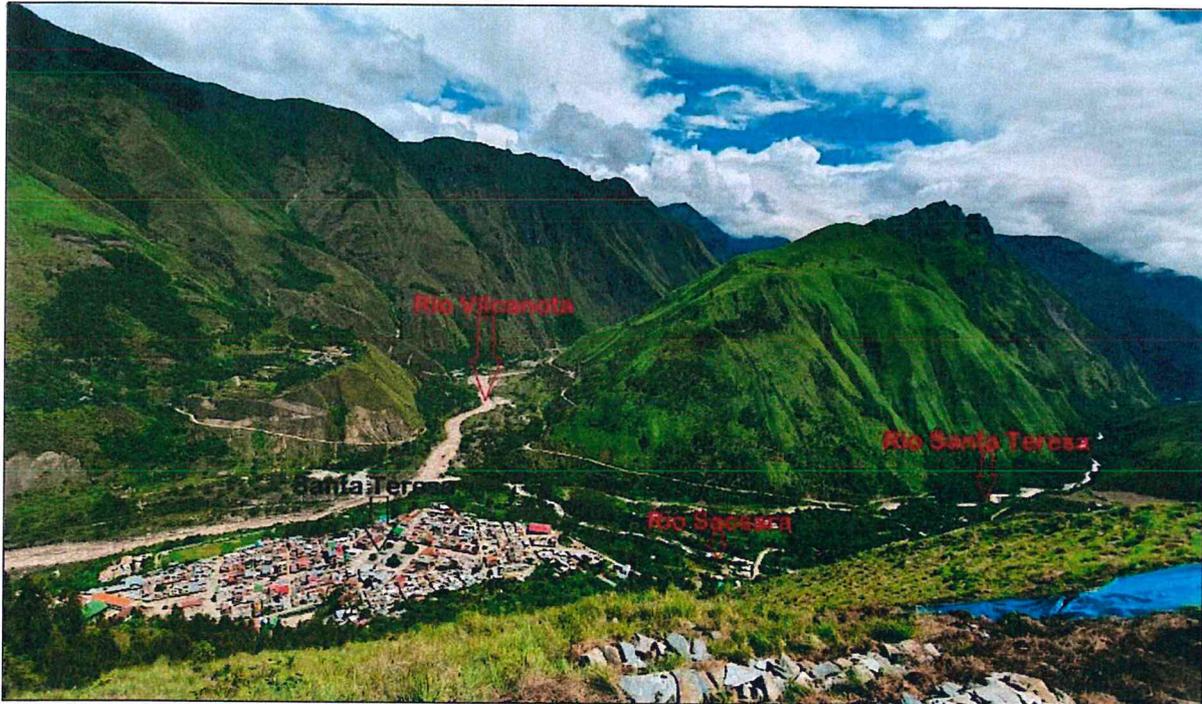
Figura 4. Vista del distrito de Santa Teresa, ubicado en los pies de un mega deslizamiento antiguo y sobre parte de una terraza fluvio aluvial, formada por el río Vilcanota y sus afluentes ríos Sacsara y Santa Teresa.

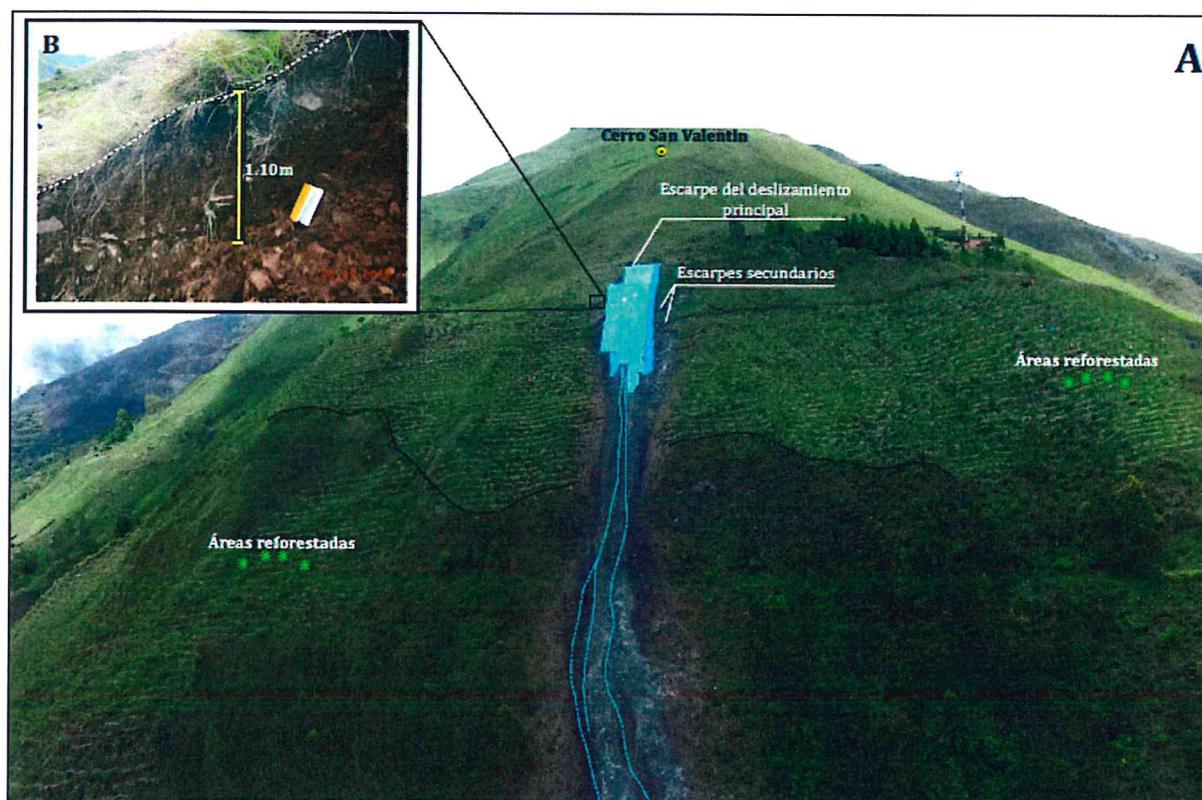
Producto de la reactivación del deslizamiento se formó un escarpe de forma semicircular, con tres niveles (figura 9A). El escarpe principal presenta 58m de longitud y un salto de 2m en su parte central. Mientras que en el flanco derecho, el deslizamiento presenta un salto de 1.10m (figura 9B).

Figura 9. A) Vista frontal del deslizamiento activo, escarpes de deslizamientos antiguos (líneas de color negro) y zonas reforestadas. B) Escarpe del deslizamiento en el flanco derecho.

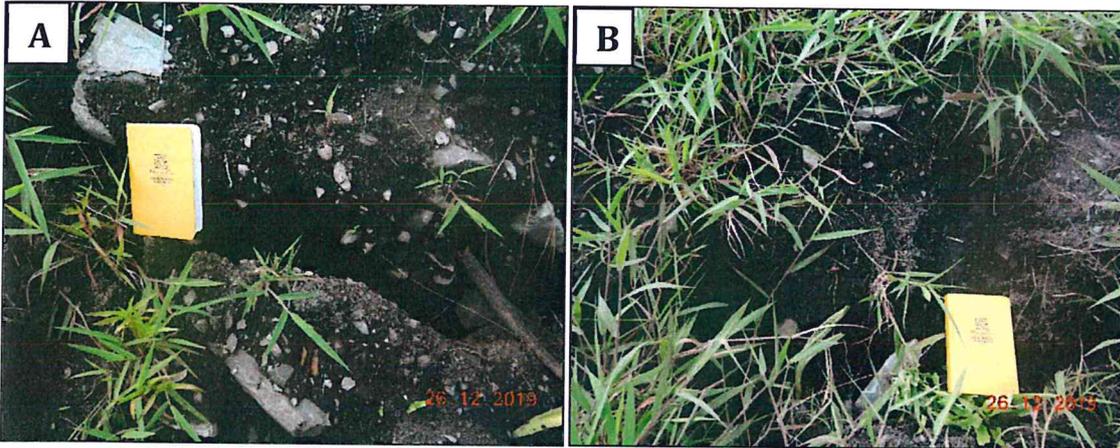
Además se observó que en la parte posterior del escarpe principal, se están formando agrietamientos longitudinales discontinuos de 5 a 10m por tramos, con aperturas de hasta 0.50m (figura 10 A, B), el cual indica el avance retrogresivo del deslizamiento.

Figura 10. A,B) Los agrietamientos longitudinales en la parte posterior del deslizamiento, indican su avance retrogresivo. Presentan aperturas de 0.50m en promedio.

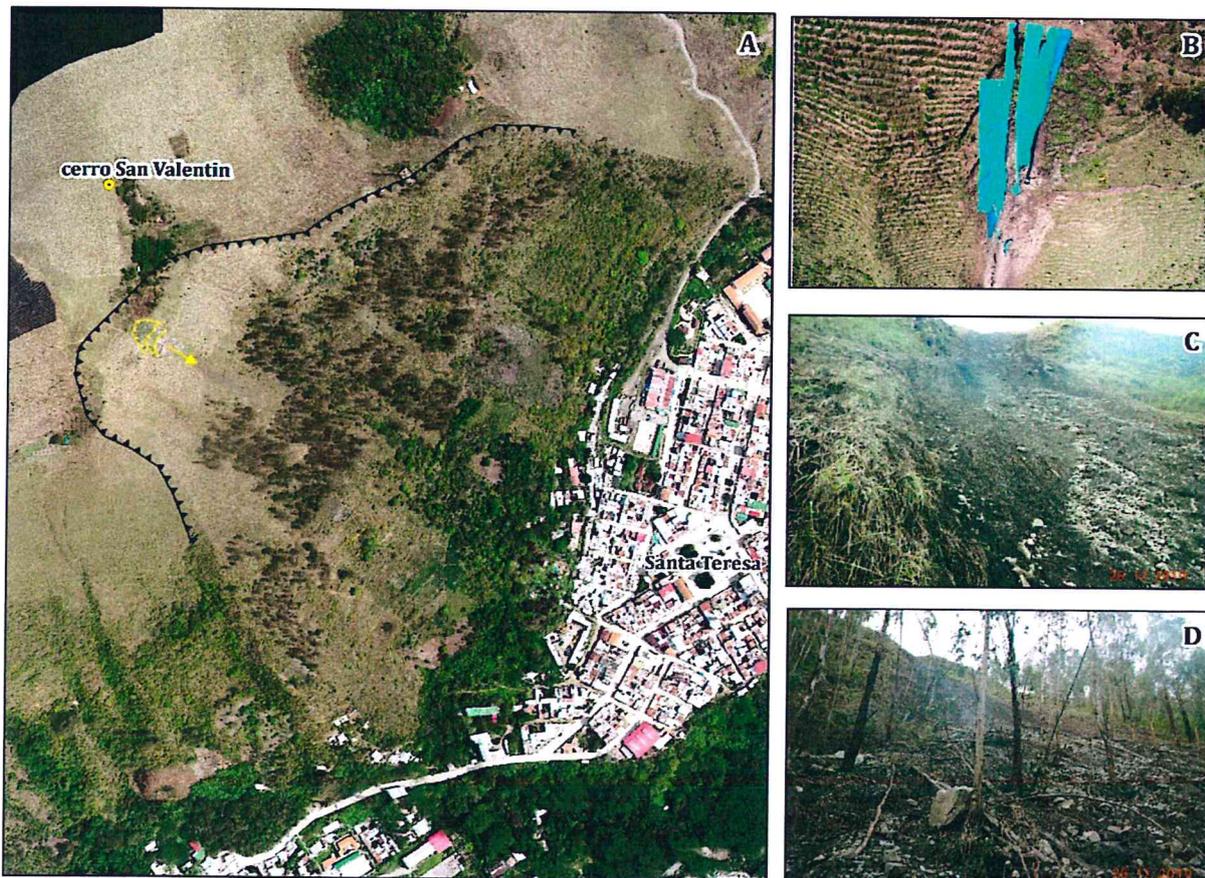
Figura 11.

La masa deslizada (figura 11A, B) desplazó bloques de hasta 0.6m y arranco árboles desde su raíz (figura 11C). Algunos árboles más resistentes, actuaron como retenedores del material desplazado (figura 11D).

- A) Vista al NO del poblado de Santa Teresa, se observa el mega deslizamiento antiguo demarcado con líneas negras y la reactivación con líneas de color amarillo.
- B) Reactivación del deslizamiento.
- C) Cuerpo del deslizamiento-Flujo.
- D) Afectación de terrenos de cultivo.

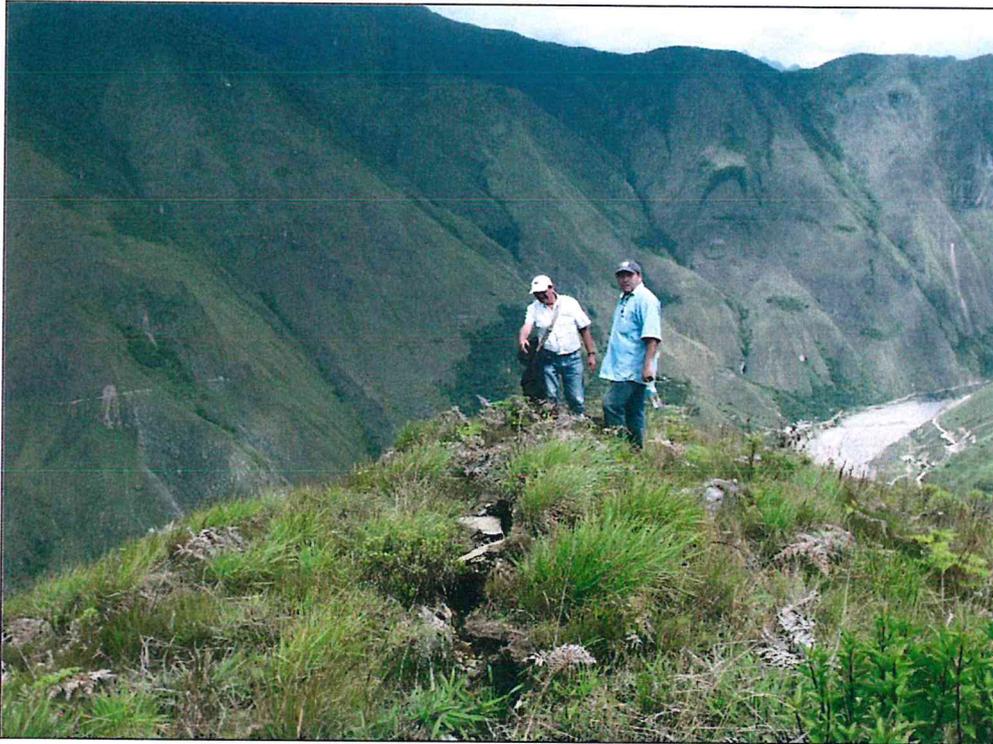
Cabe indicar que, en la divisora de aguas del cerro San Valentín, la existencia de agrietamientos con aperturas de hasta 0.80m (fotografía 2) y la permeabilidad alta debido al fracturamiento de la roca, permiten mayor infiltración de agua de lluvia, posterior humedecimientos y saturación. Esto podría desencadenar un deslizamiento de mayor magnitud.

Fotografía 2. Divisoria de aguas del Cerro San Valentín, notar agrietamiento que afecta a ambas laderas del Cerro en dirección a Santa Teresa y Huadquiña. Fuente Gómez J., 2012.

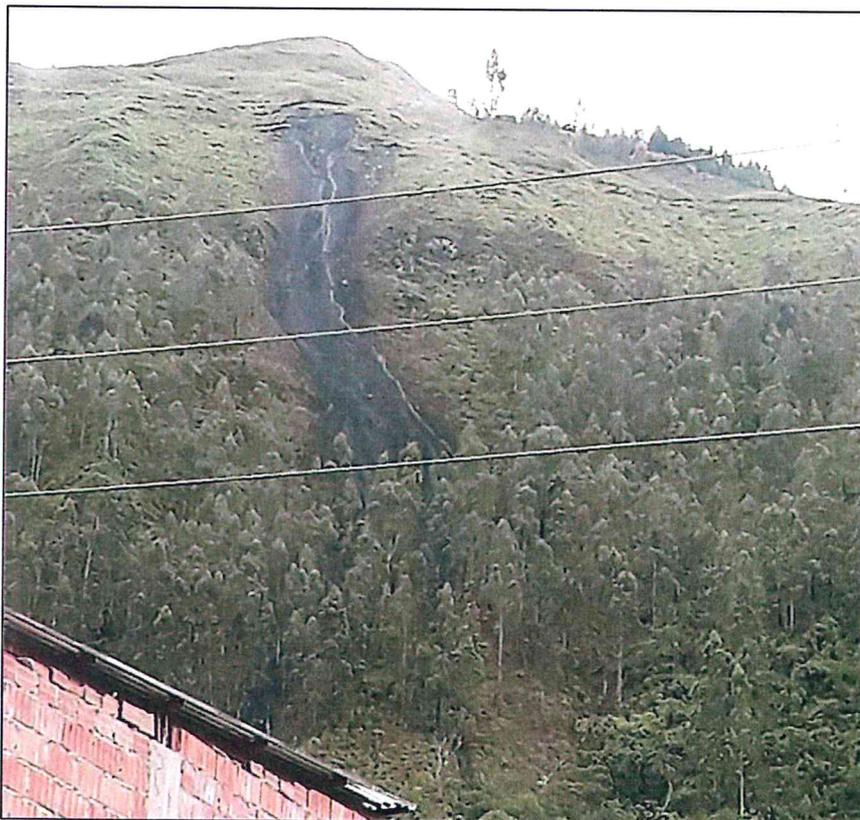
Fotografía 3. Vista de filtración de agua tipo manantial en el cerro San Valentín.

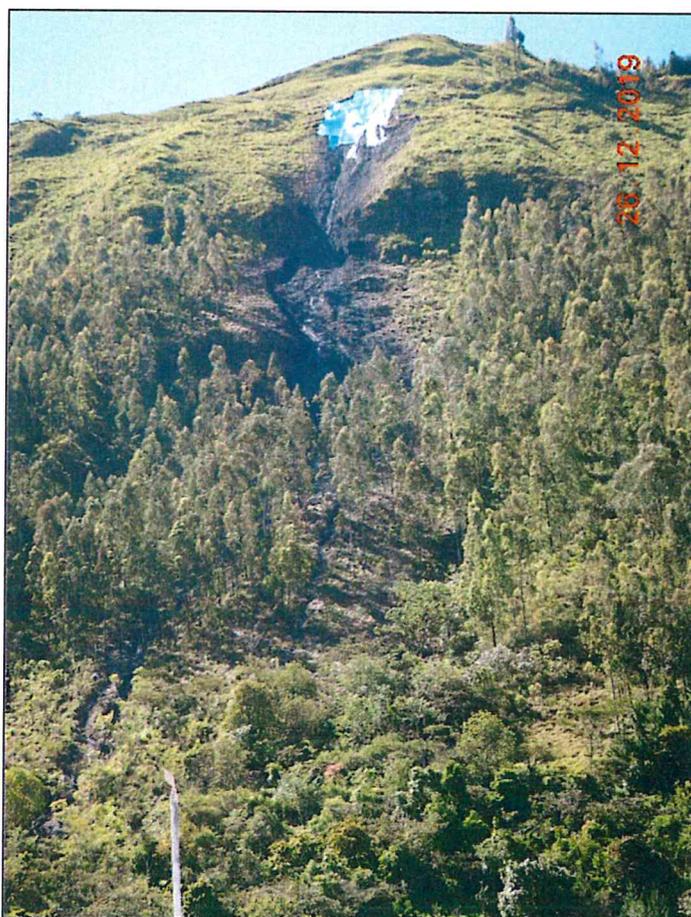
El 19 de diciembre de 2019, el deslizamiento se reactivó nuevamente en forma de flujo de detritos (fotografía 4), en su trayecto transportó bloques de roca metamórfica de 50 a 70 cm de diámetro y palizada (fotografía 5).

Fotografía 4. Reactivación del deslizamiento en forma de flujo de detritos (huaico).

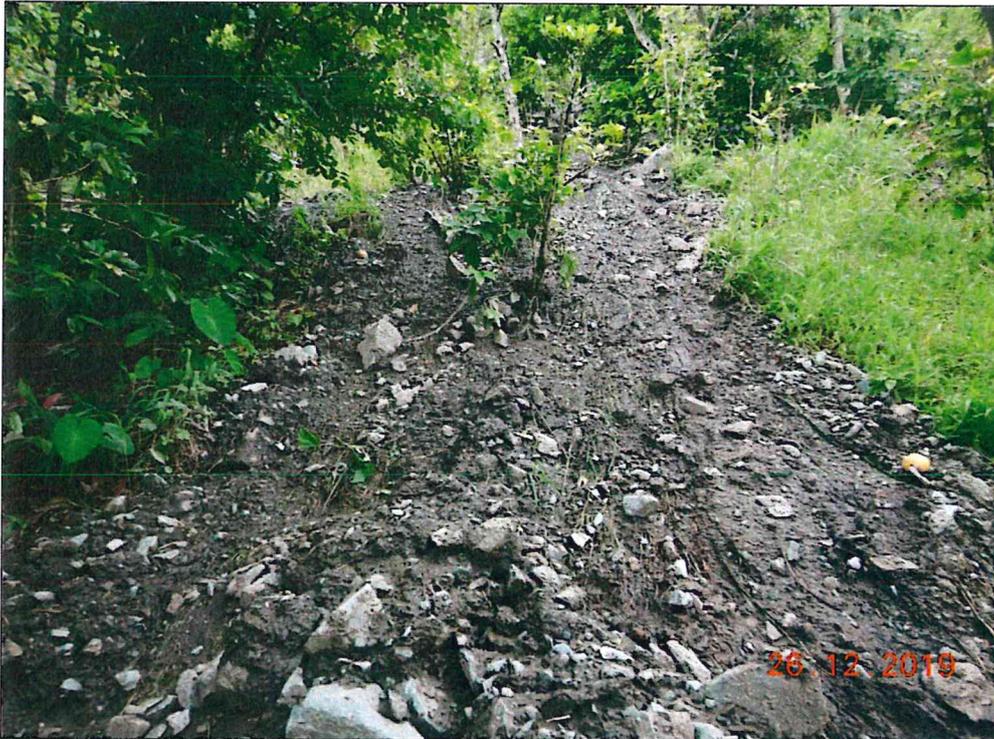
Fotografía 5. Material transportado por el flujo de detritos (huaico) hacia la zona baja.

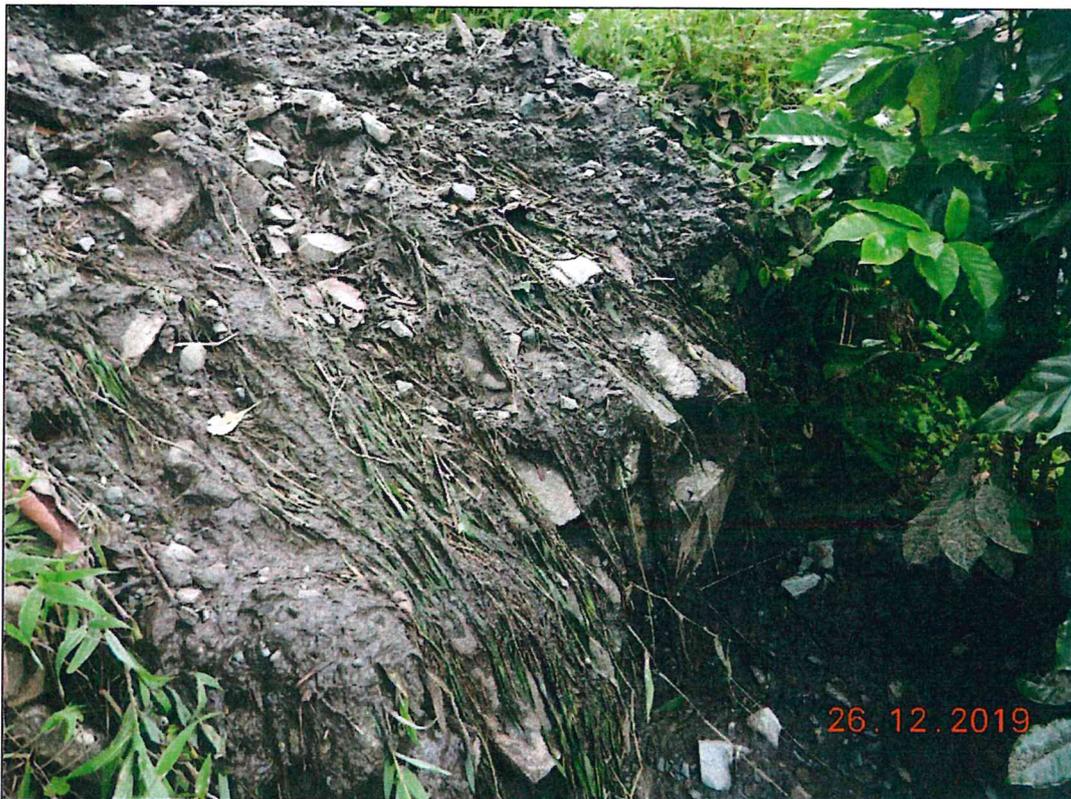
Es importante mencionar que la existencia de muros secos (fotografía 6) en la zona media – baja, reduce la velocidad de transporte del flujo, además retiene la cantidad de material acarreado.

Fotografía 6. Vista de muros secos en la zona media – baja, actúan como retenedores de material acarreado.

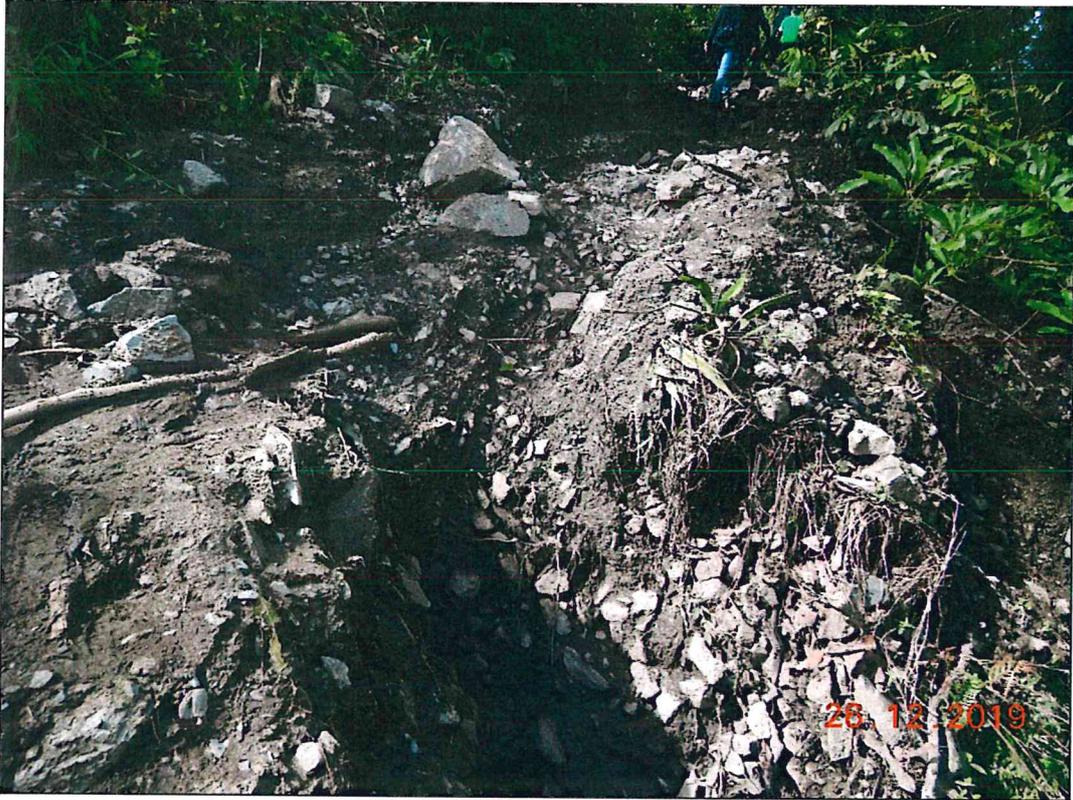
Por otro lado, las lluvias intensas en la zona continúan erosionando la ladera, profundizándolas hasta en 1.2m (fotografía 7).

Fotografía 7. Erosión y profundización en la laderas del cerro San Valentín producto de la escorrentía pluvial.

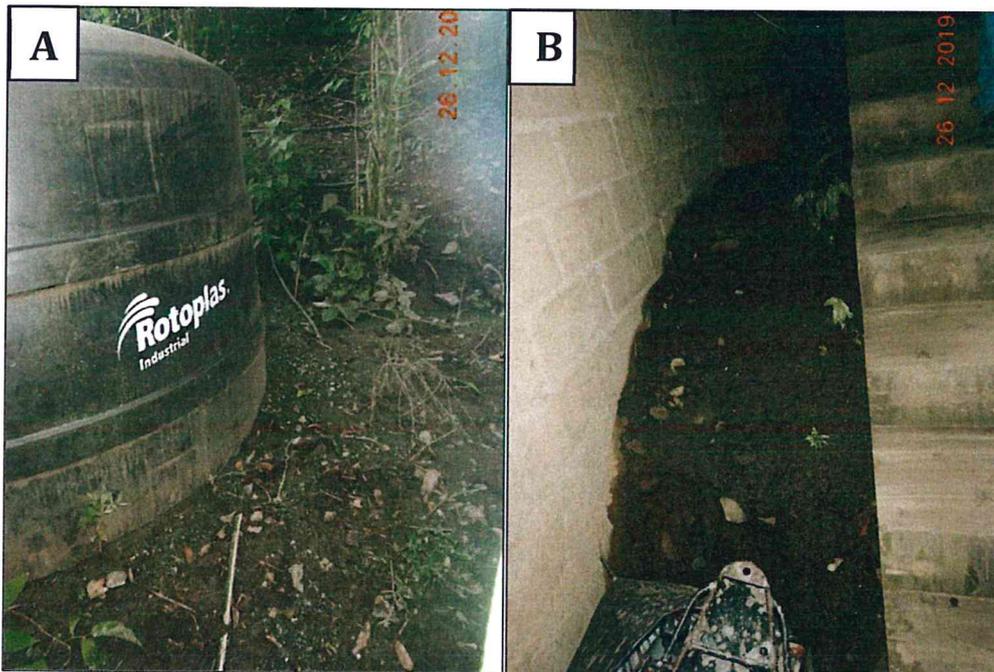
El flujo de detritos, al perder capacidad de transporte, dejó en su camino material grueso (grava), alcanzando a la población solo material fino (lodo). Además, el flujo acarreado en dirección noroeste llegó a ingresar a algunas viviendas ubicadas en la zona baja (figura 12), sin causar daño alguno.

Figura 12. A, B) Vista de viviendas afectadas por el flujo de lodo.

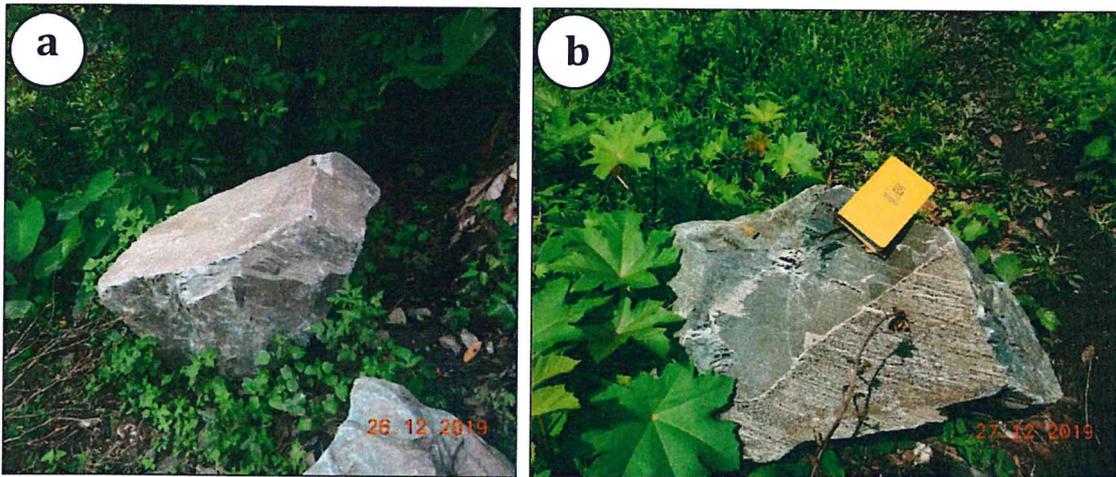
Según indican los pobladores, en el mes de octubre del 2019, se originó caída de rocas de la ladera del cerro San Valentín, su actividad dinámica permitió que algunos bloques llegaran hasta el cementerio (figura 13).

Figura 13. a) Vista de bloques con 1m de diámetro caídos de la ladera del cerro San Valentín. b) Bloque encontrado a la altura del cementerio.

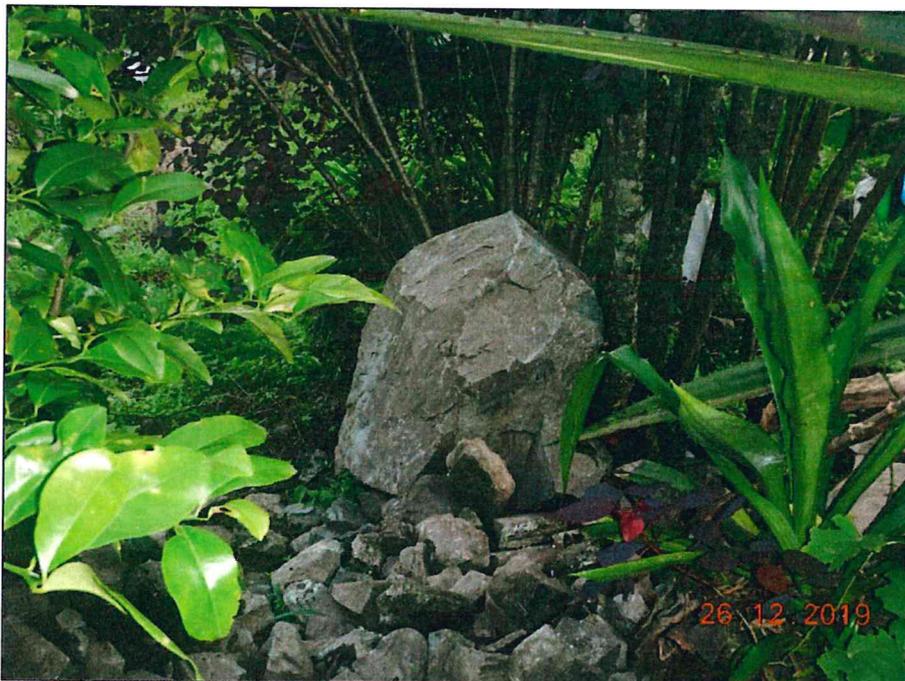
En la zona baja, algunos bloques caídos fueron retenidos por los árboles (fotografía 8) y muros secos (figura 14), evitando el impacto contra las viviendas.

Fotografía 8. Los bloques caídos de la parte alta del cerro San Valentín son retenidos por los árboles.

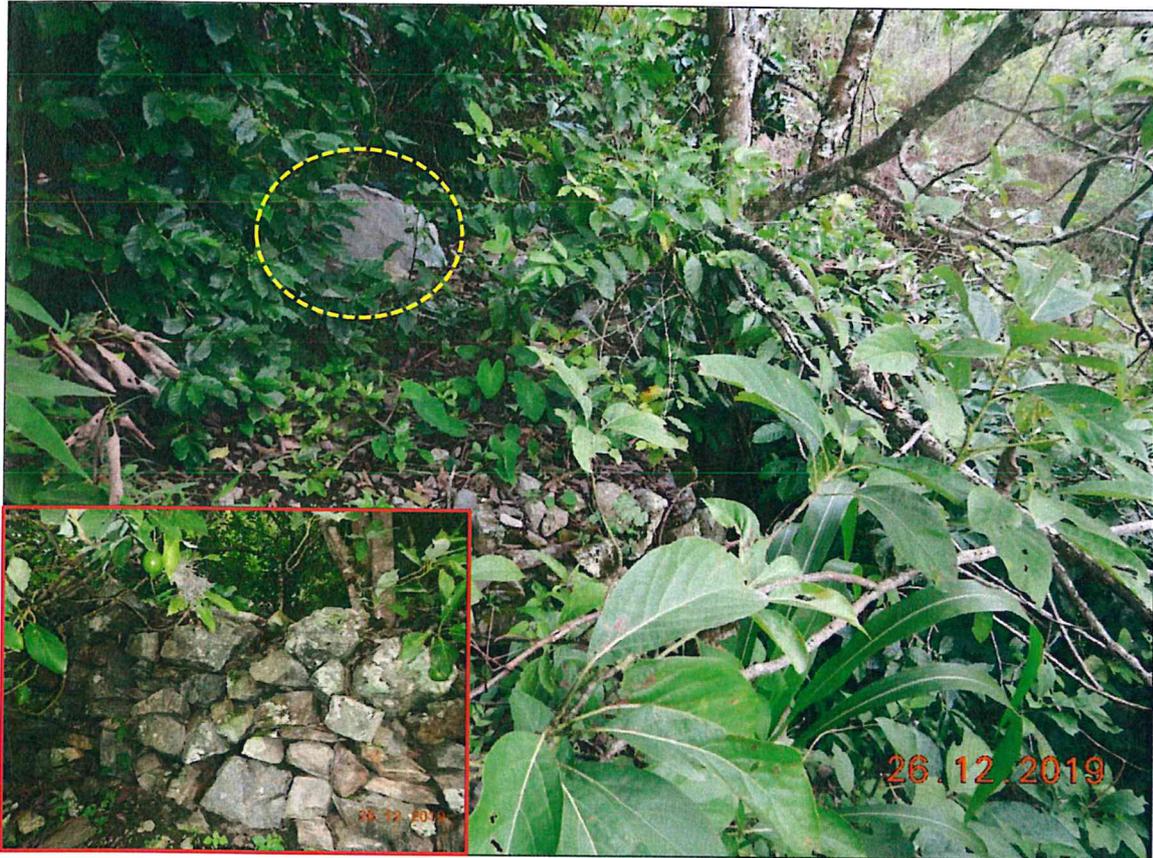
Figura 14. Vista de bloques caídos de la parte alta del cerro San Valentín, los cuales son retenidos por los muros secos construidos en la parte baja.

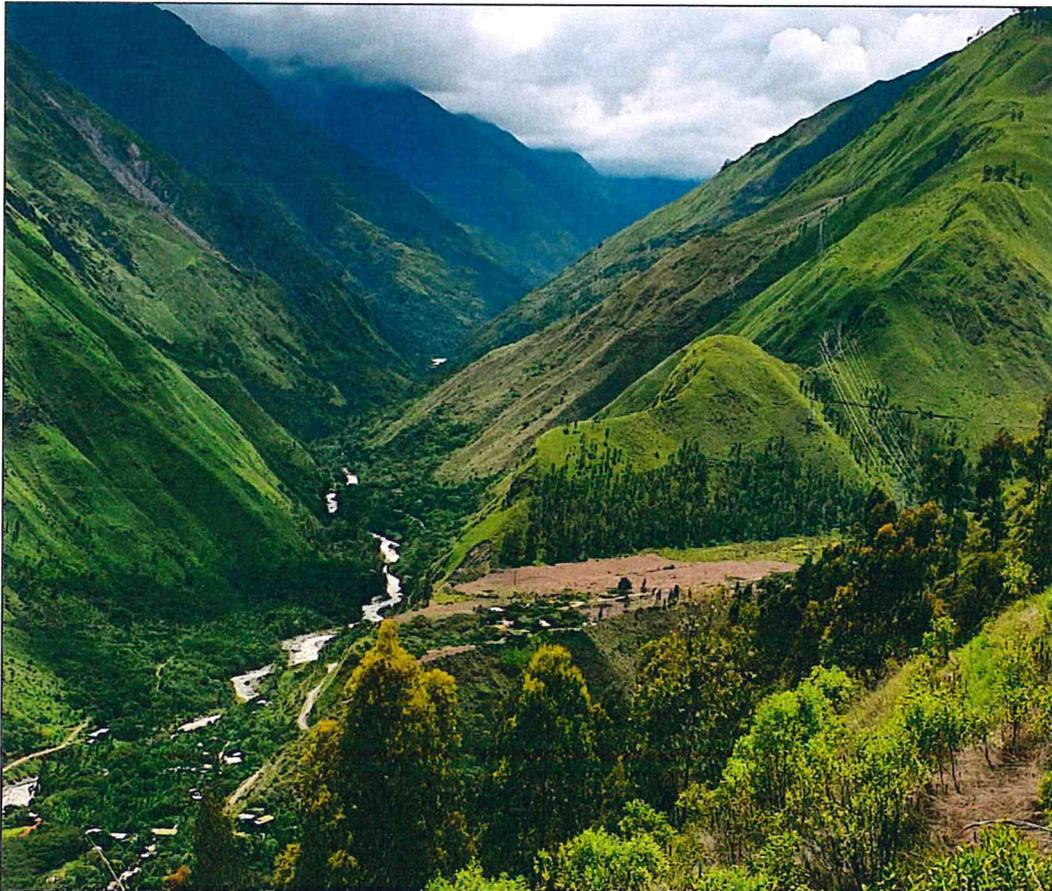
El sector El Potrero, ubicado sobre una meseta, con una extensión de 21.6 ha aproximadamente y un desnivel de 80m sobre el nivel del río Sacsara, esta circundada por montañas modelados en roca metamórfica, cuyas laderas empinadas evidencian procesos de remoción en masa antiguos (fotografía 9).

Fotografía 9. Zona de reubicación para el poblado de Santa Teresa. Al fondo se observan montañas modeladas en rocas metamórficas.

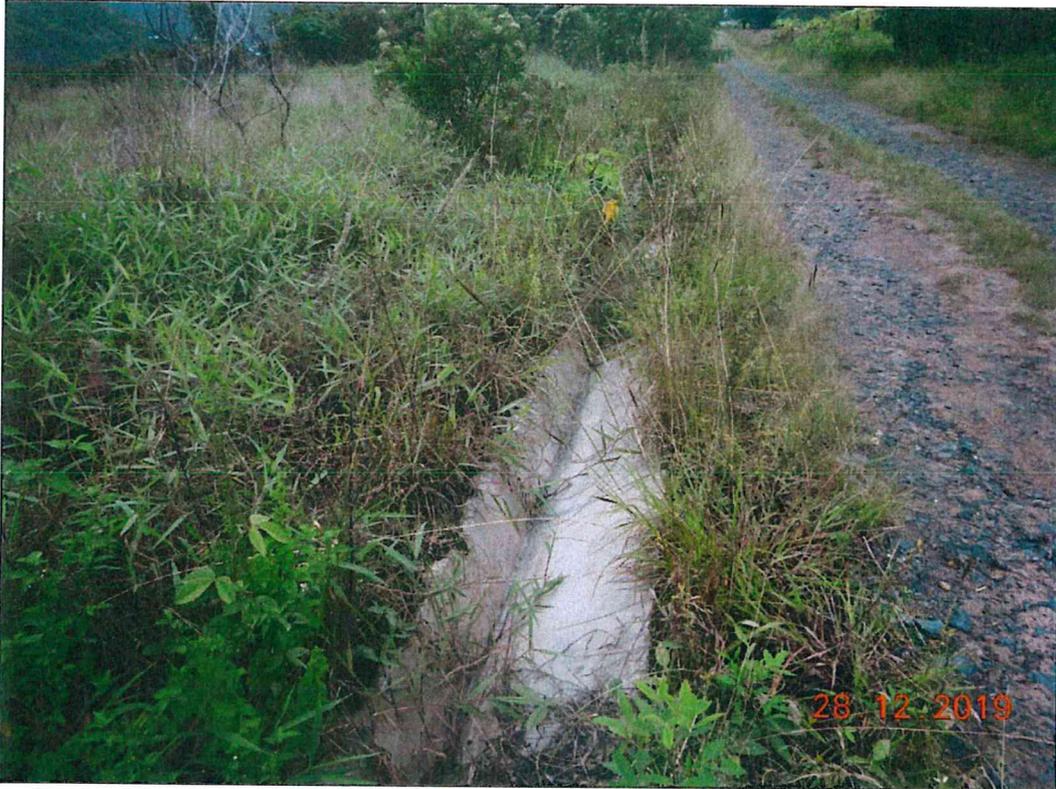
El sector cuenta con sistemas de drenaje (fotografía 10), en ambas márgenes del camino carrozable, con el fin de drenar las aguas de escorrentía y evitar inundaciones.

Fotografía 10. Vista de canales de drenaje en ambas márgenes del camino carrozable que conduce al sector El Potrero.
