INSTITUTO GEOLÓGICO MINERO Y METALURGICO

**INFORME TECNICO  
GEOLOGIA AMBIENTAL**

**ZONAS CRÍTICAS POR PELIGROS GEOLÓGICOS EN LA  
REGIÓN AYACUCHO**

LIMA - PERÚ  
MAYO 2014

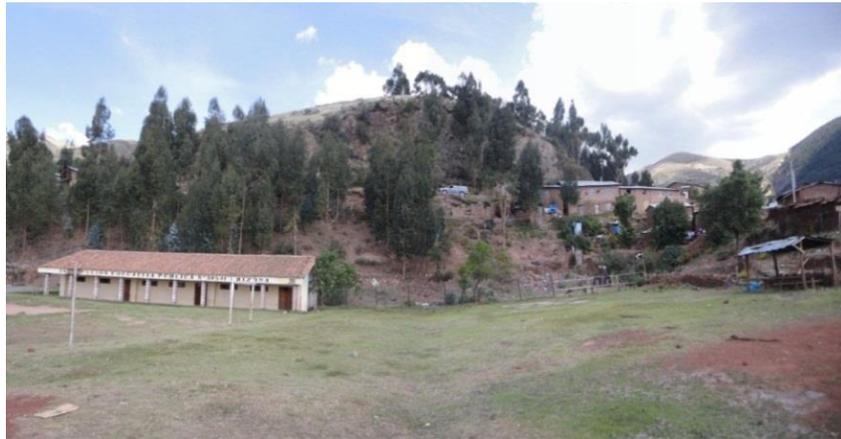
Foto 1: Se observan irregularidades en el terreno causados por el desplazamiento del suelo en el Sector Arizona- Km.293 de la Carretera Libertadores Wari.

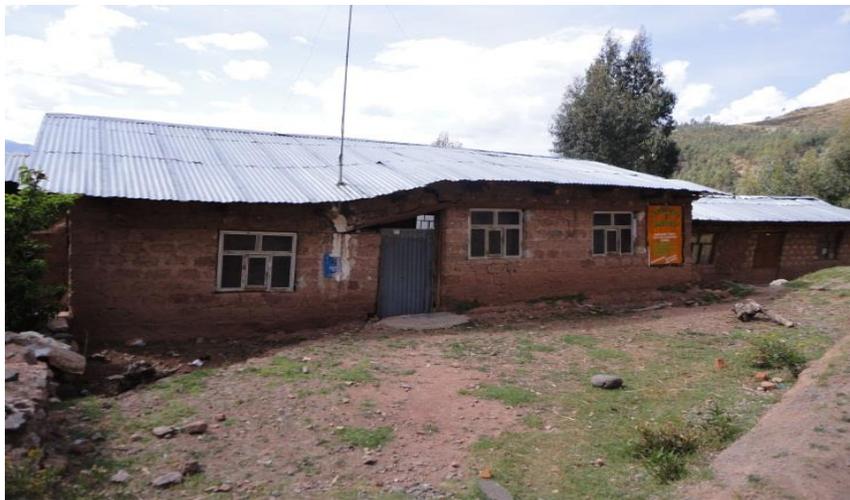
Foto 2: Agrietamiento y asentamiento de pared de vivienda por empuje de tierras.

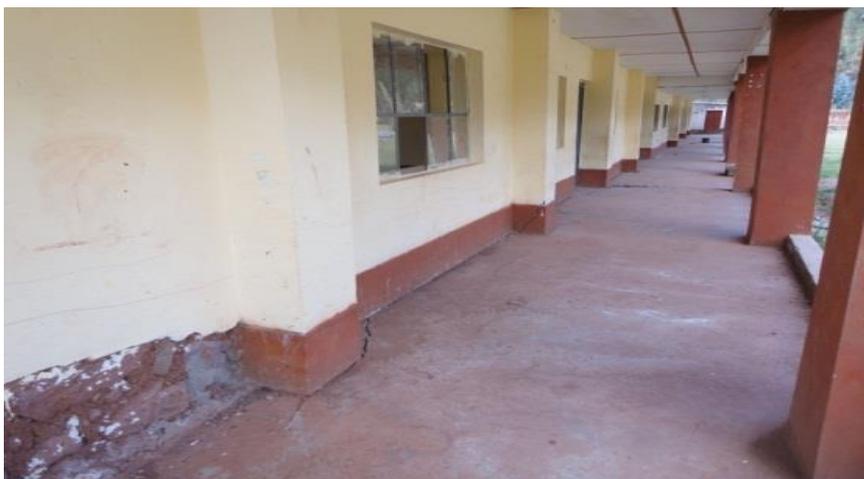
Foto 3: Grietas abiertas en pisos y paredes de centro educativo.

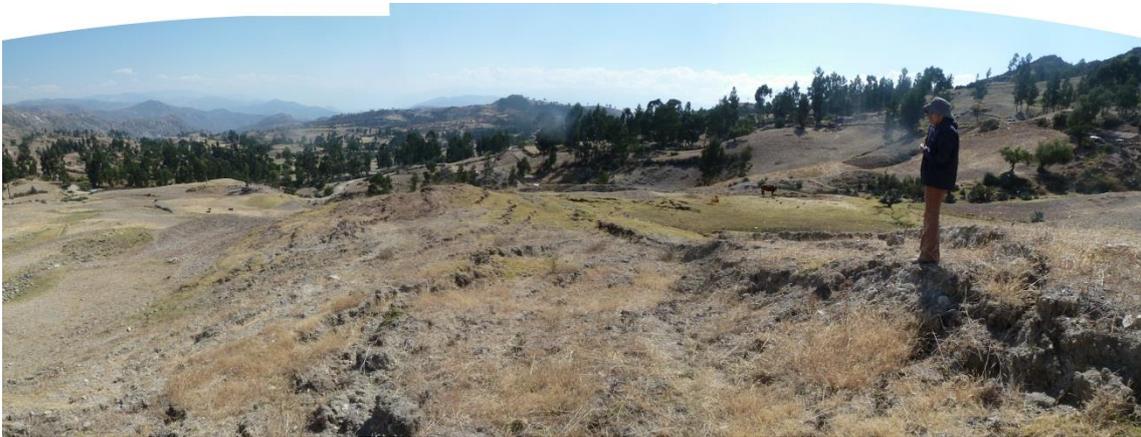
Foto 5: Saltos paralelos secundarios en el cuerpo del deslizamiento de hasta 1 m de altura.

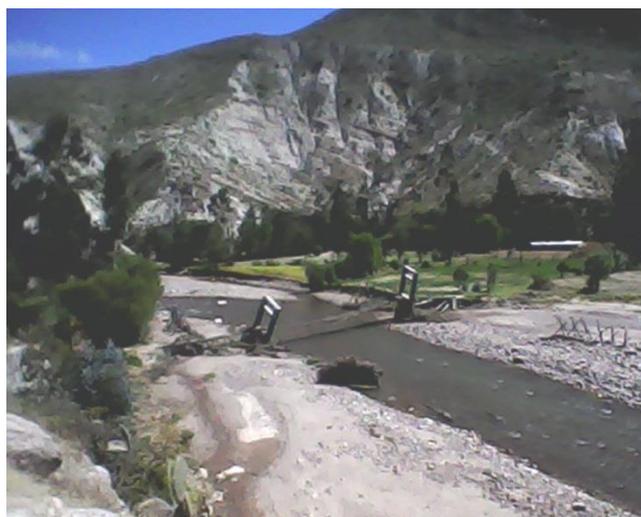
Foto 6: Puente peatonal que cruzaba el río Yucaes, con sus estribos inclinados por efectos del socavamiento de su base.

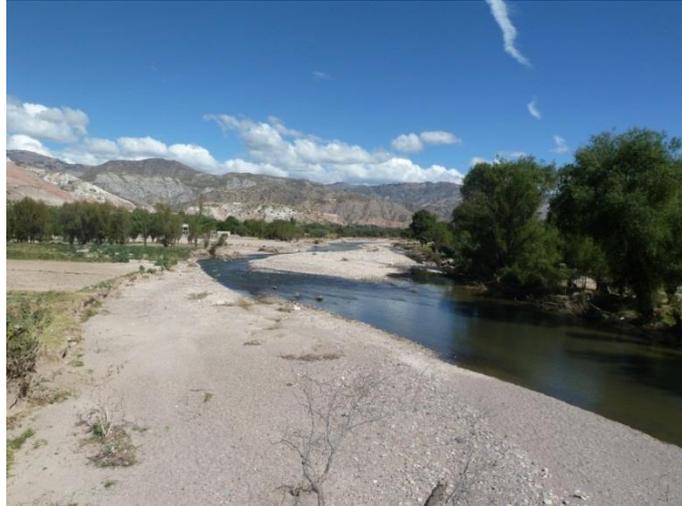
Foto 7: Vista del cauce del río Pongará que es afectado por inundaciones y procesos de erosión fluvial en la margen izquierda, confluencia con el Río Pangora- Río Cachi.

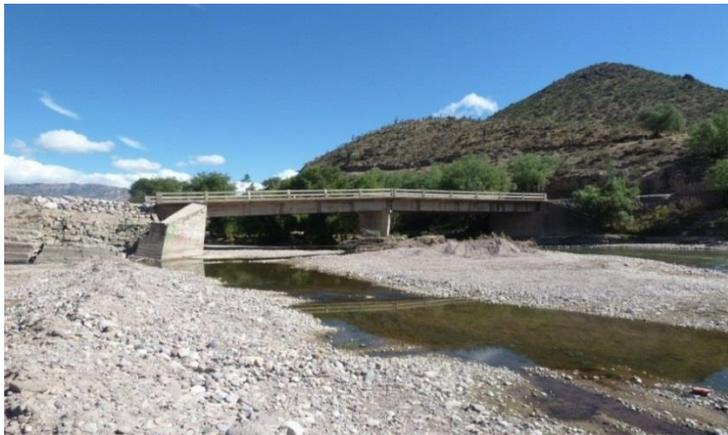
Foto 8: Sector Compañía, se observa puente vehicular que permite el paso hacia Julcamarca y Lircay, afectado por erosión fluvial en su estribo izquierdo.

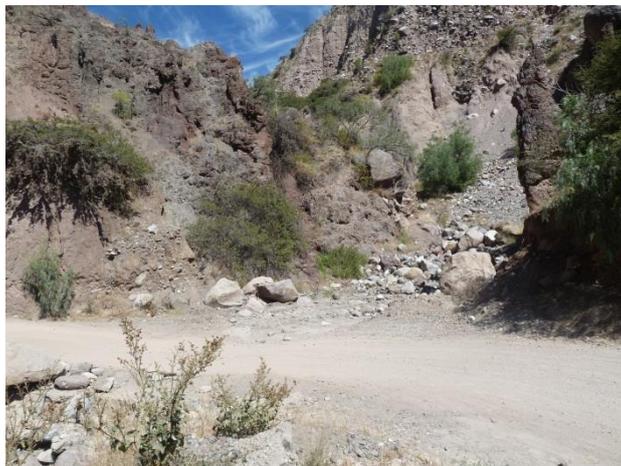
Foto 9: Flujo de detritos que corta tramo de la carretera que conduce a Julcamarca y Lircay.

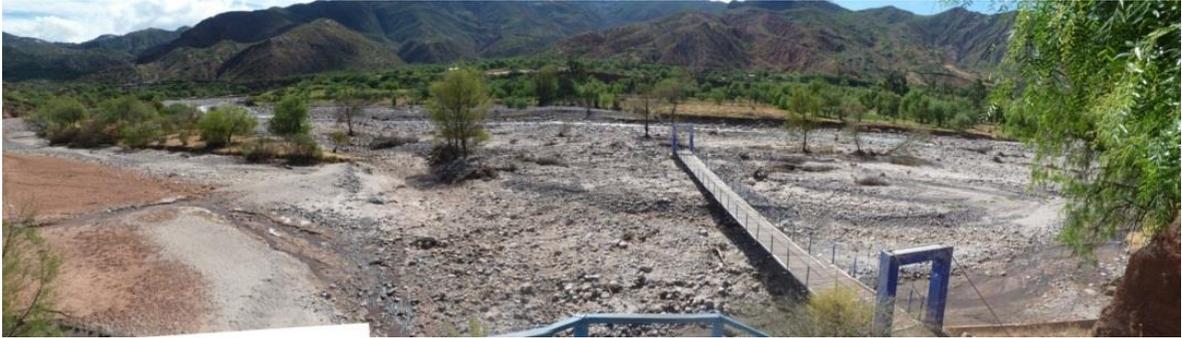
Foto 10: Puente peatonal que permite el acceso al poblado de Saccsacc, erosionado en su estribo izquierdo, el curso de río Cachi se movió hacia su margen izquierda, dejando al puente en medio del cauce.

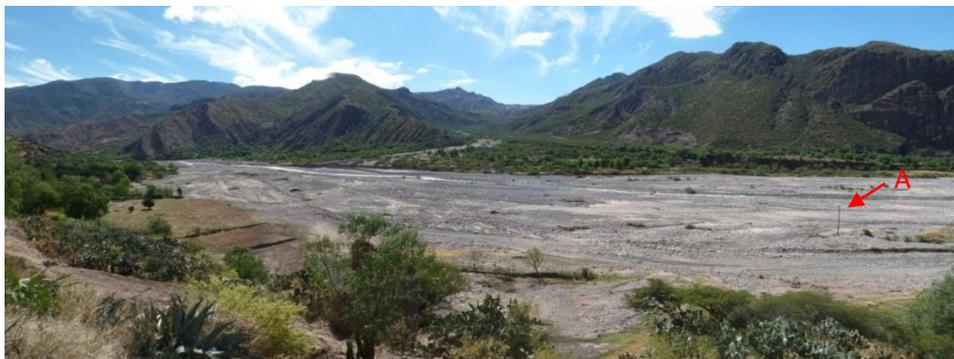
Foto 11: Vista de la quebrada Chincho en confluencia con el río Cachi, la migración de este último dejó los postes de transmisión eléctrica (A) dentro del cauce.

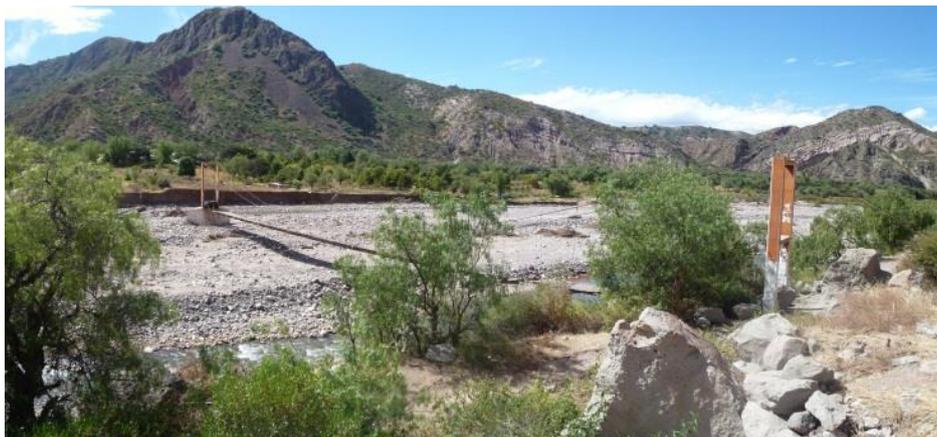
Foto 12: Puente peatonal en el sector de Pacaypampa, afectado por erosión fluvial en su estribo izquierdo, puente quedó colgado.

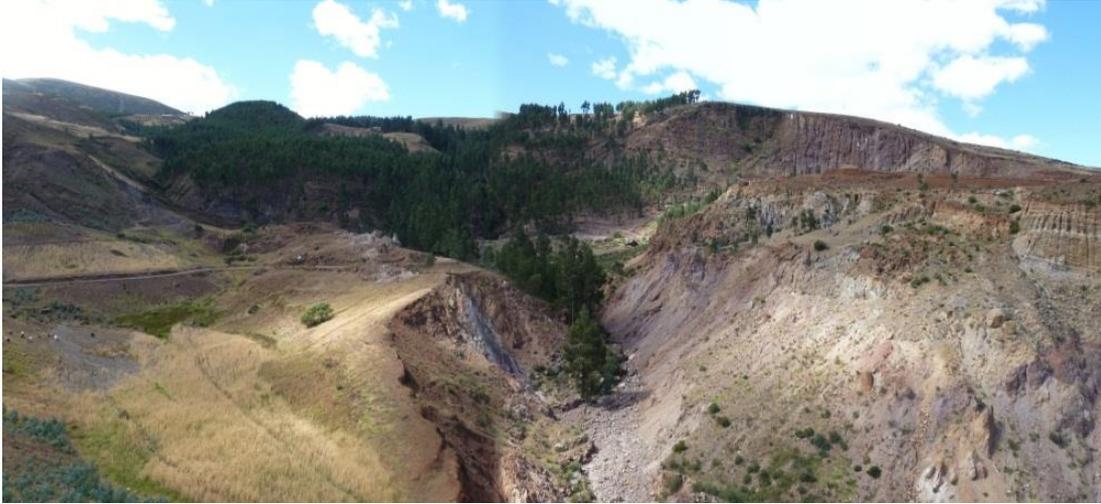
Foto 13: Vista aguas arriba donde se puede observar la escarpa del deslizamiento en ambas márgenes de la quebrada Pamparque.

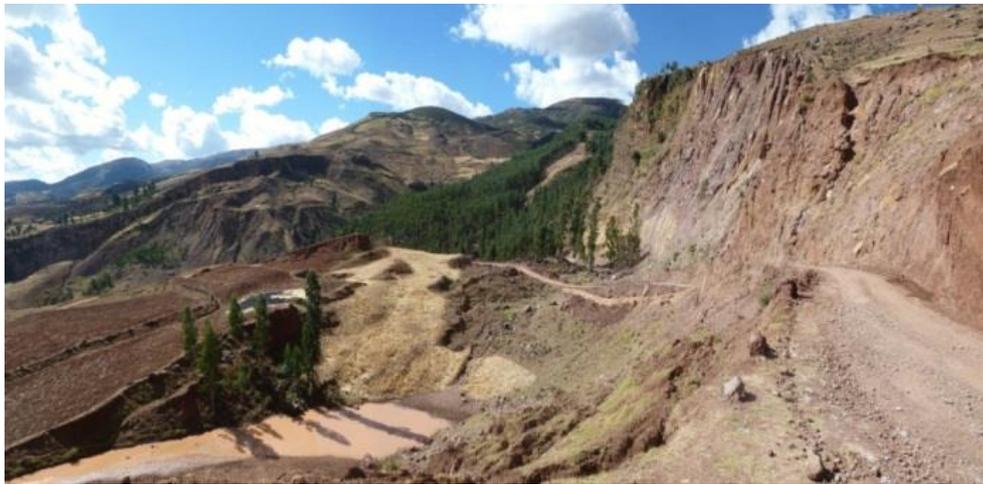
Foto 14: Vista lateral del deslizamiento en la quebrada Pamparque, es posible observar el asentamiento en la plataforma de carretera.

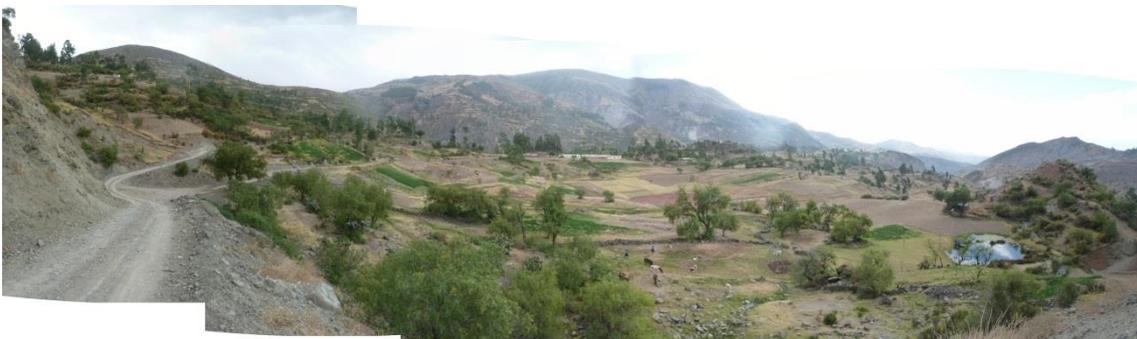
Foto 15: Vista panorámica del deslizamiento localizado sobre el poblado de Urayparte, se observa el terreno irregular y la formación de bofedales y lagunas en las zonas cóncavas del cuerpo del deslizamiento.

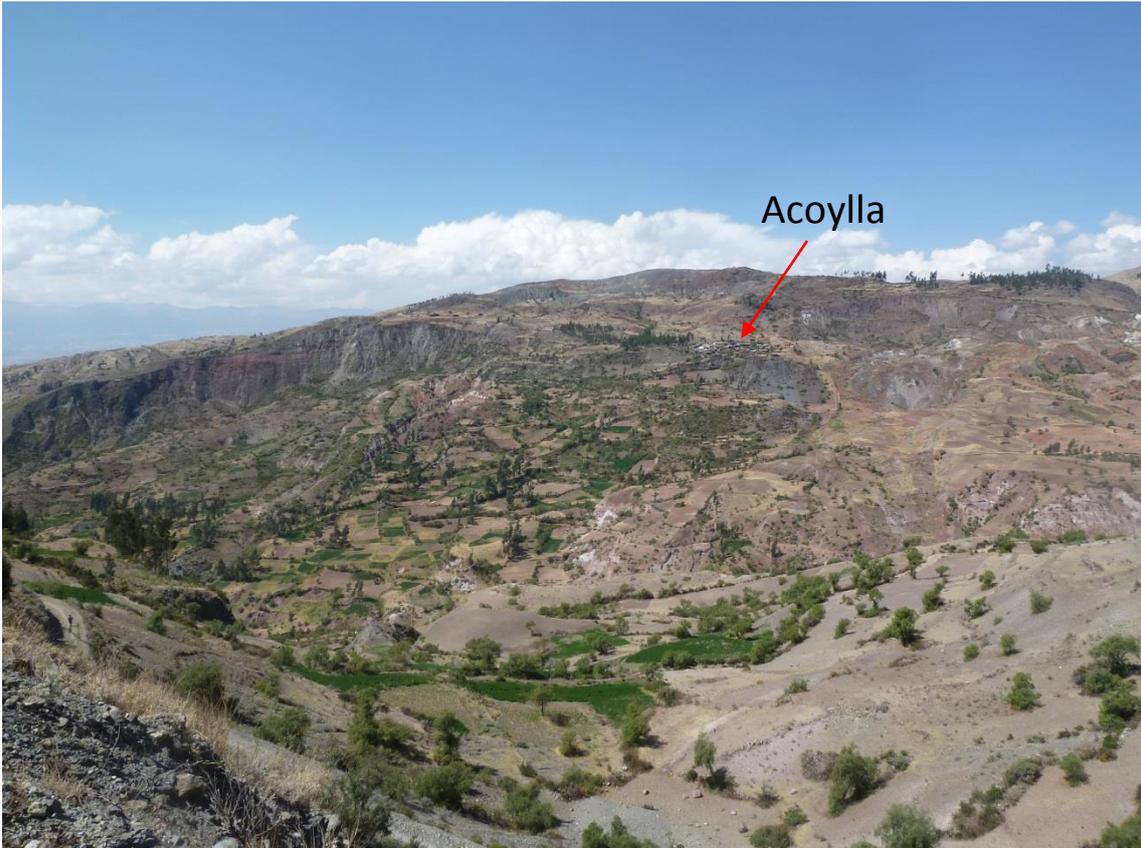
Foto 16: Vista donde es posible observar los deslizamientos que afectan a las comunidades de Acoylla y Santa Lucía.

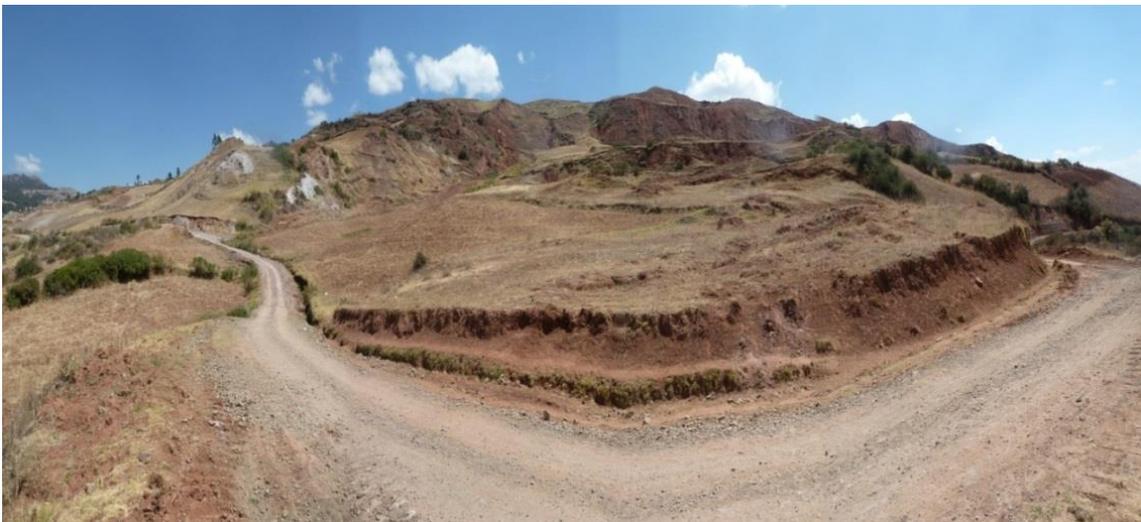
Foto 17: Deslizamiento en el sector de Pucaloma, compromete capas rojas, afecta tramo de carretera Socos-Luyanta.

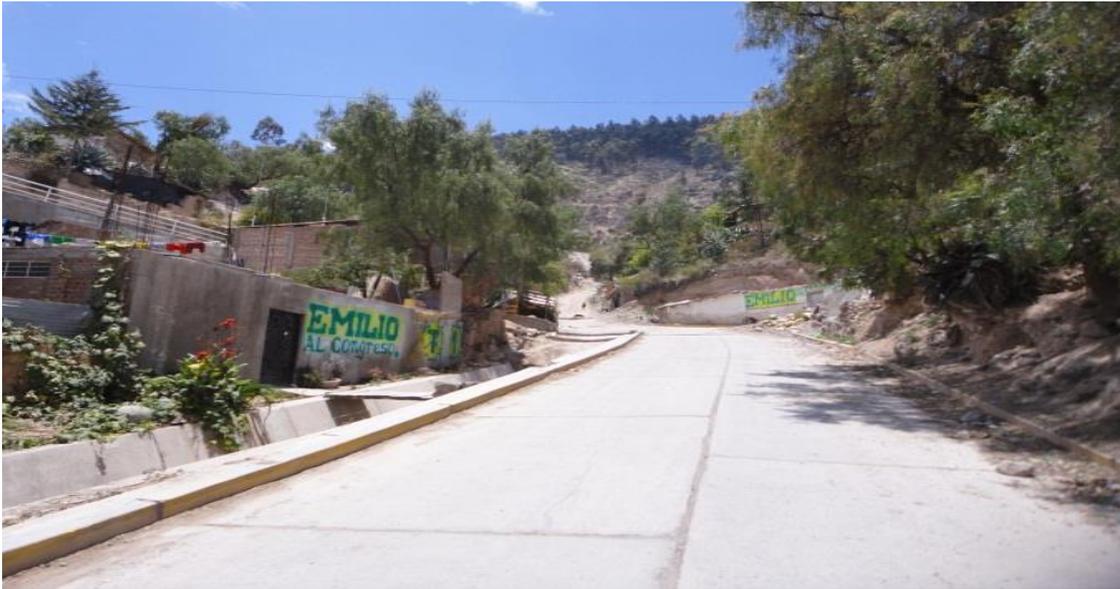
Foto 18: Torrenteras de huaycos en los alrededores de la ciudad de Ayacucho.

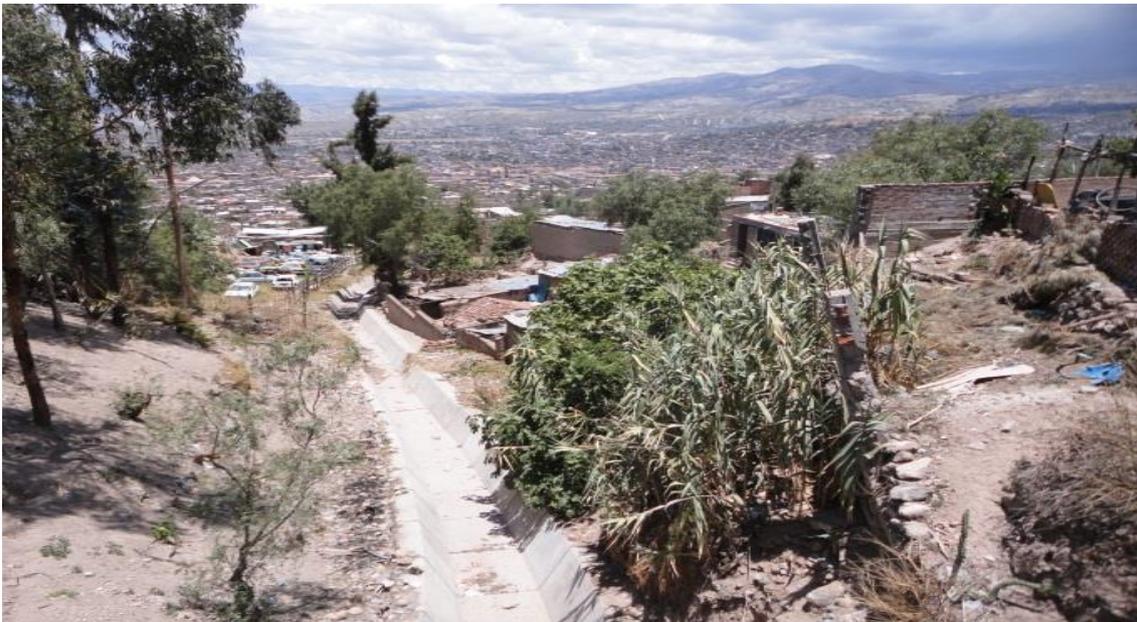
Foto 19: Torrentera canalizadas en la parte alta de la ciudad de Huamanga, que permite que los huaycos discurran.

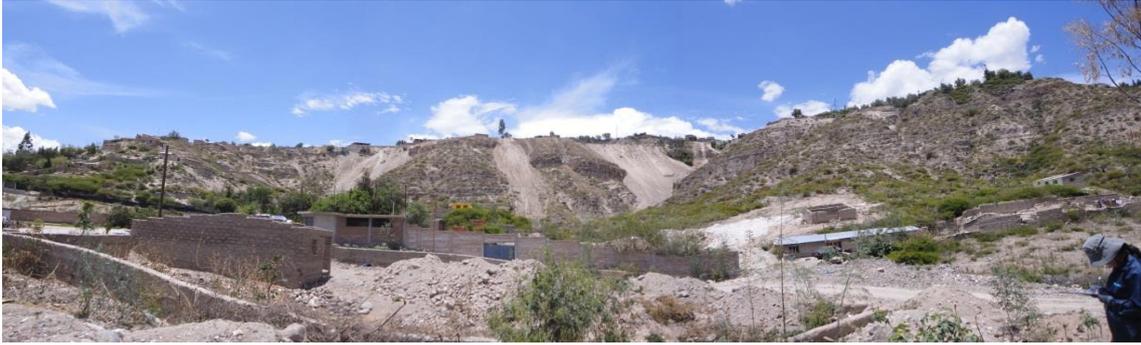
Foto 20: Derrumbes en las vertientes de la quebrada Picota, que aporta material suelto a la quebrada los cuales son posteriormente acarreados y forman huaycos durante los periodos de lluvia.

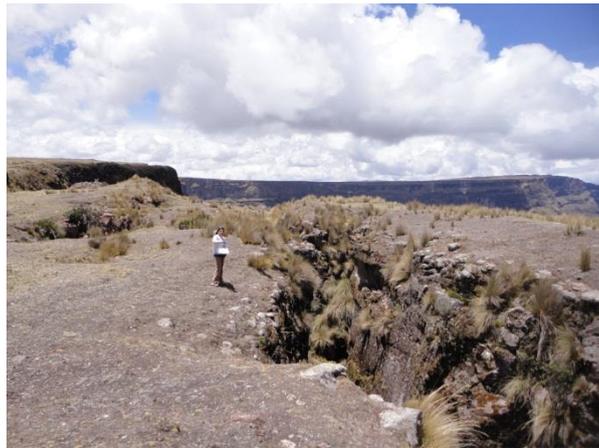
Foto 21: Grietas con aberturas de más de 5 m, saltos de 3 m, bloque basculado correspondiente a los deslizamientos que se encuentran en las cabeceras del río Jajamarca, donde se encuentra asentado la localidad de Chumbes y numerosos caseríos.

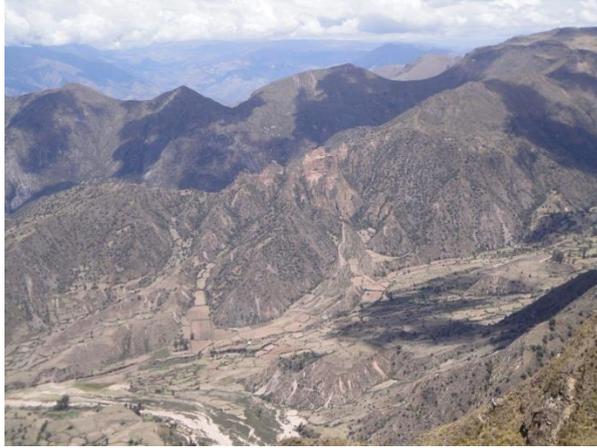
Foto 22: Flujos de detritos que se encausan hacia el curso del río Jajamarca.

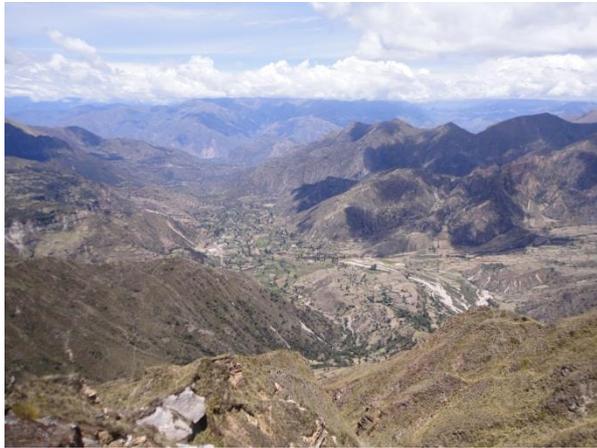
Foto 23: Vista aguas debajo del río Jajamarca, es posible observar su cauce colmatado con materiales de flujos de detritos recientes.

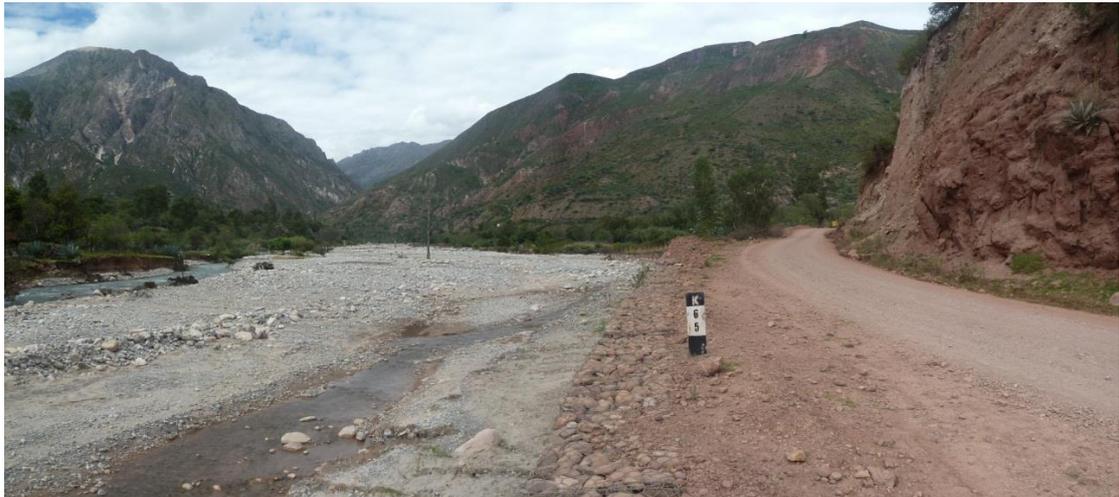
Foto 24: Km 65 de la carretera Cangallo-Huancapi, sector Tío Cucho protegido con gaviones, se produce erosión fluvial de la plataforma de carretera e inundaciones.

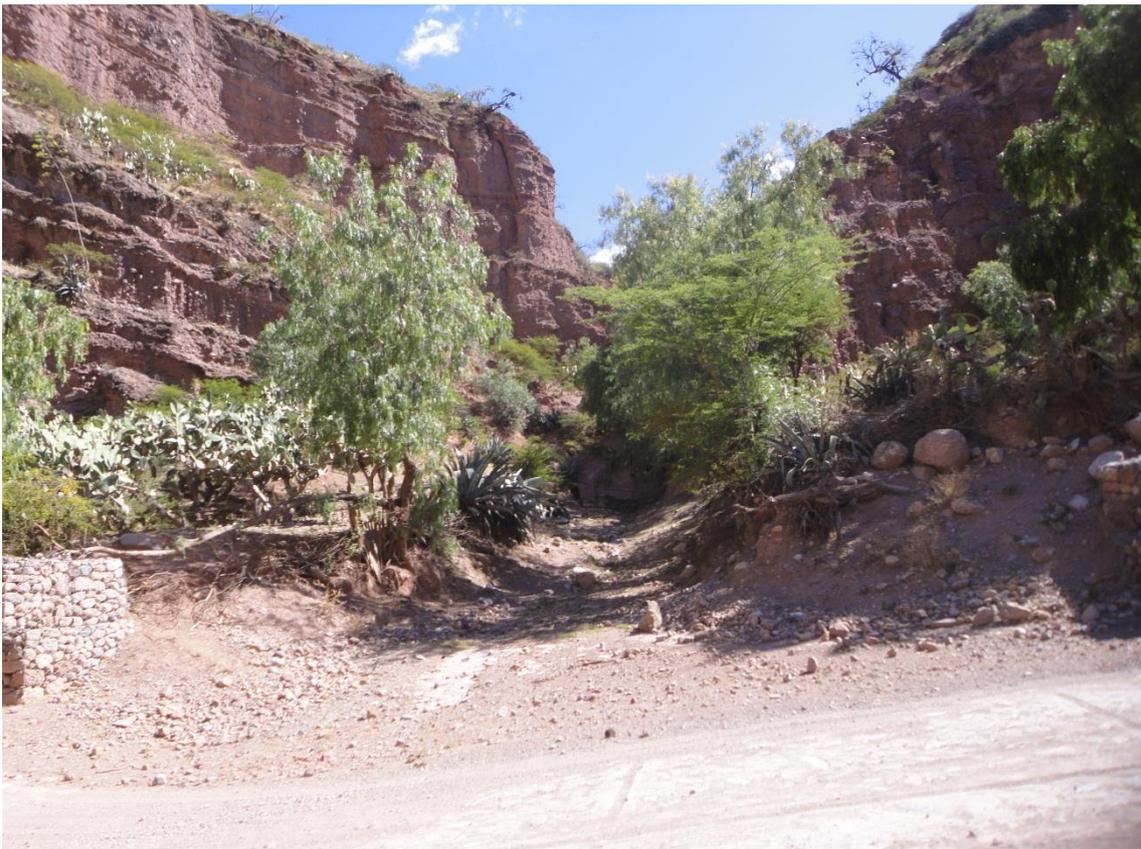
Foto 25: Quebrada que corta la carretera entre el puente Cangallo y Pitagua, discurren huaycos que pueden cortar el tránsito hacia Huancapi.

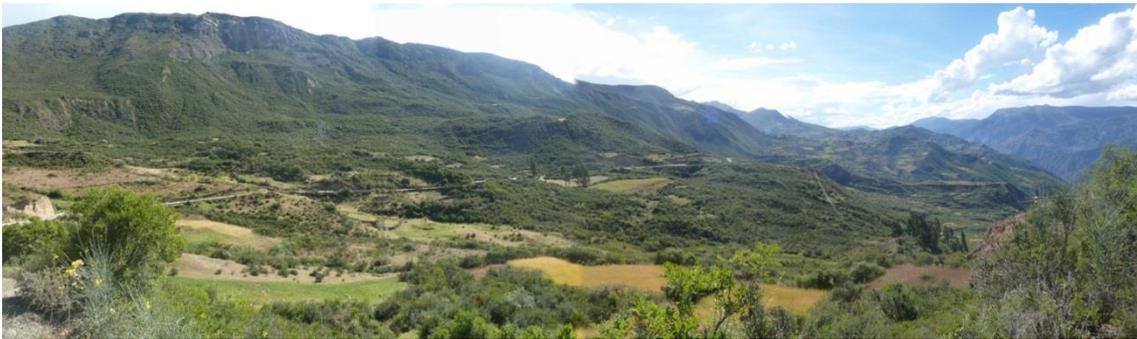
Foto 26: Deslizamiento Rotacional en Carretera Tiquihua- Canaria (Cerro Patacancha), km 43+700. Se muestra escarpa antigua.

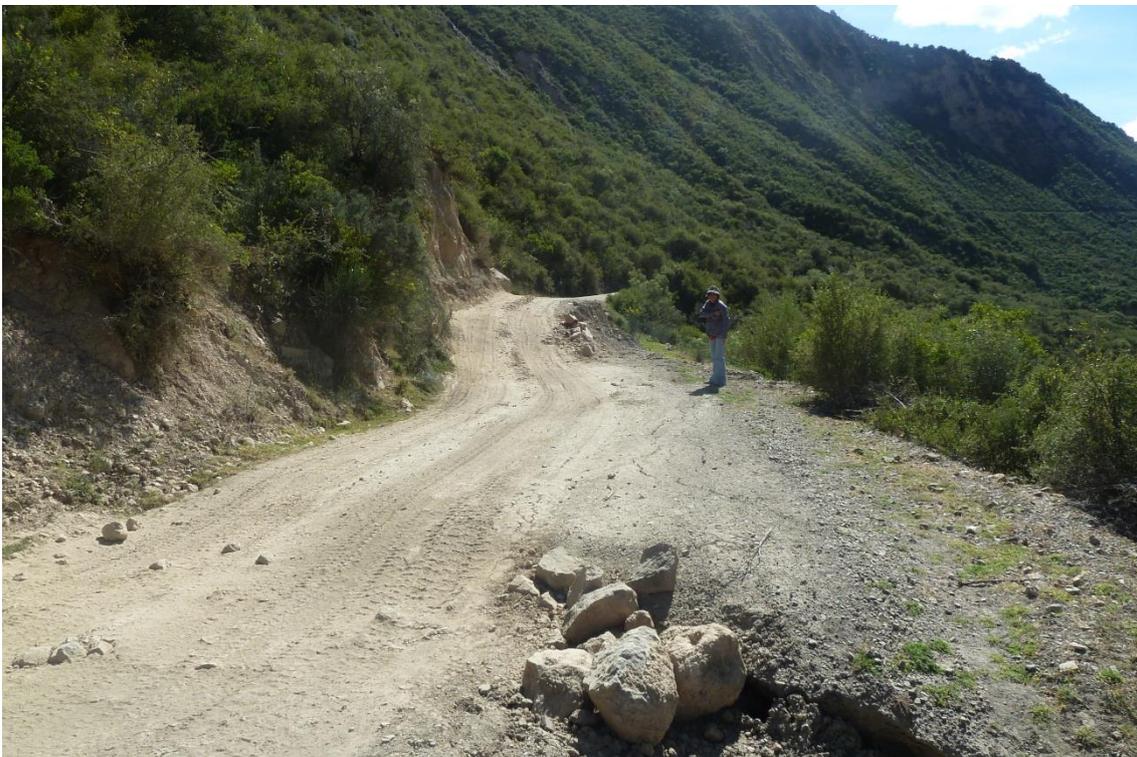
Foto 27: Reactivación que produce el asentamiento de la plataforma de carretera, con saltos de hasta 1 m.

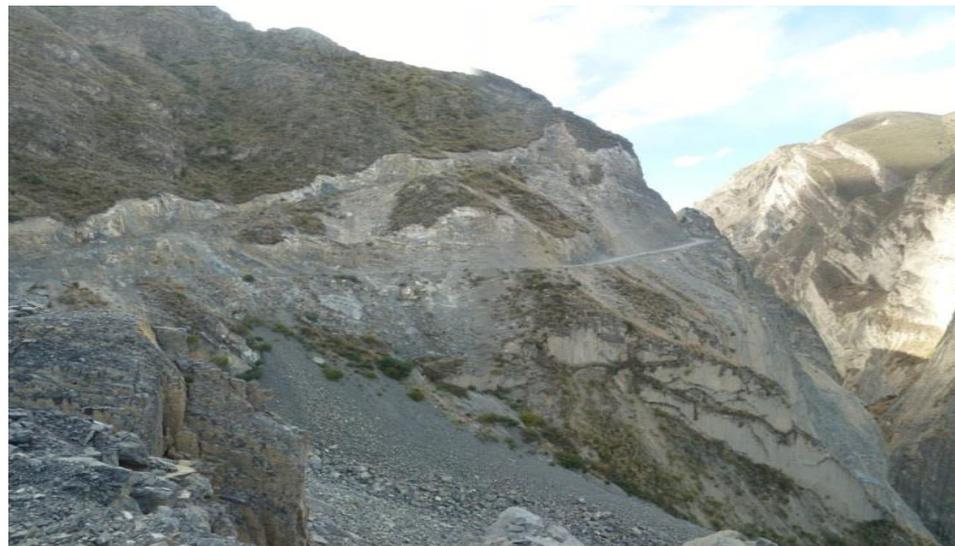
Foto 28: Talud de Carretera Pomabamba- Sarhua-Huancasancos intensamente fracturado, se producen derrumbes y caída de rocas.

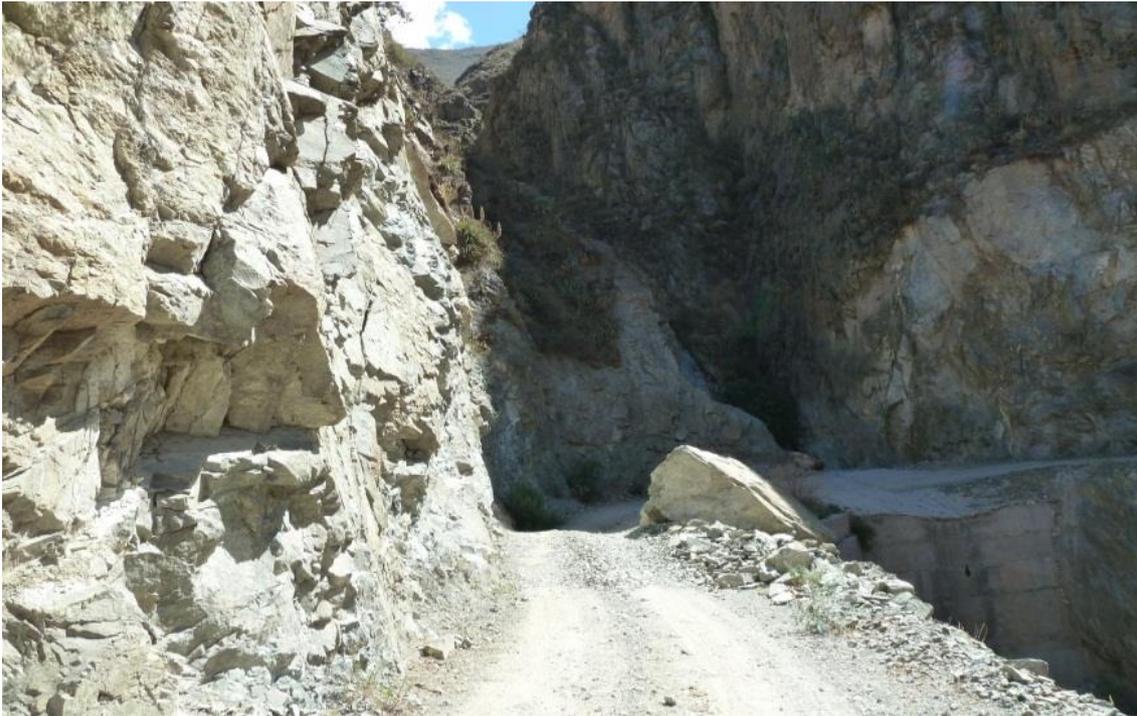
Fotos 29: Derrumbe de rocas y suelos en carretera Pacapausa- Ravacayco, compromete sustrato de rocas sedimentarias y volcano-sedimentarias.

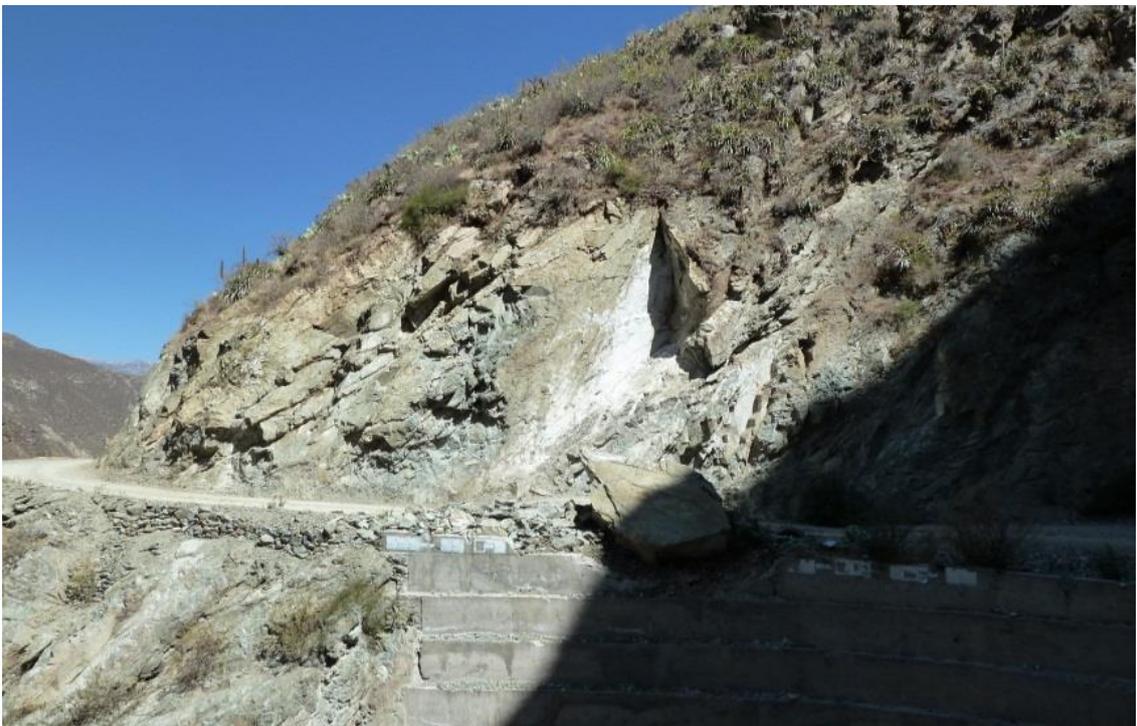
Foto 30: Bloque de roca desprendido desde talud superior de carretera por mecanismo de falla de cuña inversa, cayó sobre muro de contención.

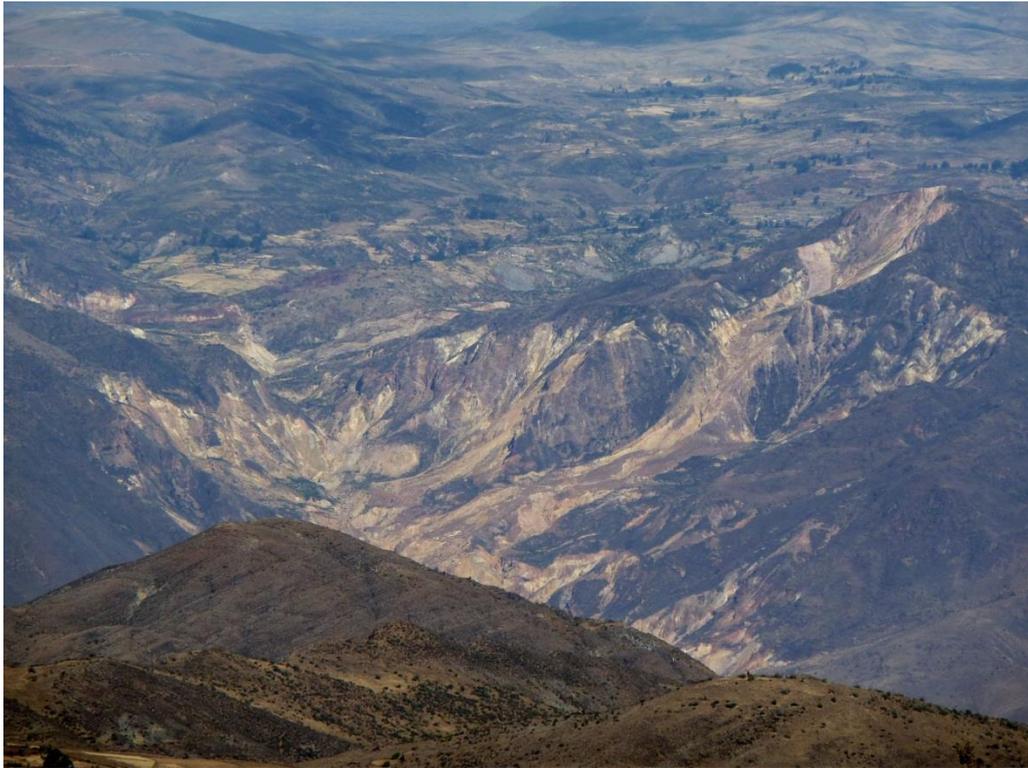
Foto 31: Deslizamiento flujo en el lado norte del cerro Sallachipa, los materiales se encausaron por la quebrada y llegaron hasta el río Sangarará.

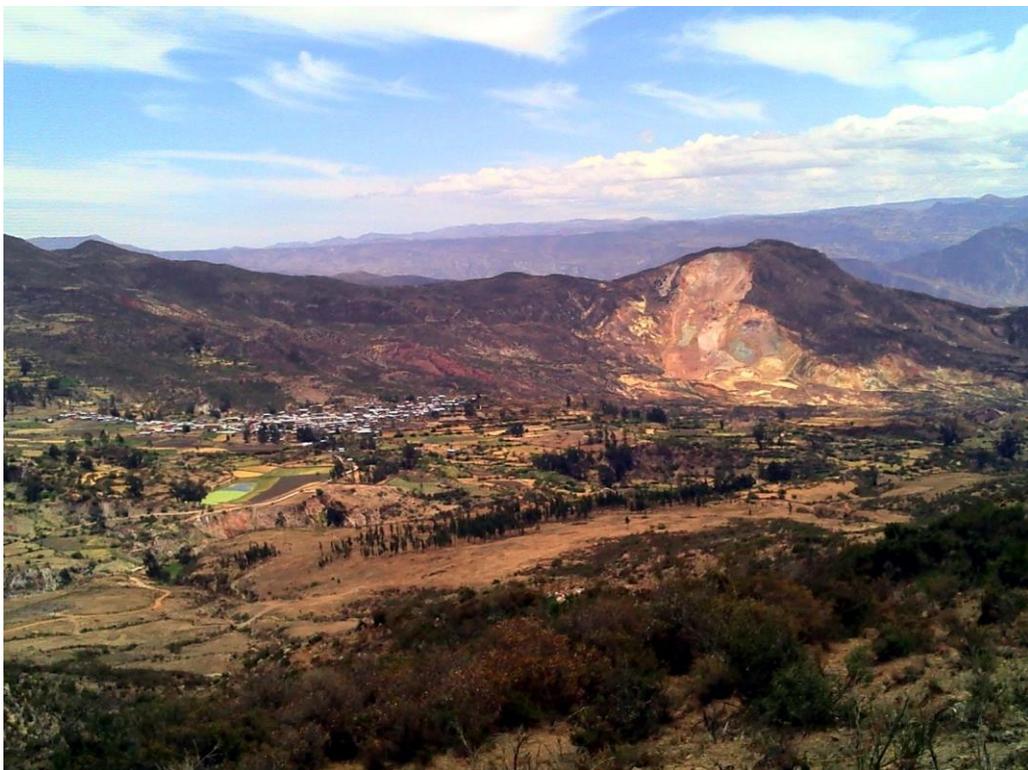
Foto 32: Deslizamiento flujo en el lado sur del cerro Sallachipa, en la vista también se observa al poblado de Pullo.

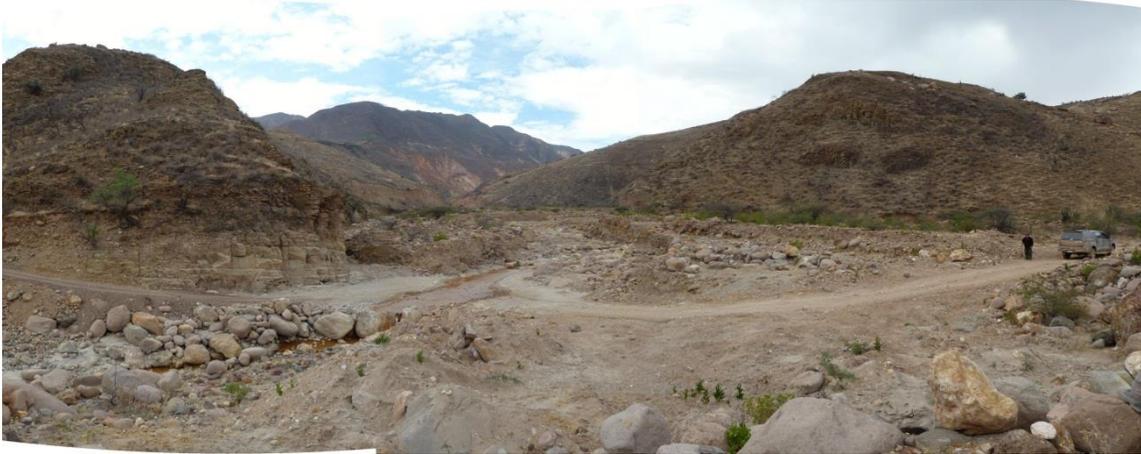
Foto 33: Flujo de detritos en la quebrada Tampa, originado con los materiales que aportan los dos deslizamientos del cerro Sallachipa; este huayco corto el tránsito en la trocha carrozable que conduce de Cora Cora a Yauca.

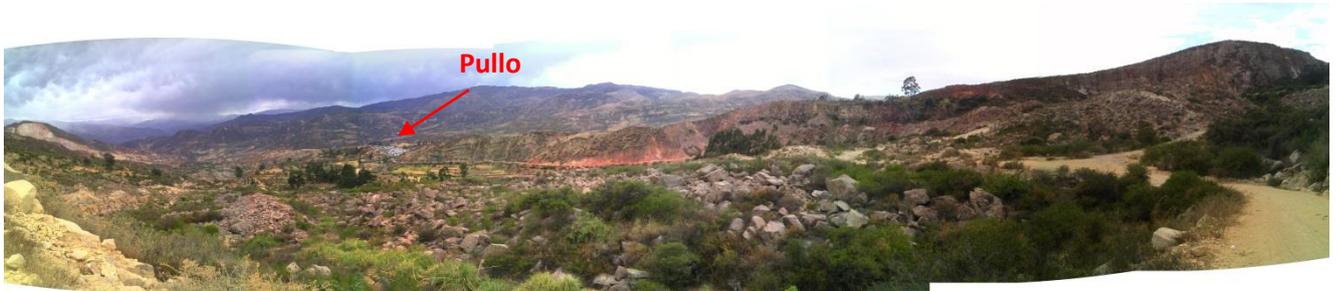
Foto 34: Deslizamiento de Pullo produce asentamientos en la plataforma de carretera afirmada, el terreno continúa moviéndose ladera abajo.

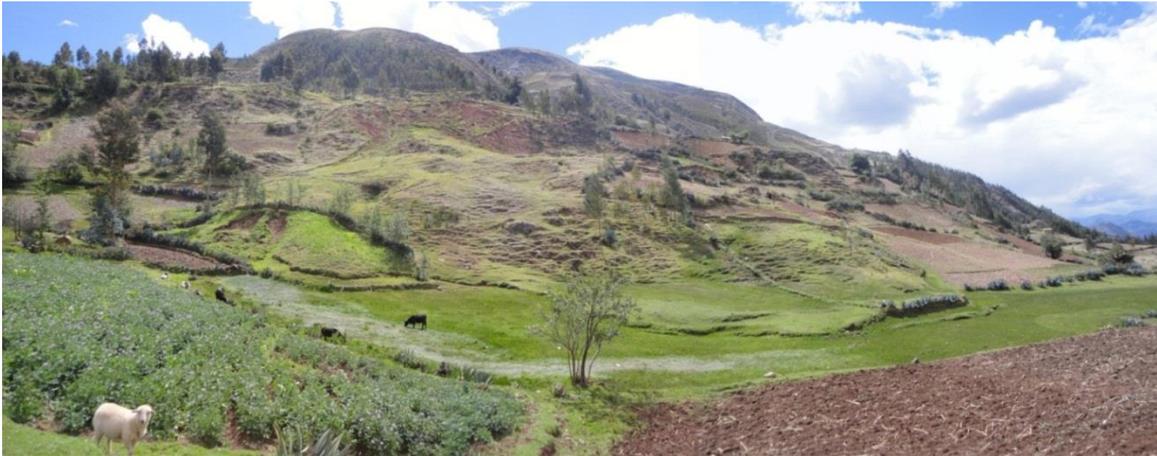
Foto 35: Reptación de suelos, erosión de laderas y deslizamientos en laderas de quebrada Molinohuayo, sector de Chilcas.

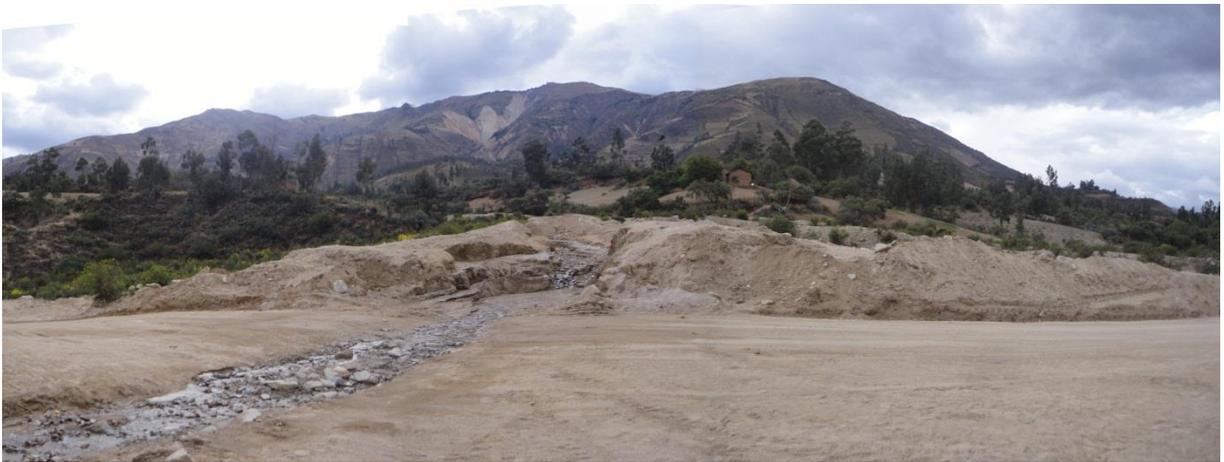
Foto 36: Flujo de detritos que obstruye el tránsito hacia San Miguel; es posible observar los derrumbes en las cabeceras de la cuenca.

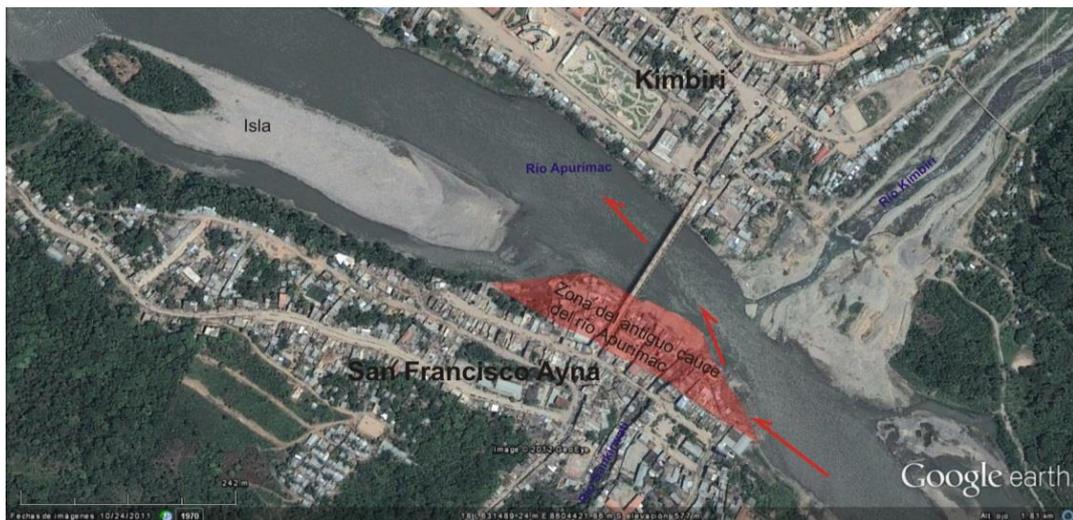
Foto 37: Erosión en el puerto de Ayna.

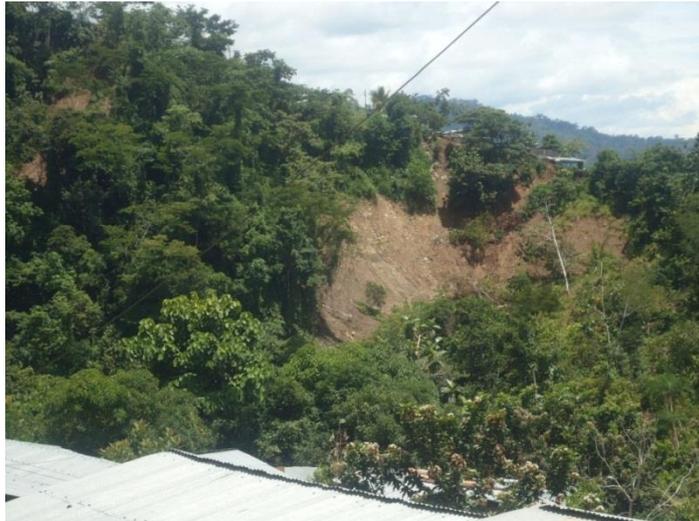
Foto 38: Ayna; sector del Mirador se observa viviendas en el borde de zona de derrumbe.

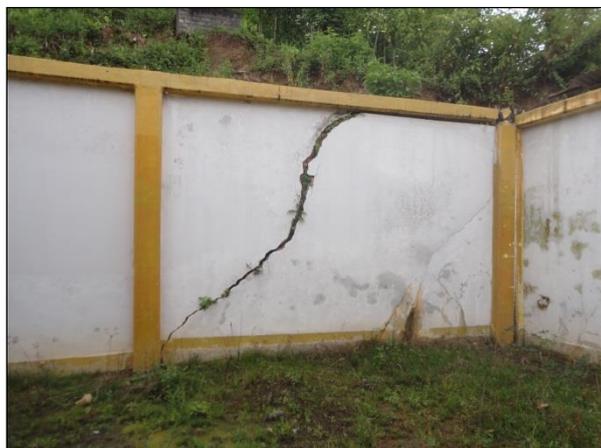
sufriendo leves asentamientos, de seguir el movimiento es muy probable que la estructura colapse. Postes de tendido eléctrico inclinados. (Fotos 39 y 40)	- Realizar trabajos de reforestación con plantas nativas, con ello se dará una protección a la ladera.
22	Informe Técnico	San Rosa Distrito: Santa Rosa	Erosión e inundación Fluvial	Evento excepcional, la inundación producida el año 2012 causados por el río Santa Rosa, afectaron unas terrazas bajas donde se encuentran asentados las comunidades de Luisiana y Unión Mejorada. El detonante fueron las fuertes precipitaciones pluviales que se presentaron el año 2012.	Afecto viviendas en Santa Rosa ubicadas en la margen izquierda del río Santa Rosa. El río Catute afectó terrenos de cultivo. Afecto cultivos de cacao y frutales en el área de Unión Luisiana y Unión Mejorada. (Foto 41 y 42)	<ul style="list-style-type: none"> <li>- Colocar gaviones o enrrocados en la zona de Santa Rosa.</li> <li>- Descolmatar los cauces de los ríos Santa Rosa y Catute.</li> <li>- Prohibir el crecimiento urbano hacia áreas aledañas a los cauces de los ríos.</li> <li>- Colocar defensas riverañas en los sectores de Unión Luisiana y Unión Mejorada.</li> </ul>

Foto 40: Rosario; grietas en paredes de centro médico.

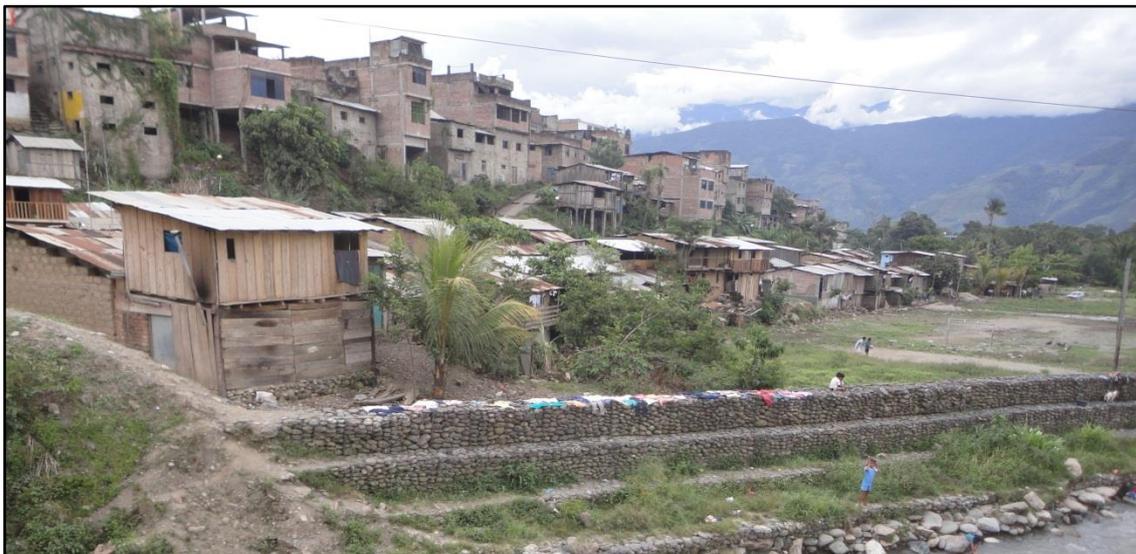
Foto 41: Defensas rivereñas en la margen izquierda del río Santa Rosa, Poblado de Santa Rosa.

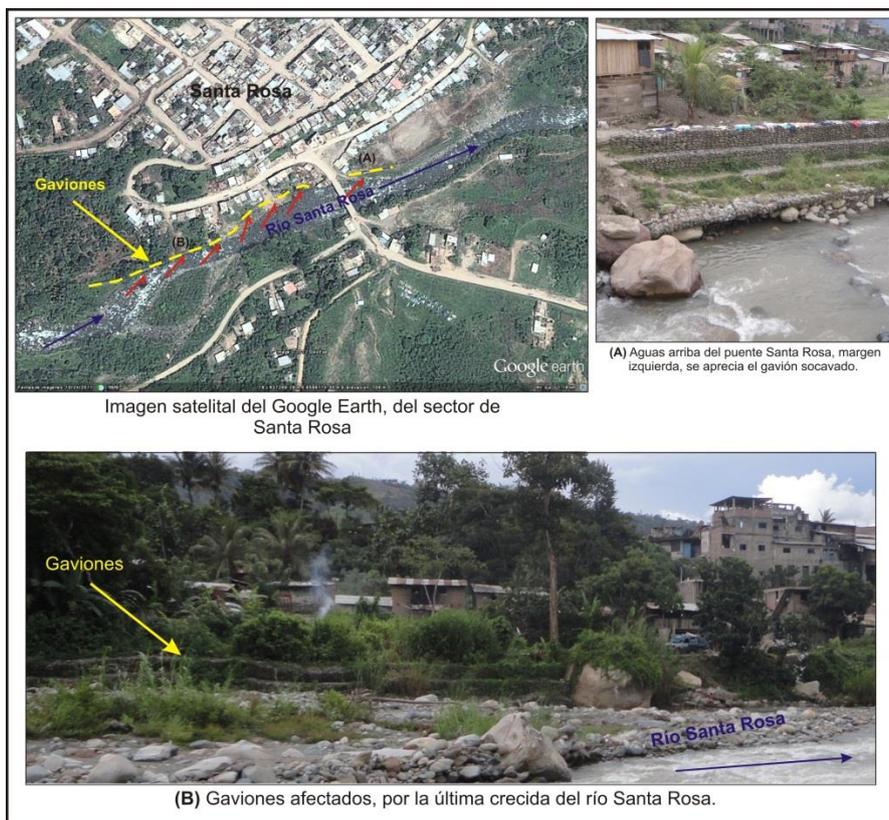
Foto 42: Se muestra los gaviones afectados por la erosión fluvial.

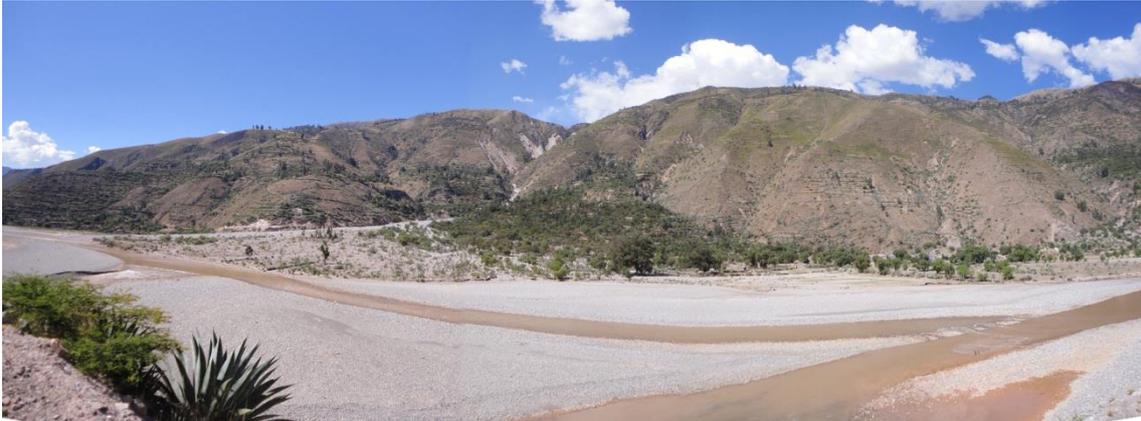
Foto 43: Depósito de huayco en Quebrada Viscachayoc, poblado de Pampa Cruz está asentado en el abanico.
