INSTITUTO GEOLÓGICO MINERO Y METALURGICO

**INFORME TECNICO  
GEOLOGIA AMBIENTAL**

**ZONAS CRÍTICAS POR PELIGROS GEOLÓGICOS EN LA  
REGIÓN AYACUCHO**

LIMA - PERÚ  
MAYO 2014

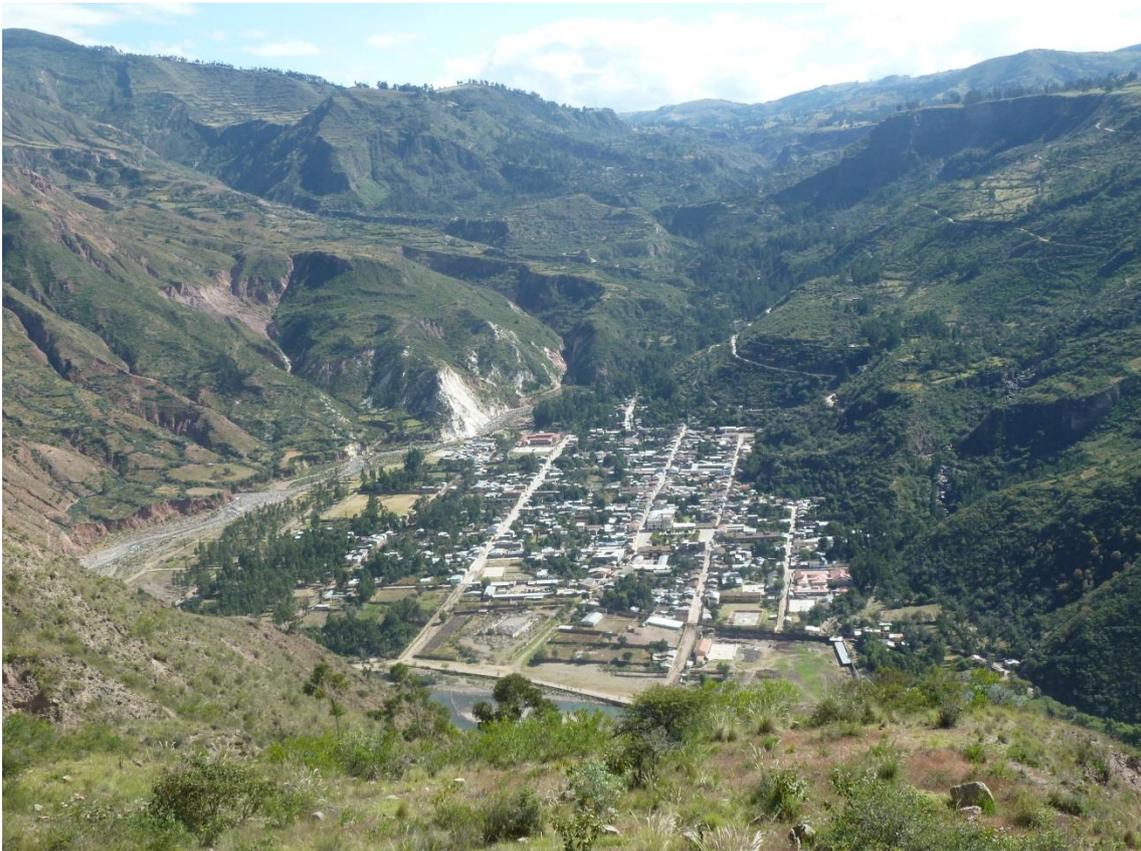
Foto 44: Vista panorámica de la localidad de Cangallo flaqueado por los ríos Pampas (lado inferior de la foto), río Macro (lado izquierdo) y quebrada Tenería (lado derecho).

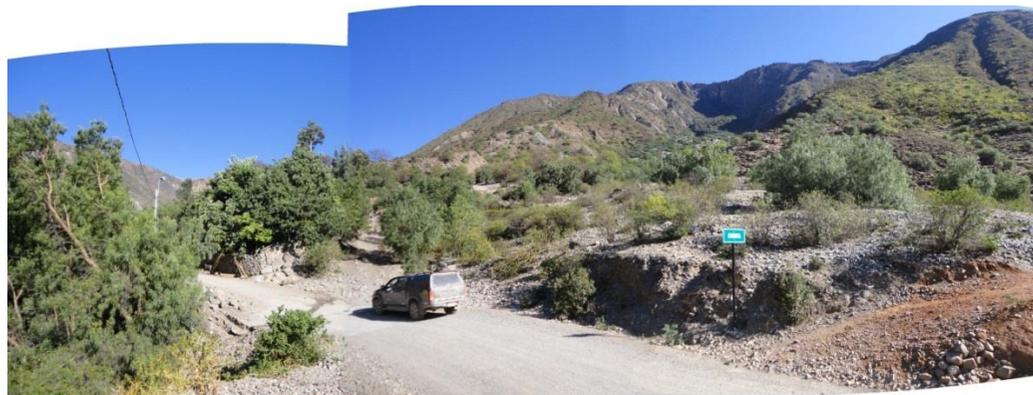
Foto 45: Derrumbe-flujo de detritos afecta tramo de carretera y viviendas en el sector de Chonta.

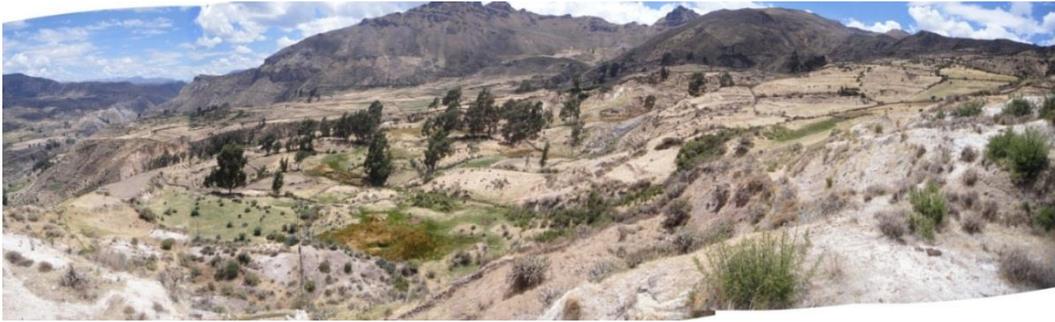
Foto 46: Escarpas y cuerpos de deslizamientos en laderas del sector Jivicha y Yanacocha.

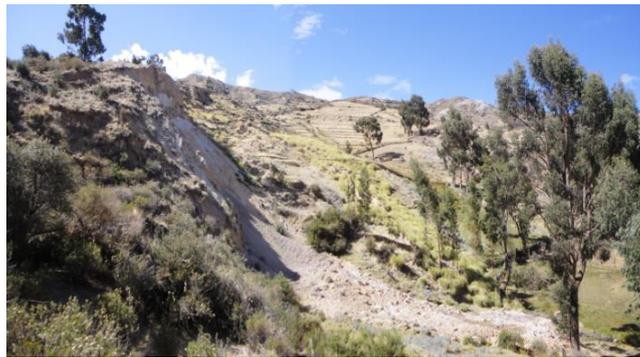
Foto 47: Vista de perfil de deslizamiento traslacional en el sector de Jivicha, produce asentamiento de terrenos de cultivo.

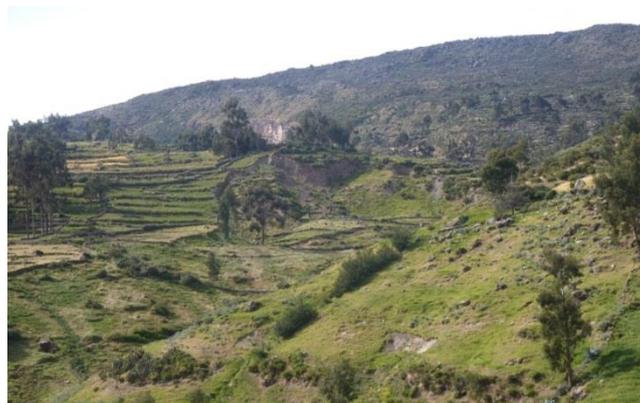
Foto 48: Deslizamiento rotacional sobre el poblado de Cochalla-Puquio.

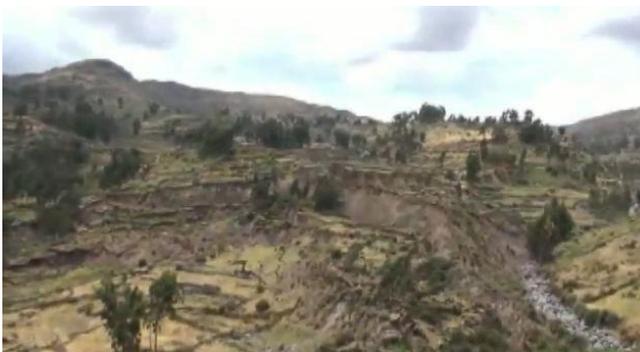
Foto 49: Reactivación de deslizamiento en el sector de Chocalla, produjo el asentamiento de terrenos de cultivo.

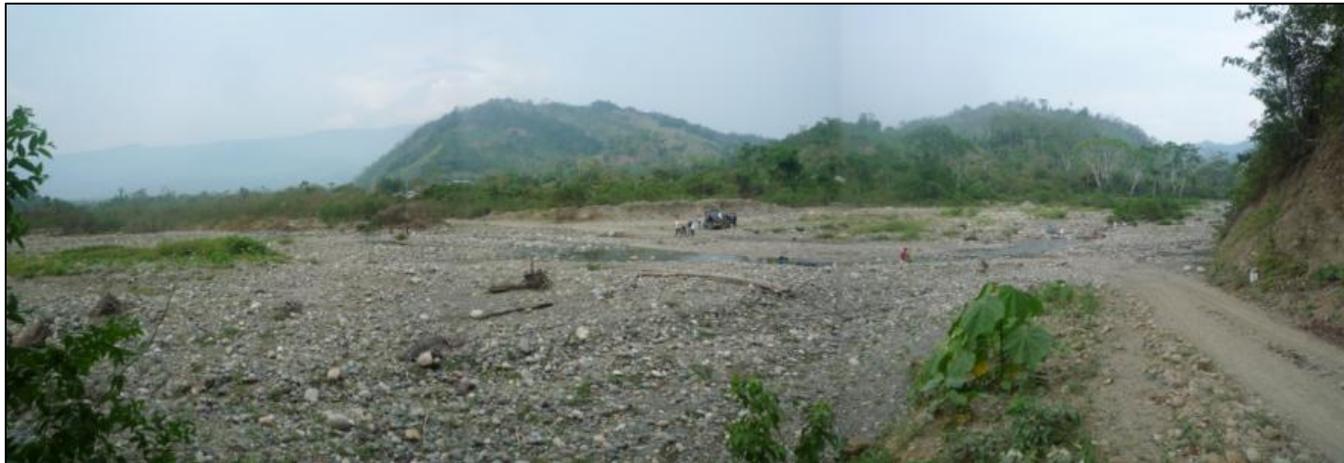
Foto 50: Vista aguas abajo, desembocadura del río Mayapo.

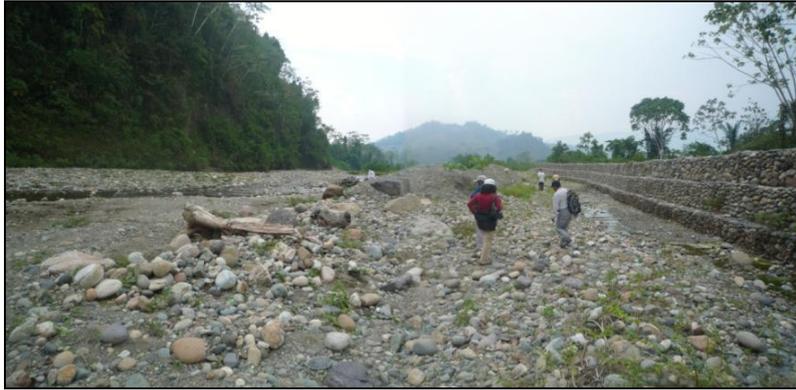
Foto 51: Gavión ubicado en la margen derecha del río Mayapo.

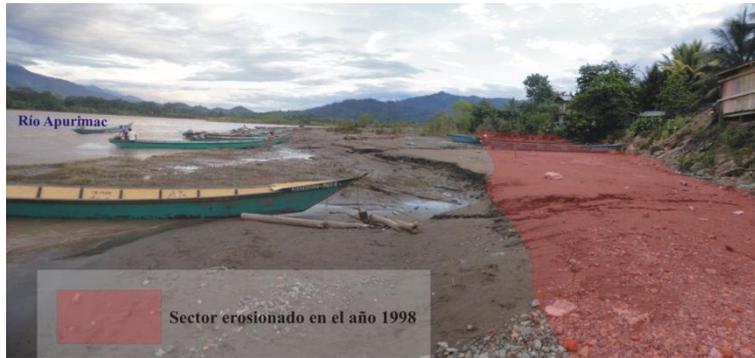
Foto 52: Sivia; sector erosionado por el río Apurímac en el año 1998.

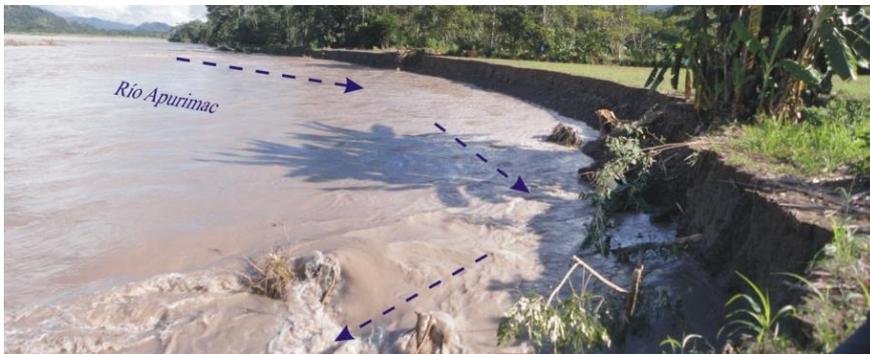
Foto 53. Sivia, sector actualmente erosionado por el río Apurímac.

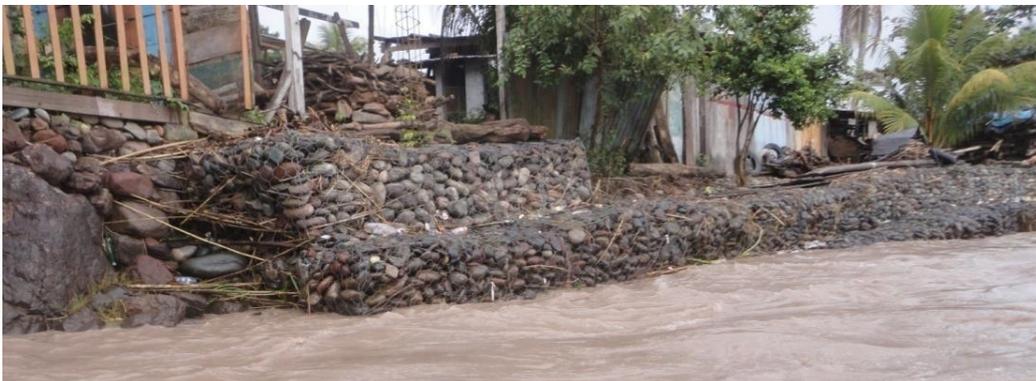
Foto 54: Defensas rivereñas conformadas por enrocado y gavión, afectada por el socavamiento del río.

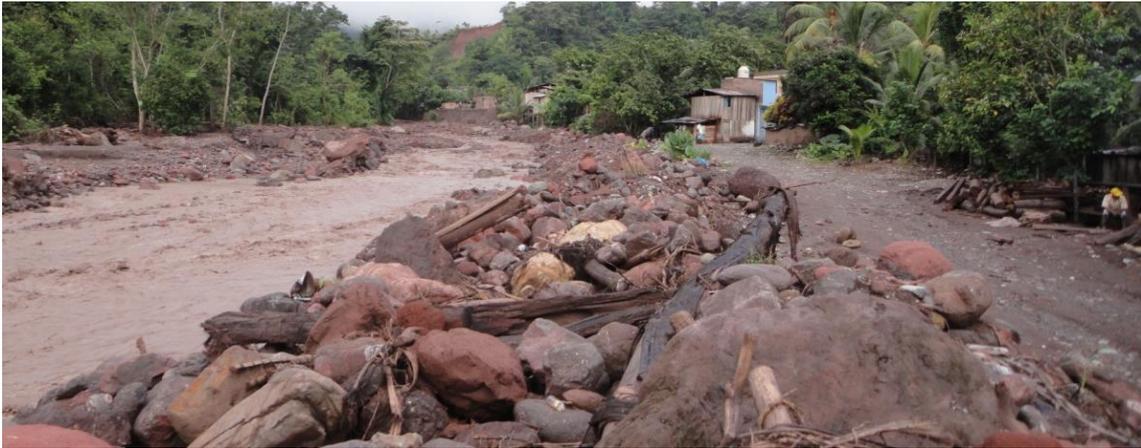
Foto 55: Flujo de detritos que bajo por el río Sivia.

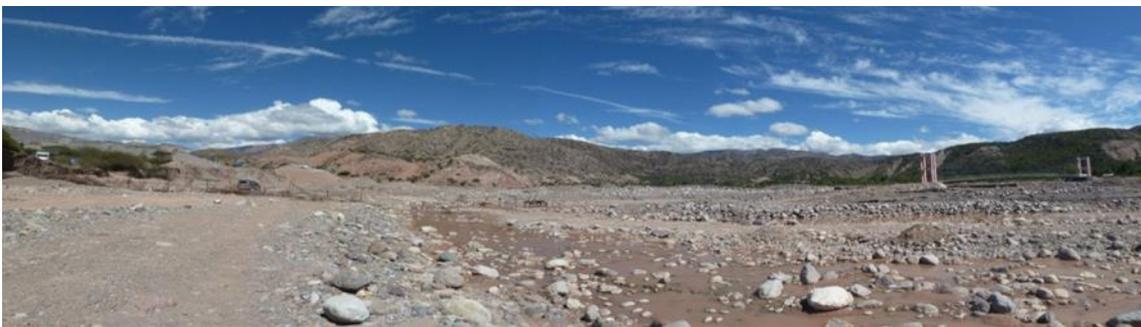
Foto 56: Puente vehicular que permite el acceso hacia Llamoctachi, quedo en medio del cauce del río Cachi, debido a la intensa erosión sufrida en ambas márgenes.

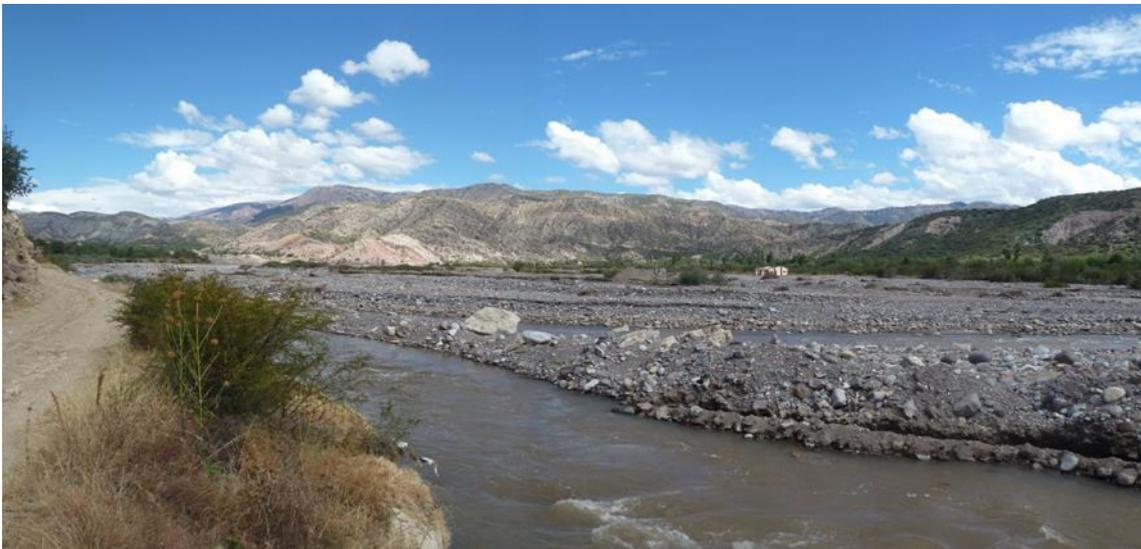
Foto 57: Vista donde es posible observar los efectos de la erosión fluvial hacia ambas márgenes del río Cachi, dejo una vivienda en medio del cauce.

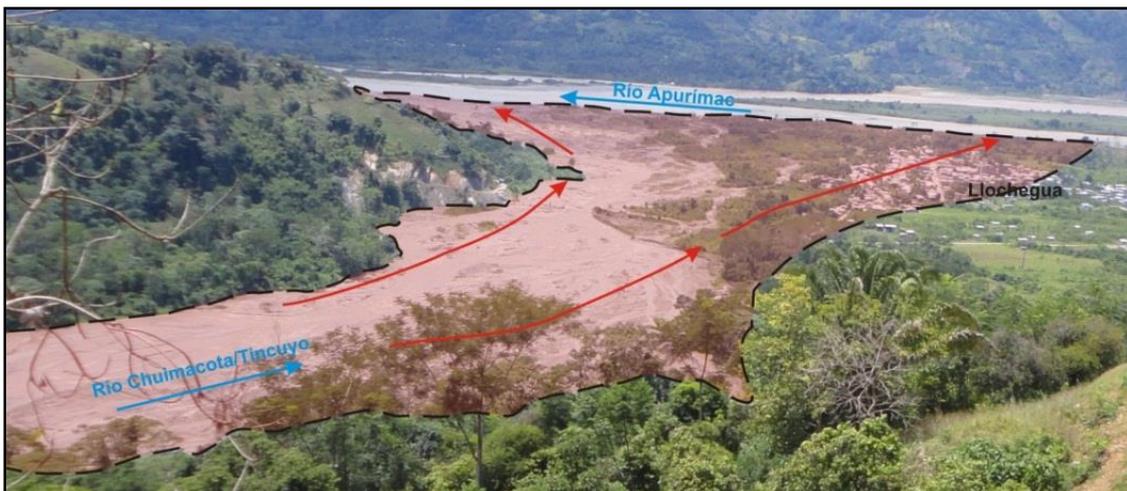
erosión fluvial del pie del talud, por parte del río Chuimacota/Tincuyo.	puente Tincuyo. (Foto 58 y 59)	<ul style="list-style-type: none"> <li>- Captar los puquiales y canalizarlos hacia la quebrada, con la finalidad de evitar la infiltración del agua hacia la masa del deslizamiento.</li> <li>- Banquetear el talud de la masa deslizada, medida que debe ser dirigida por un especialista.</li> <li>- Reforestar la zona, con plantas nativas.</li> <li>- Reforestar las laderas, a fin de evitar la formación de nuevos movimientos en masa (flujos de detritos, deslizamientos derrumbes) o aceleración de ellos.</li> </ul>
--	--	--	--	--	--------------------------------	---

Foto 59: Flujo de detritos por la quebrada Tincuyoc, noviembre del 2011.
