DIRECCIÓN DE GEOLOGÍA
AMBIENTAL Y RIESGO GEOLÓGICO

INFORME TÉCNICO

**ZONAS CRÍTICAS POR PELIGROS GEOLÓGICOS
EN LA REGIÓN MOQUEGUA**

PRIMER REPORTE

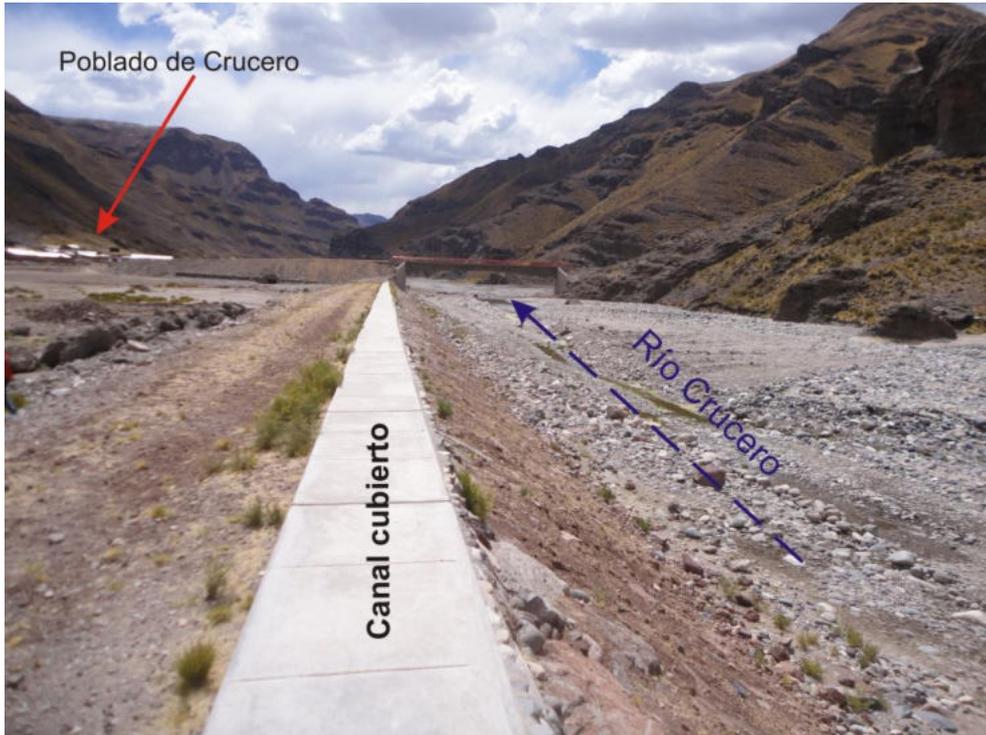
Foto 1. Canal cubierto, sin defensa ribereña.

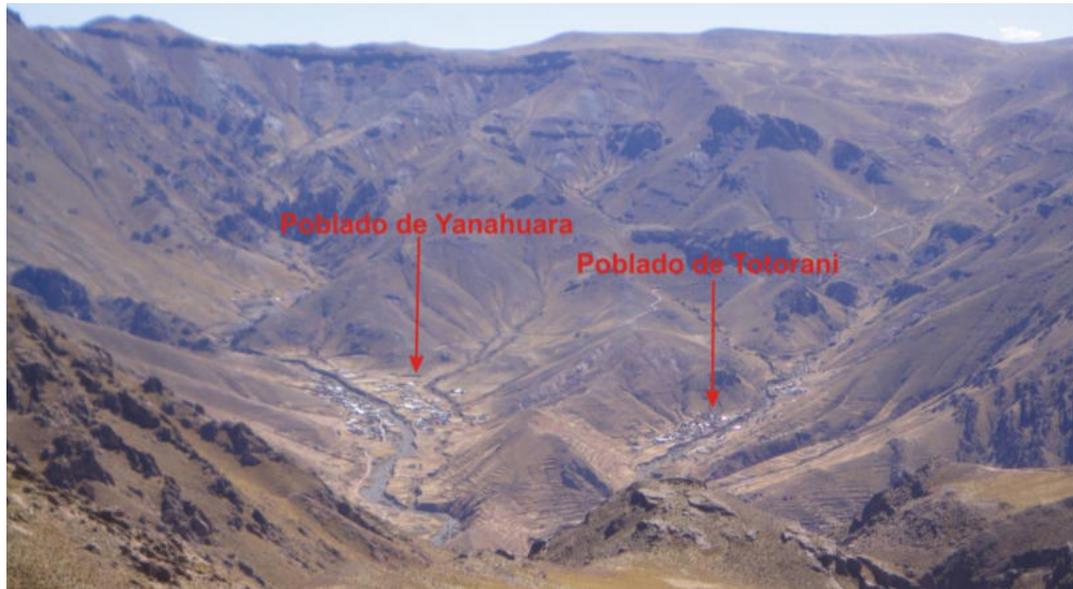
Foto 2. Poblados de Yanahuara y Totorani asentados en cauces de quebradas.

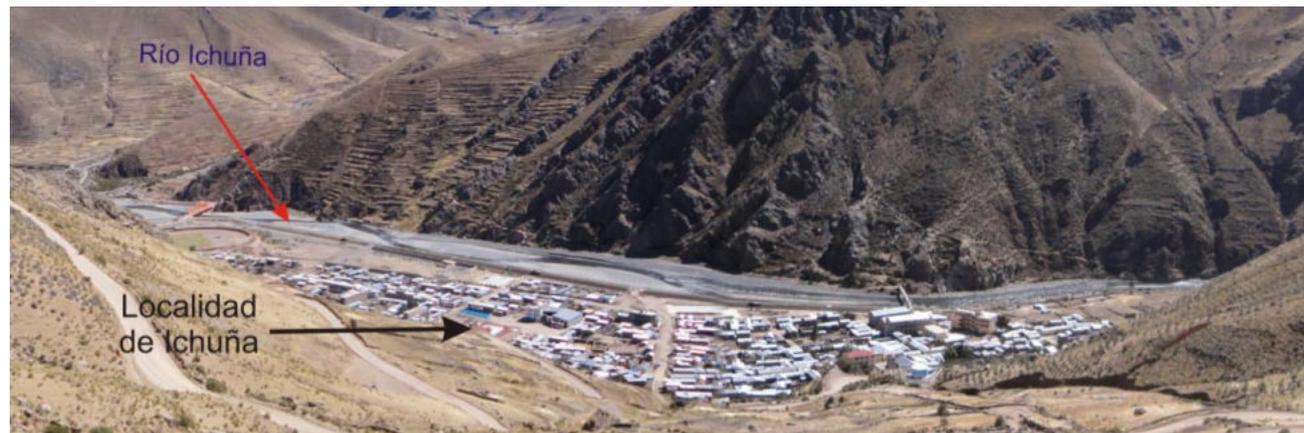
Foto 3. Localidad de Ichuña, ubicado en una terraza baja, en la margen izquierda del río Ichuña.

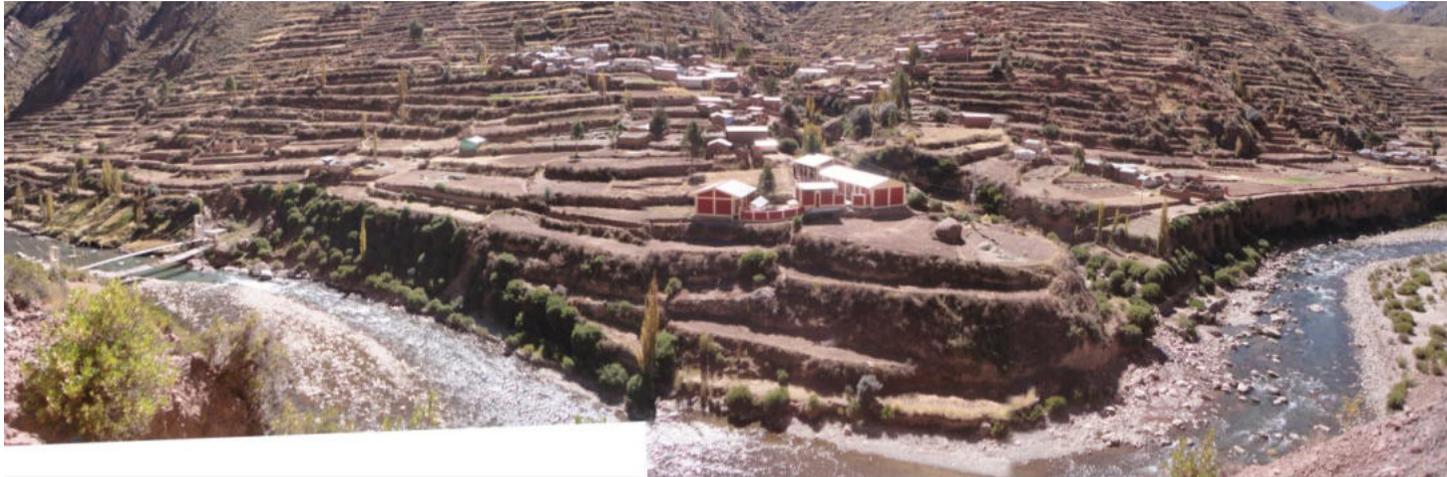
Foto 4. Poblado de Sacamaya, asentado sobre un depósito proluvial.

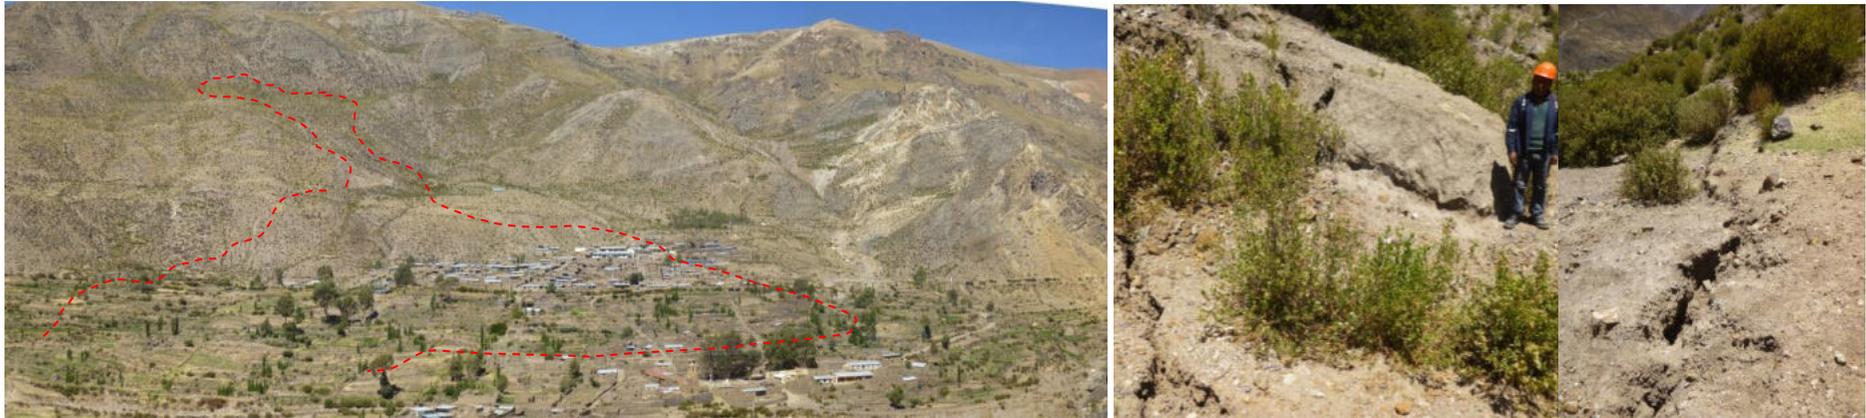
Foto 5. Deslizamiento-flujo de Tassa, afectó a población y terrenos de cultivo.

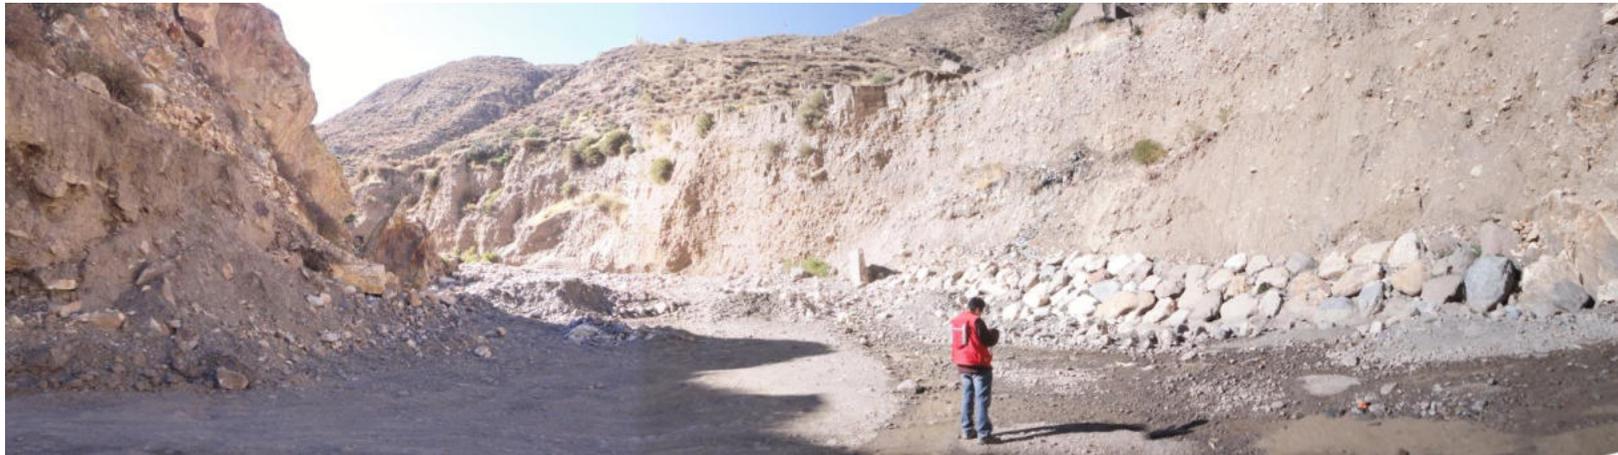
Foto 6. Quebrada Yunga, su cauce se encuentra colmatado debido a los derrumbes y erosión de laderas en ambas márgenes, que aportan material al cauce de la quebrada Yunga, corta la trocha Yunga-Ichuña.

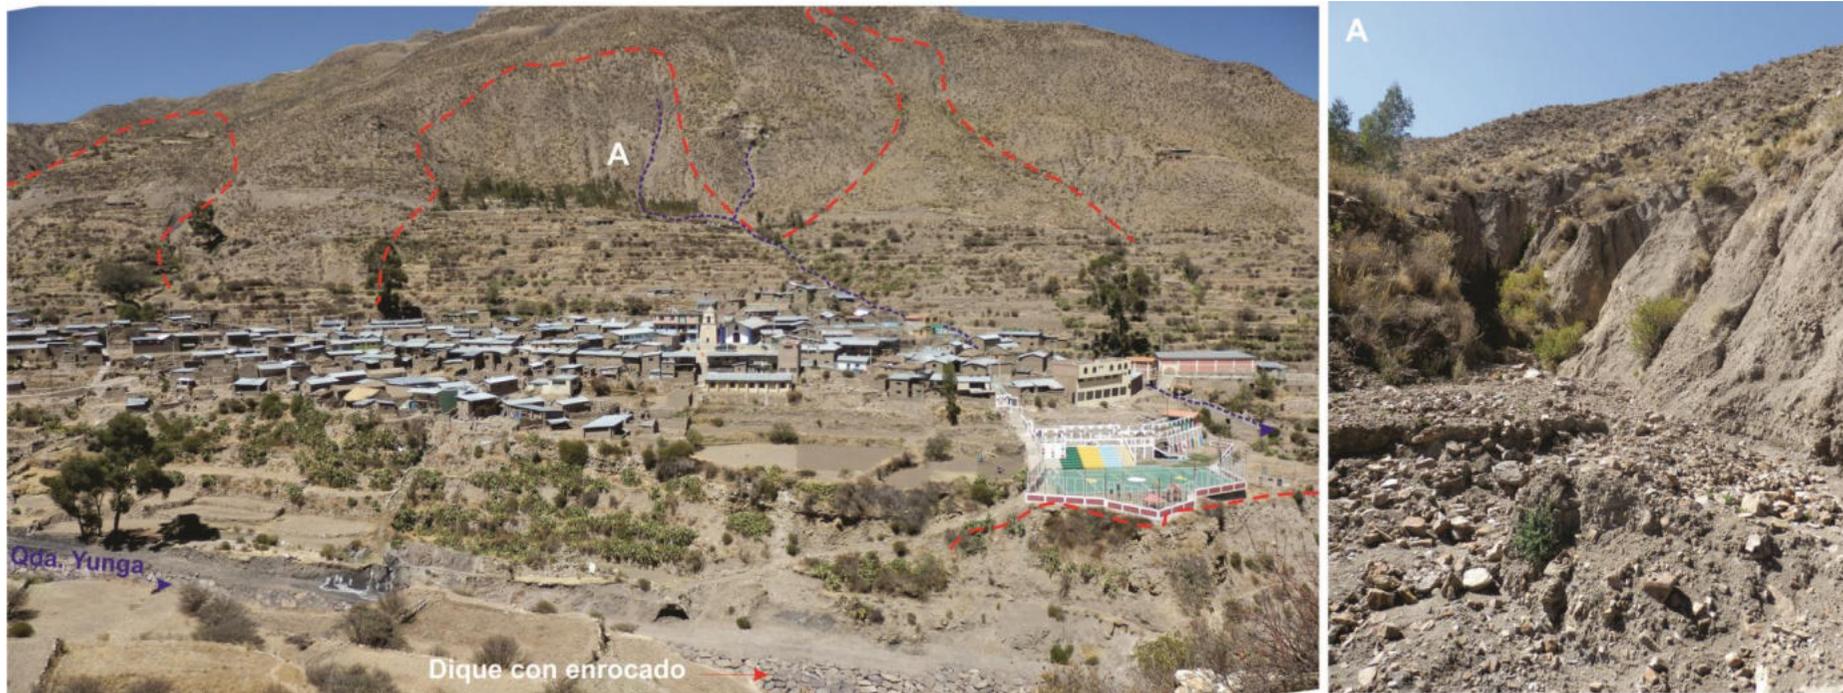
Foto 7. El poblado de Yunga se encuentra asentado sobre depósitos antiguos de remoción en masa, algunos se reactivan en forma de erosión de laderas por donde discurren huaycos como se puede apreciar en la ampliación (A) debido al abundante material suelto en las laderas del cerro Machapata. En líneas de color azul se observa la trayectoria del huaico del 16 de diciembre del 2012 que afectó al poblado de Yunga, debido a las intensas lluvias y erosión en cárcavas que aportan material al cauce de esta quebrada. También presenta erosión fluvial en la margen izquierda de la quebrada Yunga, su cauce tiene un ancho máximo de 20 m, se ha colocado un dique con enrocado de aprox. 230 m de longitud para evitar la constante erosión que se da en depósitos antiguos de remoción en masa, potentes, con presencia de derrumbes reactivados por socavamiento del pie del talud de la ladera o terraza, infiltraciones naturales y de riego.

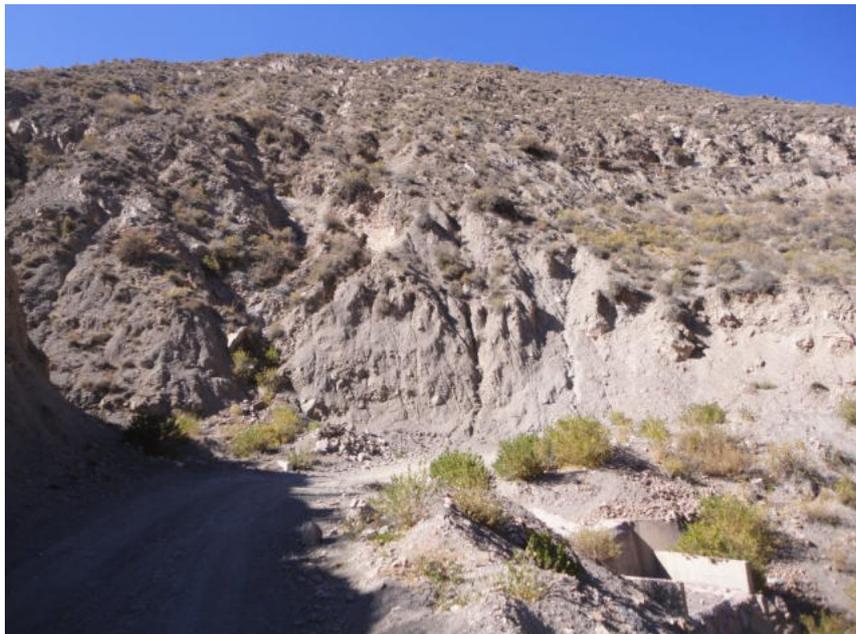
Foto 8. Sector de San Pedro de Camata afectado por la erosión de laderas.

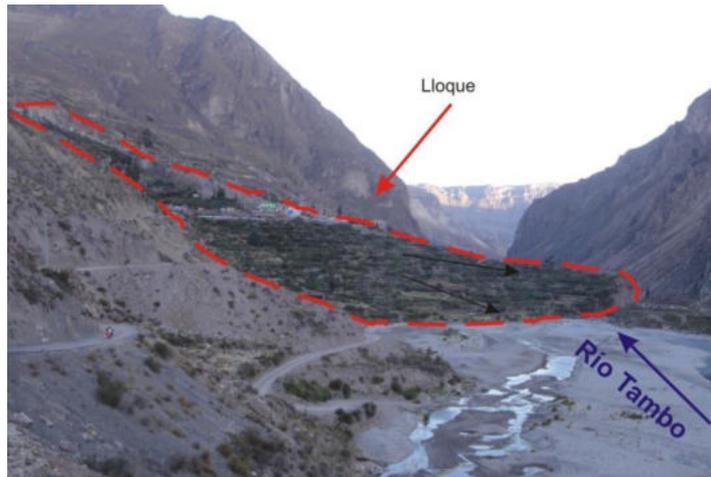
Foto 9. Depósito generado por un deslizamiento, sobre el cual está asentada la localidad de Lloque.

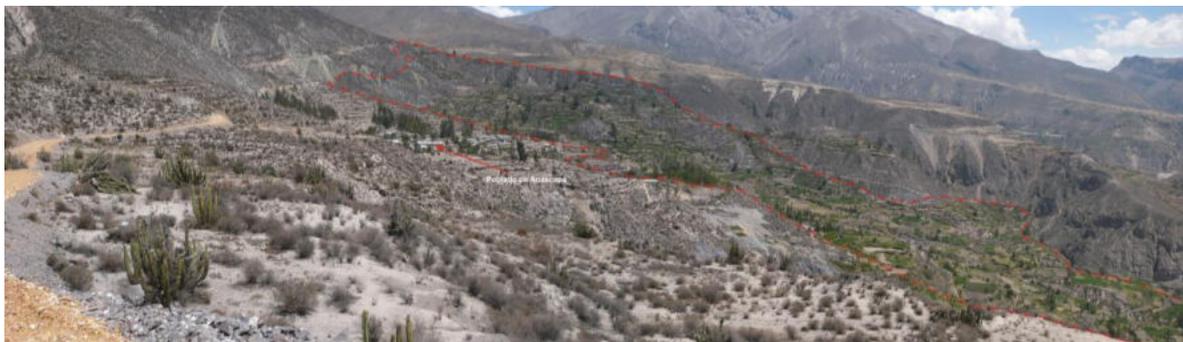
Foto 10. Sector de Anascapa, las líneas de color rojo muestra la zona inestable.

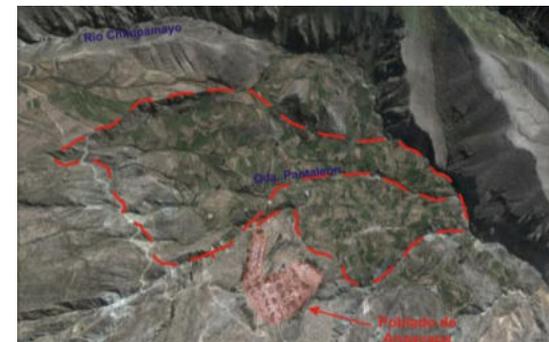
Figura 14: Imagen satelital del Google Earth, se muestra el deslizamiento de Anascapa.

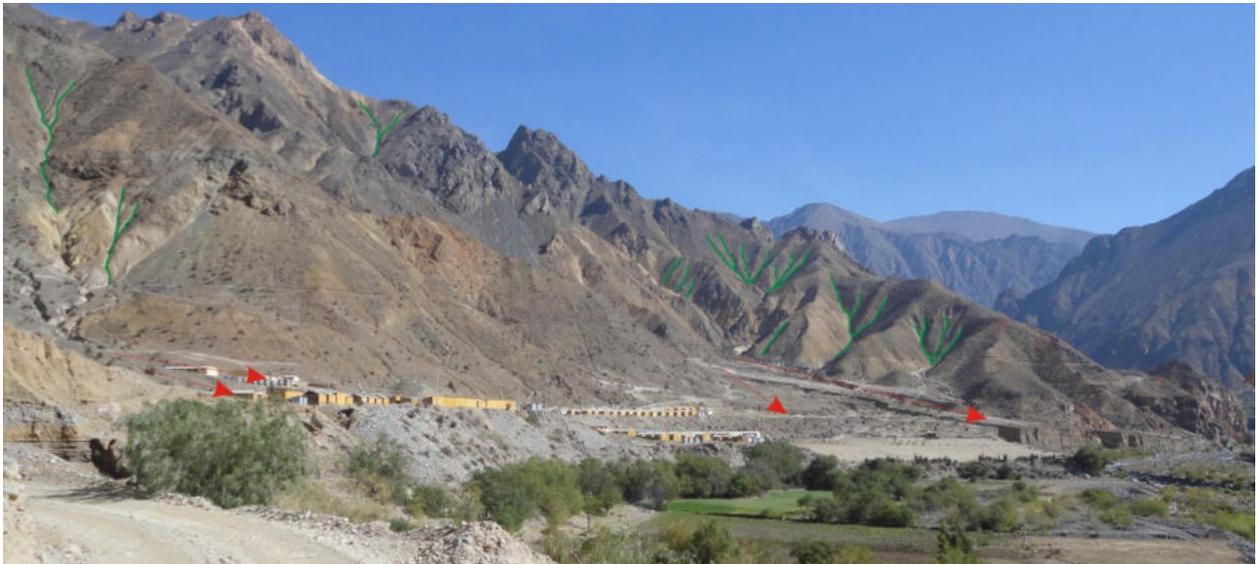
Foto 11. Sector Candamo, se aprecian los depósitos generados por los huaycos, las flechas de color rojo muestran el sentido del desplazamiento del huayco. Las líneas verdes, erosiones de ladera.

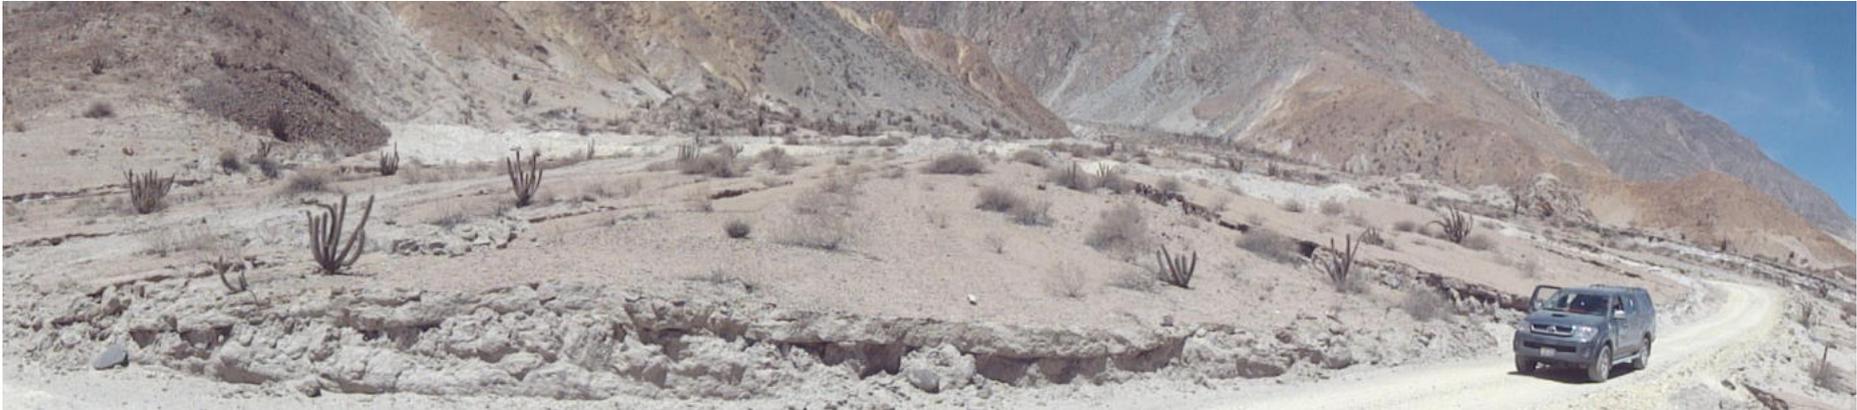
Foto 12. Depósito generado por un flujo de detritos (huayco), en forma de abanico.

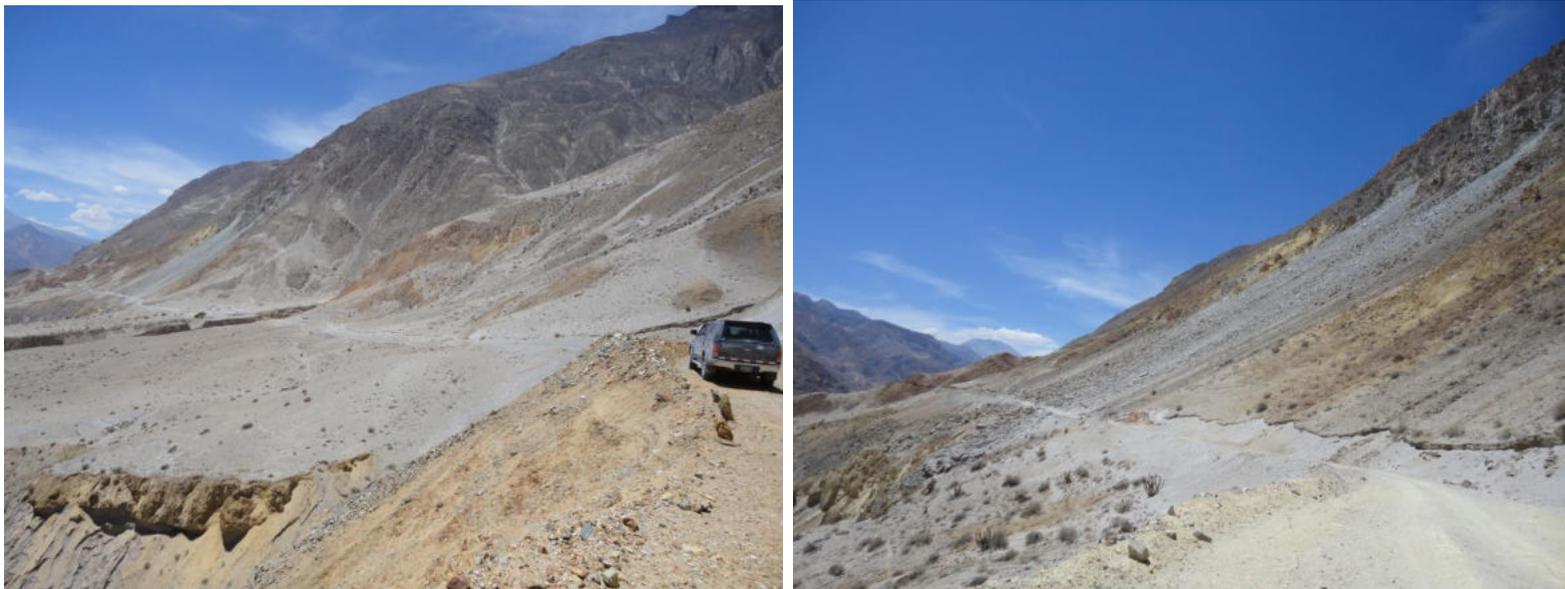
Foto 13. Sector Chichilaque. En ambas vistas, se aprecian canchales de detritos suspendidos en la ladera, en el talud superior de carretera Matalaque-Quinestaquilas, donde se generan erosiones en cárcavas.

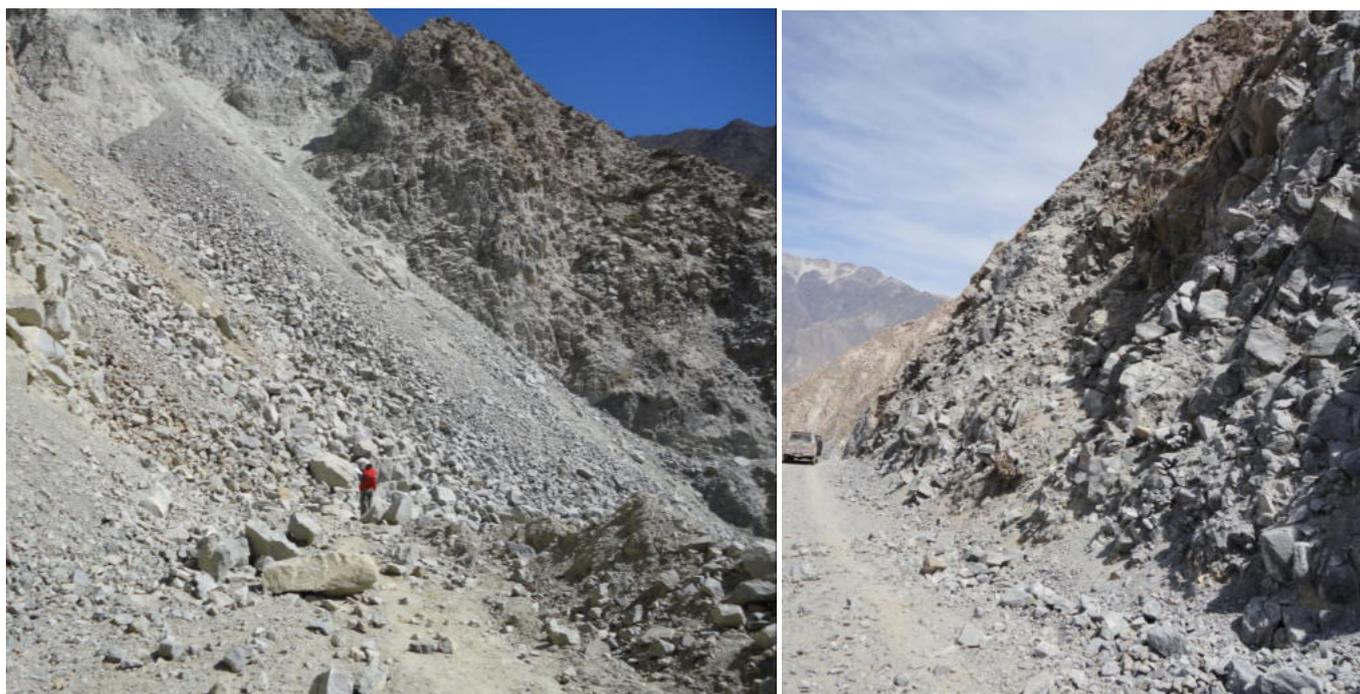
Foto 14. Sector de Yamure. Se muestran derrumbes que afectan tramo carretero Matalaque-Quinestaquillas.

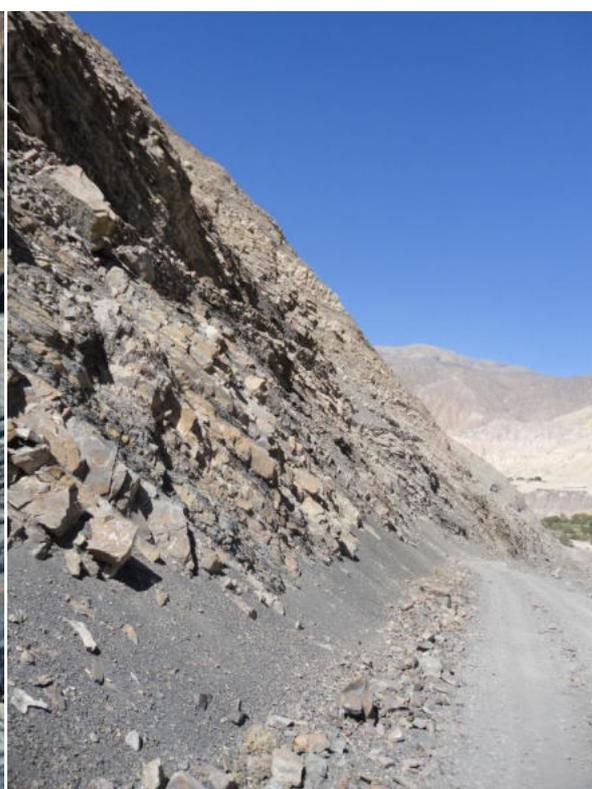
Foto 15. Derrumbes en sector Yarume

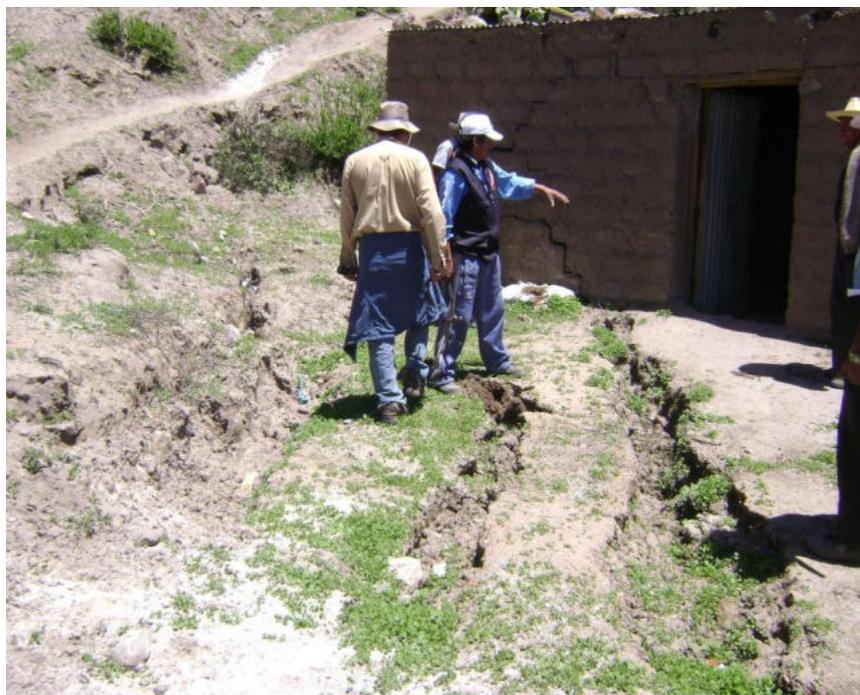
Foto 16. Vista de agrietamientos en el terreno, también se presenta en viviendas de Amata.

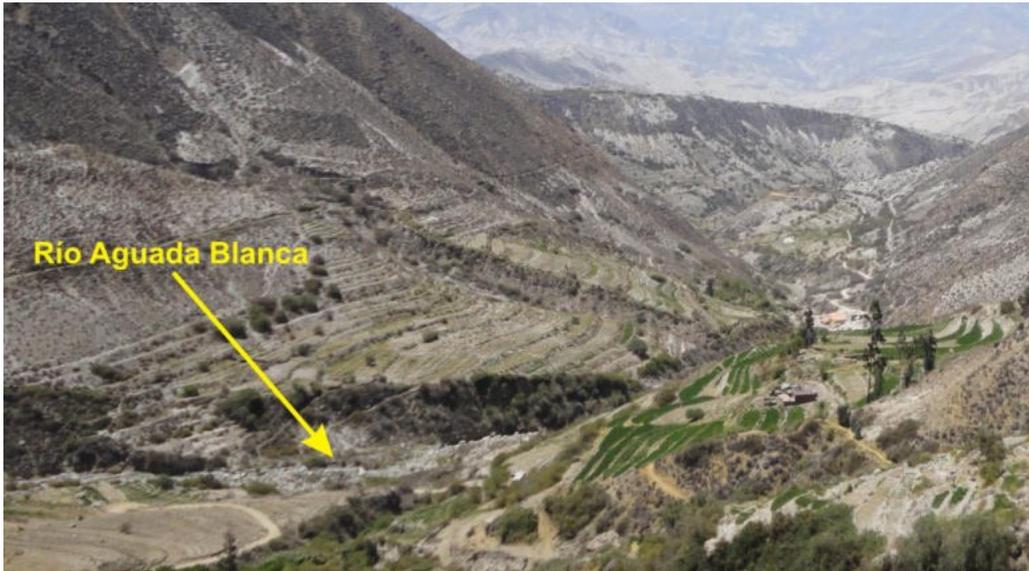
Foto 17. Río Aguada Blanca, en su cauce muestra abundante material suelto. Las laderas cubiertas de cenizas volcánicas.

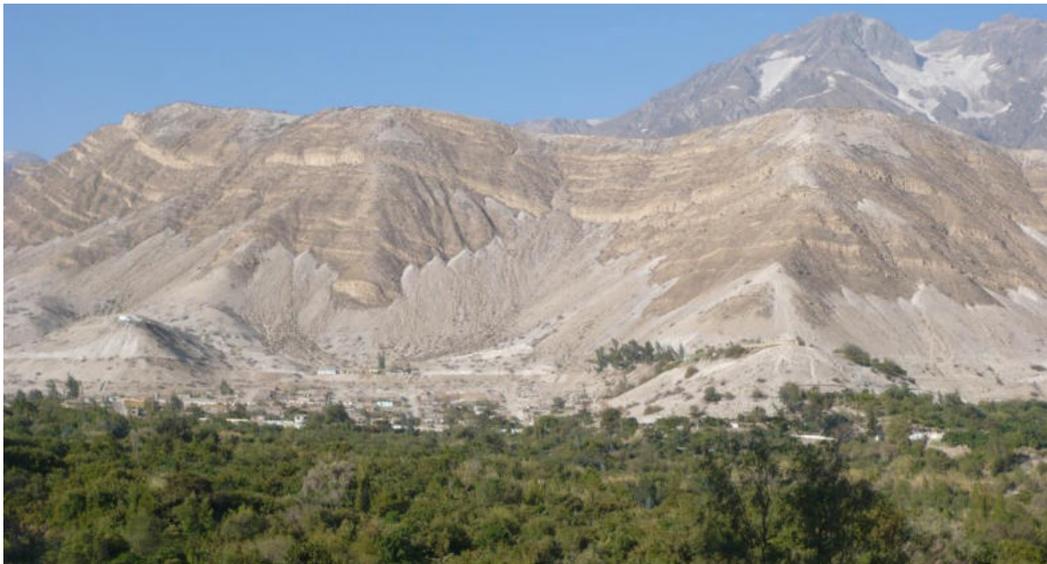
Foto 18. Poblado de Uray, que puede ser afectado por flujos de lodo.

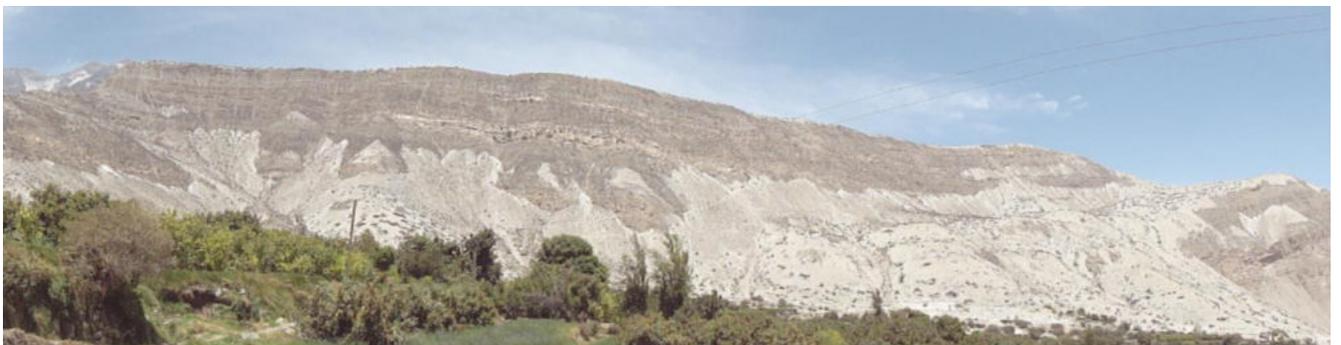
Foto 19. Sector de Achicari, se observan las laderas cubiertas por cenizas volcánicas (color blanquecino), las cuales son de fácil remoción.

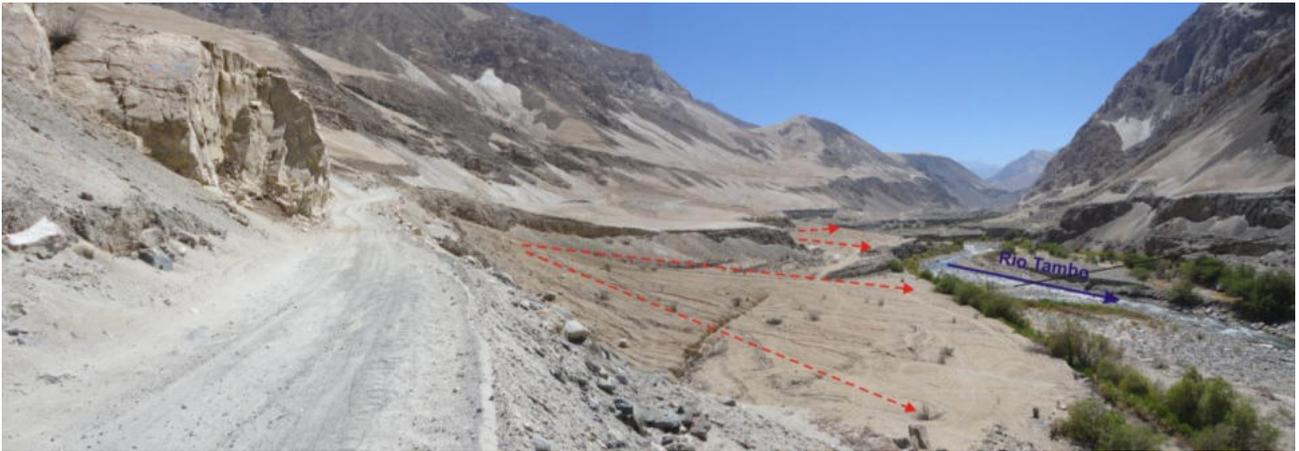
Foto 20. Carretera Omate-Quinestaquillas, sector Campaya, se muestran los depósitos dejados por los flujos de lodo y de detritos en la margen derecha del río Tambo.

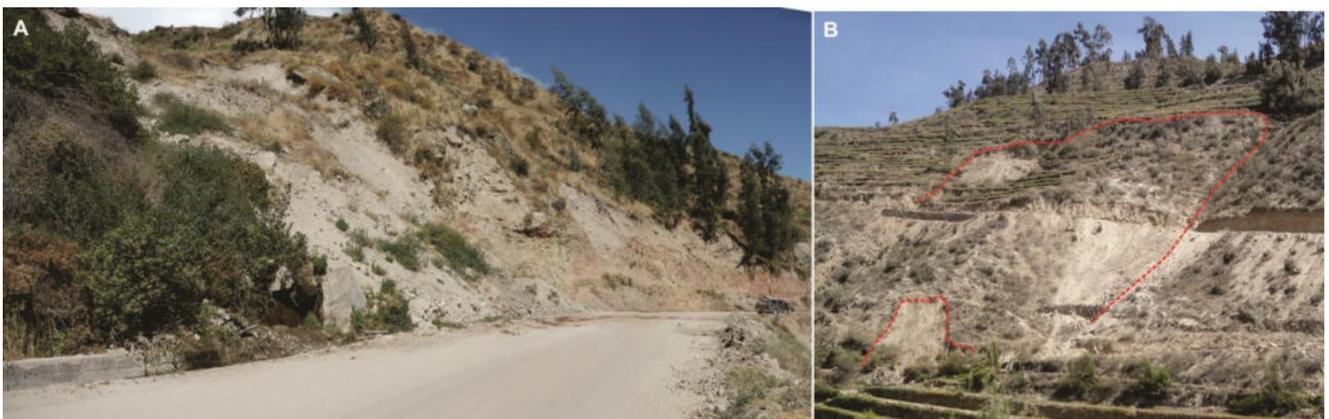
Foto 22. (A) Derrumbes en talud superior de carretera Puquina-Arequipa Km 156+100, se llevó 120 m de carretera asfaltada, presenta filtraciones. (B) Sector de Tolopampa, deslizamiento rotacional, afecta carretera afirmada Omate-Puquina.

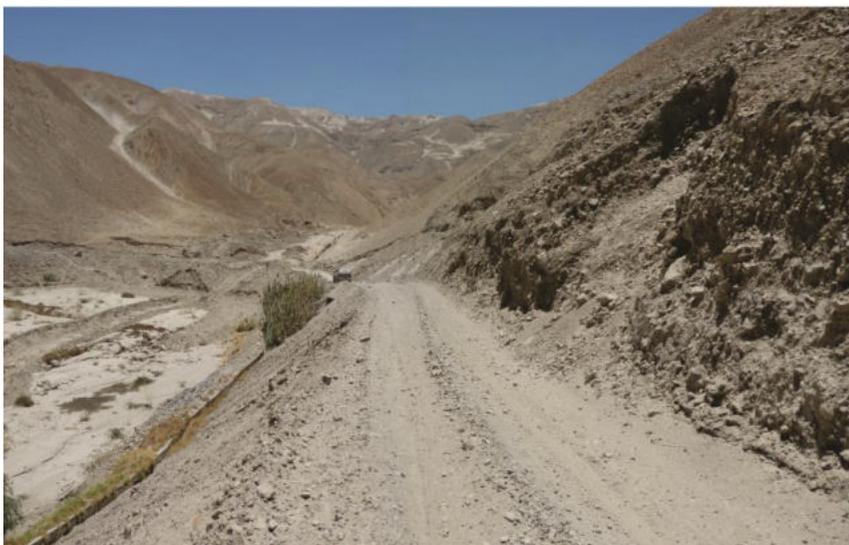
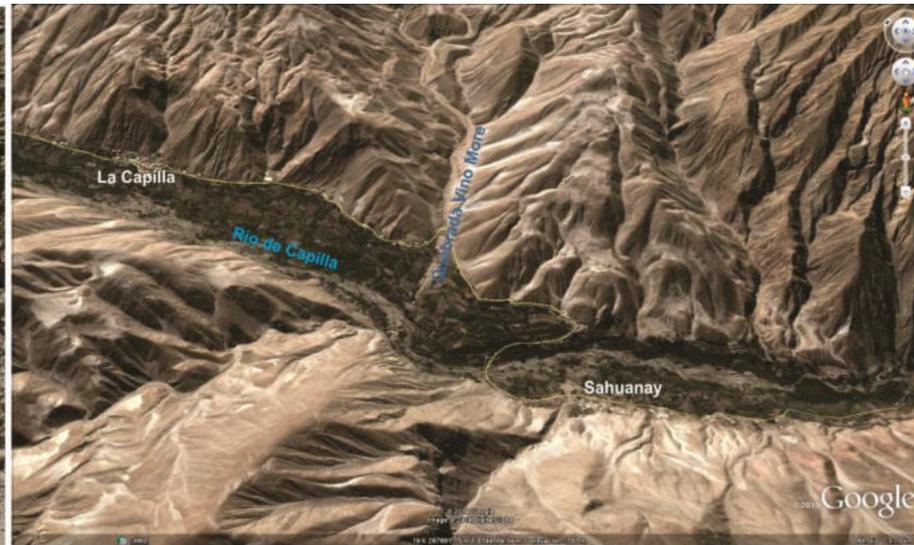
Foto 23. Quebrada Vino More en margen izquierda del río De Capilla, corta carretera Puquina-Sahuanay (izquierda). Imagen del Google Earth, sectores La Capilla y Sahuanay, se muestran las laderas y cauces de quebradas cubiertos por cenizas volcánicas (Color blanquecino).

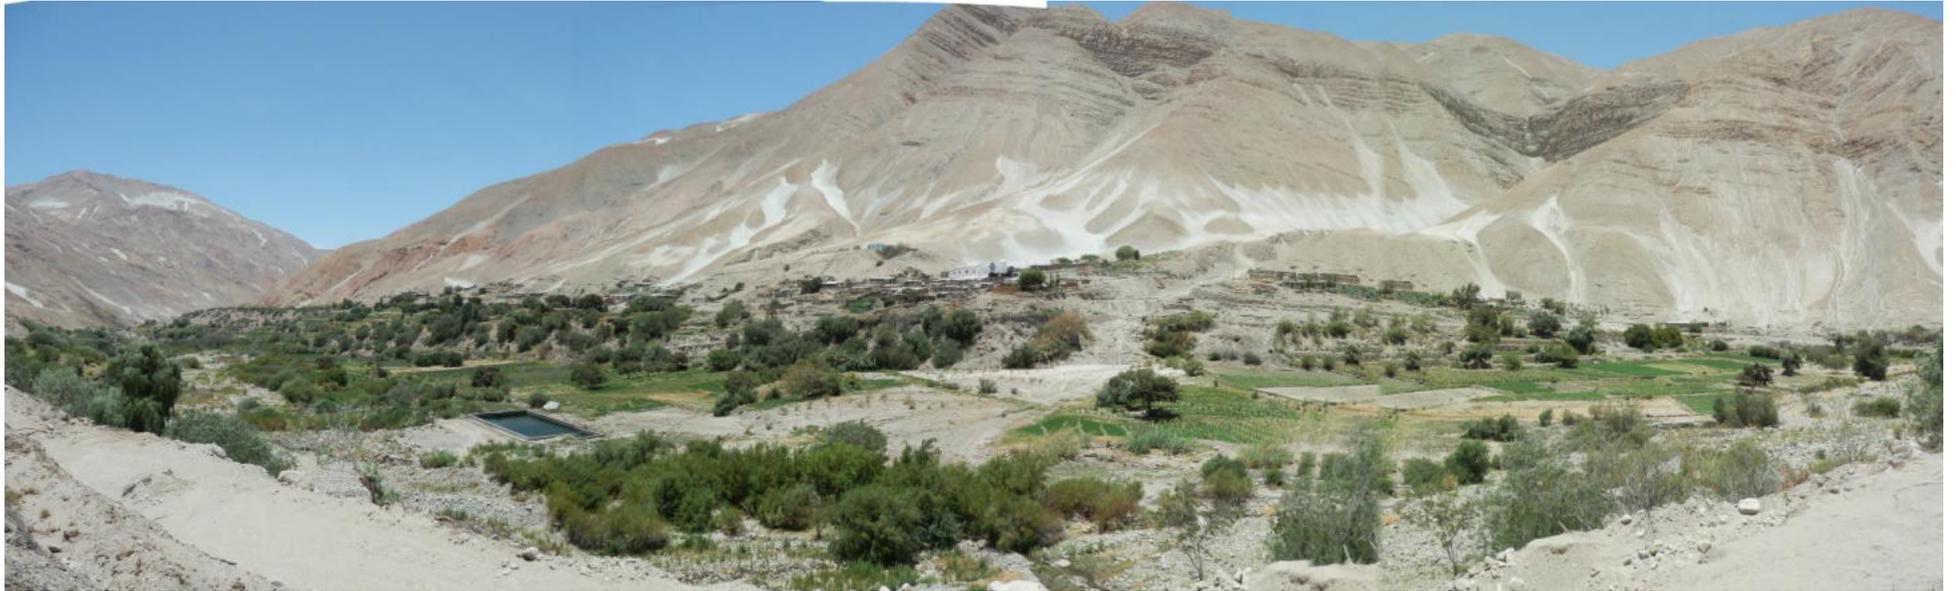
Foto 24. Sector de Sahuanay en la margen derecha del río De Capilla, en el Km 13+400 de la carretera Puquina-La Capilla. Poblado se encuentra sobre depósito antiguo en forma de abanico.

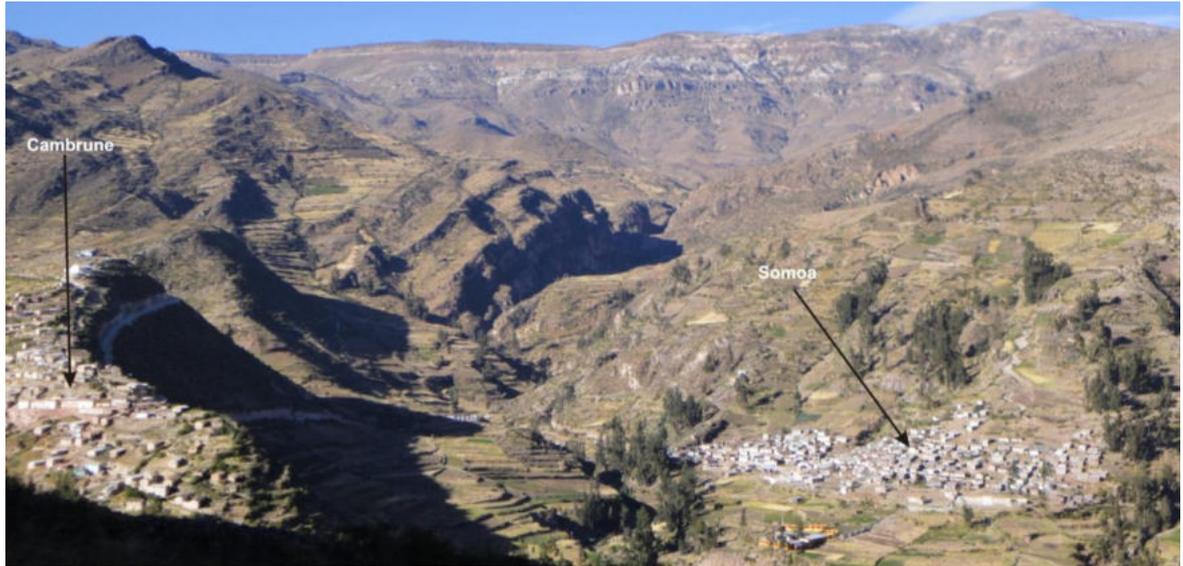
Foto 25. Poblado de Somoa asentado sobre un antiguo depósito proluvial (material dejado por un huayco).

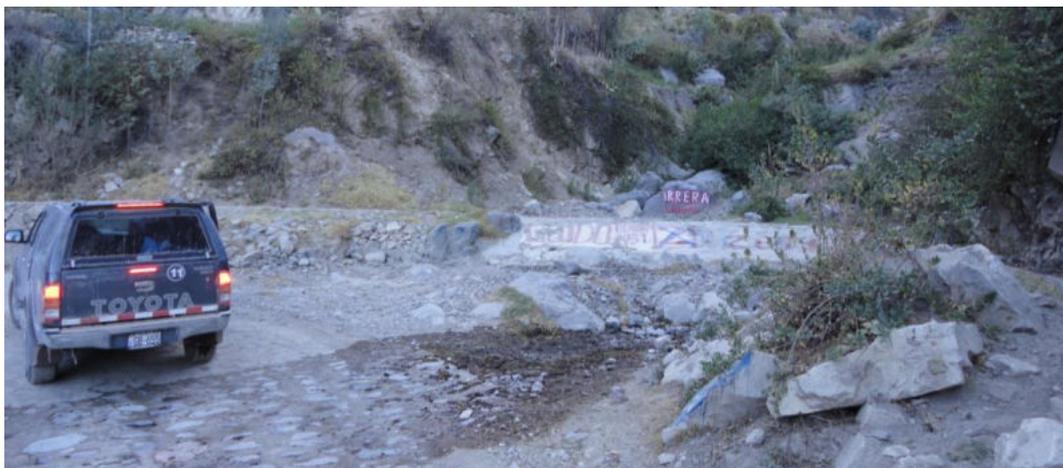
Foto 26. Flujo de detritos que afecta la carretera Carumas-Cuchumbaya, en el sector Sotolojo.

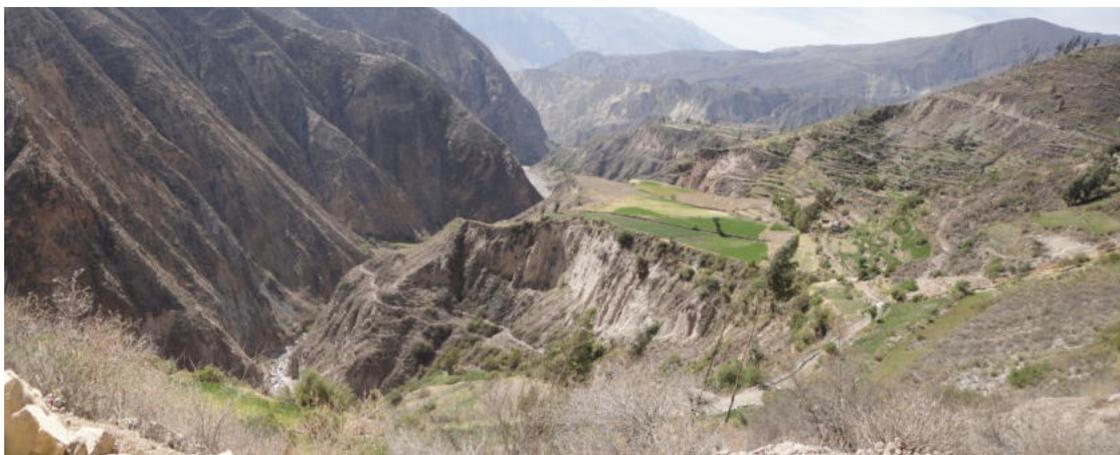
Foto 27. Derrumbes y deslizamientos, sector de Pueblo Libre y Tintín.

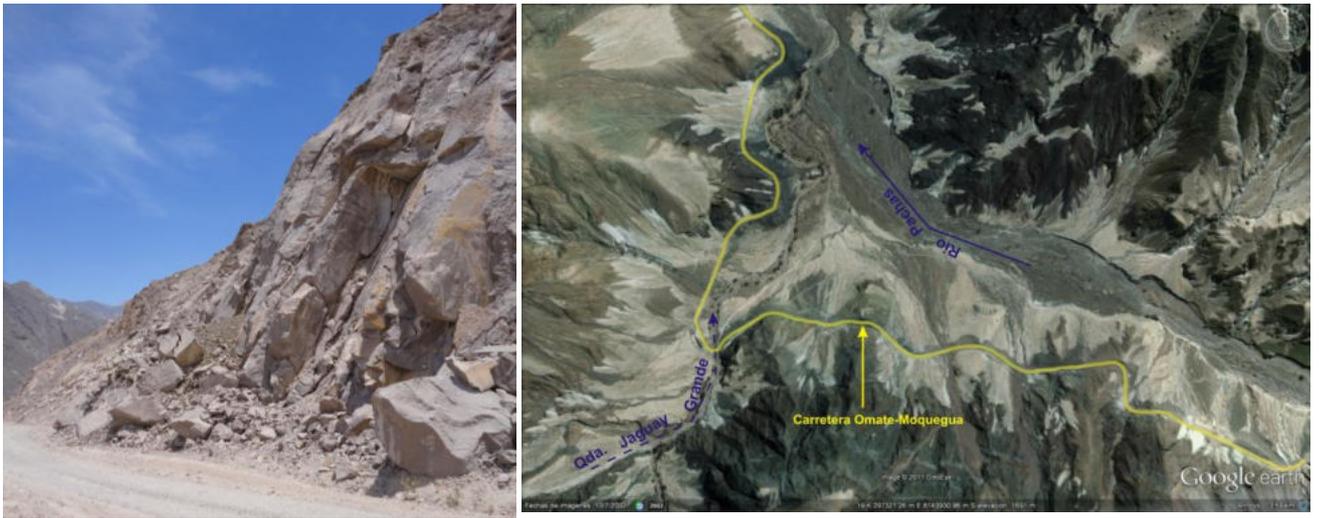
Foto 28. Sector de Pachas, se aprecia que la roca presenta fracturamiento a favor de la pendiente (izquierda). Imagen satelital del Google Earth, sector del río Pachas. De color blanquecino los depósitos de cenizas, provenientes de erupción del volcán Huaynaputina (derecha).

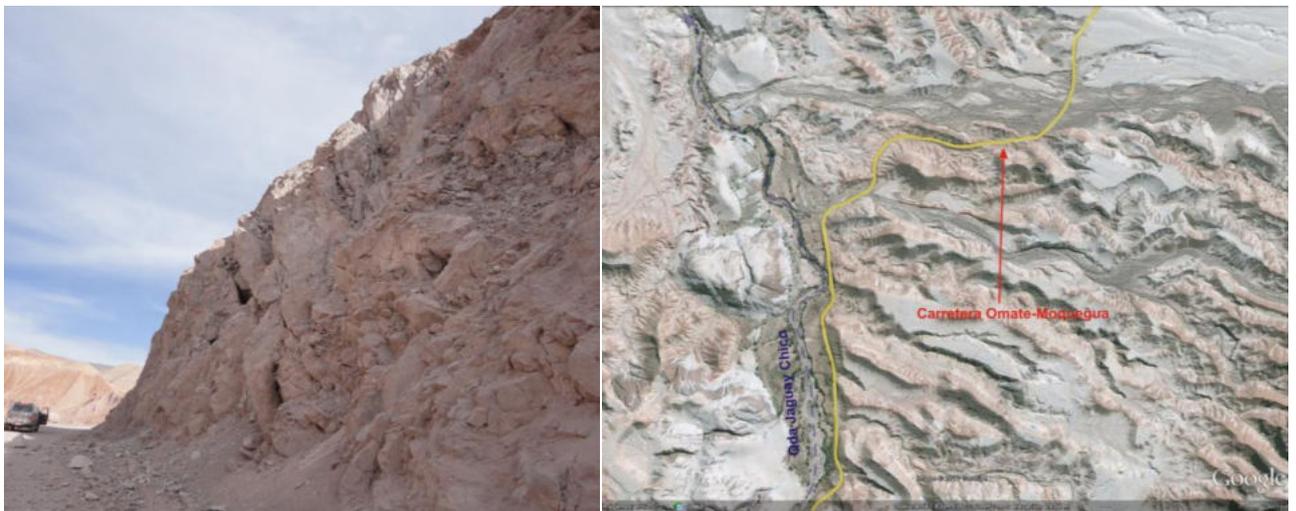
Foto 29. Sector de Jaguey Chico, se aprecia la roca muy fracturada en el talud superior de carretera Omate-Moquegua (izquierda). Imagen satelital del Google Earth, en el sector de Jaguey Chico se observan las erosiones de ladera (derecha).

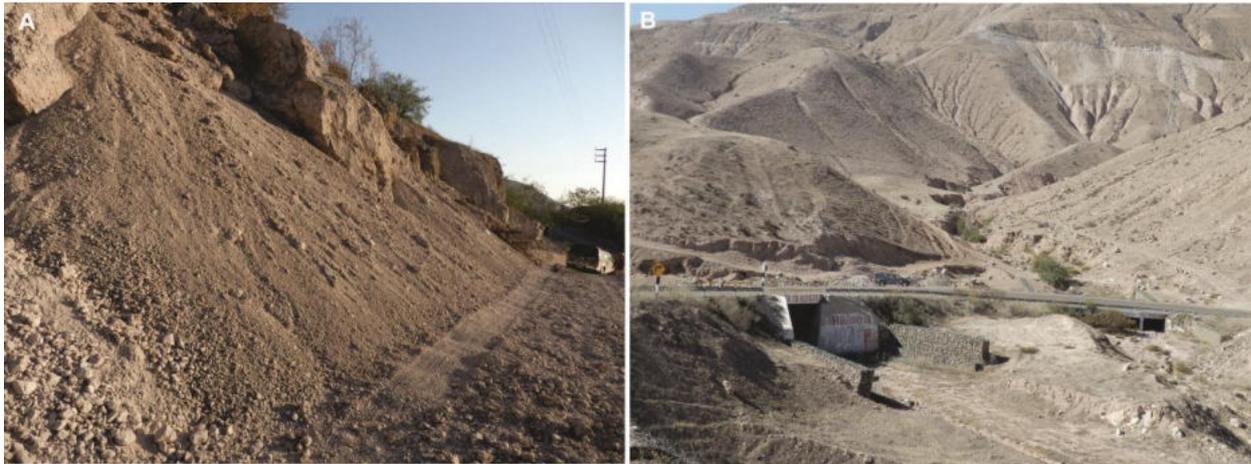
Foto 31. (A) Derrumbes en el Km 1+100 de la trocha carrozable Labramane-Chuchusque. (B) Flujos de detritos cortan la carretera Binacional Km 37+530, se observa intensa erosión en cárcavas en la cabecera.

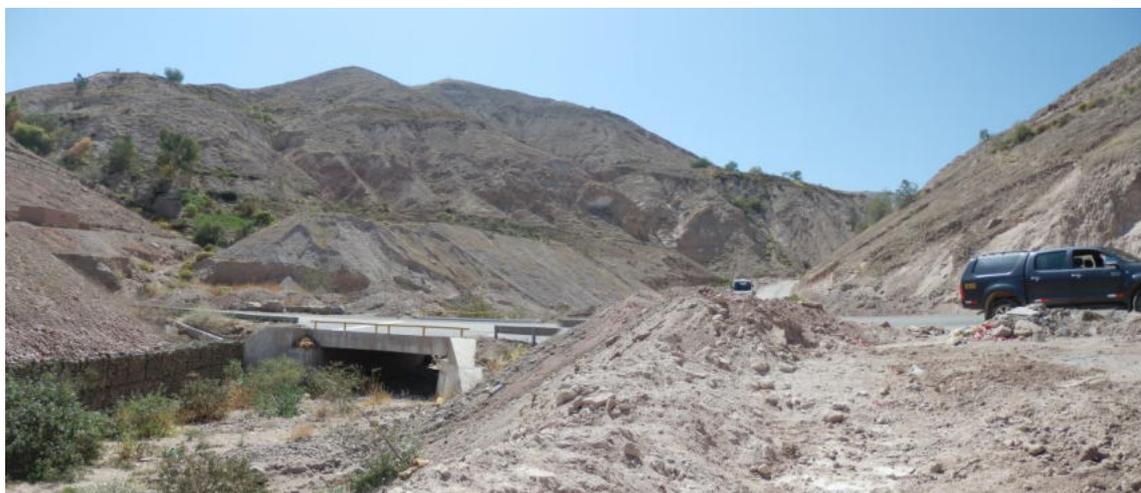
Foto 32. Flujo de detritos en el Km 31+970 de la carretera Binacional Moquegua-Puno. Se ha colocado gaviones para evitar erosión.

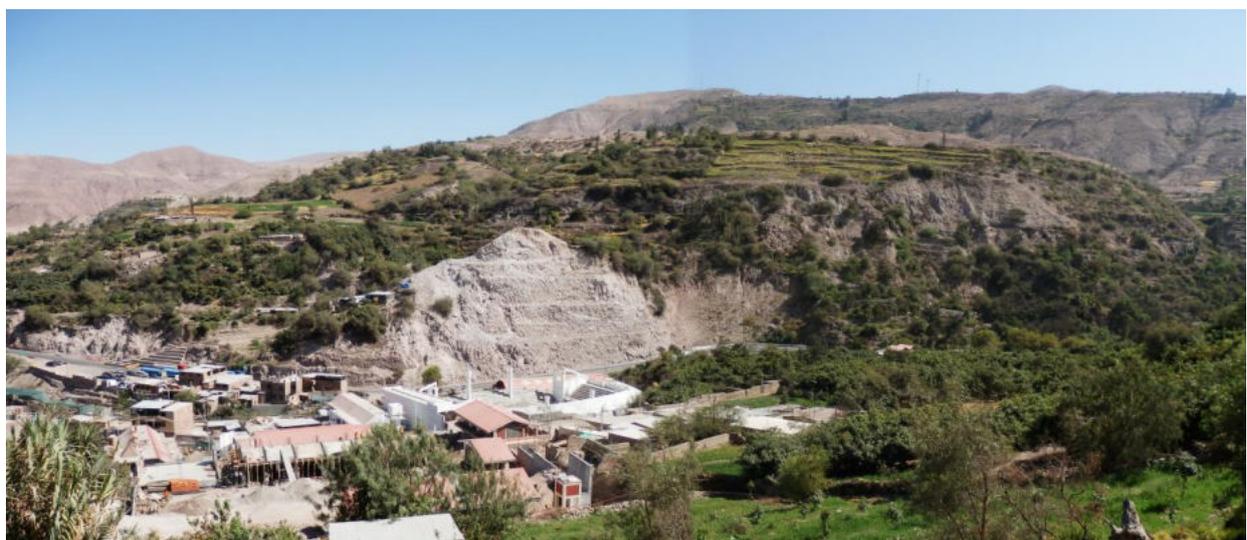
Foto 33. Derrumbes en talud superior de la carretera Binacional Km 36+750, sector Torata.

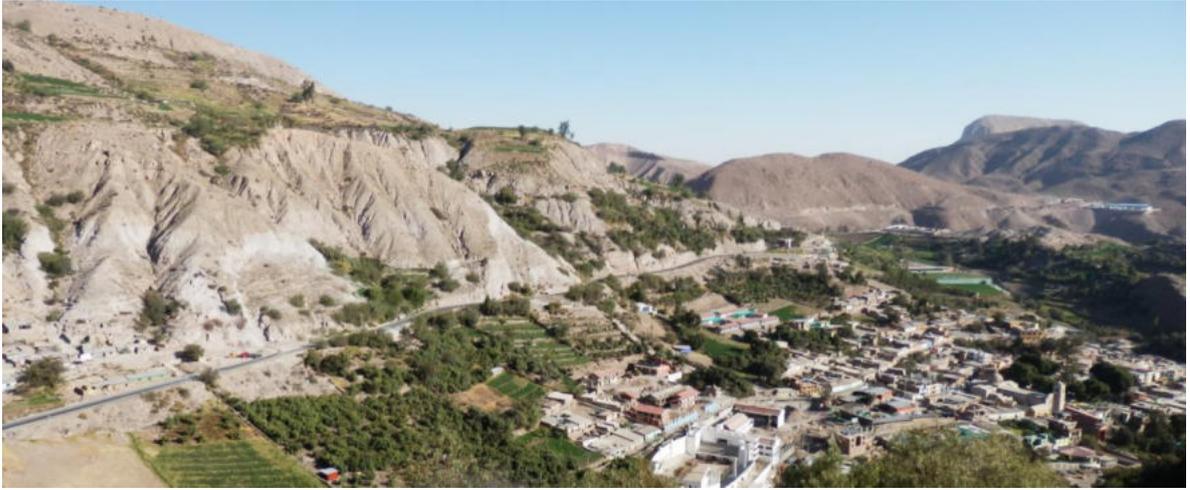
Foto 34. Erosión de laderas cruzan los poblados La Banda, Torata y la carretera Binacional.
