DIRECCIÓN DE GEOLOGÍA
AMBIENTAL Y RIESGO GEOLÓGICO

INFORME TÉCNICO

**ZONAS CRÍTICAS POR PELIGROS GEOLÓGICOS
EN LA REGIÓN MOQUEGUA**

PRIMER REPORTE

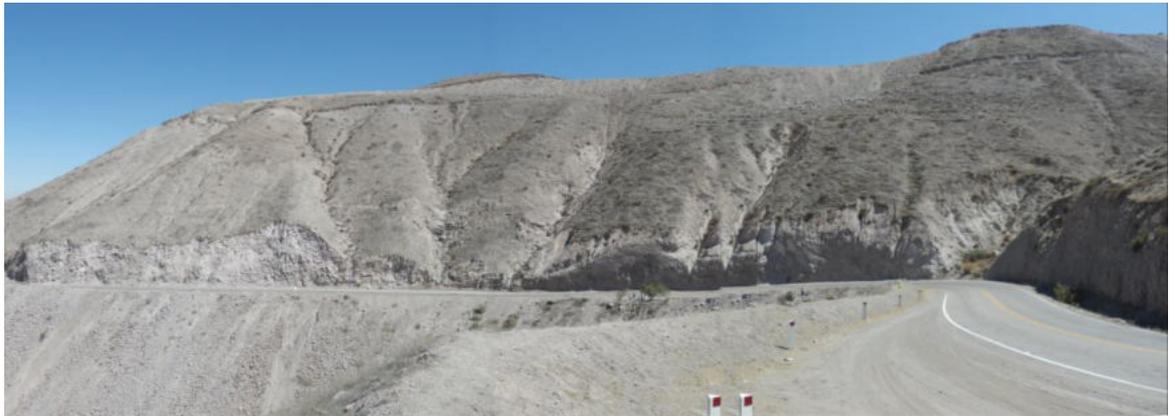
Foto 35. Erosión de laderas en el cerro Curz de Siglo, cortan carretera Moquegua-Cuajone.

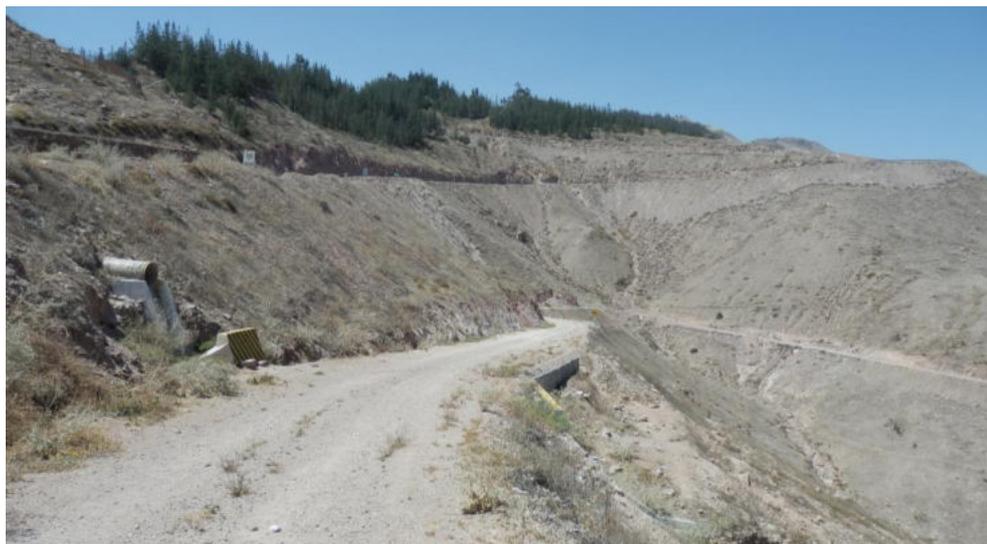
Foto 36. Erosión de laderas corta varios desarrollos de la carretera Moquegua-Villa Botiflaca, y Desvío carretera Cuajone-Villa Verde. Se ha colocado alcantarillas.

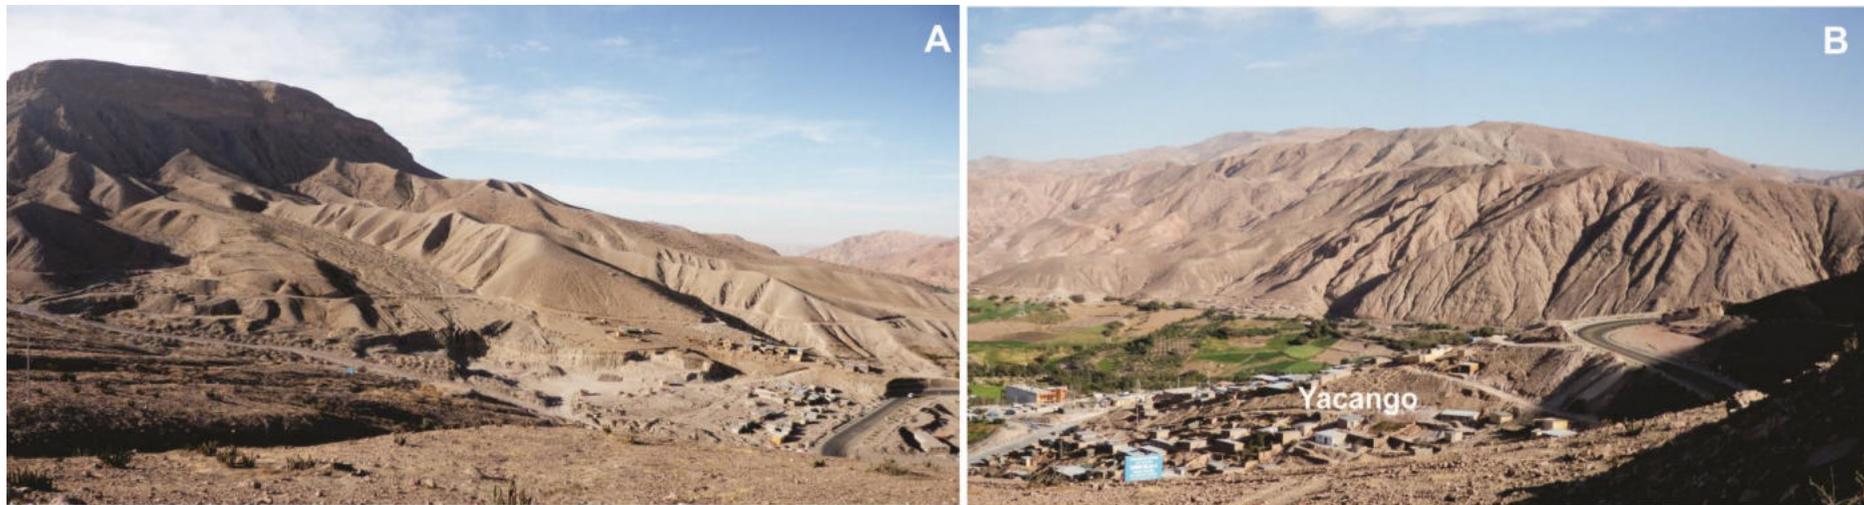
Foto 37. (A) Flujos de detritos que discurre por laderas del flanco N del Cerro Baúl, corta la carretera Binacional y viviendas del AA.HH. (B) Erosión en cárcava en el cerro Alegoma, margen derecha del río Torata.

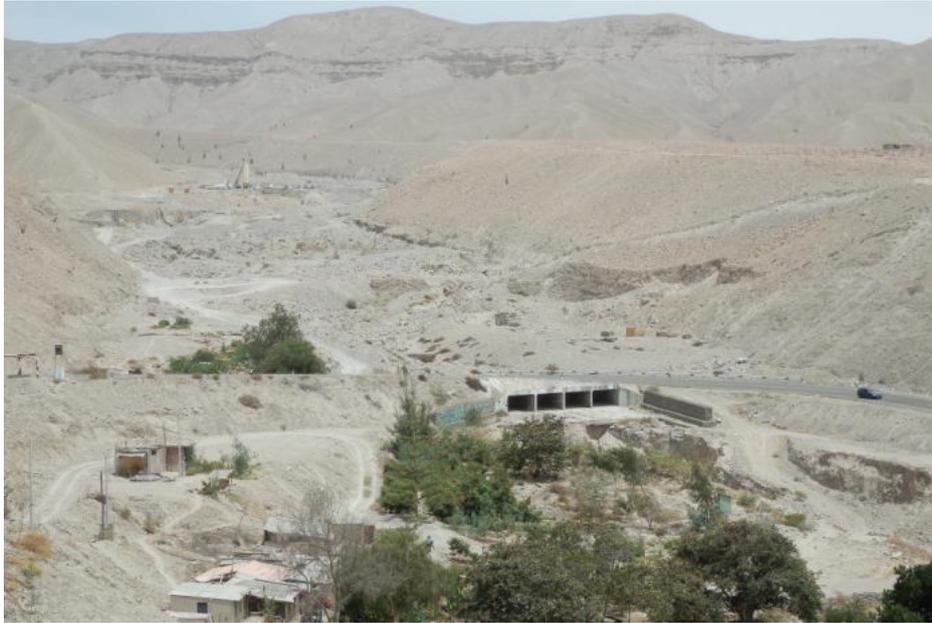
Foto 38. Flujo de detritos en quebrada Mamarrosa, corta en el Km 18+050 de la carretera Binacional, se ha colocado pontón de 4 canales, puede afectar viviendas del sector Pulpito y terrenos de cultivo.

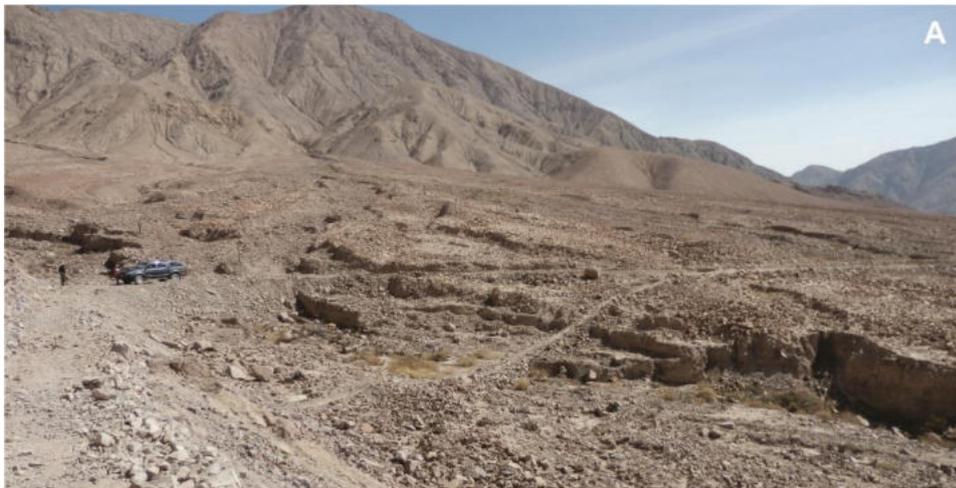
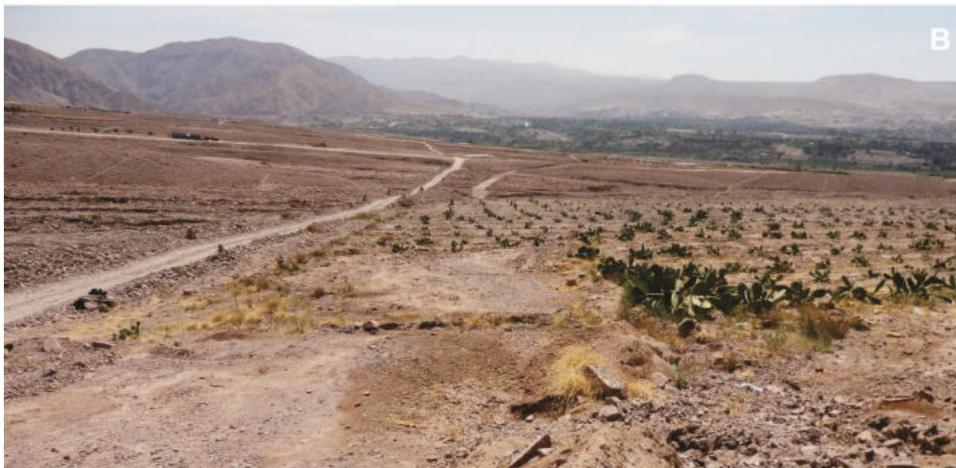
Foto 39. Flujos de detritos antiguo en forma de abanico de grandes dimensiones, sectores Quilancha (A) y La Chimba(B), reservorio de agua se encuentra sobre depósito, varias torrenteras cruzan trocha y terrenos de cultivo, en cabecera presenta erosión de laceras que aportan material a la quebrada..

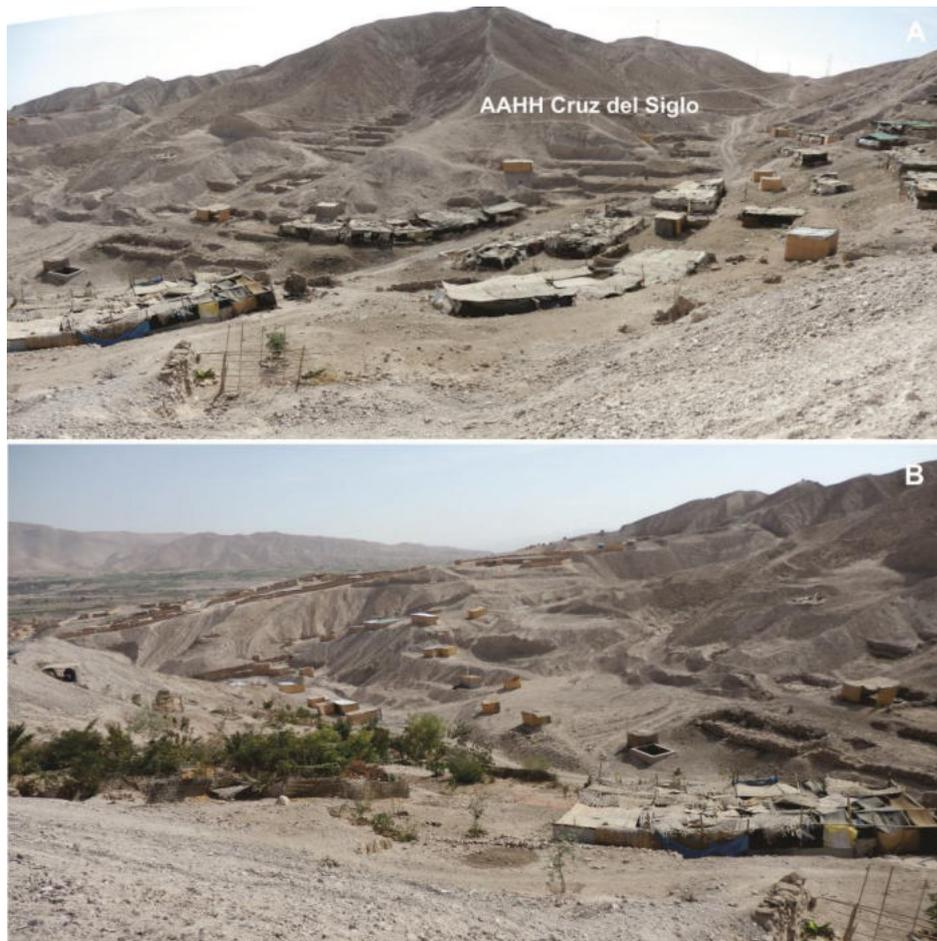
Foto 40. Erosión en cárcavas y derrumbes en cabecera de la quebrada San Antonio (A y B), viviendas y chancherías del AA.HH. Cruz del Siglo se encuentran en el cauce de quebradas.

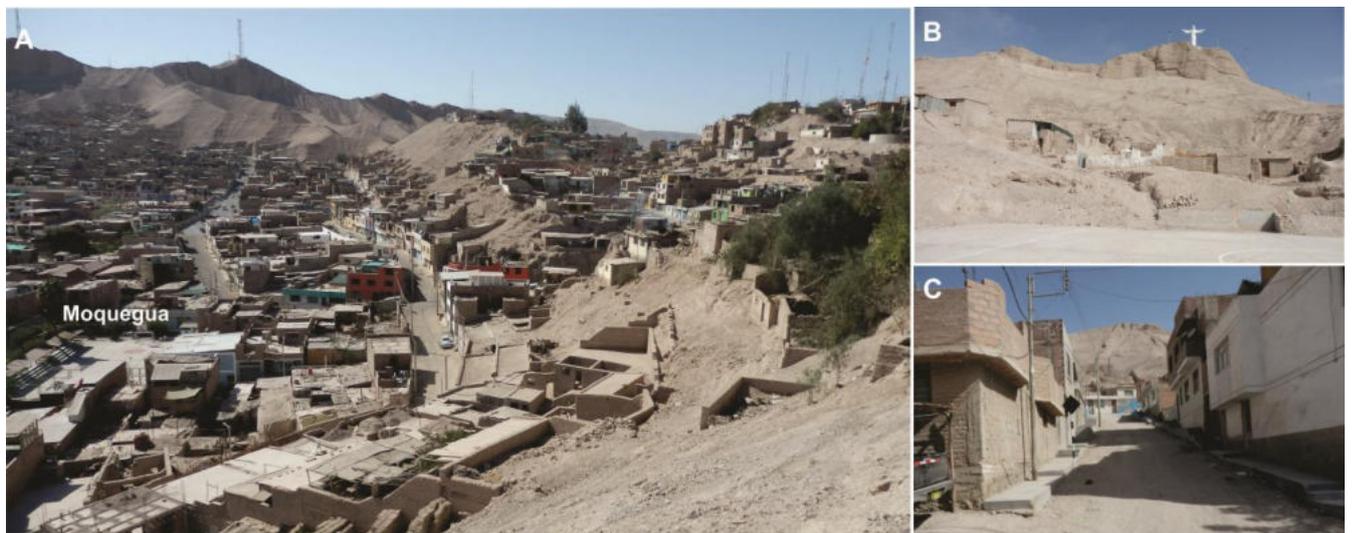
Foto 41. Derrumbes-Flujos de detritos en calles de la ciudad de Moquegua(A). Derrumbes las calles Manuel Ubalde, Ica, en época de lluvias excepcionales discurren flujos de lodo en las calles transversales a estas (B). Debido a la fuerte pendiente de las calles y si a esto le sumamos que no cuenta con un sistema de drenaje pluvial, en época de lluvias excepcionales por colapso de tuberías principales en la parte alta llegan afectar hasta el centro de la ciudad (C).

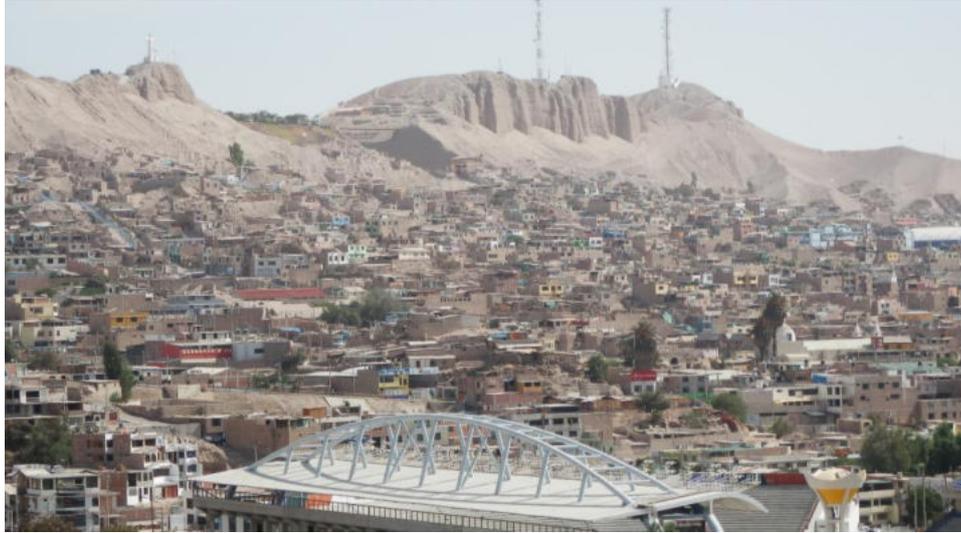
Foto 42. Derrumbes y erosión en cárcavas en la parte alta de la ciudad de Moquegua en época de lluvias excepcionales discurren huaycos y flujos de lodos por estas cárcavas.

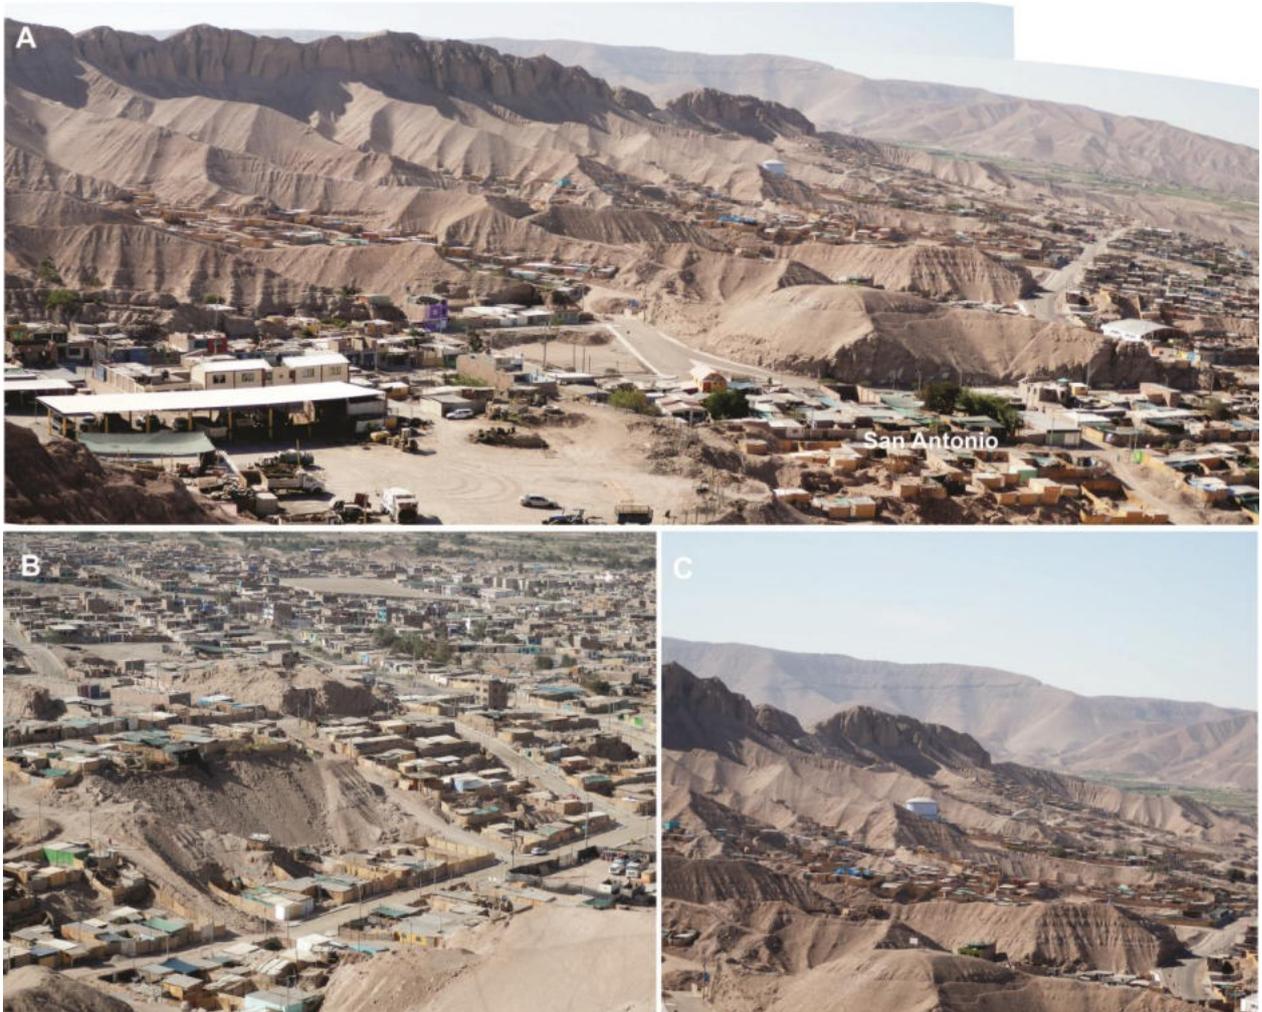
Foto 43. Vista panorámica del sector San Antonio (A). Expansión urbana se da hacia torrenteras o zonas inestables susceptibles a derrumbes, sin planificación alguna (B). Viviendas, reservorio de agua potable y antenas de telefonía se encuentran expuestas ante la ocurrencia de huaycos, derrumbes.

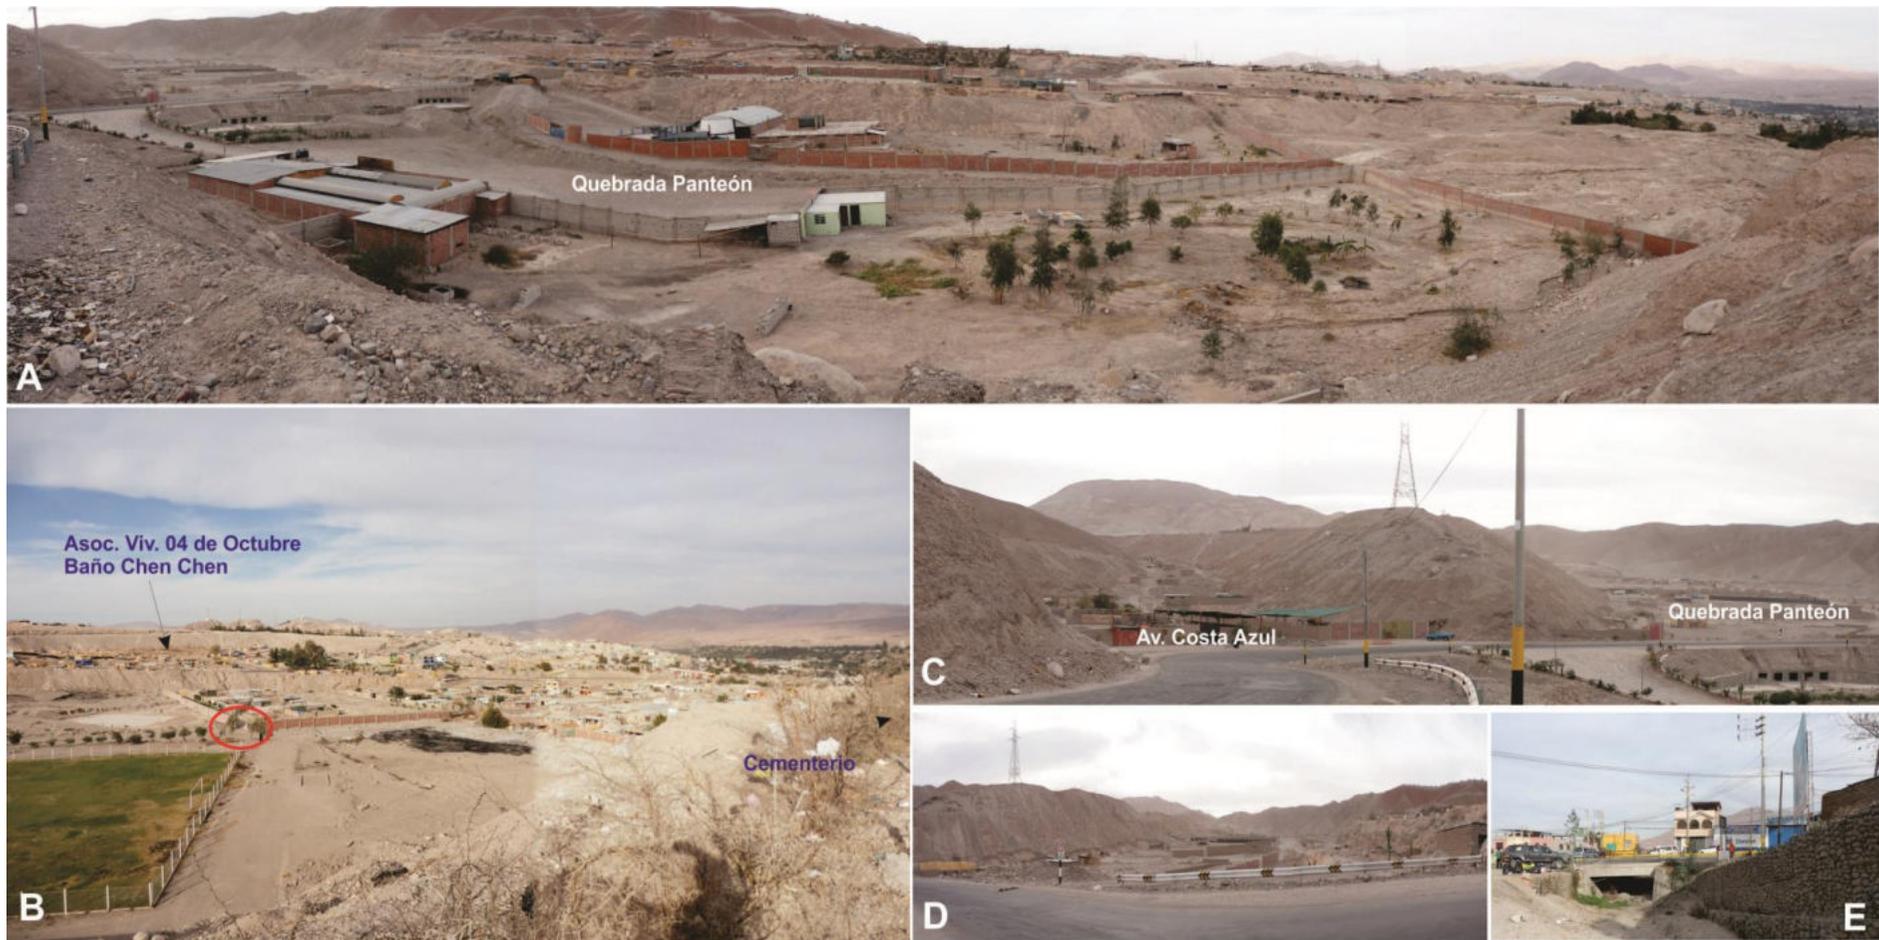
Foto 44. Vista panorámica de la quebrada Panteón (A). Flujo de detritos se llevó muro de una las instalaciones de la Universidad Jose Carlos Mariategui señalado con un círculo de color rojo, el cual se encuentra en pleno cauce de la quebrada Panteón (B). Se observa viviendas ubicadas en el cauce de quebradas afluentes a la quebrada Panteón, a la altura del Km 4+880 (C). Cabecera de la quebrada Panteón cruza carretera asfaltada, en el Km 5+180 (D). Aguas abajo de la quebrada Panteón, en el sector Pedregal-La Victoria, se ha colocado pontón para proteger carretera Binacional (E).

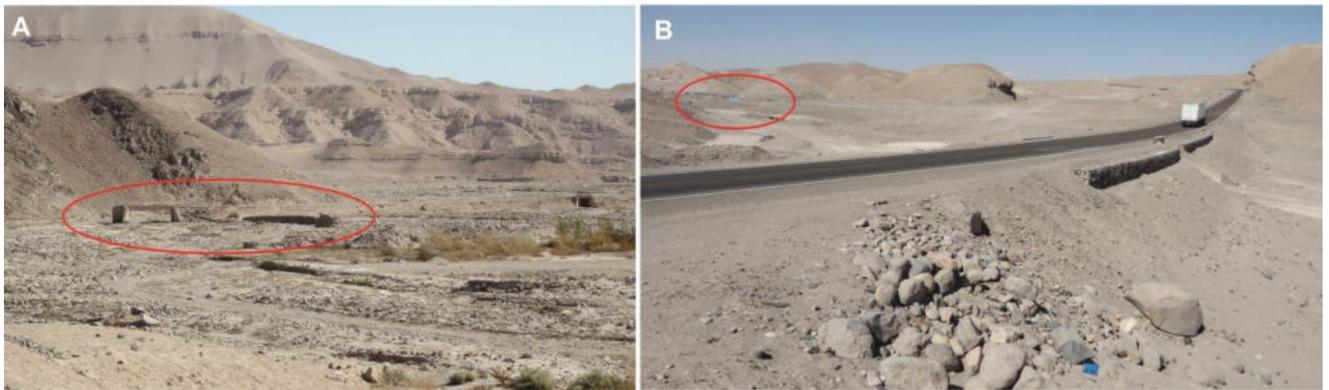
Foto 45. Zona de flujos de detritos antiguos en forma de abanicos de grandes dimensiones cruzan carretera Panamericana Km 1135+600. Se llevó tramo de la antigua carretera Panamericana Sur, aún se observan pontones que fueron insuficientes (A). Quebrada Chojas, en el círculo rojo se señala cantera de agregados que extrae material de la quebrada a la altura del Km 1127+00 (B).

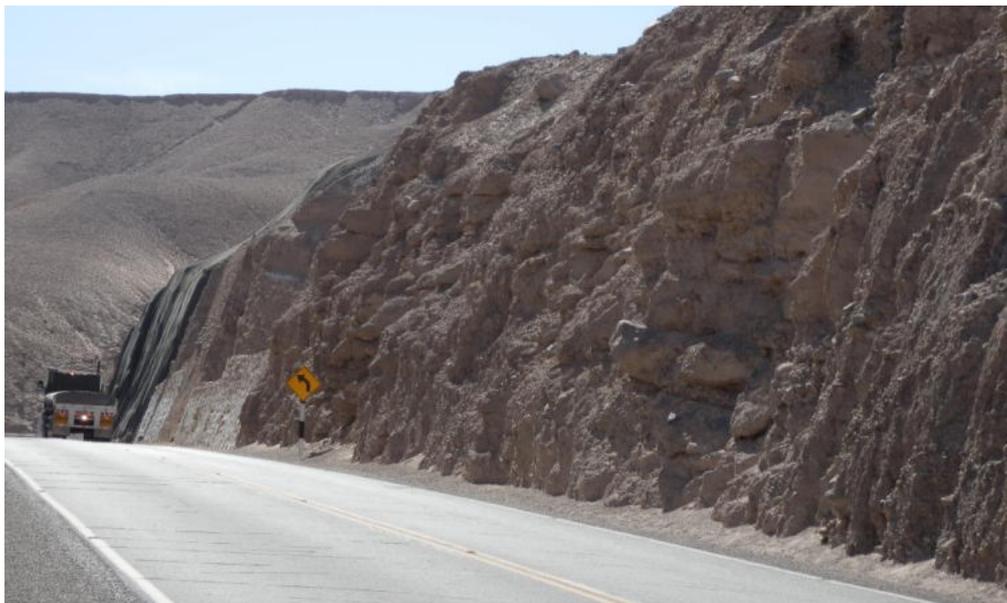
Foto 46. Derrumbes en talud superior de carretera Panamericana Sur, a la altura del Km 1126 se ha colocado mallas para evitar caídas.

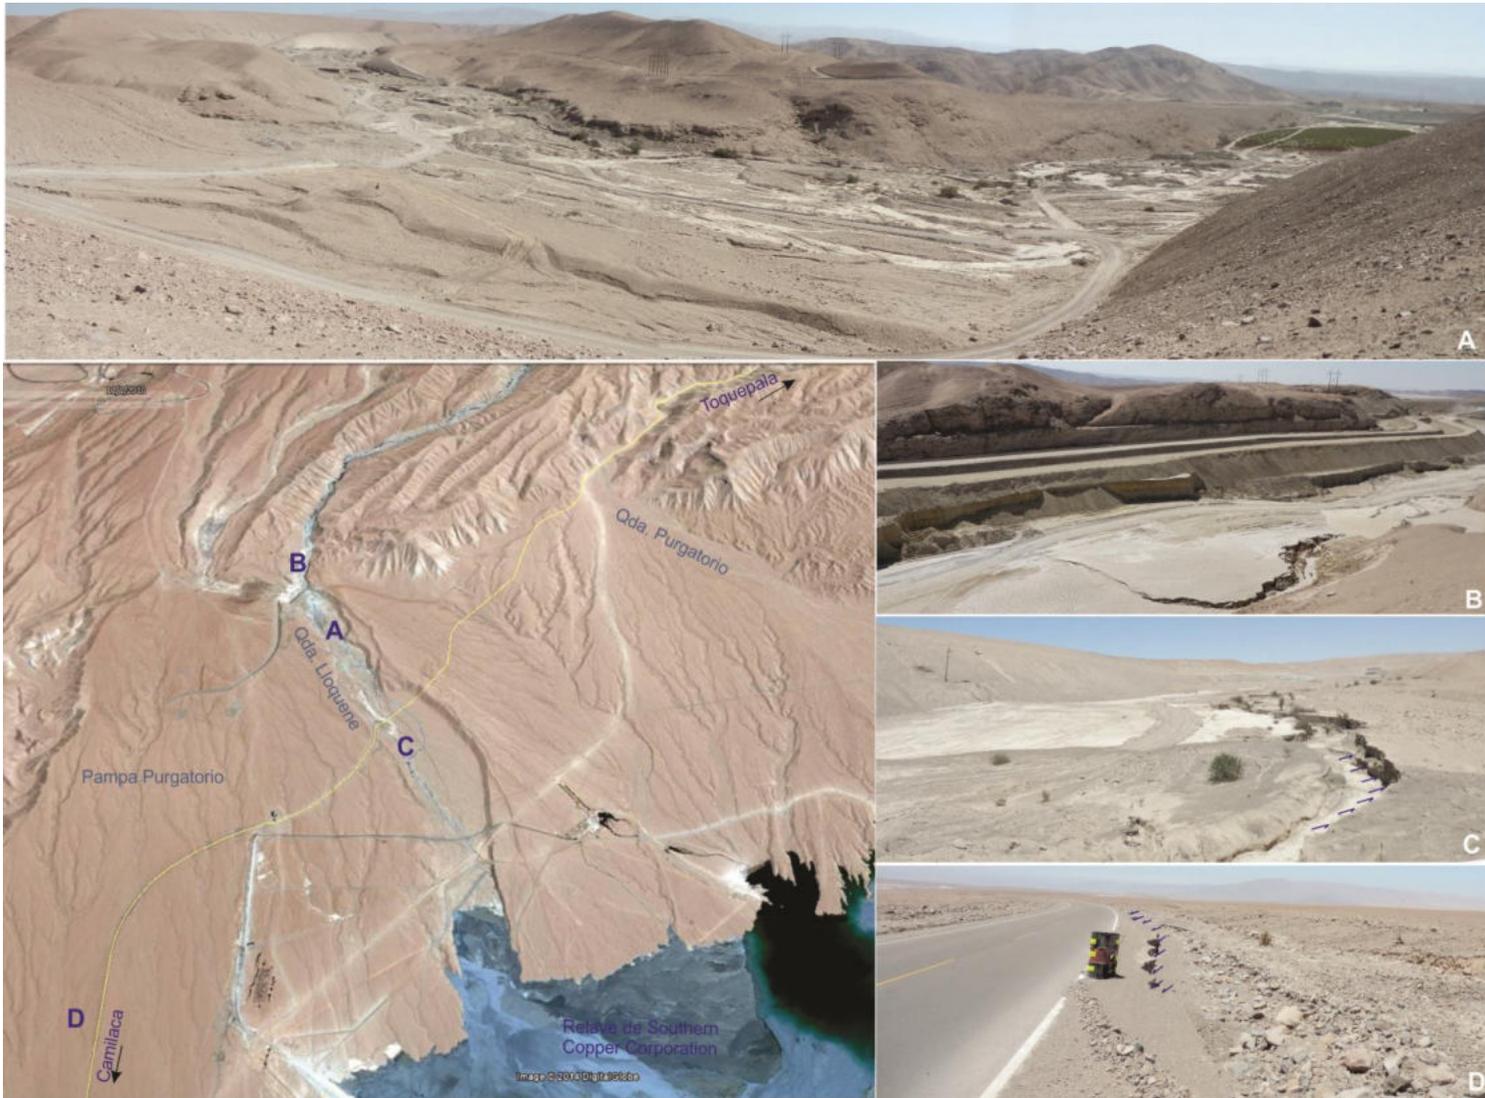
Foto 47. En la imagen del Google Earth se puede observar los abanicos formados por flujos de detritos de las quebradas Lloquene y Purgatorio, la carretera Camilica-Toquepala atraviesa estos depósitos antiguos. Vista de cauce colmatado por depósitos de huaycos en quebrada Lloquene (A). Quebrada tributaria de la quebrada Lloquene (B). Erosión fluvial en margen derecha de quebrada Lloquene corta carretera Camilica-Toquepala (C). Erosión fluvial en margen derecha de quebrada afluyente de quebrada Honda afecta carretera Camilica-Toquepala (D).

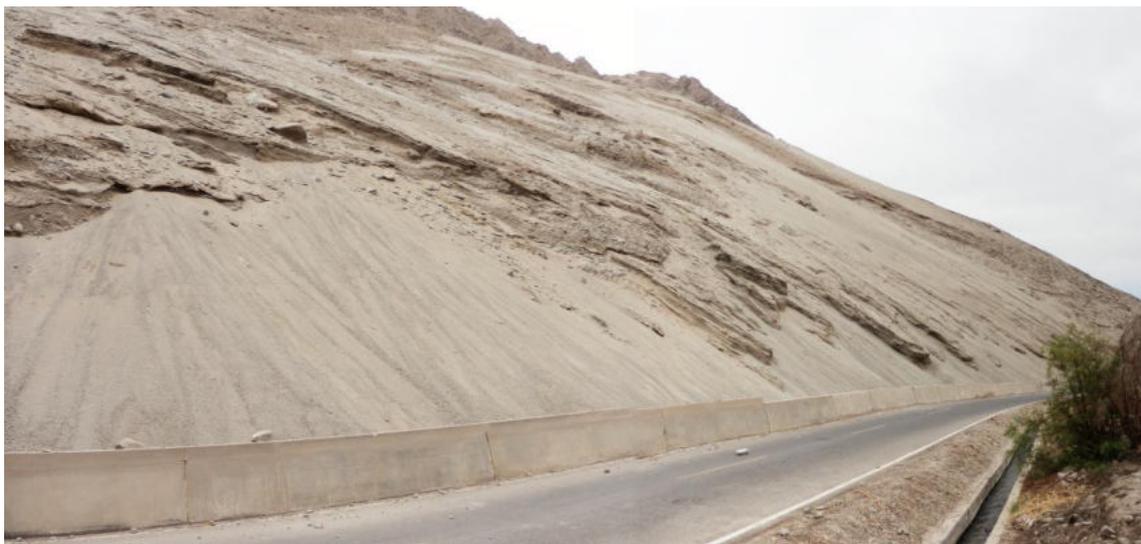
Foto 47. Derrumbes en talud superior de la carretera asfaltada Ilo-El Algarrobal, se ha colocado muros de contención de 1 m x 60 m, en Km 8+050, en el sector El Higueral.

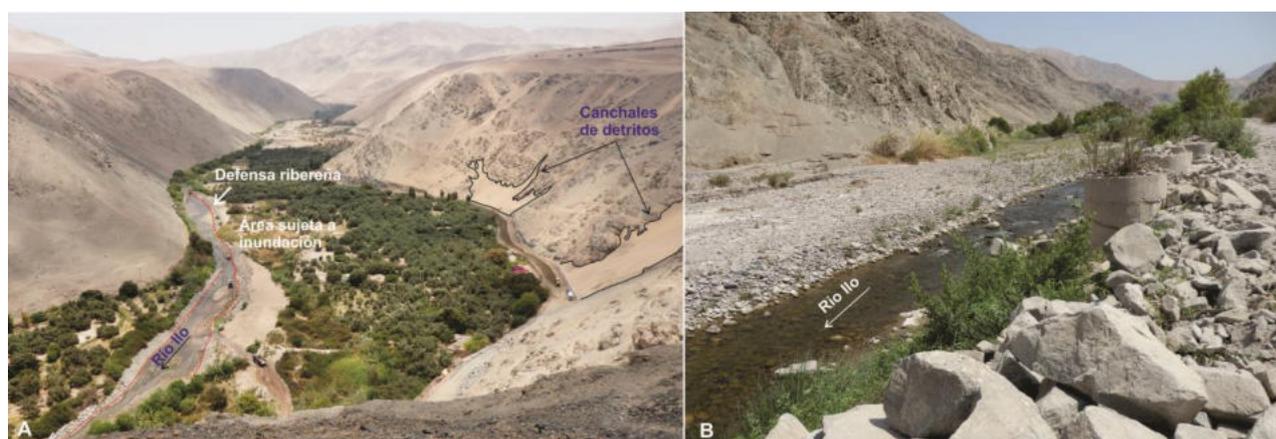
Foto 48. Área sujeta a inundación y erosión fluvial en ambas márgenes del río Ilo, y derrumbes en talud superior de carretera Ilo-Osmore, que se da en forma de canchales de detritos (A). Sector Loreto Viejo se ha colocado diques de material arrimado y pilotes de concreto, muro de gaviones, en aprox. 120 m de trocha, en la margen izquierda del río Ilo para evitar que desbordes afecten terrenos de cultivo (B).

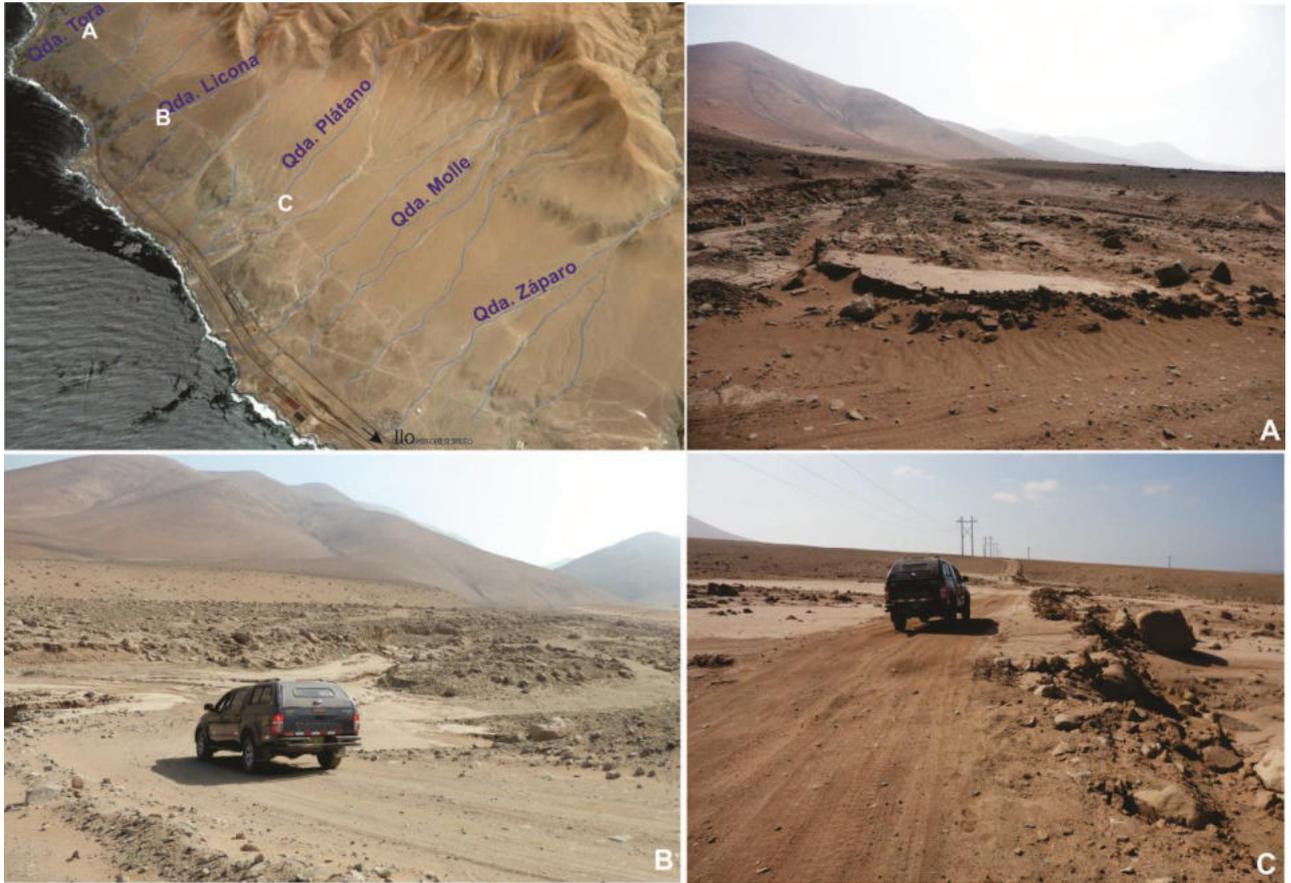
Foto 49. Cauce colmatado de la quebrada Tora, por depósito de huaycos (A). Cauce colmatado en la quebrada Plátano, tiene aproximadamente 100 m de ancho (B). Cauce colmatado de la quebrada Licona con presencia de bloques de hasta 1 m de diámetro (C). Aguas abajo estas quebradas cortan la carretera Costanera.

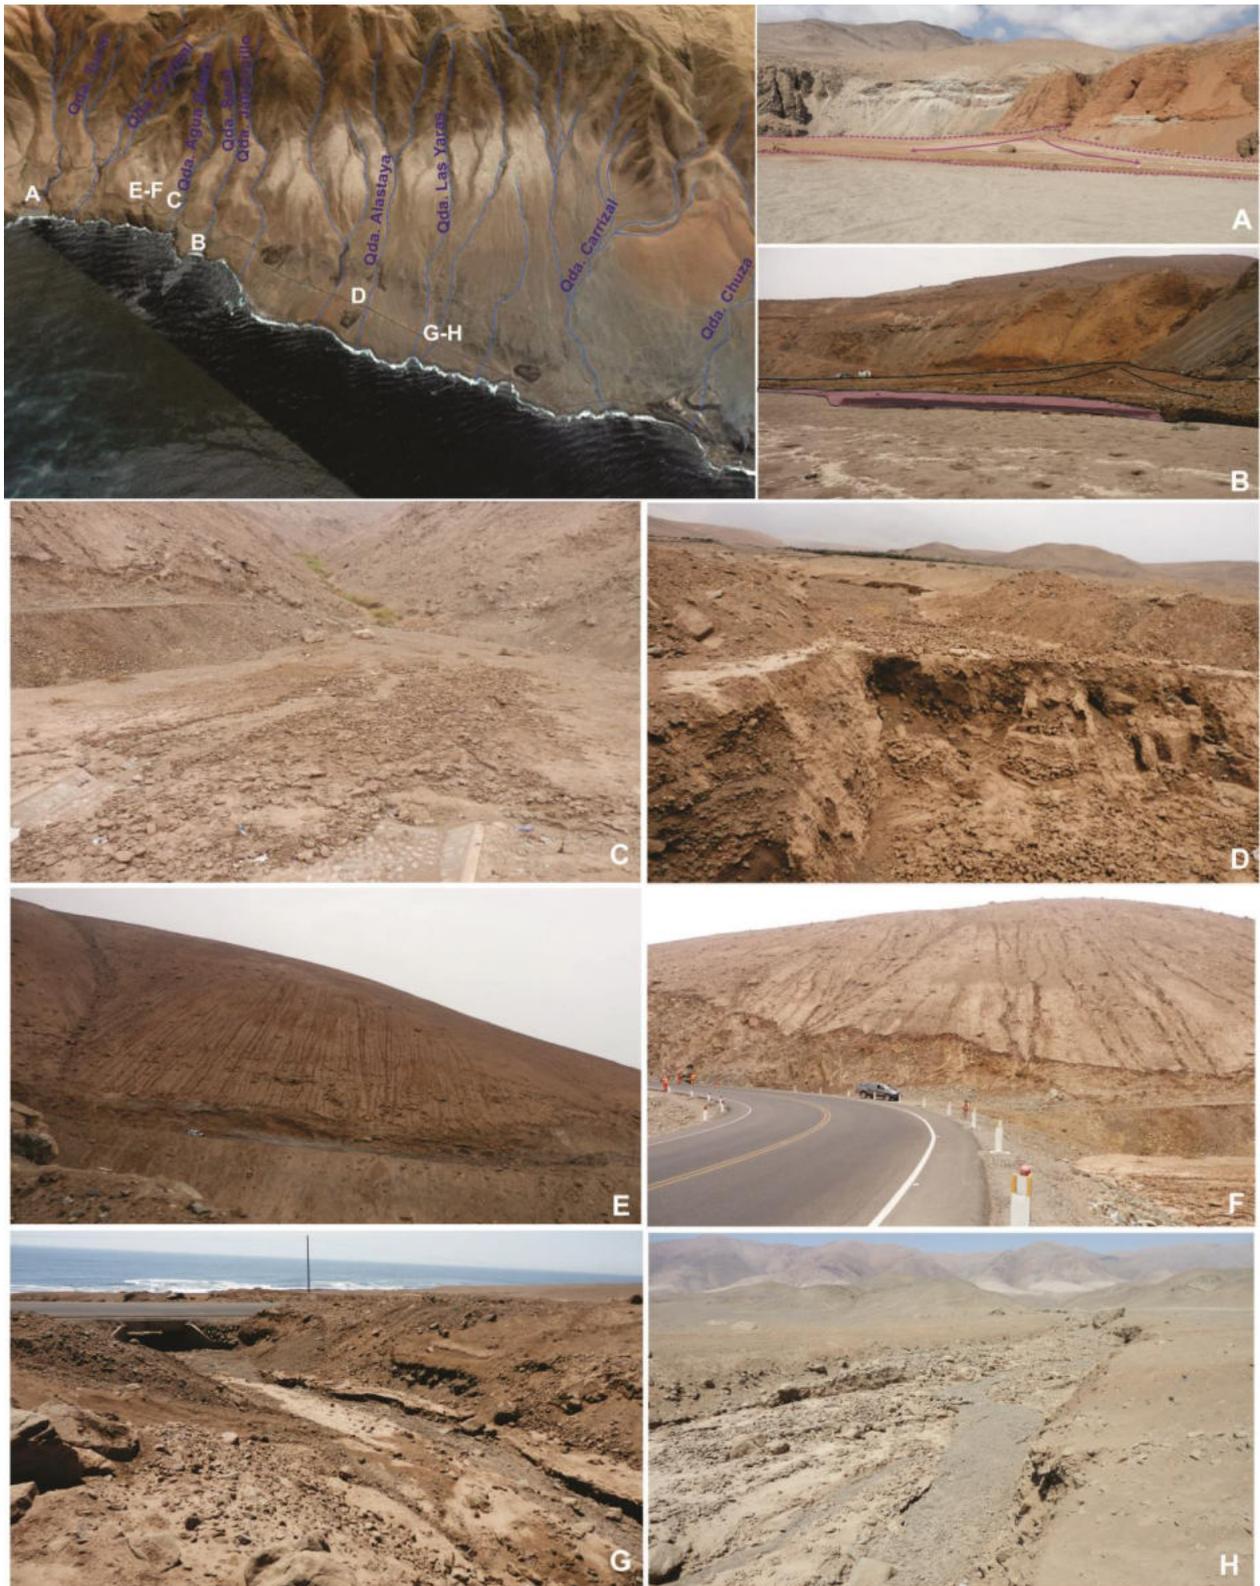
Foto 50. Flujo de detritos en quebrada Chololo, desemboca en forma de abanico en la playa El Platanal, también el área es afectada por derrumbes en acantilados (A). Flujo de detritos en quebrada Seca, en forma de abanico desemboca en la playa Wawakiki, se pueden observar hasta 02 eventos principales, corta la carretera Costanera en el Km 66+750 (B). Cauce colmatado por depósito de huaycos que discurre por la quebrada Agua Buena en el Km 65+673 de la carretera costanera (C). Flujo de detritos en quebrada Alastaya, en el Km 70+500 de la carretera Costanera (D). Erosión de laderas en el cerro Tentación, en época de lluvias excepcionales discurren pequeños flujos (E y F). Huaycos en Km 71+650 de la carretera Costanera discurre por la quebrada Las Yaras (G y H).
