**DIRECCIÓN DE GEOLOGÍA
AMBIENTAL Y RIESGO GEOLÓGICO**

INFORME TÉCNICO

**ZONAS CRÍTICAS POR PELIGROS GEOLÓGICOS
EN LA REGIÓN PASCO**

JULIO 2013

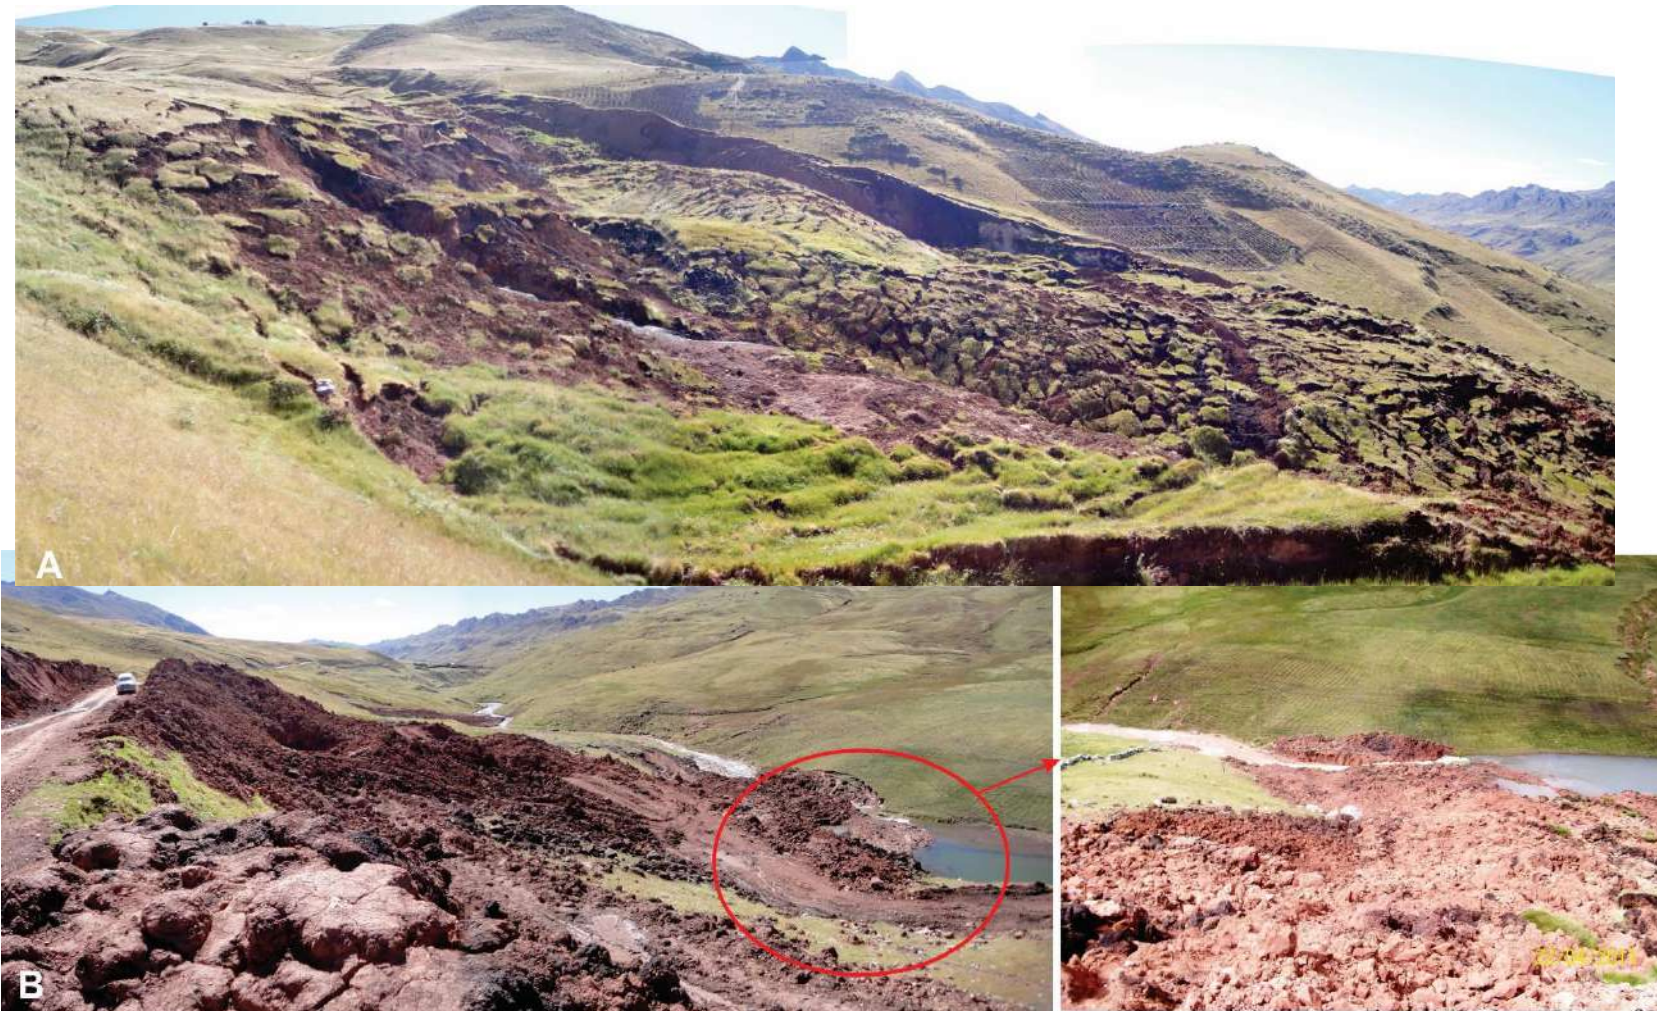
Foto 2: (A) Vista panorámica del Movimiento complejo (deslizamiento-flujo) de Santiago Pampa. (B) Vista del pie del movimiento complejo que se comportó como un flujo de lodo. Destruyó la carretera y embalsó al río Andachaca.

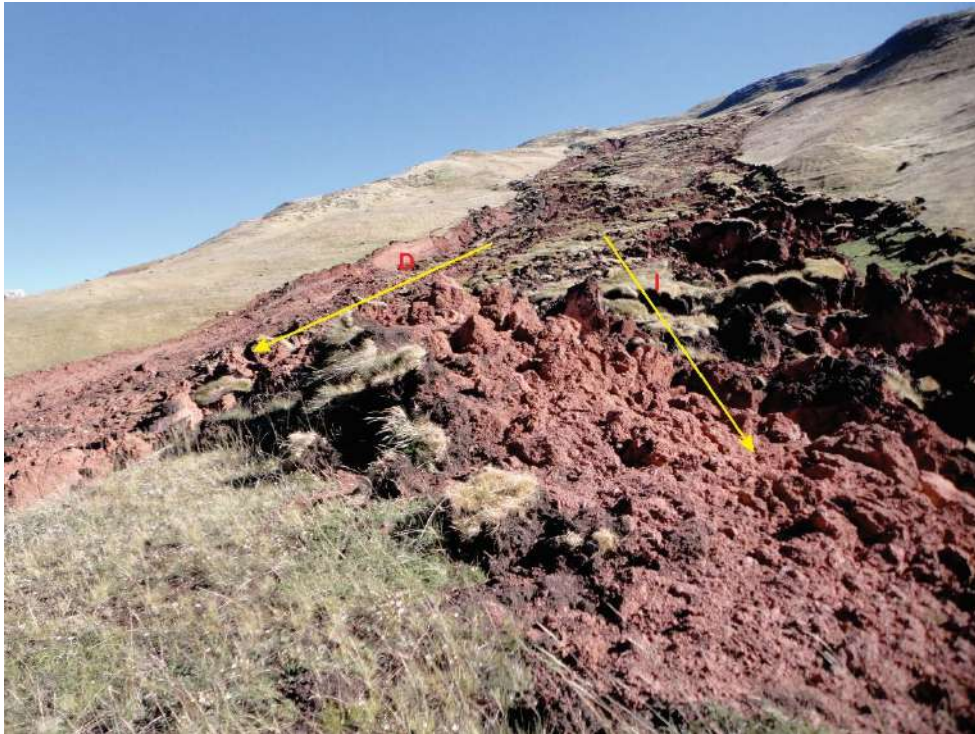
Foto 3: Vista donde se observa el evento que en un inicio se generó como un deslizamiento. A lo largo de su trayectoria se comportó como un flujo de lodo, debido a las propiedades de los materiales involucrados. Este flujo en su recorrido se dividió en dos brazos I y D.

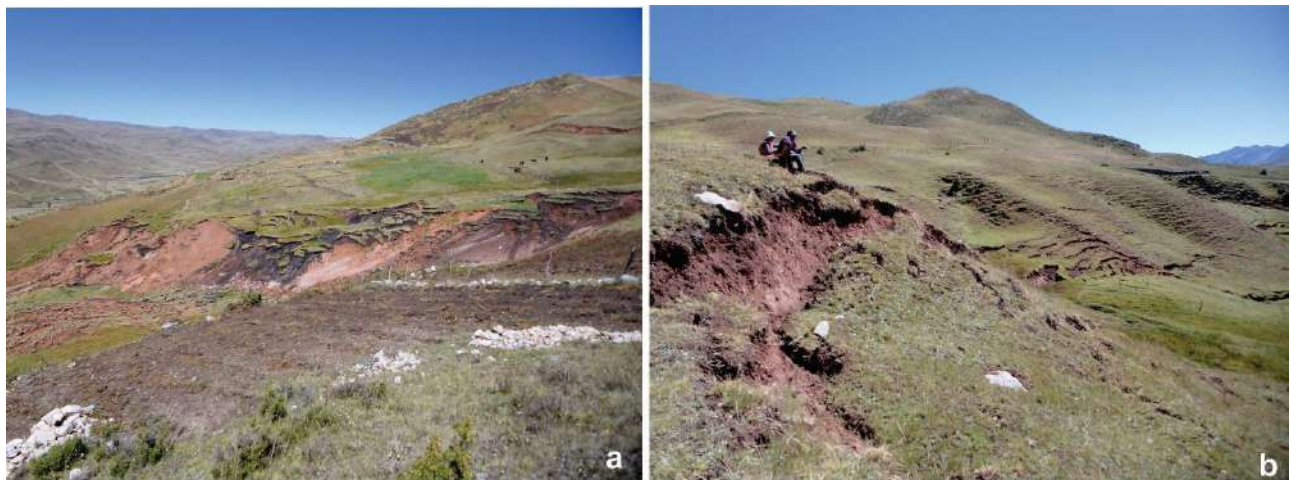
Foto 4: a) Desplazamientos consecutivos del terreno de la parte alta de la ladera con presencia de grietas transversales. b) Presencia de saltos en la parte alta de la corona del deslizamiento-flujo de Santiago Pampa.

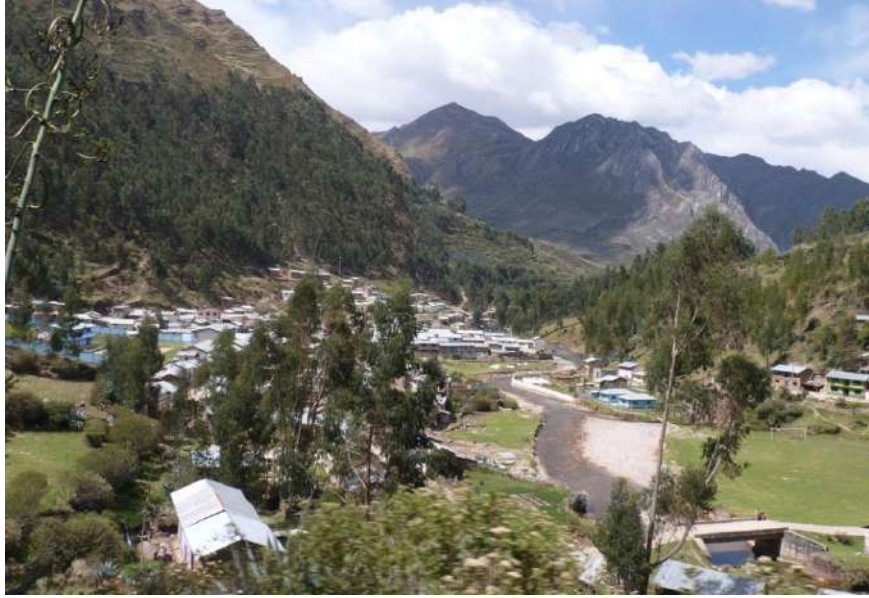
Foto 5: Zona afectada por inundación fluvial en ambas márgenes del río Andachaca, sector Chinche. Se ha colocado muro de contención.

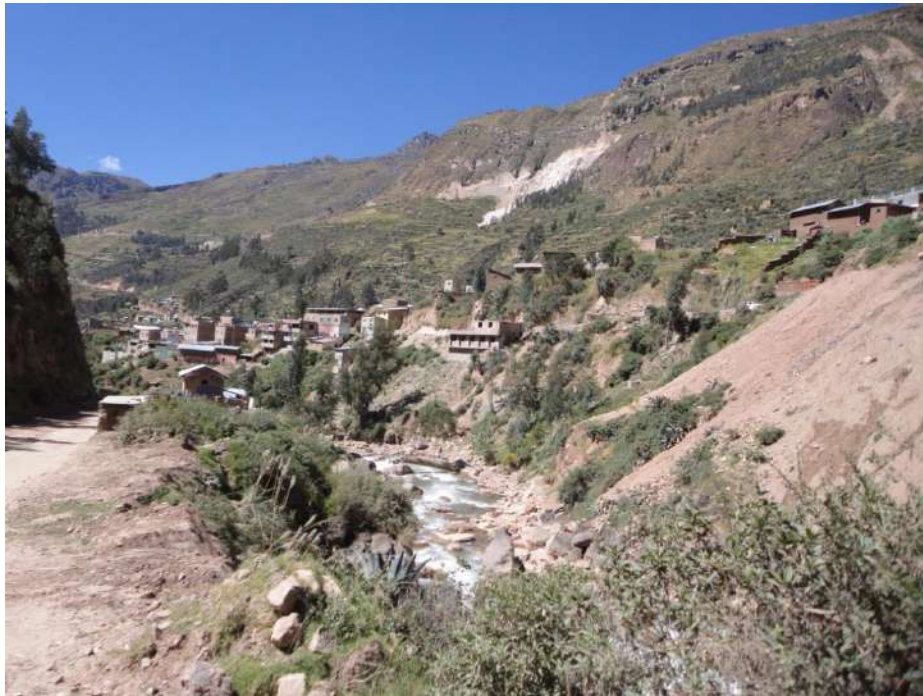
Foto 6: Derrumbes en el sector Yanahuanca, el poblado se encuentra en un depósito antiguo de un derrumbe, con reactivaciones en forma de derrumbes en el pie, margen derecha del río Yanahuanca.

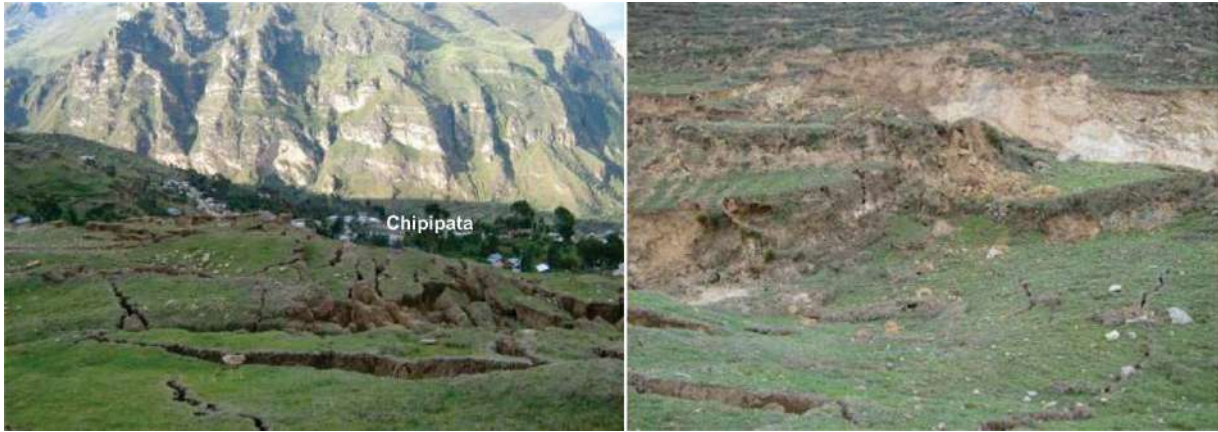
Foto 7: Sector Chipipata, con presencia de grietas transversales (izquierda), vista de saltos de la escarpa del deslizamiento (derecha).

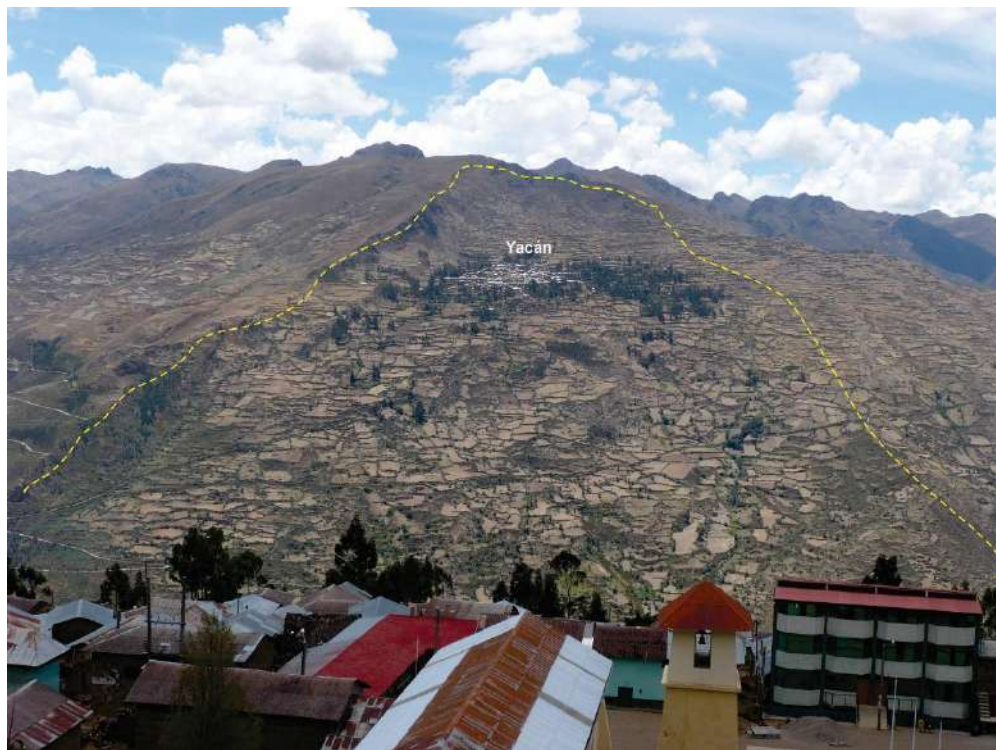
Foto 8: Vista del deslizamiento antiguo de Yacán, nótese escarpa antigua aún visible, con reactivaciones al pie del deslizamiento en la margen izquierda del río Chaupihuaranga, y presencia de erosión en cárcavas.

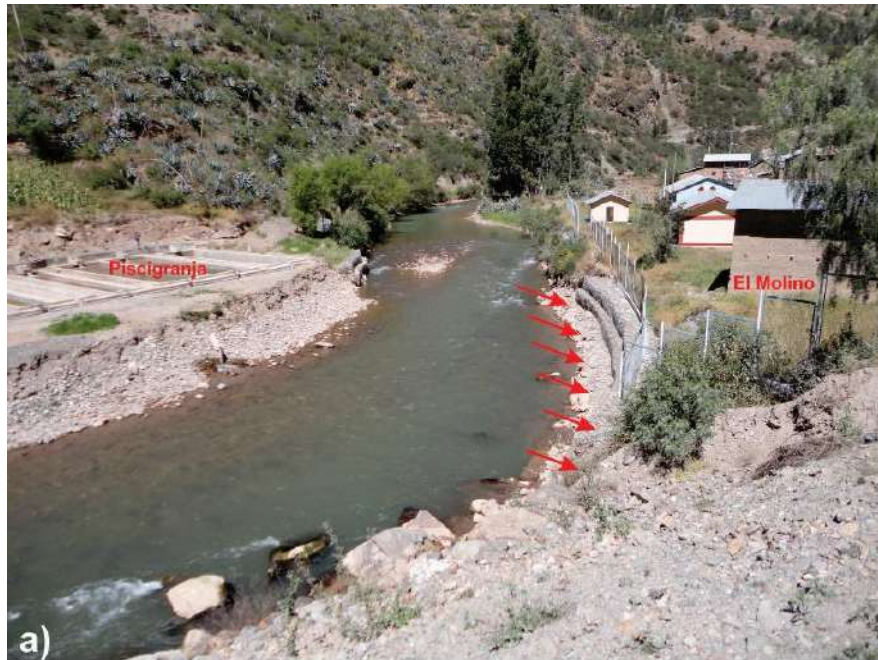
Foto 9: a) Erosión fluvial en la margen izquierda del río Chaupihuaranga que puede afectar la carretera Yanahuanca-Ambo; una piscigranja y colegio del sector Molino, también es afectado por la crecida del río.

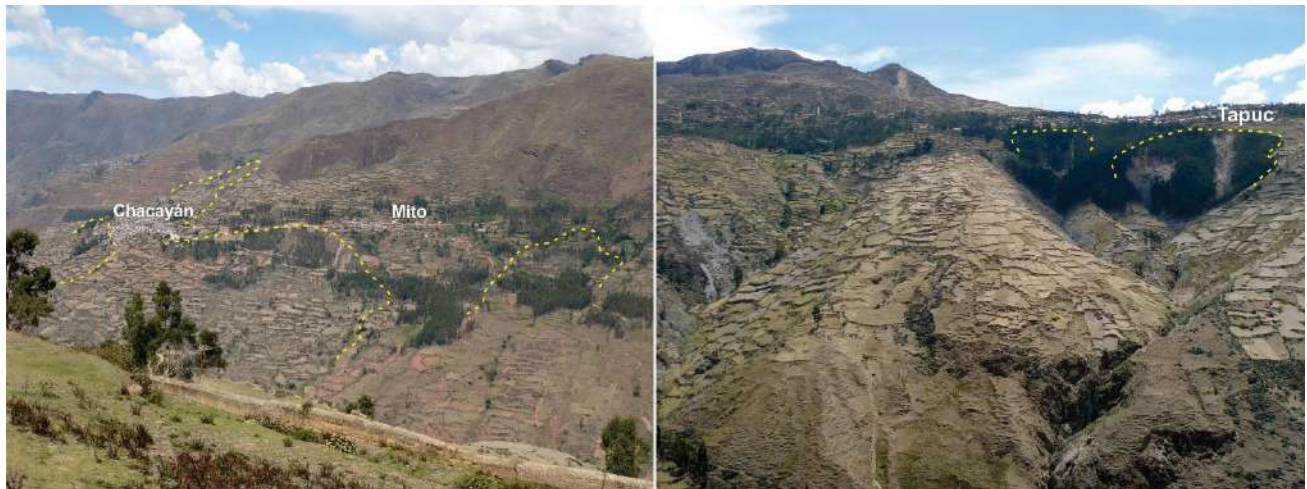
Foto 10: A la Izquierda: Vista de deslizamientos en la margen derecha del río Ushugoya, poblados Chacayán y Mito, se encuentran asentados dentro de estos deslizamientos, presenta reactivaciones como derrumbes al pie del deslizamiento y erosión en cárcavas,. A la derecha: Se observan deslizamientos en la cabecera de las quebradas, el poblado Tapuc se encuentra muy cerca al borde de la corona de estos procesos, esta zona también es afectada por intensa erosión en cárcavas que en época de lluvias genera flujos de detritos.

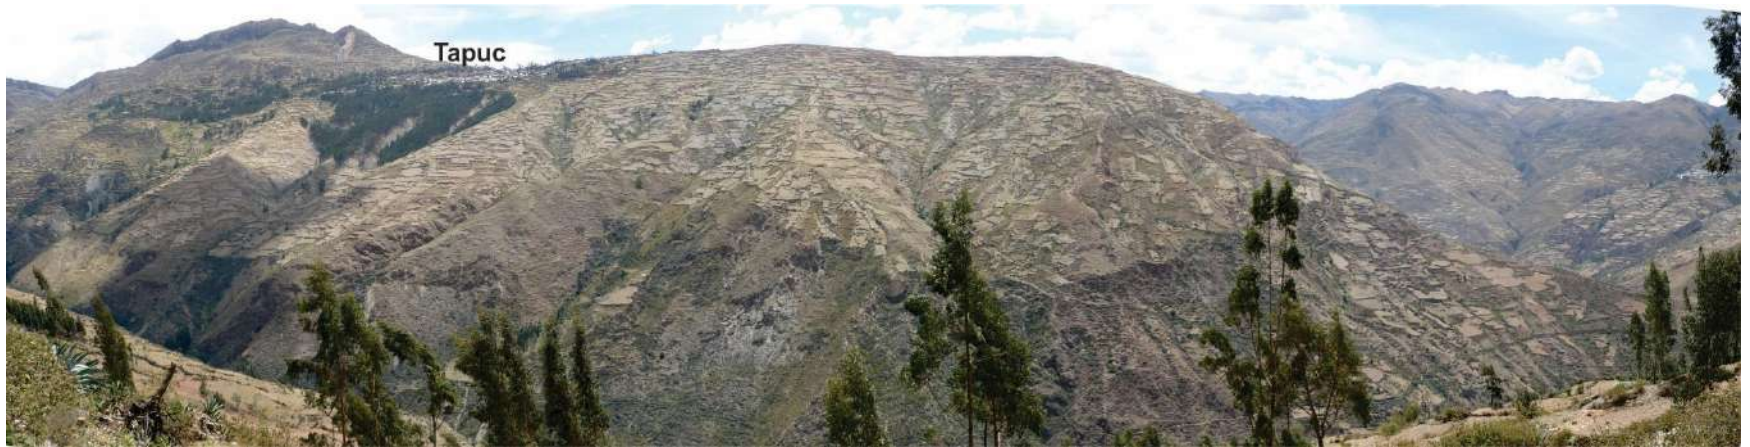
Foto 11: Erosión en cárcavas en la margen izquierda del río Ushugoya. El área también es afectada por derrumbes. El poblado de Tapuc se encuentra sobre la corona de un deslizamiento antiguo con presencia de cárcavas.

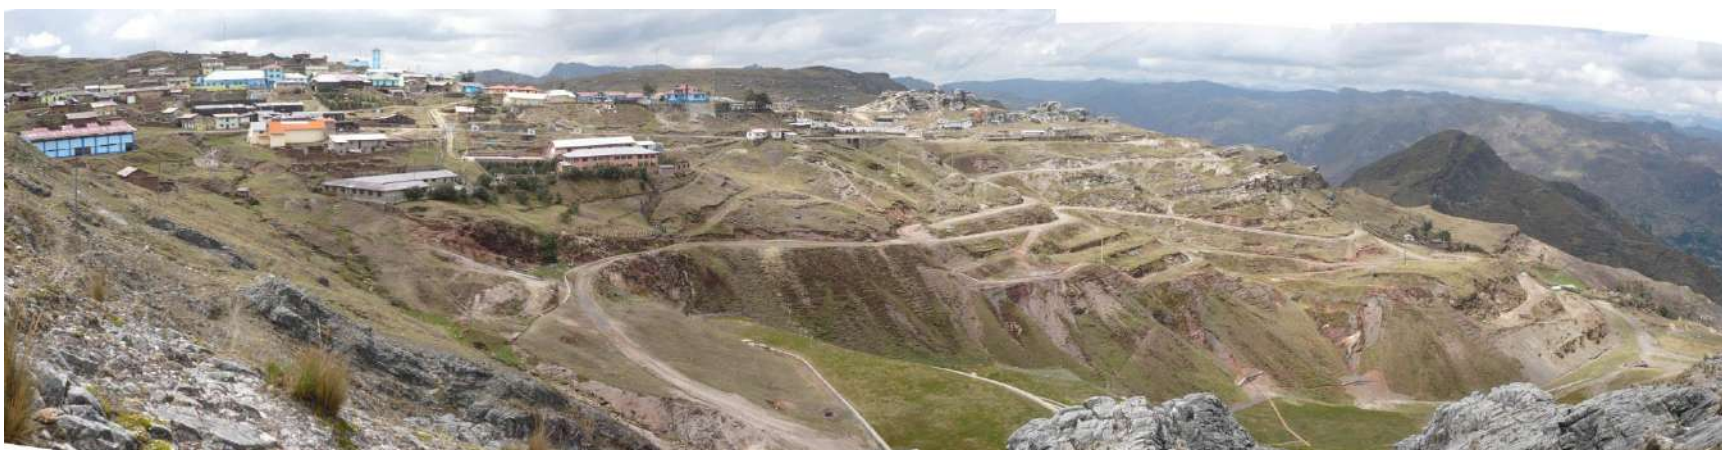
Foto 12: Vista panorámica del sector Casha, se encuentra sobre un deslizamiento rotacional antiguo con reactivaciones en forma de derrumbes y cárcavas en el cuerpo del depósito superficial.

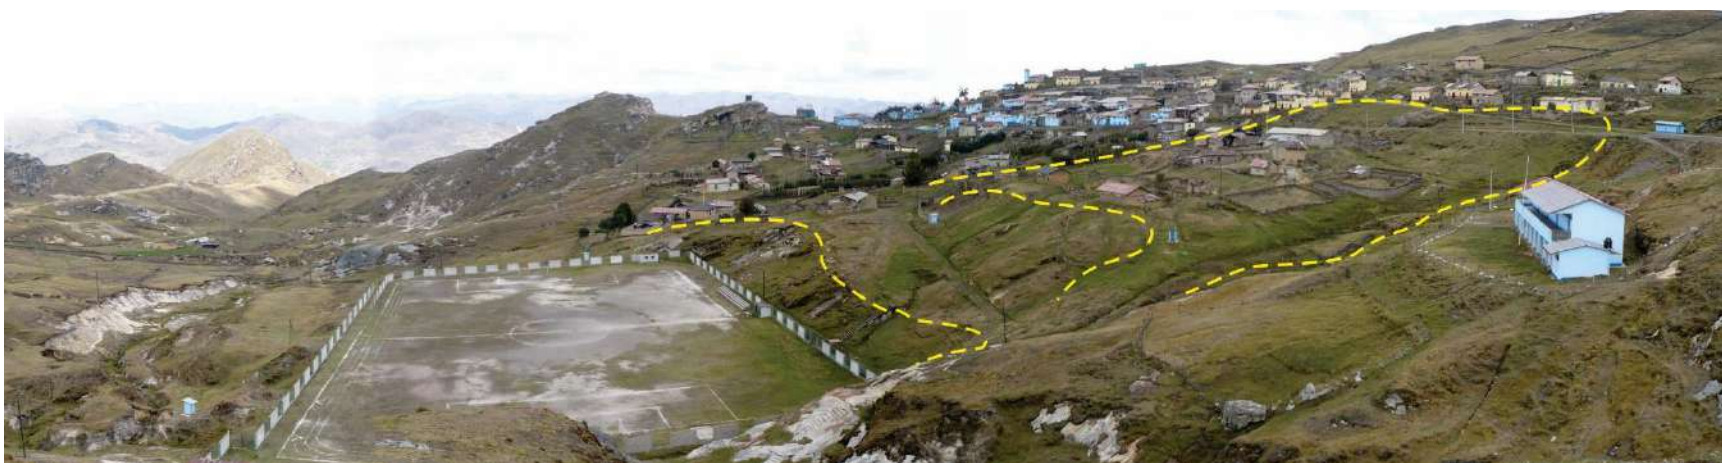
Foto 13: Vista panorámica del poblado Goyllarisquizga, parte de la población se encuentra sobre un deslizamiento rotacional antiguo con reactivaciones en forma de flujo de tierra, presenta asentamientos.

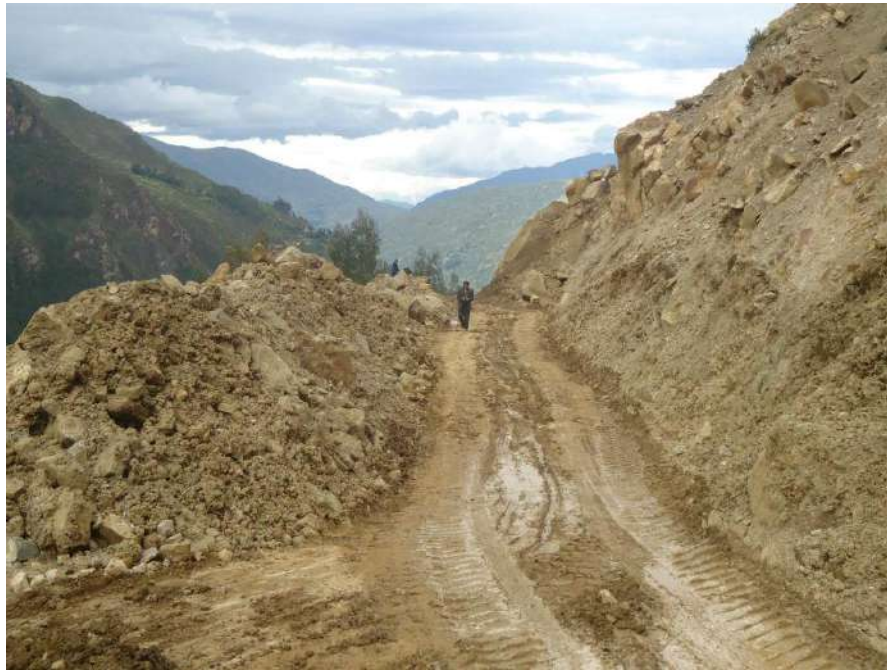
Foto 14: Derrumbe en talud superior de la carretera Santa Ana de Tusi-Pampania, en Febrero del 2012, interrumpió el tránsito de la carretera, específicamente en el tramo hacia el ingreso del Centro Poblado de Pampania. (Tomado de: <http://diariocorreo.pe>).

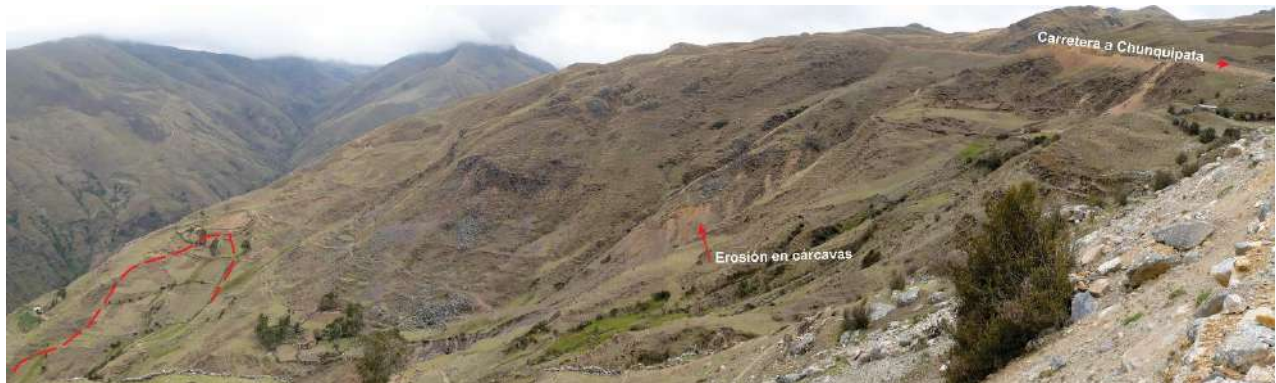
Foto 15: Vista de erosión en cárcavas y deslizamientos en el cerro Argoaro, la cárcava corta la carretera Pasco-Chunquipata que en época de lluvia genera huaicos interrumpiendo el tránsito vehicular.

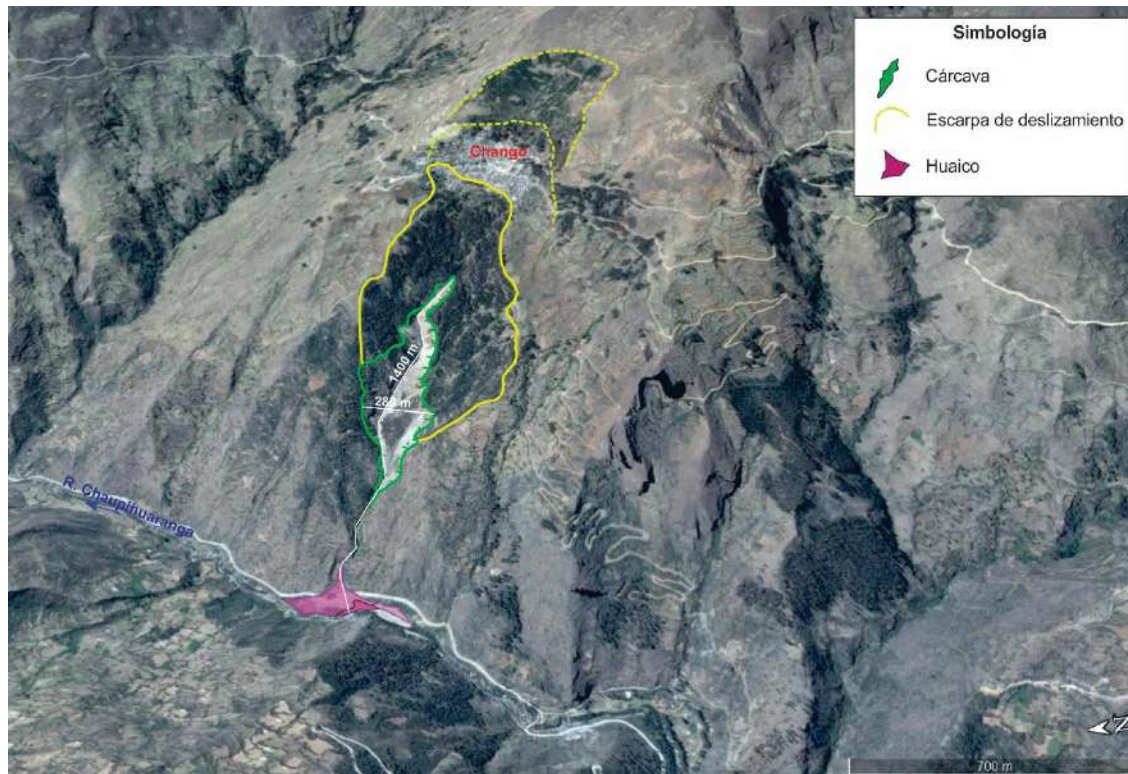
Figura 5. Peligros geológicos en el sector Chango. Imagen del Google Earth.

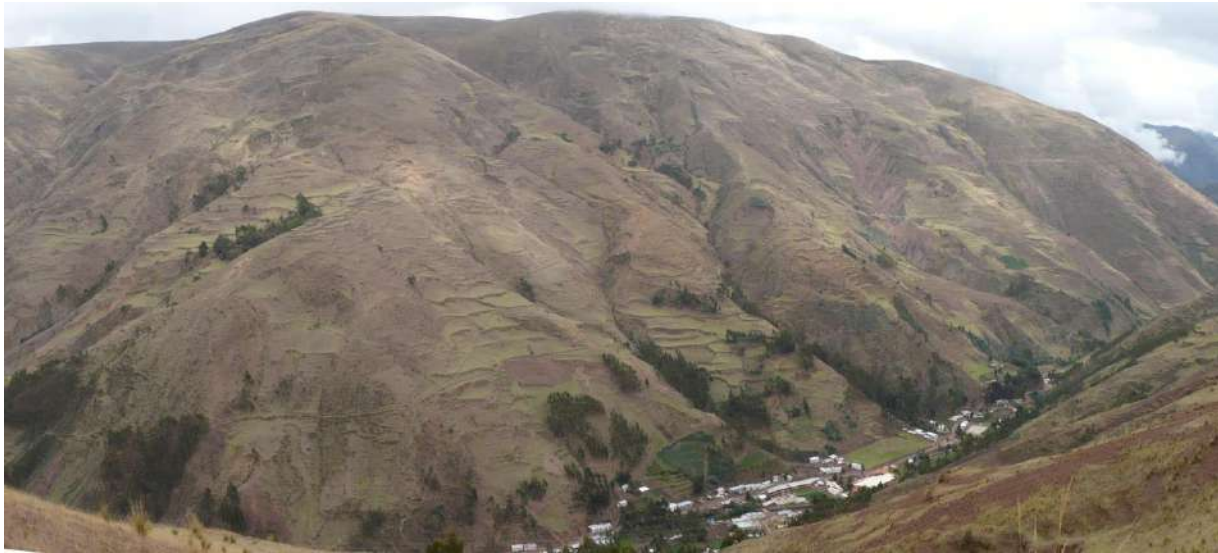
Foto 16: Erosión de laderas en el poblado Pallanchacra, en la margen izquierda del río Tingo.

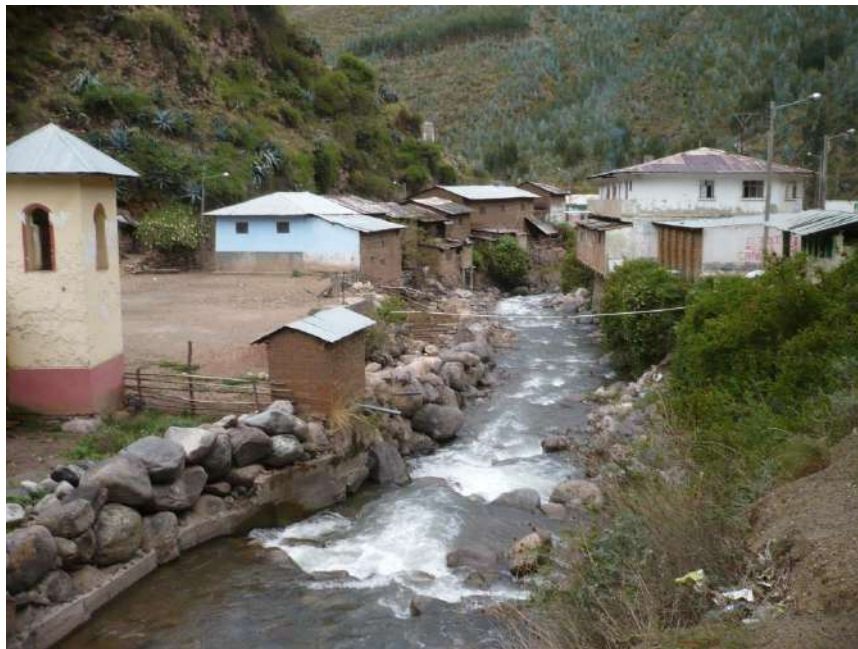
Foto 17: Erosión fluvial e inundación en ambas márgenes del río Tingo. Invación del cauce del río Tingo, viviendas del poblado Salcachupán se encuentran muy cerca a los bordes del río, esta mala práctica aumenta el riesgo.

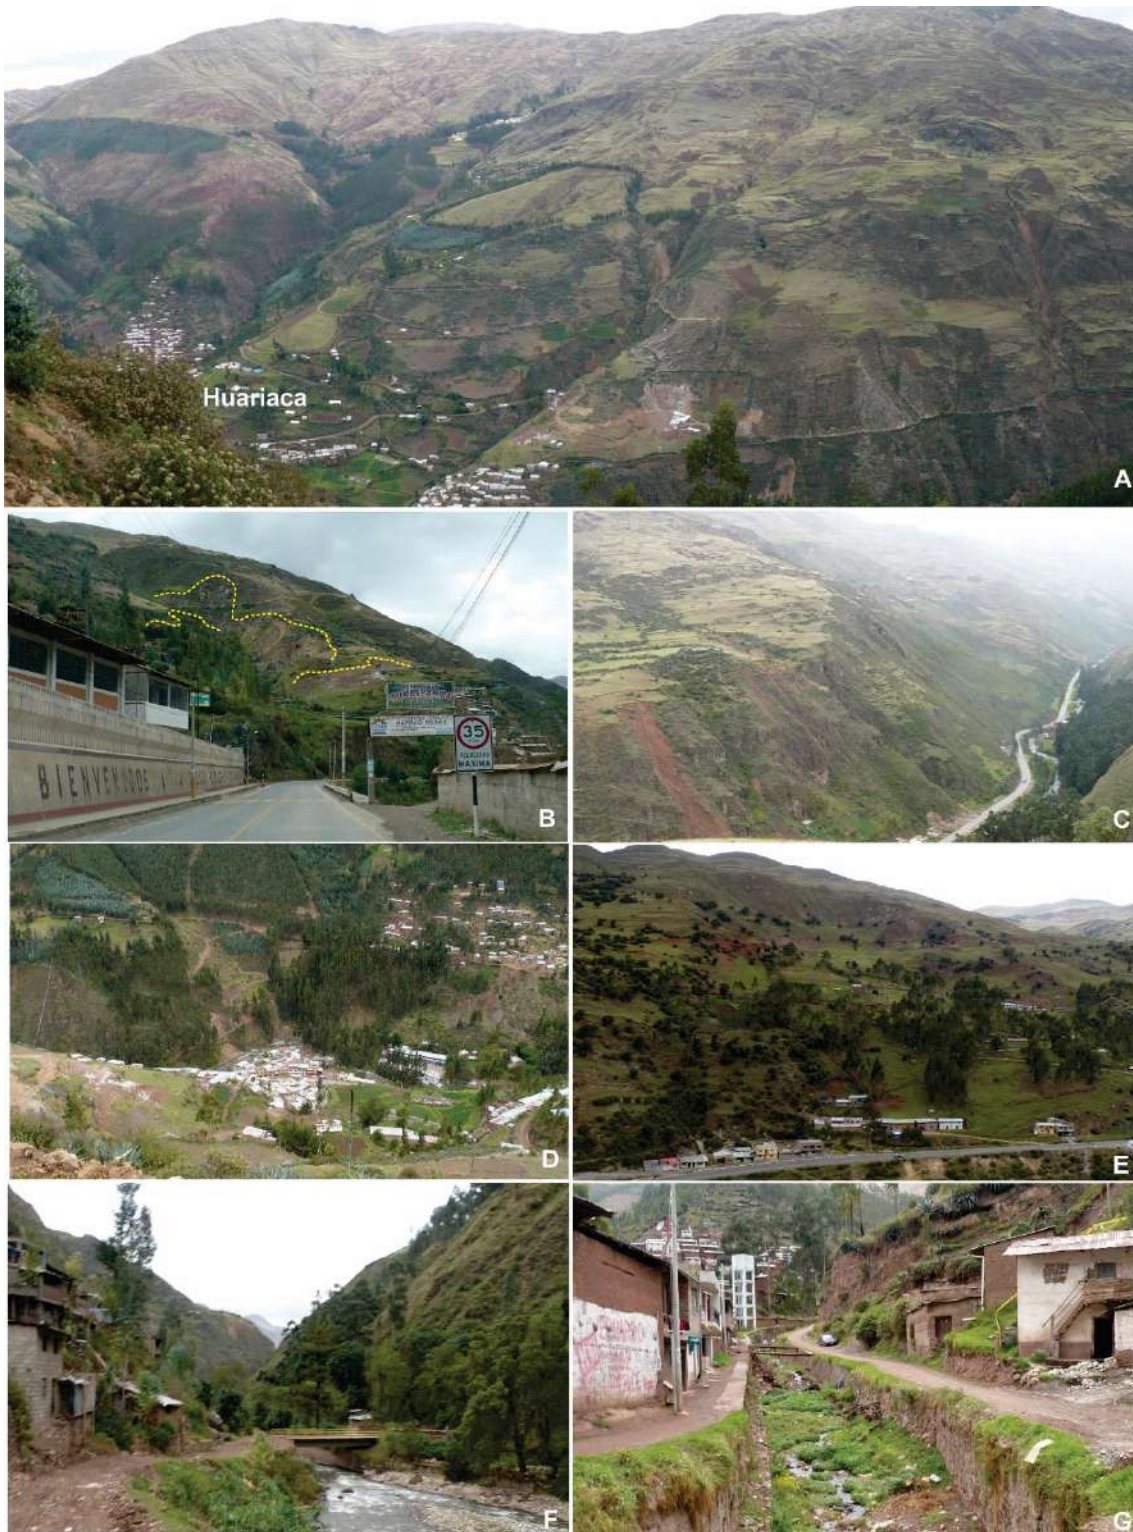
Foto 18: A y B) Erosión de laderas en Huariaca, en época de lluvia discurren huaicos, C y D) Derrumbes en talud superior de la carretera Huariaca-Huánuco, E) Parte del poblado de Huariaca se encuentra sobre un deslizamiento, en el cuerpo presenta reptación de suelos, F) Erosión fluvial en ambas márgenes del río Huallaga, G) Cauce de la quebrada ha sido invadida por viviendas del poblado de Huariaca, lo cual aumenta el riesgo, han sido canalizadas por sectores para mitigar los efectos de los huaicos, lo cual es insuficiente.

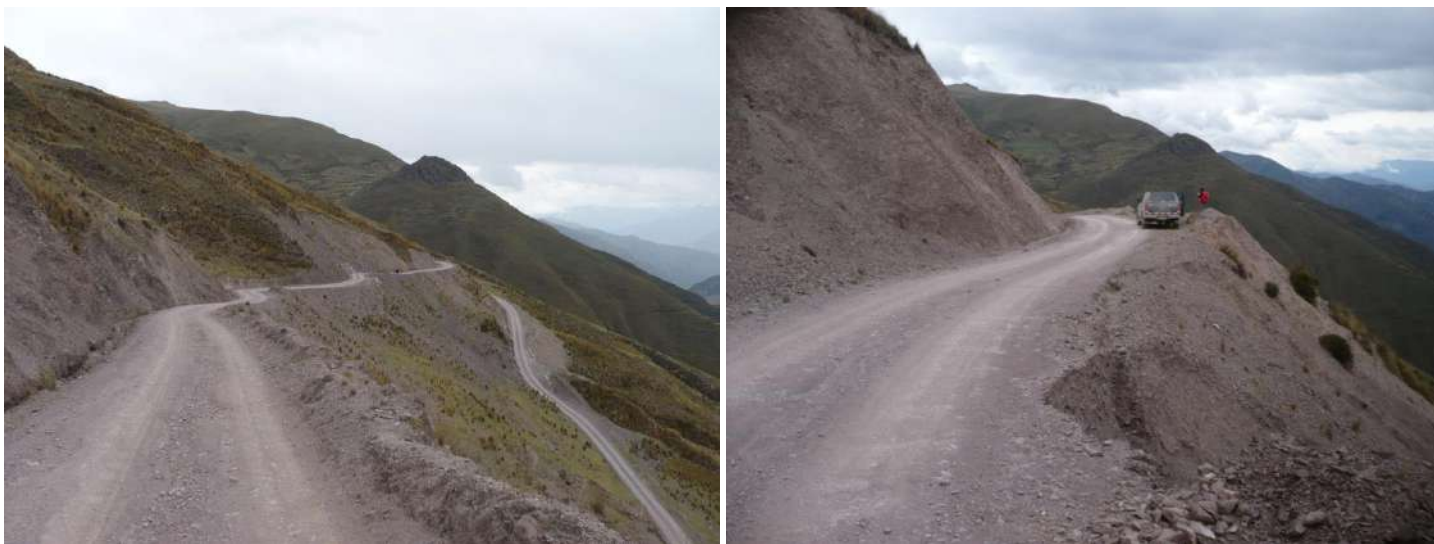
Foto 19: Sectores de la carretera Vinchos-Jarria- Pallanchacra, donde se observan los derrumbes en taludes superiores e inferiores de la carretera que afectan varios tramos en la margen izquierda del río Condoragra.

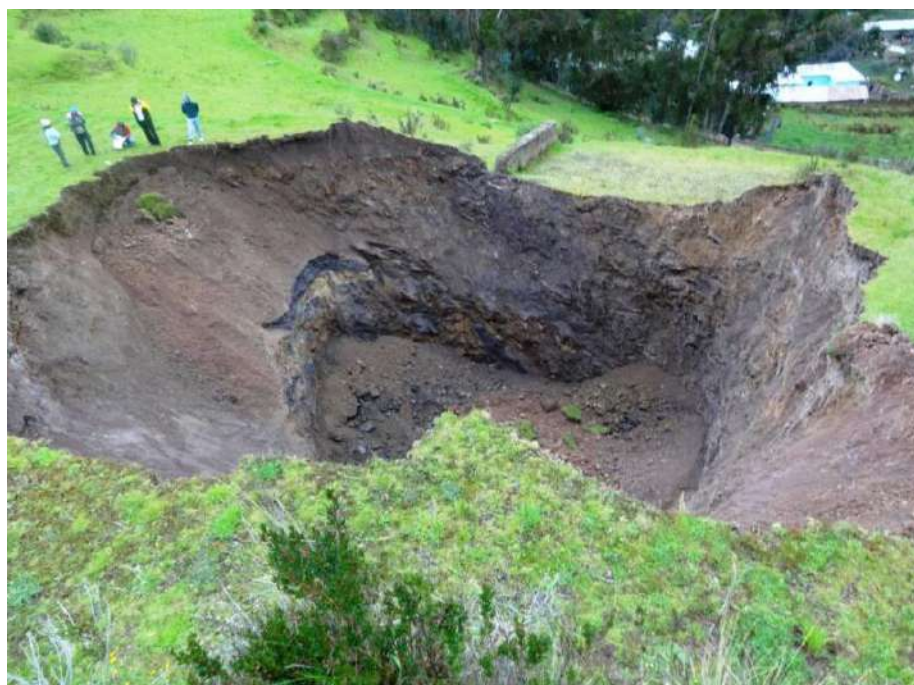
Foto 20: Hundimiento en el sector Ragán en formación kárstica, el cual colapsó el 15 de enero del 2014, con 21 m de diámetro por 20 m de profundidad (Tomado de <http://diariocorreo.pe>).

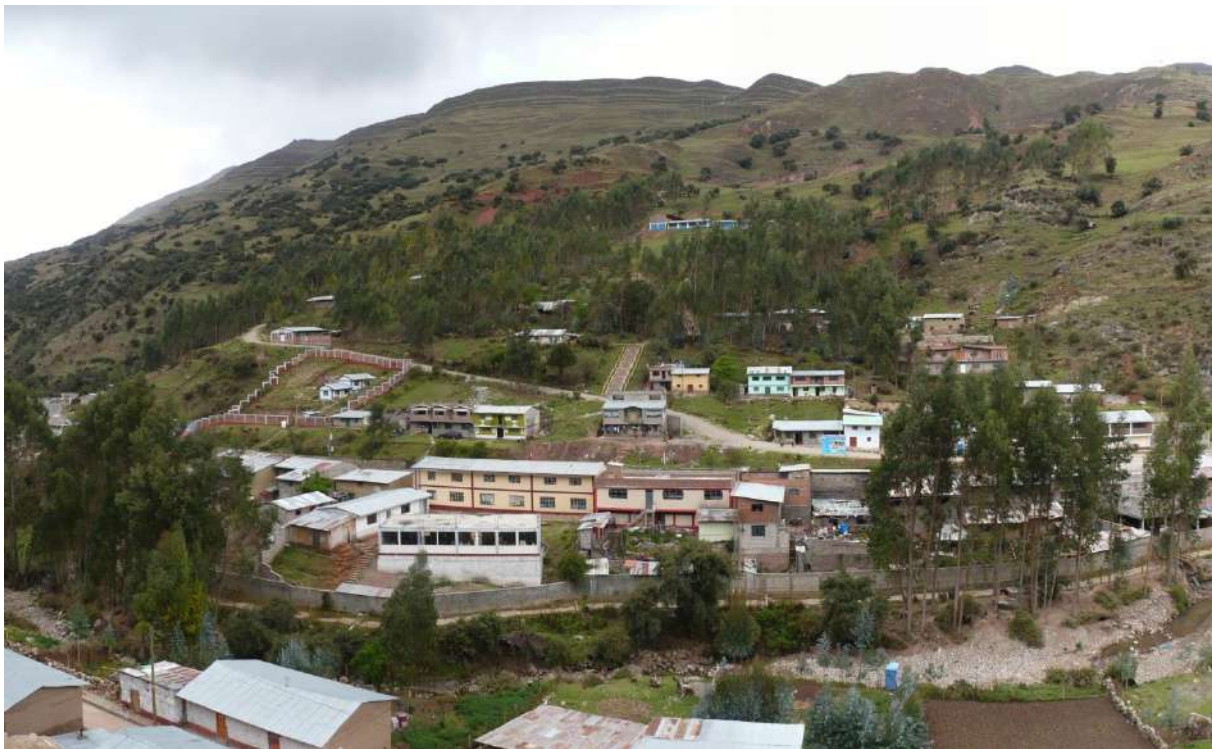
Foto 21: Deslizamiento rotacional de Yanapampa, algunas viviendas y colegio se encuentran en el cuerpo, también presenta reptación de suelos, margen derecha del río Huallaga.

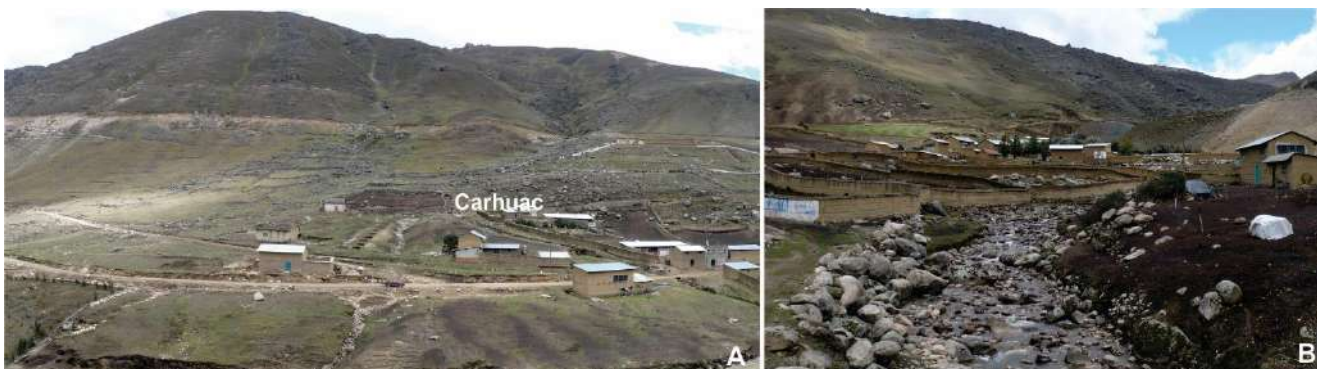
Foto 22: A) Poblado de Carhuac ubicado sobre abanicos antiguos, B) cauce colmatado de bolones y bloques, en la quebrada Huascacocha.

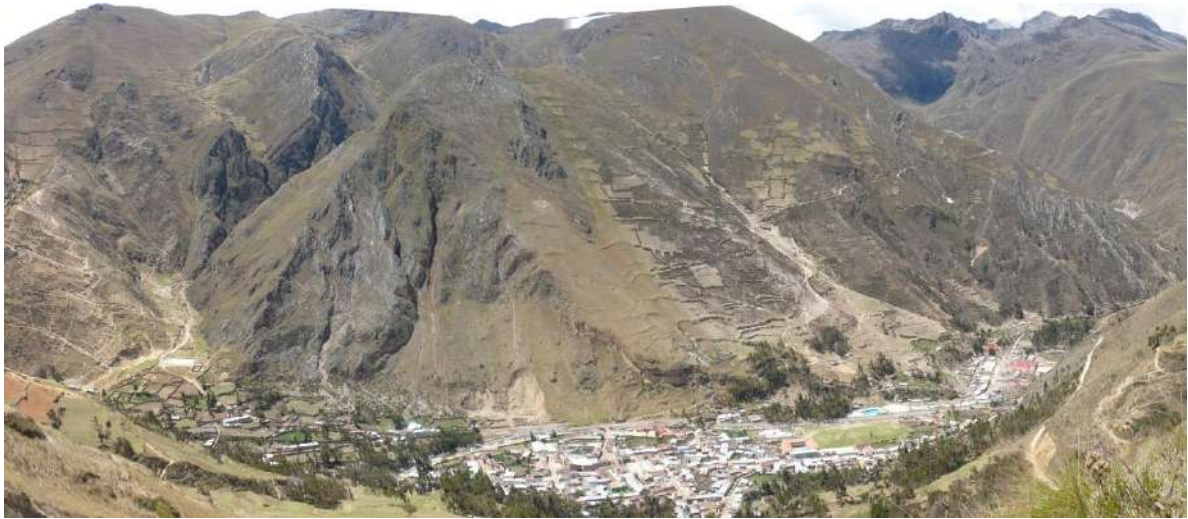
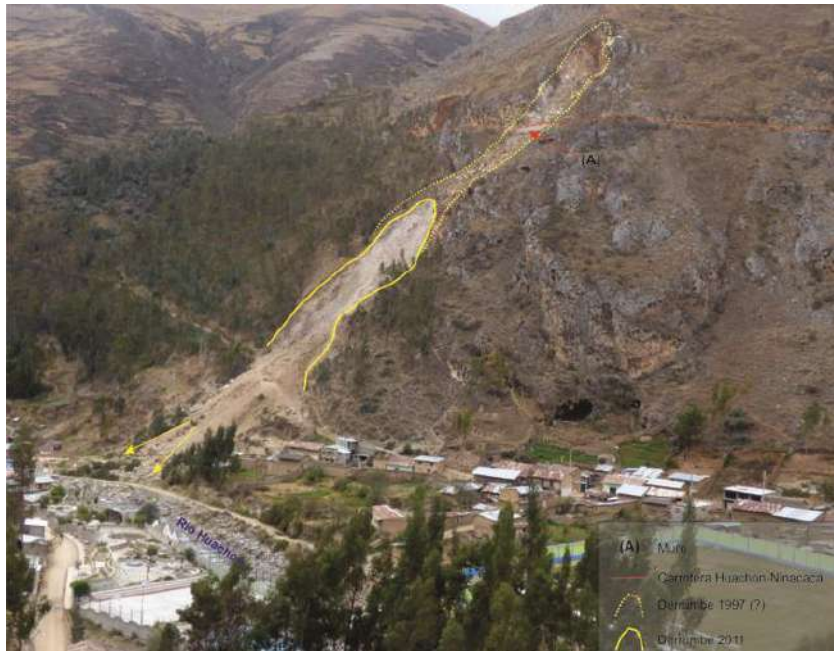
Foto 23: Derrumbes y erosión en cárcavas, en el cerro Lluyc Punta, en la margen izquierda del río Huachón (arriba), margen derecha de río Huachón, cerro Marca Marca (abajo).

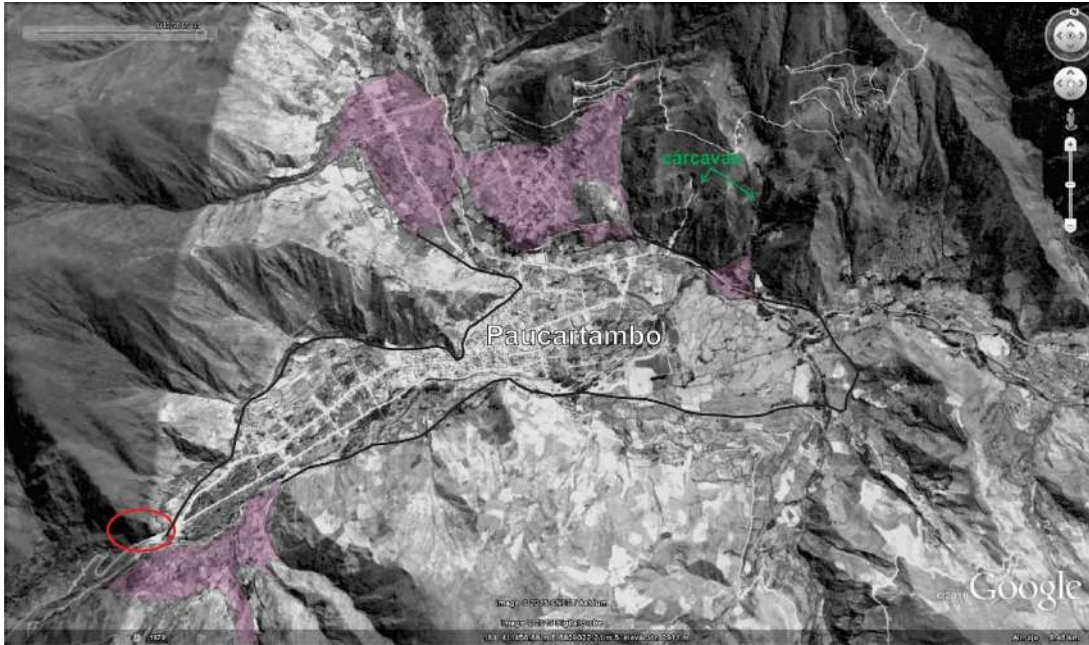
Figura 6: Vista del Google Earth. Poblado Paucartambo se encuentra sobre un depósito de flujo de detritos antiguo.

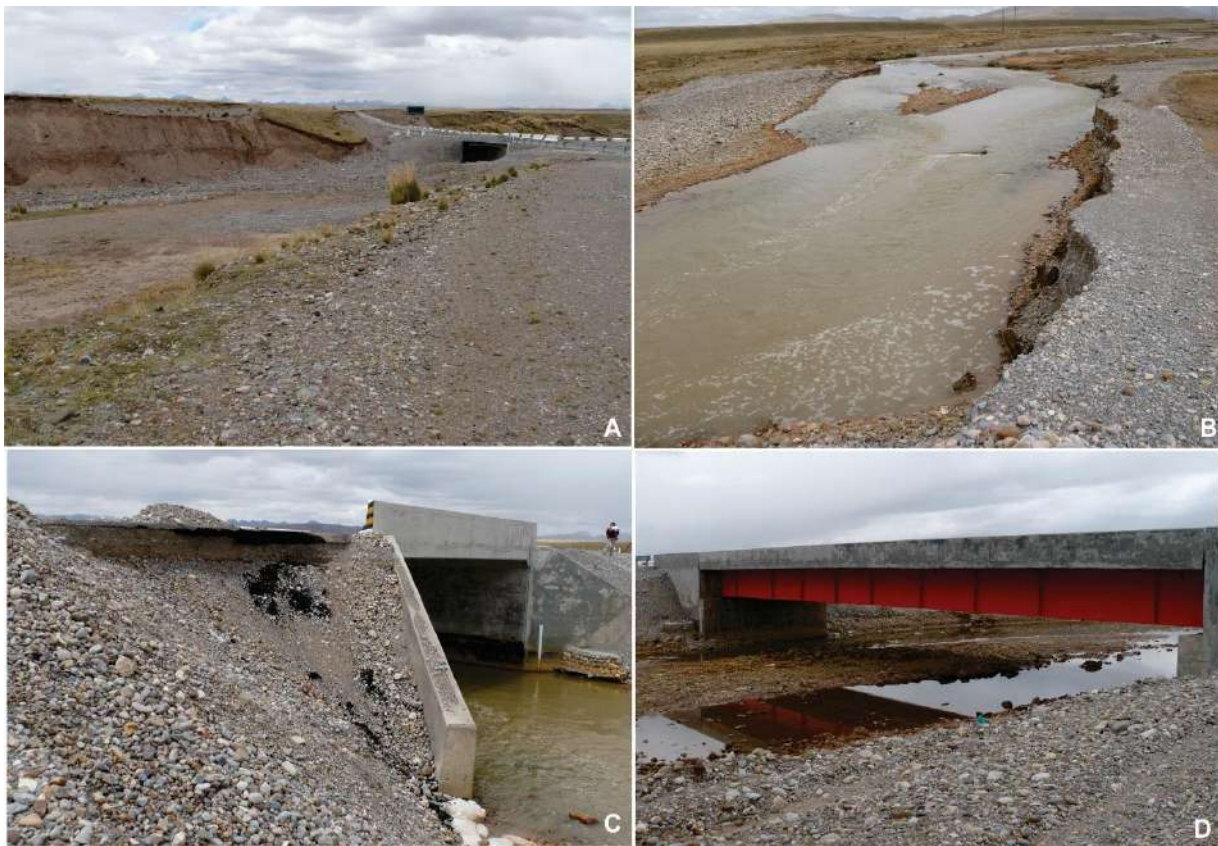
Foto 24: Erosión fluvial en los ríos Blanco, Colorado y San Juan, pueden afectar la carretera Cerro de Pasco-Huayllay, pontones y puente San Juan.

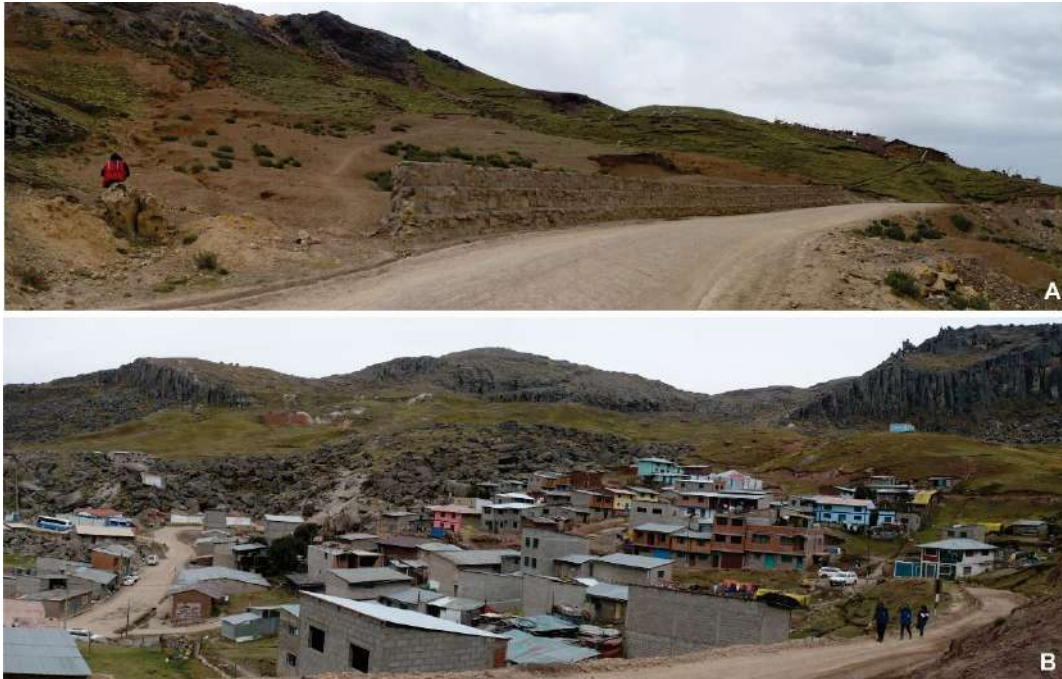
Foto 25: A) Pequeños deslizamientos en talud superior de la carretera Mina Huarón-Huayllay, con presencia de asentamientos en la carretera y reptación de suelos. B) Depósito de avalancha de rocas antiguo en el sector Huayllay, la zona también es afectada por reptación de suelos.

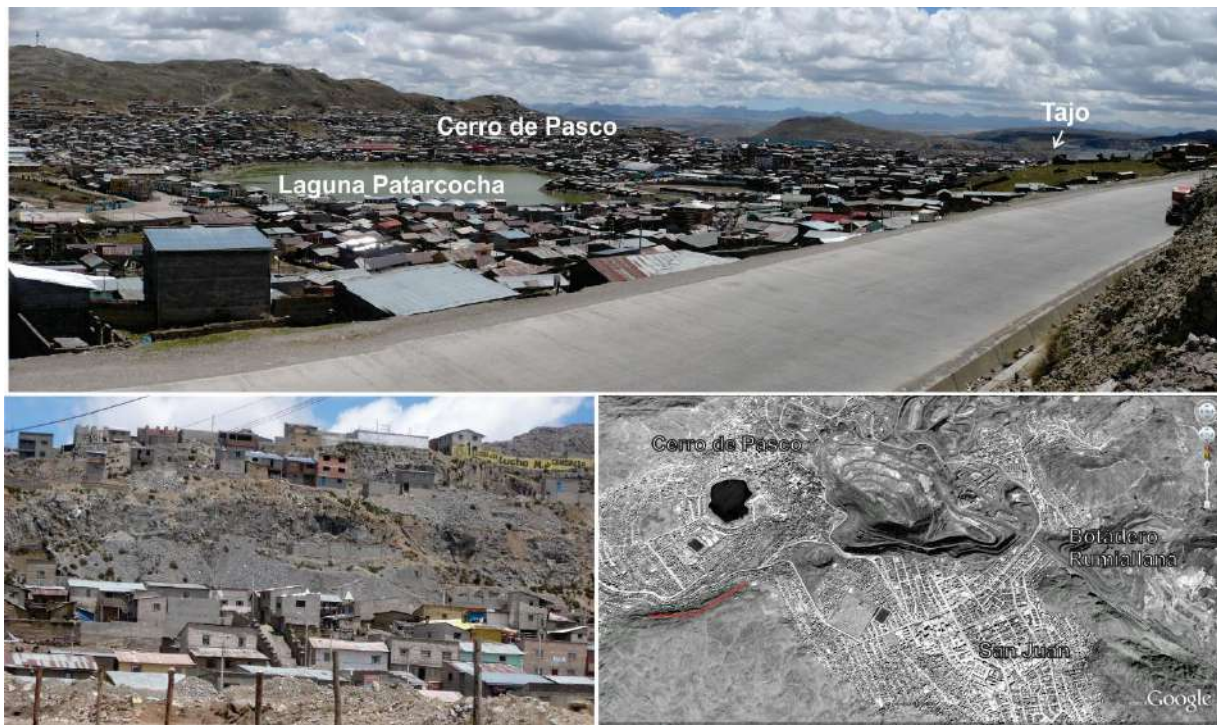
Foto 26: Vistas de la ciudad Cerro de Pasco, viviendas ubicadas sobre relleno en el sector Patarcocha, o sobre canchales de detritos.
