**DIRECCIÓN DE GEOLOGÍA
AMBIENTAL Y RIESGO GEOLÓGICO**

INFORME TÉCNICO

**ZONAS CRÍTICAS POR PELIGROS GEOLÓGICOS
EN LA REGIÓN PASCO**

JULIO 2013

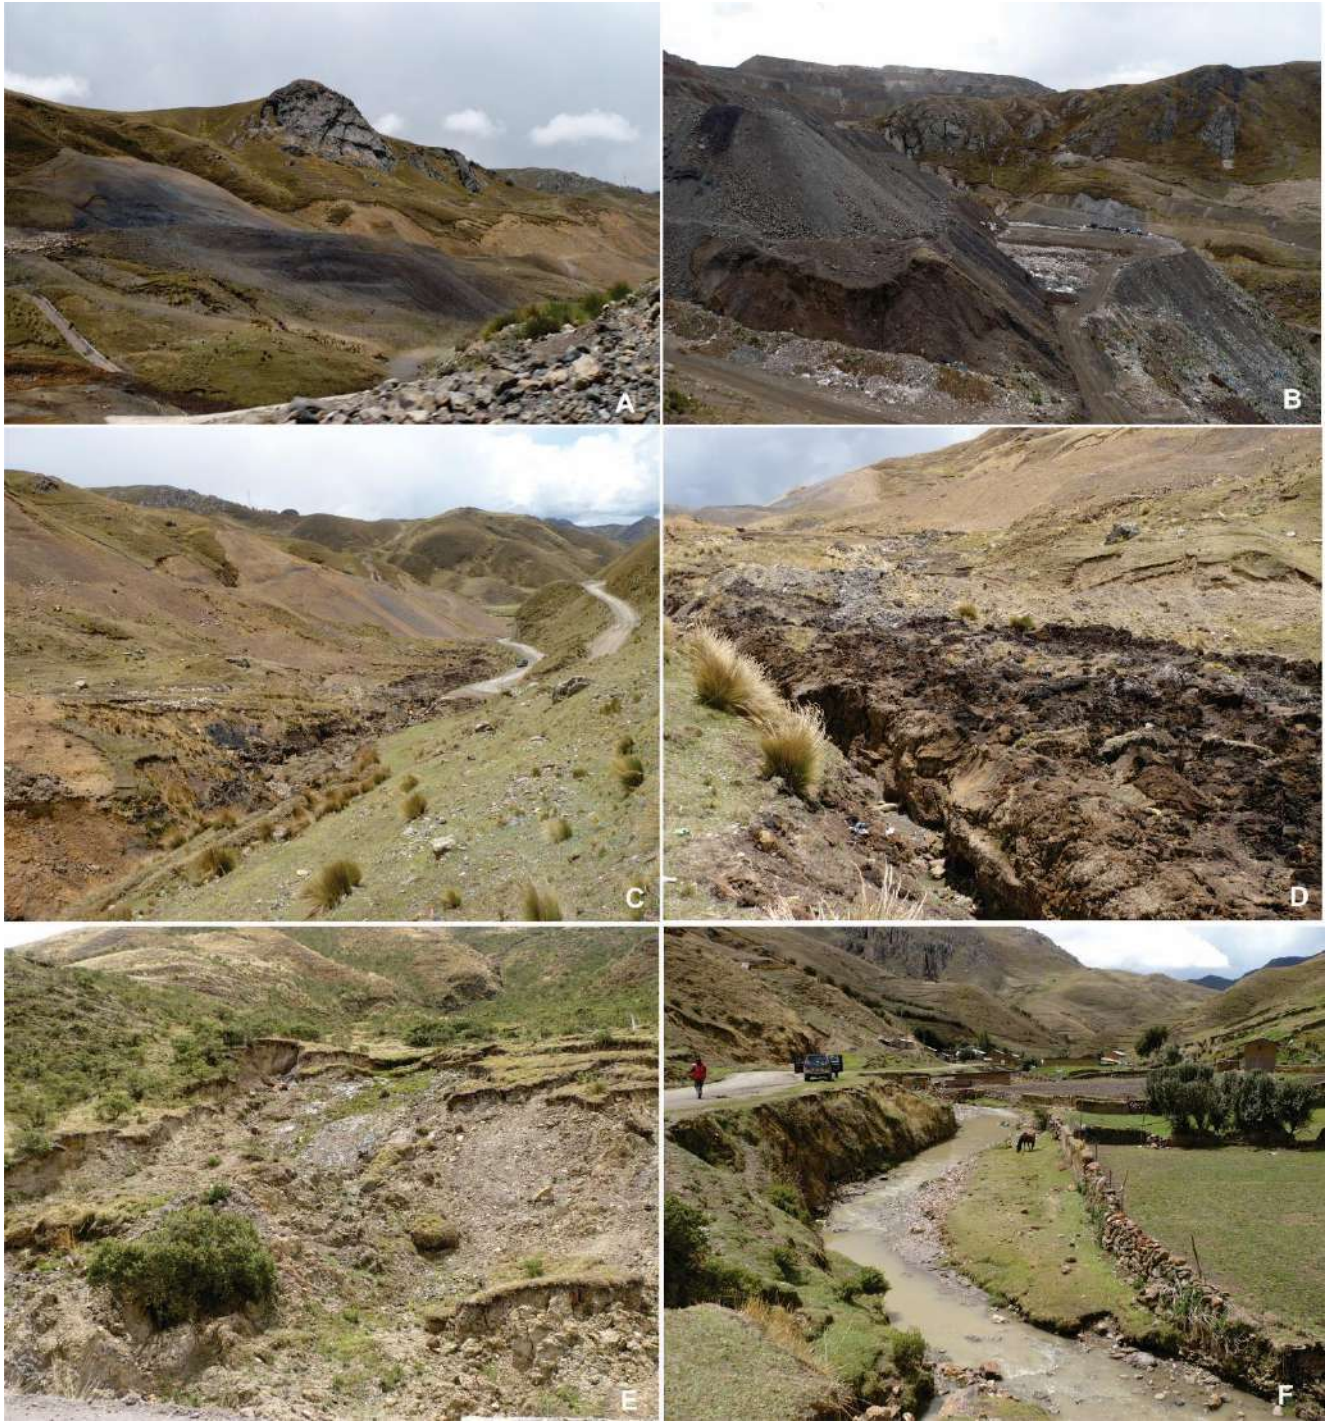
Foto 27: A y B) Zona de reptación de suelos en el Botadero de Rumiallana. C y D) Flujo de tierra al pie del botadero, en la margen izquierda del río Tingo. E) Las laderas del cerro Tres Tejas también presentan reptación de suelos que desencadenan en pequeños derrumbes y F) Erosión fluvial en margen izquierda del río Tingo, sector Pilar.

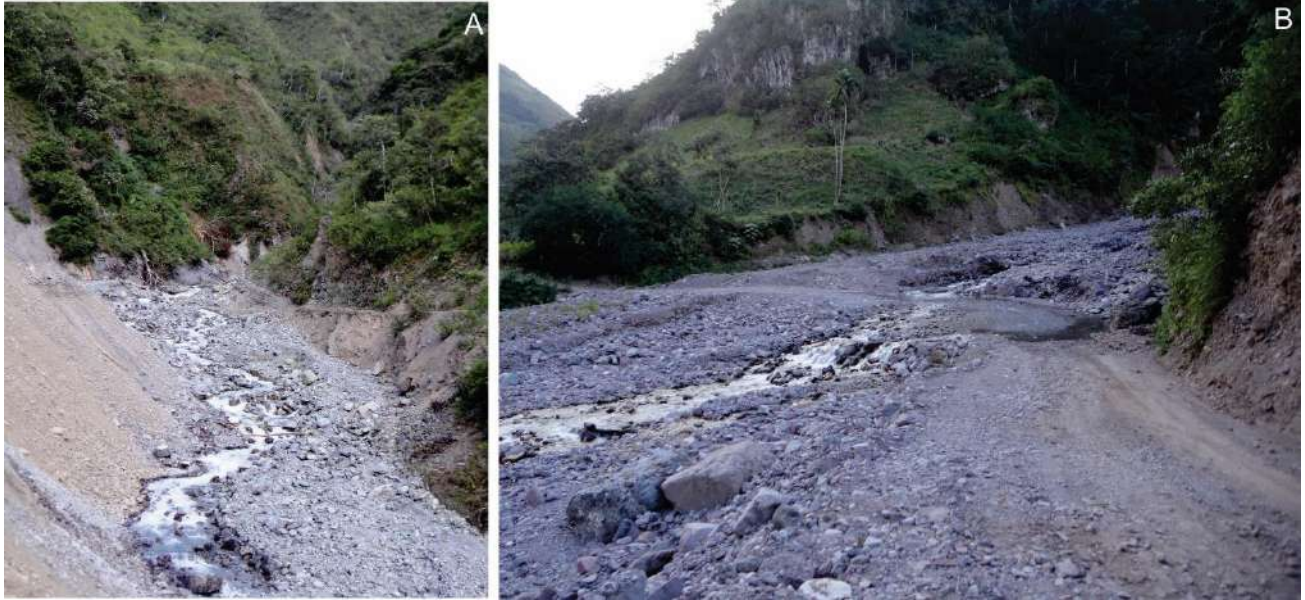
Foto 28: Vistas del río Blanco, todos los años se generan huaicos, en el año 2010 obstruyó el paso vehicular de la trocha carrozable Tingo Mal Paso-Buena Vista.

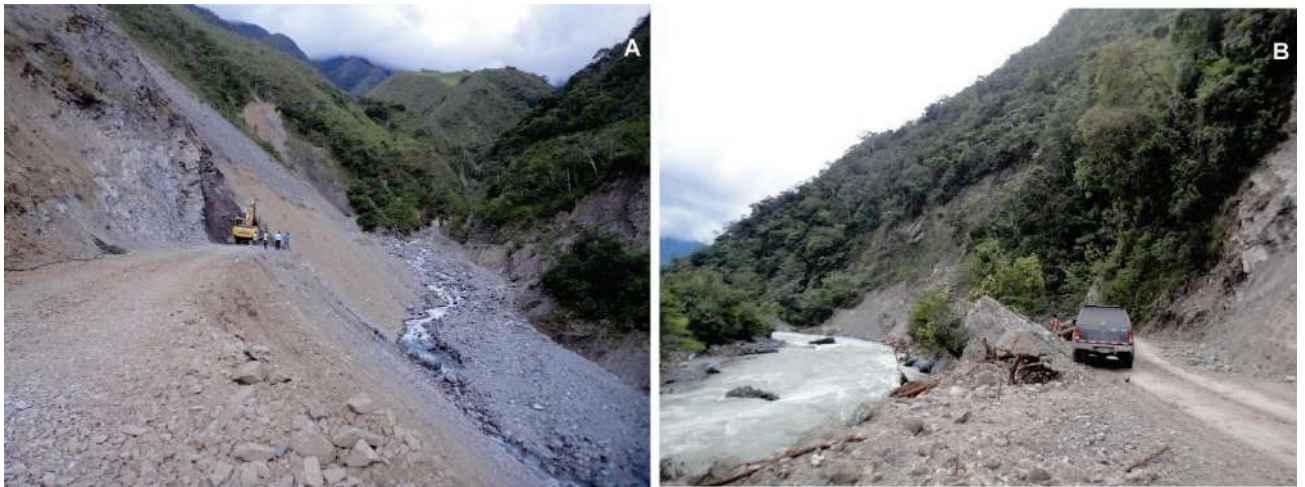
Foto 29: A) Derrumbe en talud superior de la carretera Tingo Mal Paso-Buena Vista, obstruyó aprox.300 m de la trocha carrozable de acceso a Buena Vista, en la margen derecha del río Blanco. B) Derrumbes en talud superior de la carretera Pozuzo-Tingo Mal Paso, altura del poblado Yanahuanca, margen derecha del río Santa Cruz, Km 7+500 afectado por sectores.

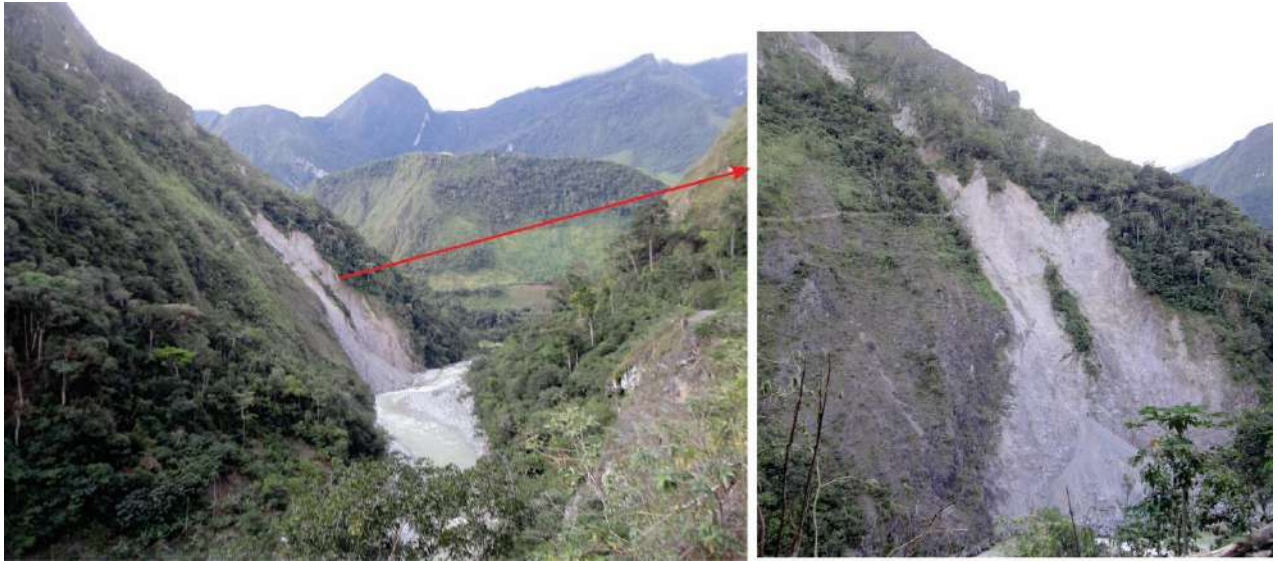
Foto 30: Derrumbe en margen izquierda del río Santa Cruz, de aproximadamente 150 m de desnivel, aporta material al cauce del río.

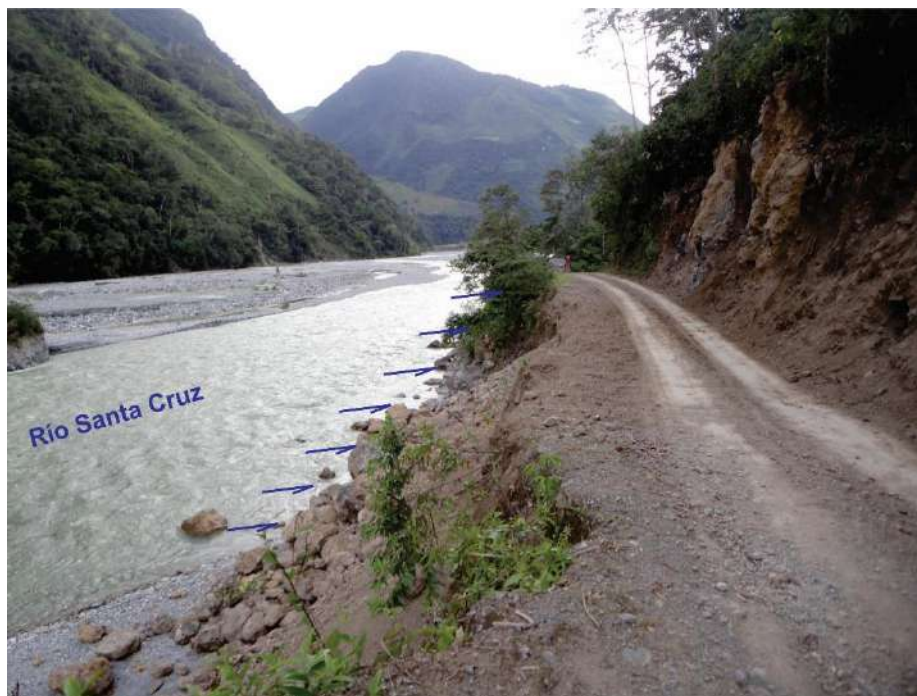
Foto 31: Erosión fluvial en la margen derecha del río Santa Cruz afecta aprox. 1200 m de carretera Pozuzo-Tingo Mal Paso.

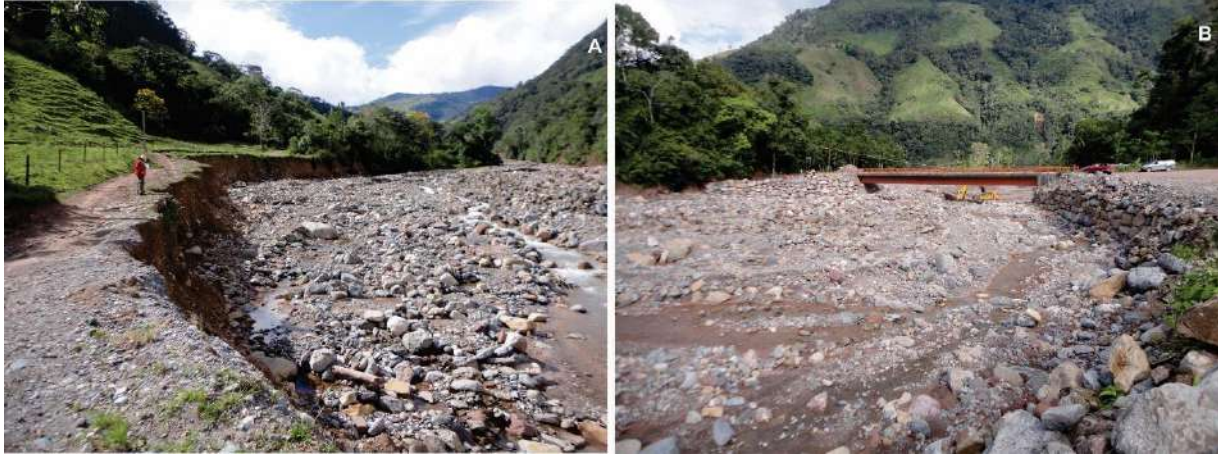
Foto 32: A) Erosión fluvial en la margen derecha del río Santa Rosa afecta tramo de 50 m de la trocha San Luis-San Cristóbal.
B) Erosión en ambas márgenes del río Santa Rosa, se ha colocado enrocado en ambas márgenes para proteger estribos del puente Santa Rosa de 45.5 m de longitud.

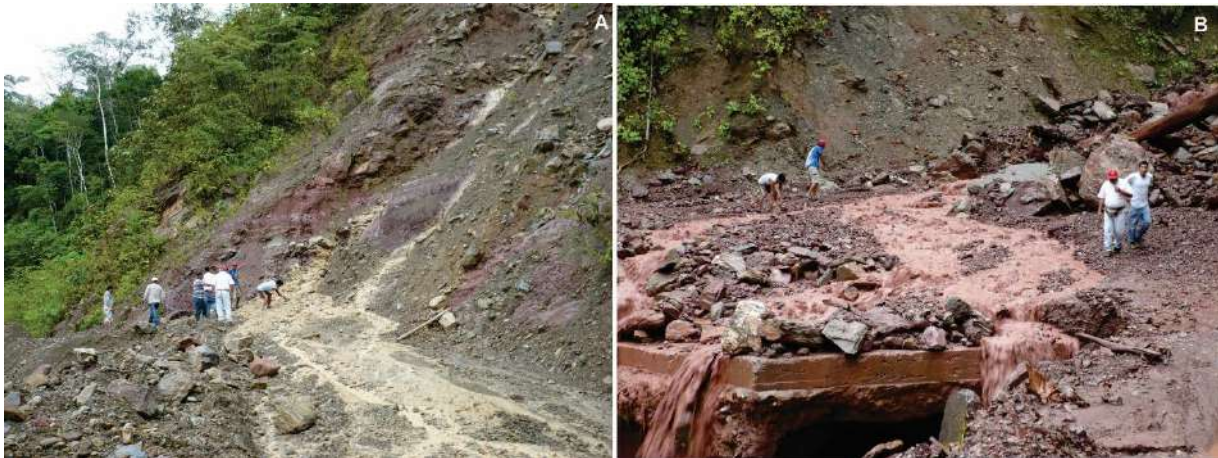
Foto 33: Vistas de la trocha carrozable Pozuzo-Codo de Pozuzo afectada por huaicos y derrumbes (13/10/2011).

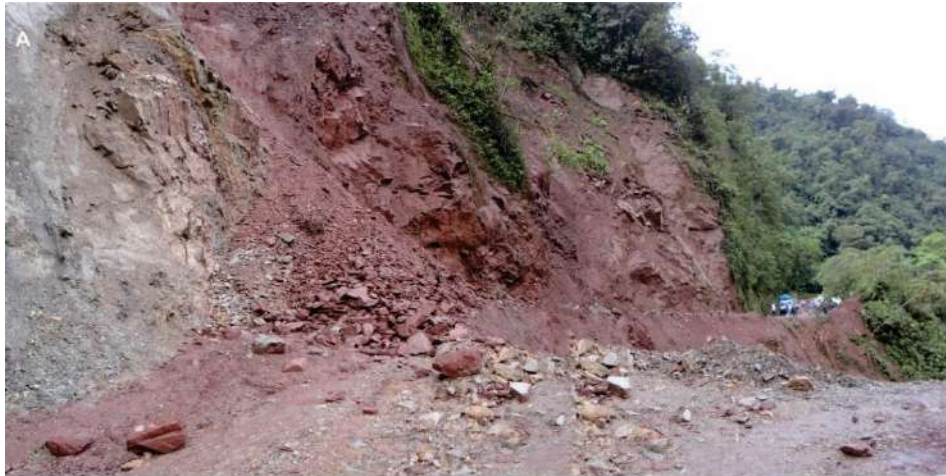
Foto 34: Derrumbe en el talud superior de la carretera Oxapampa-Pozuzo, en la margen derecha del río Pozuzo. Todos los años obstruye el paso vehicular, único acceso al poblado de Pozuzo desde Pasco (24/05/2011), sector Agua Salada.

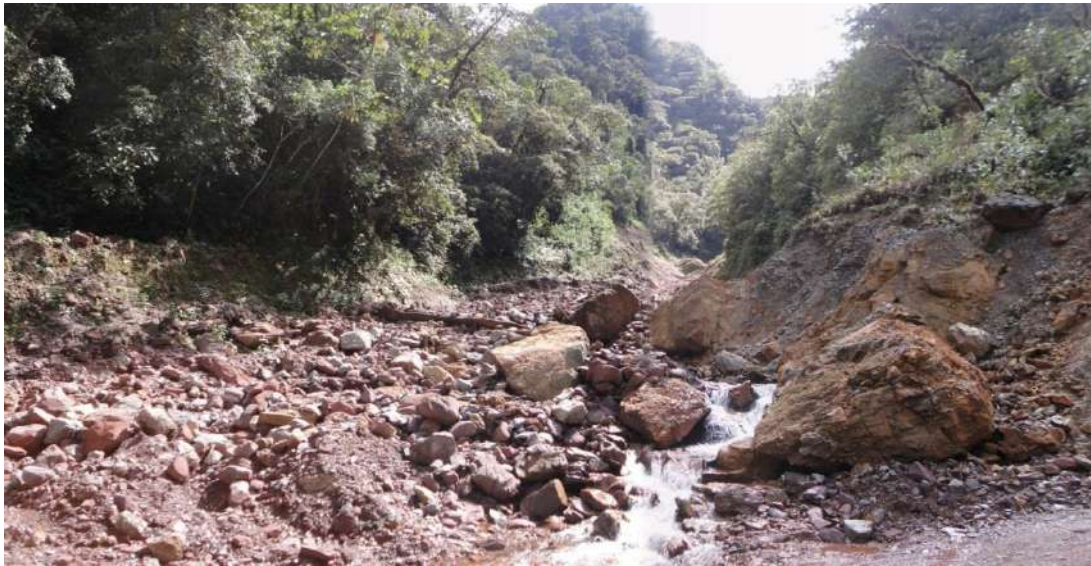
Foto 35: Huaico en margen derecha del río Huancabamba, sector Agua Salada.

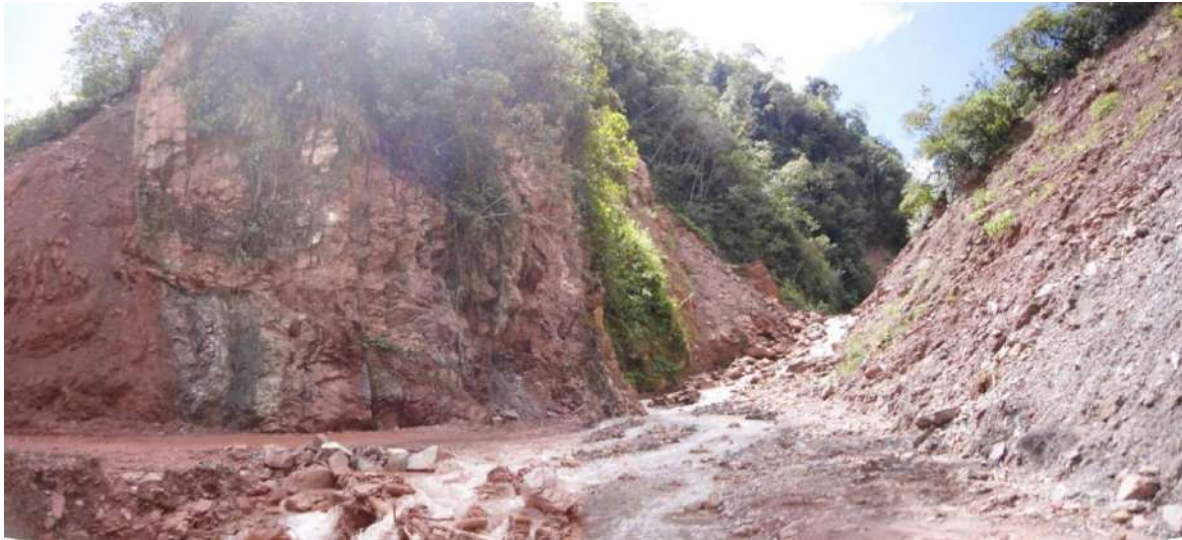
Foto 36: Huaico en la quebrada Agua Salada, también presenta derrumbes en ambas márgenes de la quebrada, afecta 100 m de la carretera a Huancabamba-Pozuzo.

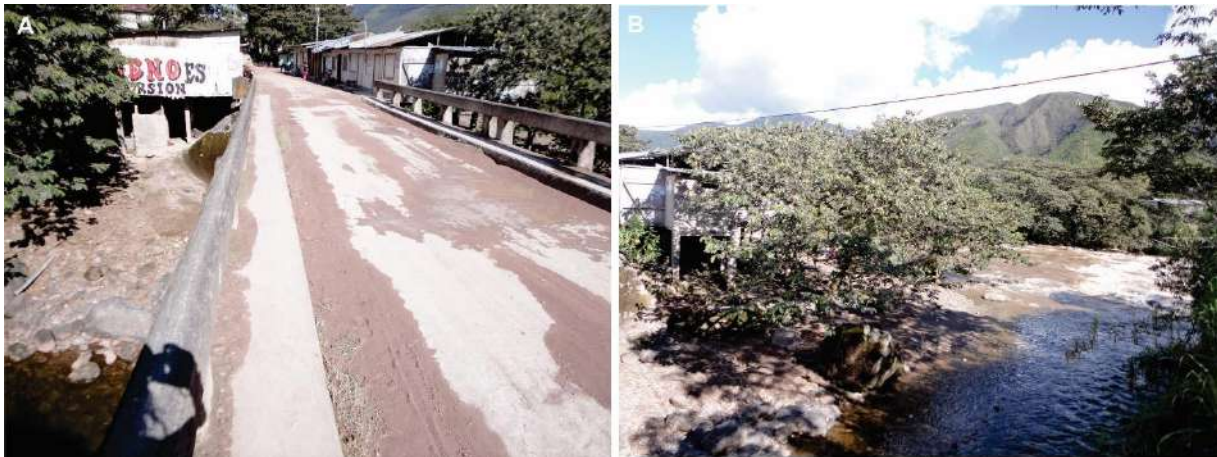
Foto 37: Inundación en margen izquierda de la quebrada Yanashara, Puente Huancabamba de 7 m de longitud por represamiento del río Chorobamba puede afectar 10 viviendas de Huancabamba.

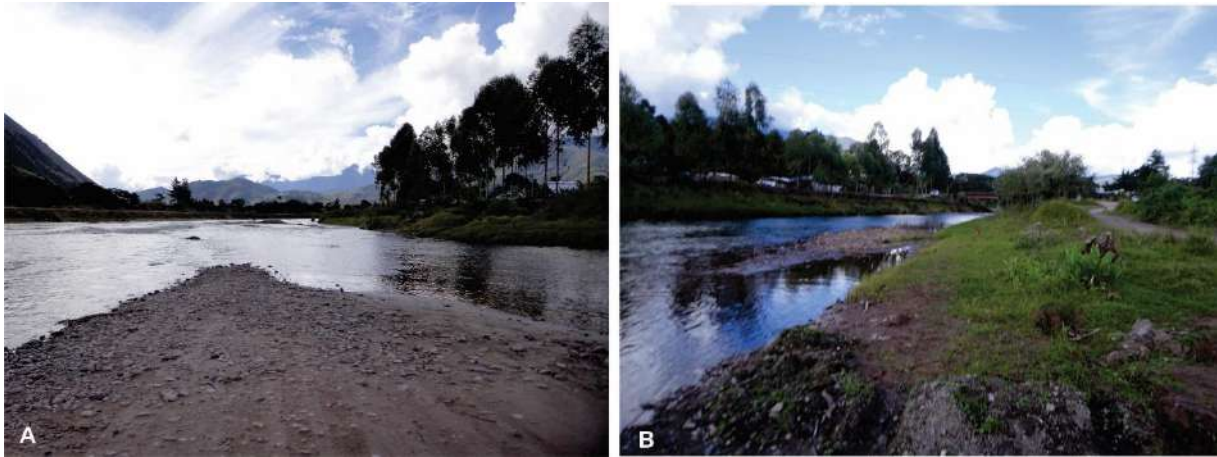
Foto 38: A) Vista aguas arriba, de la confluencia del río Chontabamba y quebrada Llamaquizú. B) Vista aguas abajo, ambas márgenes del río Chontabamba están sujetas a inundaciones, puede afectar 46 viviendas en la margen derecha del río Chontabamba. Se produce por el desborde del río Chontabamba, inundando localidades de Nueva Berna y San Carlos (14/12/1997 y 02/02/2000).

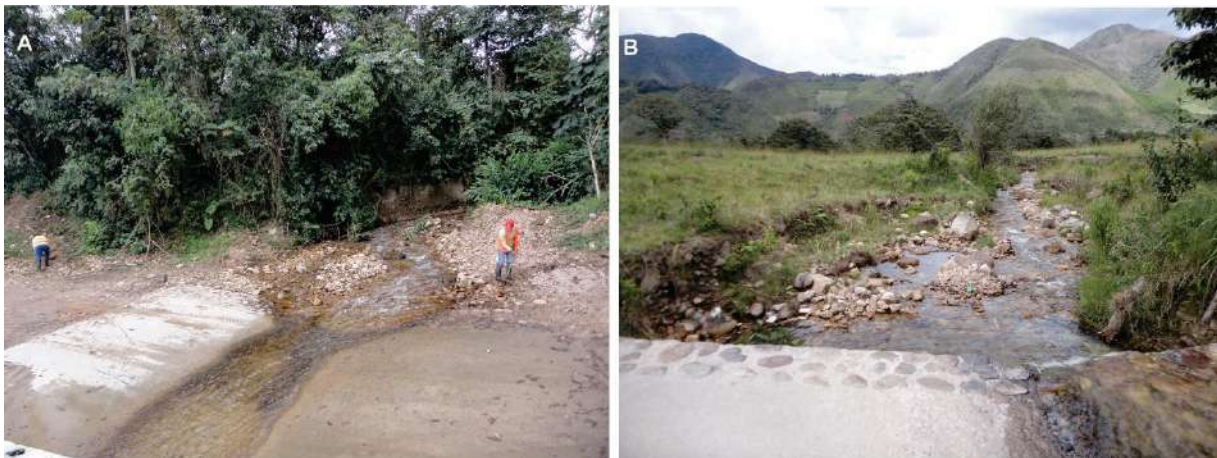
Foto 39: A) Sector 02 de Mayo, quebrada Agua Palmera de 5 m de ancho de cauce, todos los años acarrea flujos de detritos, se llevó puente de madera en diciembre del 2010, por lo que se colocó pontón de 2.5 x 1.5 m de alto en el km 1+860 de carretera Oxapampa-Tingo, puede afectar 2 viviendas y aprox. 40 m de carretera. B) Km 2+359 de la carretera Oxapampa-Tingo, cortado por la quebrada Tigre, todos los años acarrea huaicos, se ha colocado badén de 5 x 8 m, puede afectar 4 viviendas y terrenos de cultivos.

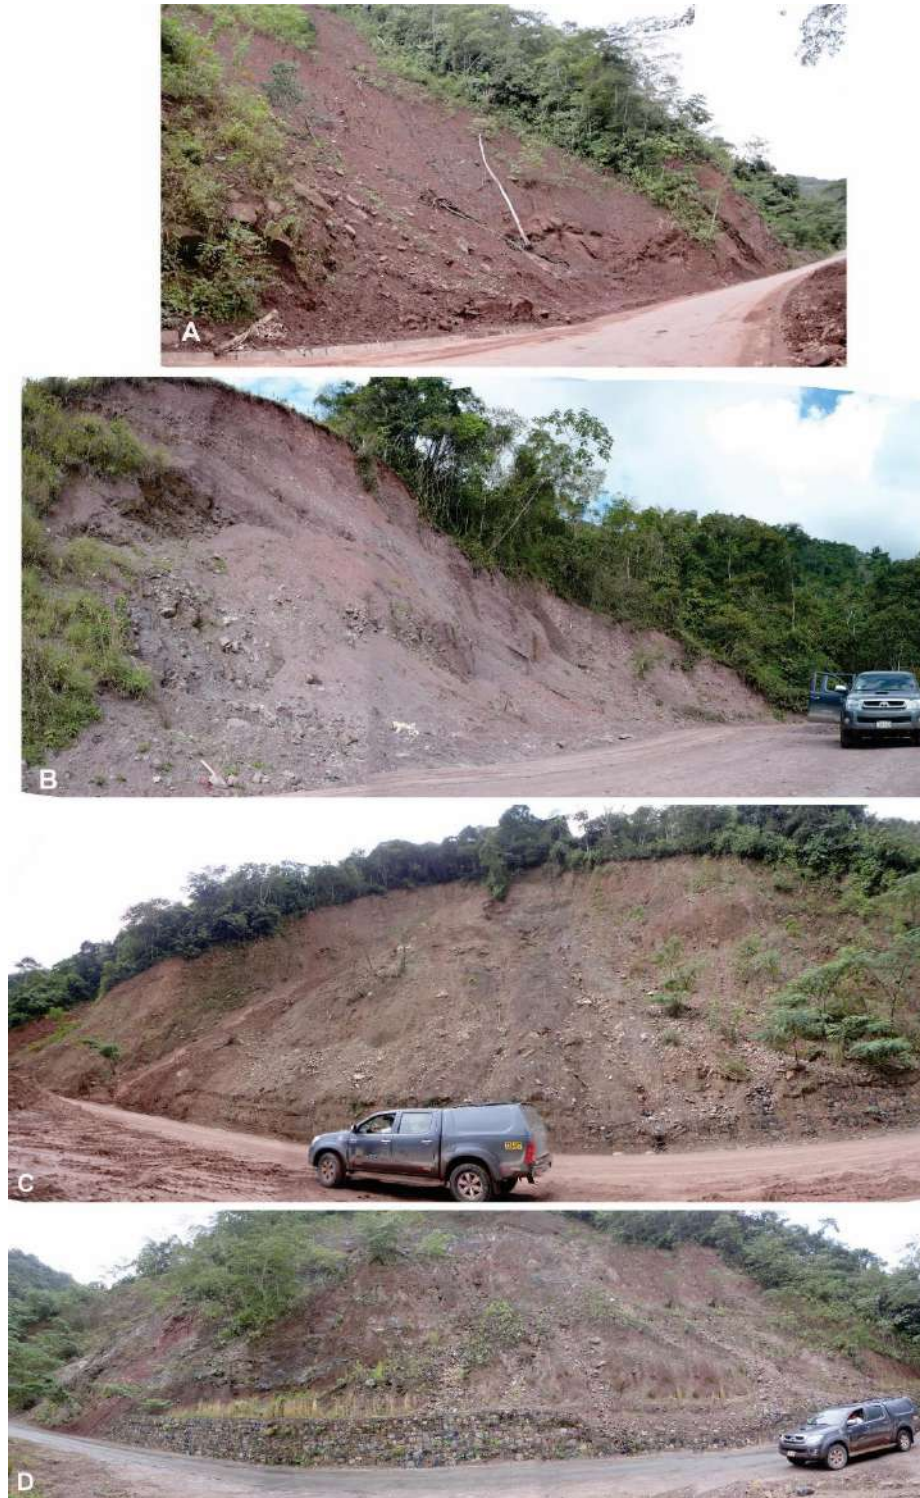
Foto 40: Derrumbes en talud superior de la carretera Puente Paucartambo – Oxapampa. A) Derrumbe en el Km 02+050, afecta 200 m de carretera. B) Derrumbes en el sector Churumazú, afectó cunetas y plataforma de carretera. C) Derrumbe en el Km 13+500 hasta el Km 13+100 por sectores, la carretera presenta asentamientos, afectó gaviones. D) Derrumbe en talud superior con presencia de asentamientos en la carretera, sector Churumazú afecta 250 m de carretera.

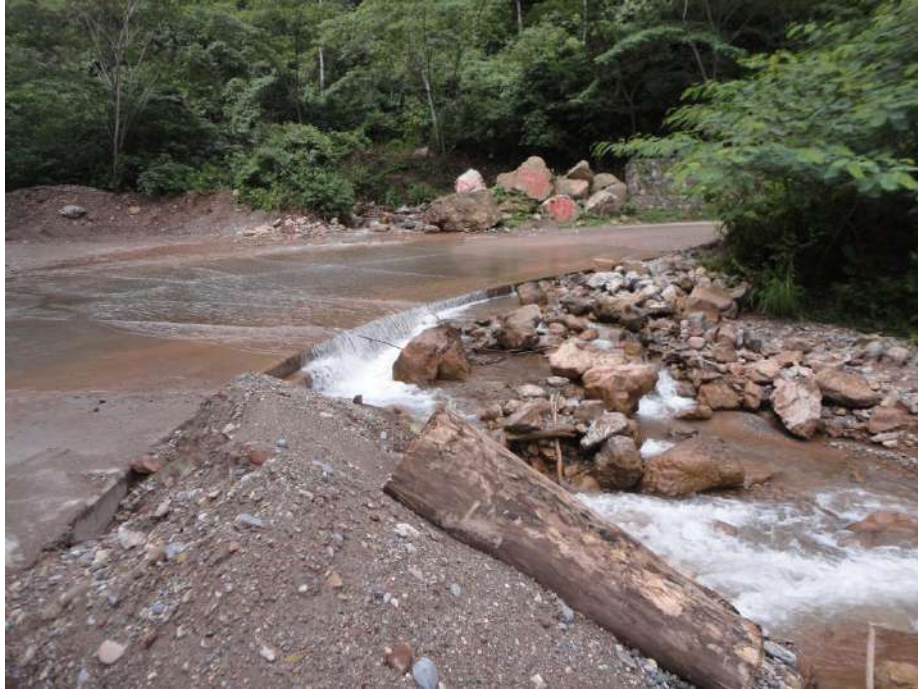
Foto 41: Huaico en la quebrada Tres Aguas se ha colocado badén y mampostería para proteger la plataforma de carretera Puente Paucartambo - Oxapampa, con presencia de bloques de hasta 1 m de diámetro en el cauce.

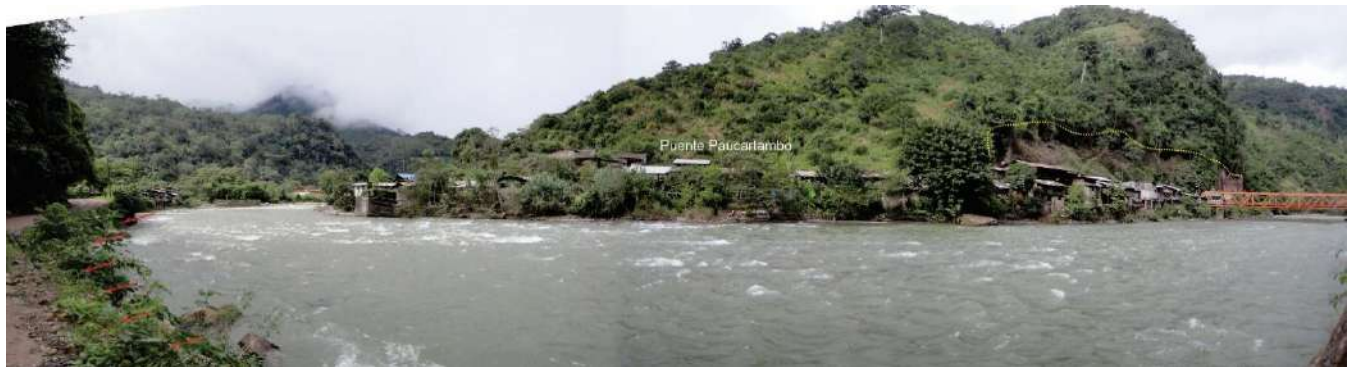
Foto 42: Erosión fluvial en la margen derecha del río Paucartambo, afecta carretera Puente Paucartambo-Villa Rica, en la margen izquierda presenta inundación y derrumbes.

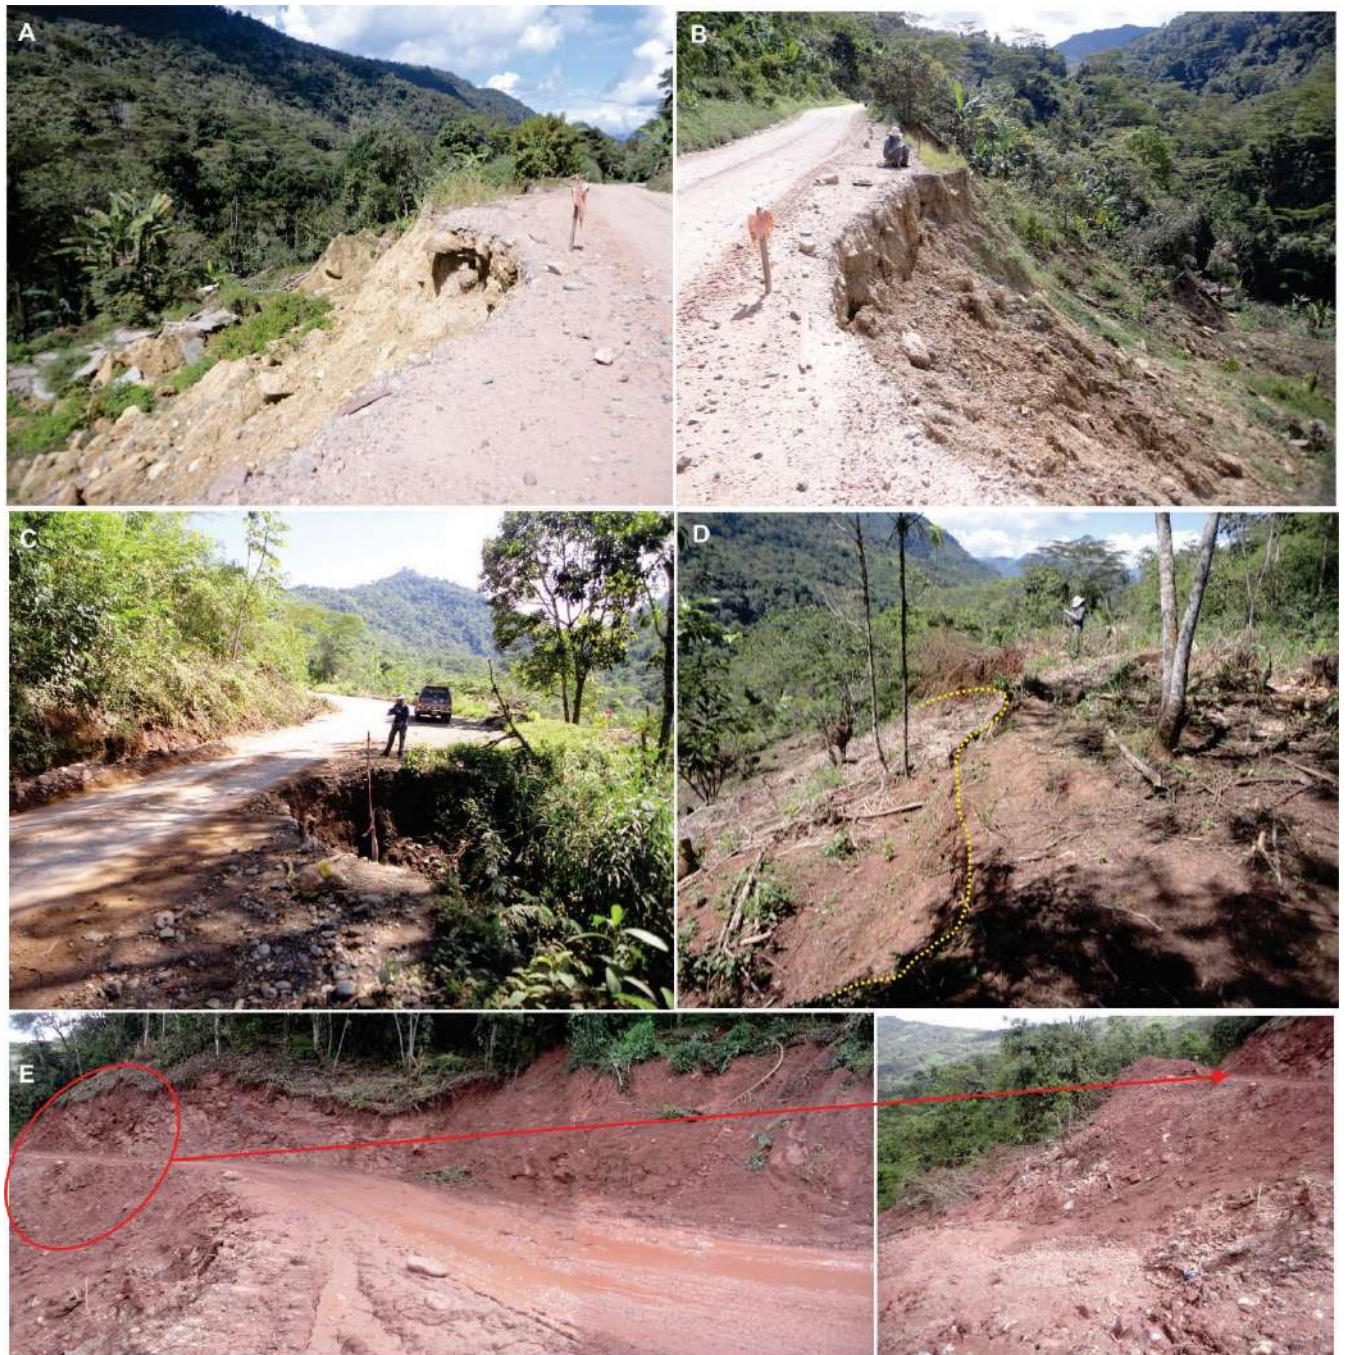
Foto 43: A y B) Deslizamiento en Pampa Encantada, destruyó una vivienda hace 2 años y parte de la carretera Puente Paucartambo - Villa Rica, margen derecha de la quebrada Sal, en la margen izquierda presenta derrumbes. C) Erosión en cárcavas en el Km 21+500 de la carretera desvío a Villa Rica, afecta por sectores la plataforma de carretera. D) Deslizamiento en talud inferior de carretera Desvío -Villa Rica, margen derecha de la quebrada Sal, a la altura del Km 21+600. E) Derrumbes en talud superior de carretera Puente Paucartambo - Villa Rica, Sector Ñangazú.

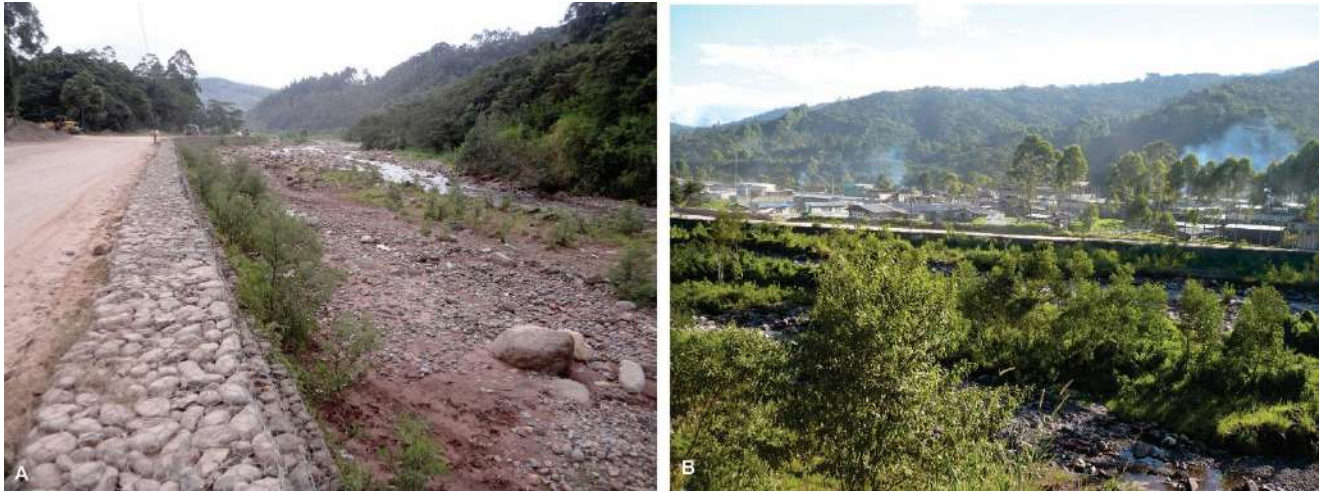
Foto 44: A) Erosión fluvial en la margen derecha del río Entás, en aproximadamente 300 m de longitud puede afectar la carretera Villa Rica-Puerto Bermúdez. Se ha colocado gaviones para proteger la plataforma de la carretera. B) Erosión fluvial e inundación en el sector Villa Rica por desborde del río Entás.

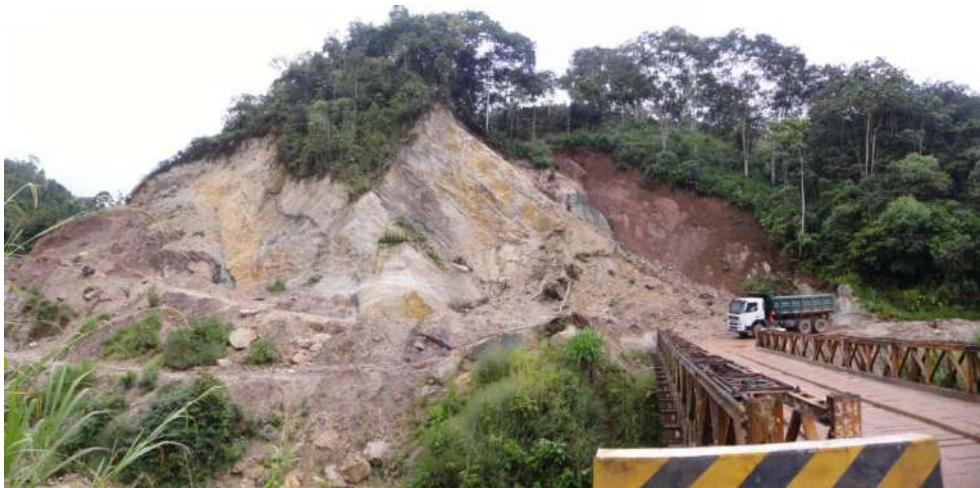
Foto 45: Derrumbes en margen izquierda de la quebrada Sal, en el talud superior de la carretera Desvío-Villa Rica, presenta erosión fluvial en ambas márgenes de los estribos del puente Quebrada Sal.

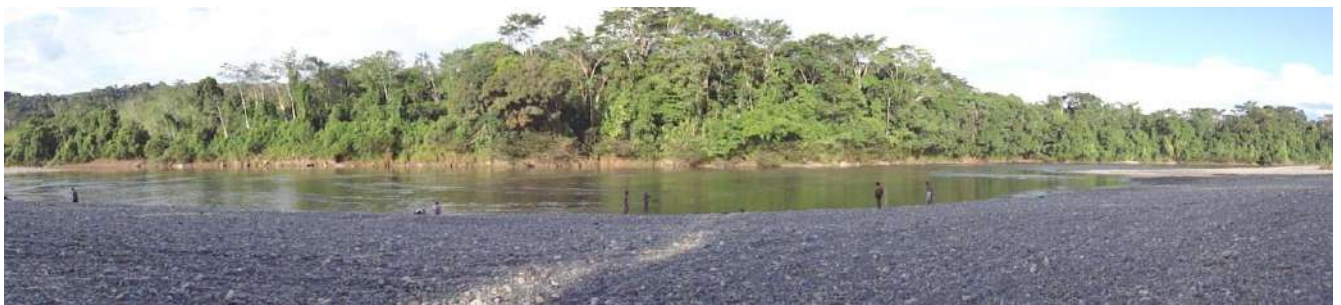
Foto 46: Inundación fluvial en la margen izquierda del río Palcazú, aproximadamente 100 m cerca de la confluencia del río Iscozacín, el cual acarrea huacos, afecta terrenos de cultivo.

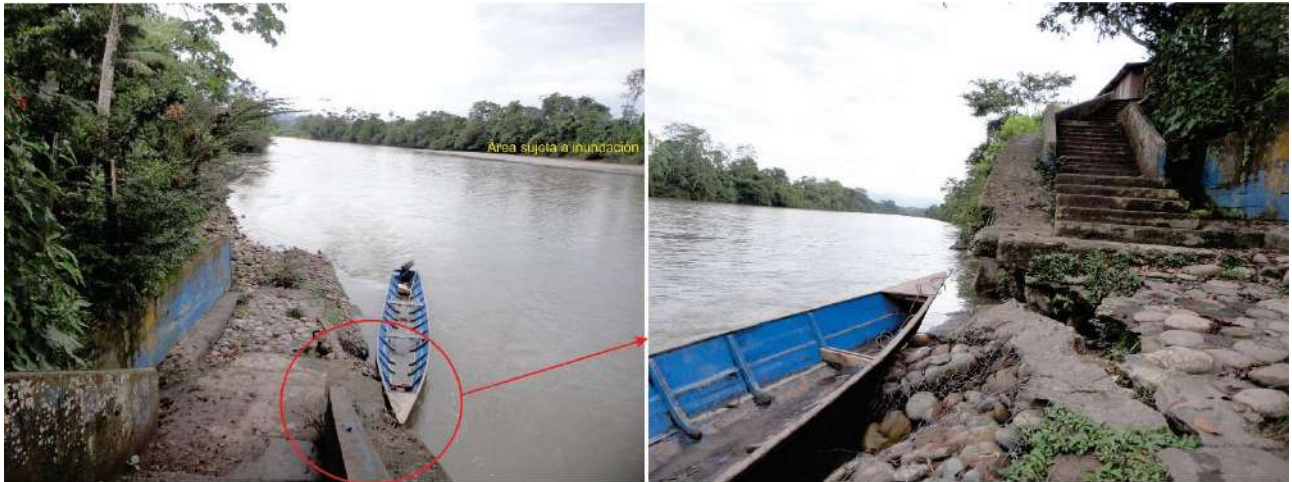
Foto 47: Erosión fluvial en la margen izquierda del río Iscozacín, Puerto Iscozacín. Hace 10 años el río se desbordó hasta la carretera afectando a las viviendas del Puerto. En el año 97 el nivel del agua subió 1 m de alto sobre el nivel de la carretera, por represamiento con el río Palcazú. Como producto de la erosión fluvial ha destruido la defensa ribereña reforzada con gaviones.

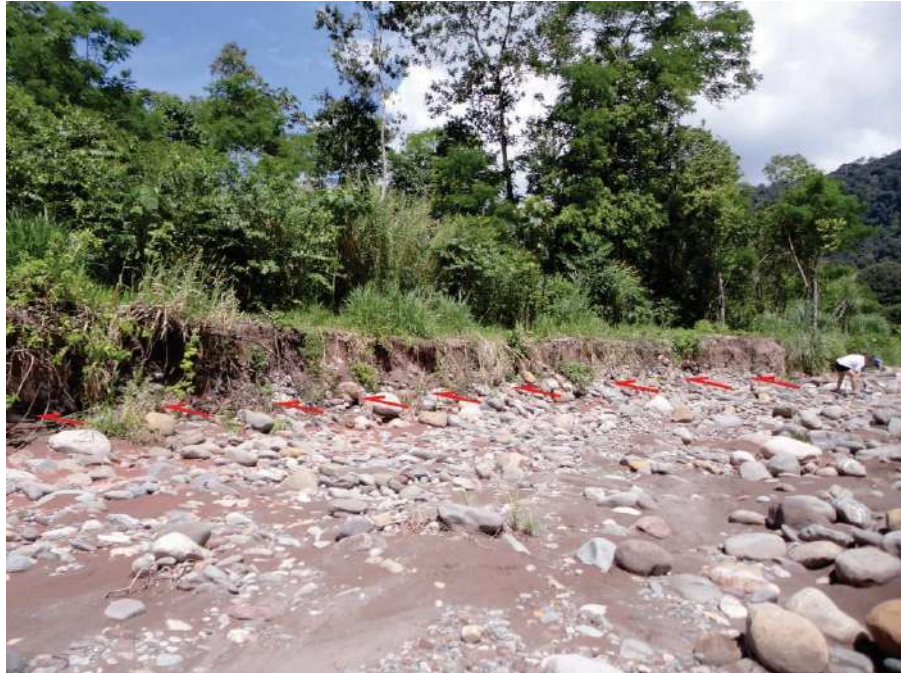
Foto 48: Erosión fluvial en la margen derecha del río Lagarto, aproximadamente 300 m de longitud, cada año se pierden terrenos de cultivo.

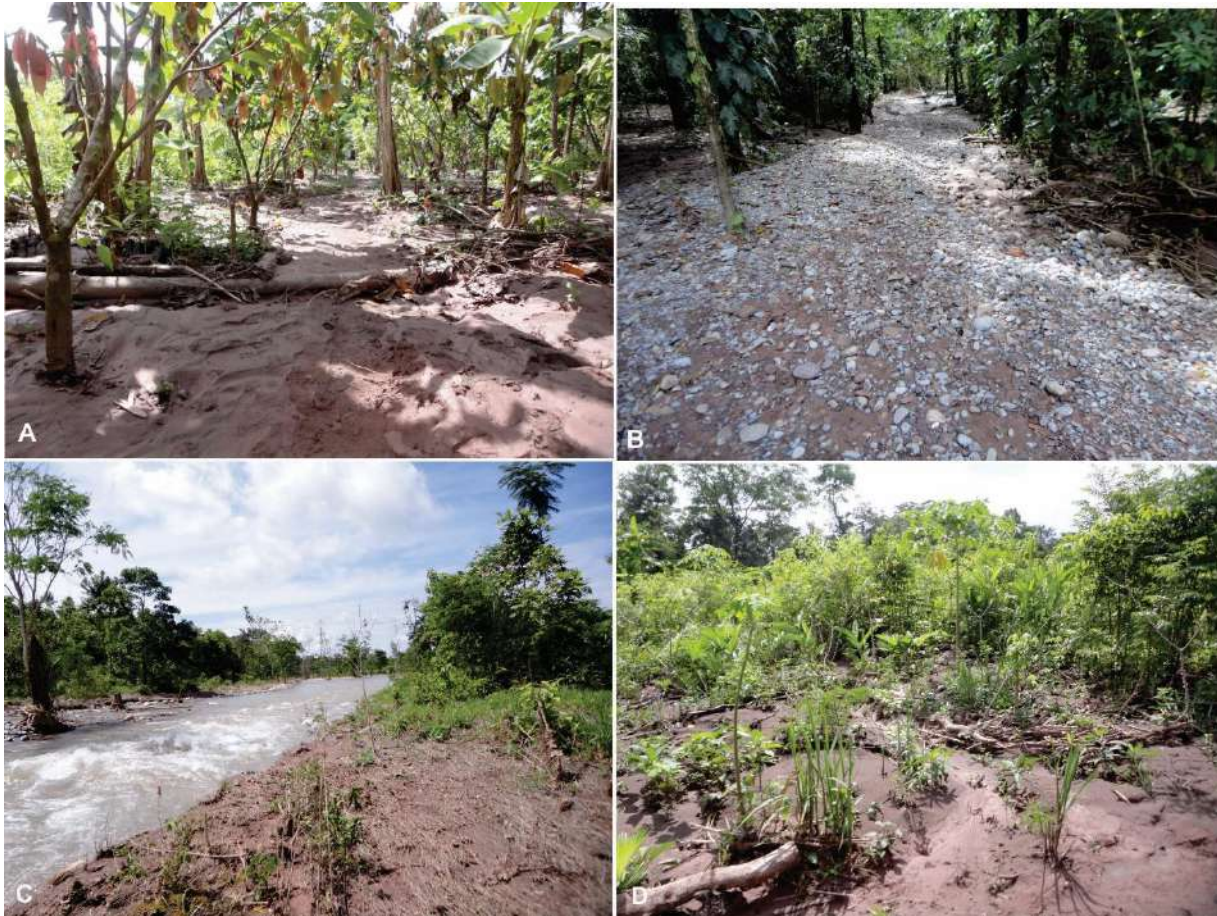
Foto 49: A) y B) Terrenos de cultivo del sector Belén afectado por desborde del Río Lagarto y quebrada Caliche, se desbordó 40 m hacia la margen derecha, destruyendo cultivos de cacao. C) y D) Desborde de la quebrada Caliche hacia la margen derecha.

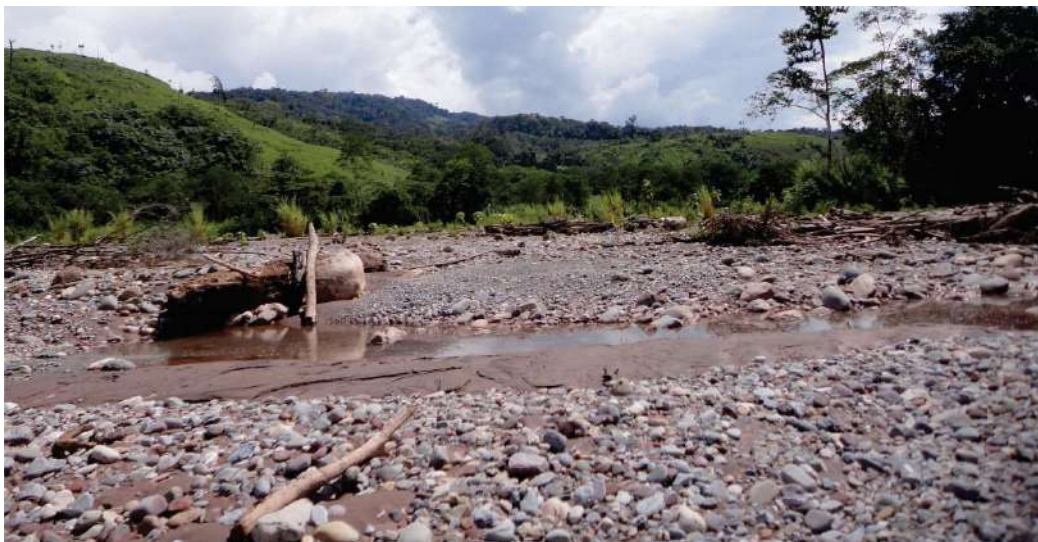
Foto 50: Inundación en la margen derecha del río Lagarto donde se une con la quebrada Caliche, actualmente está migrando hasta la quebrada Aguaruna.

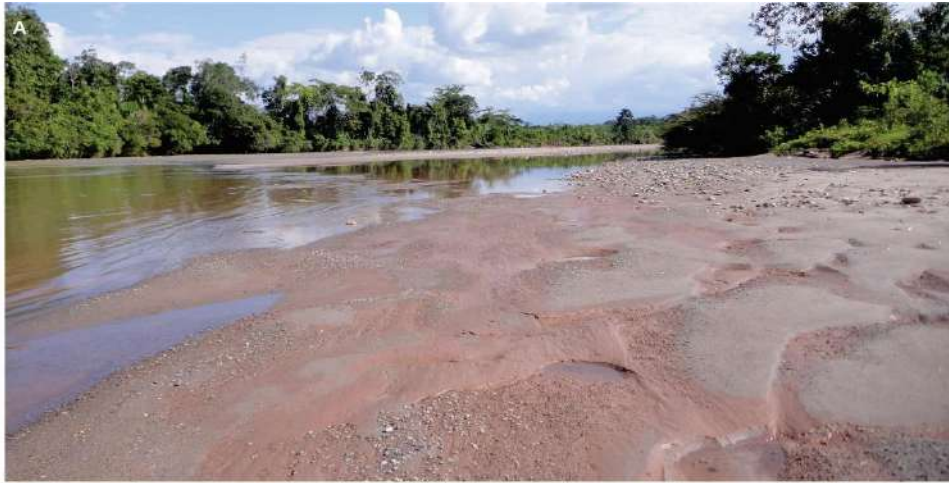
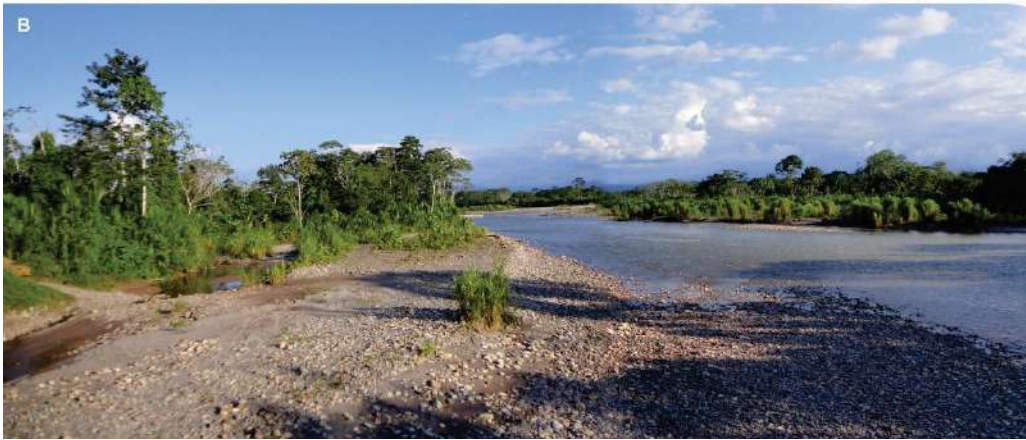
Foto 51: A) Inundación por desborde del río Chuchurras, 100 m hacia la margen izquierda, y erosión fluvial en la margen derecha aprox. 350 m de longitud, Afectó viviendas del sector Santa Rosa de Chuchurras y la carretera Pampacocha-Iscozacín. B) En marzo del 2010 afectó viviendas de los poblados Pampacocha y 07 de Junio, en la margen derecha del río Omaíz, el nivel del agua alcanzó hasta 1 m de alto sobre el nivel de la carretera.

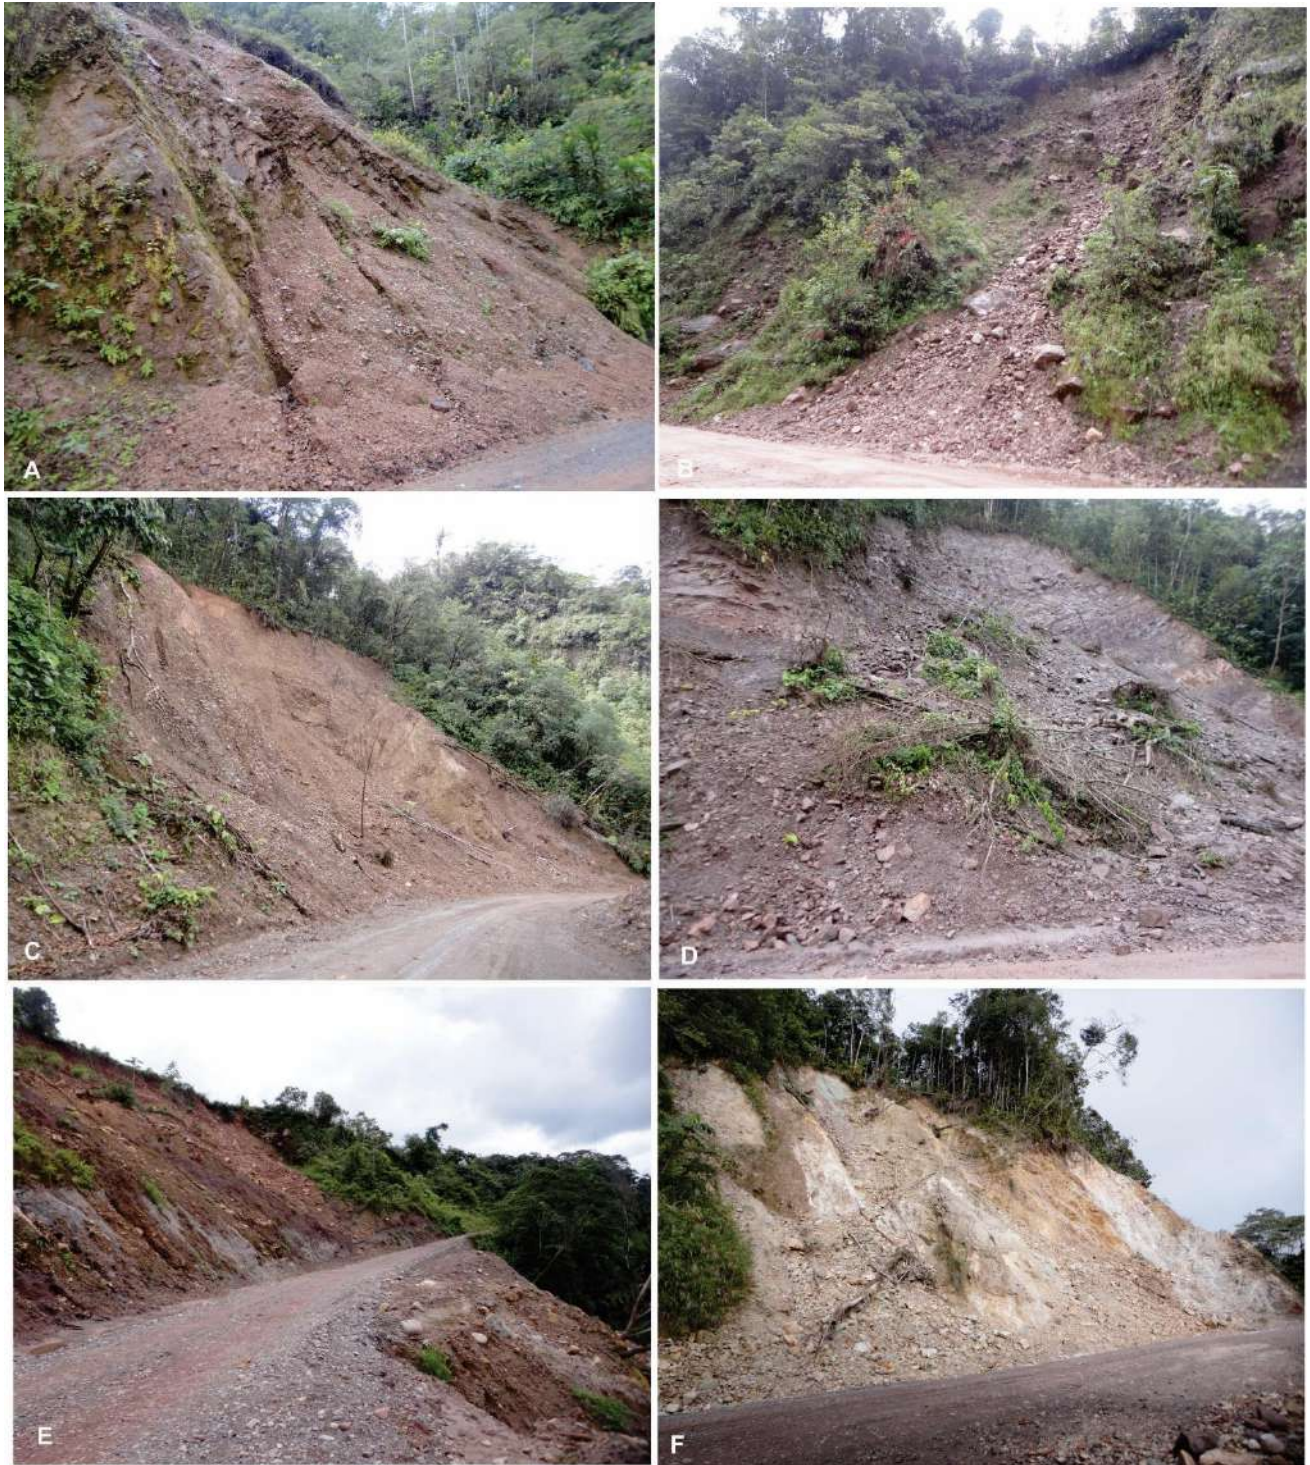
Foto 52: A) Derrumbe en talud superior de carretera Villa Rica-Puerto Bermúdez, en la margen derecha del río Cacazú. B) Derrumbes en el sector Santa Rosa de Pichanaz. C) Derrumbe en el talud superior que obstruyó 100 m de la carretera Villa Rica-Puerto Bermúdez, sector San Pedro de Pichanas. D) Derrumbe en el talud superior de la carretera Villa Rica-Puerto Bermúdez, de 40 m de alto. E) Derrumbes en el talud superior de la carretera a Puerto Bermúdez, sector Arroz con huevo. F) Derrumbe en la margen derecha de la quebrada Pichanaz.
