**DIRECCIÓN DE GEOLOGÍA
AMBIENTAL Y RIESGO GEOLÓGICO**

INFORME TÉCNICO

**ZONAS CRÍTICAS POR PELIGROS GEOLÓGICOS
EN LA REGIÓN PASCO**

JULIO 2013

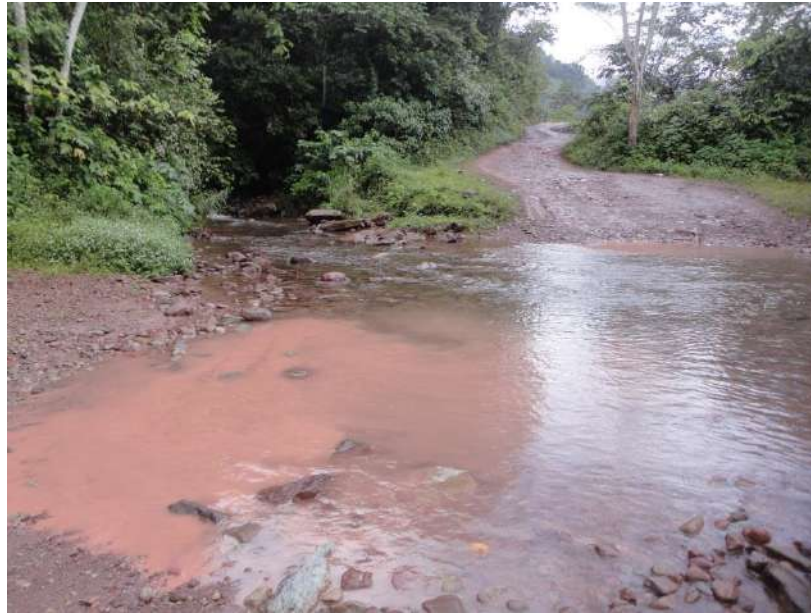
Foto 53: Flujo en quebrada Arochiriz en la margen derecha del río Cacazú, cauce de 6 m de ancho, el área también es afectada por erosión fluvial y en cárcavas que cortan la carretera San Juan de Cacazú-Puerto Bermúdez.

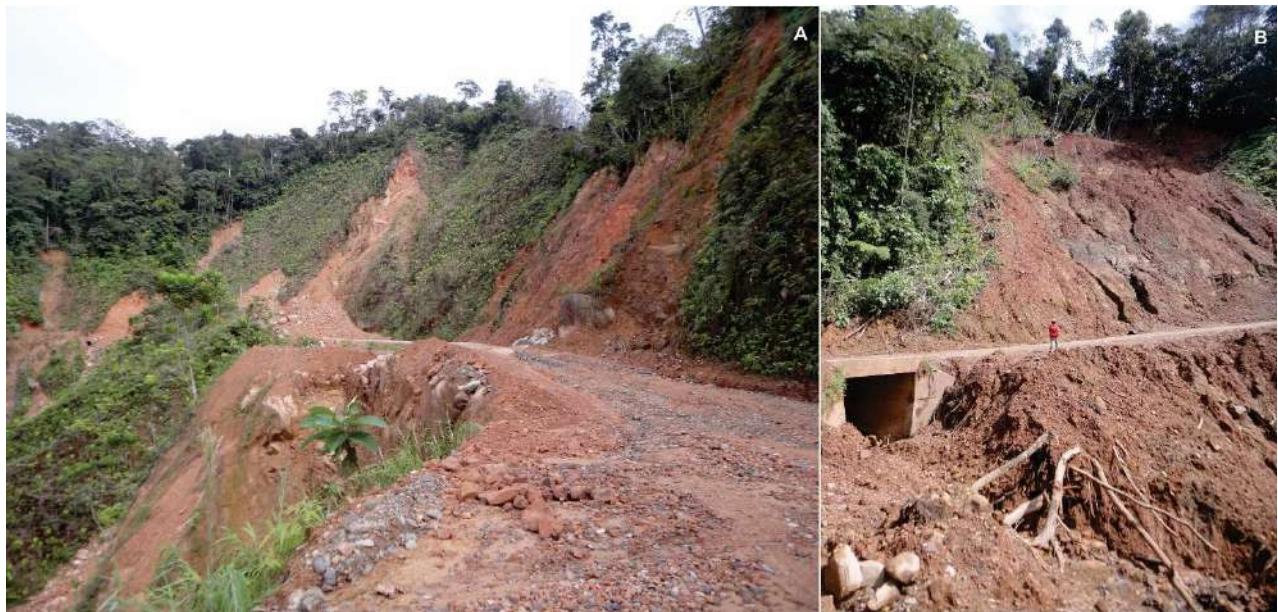
Foto 54: A) Derrumbes en el talud superior de la carretera de acceso a Puerto Bermúdez. B) Derrumbes en la margen derecha de la quebrada Huachirone.

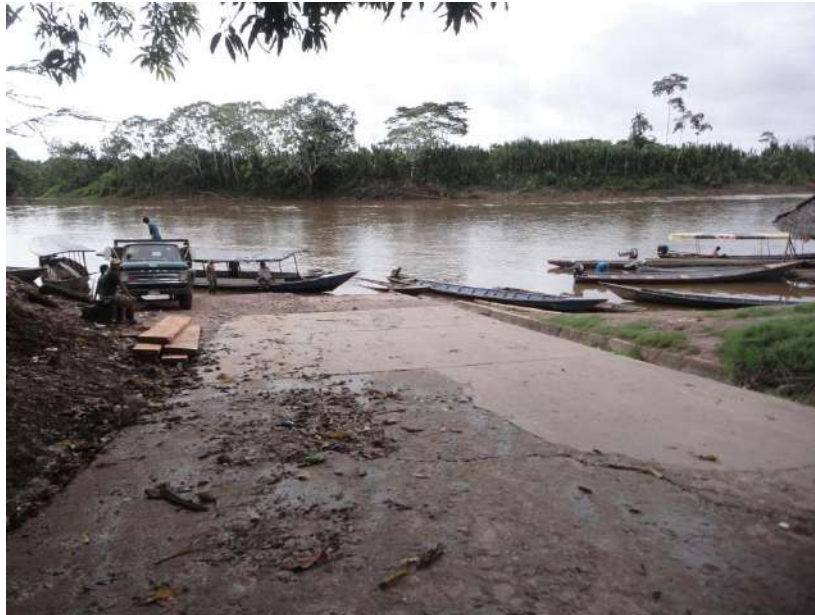
Foto 55: Puerto Bermúdez, área sujeta a inundaciones en época de lluvias por desborde del río Pichis (margen izquierda).
