**DIRECCIÓN DE GEOLOGÍA
AMBIENTAL Y RIESGO GEOLÓGICO**

INFORME TÉCNICO

**ZONAS CRÍTICAS POR PELIGROS GEOLÓGICOS
EN LA REGIÓN TACNA**

PRIMER REPORTE

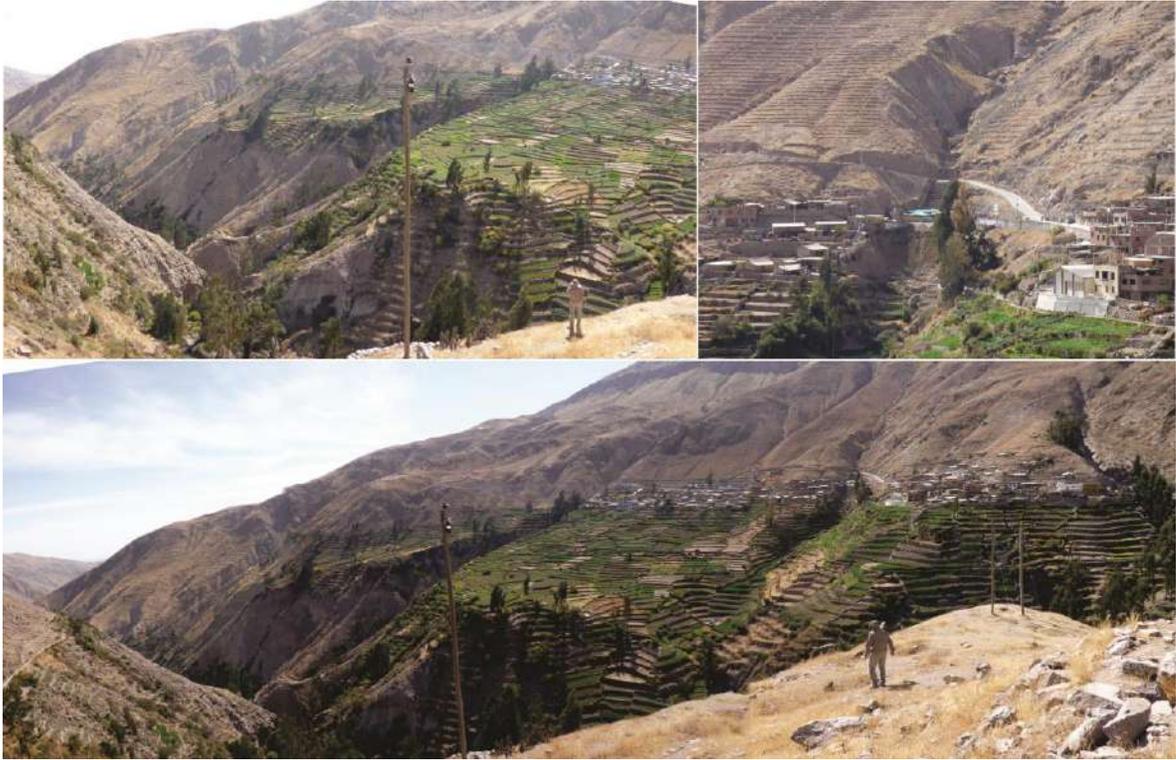
PARAJE/SECTOR DISTRITO	ÁREAS SUJETAS A/COMENTARIO GEODINÁMICO	VULNERABILIDAD Y/O DAÑOS OCASIONADOS	RECOMENDACIONES
1. Borogueña (Camilaca)	Área sujeta a erosión de laderas y huaicos. Poblado de Borogueña es afectado por intensa erosión en cárcavas en laderas de los cerros Cotañane y Borogueña que en época de lluvias genera huaicos en margen derecha de la quebrada Borogueña, también es afectado por derrumbes debido al corte de carretera de acceso al estadio. Se ha colocado muro de gaviones transversales a la cárcava. Foto 1.	Puede afectar viviendas del poblado Borogueña, carretera de acceso y terrenos de cultivo.	Reforestación de laderas, encauzar drenaje. Prohibir la construcción de viviendas muy cerca de las cárcavas. Sistema de drenaje

Foto 1. Erosión en cárcavas en el poblado Borogueña, en época de lluvias se generan huaicos, distrito Camilaca.

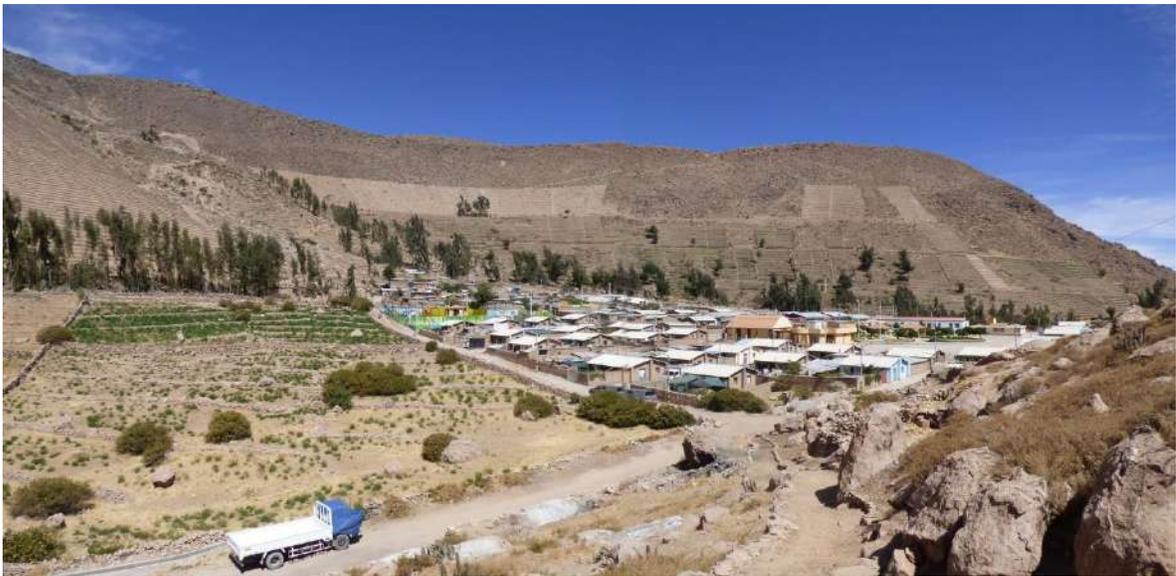
2. Coraguaya (Camilaca)	Área sujeta a avalanchas de detritos, erosión de laderas y huaicos. El poblado Coraguaya se encuentra ubicado sobre el depósito de una avalancha de detritos antigua en laderas del cerro Cicuni (foto 2). En caso de lluvias excepcionales pueden generar huaicos y afectar viviendas del poblado, o en caso de sismos pueden caer bloques suspendidos en las laderas.	Puede afectar viviendas y loza deportiva del poblado Coraguaya.	Colocar muros de contención. Reforestación de laderas. Reubicar viviendas que se encuentran sobre estos depósitos inconsistentes.

Foto 2. Avalancha de detritos, el poblado de Coraguaya se encuentra al pie del depósito, distrito Camilaca.

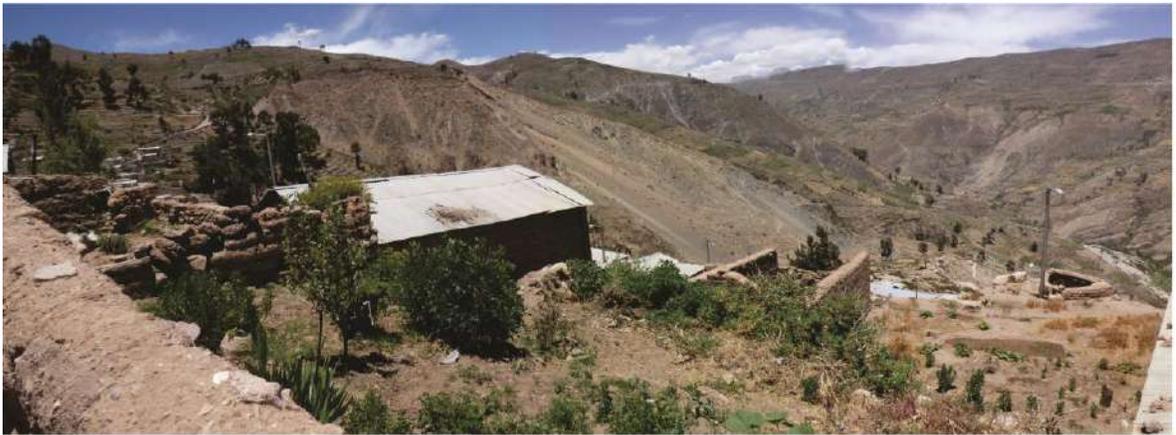
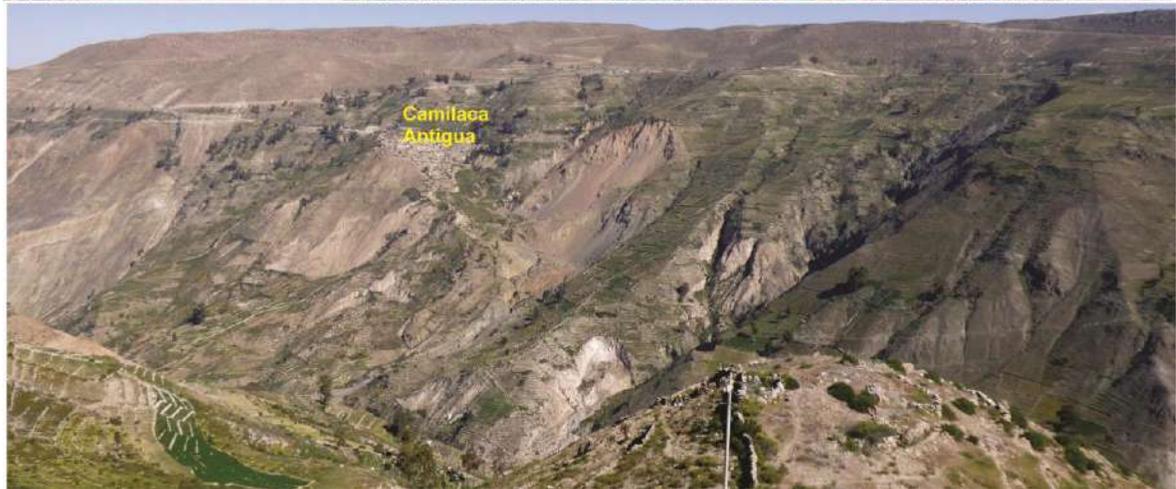
3. Camilaca (Camilaca)	Área sujeta a deslizamientos, derrumbes, erosión de laderas y huaicos. Zona de deslizamientos en la margen derecha del río Camilaca. A pesar de que se recomendó la reubicación de viviendas al poblado Nuevo y Alto Camilaca aún existen viviendas habitadas en Camilaca antigua (foto 3). Con presencia de cárcava muy desarrolladas que en época de lluvias generan huaicos.	Afectó viviendas del poblado Camilaca antigua y terrenos de cultivo.	Reubicación de viviendas del poblado Camilaca antiguo.

Foto 3. Deslizamiento y derrumbes en margen derecha del río Camilaca, sector Camilaca Antigua.

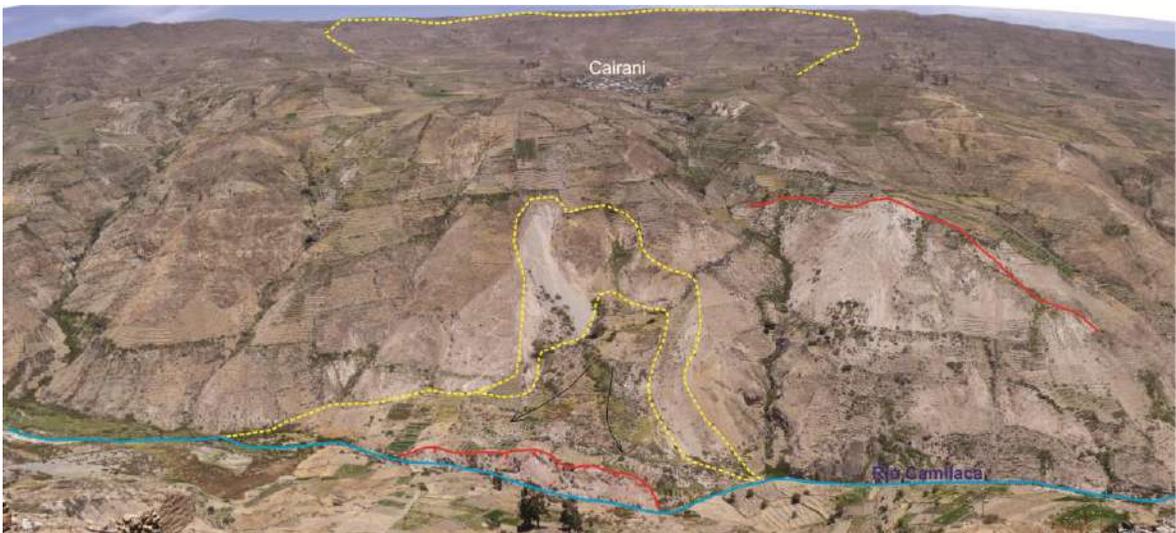
Foto 4. Deslizamiento y derrumbes reactivados al pie de un depósito antiguo, en la margen izquierda del río Camilaca, sector Cairani.

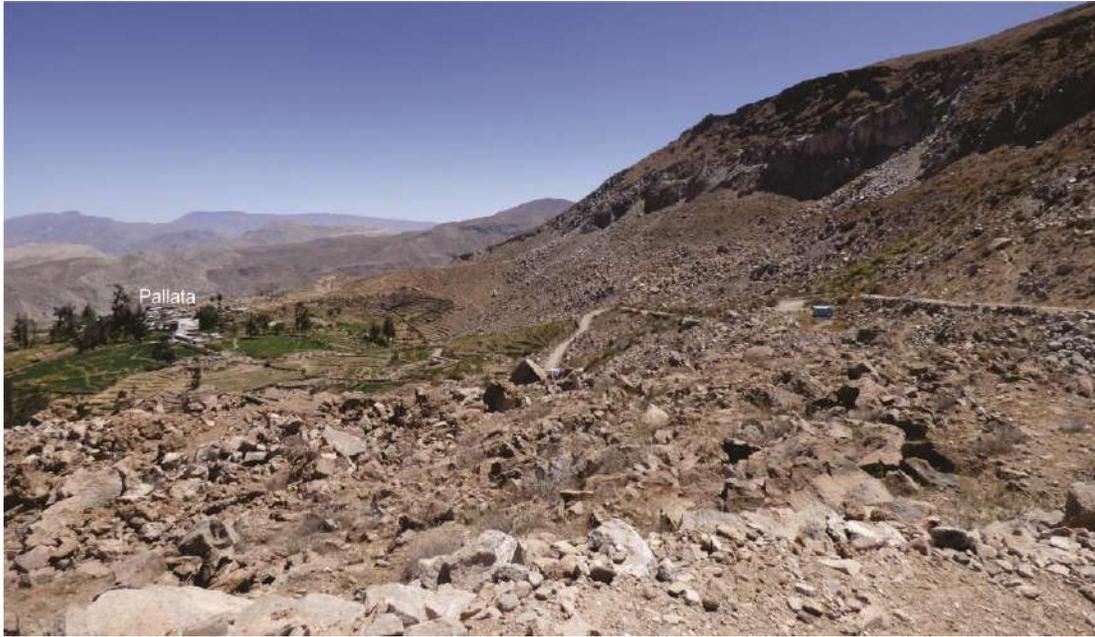
Foto 5. Escarpa del deslizamiento de Pallata, reactivado a manera de canchales de detritos.

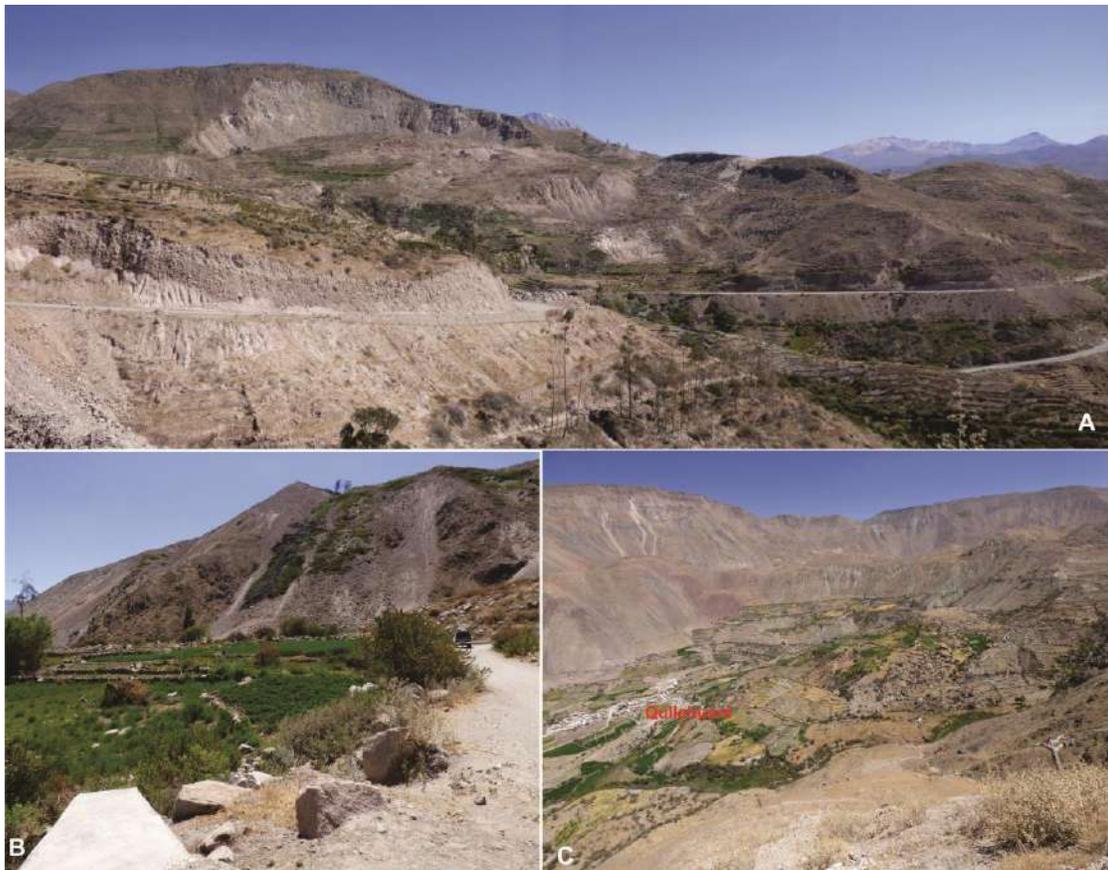
Foto 6. A) Vista panorámica del deslizamiento de Quilahuani, B) derrumbes al pie del depósito antiguo en la margen derecha del río Callazas, C) Poblado de Quilahuani asentado sobre el cuerpo de un deslizamiento.

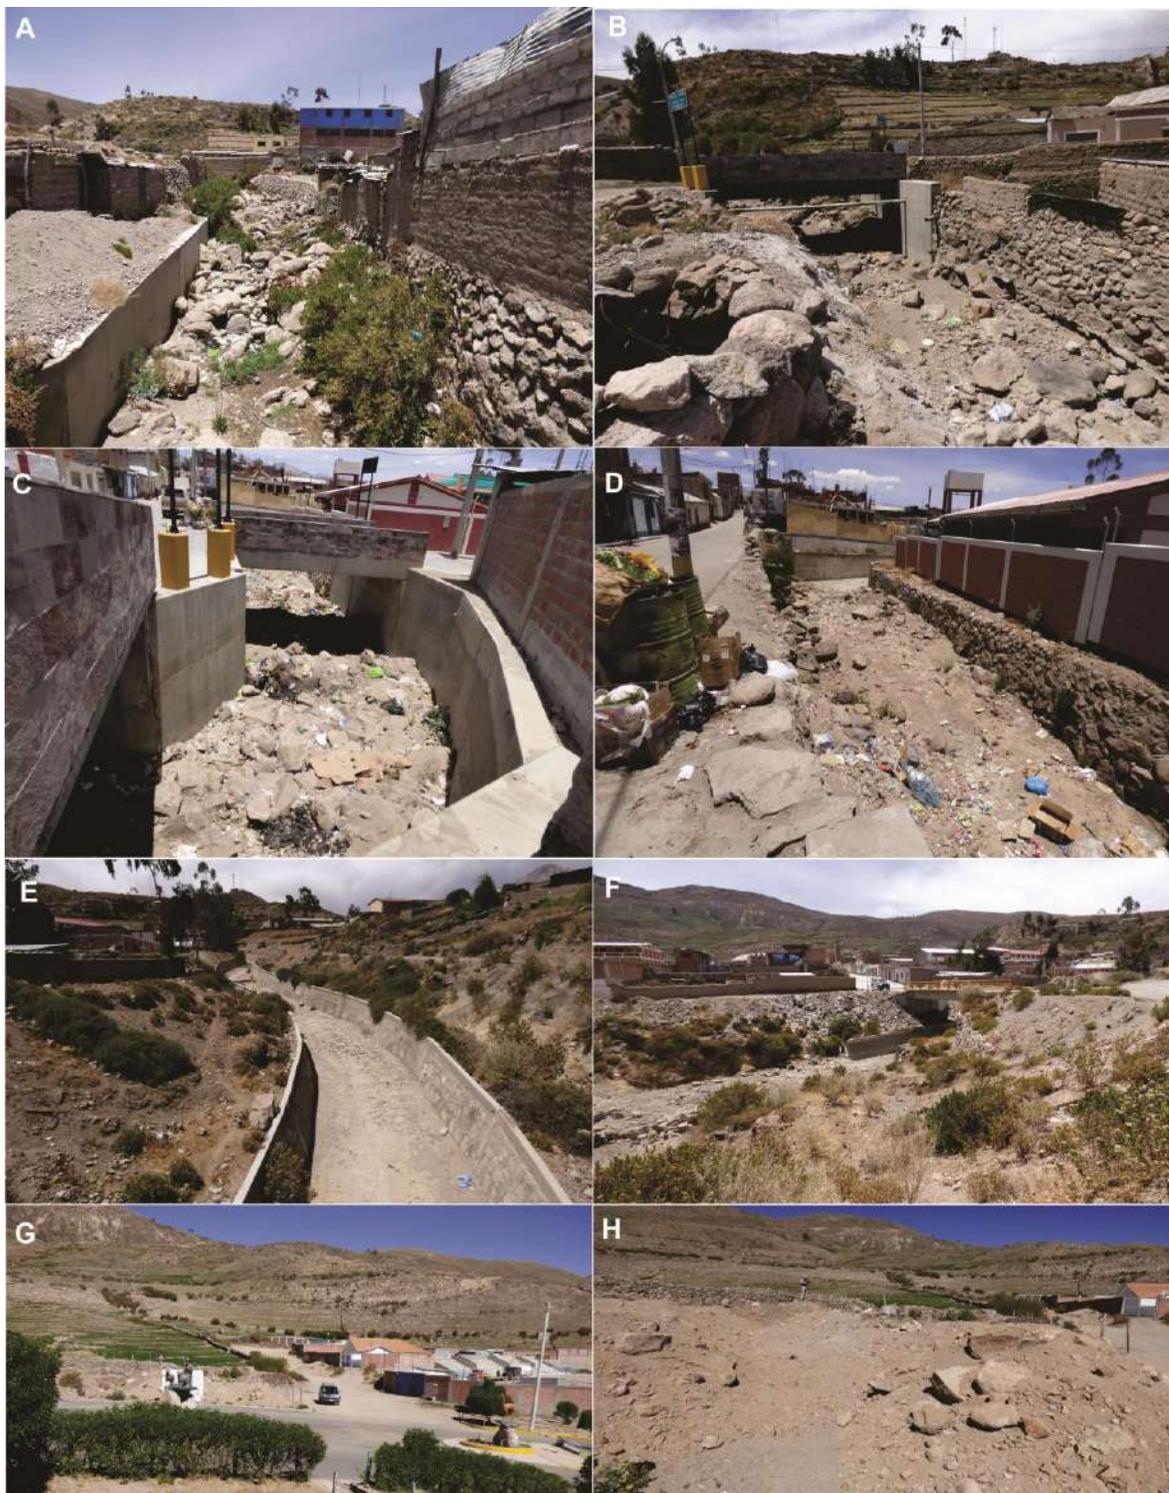
Foto 7. A) Vista del cauce colmatado del río Candarave , aguas arriba del puente 2 de Mayo, B) Vista del cauce estrangulado y colmatado aguas arriba del puente El Triunfo, C y D) Cauce colmatado encauzado por partes, aguas abajo del puente Dos de Mayo. E y F) Canalización de una parte del río Candarave hasta el puente Candarave de 14 m de longitud, como se observa en las vistas anteriores, en la parte alta el cauce se encuentra estrangulado (5-6 m) y colmatado. G y H) Depósito del último huaco acarreado por la quebrada Jucuturi.

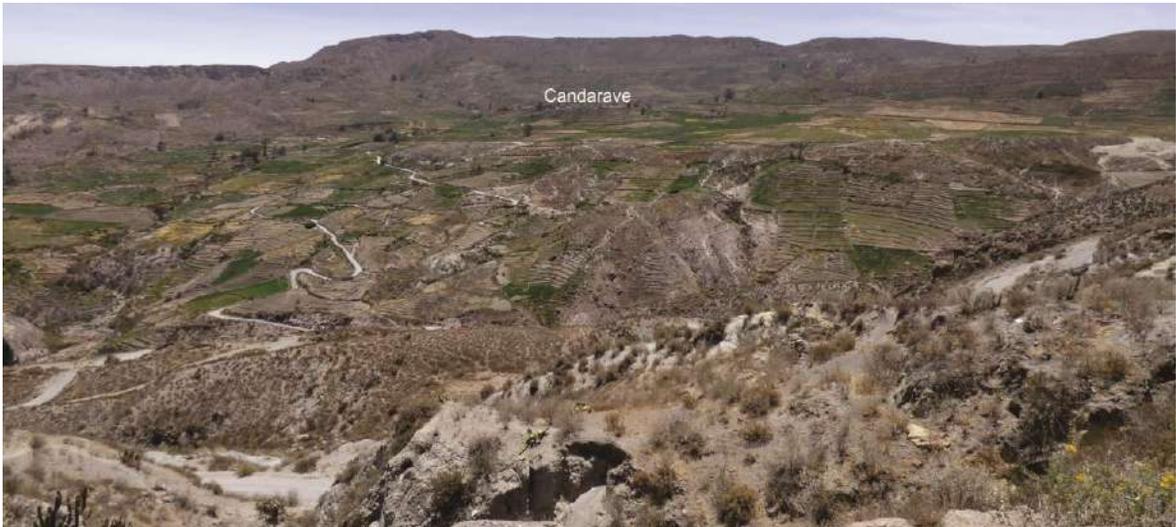
Foto 8. Deslizamiento antiguo en la margen derecha del río Callazas, el poblado Candarave se encuentra dentro del cuerpo del fenómeno.

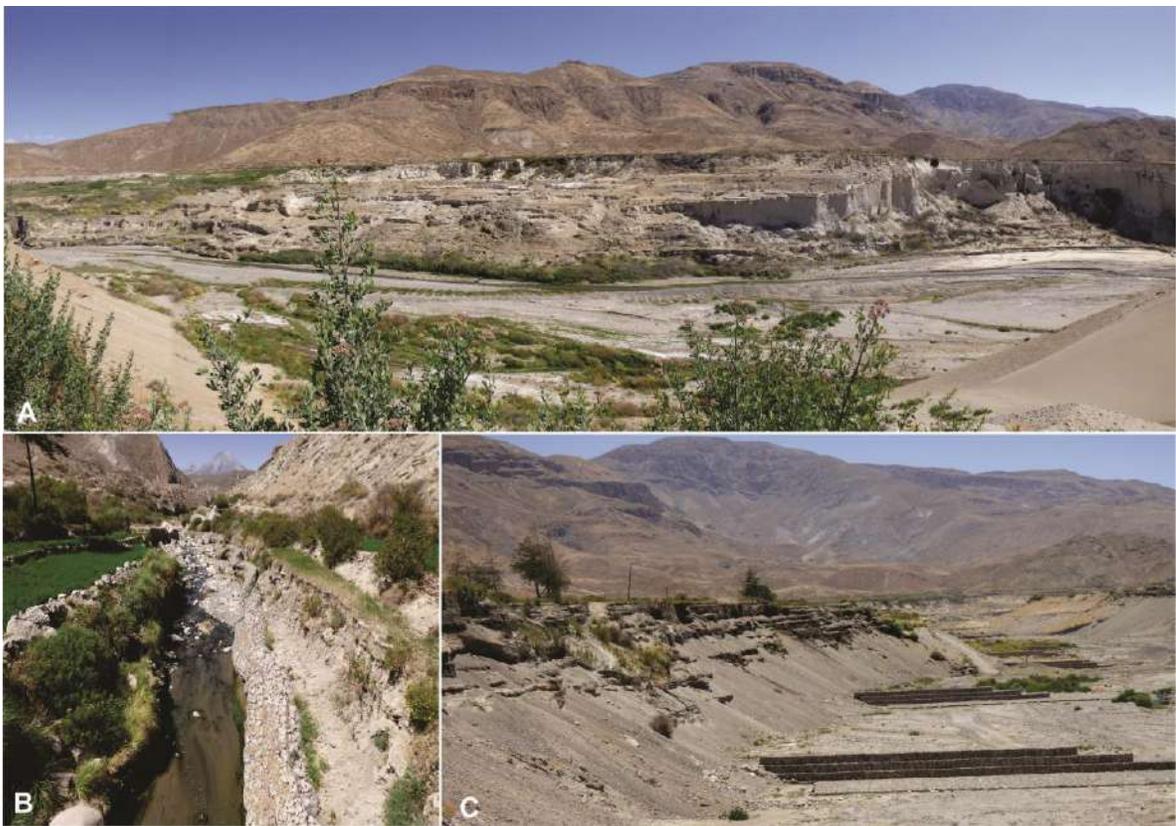
Foto 9. A) Vista Panorámica de la erosión fluvial en la margen izquierda del río Callazas, sector Aricota, B) Erosión fluvial en la margen izquierda del río Callazas en el sector Inchupalla, C) Erosión fluvial en ambas márgenes del río Callazas, la carretera Ticaco-Candarave corta este río.

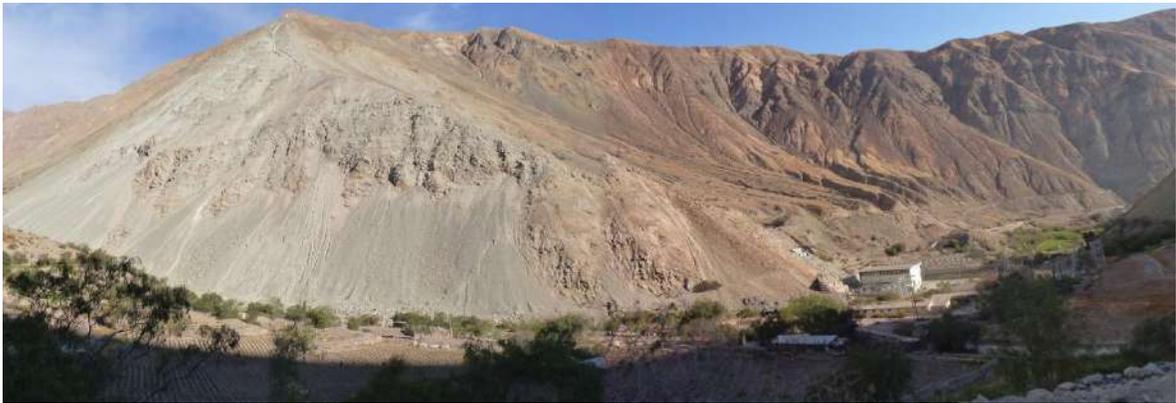
Foto 10. Vista panorámica de la Central Hidroeléctrica Aricota I, afectada por huaicos de descien den de las laderas del cerro en depósitos coluvio-deluviales.

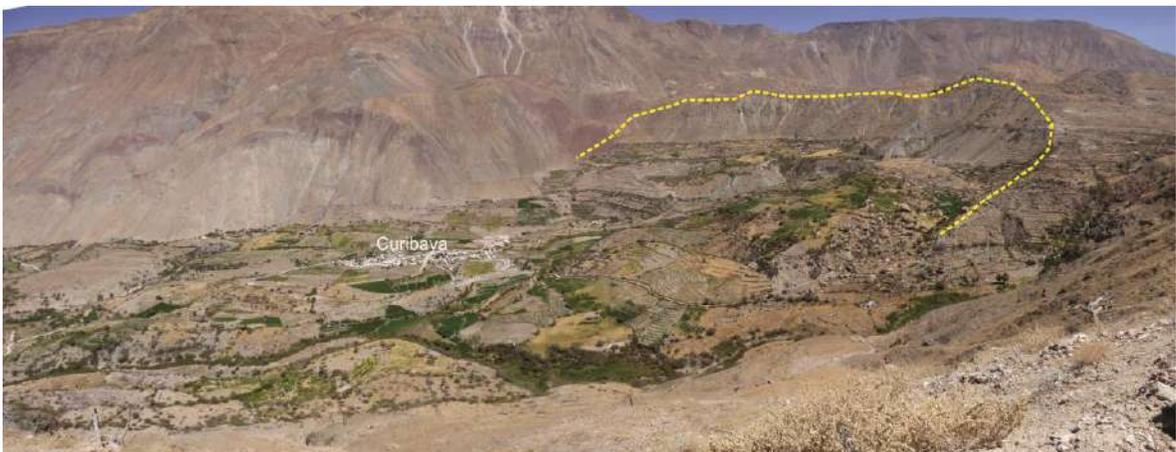
Foto 11. Poblado Curibaya ubicado en el cuerpo de un deslizamiento antiguo.

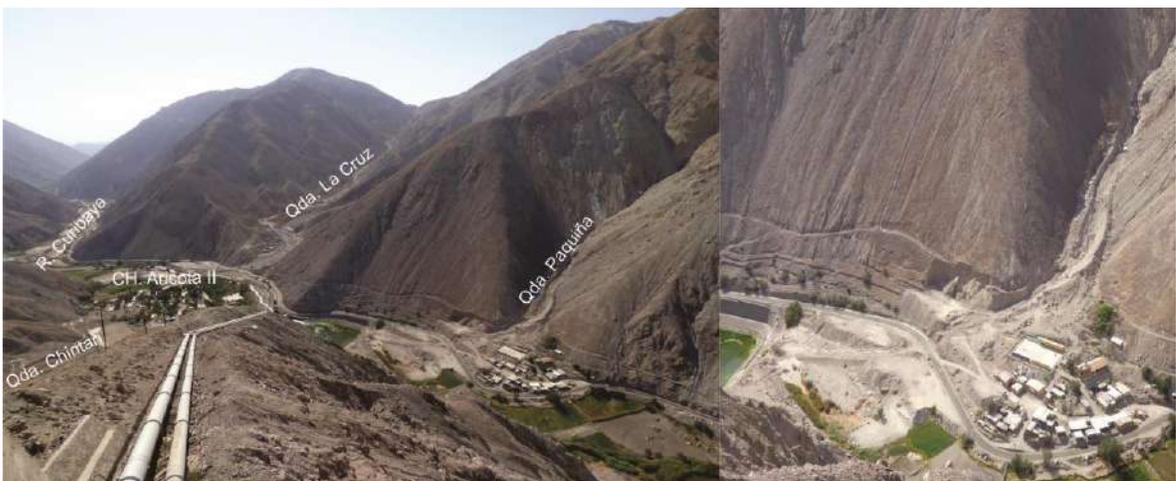
Foto 12. Sector Aricota II, sector Chintari afectado por huaicos que descien des de las quebradas Chintari y Paquiña.

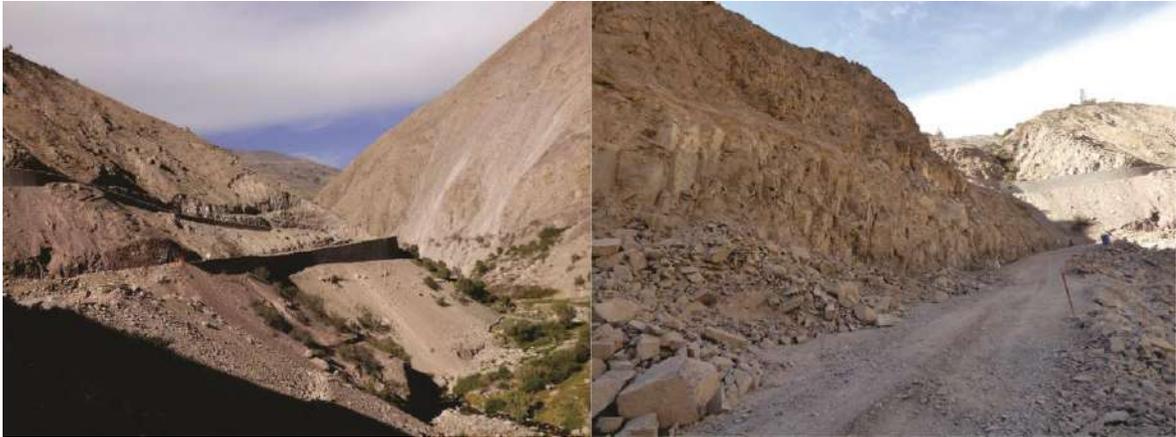
<p>13. Km 18 - km 24 de la carretera llabaya-Candarave (Camilaca)</p>	<p>Área sujeta a derrumbes, caída de rocas, erosión de laderas y erosión fluvial. Derrumbes por corte de carretera y depósitos no consolidados afectan varios tramos de la carretera llabaya-Camilaca en margen izquierda del río llabaya (foto 13).</p>	<p>Afecta la carretera llabaya-Camilaca por sectores.</p>	<p>Mejorar talud. Muros de contención. Colocar defensa ribereña.</p>
<p>14. Huanuara (Huanuara)</p>	<p>Área sujeta a huaicos, deslizamientos, inundación y erosión fluvial. Huaico en quebrada Picacahua, poblado Huanuara se encuentra sobre abanico formado por quebrada en la margen izquierda de la quebrada Huanuara. Se ha canalizado con gaviones cerca de la desembocadura. La zona también es afectada por deslizamientos en las laderas del cerro Alto Cairani, en la margen derecha de la quebrada Huanuara (foto 14).</p>	<p>Puede afectar viviendas, terrenos de cultivo, tramo de la carretera Cairani-Huanuara, Huanuara-Andabaya y puente.</p>	<p>Limpieza de cauce. Defensa ribereña. Prohibir la construcción de viviendas cerca del cauce de la quebrada.</p>

Foto 13. Derrumbes en talud superior de la carretera Ilabaya-Candarave km 18 – km 24, sector Cambaya.

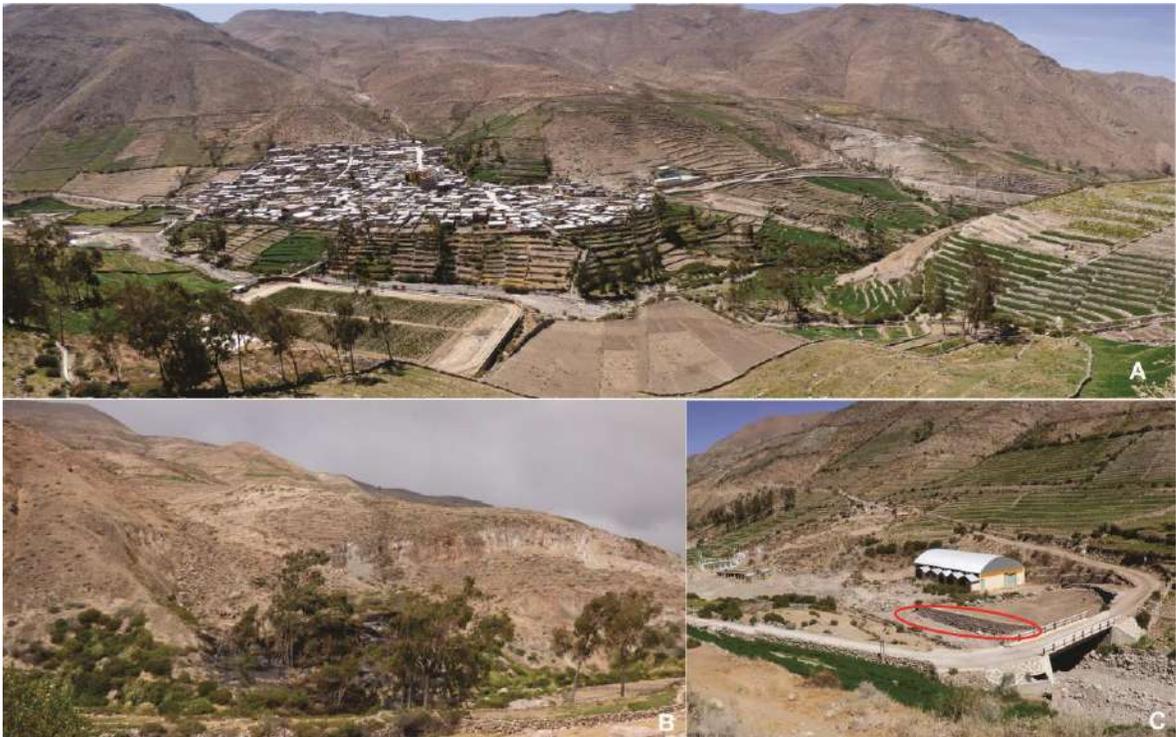
Foto 14. A) Vista panorámica del poblado Huanuara, B) Deslizamiento en la margen derecha de la quebrada Huanuara, C) Erosión fluvial en la margen derecha de la quebrada Huanuara.

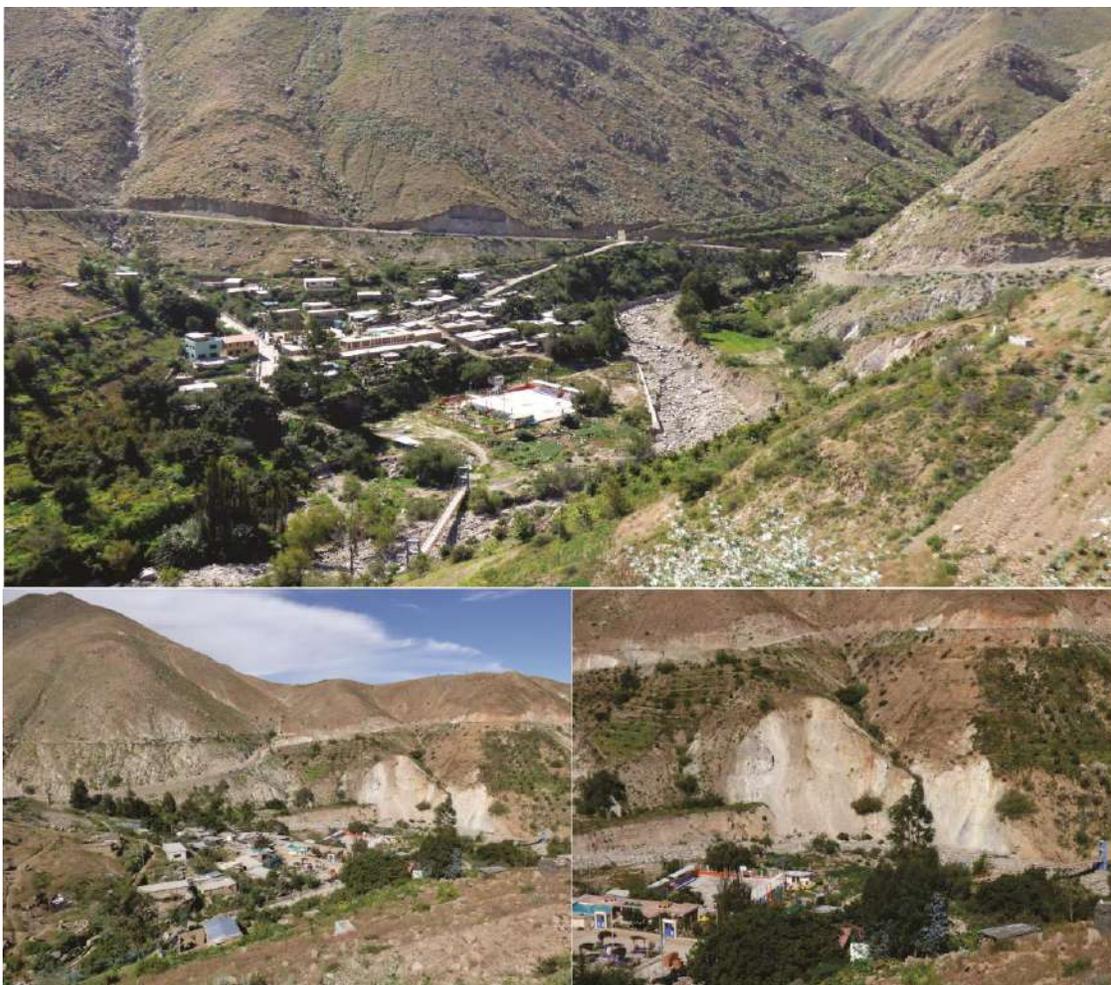
PARAJE/SECTOR DISTRITO	ÁREAS SUJETAS A/COMENTARIO GEODINÁMICO	VULNERABILIDAD Y/O DAÑOS OCASIONADOS	RECOMENDACIONES
15. Higuerani (Ilabaya)	Área sujeta a derrumbes, huaicos, erosión de laderas, inundación y erosión fluvial. Erosión en cárcavas en laderas del cerro Cuesta del Diablo, en época de lluvias discurren huaicos a través de estas que cortan al poblado Higuerani (foto 15). En la margen izquierda del río Micalaco presenta erosión fluvial que ha generado derrumbes en las laderas del cerro El Manto que pueden afectar carretera Mirave-Toquepala. Se ha colocado un muro de contención en la margen derecha del río.	Afecta viviendas del poblado Higuerani, loza deportiva. Puede afectar carretera Mirave-Toquepala.	Canalización de la quebrada. Defensa ribereña. Prohibir la construcción de viviendas dentro de la faja marginal del río. Reubicar una parte del poblado. Reforestar laderas.

Foto 15. Poblado Higuerani en la margen derecha de la quebrada Micalaco afectado por erosión fluvial e inundación en ambas márgenes, también es afectado por huaicos que discurren por las cárcavas.

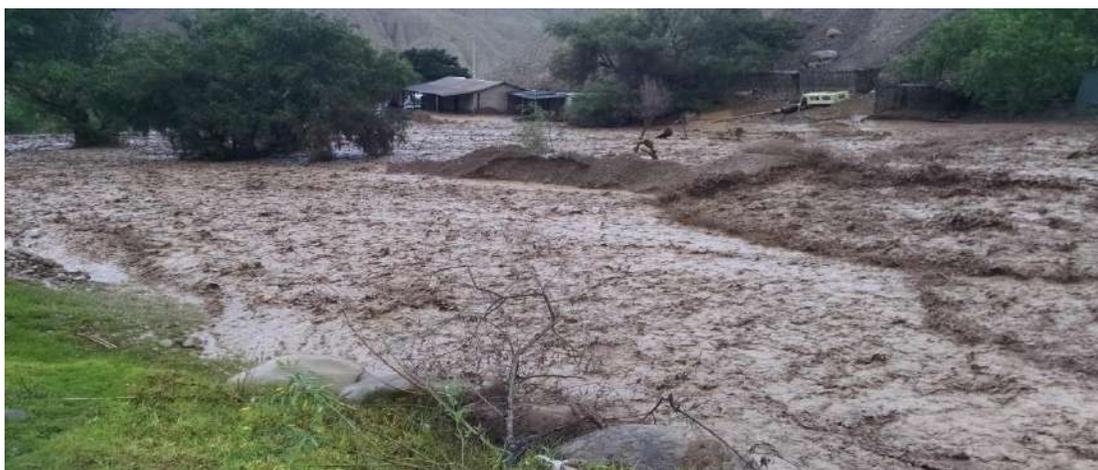
Foto 16. Huaico del 26 de marzo del 2015 en quebrada Pachana, Ilabaya (Fuente INDECI: Ilabaya).

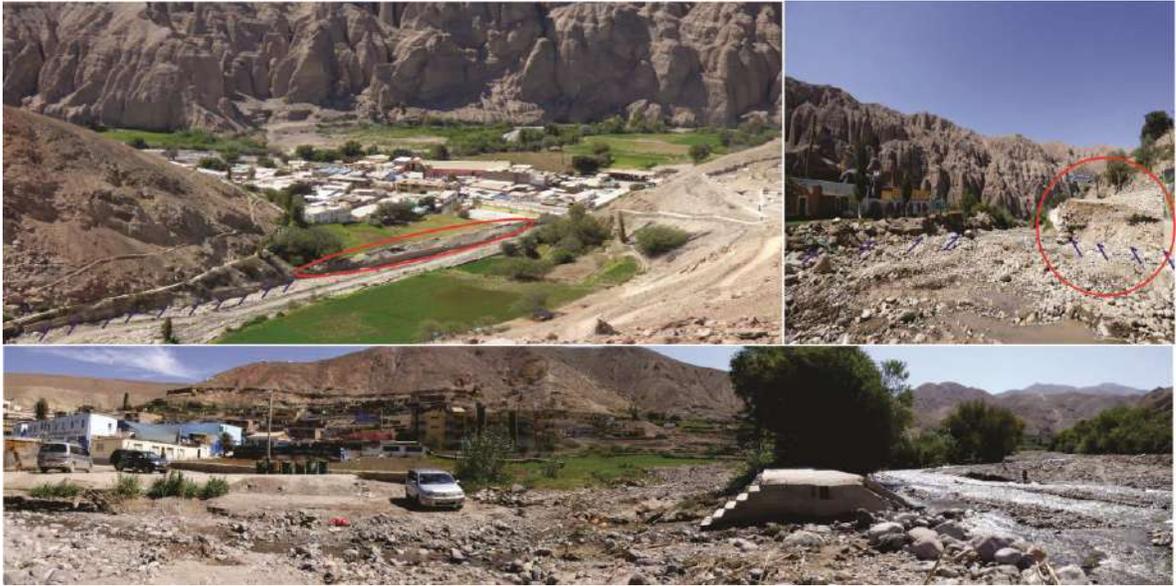
Foto 17. Área sujeta a erosión fluvial e inundación en ambas márgenes del río Calumbraya, sector de Ilabaya.

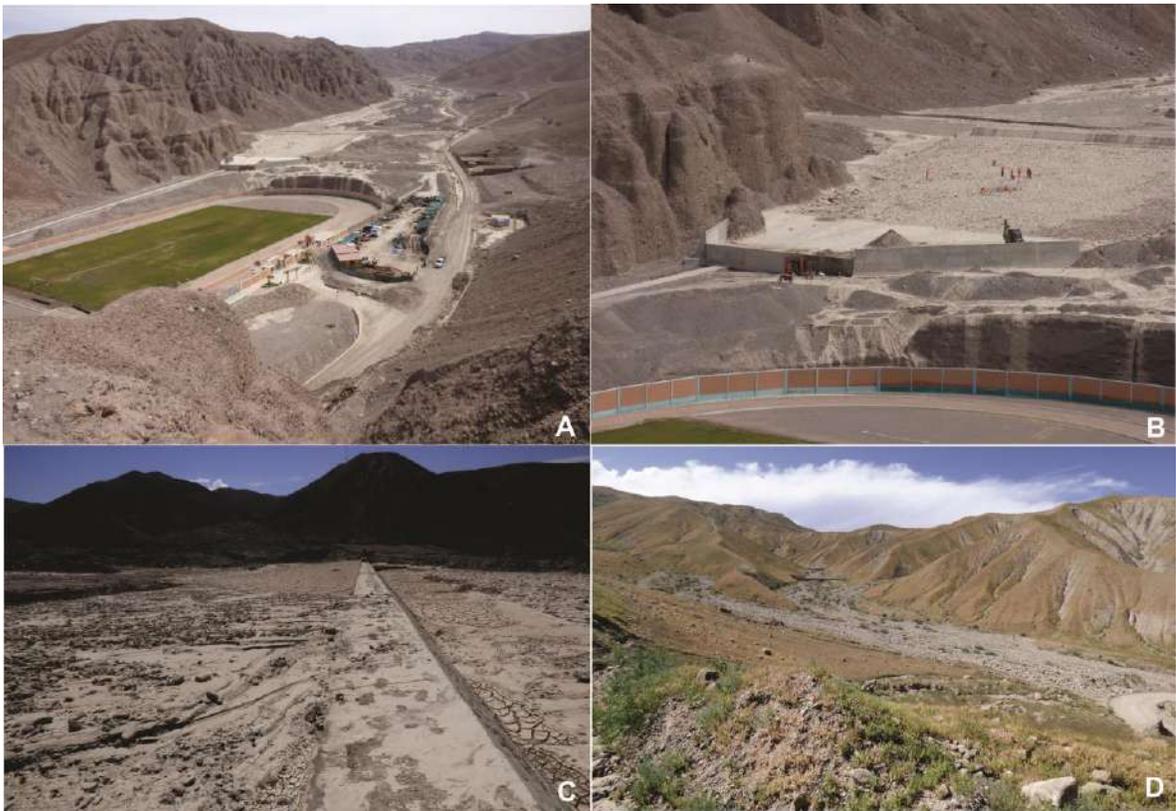
Foto 18. A) Vista panorámica de la quebrada Mirave, B y C) Diques colmatados de material del huaicos del 26/03/2015, D) Erosión en cárcavas en la parte alta de la quebrada Mirave que aportan material al cauce de la quebrada.

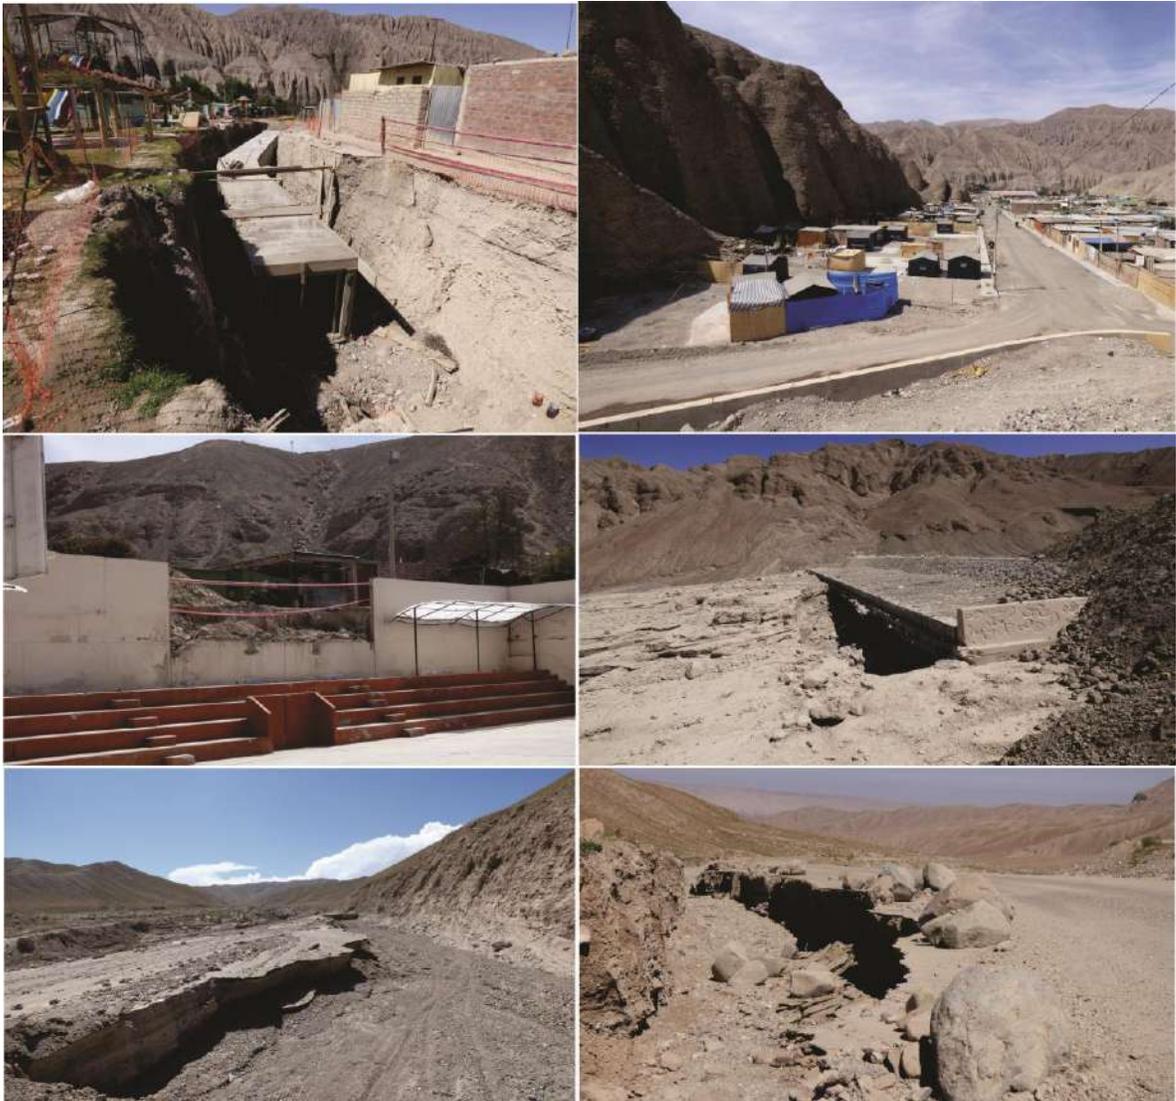
Foto 19. El huaico del 26/03/2015 afectó viviendas del poblado Mirave pendiente abajo principalmente la calle Toquepala y coliseo del poblado; socavó diques transversales, plataforma de carretera Mirave-Toquepala.

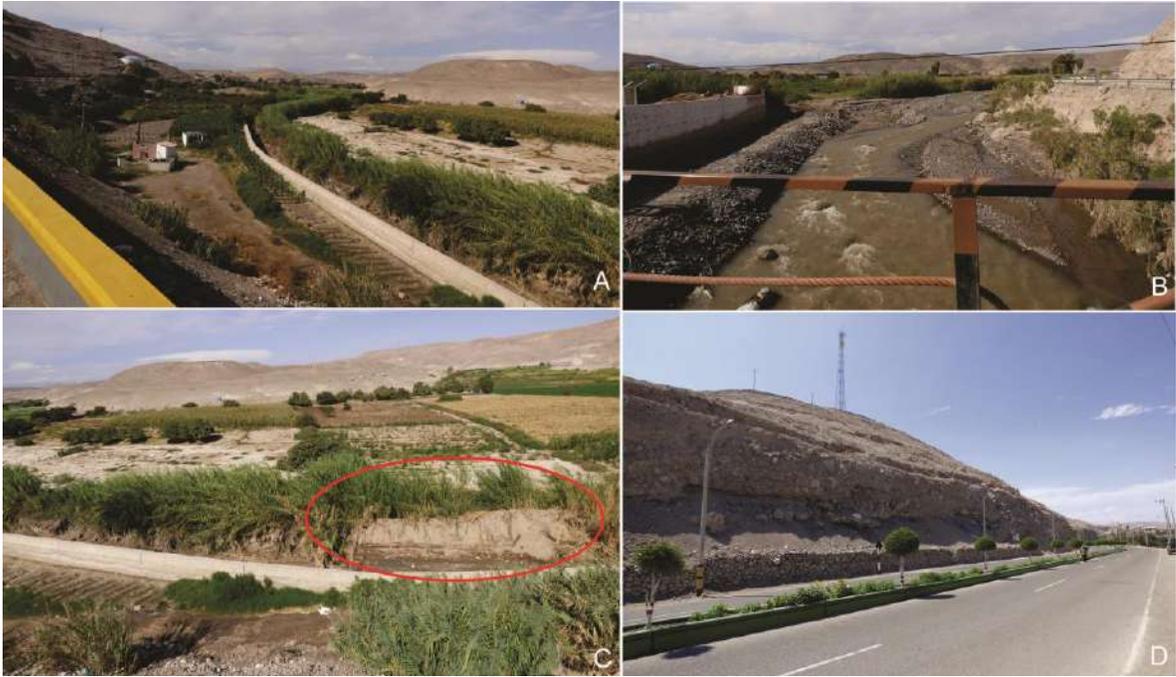
Foto 20. A) Muro de contención en la margen derecha del río Cinto cerca de la confluencia con el río Locumba, B) Área sujeta a inundación en la margen derecha del río Locumba, C) Erosión fluvial en la margen izquierda del río Cinto, D) Derrumbes en talud superior de carretera de acceso a Locumba.

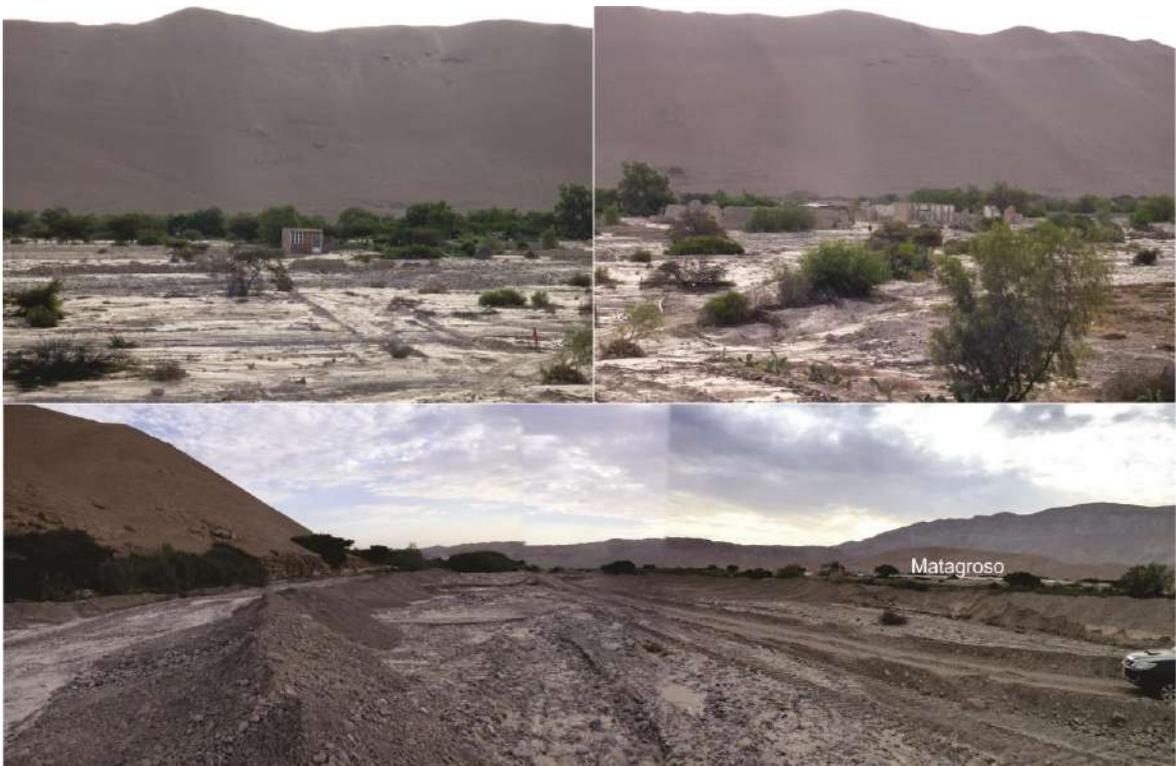
Foto 21. El huaico del 26/03/2015 arrasó con los terrenos de cultivo en ambas márgenes del río Cinto, puede afectar en la margen izquierda al poblado Matagroso.

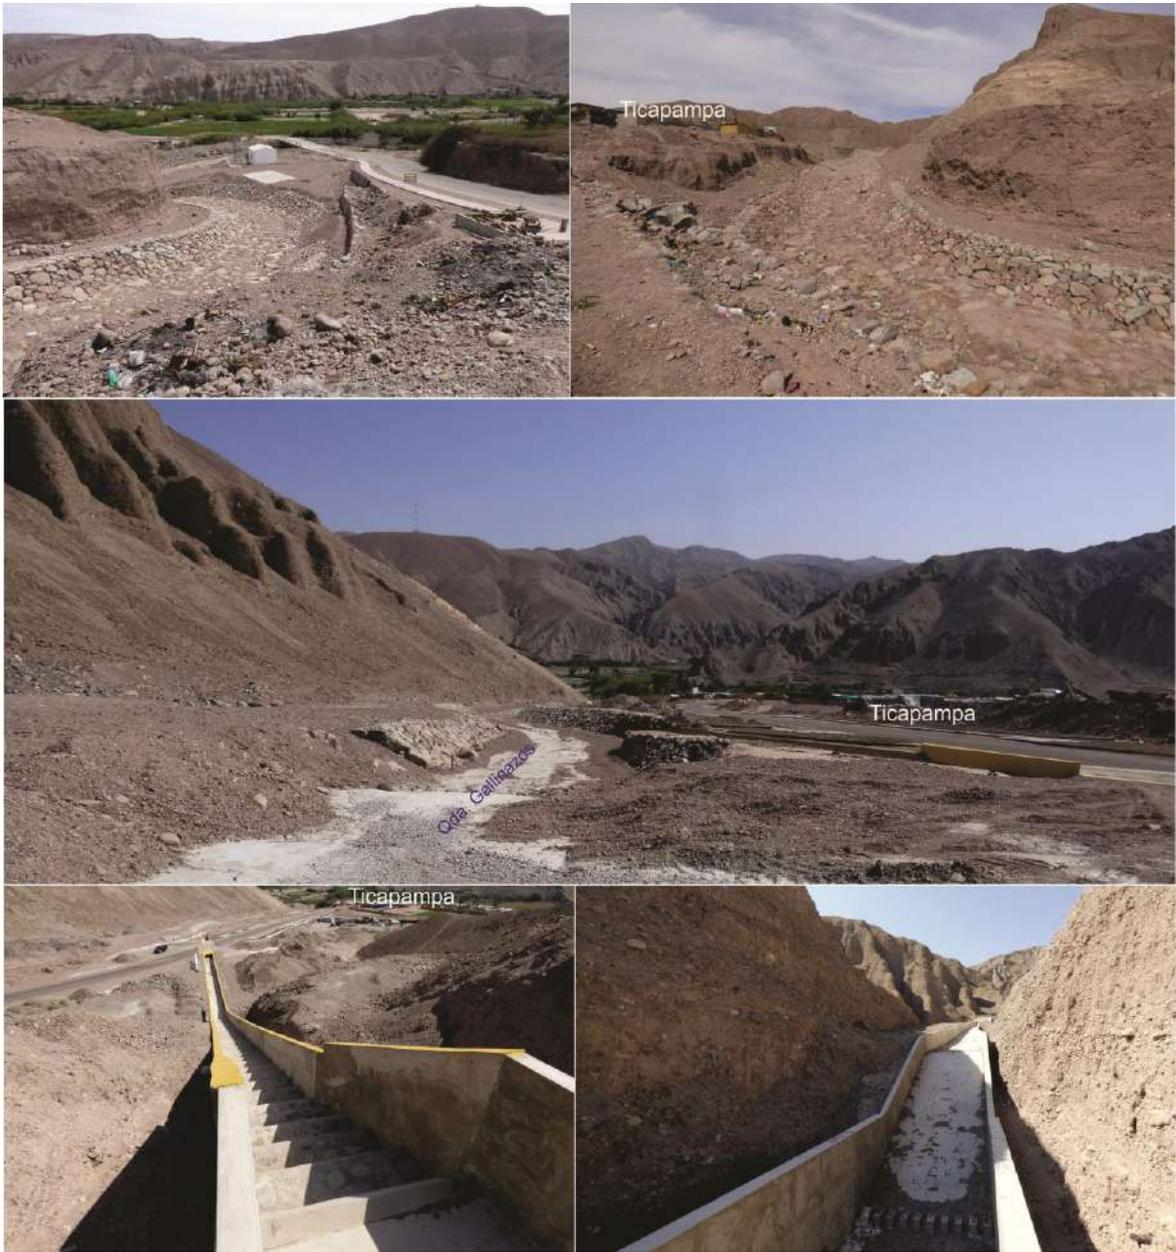
<p>20. Ticapampa (Ilabaya)</p>	<p>Área sujeta a derrumbes, caída de rocas, erosión de laderas, huaicos y flujos de lodo. Huaicos periódicos en quebrada Gallinazos en margen izquierda del río Ilabaya. Se ha canalizado la parte baja del cauce de quebrada (foto 22). Algunas viviendas del poblado Ticapampa se encuentran sobre laderas inestables, con pircas artesanales, susceptible a caída de rocas y derrumbes. Gran parte del trazo de la carretera desvío de Panamericana Sur-Ticapampa se realiza dentro del cauce de la quebrada Gallinazos.</p>	<p>Afectó puente Mirave-Ticapampa. Puede afectar viviendas del poblado Ticapampa y carretera desvío de Panamericana Sur-Ticapampa.</p>	<p>Control de erosión. Mejorar canalización. Colocar cunetas. Prohibir la construcción de viviendas cerca del cauce de la quebrada.</p>
<p>21. San José de Poquera (Ilabaya)</p>	<p>Área sujeta a derrumbes, derrumbe-flujos y huaicos. Derrumbe en forma de canchales de detritos en laderas del cerro Alto Poquera, en talud superior de carretera Ticapampa-Curibaya. La zona también es afectada por derrumbe-flujo en forma de abanico que puede afectar al poblado san José de Poquera (foto 23).</p>	<p>Afectó viviendas, terrenos de cultivo, tramo de carretera Ticapampa-Curibaya (km 14+400-km 17+000).</p>	<p>Reforestación de laderas, muros de contención. Defensa ribereña. Canalización de quebradas en ladera del cerro Alto Poquera.</p>

Foto 22. Vistas del sector Ticapampa, y canalización de la parte baja de la quebrada Gallinazos, poblado se encuentra en la margen derecha de esta quebrada.

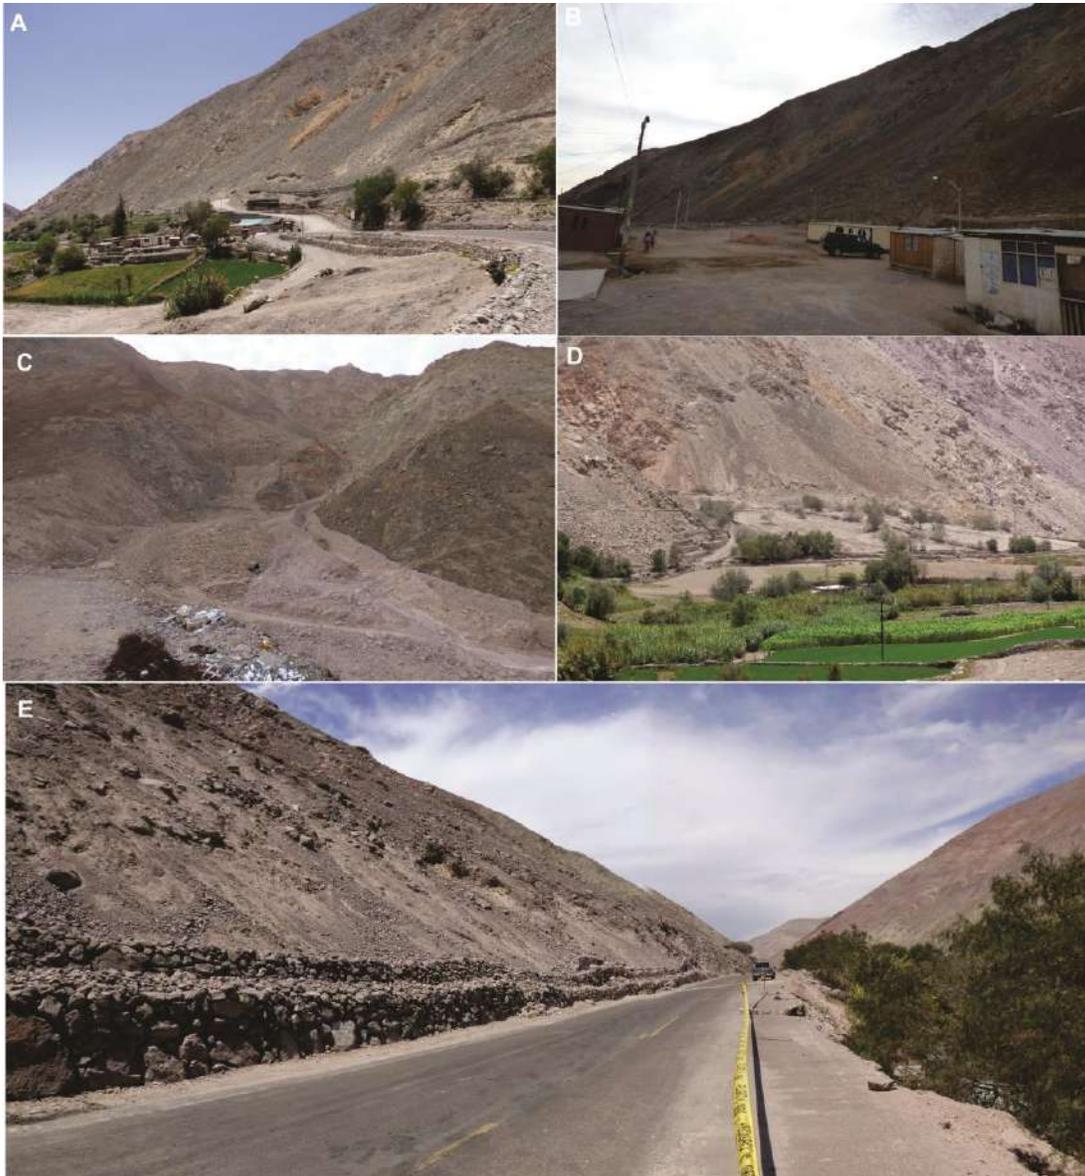
Foto 23. A) Derrumbes en forma de canchales en el sector Poquera km 12+400 carretera Ticapampa-Curibaya, B) Derrumbes en el sector San José de Poquera, C y D) Derrumbe-Flujo en forma de abanico, puede afectar terrenos de cultivo, E) Derrumbes en talud superior de carretera Ticapampa-Curibaya km 17+000, debido al huaico que acarreo el río Curibaya socavó parte de la plataforma de la carretera.
