**DIRECCIÓN DE GEOLOGÍA
AMBIENTAL Y RIESGO GEOLÓGICO**

INFORME TÉCNICO

**ZONAS CRÍTICAS POR PELIGROS GEOLÓGICOS
EN LA REGIÓN TACNA**

PRIMER REPORTE

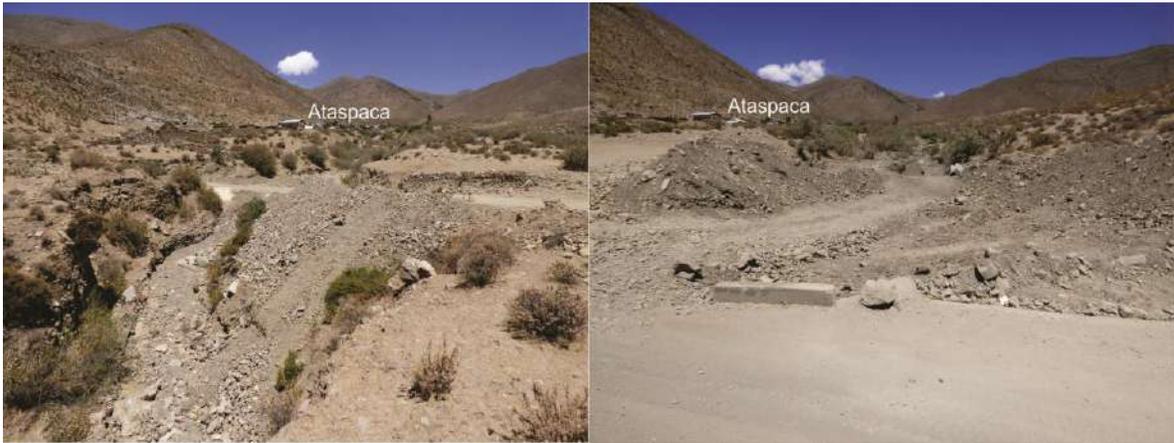
PARAJE/SECTOR DISTRITO	ÁREAS SUJETAS A/COMENTARIO GEODINÁMICO	VULNERABILIDAD Y/O DAÑOS OCASIONADOS	RECOMENDACIONES
22. Ataspaca (Palca)	Área sujeta a laderas y huaicos. Huaicos periódicos Km 9+540, en margen derecha de la quebrada Ataspaca (foto 24). También se pueden generar en torrenteras que descienden de las laderas del cerro Sarani.	Puede afectar viviendas de Ataspaca, badén y carretera Calana-Caplina.	Limpieza de cauce. Defensa ribereña. Colocar badén más resistente. Prohibir la construcción de viviendas dentro de la faja marginal de la quebrada. Reforestar laderas.

Foto 24. Huaicos en la quebrada Ataspaca, el poblado del mismo nombre se encuentra en la margen derecha de la quebrada.

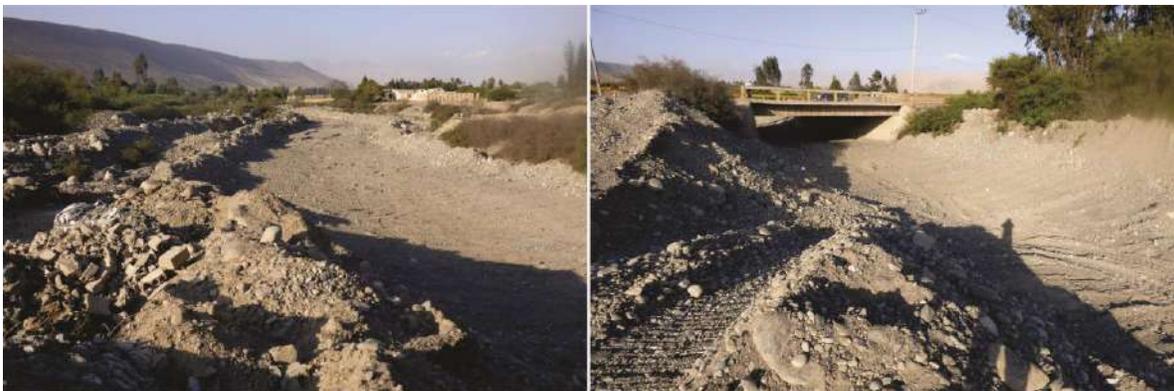
Foto 25. Área sujeta a inundación y erosión fluvial en ambas márgenes del río caplina, en el sector puente Calana.

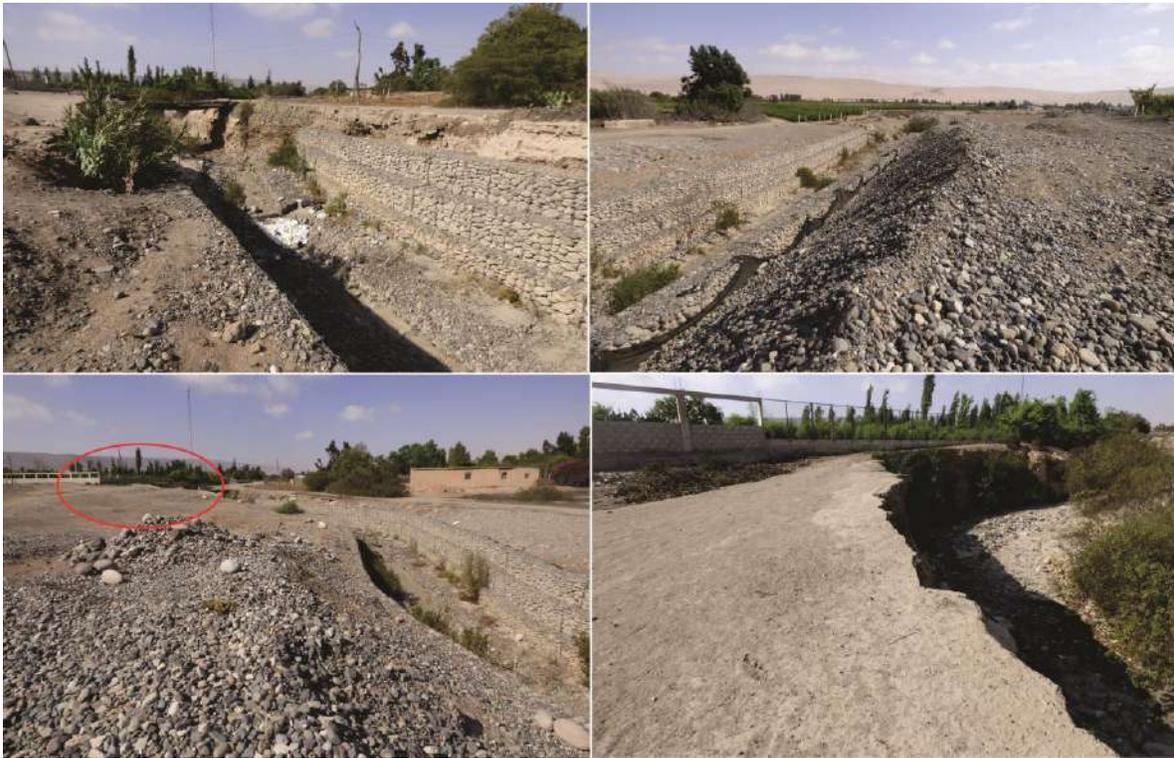
Foto 26. Erosión fluvial en la margen derecha del desvío del río Caplina, aguas abajo se colocó gaviones en ambas márgenes, sector Piedra Blanca.

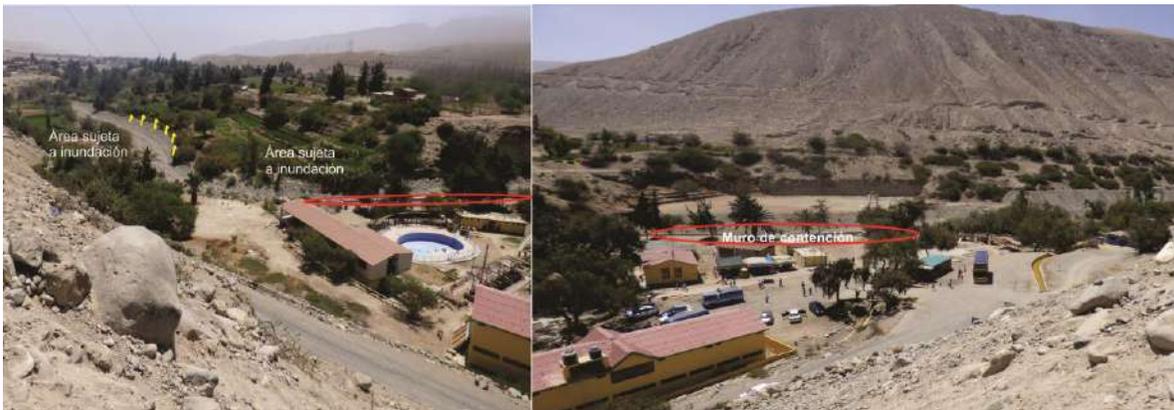
Foto 27. Área sujeta a inundación y erosión fluvial en la margen izquierda del río calientes, donde se encuentra las instalaciones de los Baños Termales Calientes.

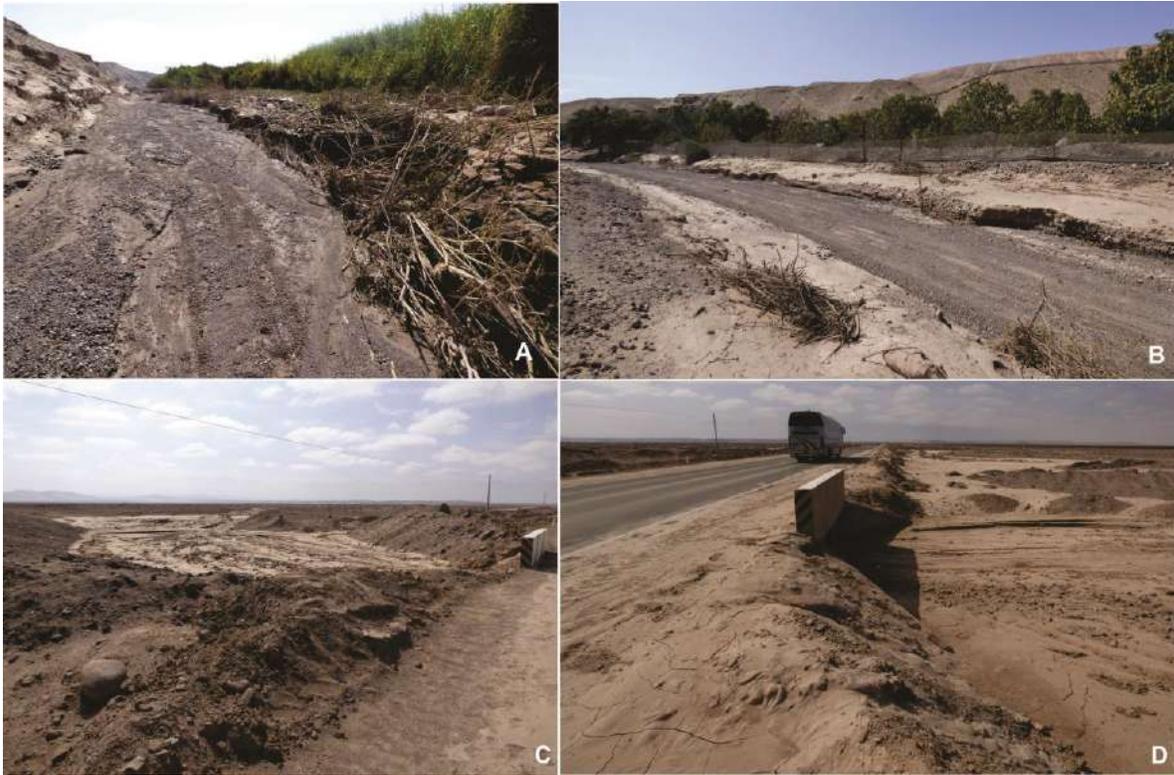
Foto 28. A y B) Huaico del 26/03/2015 en la quebrada Puquio, arrasó con terrenos de cultivo de Puquio en la margen izquierda de la quebrada, C y D) Los flujos también afectaron tramos de la Panamericana Sur, km 1274+140.

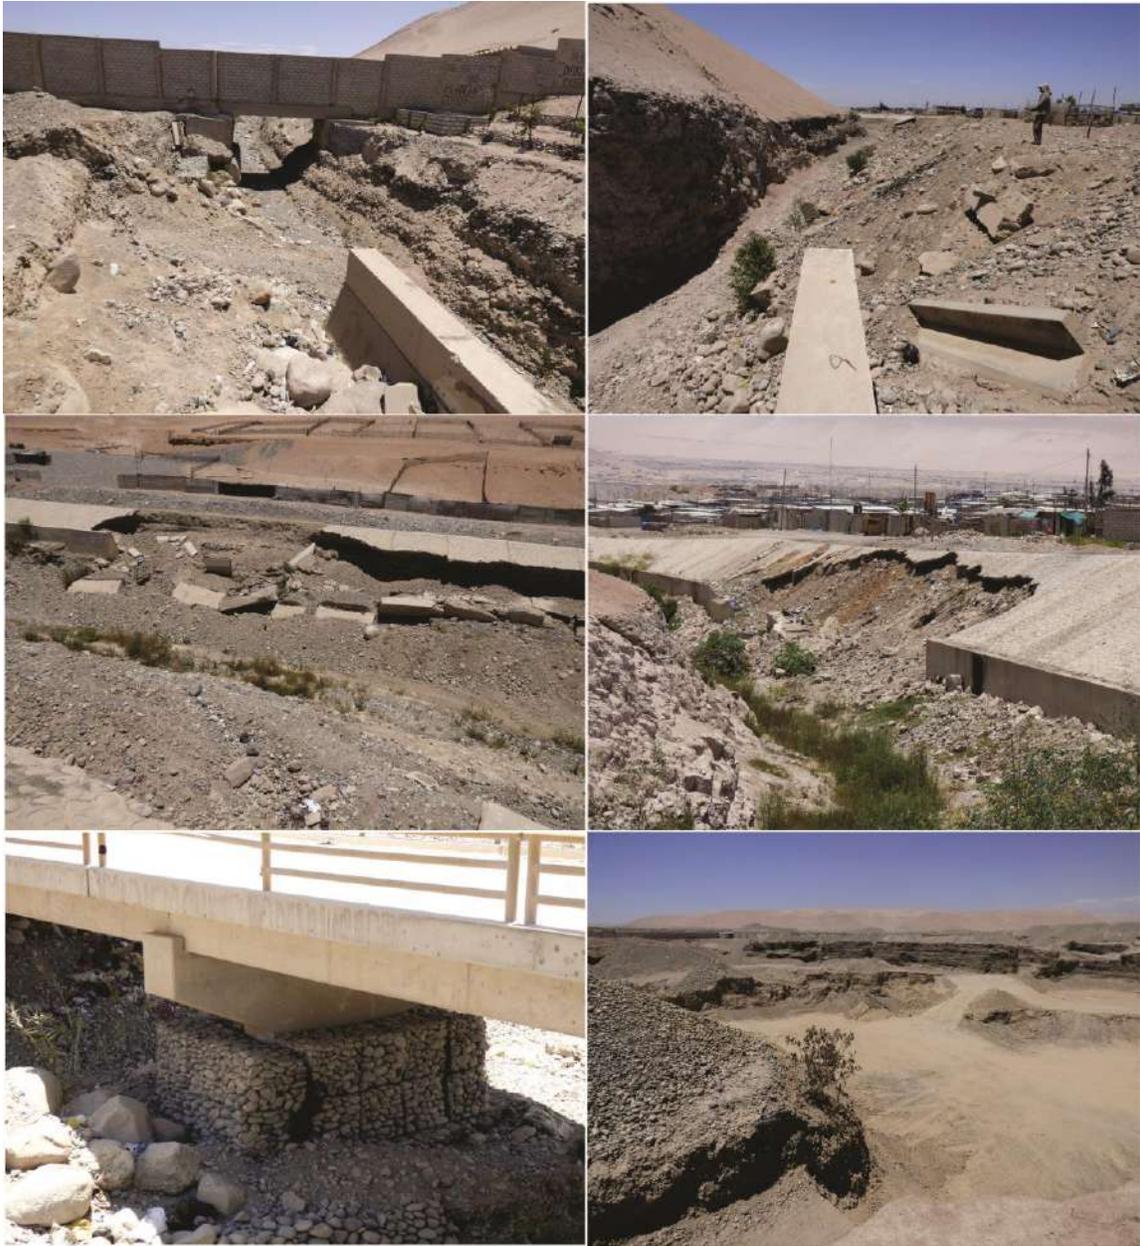
Foto 29. Vistas de la erosión fluvial en ambas márgenes del río Arunta, debido a la socavación de las bases colapsaron los muros, aguas abajo se colocó gaviones para proteger estribo de puente, lo cual fue insuficiente. Pasando el puente se extrae material para canteras en donde se pierde el cauce normal del río.

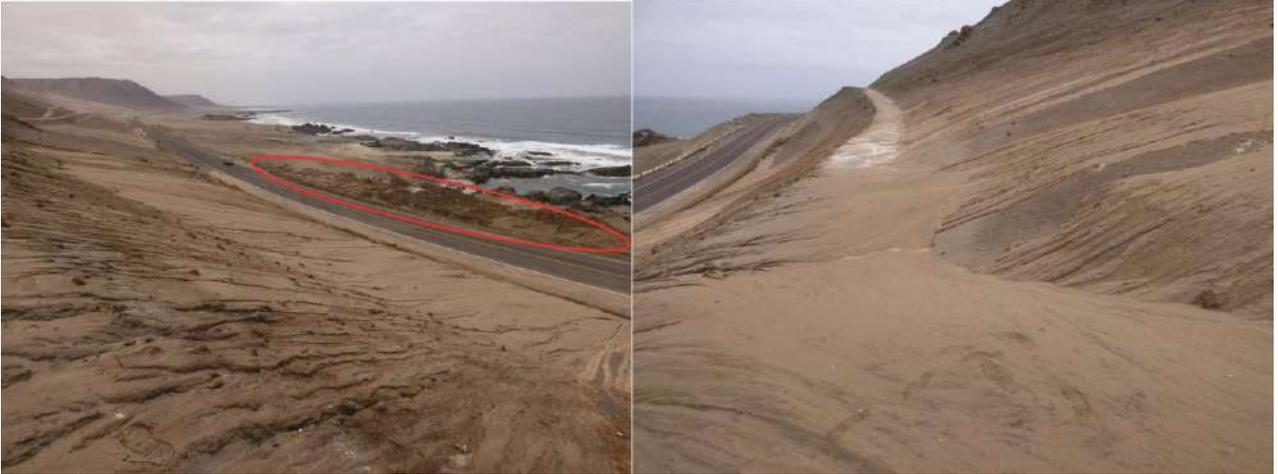
Foto 30. Flujos de lodo del 26 de marzo del 2015 obstruyeron tramo de la carretera Tacna-Ilo, km 59+000 - km 63+000.

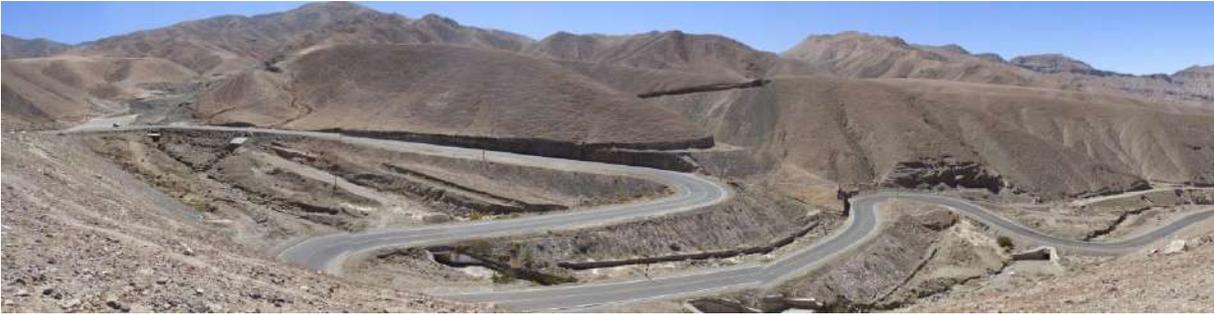
Foto 31. Flujos de detritos corta cuatro desarrollos de la carretera Tacna-Tarata (km 24+000 – km 49+000), sector Mal Paso-Quilla.

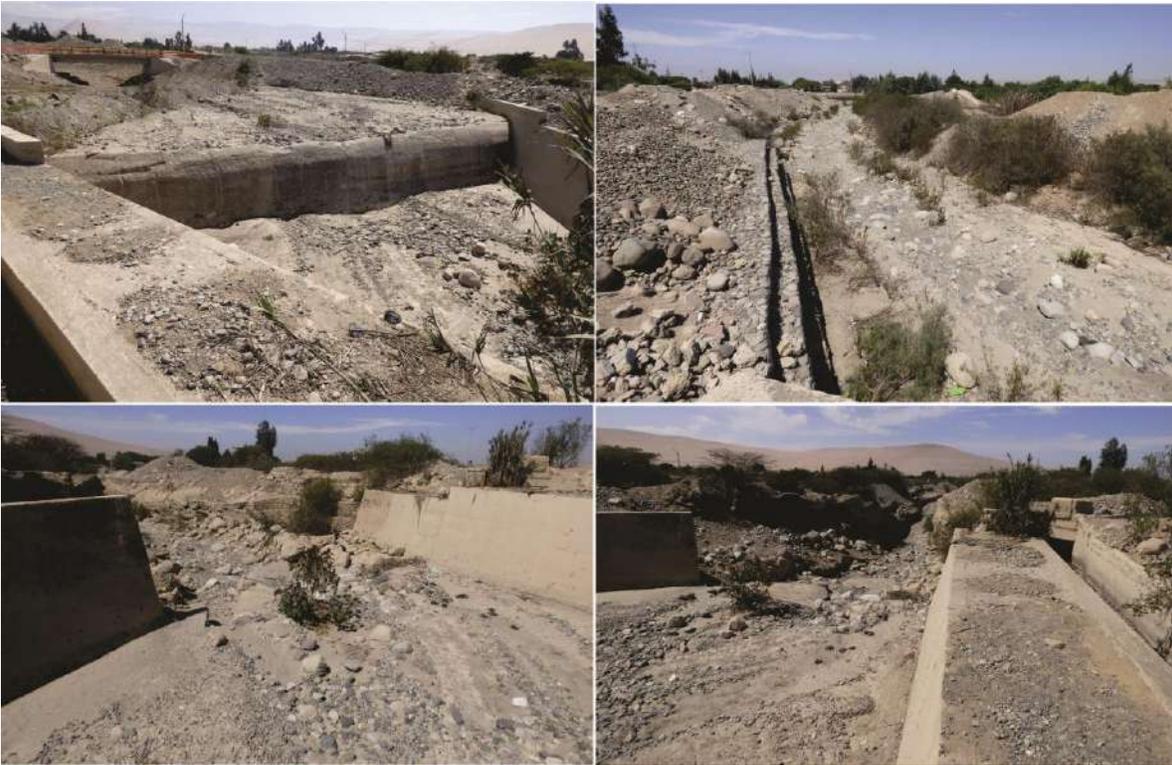
Foto 32. Erosión fluvial en ambas márgenes del desvío del río Uchusuma, sector 06 de Julio.

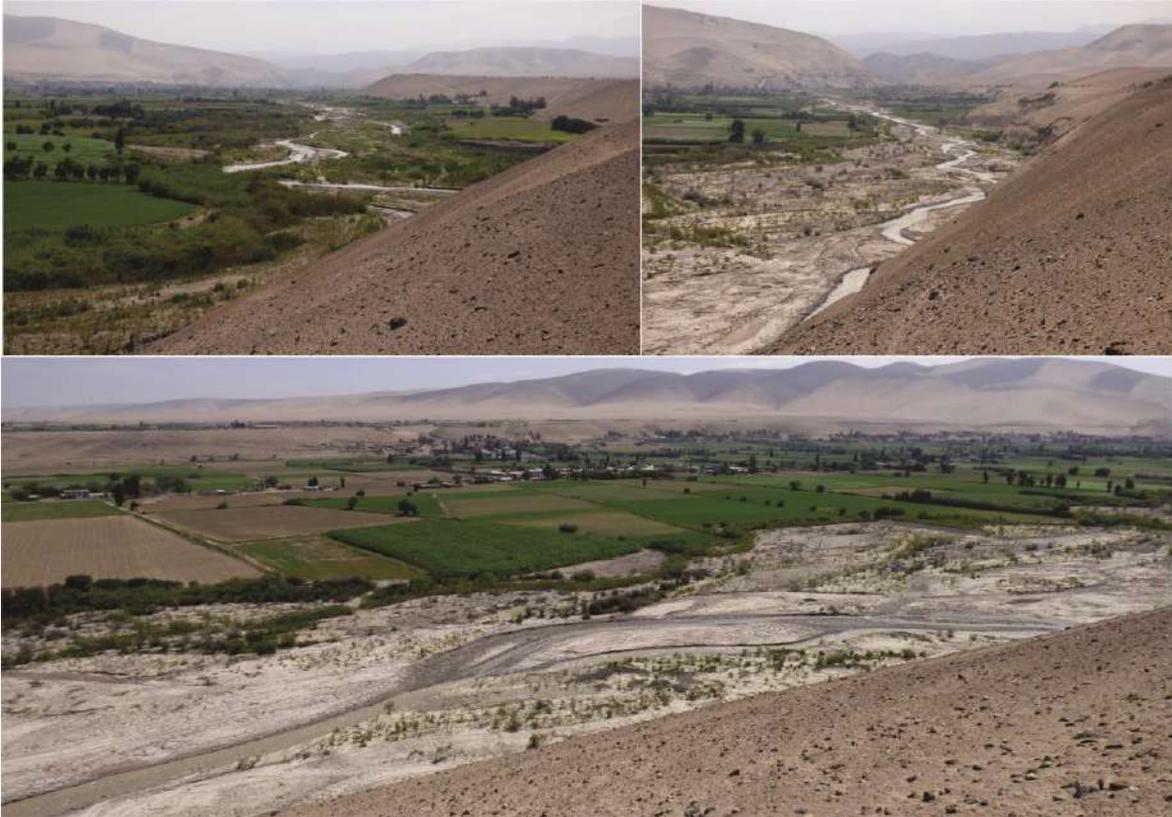
Foto 33. Área sujeta a inundación en la margen derecha del río Sama, sector Miraflores.

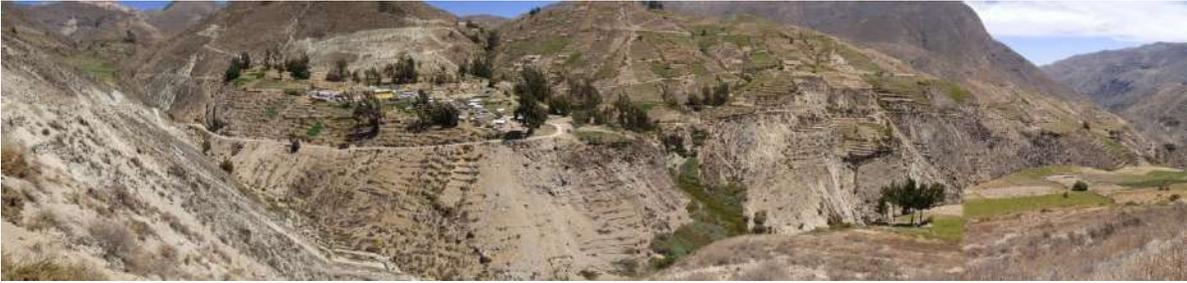
<p>32. Challaviento (Pachía)</p>	<p>Área sujeta a deslizamientos, erosión de laderas y derrumbes. Derrumbes en ambas márgenes de la quebrada Aruma, en laderas de los cerros Challaviento y Patine (foto 34). El poblado Challaviento se encuentra entre las quebradas Aruma y Charine. También presenta deslizamientos en margen derecha de la quebrada Charine, en laderas del cerro Tacapsirca, afectó terrenos de cultivo y vías de acceso. En época de lluvias intensas puede obstruir la carretera Palquilla-Challaviento.</p>	<p>Afectó terrenos de cultivo. Puede afectar viviendas del poblado Challaviento y carretera de acceso.</p>	<p>Control de erosión. Sistema de drenaje. Mejorar técnicas de riego. Prohibir la construcción de viviendas cerca del acantilado. Reforestación de laderas.</p>
<p>33. Peschay (Pocollay)</p>	<p>Área sujeta a huaicos, erosión fluvial. Huaicos excepcionales en el río Arunta, en algunos sectores es afectado por erosión fluvial como en los estribos del puente Peschay, que podría ser arrastrado debido al incremento del caudal. Se ha colocado muros de contención para proteger los estribos.</p>	<p>Puede afectar terrenos de cultivo, tuberías de agua potable, viviendas y puente Peschay.</p>	<p>Limpieza de cauce. Defensa ribereña. Prohibir la construcción de viviendas cerca del cauce de la quebrada.</p>

Foto 34. Vista panorámica de derrumbes y deslizamientos en el sector Challaviento.

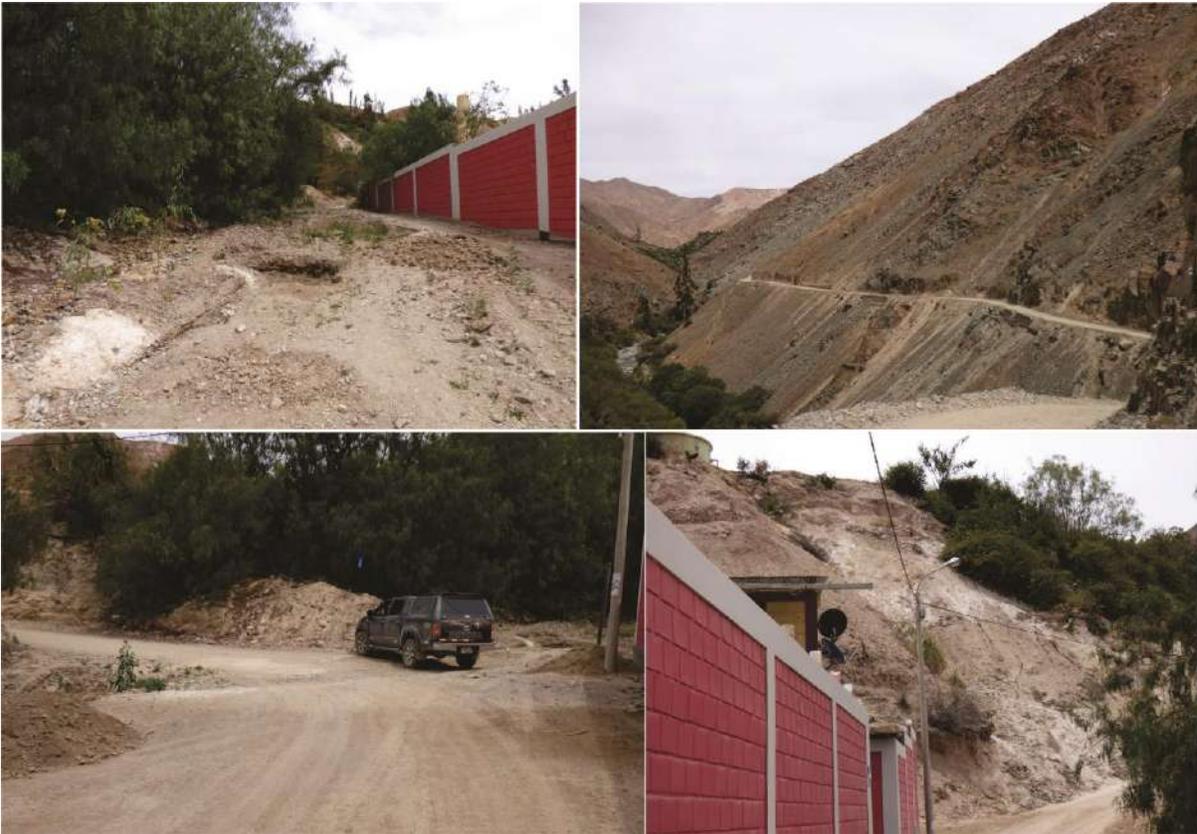
PARAJE/SECTOR DISTRITO	ÁREAS SUJETAS A/COMENTARIO GEODINÁMICO	VULNERABILIDAD Y/O DAÑOS OCASIONADOS	RECOMENDACIONES
34. Chucatamani (Héroes Albarracín)	Área sujeta a erosión de laderas, derrumbes y huaicos. Zona de huaicos en quebradas entre los cerros Jichuladara y Jacsacruz, en la margen izquierda del río Tala. En la margen izquierda de torrentera que cruza poblado Chucatamani, se ubica la I.E. Héroes Albarracinos, el cual puede ser afectado en caso de lluvias intensas. La zona también es afectada por derrumbes debido a las filtraciones del tanque de reserva que se encuentra en la parte alta (foto 35).	Puede afectar un colegio, viviendas y tramo de carretera de acceso a Chucatamani. El aumento del caudal del río Chucatamani erosionó el cimientó del pontón izquierdo, ocasionando el colapso del puente peatonal de 10 m de luz, que comunica el anexo del pueblo de Tala.	Limpieza de cauce. Defensa ribereña. Reubicar colegio. Colocar badén. Control de erosión.

Foto 35. Zona de huaicos y derrumbes en el sector Chucatamani, margen izquierda del río Tala.

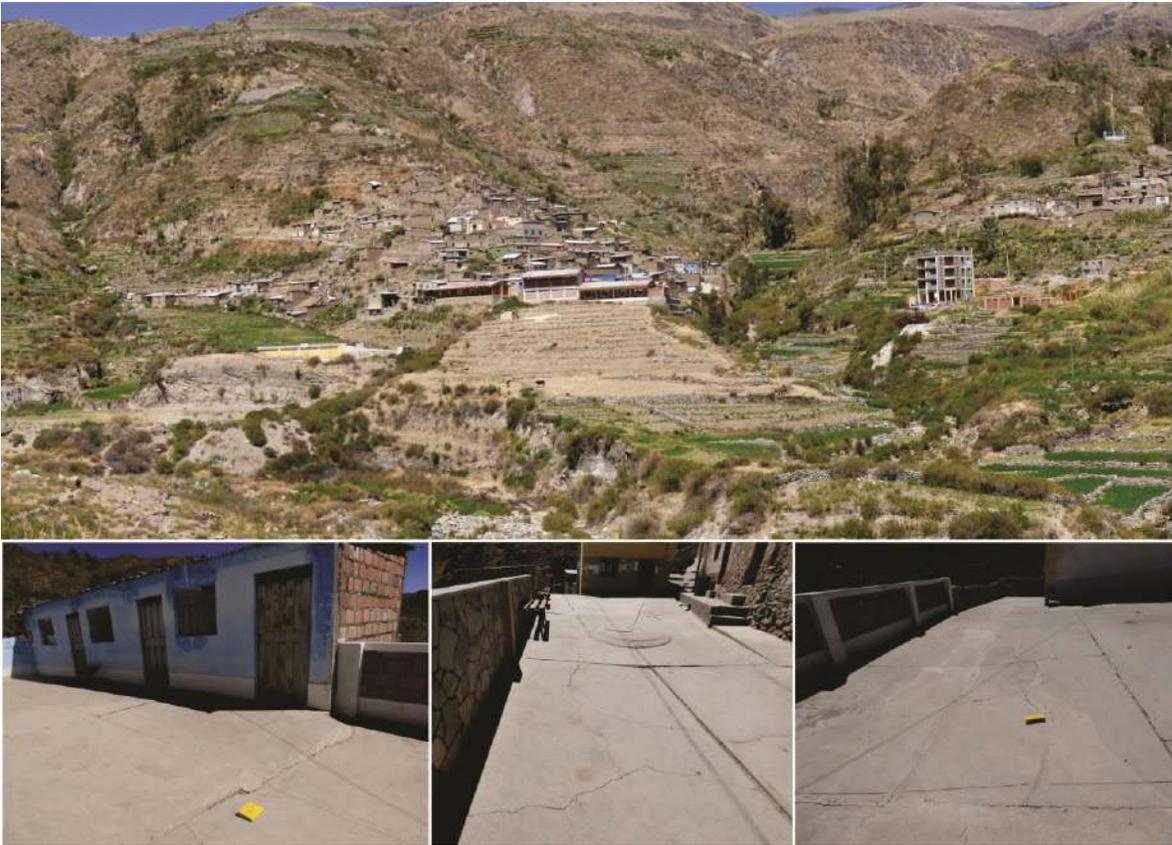
37. Yabroco (Susapaya)	Área sujeta a deslizamientos, erosión de laderas y huaicos. El poblado de Yabroco, se encuentra sobre un deslizamiento reactivado con presencia de cárcavas en laderas del cerro Yocata, entre la quebrada Queuñua y río Yabroco. Con presencia de asentamientos y grietas en el poblado Yabroco (foto 36) y filtraciones por mala técnica de riego y posible filtración de reservorio de agua. La zona también es afectada por huaicos en la quebrada Queuñua.	Afecta viviendas, colegio, terrenos de cultivo y reservorio de agua del poblado Yabroco. Puede afectar puente Yabroco.	Limpieza de cauce del río Yabroco y quebrada Queuñua. Defensa ribereña. Control de erosión. Sistema de drenaje. Reubicación paulatina del poblado Yabroco.

Foto 36. Vista panorámica del poblado Yabroco, con presencia de erosión en cárcavas (arriba). Presencia de asentamientos y grietas en el colegio del poblado Yabroco (abajo).

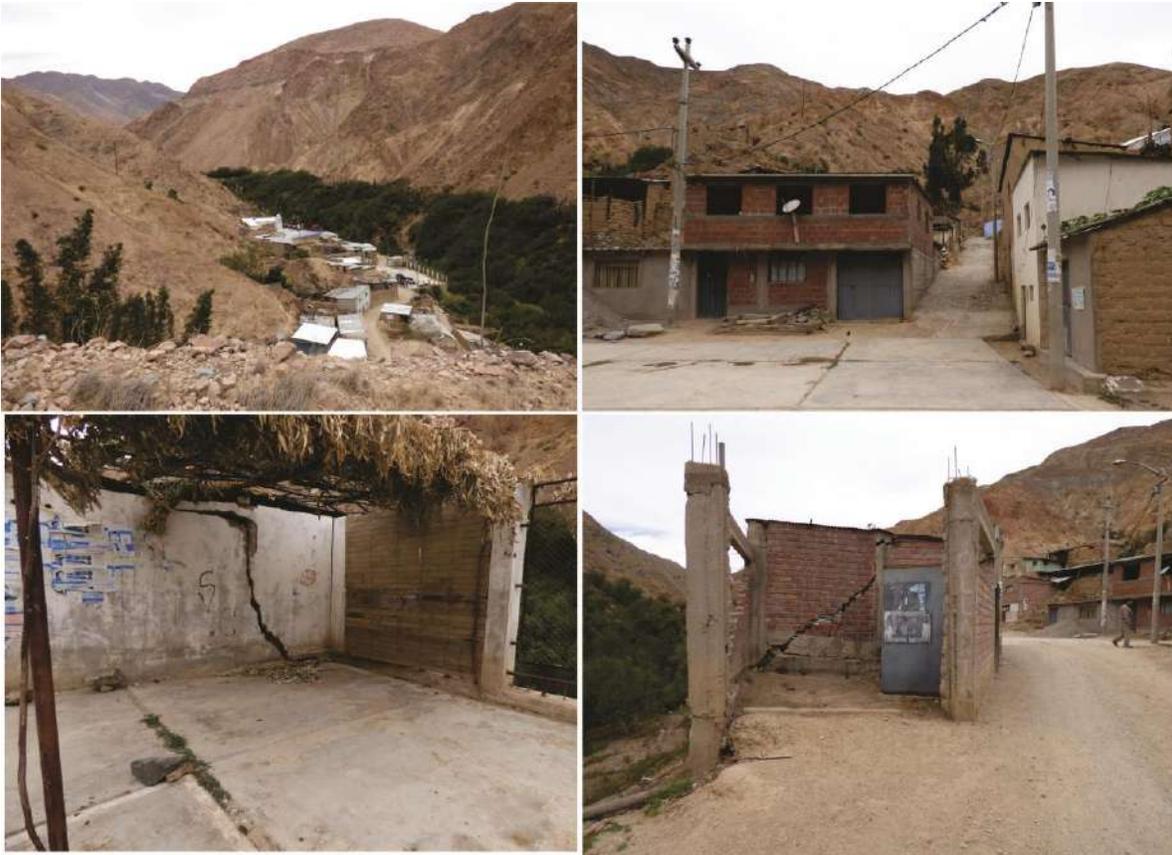
Foto 37. Vistas del poblado Pistala afectado por intensa erosión en cárcavas que en época de lluvias se generan huaicos.

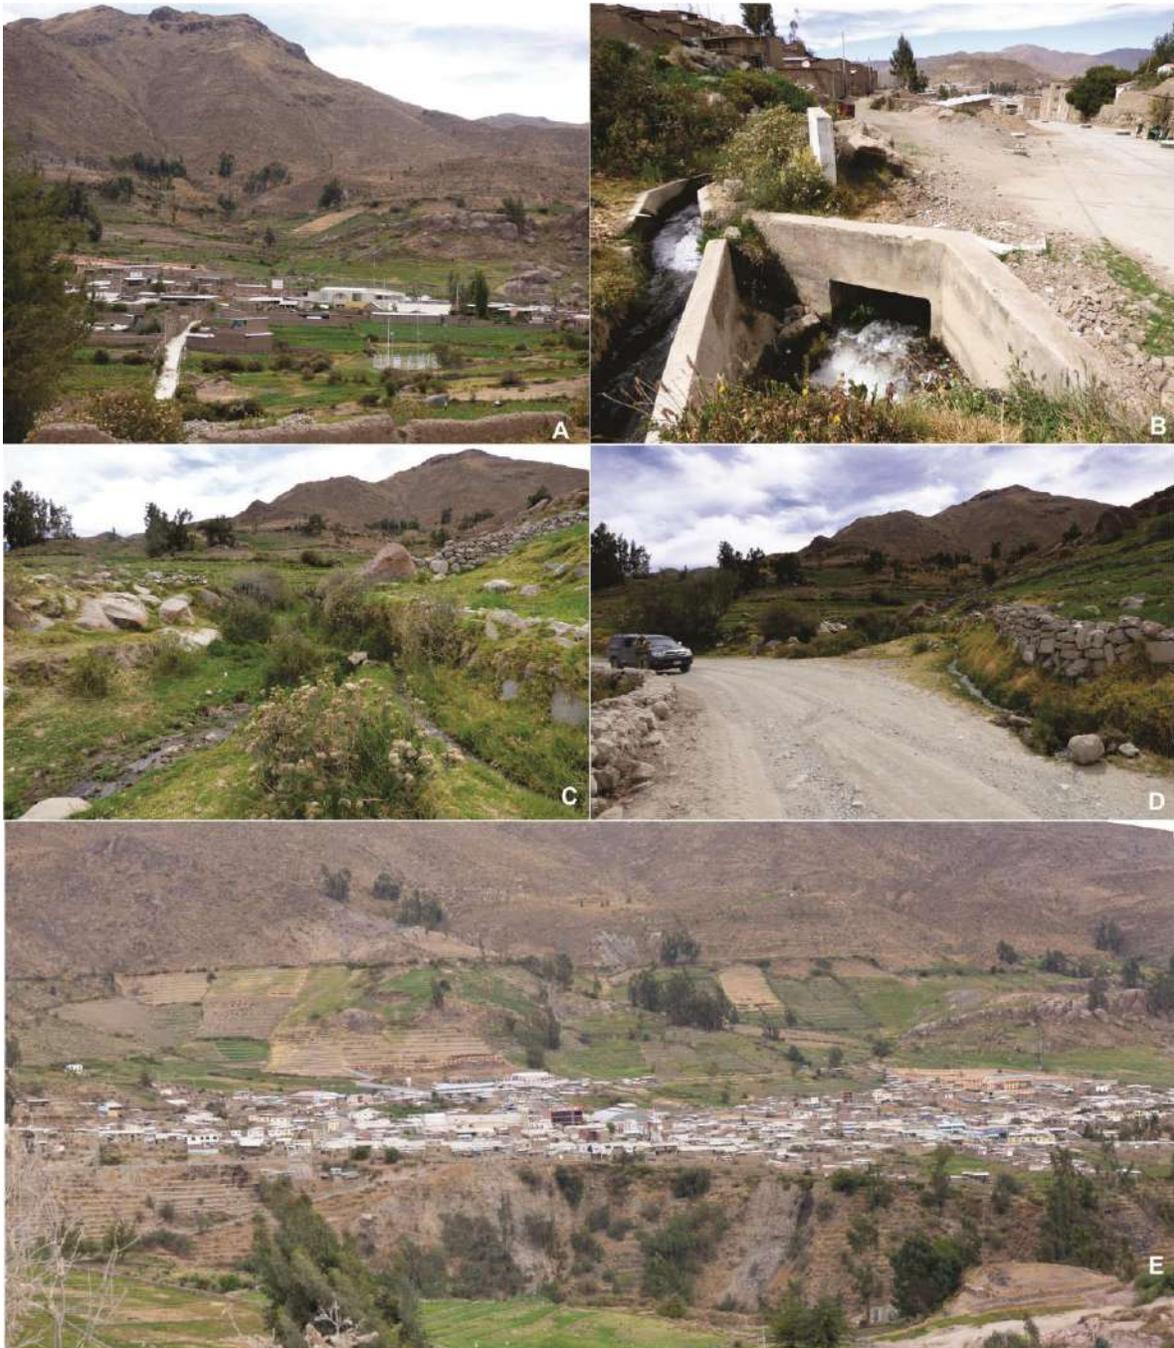
Foto 38. A y B) Vista de quebrada Choja Chico, con lluvias intensas se desborda afectando directamente a la Av. 01 de Setiembre. C y D) Quebrada Choja Grande Cruz en ladera del cerro Vizcachune. E) Derrumbes en acantilados en la margen izquierda del río Tarata.

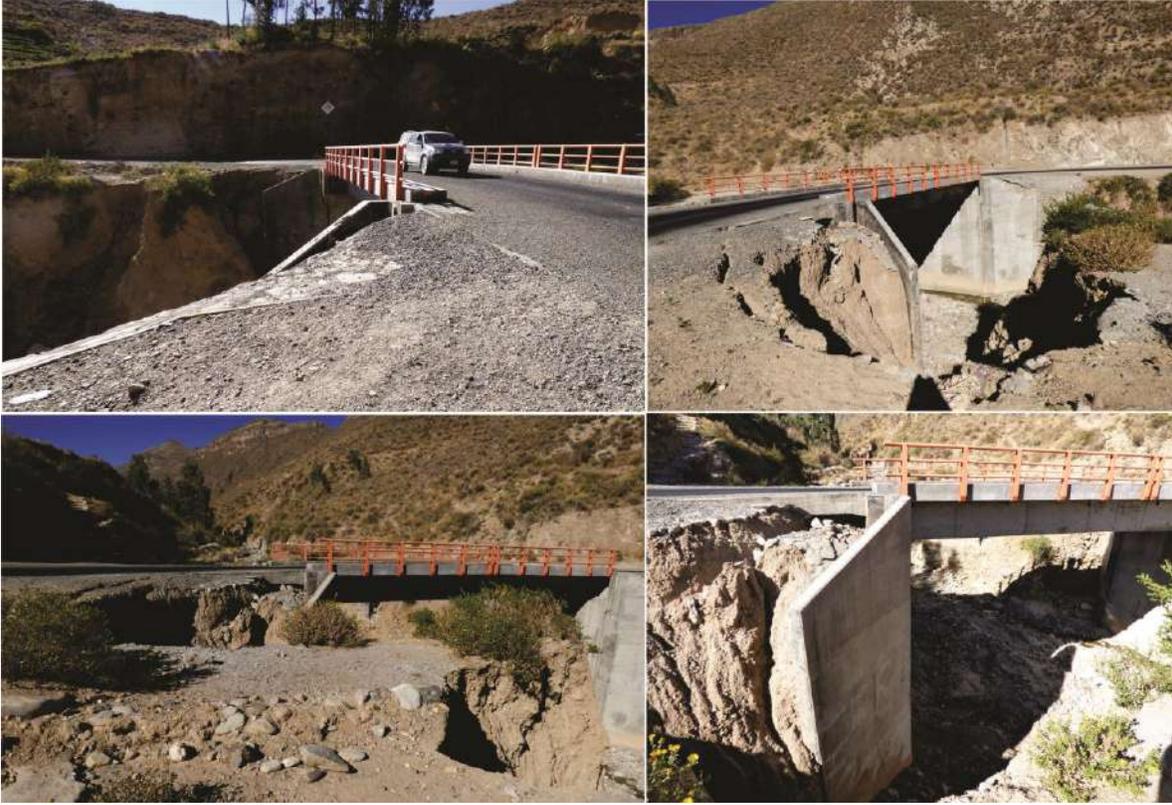
Foto 39. Zona de huaicos periódicos en el río Salla Cotacucho (km 98+750 carretera Tarata-Ticaco), por dinámica fluvial erosionó estribos de puente de 30 m, el cual se encuentra a punto del colapso.

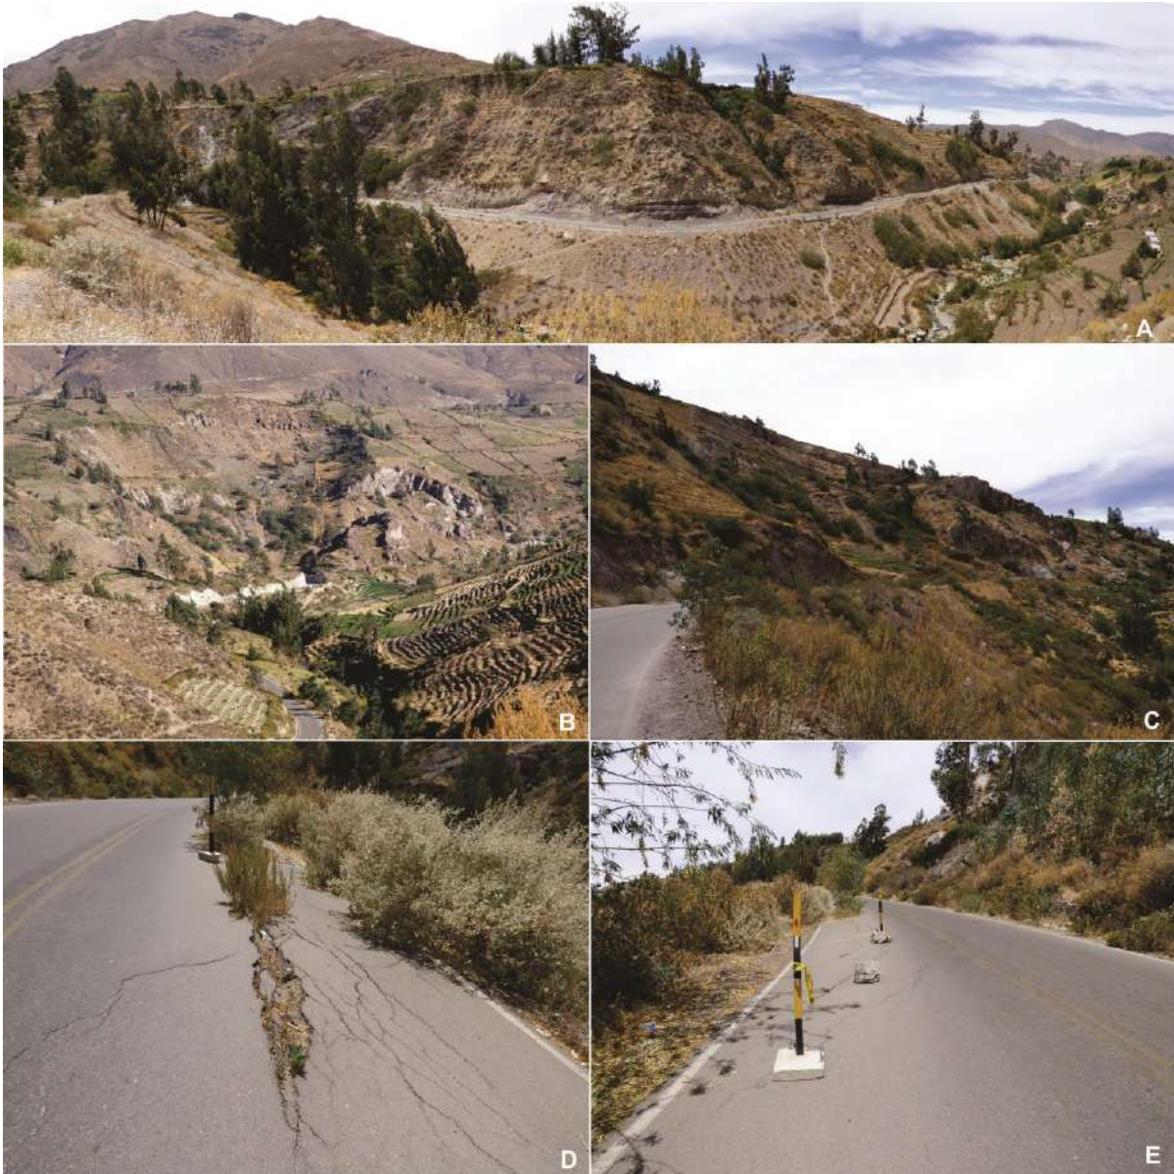
Foto 40. A) Zona de derrumbes en talud superior de carretera Tarata-Ticaco. B) Derrumbes en la margen izquierda de la quebrada Cachitala. C, D y E) Deslizamiento en el km 88+000 aproximadamente de la carretera Tarata-Ticaco, con presencia de grietas y asentamientos en plataforma.

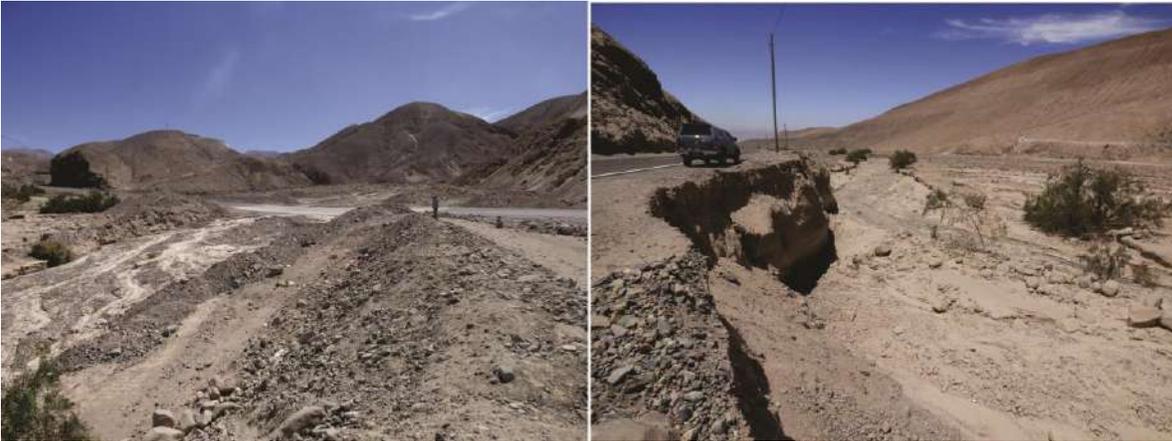
<p>42. Carretera Tacna-Tarata km 28+000 – km 34+000 (Estique/Alto de la Alianza-Tacna)</p>	<p>Área sujeta a huaicos y erosión fluvial. Zona de huaicos periódicos en quebradas tributarias de la quebrada Los Molles como la quebrada Huintilla, con las lluvias intensas de marzo del 2015 arrasó en algunos sectores la plataforma de la carretera Tacna-Tarata (km 28-km 29), aproximadamente 1000 m en la margen izquierda de la quebrada Los Molles (foto 41).</p>	<p>Afectó tramo de carretera Tacna-Tarata por sectores.</p>	<p>Limpieza de cauce. Control de erosión. Mantenimiento permanente de la carretera.</p>

Foto 41. Quebrada Huintilla en la margen izquierda de la quebrada Chero, corta la carretera Tacna-Tarata (izquierda). Erosión de la plataforma de la carretera Tacna-Tarata (km 28+000- km 29+000) en la margen izquierda de la quebrada Molles, erosiona aproximadamente 1000 m.
