INSTITUTO GEOLÓGICO MINERO Y METALURGICO

**INFORME TECNICO  
GEOLOGIA AMBIENTAL**

**ZONAS CRÍTICAS POR PELIGROS GEOLÓGICOS EN LA  
REGIÓN TUMBES**

**PRIMER REPORTE**

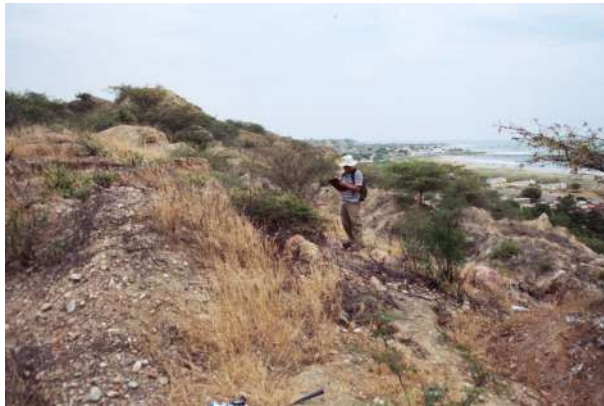
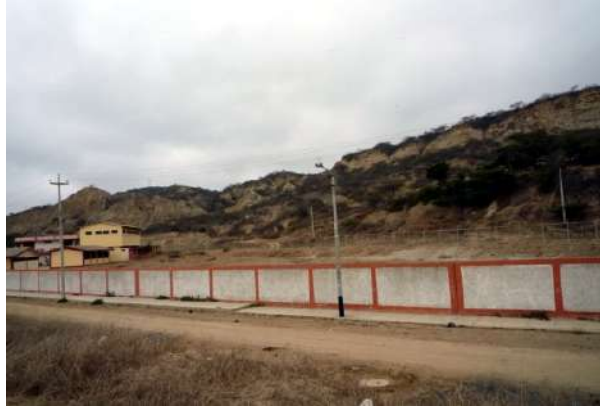
<b>SECTOR (DISTRITO)</b>	<b>AREAS SUJETAS A/COMENTARIO GEODINÁMICO</b>	<b>VULNERABILIDAD Y/O DAÑOS OCASIONADOS</b>	<b>RECOMENDACIONES</b>
AA. HH. Las Malvinas – San José, Los Cedros - La Jota  (Caleta La Cruz)  <b>1</b>	Deslizamiento traslacional, erosión en cárcavas y flujos. En el año 1983 y 1998, se acentuaron más estos problemas como consecuencia del Fenómeno El Niño, observándose que los flujos tienen mayor radio de influencia. En el año 1983 se produjo una inundación marina, a consecuencia de un maretazo, afectó las instalaciones (viviendas) del Ejército Peruano. Zona de flujos de lodo, se presentan adicionalmente cárcavas y derrumbes en zonas aledañas. Las quebradas se activan con lluvias ocasionales. Existe una intensa deforestación de la zona.	Viviendas y centro educativo ubicado al pie del deslizamiento. De producirse una reactivación, puede ser seriamente afectado el centro educativo. Afecta viviendas ubicadas en la desembocadura de las quebradas. También afecta a terrenos de cultivo y puede afectar a la Panamericana Norte.	Reubicar viviendas localizadas cerca del borde del deslizamiento, reforestar la zona, y realizar canales de drenaje. Colocar un sistema de monitoreo en el deslizamiento, el cual sea constantemente vigilado, para determinar nuevos movimientos que impliquen peligro, para el colegio y los estudiantes. Reubicar las viviendas que están dentro del área de influencia de las quebradas, reforestar las laderas. Prohibir la construcción de viviendas en zona de influencia de las quebradas.

**(a), (b).-Vista del la escarpa y panorámica del deslizamiento en el AA. HH. Las Malvinas en Caleta La Cruz. (c).- Flujo de lodo en el sector de La Jota.**

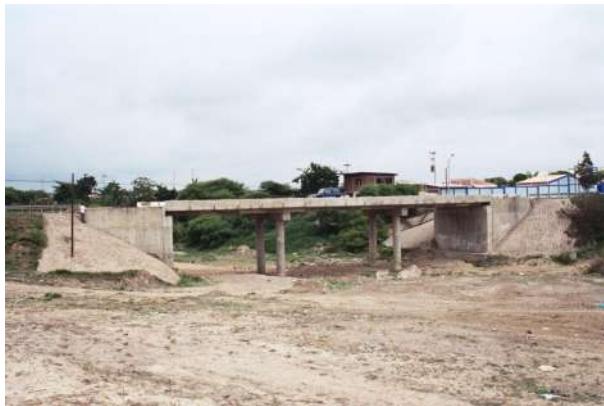
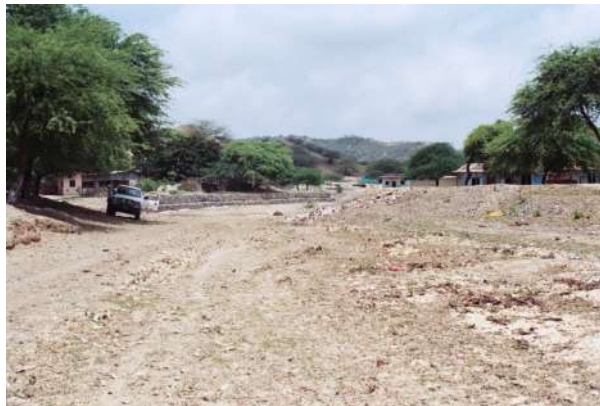
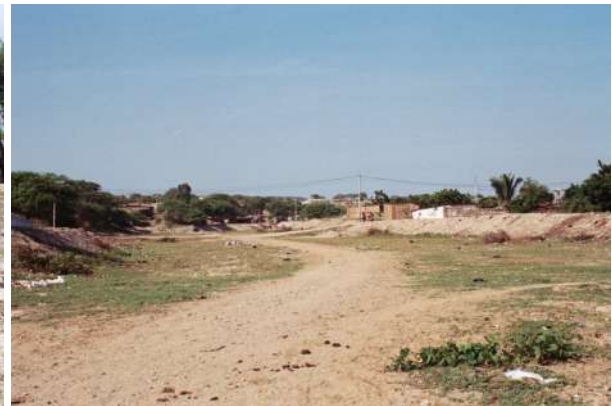
San Pedro de Los Incas-San Jacinto (Corrales) <b>6</b>	Quebrada Colorado sujeta a flujos. En su parte alta se observa pequeños derrumbes, deslizamientos y procesos de erosión de ladera, que alimentan a la quebrada. Cuando se presenta el fenómeno El Niño ó lluvias excepcionales se generan flujos. En la parte alta se ubica un botadero de basura, de manera que los desechos en tiempo de lluvias excepcionales, son arrastrados por las corrientes que se forman. Del mismo modo ocurre en quebradas Urcos, Cristales y otras torrenteras.	Afectó a viviendas, cementerio y terrenos de cultivo cuando se presentó el Fenómeno El Niño.	No construir viviendas, ni obras de infraestructura dentro del cauce de la quebrada. Reforestar la zona. Canalizar la parta baja de la quebrada
Quebrada San Juan (San Juan de La Virgen) <b>7</b>	Área sujeta a flujo de lodo, proceso de erosión en cárcavas y erosión fluvial. Los flujos y erosión de laderas se produce periódicamente, sin embargo durante el evento de El Niño, estos procesos son más destructivos. La erosión fluvial esta incidiendo en la margen derecha.	Afectó a viviendas, carretera que conecta Tumbes con San Juan de la Virgen y terrenos de cultivo	No construir obras de infraestructura dentro del cauce de la quebrada. Reforestar la zona. La quebrada ha sido canalizada.

**(a).- Puente sobre la quebrada Luay carente de obras de defensas que protejan sus estribos, en una avenida intempestiva del torrente que fluya por la quebrada. San Pedro de Los Incas-San Jacinto. (b).-Flujo de lodo sobre la quebrada Cristales, que en tiempos de lluvias excepcionales afecta al poblado del mismo nombre. (c).- Flujo de lodo que se discurre por la quebrada Colorado afectando al sector de San Pedro de Los Incas.**

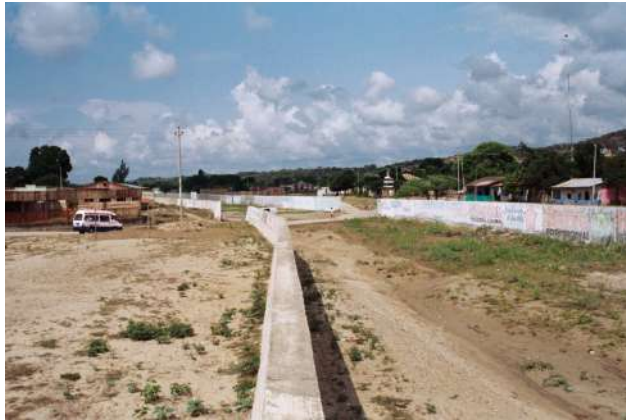
(a)

**(a).- Flujo de lodo que pasa por la quebrada San Juan, distrito de San Juan La Virgen, se presenta generalmente con el Fenómeno El Niño o con lluvias de tipo excepcional. La quebrada se encuentra canalizada. (b).- Quebrada Higuierón canalizada, con gaviones, cada vez que se presenta el Fenómeno El Niño se activa afectando a las viviendas y terrenos de cultivo adyacentes.**

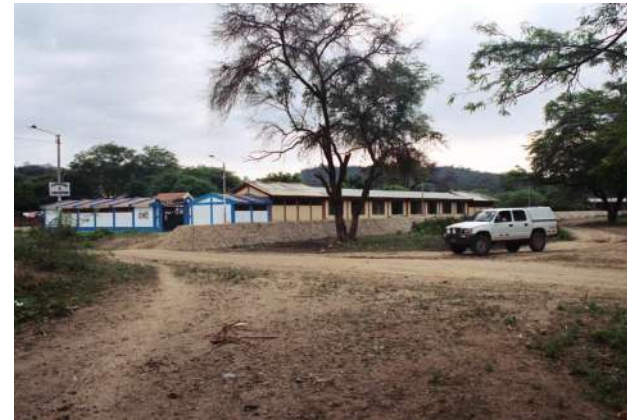
(b)

<p>Sector de Higuerón–Casa Blanca-Oidor</p> <p>(San Jacinto)</p> <p><b>9</b></p>	<p>Área sujeta a flujos de lodo. A lo largo de este trecho se presentan en varias quebradas que generalmente se activan con la presencia del fenómeno El Niño. Las quebradas comprendidas en este sector son de recorrido corto y de baja pendiente. Son alimentadas por derrumbes y en ocasiones por pequeños deslizamientos (coronas menores a 30 m.). Están asociados a fenómenos de erosión de laderas (principalmente cárcavas) que generan gran cantidad de material. El área se presenta deforestada.</p>	<p>Afectó algunas viviendas e interrumpió la carretera de acceso hasta el sector de Higuerón, también a terrenos de cultivo.</p>	<p>No construir obras de infraestructura dentro del cauce de la quebrada. Encauzar las quebradas.</p>
<p>Margen derecha del río Tumbes-Puerto el Cura</p> <p>(Tumbes)</p> <p><b>10</b></p>	<p>Zona de erosión e inundación fluvial, el fenómeno se intensifica cuando se presenta el Fenómeno El Niño. En el año 1983 afectó al Malecón e inundo calles de la ciudad de Tumbes, por la margen derecha. Aguas abajo del malecón actual hay una parte baja por donde generalmente el río Tumbes se desborda e inunda. El río en este sector, constantemente esta erosionando y ha migrado hacia la margen derecha.</p>	<p>Afectó a viviendas ubicadas en la margen derecha, inundo terrenos de cultivo ubicados en ambas márgenes.</p>	<p>Reforzar las defensas ribereñas que se encuentran aguas bajo. Actualmente todo el malecón esta protegido con muros de concreto. No construir obras de infraestructura cerca de la ribera del río.</p>

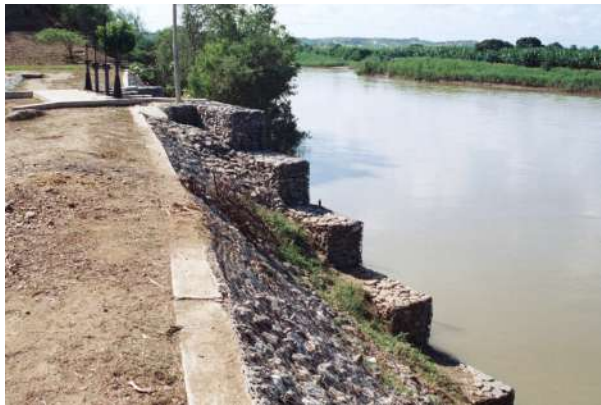
(a)

**(a).- Defensas ribereñas ubicada en la margen derecha del río Tumbes, protegiendo la toma de agua de Puerto El Cura. (b).- Carretera Plateros-Oidor. Torrenteras que acarrear flujos de manera excepcional, cerca al poblado de Francos.**

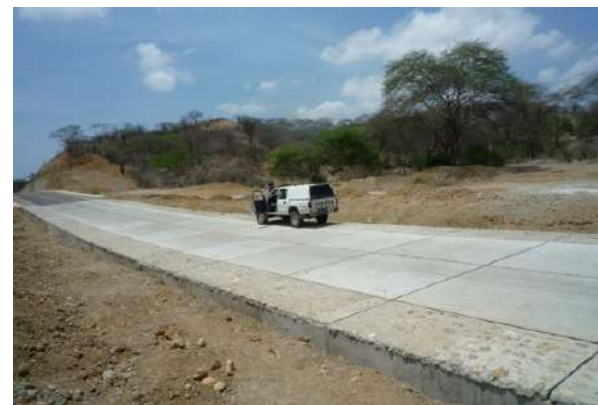
(b)

<p>Carretera Plateros-Oidor (San Jacinto)</p> <p>13</p>	<p>Tramo de carretera donde se presentan varias torrenteras y quebradas (Quebradas Plateros, La Peña, Tigre y Vaquería), que permanecen secas la mayor parte del tiempo. Con el Fenómeno El Niño, por estas quebradas discurren flujos de destritos y flujos de lodo, que pueden afectar viviendas y la carretera por tramos.</p>	<p>Puede afectar viviendas ubicadas cerca de los cauces de torrenteras secas.</p>	<p>Realizar trabajos de limpieza de los cauces de torrenteras y quebradas. Encauzar y colocar defensas ribereñas en sectores donde se observe incidencia de los flujos. Colocar gaviones y enrocados donde sea necesario. Realizar el diseño de alcantarillas y puentes, que no impliquen el estrangulamiento de los cauces, ya que puede propiciarse los procesos de erosión de los estribos y márgenes. Contar con maquinaria pesada a disposición, que permita una rápida rehabilitación de los tramos de carretera afectados.</p>

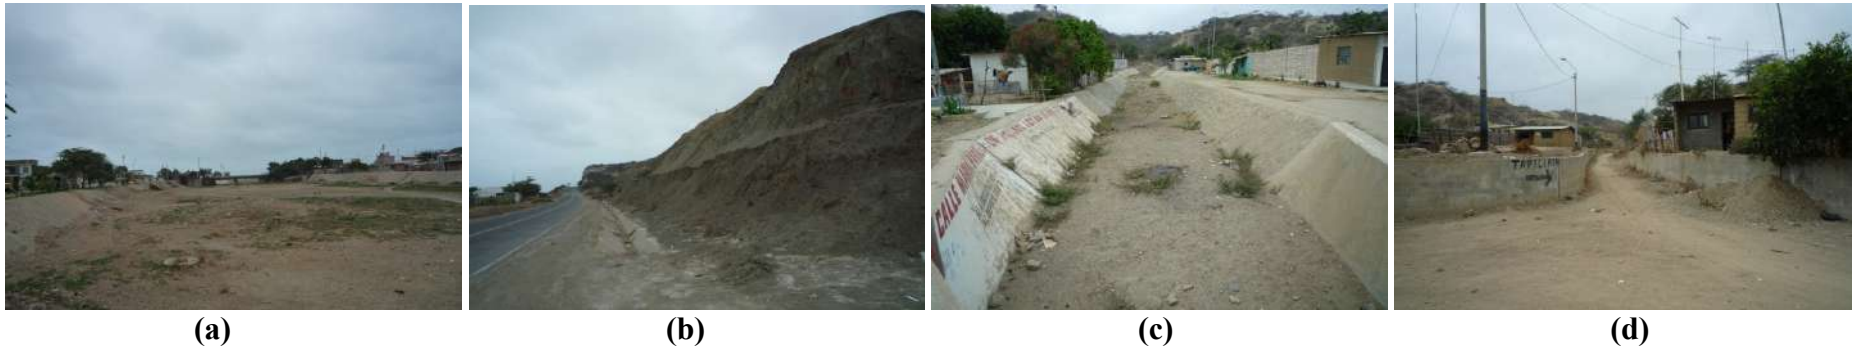
<b>SECTOR (DISTRITO)</b>	<b>AREAS SUJETAS A/COMENTARIO GEODINÁMICO</b>	<b>VULNERABILIDAD Y/O DAÑOS OCASIONADOS</b>	<b>RECOMENDACIONES</b>
<p>Panamericana Norte entre la Quebrada La Cruz y Zorritos (Zorritos)</p> <p><b>14</b></p>	<p>Tramo de la carretera Panamericana Norte (km 219+550 al km 230+000) afectado por erosión en cárcavas, derrumbes y flujos de lodo. Derrumbes desde talud superior de carretera, conformado por areniscas, limolitas y lutitas, poco consolidadas y muy deleznales. El material caído obstruye la carretera. El substrato rocoso que conforman los tablazos, es muy susceptible a procesos de erosión, produciéndose erosión laminar, en surcos y en cárcavas, hasta llegar a formar quebradas (Quebradas Sechurita, Tucillal, Tronco Mocho, Urbina y La Cruz). Por estas cárcavas y quebradas, discurren flujos de manera excepcional cuando se presenta el fenómeno El Niño. Otro problema que se presenta, son asentamientos de material de relleno colocados en las torrenteras, para la construcción de la carretera y asentamientos en el substrato conformado por areniscas, limolitas y lodolitas, que producen ondulamientos e irregularidades en la carretera.</p>	<p>Puede afectar viviendas ubicadas cerca de los cauces de torrenteras secas, con posibles desbordes. Puede cortar la carretera Panamericana Norte en varios tramos.</p>	<p>Realizar trabajos de limpieza de los cauces de torrenteras y quebradas. Encauzar y colocar defensa ribereñas en sectores donde se observe incidencia de los flujos (Colocar gaviones y enrocados donde sea necesario). Realizar el diseño de alcantarillas y puentes, que no impliquen el estrangulamiento de los cauces, ya que puede propiciarse los procesos de erosión de los estribos y márgenes. Realizar un mantenimiento y limpieza constante de cunetas, pontones y alcantarillas. Colocar badenes de ser necesario. Contar con maquinaria pesada a disposición, que permita una rápida rehabilitación de los tramos de carretera afectados. Colocar trinchos o barreras transversales a los cauces de las torrenteras, para controlar los procesos de socavación y pérdida de terreno.</p>

**Panamericana Norte entre la Quebrada La Cruz y Zorritos. (a).- Quebrada LA Cruz por donde discurren flujos de lodo. (b).- Derrumbes en talud superior de la Panamericana Norte, sector cerro Loma Grande. (c).- Flujos de lodo excepcionales que discurren por torrenteras encauzadas, sector de Nueva Esperanza, a la altura del km 228+817 de la Panamericana Norte. flujos de lodo excepcionales en el poblado de Mechero Roci.**

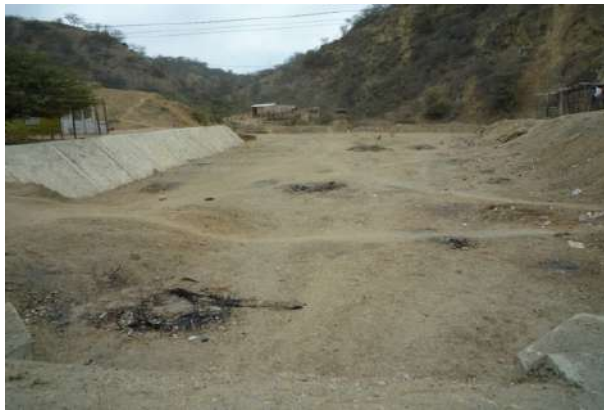
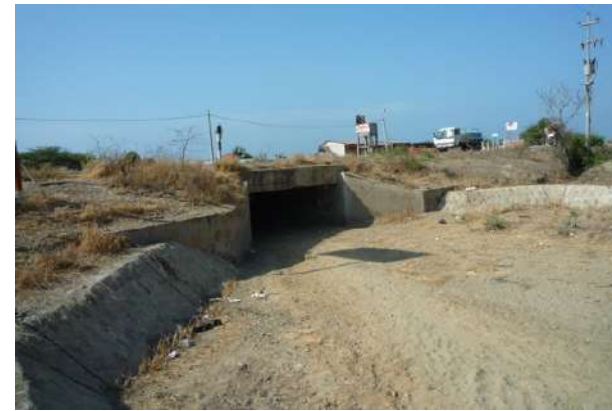
<p>Panamericana Norte entre la quebrada Bocapan y Zorritos (Zorritos)</p> <p>15</p>	<p>Tramo de la carretera Panamericana Norte (km 212+400 al km 219+550) Afectado por erosión en cárcavas, derrumbes y flujos de lodo. Derrumbes desde talud superior de carretera, conformado por areniscas, limolitas y lutitas, poco consolidadas y muy deleznales. El material caído obstruye la carretera. Erosión de laderas intensa, forma surcos y cárcavas. Por las cárcavas y quebradas, discurren flujos de manera excepcional cuando se presenta el fenómeno El Niño. En las cabeceras de las quebradas se producen derrumbes y deslizamientos que aportan material suelto susceptible de ser acarreado por los flujos. Asentamientos de la plataforma de carretera por el substrato rocoso de mala calidad conformado por areniscas, limolitas y lodositas. Se producen ondulamientos e irregularidades en la carretera.</p>	<p>Puede afectar viviendas ubicadas cerca de los cauces de torrenteras secas, por posibles desbordes. Puede cortar la carretera Panamericana Norte en varios tramos, donde las torrenteras y cárcavas interceptan la carretera.</p>	<p>Realizar trabajos de limpieza de los cauces de torrenteras y quebradas. Encauzar y colocar defensas ribereñas en sectores donde se observe incidencia de los flujos (Colocar gaviones y enrocados en zonas donde sean necesarios). Realizar el diseño de alcantarillas y puentes, que no impliquen el estrangulamiento de los cauces, ya que puede propiciarse los procesos de erosión de los estribos y márgenes. Realizar un mantenimiento y limpieza constante de cunetas, pontones y alcantarillas. Colocar badenes de ser necesario. Contar con maquinaria pesada a disposición, que permita una rápida rehabilitación de los tramos de carretera afectados. Colocar trinchos o barreras transversales a los cauces de las torrenteras, para controlara los procesos de socavación y pérdida de terreno.</p>

**Panamericana Norte entre la quebrada Bocapan y Zorritos. (a).- Torrentera encauzada, por donde discurren flujos de lodo excepcionalmente, sector los Pinos, km 216+920, del tramo de la Panamericana Norte entre Sullana y Tumbes. (b).- Cauce de torrentera estrangulada con pontón, por donde discurren flujos de lodo excepcionalmente, km 214+452 de la Panamericana Norte.**

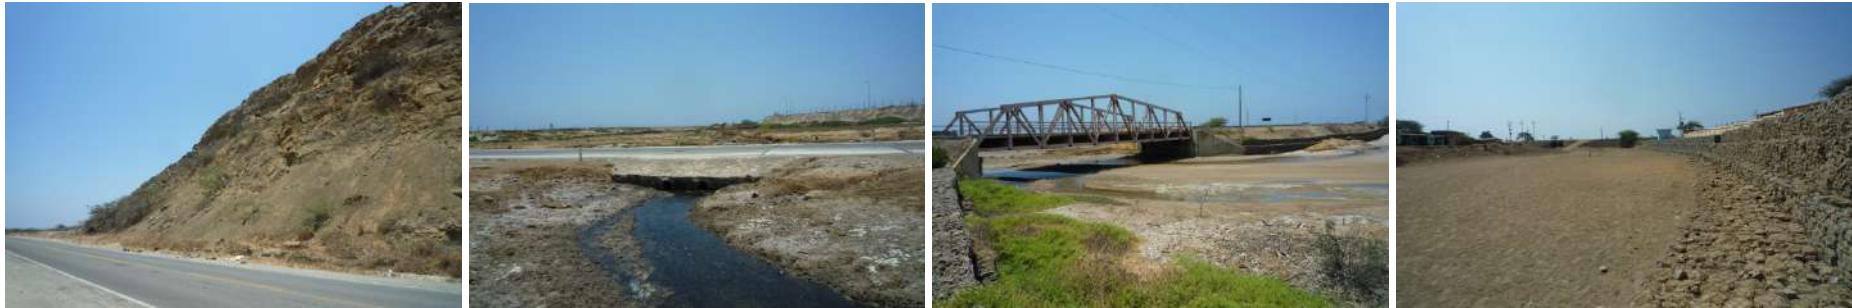
<p>Panamericana Norte entre quebrada Bocapan y quebrada Plateritos (Zorritos)</p> <p><b>16</b></p>	<p>Tramo de la carretera Panamericana Norte (km 186+000 al km 212+400), afectado por erosión de laderas, erosión fluvial, derrumbes y flujos de lodo. Derrumbes desde el talud superior de la carretera. El substrato está conformado por areniscas, limolitas y lutitas, poco consolidadas y muy deleznales. El material caído obstruye la carretera. Erosión de laderas intenso, forma surcos y cárcavas. Entre las quebradas principales se tiene a Huacuna, Sandias, Palo Santo, Gardalito, Labejal Rubio y Plateritos; por donde discurren flujos de detritos y de lodo de manera excepcional cuando se presenta el fenómeno El Niño. Por otro lado un gran número de torrenteras y cárcavas de corto recorrido también acarrear flujos. Los aportes de material suelto se encuentran en las cabeceras de las quebradas, donde se producen derrumbes y deslizamientos. Asentamientos de la plataforma de carretera por el substrato rocoso de mala calidad conformado por areniscas, limolitas y lodolitas (se producen ondulamientos e irregularidades en la carretera). Erosión fluvial en márgenes de las quebradas Palo Santo y Huacuna, por estrangulamiento de cauce. Se han protegido los estribos del puente y las márgenes, con gaviones y muros de concreto.</p>	<p>Puede afectar viviendas ubicadas cerca de los cauces de torrenteras secas, con posibles desbordes. Puede cortar la carretera Panamericana Norte en varios tramos, donde las torrenteras y cárcavas interceptan la carretera.</p>	<p>Realizar trabajos de limpieza de los cauces de torrenteras y quebradas. Encauzar y colocar defensas ribereñas en sectores donde se observe incidencia de los flujos (Colocar gaviones y enrocados donde sea necesario). Realizar el diseño de alcantarillas y puentes, que no impliquen el estrangulamiento de los cauces, ya que puede propiciarse los procesos de erosión de los estribos y márgenes. Realizar un mantenimiento y limpieza constante de cunetas, pontones y alcantarillas Colocar badenes de ser necesario. Contar con maquinaria pesada a disposición, que permita una rápida rehabilitación de los tramos de carretera afectados. Colocar trinchos o barreras transversales a los cauces de las torrenteras, para controlara los procesos de socavación y pérdida de terreno.</p>

**Panamericana Norte entre quebrada Bocapan y quebrada Plateritos. (a).- Derrumbes en talud superior de la Panamericana Norte. (b).- Flujos excepcionales por la quebrada Cardalito, pueden cortar la carretera. (c).- Flujos de detritos y erosión fluvial en la quebrada Palo Santo. (d).- Quebrada seca que se activa excepcionalmente, se han colocado gaviones en la margen derecha, sector Acapulco.**

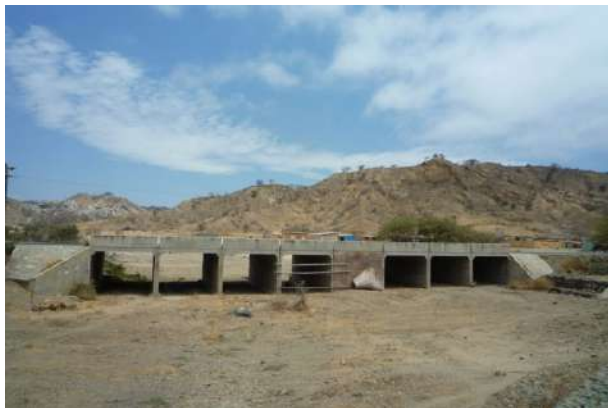
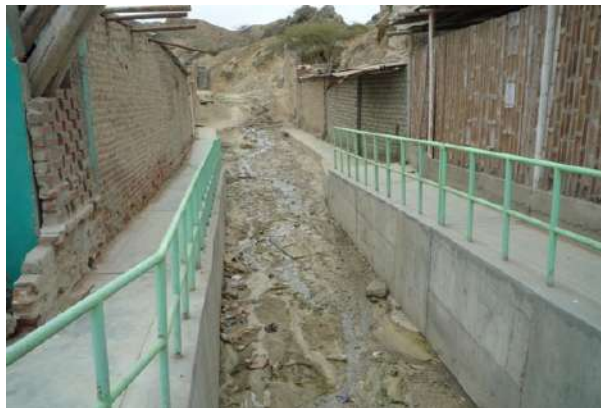
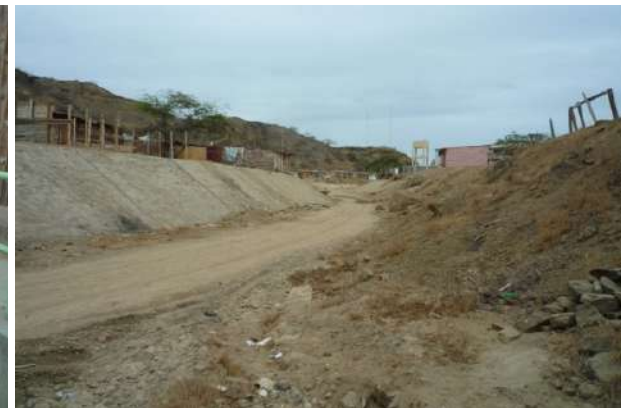
<p>Panamericana Norte entre quebrada Plateritos, Cancas desvío Punta Sal (Canoas de Punta Sal)</p> <p>17</p>	<p>Tramo de la carretera Panamericana Norte (km 168+000 al km 212+400), afectado por erosión de laderas, erosión fluvial, derrumbes y flujos de lodo. Derrumbes se presentan en talud superior de carretera. Erosión de laderas intensa, forma surcos y cárcavas. Numerosas quebrada y torrenteras secas por donde discurren flujos de detritos y de lodo cuando se presenta el fenómeno El Niño (quebradas Sapotal, Peña Negra, Curo, Canoas, La Mira y Honda). Por otro lado, por un gran número de torrenteras y cárcavas de corto recorrido también discurren flujos. Los flujos también producen procesos de erosión fluvial en márgenes de quebradas, pudiendo afectar estribos de puentes y pontones. Se han construido badenes. Se colocaron gaviones y muros de encauzamiento para controlar los efectos de estos procesos. Así mismo, se ha evidenciado la ocupación de cauces de quebradas, con la construcción de viviendas. Por otro lado muchas de las torrenteras presentan trabajos de encauzamiento con muros de mampostería.</p>	<p>Puede afectar viviendas ubicadas cerca y dentro de los cauces de torrenteras secas. Puede cortar la carretera Panamericana Norte en varios tramos, donde las torrenteras y cárcavas interceptan la carretera.</p>	<p>Realizar trabajos de limpieza de los cauces de torrenteras y quebradas. Encauzar y colocar defensas ribereñas en sectores donde se observe incidencia de los flujos (Colocar gaviones y enrocados donde sea necesario). Realizar el diseño de alcantarillas y puentes, que no impliquen el estrangulamiento de los cauces, ya que puede propiciarse los procesos de erosión de los estribos. Realizar un mantenimiento y limpieza constante de cunetas, pontones y alcantarillas. Colocar badenes de ser necesario. Contar con maquinaria pesada a disposición, que permita una rápida rehabilitación de los tramos de carretera afectados. Colocar trinchos o barreras transversales a los cauces de las torrenteras, para controlar los procesos de socavación y pérdida de terreno.</p>

**Panamericana Norte entre quebrada Plateritos, Cancas, desvío Punta Sal. (a).- Quebrada que cruza la Panamericana Norte a un costado del desvío ha Punta Sal, se puede observar la utilización del puente como vivienda, por esta torrenciosa discurren flujos excepcionalmente. (b).- Poblado de Cancas, torrenceras secas, por donde discurren flujos de lodo y cruzan la Panamericana Norte a la altura del km 174+397. (c).- Quebrada por donde excepcionalmente discurren flujos de lodo y detritos, se observa los muros de encauzamiento a la margen izquierda, sector Señor de los Milagros.**

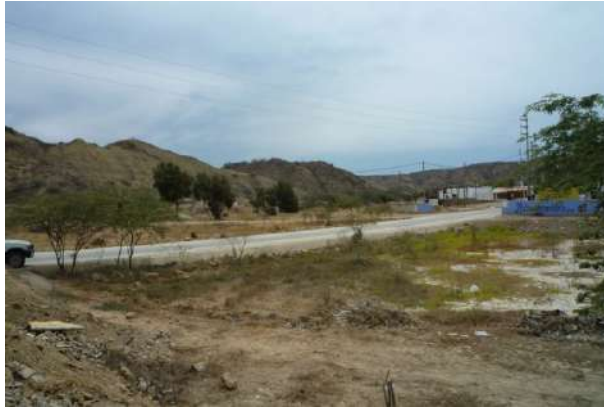
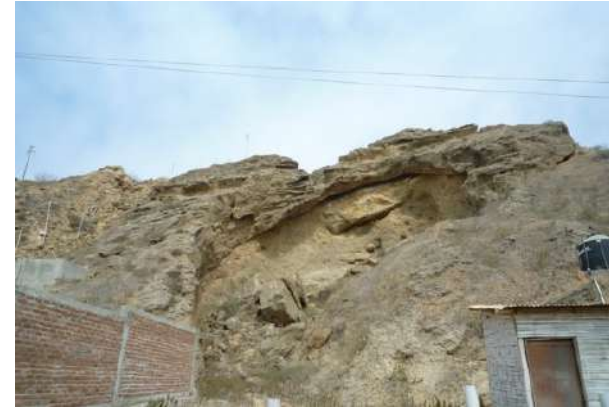
<p>Punta Sal (Canoas de Punta Sal)</p> <p><b>18</b></p>	<p>Zona sujeta a flujos y derrumbes. Derrumbes se presentan en acantilado, debido a la presencia de substrato poco consolidado, fracturado y muy deleznable (areniscas, limolitas y arcillitas). Erosión de laderas forma cárcavas, por donde discurren flujos de lodo excepcionales. Torrentera que cruza por el medio del Balneario de Punta Sal, acarrea flujos de manera excepcional, se ha construido badén y se han colocado muros de encauzamiento en las márgenes.</p>	<p>Puede afectar personas y viviendas ubicadas debajo de los acantilados inestables. Los flujos pueden interrumpir el paso hacia Punta Sal, se pueden producir desborde.</p>	<p>Realizar trabajos de limpieza de los cauces de torrenteras y quebradas. Encauzar y colocar defensas ribereñas en sectores donde se observe incidencia de los flujos (Colocar gaviones y enrocados en sectores faltantes). Realizar un mantenimiento y limpieza constante de pontones y alcantarillas. Colocar badenes de ser necesario y trinchos o barreras transversales a los cauces de las torrenteras, para controlara los procesos de socavación y pérdida de terreno.</p>

**Punta Sal. (a).- Carretera de acceso a Punta Sal, donde se construyó un badén, para permitir el paso de flujos de lodo excepcionales. Estos flujos también pasan cerca de viviendas. Se han colocado enrocados y gaviones en sus márgenes. (b).- Caída de rocas, desde los acantilados, pueden afectar viviendas ubicadas al pie.**

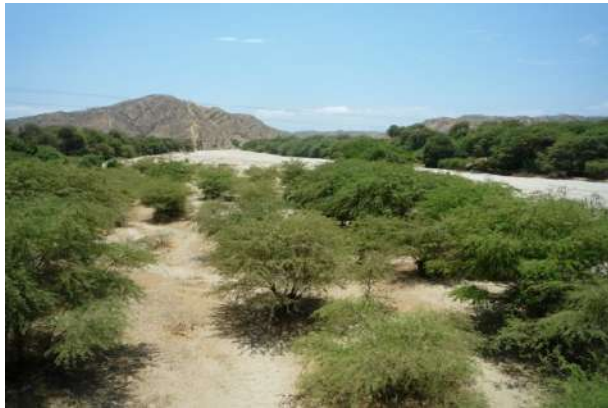
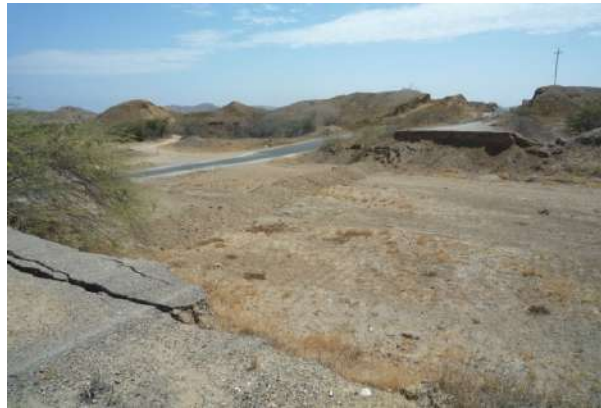
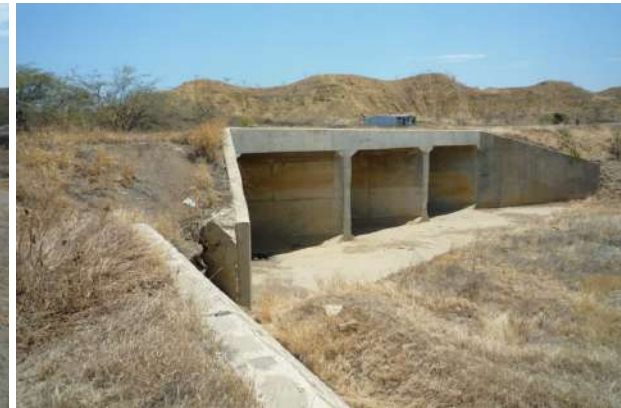
<p>Panamericana Norte km 154+400 al km 165+600  (Zorritos)</p> <p><b>19</b></p>	<p>Tramo de unos 11,2 Km de la Carretera Panamericana Norte, donde se presentan varias torrenteras y tres quebradas principales (Quebradas Seca, La Noria y Carpitás), las cuales durante largos periodos de tiempo permaneces inalterables, debido a la escasa precipitación pluvial de la zona, donde solo se alteran las rocas y se acumula material suelto en las ladera y cabeceras de las quebradas. Esta condición cambia drásticamente cuando se presenta el fenómeno El Niño, produciéndose precipitaciones excepcionales que posibilitan la formación de flujos de detritos y flujos de lodo, que acarrear todo el material suelto acumulado en las cuencas de recepción de las quebradas. En estos flujos erosionan y destruyen tramos de la carretera, puentes, pontones y alcantarillas, por rebalse de las aguas sobre estas obras, o porque se estrangularon los cauces de las quebradas para construir los puentes.</p>	<p>Se ha producido la destrucción de tramos de la carretera en varios puntos, donde ha sido necesario hacer variaciones por medio de la construcción de badenes.</p>	<p>Realizar trabajos de limpieza de los cauces de torrenteras y quebradas. Encauzar y colocar defensas ribereñas en sectores donde se observe incidencia de flujos (Colocar gaviones y enrocados en zonas donde sean necesarios). Reparar los gaviones, enrocado y muros de encauzamiento de concreto para evitar deterioros mayores y pérdida total de la defensa. Realizar el diseño de alcantarillas y puentes, que no impliquen el estrangulamiento de los cauces, ya que puede propiciarse los procesos de erosión de los estribos y de las márgenes. Realizar un mantenimiento y limpieza constante de los pontones y alcantarillas de torrenteras pequeñas, ya que estas pueden estar obstruidas por flujos antiguos secos y acumulados, propiciándose los embalses y reboses que pueden destruir la plataforma de carretera asfaltada. Contar con maquinaria pesada a disposición, que permita una rápida rehabilitación de los tramos de carretera afectados. Colocar trinchos o barreras transversales a los cauces de las torrenteras para controlar los procesos de socavación y pérdida de terreno.</p>

**Panamericana Norte km 154+400 al km 165+600. (a).- Quebrada Seca, por donde discurren flujos de lodo excepcionalmente. (b).- Panamericana Norte, km 154+500 del tramo Sullana-Tumbes, cortado por flujo de lodo, se ha tenido que variar el trazo. (c).- Torretera que se activa excepcionalmente. Se observa colapso del muro de encauzamiento en la margen izquierda, Panamericana Norte km 157+502, sector El Paraje.**
