Informe Técnico N° A6916

EVALUACIÓN GEOLÓGICA DEL DESLIZAMIENTO DE ANTAPI, UBINAS

Región Moquegua
Provincia General Sánchez Cerro
Distrito Ubinas

JULIO
2019

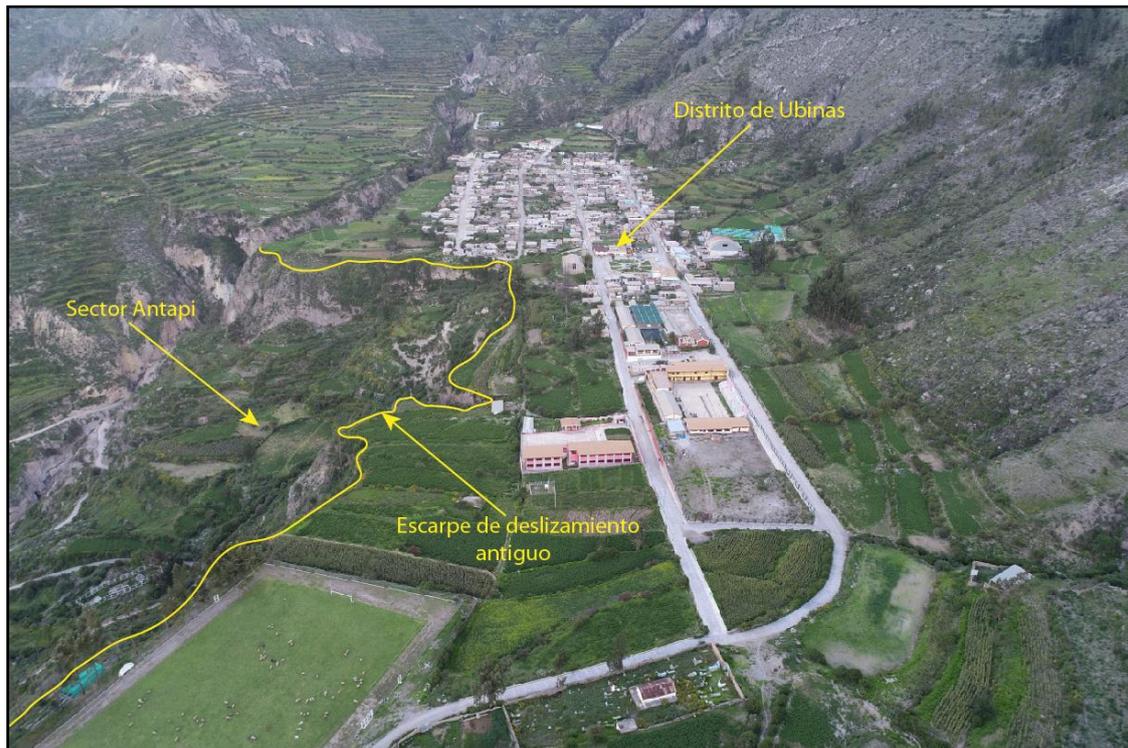
En la parte baja del distrito de Ubinas, se evidencia un gran deslizamiento que presenta una corona con forma irregular y continua (figura 8), con longitud de 1500 m. el salto de la escarpa antiguo posee entre 25 a 50 m. él salto de escarpe no se observa nítidamente debido a la erosión y la vegetación. Su masa desplazada llegó hasta el cauce del río Antapi que cruza la parte baja del sector. En el cuerpo del deslizamiento se aprecian lomeríos y pequeñas quebradas, estas últimas por la acción del agua.

Figura 8. Muestra el deslizamiento antiguo en la parte baja del Distrito de Ubinas.

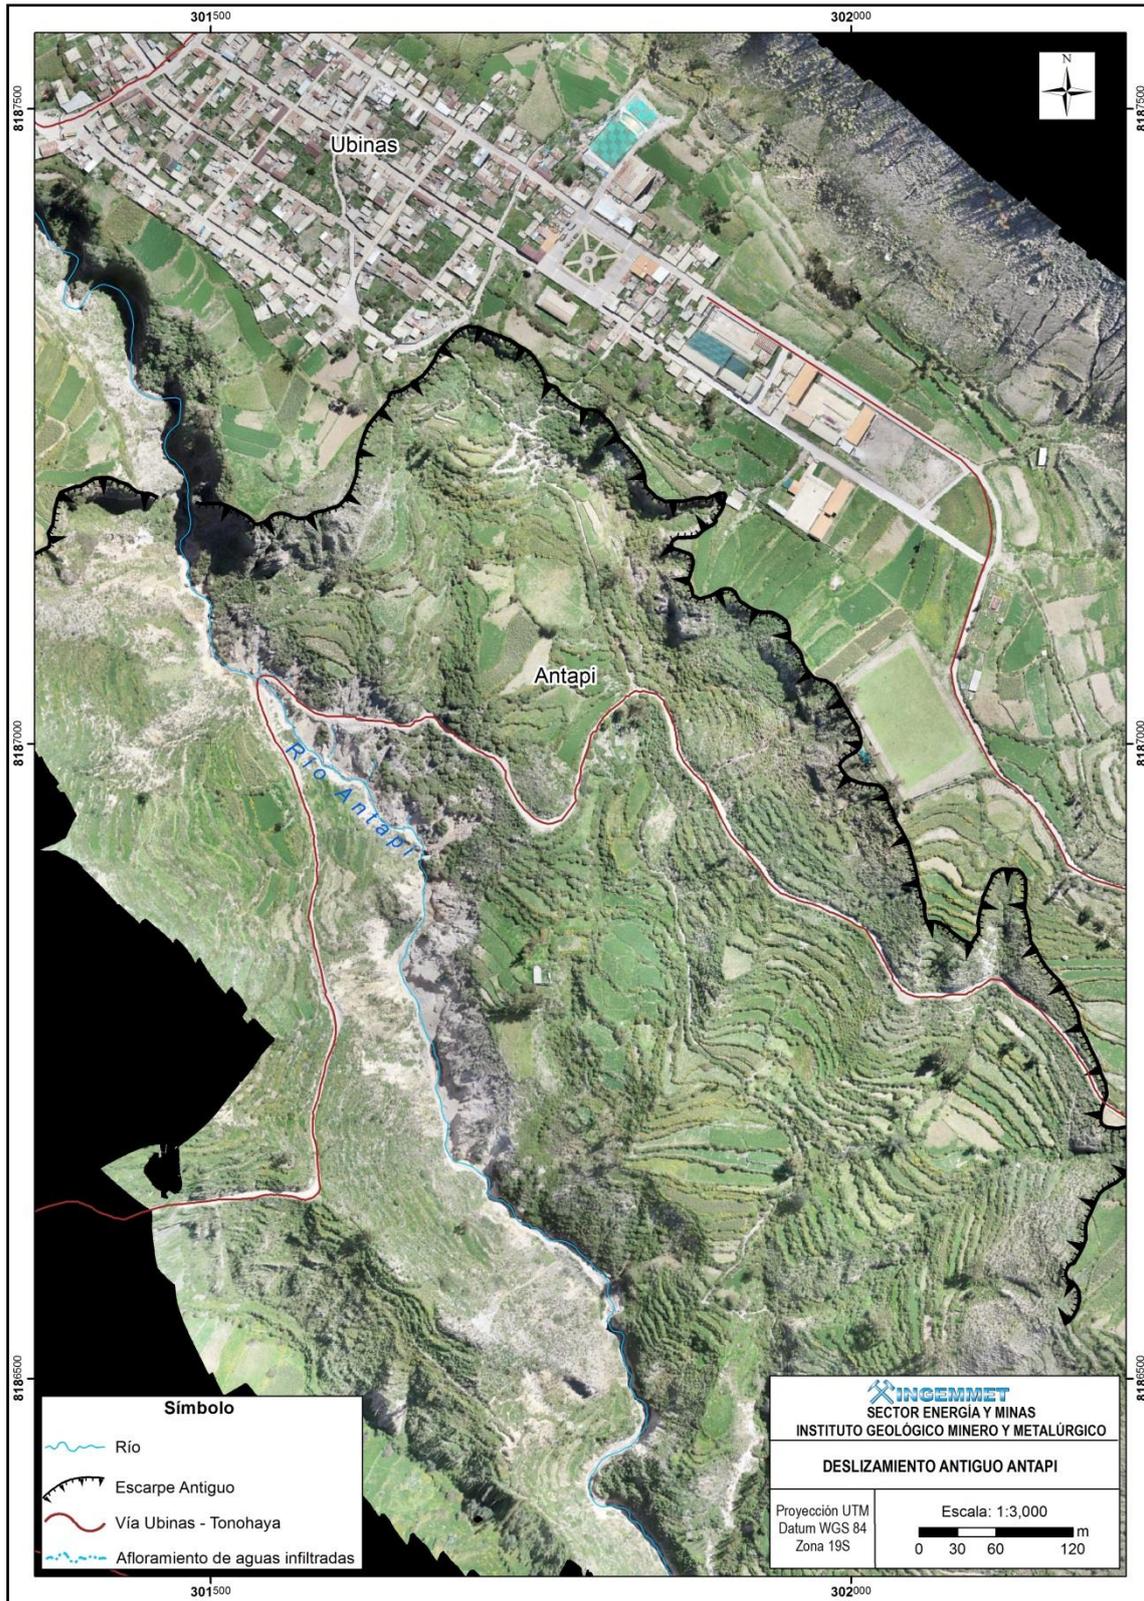
Sobre el cuerpo del deslizamiento antiguo se pueden observar lomeríos con en el cual se pueden evidenciar las direcciones de movimiento de los deslizamientos secundarios, que se generaron posteriores al deslizamiento Antigo, (figura 9).

Figura 9. Se muestra el escarpe del deslizamiento antiguo que se encuentra en la parte baja de Ubina

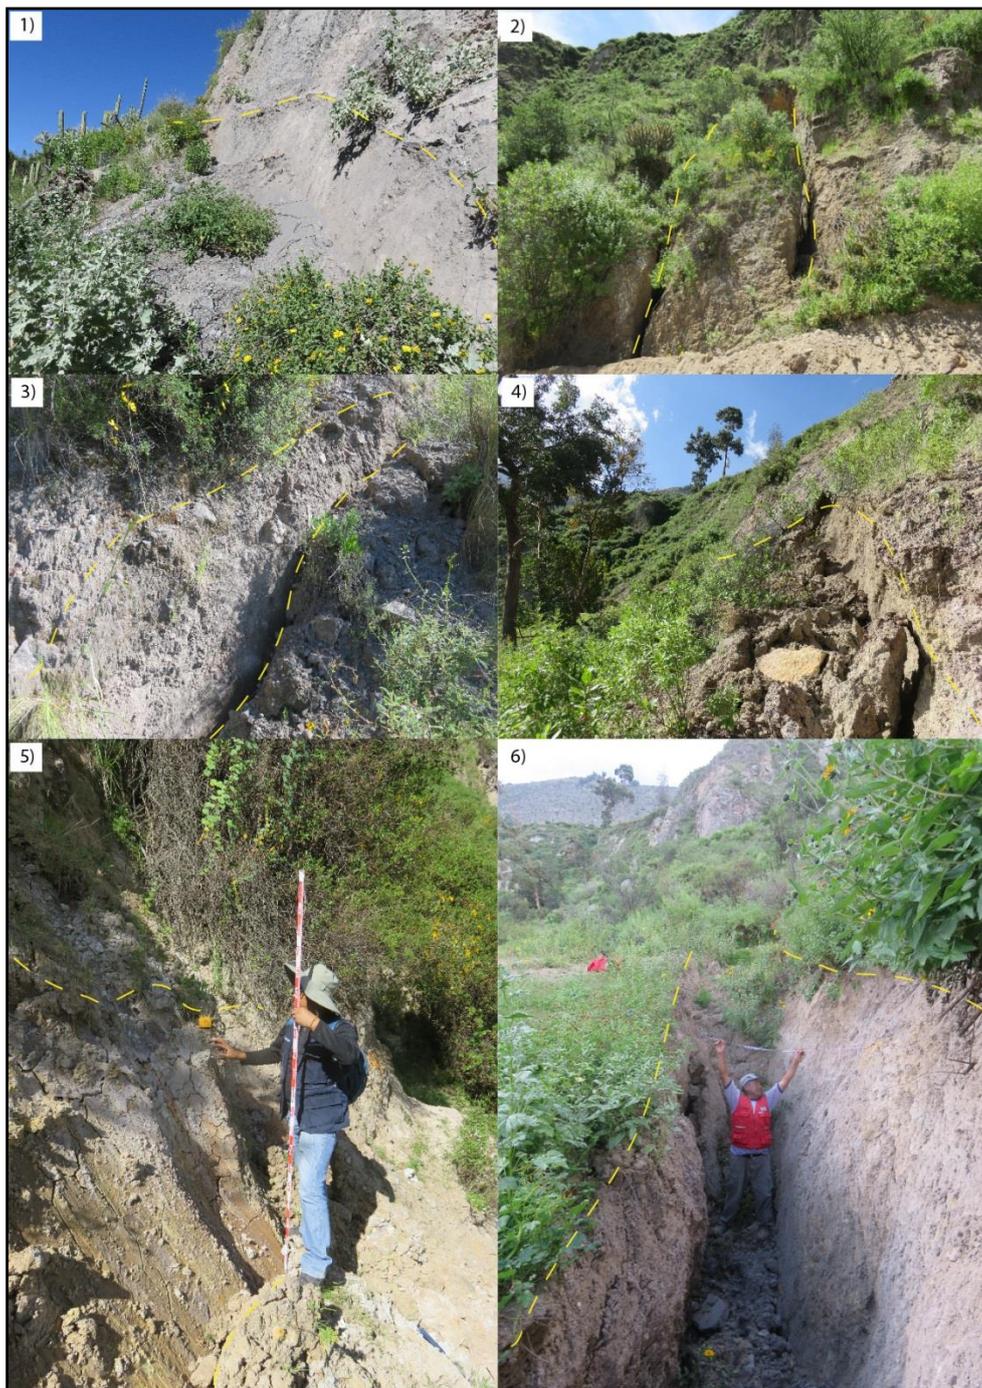
El deslizamiento Antapi, se ubica al suroeste del distrito de Ubinas, la corona de deslizamiento se ubica a aproximadamente 110 m. en línea recta desde la plaza de Ubinas. Este deslizamiento anteriormente fue presentando continuos movimientos muy lentos, en cambio el día 14 de marzo presentó un desplazamiento importante, el cual se observó en la vía que une los poblados de Ubinas con Tonohaya, según lo manifestado por los pobladores, (figura 10).

Figura 10. Muestra: 1) el salto de escarpe de 1 m., se ubica en el extremo norte del deslizamiento, 2) grietas de hasta 3.5 m., ubicados en el extremo sureste del deslizamiento, se puede ver las grietas en la carretera que cruza este

sector, 3) salto de escarpe de 0.8 m., y grietas de hasta 0.2 m., se ubican en extremos noroeste del deslizamiento, 4) escarpe de 0.8 m., se ubica en el extremo sureste del deslizamiento, 5) plano del deslizamiento actual el cual presenta un saldo de 1.2 m., 6) grieta de 5.5 m., ubicado en la parte baja de la carretera que cruza el sector, al sur de la laguna de oxidación ubicado en la zona.

- d) Se debe de realizar el relleno y sellado de grietas abiertas, localizadas dentro del cuerpo y sobre la corona del deslizamiento, para evitar la infiltración de aguas de precipitación pluvial que favorecen la saturación de materiales y aceleraría el colapso de terreno inestable. Una vez tratadas, las grietas deberán inspeccionarse periódicamente y sellarse cada vez que sea necesario. La abertura de grietas reparadas es un signo de reactivación del movimiento en la ladera.

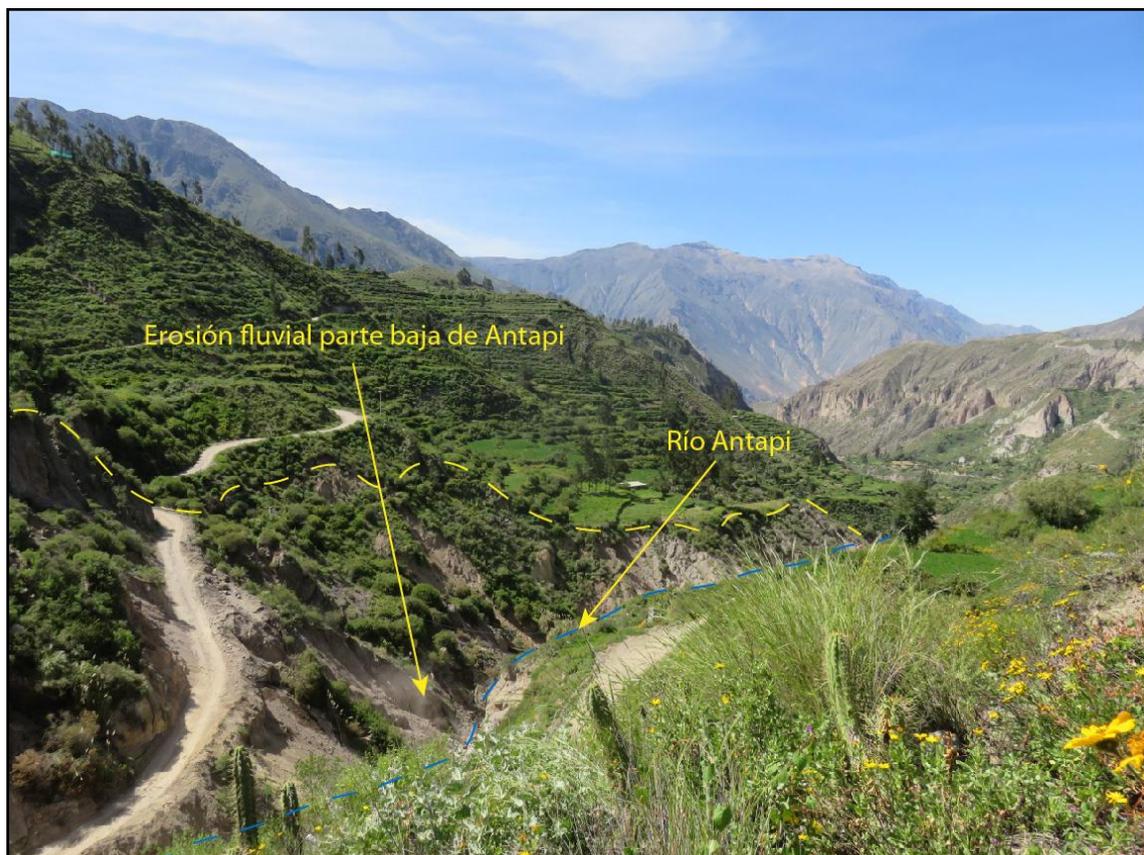
El pie del deslizamiento es afectado fuertemente por erosión fluvial por las aguas del río Antapi que cruza el sector, los flujos de detritos (huaicos/lahares), al desplazarse por este sector arrancan material, dejando el cuerpo del deslizamiento sin soporte, debido a esta ausencia la masa del deslizamiento sede cuesta abajo. Parte del material se observa en algunos sectores del cauce del río, formando pequeñas embalses en el río Antapi, (figura 11).

Figura 11. Muestra la intensa erosión fluvial que afecta la parte baja del sector Antapi.

- e) Para controlar la erosión fluvial lateral que pueda producirse en el pie del deslizamiento Antapi, sería conveniente la colocación de muros de gaviones en la margen derecha del río que cruza la parte baja del sector Antapi, este muro deberá tener una longitud mayor a la de la zona deslizada.

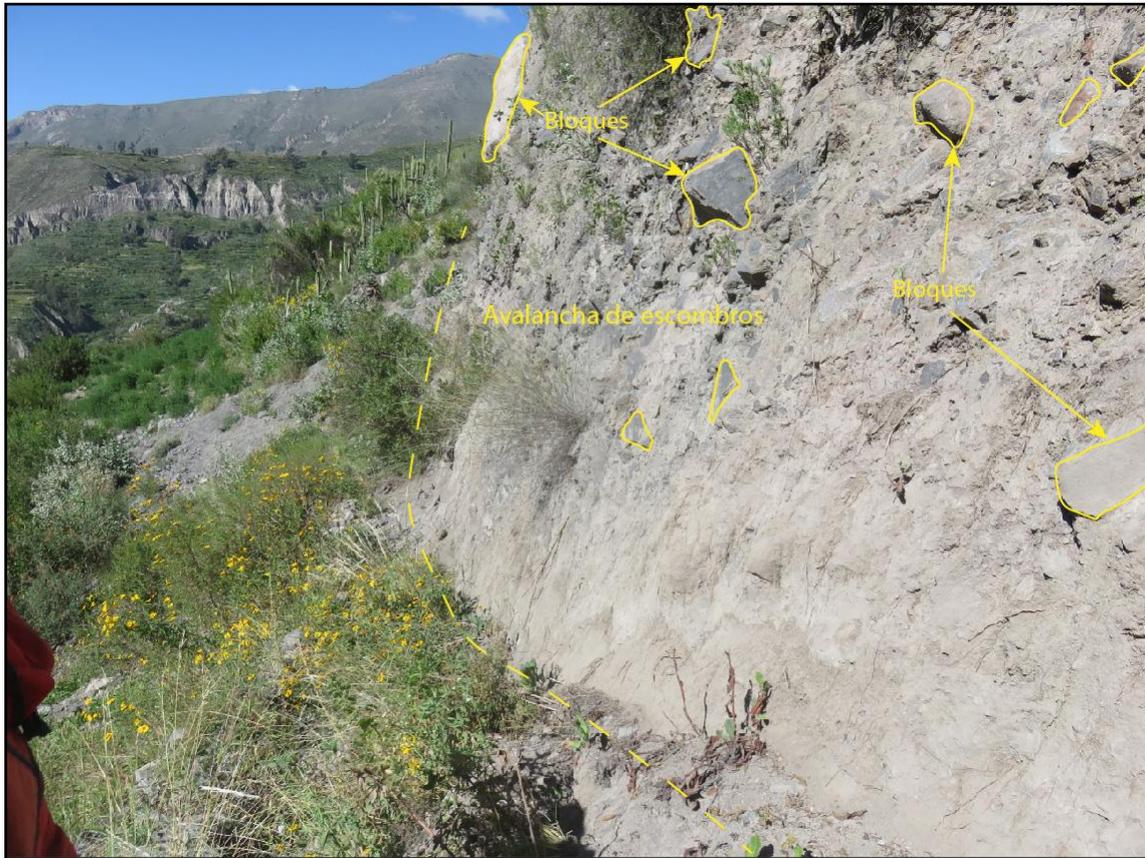
Litológicamente el deslizamiento Antapi se desarrolla y se emplaza sobre una avalancha de escombros, con bloques sueltos, alterados y muy fracturados, (figura 12).

Figura 12. Muestra la litología sobre la que se desarrolla el deslizamiento Antapi.

De acuerdo a las características litológicas, (figura 12), las rocas se encuentran fuertemente fracturadas y en algunos casos alteradas superficialmente, lo que las hace susceptibles a la erosión y formación de grandes deslizamientos, que configuraron la forma del relieve abrupto.

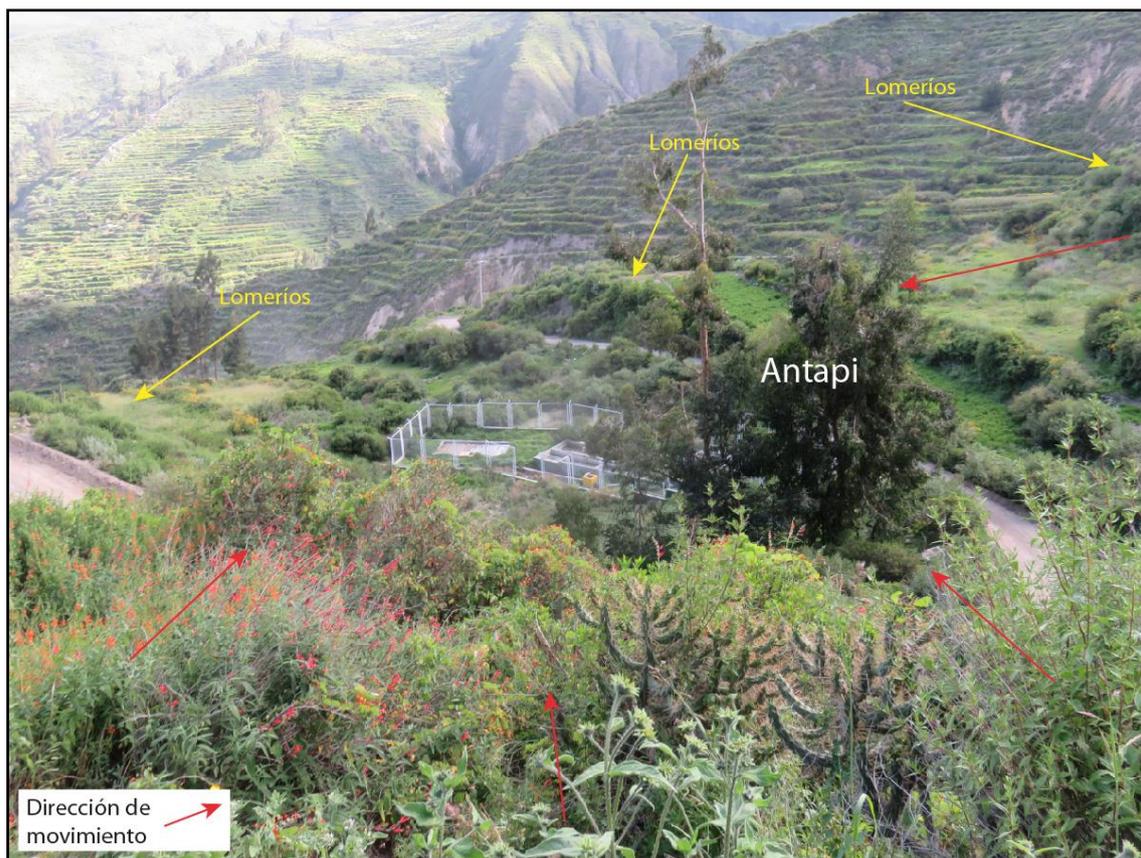
La dirección del desplazamiento de la masa es hacia el Suroeste, es decir hacia el valle del río Antapi. A lo largo del deslizamiento se distinguen una serie de estructuras cóncavas y convexas de tipo lomeríos, los cuales son evidencia de empuje del terreno, (figura 13). Además, se ha encontrado múltiples deslizamientos en la parte baja, los cuales presentan mayor movimiento con respecto al deslizamiento principal, (figura 14), en el fondo del río, parte baja de Antapi, se ha observado una intensa erosión fluvial, el cual se encuentra representada en el mapa del deslizamiento Antapi-Ubinas, (figura 14).

Figura 13. Muestra los lomeríos y las direcciones de movimientos que se forman en el cuerpo del deslizamiento Antapi.

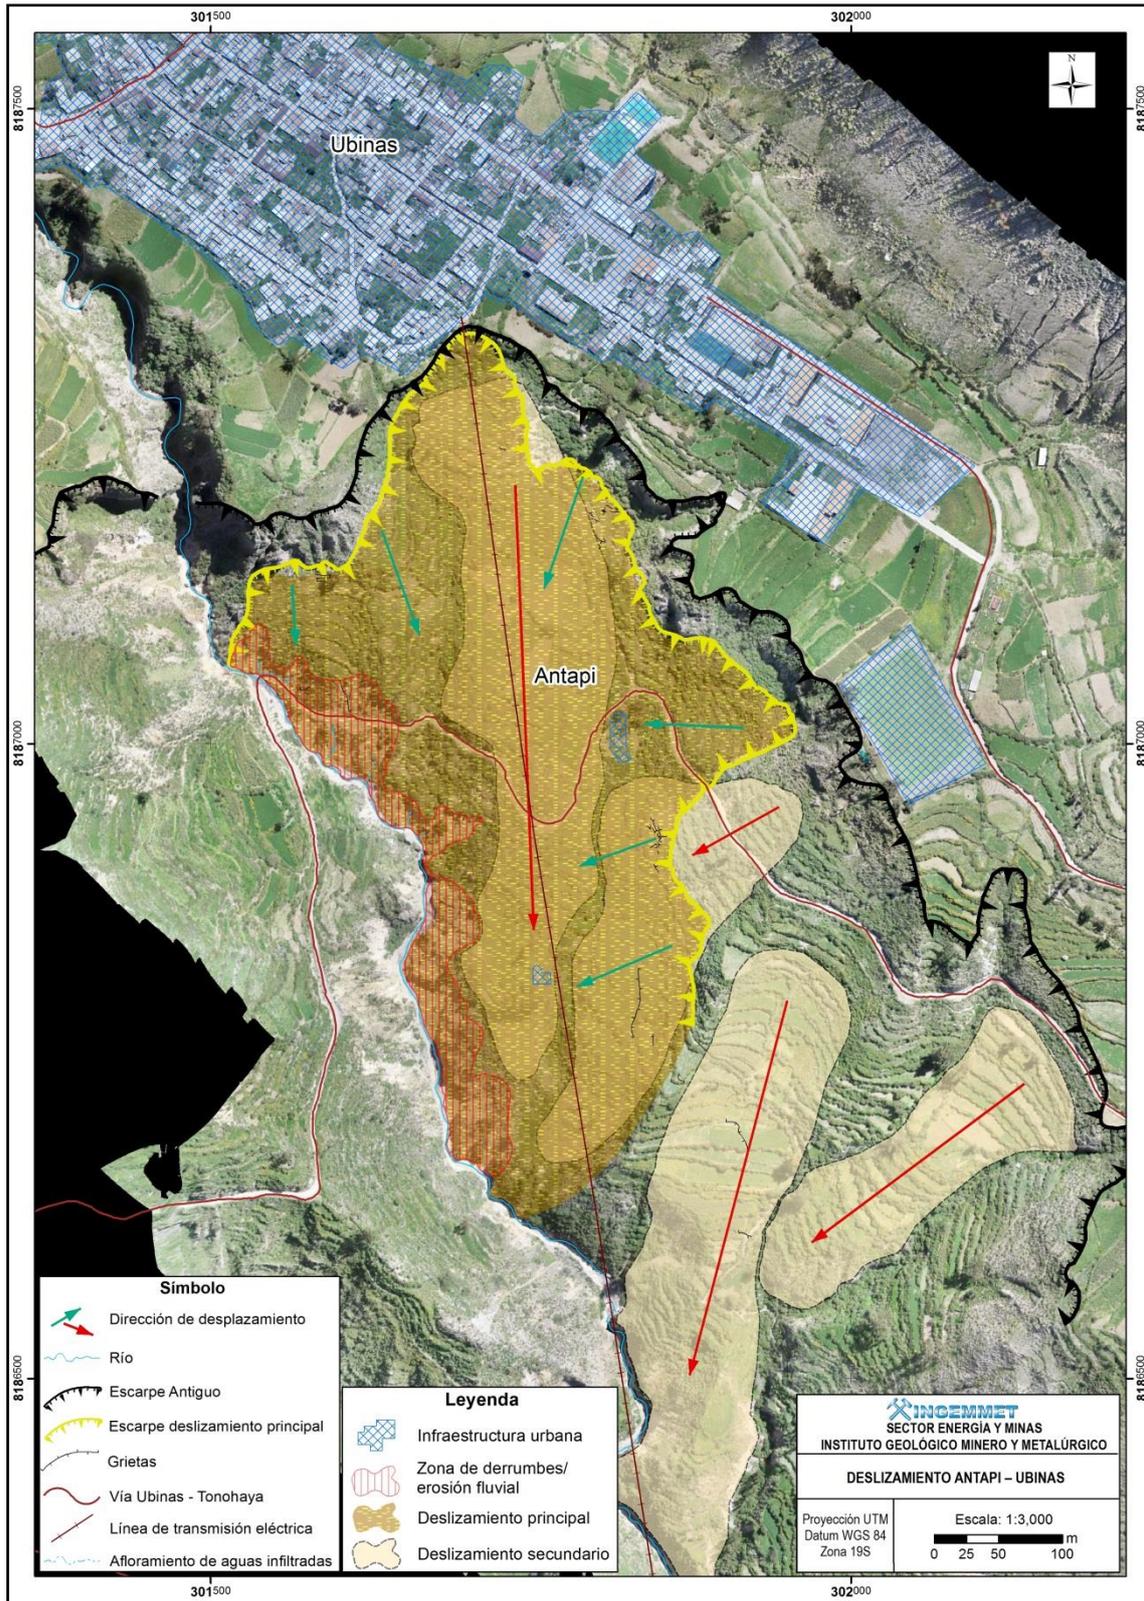
El mapa principal deslizamiento Antapi – Ubinas, (figura 14), muestra en (línea negra), un deslizamiento antiguo, y el deslizamiento actual Antapi (línea de color amarilla),

Además el mapa muestra los deslizamientos secundarios que se originaron posteriores al deslizamiento Antiguo, y anteriores al deslizamiento principal Antapi, se puede observar el cuerpo de los múltiples deslizamientos.

Figura 14. Muestra el escarpe del deslizamiento antiguo (línea de color negra) y el deslizamiento actual (línea de color amarilla).

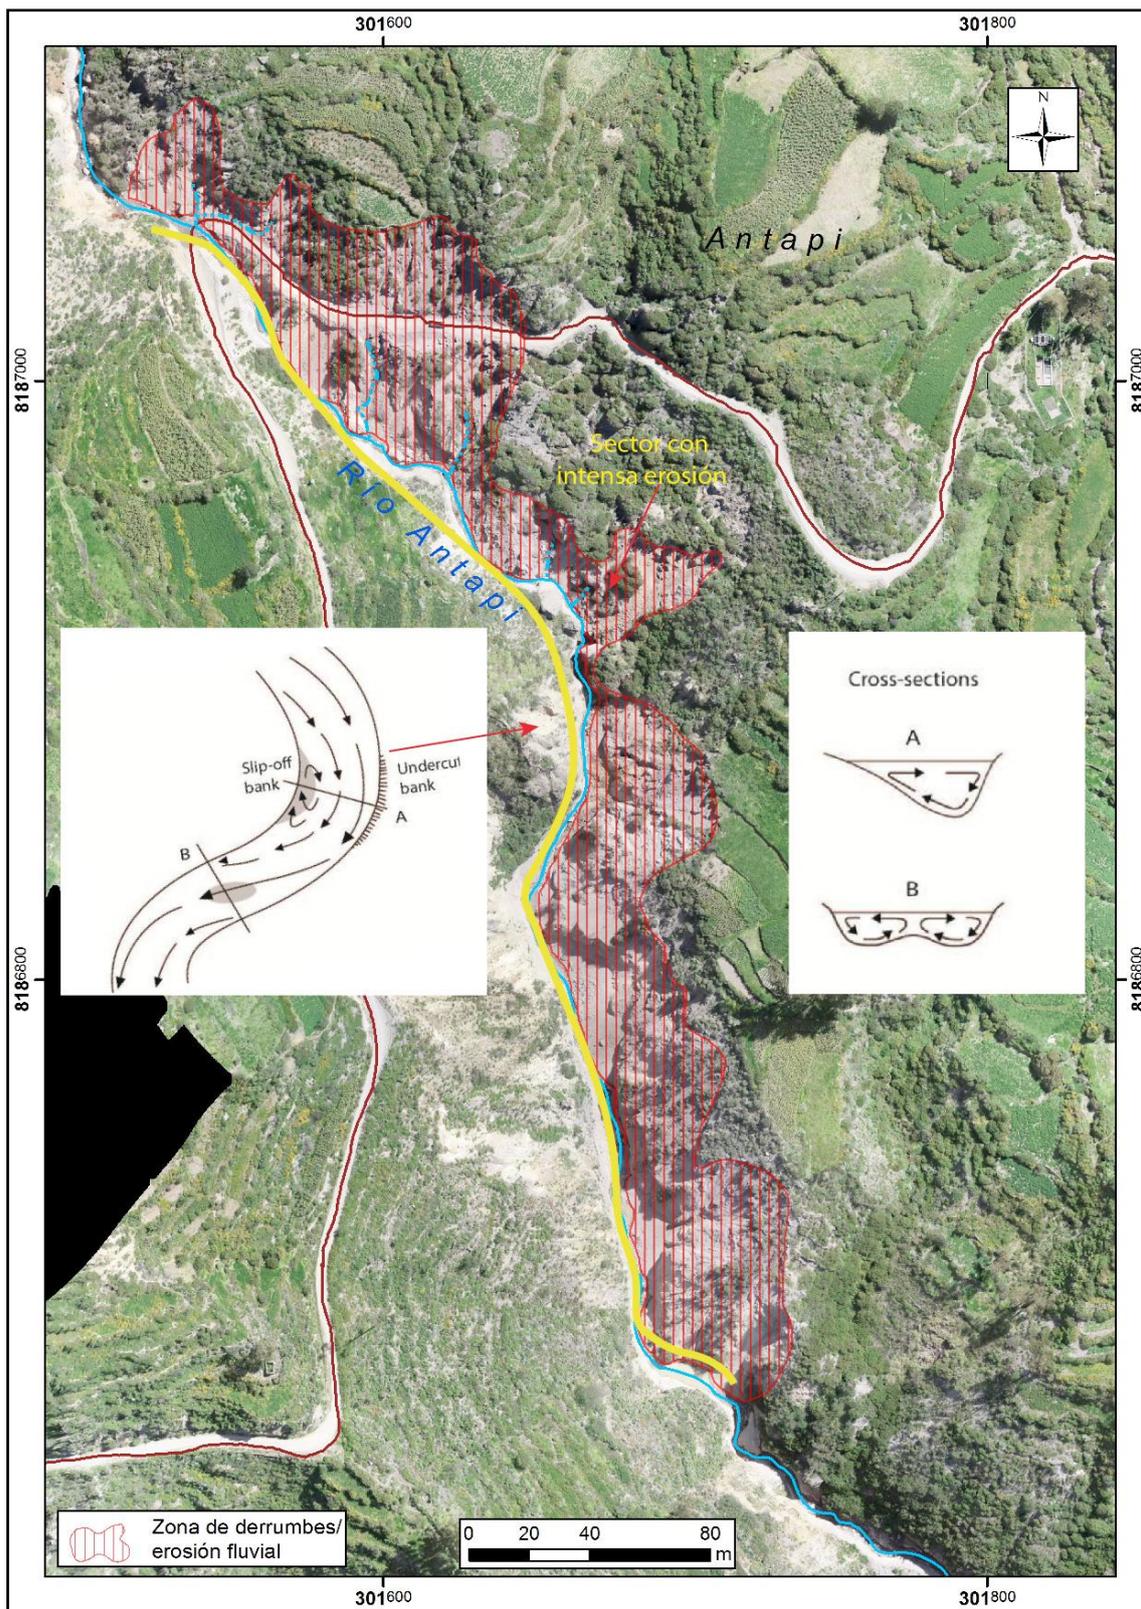
En la parte baja Antapi, exactamente en el cauce del río Antapi, se presentan también derrumbes, originados por el socavamiento lateral, producido por la crecida del río, que desestabilizó el margen izquierdo, tal como se aprecia en la (figuras 15, 16 y 17). Este fenómeno, es el principal desencadenante para la reactivación de los deslizamientos de la parte superior.

Figura 17. Socavamiento lateral en la margen derecha del río Antapi, el cual genera derrumbes y debilita la base de los terrenos de cultivos en el sector Antapi.

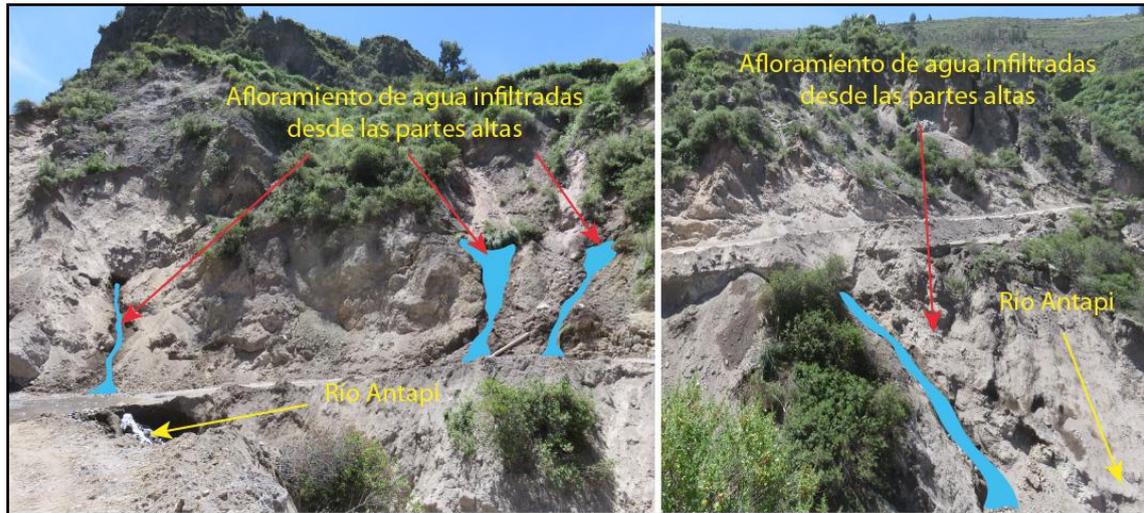
- La infiltración de aguas utilizadas para riego por gravedad mediante canales, que no cuentan con el revestimiento necesario para evitar la infiltración de agua en las partes altas del sector Antapi. Estas aguas afloran al pie del deslizamiento Antapi, (figura 18).

Figura 18. Muestra afloramientos de agua infiltradas desde las partes altas de Antapi.

- c) Captar y derivar las aguas de manantiales que se encuentran dentro y cerca del deslizamiento; estas aguas deberán ser conducidas por medio de canales revestidos hacia cauces naturales (quebradas) ubicadas lejos de las zonas inestables.
