DIRECCIÓN DE GEOLOGÍA
AMBIENTAL Y RIESGO GEOLÓGICO

INFORME TÉCNICO N° A6669

DESLIZAMIENTO DE PILCHACA

(Distrito Pilchaca, Provincia y Región Huancavelica)

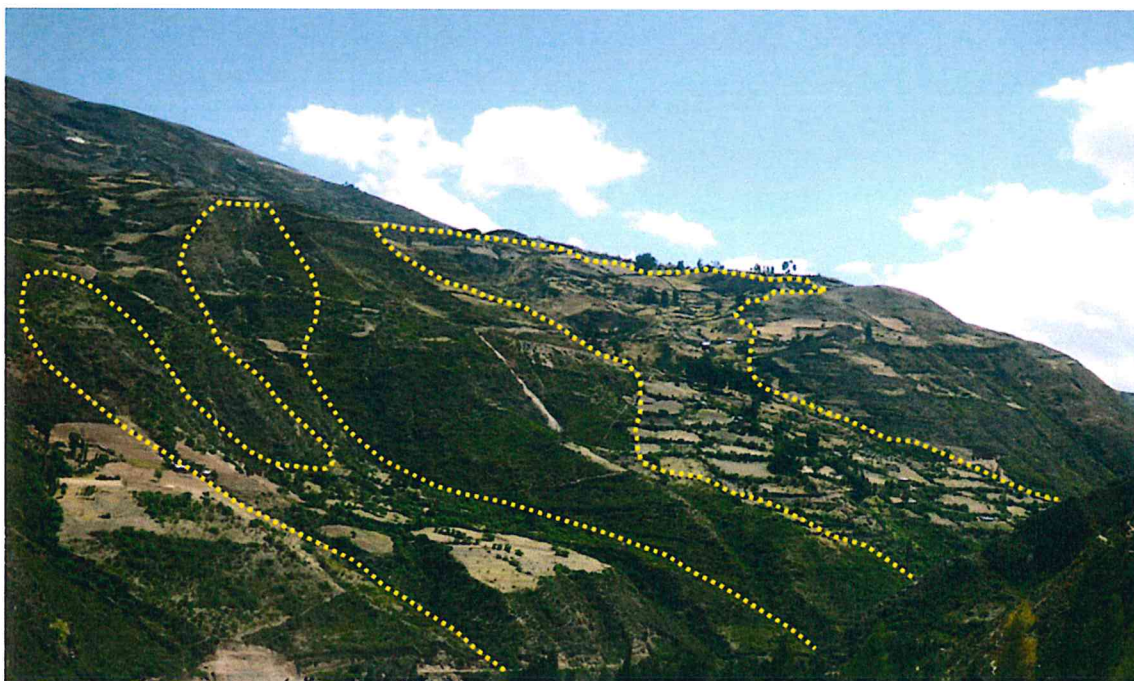
Modeladas en secuencias calcáreas de las formaciones Jumasha y Chulec, y areniscas del Grupo Goyllarisquisga. En sus laderas se han generado procesos de movimientos en masa (foto 1).

Foto 1: Montaña sedimentaria, cubierta por depósitos coluvio-deluviales (marcados con líneas amarillas).

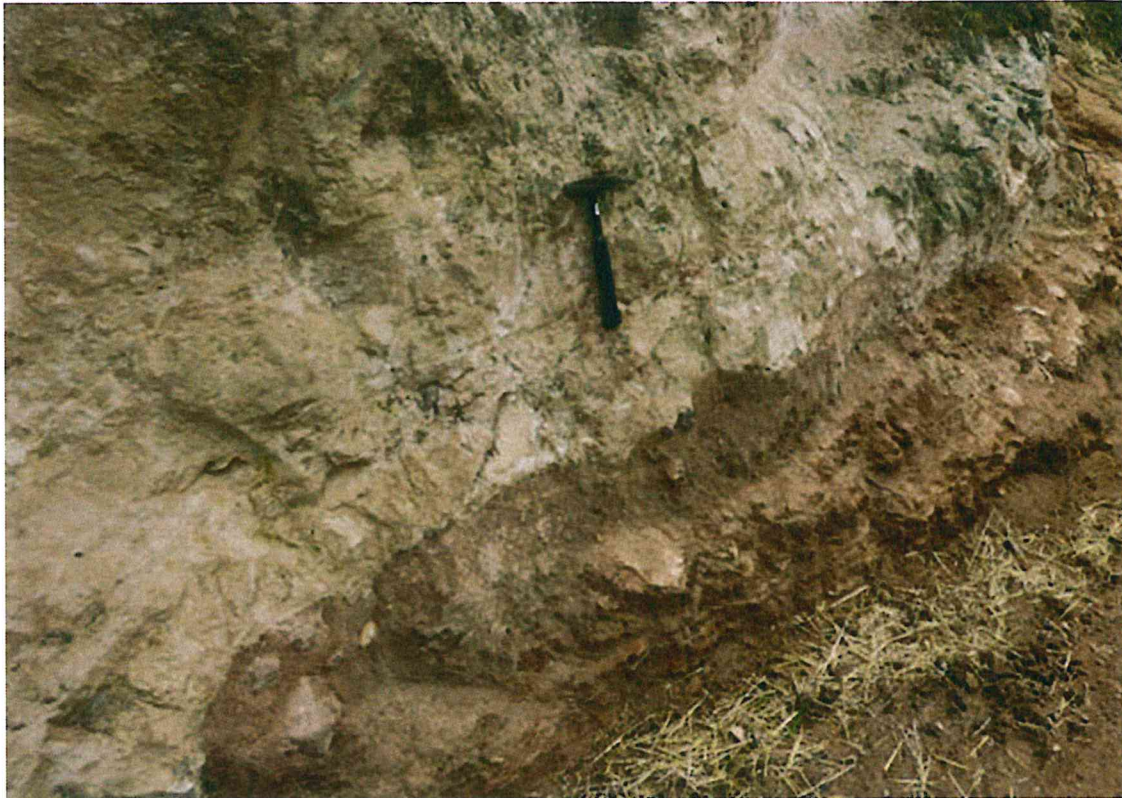
Las areniscas del Grupo Goyllarisquisga, se encuentran altamente meteorizadas, han perdido su estructura original (foto 2). Se encuentran poco fracturadas.

Foto 2: Se aprecian dos secuencias de areniscas del Grupo Goyllarisquisga.

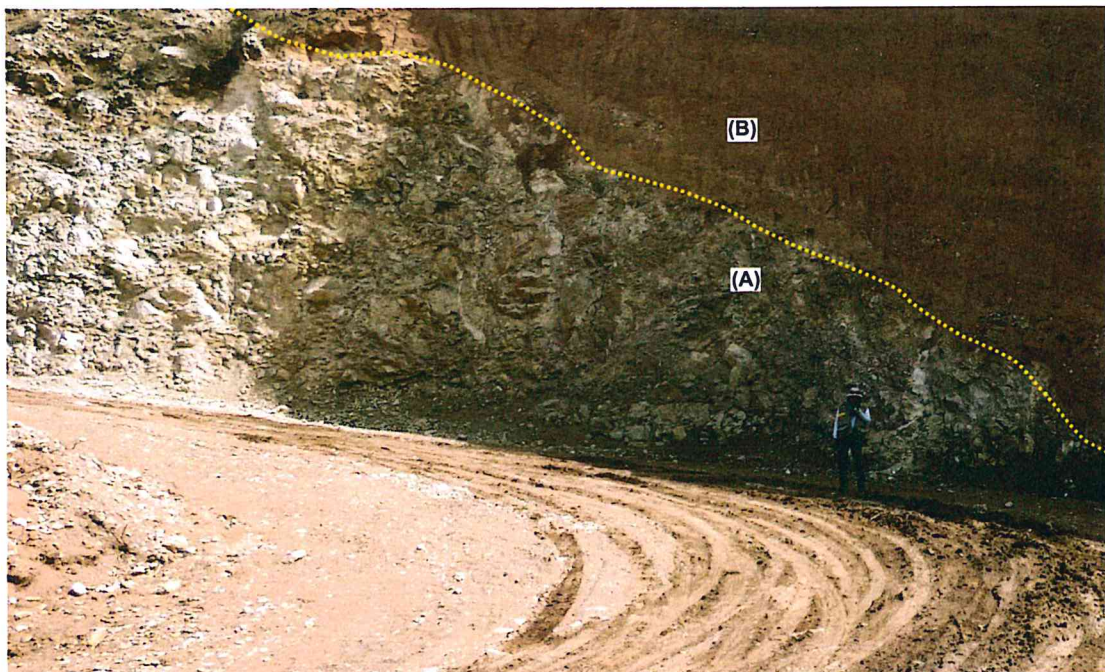
Las margas se encuentran medianamente fracturadas y moderadamente meteorizadas (foto 3).

Foto 3: Contacto de las margas (A) y el depósito de deslizamiento (B).

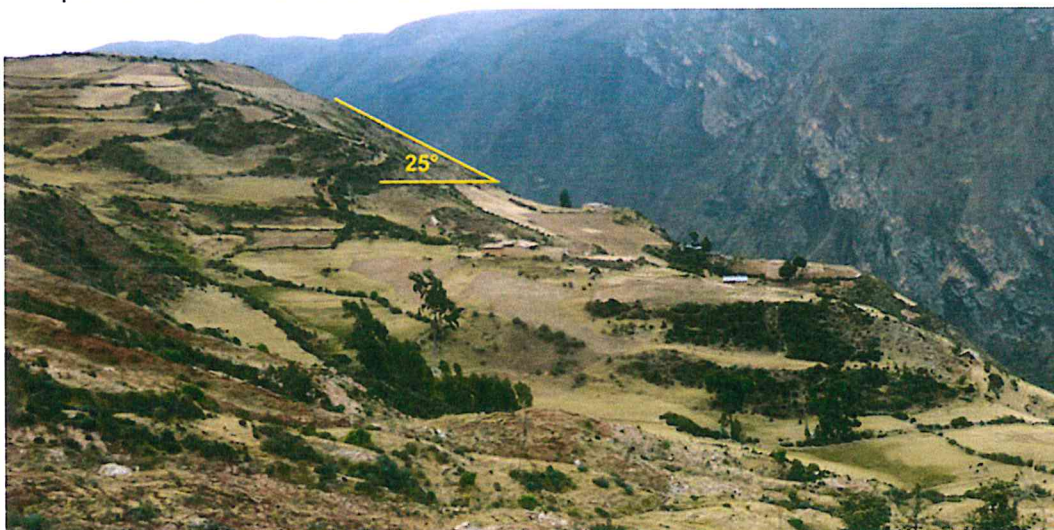
La forma del terreno es cóncavo-convexo, las pendientes de la ladera varían entre de 25° a 30° (foto 4), fuerte, como también en forma puntual suelen presentar pendientes moderadas entre 10 a 20°.

Foto 4: Se muestra la pendiente del terreno.

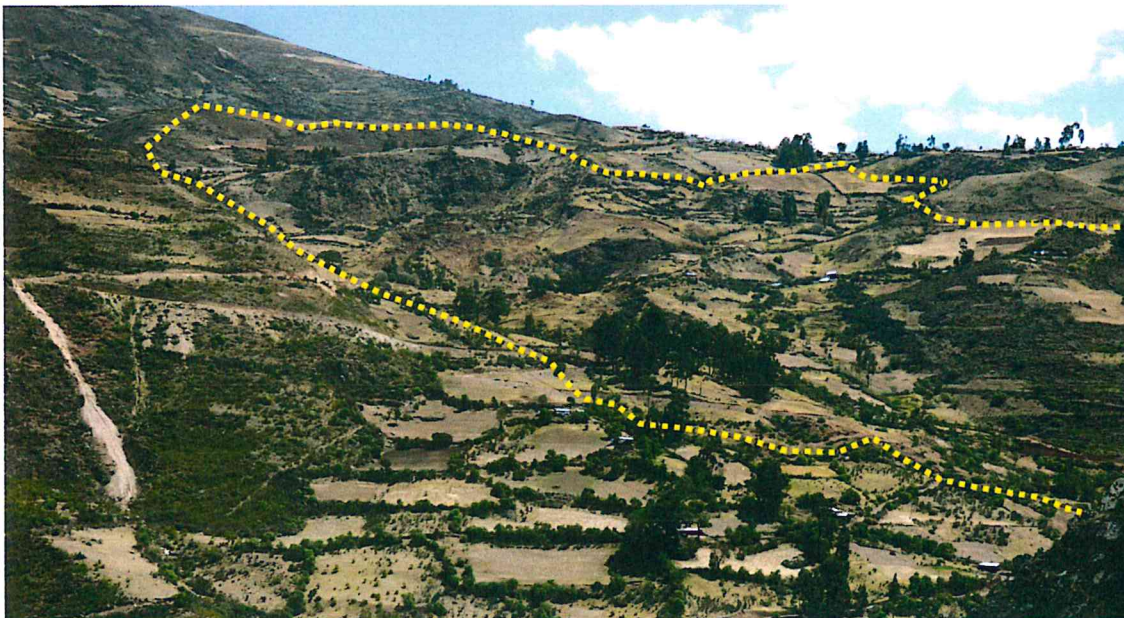
En el sector de PILCHACA VIEJO, esta unidad geomorfológica está representada por los depósitos dejados por deslizamientos (foto 5).

Foto 5: Depósito generado por deslizamiento, enmarcado con línea amarilla.

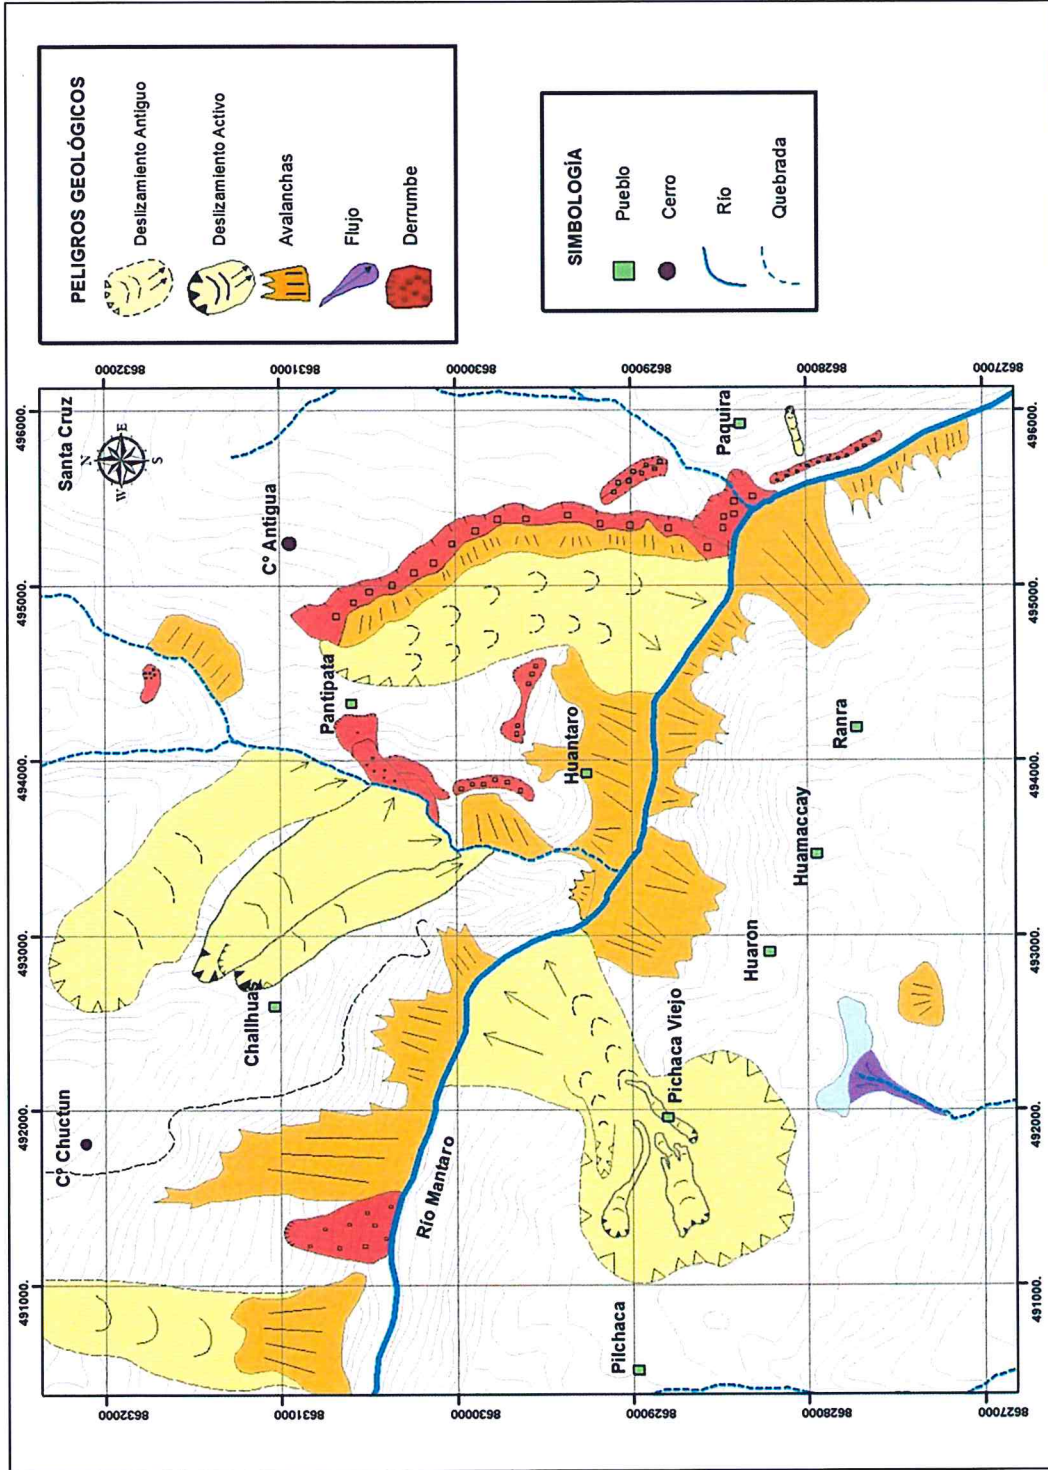
En los trabajos de campo realizados en el poblado de Pilchaca y alrededores, se han identificado: deslizamientos, flujos de detritos, y caída (figura 5); siendo el deslizamiento de Pilchaca el proceso de mayor importancia. Este sector se considera como **zona crítica**.

Figura 5. Peligros geológicos identificados en el área de Pichaca y alrededores (Base: Vilchez 2014)

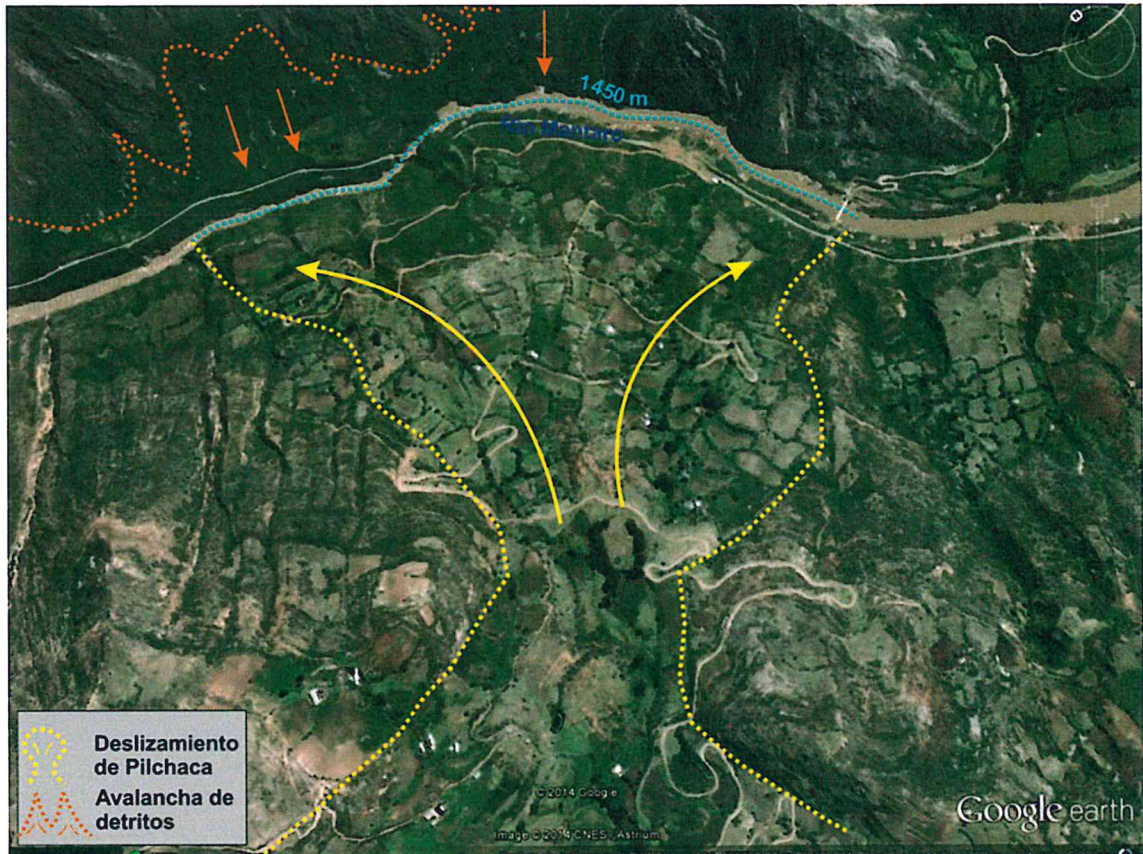
Este megadeslizamiento, cuando desplazó su masa cuesta abajo, llegó hasta el río Mantaro, haciéndolo desviar su cauce hacia la margen derecha, en un tramo de 1 450 m, en dicho sector el río toma formas semicirculares peculiares (figura 7).

Figura 7: Parte inferior del cuerpo del megadeslizamiento de Pilchaca (líneas amarillas), tiene la forma de un abanico. Hacia la margen izquierda del río Mantaro se aprecian depósitos de avalanchas de detritos (líneas naranjas).

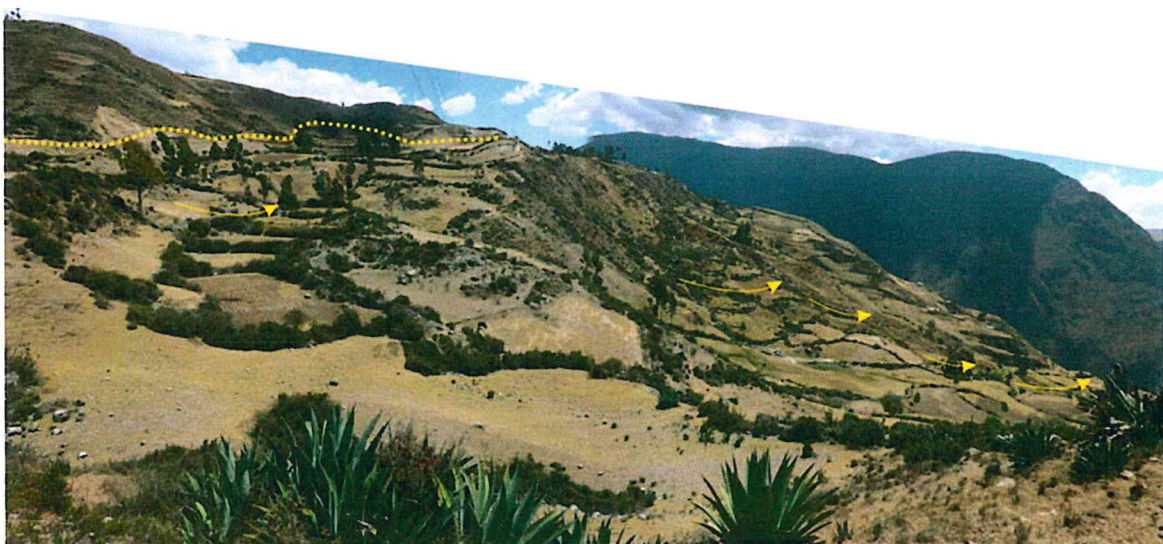
El megadeslizamiento antiguo es tipo rotacional (foto 6), con una escarpa principal de 1400 m, salto principal de hasta 30 m (observado en el sector central) y el extremo izquierdo tiene 20 m; en conjunto es de forma semicircular. (Foto 7). La distancia del pie hacia la corona del deslizamiento es de 2100 m.

En el cuerpo del deslizamiento, se presenta lomeríos (foto 8) que son de formas onduladas. Presenta varios escarpes secundarios con saltos entre 15 a 30 m, algunos de ellos erosionados y otros que se mantienen su forma (foto 6).

Foto 6. Megadeslizamiento de Pilchaca, con líneas punteadas amarillas se muestra parte de la escarpa principal, y flechas de color amarillo los lomeríos con de formas cóncavas-convexas (flechas de color amarillo).

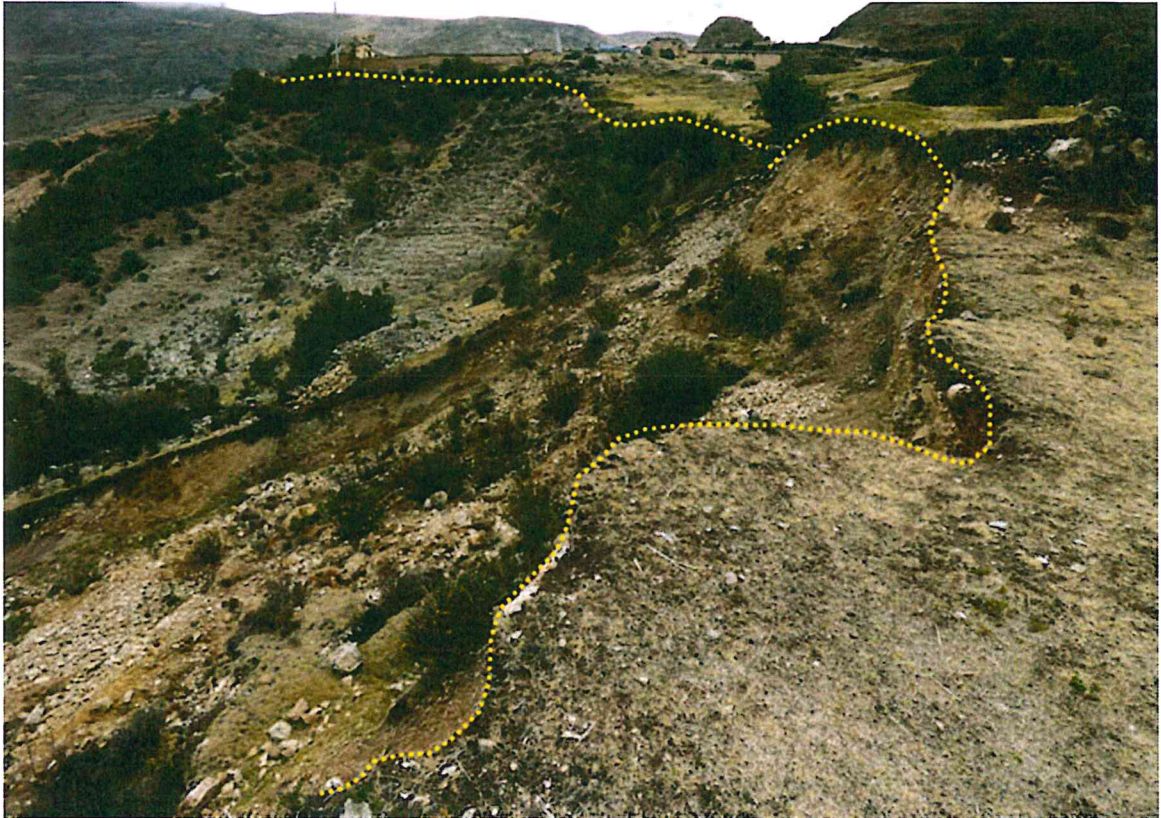
Foto 7: Escarpa en el sector izquierdo del megadeslizamiento, se aprecia su cicatriz.

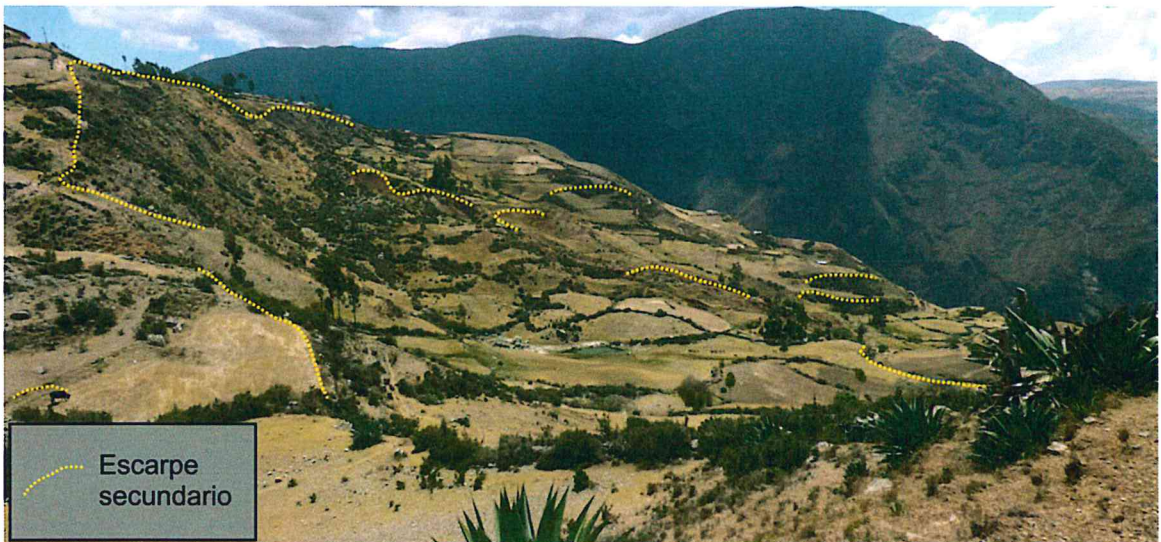
Foto 8: Se aprecian las escarpas secundarias (líneas de color amarillo).

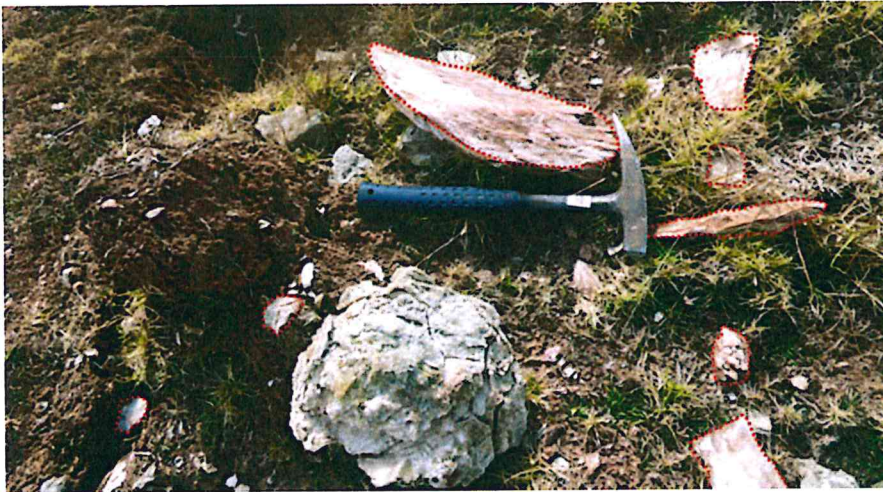
- Roca de mala calidad, conformada por areniscas y calizas, de mala calidad
- Las areniscas presentan vetas de yeso (foto 9), que llegan a tener espesores de hasta 5 cm. El yeso tiene la propiedad de retener agua, por lo tanto contribuye saturando al terreno.
- Pendiente del terreno, mayor a 20° (foto 10), permite que la masa inestable se desestabilice y se desplace cuesta abajo.

Foto 9: Fragmentos de yeso.

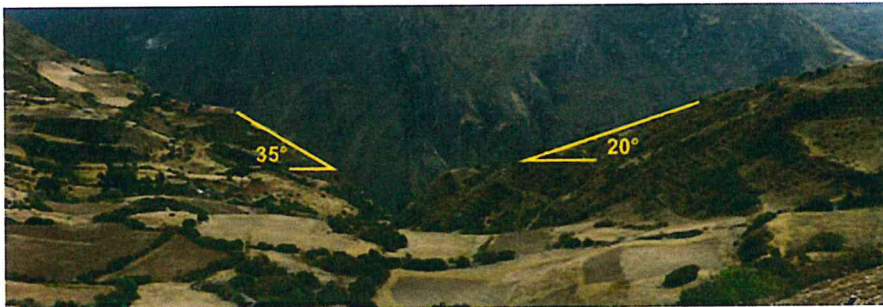
Foto 10: Se muestran las pendientes del terreno.

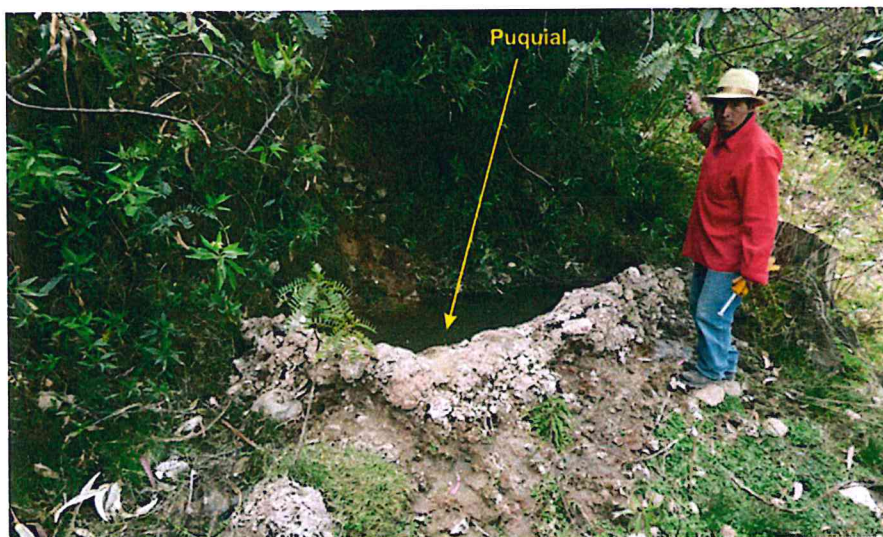
- Filtraciones de agua, como puquiales (foto 11), permite la saturación del terreno.
- La presencia de lagunas, demuestra la existencia de agua subterránea somera. La laguna de mayor dimensión tiene 80 m de largo y 30 m de ancho (foto 12)

Foto 11: Se muestra un puquial.

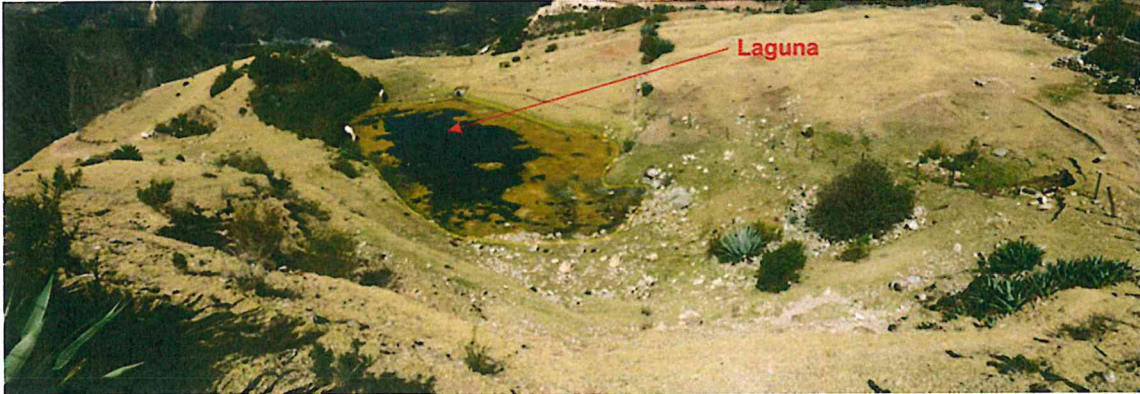
Foto 12: Se muestra la laguna formada por las filtraciones de agua subterránea.

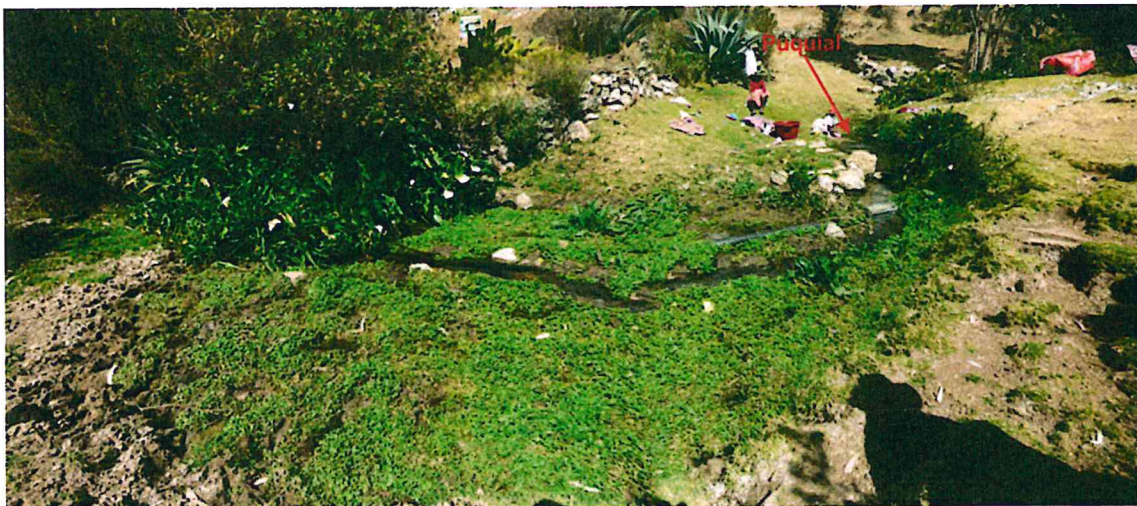
- Mal sistema de drenaje de puquiales, canales de conducción de agua sin revestimiento, esto facilita la infiltración de agua al subsuelo (foto 13).
- Terreno sin cobertura vegetal, ello permite que el agua de lluvia se infiltre al subsuelo (foto 14).
- El empuje del terreno ha destruido canales y tuberías de agua, la fuga de agua contribuyó con la saturación del subsuelo (foto 15). Se apreció también drenes de concreto que han colapsado, actualmente abandonados (fotos 16).

Foto 13: Drenaje de puquial sin revestimiento, que permite la infiltración del agua al subsuelo.

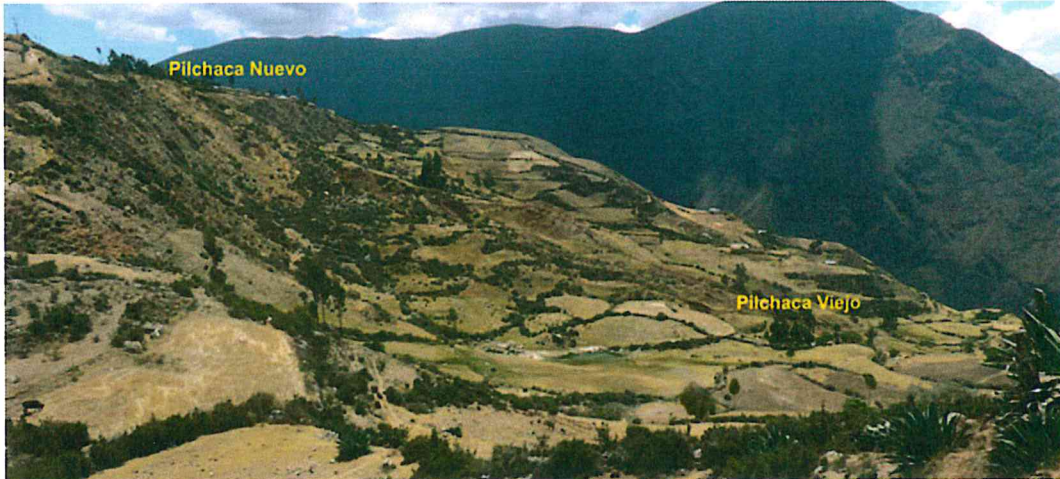
Foto 14: Terreno con escasa cobertura vegetal, ello permite la infiltración de agua de lluvia al subsuelo.

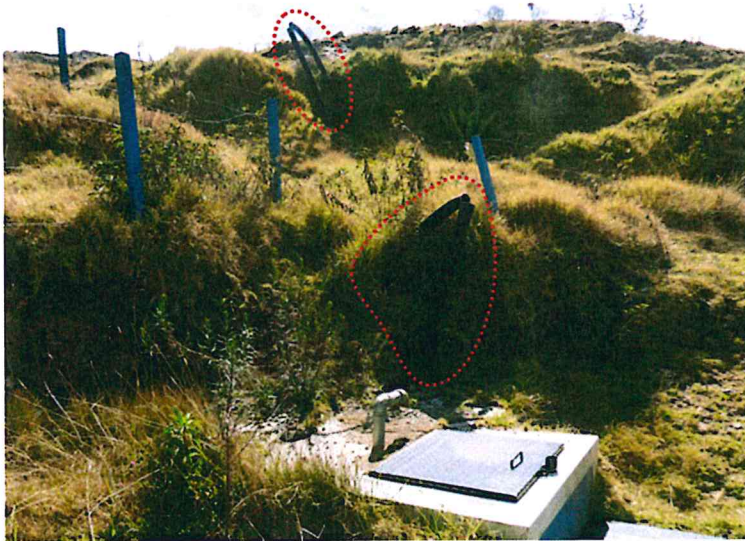
Foto 15: Se muestra el colapso de tuberías de agua.

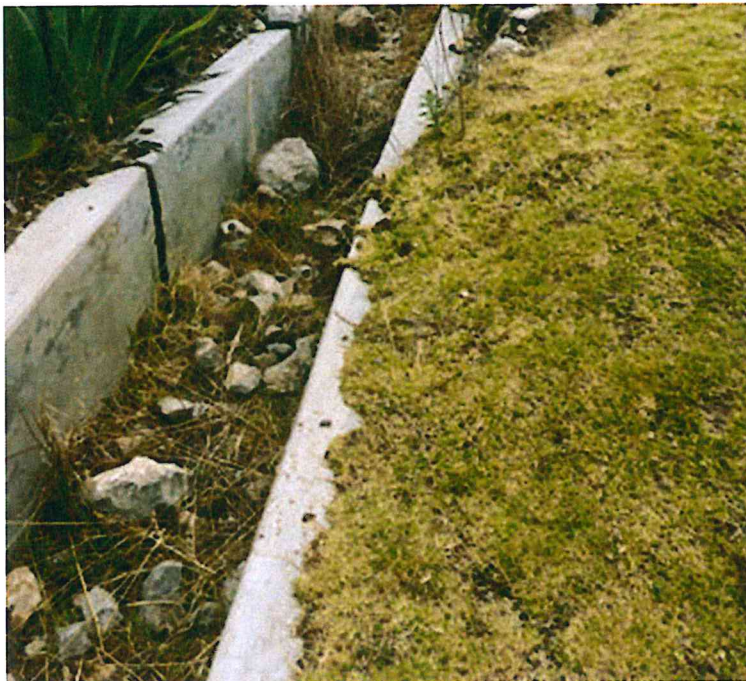
Foto 16: Canal de drenaje, abandonado por colapso.

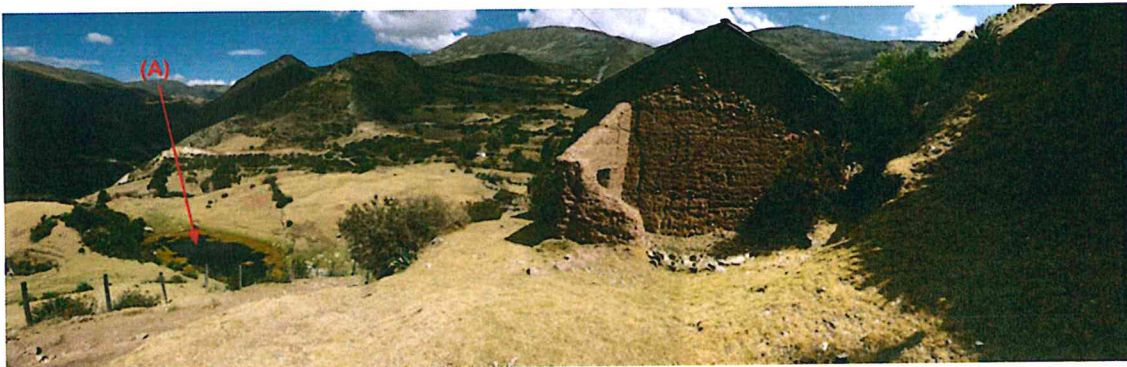
La reactivación del deslizamiento, se ha generado en periodos estacionales de intensas lluvias, como las del año 1985, que ocasionó que algunas de las viviendas no reubicadas sean afectadas (foto 17), actualmente abandonadas.

Foto 17: Vivienda afectada en el año 1985, por el empuje del terreno. En el lado izquierdo se aprecia una laguna (A).

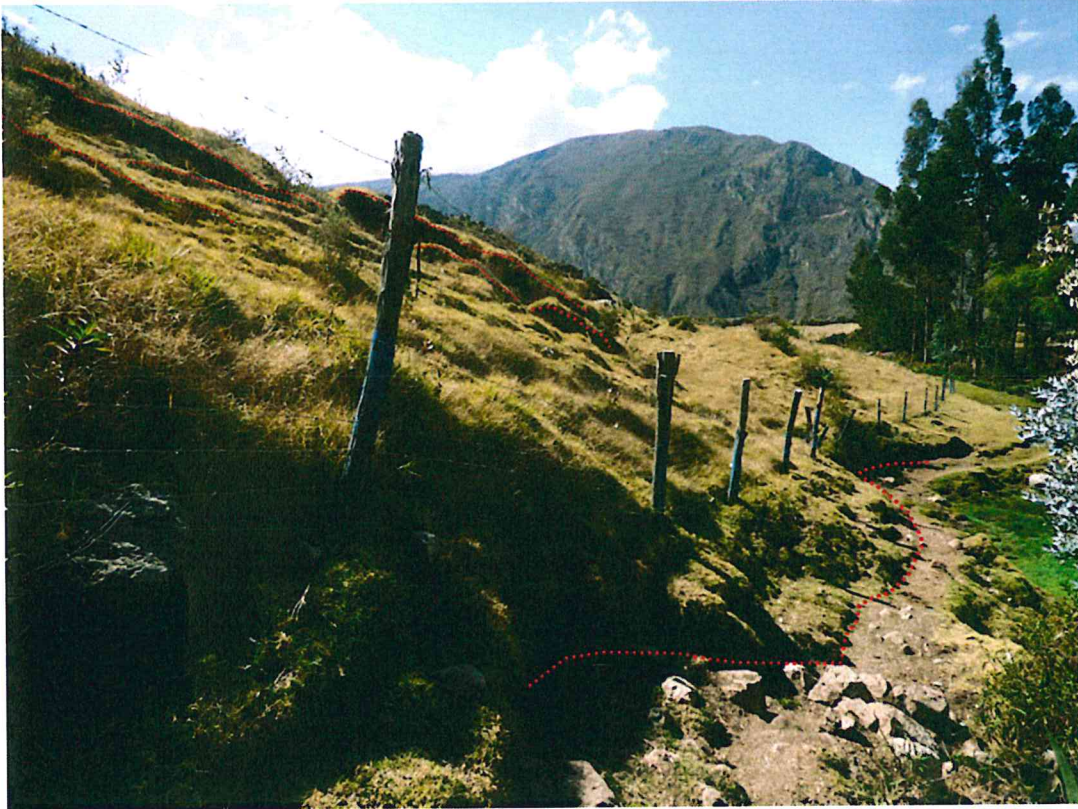
En el cuerpo de la masa deslizada, se presenta agrietamientos y escarpes con saltos de 20 a 50 cm (foto 18).

Foto 18: Se aprecian los saltos del deslizamiento, se observa el cerco perimétrico ligeramente inclinado por el empuje del terreno.

Durante la inspección se observó, que en este sector fueron afectados terrenos cultivo (foto 14), cercos perimétricos de corrales (foto 18), también afectó severamente tuberías y colector de agua (foto 19), e infraestructura de canal de drenaje (foto 20).

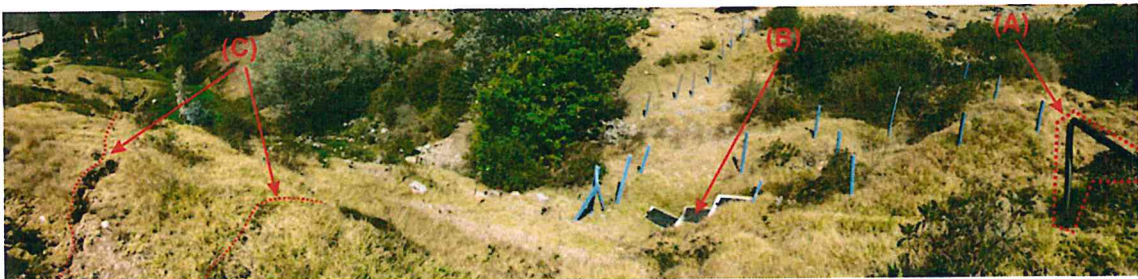
Foto 19: Tubería de agua levantada y colapsada (A), colector sin uso (B), y agrietamientos en el terreno (C).

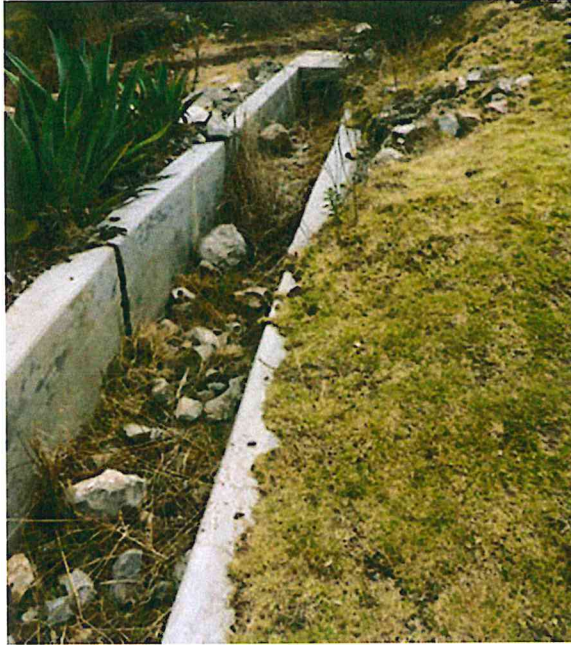
Foto 20: Canal de drenaje, afectado por el movimiento del terreno.

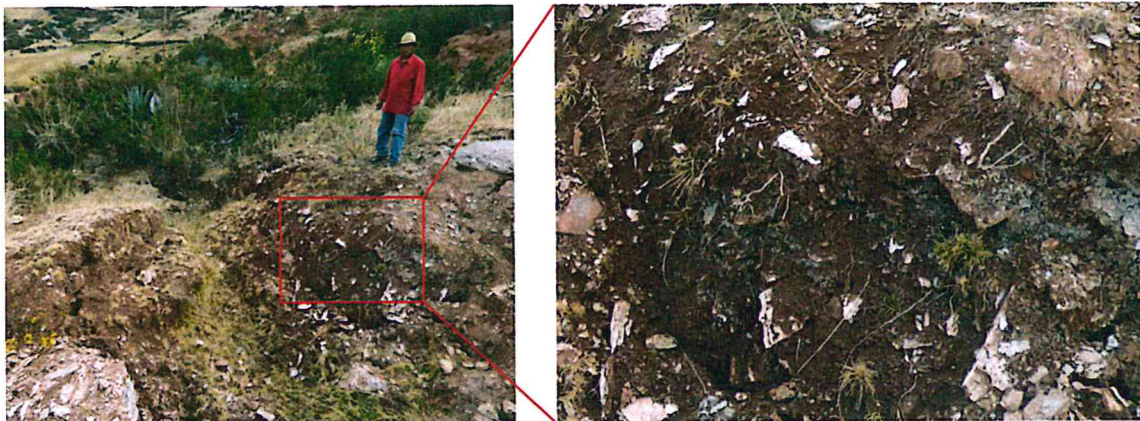
Se encuentra abundante yeso (fotos 21 y 22), esto permite una mayor saturación del terreno, lo cual ha contribuido a un mayor desplazamiento de la masa deslizada, que de los otros sectores reactivados.

Fotos 21 y 22: Se muestran con coloraciones blanquecinas los fragmentos de yeso.

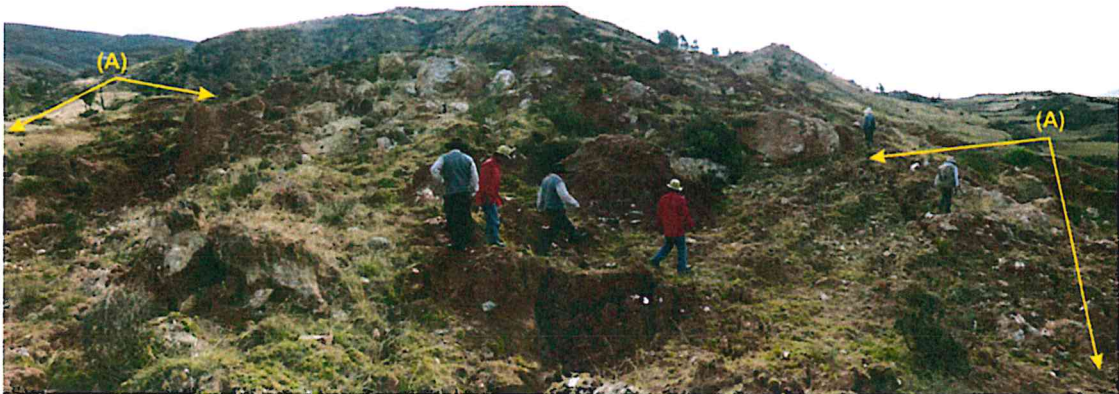
El terreno está completamente removido (foto 23), debido al desplazamiento de la masa, se presentan agrietamientos transversales y longitudinales con longitudes entre 70 m a 30 m, con aperturas de hasta 50 cm (foto 24).

Foto 23: Material removido por el desplazamiento del terreno, se muestran agrietamientos del terreno señalados con flechas de color amarillo (A).

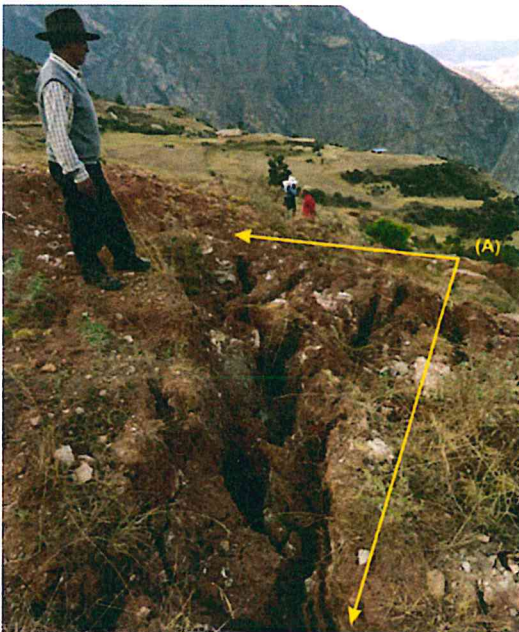
Foto 24: Se muestran las dimensiones del agrietamiento del terreno.

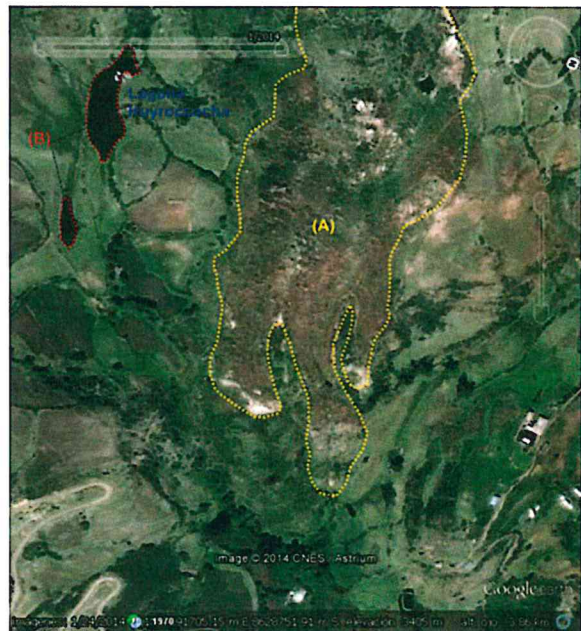
En la imagen satelital del Google Earth se aprecia, que el área reactivada termina en forma de "tres lenguas" (figura 8), siendo la central la de mayor longitud.

Figura 8: Se muestra la masa reactivada (A) y las lagunas ubicadas en su lado derecho (B).

En las inmediaciones de esta reactivación, se presenta una laguna denominada Huyrococha (figura 8 y foto 29), en tiempos de lluvia llega a tener una longitud máxima de 80 m y un ancho de 25 m. Esta laguna debe estar originando filtraciones subterráneas.

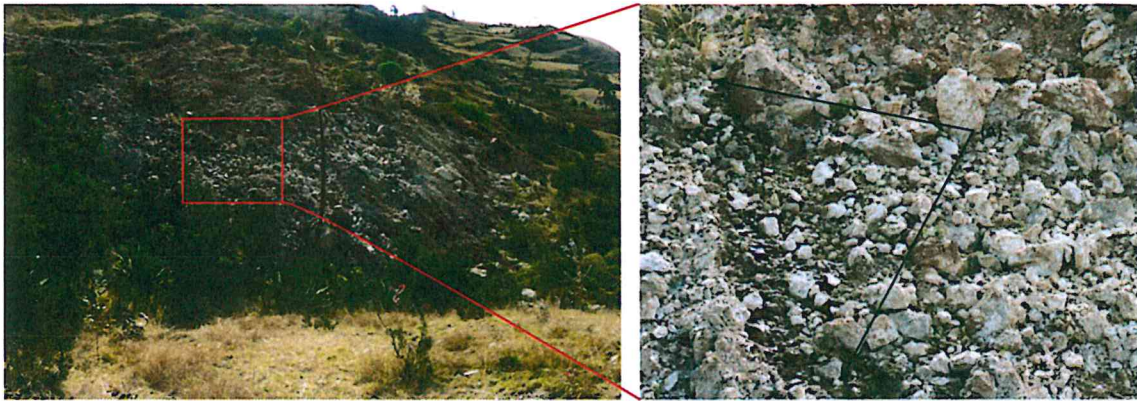
Según lo manifestado por los pobladores, este año el frente de la masa deslizada se encuentra humedecido más en comparación con años anteriores; se tienen pequeñas emanaciones de agua (fotos 25 y 26).

Fotos 25 y 26: Humedecimiento del frente del deslizamiento reactivado, se aprecia el escurrimiento tenue (A).

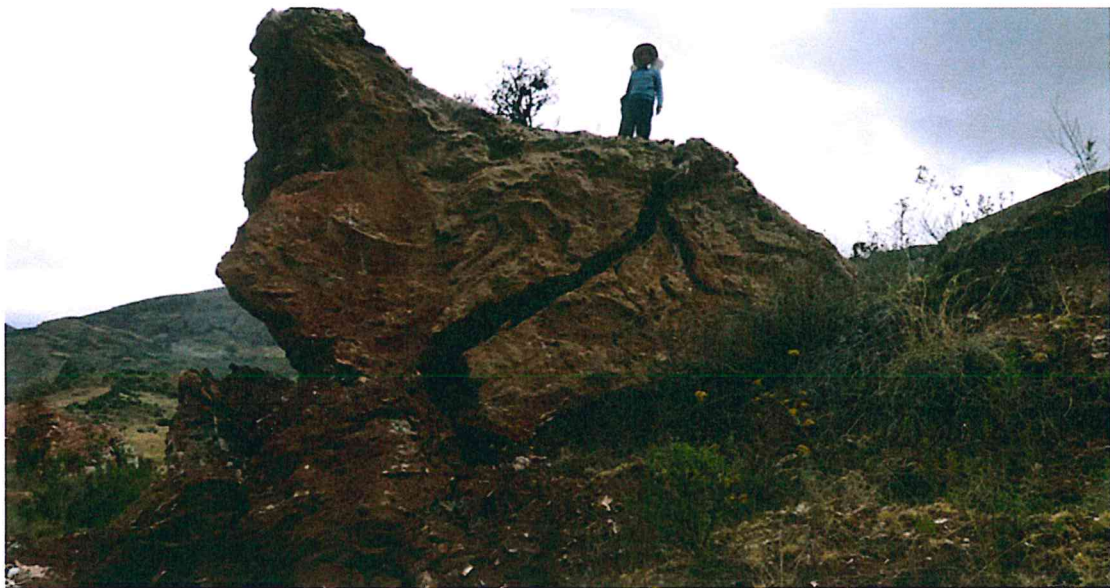
En la zona de arranque de este proceso, se encuentran bloques levantados con diámetros de hasta 8 m (fotos 27 y 28).

Foto 27: Bloque levantado por el movimiento del deslizamiento, con una longitud máxima de 8 m.

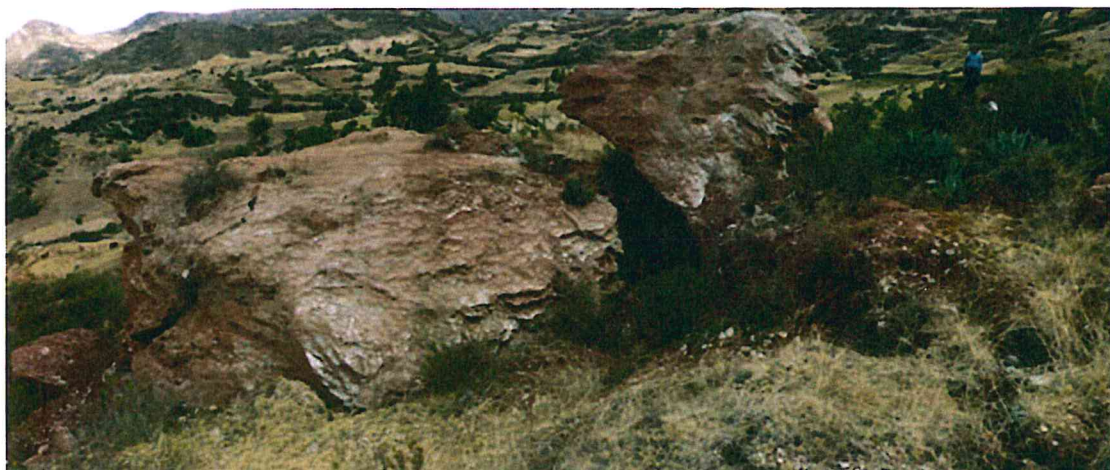
Foto 28: Bloques levantados por el movimiento del terreno.

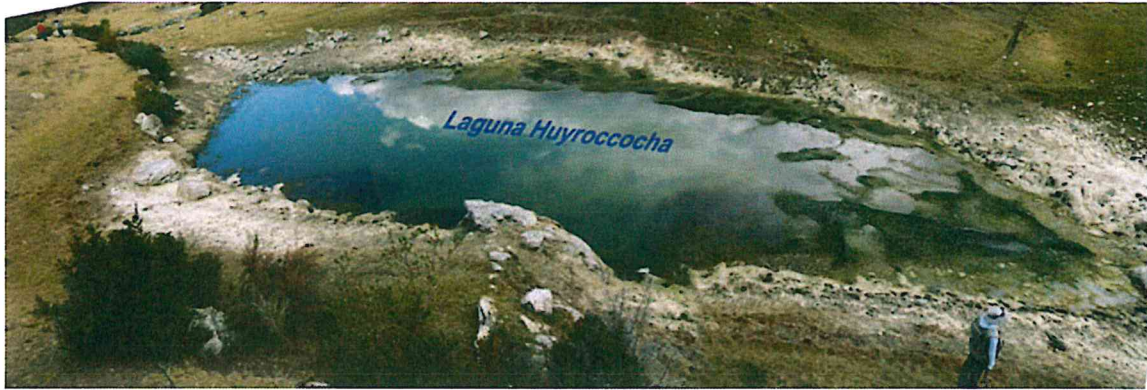
Foto 29: Laguna de Huyroccocho

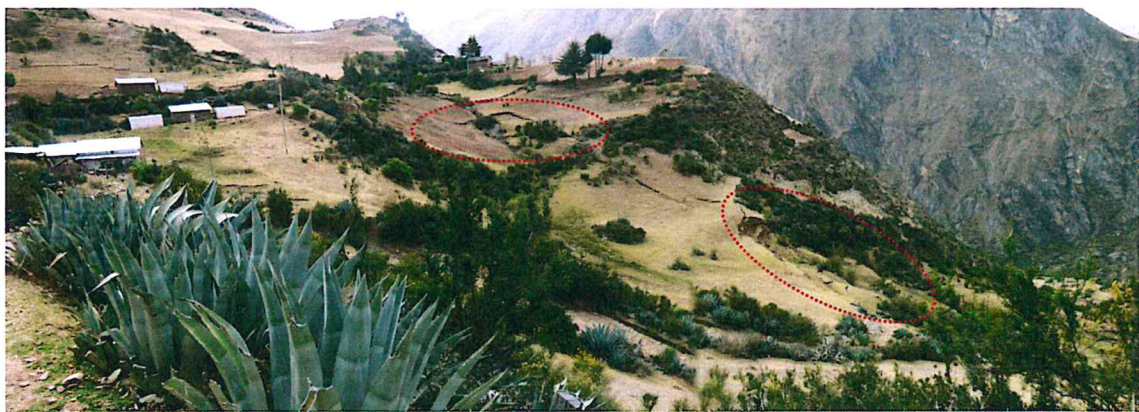
Por versiones de los lugareños, esta zona se empezó agrietar en el año 2013, pero después del periodo lluvioso 2014 se empezaron a formar escarpas con longitudes de hasta 80 m, con desplazamiento verticales de hasta 1.00 m. (fotos 30, 31, 32 y 33),

Foto 30: Se aprecian dos lugares (líneas rojas), donde se están presentando escarpas y agrietamientos del terreno.

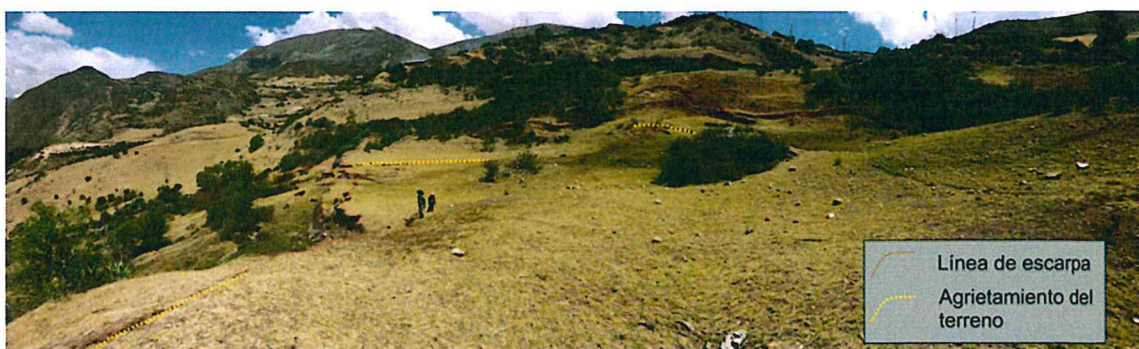
Foto 31: Se observan escarpas secundarias (líneas de color rojo), y los agrietamientos del terreno (líneas de color amarillo).

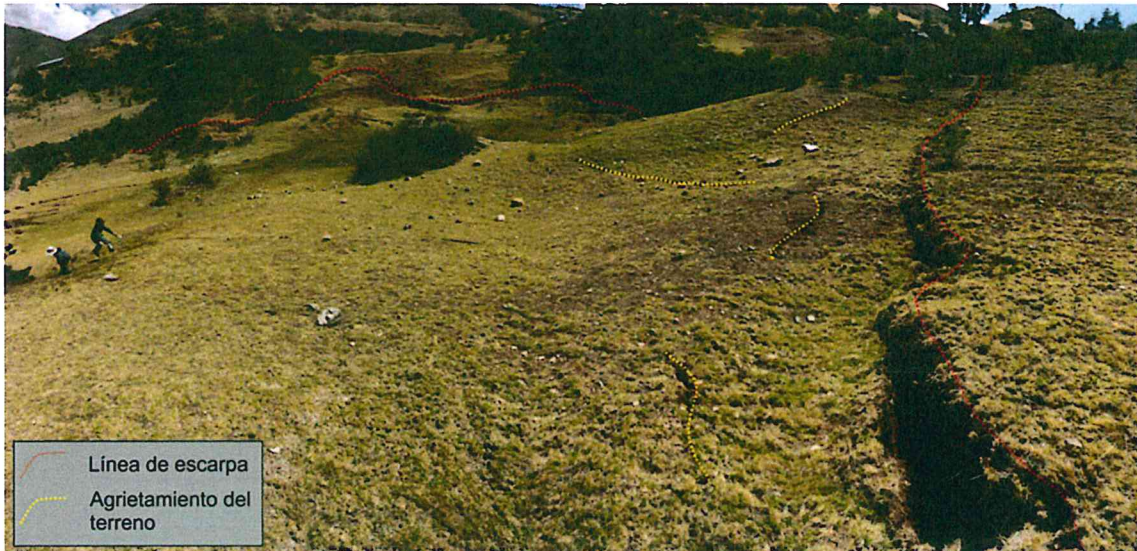
Foto 32: Se aprecian escarpas secundarias (líneas de color rojo), y agrietamientos del terreno (líneas de color amarillo).

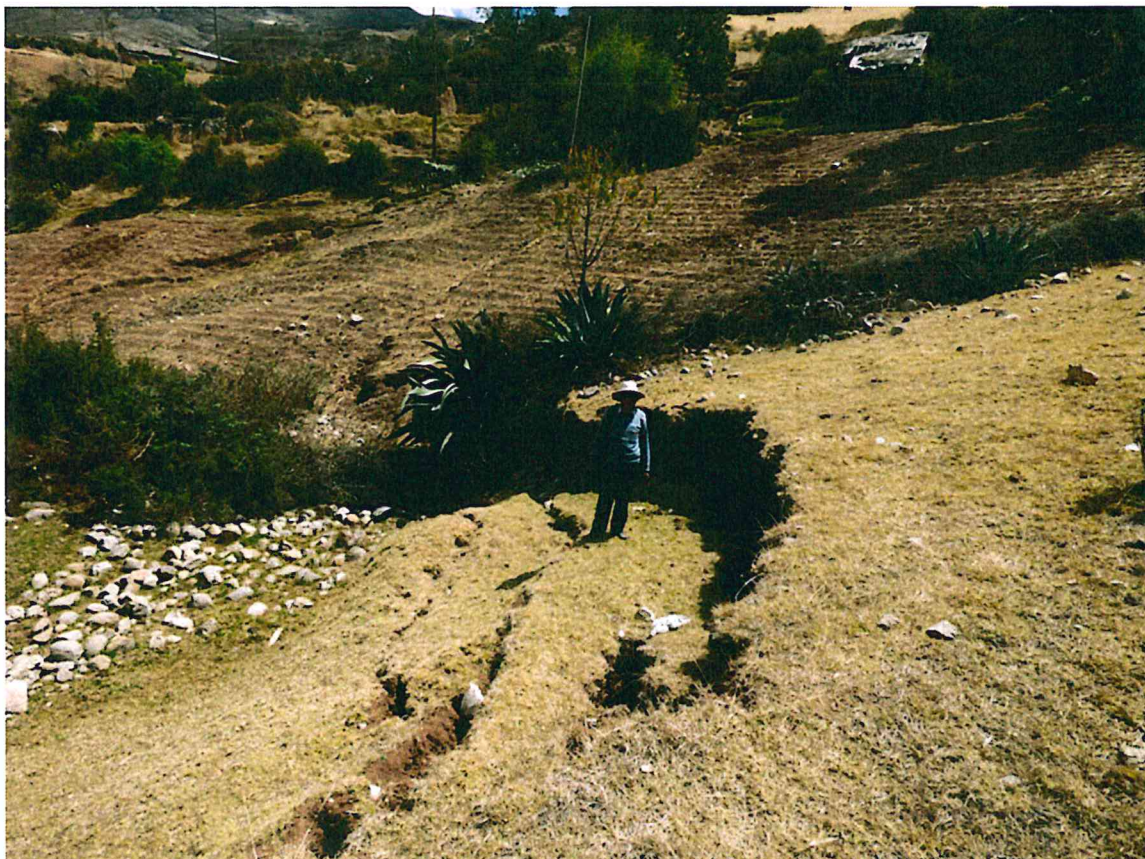
Foto 33: Escarpa secundaria, con un salto de 1 m y agrietamientos del terreno.

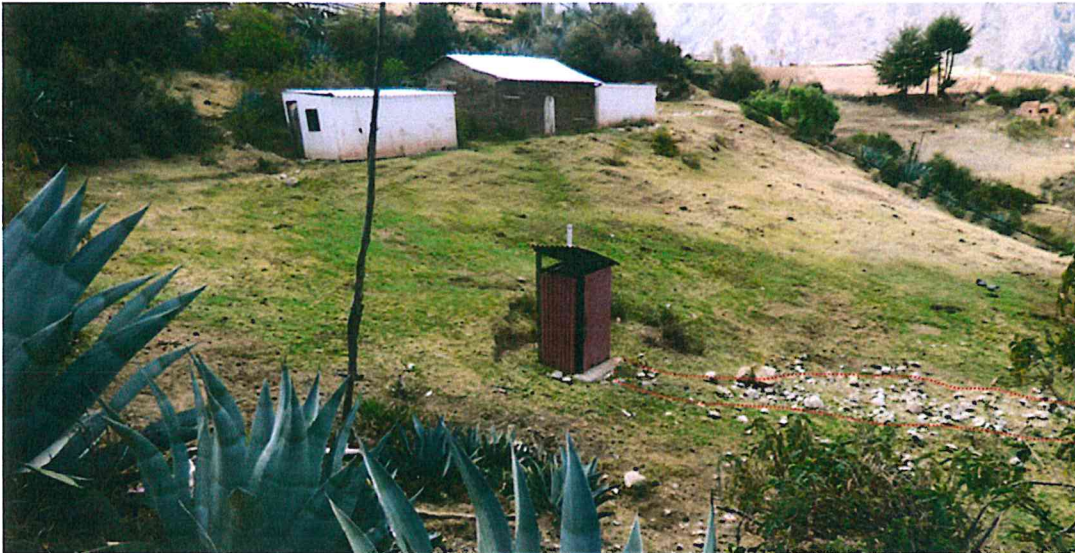
Muy cerca del sector 3, hacia el lado derecho, se apreció una letrina que tiene una profundidad de 2 m, por versiones de los lugareños, en tiempos de lluvia, emana agua (foto 34). Esto quiere decir que la napa freática se encuentra a escasos metros de profundidad.

Foto 34: Letrina, se aprecia la huella dejada por el escurrimiento de agua (líneas rojas).
