DIRECCIÓN DE GEOLOGÍA
AMBIENTAL Y RIESGO GEOLÓGICO

INFORME TÉCNICO N° A6669

DESLIZAMIENTO DE PILCHACA

(Distrito Pilchaca, Provincia y Región Huancavelica)

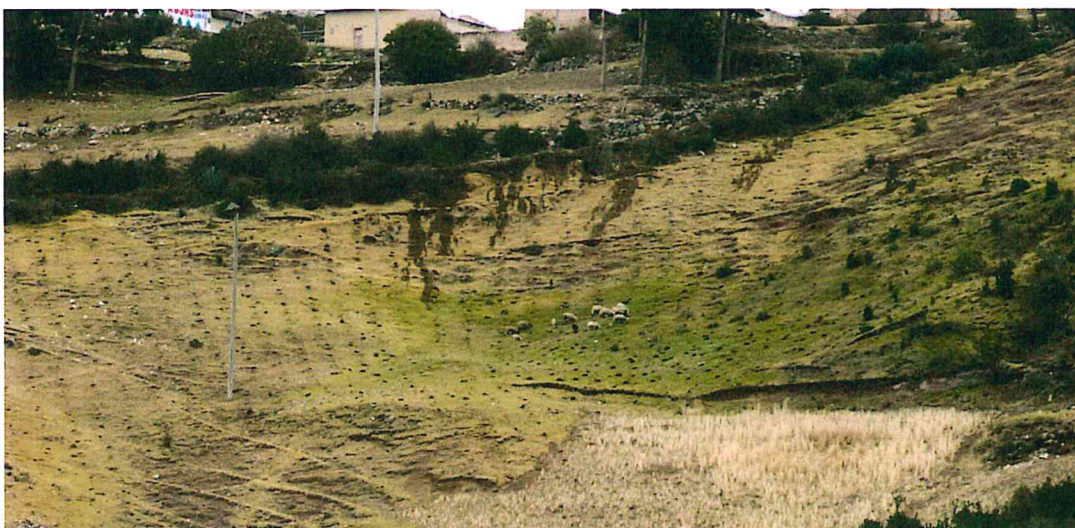
En algunas partes del cuerpo del deslizamiento, se observó, procesos de reptación de suelos (foto 35), los cuales presentan saltos entre 5 a 10 cm, son de escasa longitud. Esto muestra que el suelo está húmedo.

Foto 35: Se muestran los procesos de reptación de suelos.

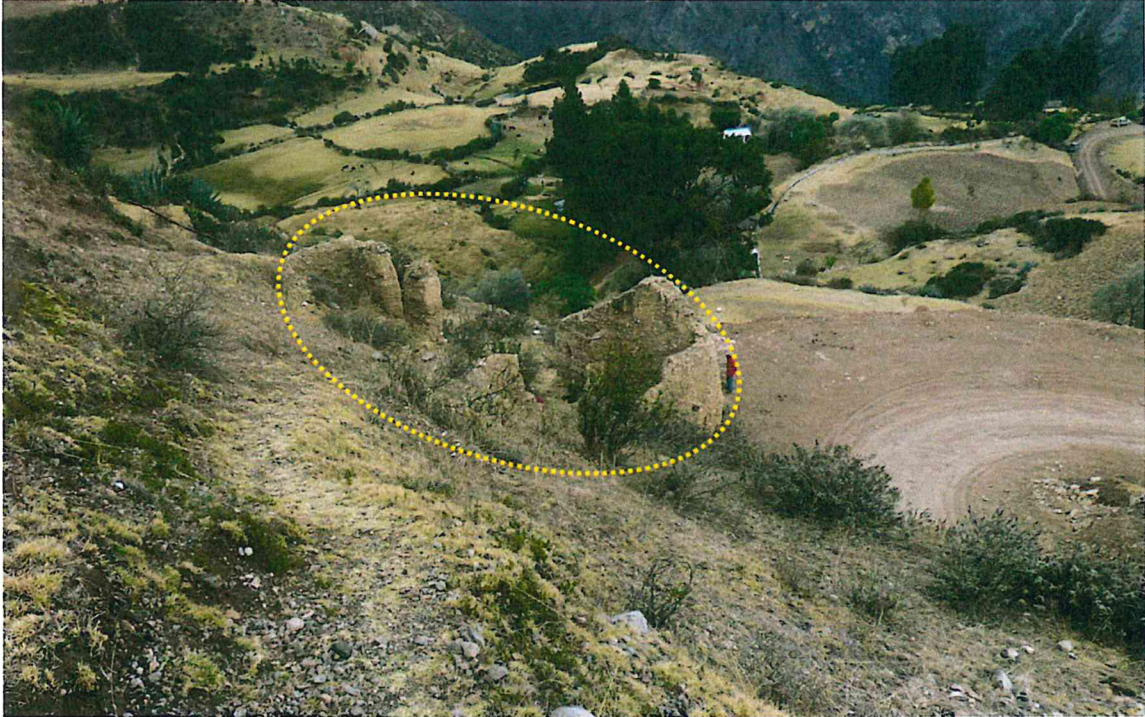
Foto 36: Vivienda afectada por la reactivación del año 1985.

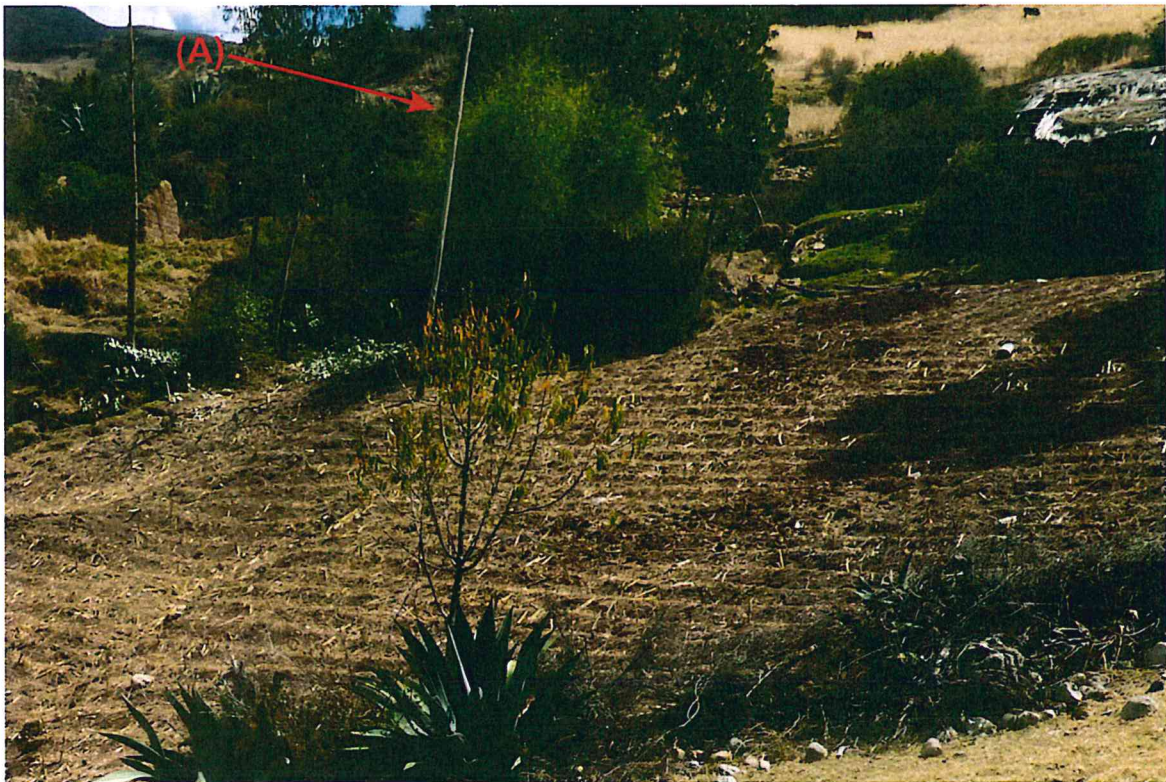
Foto 37: Poste antiguo de tendido eléctrico inclinado (A).

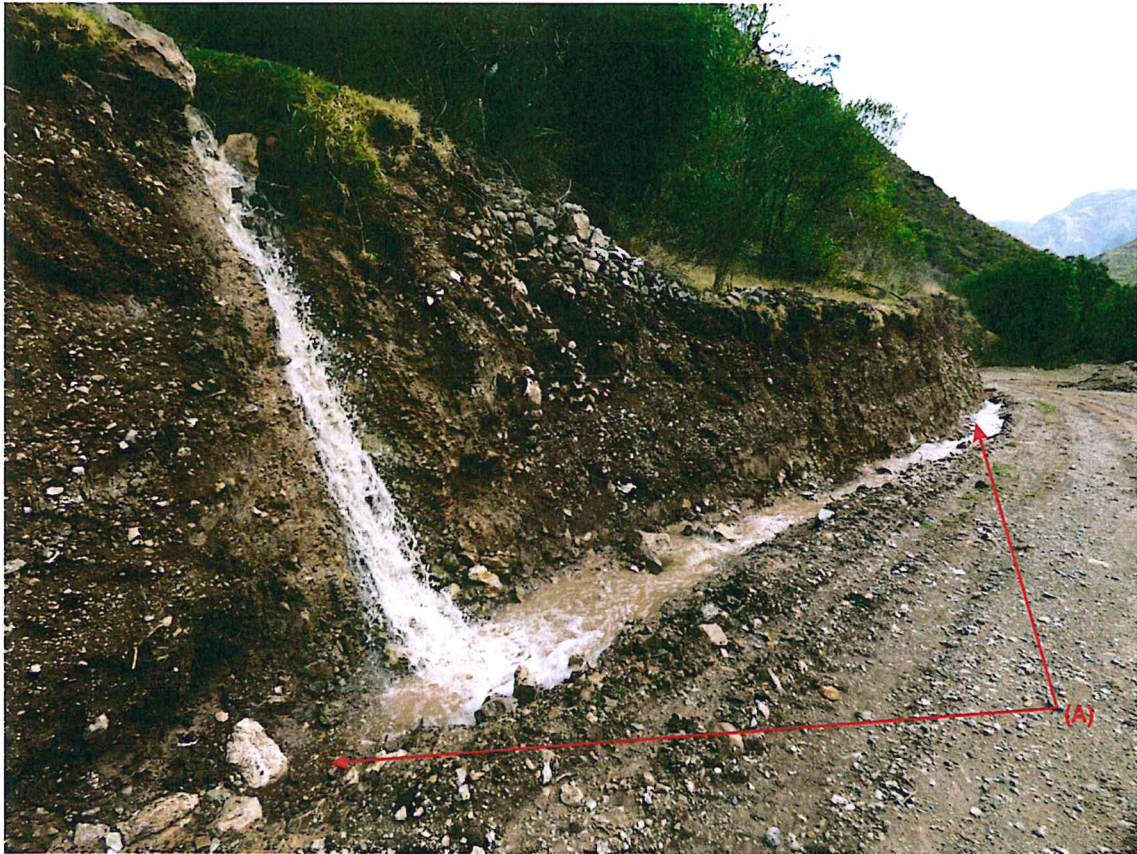
Hay que resaltar que la cuneta de la carretera afirmada no está revestida, por lo que en sectores está siendo usada como canales de conducción de agua, ello está permitiendo filtración de agua al subsuelo, generando la saturación del terreno. Esto podría ser otra causa para la reactivación del deslizamiento en mención.

Foto 38: Cuneta de la carretera usada como canal de conducción del agua (A).

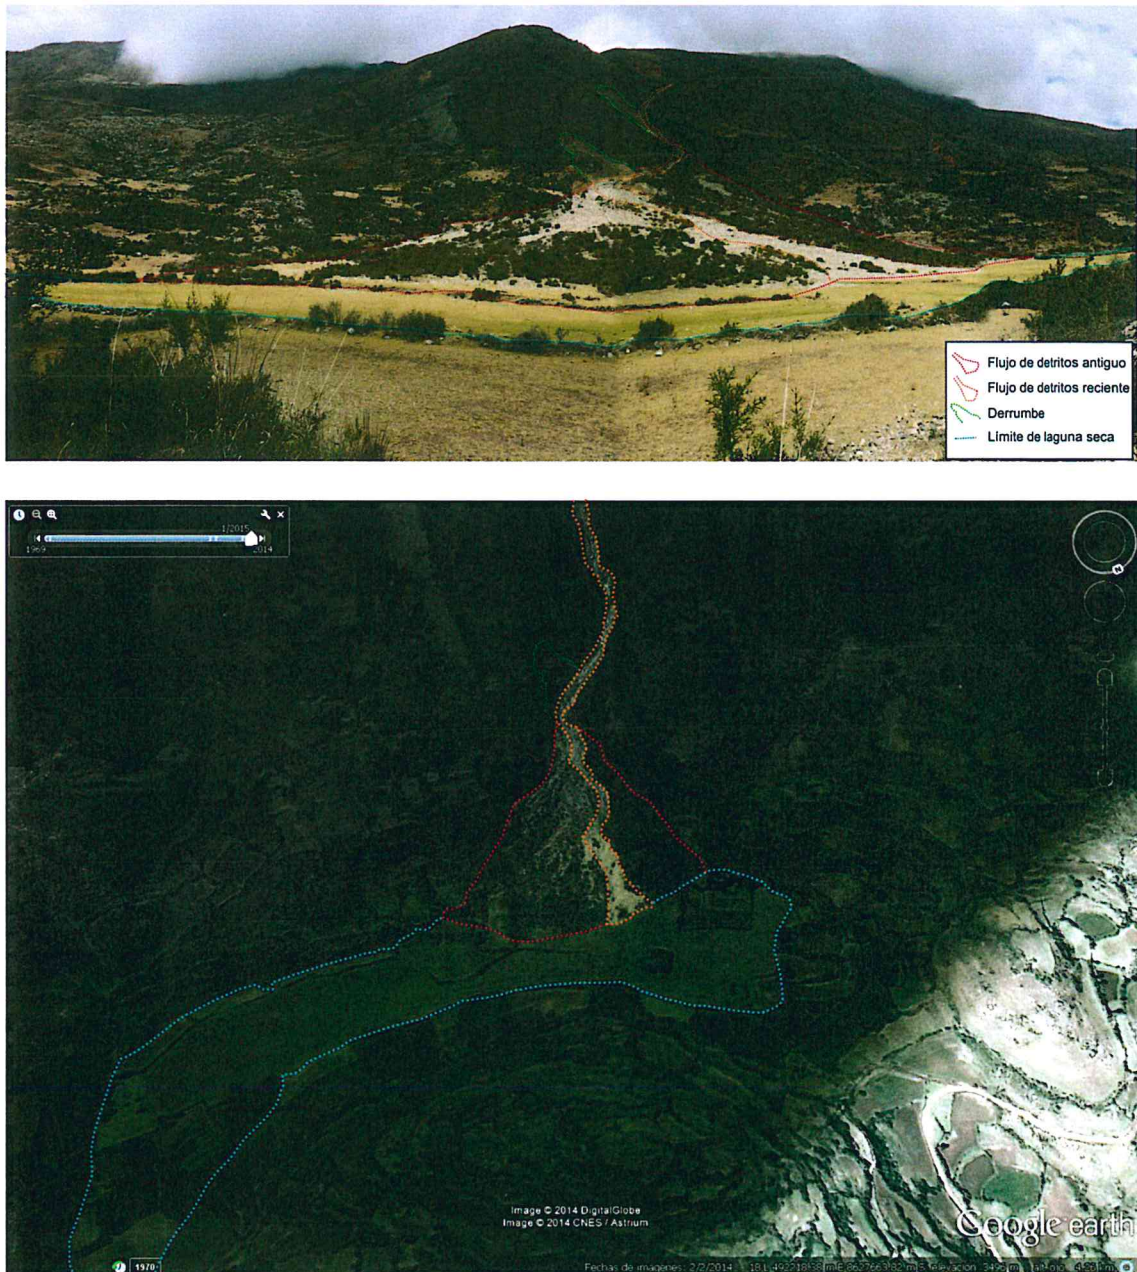
Figura 10: En la parte superior la fotografía, y la inferior la imagen satelital, del mismo lugar, que muestran los diferentes eventos que se han generado en la quebrada. Nótese el cambio que tomó la forma de la laguna seca en la desembocadura de la quebrada.
