# ESTUDIO DE VULNERABILIDAD SÍSMICA: ESTRUCTURAL, NO ESTRUCTURAL Y FUNCIONAL DEL HOSPITAL DE EMERGENCIAS PEDIÁTRICAS

## INFORME TÉCNICO FINAL

**NOVIEMBRE - 2013**

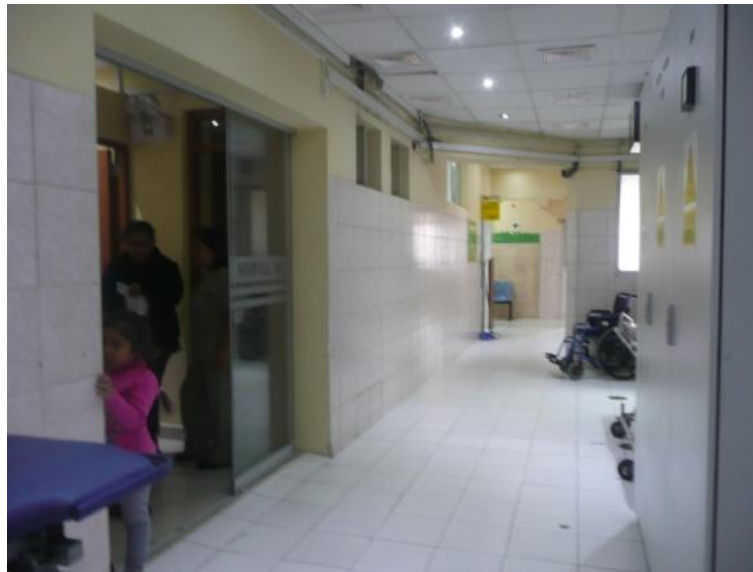
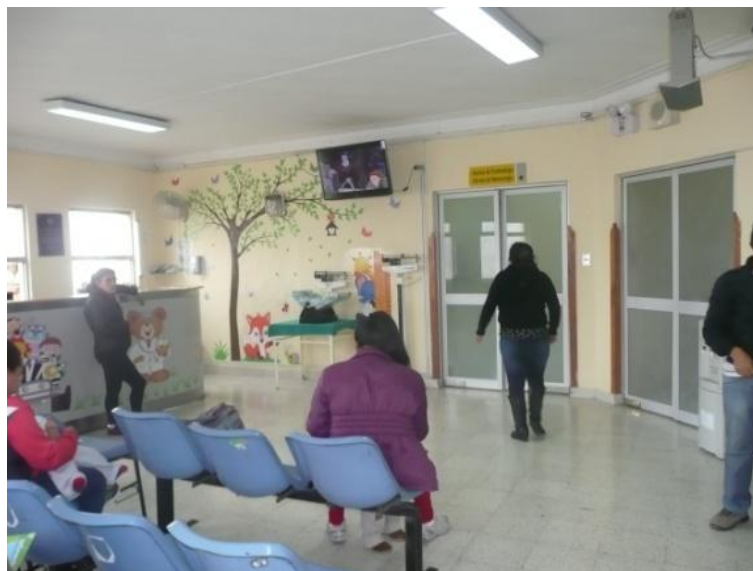
sin confinamiento, y losa aligerada de 20cm de espesor. Este bloque no ha sido construido para uso hospitalario, ya que antes era el local de la antigua Asistencia Pública de Lima. Se han realizado varias modificaciones a la estructura según las necesidades del hospital. Se pudo notar en los planos de arquitectura que no hay continuidad en varios muros entre el primer y segundo piso, lo que disminuye el área de elementos resistentes en la estructura en caso de sismos.

**Figura 4.** Vistas de las estructuras del Bloque A.

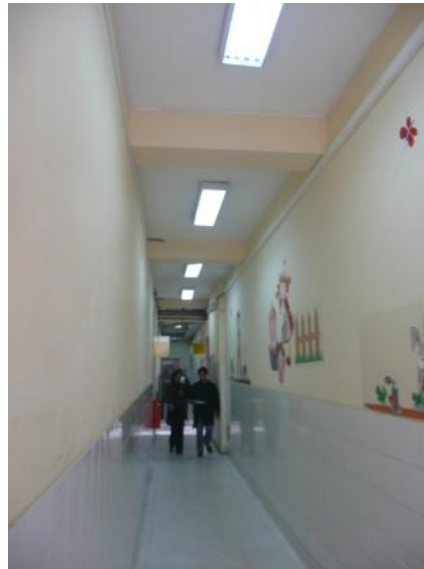
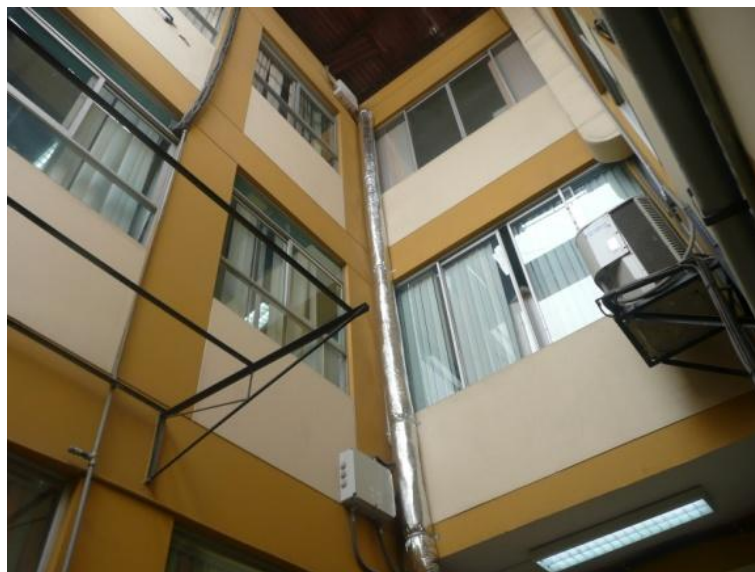
El Bloque C es una edificación de tres pisos cuyo sistema estructural consiste en pórticos de concreto armado rigidezado con mampostería y mampostería confinada. Este bloque fue construido en el año 1998 y esta previsto para cinco pisos.

**Figura 5. Vista de las estructuras del Bloque C.**

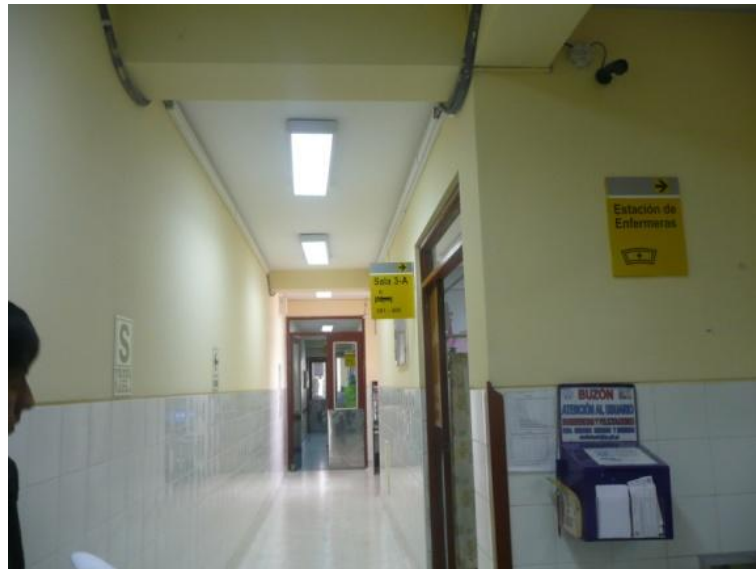
El bloque C cuenta con tres líneas de resistencia, de los cuales dos de ellos son pórticos de concreto armado y uno en mampostería confinada. Se pudo observar que la tabiquería está unida a la estructura y éstos sufrirían daños en caso de un sismo. También, se observó que la caja del ascensor y los muros de la escalera se encuentran en el extremo del bloque que colinda con el Bloque A, lo que causan torsión en la estructura al producirse un sismo.

**Figura 6.** Tabiquería unida a la estructura.

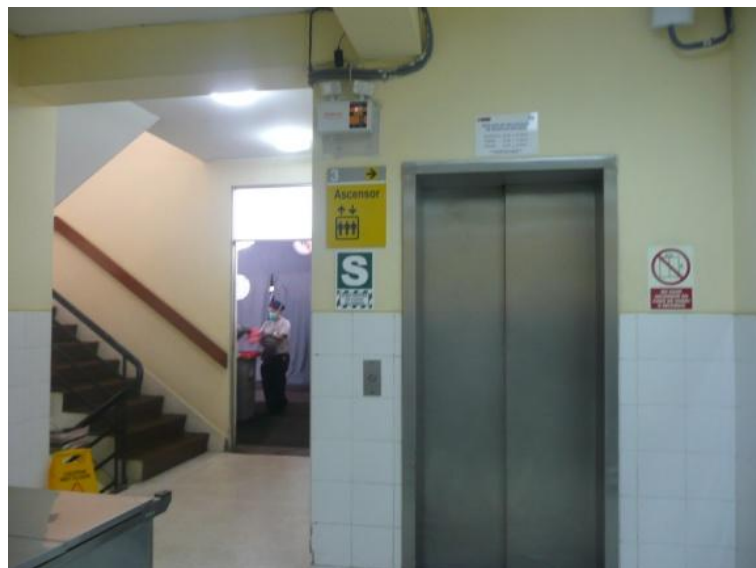
**Figura 7.** Caja de ascensor y muros de escalera en uno de los extremos del Bloque C.

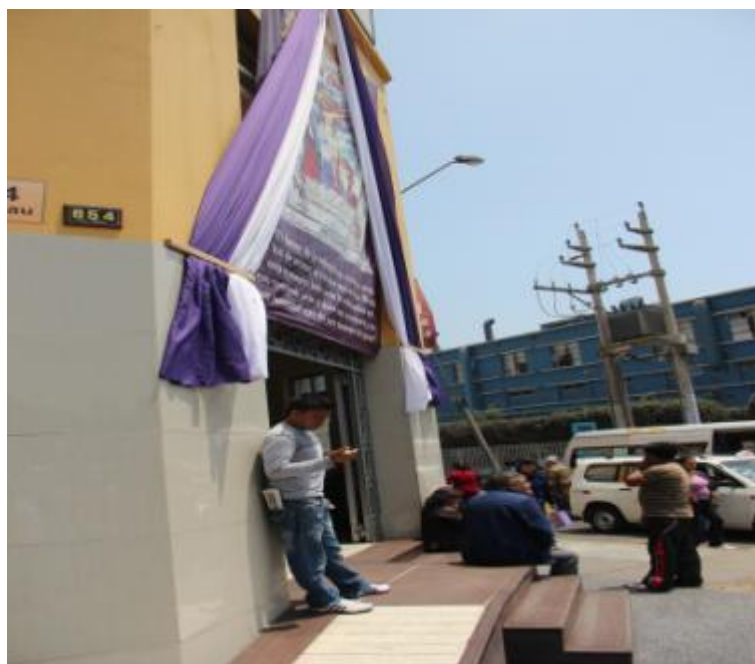
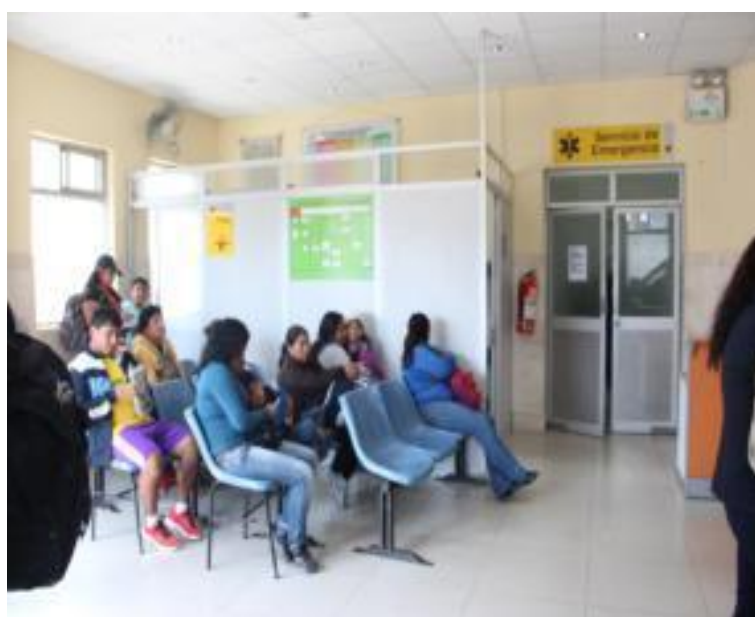
**Figura 11.** Puerta de ingreso a Emergencia y área de Triage del HEP.

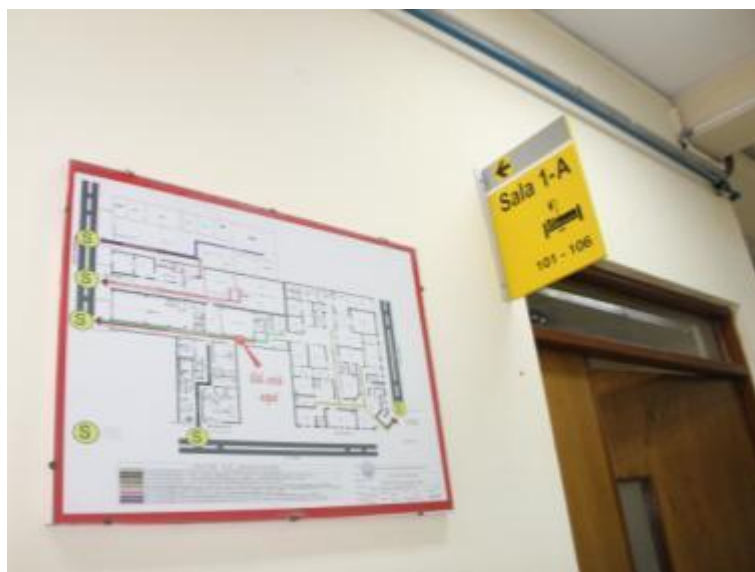
**Figura 15.** Plano de Evacuación visible

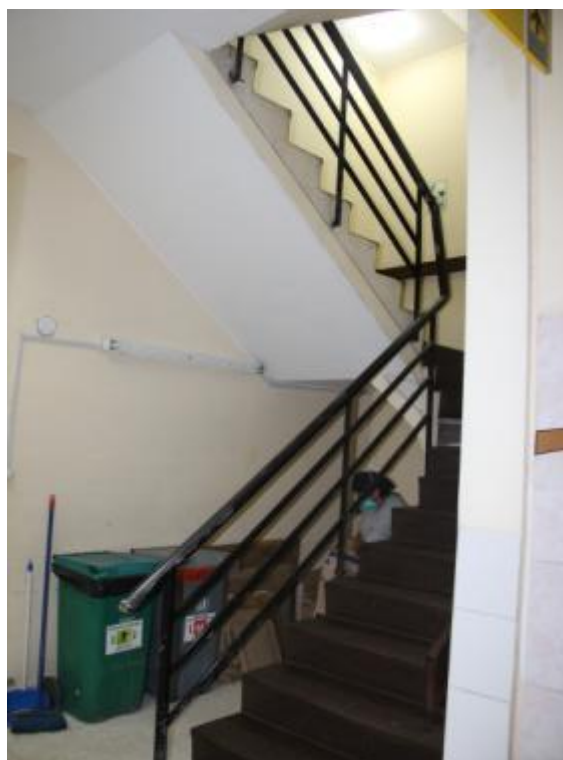
**Figura 16.** Escalera estrecha para la evacuación.

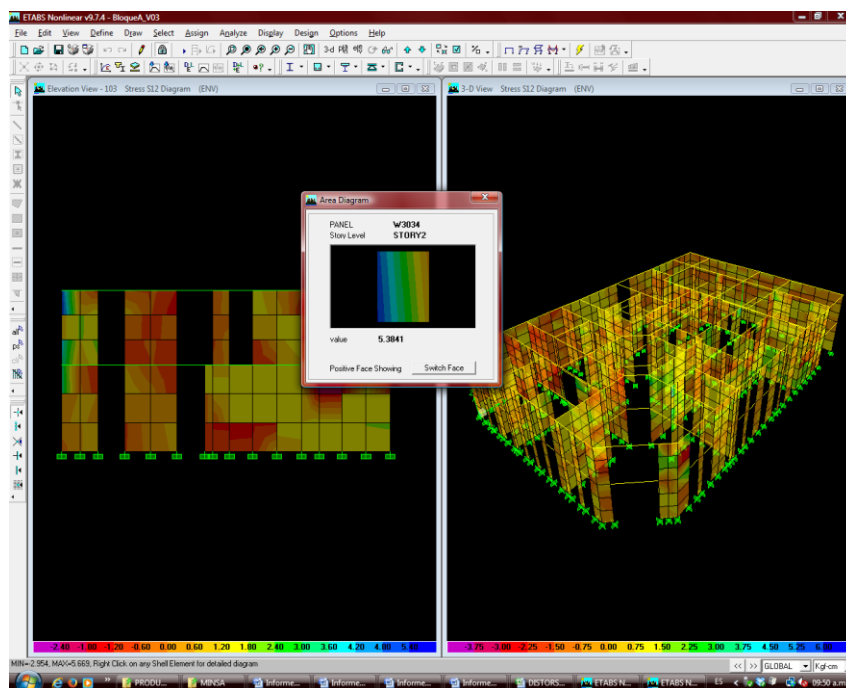
Para el bloque A, el esfuerzo cortante máximo encontrado es 5.4kg/cm<sup>2</sup> en la dirección X-X. Considerando el 50% para un esfuerzo admisible de 2.7kg/cm<sup>2</sup>, siendo mayor al esfuerzo para la albañilería de aproximadamente 2.5kg/cm<sup>2</sup>.

**Figura 31.** Esfuerzo de corte máximo del bloque A.

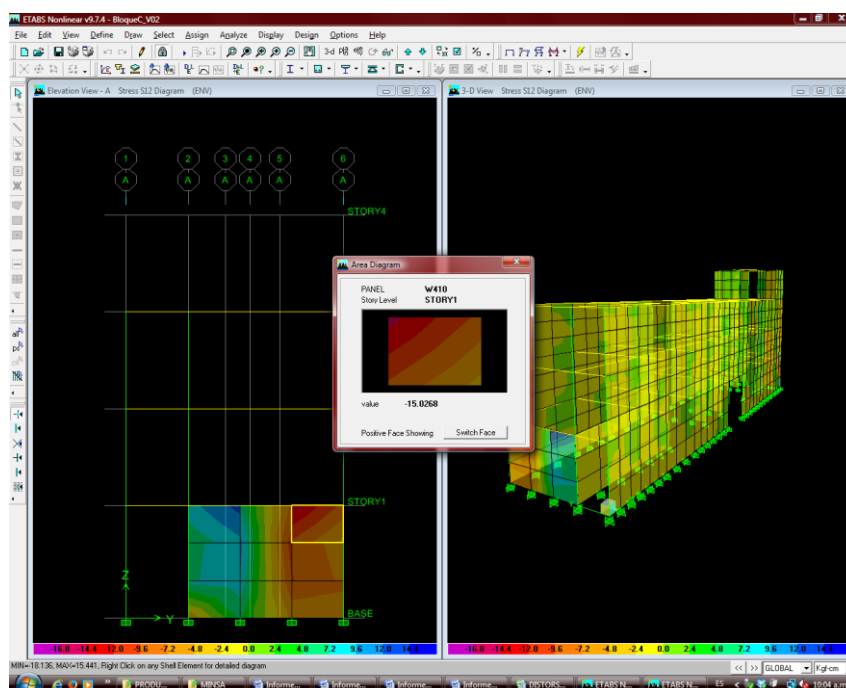
Para el bloque C, el esfuerzo cortante máximo encontrado es 15/cm<sup>2</sup> en la dirección Y-Y. Considerando el 50% para un esfuerzo admisible de 7kg/cm<sup>2</sup>, siendo superior al esfuerzo para la albañilería de aproximadamente 2.5kg/cm<sup>2</sup>.

**Figura 32.** Esfuerzo de corte máximo del bloque C.

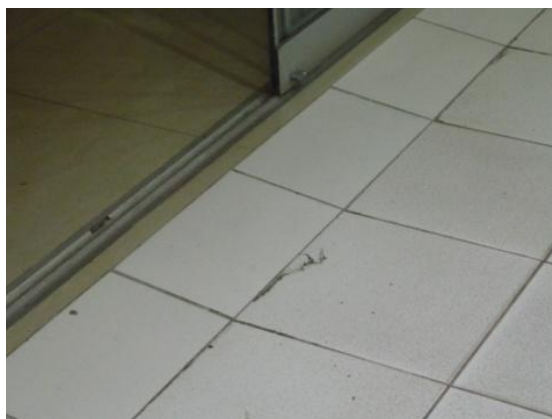
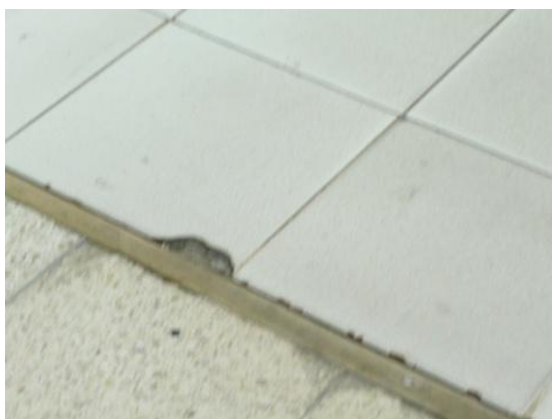
**Figura 35.** Daños encontrados en las cubiertas de los pisos, principalmente en Halles y Corredores, pueden dificultar las evacuaciones.

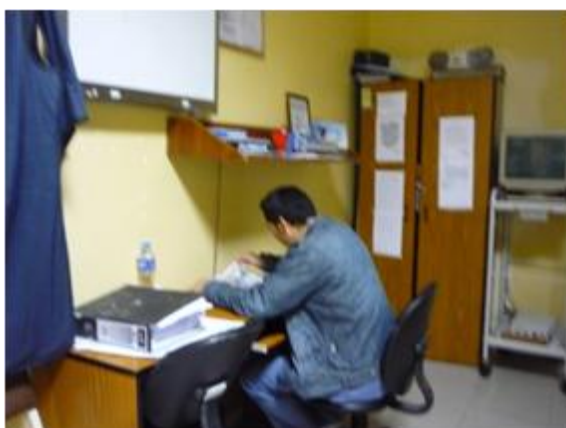
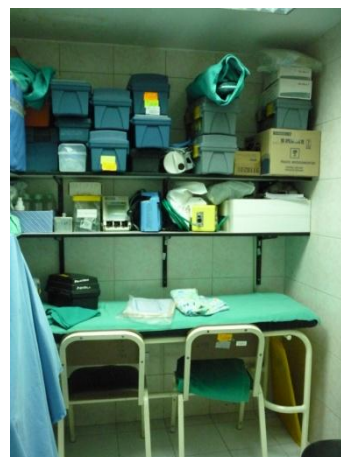
**Figura 36.** Las repisas y sus contenidos no encuentran apropiadamente asegurados pudiendo generar daños al personal.

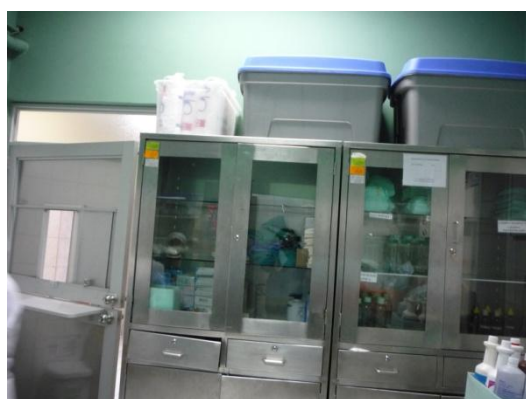
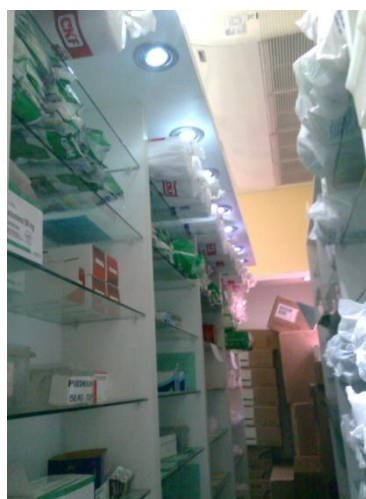
**Figura 37.** Las estanterías y sus contenidos no encuentran apropiadamente protegidos generando daños en las rutas de evacuación.

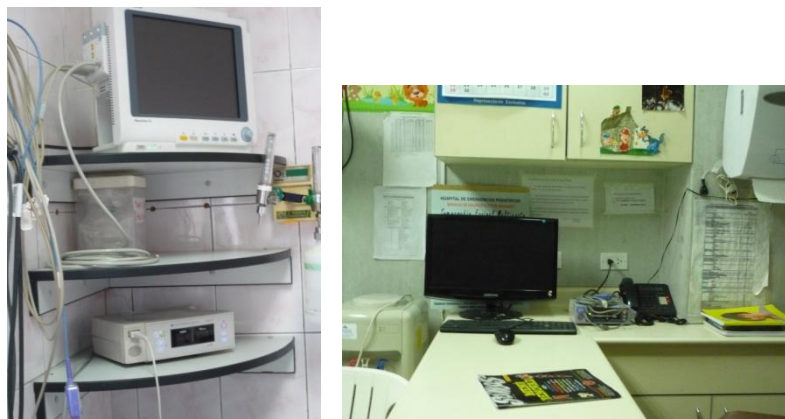
Los equipos conectados, rodantes y fijos, están expuestos, al no estar asegurados previendo posibles desplazamientos de los mismos.

**Figura 38.** Los equipos médicos y no médicos no se encuentran seguros frente a posibles deslizamientos.

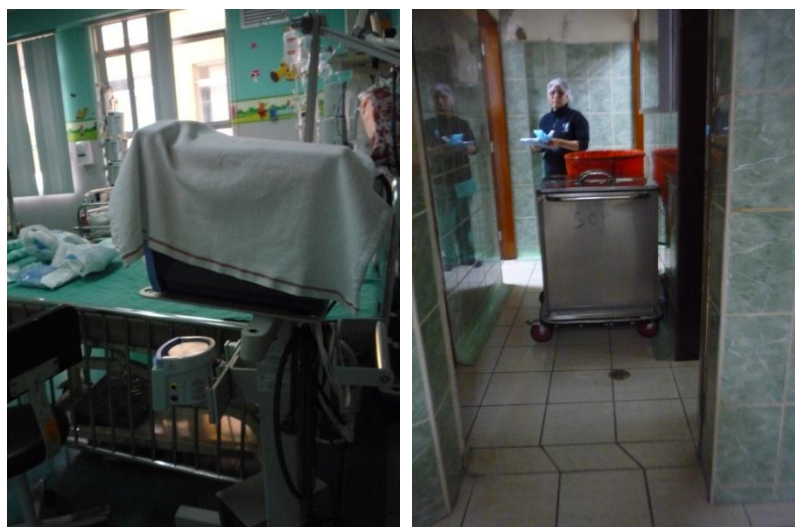
**Figura 39.** Equipos sin freno por lo cual, podría generarse desplazamiento de los mismos.

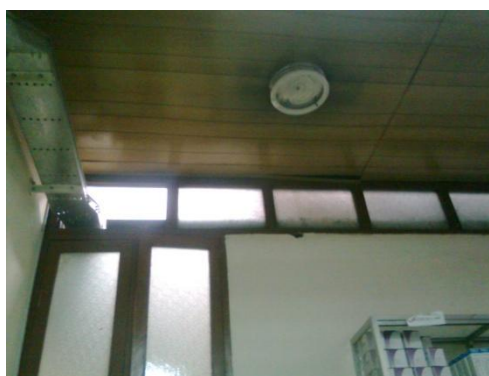
**Figura 40.** Pese al trabajo que se ha venido realizando en el Hospital, aun se pueden apreciar artefactos de iluminación sin la debida protección, contra pérdida o daño.

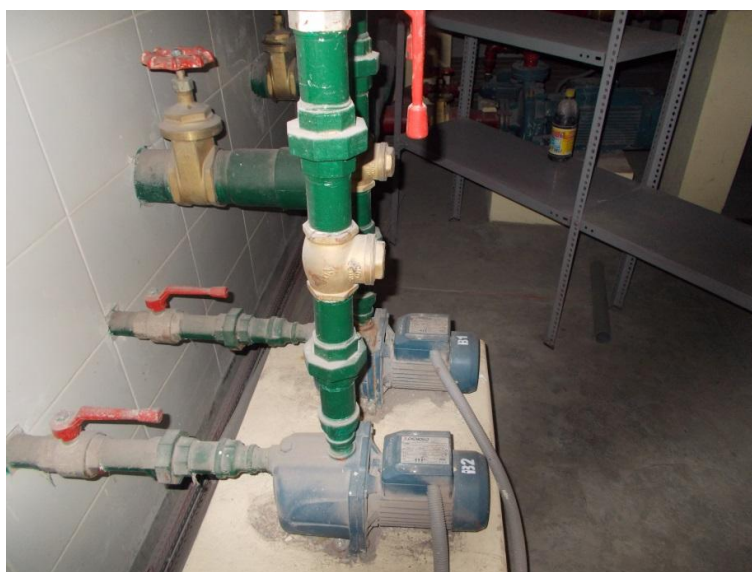
- En el sector antiguo existen redes de distribución de agua de FºGº que por la antigüedad se encuentran corroídas.
- En el sector antiguo existen tuberías de desagüe de FºFº que por el uso han sufrido colmatación y corrosión.
- Las conexiones entre tuberías y equipos de bombeo no cuentan con conexiones flexibles.
- Las tuberías de ingreso y salida en el tanque elevado se encuentran deterioradas y carecen de uniones flexibles.

Figura 41. Sistema de impulsión sin conexiones flexibles.

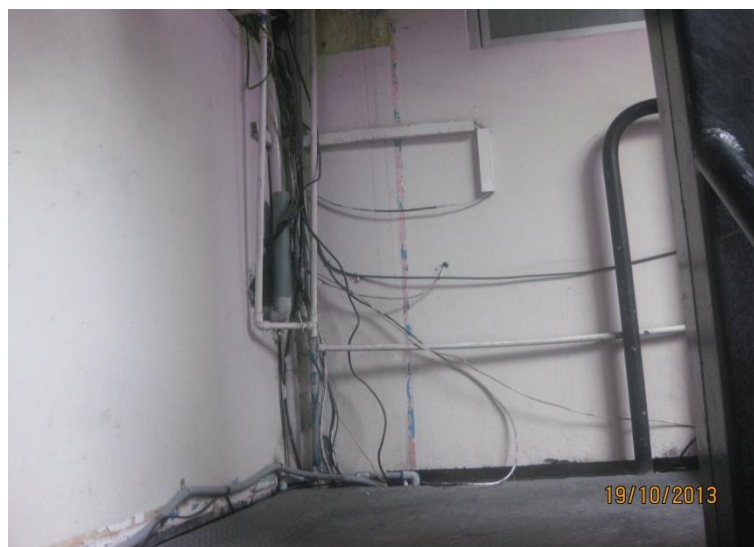
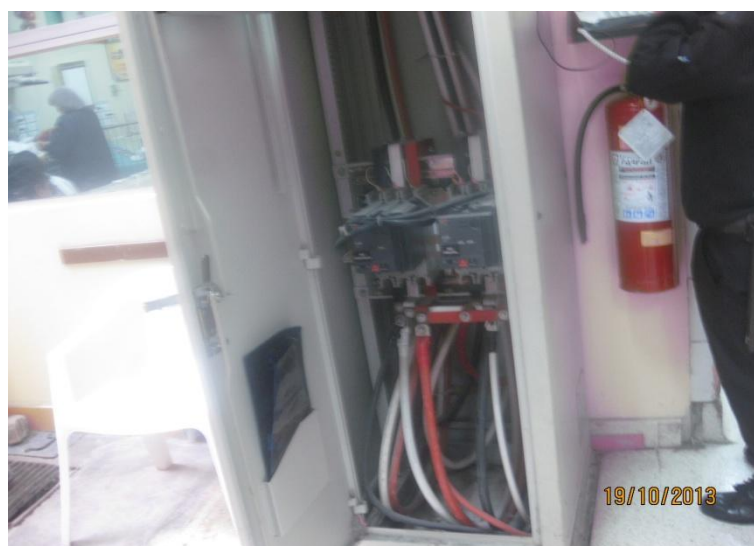
Muchas de las instalaciones eléctricas se encuentran instaladas en forma desordenada, en forma expuesta, que vienen de instalaciones provisionales, que no prestan la seguridad adecuada, para afrontar un sismo de magnitud, que podría generar problemas en el comportamiento del sistema eléctrico, como cortocircuitos o incendio.

**Figura 44.** Instalaciones eléctricas expuestas pueden producir cortocircuitos.

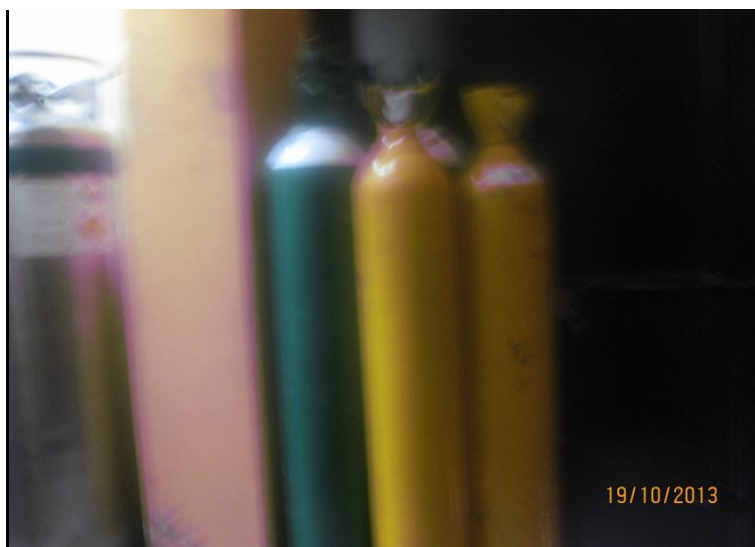
**Figura 45.** Balones de Oxígeno y Nitrógeno sin sujetar.

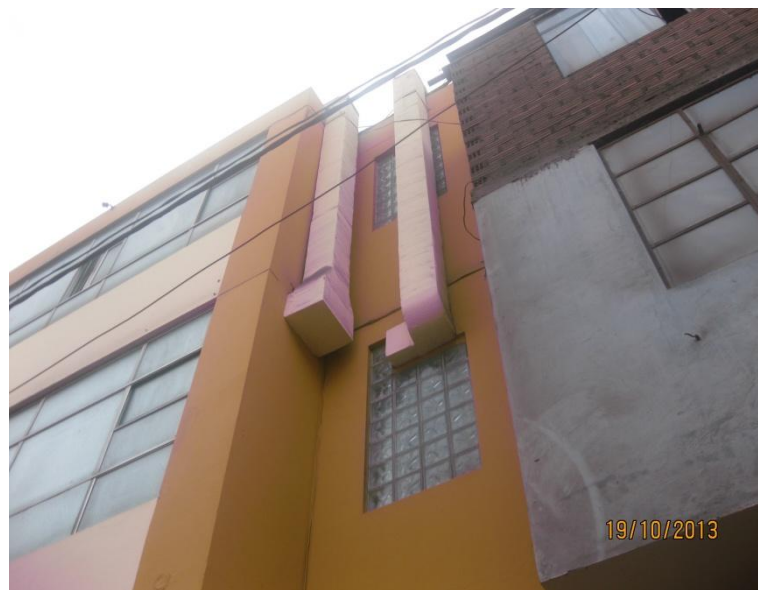
Se ha verificado que los ductos de aire acondicionado cruzan la parte superior del edificio no presentan soportes ni anclajes de sujeción, que en un sismo podrían descolgarse. Asimismo se puede apreciar que el ducto de la chimenea de la cocina tiene los templadores descolgados encontrándose sin los anclajes ni soportes que lo fijan.

**Figura 46.** Ductos de aire acondicionado sin soportes ni anclajes adecuados.

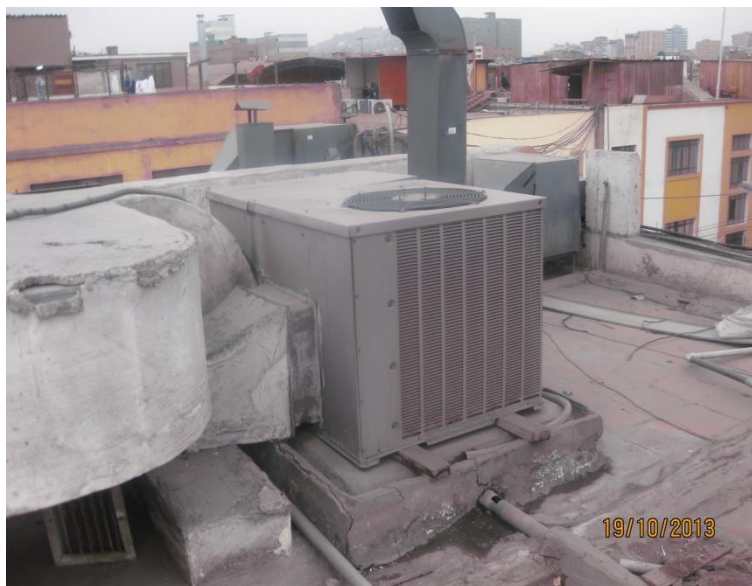
**Figura 47.** Equipo de aire acondicionado deteriorado y sin anclajes de sujeción.
