DIRECCIÓN DE GEOLOGÍA AMBIENTAL Y RIESGO GEOLÓGICO

**Informe Técnico N° A7046**

# EVALUACIÓN DE PELIGROS GEOLÓGICOS POR MOVIMIENTOS EN MASA EN LA COMUNIDAD DE JAYUBAMBA

Región Cusco  
Provincia Sicuani  
Distrito Combapata

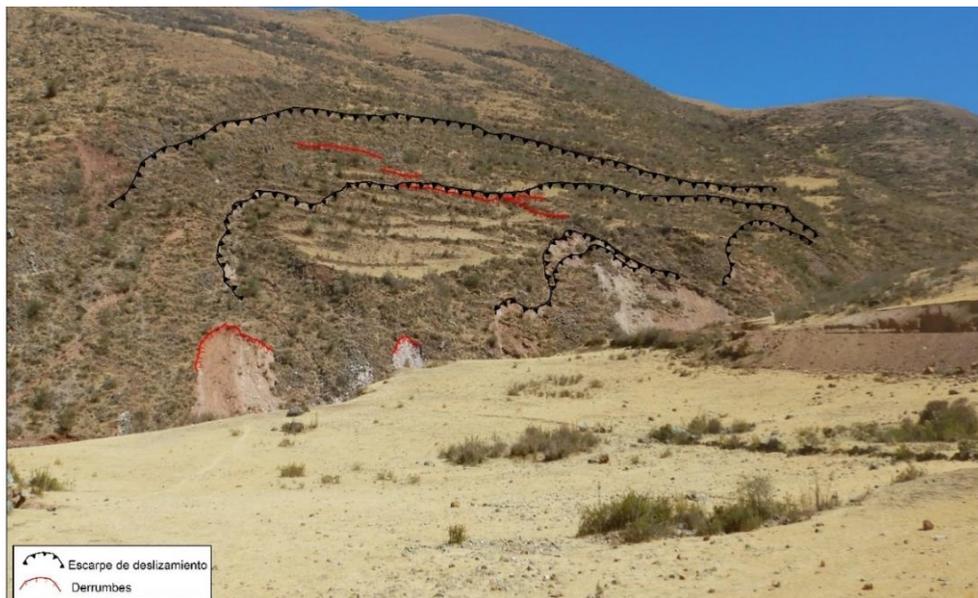
A principios del año 2019, en las laderas de la quebrada Chacyani, empezó a formarse agrietamientos tensionales, a partir de los cuales se viene generando procesos de deslizamientos y derrumbes (figura 6); visibles mayormente en la margen derecha (fotografía 8); debido principalmente a las características topográficas y geomorfológicas de laderas empinadas ( $50^\circ$ ), aunadas a la dinámica erosiva que genera el curso del río, al socavar la base de las laderas.

El inventario de peligros geológicos por movimientos en masa, en la zona media de la quebrada Chacyani, permitió identificar 6 deslizamientos y 7 derrumbes. Los primeros corresponden a deslizamientos traslacionales y rotacionales continuos y en proceso de formación; este último con tres niveles de escarpe, 2m de salto en promedio, con longitud de escarpe de 60m y longitud de escarpe al pie del deslizamiento de 35m.

**Figura 6:** Vista panorámica de deslizamientos y derrumbes en la zona media de la quebrada Chacyani (zona 1).

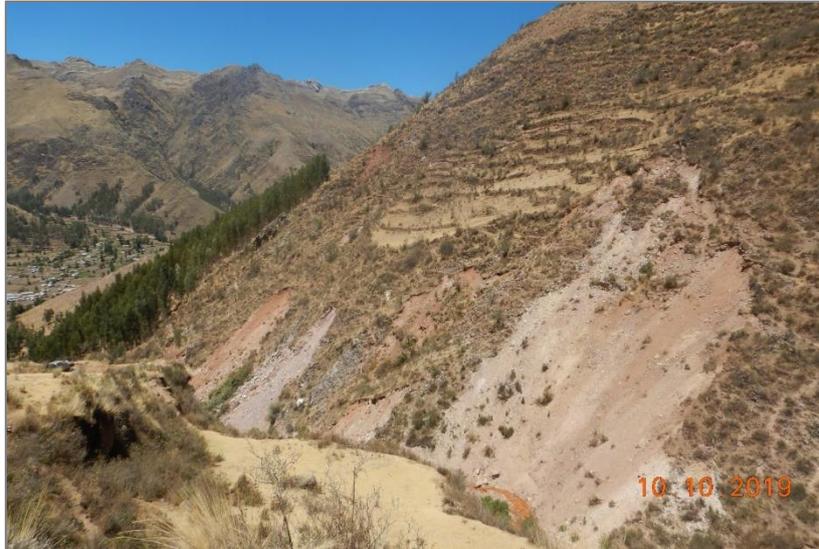
**Fotografía 8.** Vista de deslizamientos y derrumbes en la margen derecha de la quebrada Chacyani.

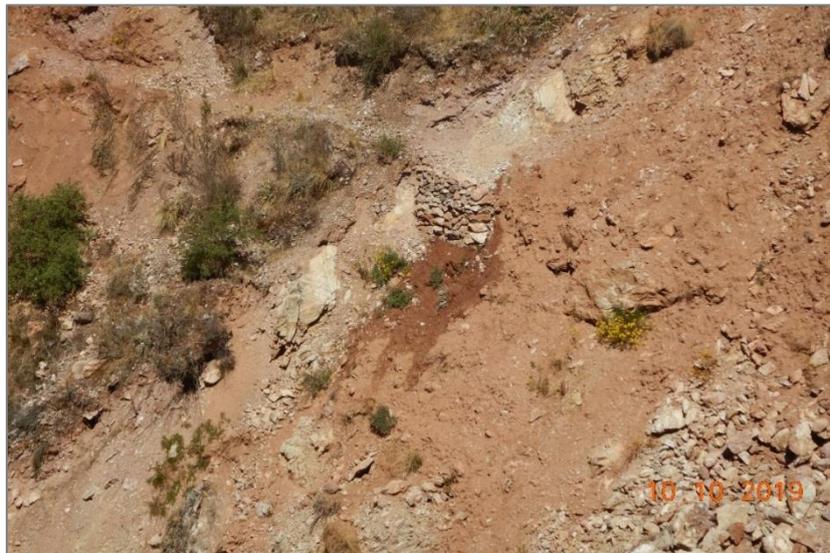
**Fotografía 9.** Filtración de agua, producto del mal estado de la tubería.

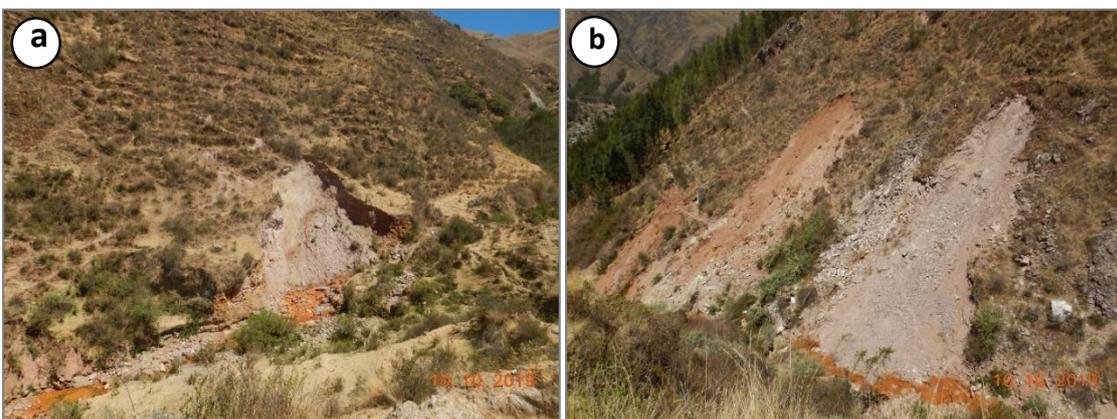
Por otro lado, los derrumbes presentan longitudes de 15m desde la zona de arranque al pie del derrumbe (fotografía 10).

**Fotografía 10.** a, b) Vista de derrumbes en la zona media de la quebrada Chacyani.

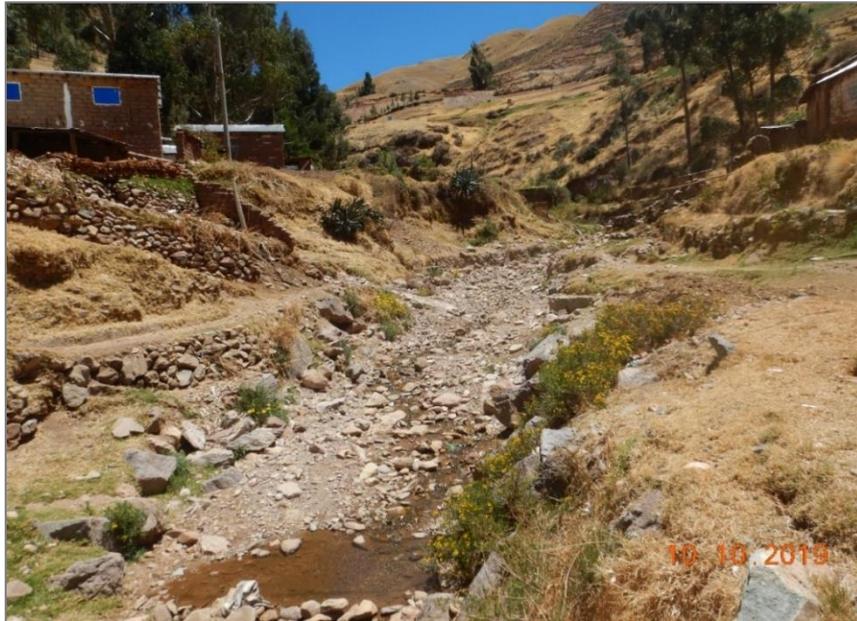
En el 2017 se desencadenó un flujo de detritos (huaico), proveniente de la parte alta de la quebrada Chacyani, el cual transportó bloques de roca de hasta 1m de diámetro en promedio; en su trayecto erosionó la base de las laderas y generó el ensanchamiento y profundización del cauce del río, en una altura de 2 m aproximadamente (fotografía 11).

**Fotografía 11.** Vista de la quebrada Chacyani, aguas arriba del puente.

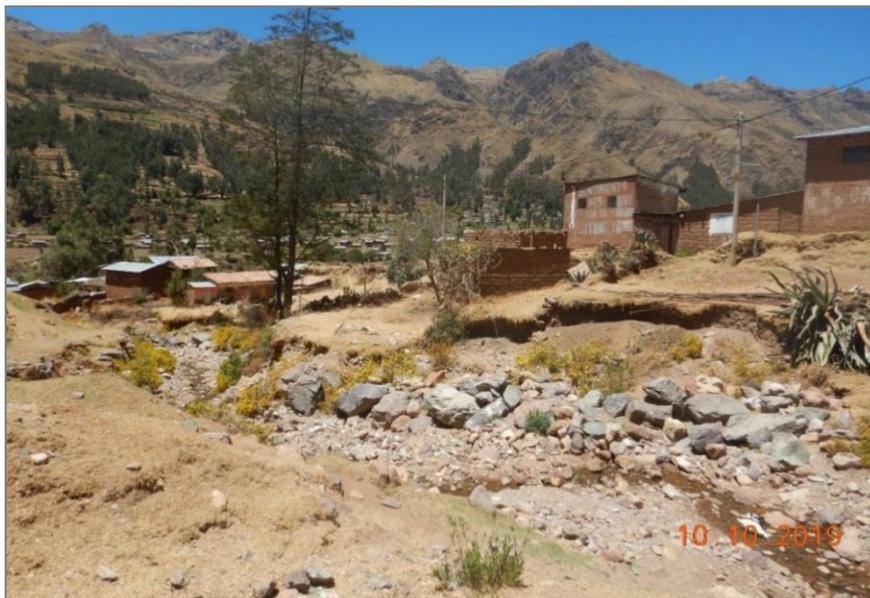
Posterior a este evento se colocaron enrocados de forma artesanal en ambas márgenes de la quebrada (fotografía 12); con el fin de disminuir la acción erosiva del curso de la quebrada; sin embargo, de generarse un flujo de detritos de mayor magnitud afectaría gran parte de las viviendas localizadas en la parte baja de la quebrada.

**Fotografía 12.** Vista de enrocados destruidos en la margen derecha de la quebrada Chacyani. Así mismo se observa la erosión que generó el flujo de detritos en el año 2017.

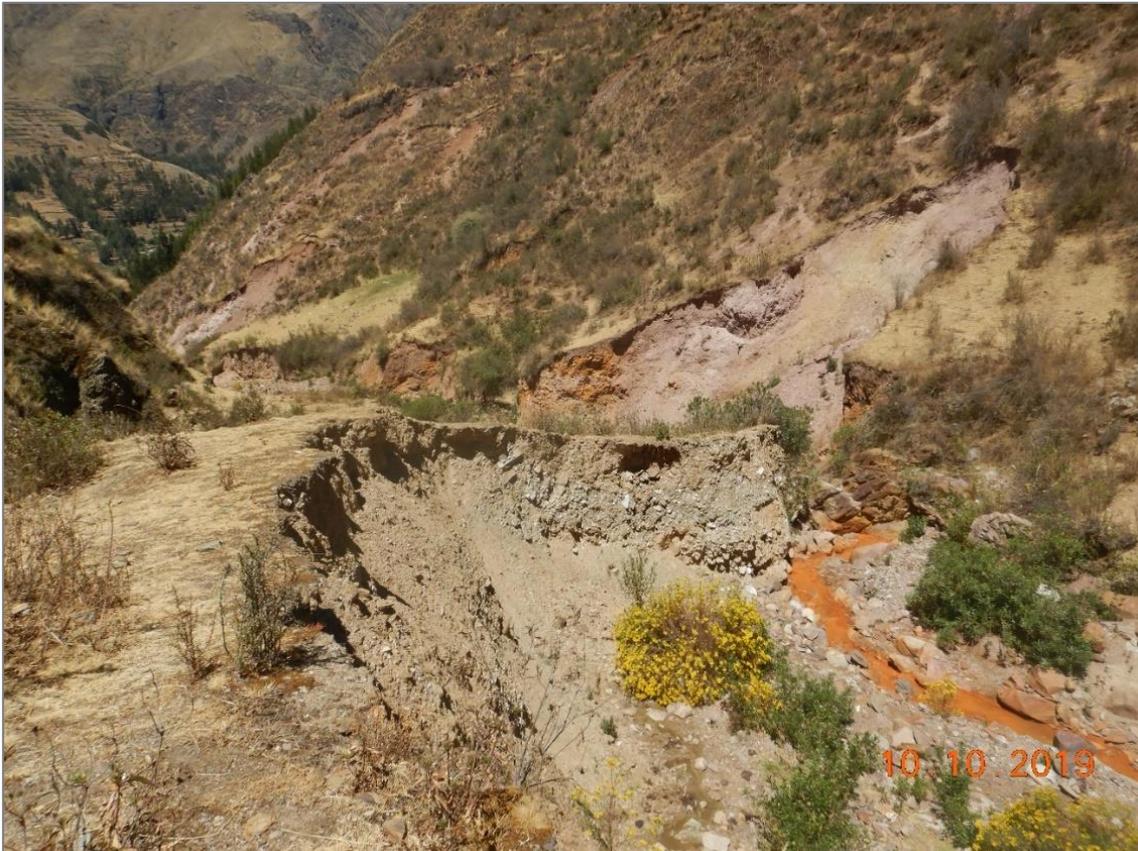
De acuerdo algunas manifestaciones de los pobladores, hace 10 años aproximadamente, se originó un incendio forestal en las laderas del cerro Chacyani, lo cual dejó las laderas descubiertas y propensas a erosión e infiltración de agua por escorrentía superficial y pluvial; mostrándose desde ese momento los primeros agrietamientos tensionales, los cuales se desencadenaron en deslizamientos y algunos derrumbes (fotografía 13).

**Fotografía 13.** Vista de derrumbes producto de la dinámica erosiva del cauce de la quebrada Chacyani.

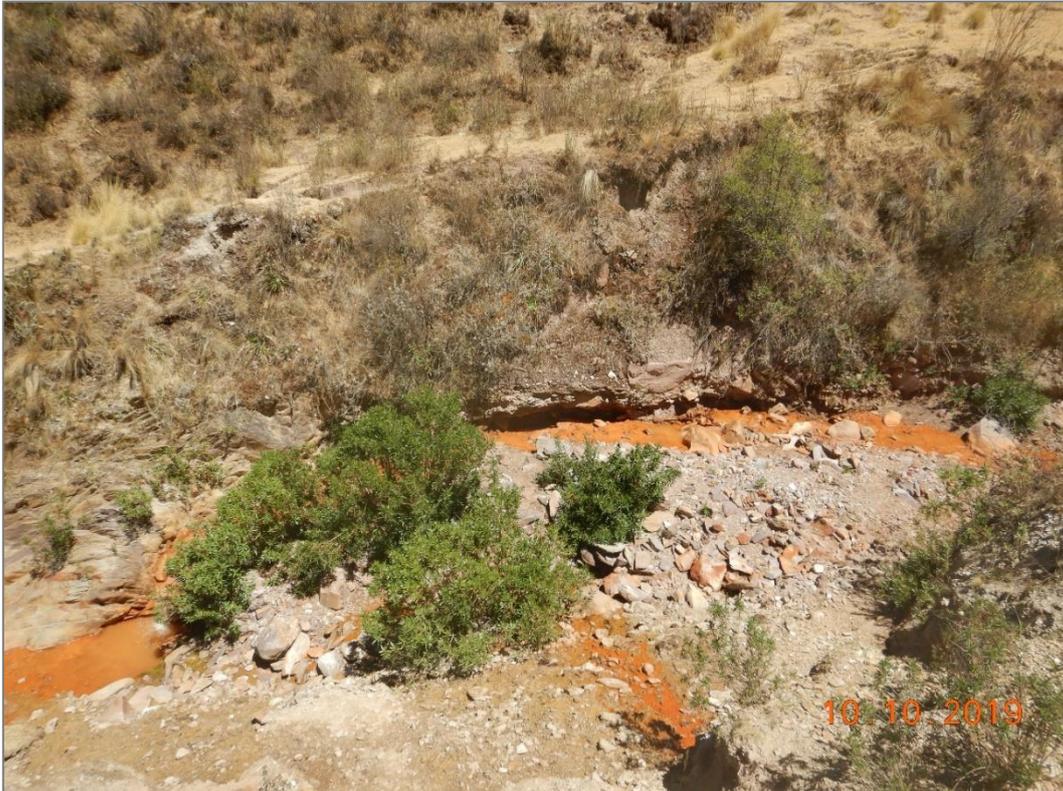
**Fotografía 14.** Acción erosiva del curso, en la margen derecha de la quebrada Chacyani.

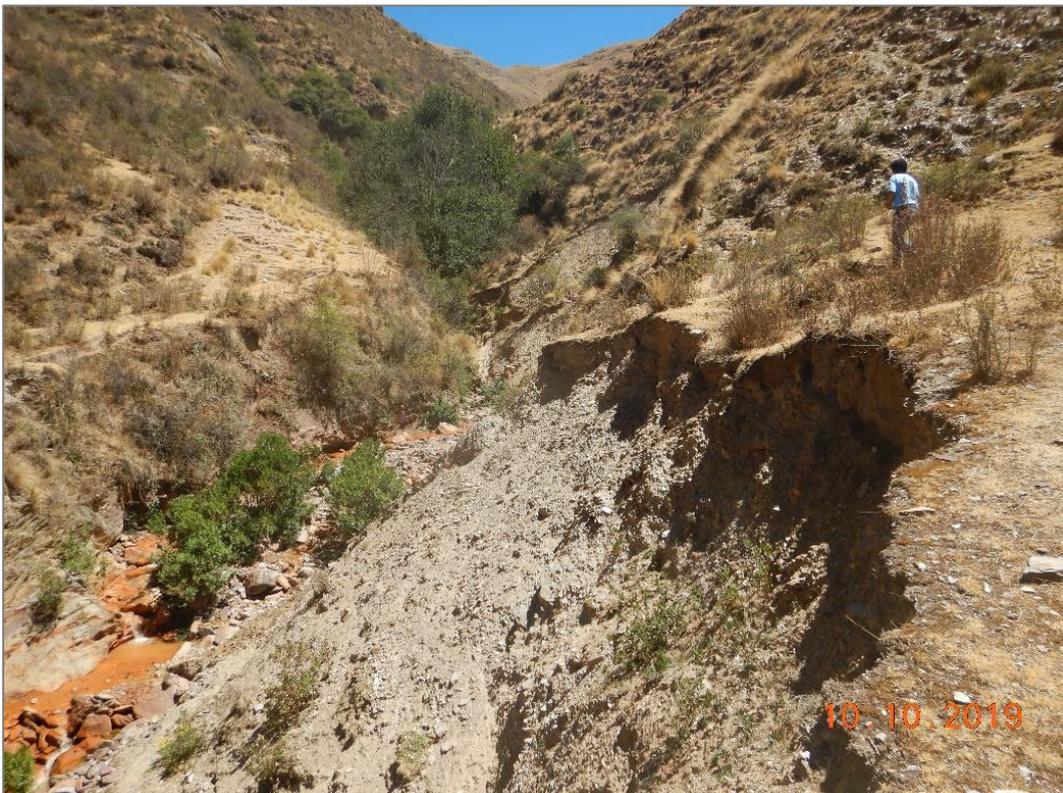
La dinámica erosiva del curso principal de la quebrada Chacyani, genera mayor erosión lateral, en comparación con la zona media; donde el socavamiento en la base de las laderas (fotografía 14) está originando la reactivación de deslizamientos y derrumbes (fotografías 15).

**Fotografía 15.** Derrumbes recientes en la margen izquierda de la quebrada.

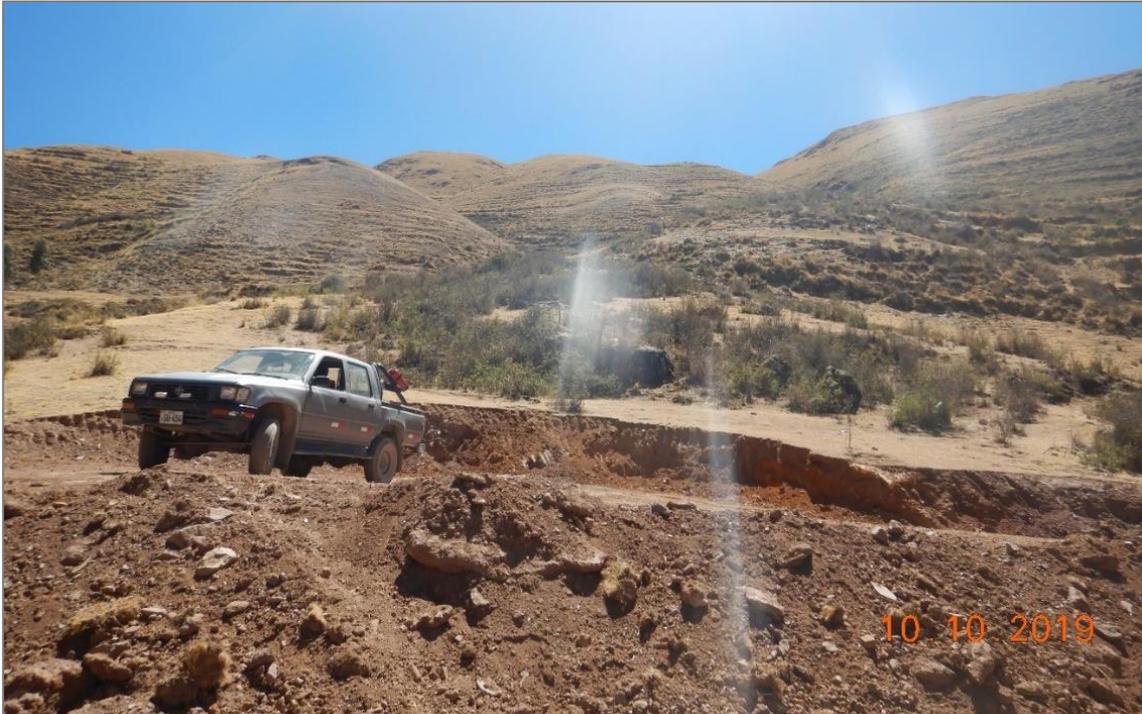
- Corte de talud para la construcción de trocha carrozable que conducen a pueblos aledaños (fotografía 16).
- Deforestación y tala indiscriminada en las laderas del cerro Chacyani (zona media – alta).
- Incendios forestales.
- Filtración de agua de tubería de riego sobre el terreno (fotografía 17), humedece el suelo, donde actualmente se pueden generar nuevas reactivaciones en forma de deslizamientos y derrumbes.

**Fotografía 16.** Corte de talud para la construcción de trocha carrozable.

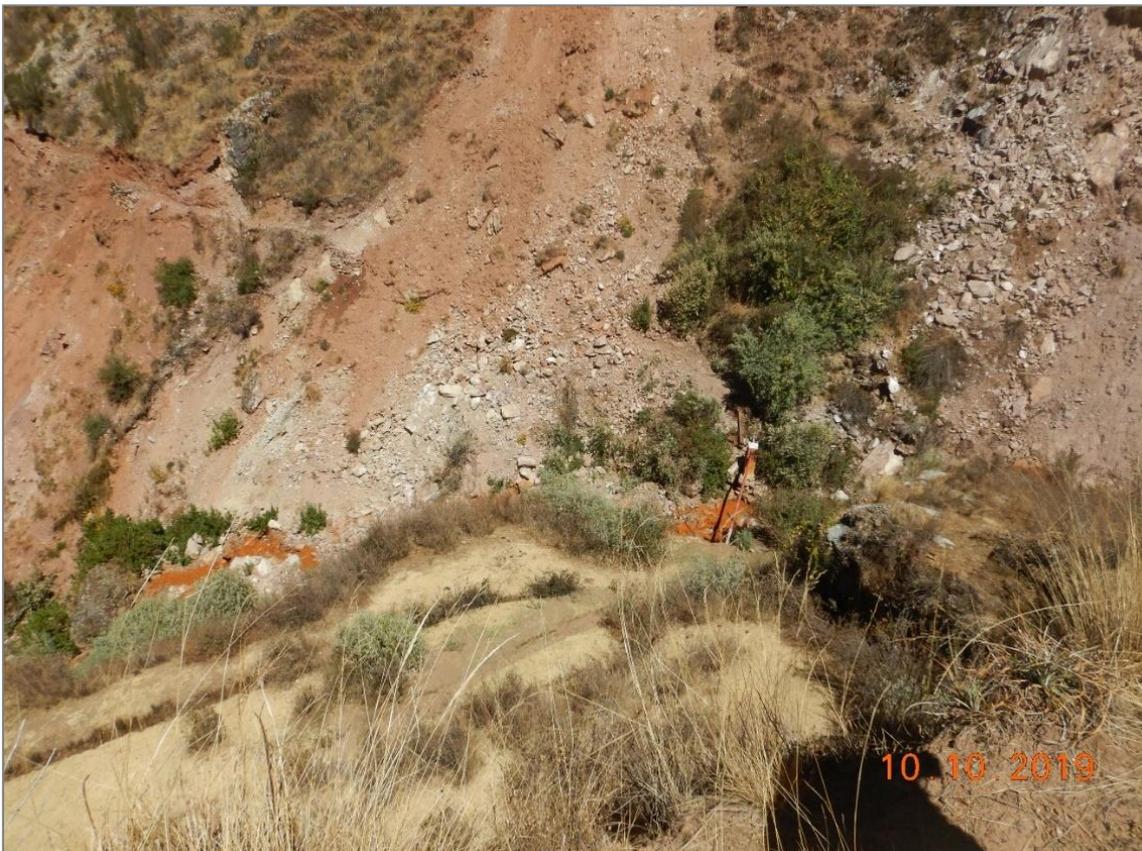
**Fotografía 17.** Filtración de agua sobre el terreno.
