**Informe Técnico N° A7027**

**Primer reporte**

# **INSPECCIÓN GEOLÓGICA Y GEODINÁMICA EN LA LAGUNA SALKANTAYCOCHA**

Región Cusco  
Provincia La Convención  
Distrito Santa Teresa

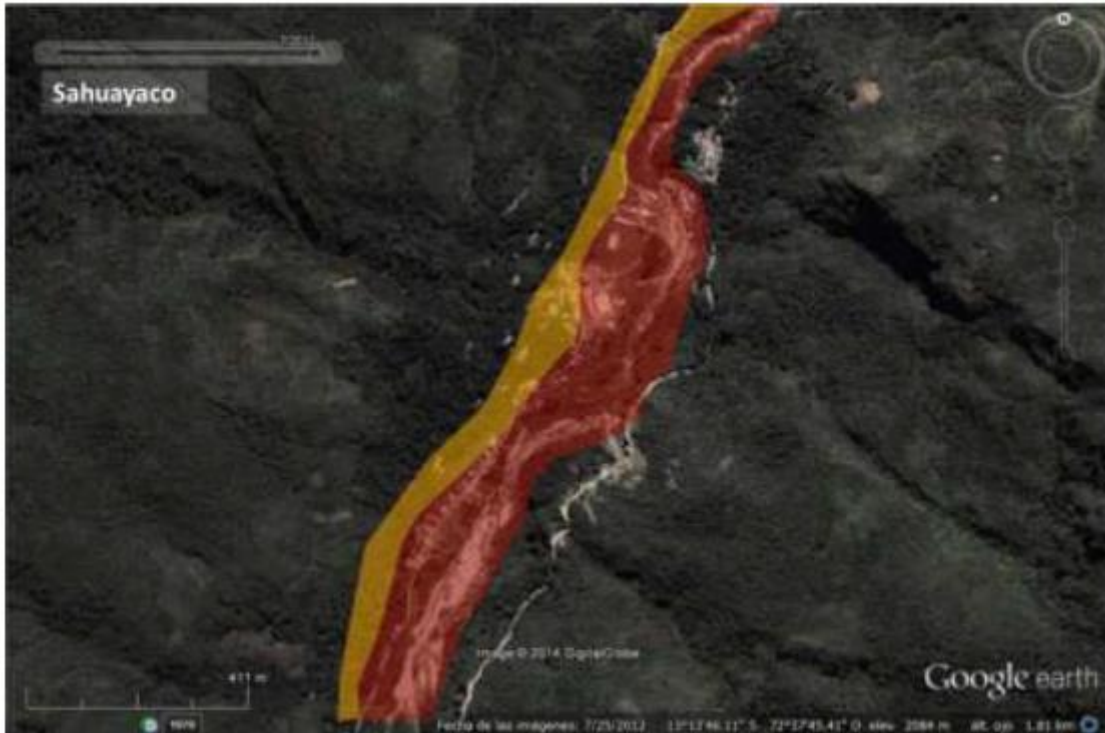
**Figura 1.** El sector de Sahuayaco se encuentra en peligro alto ante el posible aluvión que discurriría por la microcuenca Salkantay. Fuente: Portocarrero, 2014.

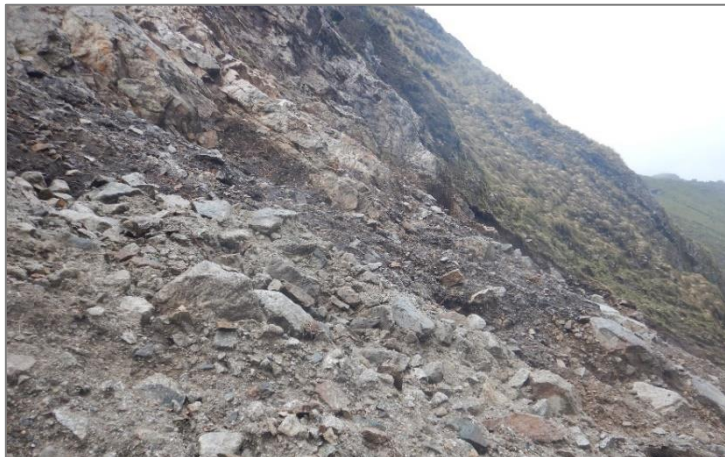
**Fotografía 1.** Vista de afloramiento de roca intrusiva muy fracturada, en la margen izquierda del río Salkantay.

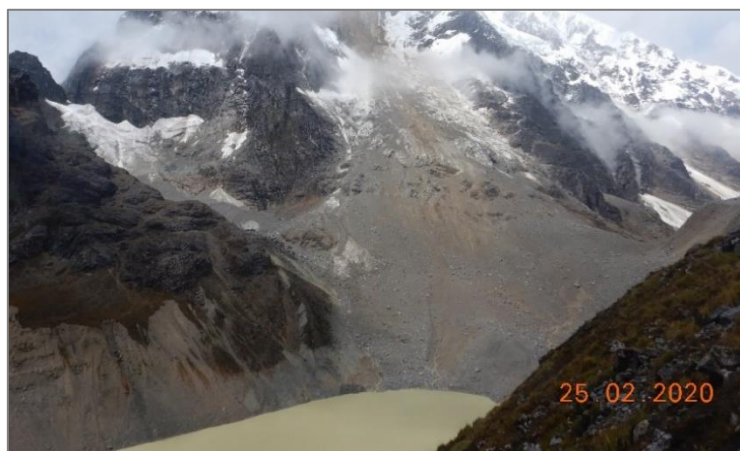
**Fotografía 2.** Vista del nevado Salkantay cubierto por material inconsolidado (till) y afloramiento rocoso con escasa nieve.

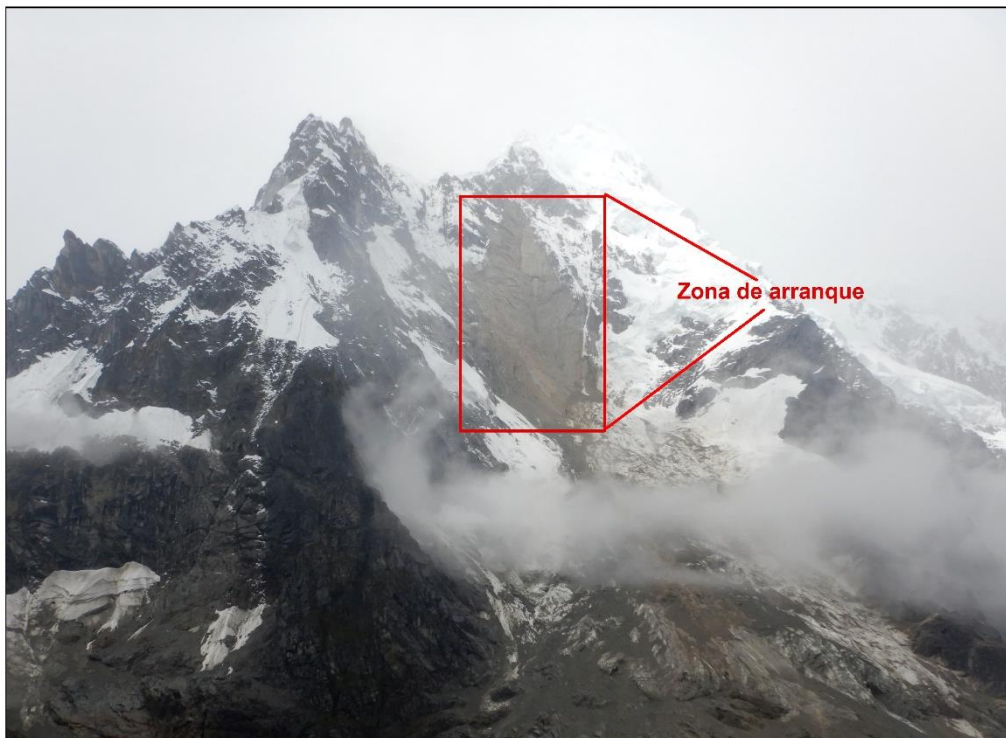
En la vertiente sur del nevado Salkantay aún se observa el desprendimiento de roca de hasta 12 m de diámetro (figura 3), que impactó sobre la laguna.

**Figura 3.** Vista del desprendimiento de roca de la cara suroeste del nevado Salkantay.

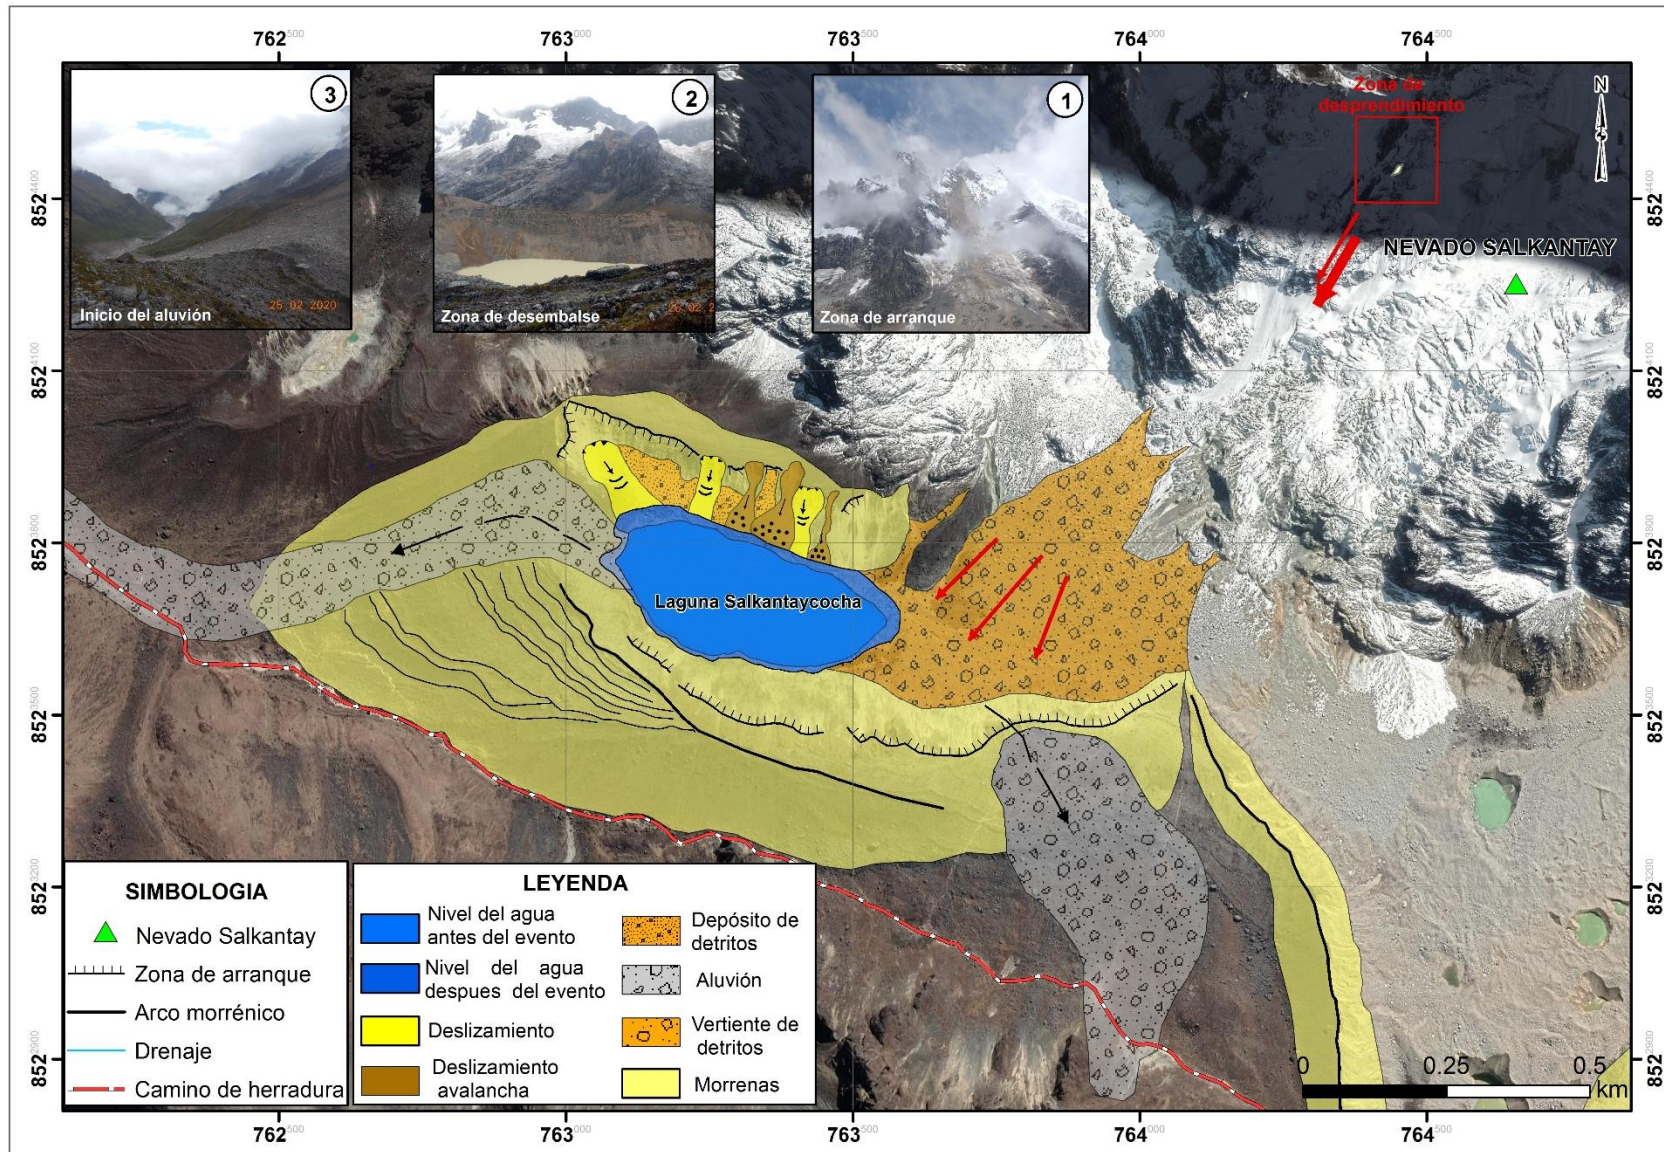
Es importante mencionar que las paredes de la morrena lateral izquierda y derecho se encuentran inestables, debido a los deslizamientos, derrumbes y caída de detritos que originó la avalancha (figura 4).

Figura 4. Cartografía de peligros geológicos y el proceso evolutivo que generó el aluvión del 23 de febrero, a partir de una avalancha.

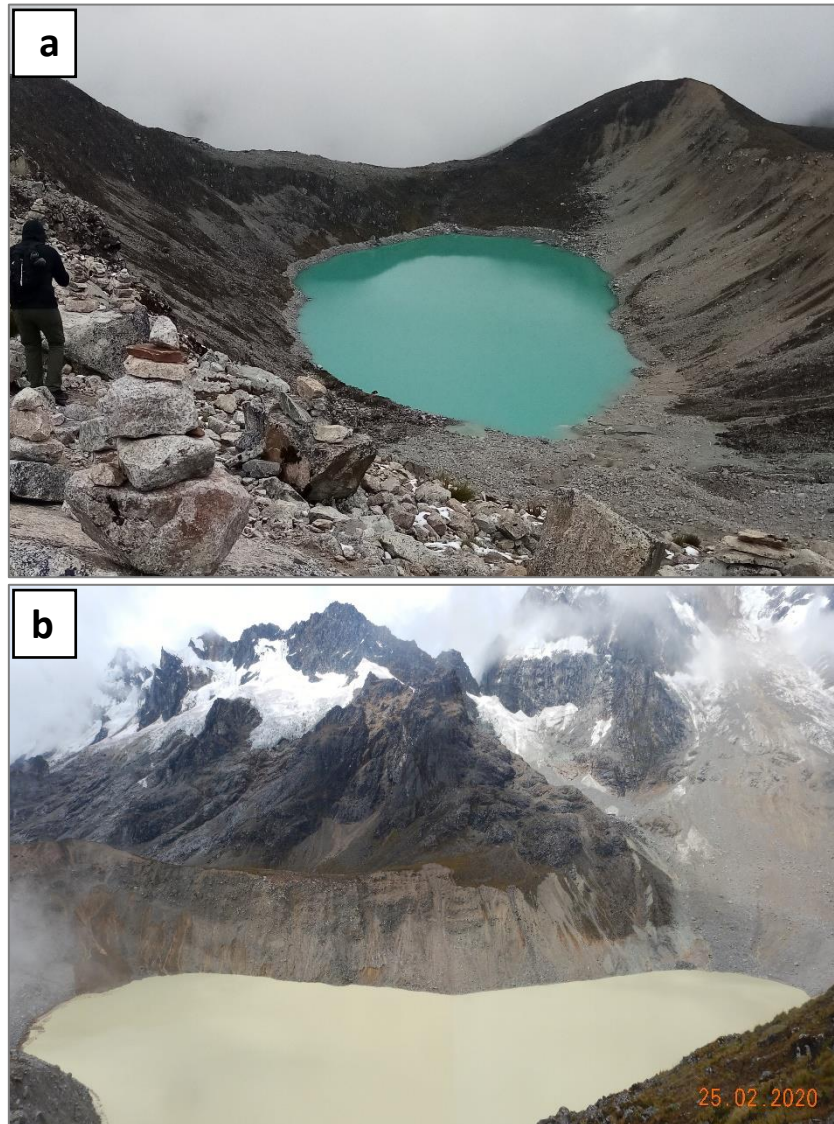
La fotografía 3 muestra que a partir de la avalancha que impactó sobre la laguna Salkantaycocha, incrementó el nivel del agua en 12m de altura en promedio (fotografía 3a).

En la fotografía 3b se puede observar cantidad considerable de material de escombros alrededor de la laguna, que son fácilmente removibles y erosionables, constituidos principalmente de bloques graníticos que varían de 0.5 a 3m de diámetro.

**Fotografía 3.** Vista de la laguna Salkantaycocha. a) Tomada el 4 de febrero del 2020 (Fuente: Trekking Salkantay), b) Tomada posterior al desembalse.

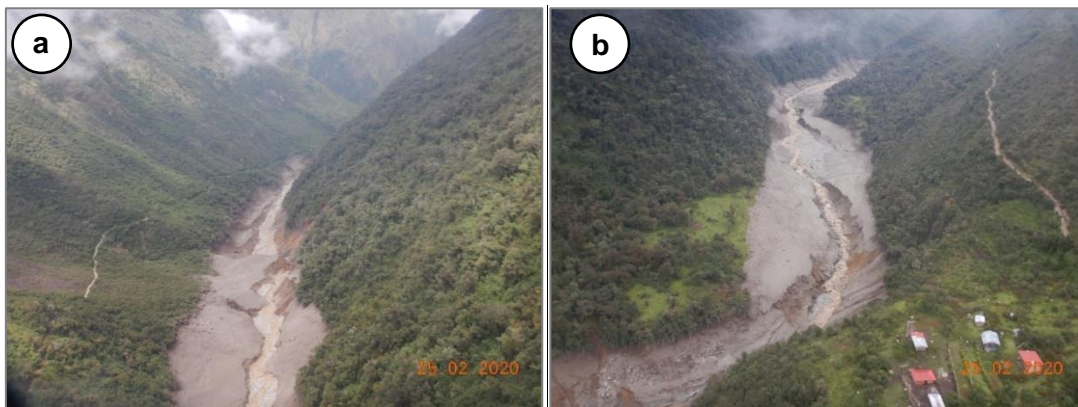
El aluvión, de origen en la laguna Salkantaycocha (4480 m s. n. m.) recorrió alrededor de 38km desde el desembalse sobre la morrena frontal hasta la desembocadura en el río Vilcanota (1485 m s. n. m.), en cuyo trayecto erosionó la base del río Salkantay, socavando y profundizándose hasta en 10m por sectores (fotografía 4 a, b).

**Fotografía 4.** a, Trayecto del aluvión en el río Salkantay. b) Vista de la dinámica erosiva a la altura del sector Chaullay

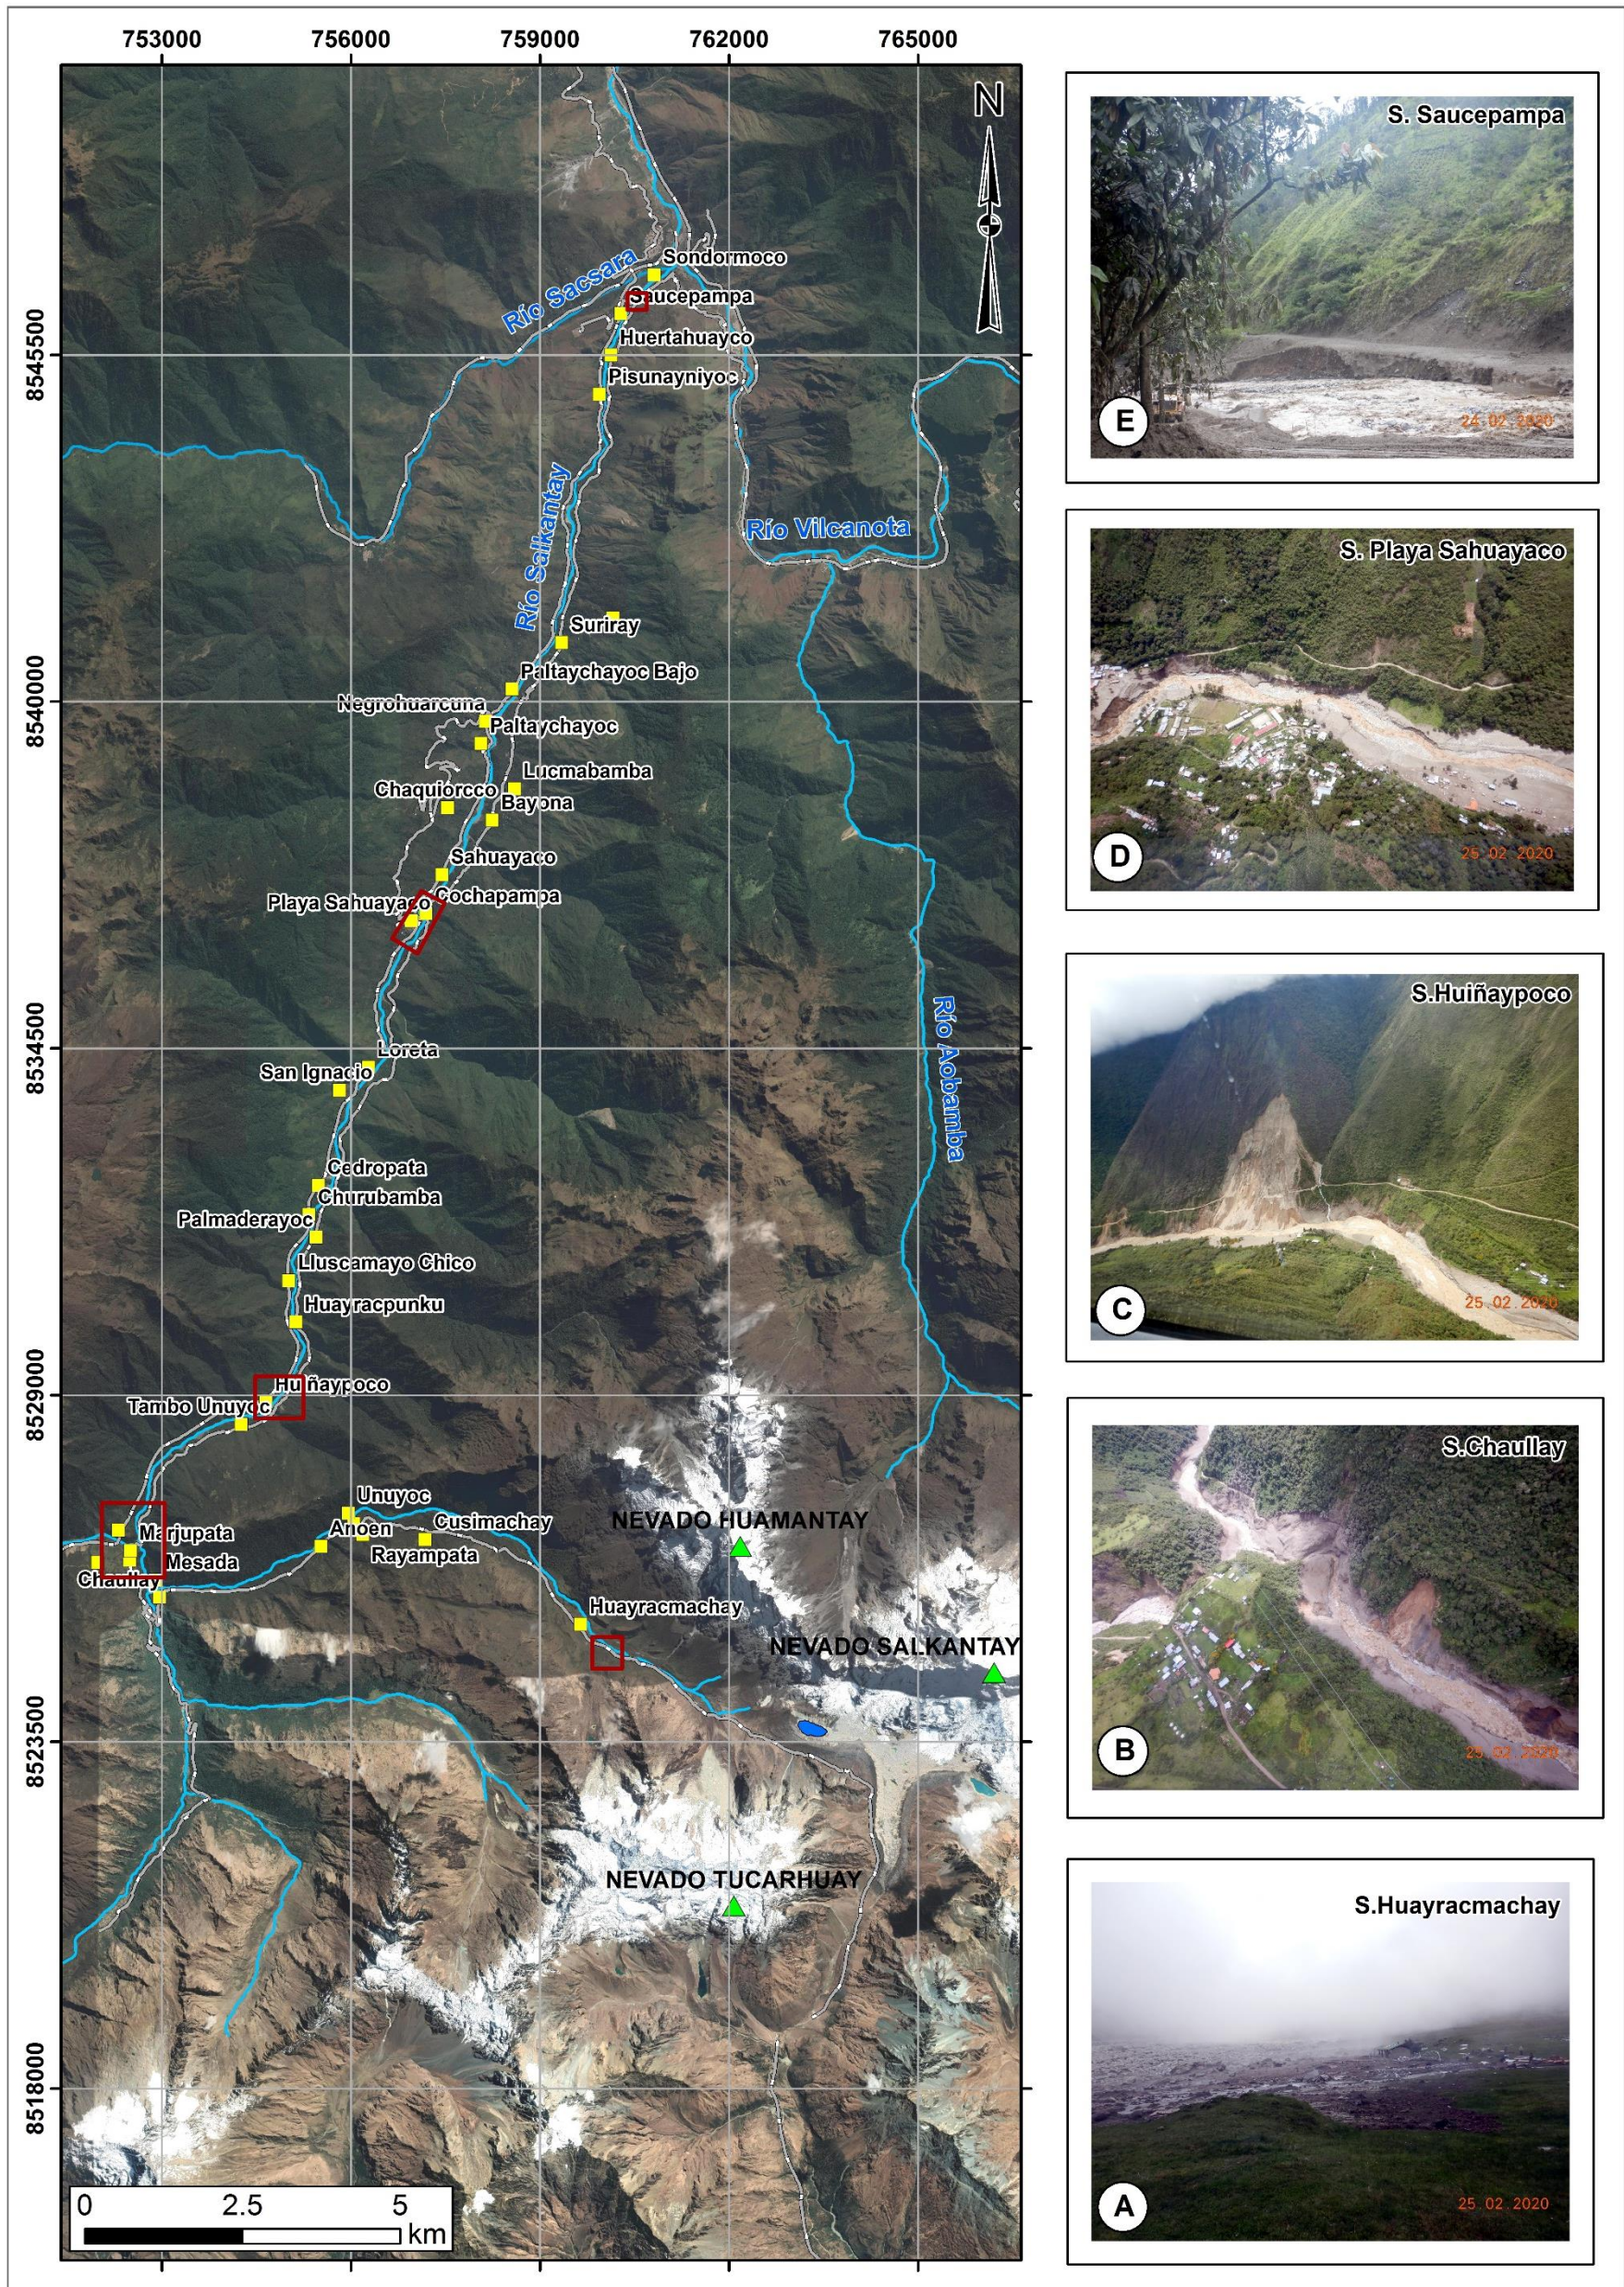
Figura 5A, el aluvión al perder capacidad de transporte, depositó el material más grueso (bolones de hasta 6m) a la altura del sector Huayracmachay, ensanchando su cauce en 200 m, para luego en la zona baja acarrear material fino (lodo). El daño ocasionado comprende la destrucción de varias viviendas y la pérdida de 06 vidas humanas.

En su trayecto la dinámica erosiva del aluvión, al pasar por el sector Chaullay socavó ambas márgenes de la ladera (figura 5B), generando sucesivos derrumbes (fotografía 5).

De igual manera, a lo largo del río Salkantay se observan continuos derrumbes y deslizamientos, condicionados principalmente por la pendiente empinada ( $65^\circ$ ) de sus laderas y el substrato rocoso fracturado y muy meteorizado; la mayor evidencia se presenta en el sector Huiñaypoco (Figura 5C), donde el deslizamiento activo podría generar el represamiento del río, y su posterior desembalse afectaría nuevamente a los sectores ubicados aguas abajo.

Finalmente, en su último alcance de recorrido de dicho aluvión, se puede evidenciar flujos de lodo que colmataron y colapsaron el puente Saucepampa (figura 5E), dejando inhabilitado la vía de acceso a la central Hidroeléctrica de Machupicchu y los baños Termales de Cocalmayo.

Figura 5: Principales sectores afectados por el aluvión del 23 de febrero.

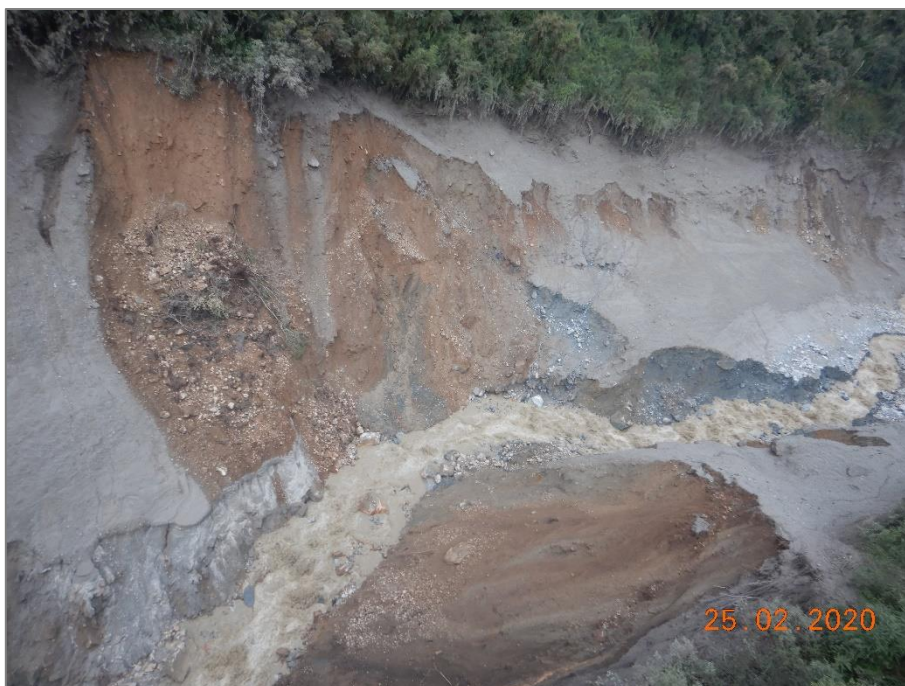
**Fotografía 5.** Zona de derrumbes producto de la dinámica erosiva que generó el aluvión.

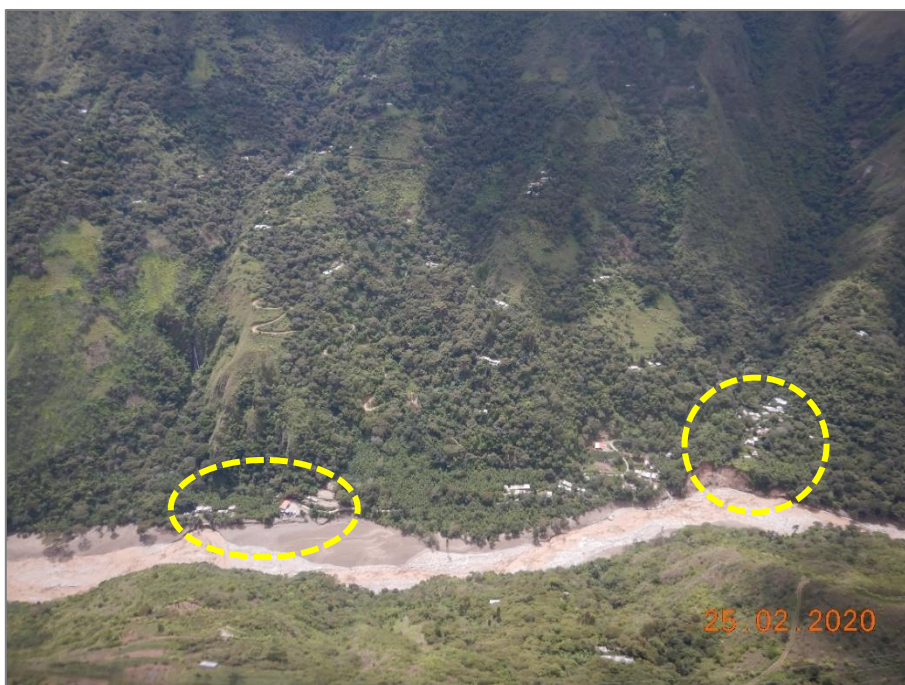
De igual modo podemos mencionar que en el sector Paltaychayoc la dinámica erosiva del aluvión generó el ensanchamiento del cauce en 20m hacia la margen derecha (figura 6), cuyo socavamiento en la base inferior de la terraza debilita los cimientos y expone a peligros por erosión fluvial a las viviendas emplazadas al límite de la terraza (figura 7).

**Figura 6.** El sector Paltaychayoc, emplazado en la margen derecha, viene siendo afectado por la dinámica erosiva del aluvión.

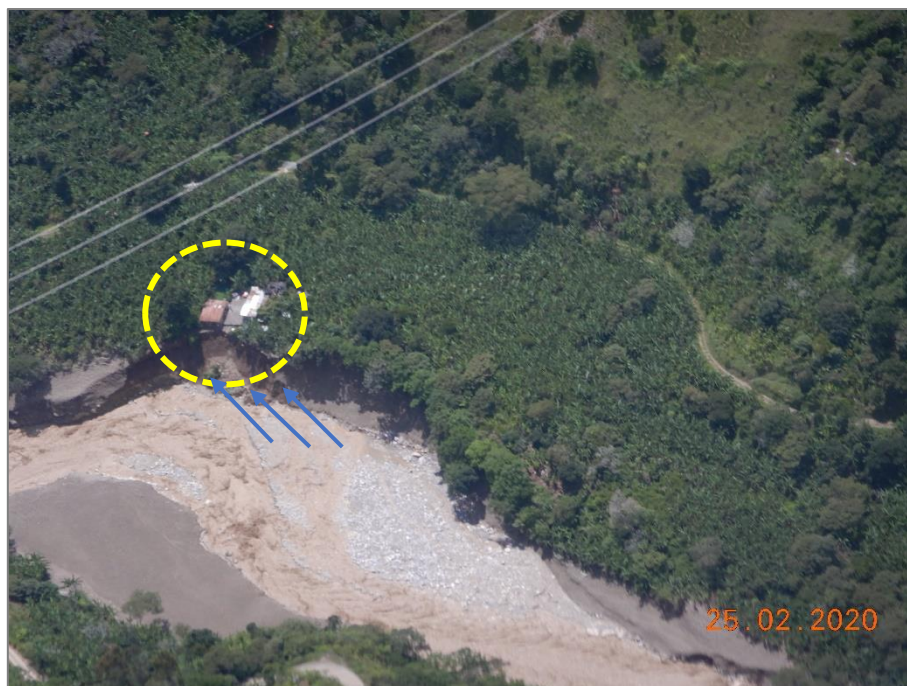
**Figura 7.** Se observan viviendas a punto de colapsar debido a la erosión en el talud, que generó el aluvión.

- Realizar un levantamiento topográfico de detalle en toda la zona afectada, especialmente a las zonas mostradas en la figura 7, con el objetivo de realizar estudios para el análisis de estabilidad de talud.

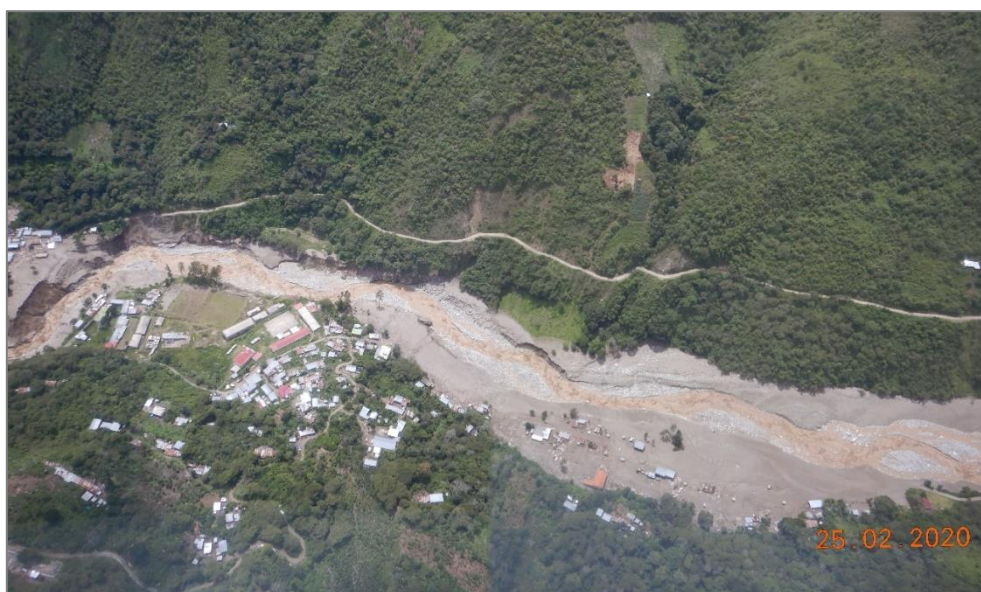
**Fotografía 6.** Sector Playa Sahuayaco afectado por el aluvión del 23 de febrero.

6. El aluvión afectó principalmente al sector Playa Sahuayaco, donde ensanchó el cauce hacia la margen izquierda en unos 100m aproximadamente, lo cual trajo consigo el colapso del puente de acceso a pueblos aledaños y varios tramos carreteros.

- Reubicar temporalmente al sector Playa Sahuayaco a la zona denominado Chaquiorcco; posteriormente realizar estudios especializados que determinen la reubicación definitiva. Del mismo modo se recomienda reubicar a los poblados ubicados en las márgenes del río Salkantay, debido a que se encuentran en una zona de peligro muy alto ante la ocurrencia de un aluvión.

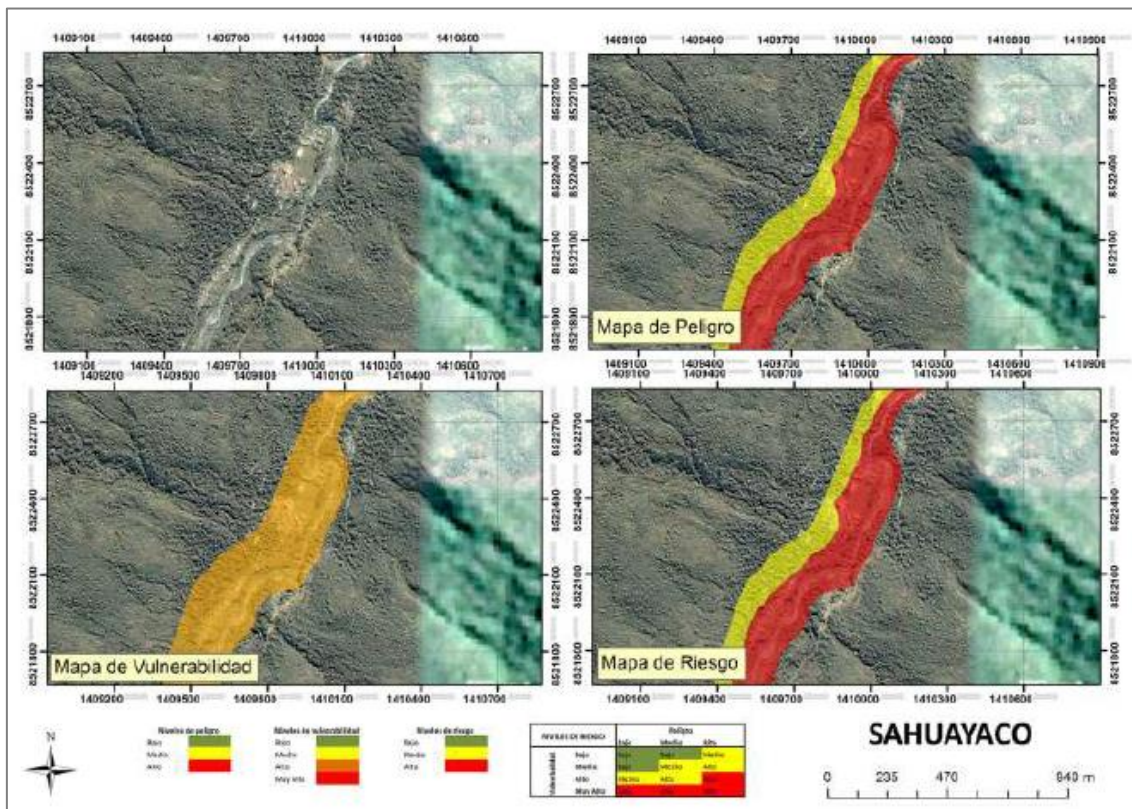
Para lo cual, en la figura 8, se muestra el mapa de riesgo para el sector Playa Sahuayaco (fotografía 6), donde se determina una zona de riesgo alto a medio a la ocurrencia de un aluvión.

**Figura 8.** Mapa de riesgos localizado para el sector Sahuayaco. Fuente: Portocarrero, 2014.
